# PROCES VERBAL DESCRIPTIF DE BIEN

Bien immobilier : Lieudit SIGEAN – 3 rue Marie Curie (11)

# PROCES VERBAL DESCRIPTIF

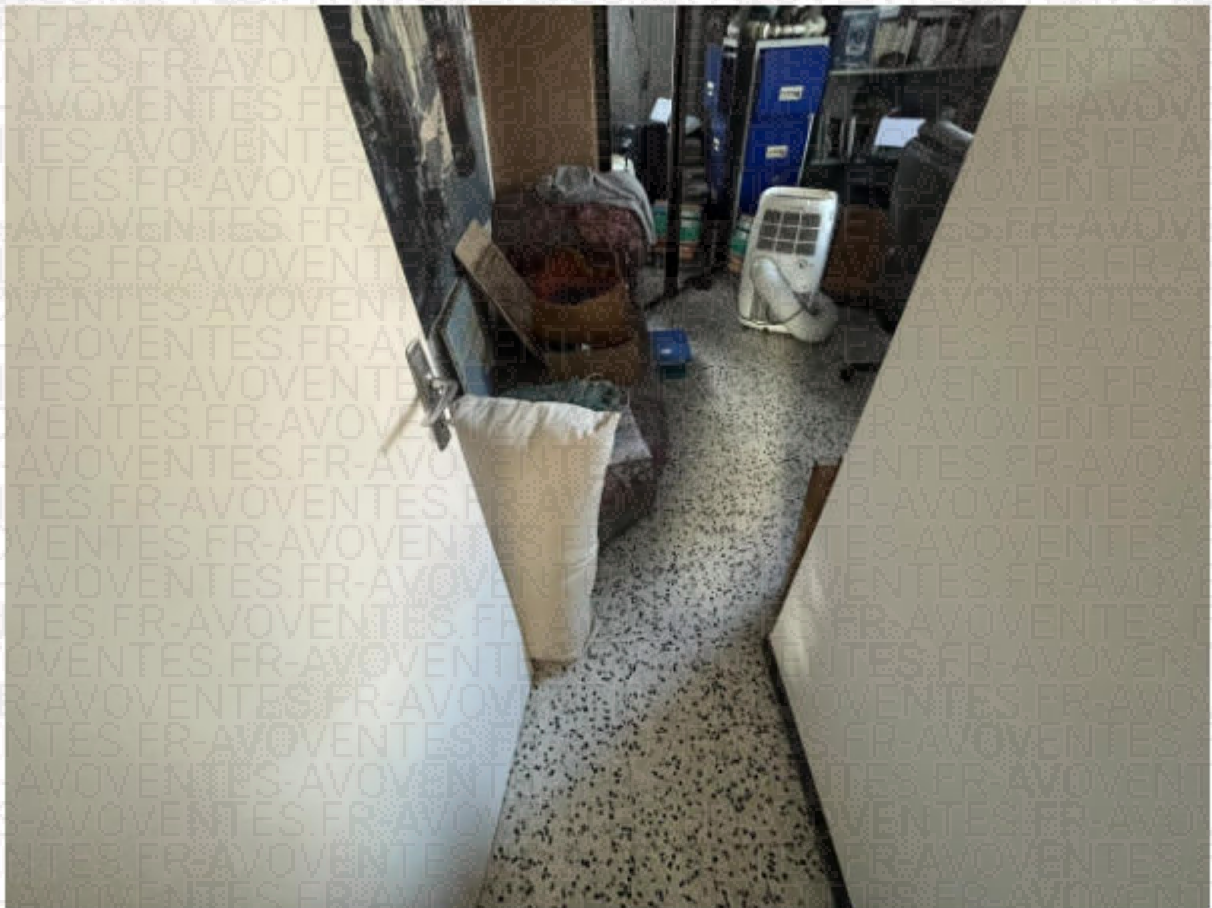
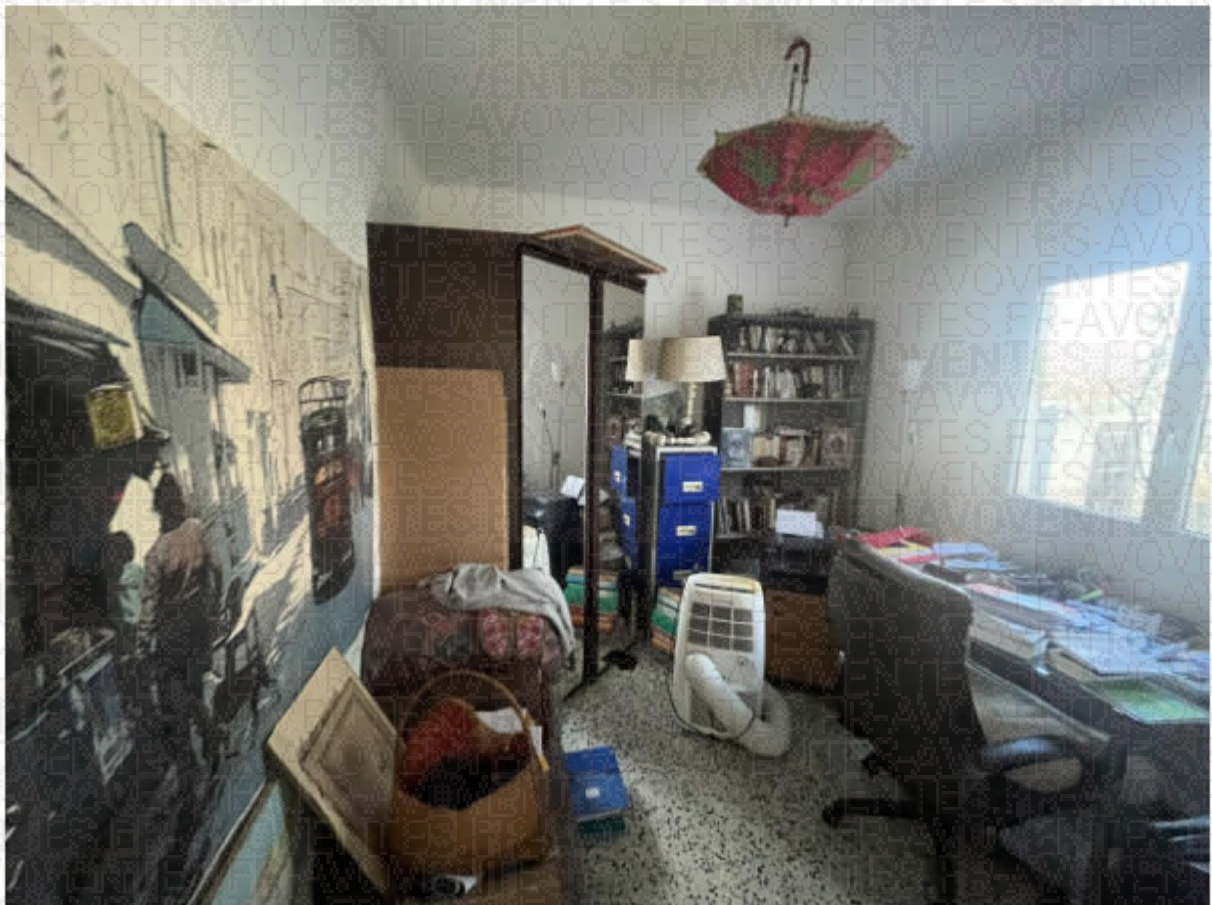
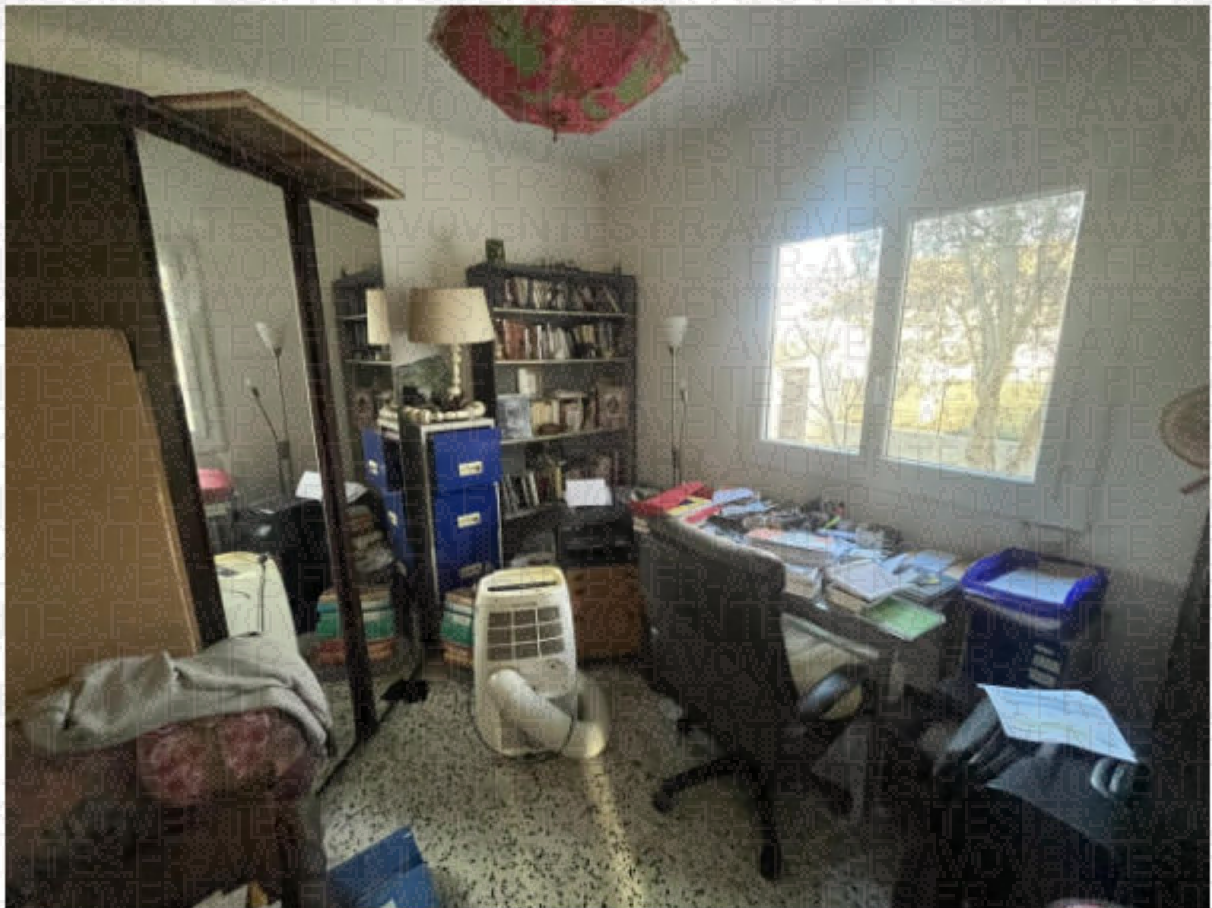
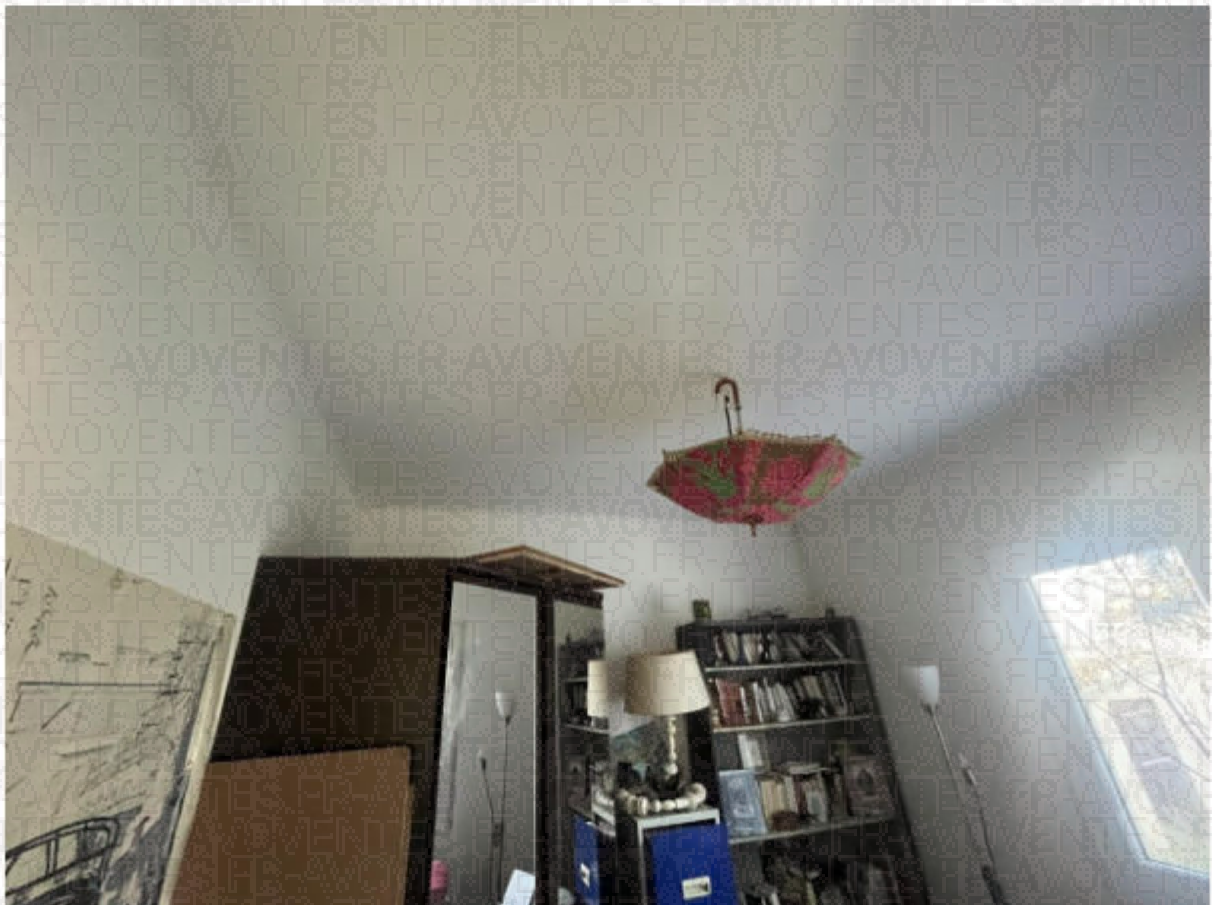
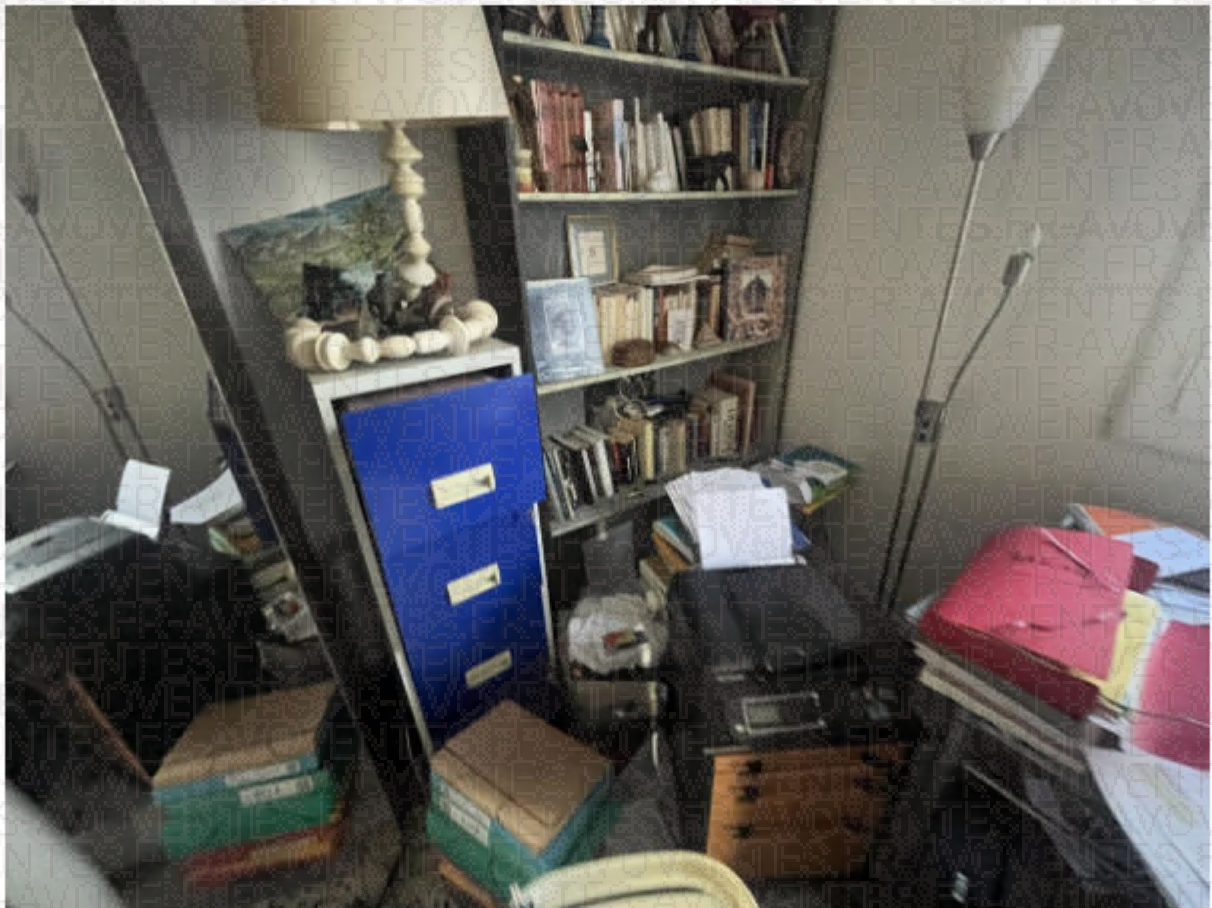
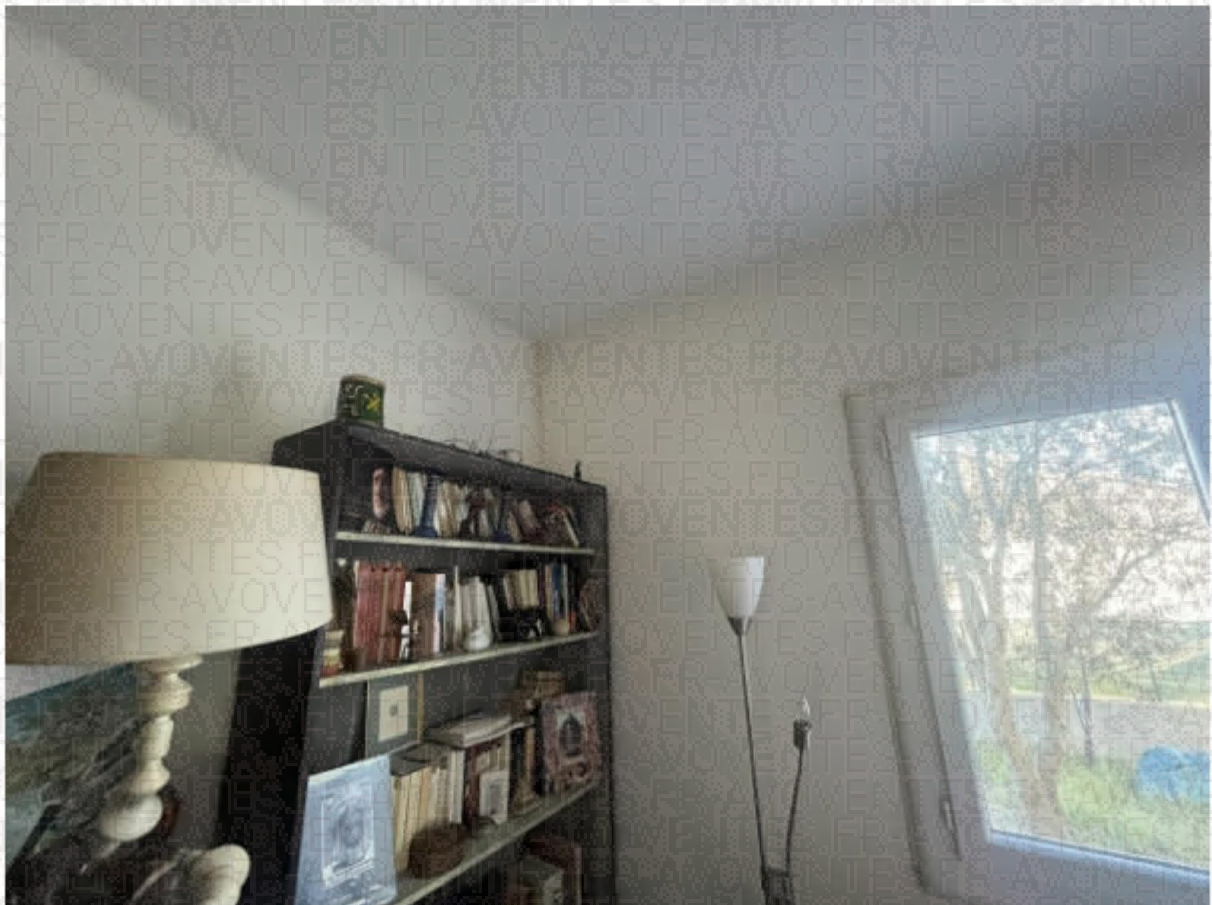
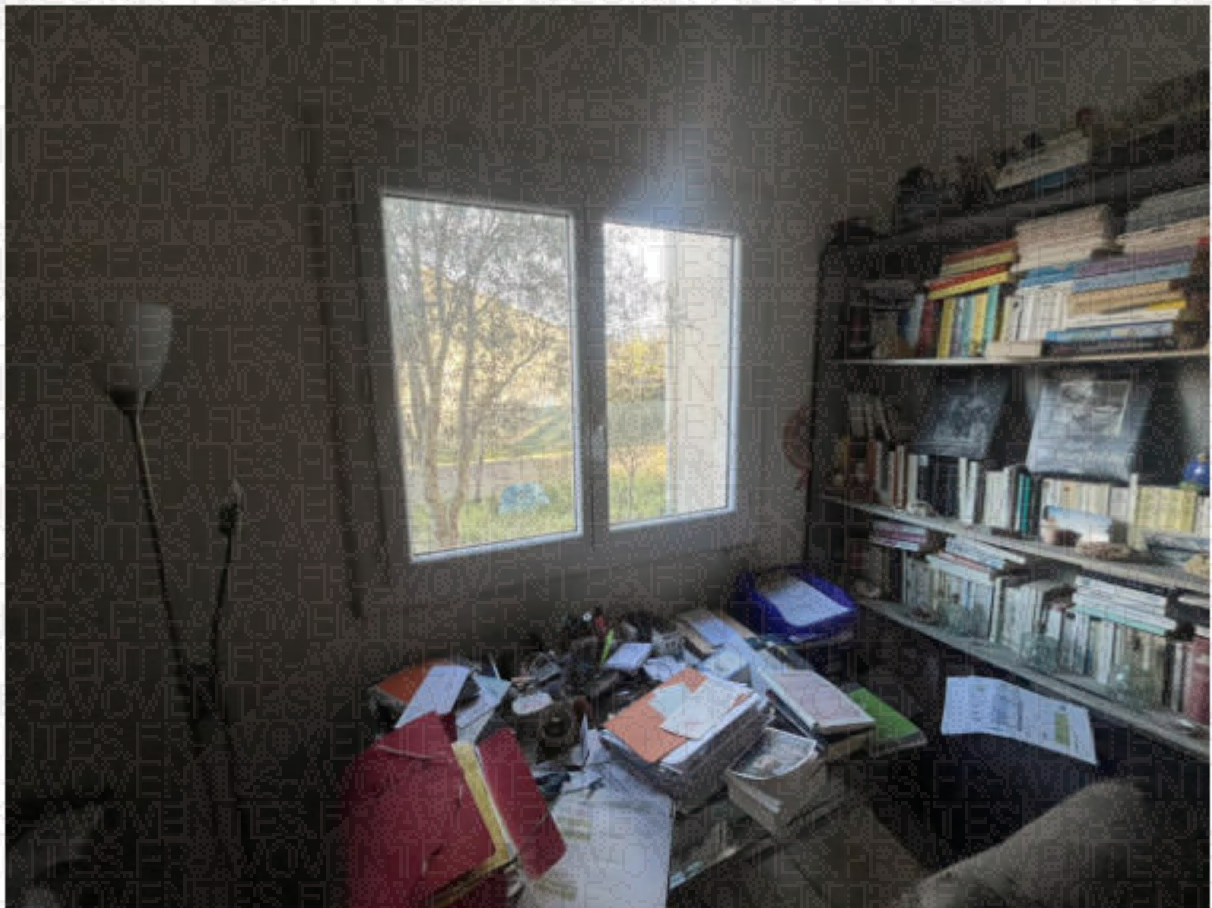
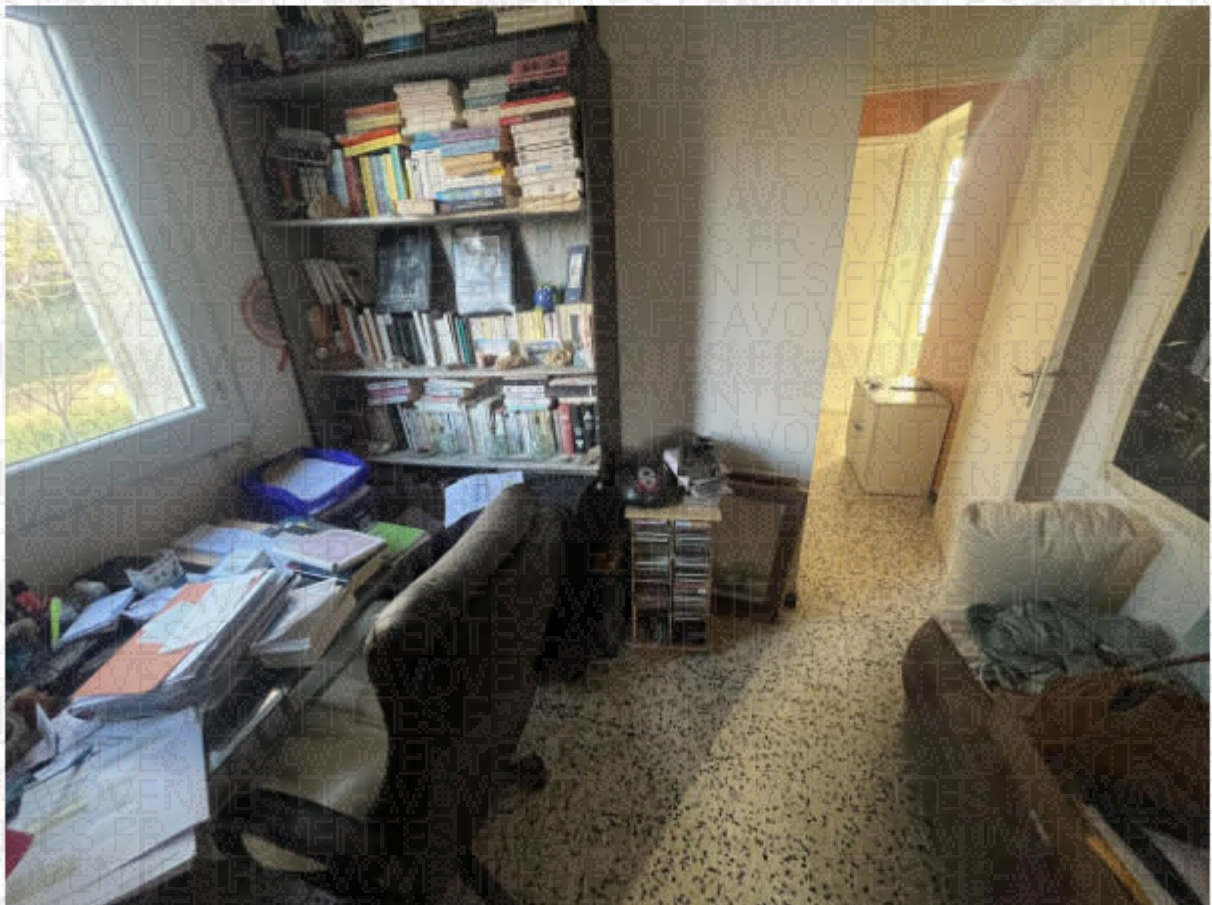
### **CHAMBRE 1 :**

Présence d'un radiateur, vétuste.

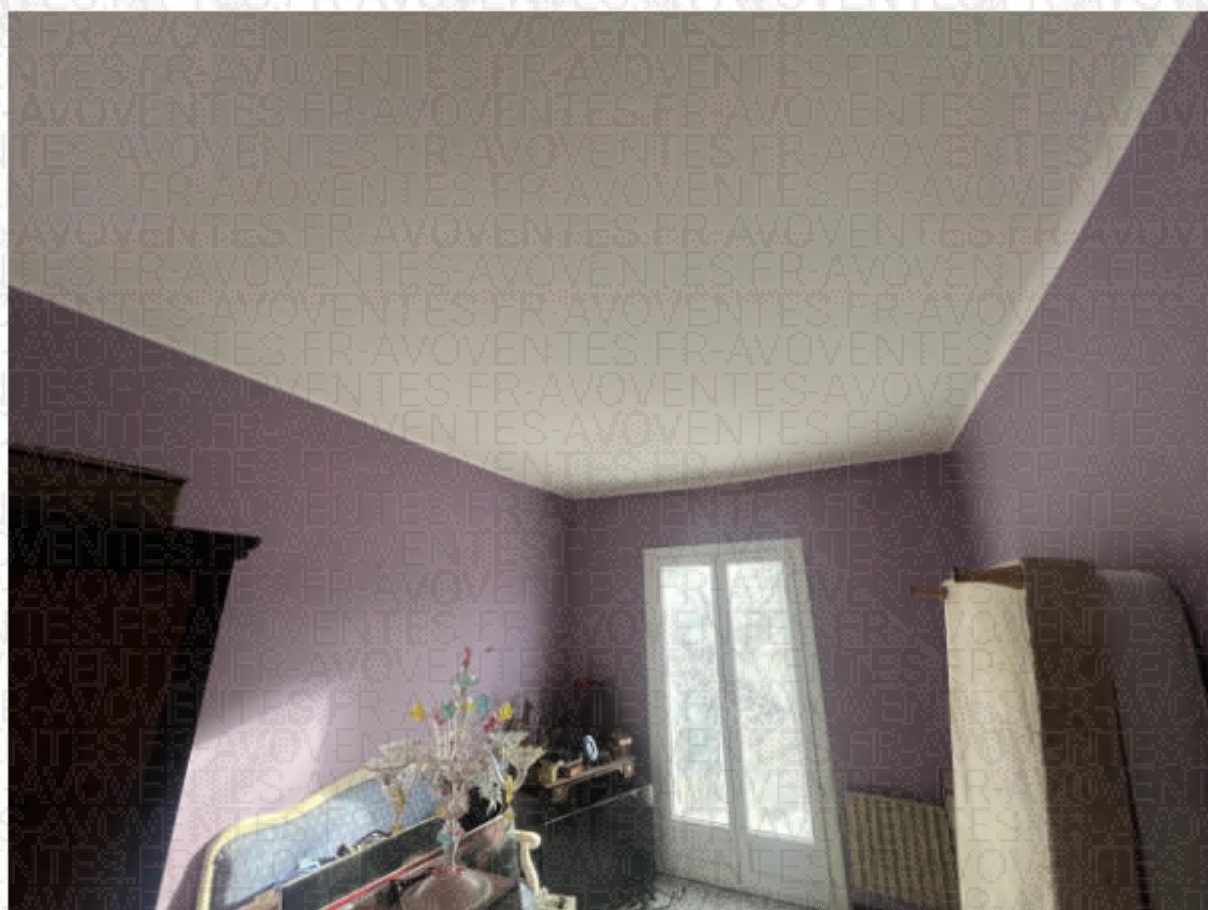
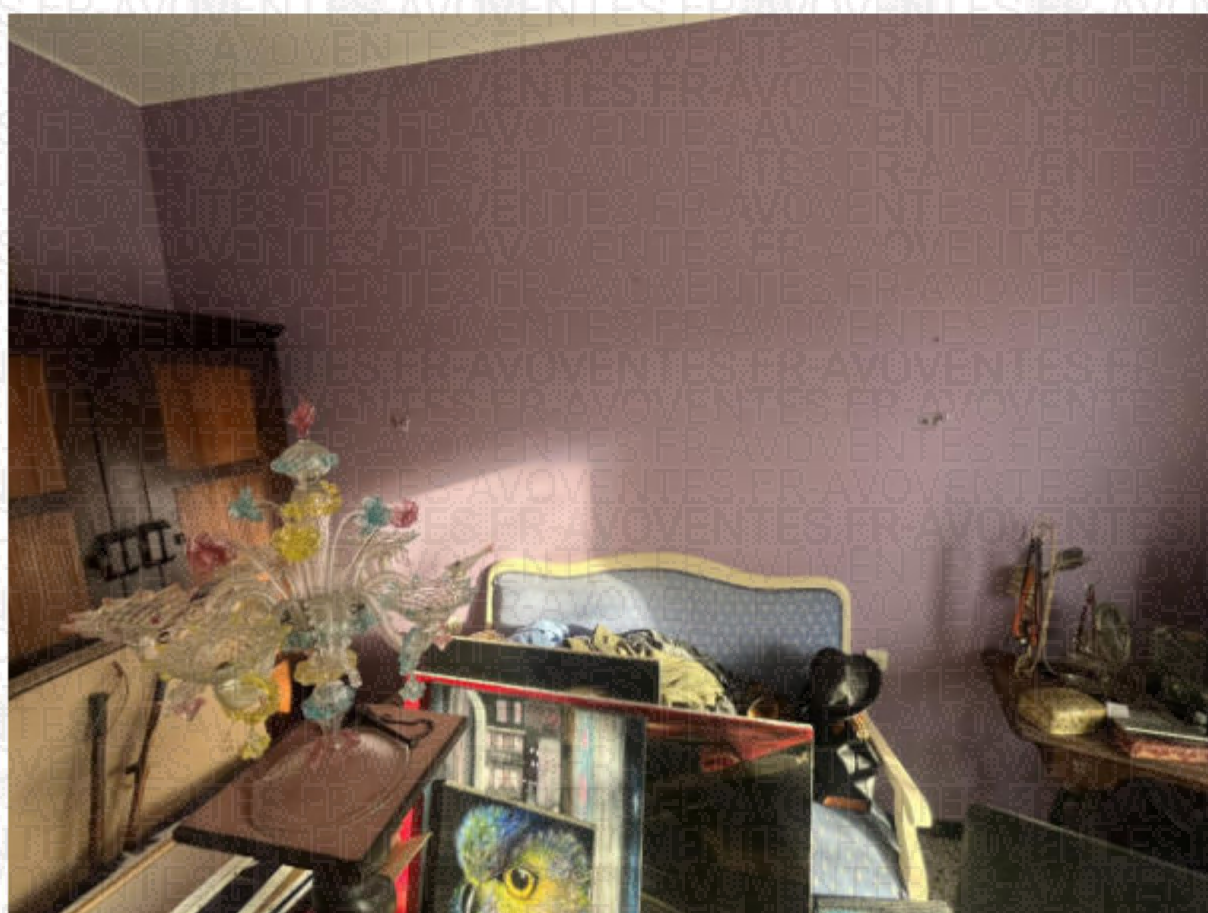
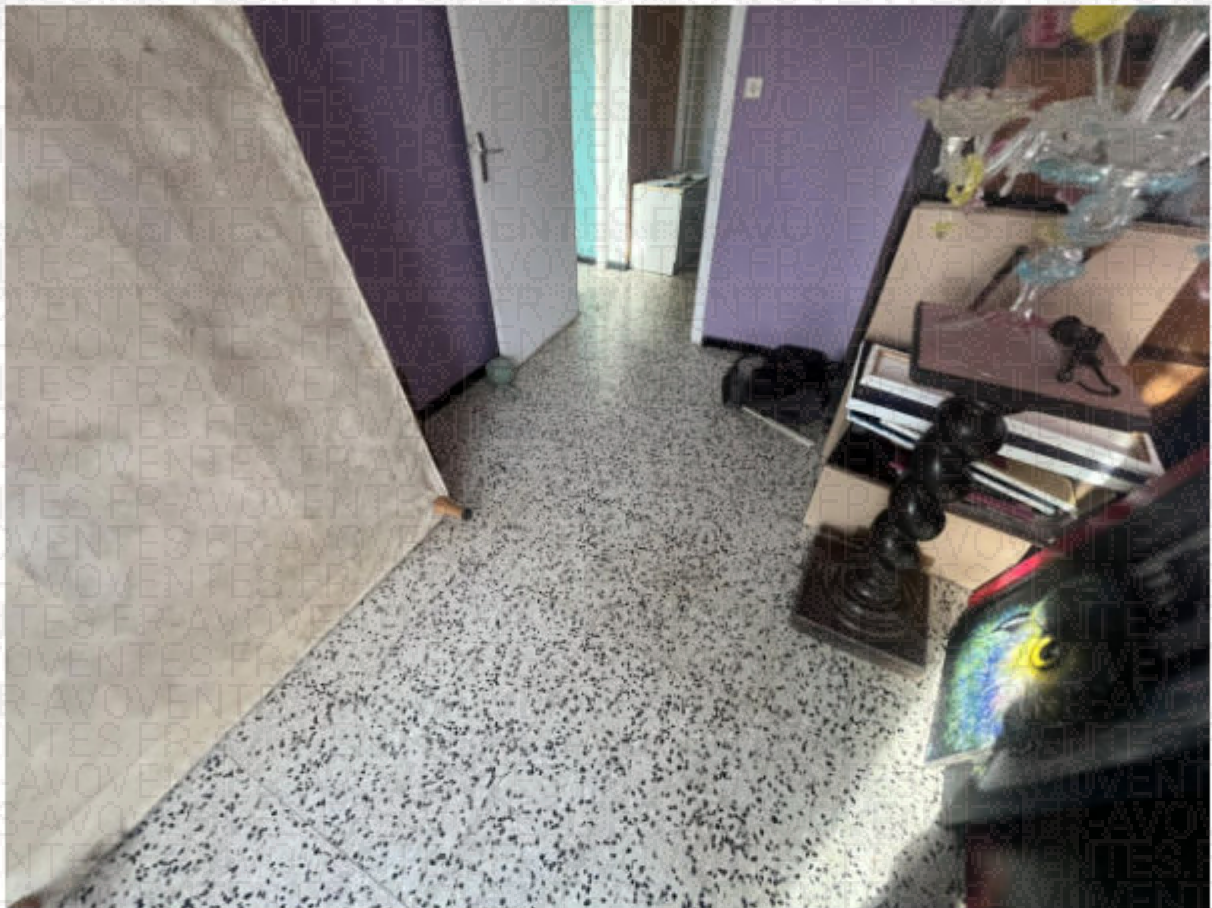
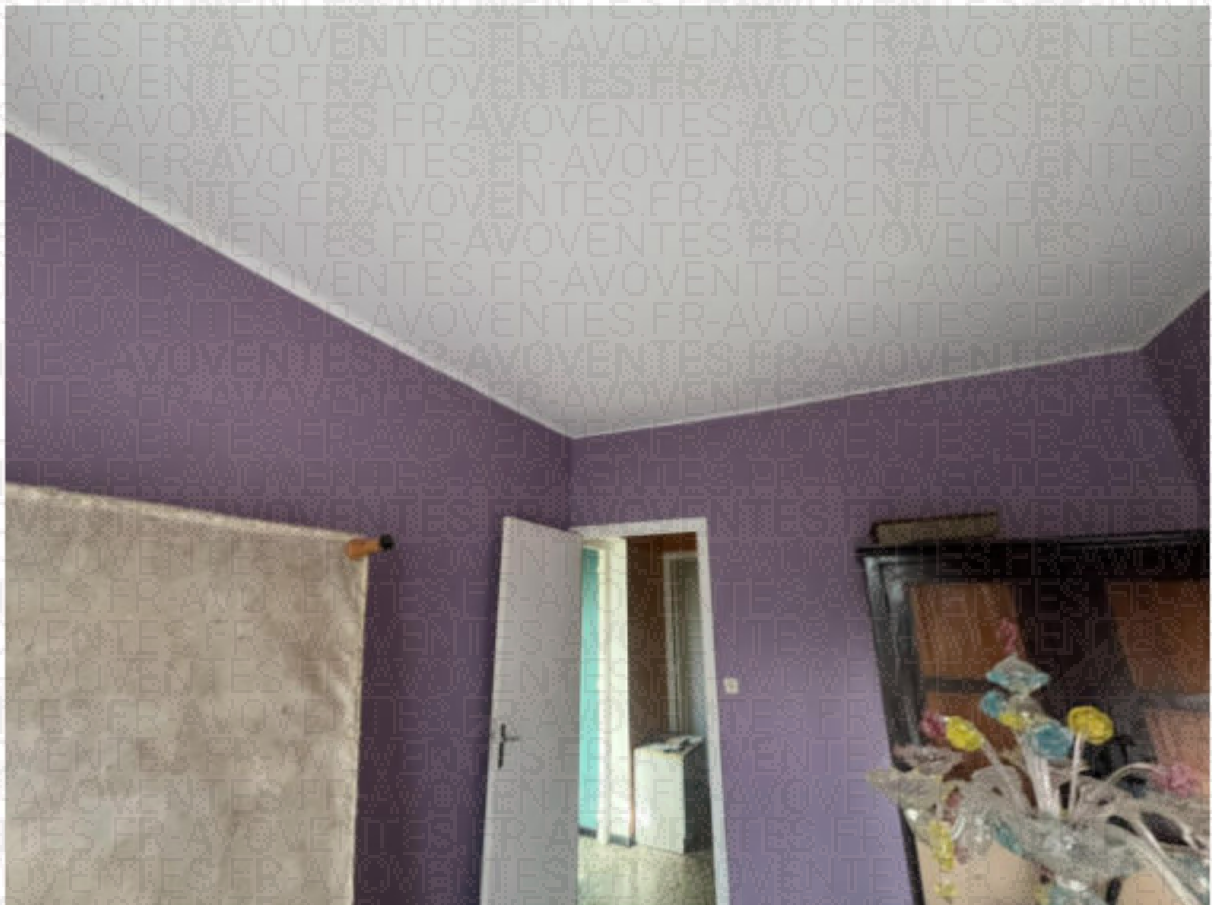
## **CHAMBRE 2 :**

Présence d'un radiateur, vétuste.

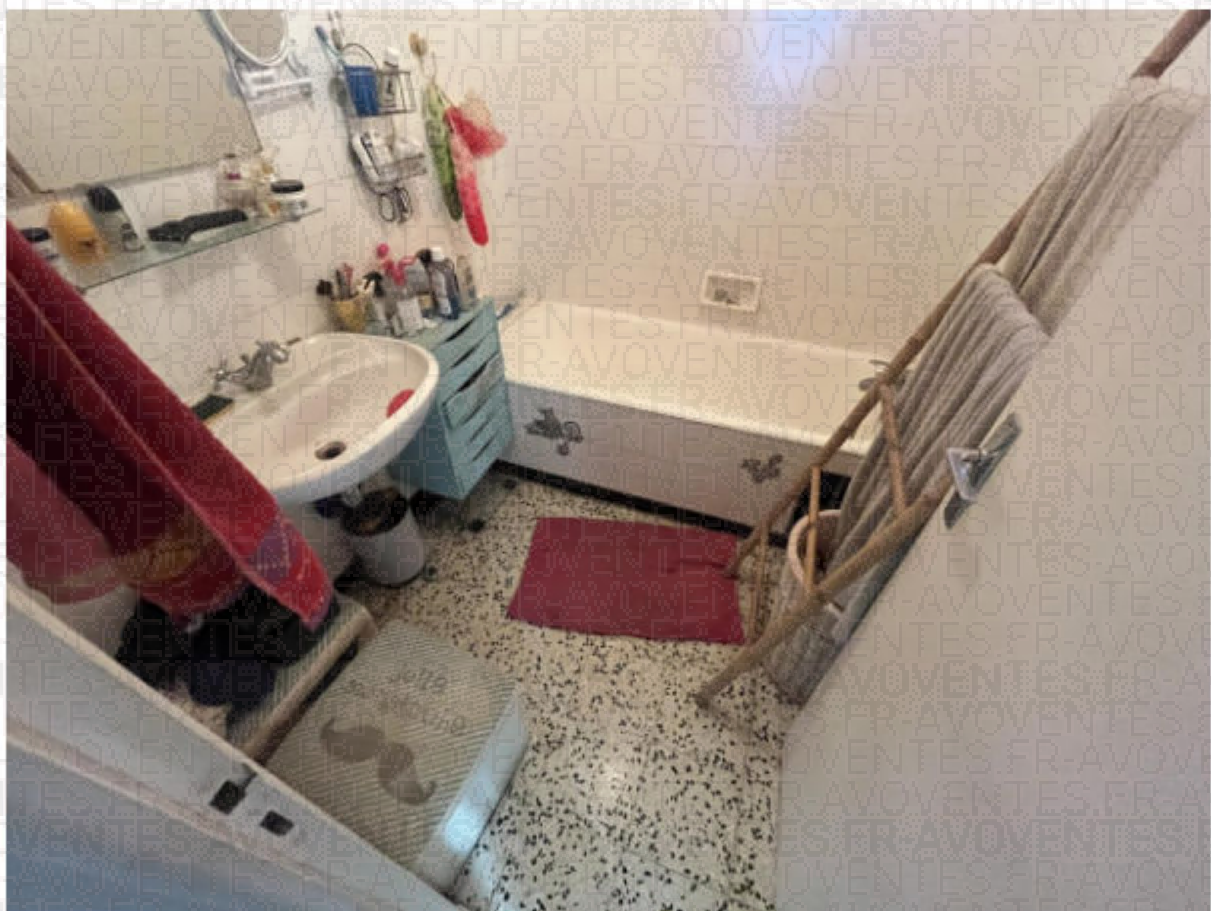
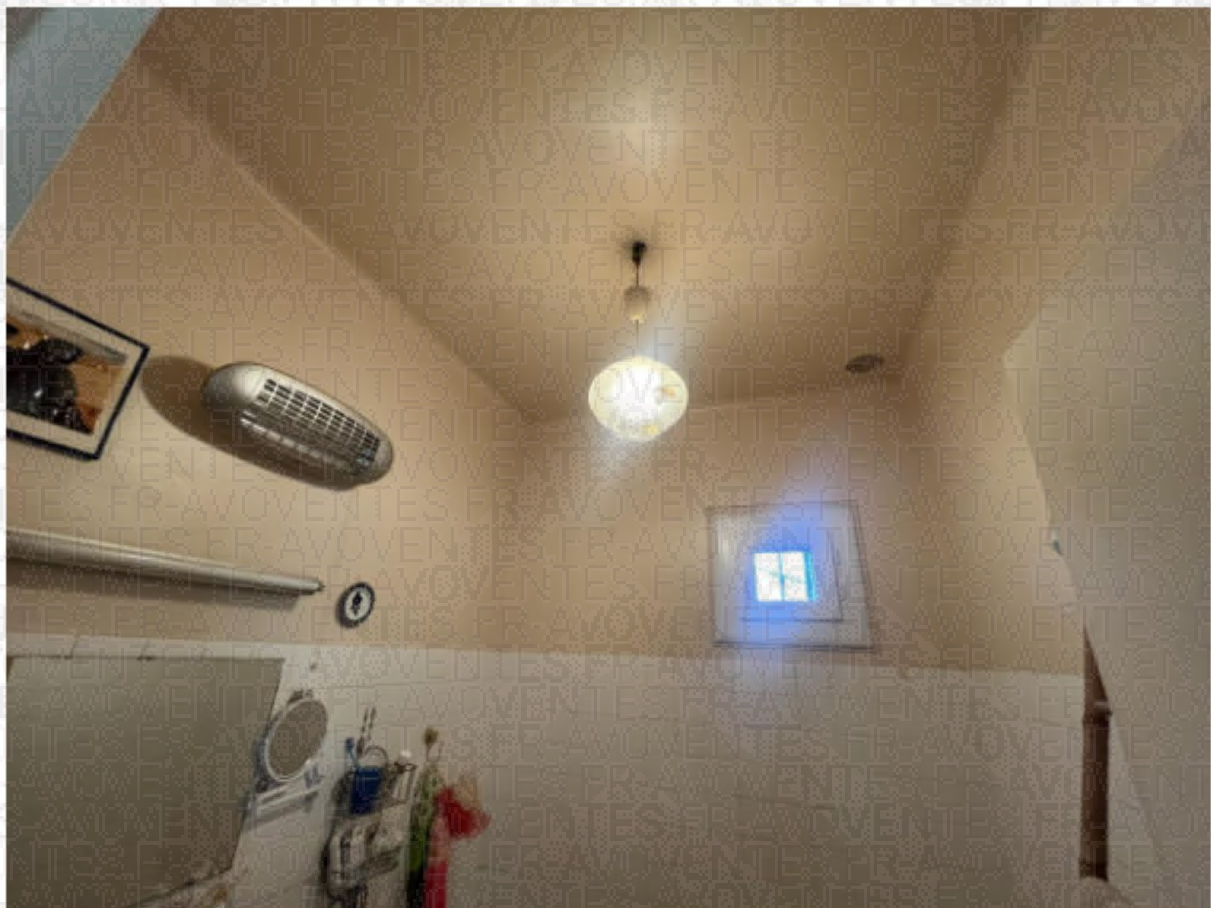
### **SALLE DE BAIN:**

Les murs et cloisons sont partiellement peints et carrelés, état moyen.

Le lavabo suspendu, la tablette, le miroir et la baignoire sont dans un état moyen d'entretien.

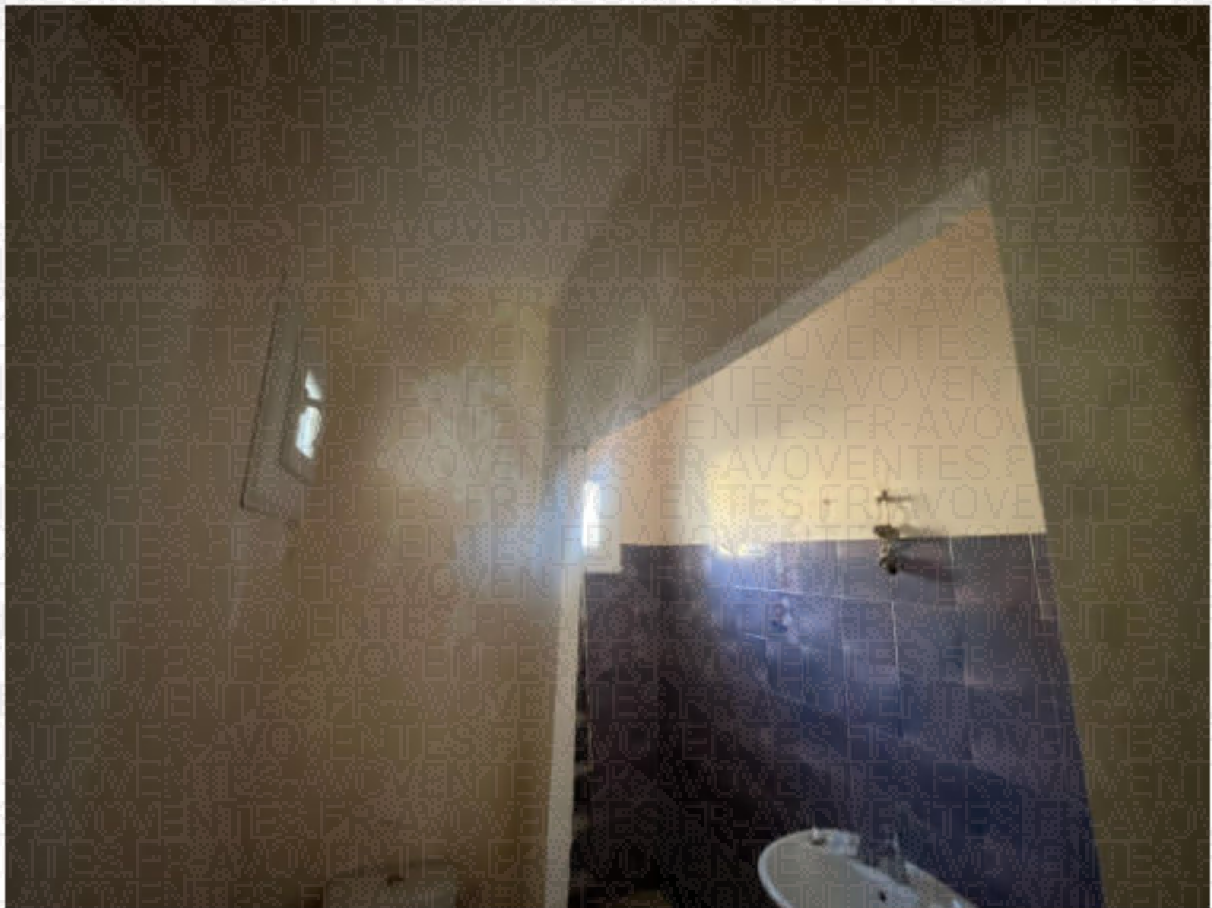
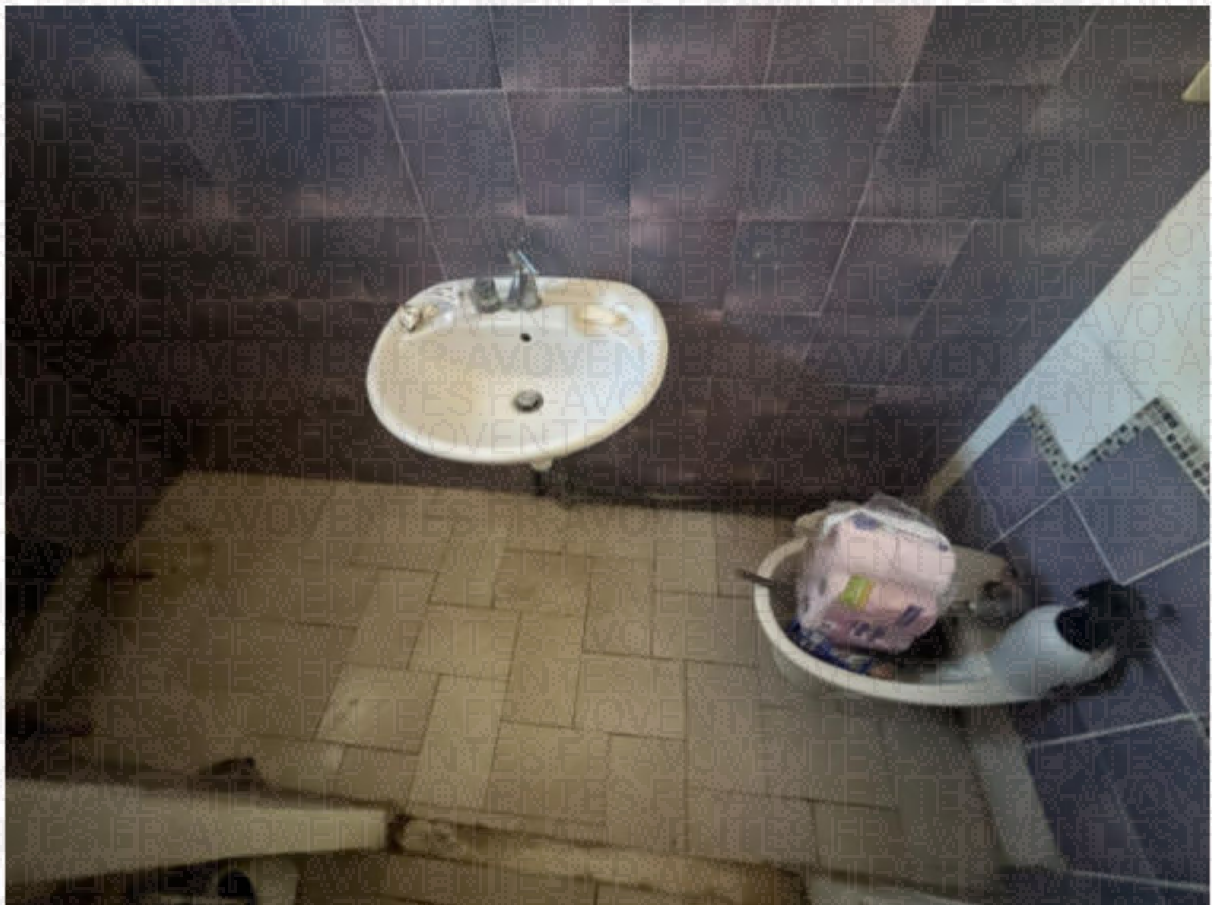
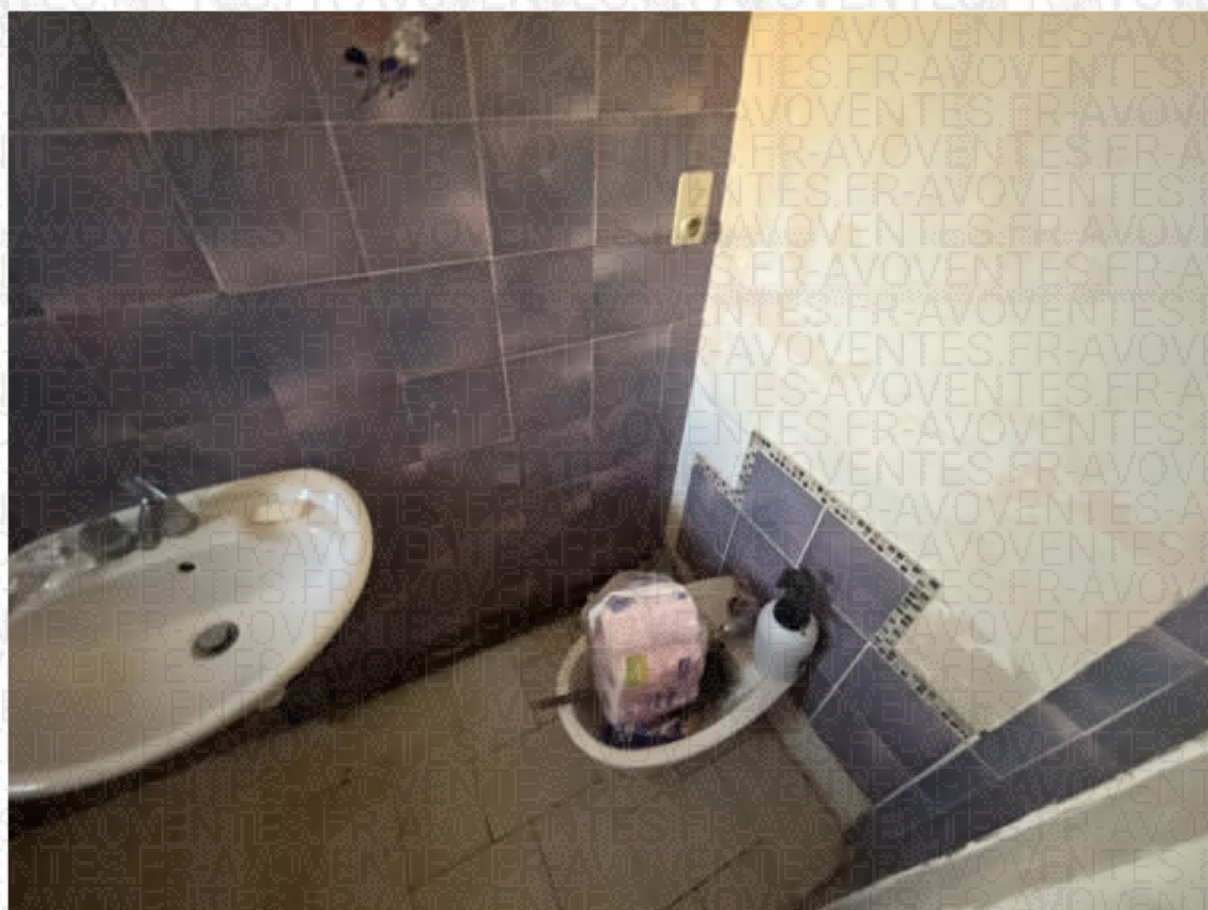
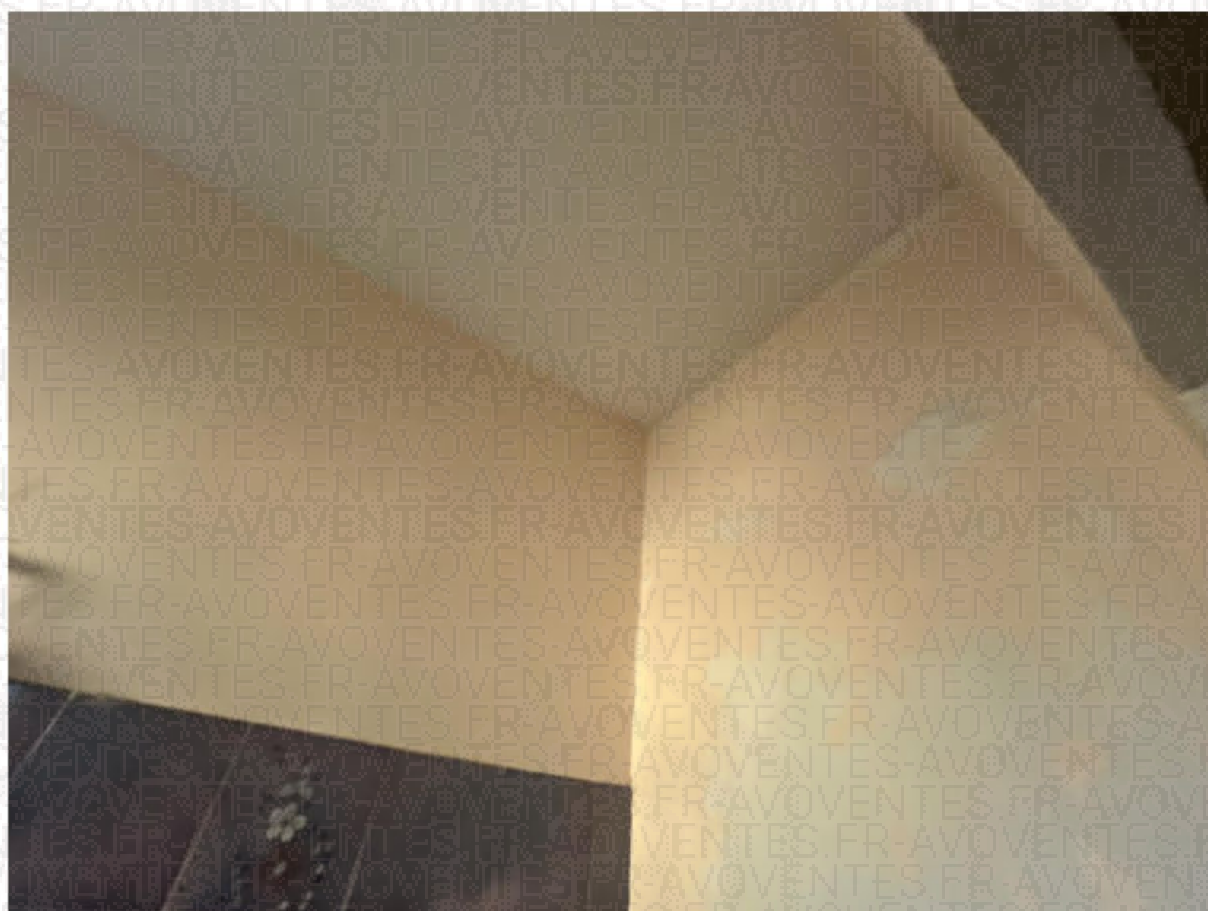
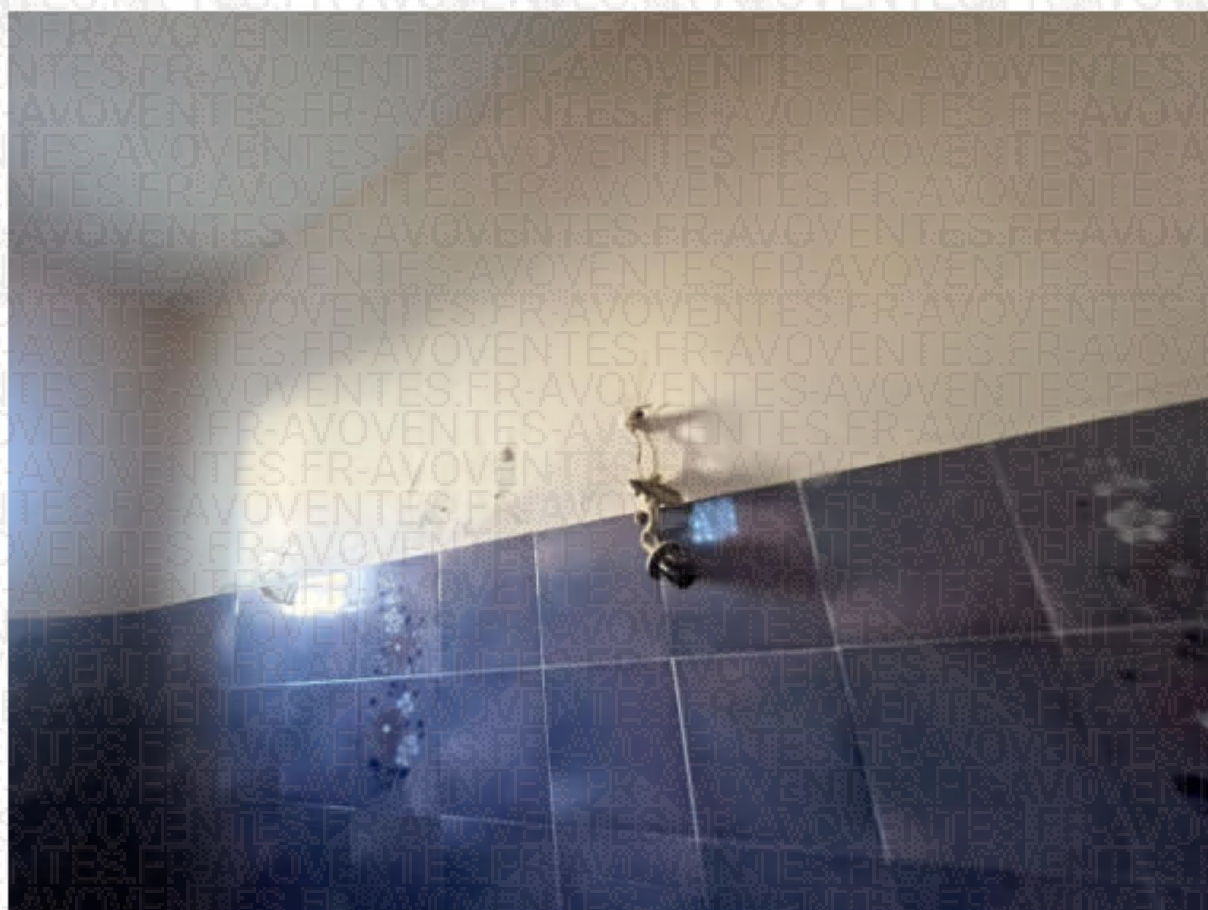
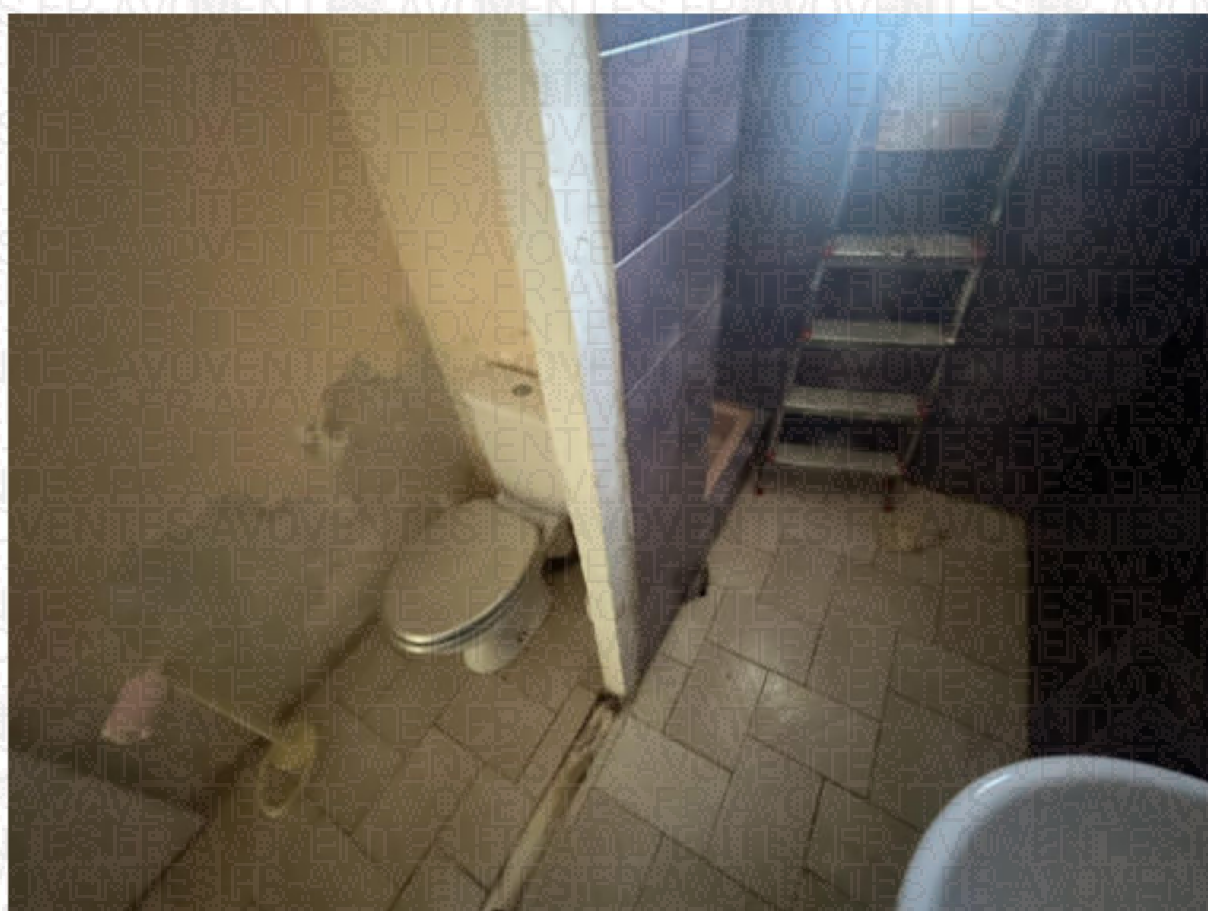
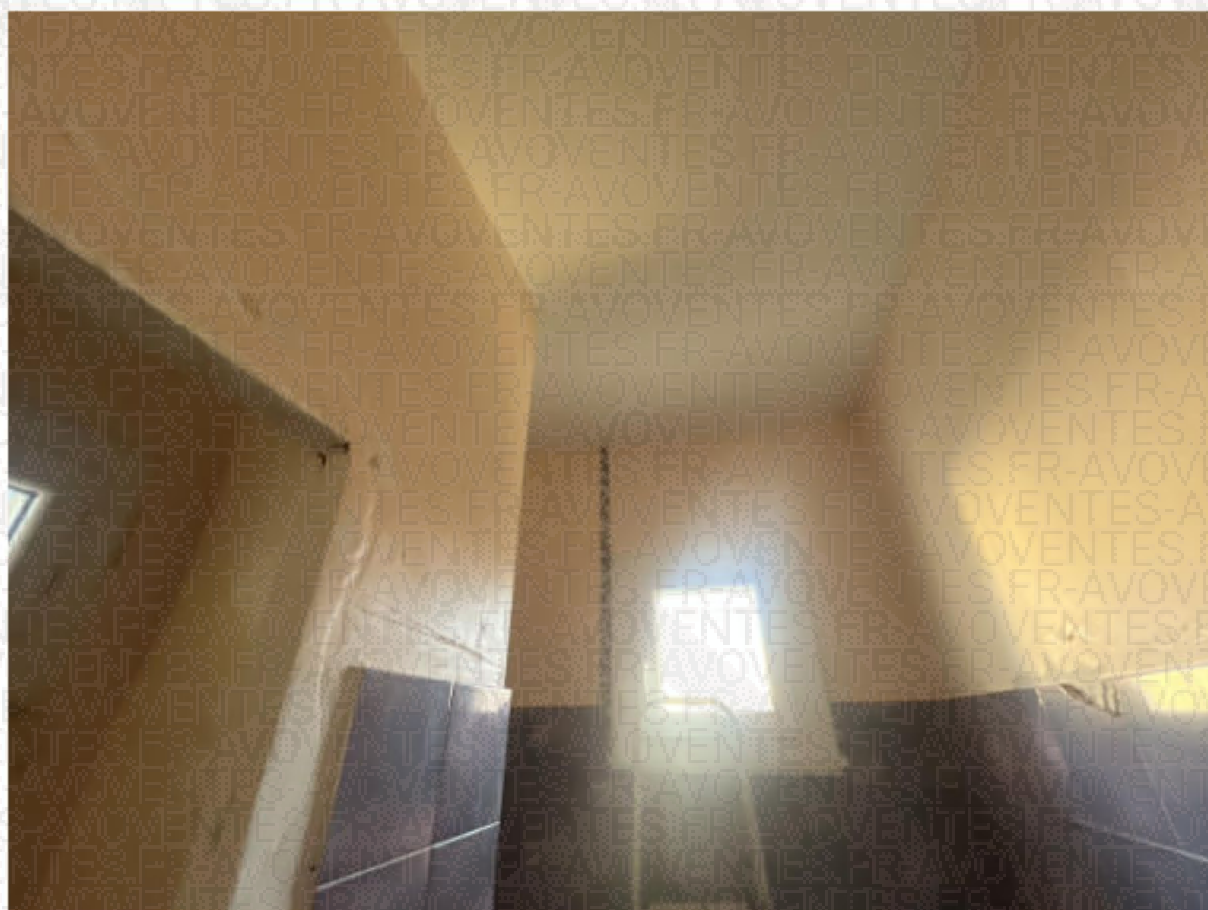
### **SALLE D'EAU :**

Les murs et cloisons sont peints et carrelés, l'ensemble est dans un mauvais état entretien, traces de moisissures et d'infiltrations, notamment au niveau des WC.

La porte séparatrice est dans un mauvais état, poignée manquante.

La cabine de douche est ancienne et vétuste.

La suspension lumineuse pend au mur.
