# PROCES VERBAL DESCRIPTIF DE BIEN

Bien immobilier : Lieudit SIGEAN – 3 rue Marie Curie (11)

# PROCES VERBAL DESCRIPTIF

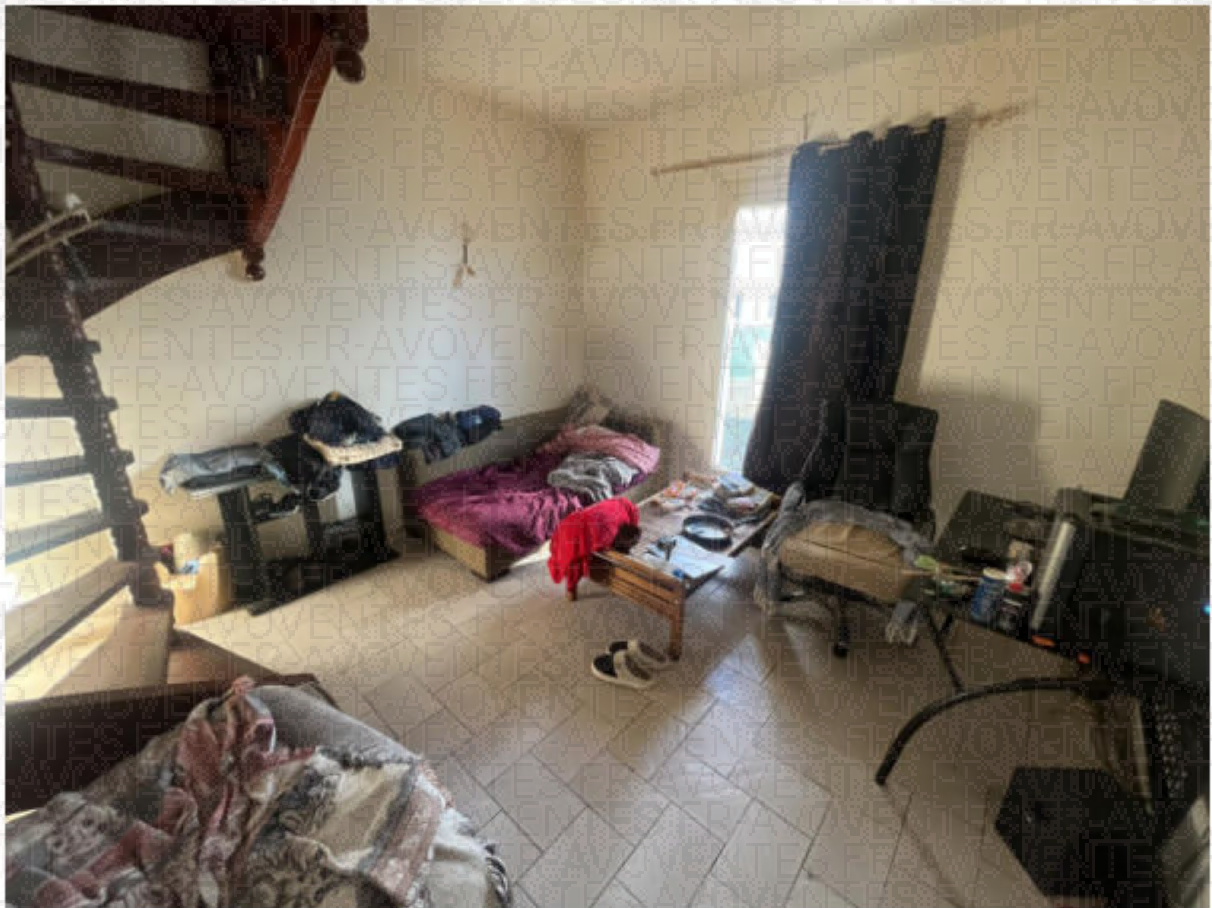
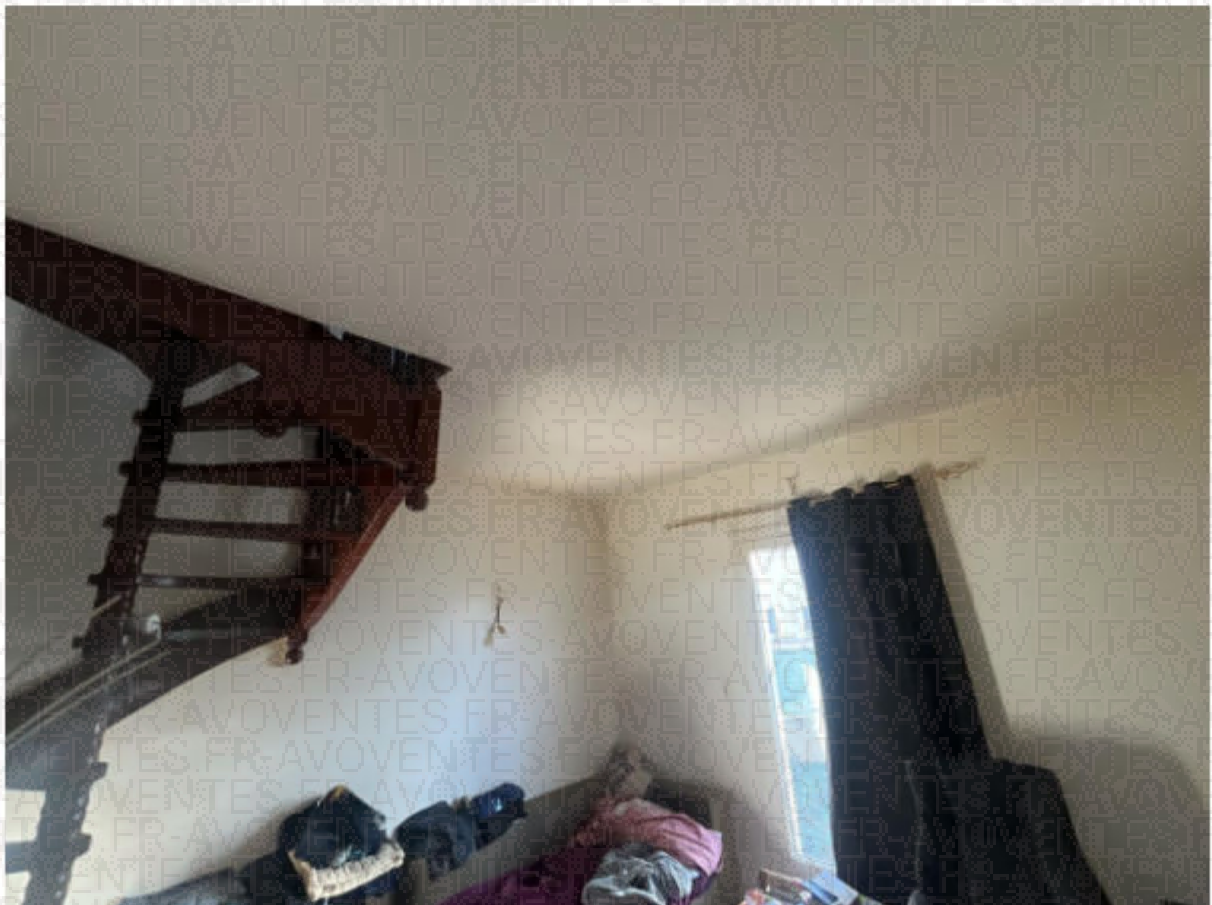
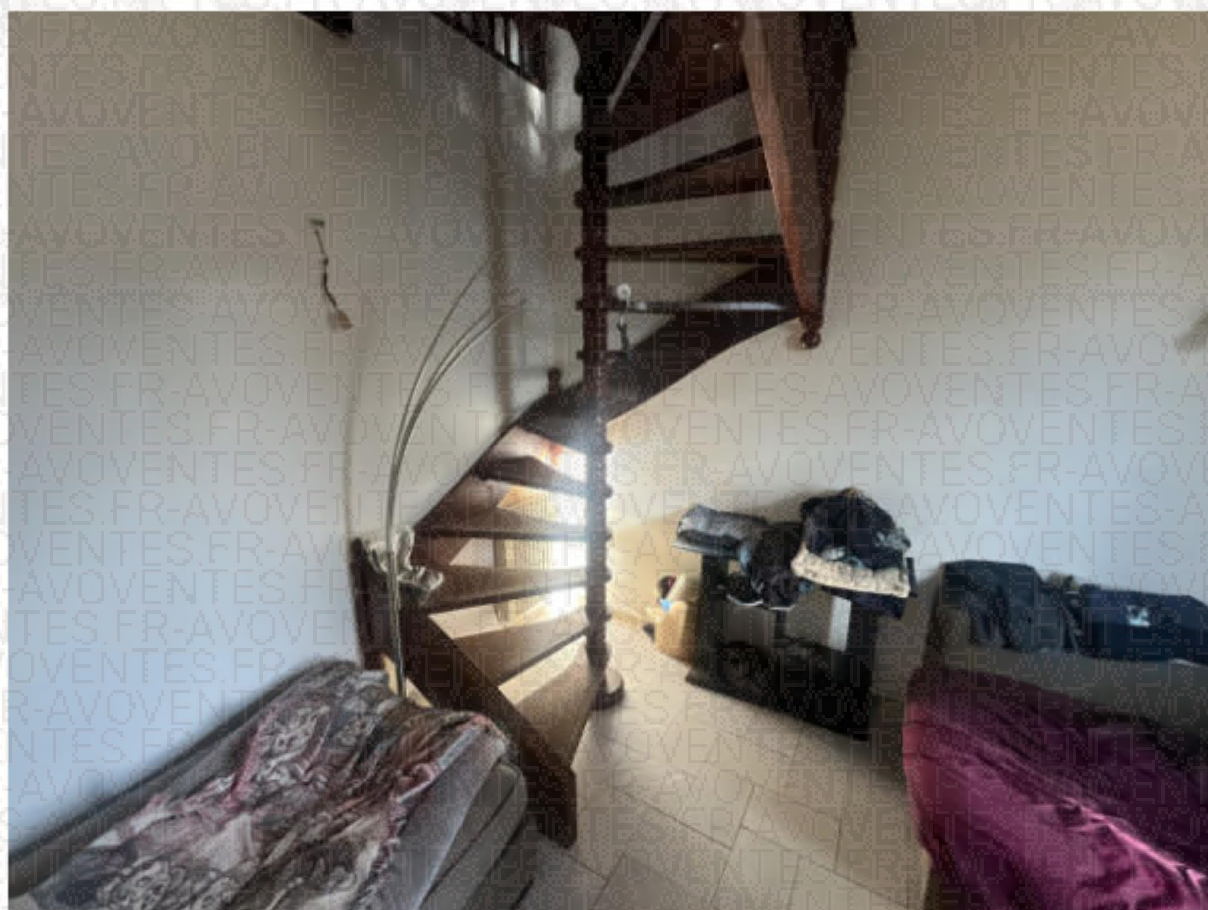
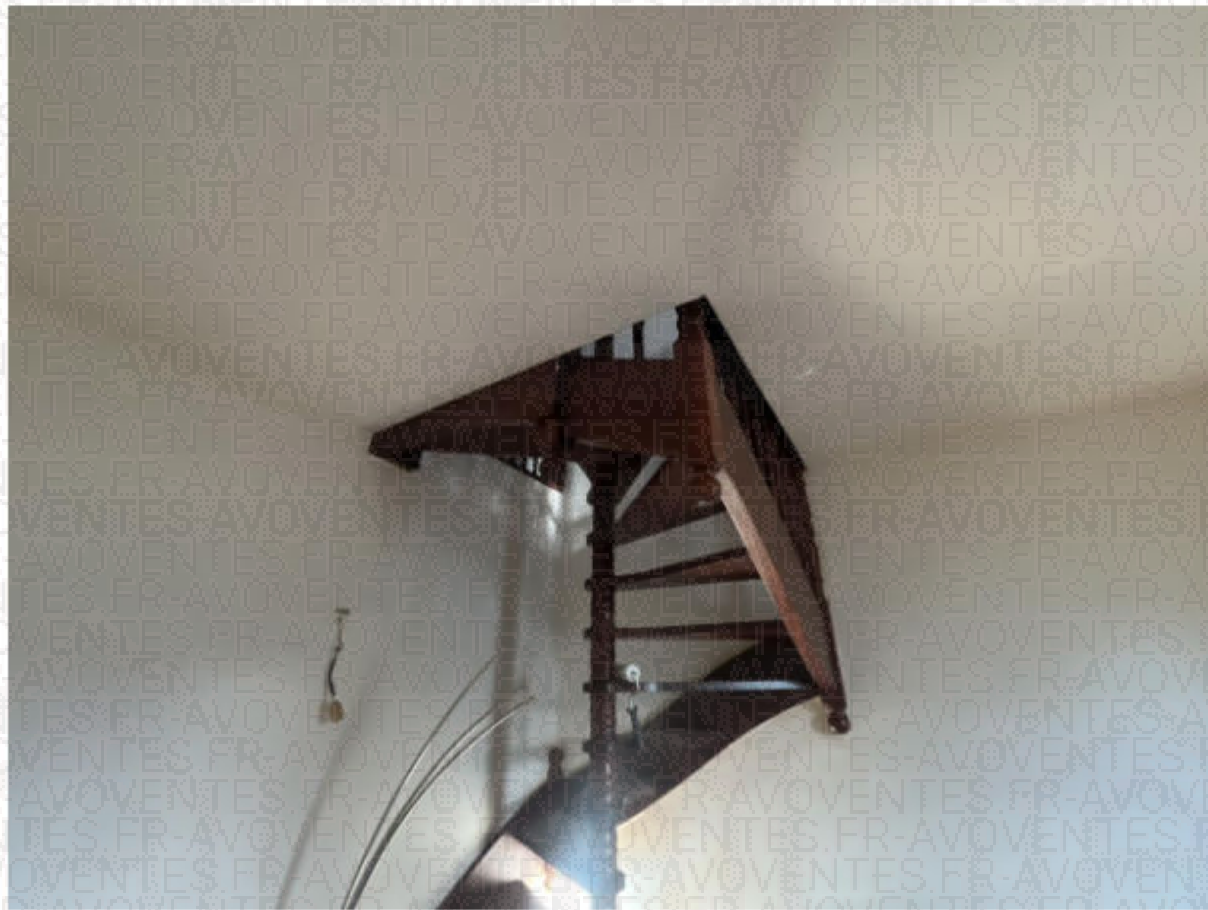
### **CHAMBRE 3 :**

Les murs et cloisons sont dans un état correct, traces de frottements, taches.

La porte séparatrice est dans un état moyen d'entretien, nombreuses tâches.

Plusieurs suspensions lumineuses pendent au niveau des cloisons.

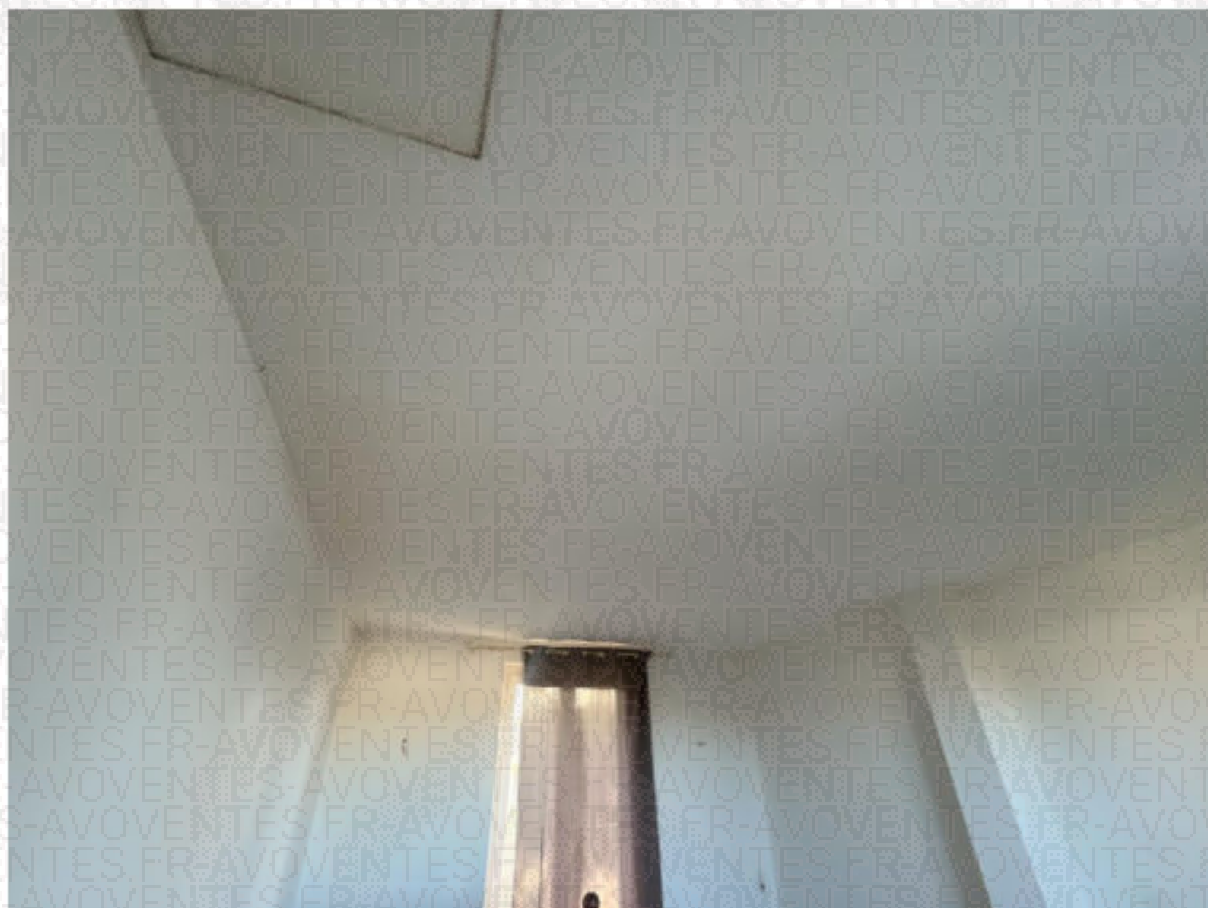
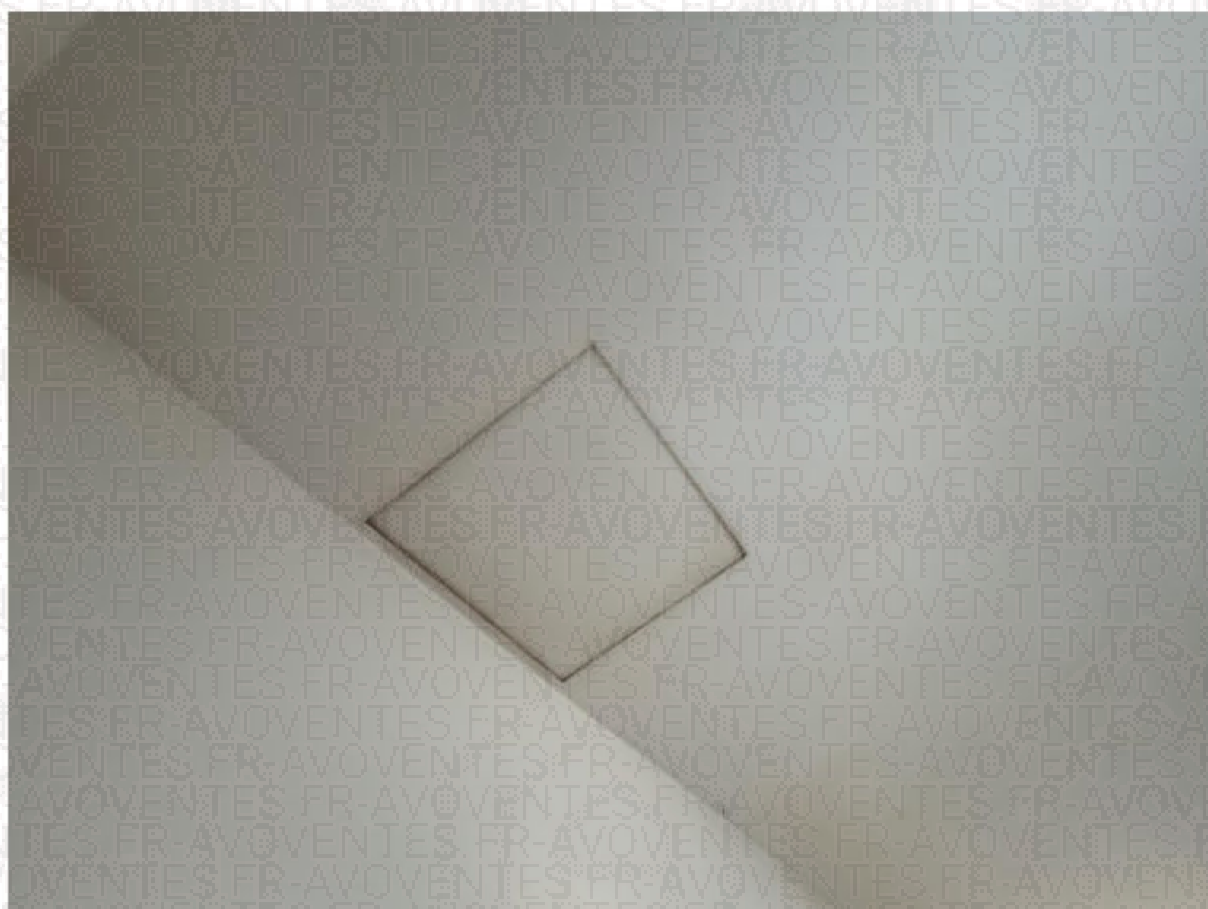
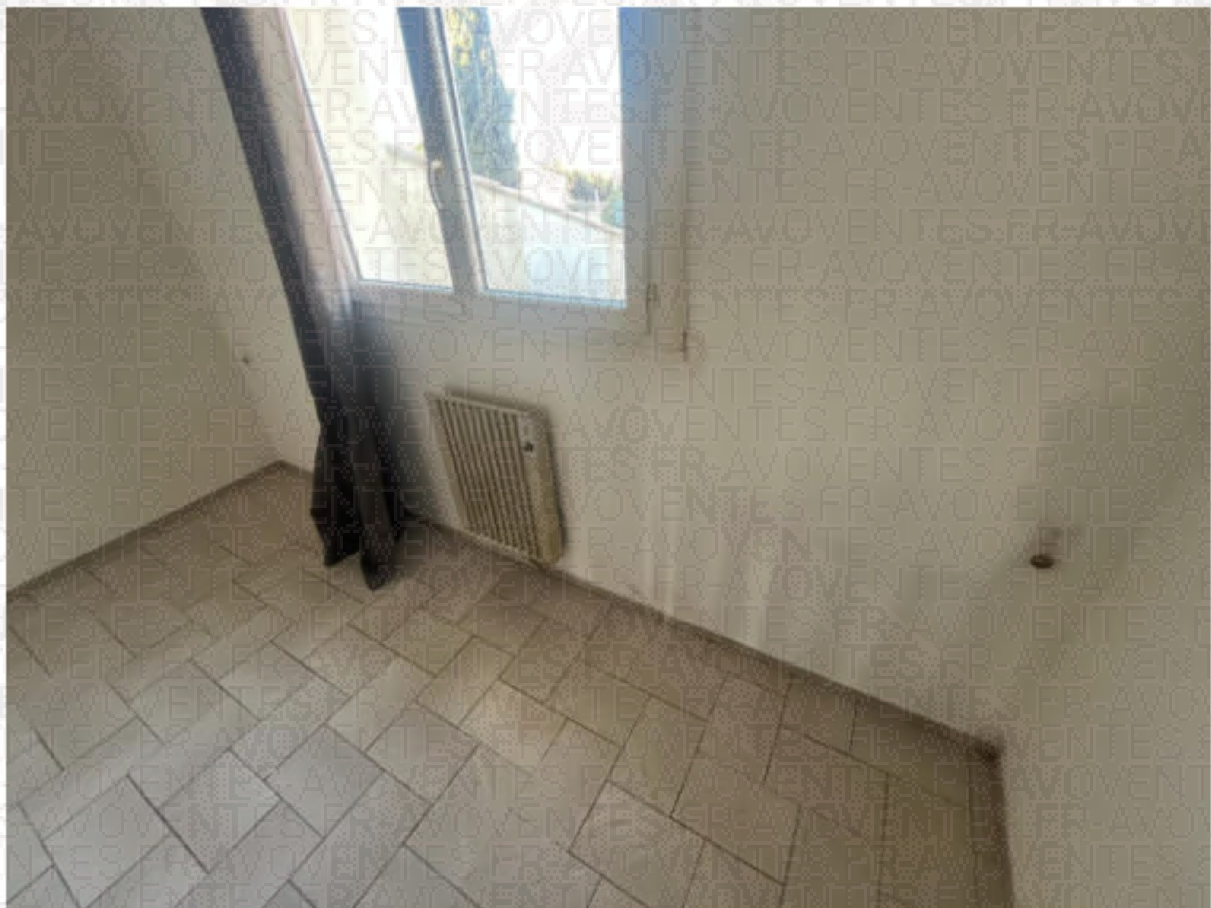
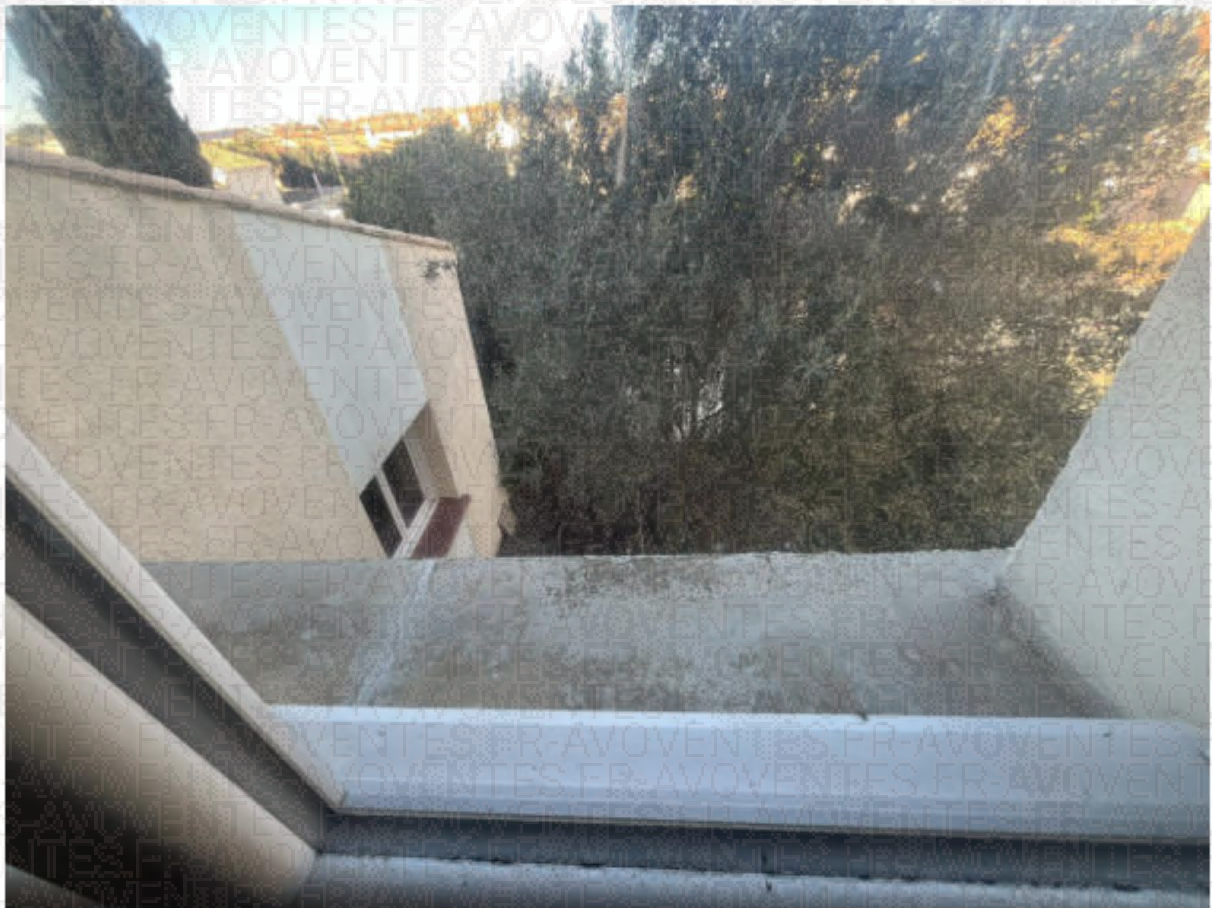
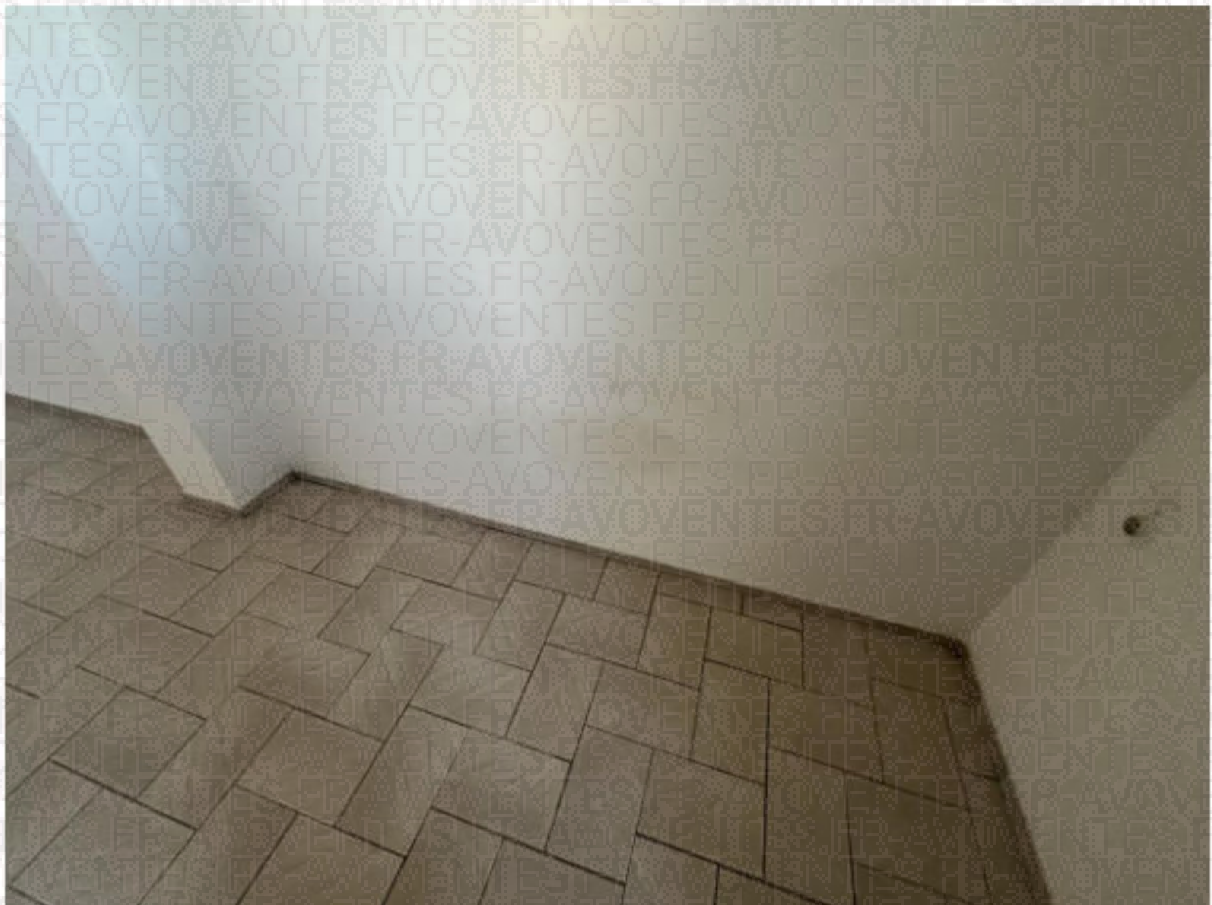
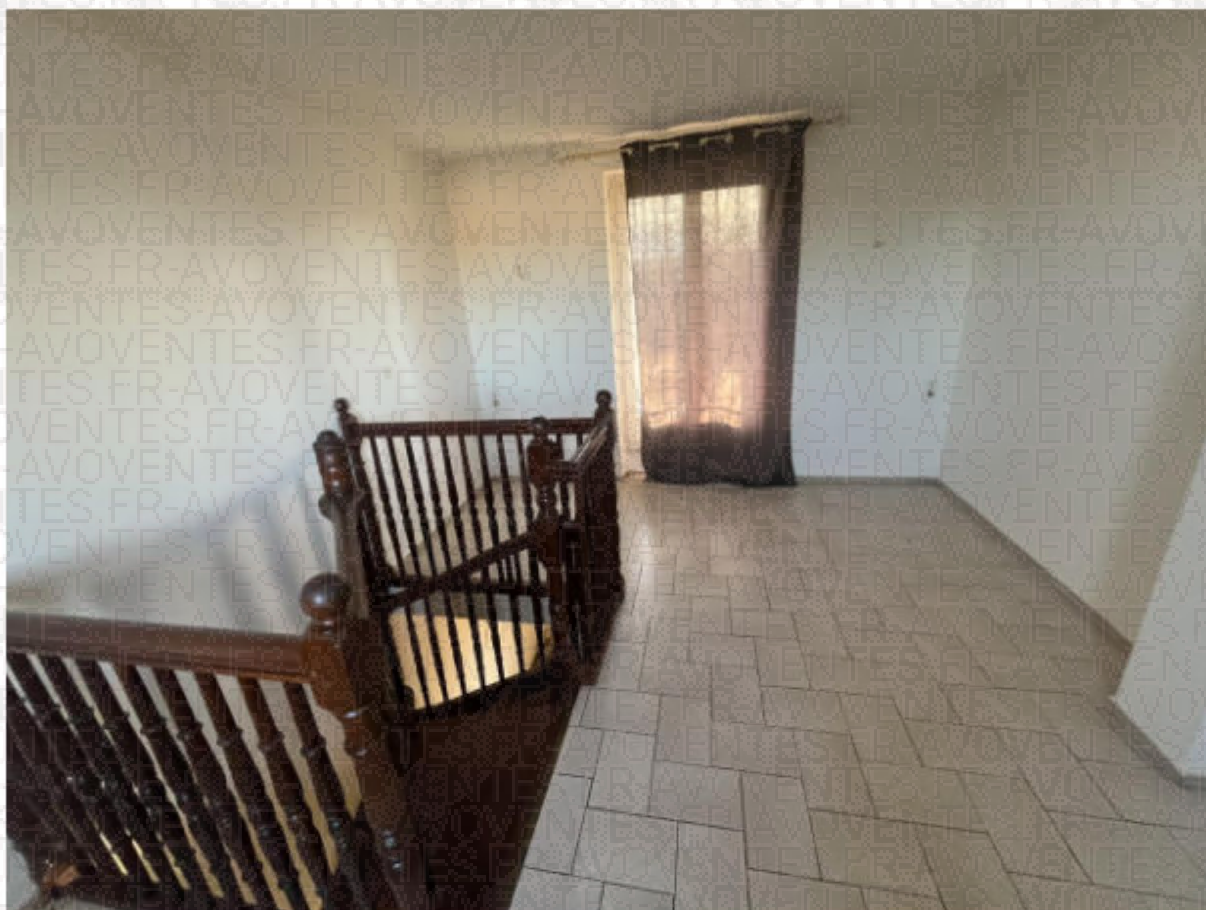
**PIECE ETAGE :**

Les murs et cloisons, sont en bon état, légères traces de frottement.

La pièce est équipée d'un radiateur, ancien, non testé.
