# PROCES-VERBAL DE CONSTAT

**PROCES-VERBAL DESCRIPTIF**

**COMMUNE de :** SAINT BAUZILLE DE LA SYLVE (Hérault).

Le bien est cadastré en ladite commune section A n°521 pour une contenance cadastrale de 1 are et 10 ca situé lieudit 1 plan de l'église 34230 Saint Bauzille de la Sylve.

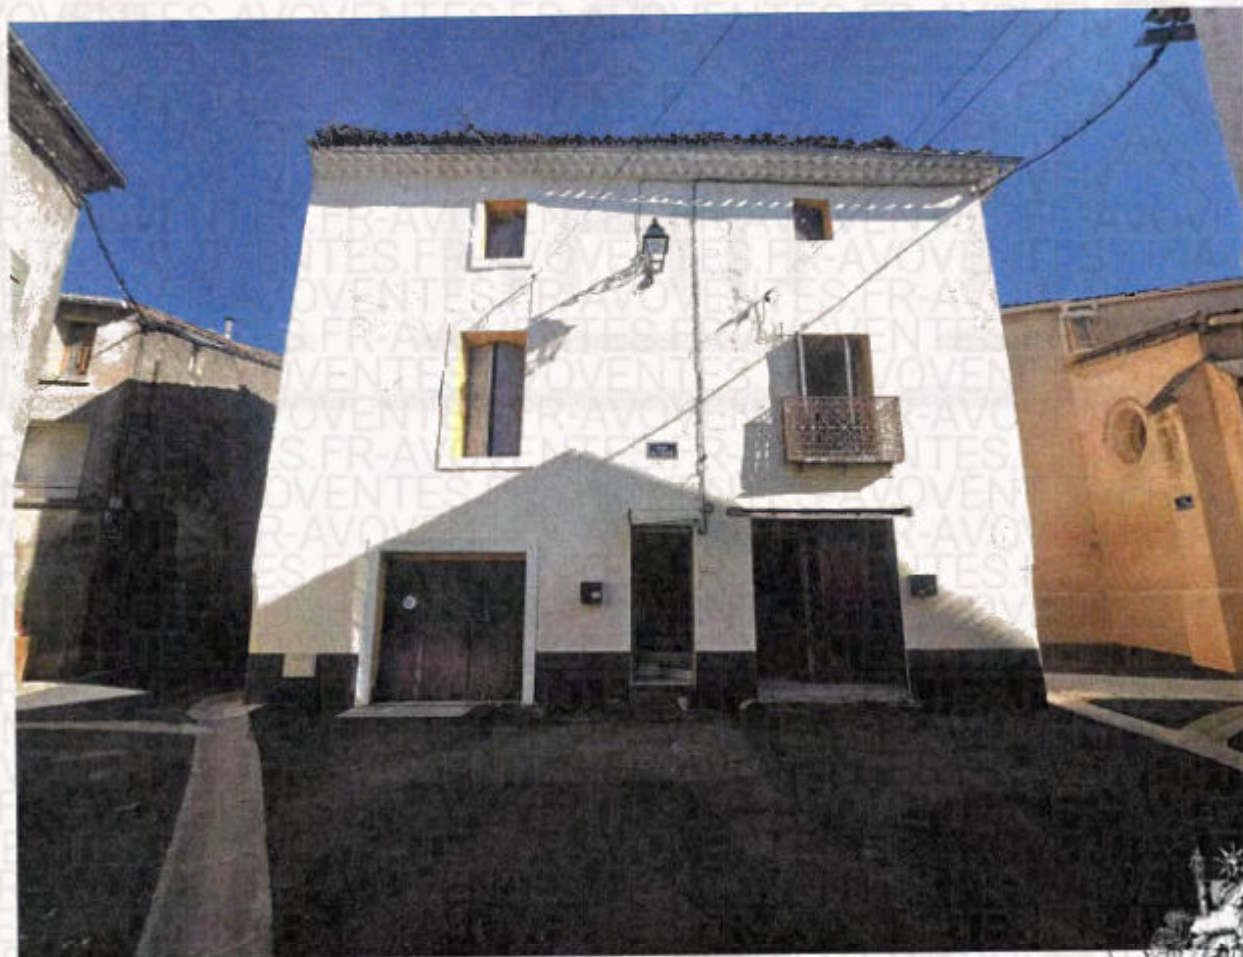
PHOTO (1)

La façade principale est recouverte d'un enduit blanc et d'un soubassement peint de couleur plus foncée (marron). La peinture du soubassement est craquelée ponctuellement. Une fissuration de l'enduit est à noter en plusieurs endroits, et notamment à gauche de la porte d'entrée centrale, en partie haute et au-dessus du garage gauche sous la fenêtre du R+1 côté gauche.

La contremarche de la porte d'entrée centrale est en mauvais état et délabrée.

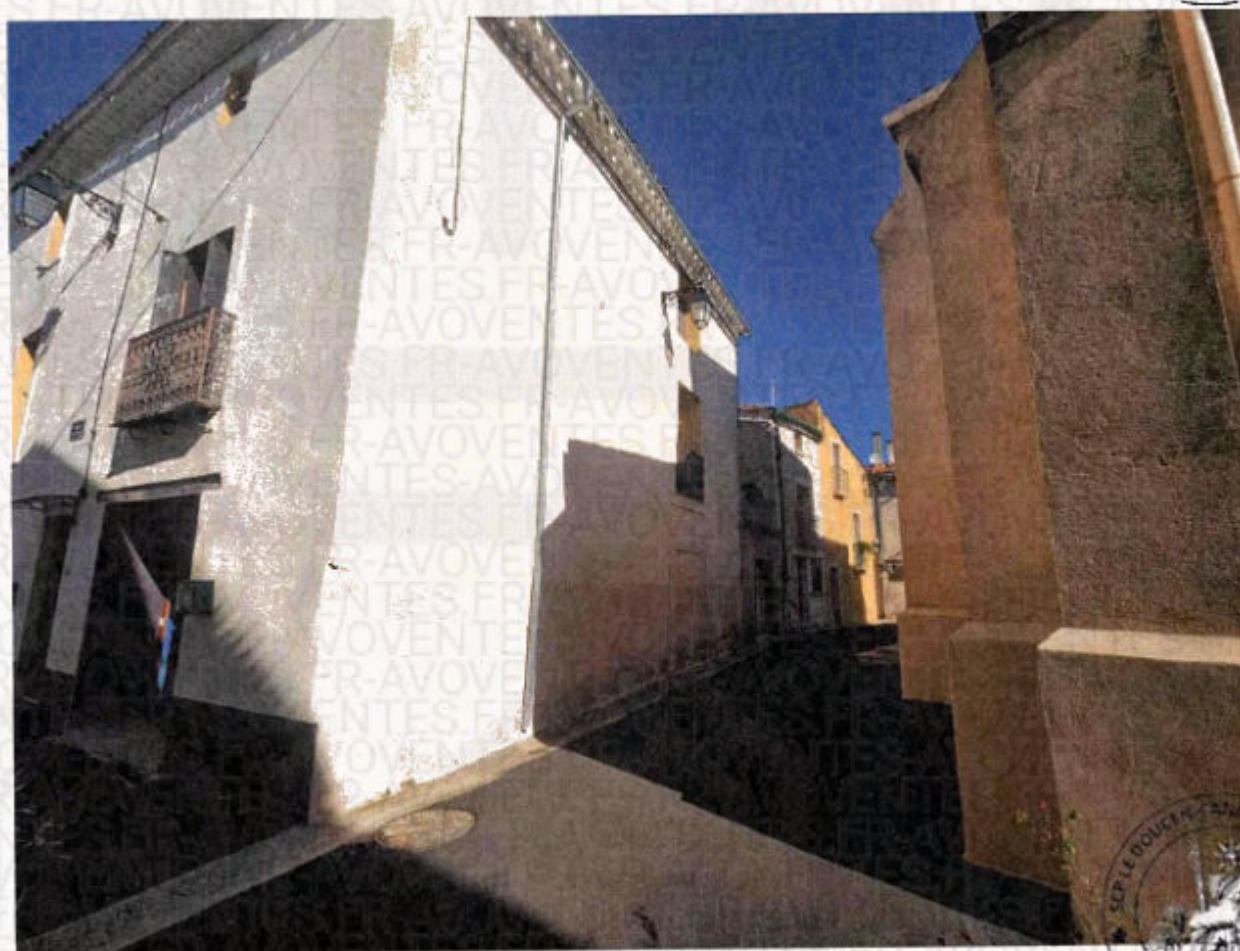
Photo (2)

La façade côté plan du château est recouverte d'un enduit clair. Deux ouvertures, une en R+1 et une en R+2.

En rez-de-chaussée, un encadrement en pierres marque l'existence d'une ancienne ouverture, aujourd'hui murée.

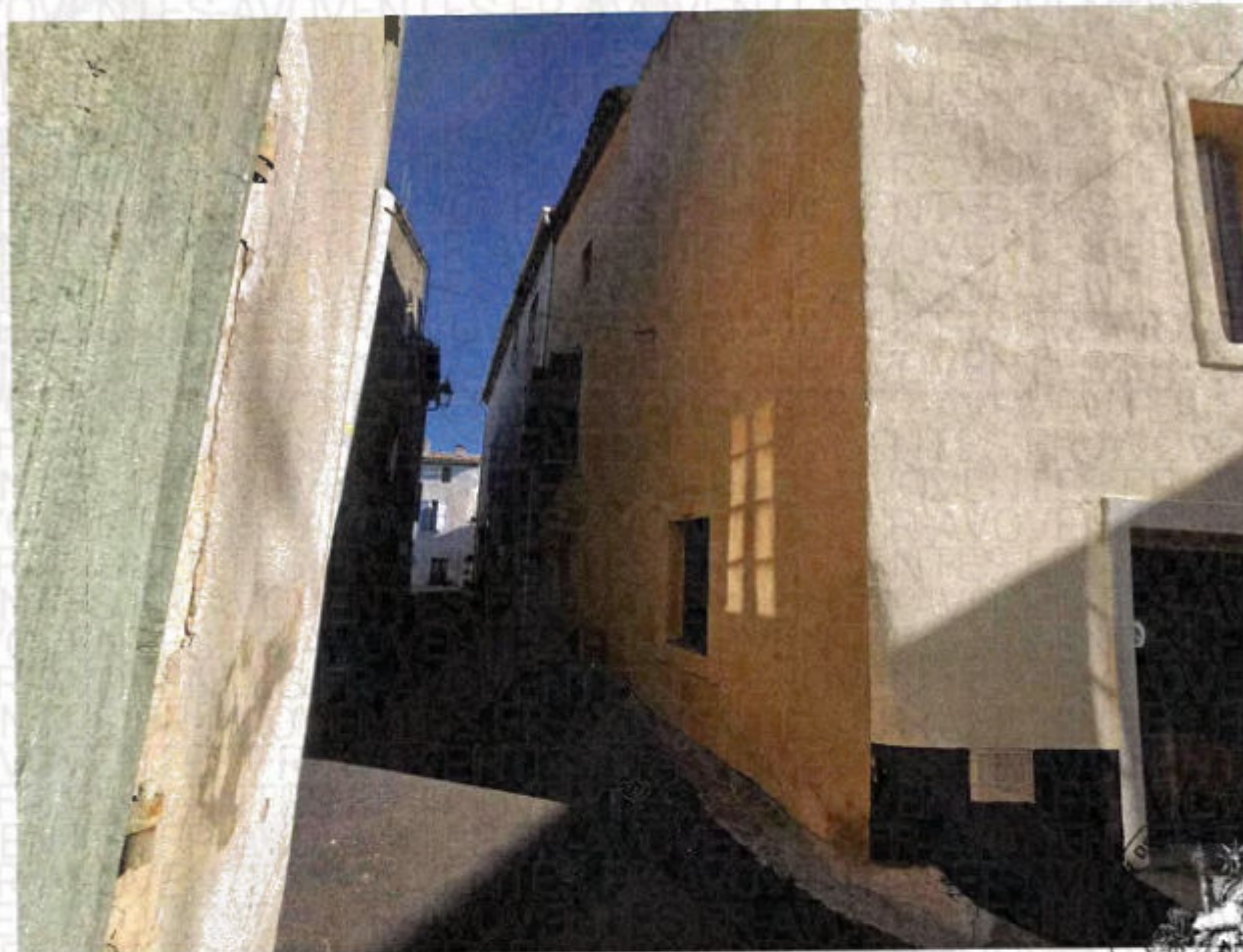
Photo (3)

Côté de la traversette, la façade est recouverte d'un enduit de couleur jaune marqué de traces de frottements à l'angle et d'humidité, de traces noires sur la partie basse. (Photo 3)

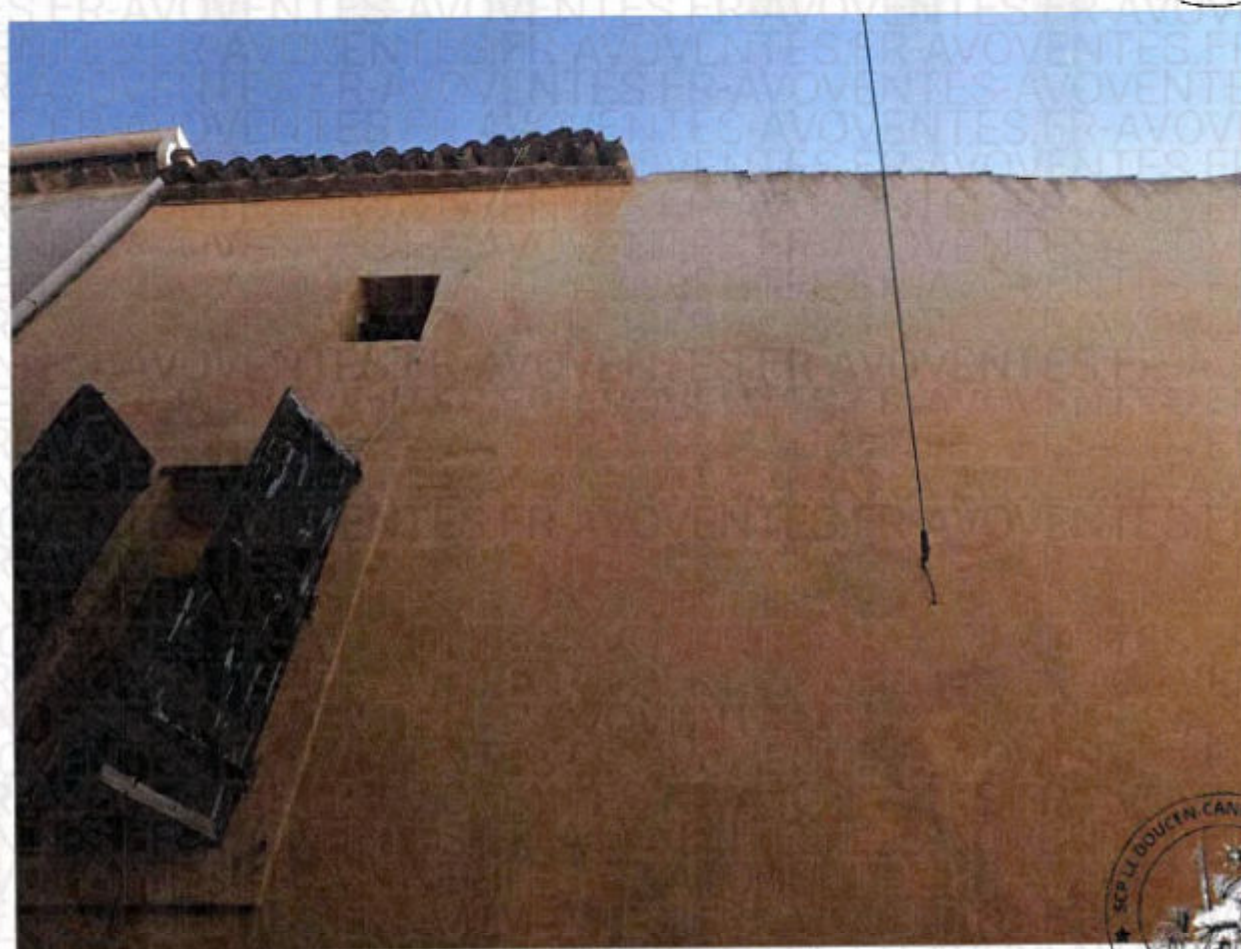
Photo (4)

Présence d'une fissure verticale partant du haut de la façade et redescendant jusqu'à mi-hauteur de celle-ci, fissure assez marquée (Photo 4).

L'enduit est craquelé.

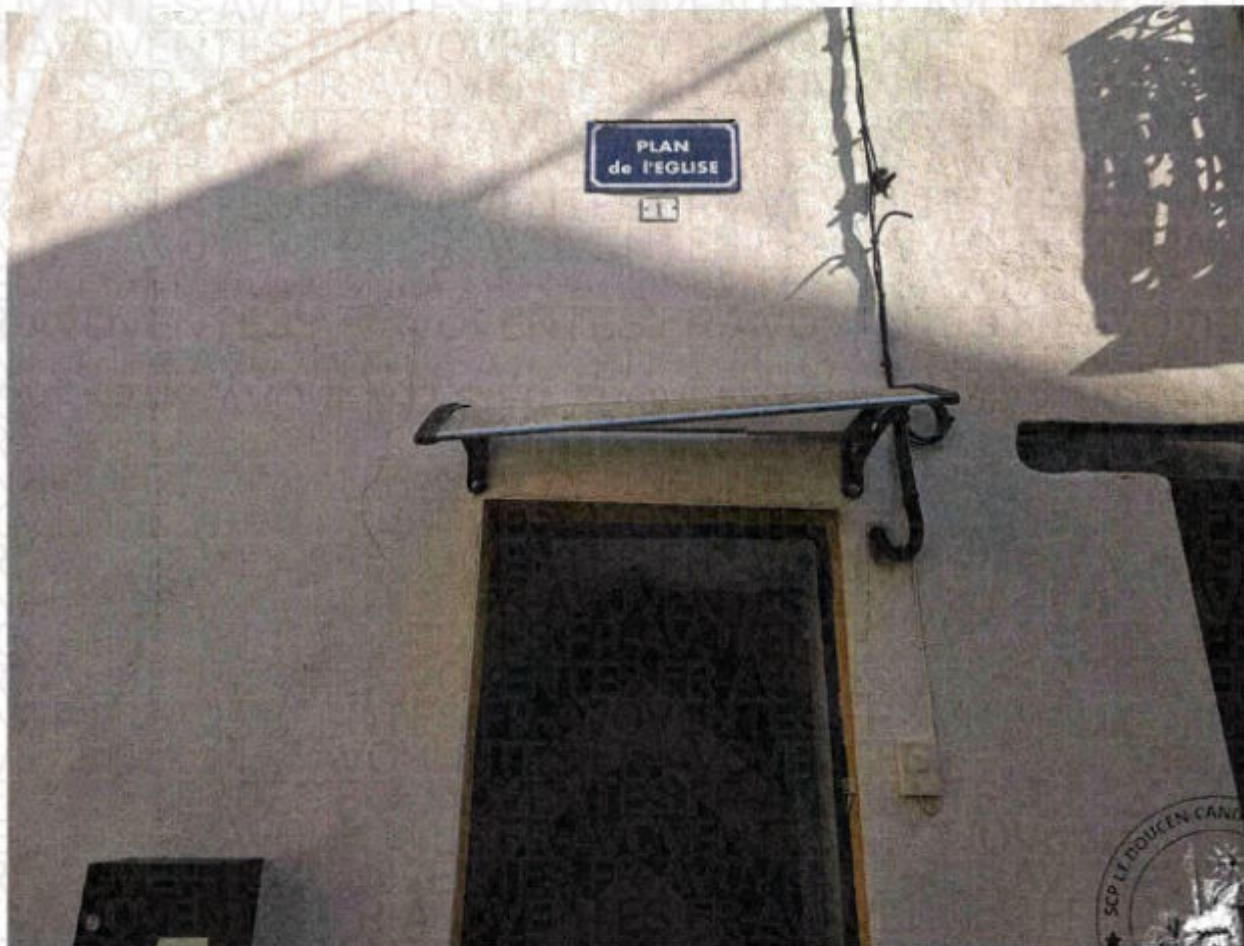
Photo (7)

La porte d'entrée est délavée et marquée de traces d'usure, mauvais état. Les joints autour de l'ouverture vitrée se décollent (**Photo 6**). Une marquise en mauvais état surplombe cette porte. (**Photo 7**)

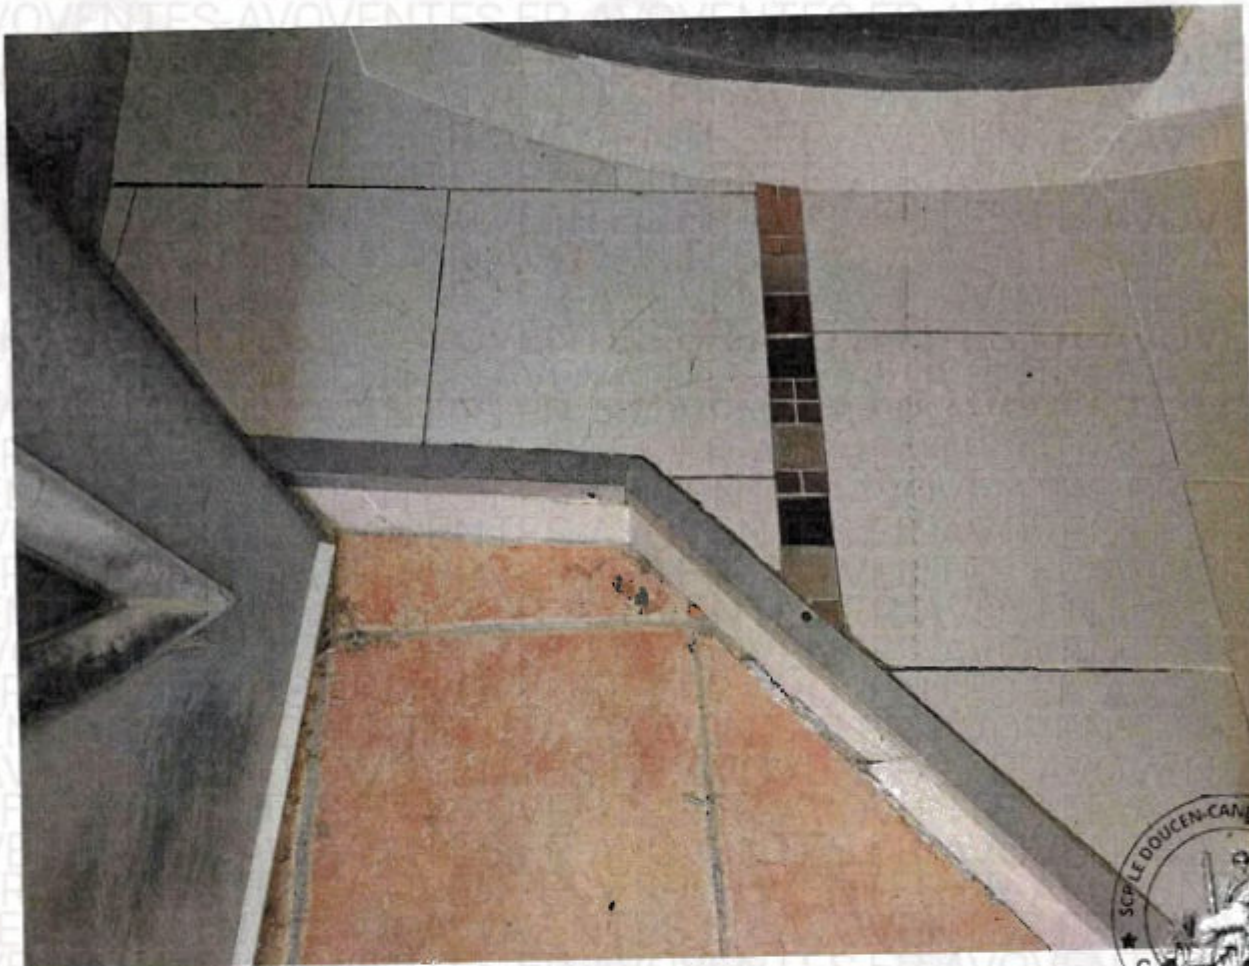
Photo (9)

Plusieurs carreaux sont fissurés (**Photo 9**).

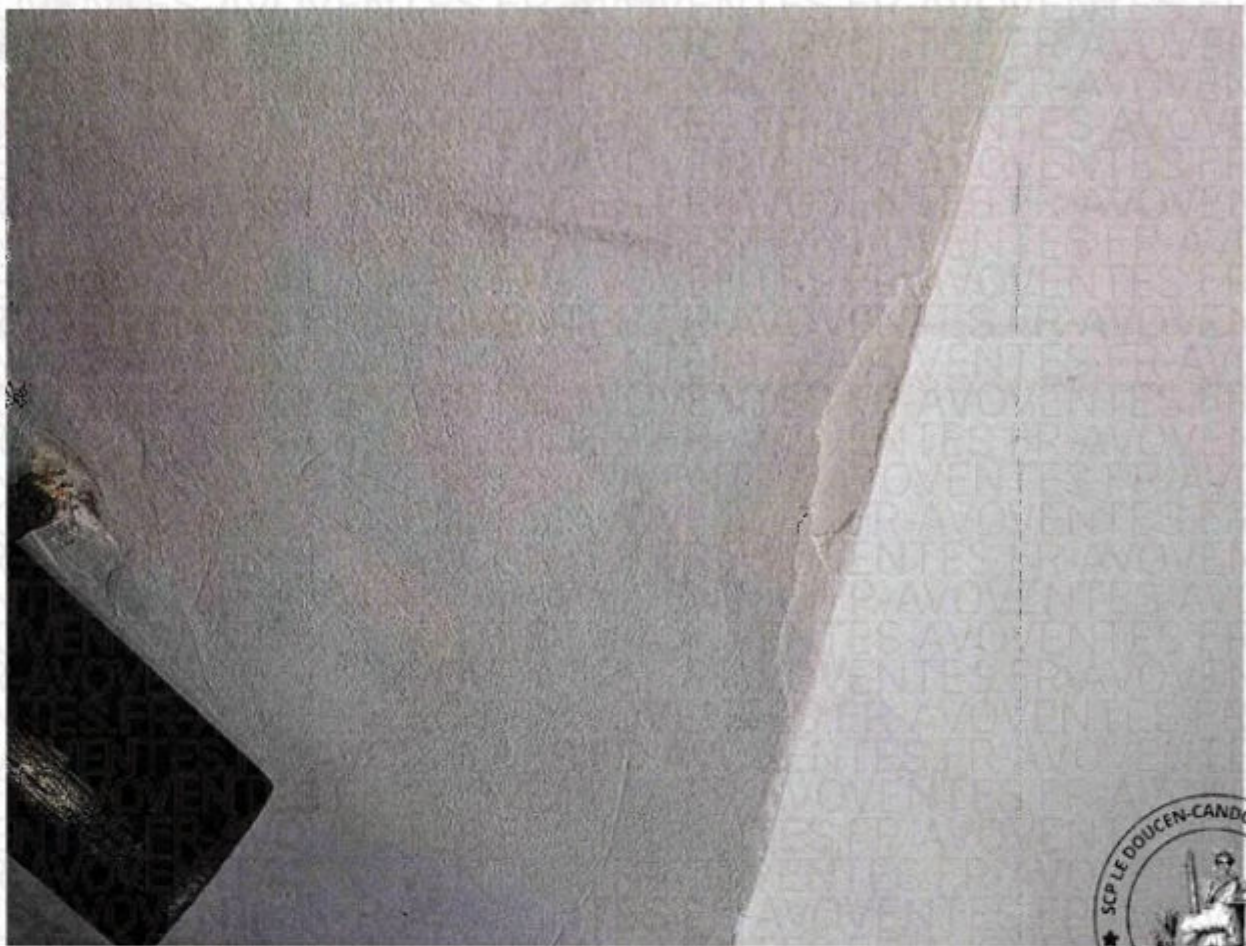
Photo (15)

Un coup est à noter sur l'enduit au niveau de l'arête (**Photo 15**).

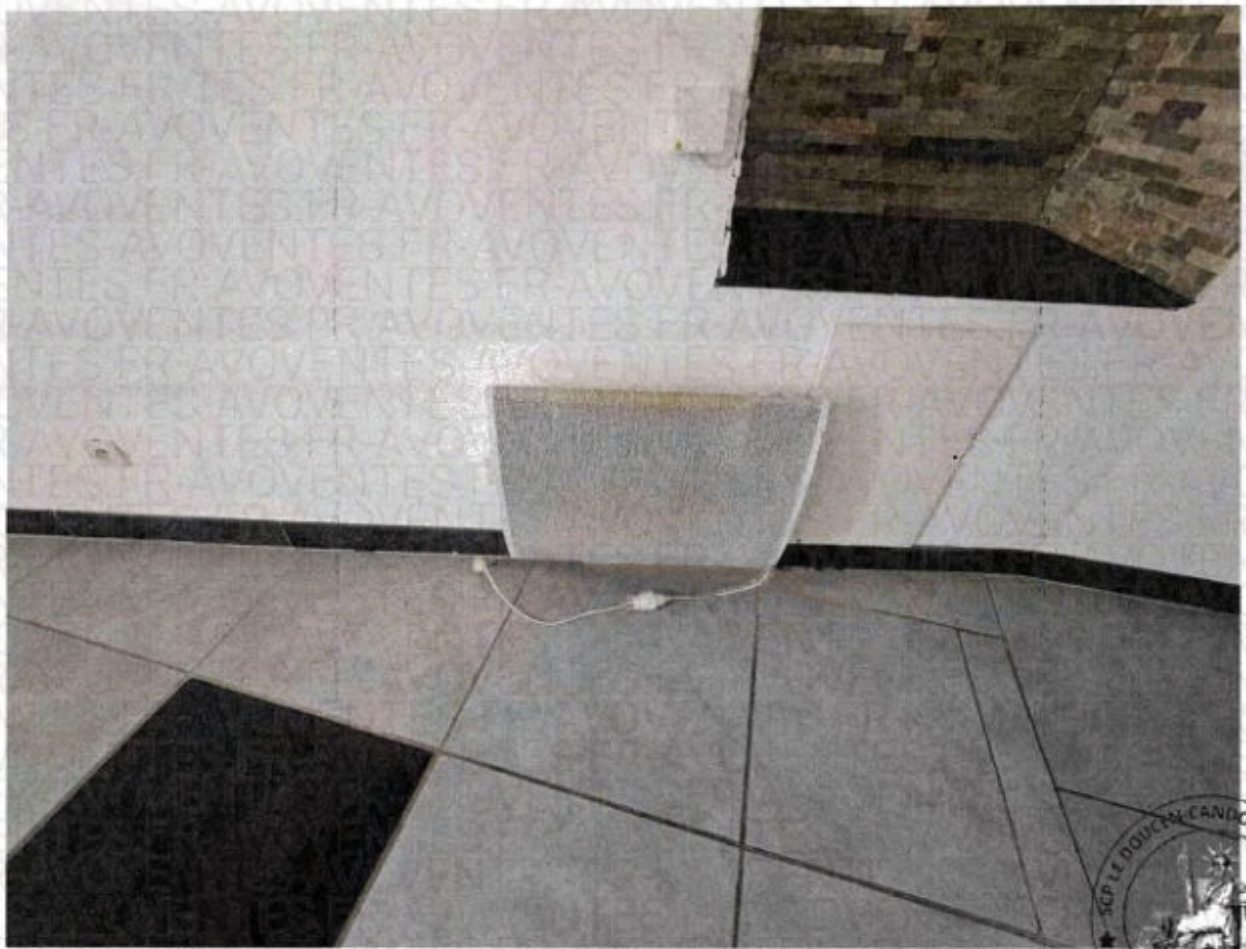
Photo (27)

De nombreuses prises électriques sont présentes dans cette pièce sur tout le pourtour et des réserves de fonctionnement sont émises. Il en est de même pour le radiateur électrique dont la grille est légèrement orangée (**Photo 27**).

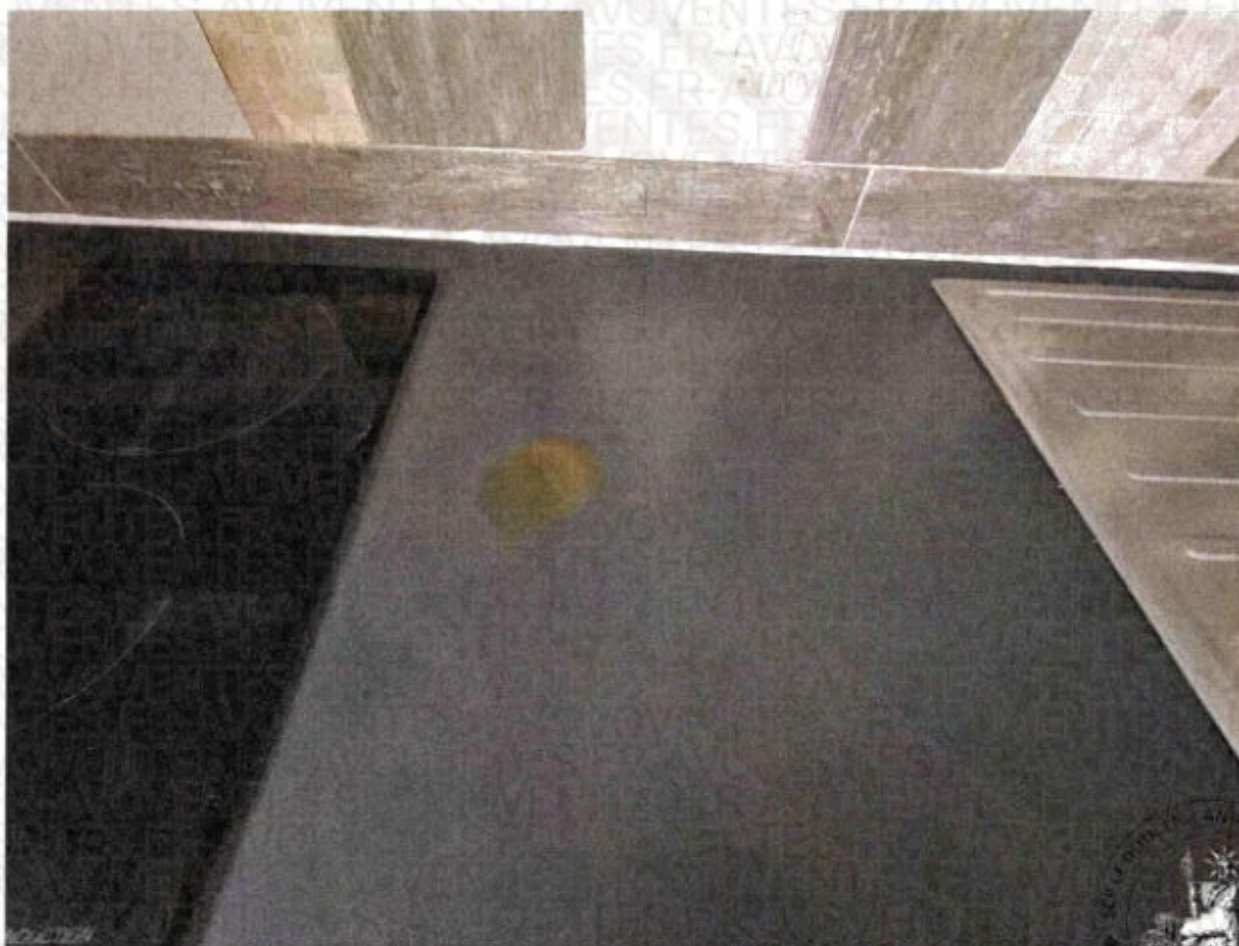
Photo (43)

La cuisine est équipée d'un plan de travail couleur sombre type gris anthracite, marqué de taches. Des réserves quant à un éventuel retrait sont émises (**Photo 43**).

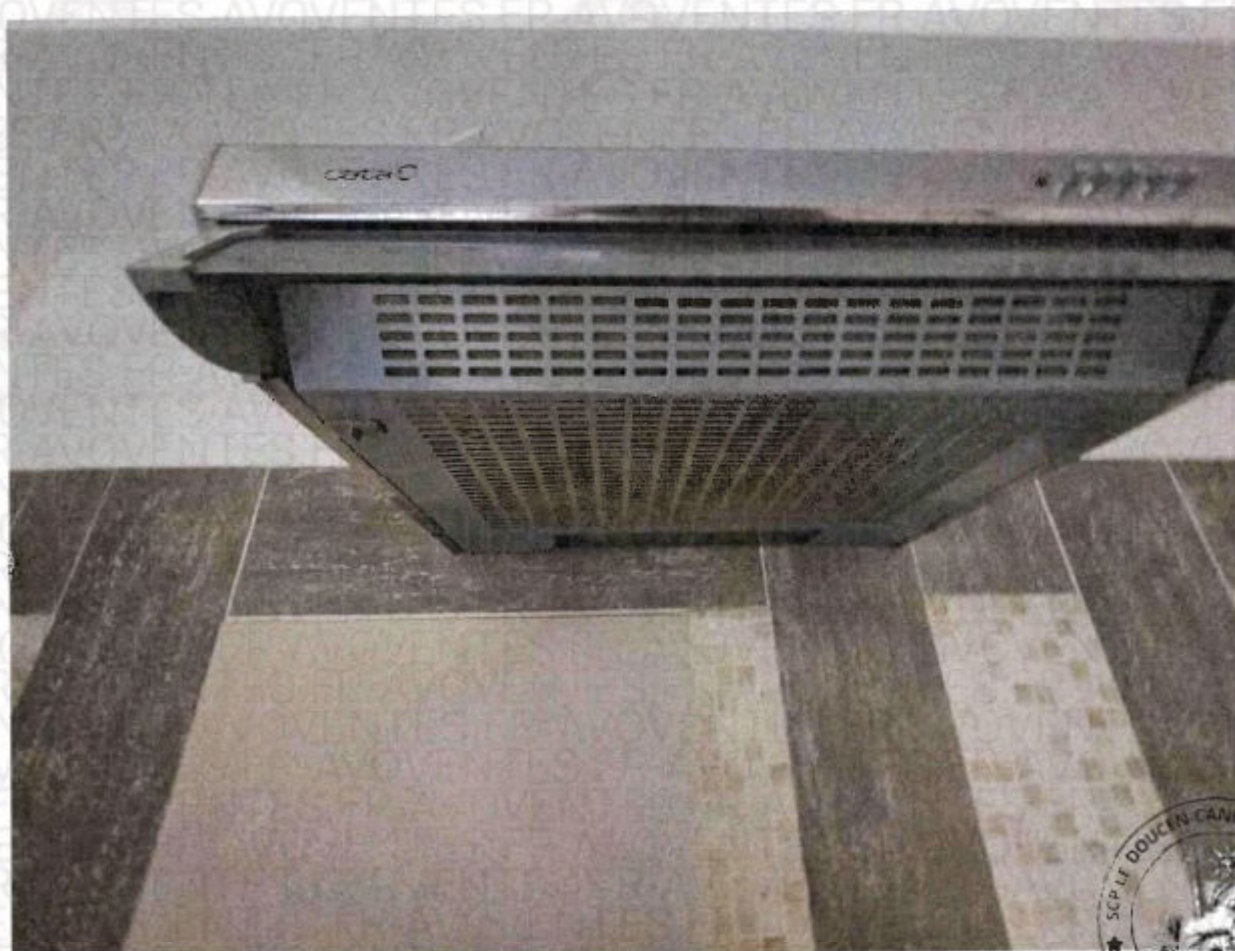
Photo (45)

Des réserves de fonctionnement sont émises pour la hotte de marque CATA, laquelle est grasse (**Photo 45**).

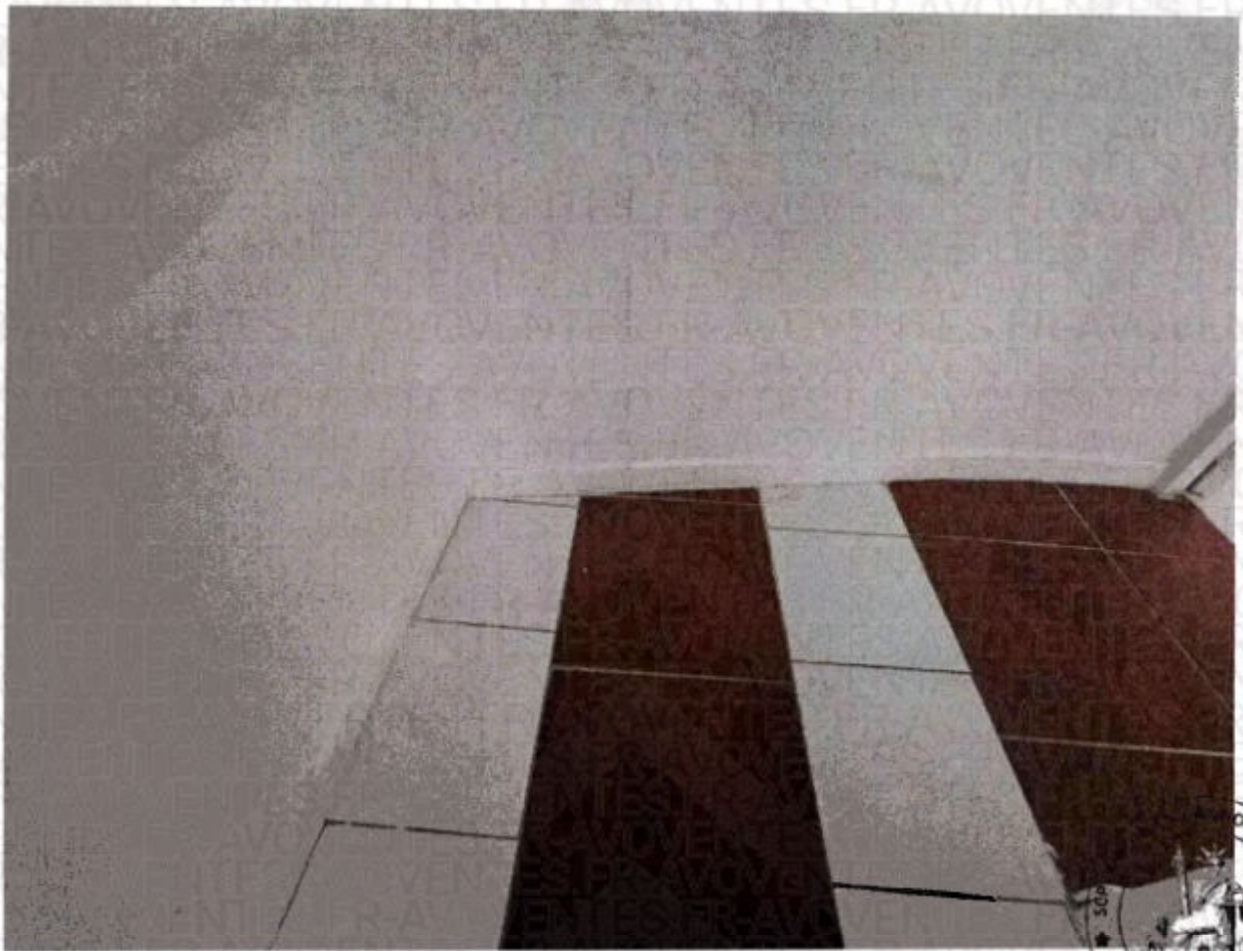
Photo (59)

La plinthe au bout du couloir avant la salle de bains est également marquée d'une auréole (**Photo 59**).

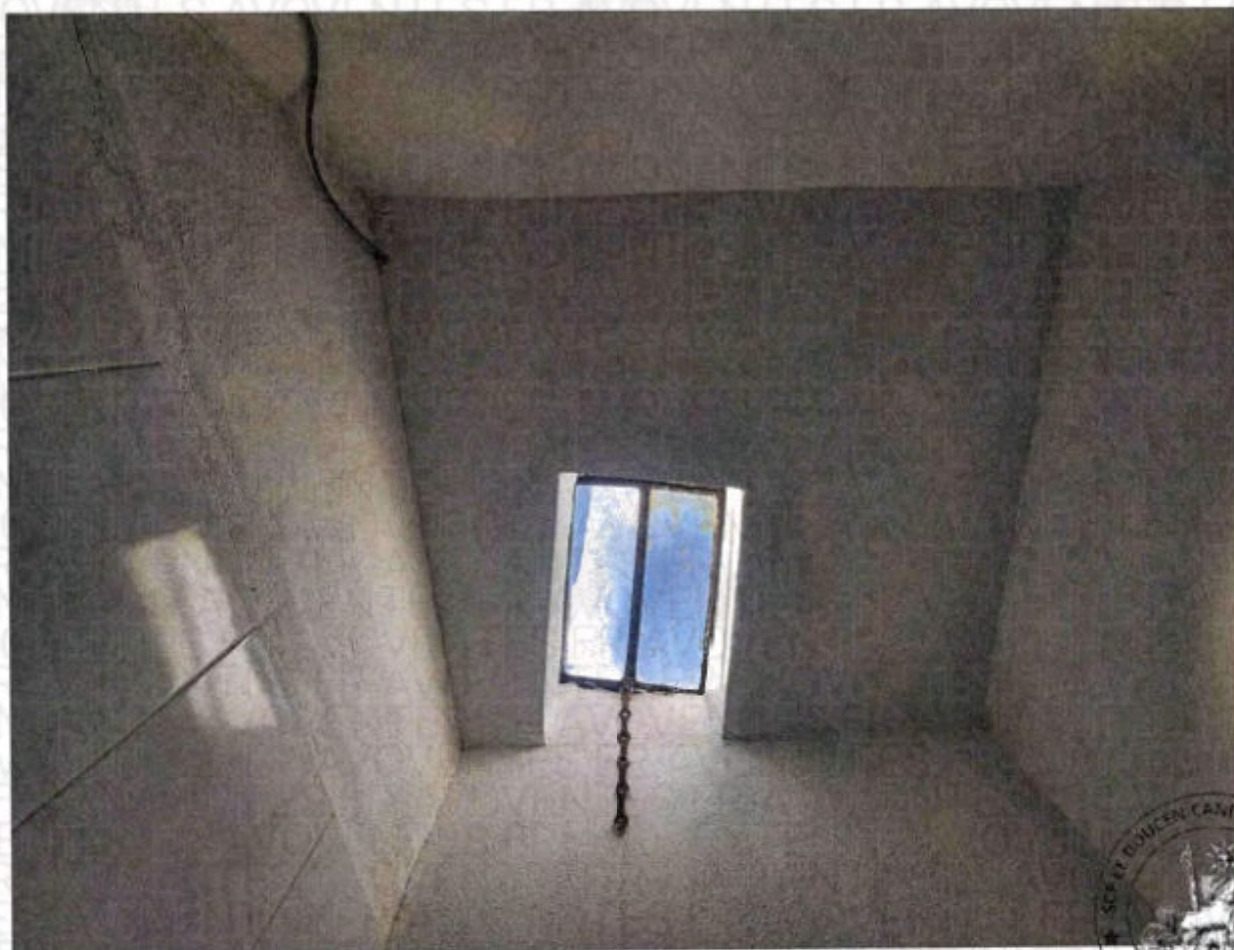
Photo (65)

Le plafond est peint en blanc. Présence d'une ouverture recouverte d'une menuiserie ancienne, rouillée, en simple vitrage, tachée (**Photo 65**). Du plafond à cet endroit-là ressort un câble qui court ensuite sous une goulotte à l'entrée de l'escalier (**Photos 66-67**).

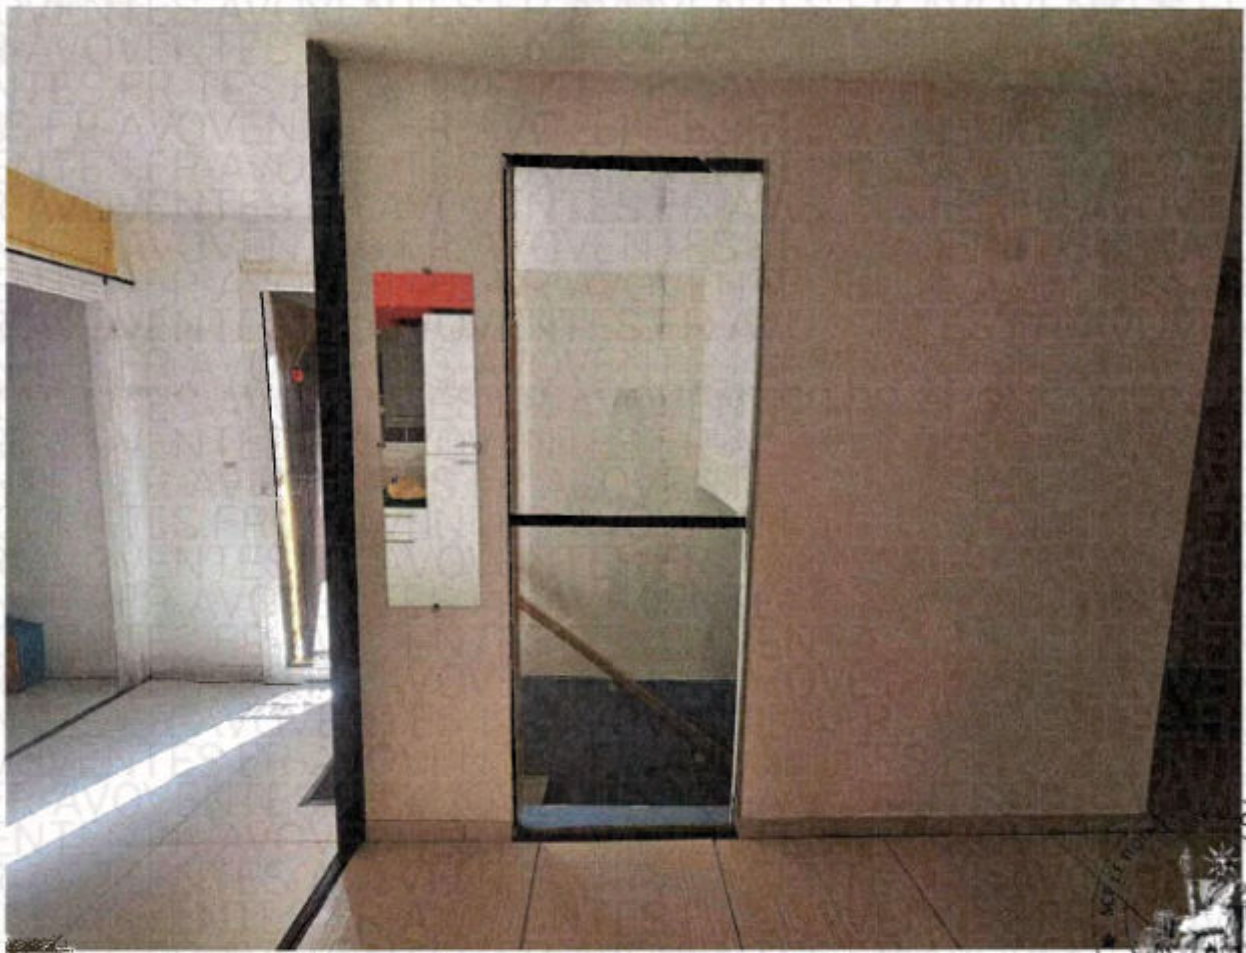
Photo (135)

Sur la cloison donnant côté cage d'escalier, présence d'une ouverture vitrée. Le vitrage est fissuré (**Photos 135-136**).

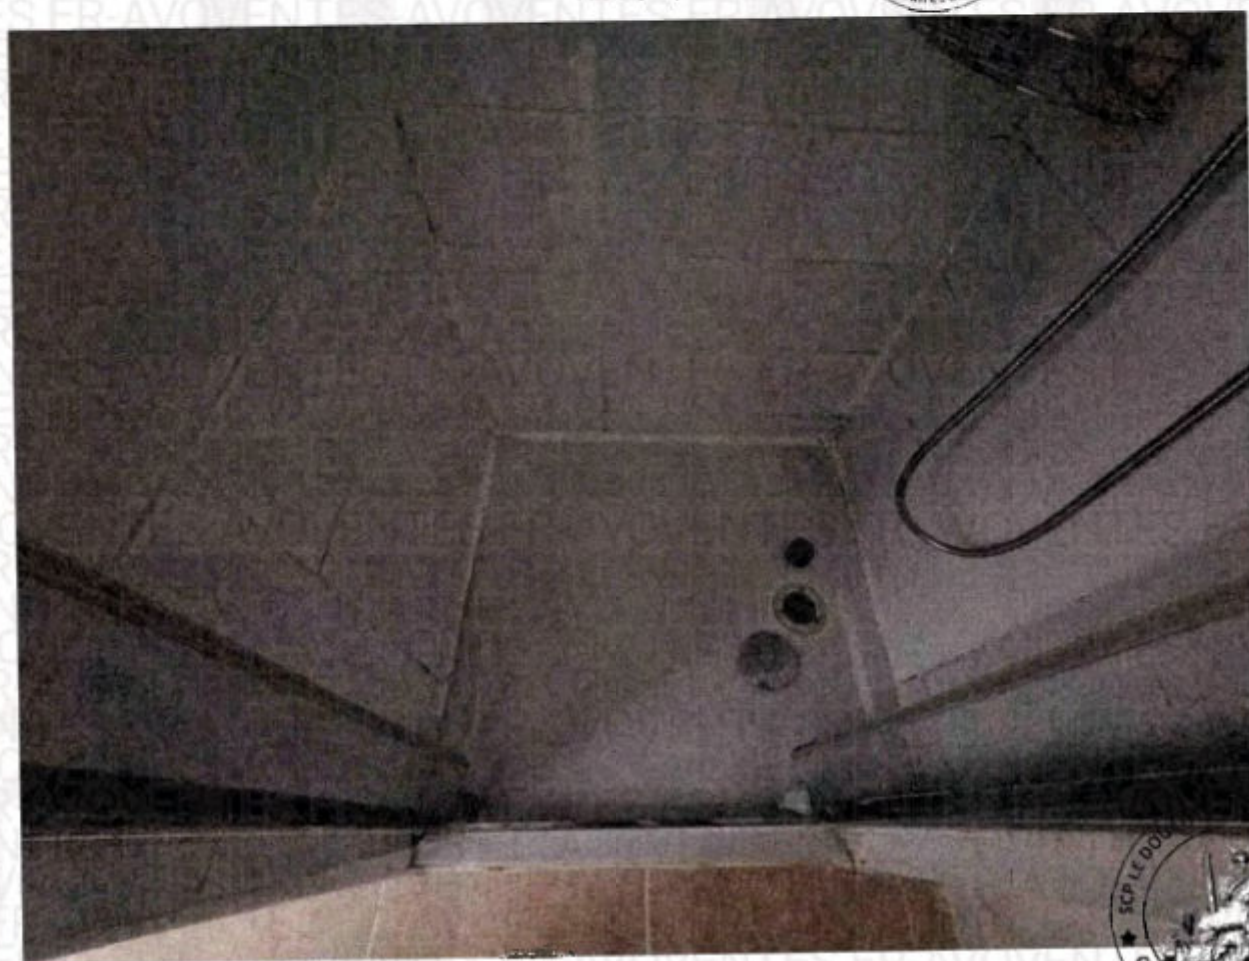
Photo (180)

La salle d'eau est équipée d'une cabine de douche cernée par deux portes qui ne se ferment pas correctement (**Photo 179**). Le bac douche est en état. Les joints autour sont moisiss (**Photo 180**). Les murs sont faïencés et la douche est équipée d'un appareillage composé d'une barre de douche, un pommeau, un flexible et un robinet à deux têtes thermostatiques. (**Photo 181**)
