## PROCES VERBAL DESCRIPTIF

Lequel m'a préalablement requis de dresser procès verbal descriptif en matière de saisie immobilière de la propriété sise Rue du four à chaux, lieu dit Haye de Vroville, 88500 MATTAINCOURT, cadastrée section ZB n°90 et ZB n°125, procédure de saisie poursuivie à l'encontre de  
le commandement aux fins de saisie immobilière ayant été préalablement délivré le 25 octobre 2013.

## Rapport de mission de repérage des matériaux et produits contenant de l'amiante

1 Rue du Four A Chaux

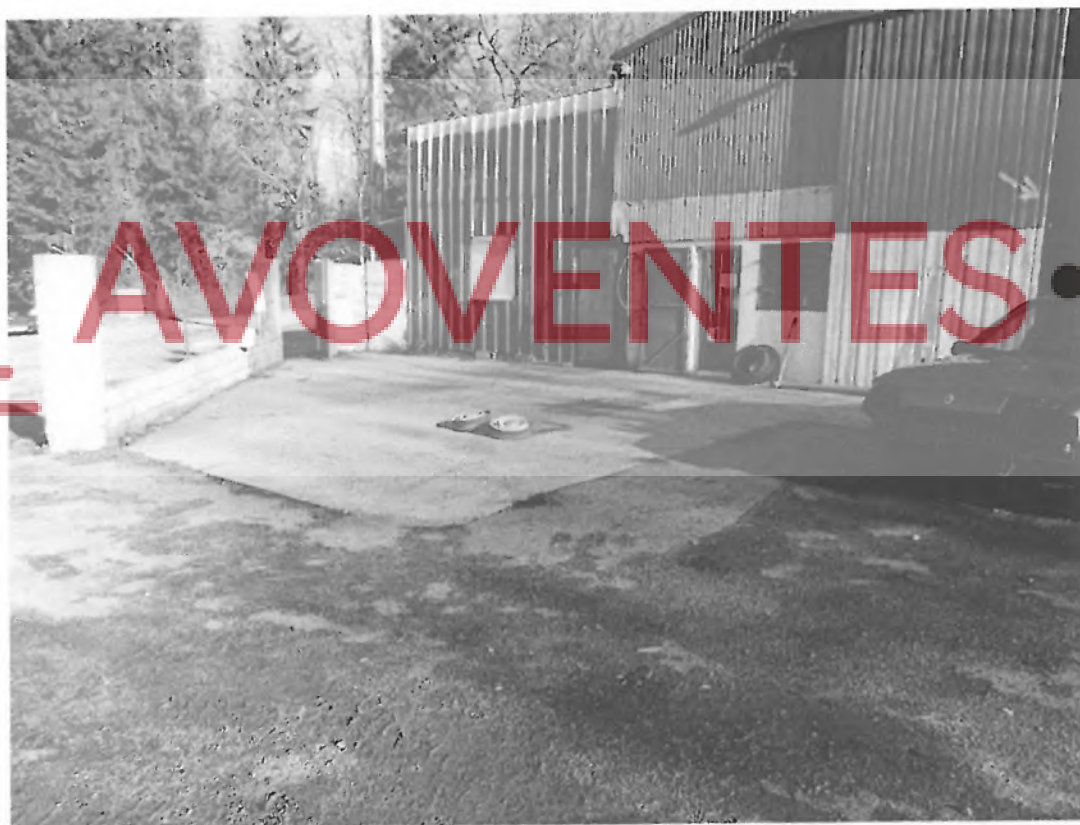
Vue de l'entrée du bureau

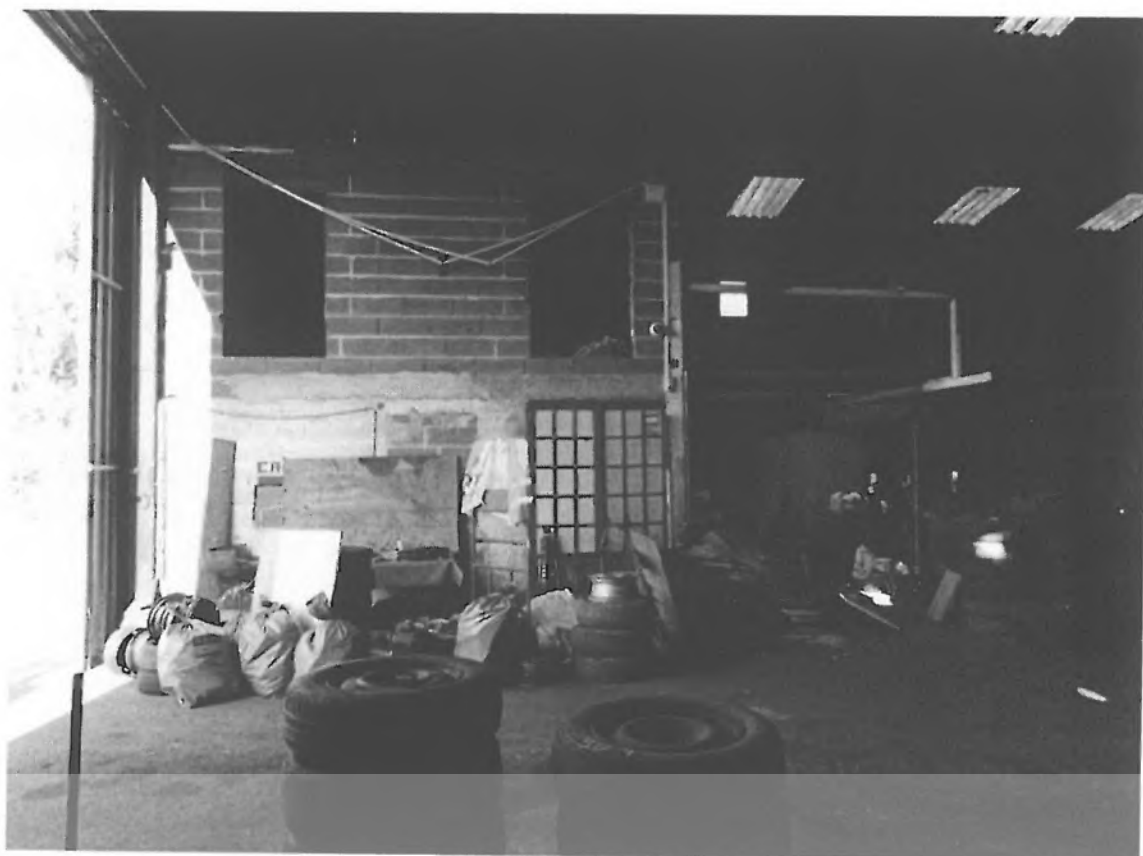
L'étage est en cours de construction, sans plafond, ni fermeture.

Vue de l'étage en construction

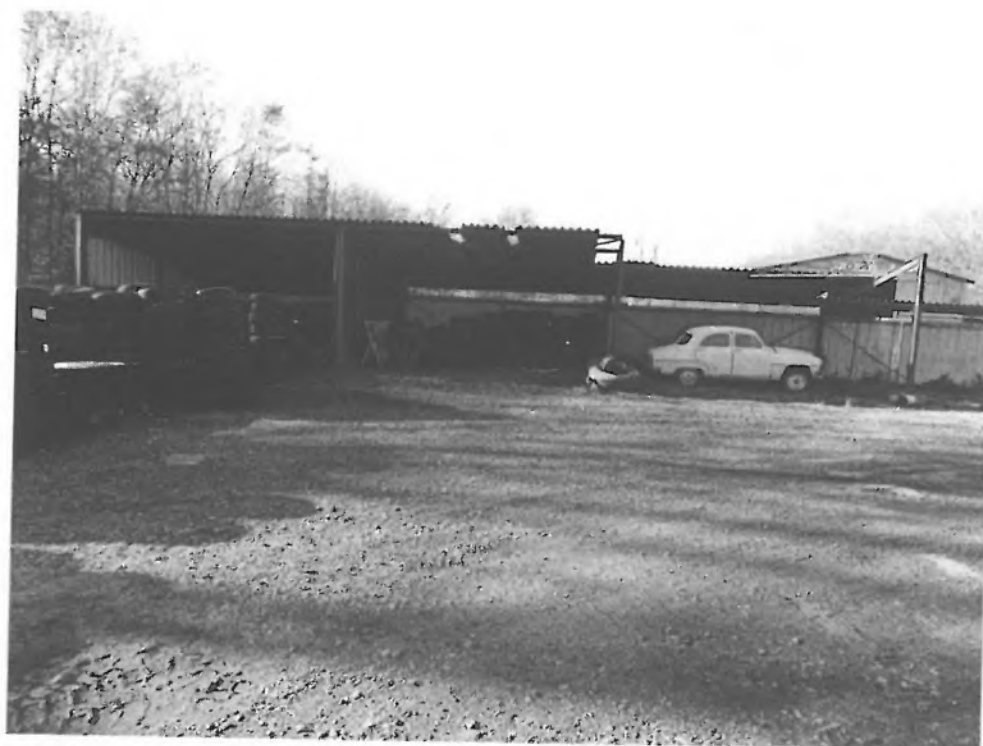
Préau métallique :

Il s'agit d'un préau dont la structure est métallique ; il est composé de trois parties.  
 Sur la première partie la plus à droite, la toiture est en bon état,  
 La partie centrale présente une toiture dégradée  
 La toiture est absente sur la moitié de la surface au dessus de la troisième partie
