PROCES-VERBAL DE DESCRIPTION

19 décembre 2019

Une maison à usage de commerce de boulangerie et d'habitation sise à Saint-Maurice-Sur-Moselle (Vosges), 3, Place du 2 Octobre 1944

Figurant au cadastre :
Section AD n° 313 lieudit « 3 Place du 2 octobre 1944 » pour 3 a et 3 ca

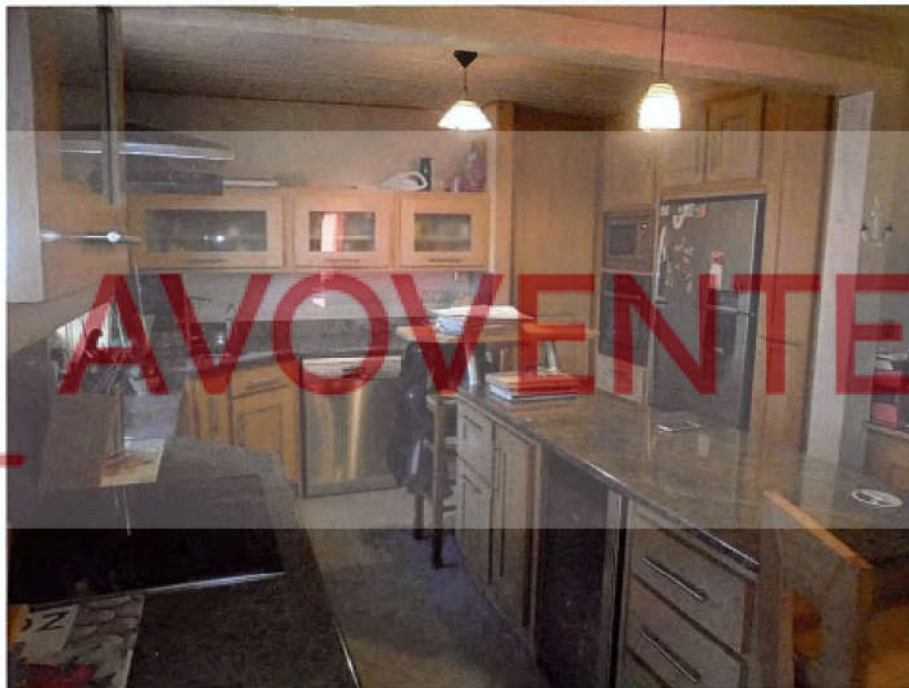
Cuisine (22,55 m² selon attestation expert) :

Plafond : lambris, en état d'usage, quatre arrivées électrique

Murs : peinture, défraîchie

Sol : carrelage, en état correct

Plinthes : carrelage, état d'usage

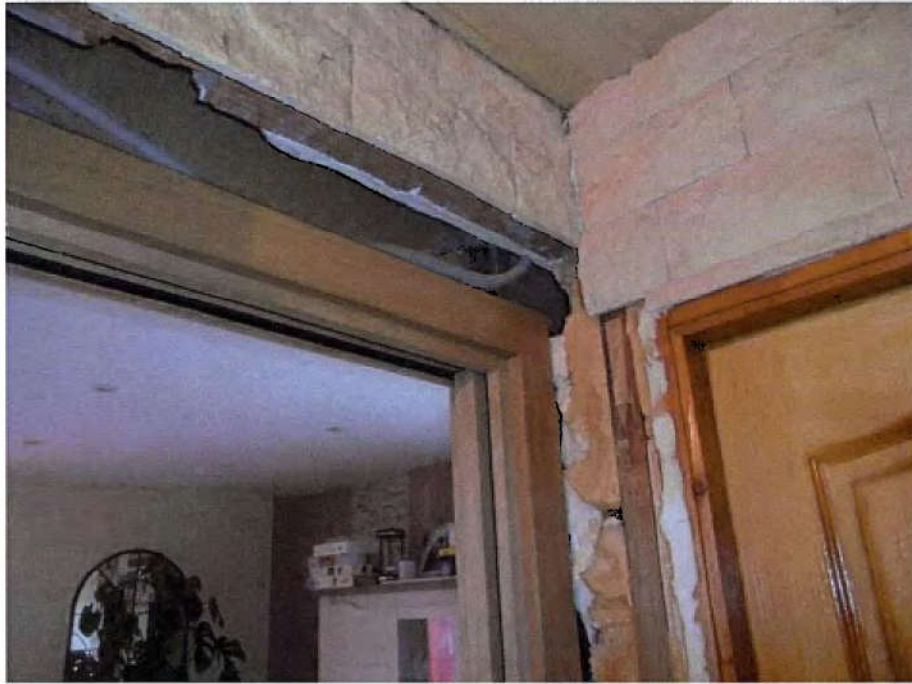
Couloir (2,88 m² selon attestation expert) :

Plafond : lambris, en état d'usage

Murs : tapisserie et pierres de parements, finitions non achevées autour de l'ouverture vers salon

Plinthes : carrelage, état d'usage

Sol : carrelage, en état correct

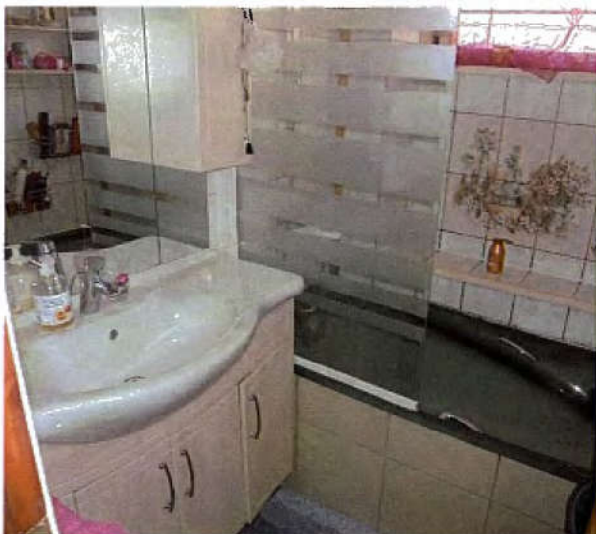
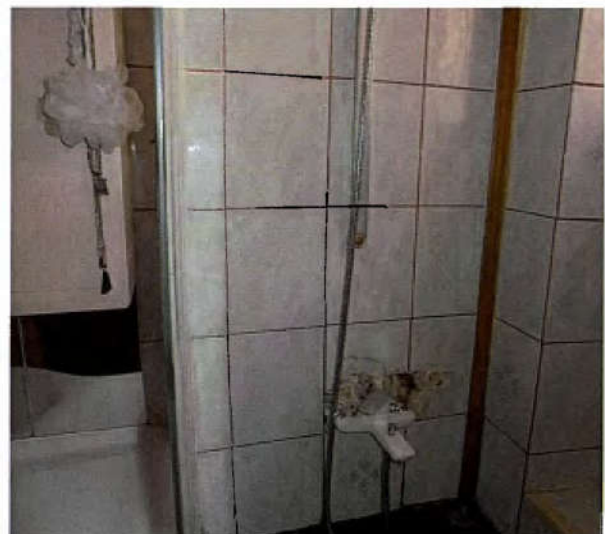
Salle de bain (3,05 m² selon attestation expert) :

Murs : carrelage mural à joints colorés, suranné, dégradé autour du mitigeur

Sol : carrelage, en état correct

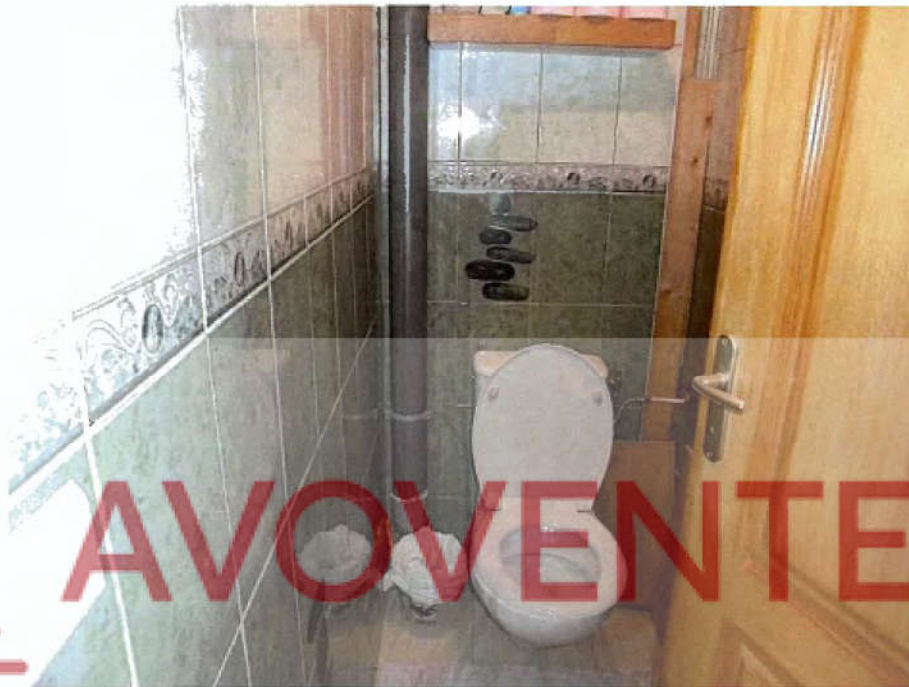
WC (1,49 m² selon attestation expert) :

Plafond : peinture blanche, défraîchie, une aération

Murs : carrelage mural, finition boiserie à l'angle camouflant tuyaux non achevée

Sol : carrelage, en état correct

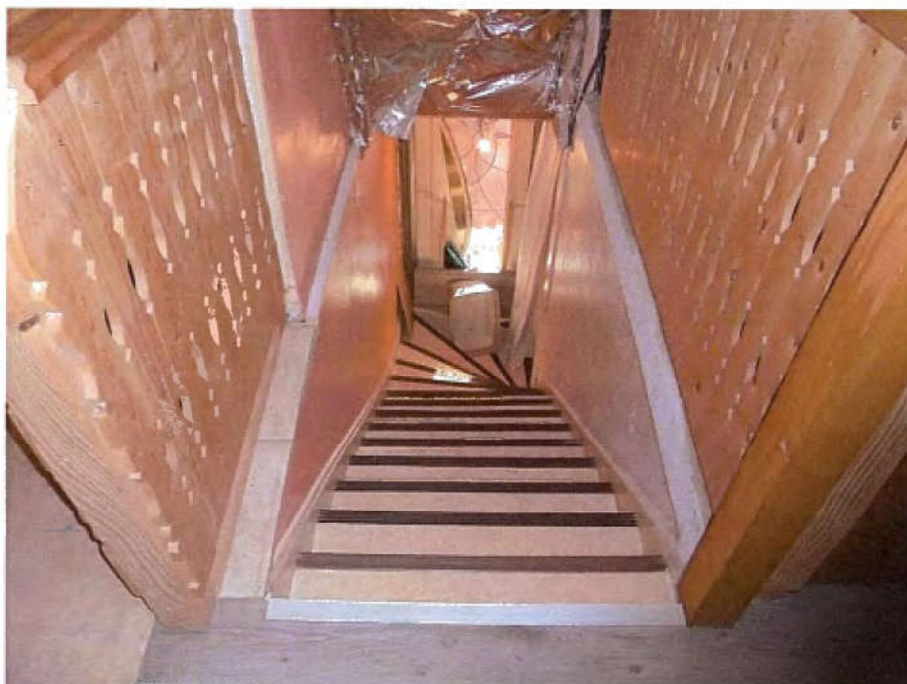
Murs : peinture, craquelée, défraîchie

Escaliers : marches recouvertes de linoléum dégradé et contres-marches bois peintes, bandes antidérapantes sur nez-de-marche

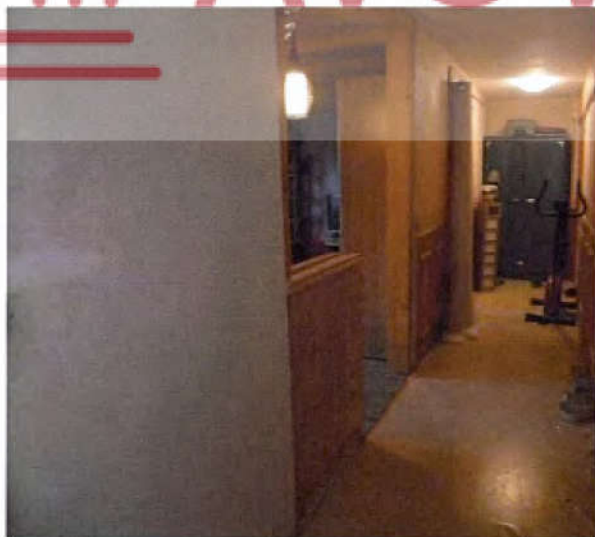
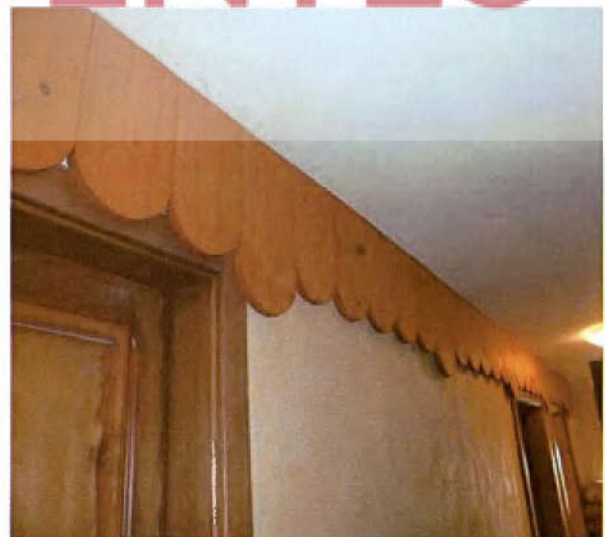
Couloir (16,26 m² selon attestation expert) :

Plafond : peinture blanche, noircie

Murs : tapisserie, surannée, soubassement boiserie, frisette bois en partie haute côté mur desservant les chambres

Sol : linoléum, gondolé, arraché

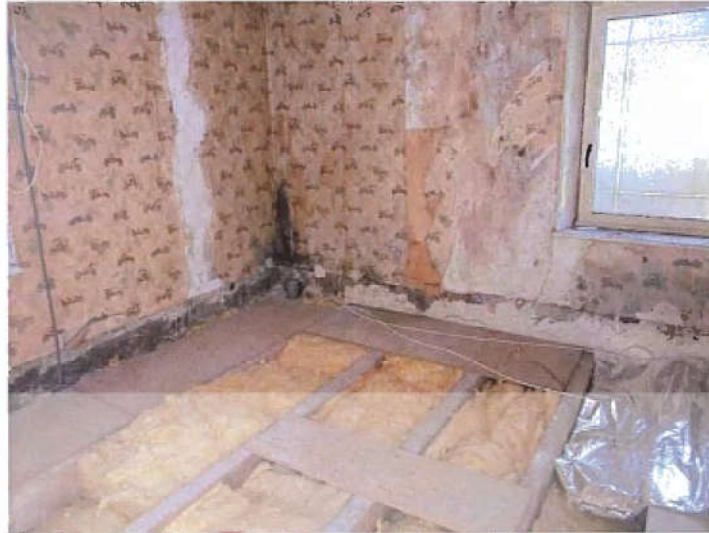
Pièce non aménagée (17,06 m² selon attestation expert) :

Plafond : dalles qui se décollent

Murs : tapisserie, arrachée, hors d'usage, auréole d'humidité dans angle

Sol : absent, solivage apparent

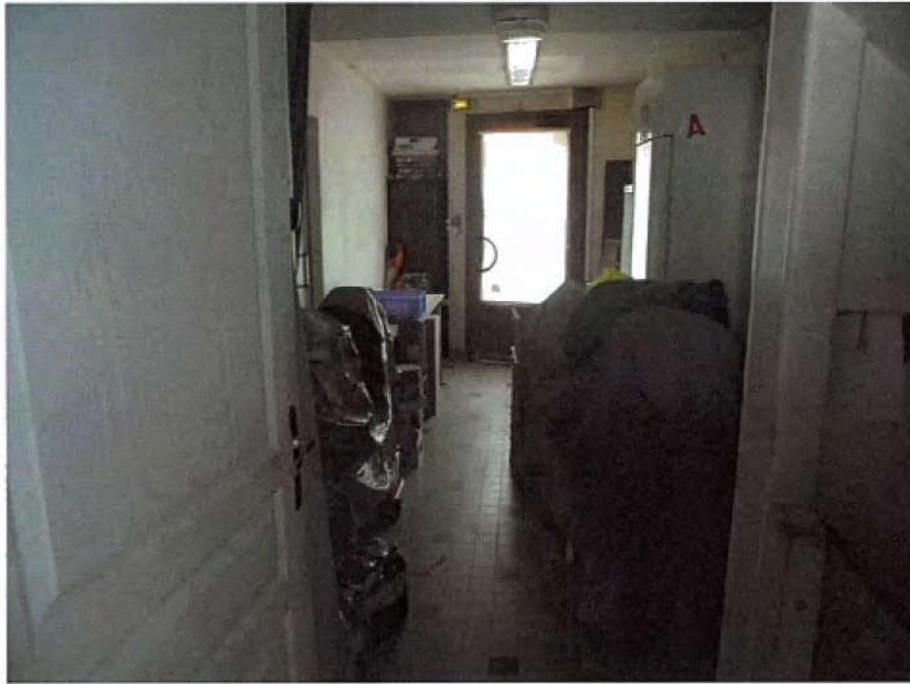
Entrée (12,84 m² selon attestation expert) :

Plafond : peinture blanche, noircie, une arrivée électrique néon

Sol : carrelage, ancien

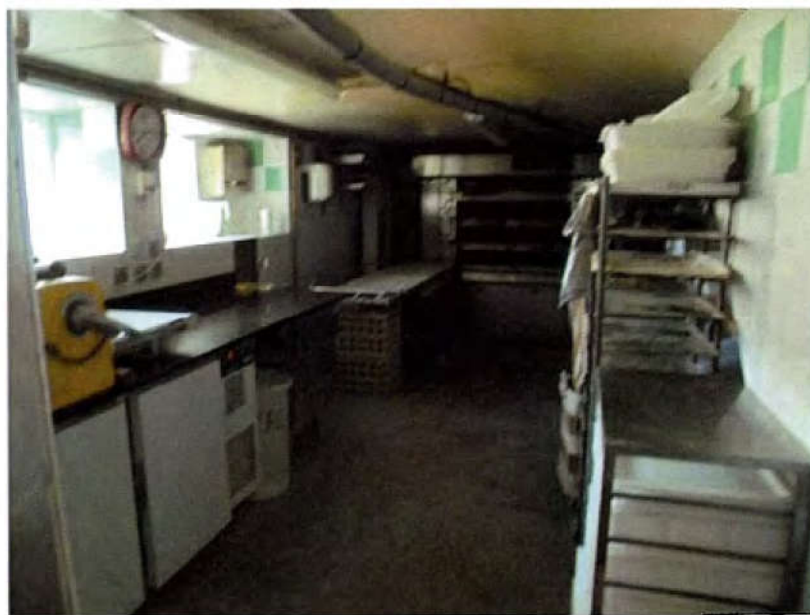
Pièce 1 (30,36 m² selon attestation expert) :

Plafond : peinture, noircie

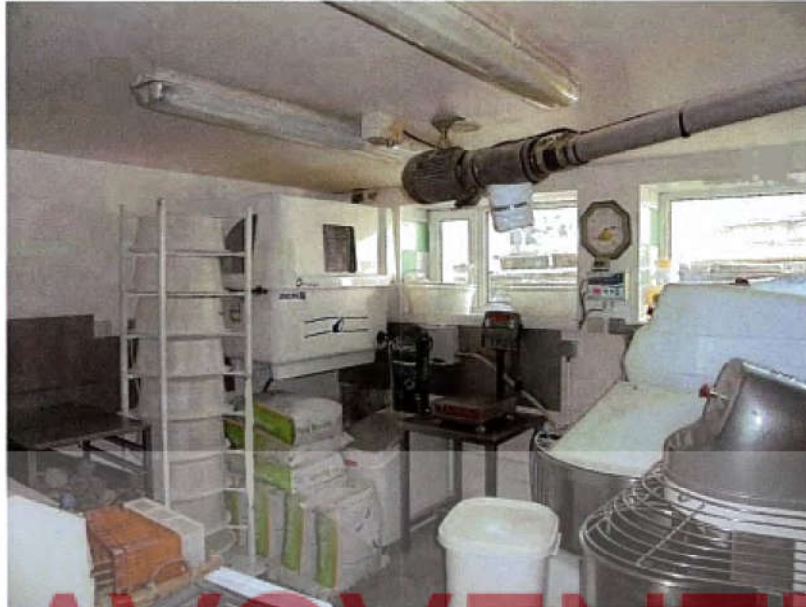
Pièce 2 (12,71 m² selon attestation expert):

Plafond : peinture, noircie, deux arrivées électriques néons

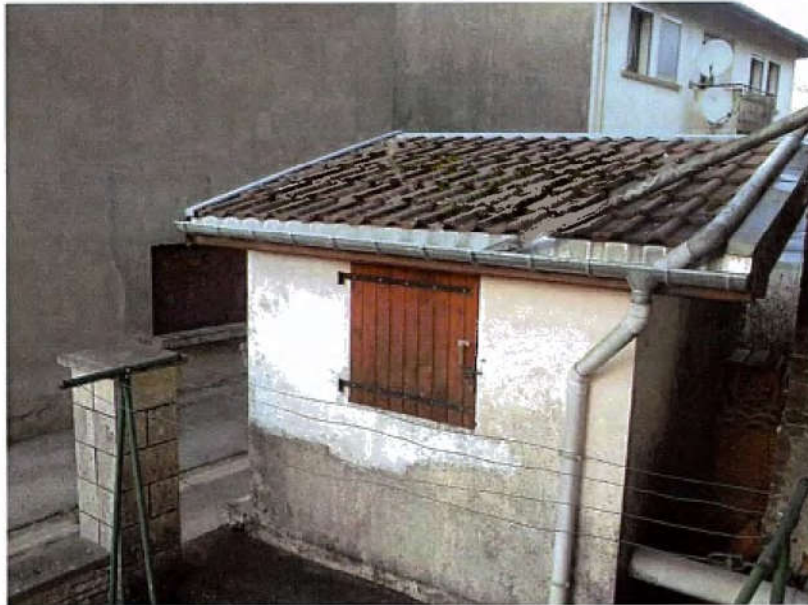
Local citerne :

Toiture à un versant, tuiles mécaniques en couverture dégradées

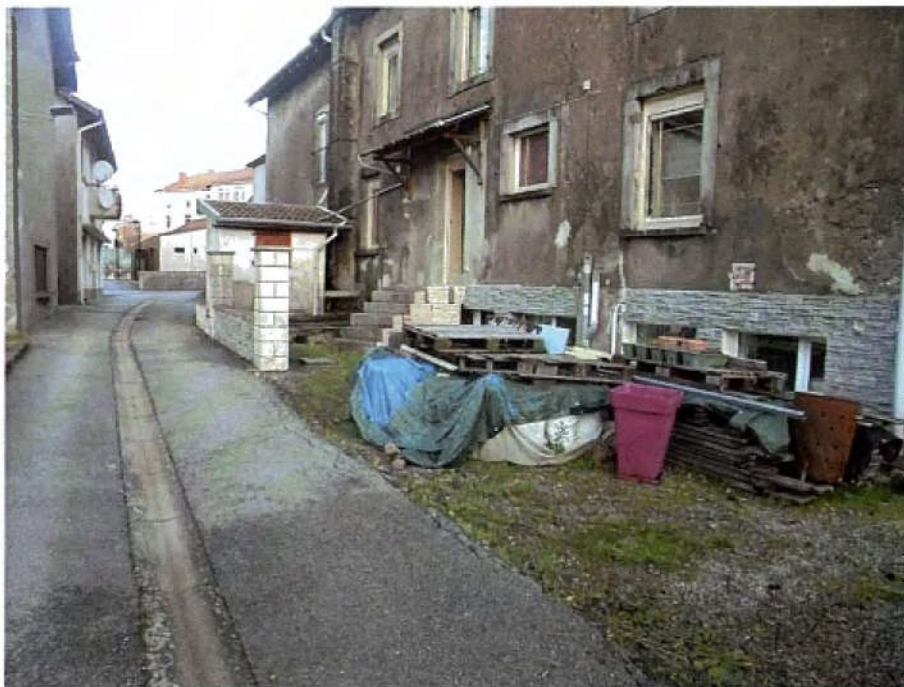
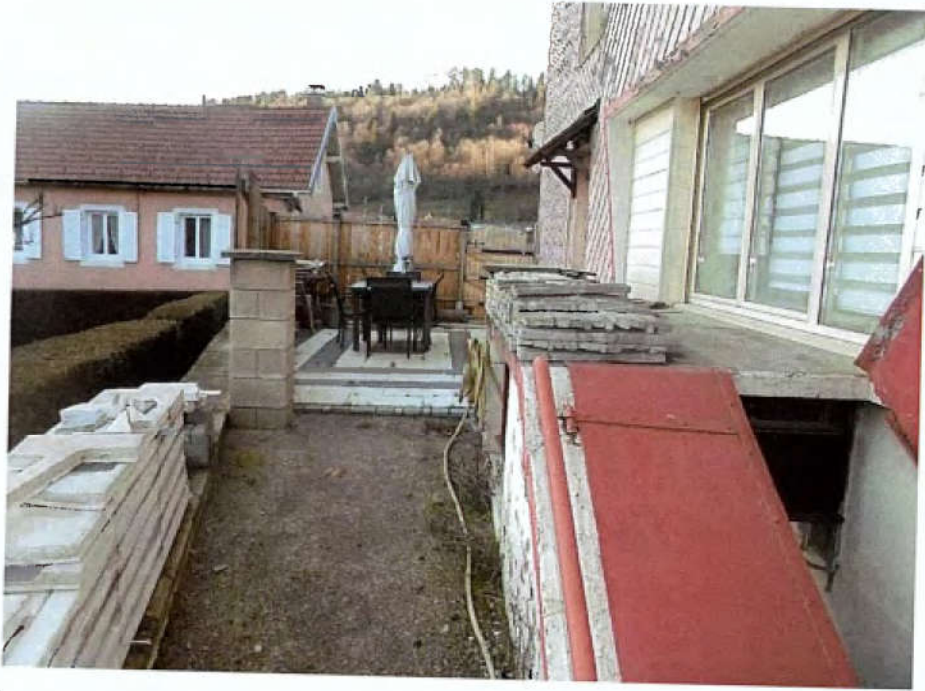
Immeuble :

Débords de toit dégradés

Enduit façades avant et arrière érodé, arrachement et présence de fissures

Mur pignon avec plaques métalliques, corrodées

Terrain arrière non clôturé et non entretenu
