## PROCES-VERBAL DE DESCRIPTION

Certifie m'être rendu les jour et heure indiqués ci-dessus, 148 Place Henri Thomas 88700 ANGLEMONT , où là étant, en présence de

L'immeuble est en plusieurs parties, soit une partie habitation et des dépendances qui sont d'anciens bâtiments industriels qui étaient autrefois une ancienne fromagerie.

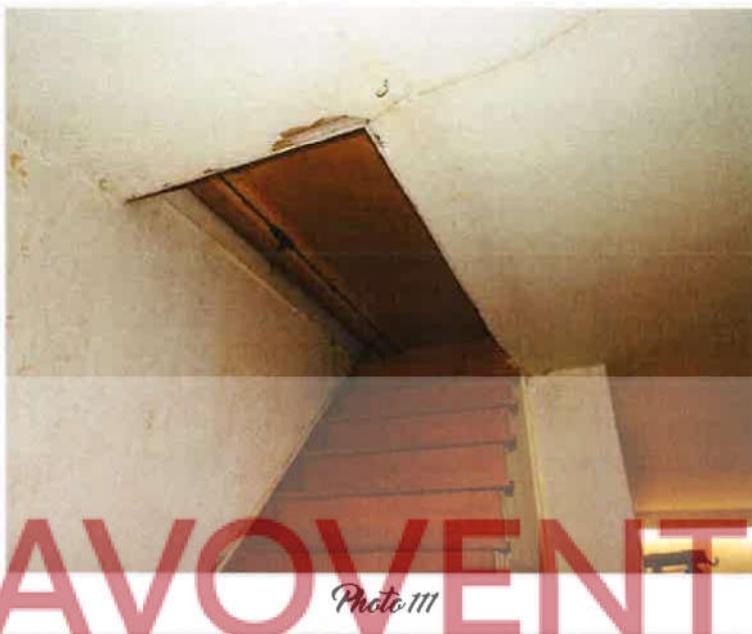
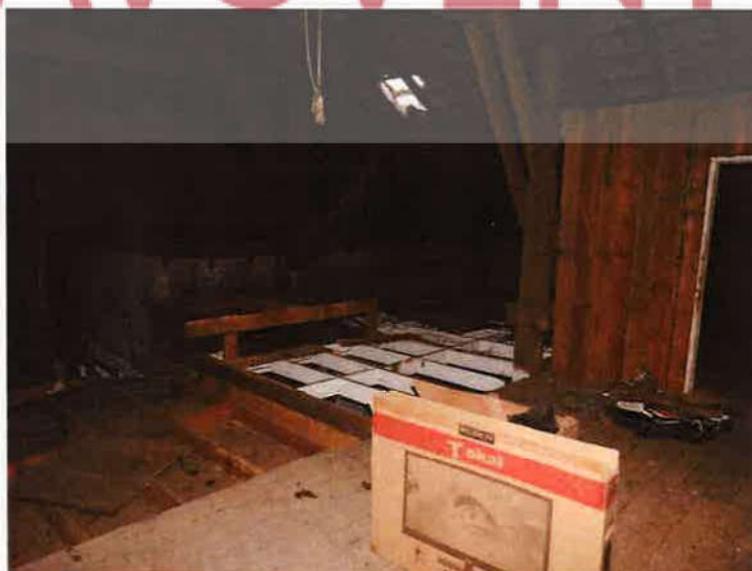
SOL : plancher en mauvais état par endroits, attaqué par la vrillette.

Visibles dans le grenier, les murs de l'immeuble, la poutraison ancienne et la toiture en pannes, chevrons et tuiles, lesquelles sont anciennes et en partie disjointes.

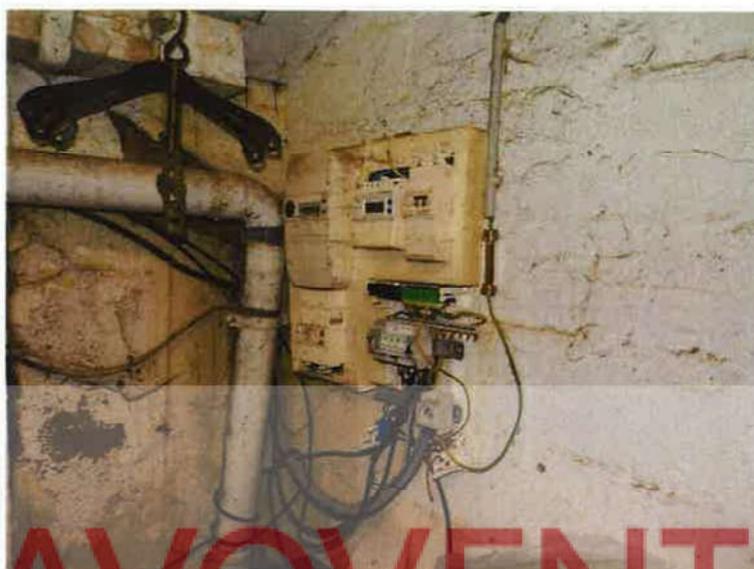
Photo 125

Dans un angle de la pièce se trouve les compteurs électriques non sécurisés

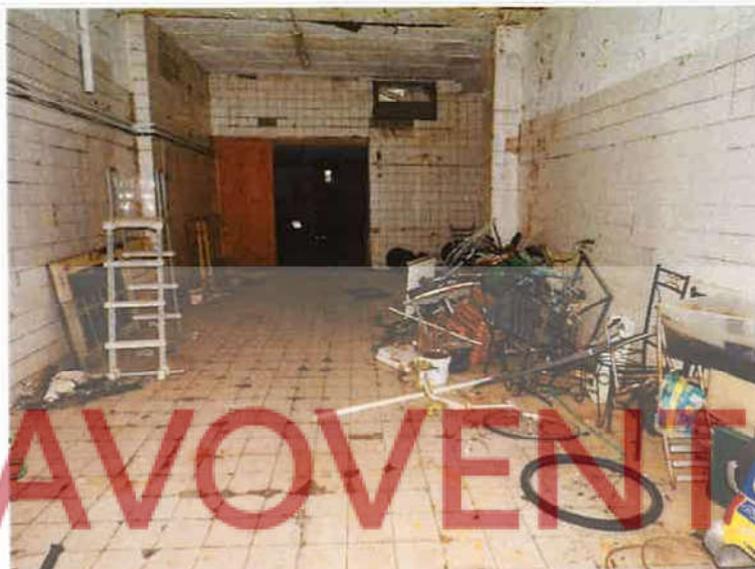
*Photo 135*

L'ensemble est vétuste, en mauvais avec très nombreuses infiltrations.

On trouve trois pièces en enfilade, de même facture, avec sols en carreaux de ciment, murs en faïence, plafonds en hourdis de poutres métalliques et de ciment brut, avec luminaires néons, l'ensemble avec nombreuses traces d'infiltrations.
