PROCES VERBAL DE CONSTAT

PROCES-VERBAL DE CONSTAT

Dressé le LUNDI ONZE (11) DECEMBRE
DEUX MILLE DIX-SEPT, à 14:00 HEURES

**J'ai, Brigitte DEFER, Huissier de Justice associé auprès de la société professionnelle susnommée –
fait les constatations suivantes à RAON L'ETAPE (Vosges), 10 Rue du 17 Novembre 1944**

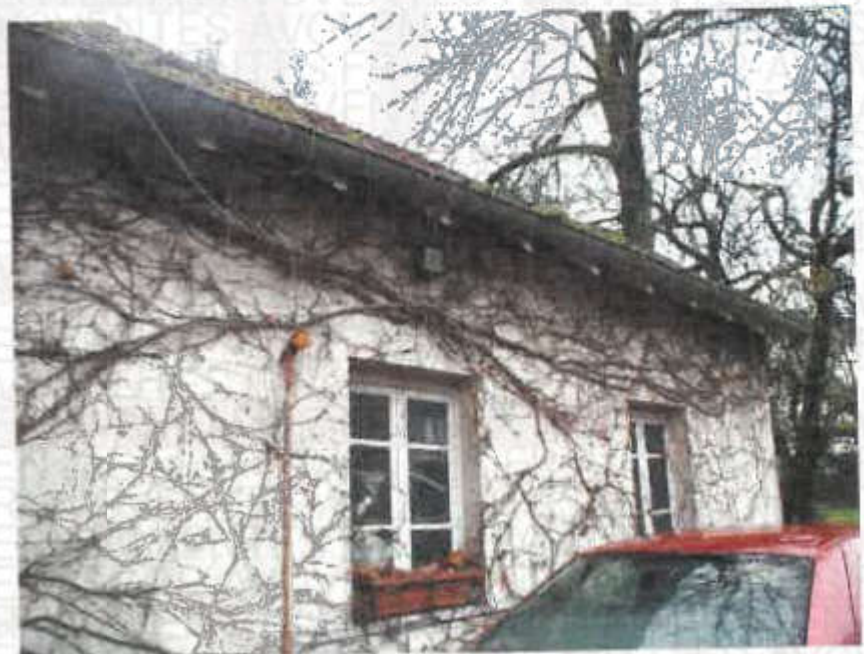
Photo 7 :

toit - tuiles terre cuite - entièrement envahi par
la mousse - défaut d'entretien

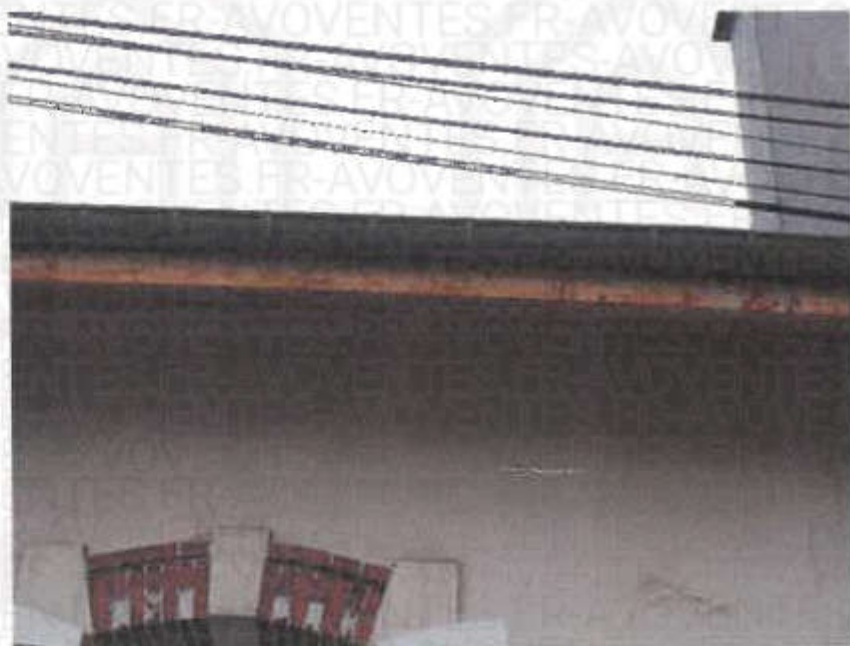
Photo 88 :

Différentes fissures affectent cette façade :

Une fissure descendante depuis la rive de toit au linteau fenêtre gauche

Une fissure descendante sous cheminée, puis se démembrant

Une fissure descendante depuis la rive de toit au linteau fenêtre droite

fissures affectant la façade avant

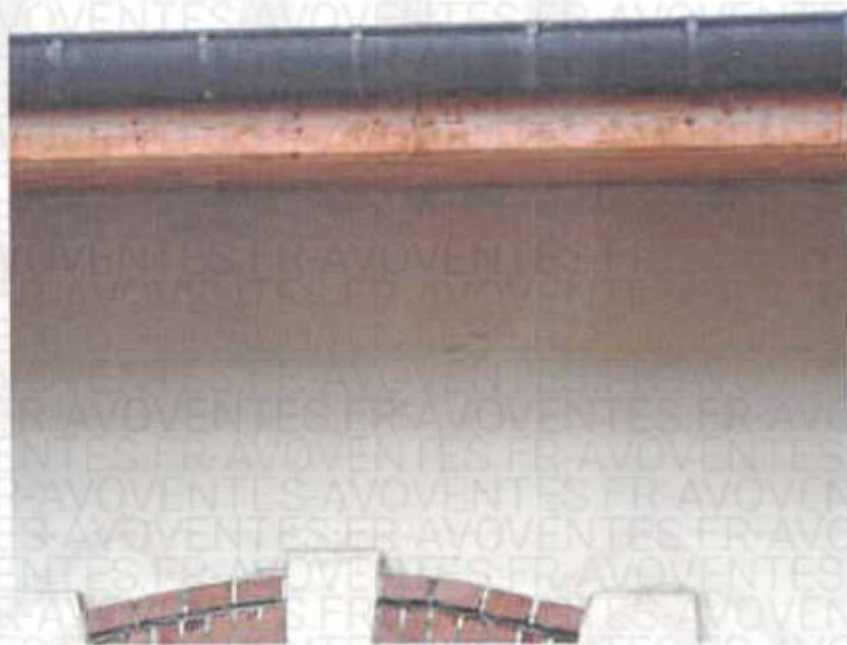
Photo 89 :

Une cheminée habillage zinc et chapeau béton – en toiture avant – a été refaite du fait du propriétaire actuel à la suite de fuites provenant de celle-ci qui ont généré des infiltrations dans la pièce salon-séjour (ce dernier comportant toujours les traces de celles-ci) – au droit de cette chemine en façade avant, coulures sur façade

Coulures au droit de la cheminée

couloirs au droit de la cheminée

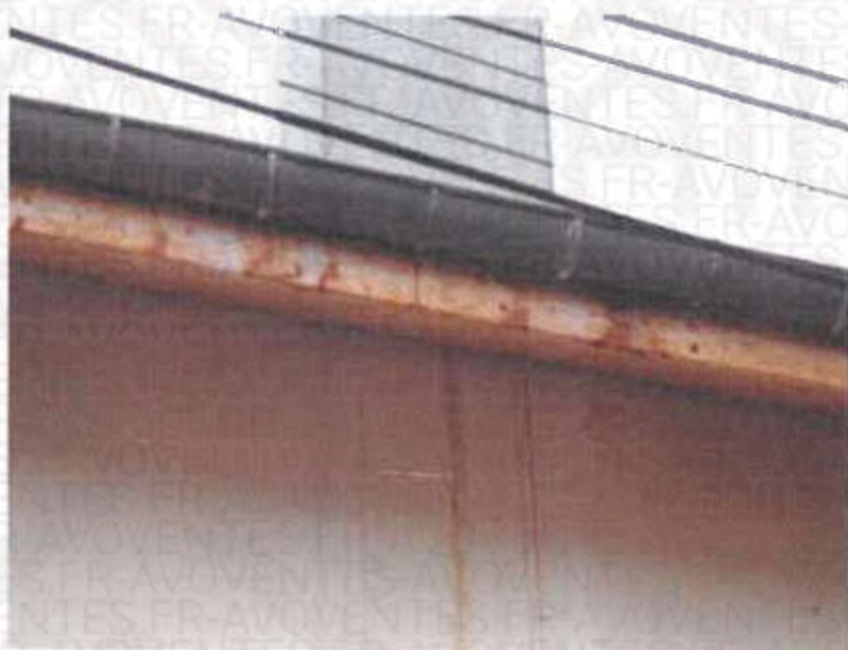
Photo 90 :

fissures depuis la rive de toit

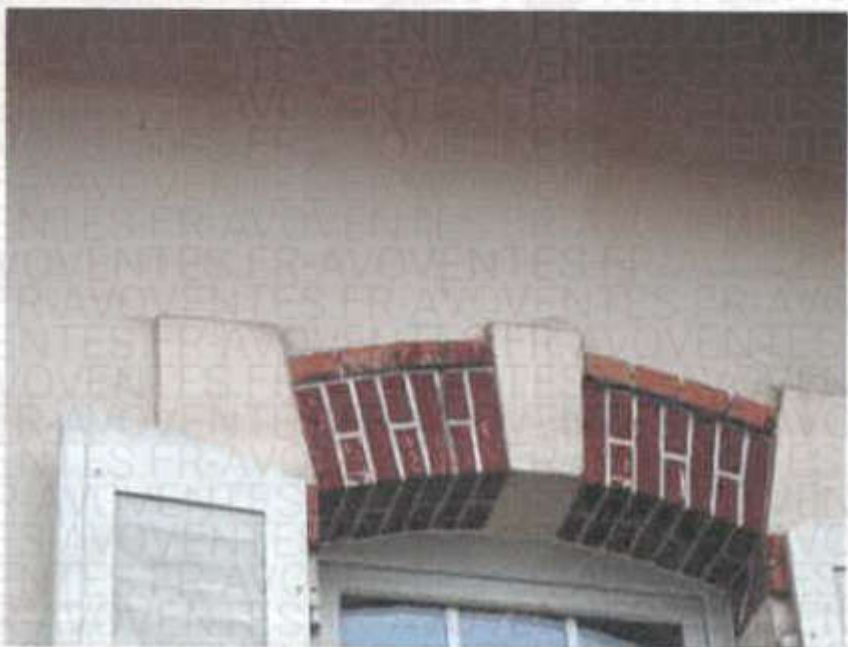
Photo 91 :

Les rebords des deux fenêtres contiennent des fissures

**fissures mais à partir des rebords de fenêtre
ce désordre affecte les deux fenêtres en rez de
chaussée de cette façade avant**

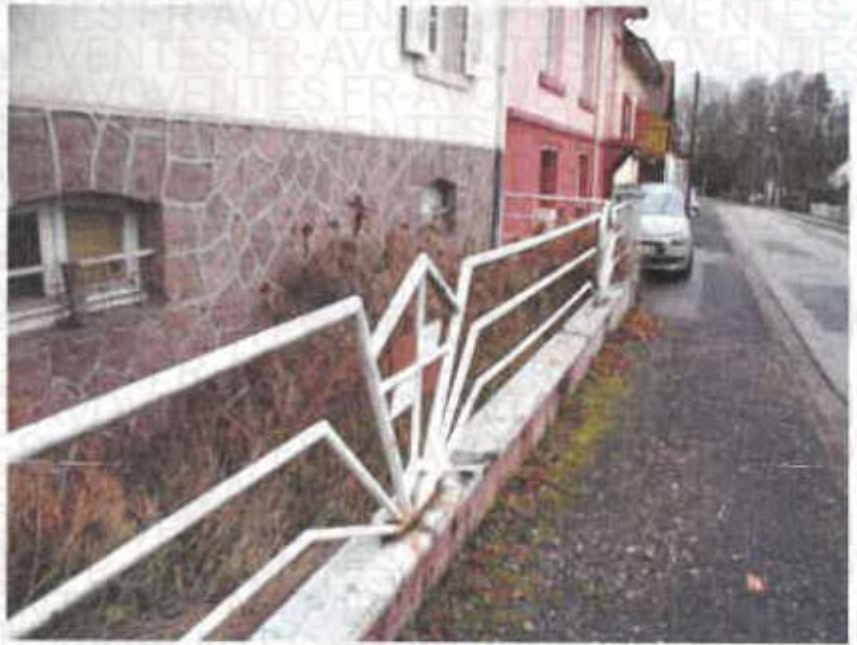
Photo 96 :

Ce terrain sur lequel se situe la maison est clos – en partie avant un portail deux portes en fer prenant appui sur deux piliers béton peints ces derniers avec des tablettes présentant des fissures et des cassures – prenant appui sur le pilier droit, un petit muret béton avec tablette également en mauvais état, présence de fissures et de cassures – sur ce muret une rambarde fer peinte

état du muret et de la tablette supportant la
clôture

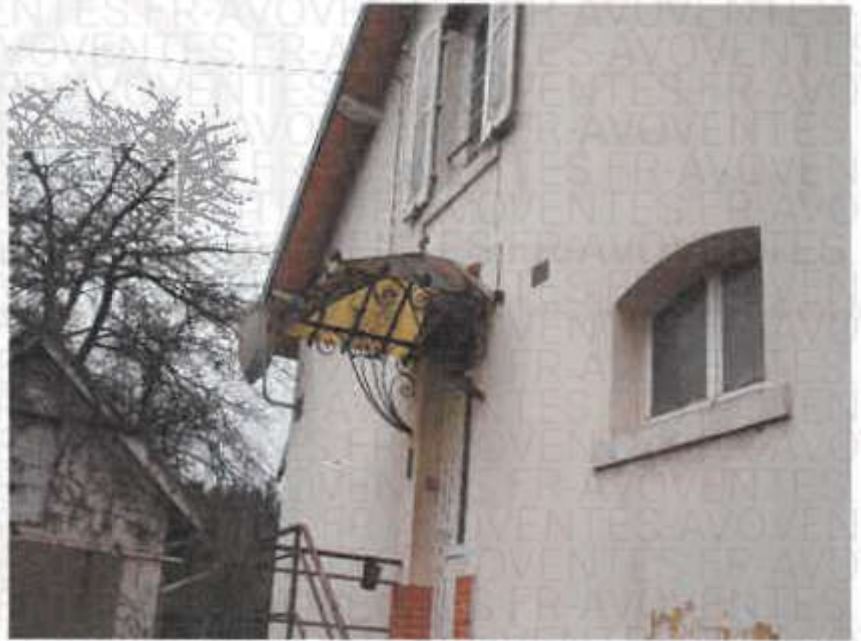
Photo 104 :

état de cette façade notamment en
soubassement à hauteur de l'escalier d'accès

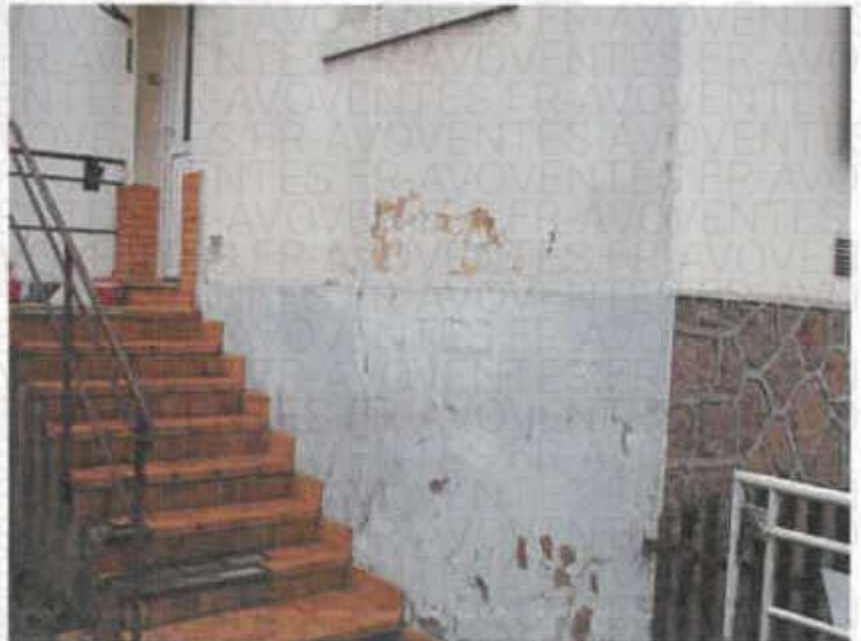
Photo 105 :

Escalier d'accès carrelé en mauvais état : certains carrelages sont manquants, d'autres sont cassés et ou fissurés – un garde corps fer

escalier d'accès à la maison

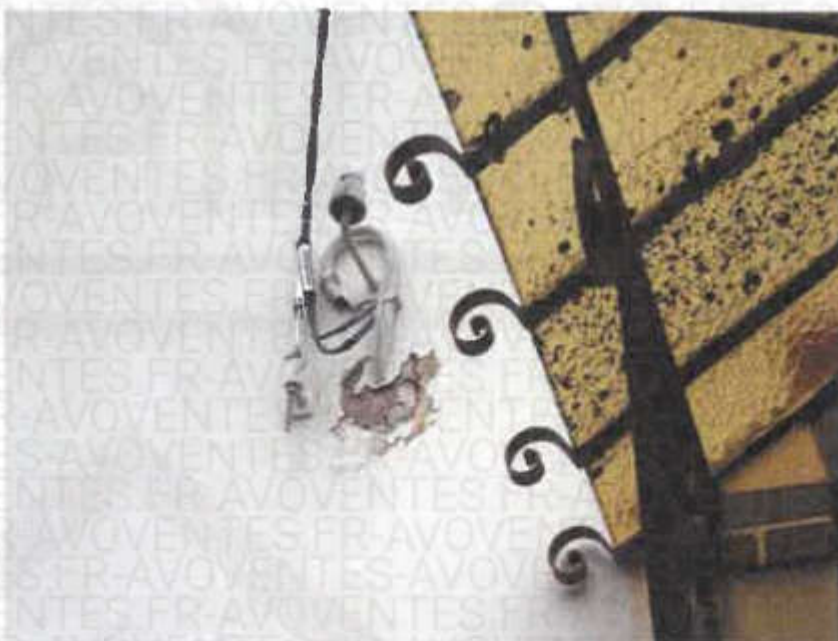
Photo 108 :

Présence de différentes fissures partant de la rive de toit, savoir

Une fissure descendante à la fenêtre du 1^{er} étage (linteau)

Différentes fissures sous rebord de la fenêtre 1^{er} étage avant la marquise de la porte d'accès de la maison

Le rebord de cette fenêtre du premier étage est également fissuré

fissures affectant la façade gauche notamment entre la fenêtre du premier niveau et la marquise

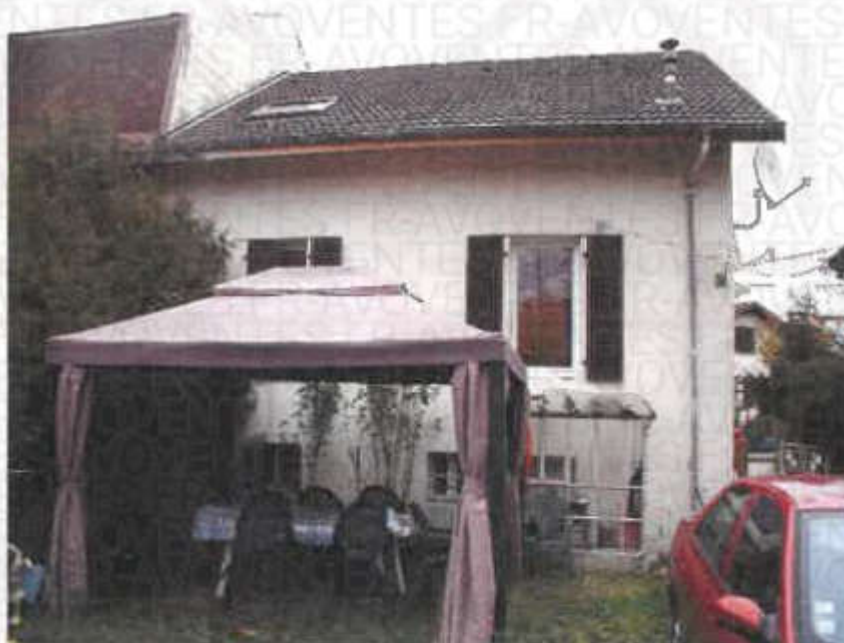
Photo 110 :

Présence de fissures notamment entre les deux fenêtres – fissures depuis rives de toit

fissures affectant cette façade arrière

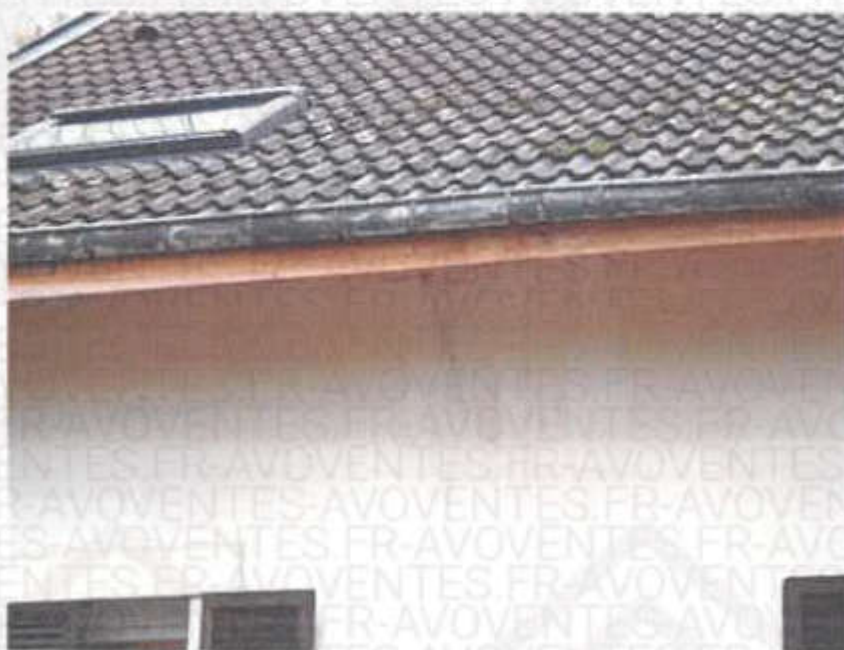
Photo 111 :

décollements de la peinture façade arrière
partie droite

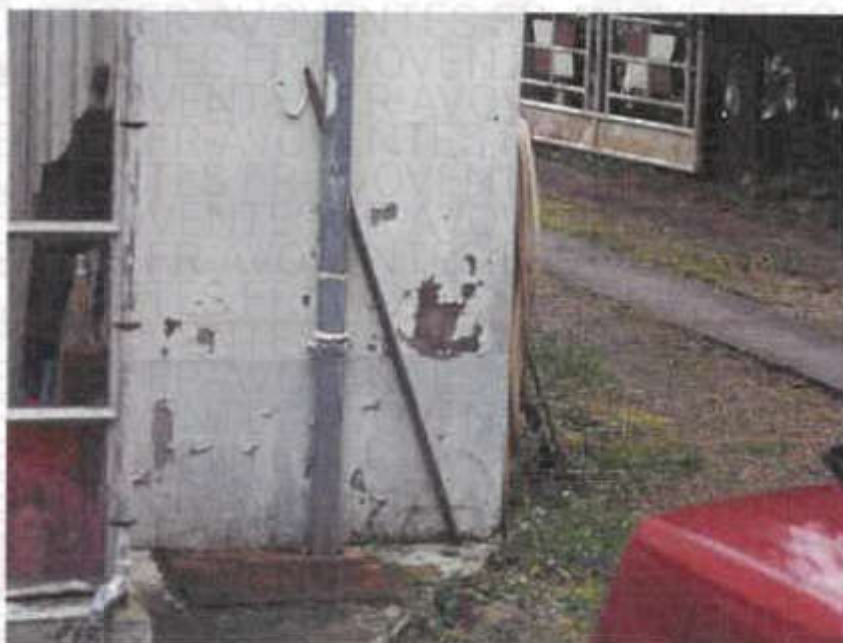
Photo 112 :

Soubassement de cette façade entre les deux ouvertures du sous-sol avec également des fissures et des décollements de la peinture

même désordre mais entre les deux fenêtres
en cave

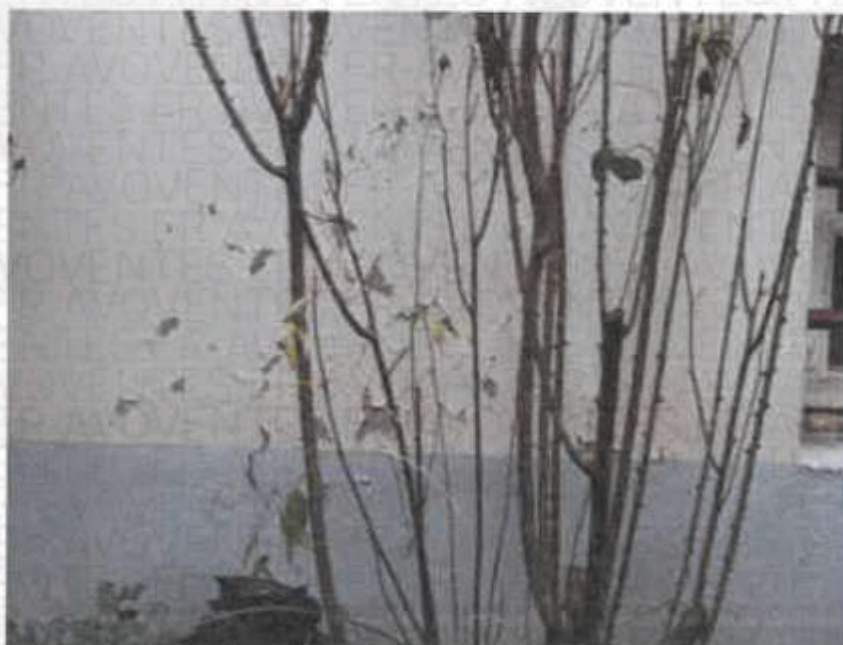
Photo 113 :

fissures soubassement à hauteur de ces
mêmes fenêtres
