PROCES VERBAL DE DESCRIPTION

**PROCES-VERBAL
DE DESCRIPTION**

Selon le commandement de payer valant saisie-immobilière, la saisie porte à SAINT DIE DES VOSGES, dans un ensemble immobilier situé 10 rue Dauphine, cadastré section AB n°240, lieudit « 10 rue Dauphine » pour 3 a 47 ca, sur :

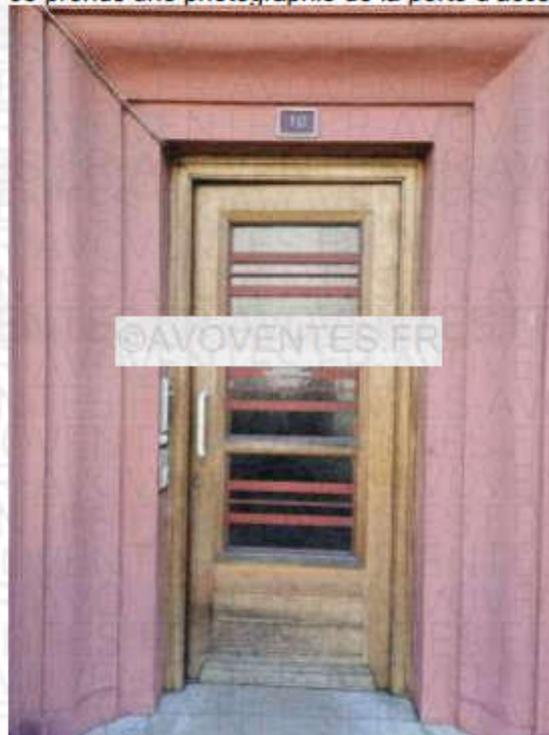
La porte d'accès depuis la rue Dauphine ne se verrouille plus, permettant ainsi, selon plusieurs voisins interrogés, aux personnes malintentionnées de pénétrer dans l'immeuble.

Je prends une photographie de la porte d'accès, côté rue Dauphine.

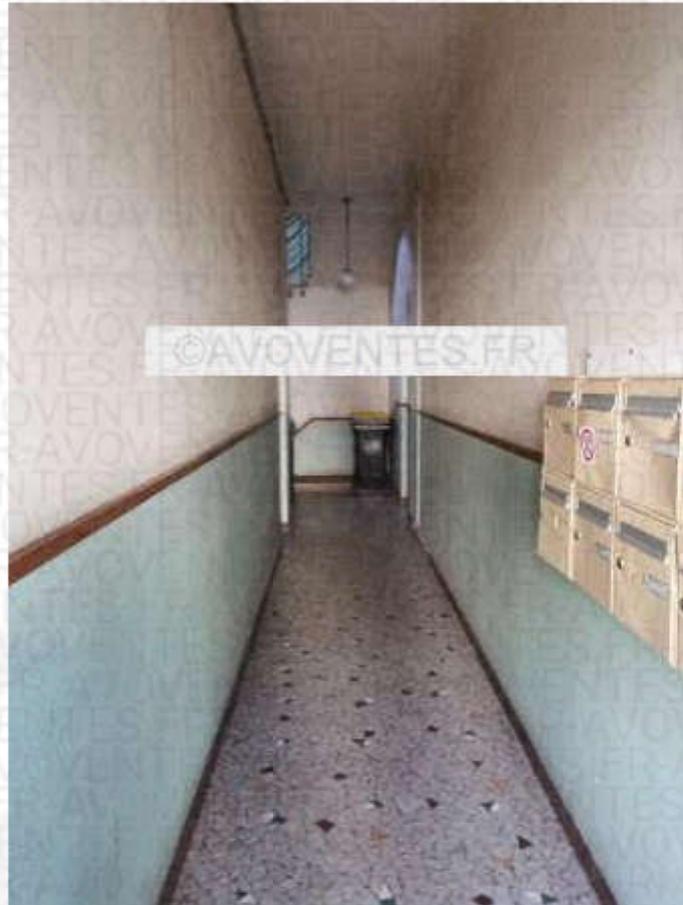
Je prends également une photographie du couloir des communs, au rez-de-chaussée, après avoir franchi la porte d'accès sur rue, traduisant ainsi l'état de vétusté des communs.

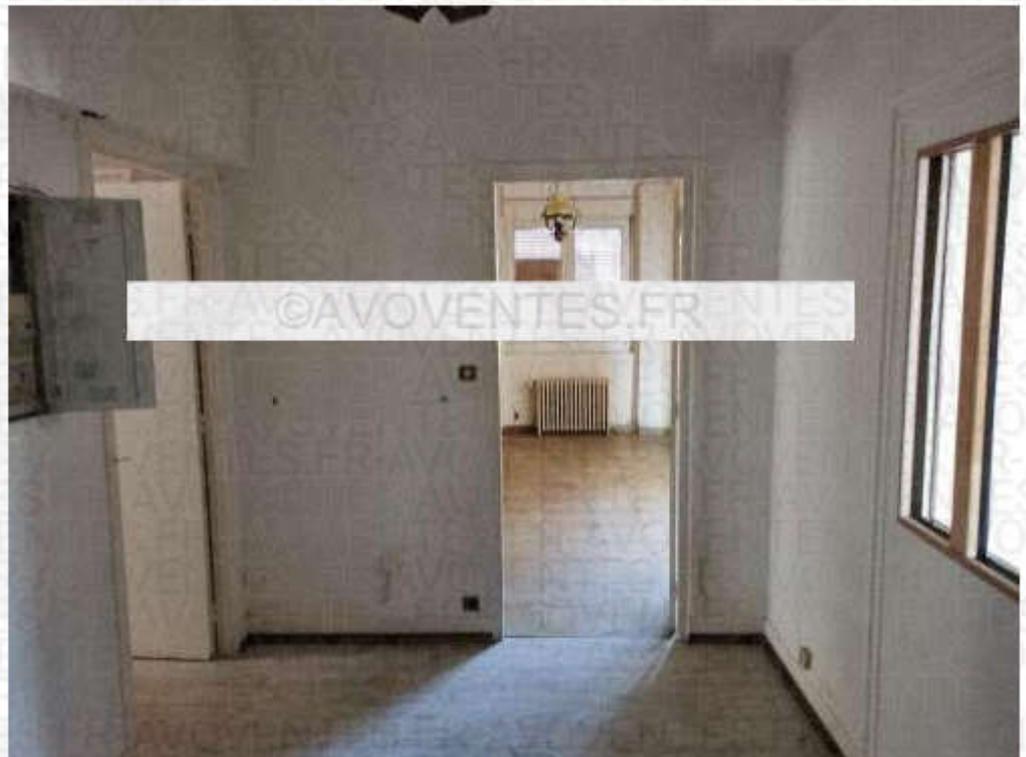
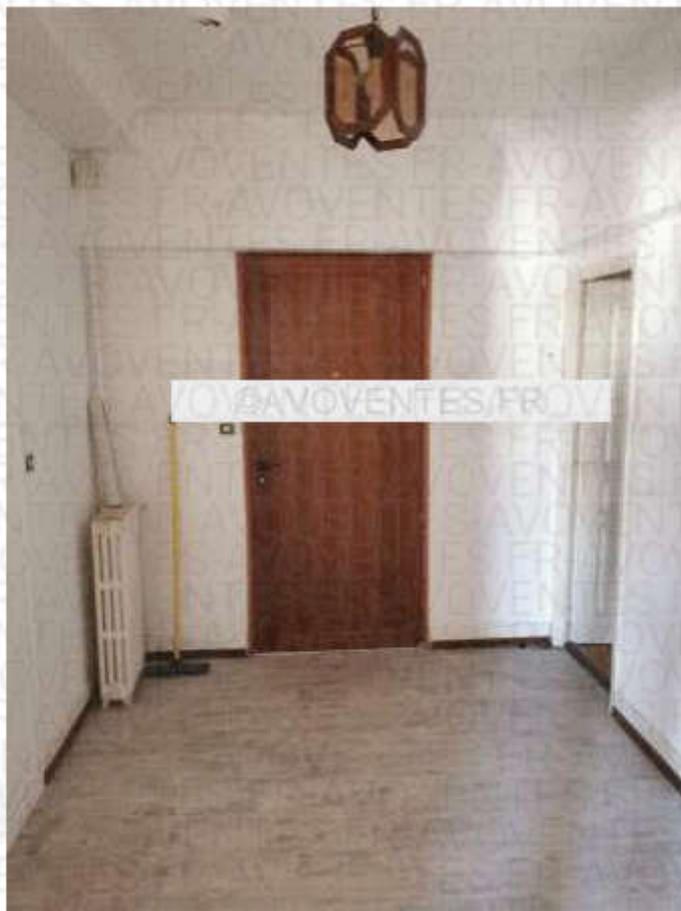
L'ENTREE :

Les parois murales sont tapissées. Il s'agit d'une tapisserie relativement ancienne, peinte en blanc. Présence de nombreuses salissures, marques de mains, dégoulinures, déchirures en partie inférieure, nécessitant une remise en état complète.

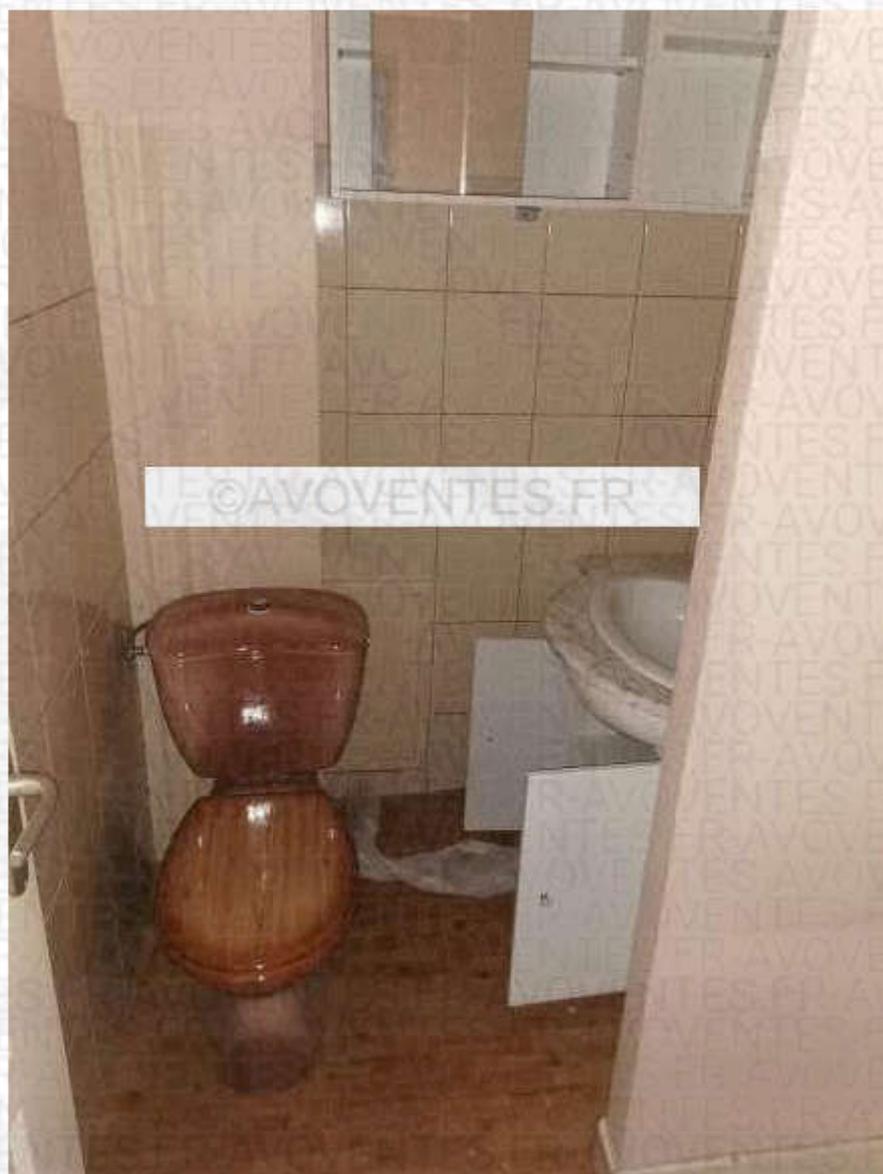
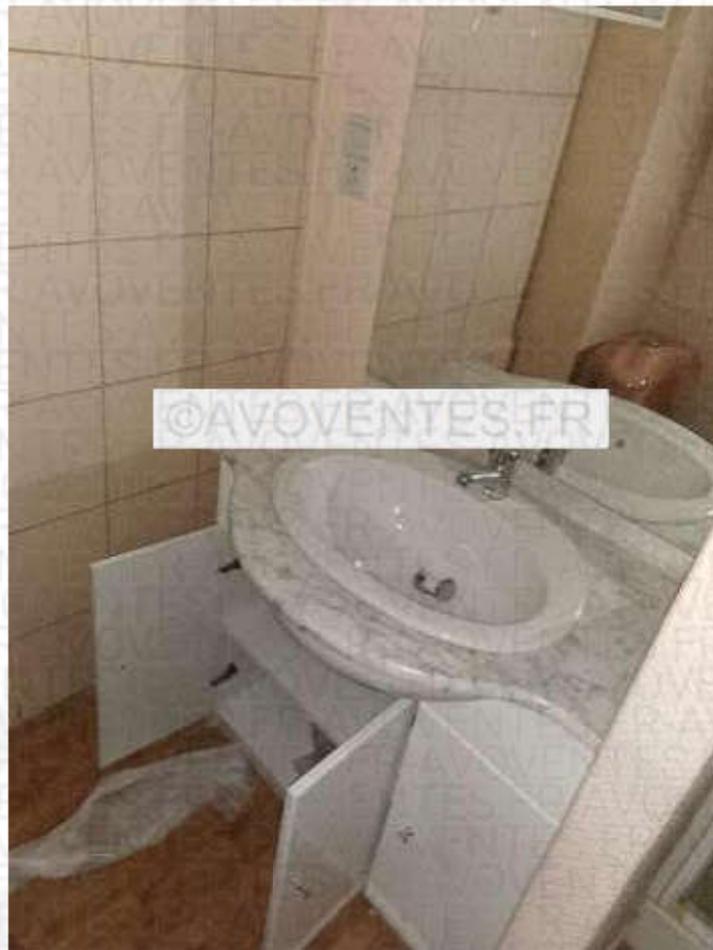
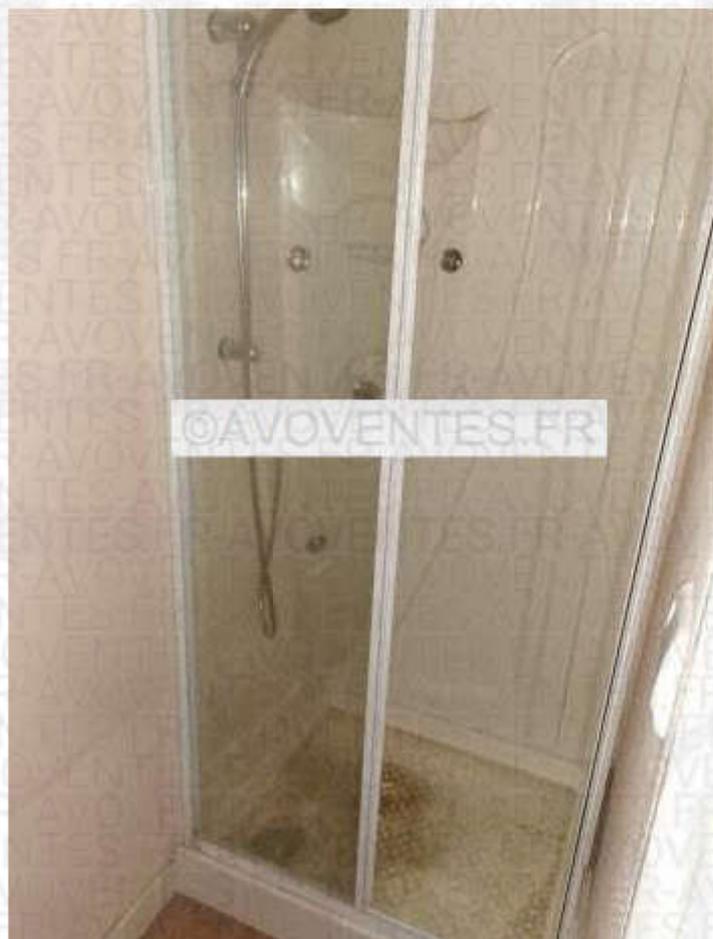
LA PETITE SALLE D'EAU :

Au plafond, présence de lambris PVC et de vieilles dalles de faux-plafond, en mauvais état général. Deux spots lumineux, non vérifiés.

Les parois murales sont couvertes d'une toile de verre peinte en rose clair, l'ensemble est extrêmement vétuste. Une faïence murale de couleur beige clair autour des éléments sanitaires.

Au sol, un revêtement PVC, imitation parquet, extrêmement vétuste.

L'ensemble est extrêmement vétuste.

Enfin, une cabine de douche intégrée dont les plastiques sont totalement jaunis par le temps. Je remarque des buses hydromassantes, mais je doute du bon état de fonctionnement.

Le fond du bac receveur est fortement jauni et noirci.

Absence de bouchon. Siphon encrassé.

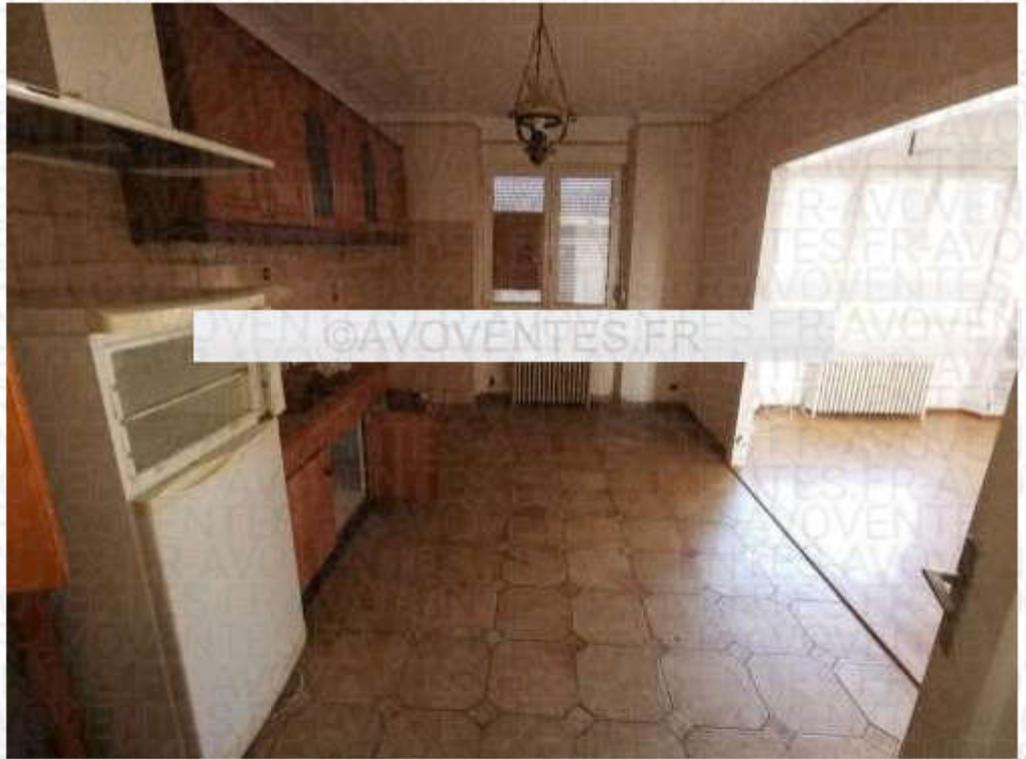
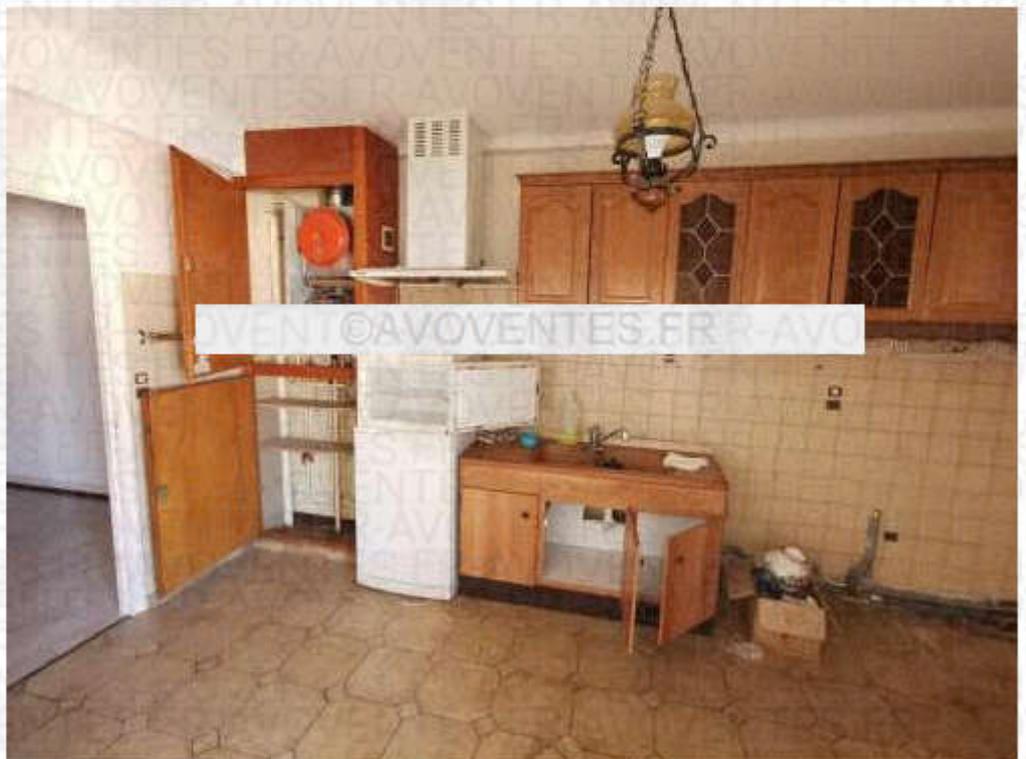
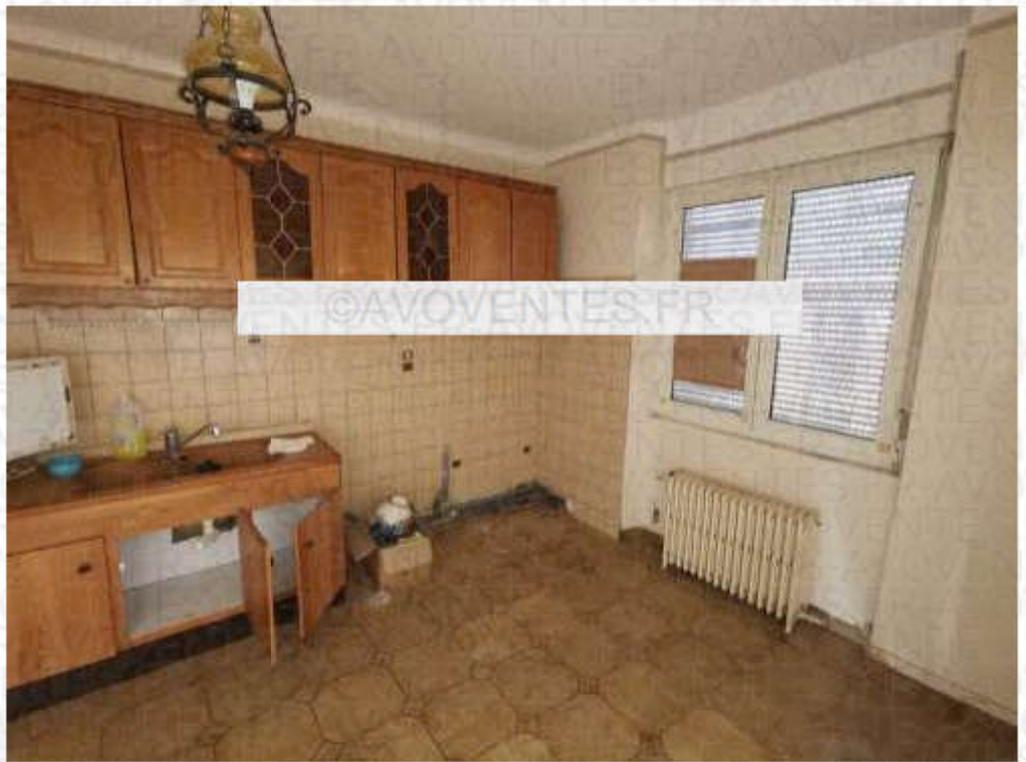
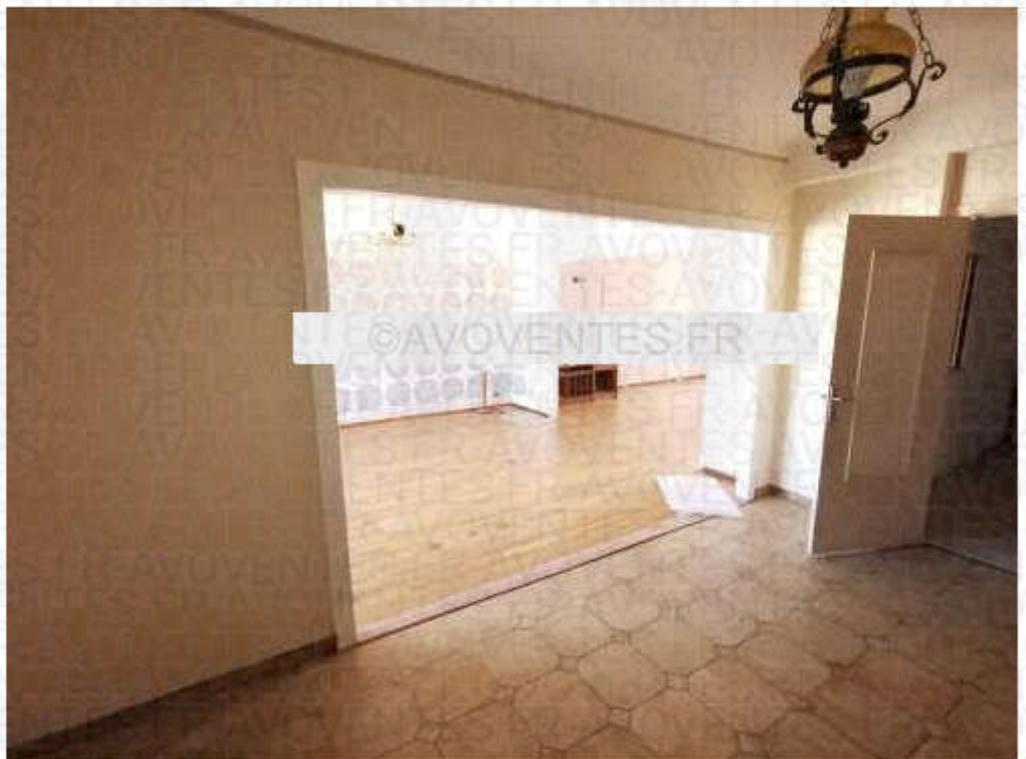
LA CUISINE :

Une porte de communication qui ferme correctement. Cette porte présente de nombreuses salissures noirâtres. Je remarque par ailleurs que le vitrage en place en partie centrale est peint en blanc.

Sol carrelé, ancien, présentant une multitude de taches.

Au fond de cette cuisine, côté rue Dauphine, une menuiserie PVC type fenêtre deux battants, double vitrage avec volet roulant à lamelles sur enrouleur à sangle. Je remarque que le vitrage du vantail gauche est éclaté. Un carton vient combler en partie le vitrage.

Présence d'une chaudière dont le capot est ouvert, à l'évidence en mauvais état, et que je devine hors service.

En partie haute, je remarque un meuble de cuisine comprenant sept portes de placard, l'ensemble est extrêmement vétuste.

Il existe un bloc évier de cuisine, deux bacs, avec égouttoir, robinet mitigeur eau chaude, eau froide et un placard de rangement trois portes en partie inférieure, le tout est là encore extrêmement vétuste.

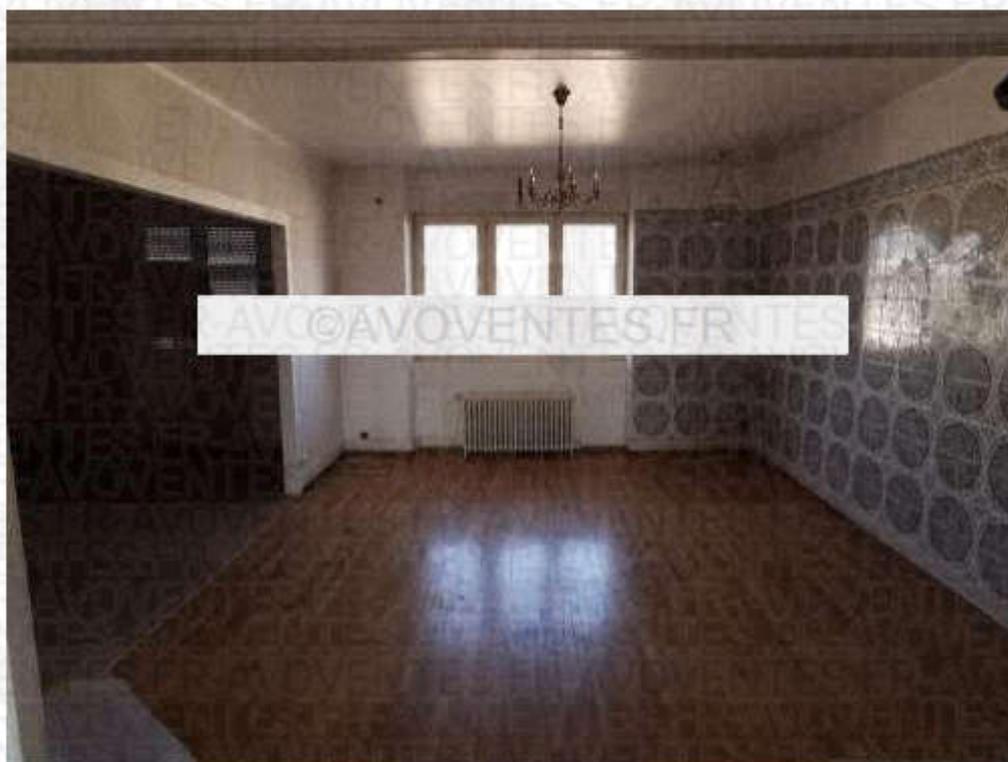
L'espace de vie côté rue Dauphine :

Parquet ancien au sol mais présentant une multitude de taches et autres dégradations.

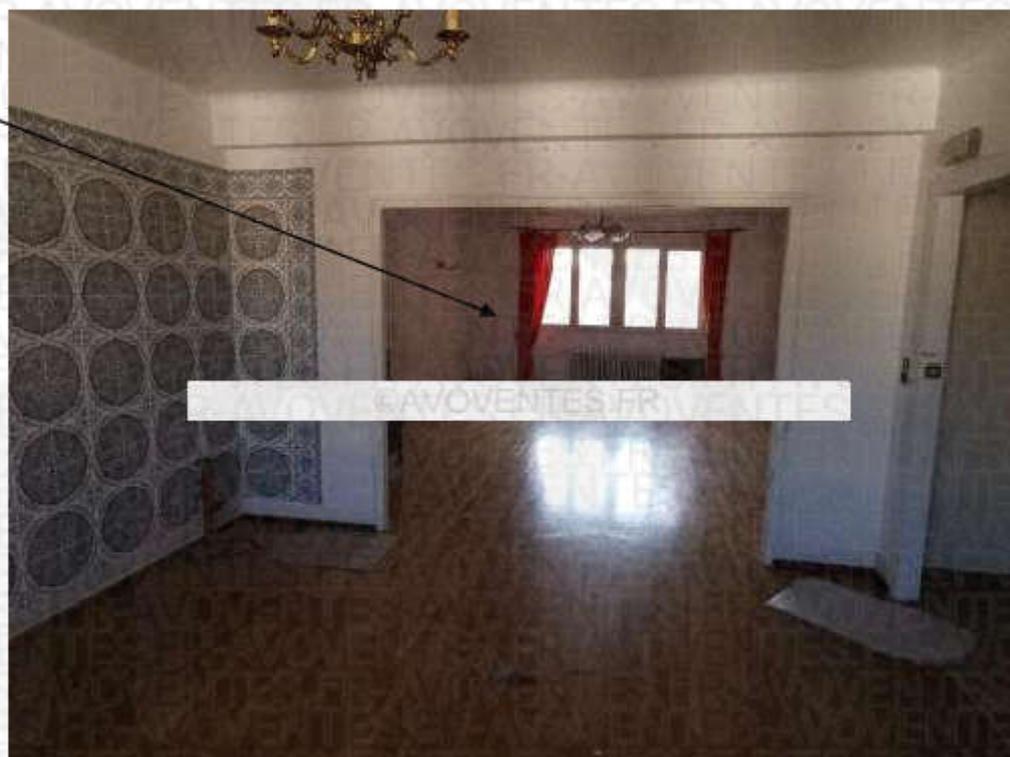
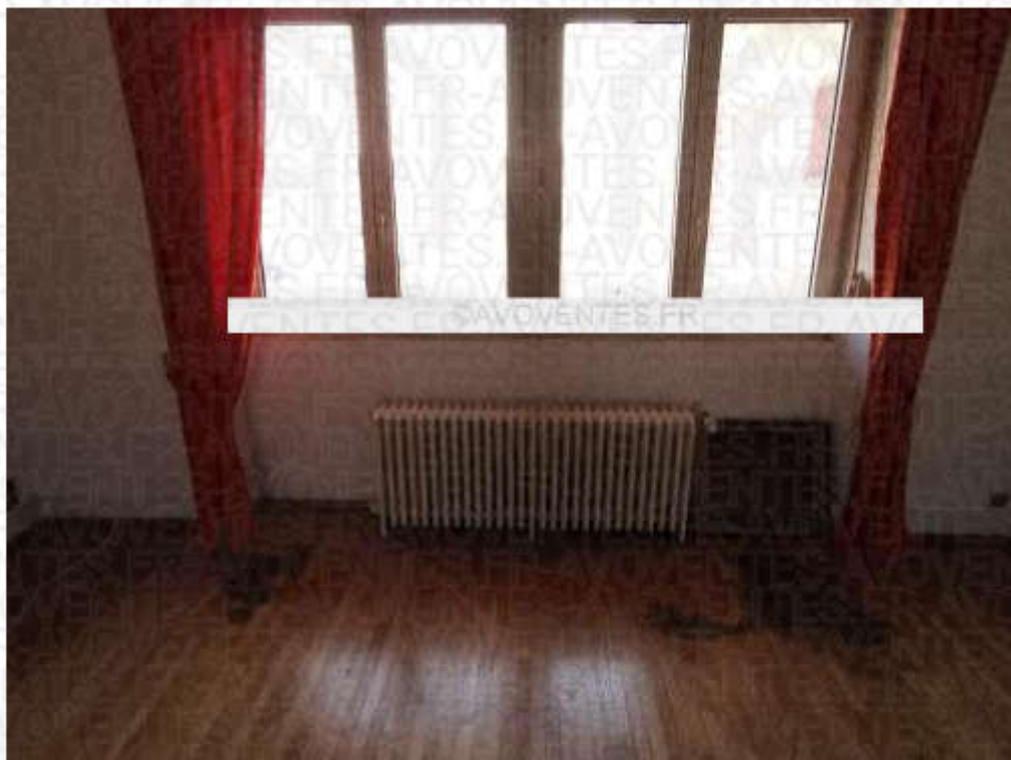
L'espace de vie côté place du marché :

Les parois murales sont principalement peintes en blanc. Je remarque que des travaux de peinture ont débutés, ceux-ci ne sont toutefois pas achevés. Il existe par ailleurs de nombreuses dégradations superficielles nécessitant une remise en état complète.

Le mur côté « entrée dans l'appartement » présente de très nombreux trous chevillés. J'en compte au moins 25.

Parquet ancien au sol, présentant là encore de très nombreuses tâches.

Côté place du marché, présence de deux fenêtres, deux battants chacune, double vitrage avec volet roulant à lamelles sur enrouleur à sangle, l'ensemble est extrêmement vétuste.

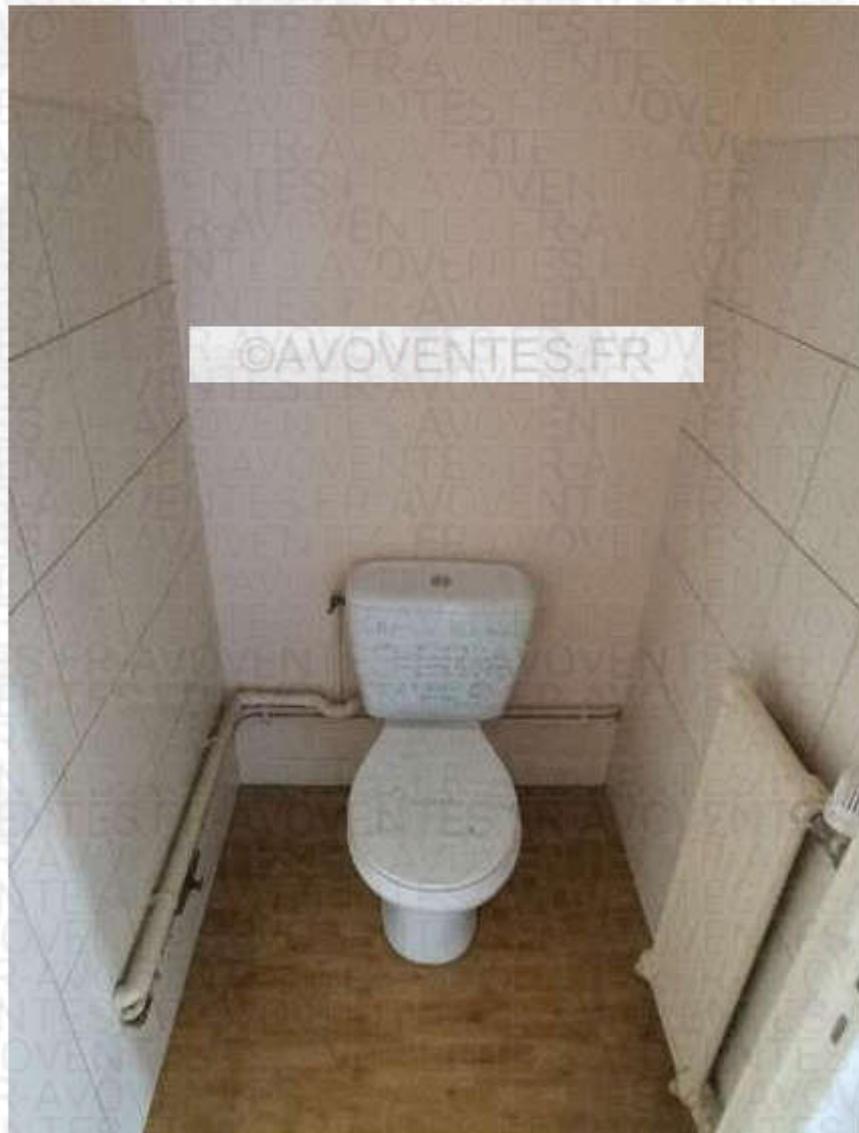
LES TOILETTES :

Les parois murales sont recouvertes d'une toile de verre peinte en rose clair, en état d'usage. Présence d'une faïence murale de couleur beige avec inscriptions à l'aide d'un feutre.

Un WC en faïence à effet dorsal avec lunette et abattant, maculé d'inscriptions au feutre, tant sur le réservoir que sur la lunette.

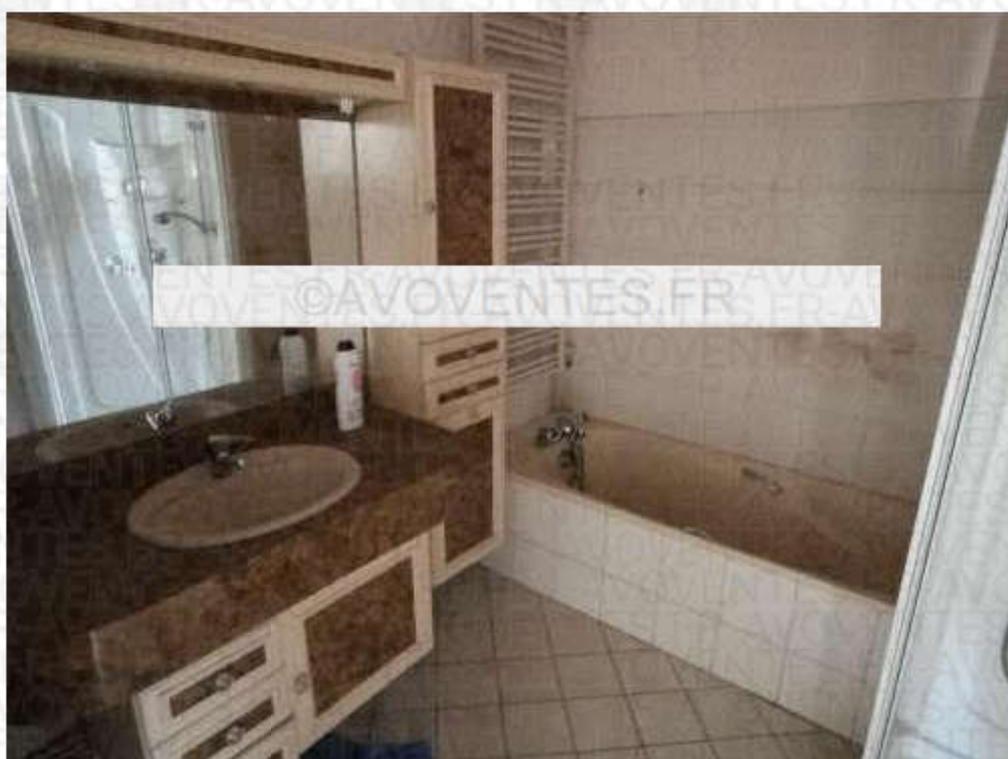
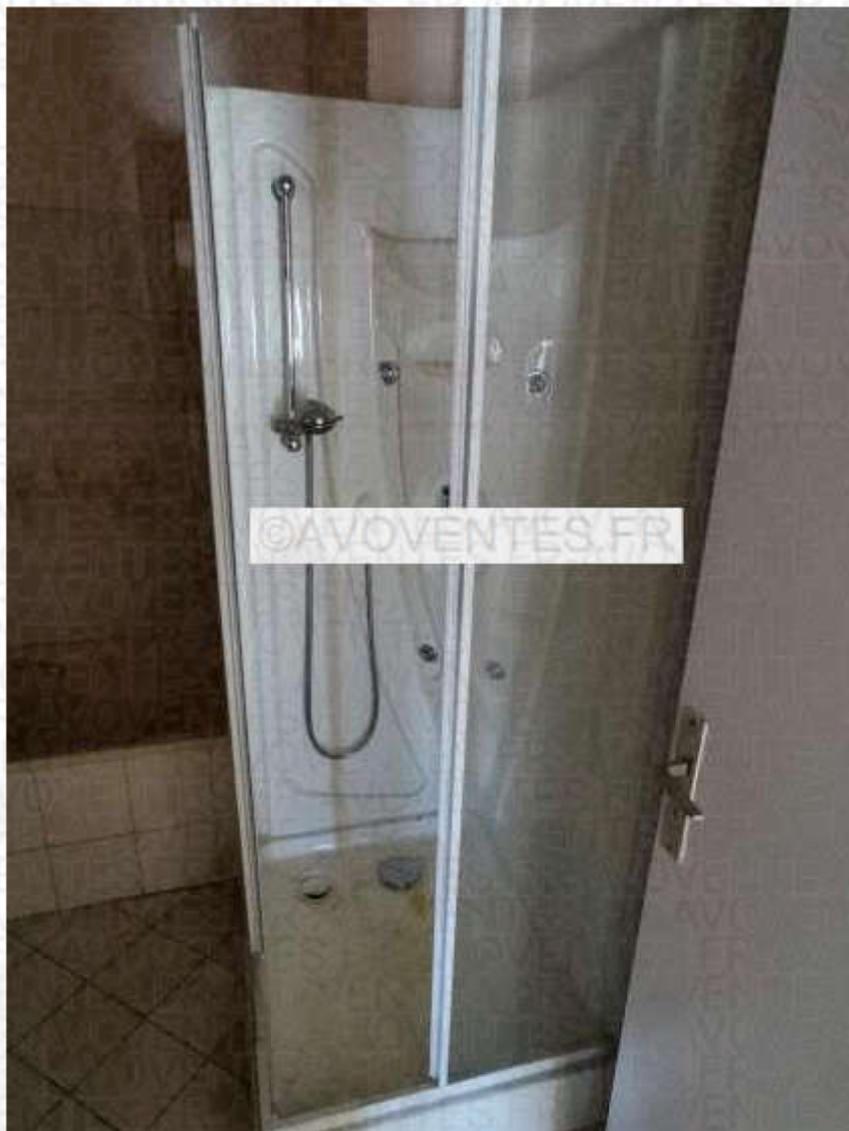
LA SALLE DE BAIN :

Il existe un très vieux meuble de salle de bain avec vasque, robinet mitigeur eau chaude, eau froide, trois tiroirs, un placard et une colonne de rangement comportant deux placards et deux tiroirs, l'ensemble est extrêmement vétuste, « d'un autre temps ».

Je ne suis pas en mesure de vérifier l'installation mais je remarque que l'ensemble est en mauvais état général.

Le fond de la douche est totalement jauni et noirci, en mauvais état général.

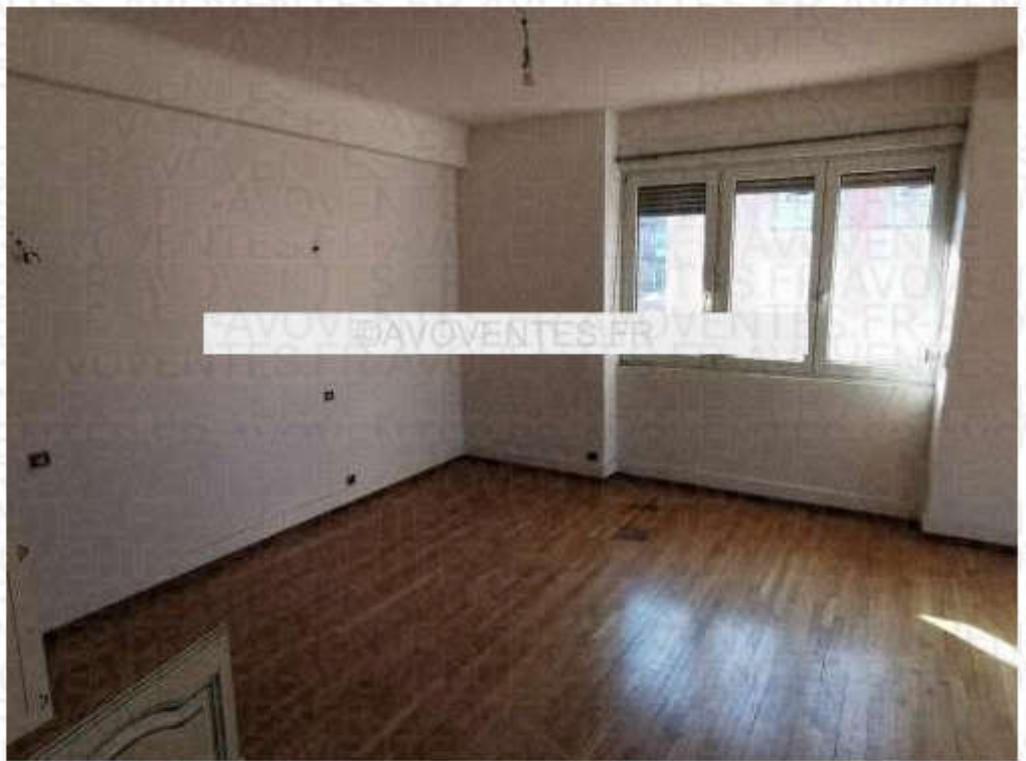
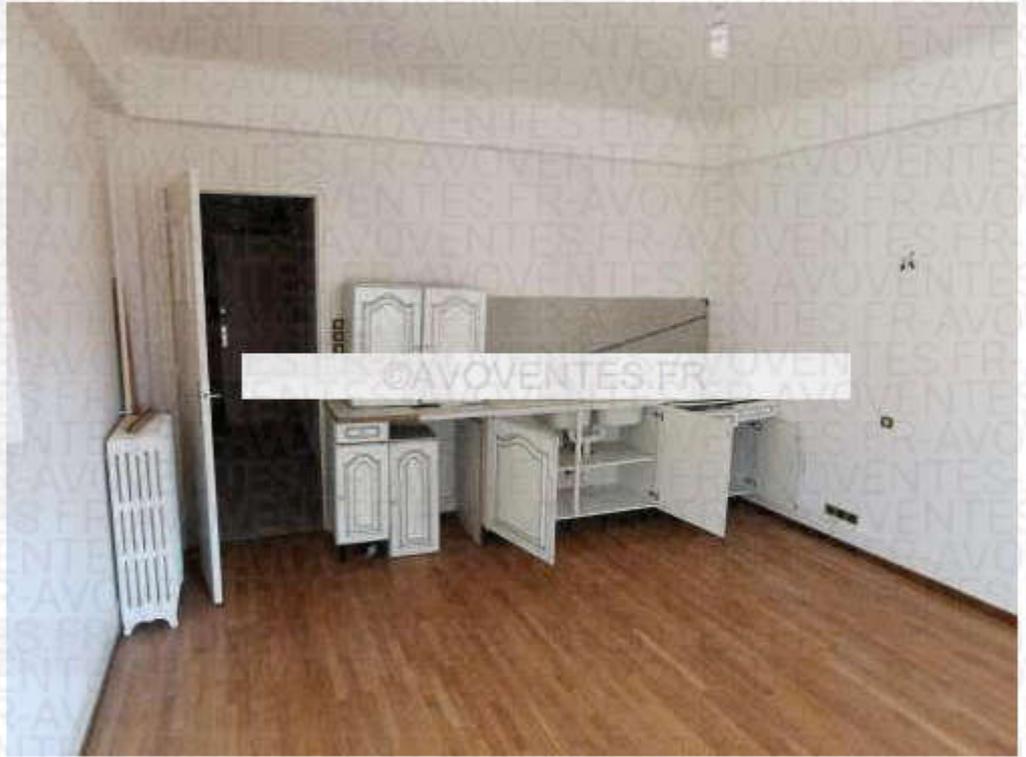
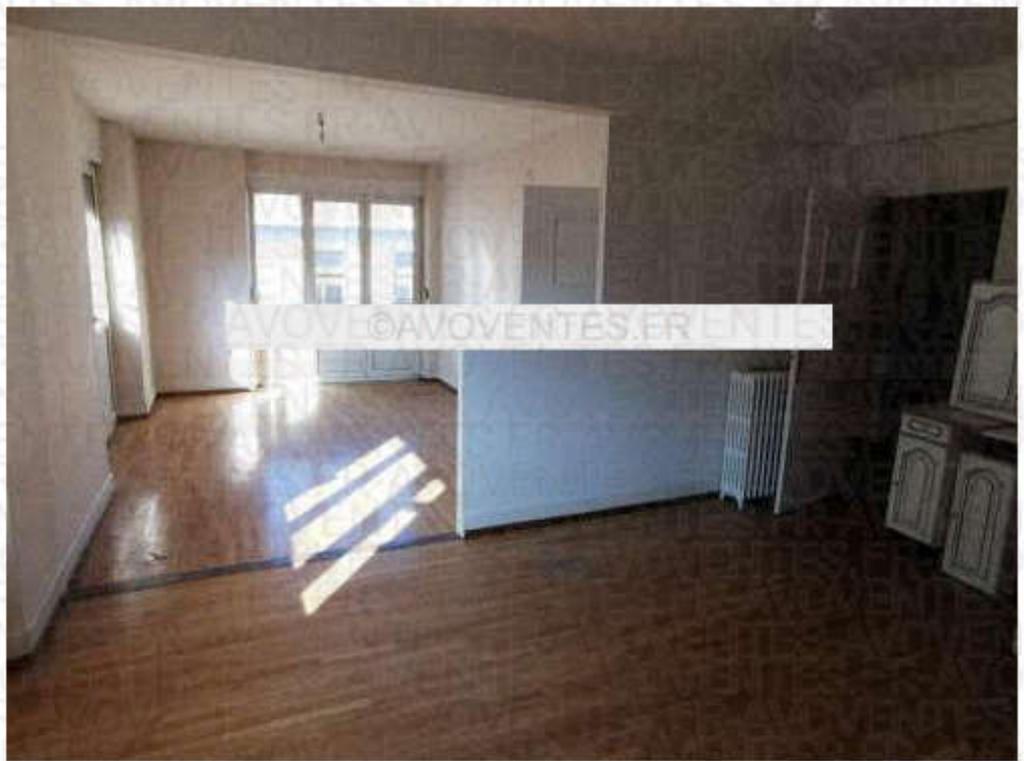
LA CHAMBRE N°1 :

Je remarque qu'une cuisine est en cours d'installation ou de désinstallation. Les placards sont en mauvais état général. Le plan de travail présente des dégradations. Il s'agit peut-être d'une cuisine « de récupération ».

Sol couvert d'un parquet ancien présentant des taches et dégradations superficielles.

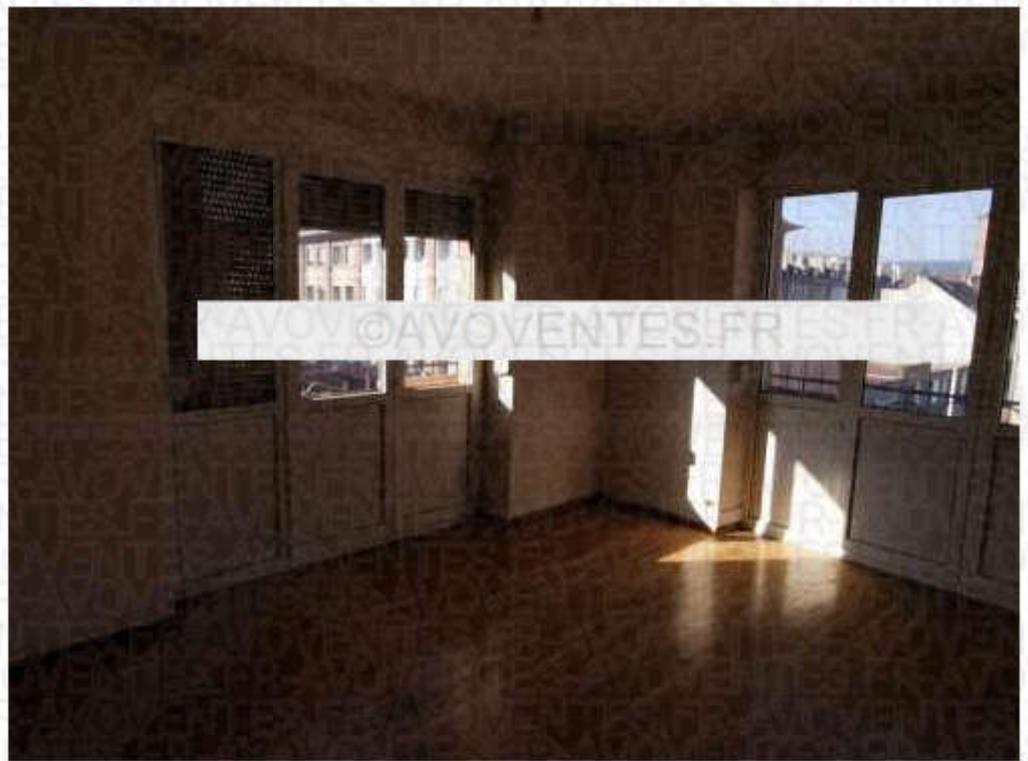
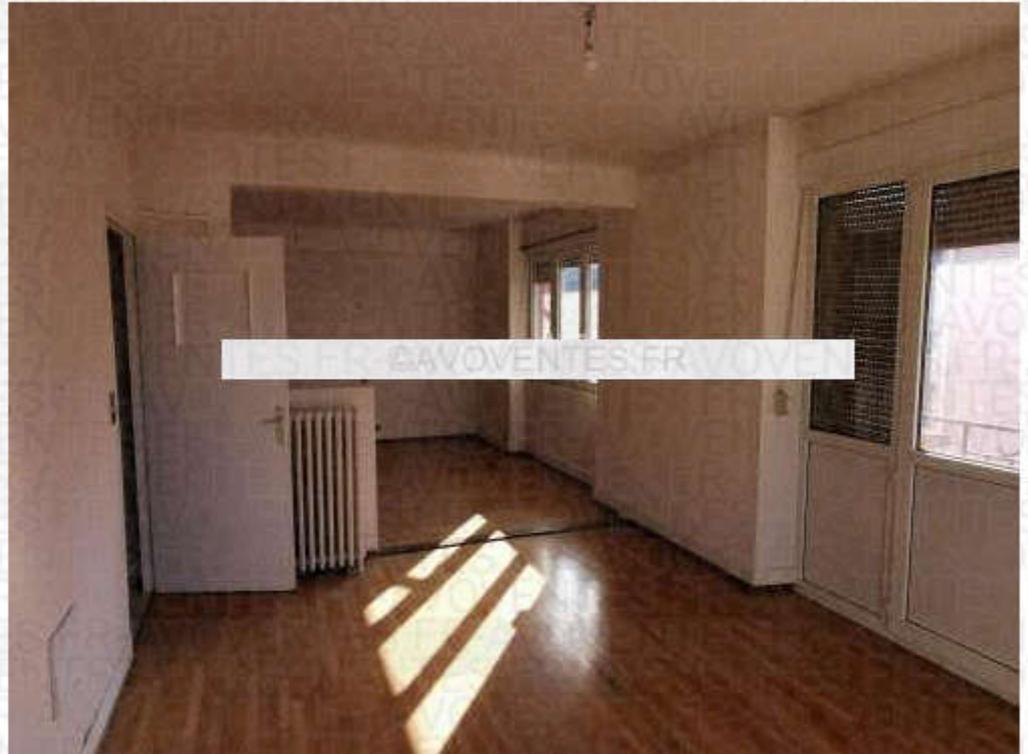
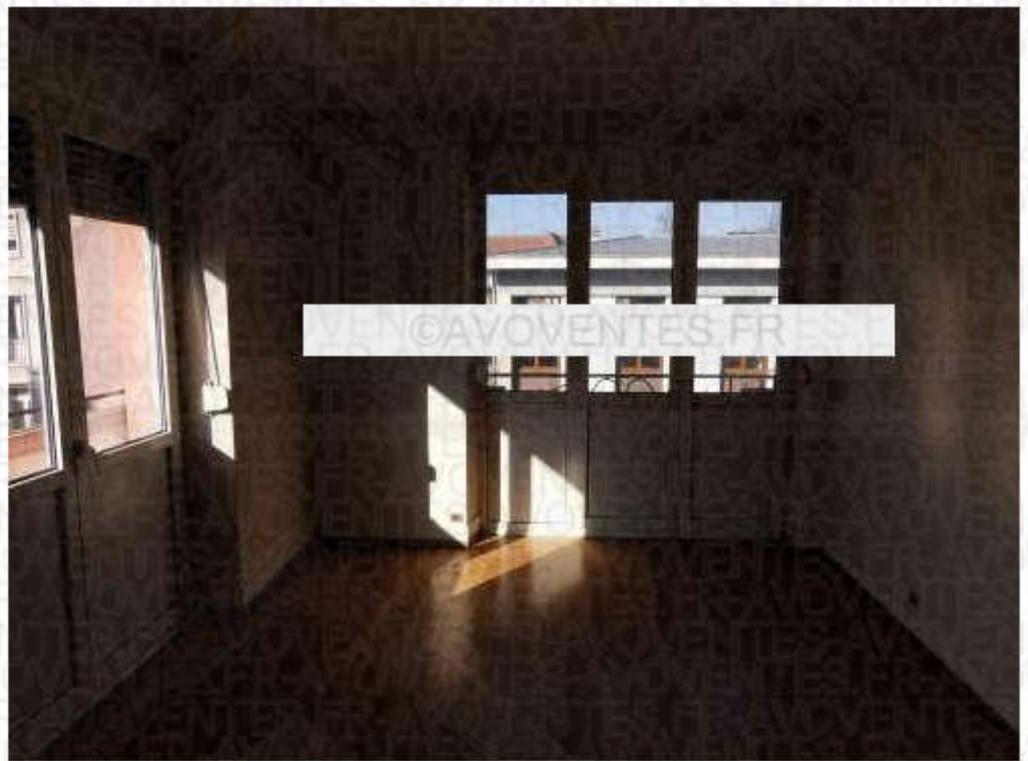
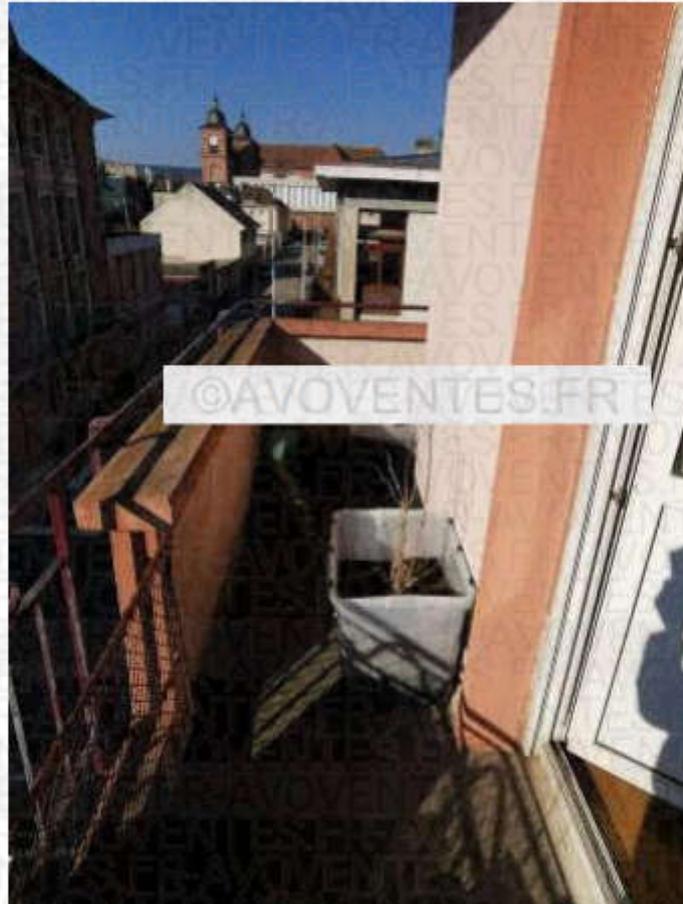
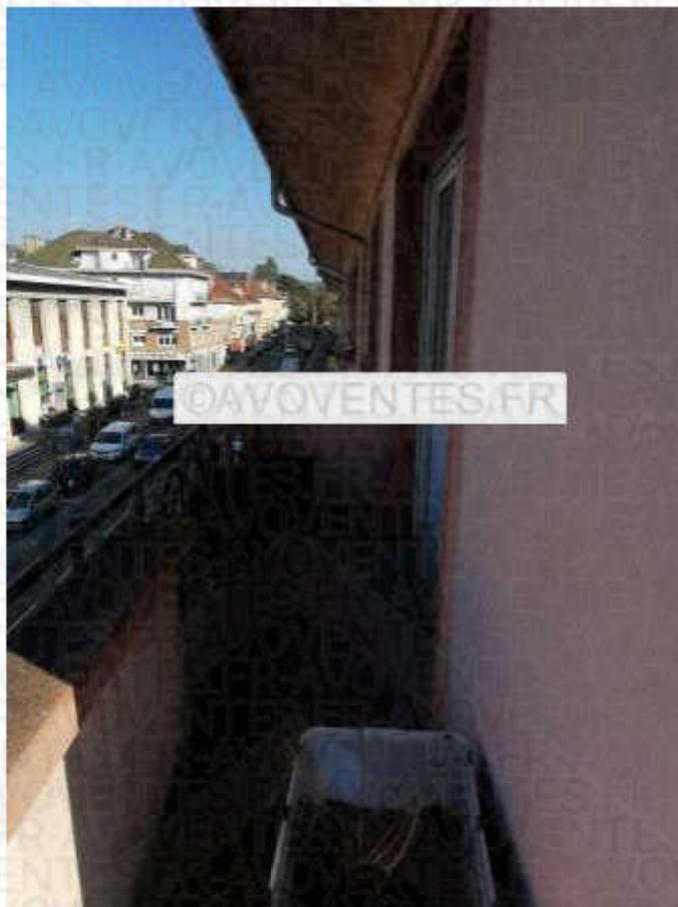
LA CHAMBRE N°2 :

Les parois murales sont tapissées, le tout de couleur claire. Il existe d'innombrables petites dégradations et déchirures.

Présence d'une porte-fenêtre deux battants, double vitrage, avec châssis vitré fixe, volet roulant à lamelles sur enrouleur à sangle, l'ensemble dysfonctionne.

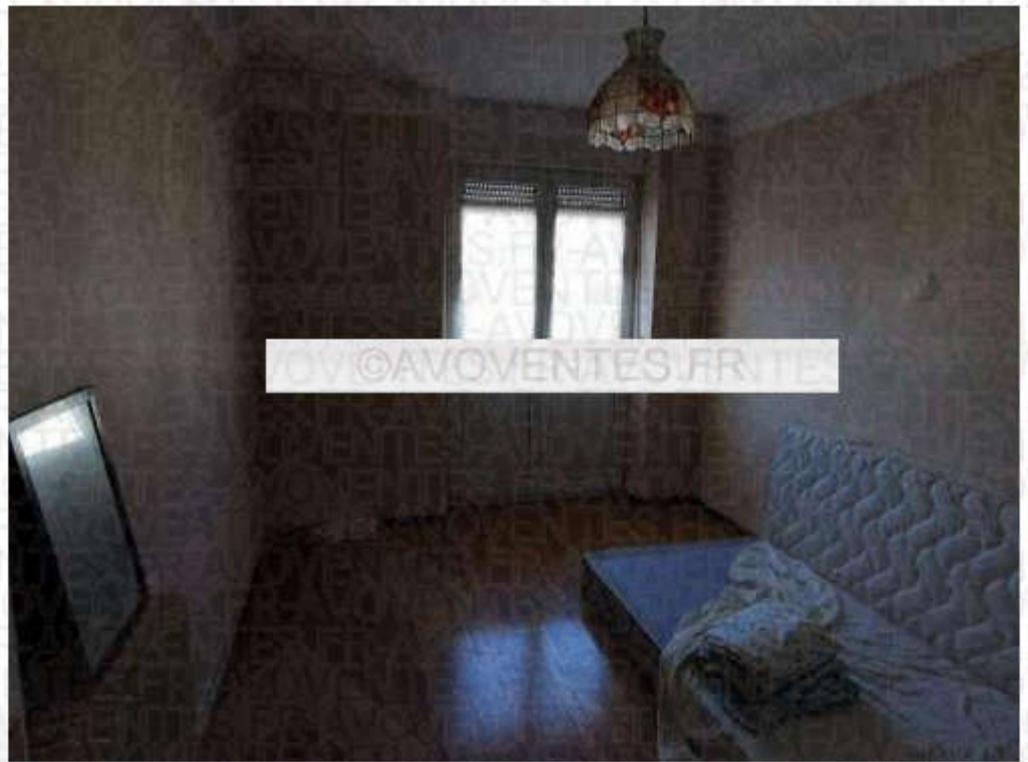
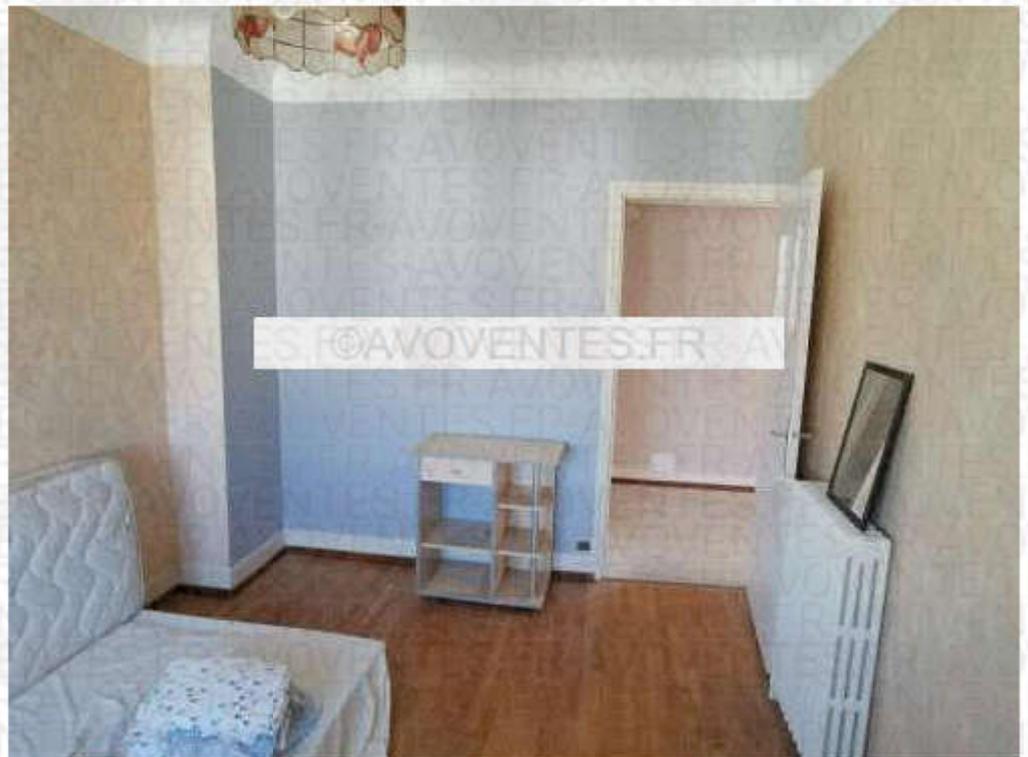
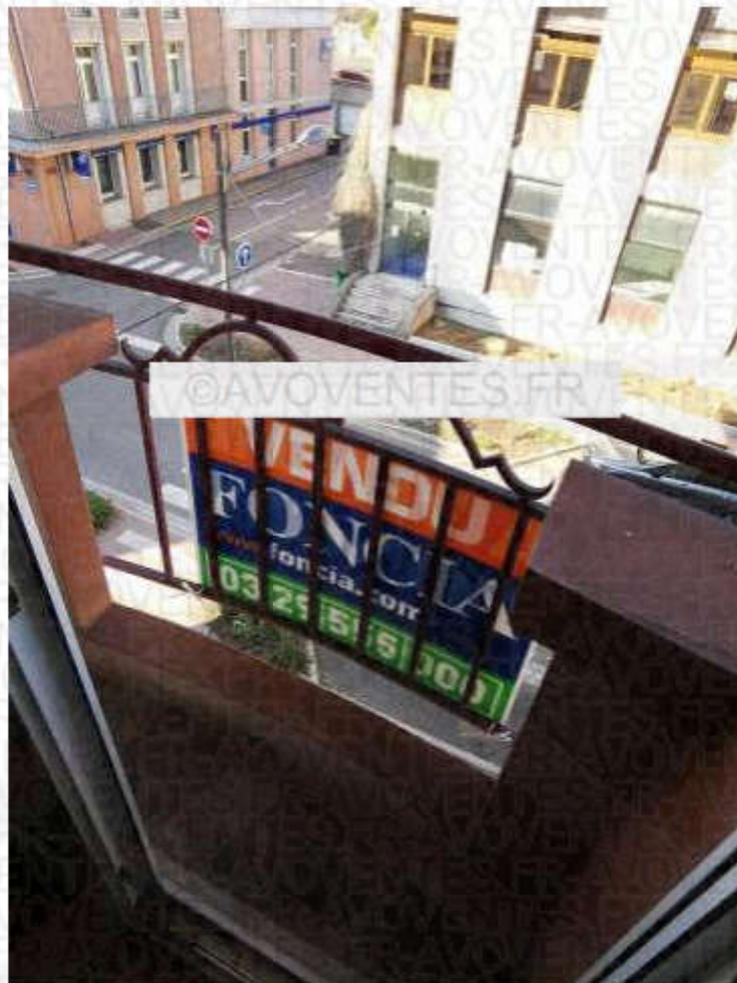
LA CHAMBRE N°4 :

Les parois murales sont tapissées. Il s'agit d'une tapisserie de couleur jaunâtre tirant sur le vert, extrêmement vétuste.

Une porte-fenêtre deux battants, double vitrage avec volet roulant à lamelles donnant sur la rue Dauphine, donnant sur une petite balustrade. Cette porte-fenêtre ne ferme plus correctement.
