## **PROCES VERBAL DE DESCRIPTION**

**Procédé aux présentes opérations de description** à NAYEMONT LES FOSSES (VOSGES), 1391 Chemin du Rain des Boles, le mardi 14 mai 2024 à 14h20, en présence de AVOVENTES

Selon le commandement de payer valant saisie-immobilière, la saisie porte sur la Commune de NAYEMONT LES FOSSES, sur une parcelle cadastrée section AL n°28, lieudit « 1391 chemin du Rain des Boles » pour 21 a 16 ca, et les constructions y édifiées.

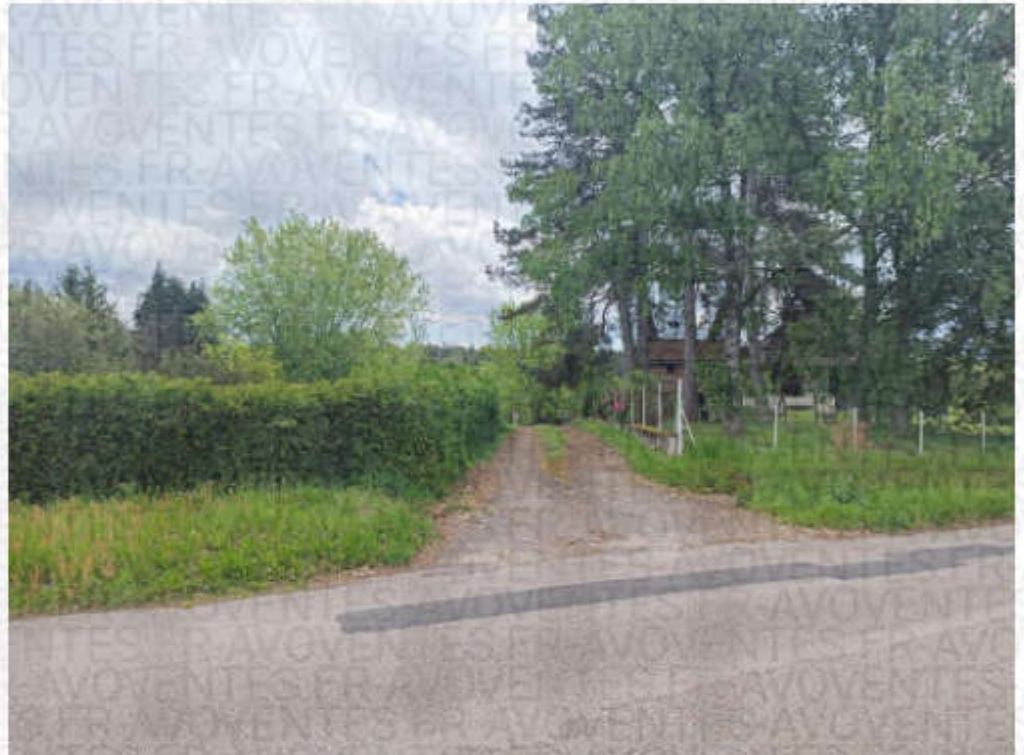
Pour rejoindre cette maison, il convient d'emprunter le petit chemin à l'enrobé vieillissant, et en partie en terre et petits cailloux, menant au portail d'entrée.

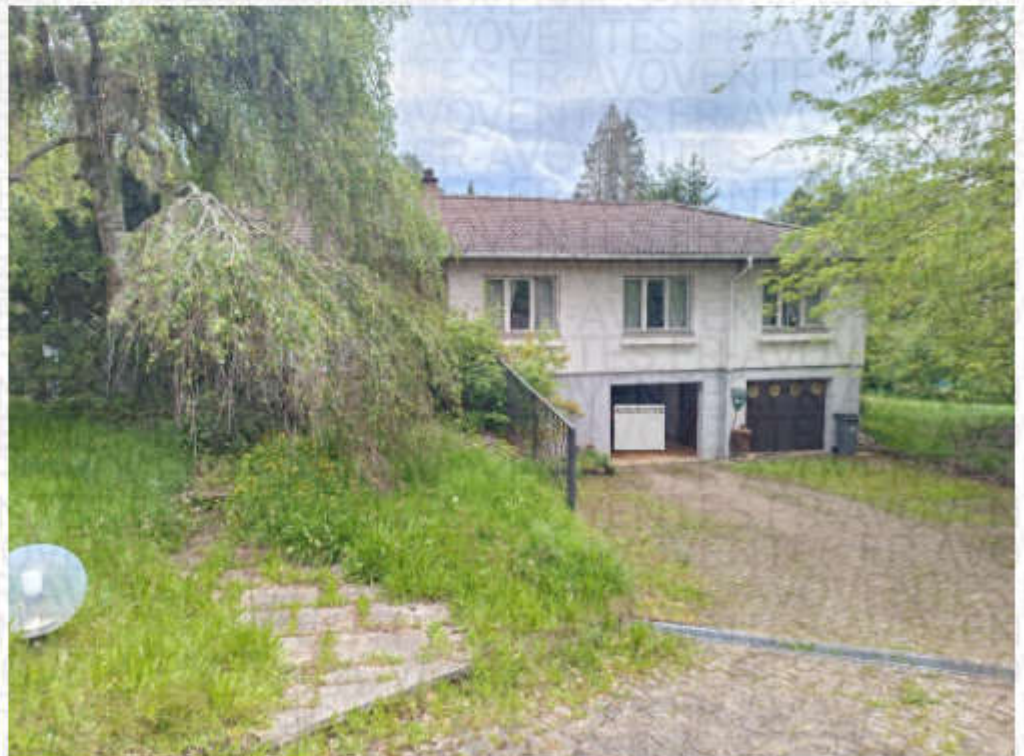
Une petite allée constituée de pavés autobloquants, le tout étant largement vétuste et en partie couvert de mousse verdâtre, mène aux deux garages du sous-sol.

Je remarque qu'il s'agit d'une maison constituée de préfabriqué béton.

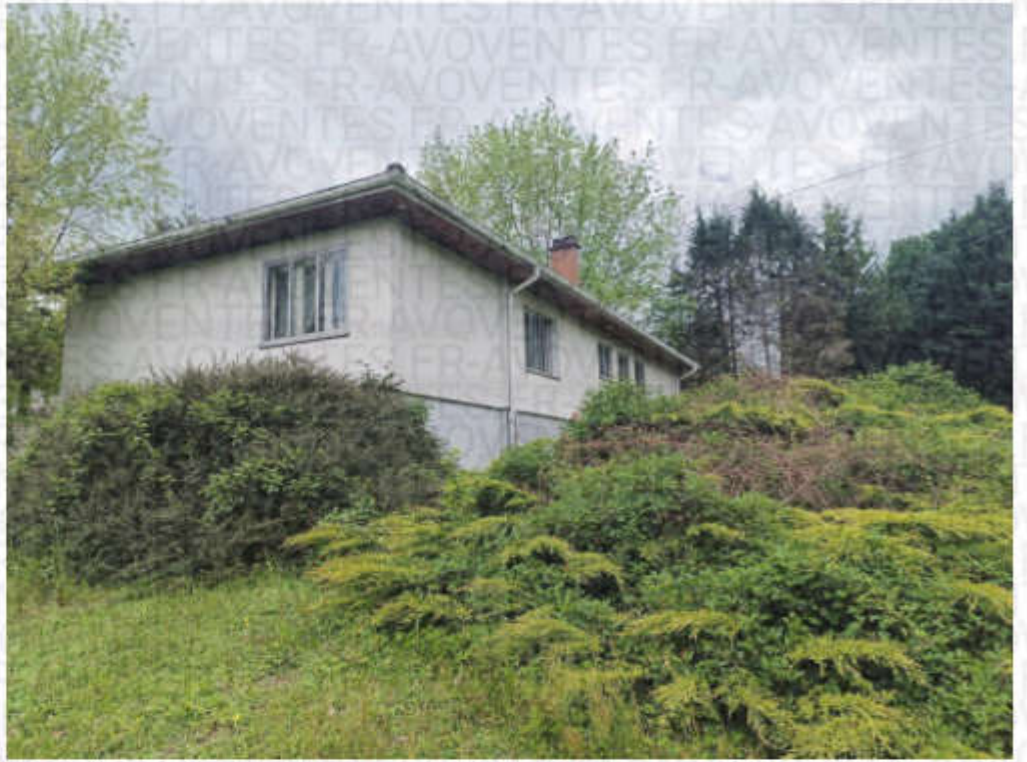
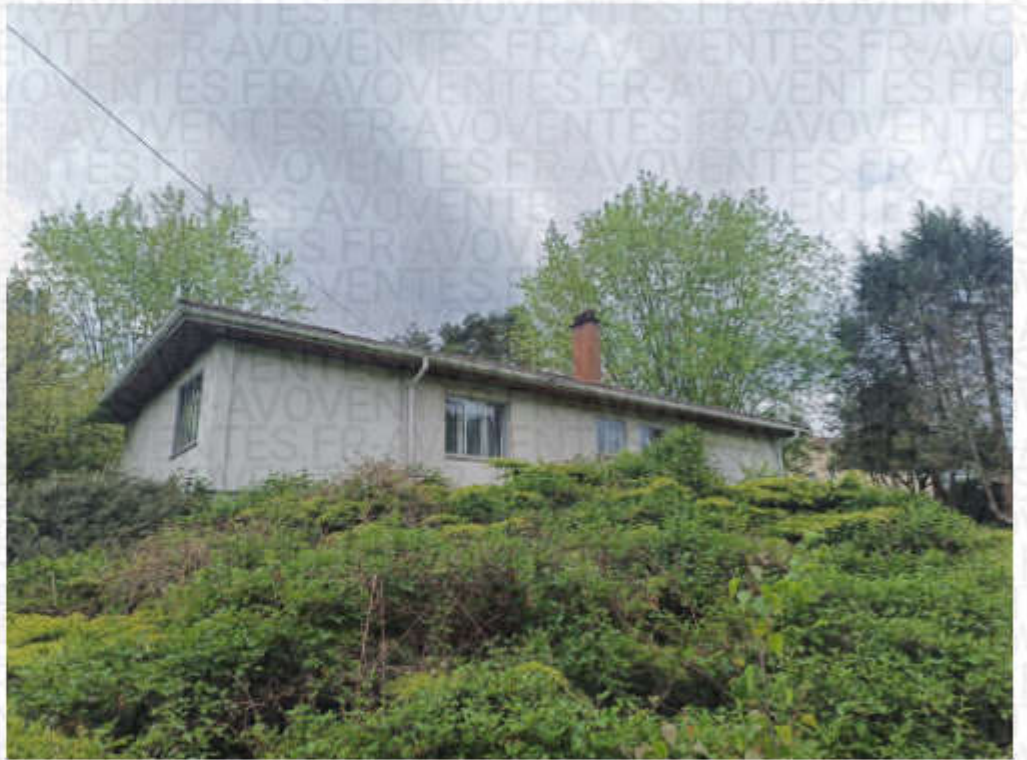
#### **FACADE ORIENTATION NORD EST :**

L'espace vert est peu entretenu, avec prolifération de ronces.

Par ailleurs, le grillage délimitant la propriété est largement dégradé dans l'axe de la maison voisine située en aval.

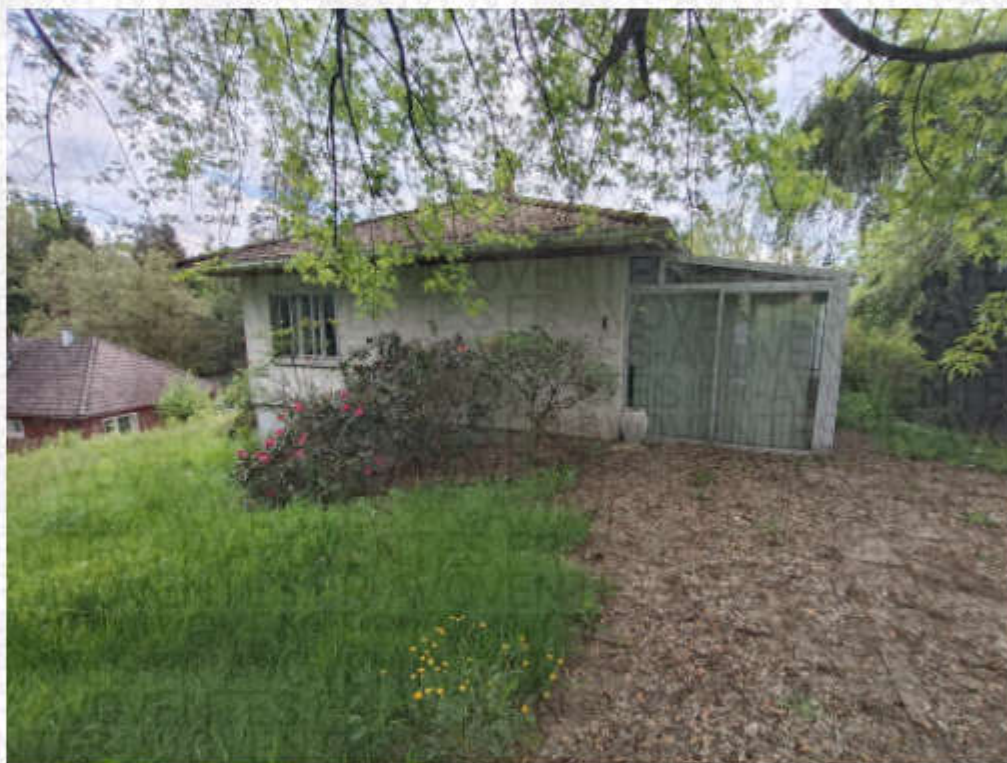
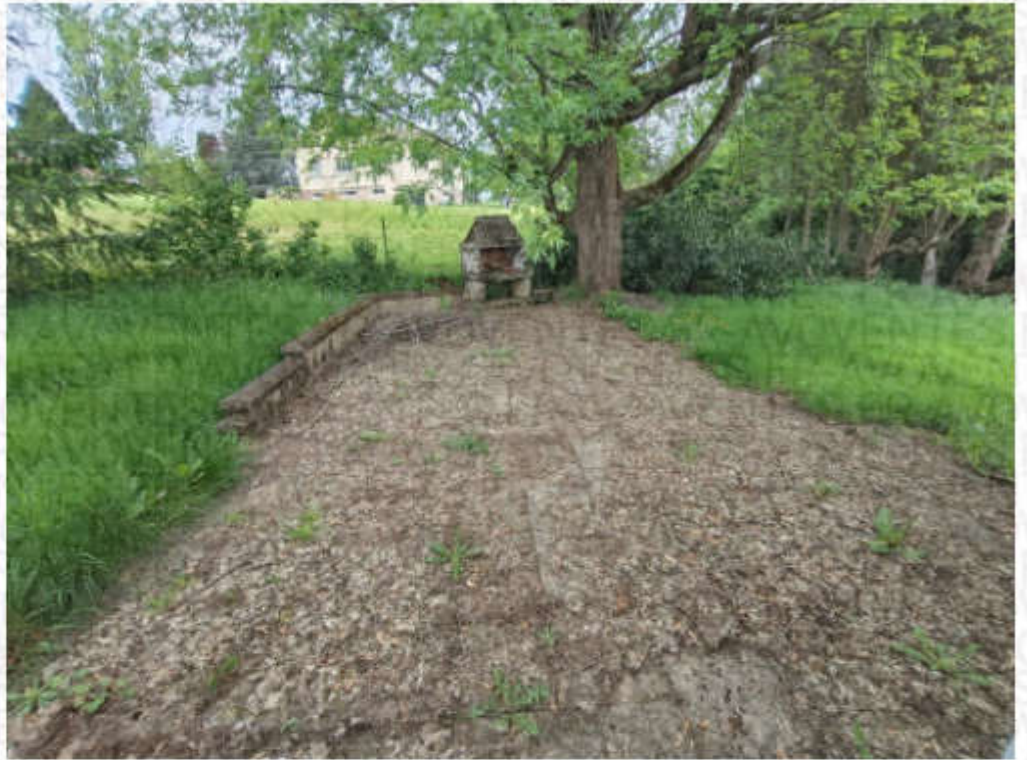
## **FACADE COTE NORD OUEST :**

A noter que celle-ci est en partie couverte de mousse.

Je remarque toutefois une absence totale d'entretien.

Par ailleurs, certaines dalles se soulèvent.

Présence d'une épaisse couche de mousse et de feuilles mortes rendant pour l'heure cette terrasse inutilisable.

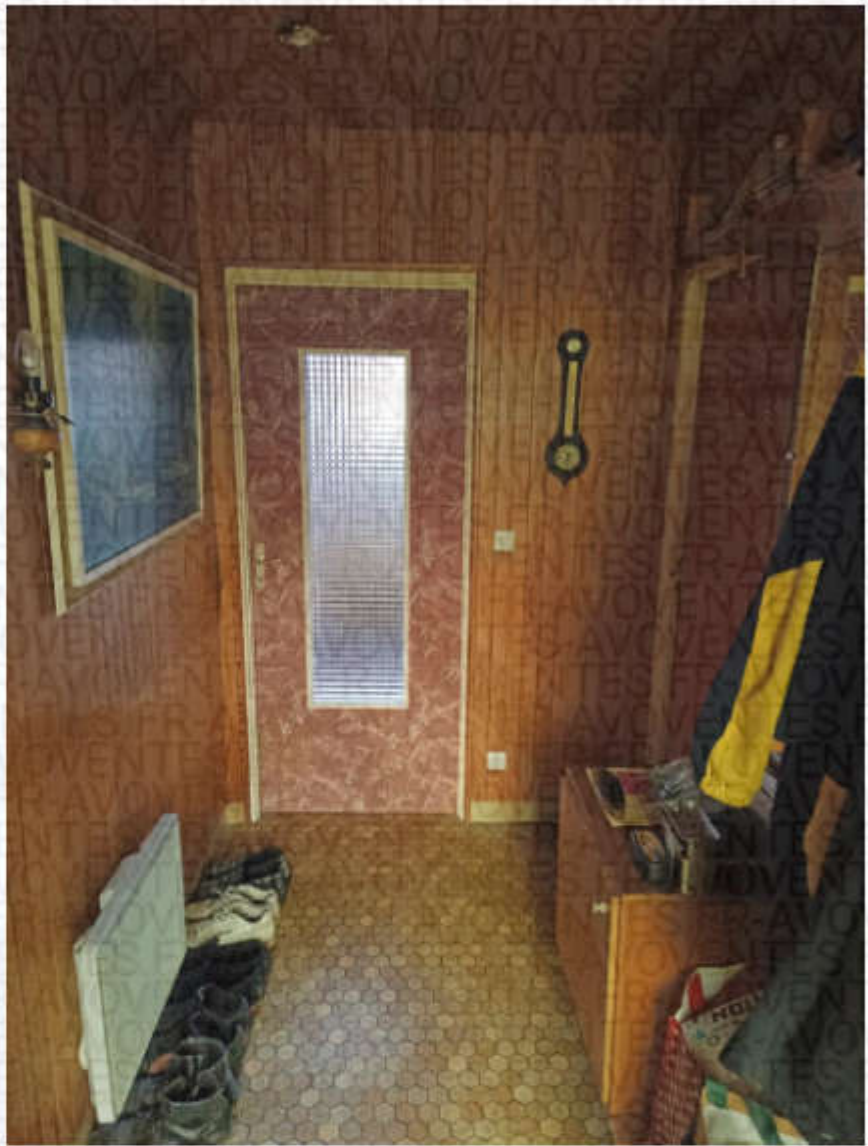
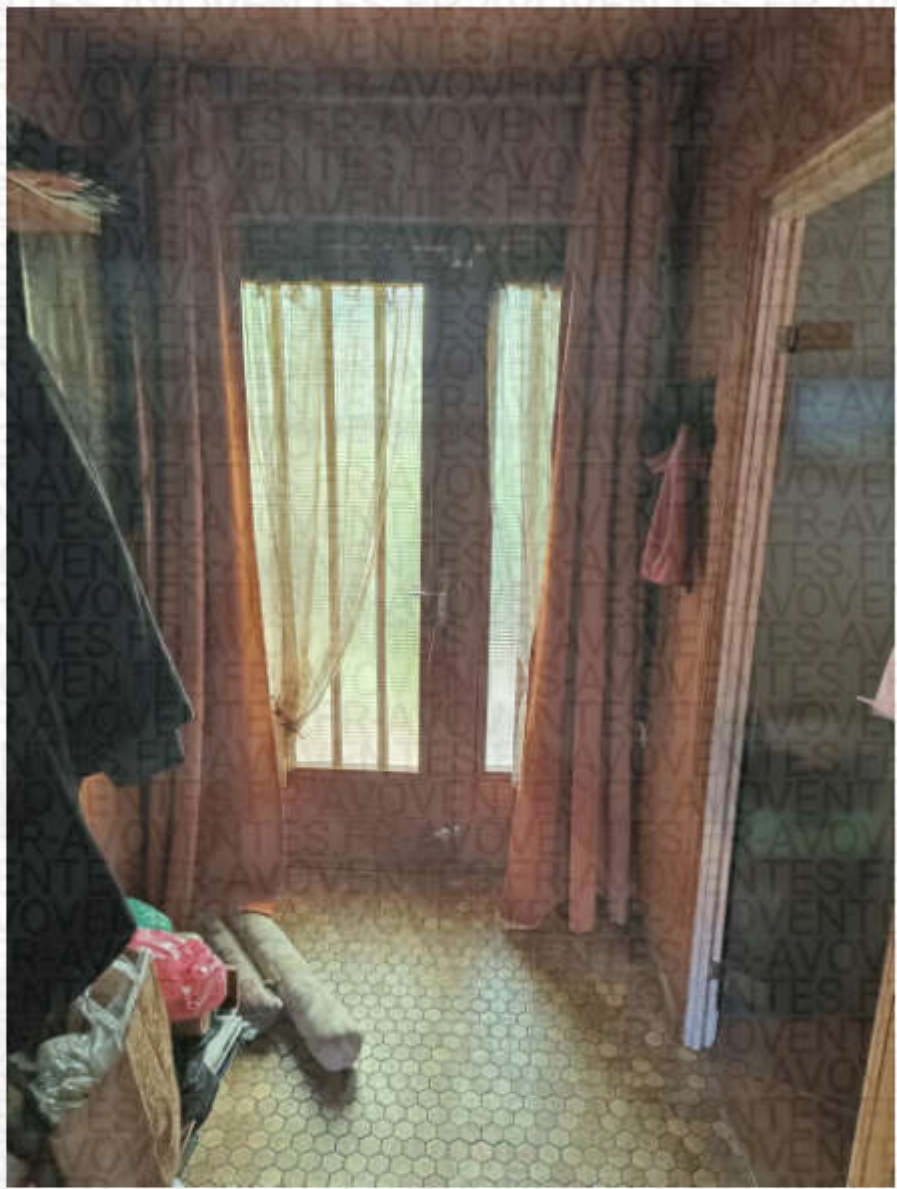
#### LA PETITE ENTREE :

Le plafond est en lambris bois. Je compte quatre spots lumineux, seuls deux fonctionnent.

Les parois murales sont habillées d'un lambris bois à l'état brut, le tout est en état d'usage.

Au sol, un carrelage petits carreaux, ancien.

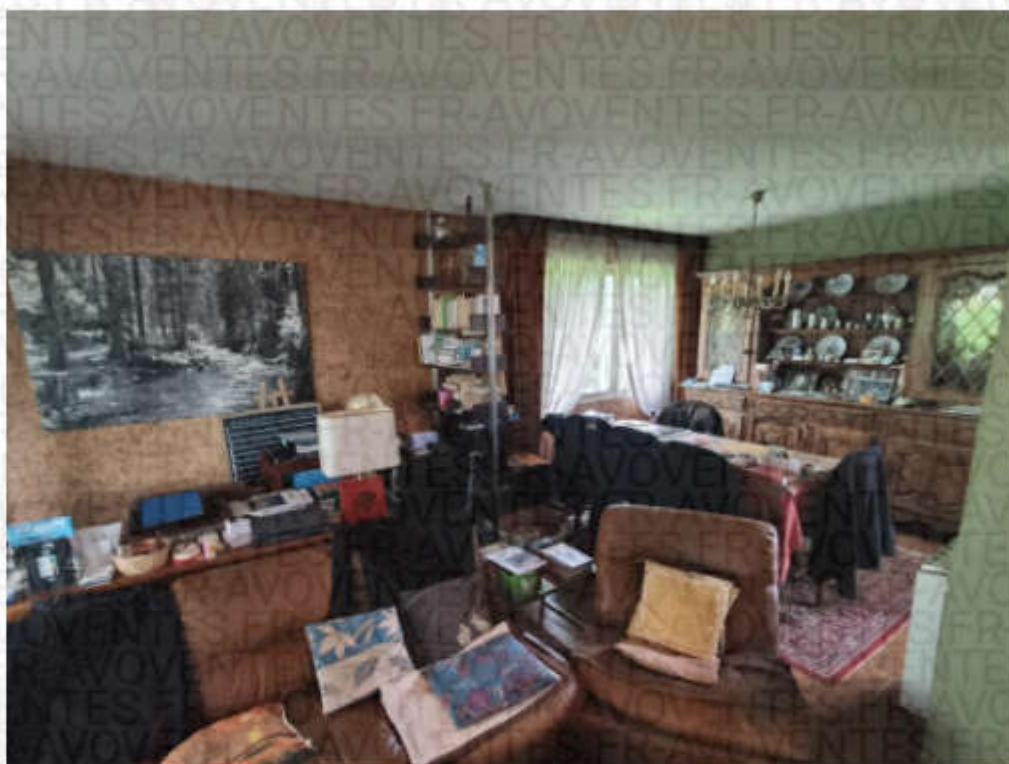
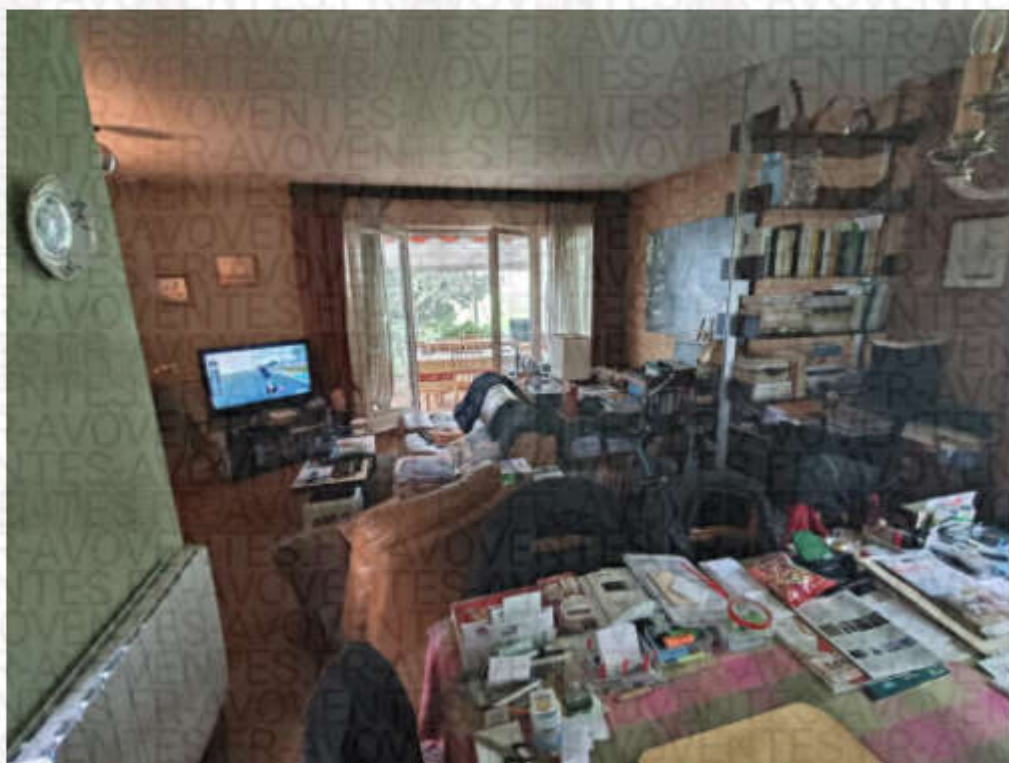
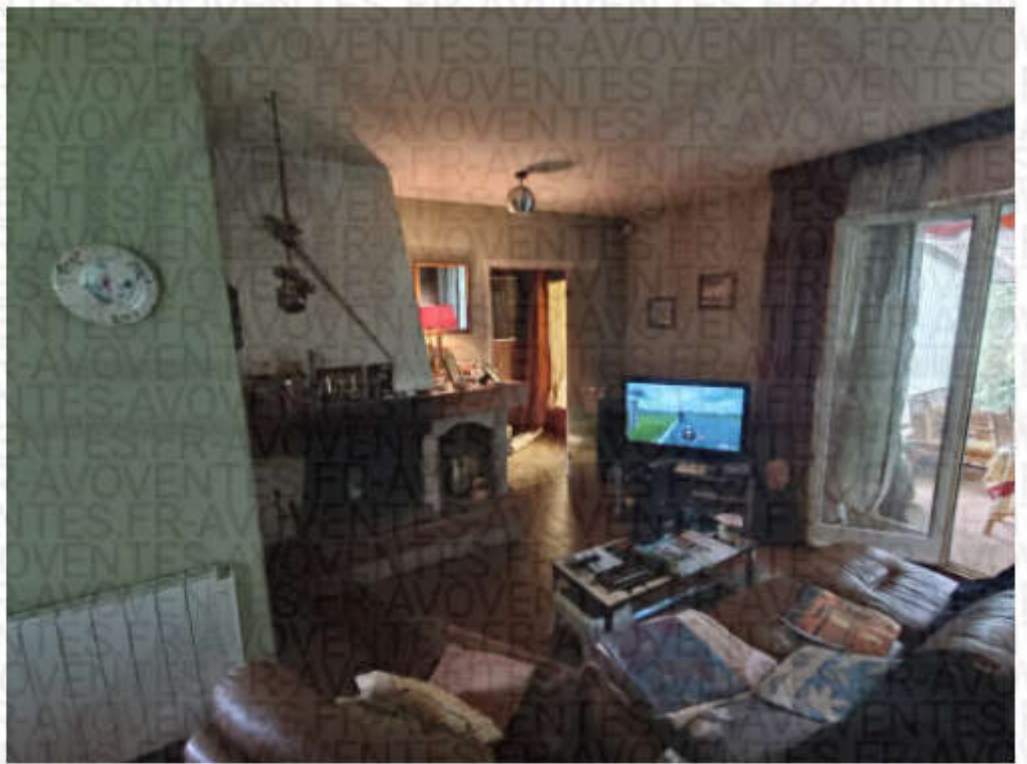
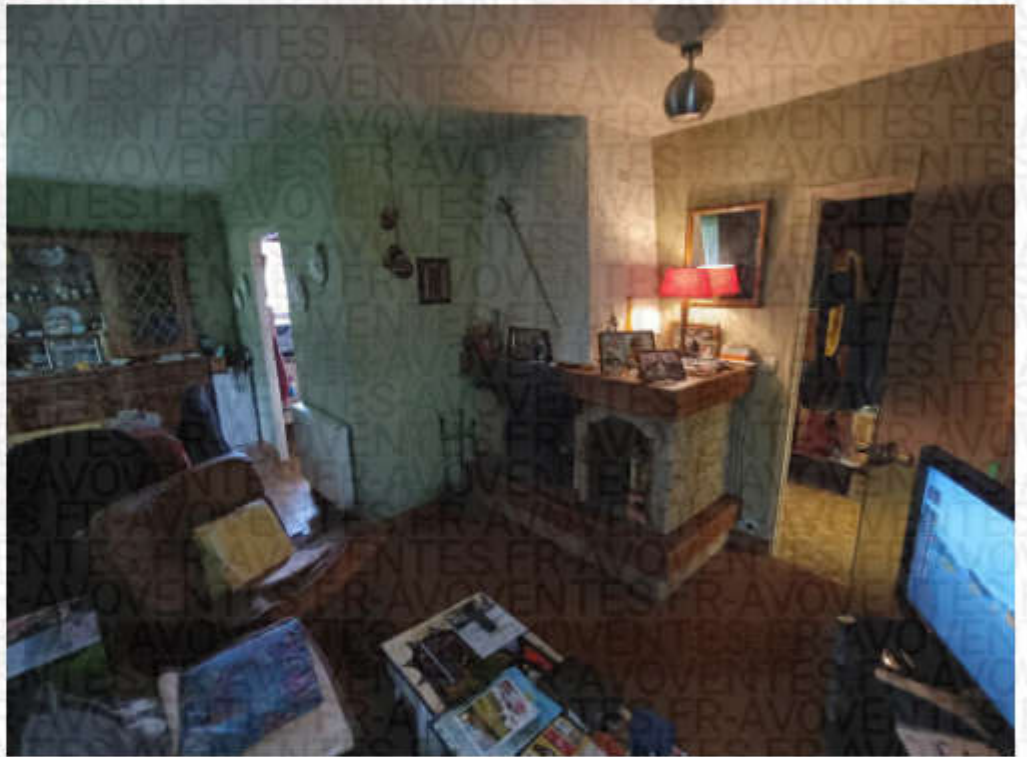
### **LA GRANDE PIECE DE VIE :**

Le plafond est peint en blanc, largement jauni par le temps.  
Je compte deux arrivées électriques avec luminaires.

Les parois murales sont habillées d'une tapisserie type moquette de couleur vert clair, relativement ancienne, ou d'un habillage imitation liège côté mur extérieur.

Au sol, un carrelage brun relativement ancien.

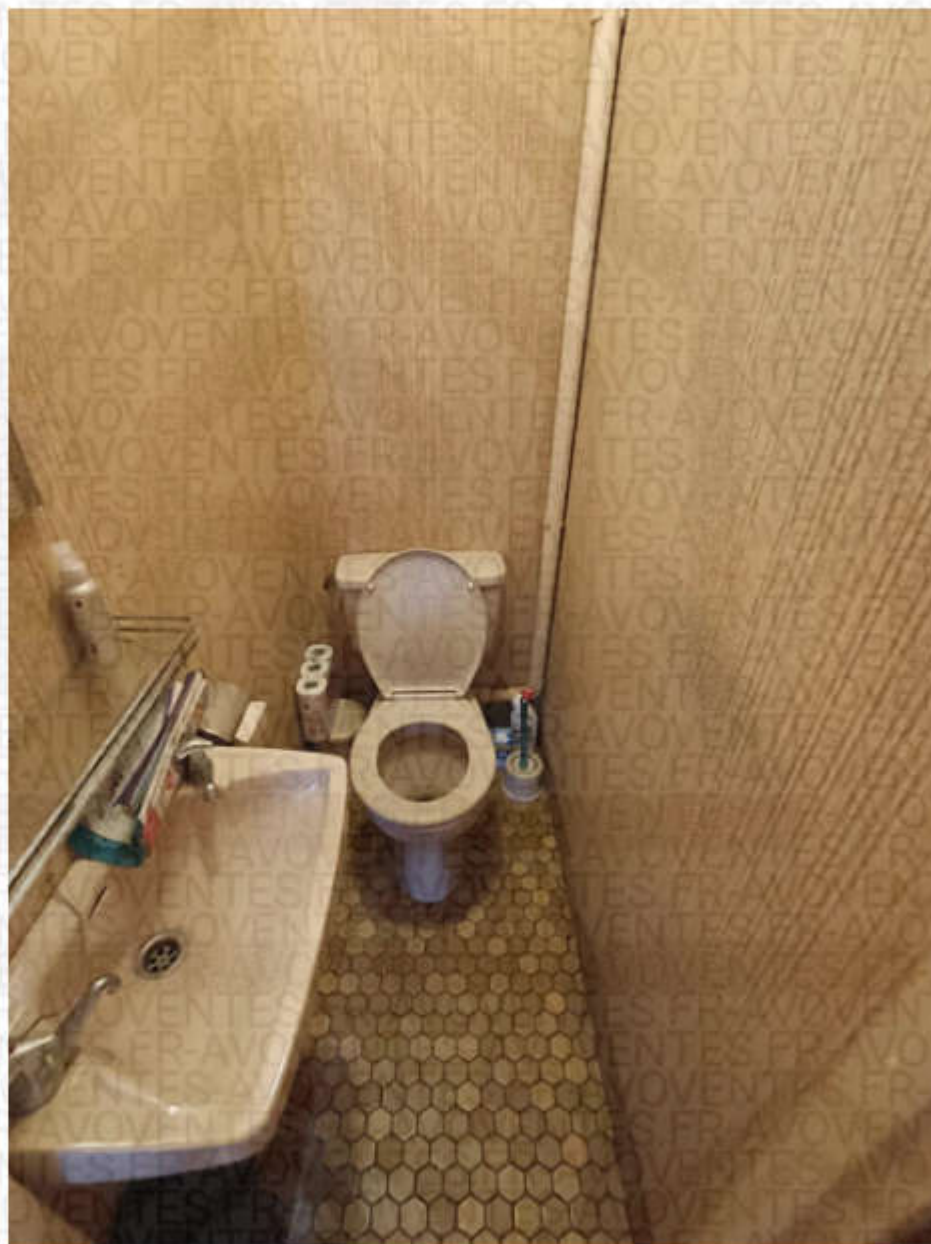
## LES TOILETTES :

Plafond et parois murales habillés d'une moquette murale de couleur rose, extrêmement ancienne.

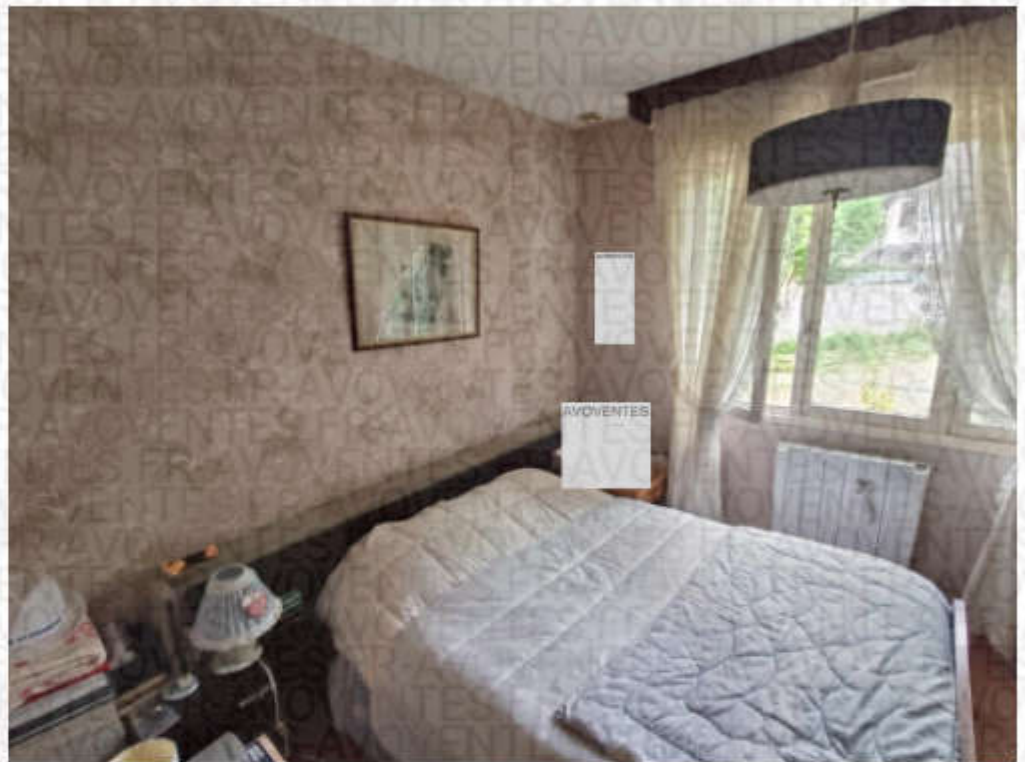
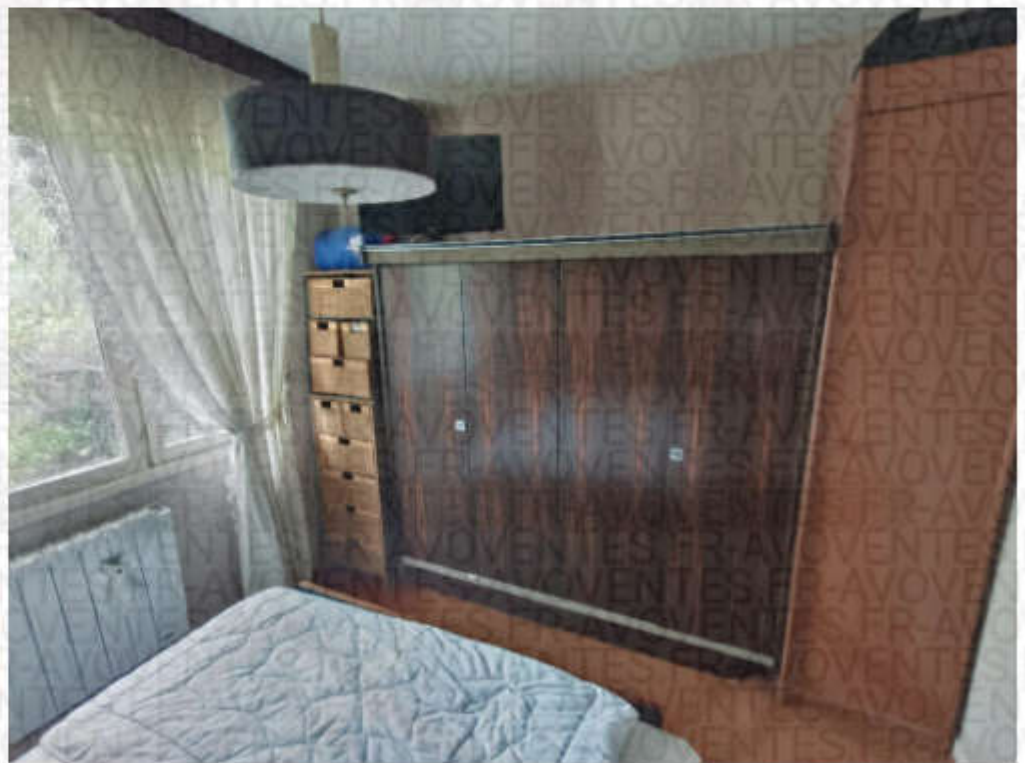
#### **LA PREMIERE CHAMBRE COTE DROIT :**

Une tapisserie décorative ancienne, de couleur beige tirant sur le rose.

Au sol, une moquette de couleur marron, extrêmement vétuste.

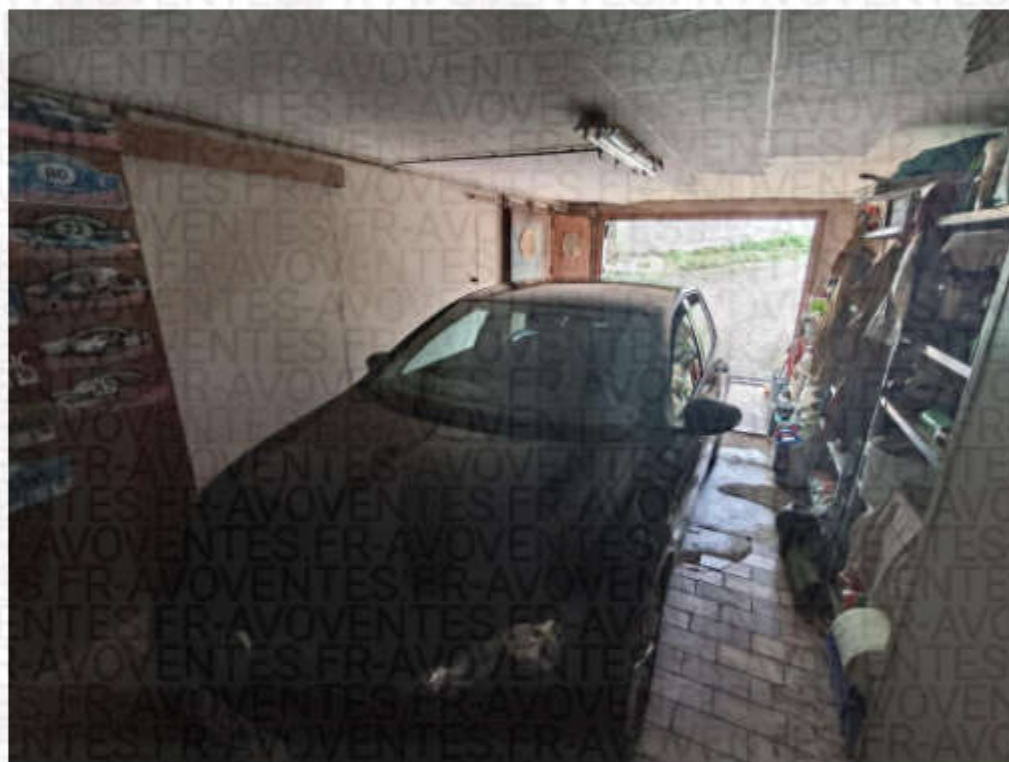
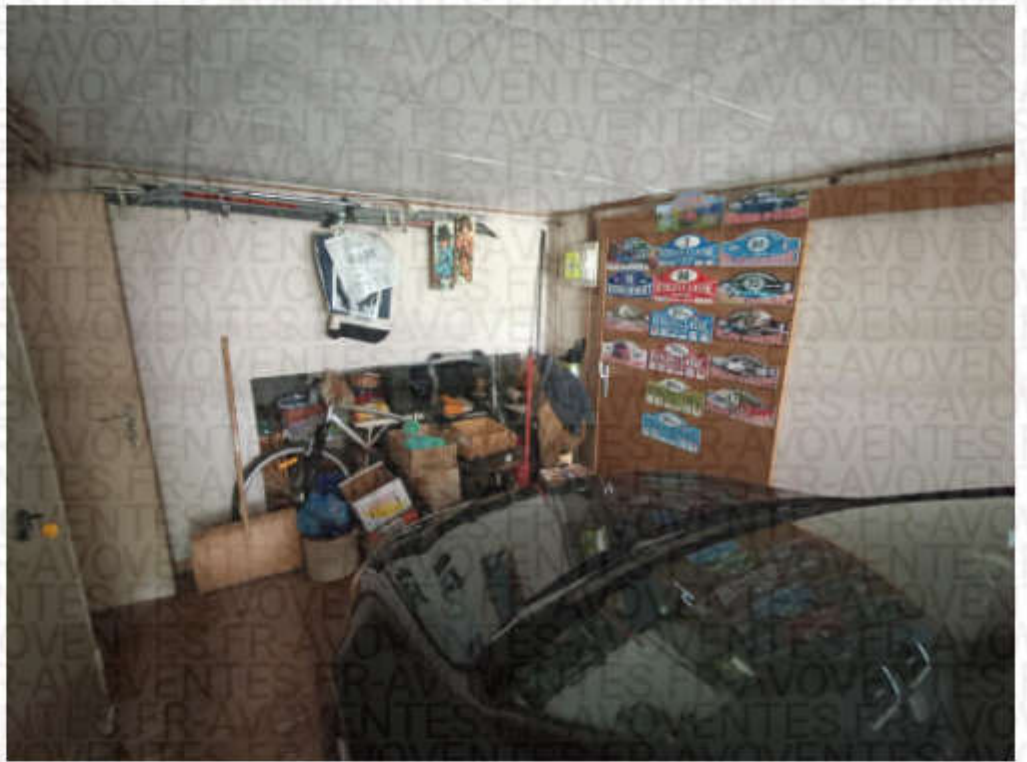
### LE PREMIER GARAGE:

Le plafond est habillé en partie de plaques type polystyrène. Je remarque que plusieurs ont été déposées, sur 5 m<sup>2</sup> environ.

A noter que du carrelage a été déposé en partie centrale, principalement au niveau de l'emplacement de la voiture.

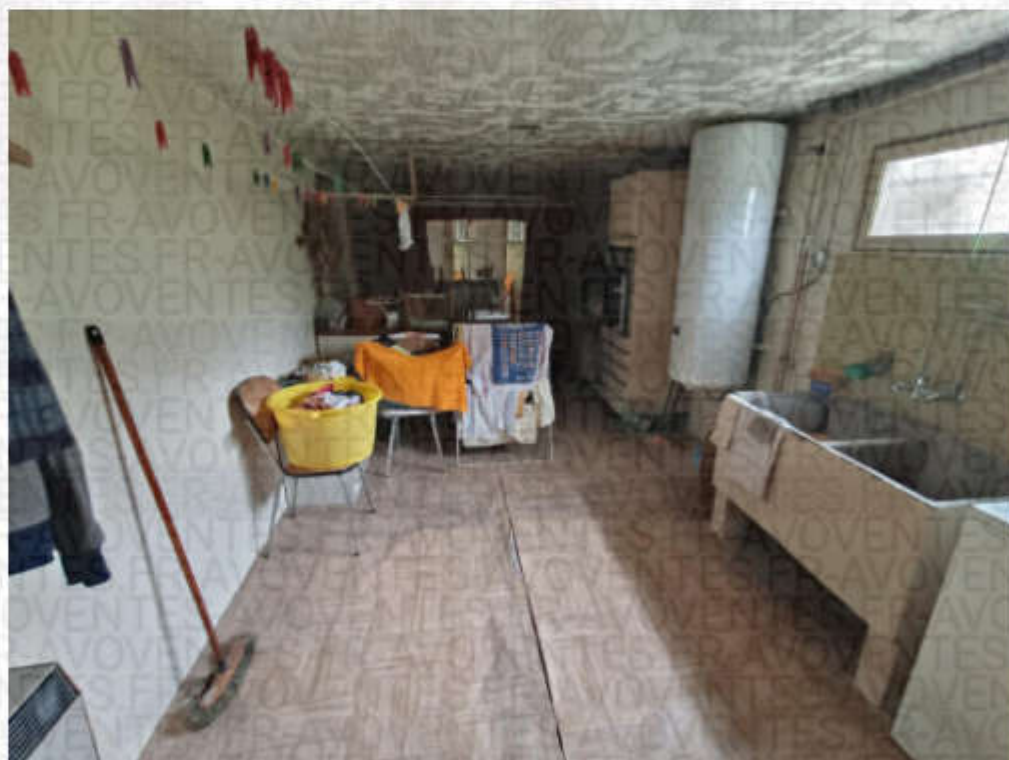
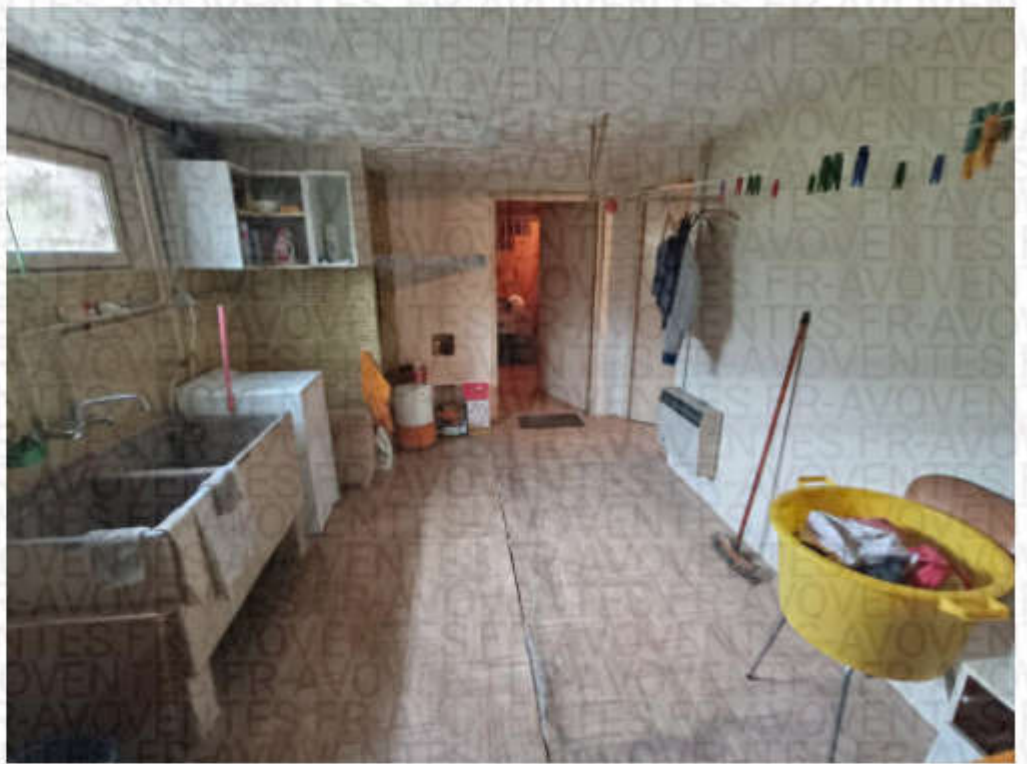
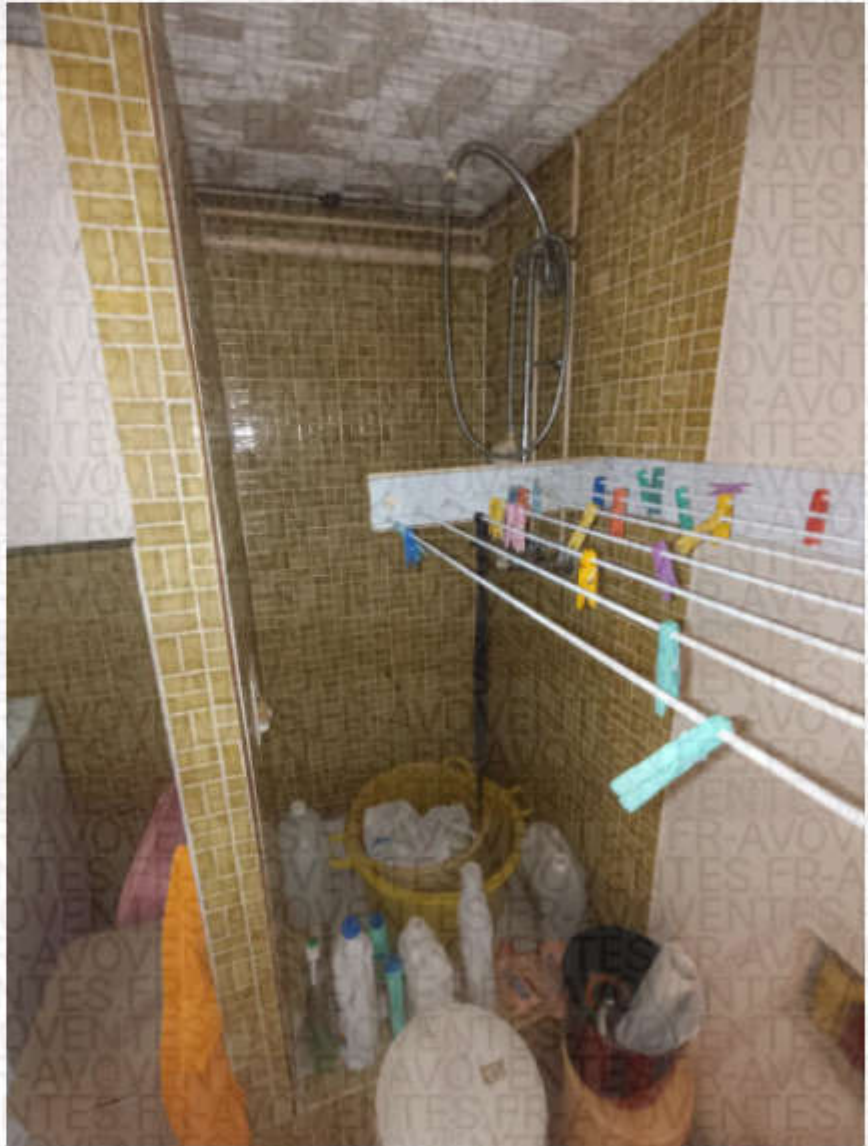
## LA BUANDERIE :

Au plafond, des plaques d'isolant, extrêmement anciennes.  
Une arrivée électrique en partie centrale.

Au sol, un revêtement PVC extrêmement vétuste, imitation carrelage.

Le système de robinetterie est extrêmement ancien.

Un radiateur très ancien, très énergivore.
