PROCES VERBAL DE DESCRIPTION

**PROCES-VERBAL
DE DESCRIPTION**

Procédé aux présentes opérations de description à VITTEL - VOSGES, 120 Place du Général de Gaulle, en présence de **AVOVENTES**, technicien chargé des opérations de diagnostics techniques, et de **AVOVENTES**

Selon le commandement de payer valant saisie-immobilière, la saisie porte sur la Commune de VITTEL (VOSGES), 120 Place du Général de Gaulle, cadastré section AY n°234 lieudit « SAINT MARTIN » pour 3 a 3 ca, les lots n° 2, 5, 7 et 8.

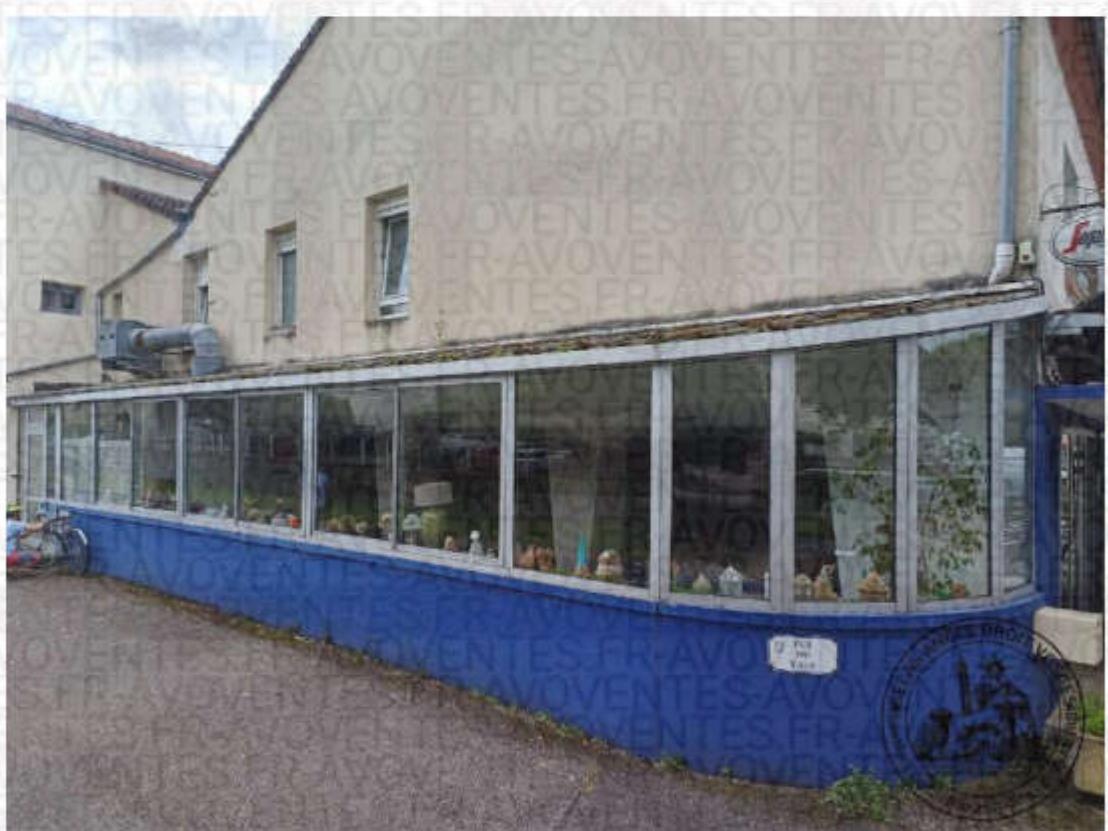
À noter au niveau de cette véranda la prolifération de mousse verdâtre et noirâtre.

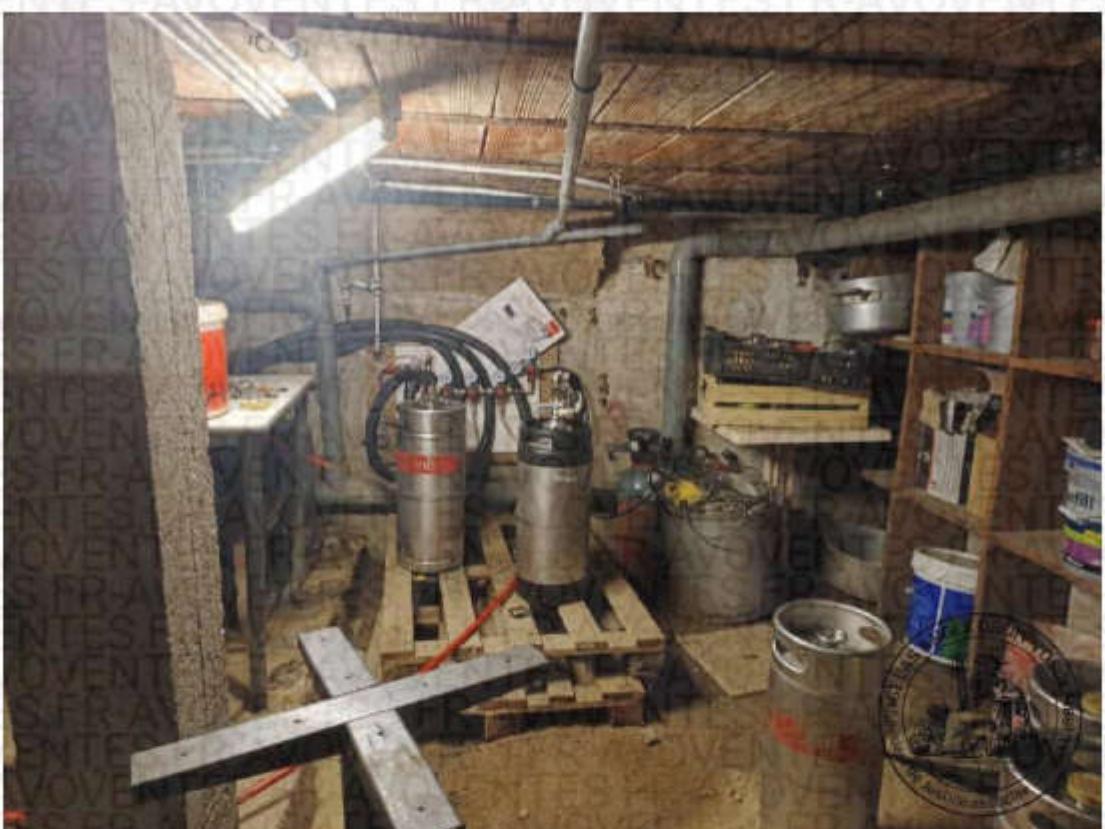
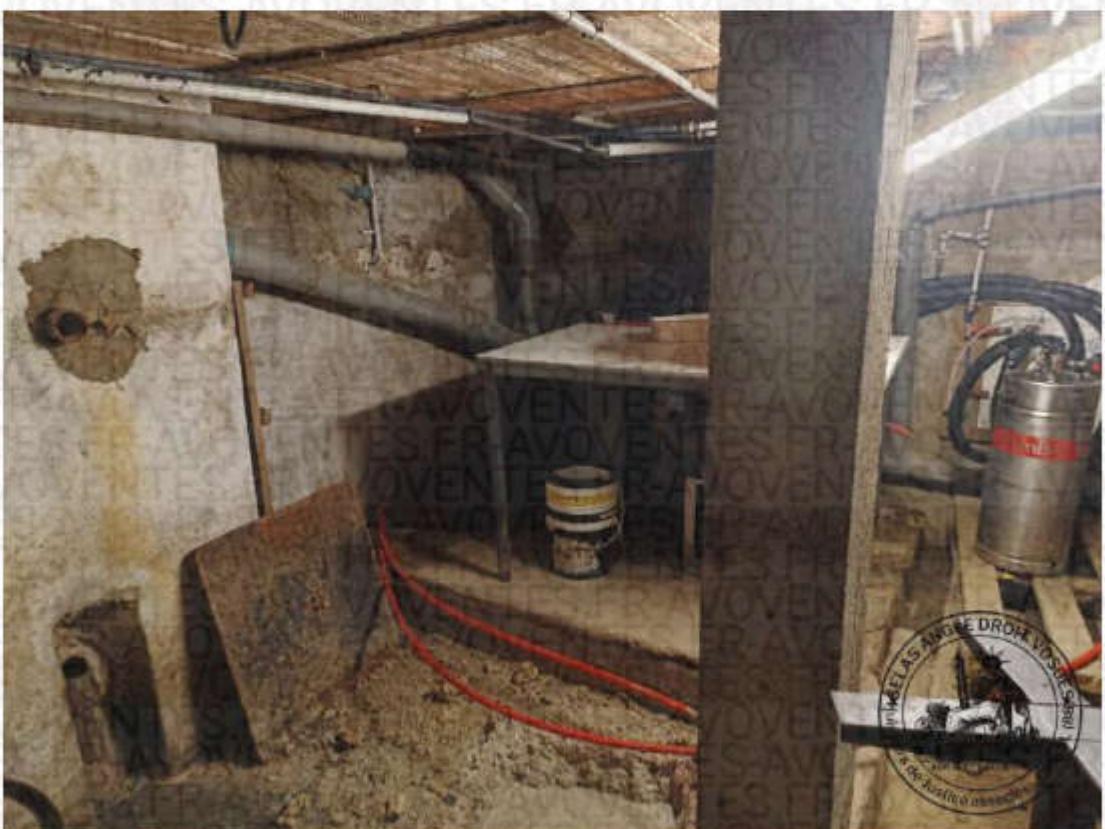
CAVE n°3 :

Nous sommes indisposés par les odeurs nauséabondes de remontées d'égouts

Plafond, murs et sol à l'état brut; à noter la présence de nombreuses étendues d'eau souillée au sol.

Nous remarquons que les différentes évacuations d'eaux usées se rejoignent dans cette cave.

Je devine la présence de fuites expliquant les présentes odeurs nauséabondes.

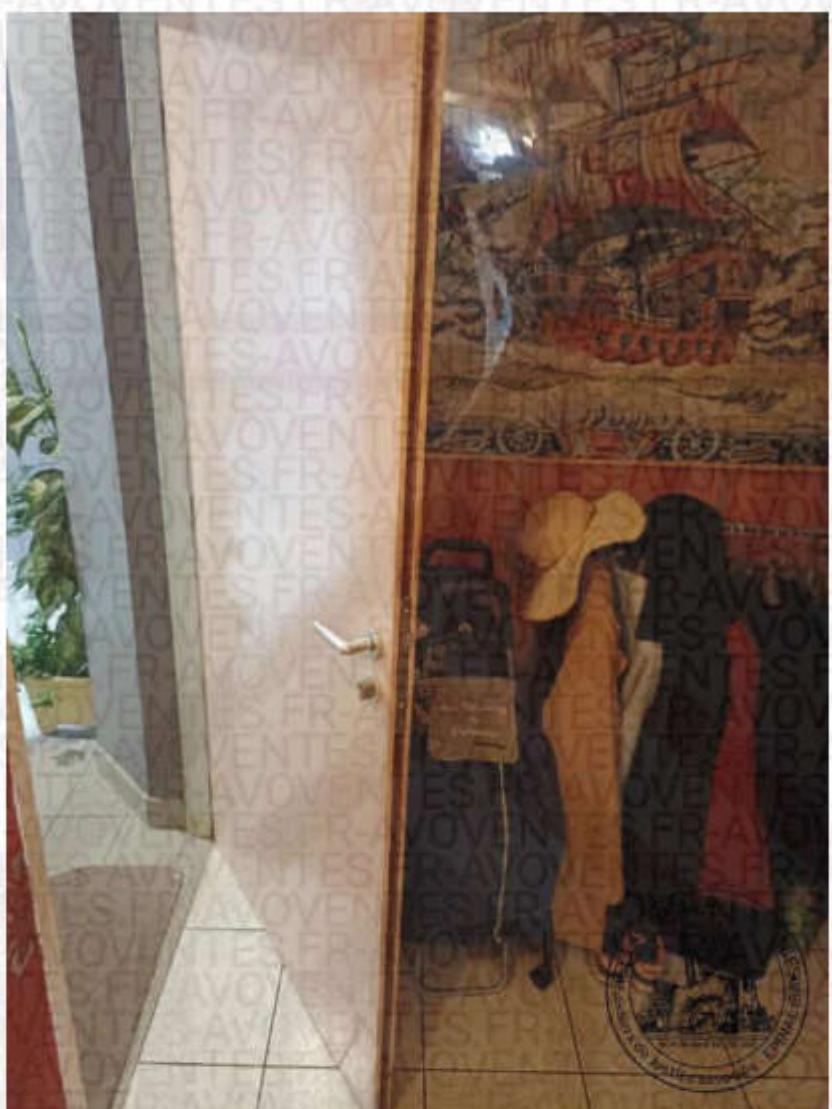
À noter de nombreuses marques superficielles sur la poignée de porte à l'intérieur et à l'extérieur.

Par ailleurs, de nombreuses marques de frottement sont à relever au niveau de l'huisserie de la porte.

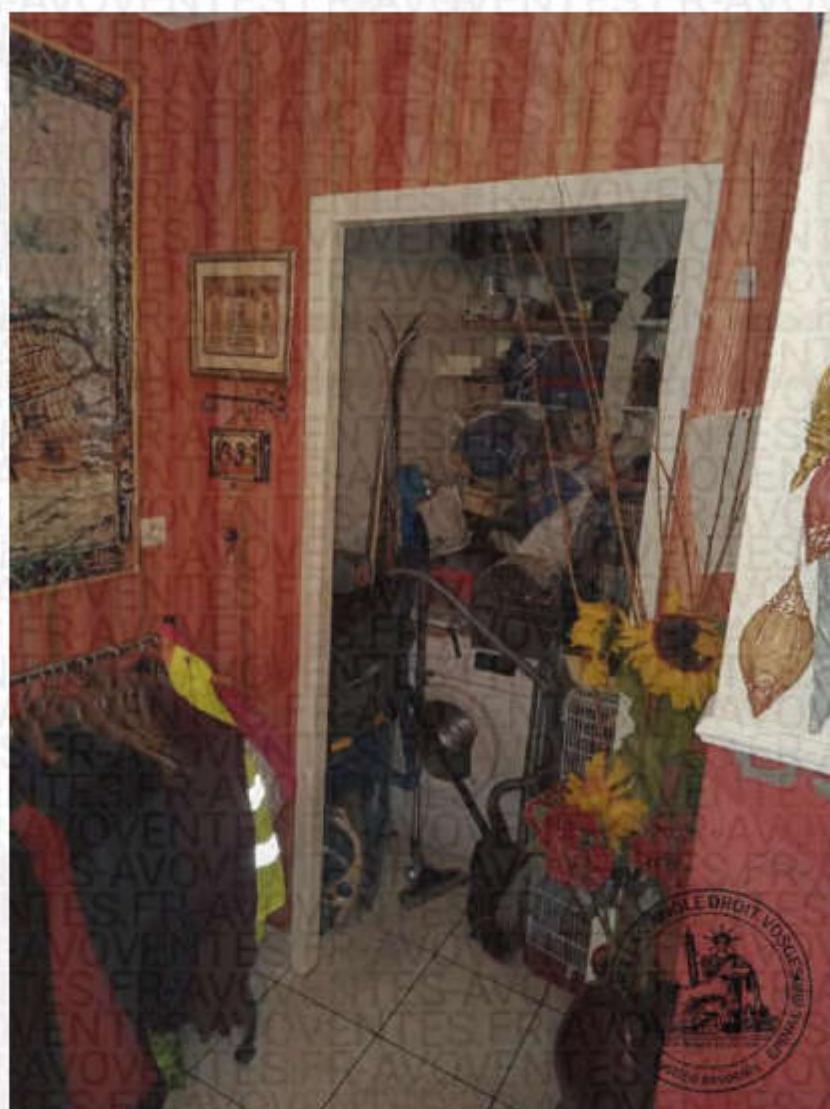
Le plafond est peint en blanc dans l'entrée, présence d'une auréole jaunâtre, type infiltration, sur une trentaine de centimètres de diamètre environ.

Je remarque une fissuration avec boursouflure du placo en partie supérieure gauche de l'huisserie de porte d'entrée. Plinthes et sol carrelés, le tout en état d'usage.

A noter toutefois la fissuration d'un carreau dans l'axe de la porte d'entrée.

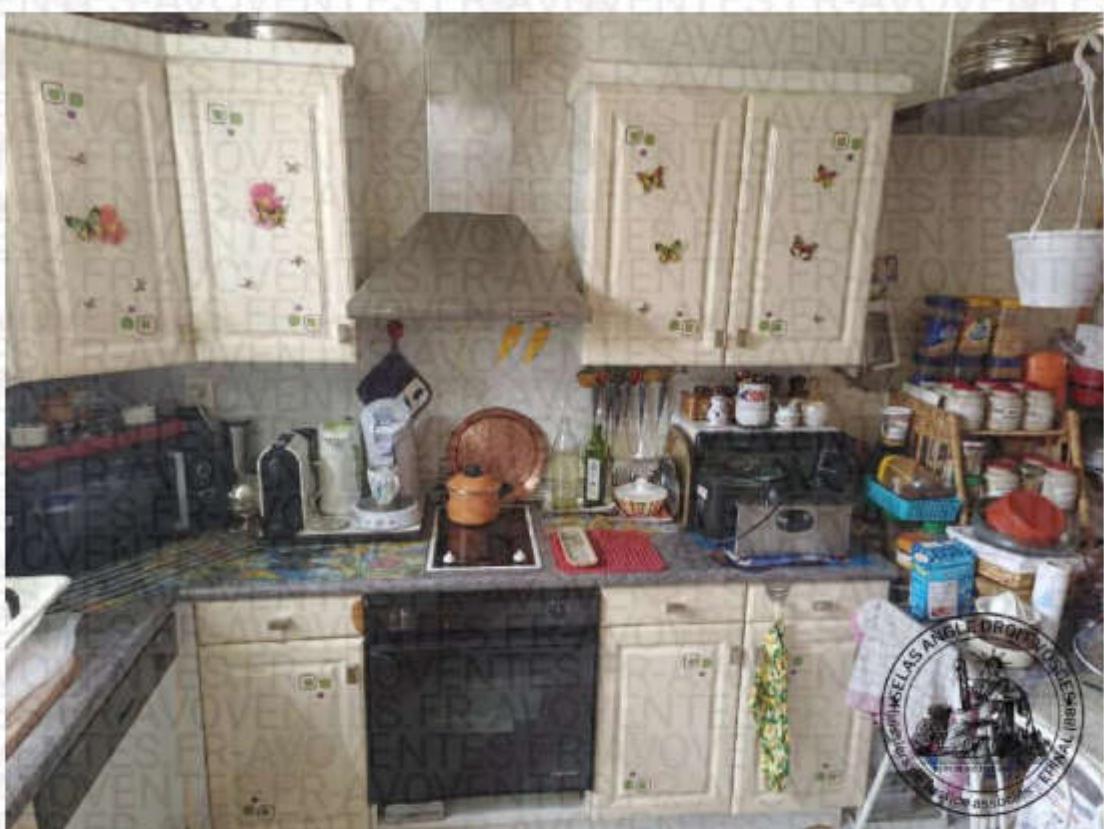
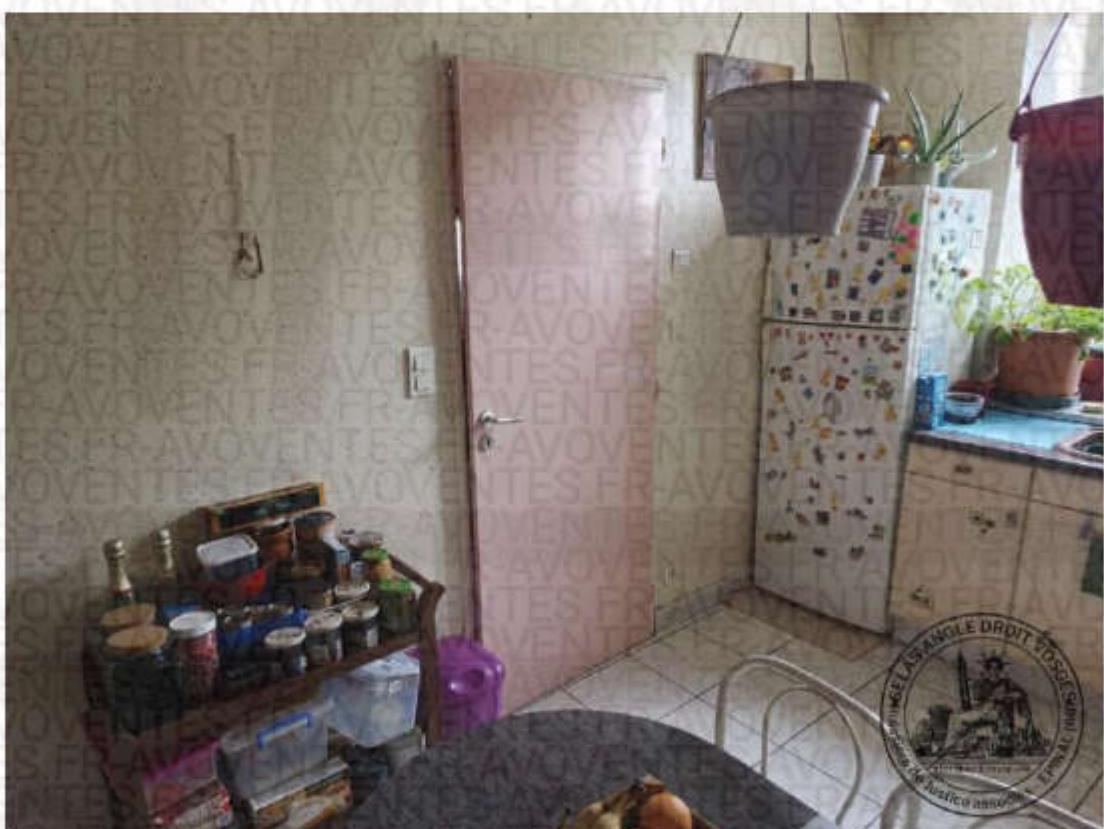
En partie supérieure, au-dessus de la plaque de cuisson, une hotte aspirante électrique Thermor, fortement encrassée, extrêmement vétuste, et de part et d'autre, des caissons de rangement, quatre portes au total.

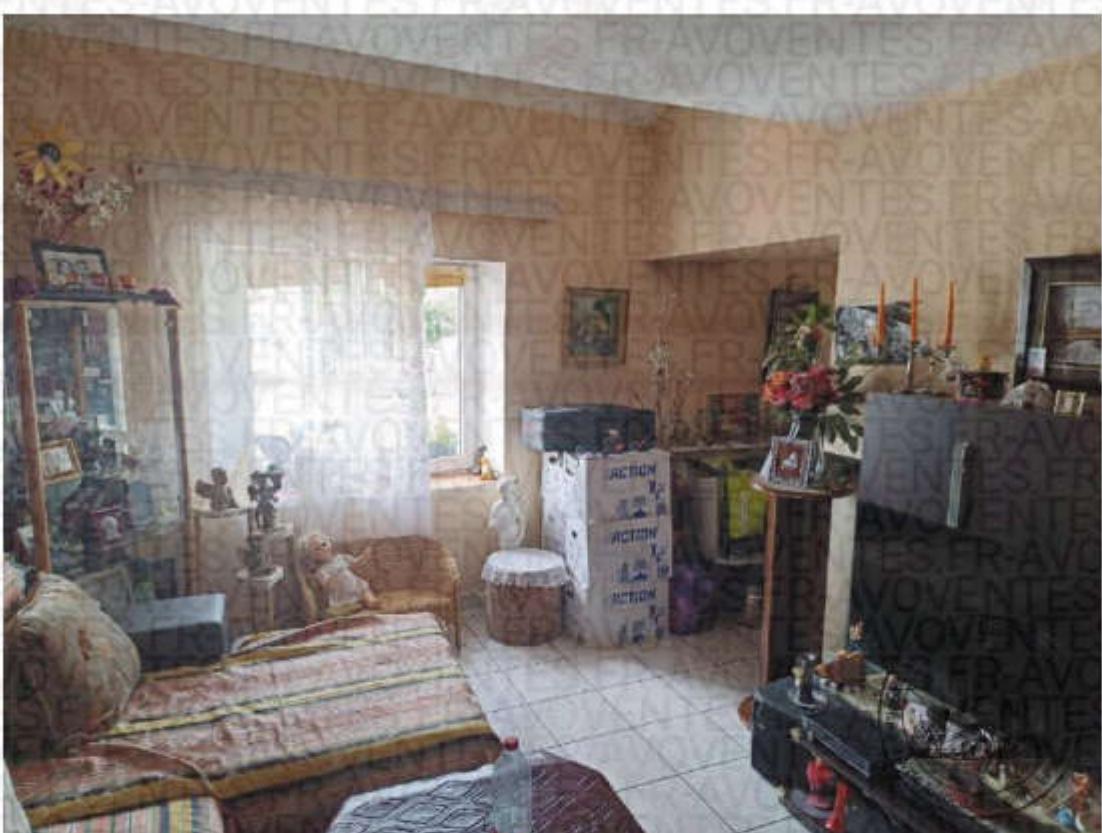
LE SALON :

Celui-ci est accessible depuis le fond du dégagement. À noter au sol la présence de fissurations du carrelage ainsi que de plusieurs éclats.

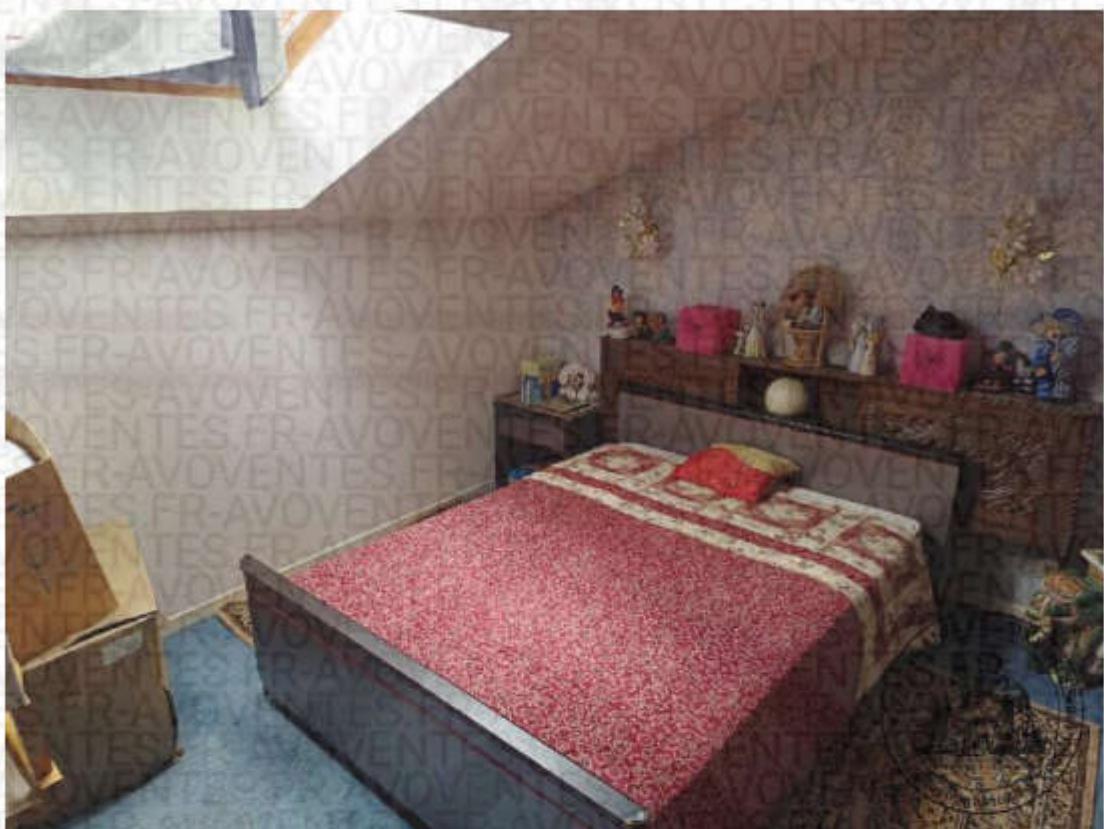
Quelques coulures jaunâtres et noires, avec formation de moisissures au droit de la fenêtre de toit, laissant deviner la présence d'infiltrations.

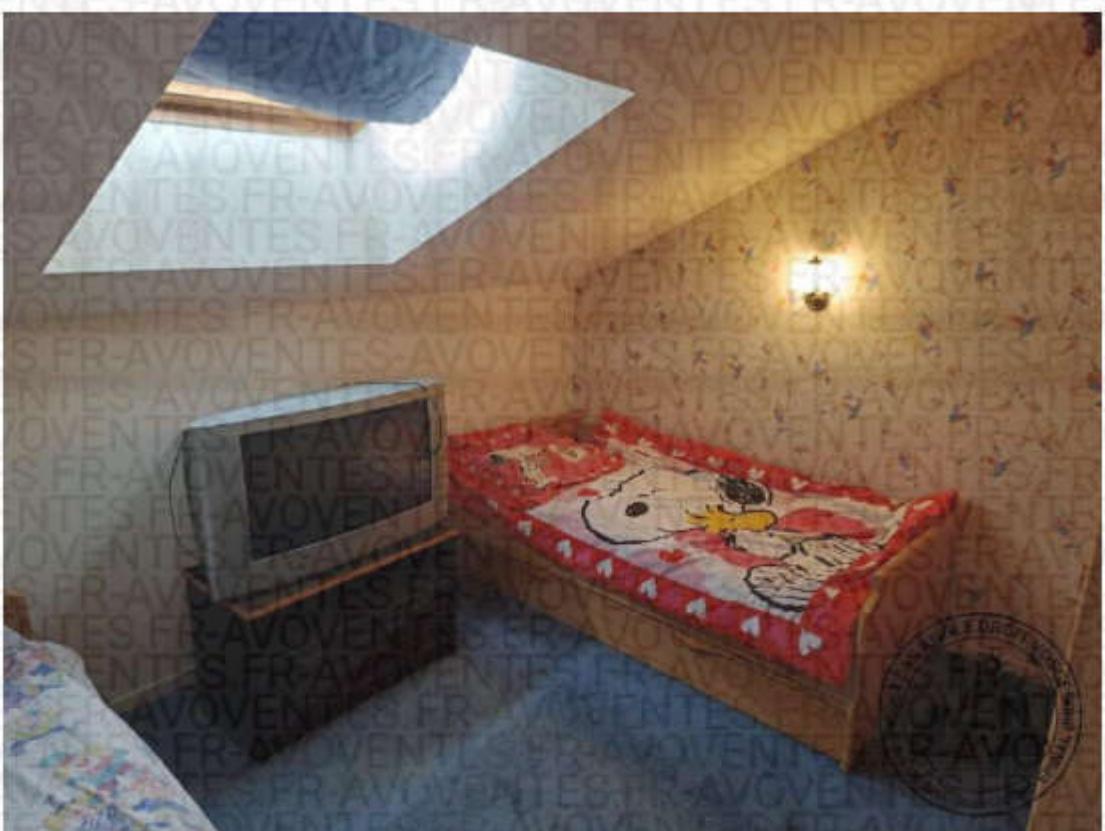
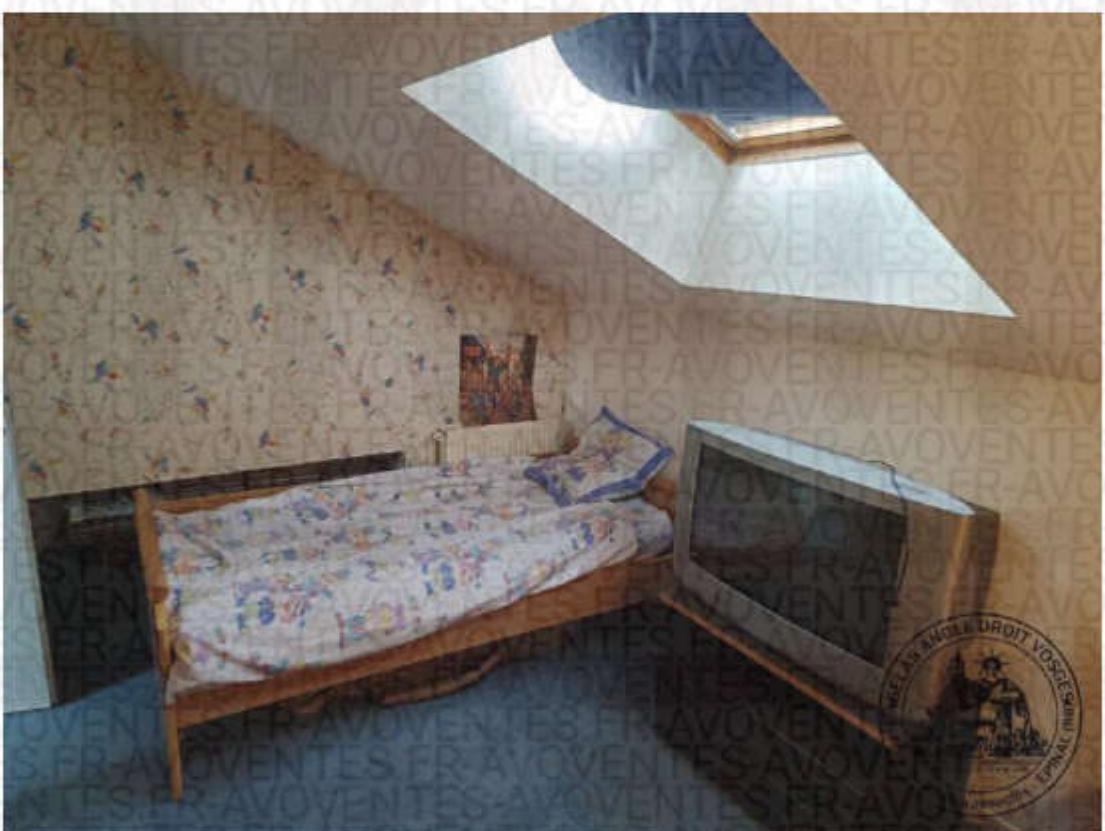
CHAMBRE n°4 :

Une fenêtre de toit de type Vélux, avec un châssis en bois. Store occultant totalement dégradé.
