PROCES VERBAL DE DESCRIPTION

Procédé aux présentes opérations de description le jeudi 5 juin 2025 à 17h00, à LE THILLOT - VOSGES, 13 bis rue de la Gare ;

Selon le commandement de payer valant saisie-immobilière, la saisie porte sur la Commune du THILLOT (VOSGES), un immeuble en copropriété, comprenant un bâtiment composé d'un sous-sol, rez-de-chaussée et un étage, et le terrain sur lequel ledit bâtiment est élevé, situé 13 bis, rue de la Gare à 88160 LE THILLOT, cadastré section AD n°

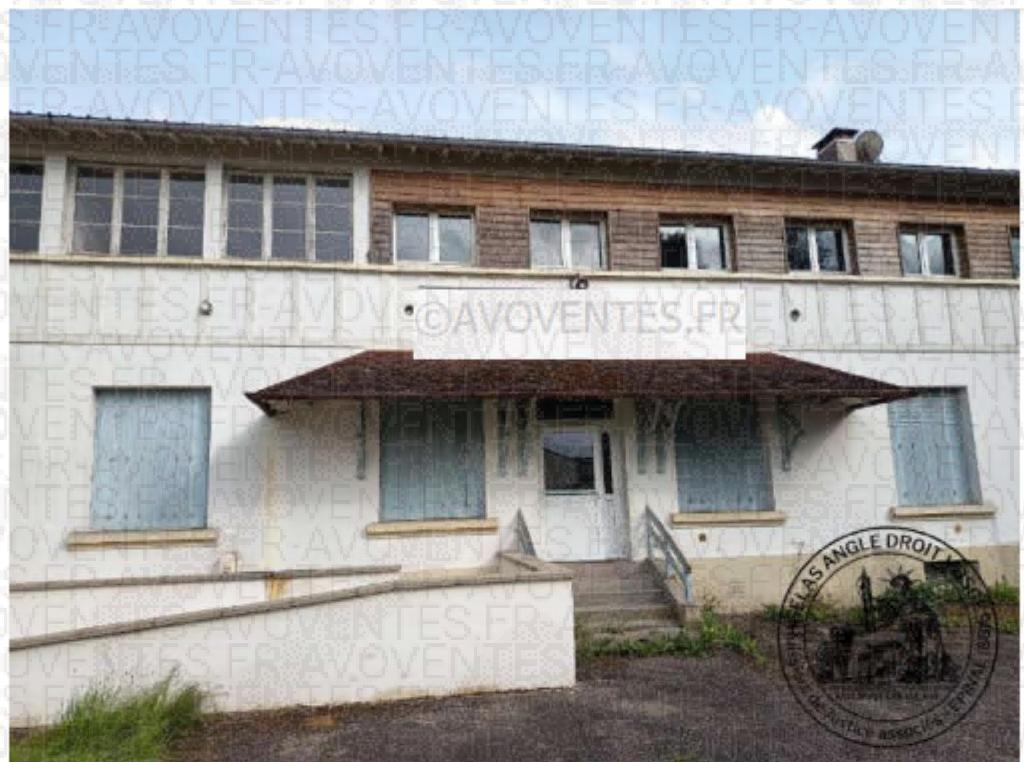
A noter que la façade présente des traces de vétusté importantes, marques jaunâtres, marques noirâtres, correspondant vraisemblablement au mauvais écoulement des eaux de pluie.

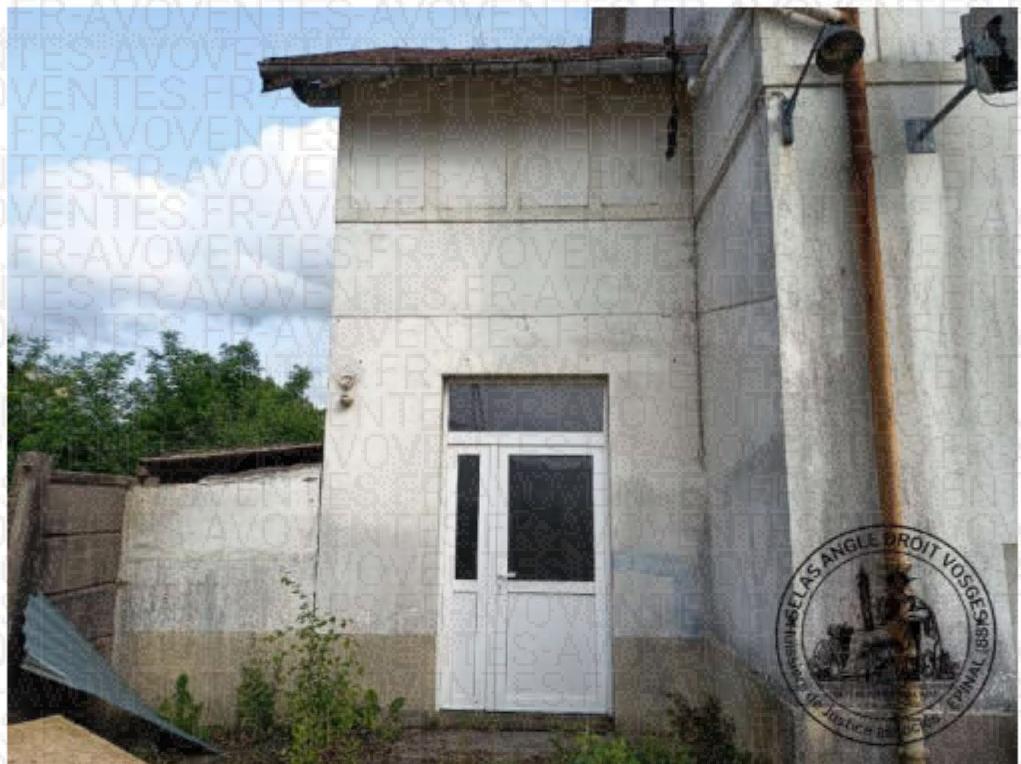
Je remarque que les chéneaux sont bouchés par la prolifération d'herbes indésirables.

Façade très vétuste, très fortement noircie.

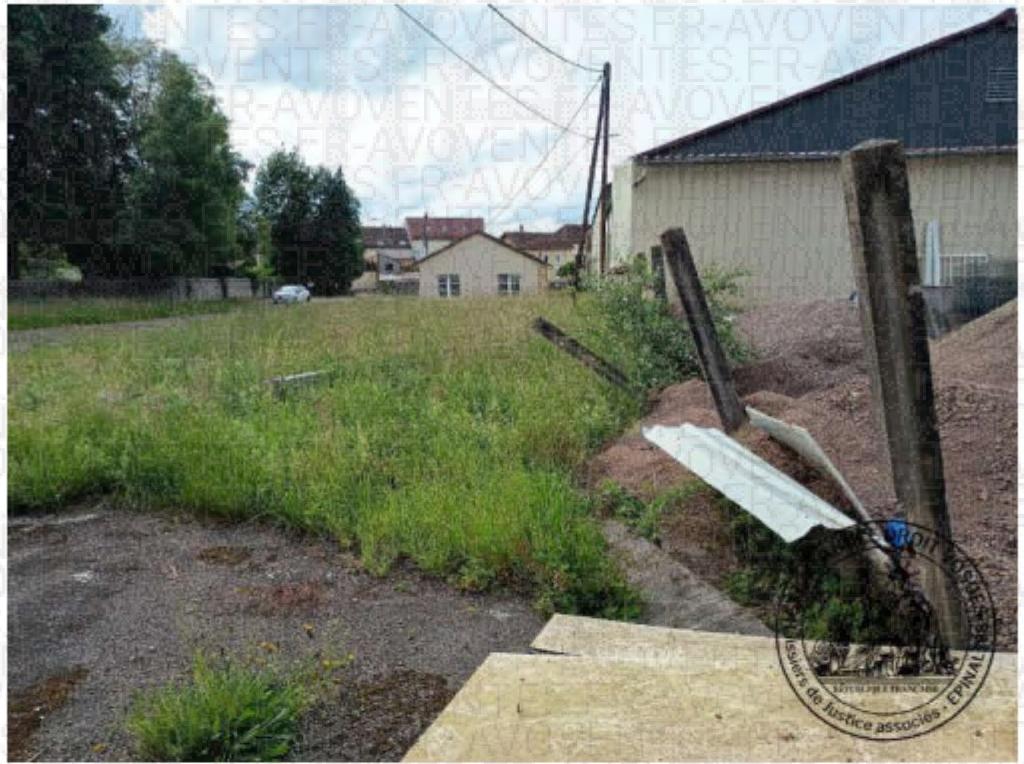
Je remarque que les poteaux, barrières et panneaux en béton de l'entreprise voisine s'effondrent sur l'ensemble immobilier, objet de la présente procédure.

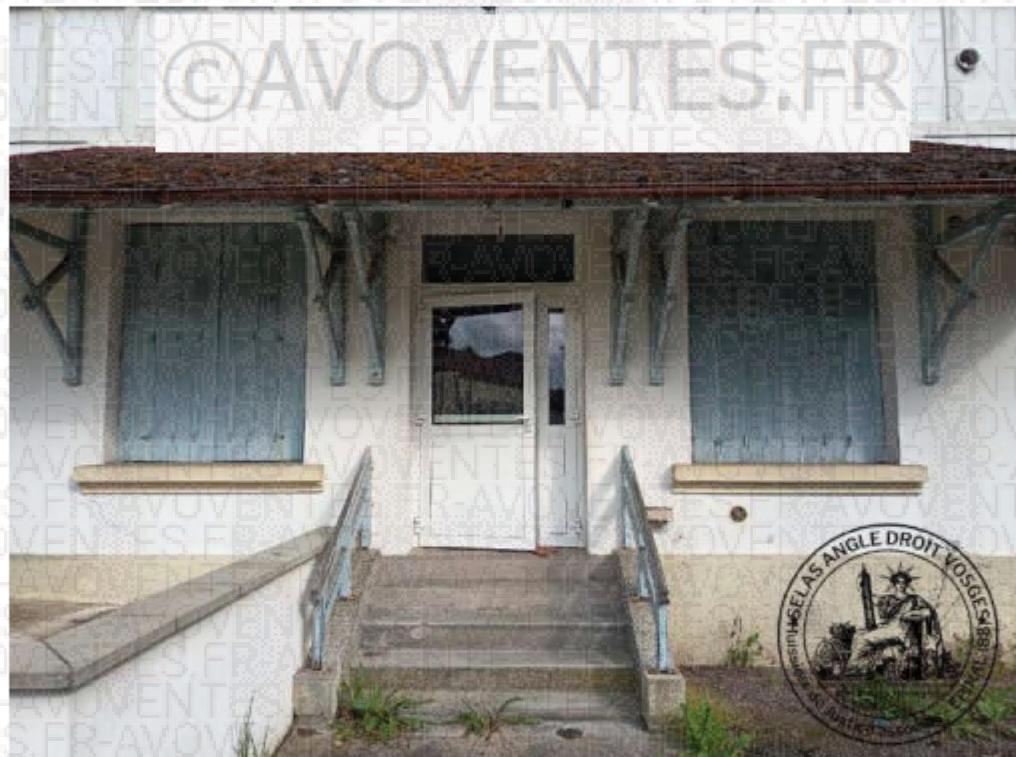
Je compte quatre marches d'accès en béton avec une rampe de part et d'autre. Cette rampe est extrêmement dégradée.

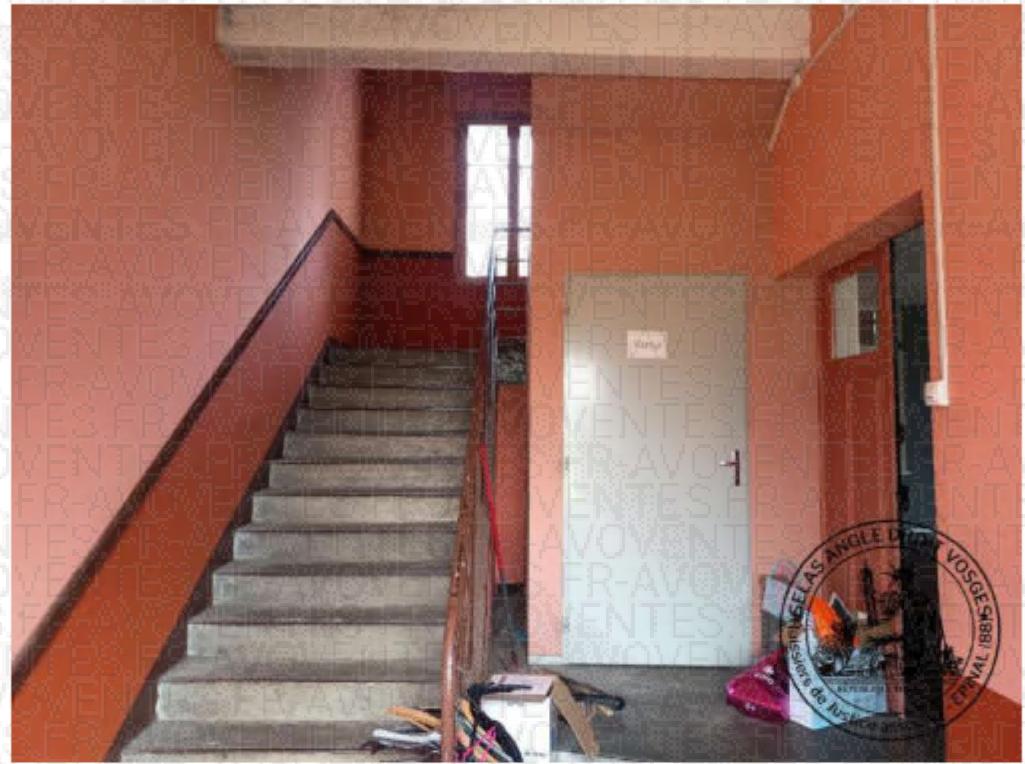
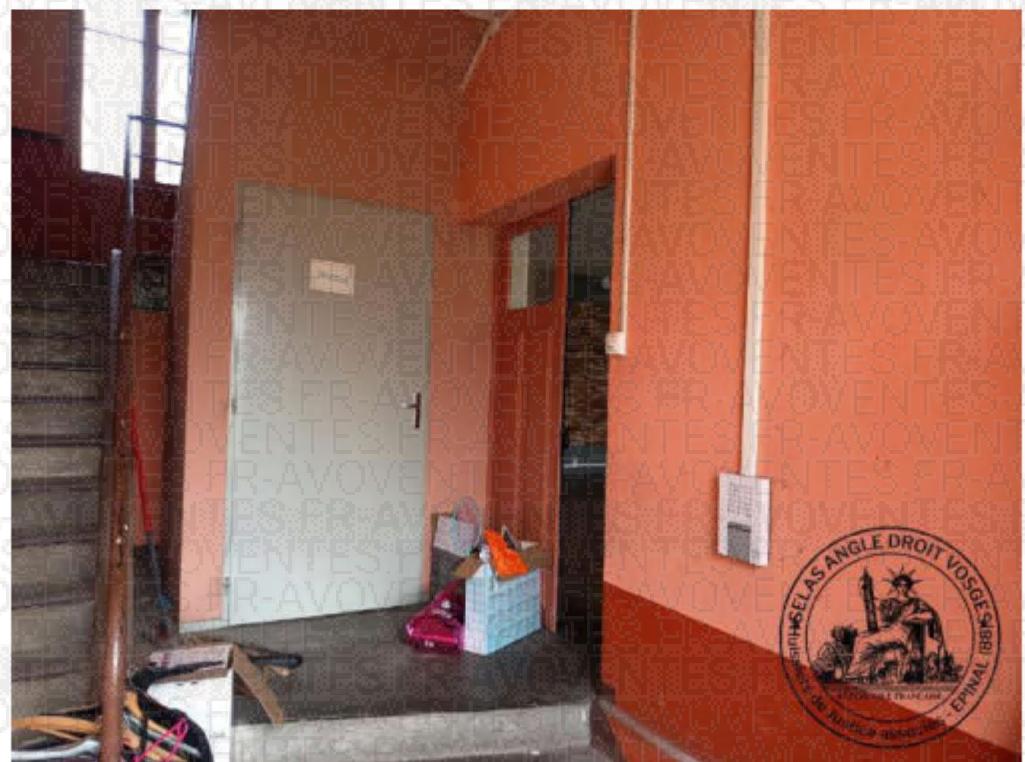
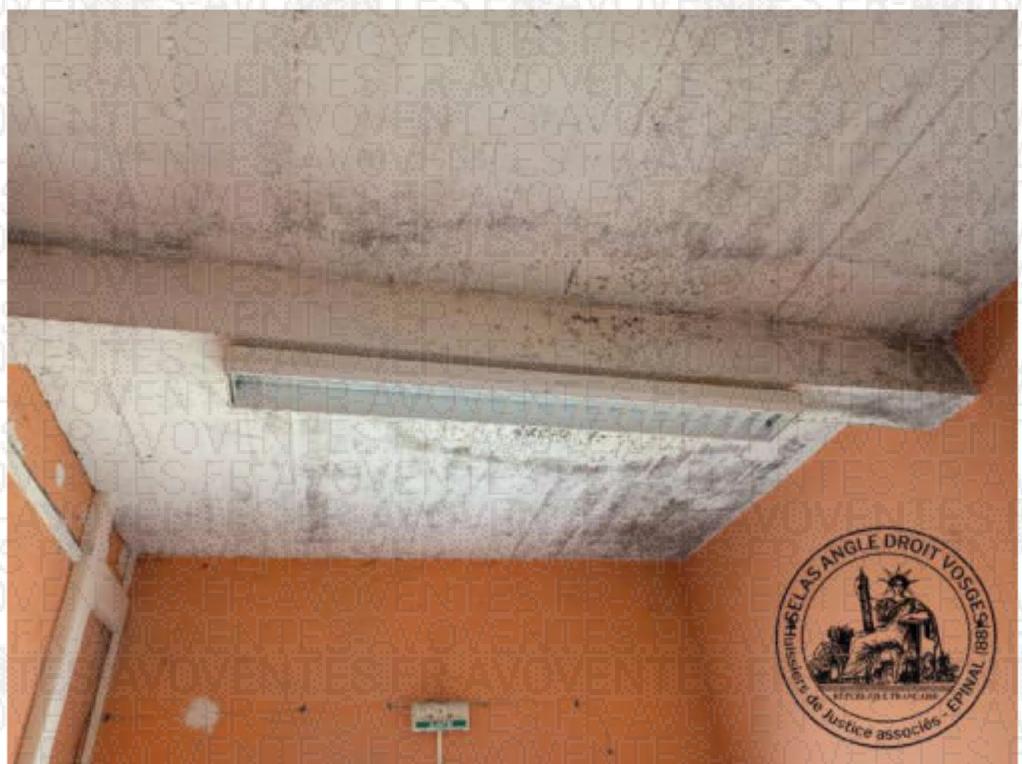
CAGE ESCALIER :

Le plafond est en béton, à l'état brut, peint en blanc, présence de traces jaunâtres d'infiltration avec prolifération de mousse noirâtre.

Les parois murales sont peintes en rose ou de couleur ocre. Là encore de nombreuses traces de vétusté, traces de percements.

Dalle béton fissurée au sol.

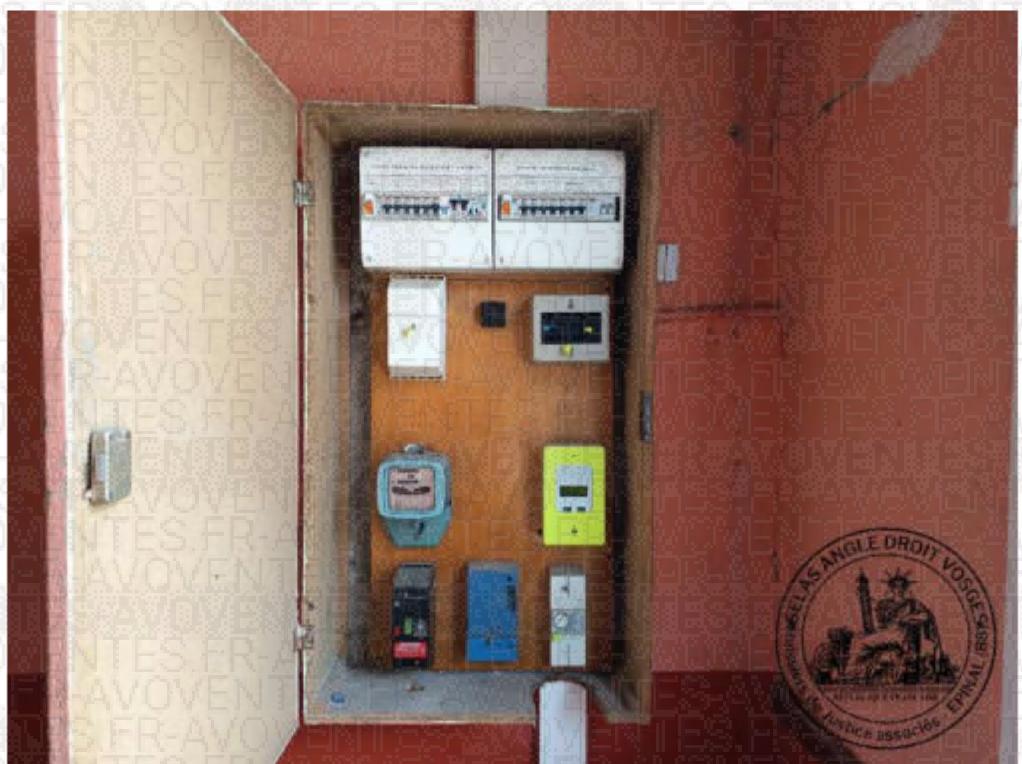
Sur la droite, un coffret électrique, extrêmement vétuste.

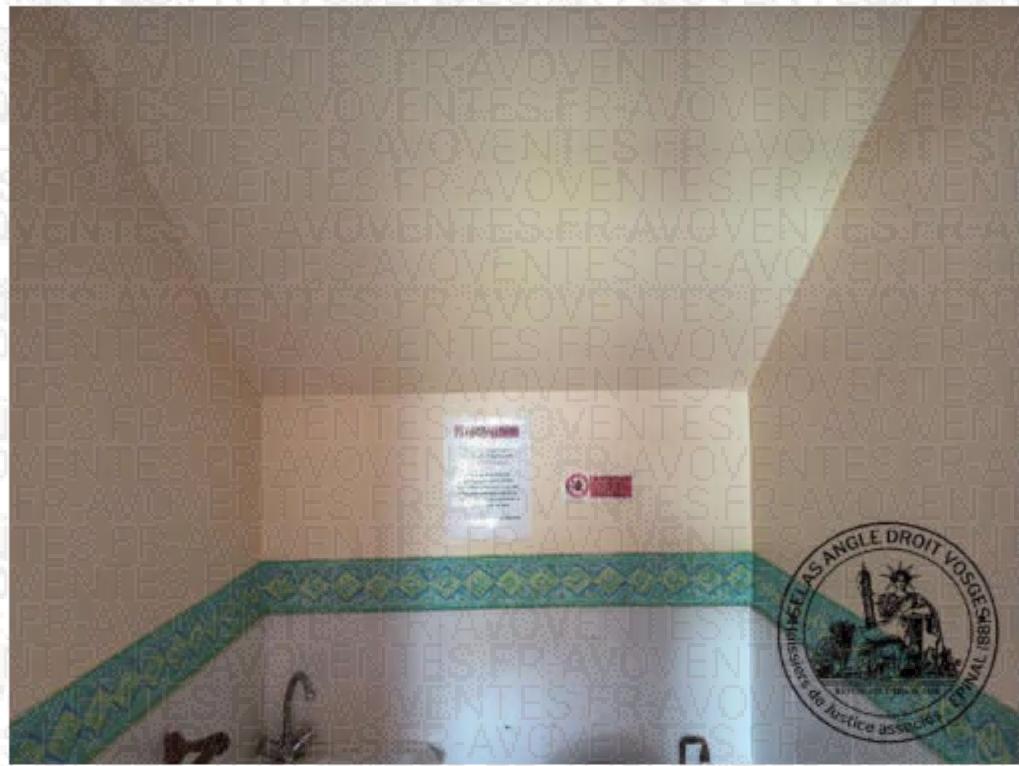
TOILETTES REZ-DE-CHAUSSEE GAUCHE :

Un WC de type sani-broyeur hors d'usage.

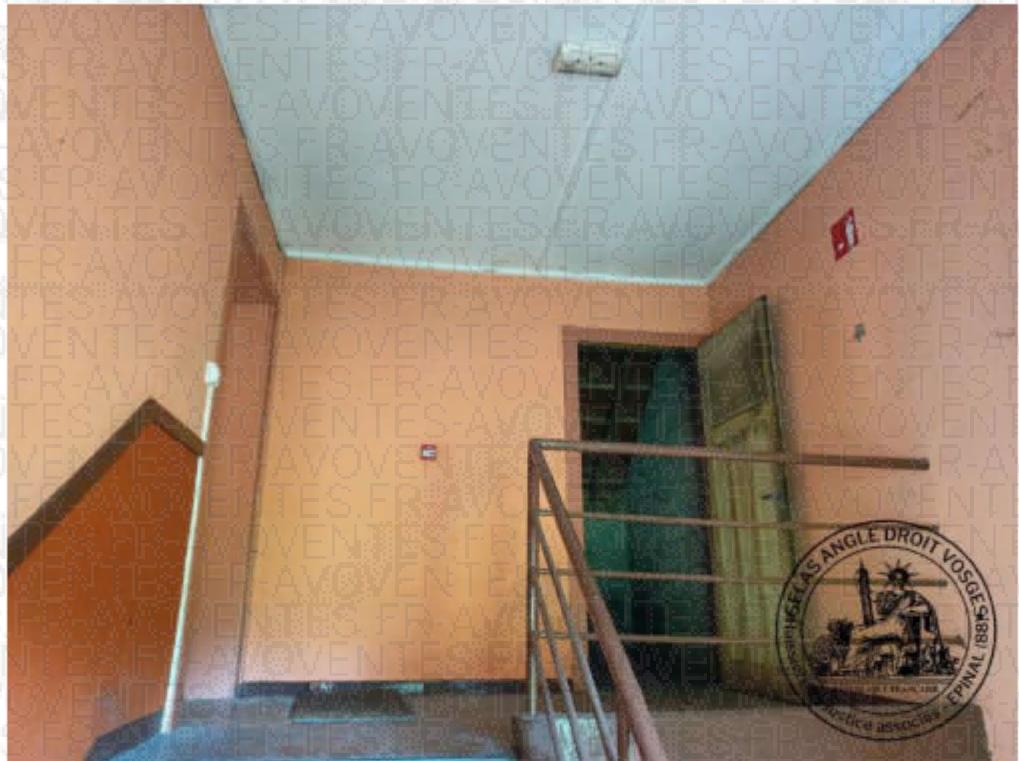
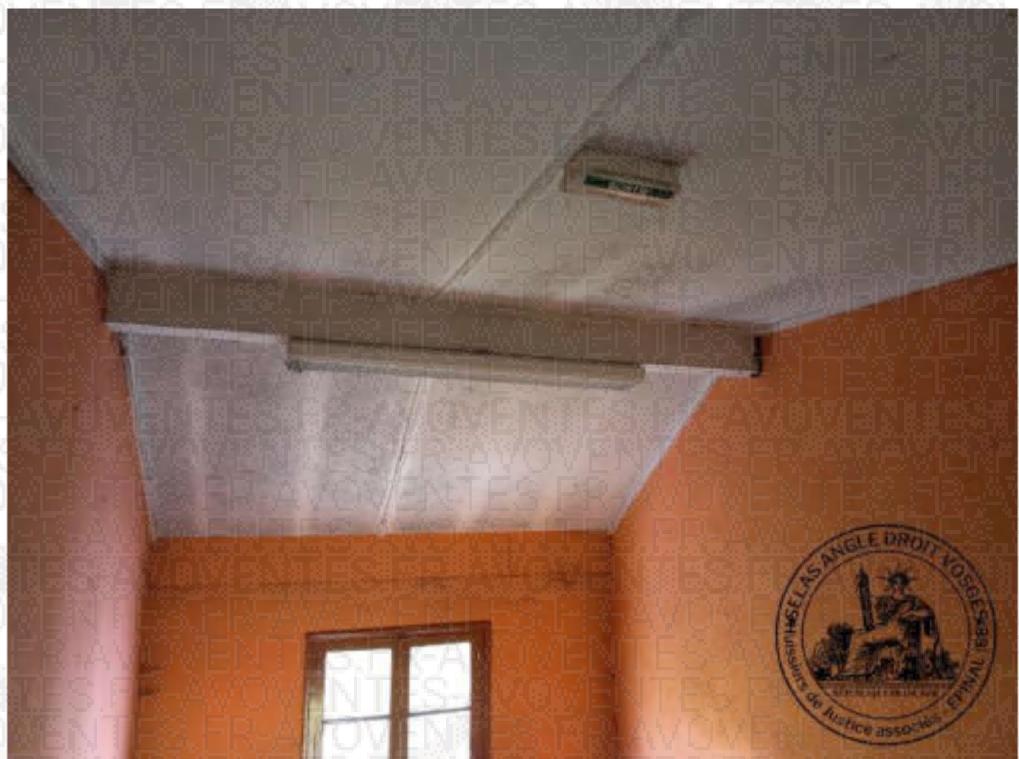
Les parois murales et le plafond présentent d'innombrables marques de salissures noirâtres et prolifération de moisissure.

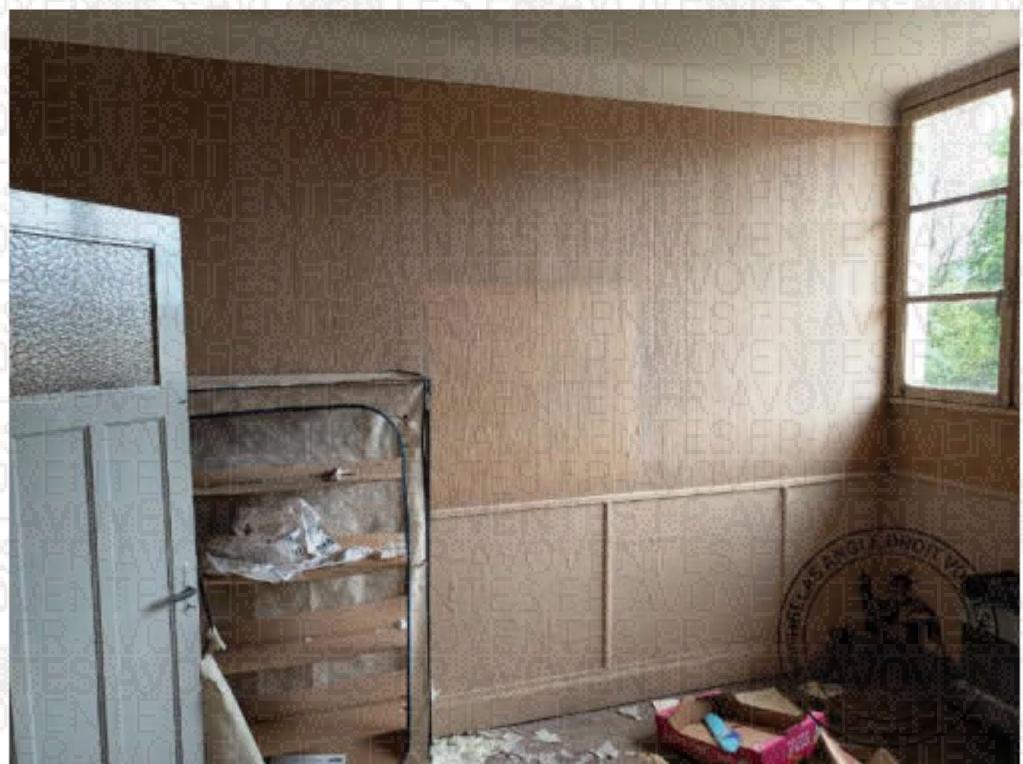
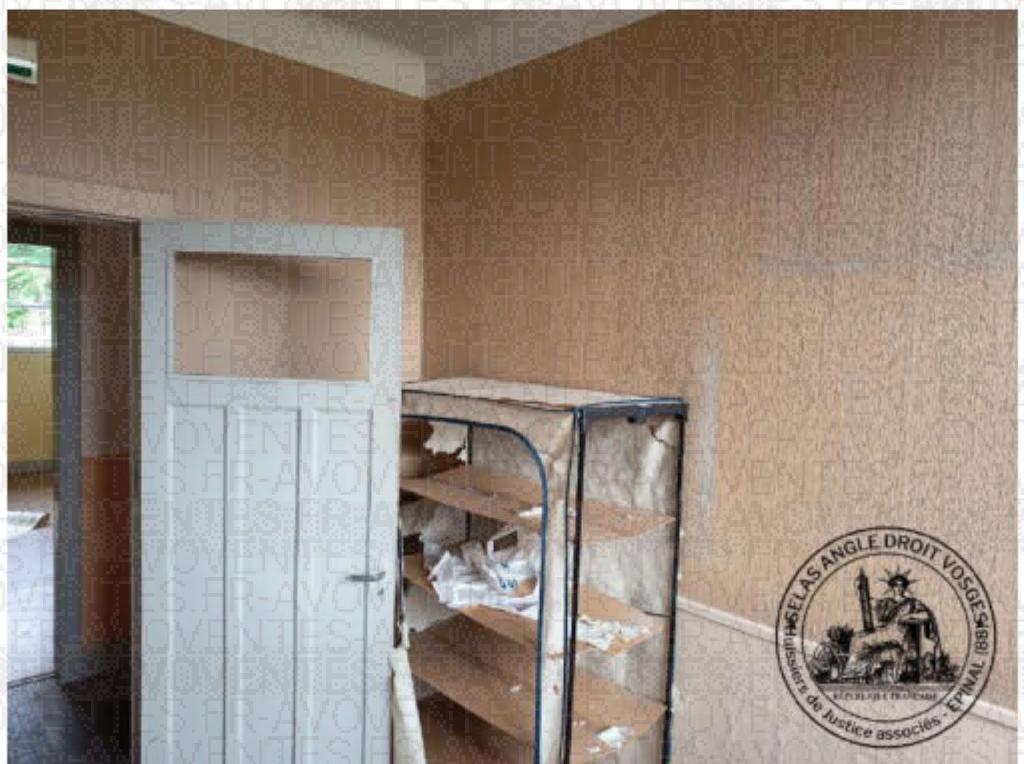
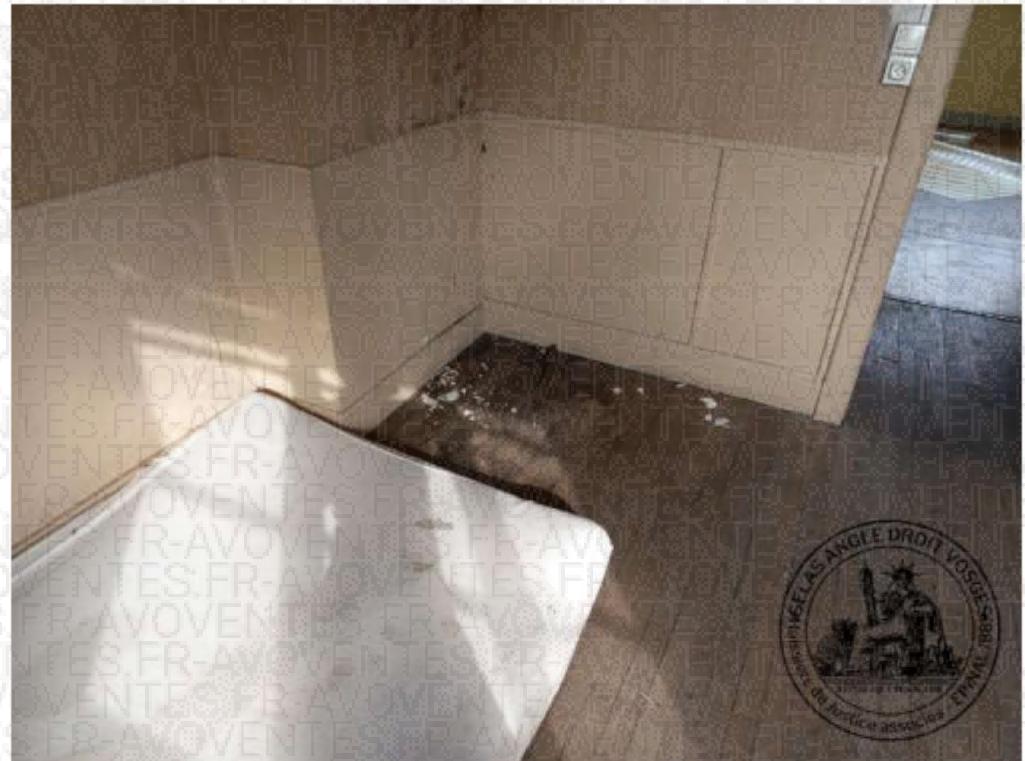
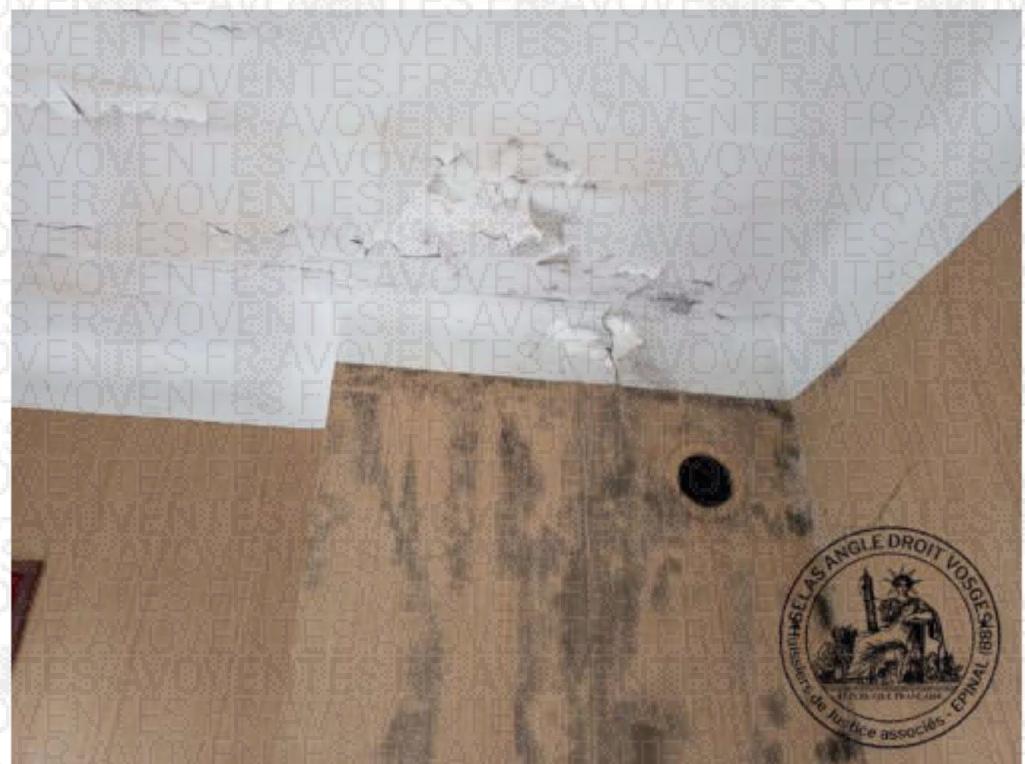
PIECE N°4 :

Je remarque des traces d'infiltration jaunâtres, avec prolifération de mousse noirâtre, décollements de la peinture, plusieurs fissurations.

En partie supérieure des murs, une tapisserie très ancienne, tachée de salissures noirâtres et traces de moisissure en partie droite.

En partie inférieure, une peinture beige, le tout est extrêmement vétuste.

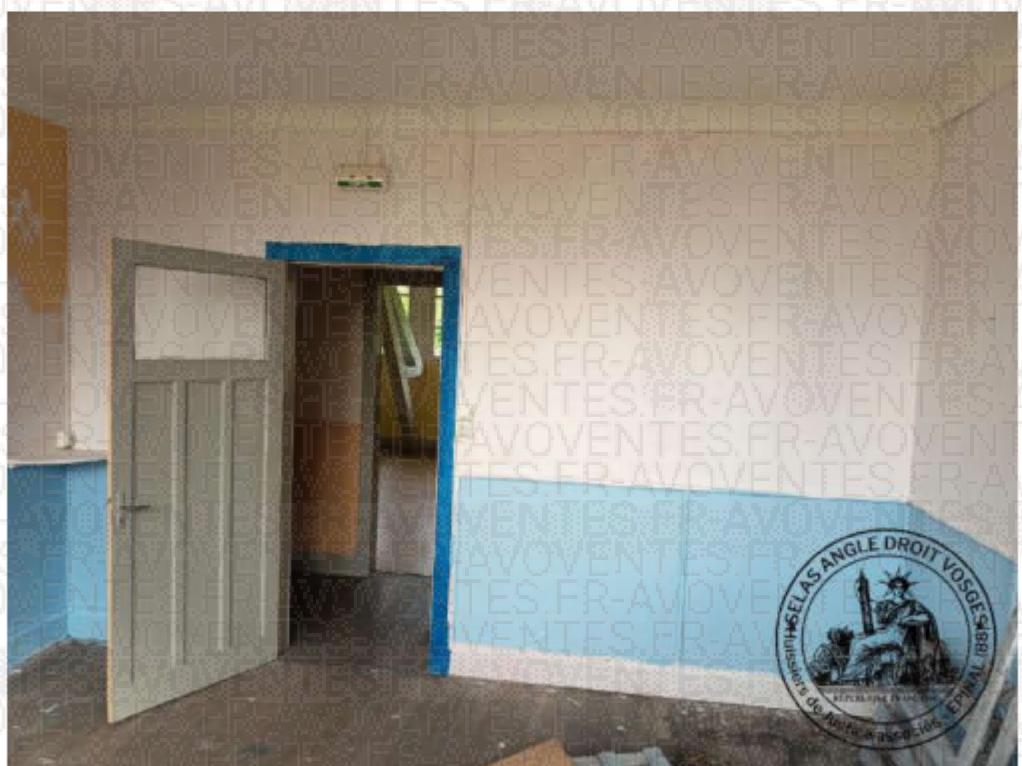
PIECE n°3 :

Plafond peint en blanc, avec des décollements de peinture et des fissurations.

Les parois murales sont tapissées, le tout a été très grossièrement recouvert de peinture blanche, travaux non achevés. Peinture bleu ciel en partie inférieure. Travaux effectués sans le moindre soin.

Je constate deux menuiseries aux grandes dimensions, simple vitrage, extrêmement vétuste, donnant sur le parking.

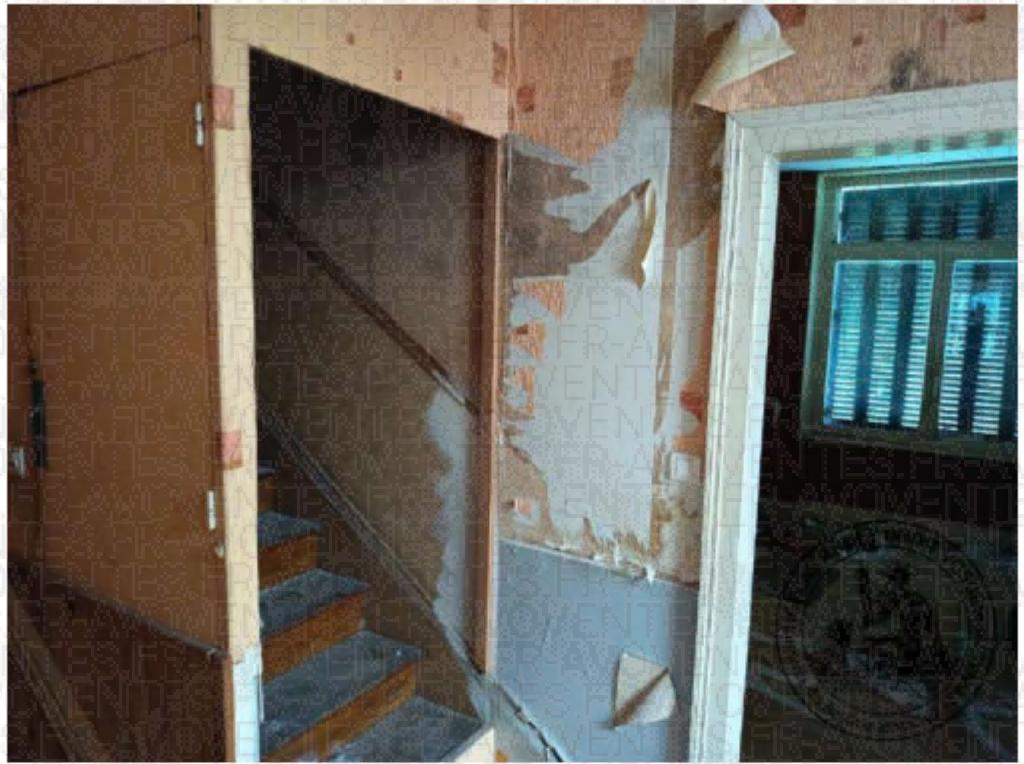
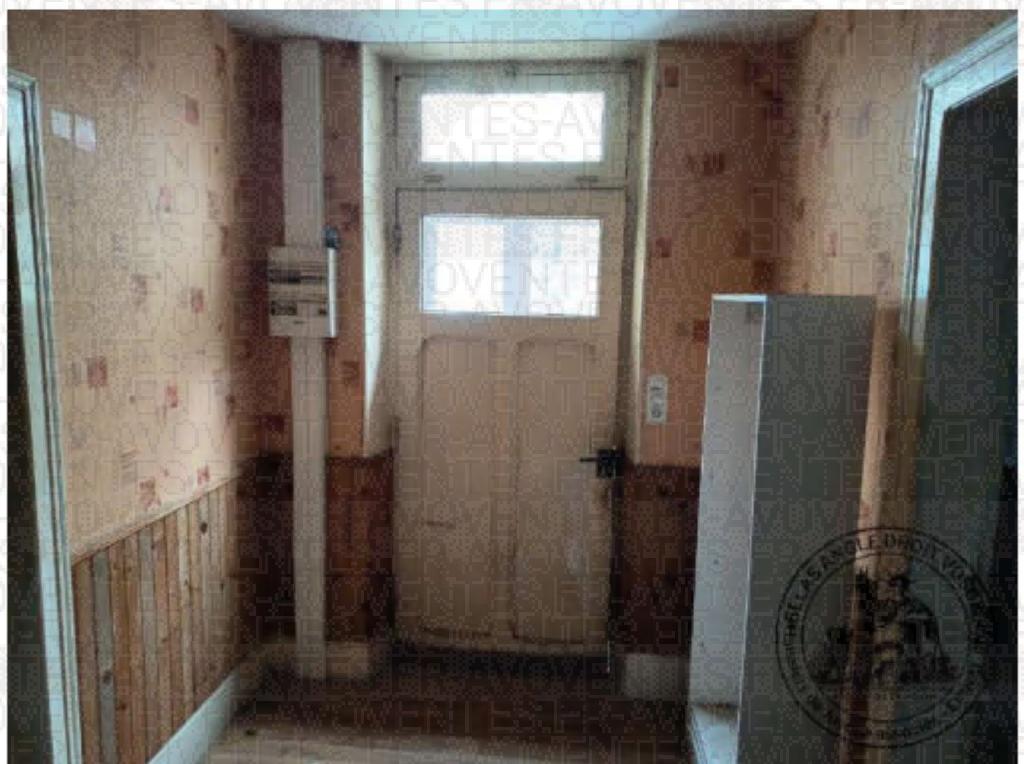
DEGAGEMENT :

Le plafond est peint en blanc, quelques fissurations, quelques arrivées électriques, le tout hors d'usage.

Les parois murales sont tapissées, présence de très nombreuses déchirures et autres décollements du papier peint.

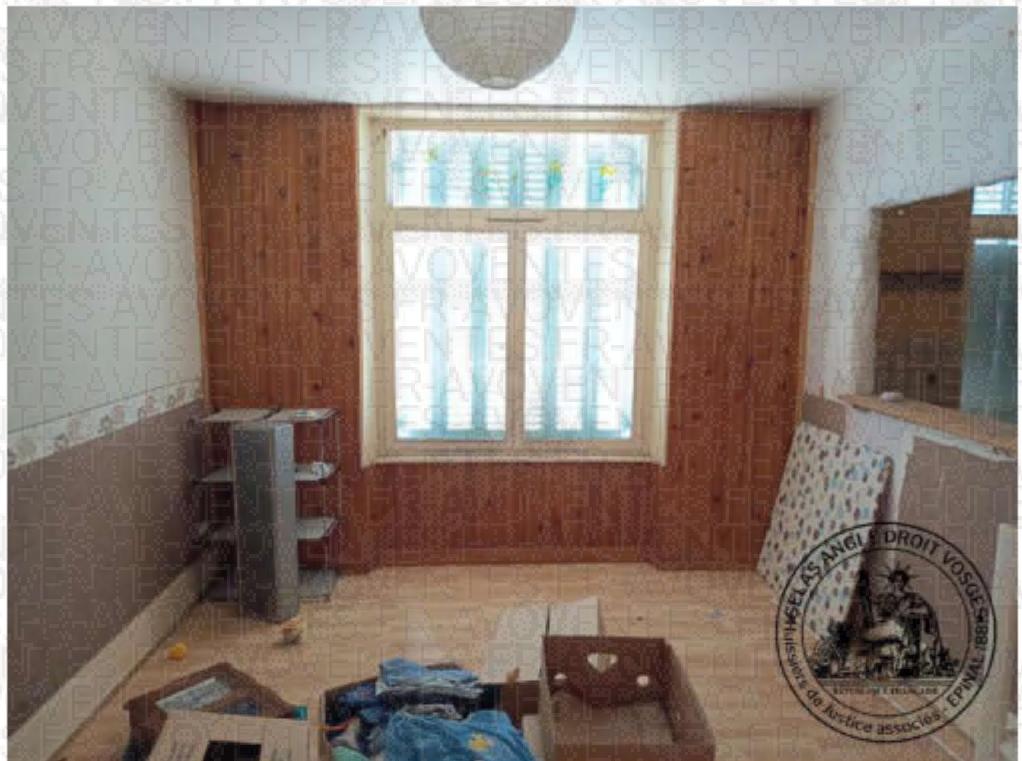
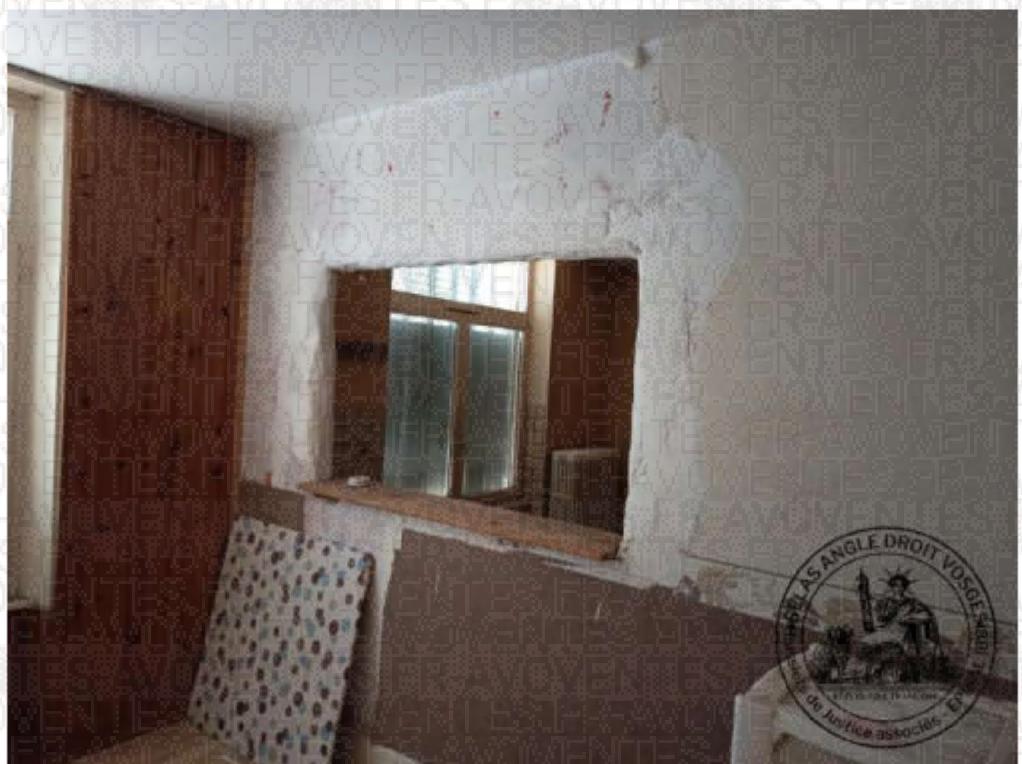
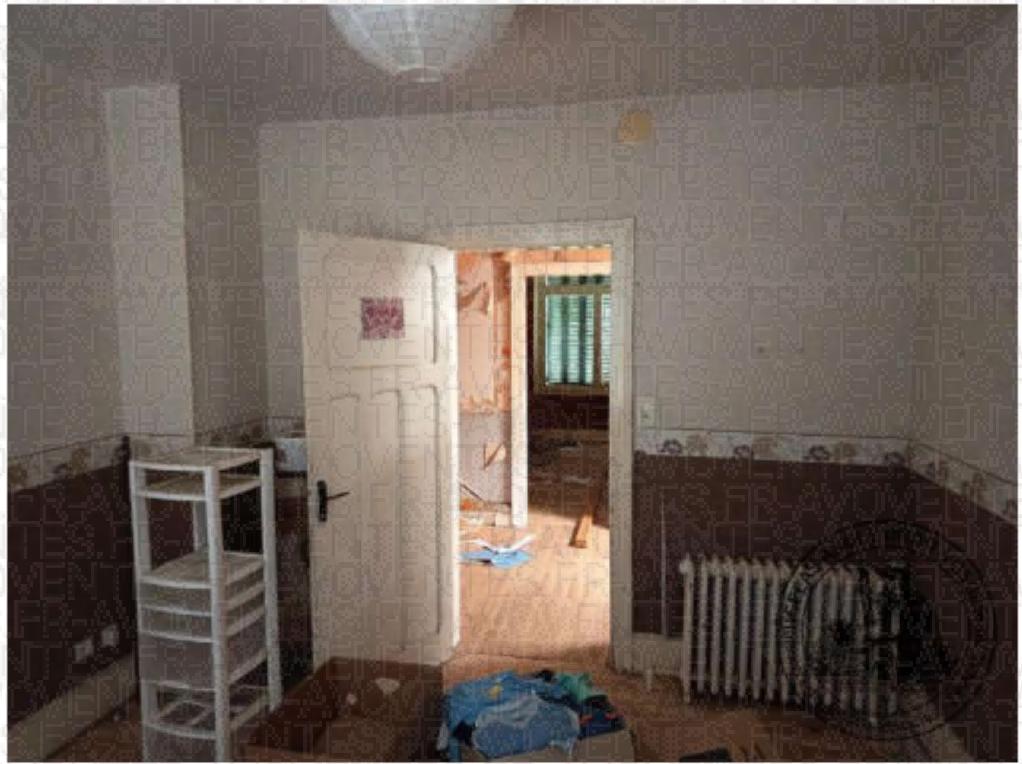
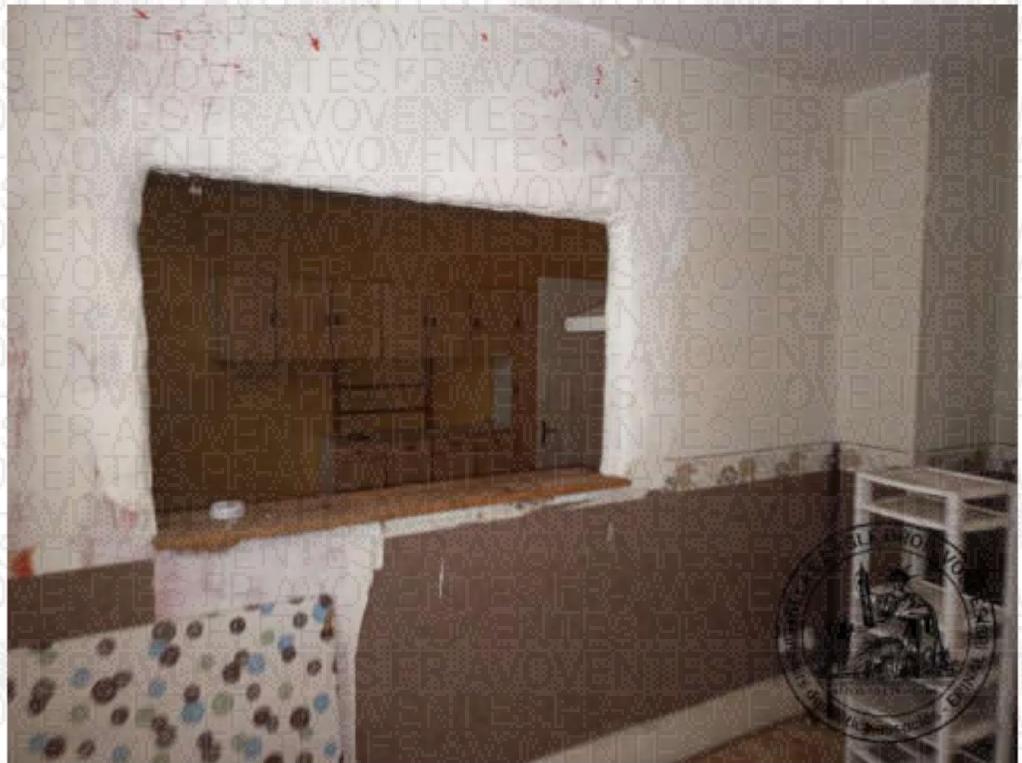
SEJOUR :

Les parois murales sont tapissées. Certaines surfaces ont été détapiissées. L'ensemble est en travaux, mais ceux-ci sont à l'abandon.

Au sol, un parquet flottant, très dégradé.

Travaux d'ouverture vers la cuisine réalisés de façon extrêmement grossière.

Une fenêtre bois très dégradée, notamment par des pattes d'animaux. Volets extérieurs en bois.

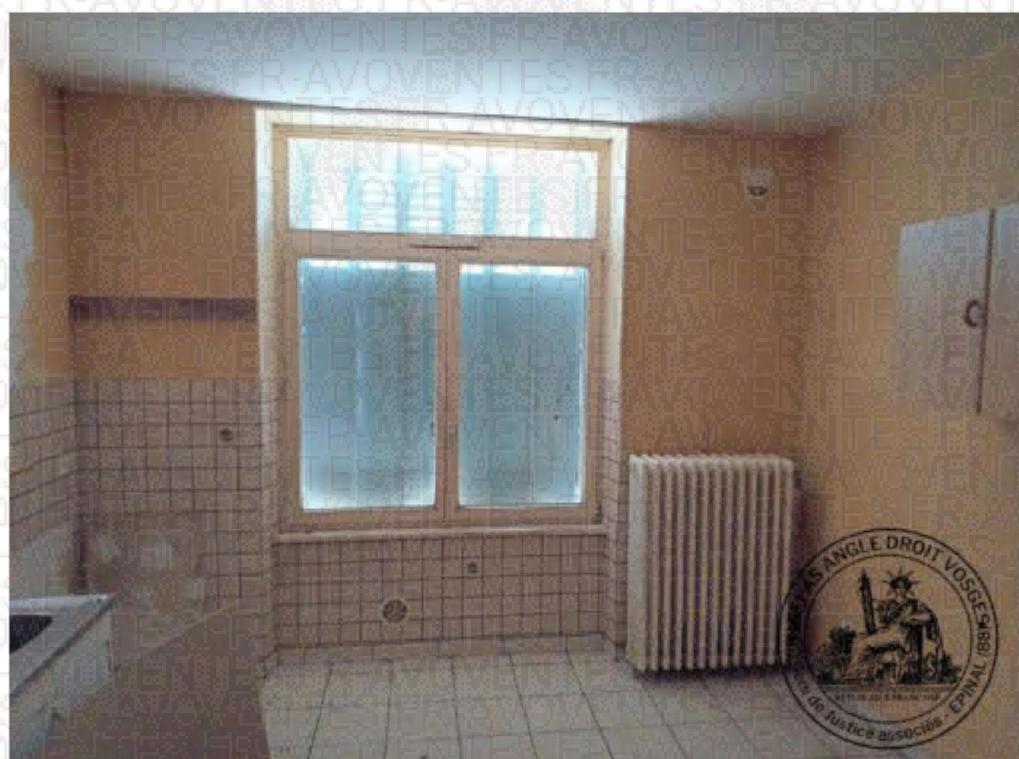
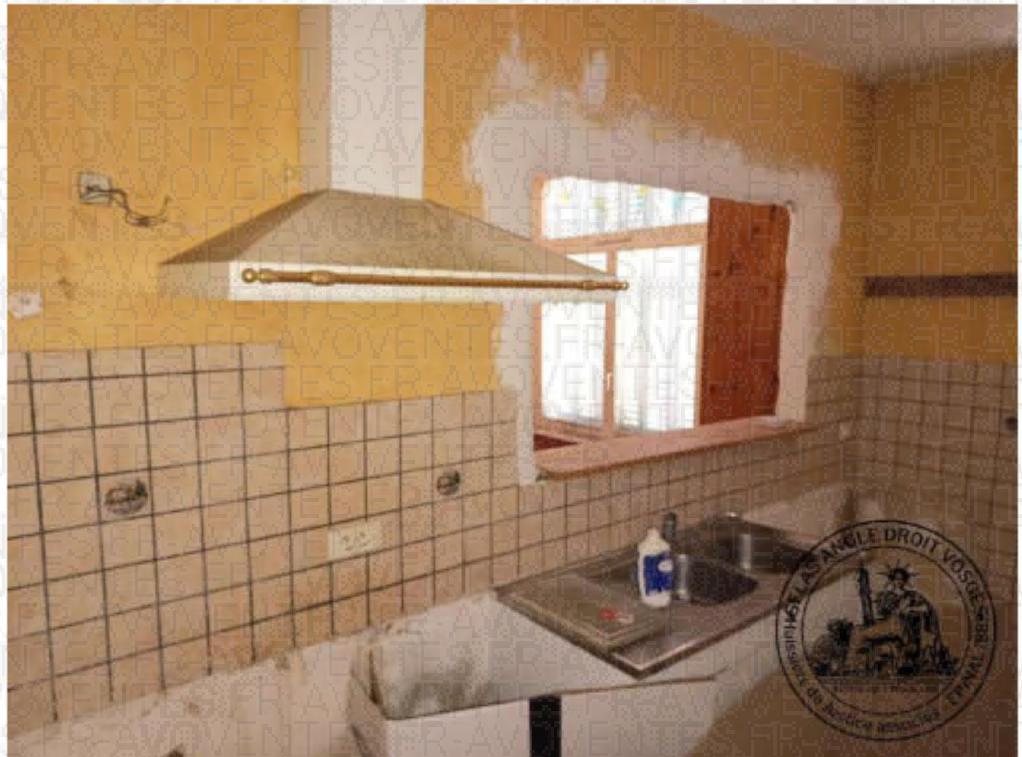
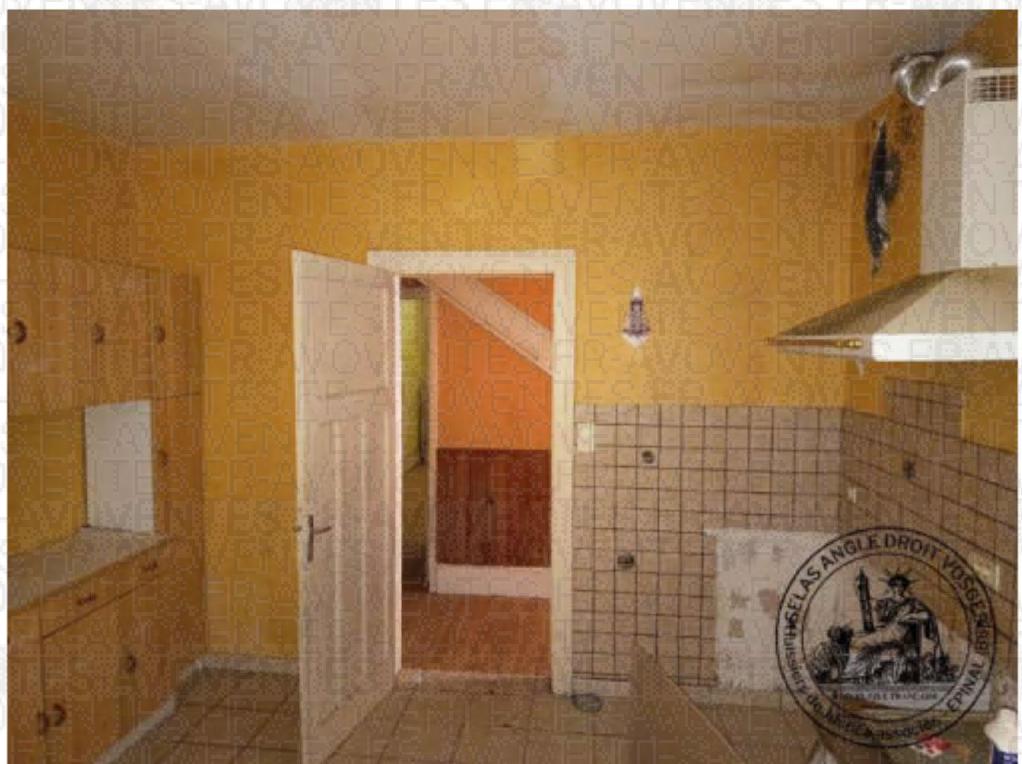
CUISINE :

Sol carrelé, présentant une multitude de fissurations.

Faïence murale extrêmement vétuste.

Bloc évier d'une autre époque. Présence de nombreuses traces noirâtres de moisissure.

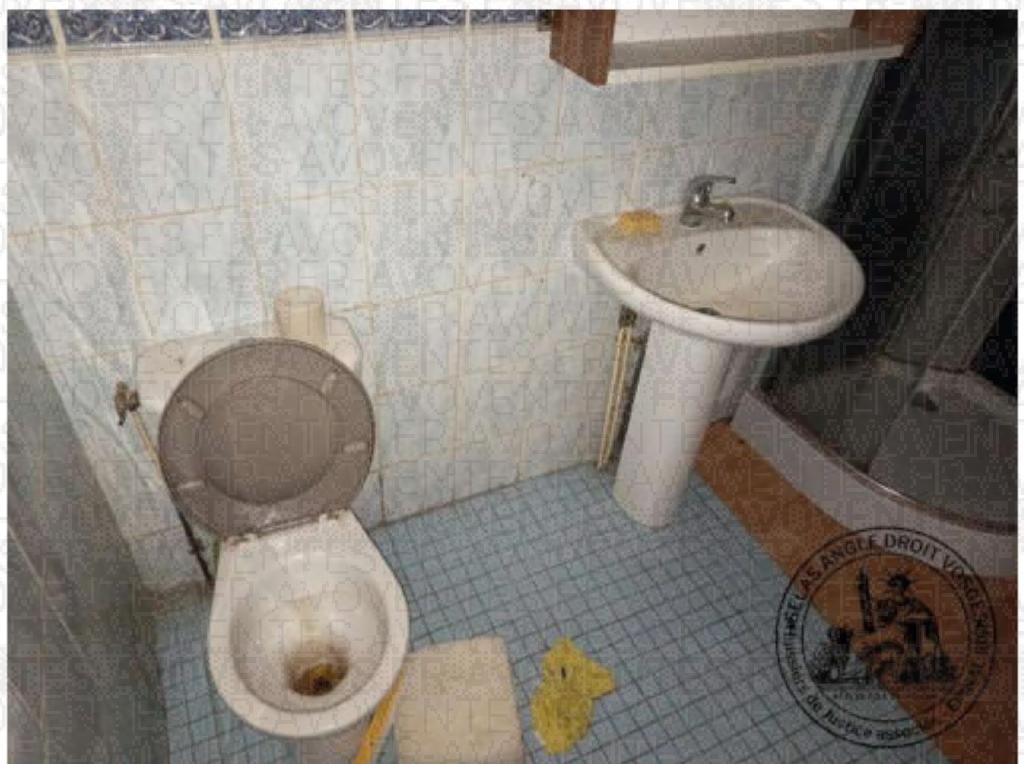
SALLE DE BAIN :

Parois murales peintes ou habillées d'une faïence extrêmement vétuste, plusieurs carreaux ont été déposés, laissant deviner le commencement de travaux.

Une cabine de douche en forme de quart-de-cercle, avec buses hydromassantes intégrées, mais état de vétusté très avancé de l'ensemble qui se trouve de toute évidence hors d'usage.
