# **PROCES VERBAL DE DESCRIPTION**

**PROCES-VERBAL  
DE DESCRIPTION**

**Procédé aux présentes opérations de description** à BETTONCOURT (88), 29 rue des Paramelles, en présence de [REDACTED] du cabinet ARLIANE.

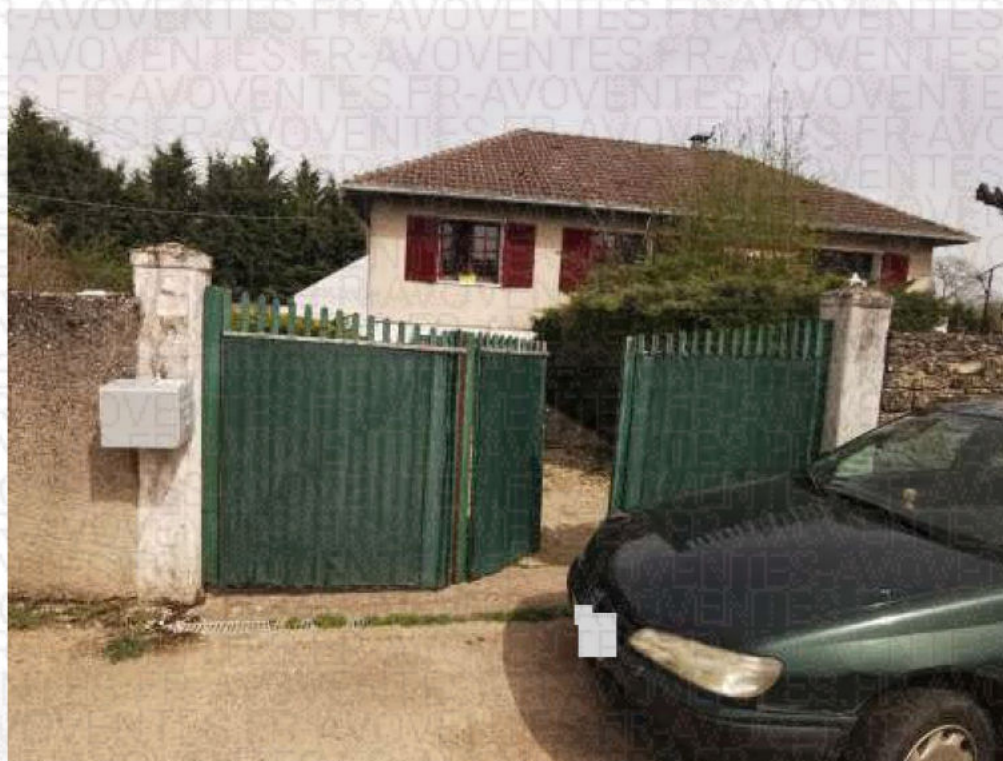
Le grand portail, comprenant un « accès piétons », est en bois. Il est en très mauvais état général. Le bois est largement dégradé. La porte d'accès piétons frotte largement au sol.

Il sera de toute évidence nécessaire de remplacer ce portail prochainement.

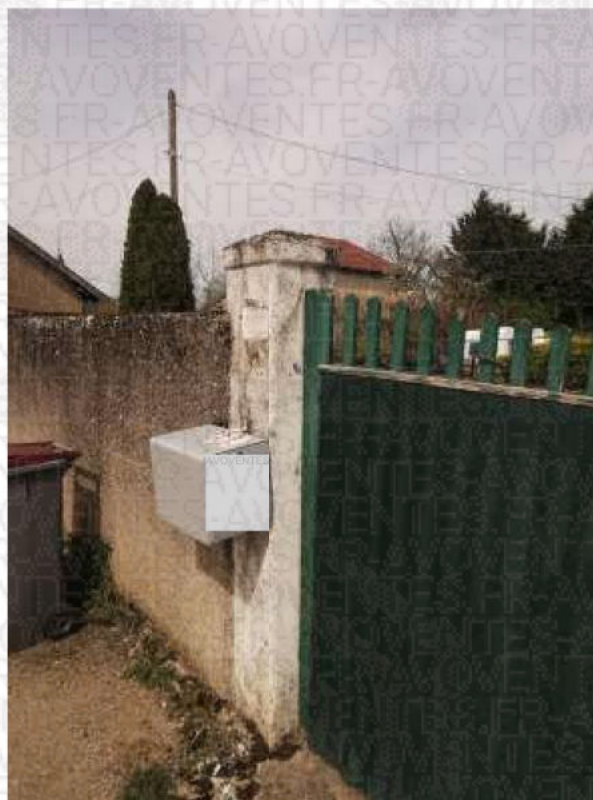
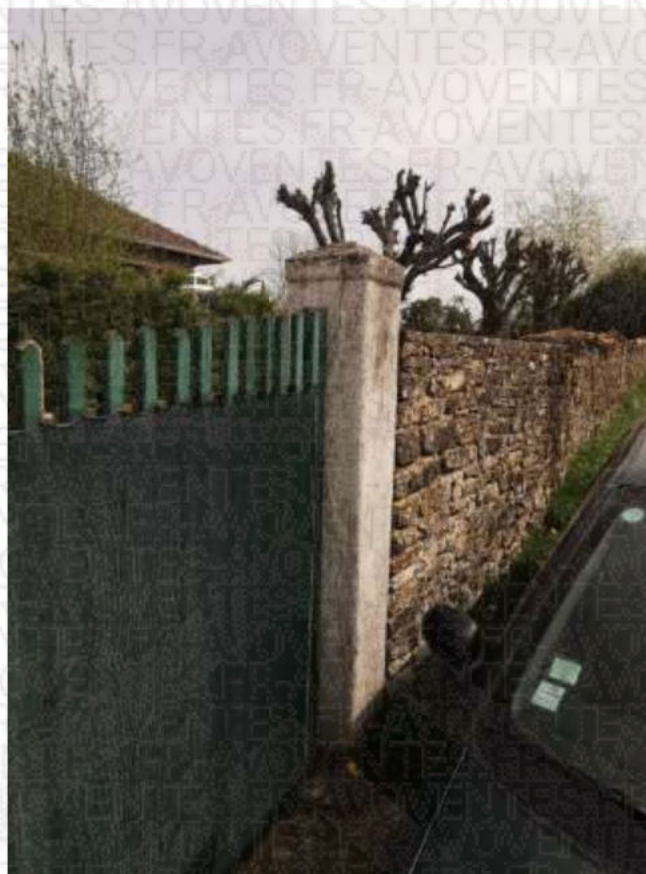
Sur la gauche de ce portail, je remarque que le petit muret est maçonné, l'ensemble est toutefois relativement vétuste, avec présence de nombreuses traces noirâtres d'humidité et de mousse verdâtre. Présence également d'éclats du crépi en partie inférieure du mur.

Les deux piliers béton supportant le portail sont eux aussi extrêmement vétustes, et présentent d'innombrables fissurations. La peinture les recouvrant s'effrite de toutes parts.

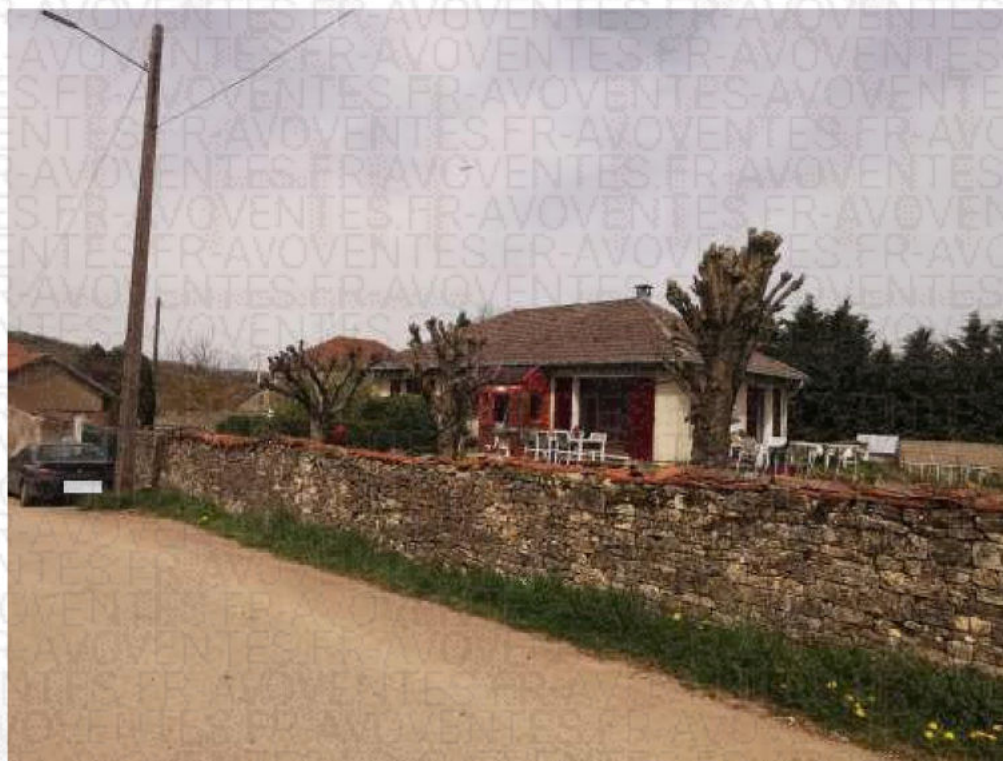
Sur la droite de ce portail, présence d'un petit muret constitué de pierres apparentes.

Je remarque que ce muret forme des vagues par endroits.

Il existe par ailleurs un léger affaissement du muret, du côté de la propriété de AVOVENTES. Il sera de toute évidence nécessaire de le consolider. Par ailleurs, je remarque de nombreux éclats, et l'absence totale de joints visibles, permettant de maintenir les pierres, et solidifier l'ensemble.

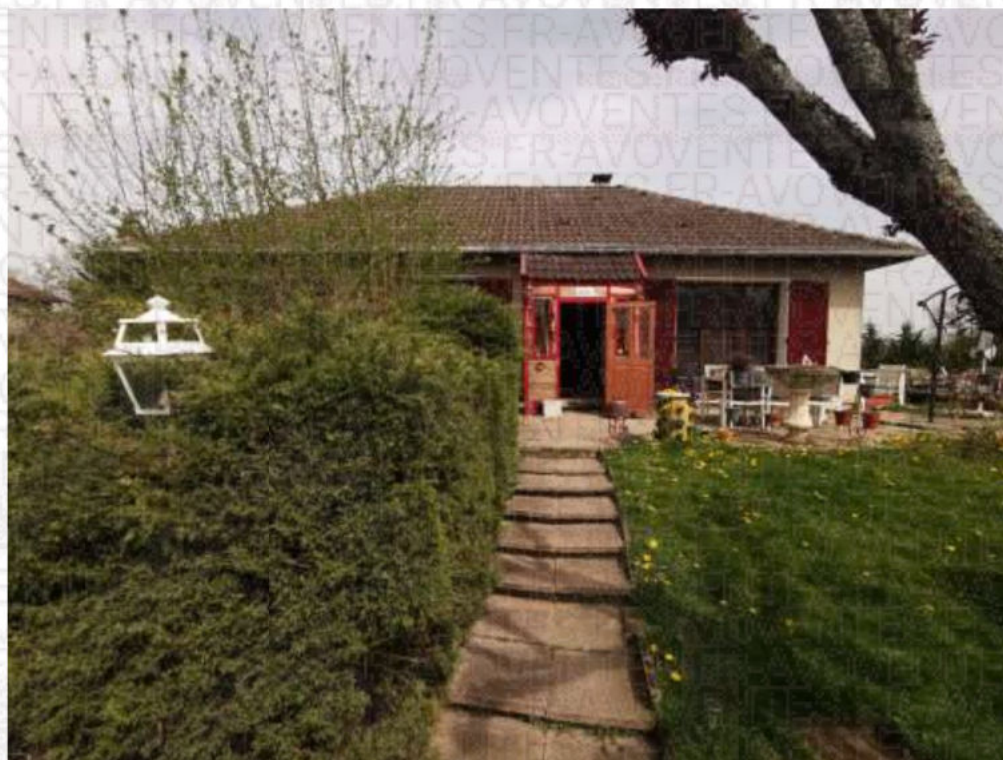
Je suis devant la façade comportant la porte d'entrée principale dans la maison. La toiture est de toute évidence relativement ancienne et date de la construction, soit 1985 selon le propriétaire actuel.

Je remarque qu'il s'agit de tuiles béton recouvertes d'une petite couche de moisissures noirâtres.

Le crépi de façade est de couleur beige, il est légèrement noirci par le temps.

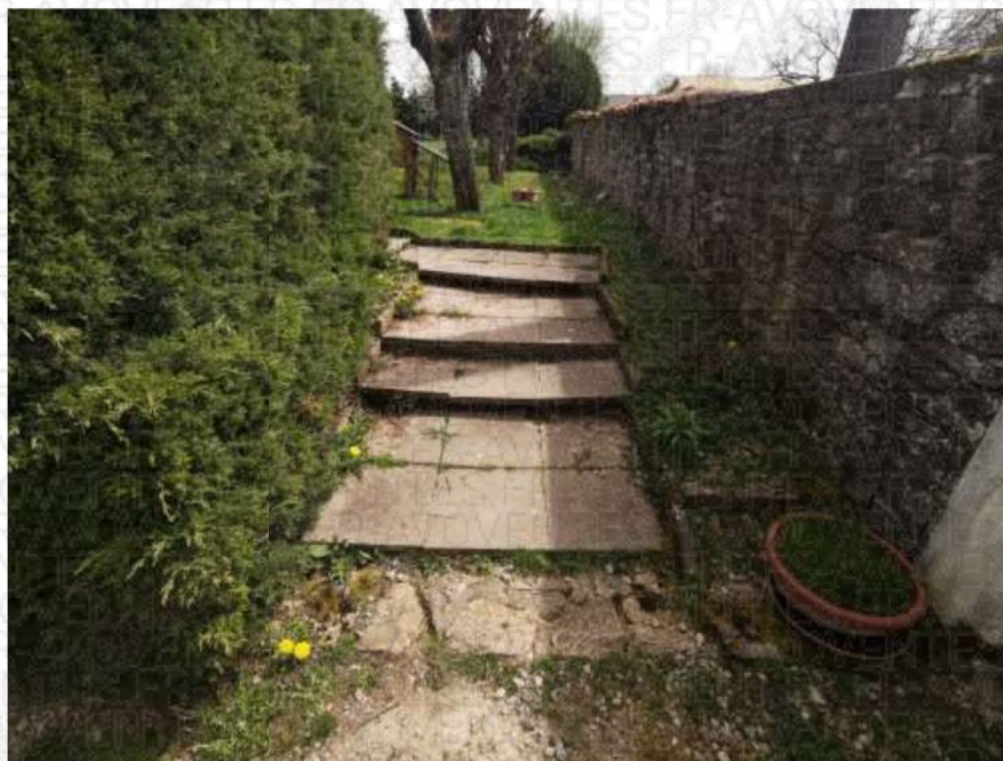
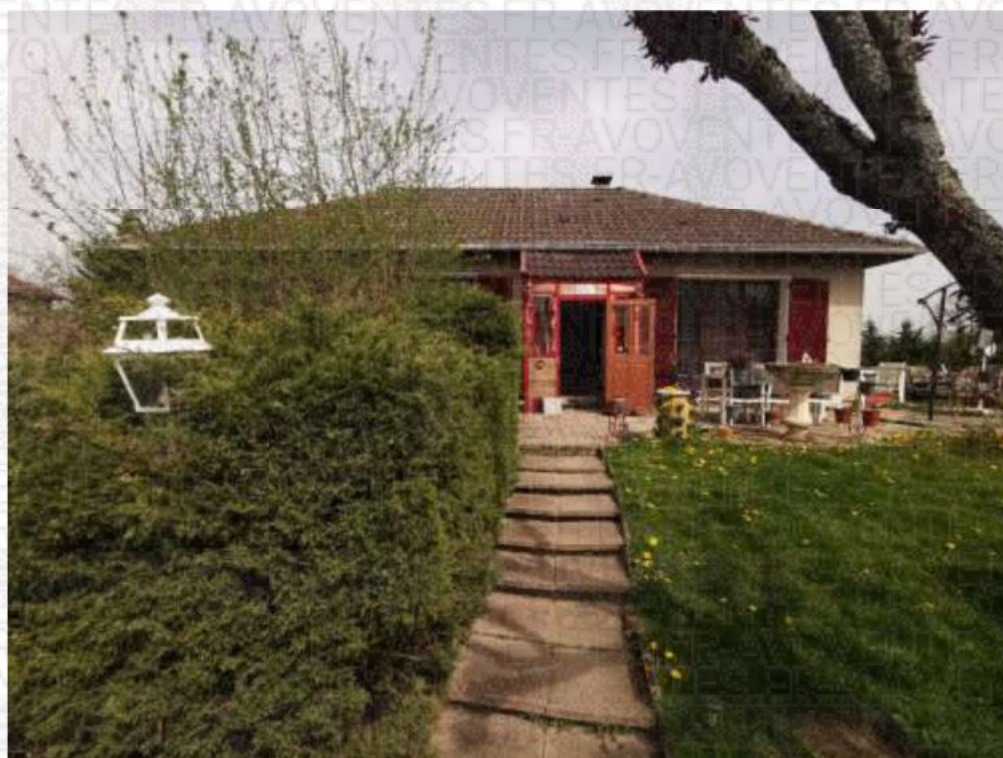
Il convient de signaler que plusieurs marches d'accès doivent être gravies pour atteindre cette maison.

Nous en déduisons que l'accès pour personnes à mobilité réduite est rendu difficile.

Je remarque par ailleurs que ces marches sont constituées de dalles qui s'affaissent par endroits.

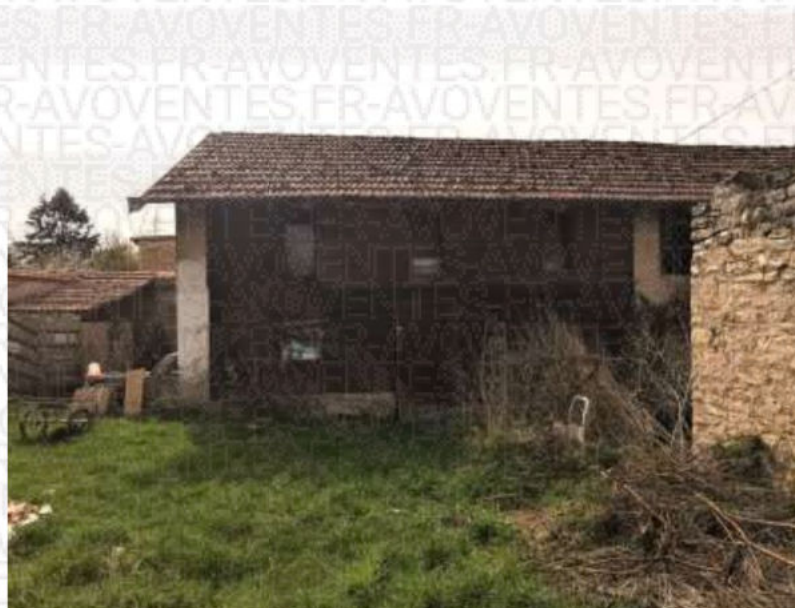
La toiture est constituée de tuiles mécaniques relativement anciennes mais couvertes d'une épaisse couche de mousse verdâtre et totalement noircie par le temps.

À l'extérieur, présence d'un bardage bois lui aussi extrêmement vétuste. Le côté gauche est maçonné. Présence de fissurations en partie inférieure de la construction.

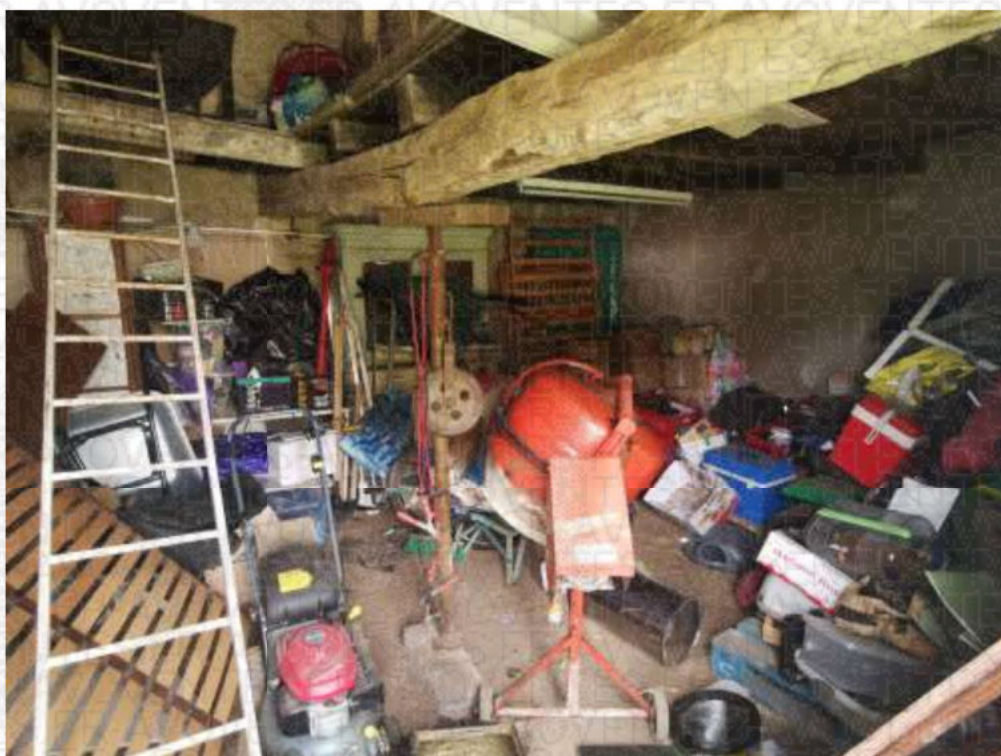
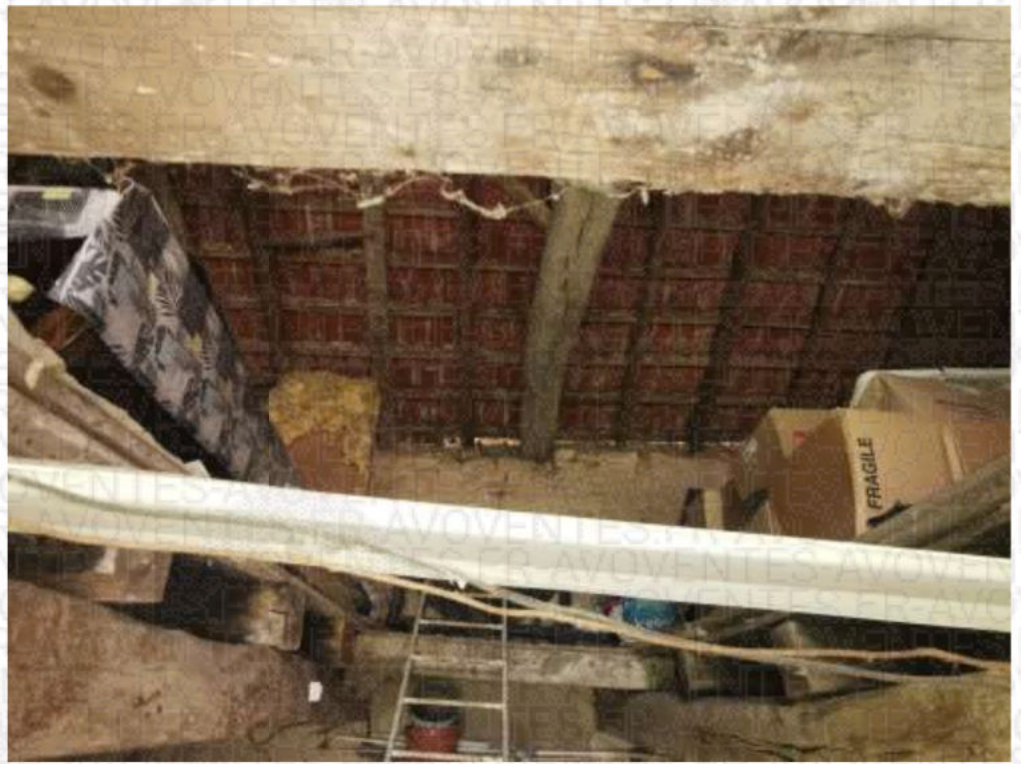
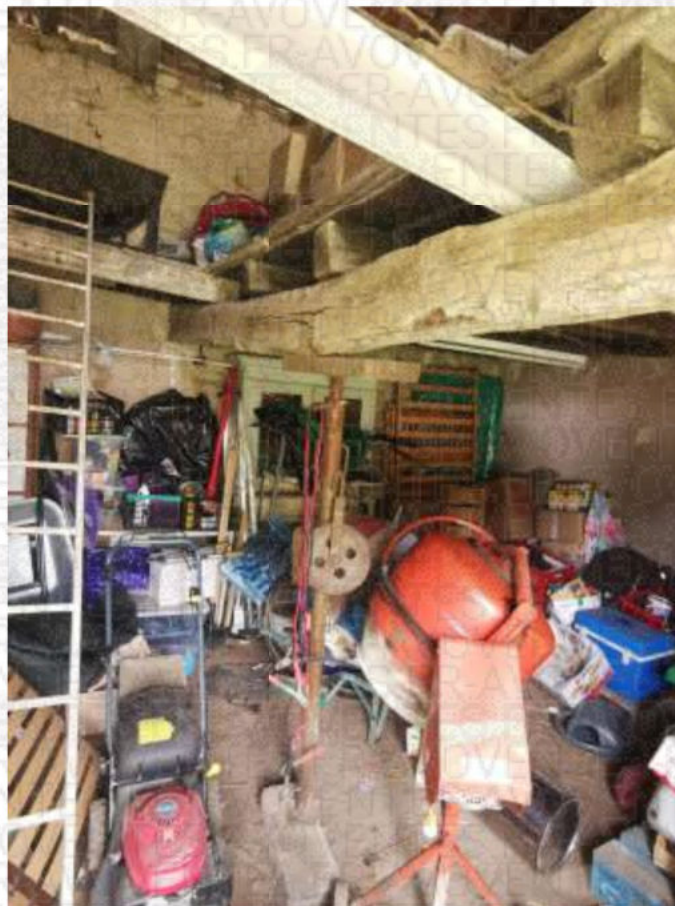
Je remarque toutefois qu'une poutre assurant le maintien du plancher supérieur est largement fissurée.

La poutre est maintenue en place à l'aide d'un étau. Le risque d'effondrement du plancher supérieur est élevé.

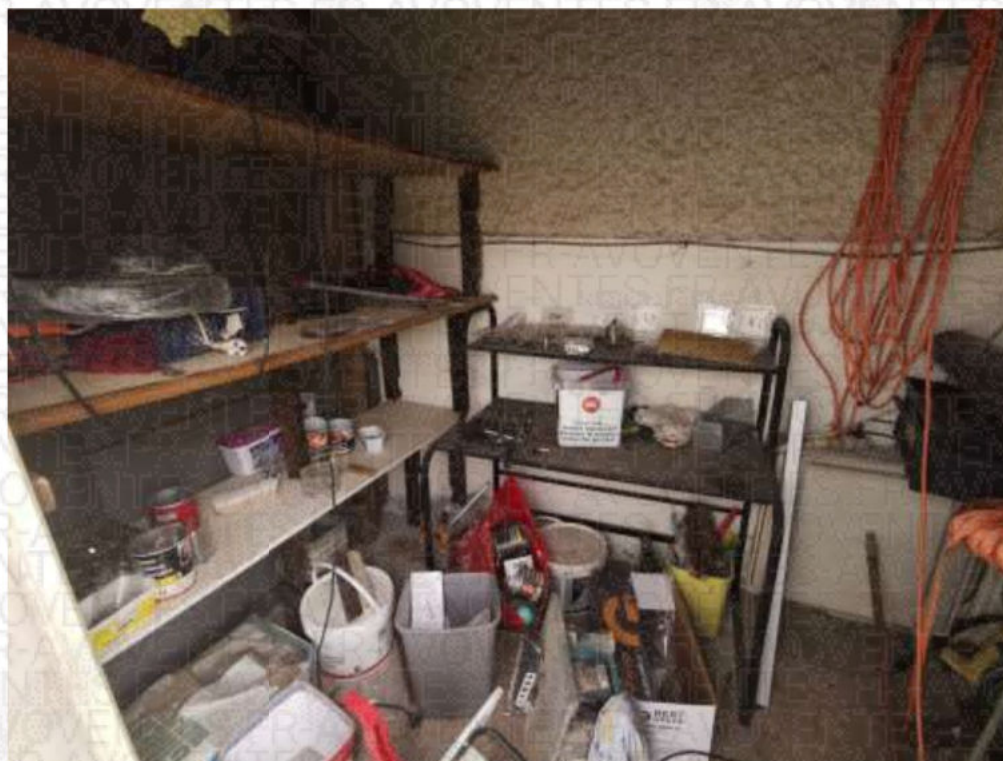
À l'intérieur de cet atelier, présence d'une installation électrique rudimentaire et de toute évidence non conventionnelle, avec fils électriques à nu, et dominos très anciens rendant à l'évidence l'installation dangereuse.

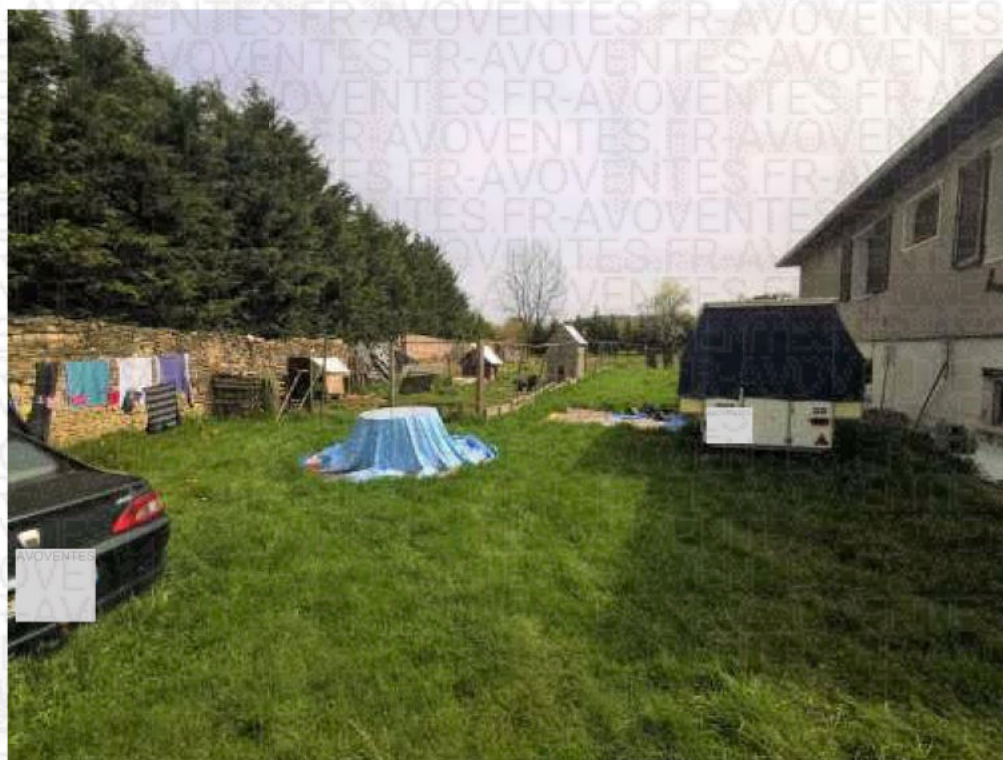
Le mur de clôture s'effondre par endroits, l'ensemble est en très mauvais état général.

Par endroits, je remarque que le mur de clôture menace de s'effondrer, des travaux de consolidation s'avèrent nécessaires et urgents pour éviter tout accident.

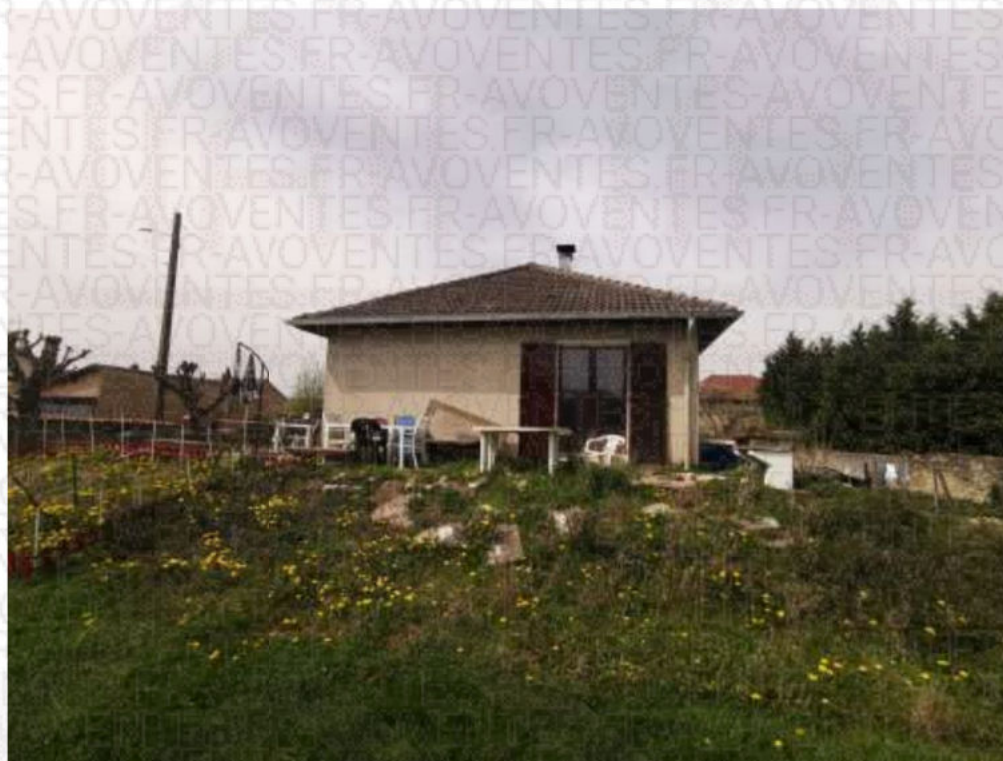
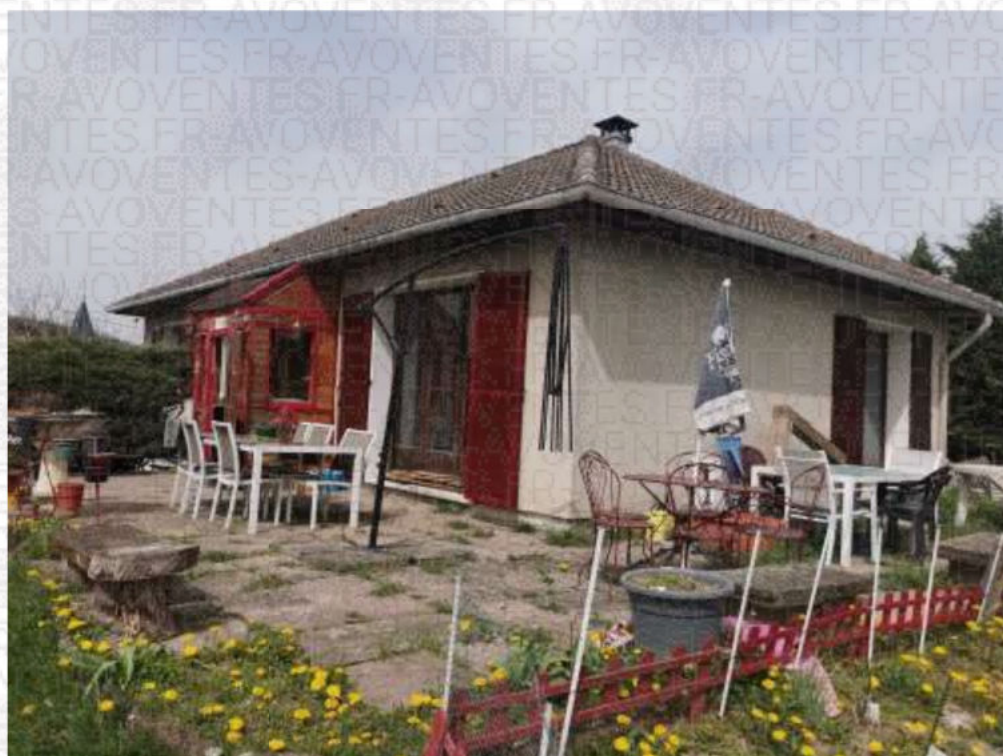
Cette terrasse n'est toutefois pas entretenue.

Les herbes indésirables prolifèrent de toutes parts.

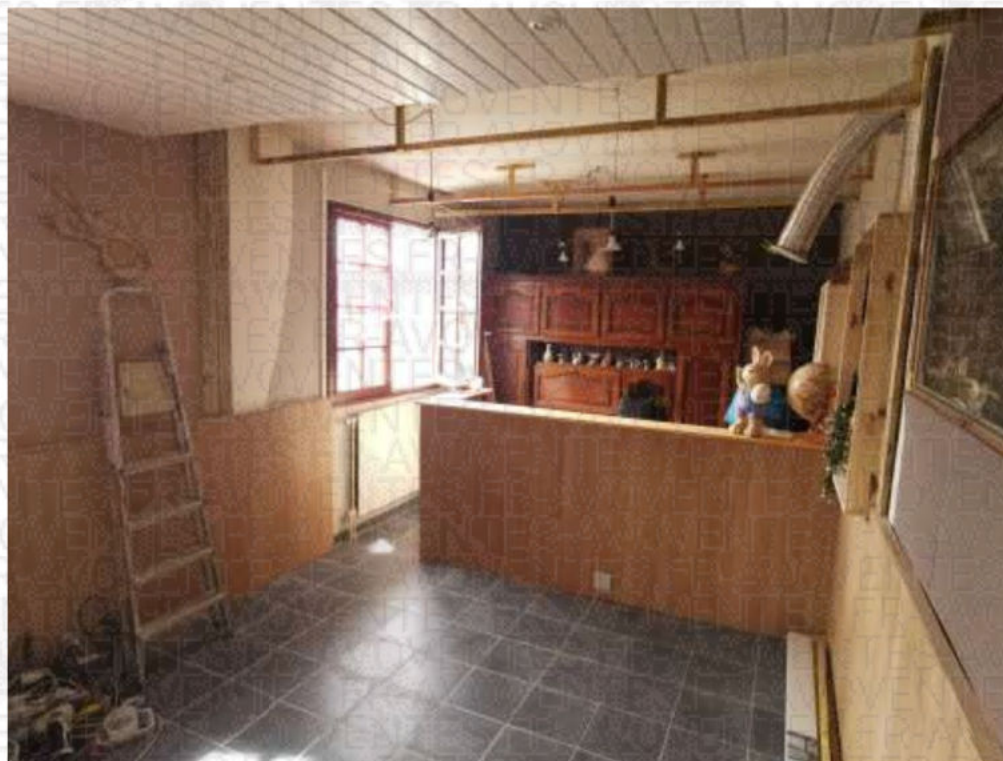
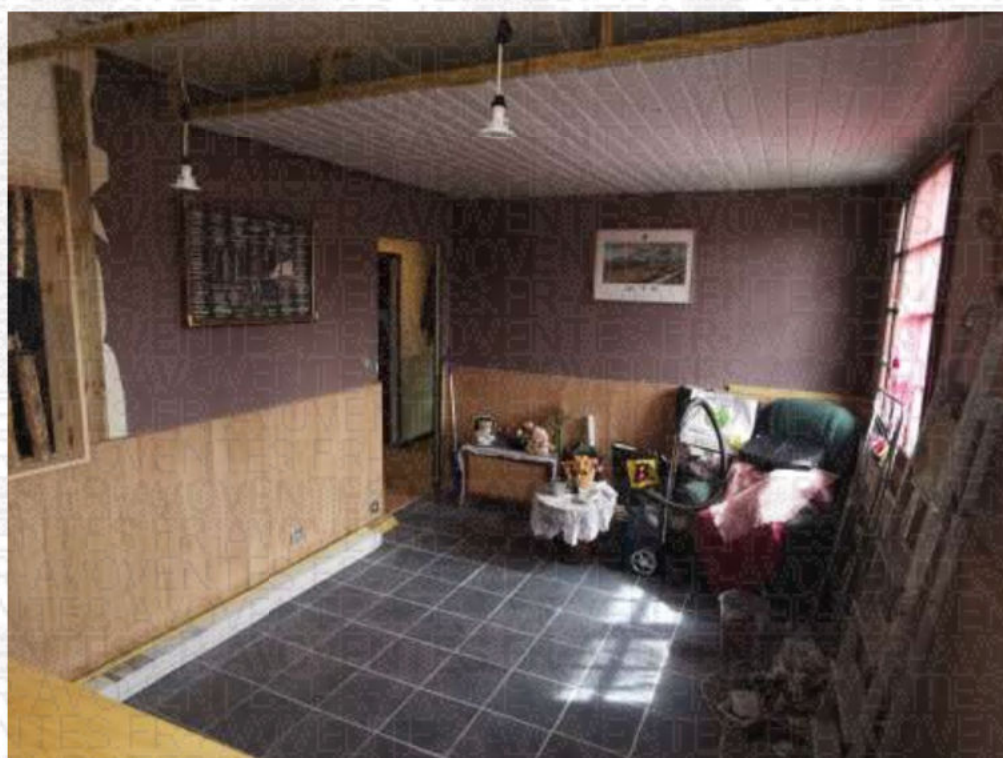
Les parois murales sont tapissées. Il s'agit d'une tapisserie dépareillée, de couleur taupe ou beige. A noter l'absence de tapisserie par endroits. L'ensemble est à reprendre.

Je remarque toutefois que ces menuiseries bois sont fatiguées.

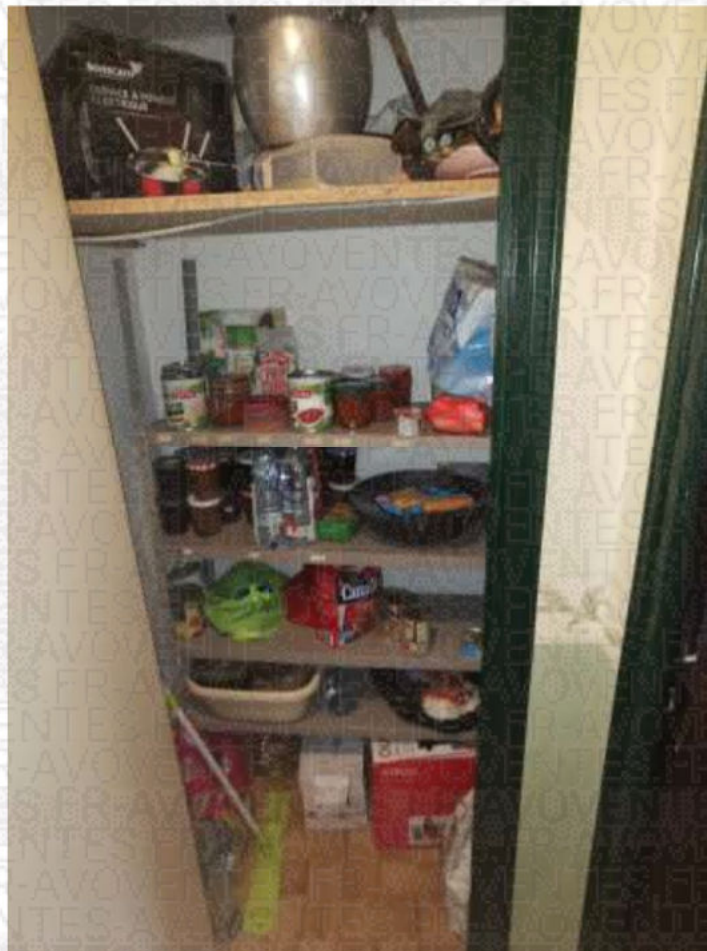
L'installation électrique s'avère toutefois non conventionnelle.

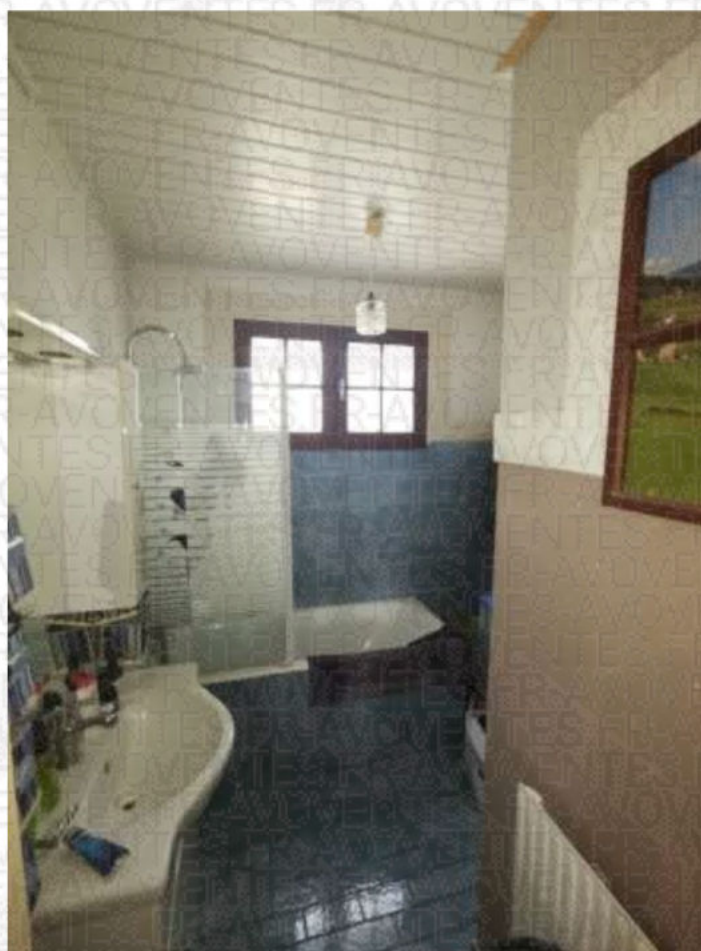
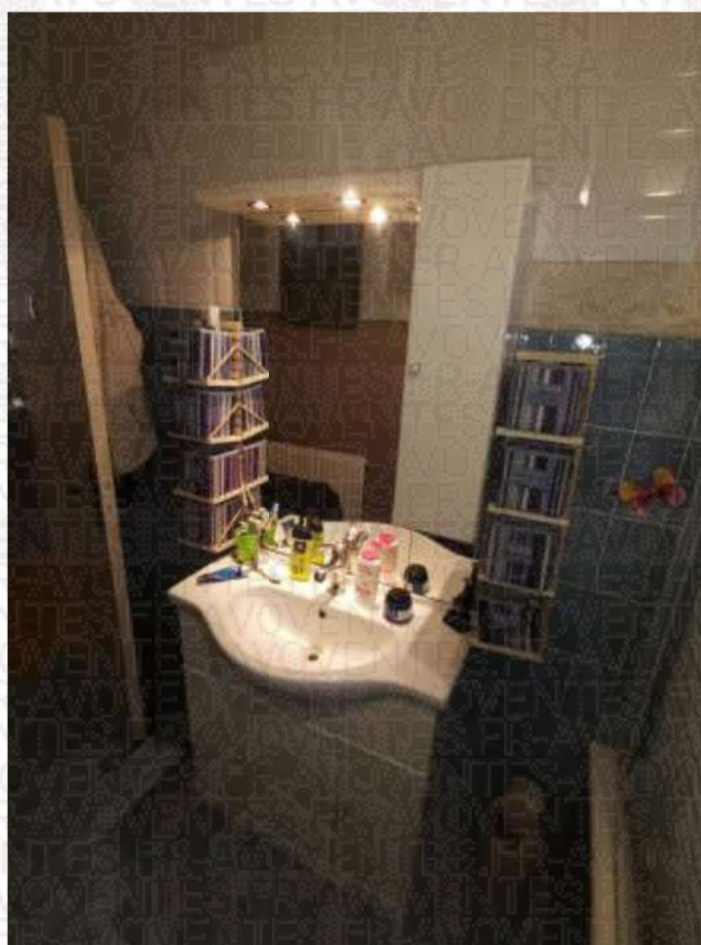
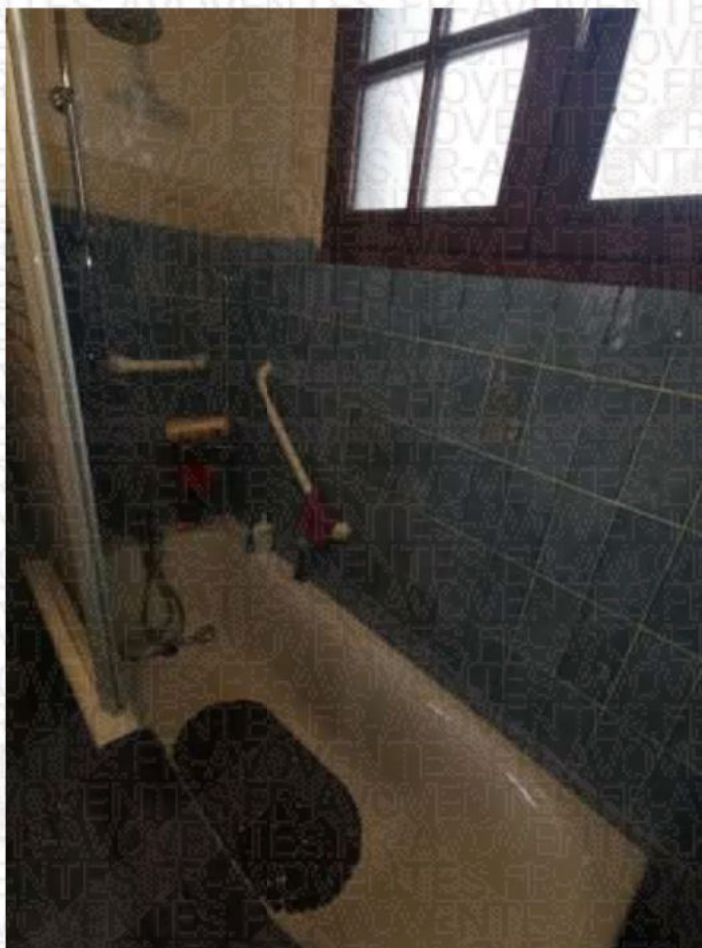
Présence d'une fenêtre bois, deux battants, vitrage simple translucide, extrêmement vétuste.

Une baignoire de toute évidence d'origine. À noter que le joint entre la faïence murale et la baignoire est absent ou craquelé laissant deviner des risques d'infiltration.

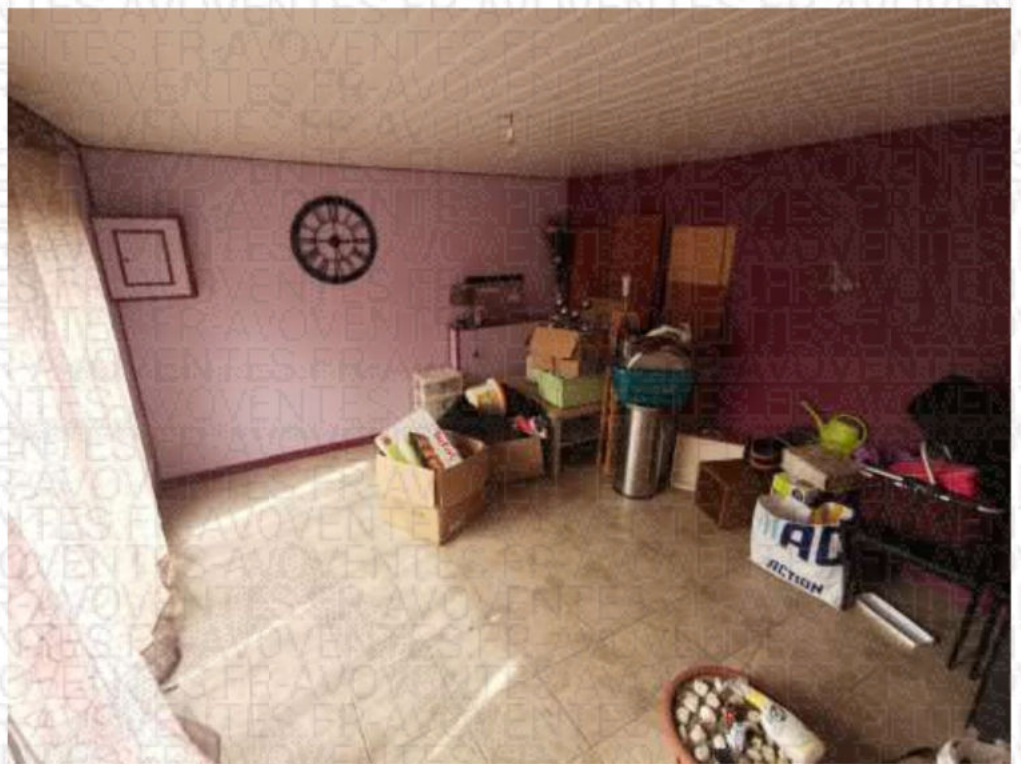
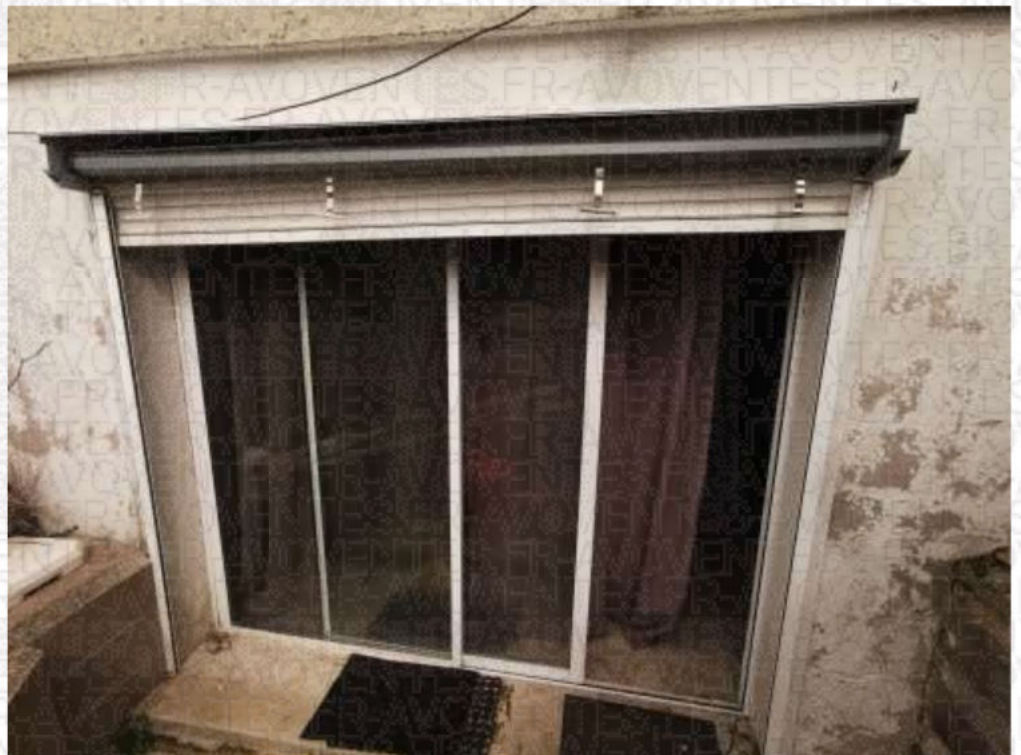
Le moteur du volet roulant semble toutefois fonctionner. Il convient en revanche de remplacer intégralement ce volet roulant à lamelles.
