# ANGLE DROIT

## PROCES VERBAL DE DESCRIPTION

**Procédé aux présentes opérations de description le lundi 27 octobre 2025 à 15h00, à NEUFCHATEAU - VOSGES, 79 rue du Président Kennedy, en présence de du Cabinet de diagnostics techniques HAPPY DIAG IMMO dont le siège est situé 87 rue d'Alsace à 88150 THAON LES VOSGES, et de serrurier ;**

Selon le commandement de payer valant saisie-immobilière, la saisie porte sur la Commune de NEUFCHATEAU (88), sur un bâtiment à usage de dépôt sis 79 rue du Président Kennedy, cadastré section BB n°7 lieudit « 79 rue du Président Kennedy » pour 4 a 50 ca ;

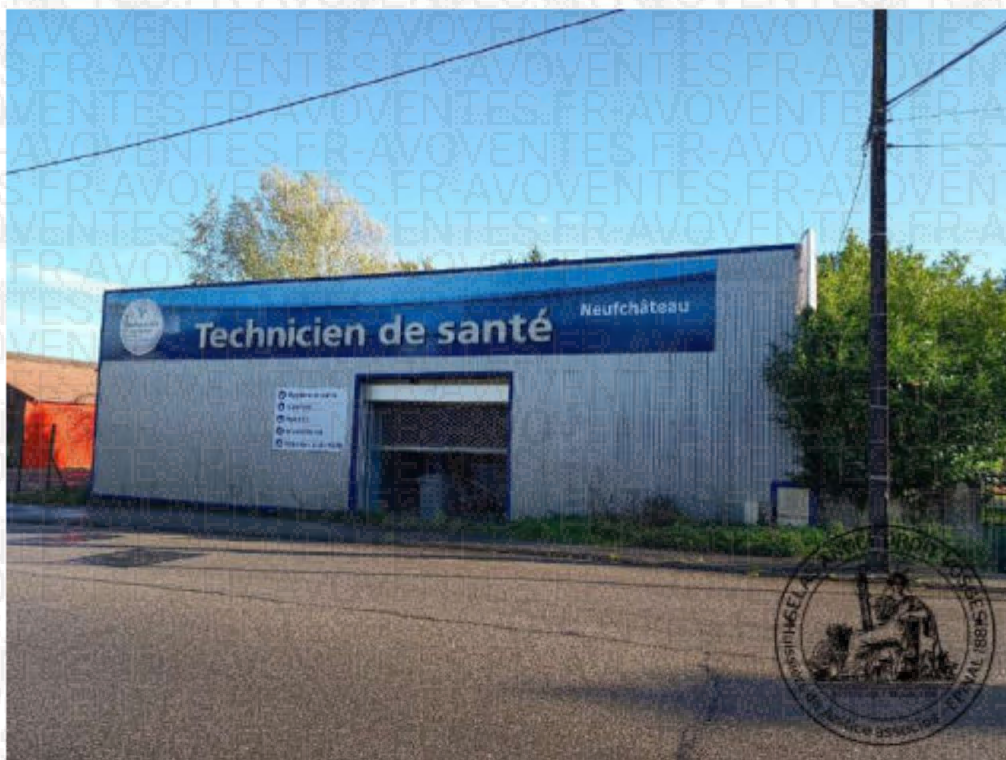
Je remarque de nombreuses entrées d'eau, dégradant largement la partie correspondant à l'ancien hall d'exposition.

Des travaux d'étanchéité en toiture s'avèrent nécessaires.

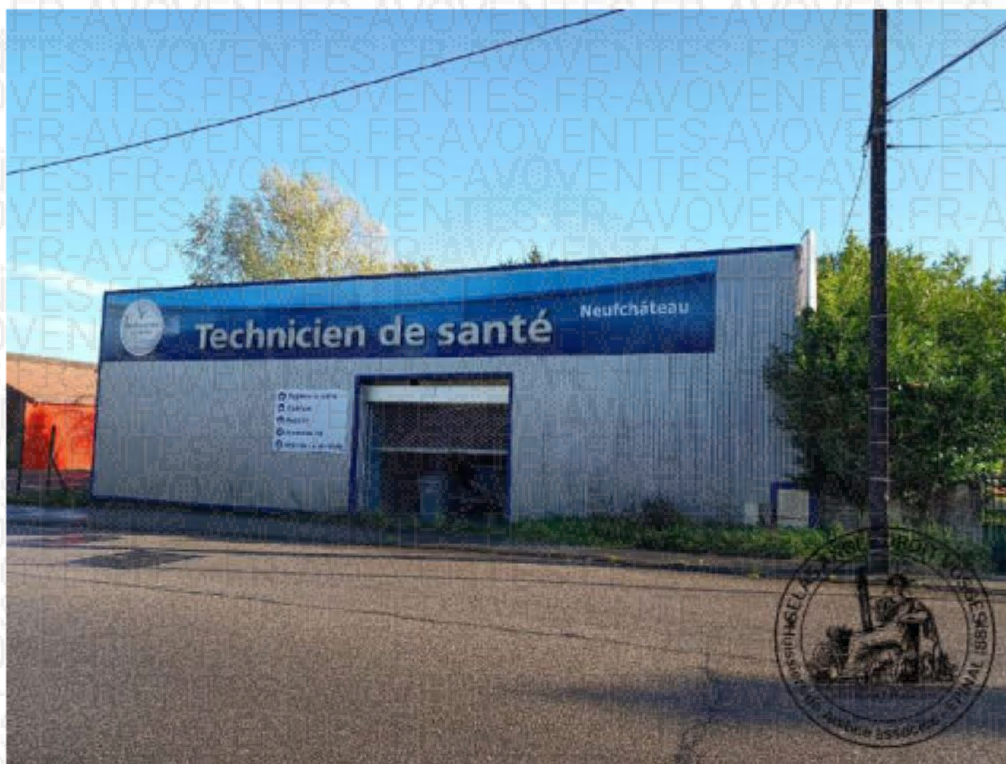
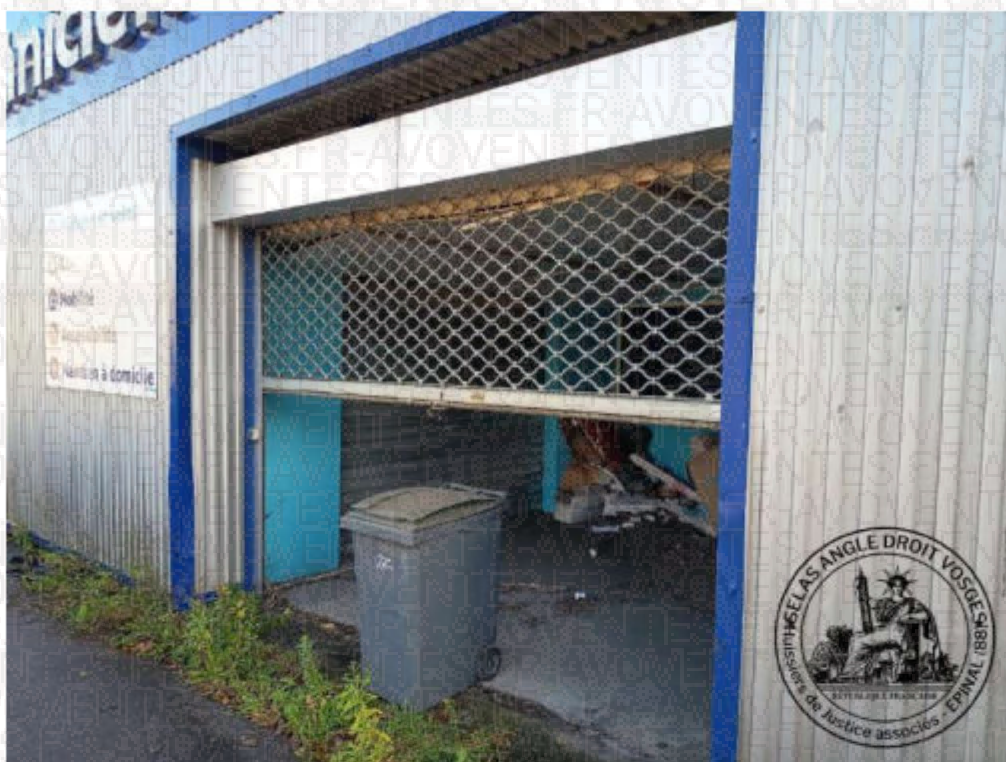
Un grand rideau métallique de protection côté voie publique.

Celui-ci est actuellement hors d'usage.

Je prends une photographie du rideau métallique côté voie publique.

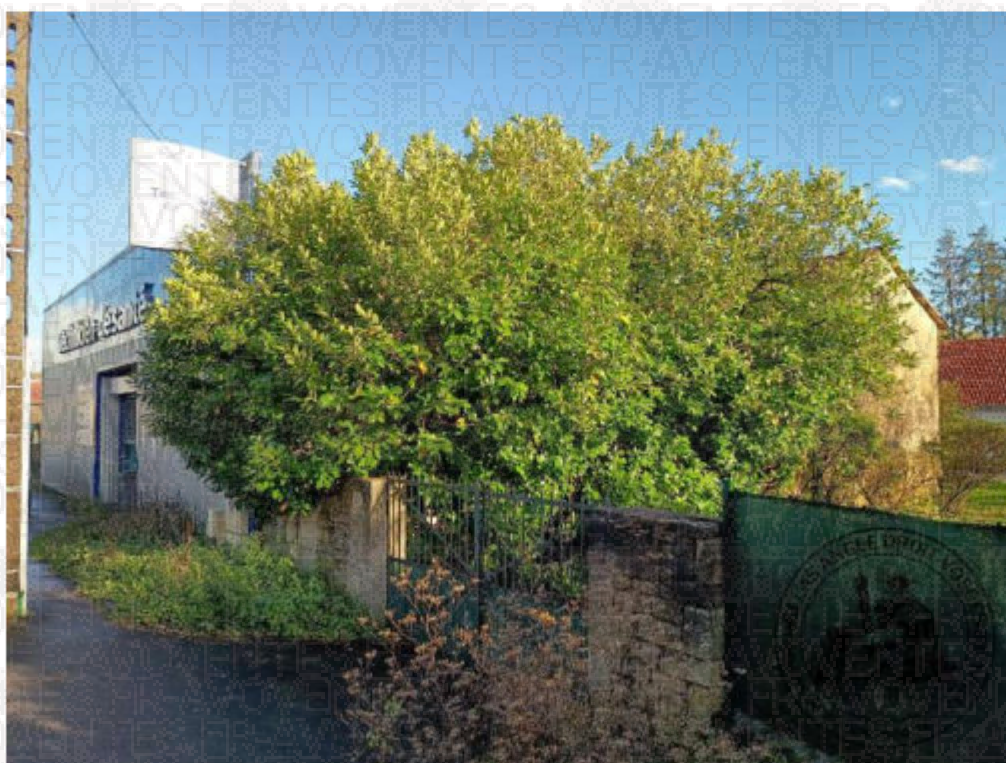
Absence d'accès côté droit, et végétation non entretenue, ne me permettant pas de procéder aux vérifications qui s'imposent.

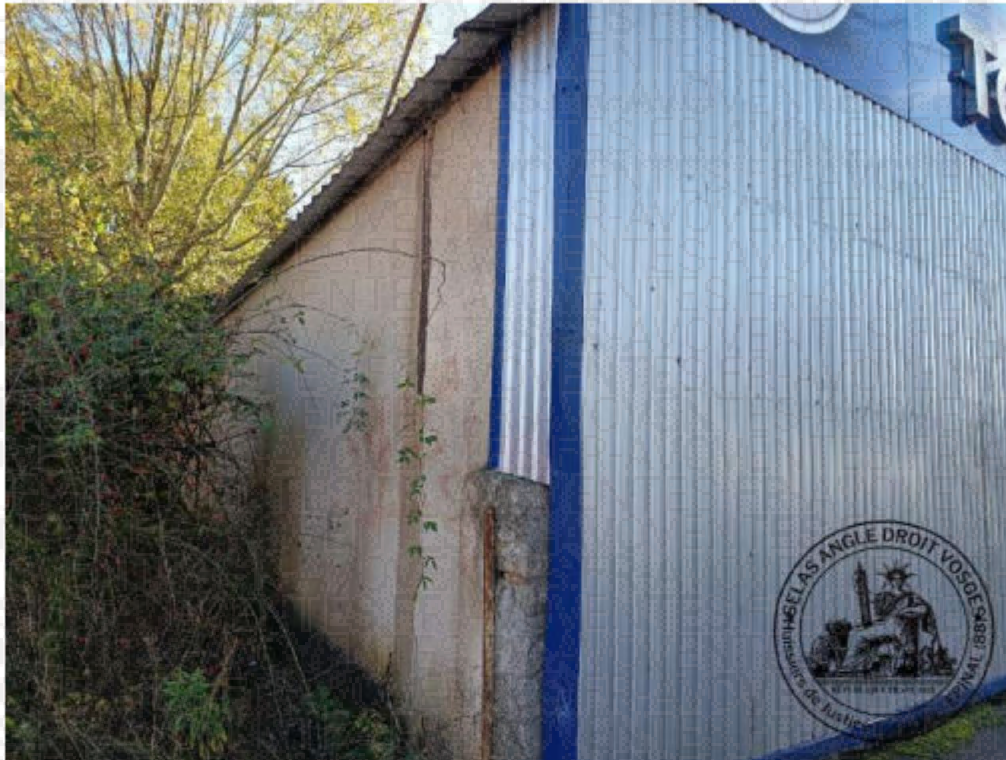
Côté gauche, un crépi ancien, avec fissuration verticale côté voie publique.

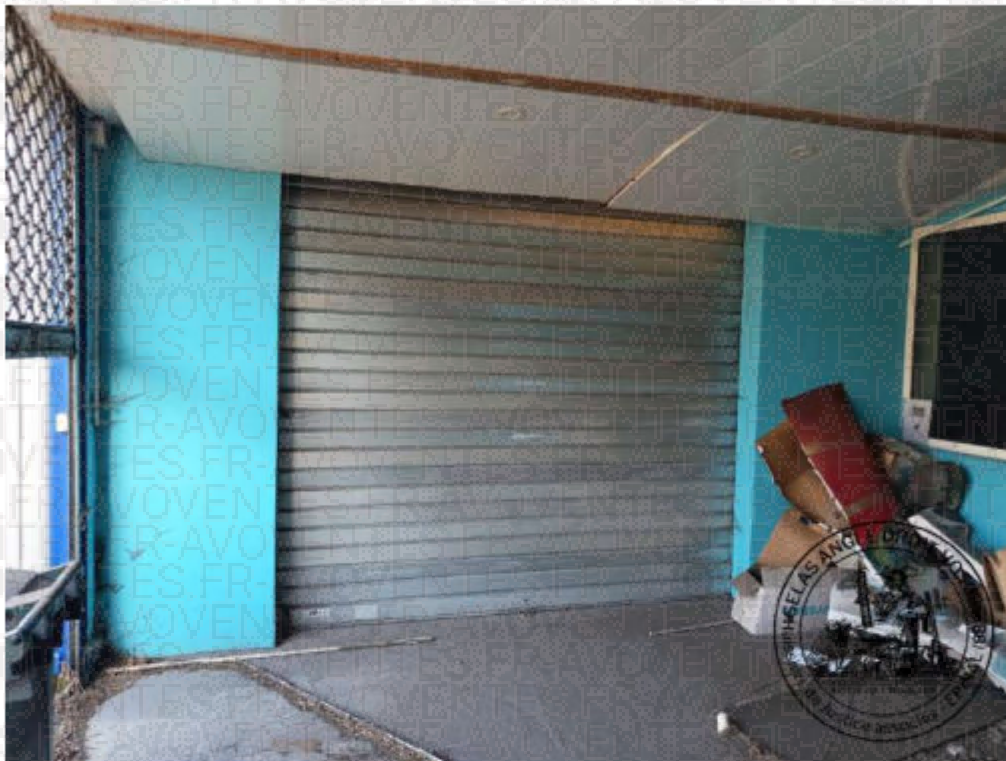
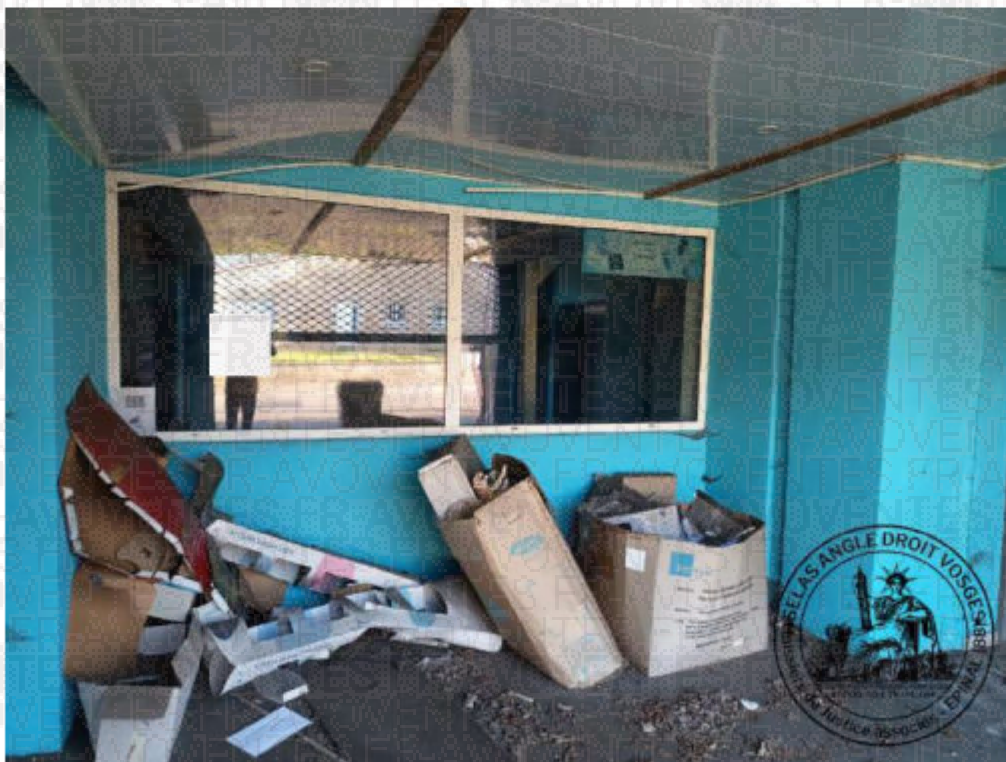
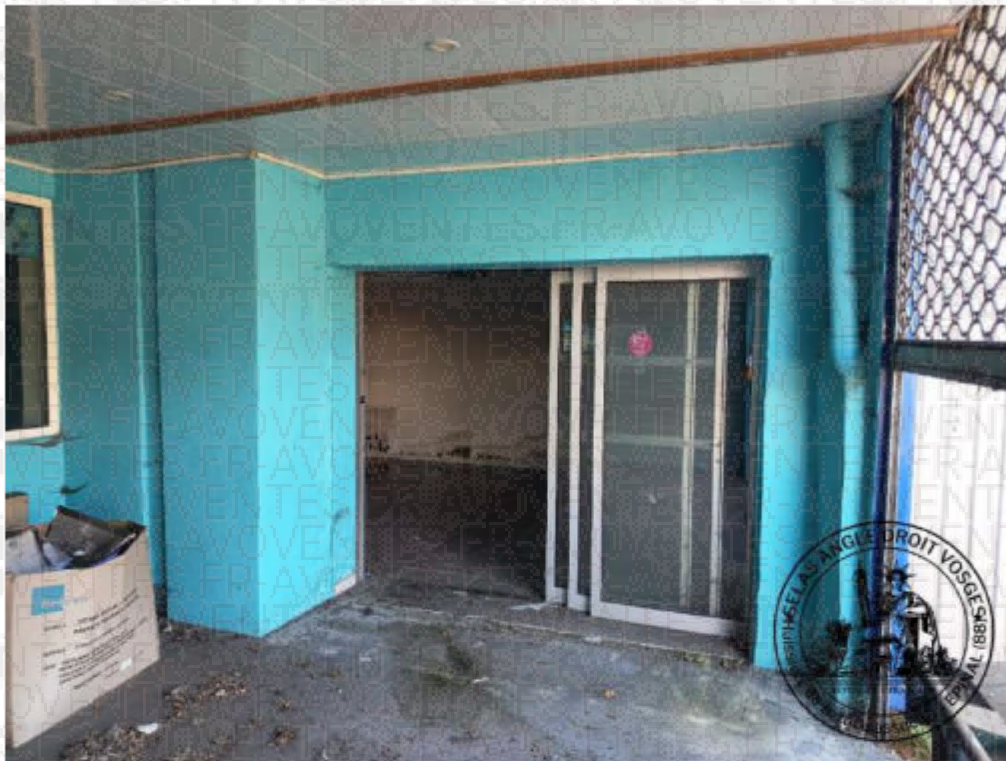
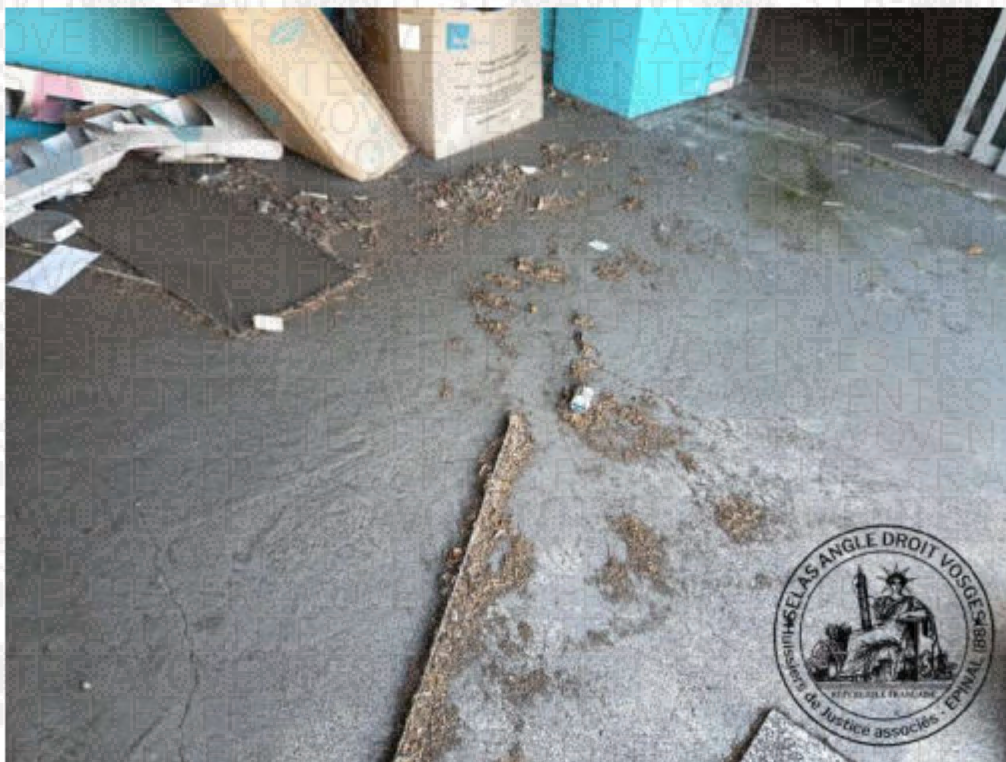
Au plafond, le revêtement en lambris PVC s'effondre en partie. Présence de spots lumineux intégrés.

La dalle béton au sol présente des fissurations.

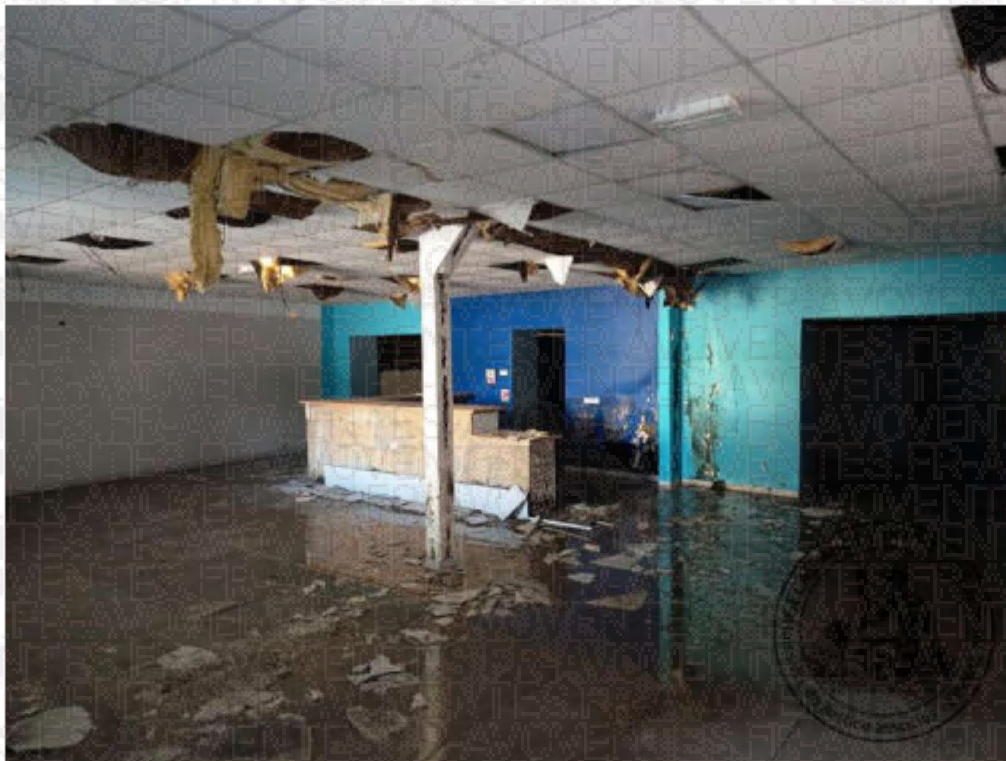
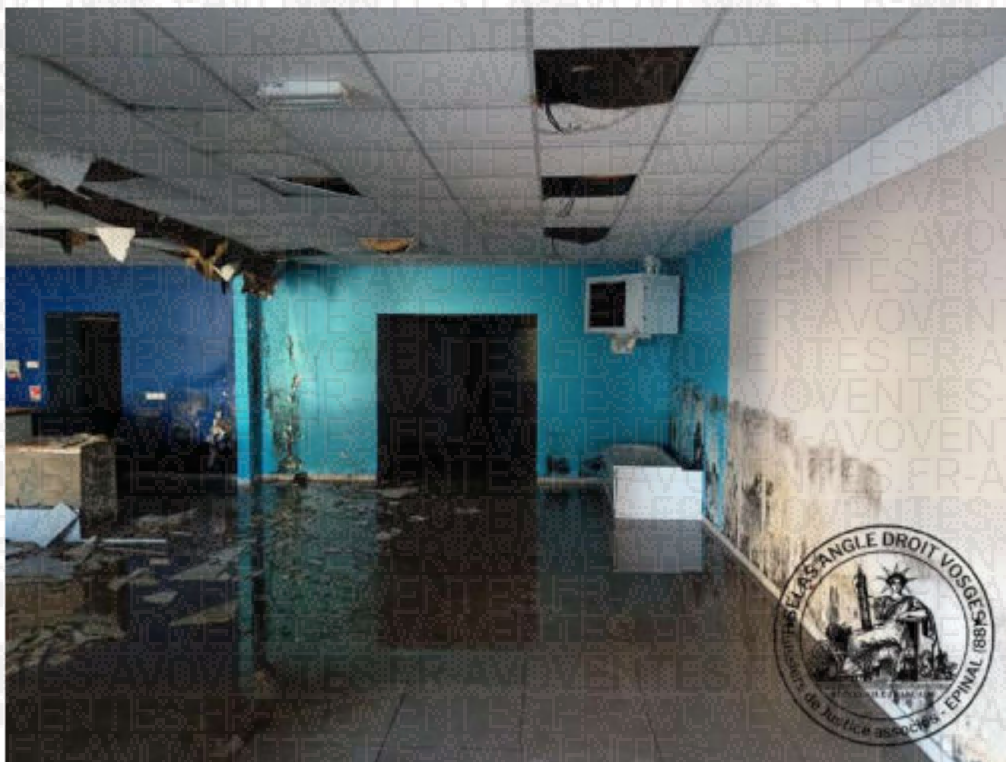
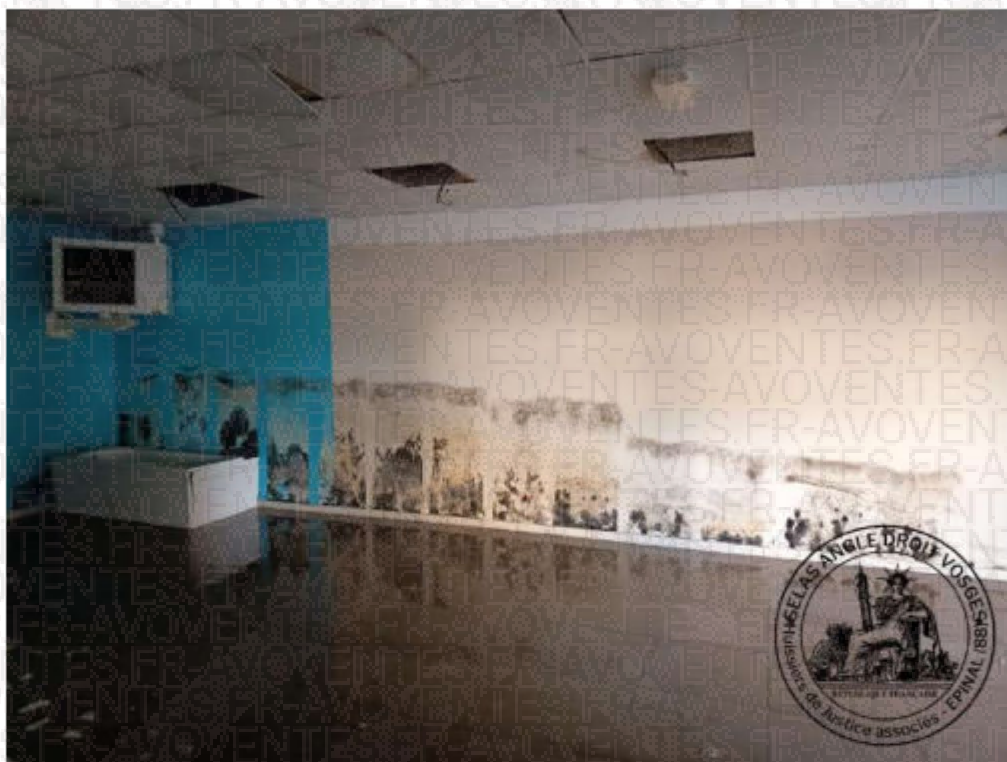
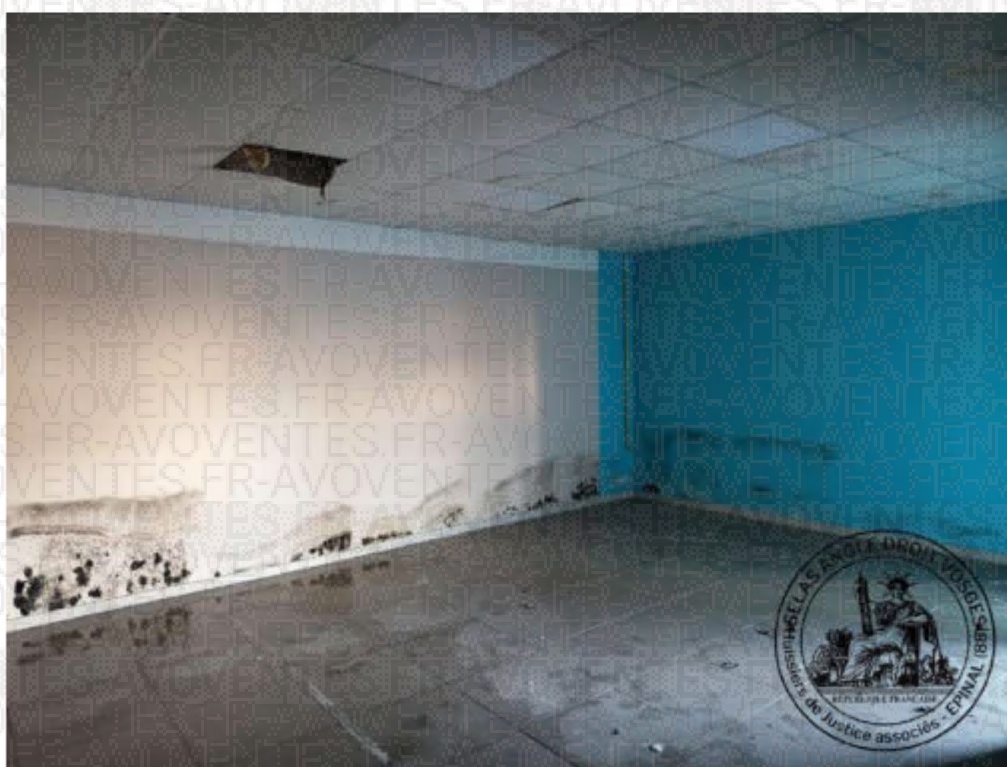
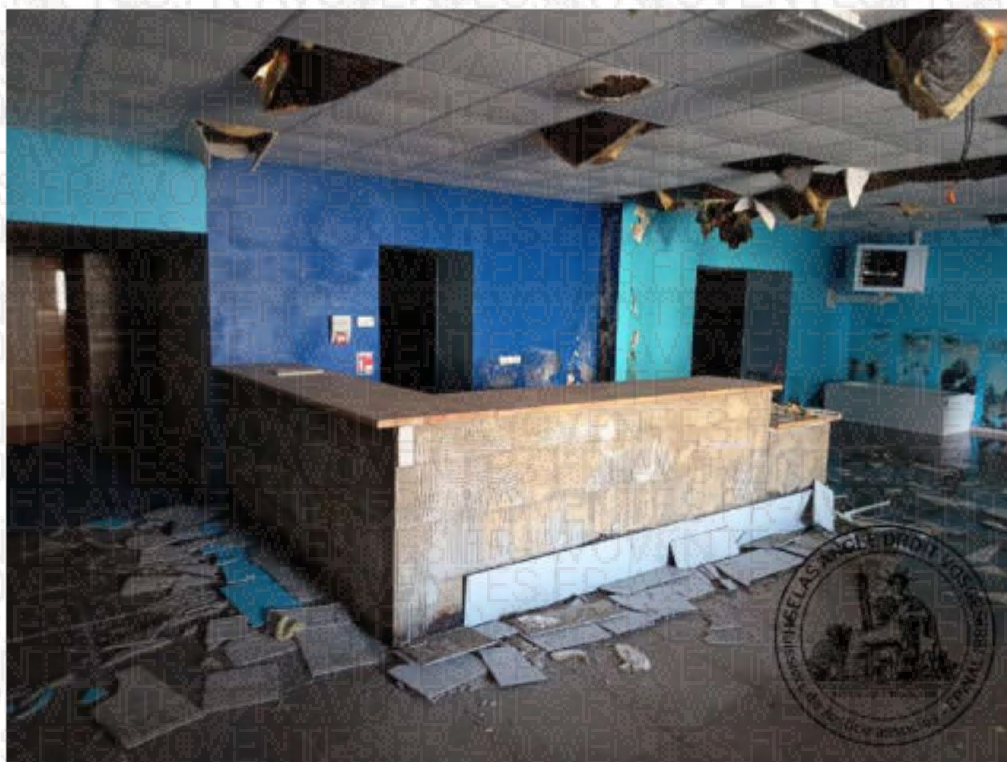
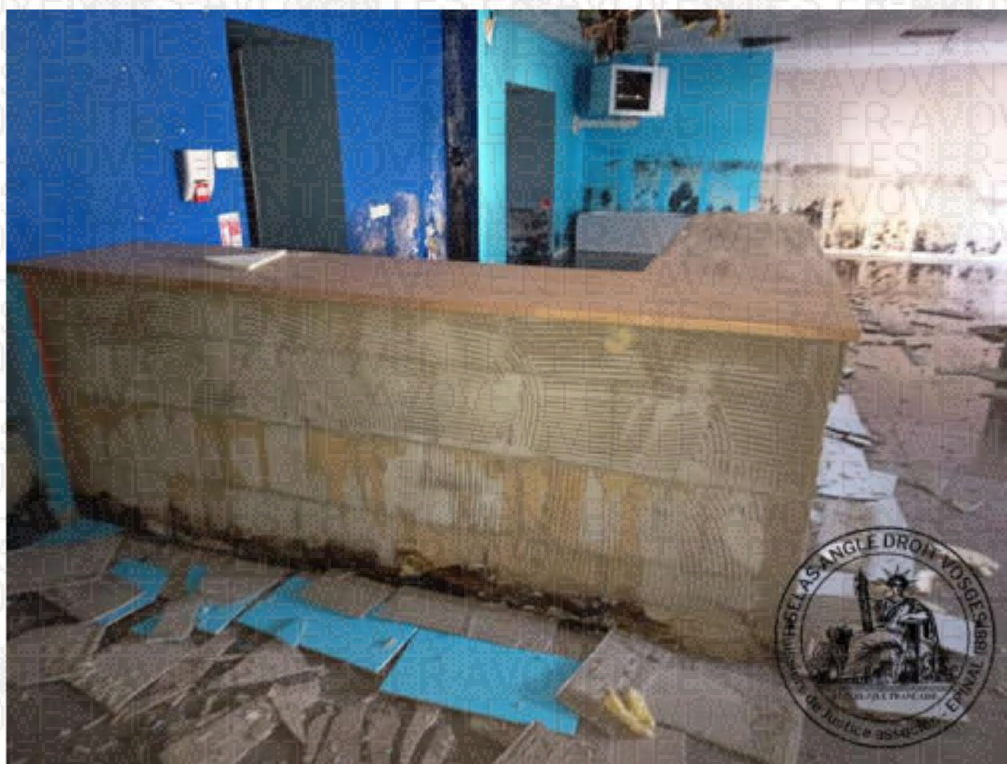
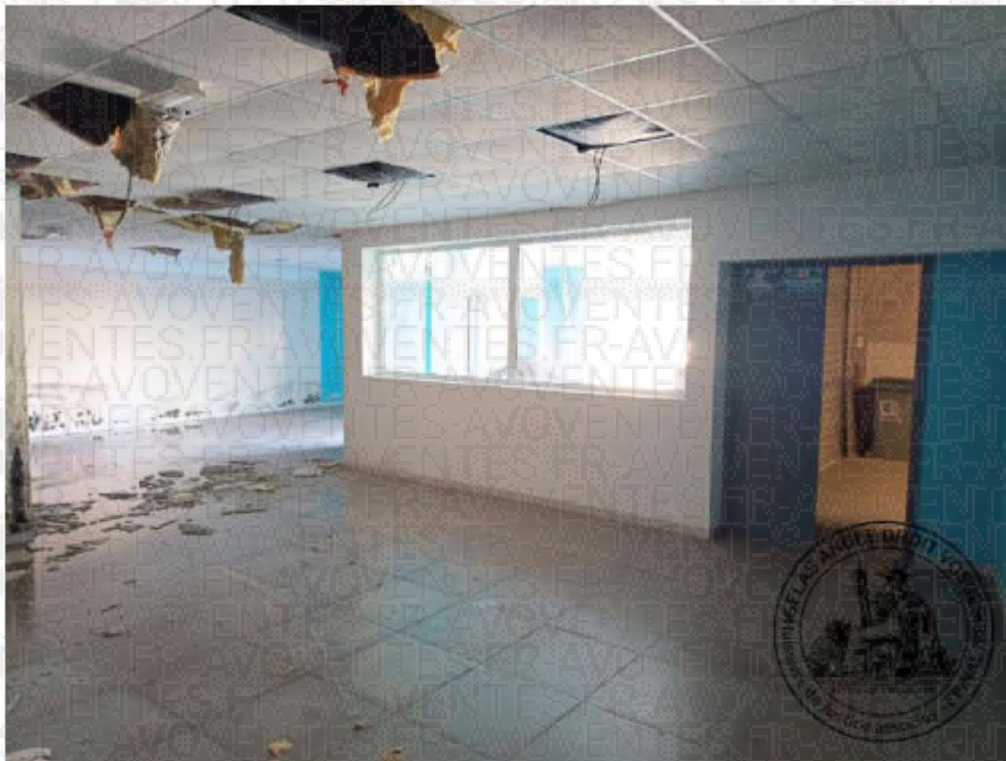
### **SHOWROOM 1 :**

Les dalles de faux-plafond s'effondrent en partie, laissant deviner des infiltrations provenant de la toiture.

Pendant la durée de mes constatations, l'eau s'écoule au goutte-à-goutte soutenu du fait des intempéries actuelles.

Je remarque d'innombrables traces noirâtres de moisissure, et des remontées d'eau sur plus de la moitié de la surface murale.

Le sol est carrelé, en partie couvert de dalles de faux-plafond effondrées.

Un meuble comptoir en partie centrale, très dégradé, et dont le carrelage l'habillant s'est effondré.

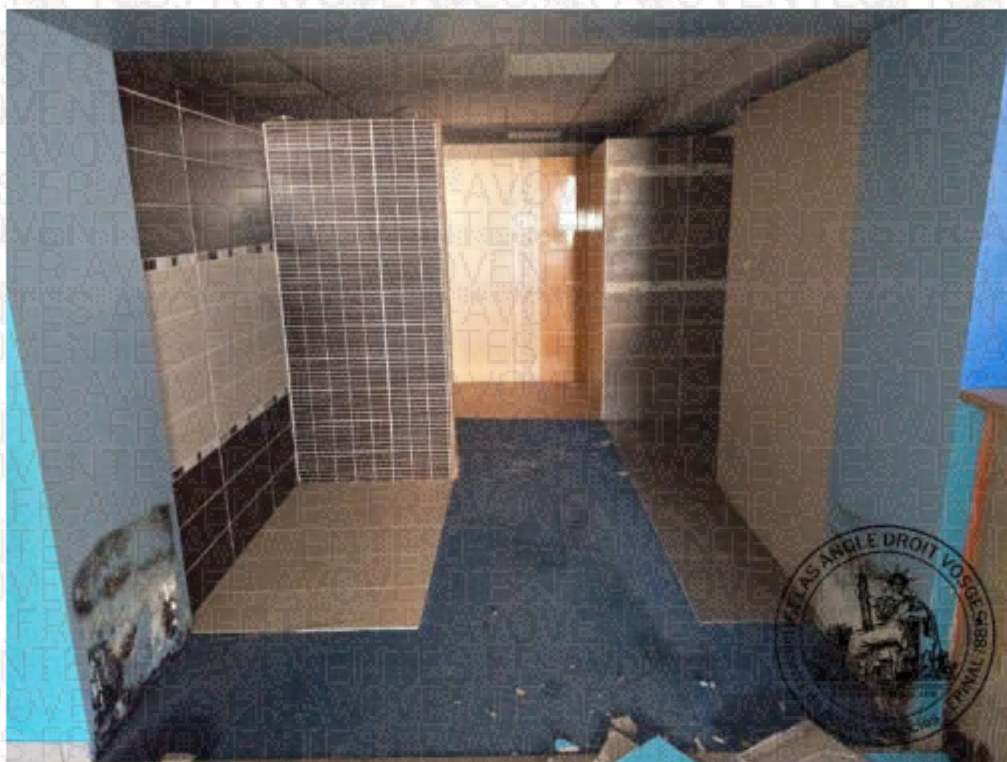
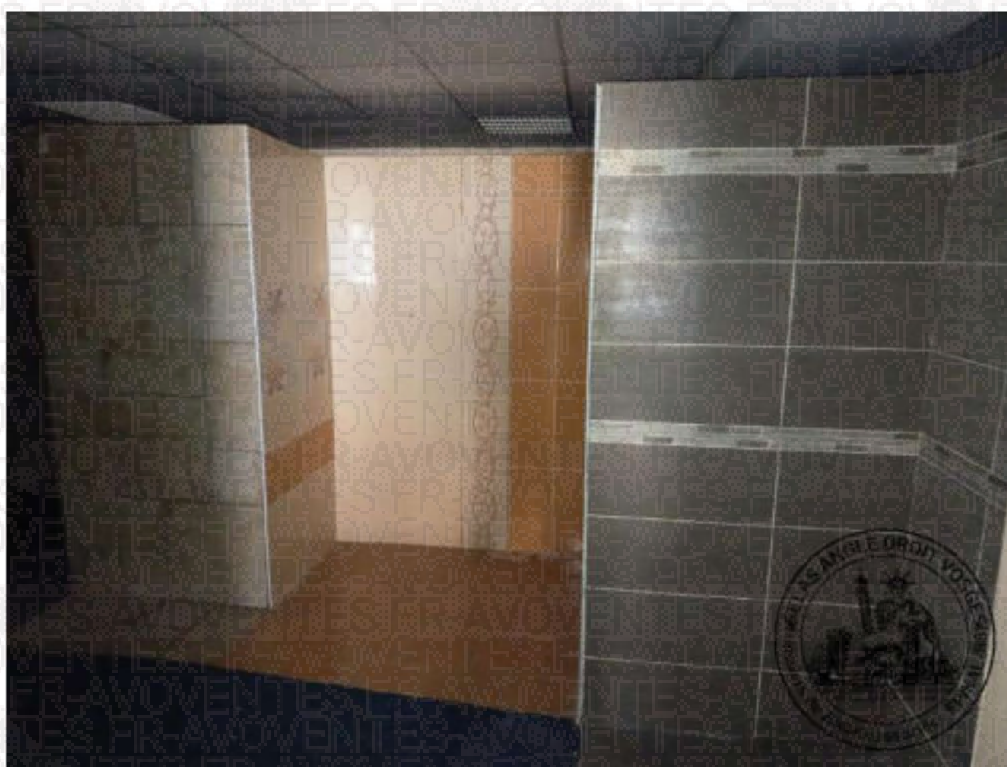
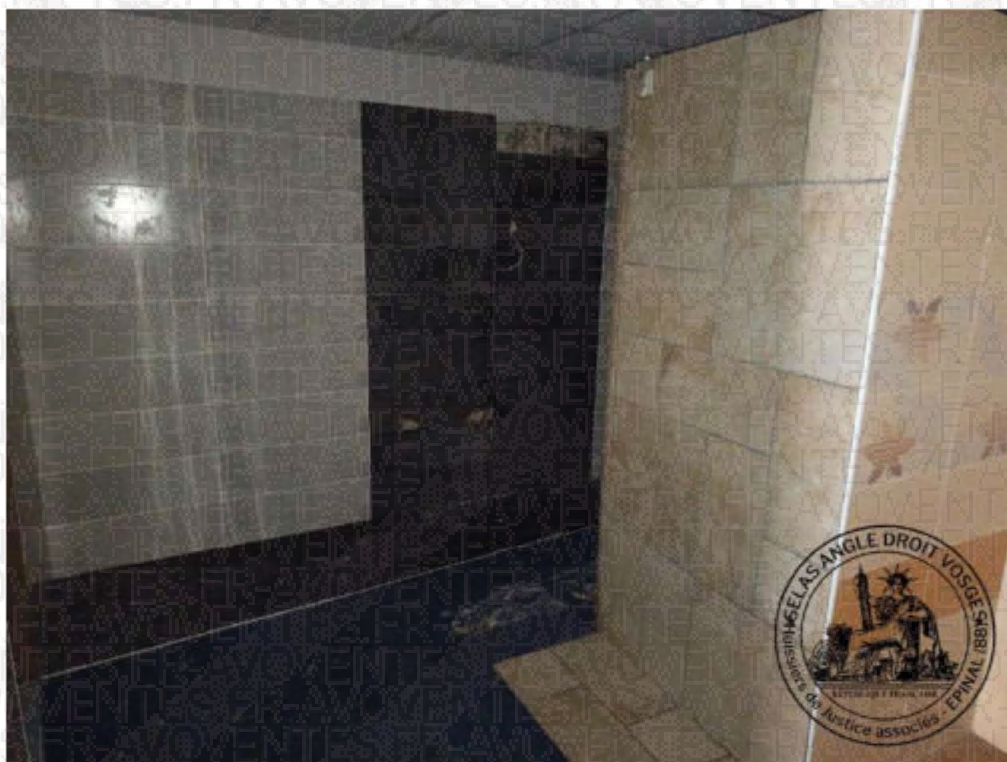
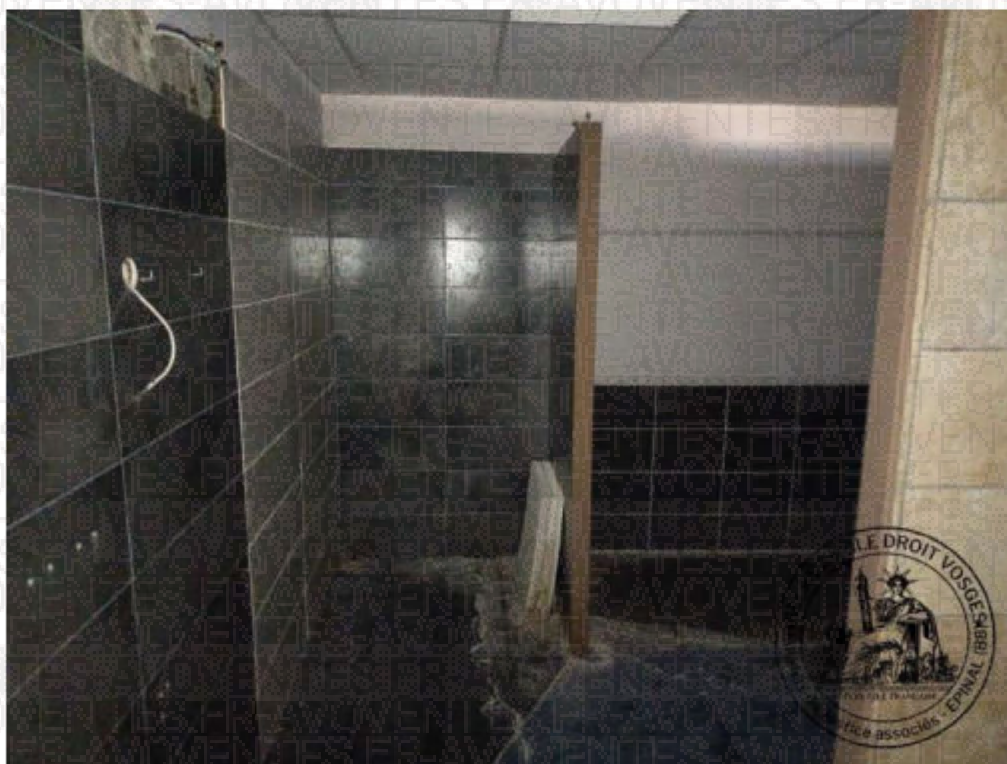
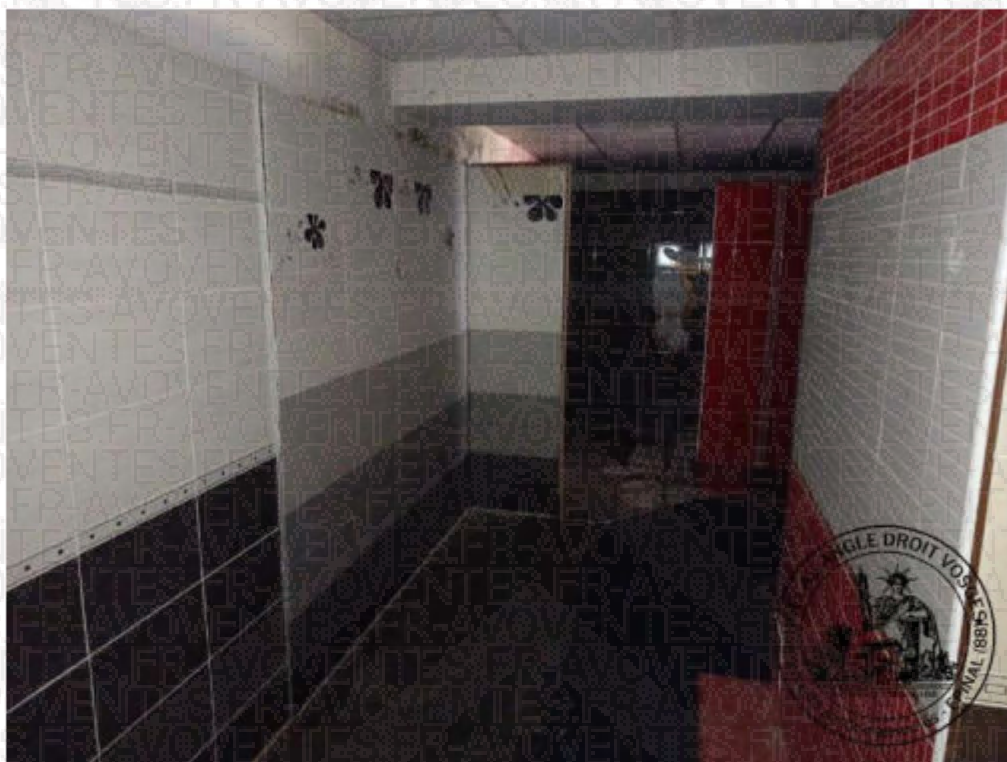
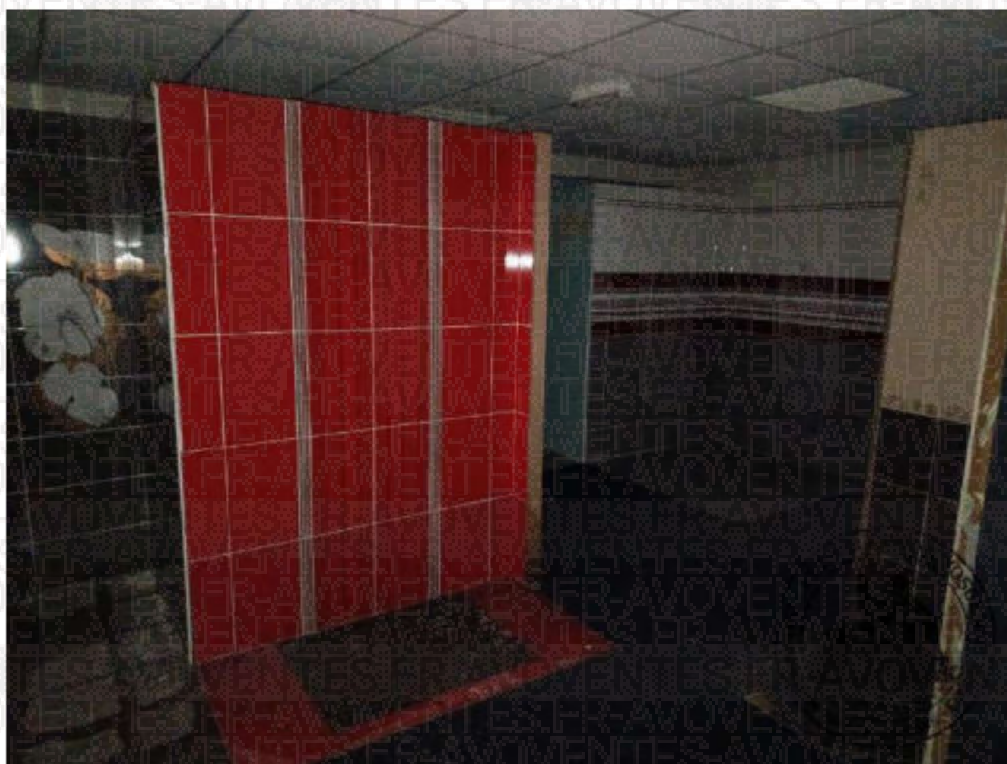
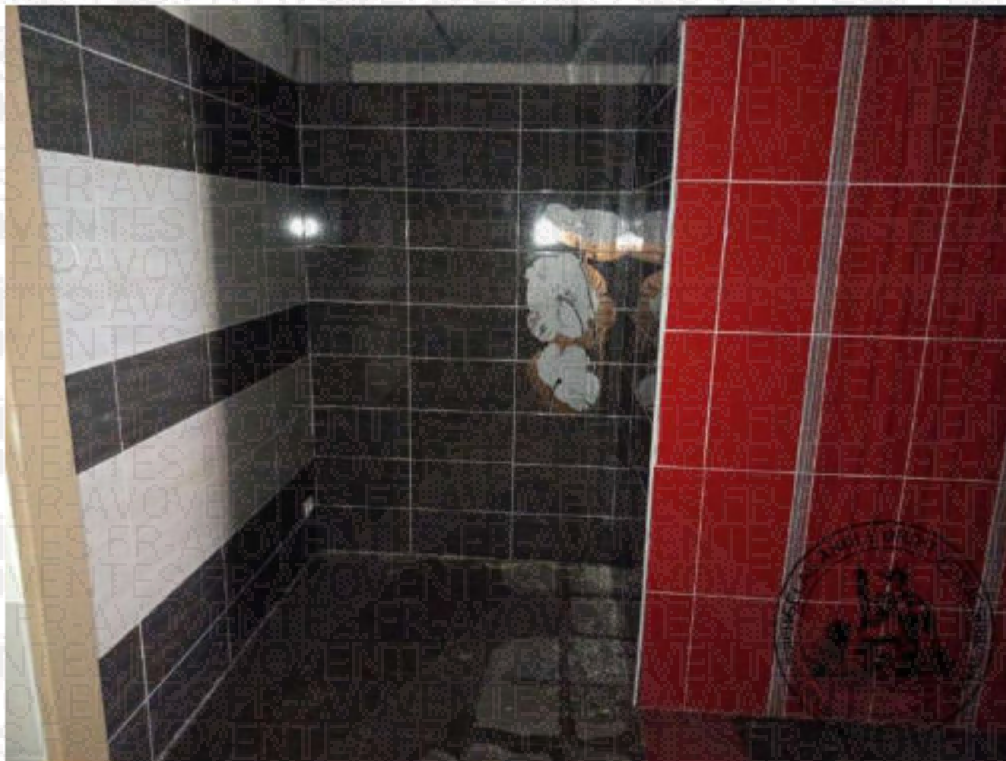
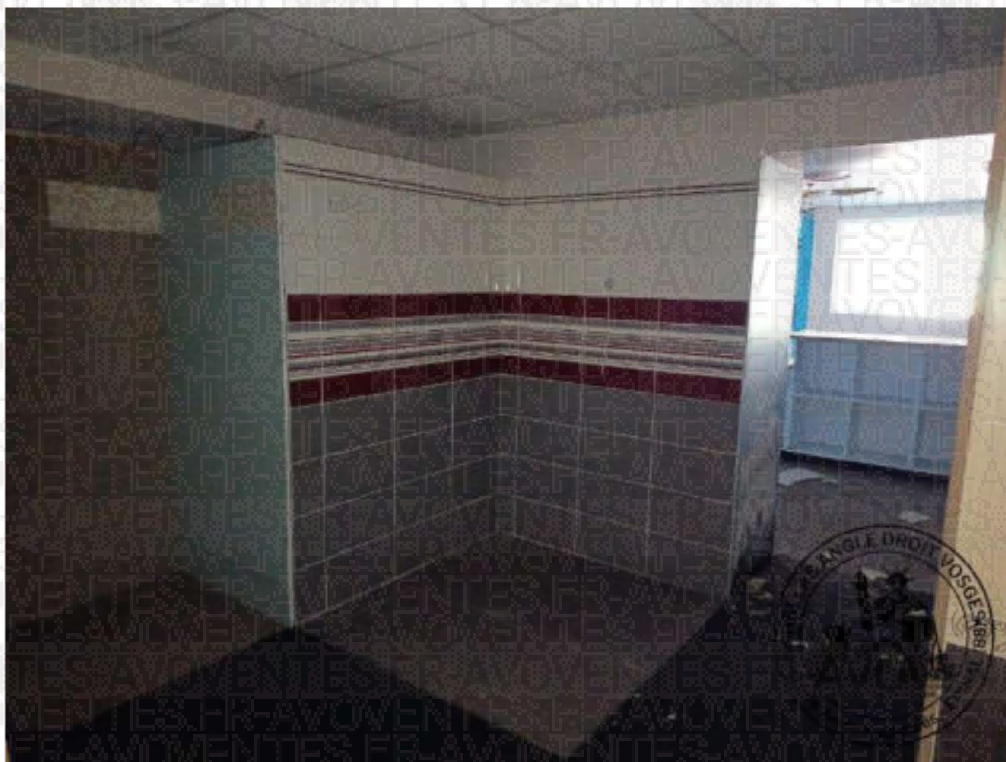
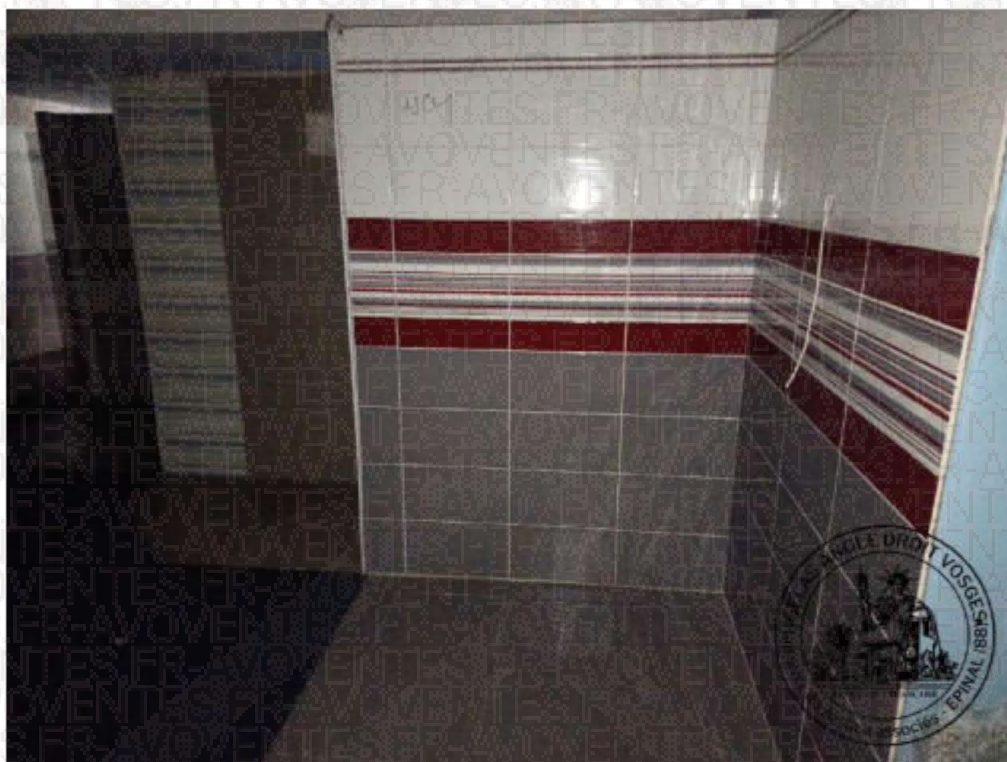
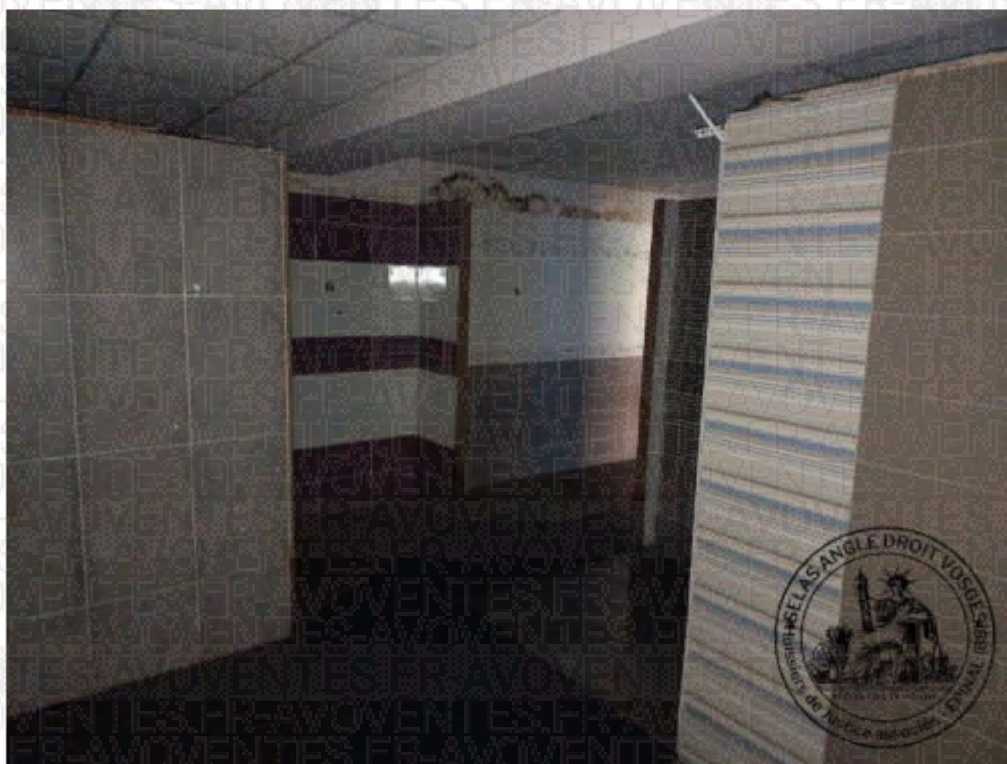
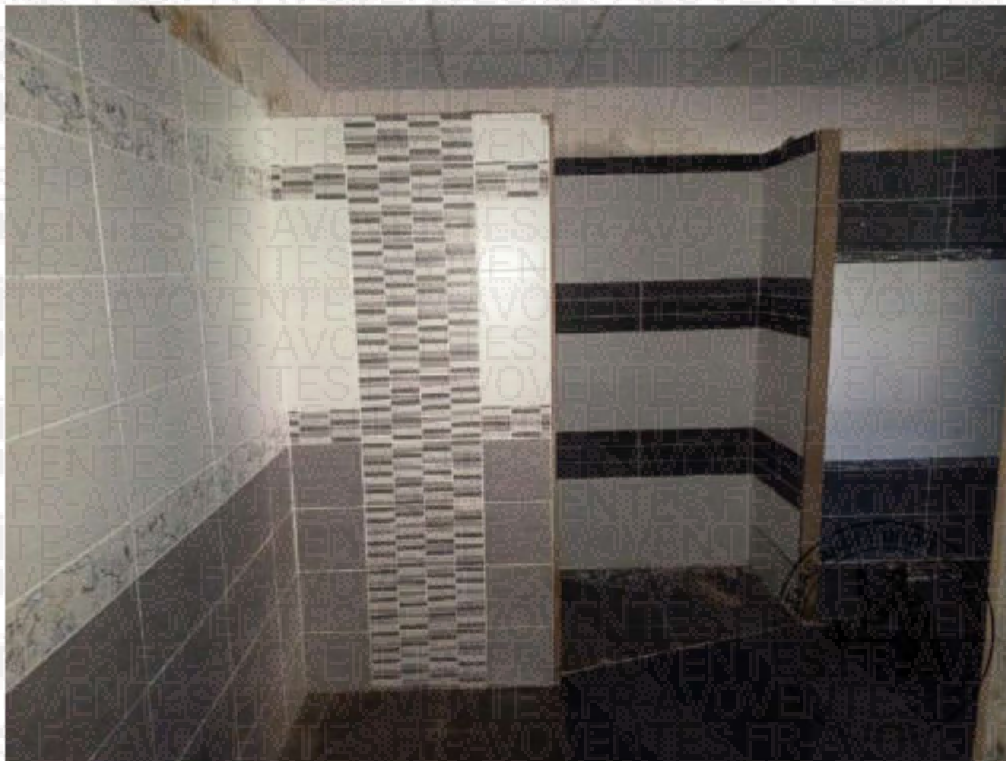
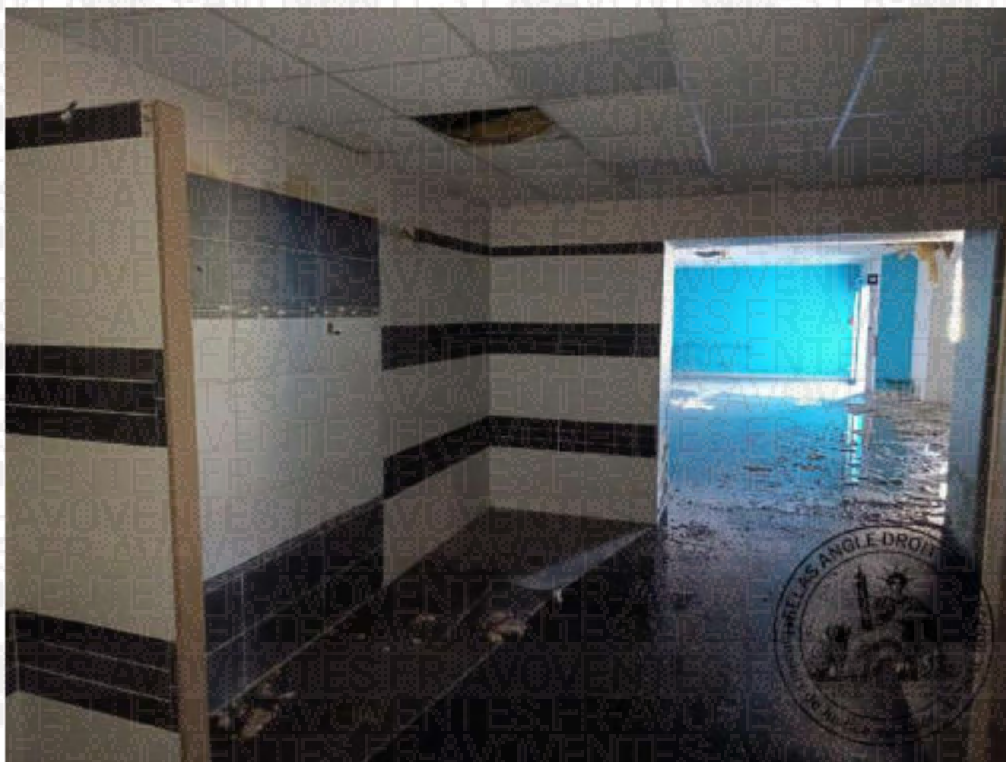
## SHOWROOM 2 :

Présence de dalles de faux-plafond, avec traces de dégâts de eaux provenant de la toiture.

Sol couvert de moquette ou de carrelage, le tout est détrempé.
