# ANGLE DROIT

## PROCES VERBAL DE DESCRIPTION

**Procédé aux présentes opérations de description le lundi 27 octobre 2025 à 15h00, à NEUFCHATEAU - VOSGES, 79 rue du Président Kennedy, en présence de du Cabinet de diagnostics techniques HAPPY DIAG IMMO dont le siège est situé 87 rue d'Alsace à 88150 THAON LES VOSGES, et de serrurier ;**

Selon le commandement de payer valant saisie-immobilière, la saisie porte sur la Commune de NEUFCHATEAU (88), sur un bâtiment à usage de dépôt sis 79 rue du Président Kennedy, cadastré section BB n°7 lieudit « 79 rue du Président Kennedy » pour 4 a 50 ca ;

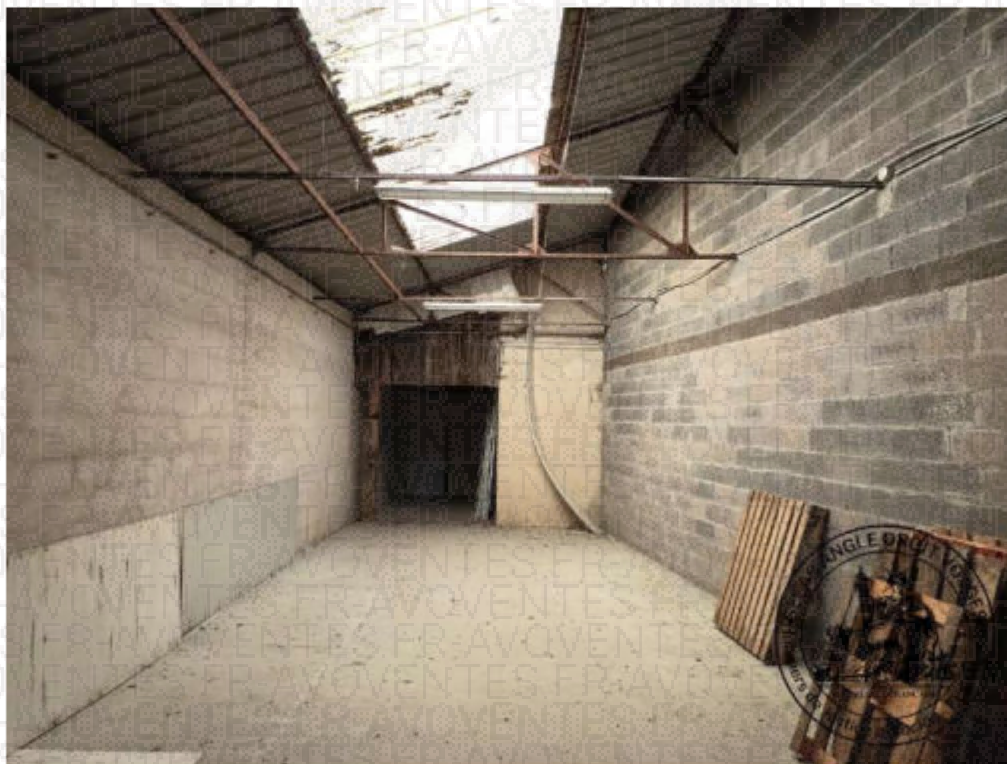
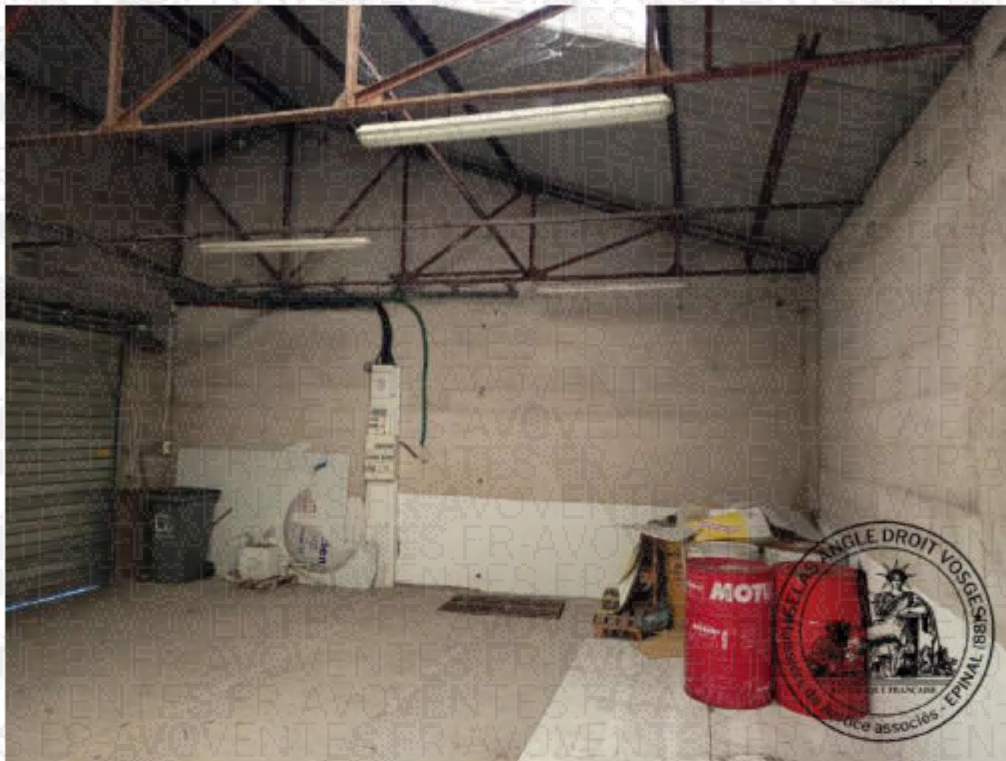
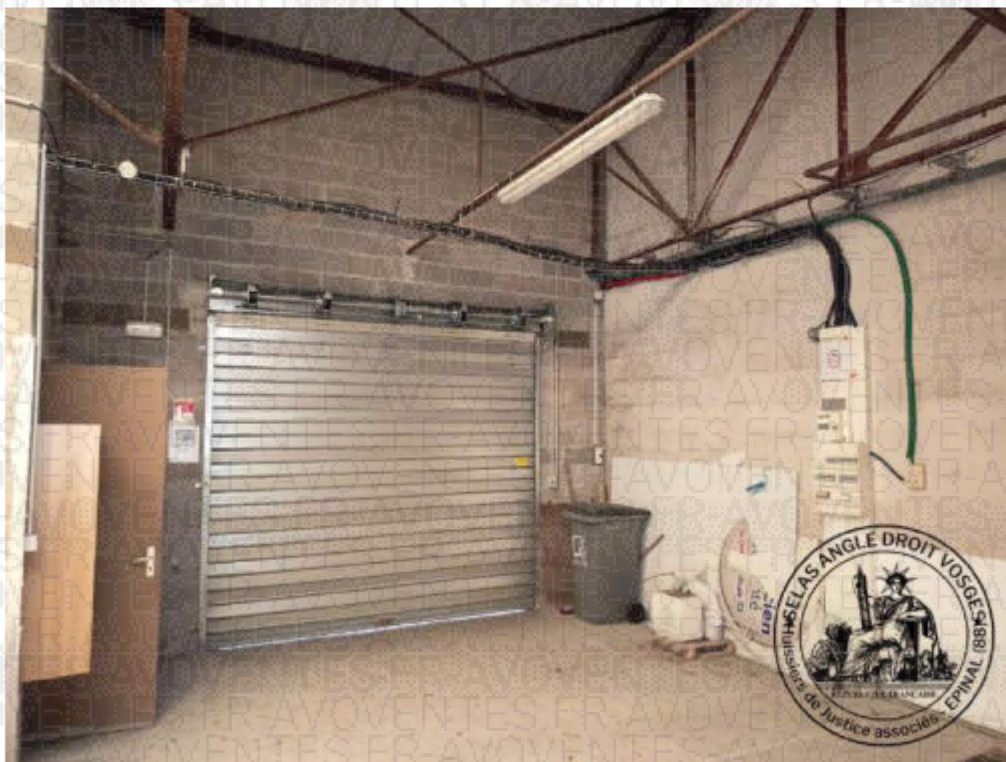
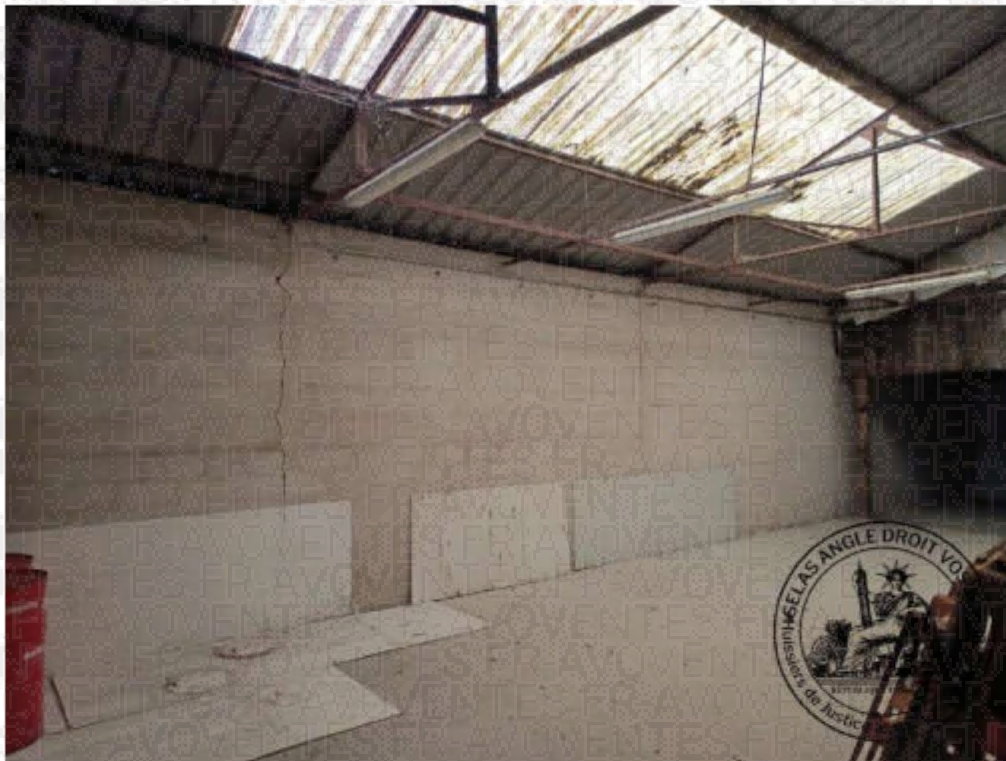
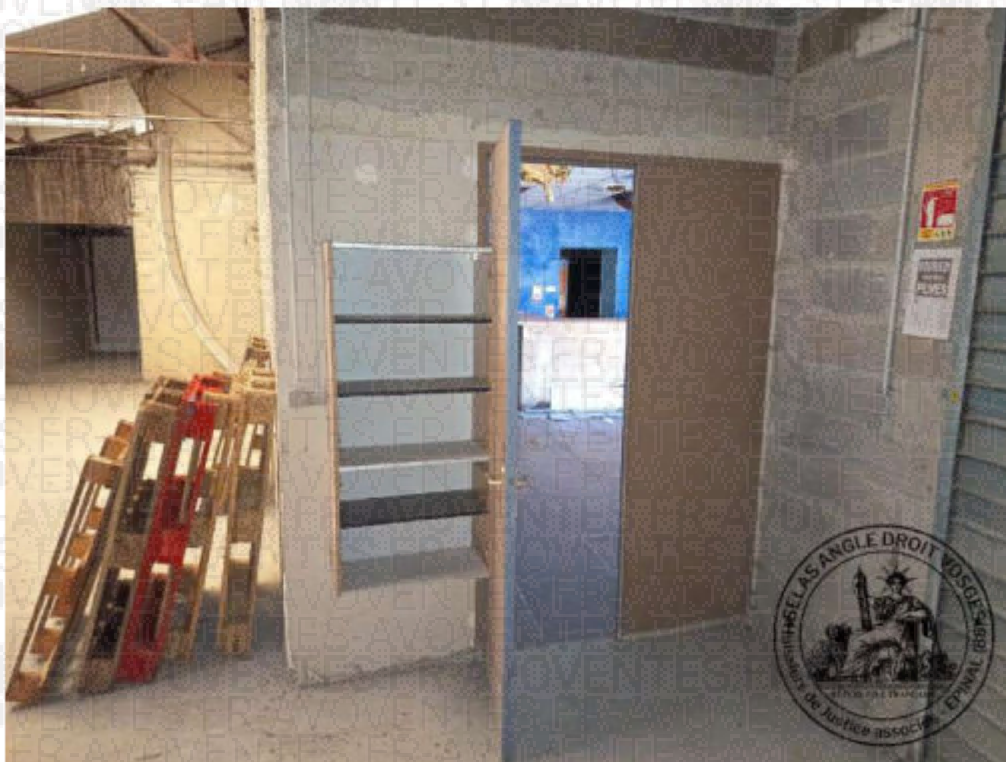
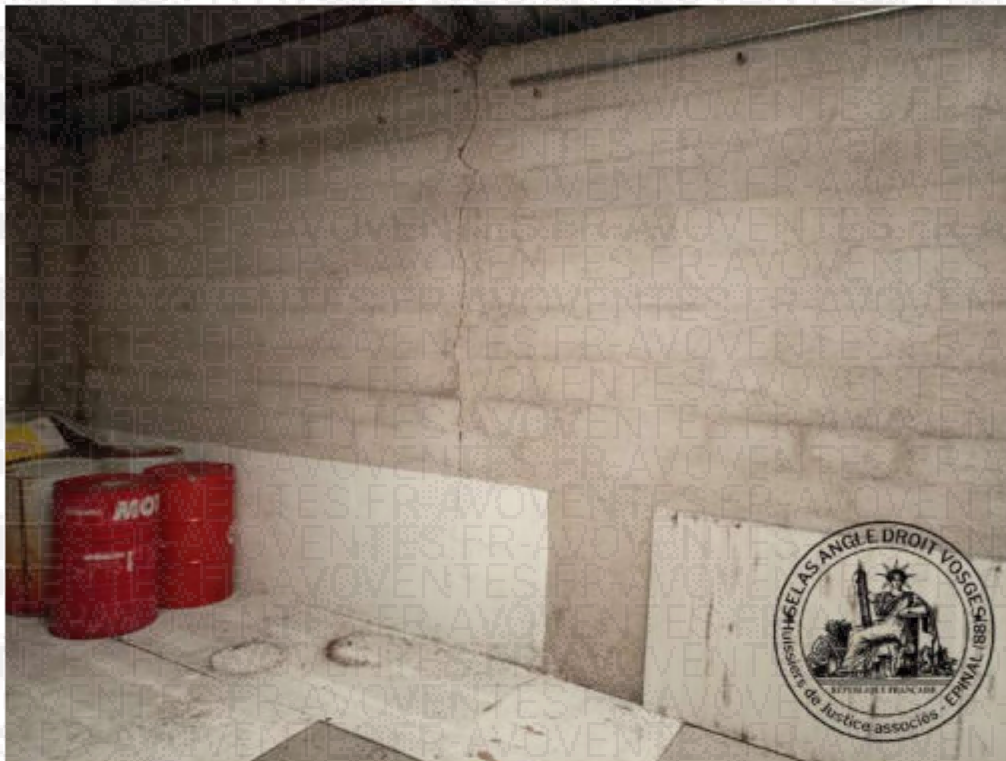
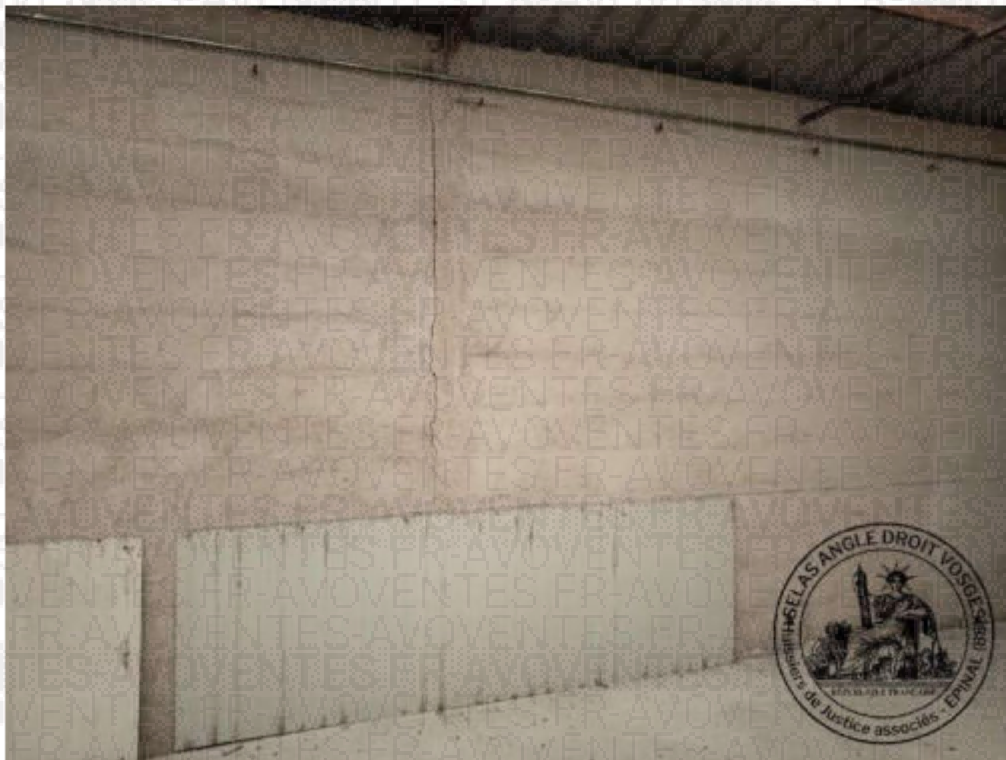
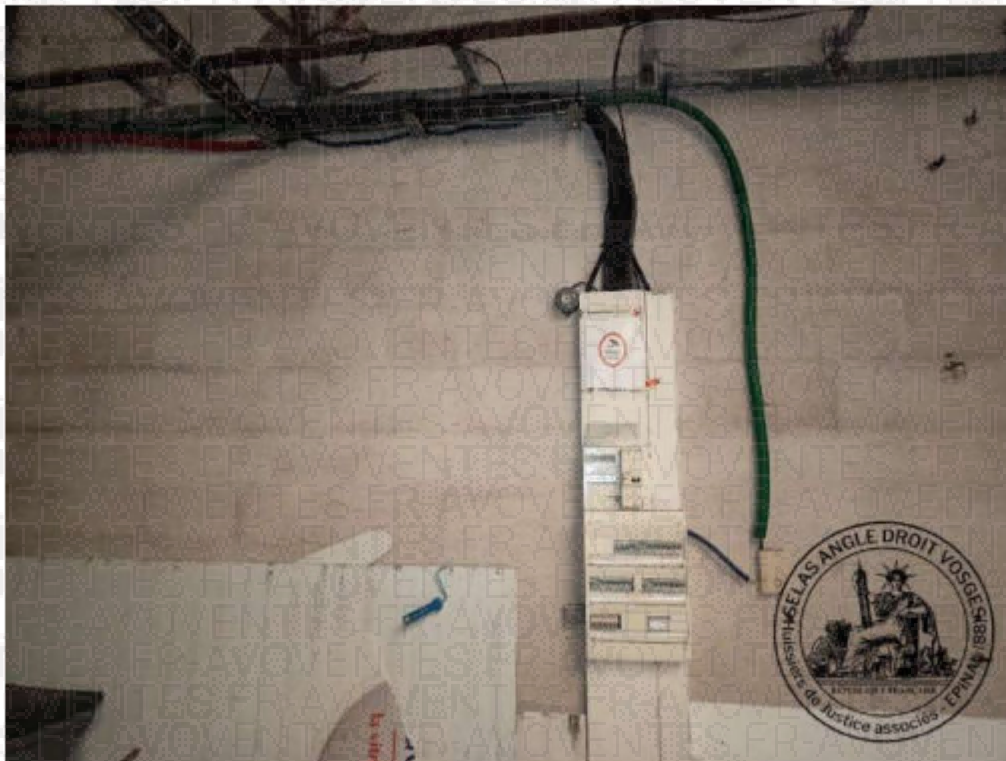
### **ENTREPOT :**

À noter deux larges fissurations selon un plan vertical, sur le mur côté gauche.

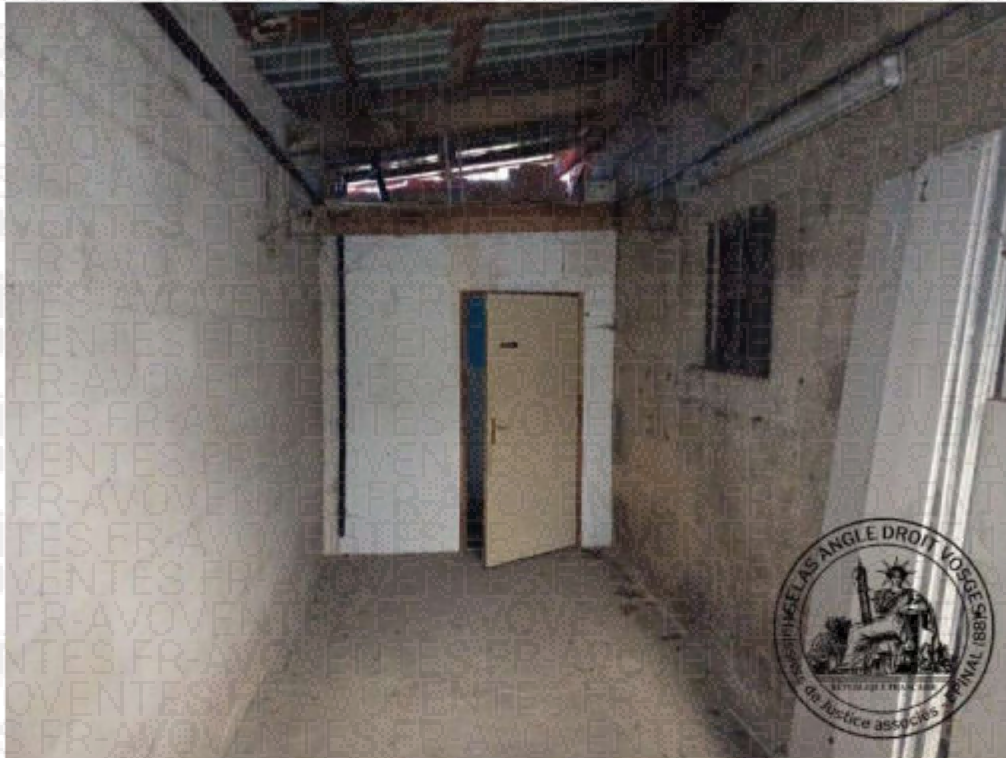
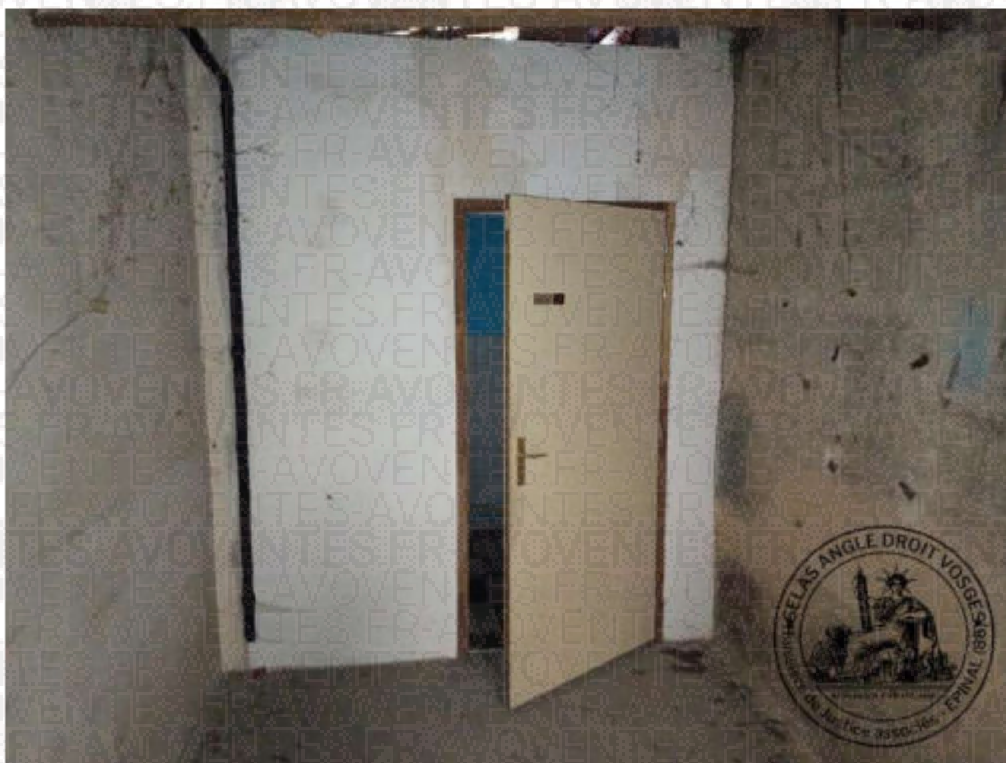
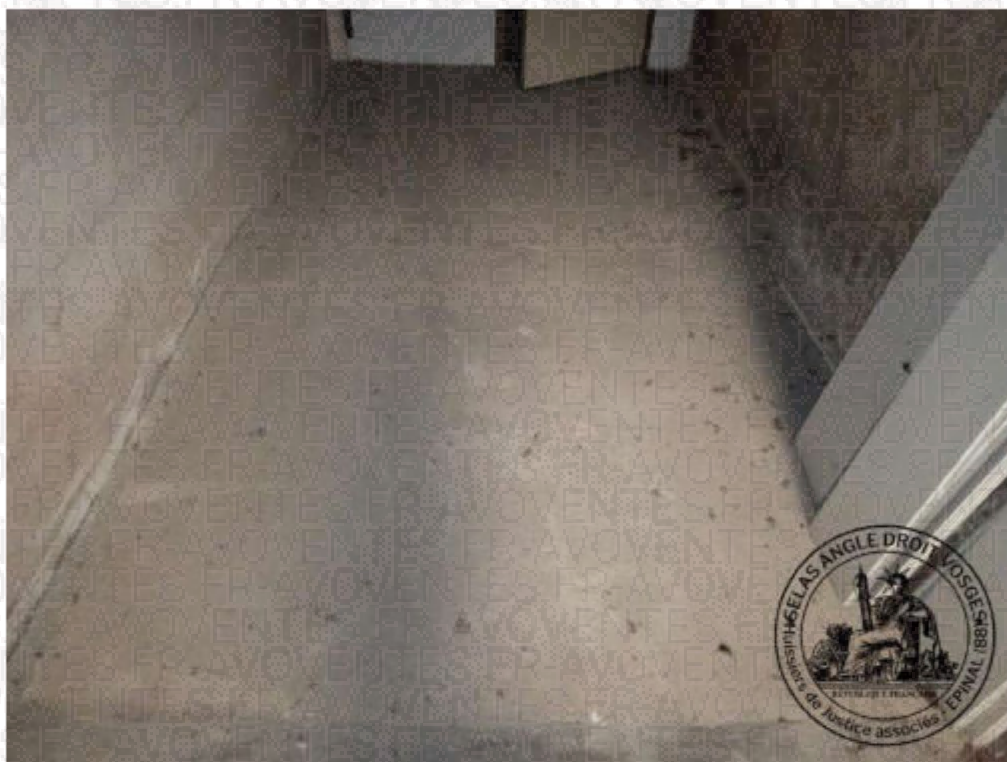
Au sol, une dalle béton, avec quelques fissurations.
