## SELAS ANGLE DROIT VOSGES

## PROCES VERBAL DE DESCRIPTION

**Procédé aux présentes opérations de description le vendredi 31 octobre 2025 de 09h30 à 11h15,** à XONRUPT LONGEMER - VOSGES, 2059 route de Colmar, en présence de du Cabinet de diagnostics techniques HAPPY DIAG IMMO dont le siège est situé 87 rue d'Alsace à 88150 THAON LES VOSGES ;

Selon le commandement de payer valant saisie-immobilière, la saisie porte sur la Commune de XONRUPT LONGEMER (88), dans un immeuble en copropriété immatriculée AH1534783, avec aisances et dépendances, situé 2059 route de Colmar, cadastré section AC n°1 lieudit « 2059 route de Colmar » pour 16 a 97 ca, les lots 1, 106 et 108, consistant en :

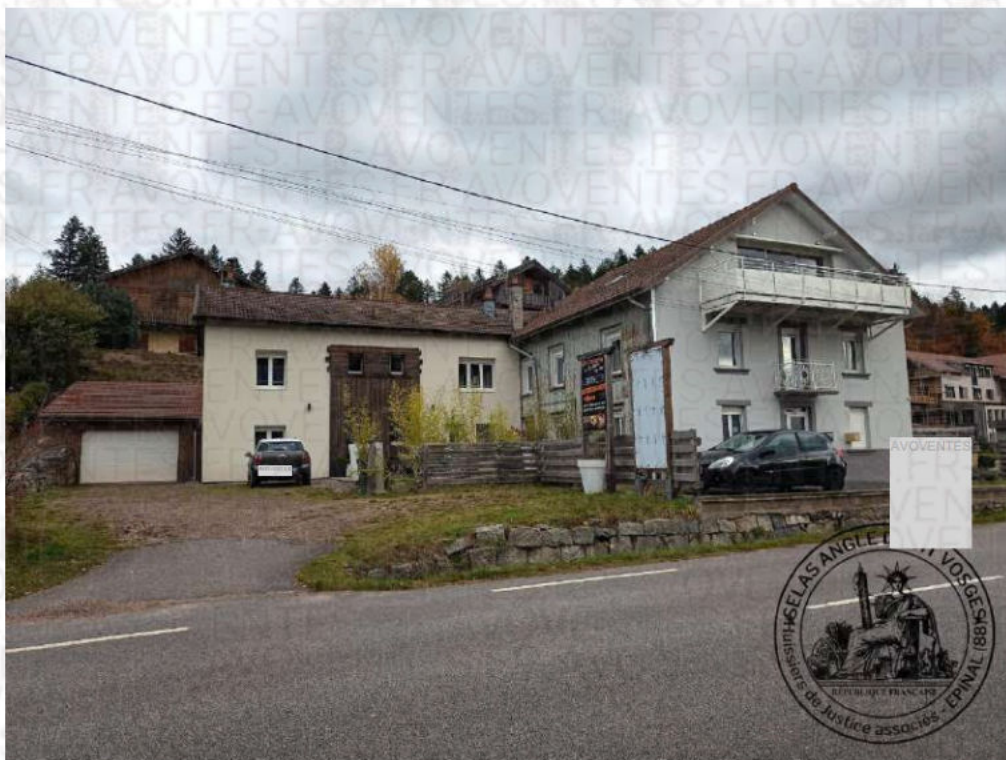
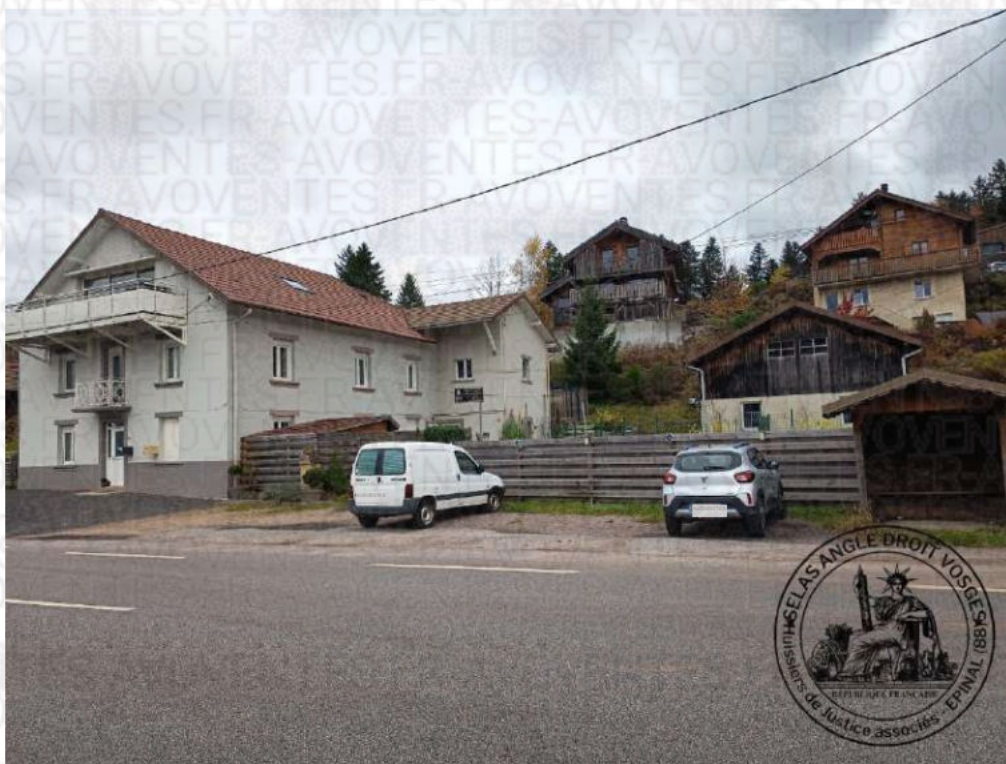
Malgré l'absence de syndic déclaré, je remarque que l'ensemble est en état d'usage, tant au niveau de la toiture, que des différentes façades de l'ensemble immobilier.

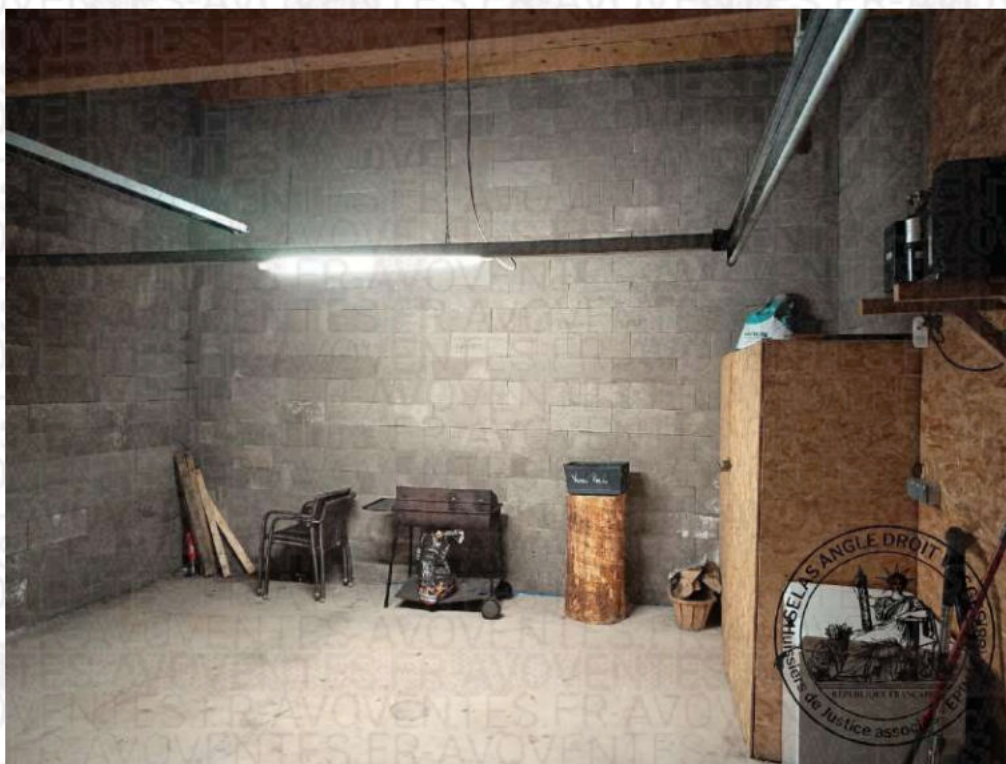
En partie inférieure du mur côté gauche en entrant depuis la porte de garage, je remarque des traces blanchâtres et des traces de couleur plus foncée, laissant deviner des remontées d'eau.

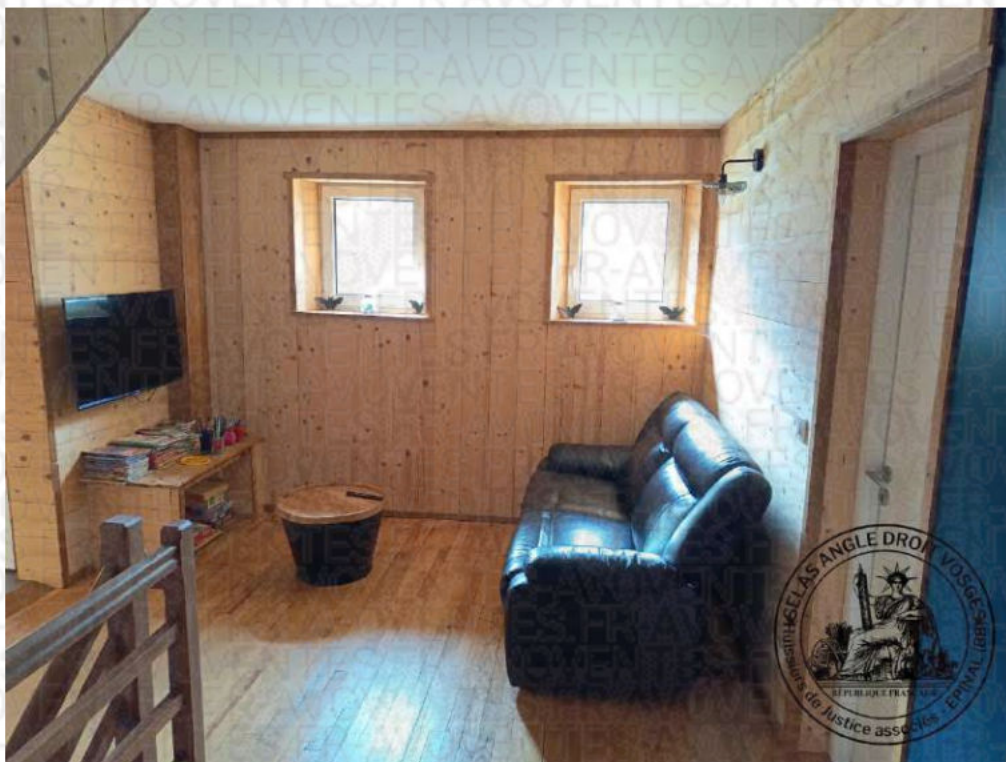
Présence de traces anciennes de fuites provenant de la toiture.

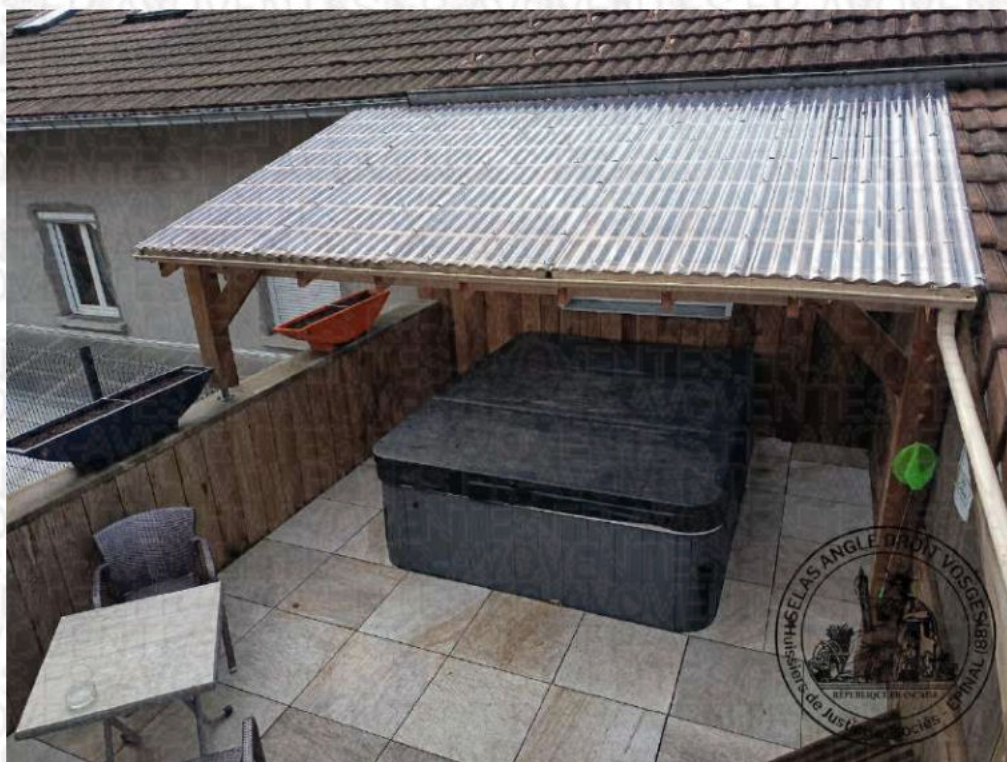
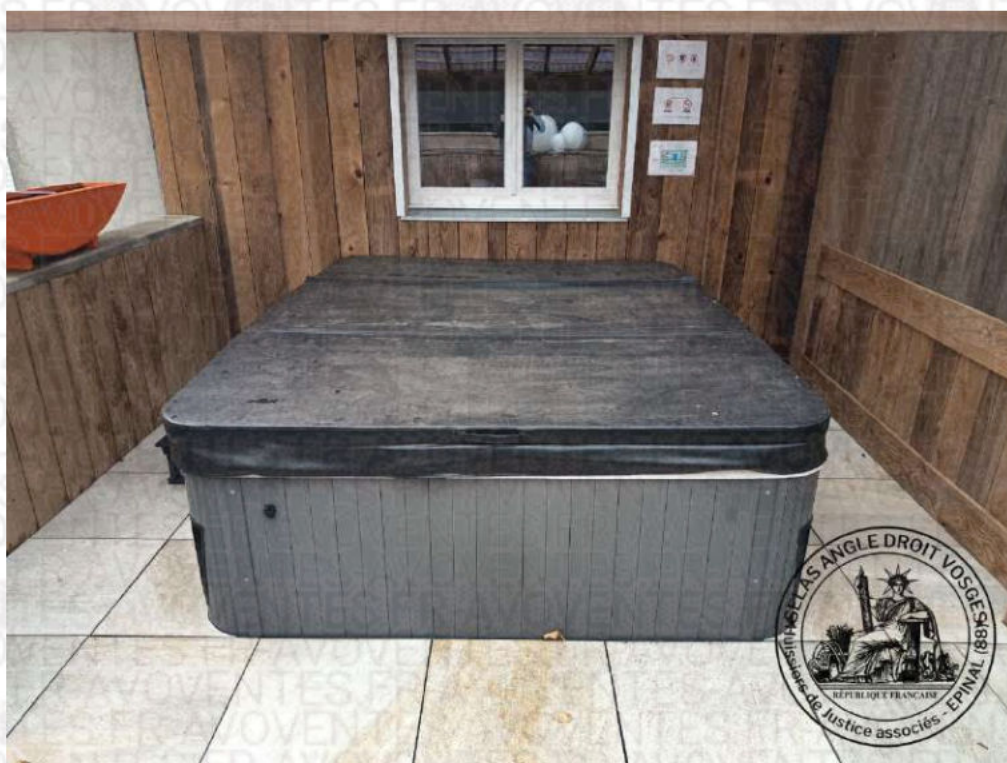
Nous remarquons qu'un espace spa a été aménagé sur l'arrière, vraisemblablement sur les parties communes, et sans autorisation.
