# Procès-verbal de description

**PROCES-VERBAL DE DESCRIPTION REALISE L'AN DEUX MIL VINGT CINQ et le VINGT NEUF SEPTEMBRE de 14 heures à 16 heures 15.**

Sur la commune de : **54700 CHAMPEY SUR MOSELLE**

Pour une propriété sise 4 Grande Rue, cadastrée **Section AA 277 pour 6 a 2 ca** comportant une IMMEUBLE A USAGE D'HABITATION comprenant trois appartements, garage et terrain.

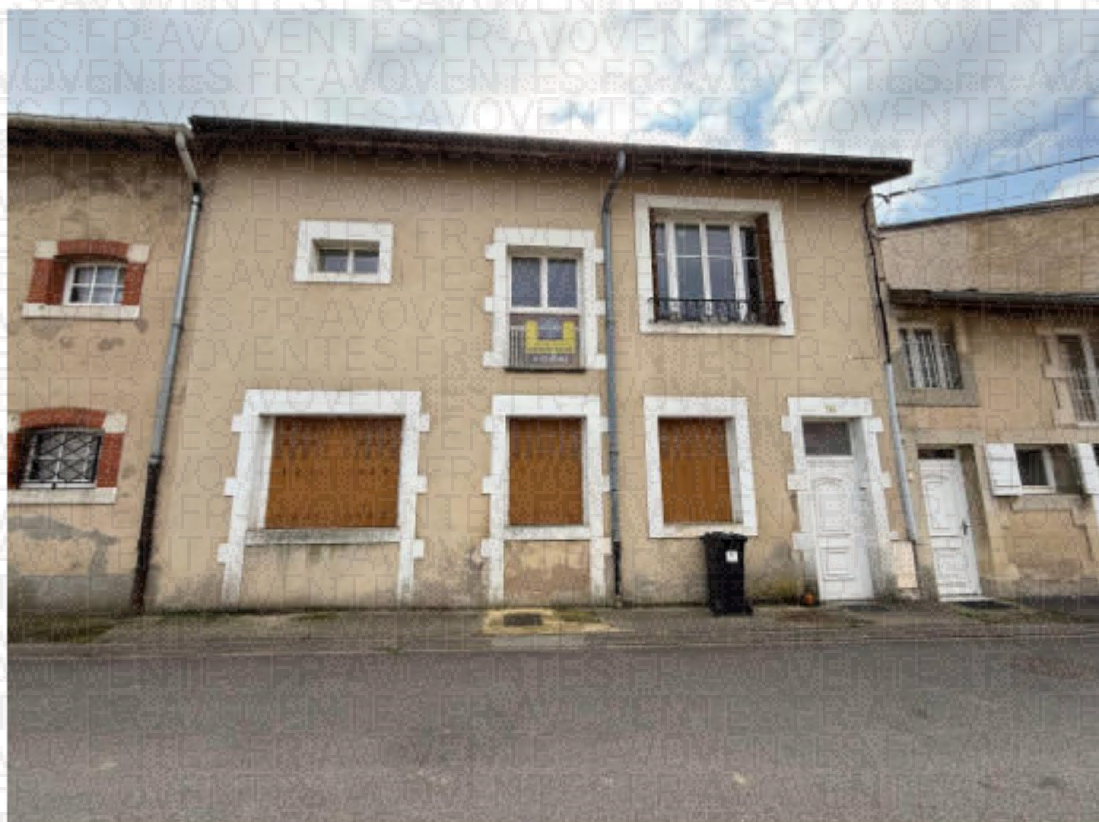
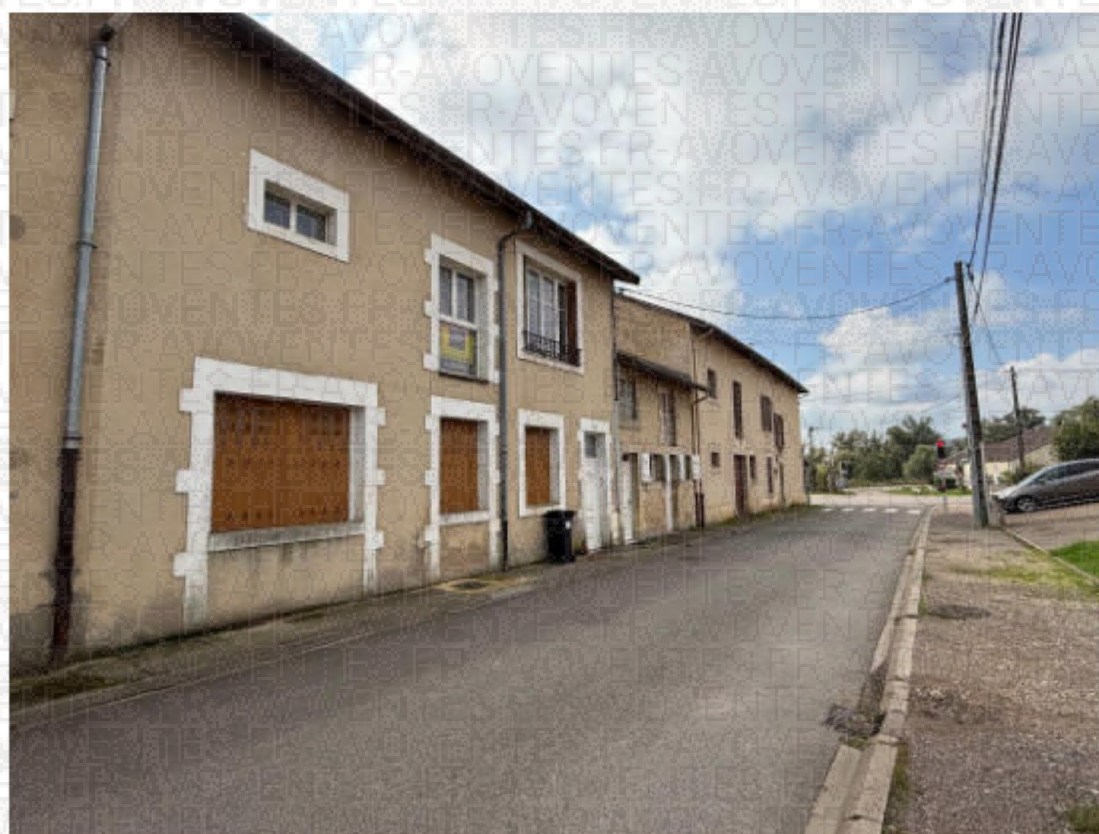
Façade avant :

L'enduit en façade est ancien et comporte des traces d'effritements en soubassement.

En façade avant persiennes métalliques en état ; en façade arrière volets bois en état.

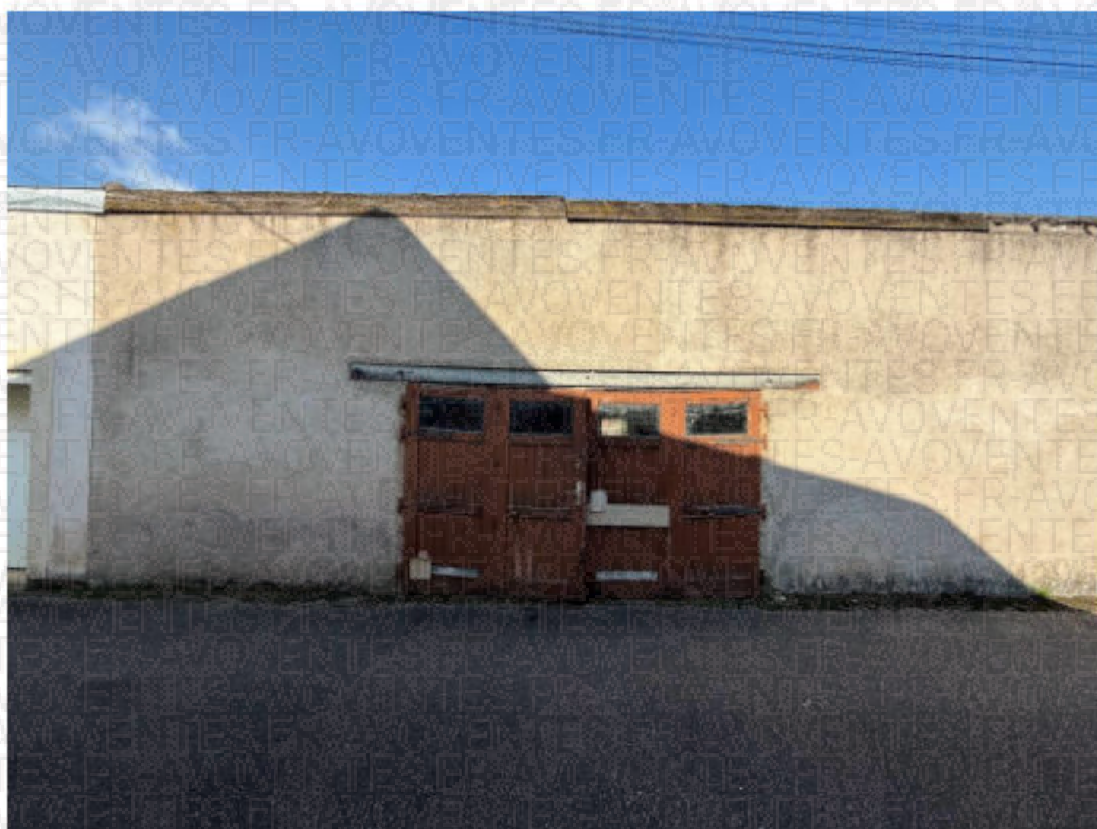
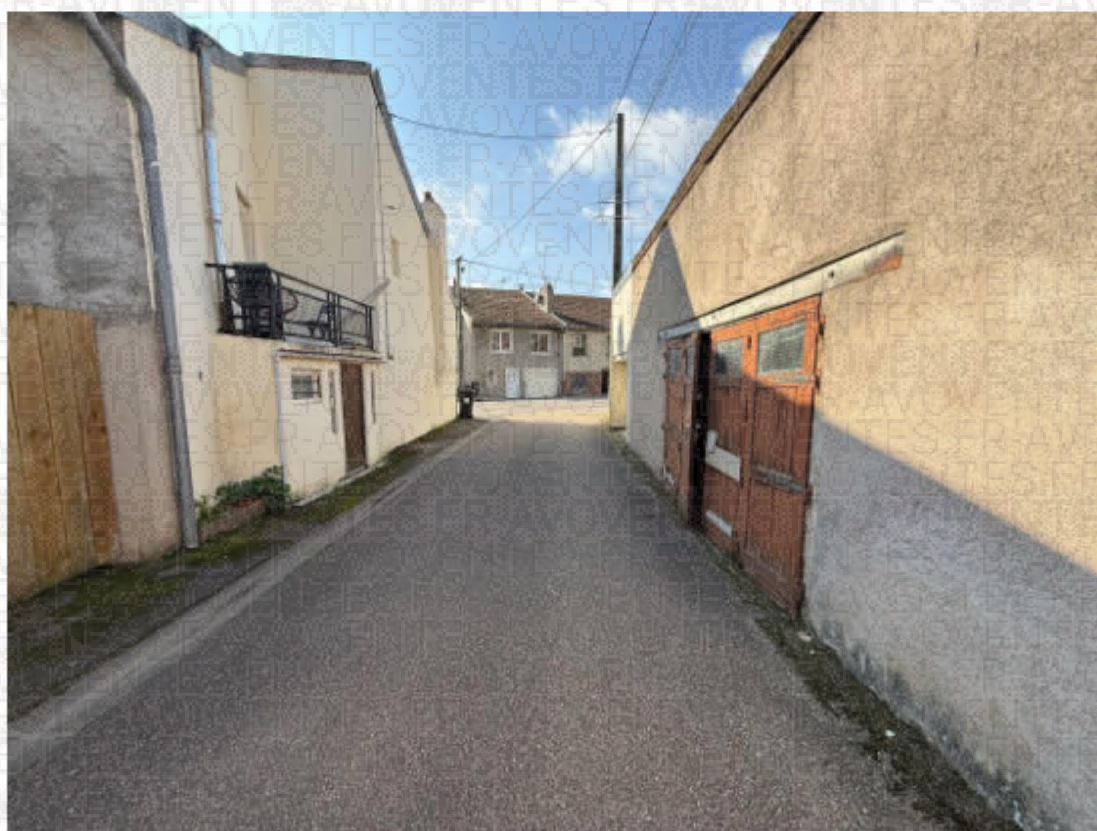
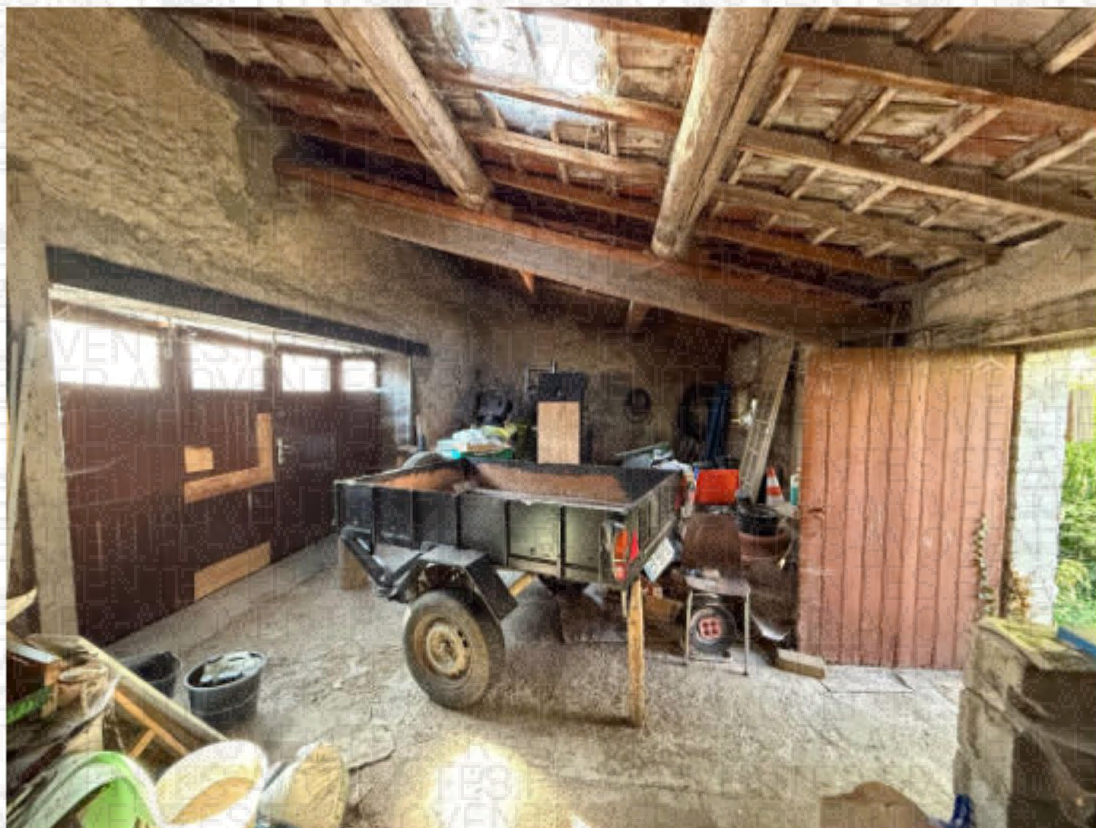
Garage :

Murs de façades en pierre ; l'enduit est ancien.

Une porte de garage quatre vantaux ouvrants sur la Rue de Derrière ; en mauvais état apparent.

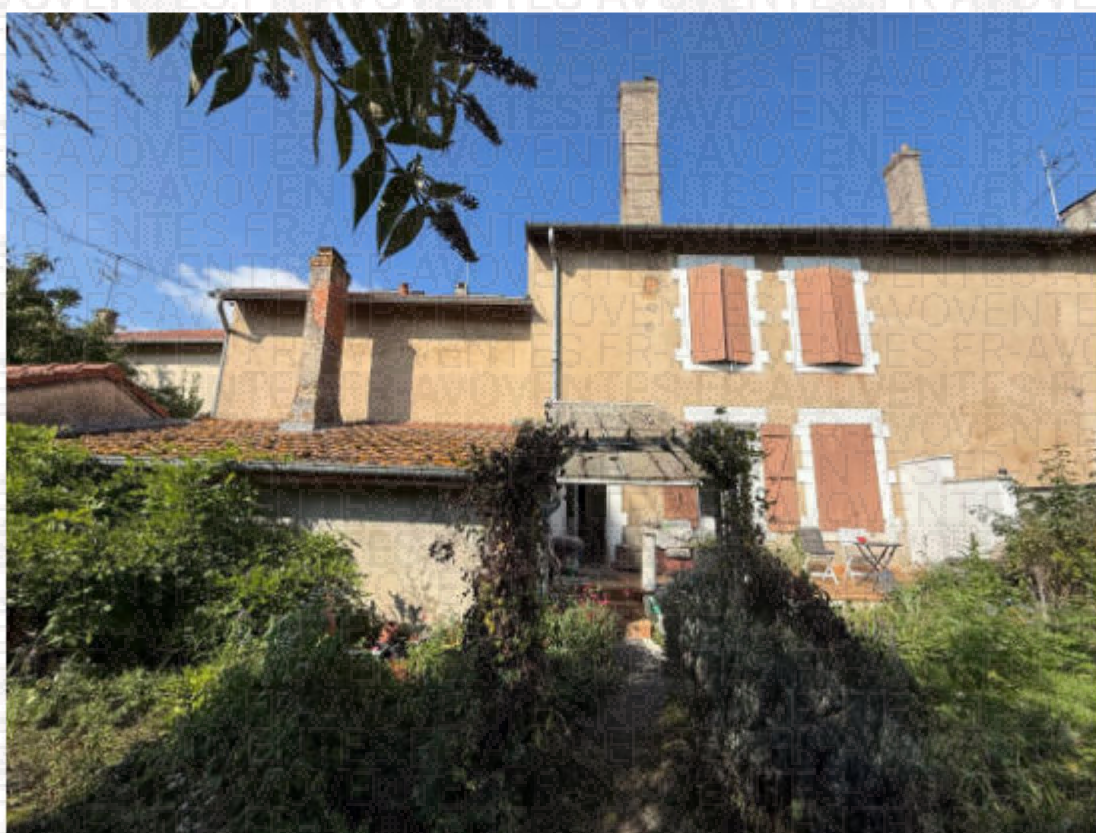
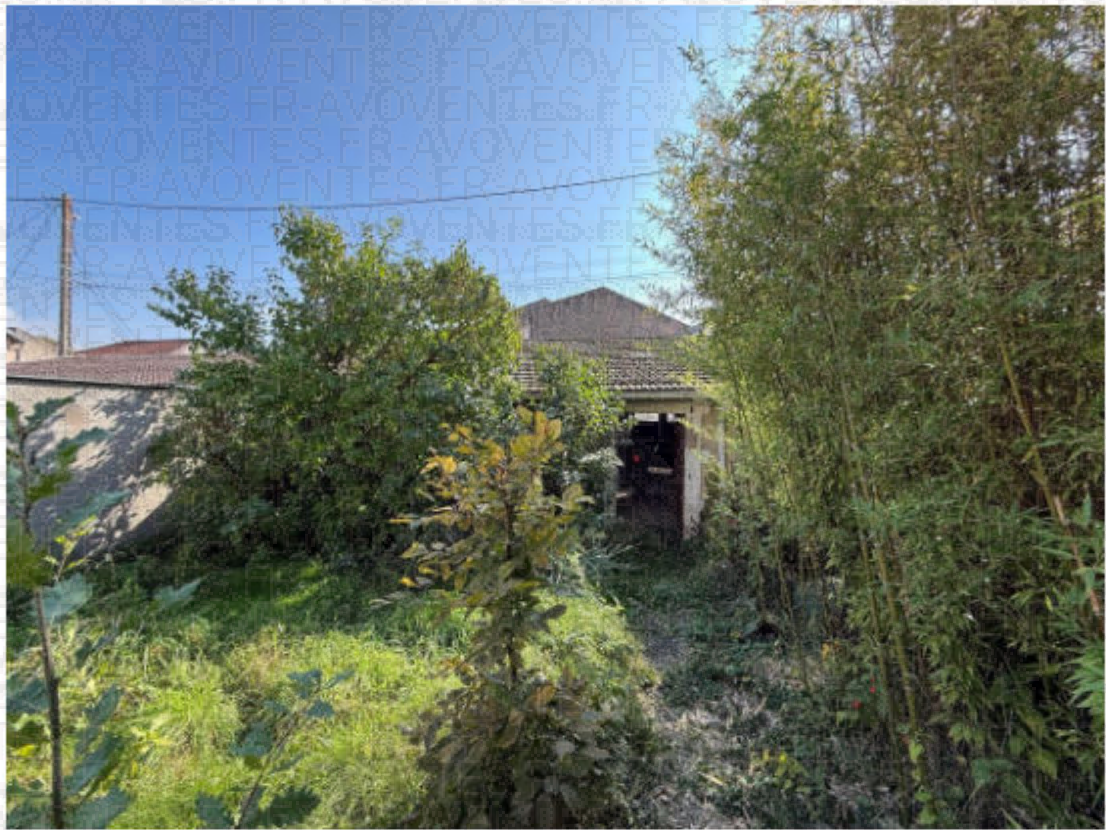
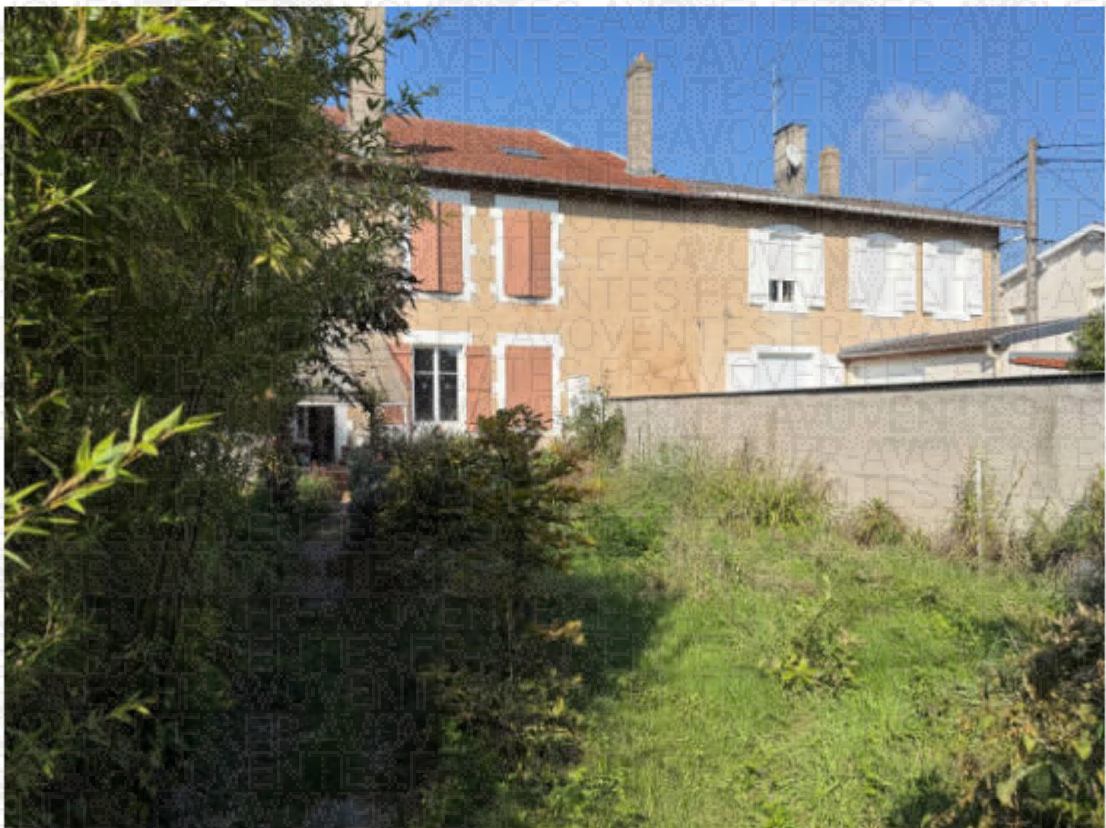
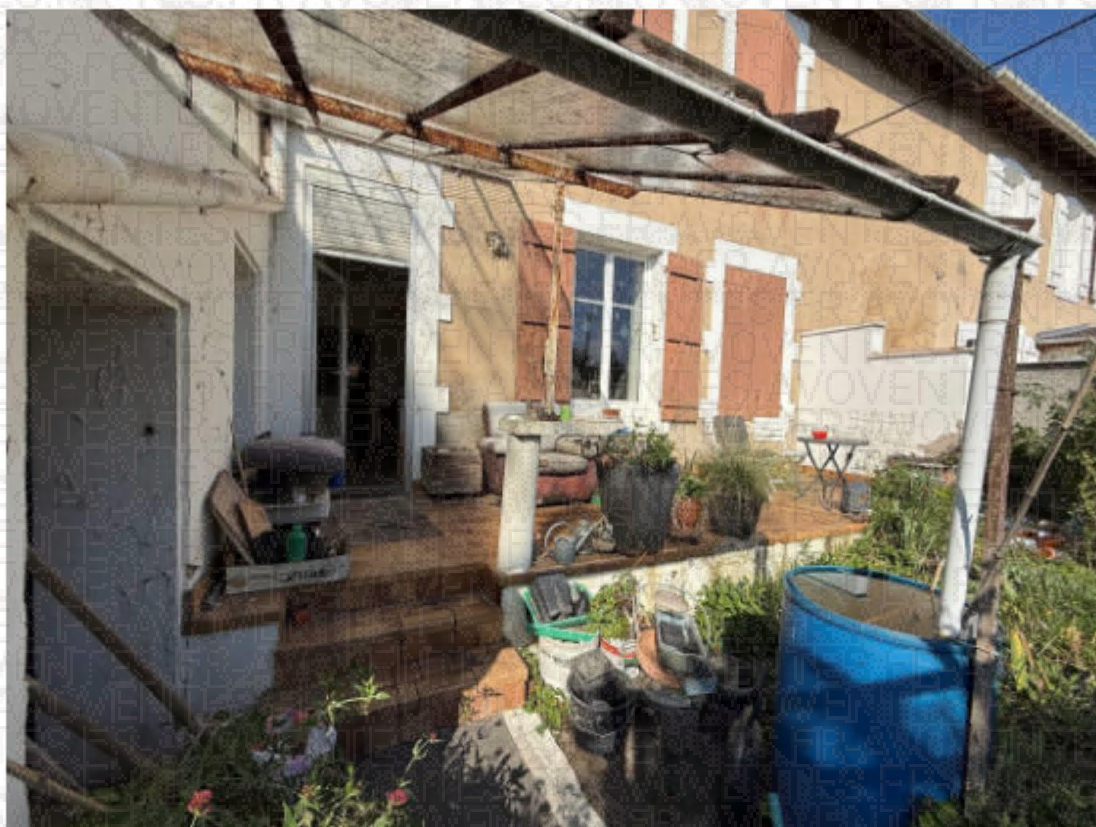
Façade arrière et jardin :

La terrasse borde la façade arrière ; le carrelage au sol est en état ; le garde-corps a été déposé le long du jardin.

En façade arrière l'enduit est ancien mais en état ; la peinture s'effrite au niveau des fenêtres.

Une marquise (structure métallique et panneaux de verre) couvre l'accès au jardin ; sa structure est oxydée et les panneaux de verre sont dégradés.

Le jardin n'est pas entretenu.

Murs en pierre en limites de propriété des deux côtés ; le revêtement est ancien et dégradé côté droit ; il est en bon état côté gauche.

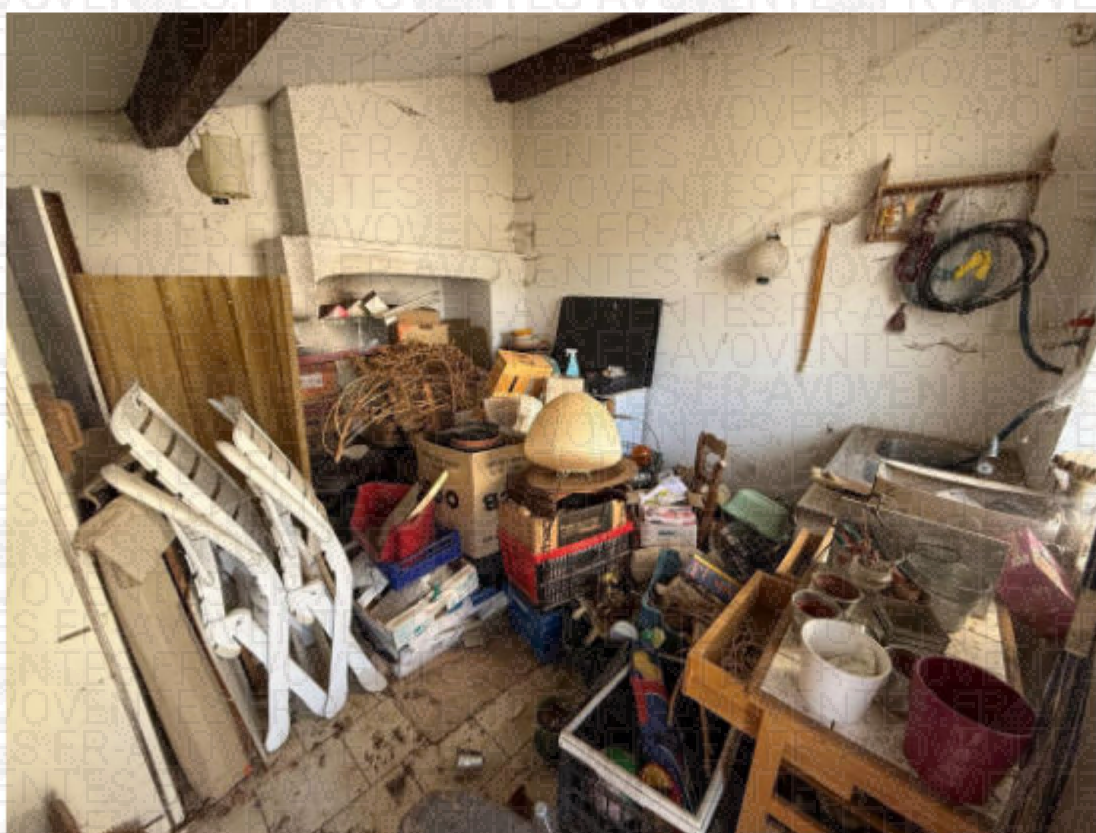
Dépendance :

Murs : peinture ancienne et défraîchie.

Plafond : placoplâtre à l'état brut sans finition ; un néon.

Un évier deux bacs en inox en mauvais état d'entretien.

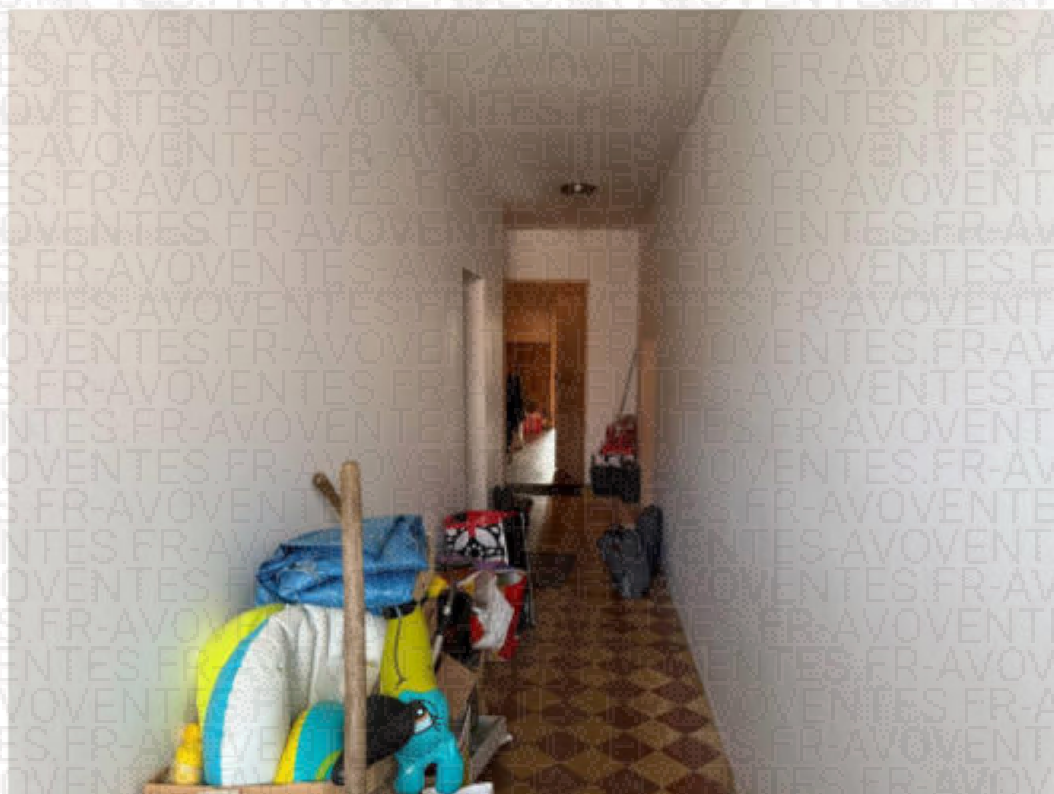
#### Dégagement à usage de partie commune :

Au sol : carrelage en état à l'exception de quatre carrelages fissurés ; deux marches en pierre pour accéder à la deuxième partie de dégagement habillée de carreaux de béton en bon état.

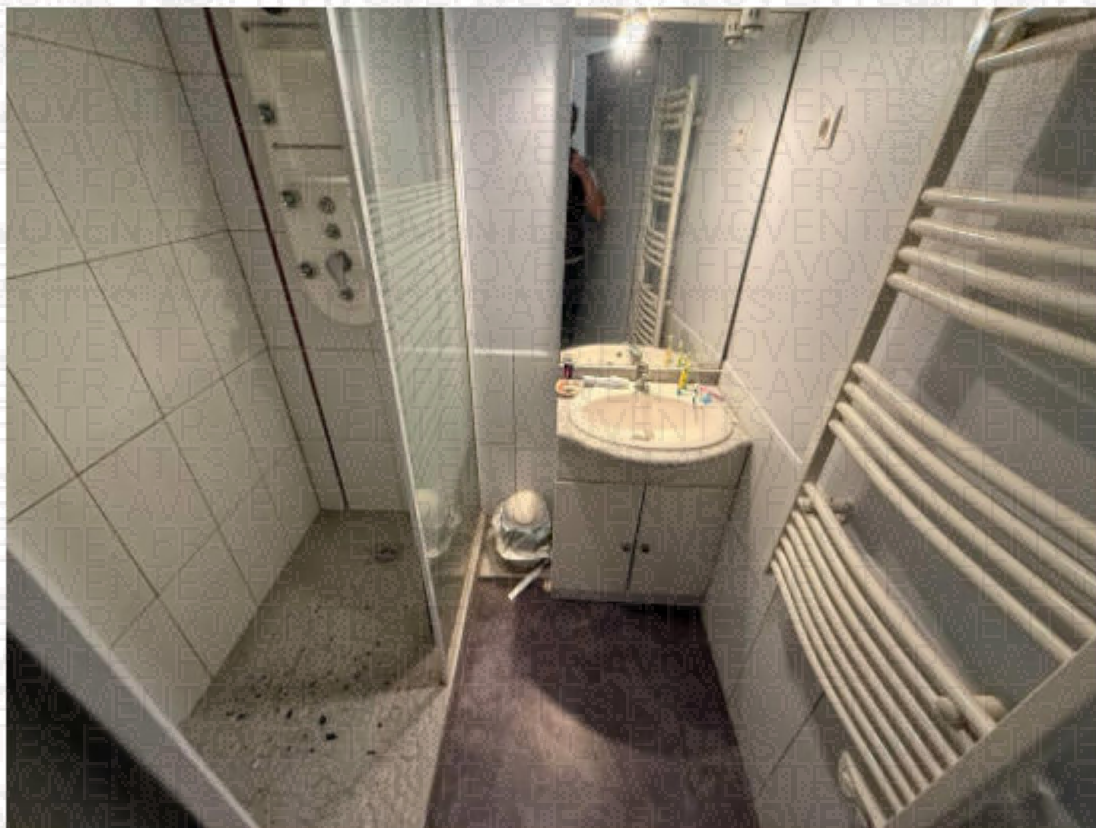
#### Salle de bains :

Porte en bois panneau plein, en bon état ; la barre de seuil est manquante.

Une douche comprenant un receveur peint, imitation galets, en mauvais état d'entretien ; un pare-douche en plexiglass avec armature PVC, l'ensemble est ancien, entartré ; faïence murale en bon état ; colonne de douche avec buses, en état d'usage apparent.

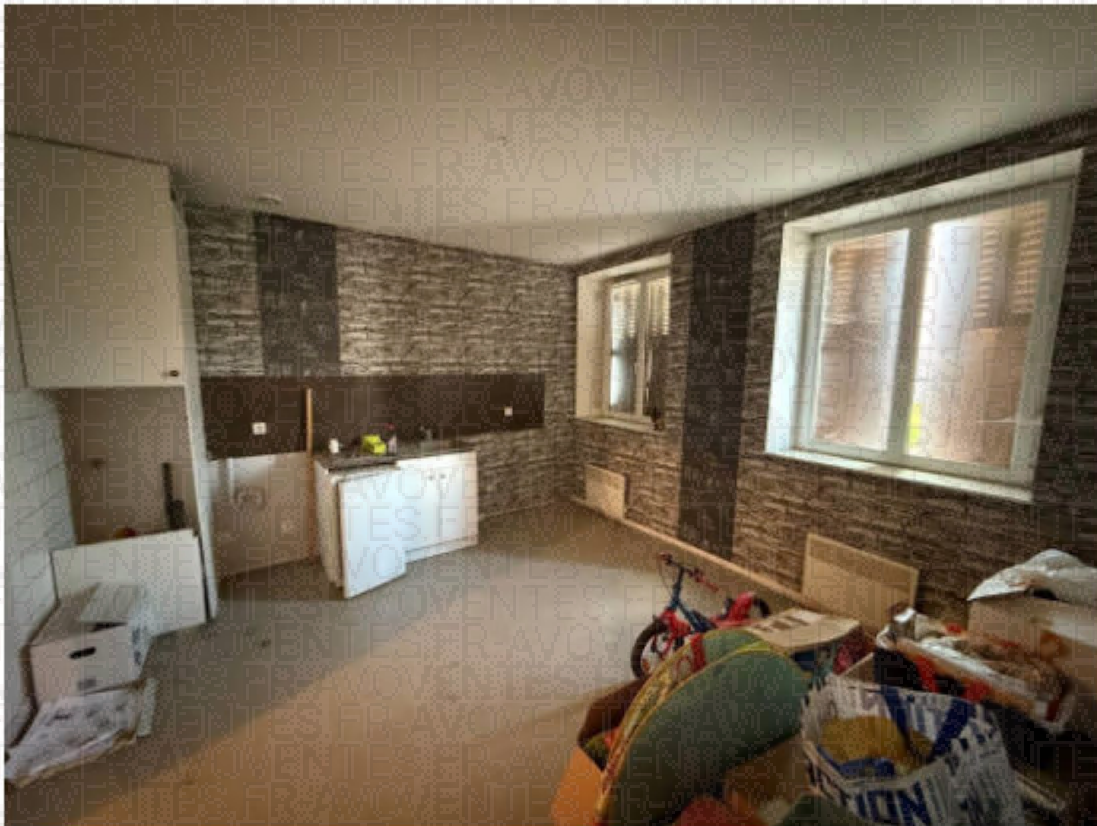
Cuisine - séjour :

Au sol : carrelage petits carreaux peint ; traces d'effritements par endroits sur la peinture.

Deux fenêtres deux vantaux PVC double vitrage, en bon état ; la peinture sur les jambages et l'encadrement reste à réaliser.

Un meuble de cuisine comprenant deux plaques chauffantes en inox, un évier, un robinet mitigeur, deux portes de placard en dessous ; l'ensemble est ancien et en mauvais état d'entretien.

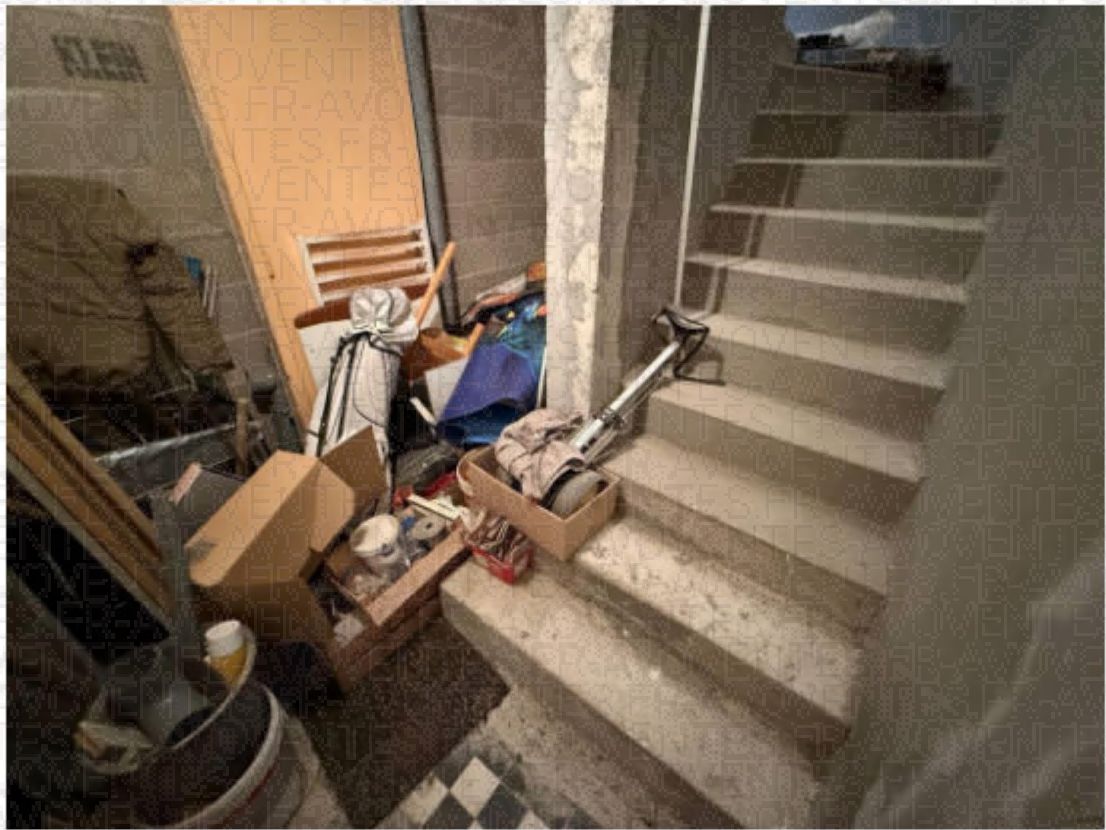
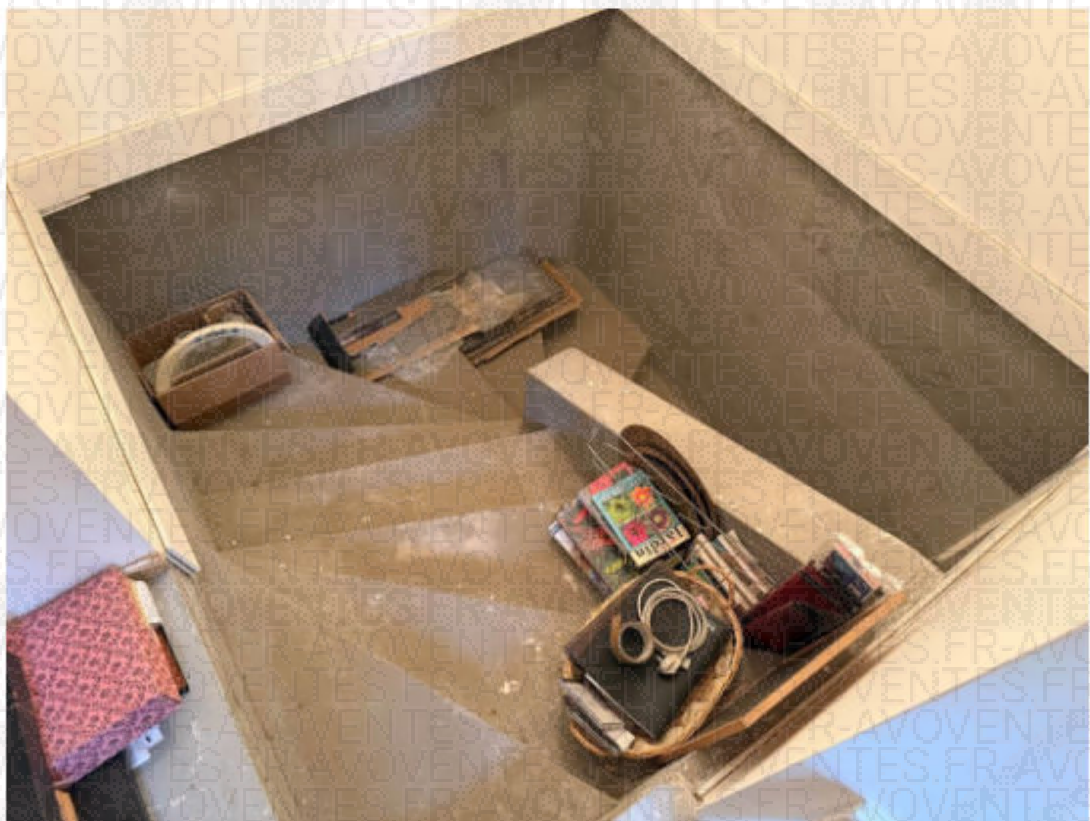
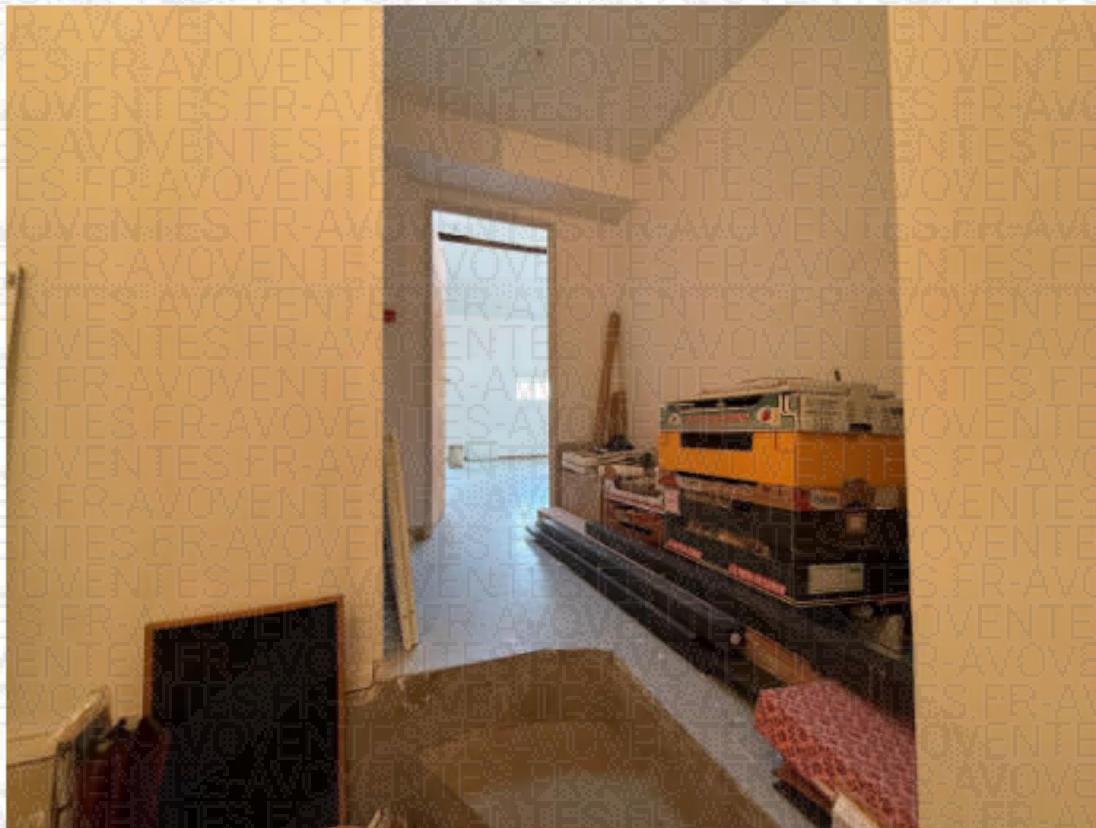
#### **Entrée - Montée d'escalier :**

Au sol sur le palier bas : carrelage ancien et taché.

Murs : cloison en placoplâtre à l'état brut et aggloméré à l'état brut.

Escalier en béton un quart tournant en bon état ; pas de main courante ni garde-corps.

Sol : dalle béton peinte comportant quelques fissures.

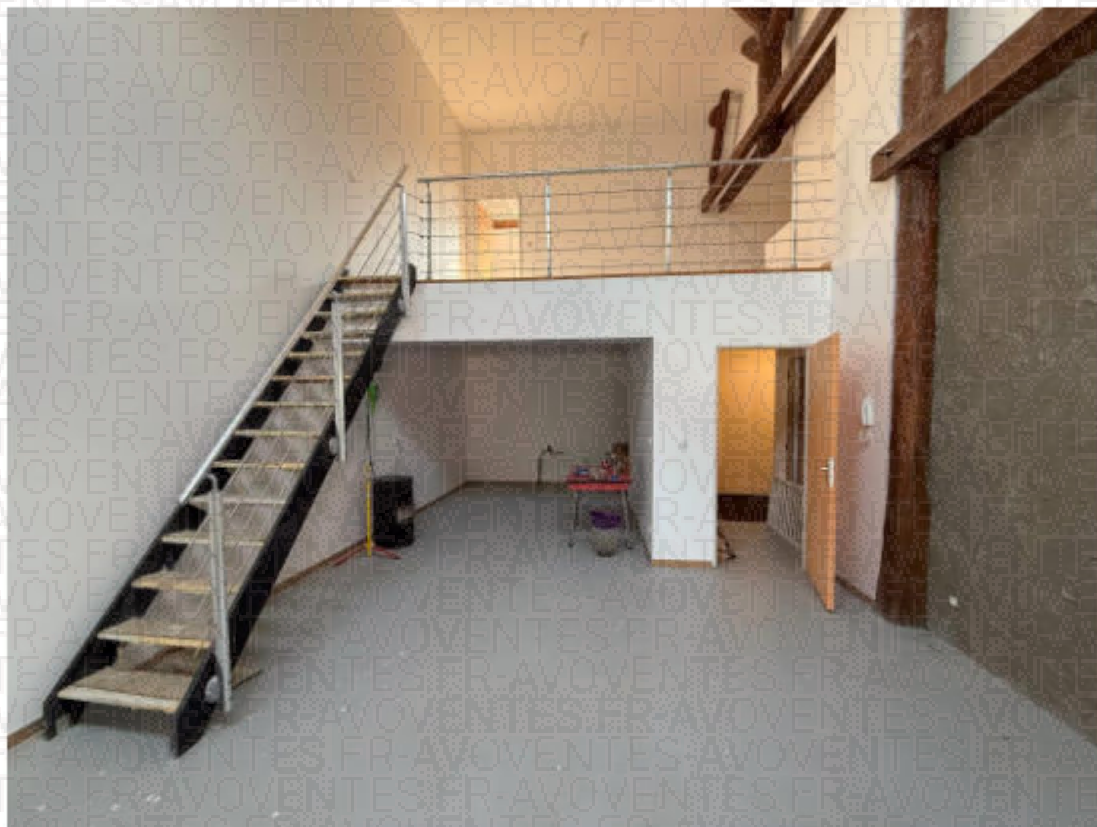
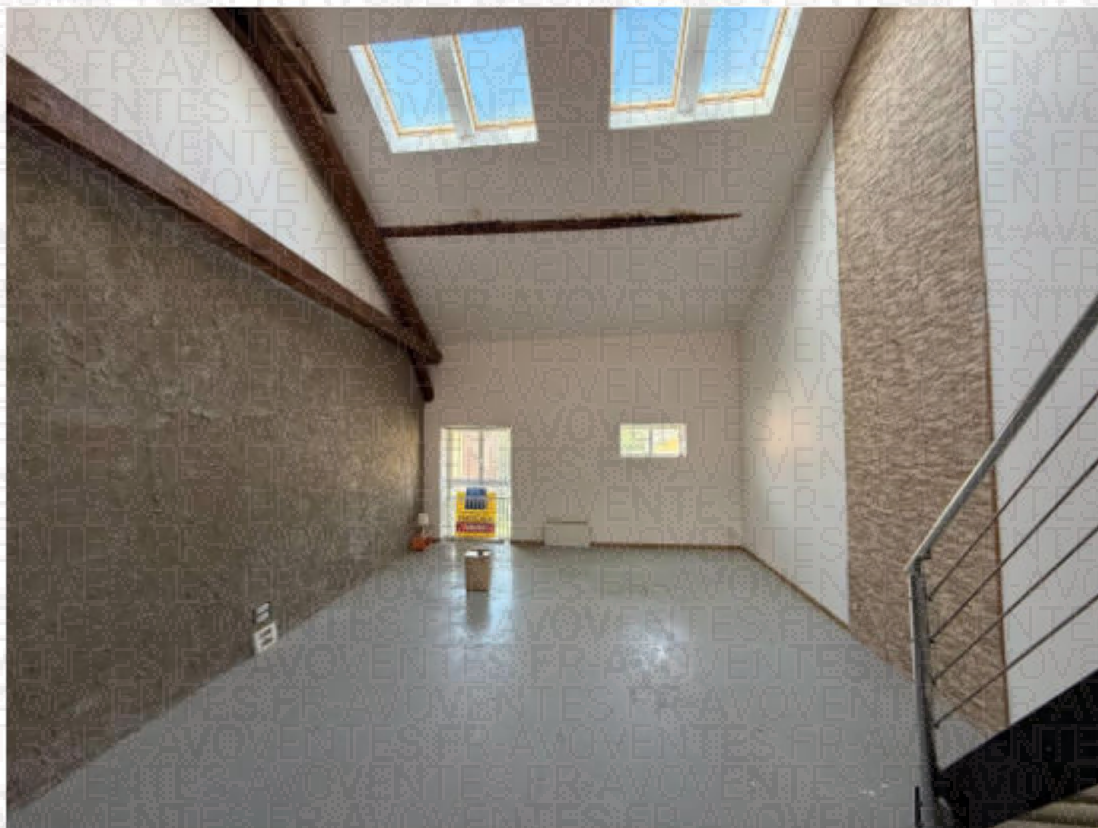
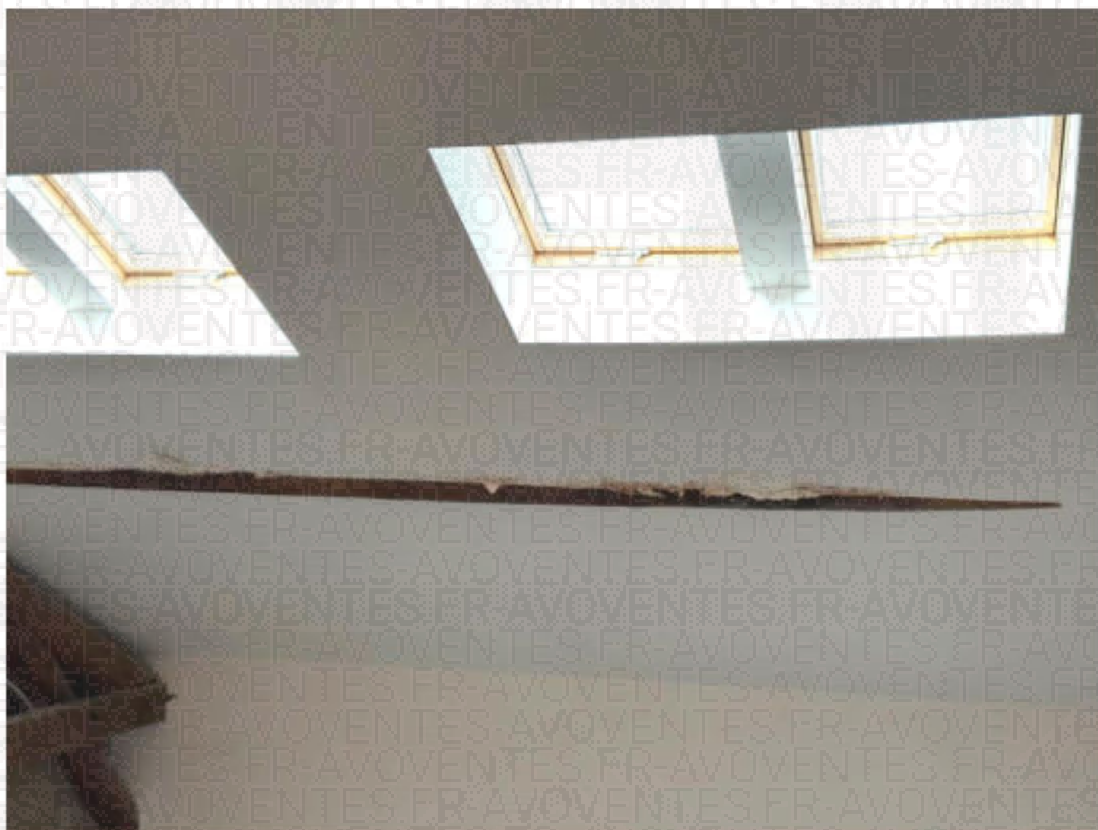
#### Salon :

Au sol : dalle béton peinte comportant quelques fissures par endroits et de nombreuses traces de projections de peinture sur la dalle.

Au plafond : placoplâtre peint et poutres apparentes ; traces d'infiltrations sur le placoplâtre le long de la poutre sous les fenêtres de toit ; le désordre à l'origine des infiltrations n'a pas été réparé et de l'eau s'écoule du plafond.

Un convecteur posé sur le sol qui n'est pas installé.

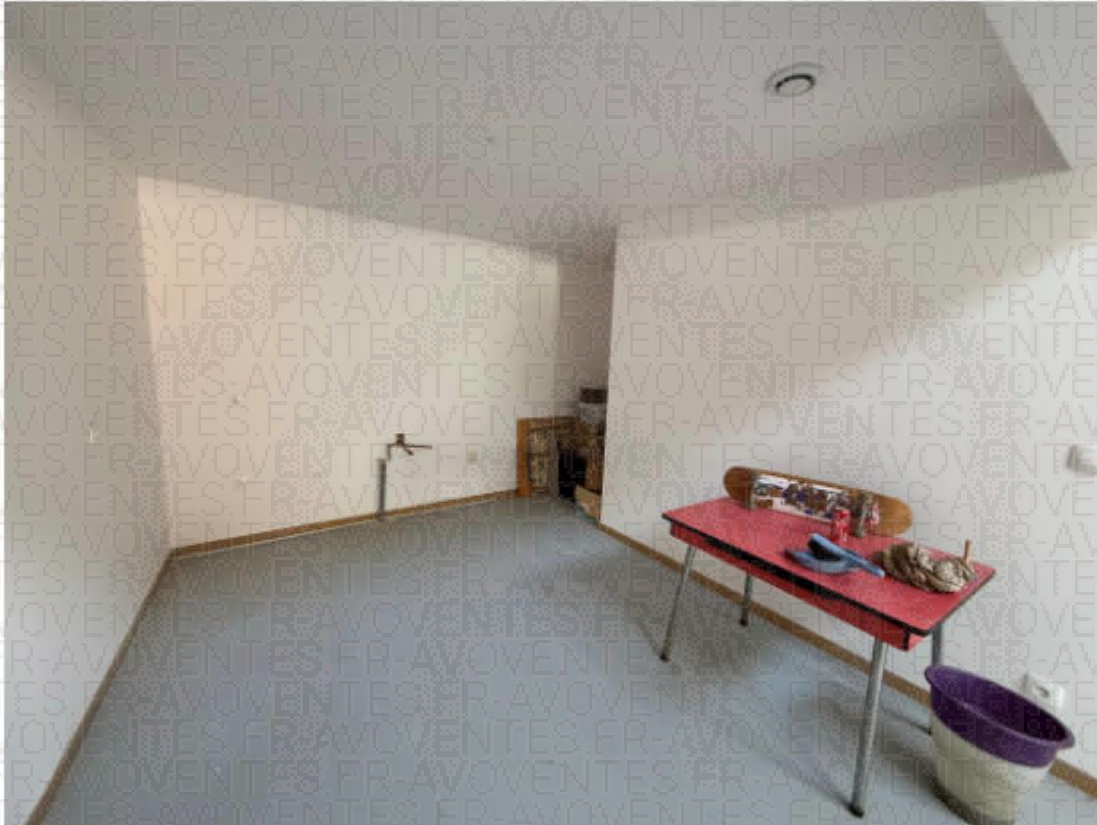
Partie Cuisine :

Au sol : dalle béton peinte ; quelques fissures et traces de projections.

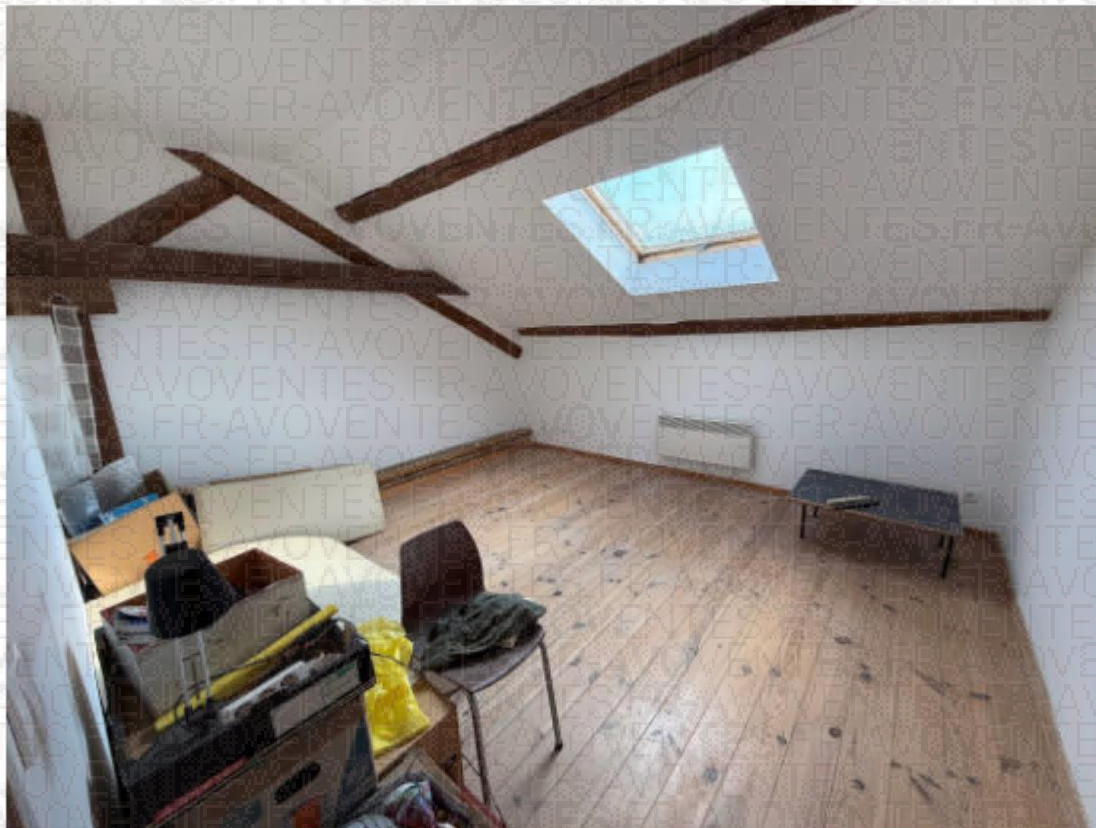
#### Chambre 2 :

Une fenêtre de toit en état ; traces d'infiltrations sur le placoplâtre sous la fenêtre ; ces traces s'étendent jusqu'à la poutre traversante en jonction du mur.

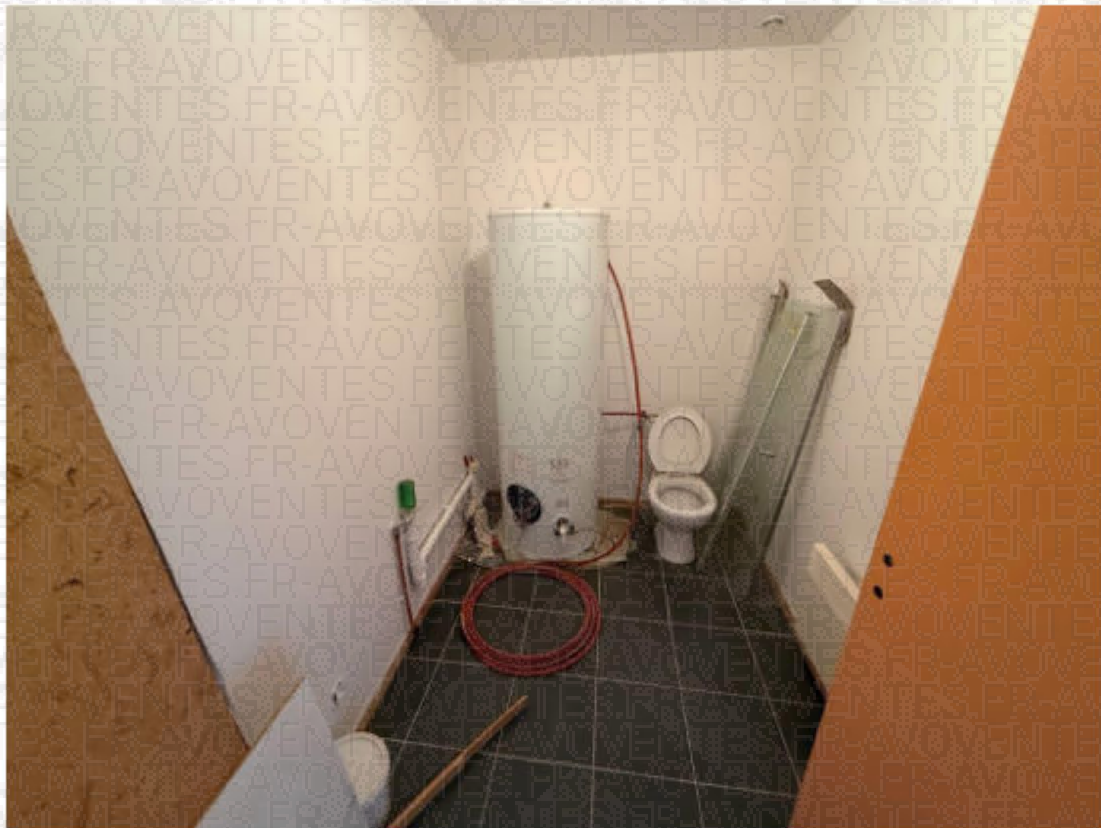
W.C – Buanderie :

Un W.C qui n'est pas en eau ; le couvercle de chasse d'eau a été déposé.

Un chauffe-eau non raccordé.

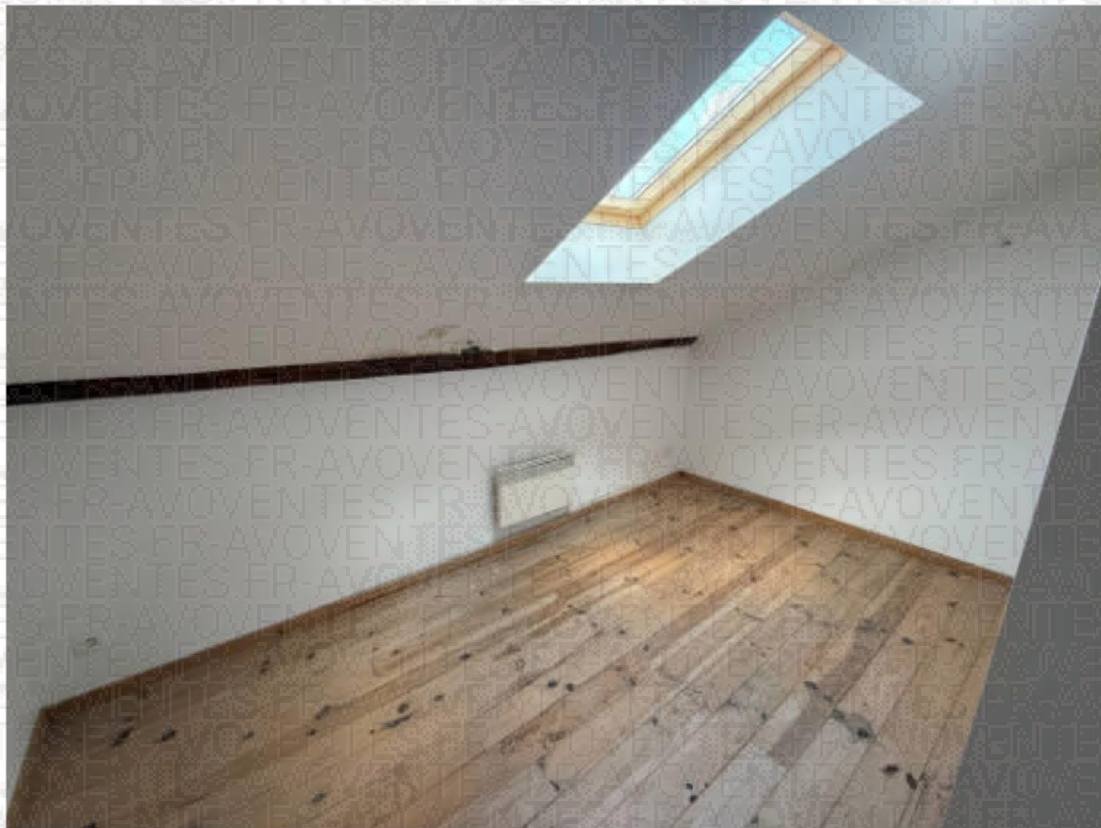
Chambre 3 :

Au plafond : placoplâtre peint en bon état à l'exception de traces d'infiltrations au niveau de la poutre traversante en partie centrale.

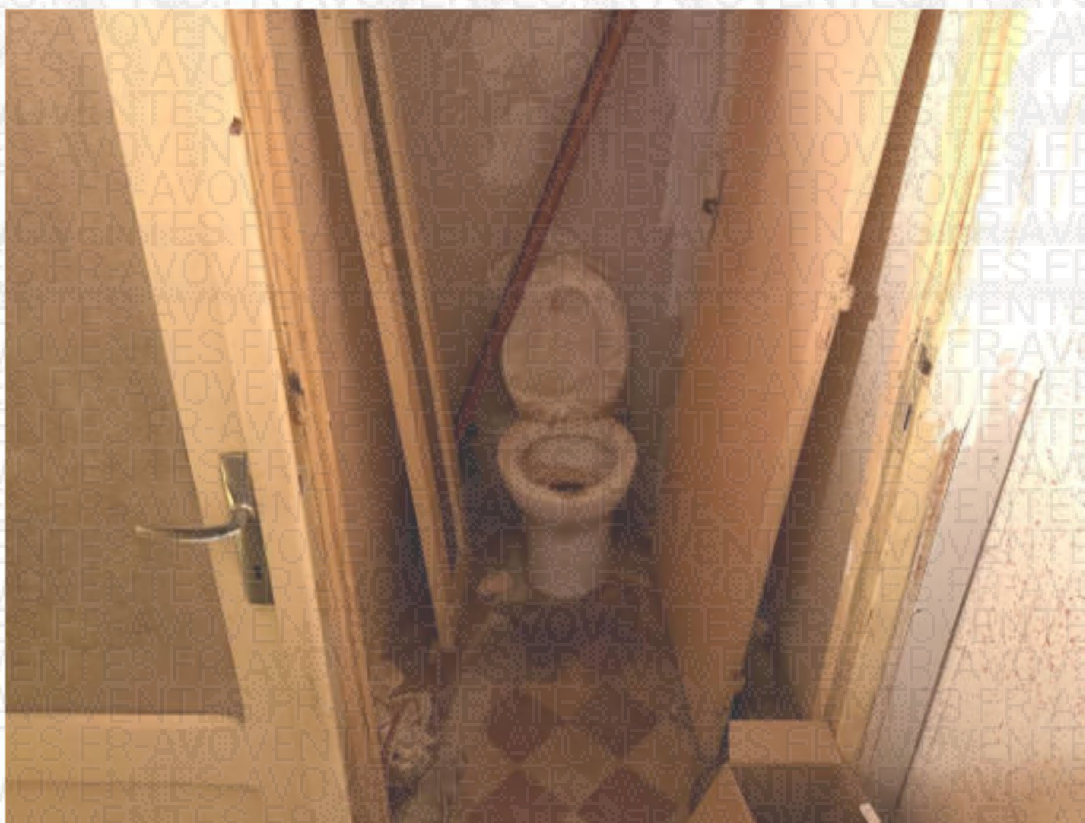
#### Toilettes :

Porte en bois panneau plein déposée ; peinture sale.

Un wc sanibroyeur en mauvais état d'entretien.
