# Procès-verbal de description

**PROCES-VERBAL DE DESCRIPTION REALISE L'AN DEUX MIL VINGT CINQ et le VINGT NEUF SEPTEMBRE de 14 heures à 16 heures 15.**

Sur la commune de : **54700 CHAMPEY SUR MOSELLE**

Pour une propriété sise 4 Grande Rue, cadastrée **Section AA 277 pour 6 a 2 ca** comportant une IMMEUBLE A USAGE D'HABITATION comprenant trois appartements, garage et terrain.

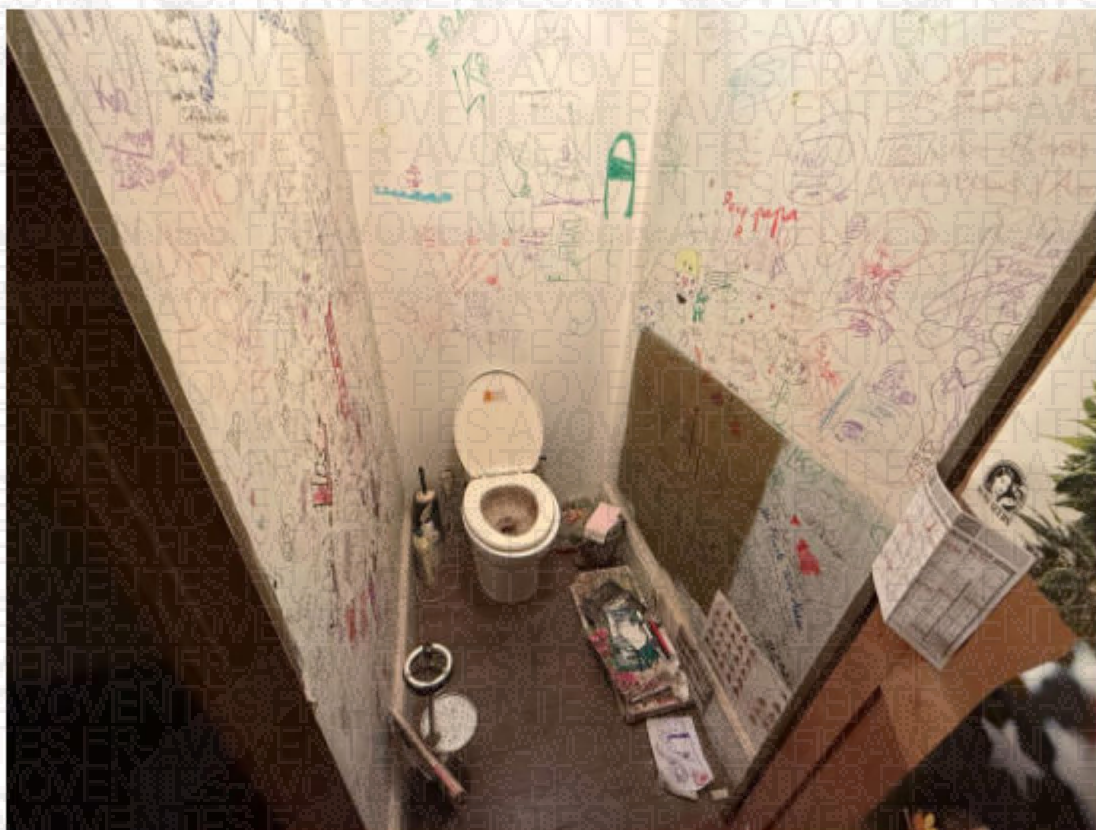
Toilettes :

Un Sanibroyeur, en mauvais état d'entretien.
