ACTE  
D'HUISSIER  
DE  
JUSTICE

**ADRESSE DU BIEN SAISI**

Une maison à usage d'habitation et de commerce composée de : magasin, cuisine, fournil, séjour et garage au rez-de-chaussée ; quatre chambres, salle de bains, un terrain et trois appartements sis à FERDRUPT (Vosges), 5, Rue d'Alsace

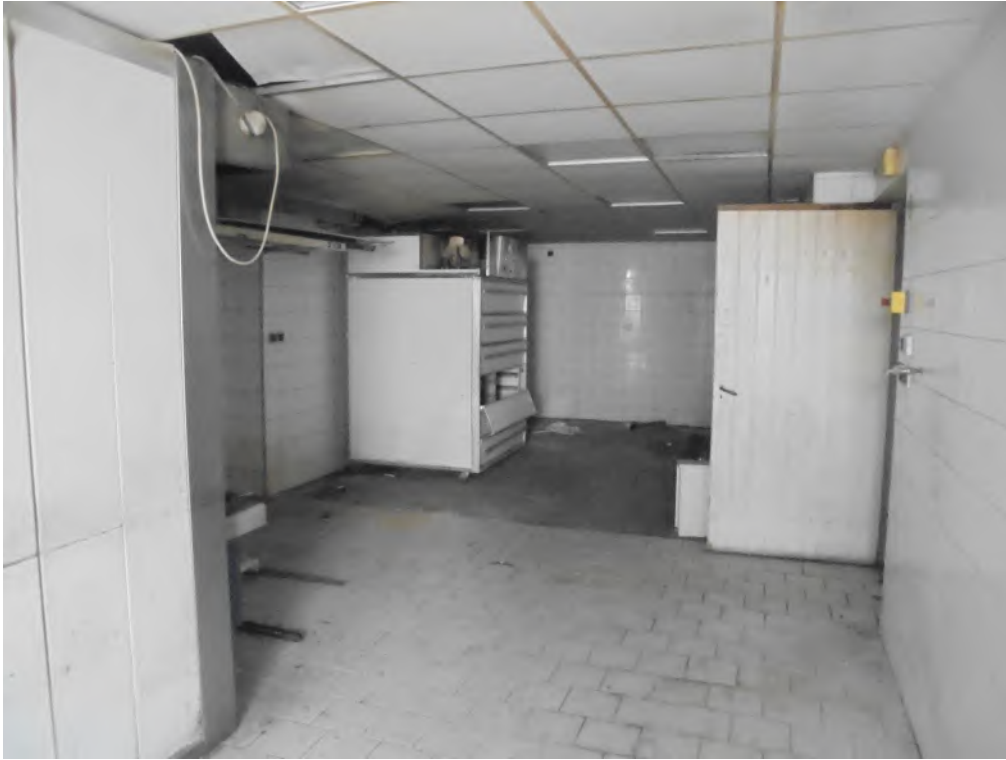
**Laboratoire** (42,70 m<sup>2</sup> selon attestation de l'expert) :

Ensemble en mauvais état

Porte palière : PVC blanche, pleine, présence de trous sur le panneau central

Plafond : dalles de faux-plafond dont certaines sont soulevées

Sol : dalle béton et carrelage, carreaux fissurés et se surélèvent par endroit

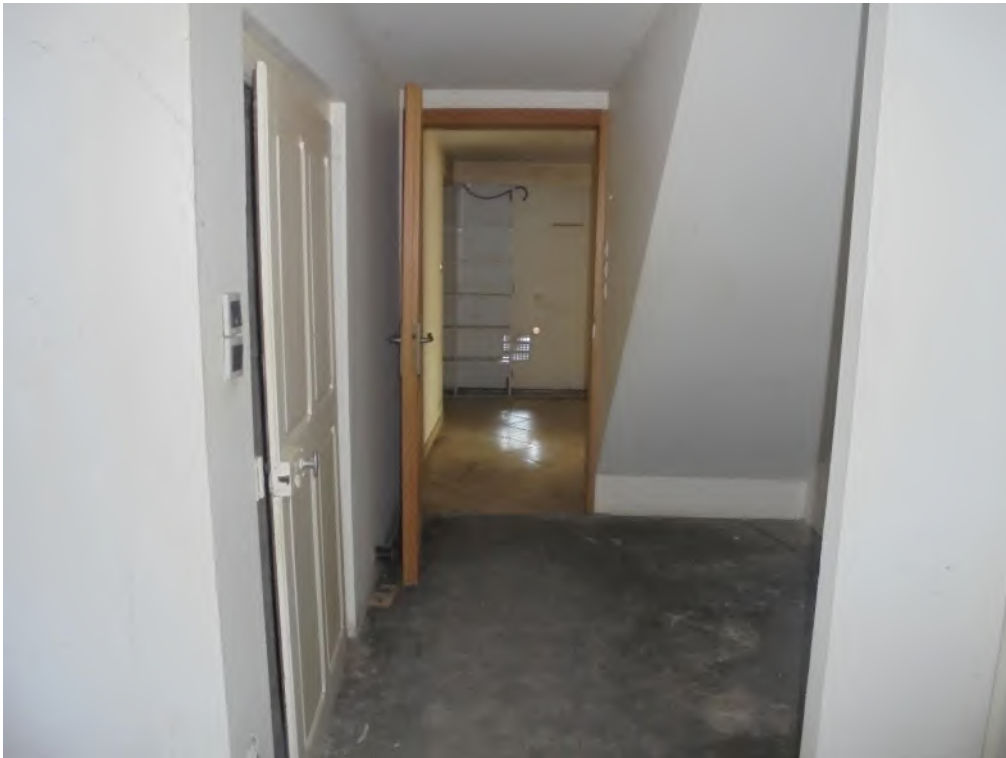
**Dégagement 1** ( 6,05 m<sup>2</sup> selon attestation de l'expert) :  
Plafond : peinture blanche, spot intégré manquant  
Murs : peinture blanche, ensemble sale  
Sol : dalle béton

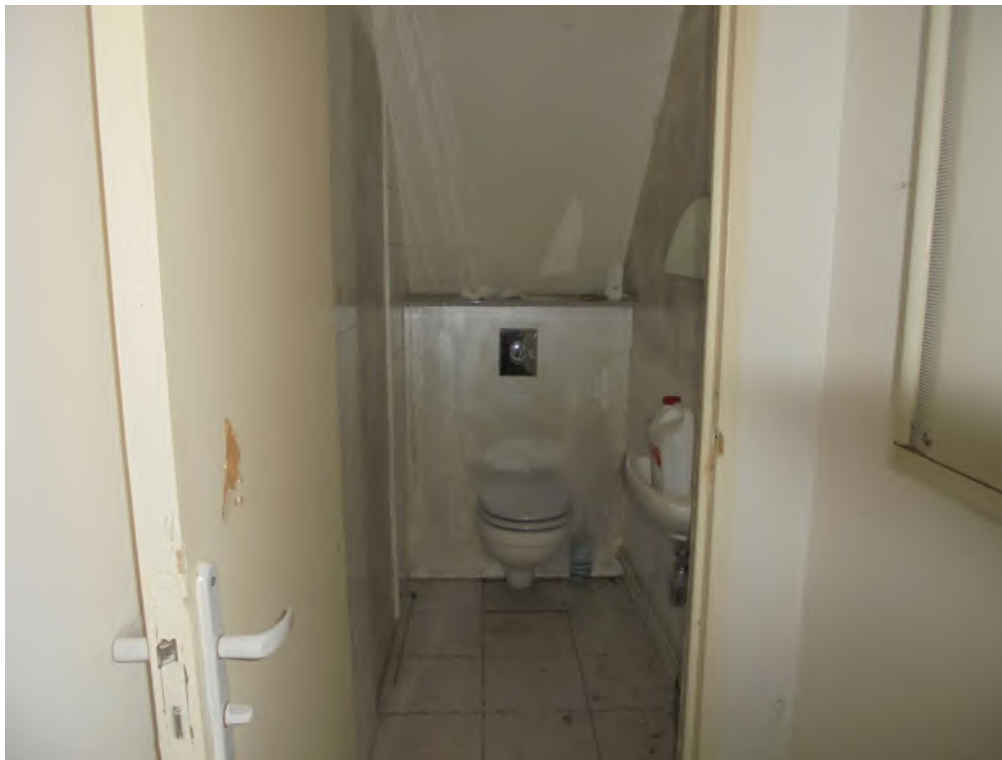
**WC** (1,76 m<sup>2</sup> selon attestation de l'expert) :

Porte : bois, peinte, pleine avec verrou intégré, un impact au-dessus de la poignée

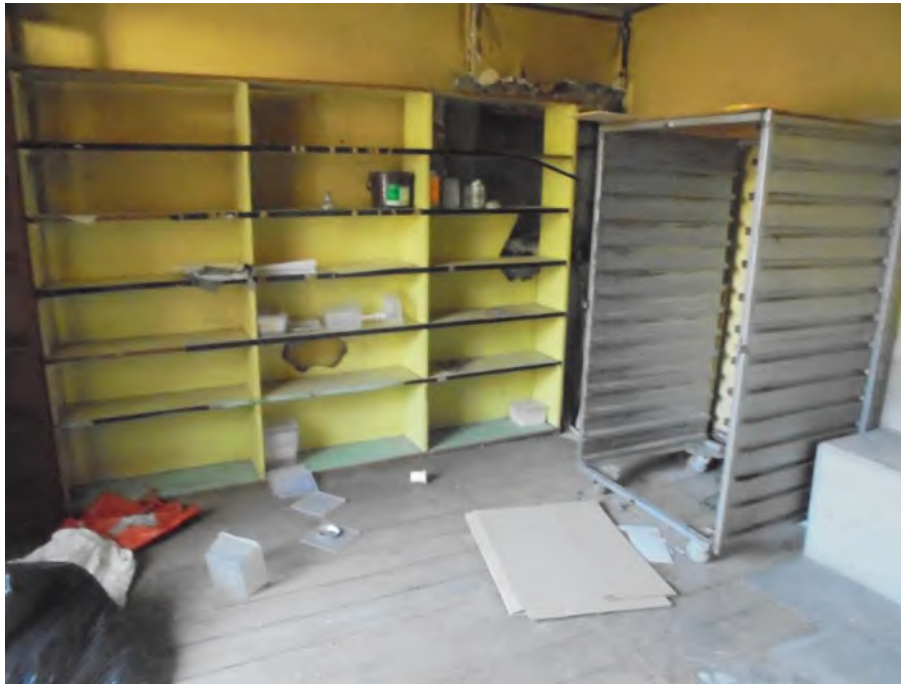
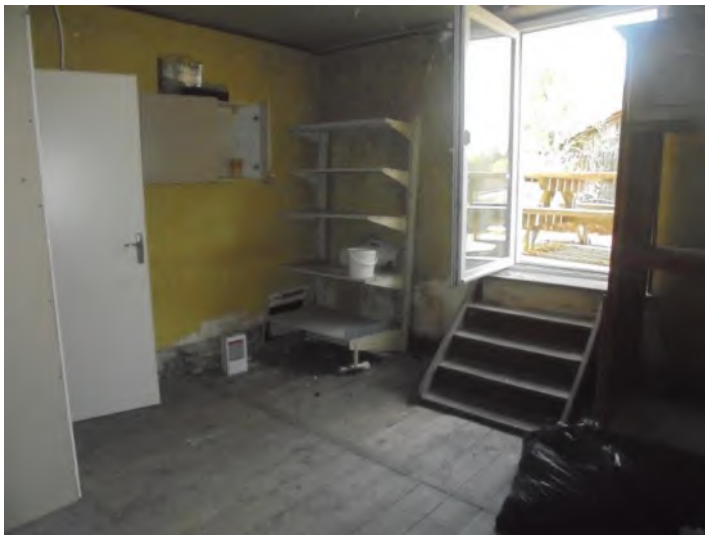
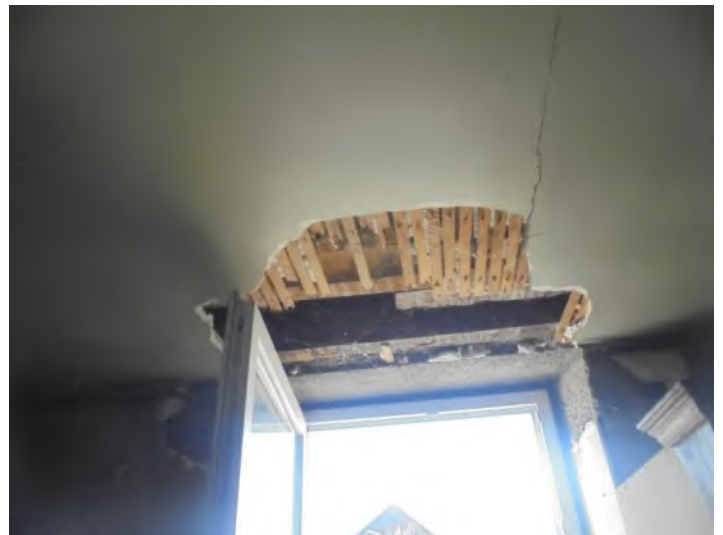
**Réserve – pièce 1** (18,45 m<sup>2</sup> selon attestation de l'expert) :

Plafond : peinture, un trou devant la porte fenêtre

Murs : tapisserie, en mauvais état

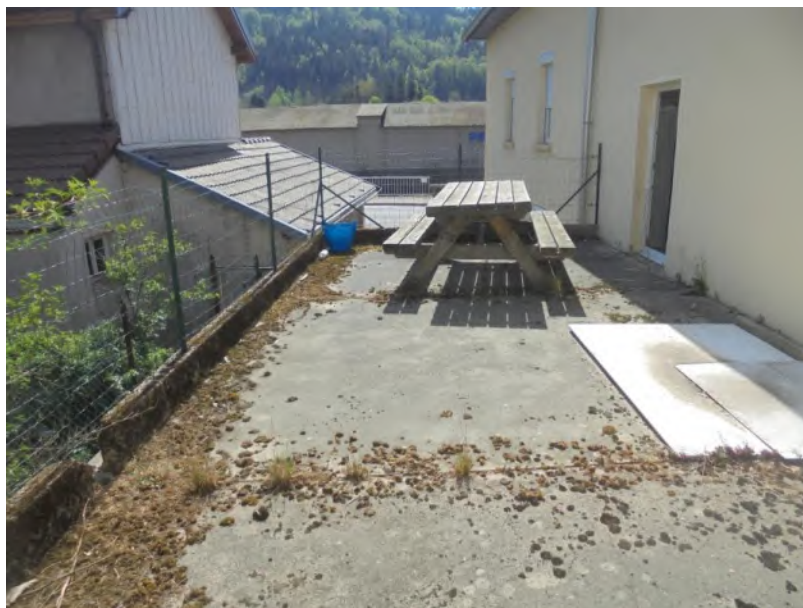
**Terrasse :**

Etat dégradé. Présence de mousse végétale sur la dalle.

Pourtour muni d'un grillage vert avec un muret de soubassement cassé par endroit et couvert de mousse végétale.

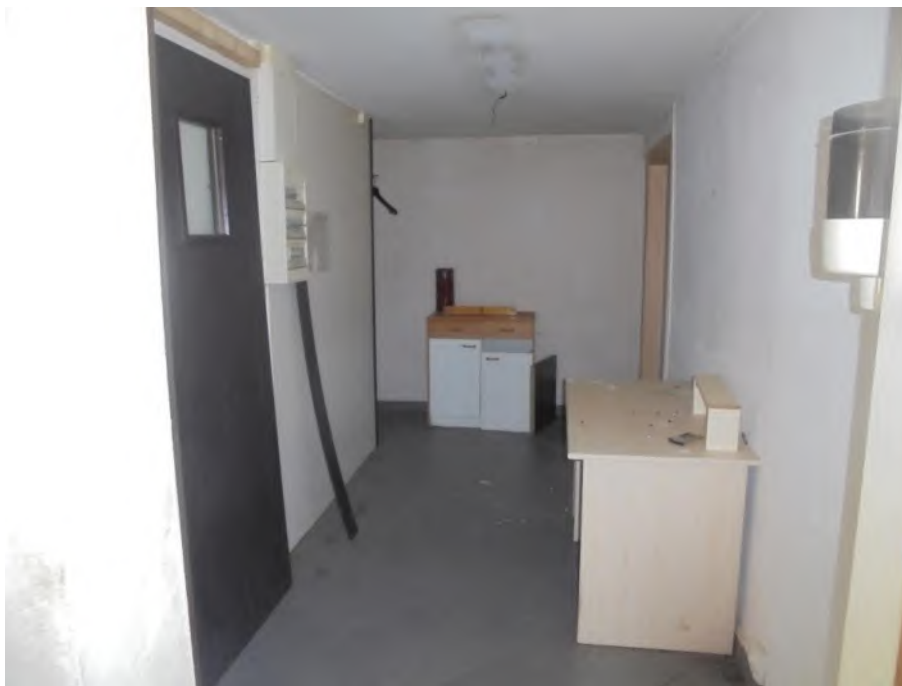
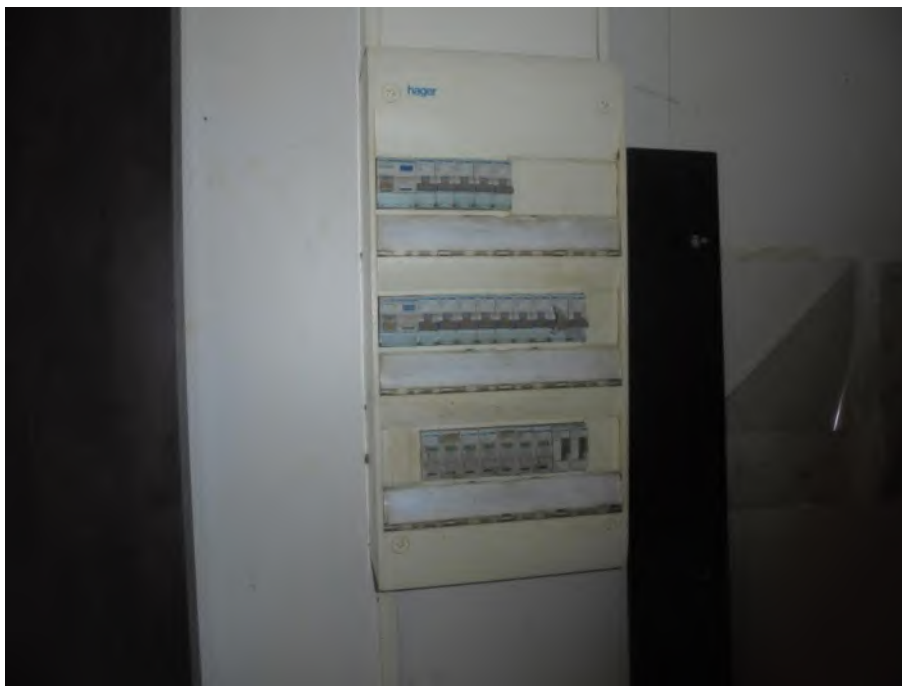
**Dégagement devant magasin ( 9,30 m<sup>2</sup> selon attestation de l'expert) :**

Plafond : peinture blanche avec une arrivée électrique, absence de néon

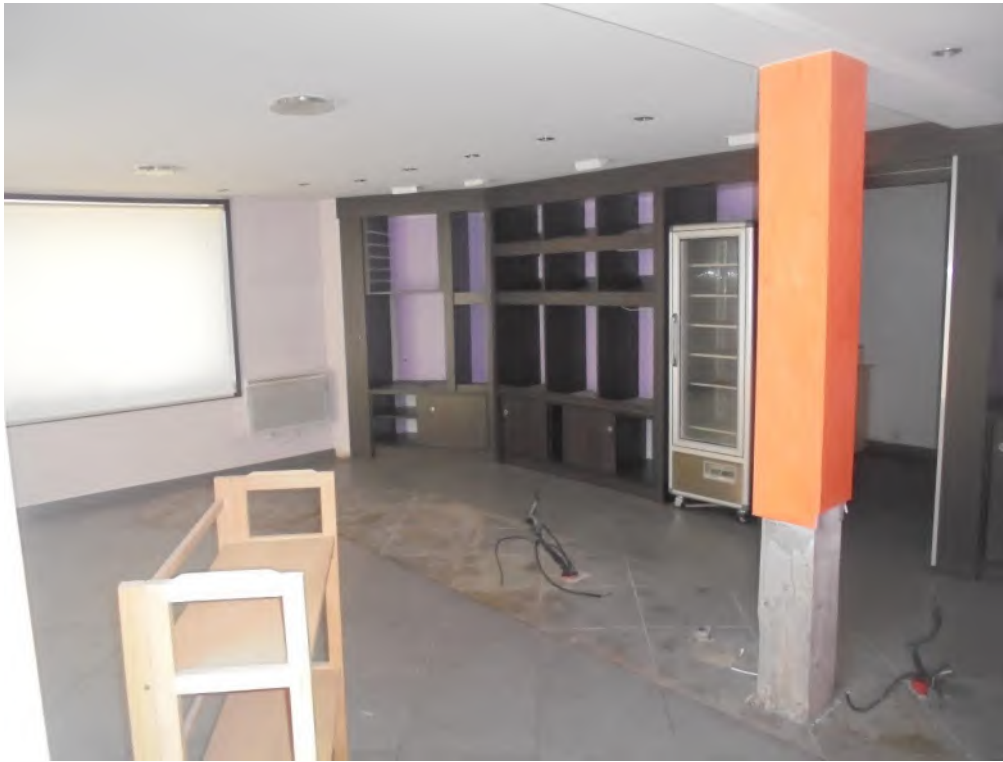
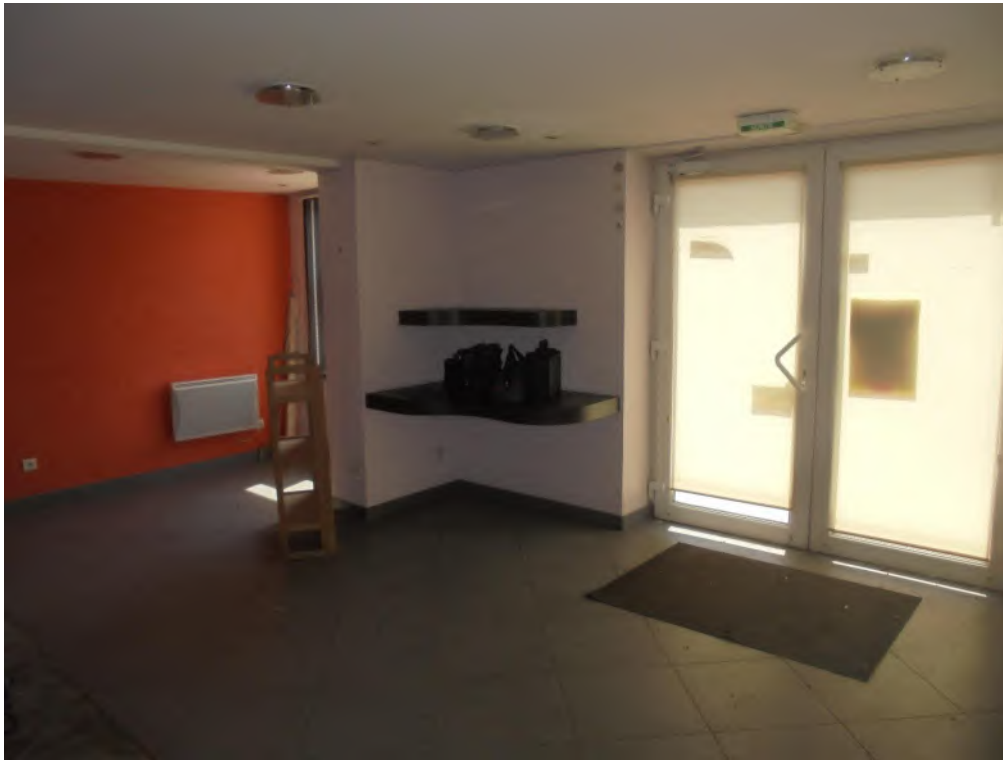
**Espace de vente (33,64 m<sup>2</sup> selon attestation de l'expert) :**

Porte intérieure côté habitation : porte coulissante enlevée du rail

Sol : carrelage, présence de sortie de gaines

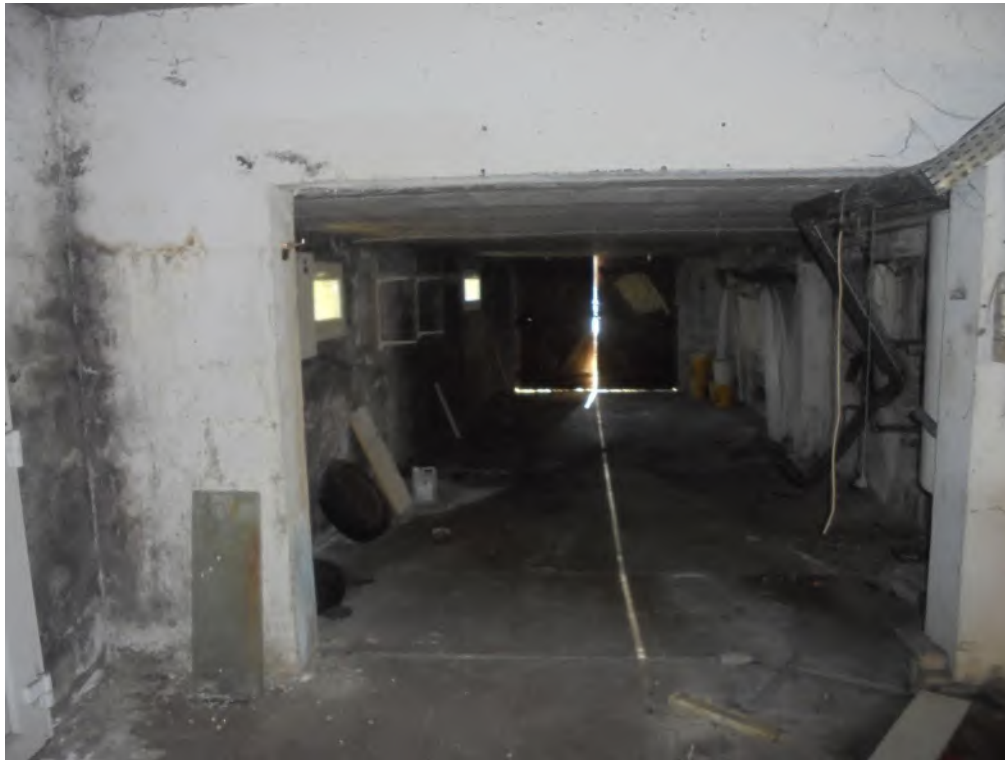
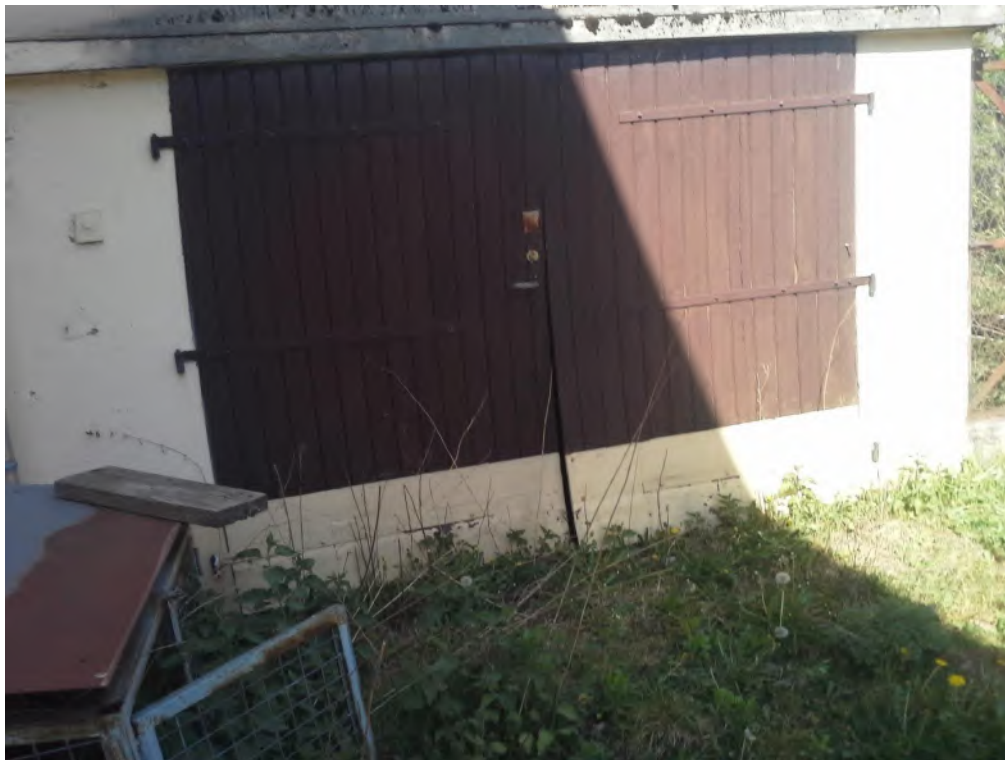
Garage 1 (33,13m<sup>2</sup> selon attestation de l'expert) :

Porte bois à deux battants donnant côté Rue d'Alsace, le montant d'une porte tordu

Présence d'auréoles d'humidité

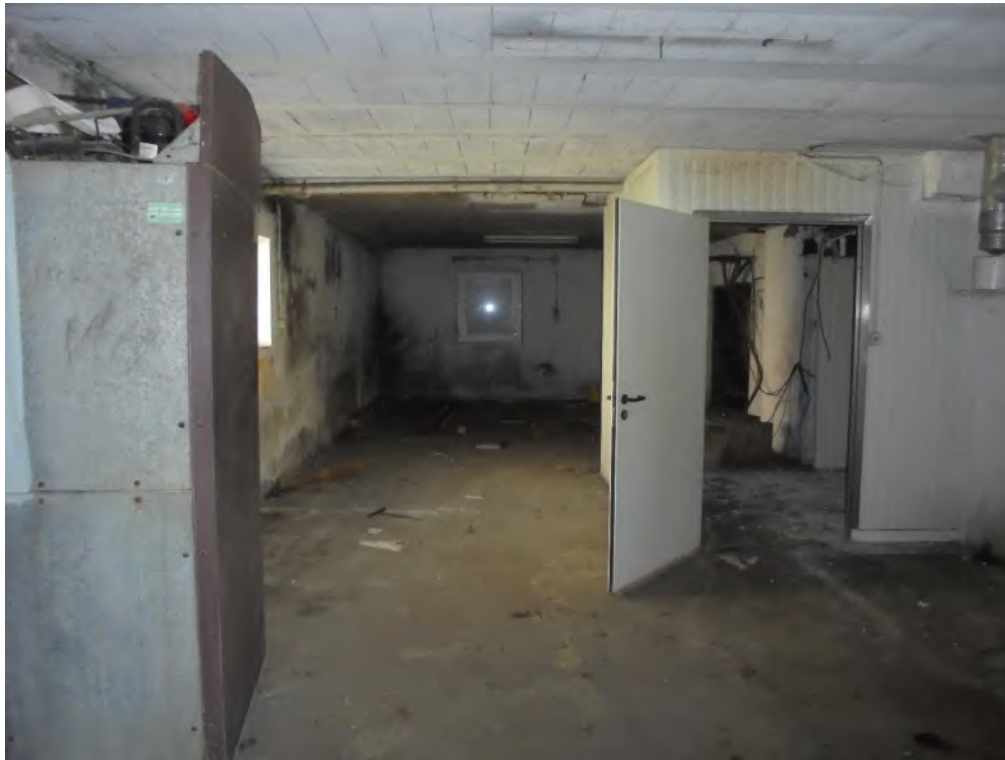
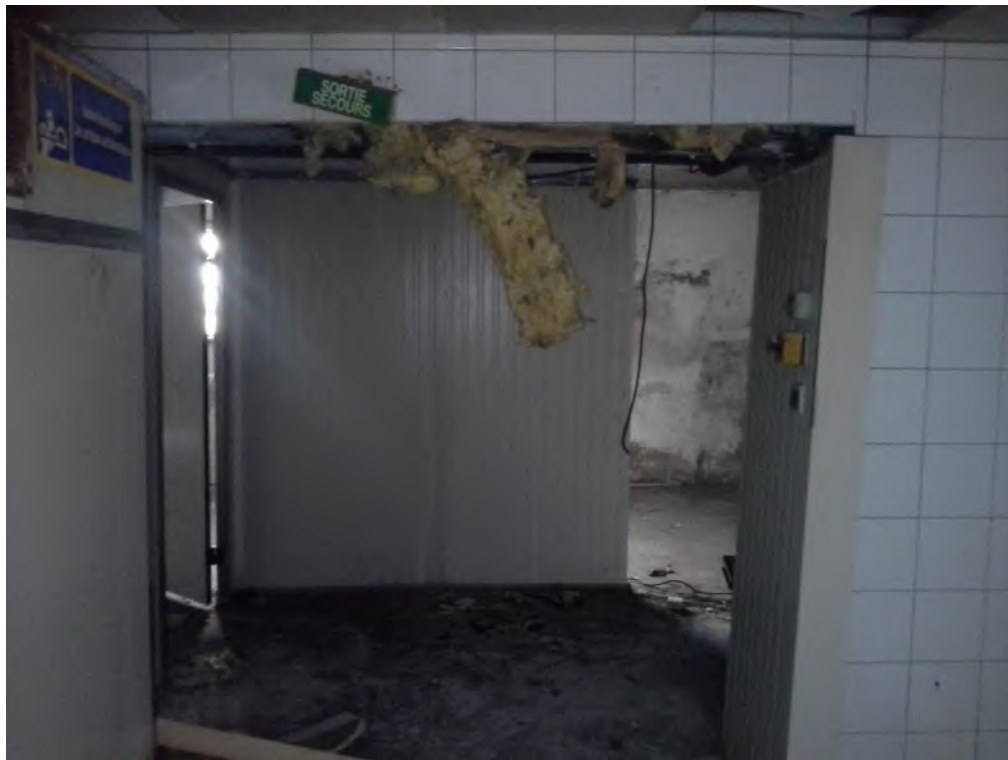
Garage 2 (65,67 m<sup>2</sup> selon attestation de l'expert) :  
Porte basculante donnant sur la Rue du Clos Daval  
Etat brut, sol béton, mur et plafond ciment  
Présence d'auréoles d'humidité  
Fenêtre : deux ouvertures en brique de verre sur façade arrière et une fenêtre PVC blanche donnant sur façade latérale  
Une porte de service PVC blanche en façade latérale  
Néons au plafond  
Cloison entre le laboratoire et le garage enlevée

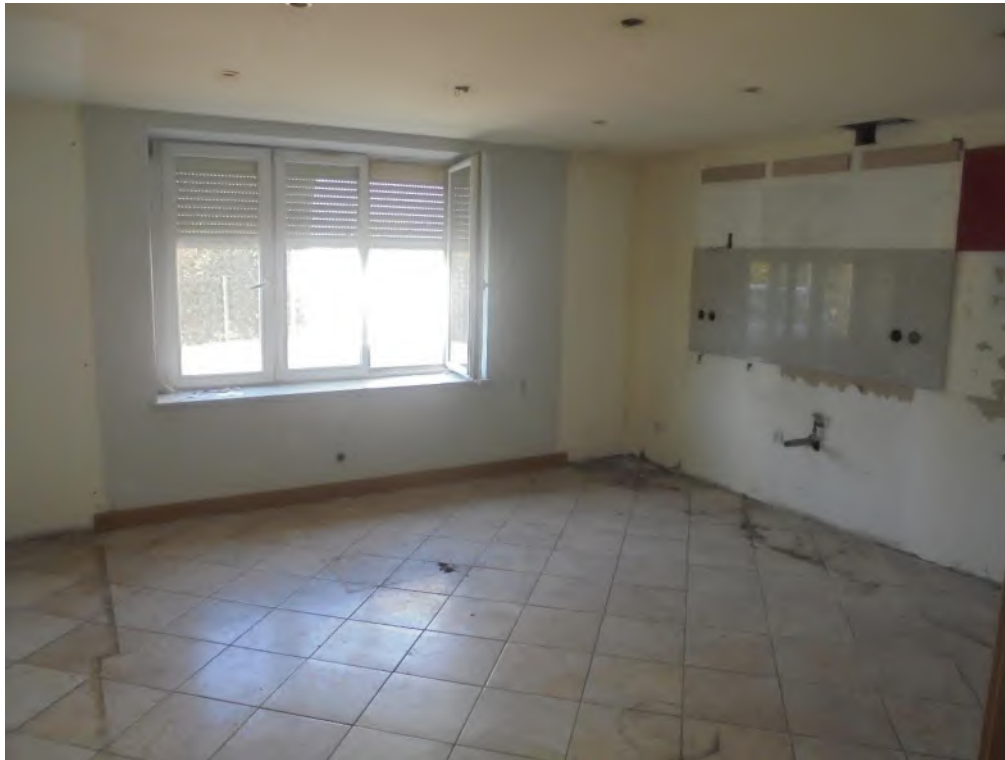
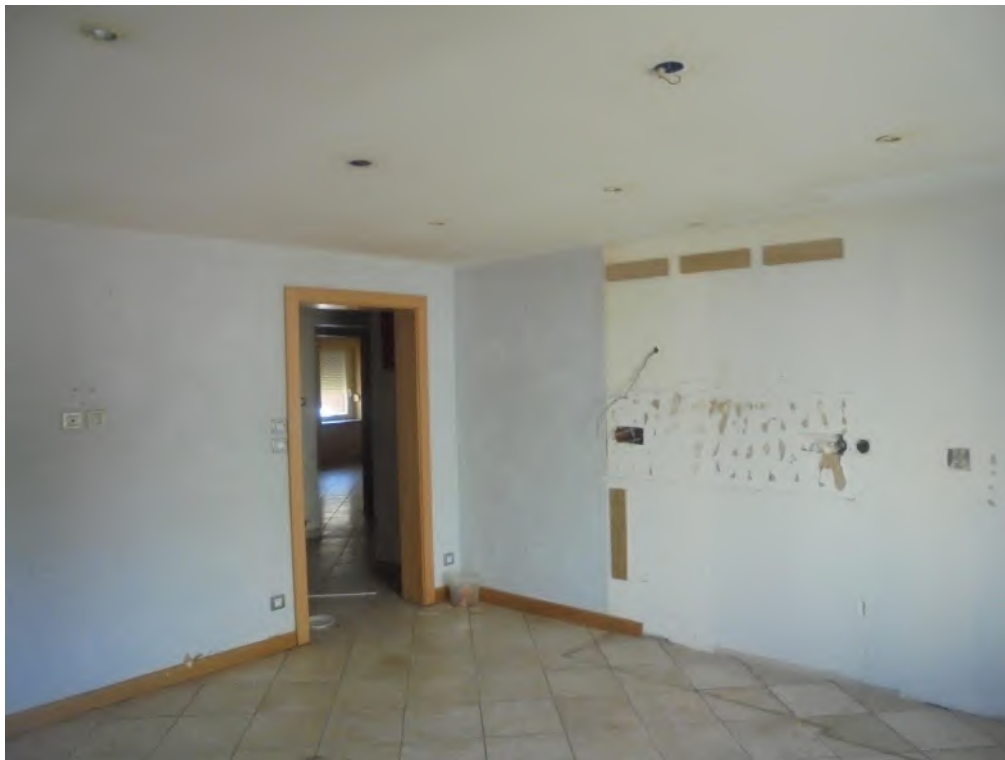
**Cuisine** (18,07 m<sup>2</sup> selon attestation de l'expert) :

Plafond : peinture blanche avec spots intégrés, deux manquants

Sol : Carrelage, un trou laissant apparaître un tuyau coupé au centre de la pièce

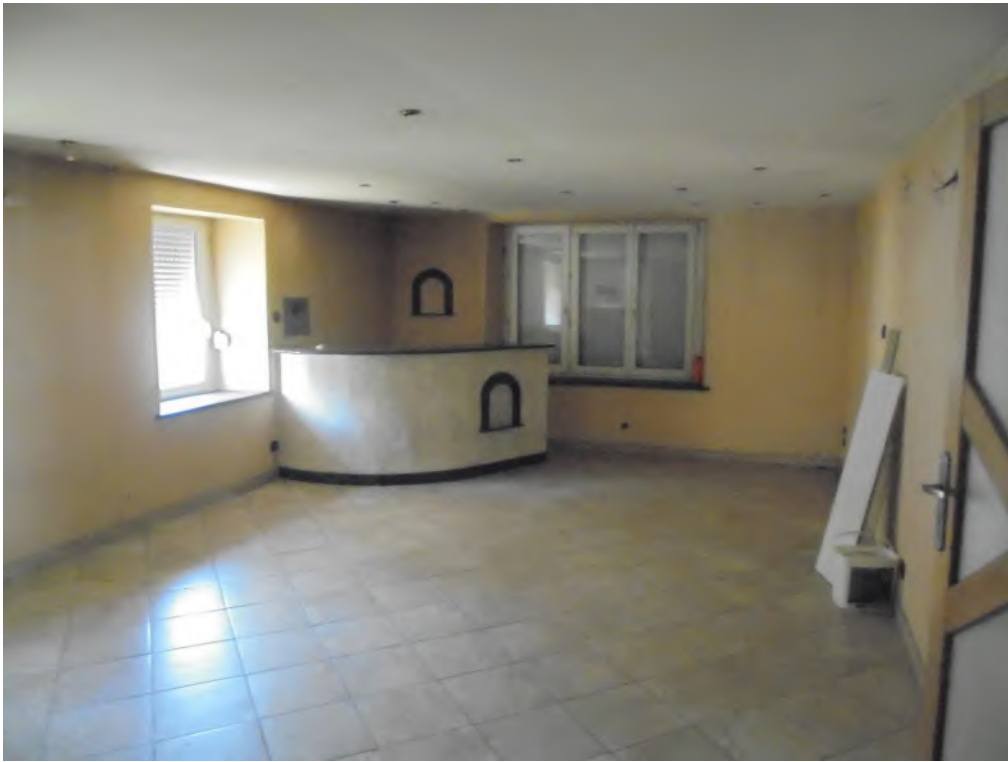
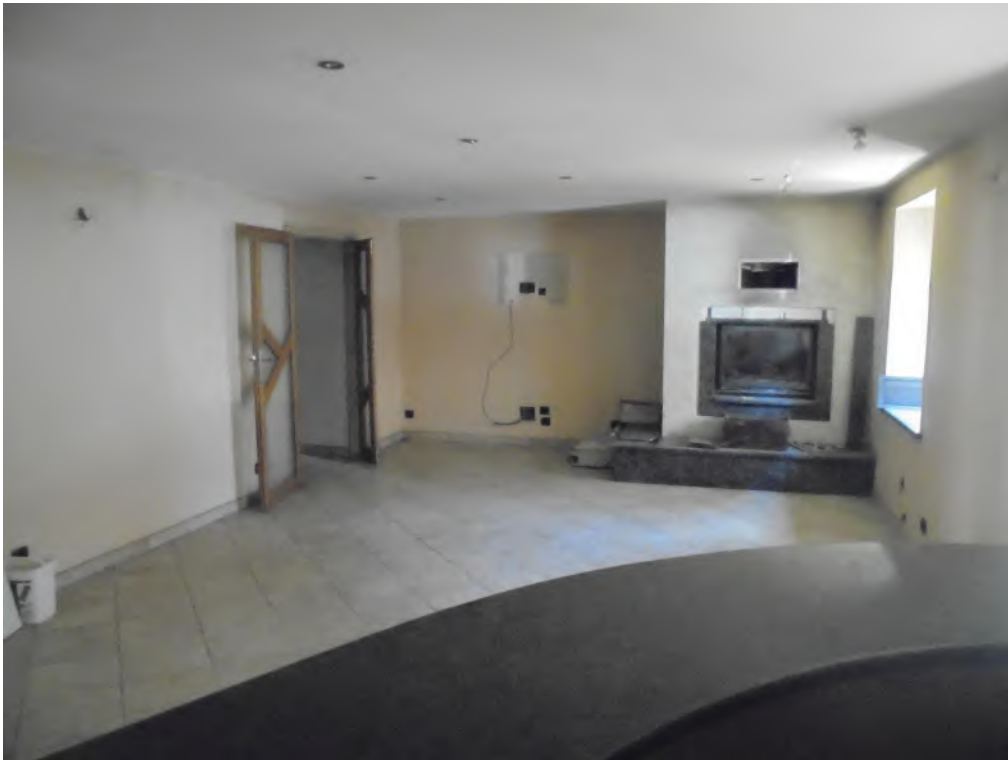
**Séjour** (32,18 m<sup>2</sup> selon attestation de l'expert) :

Plafond : peinture blanche avec spots intégrés, présence d'une auréole de moisissure et peinture craquelée devant l'insert

Murs : peinture, ombrée et présence de trous

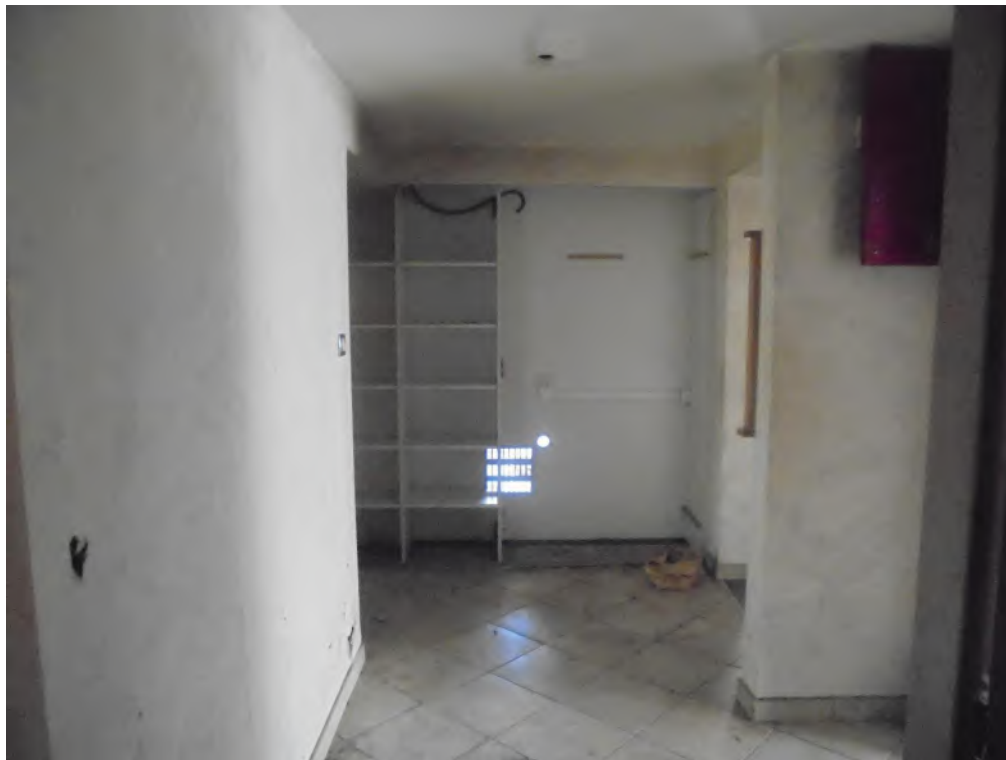
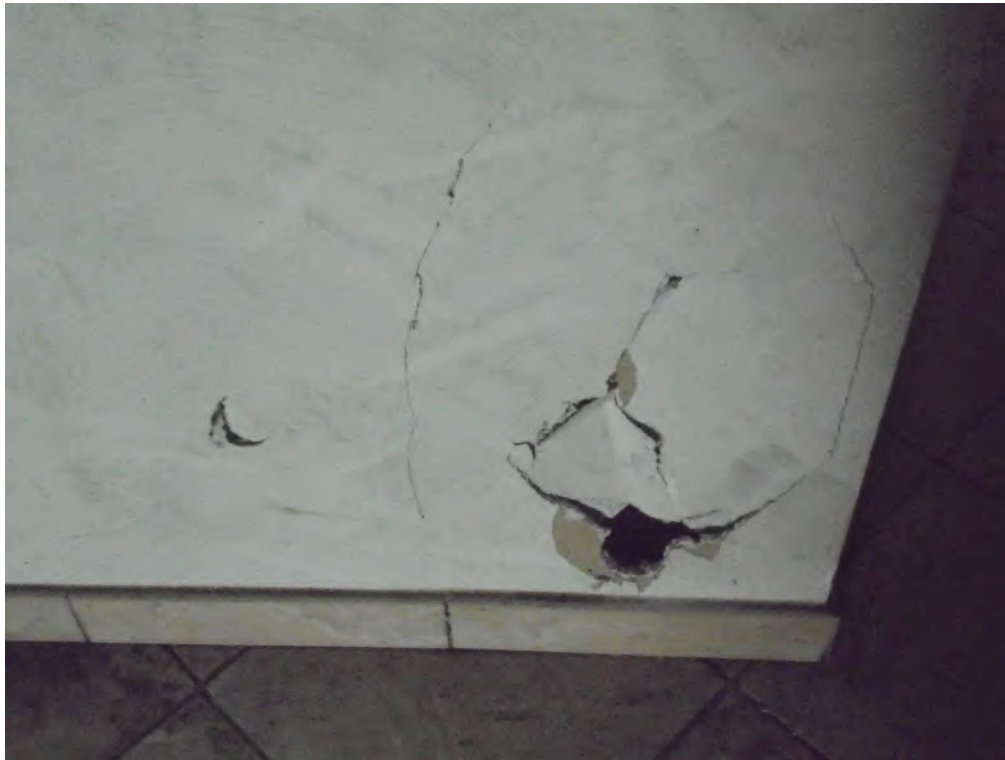
**Dégagement** (7,02 m<sup>2</sup> selon attestation de l'expert) :

Plafond : peinture blanche noircit, spot intégré manquant

Murs : peinture à effet brossé, présence de trous

Rangement : placard avec étagères, absence de portes coulissantes

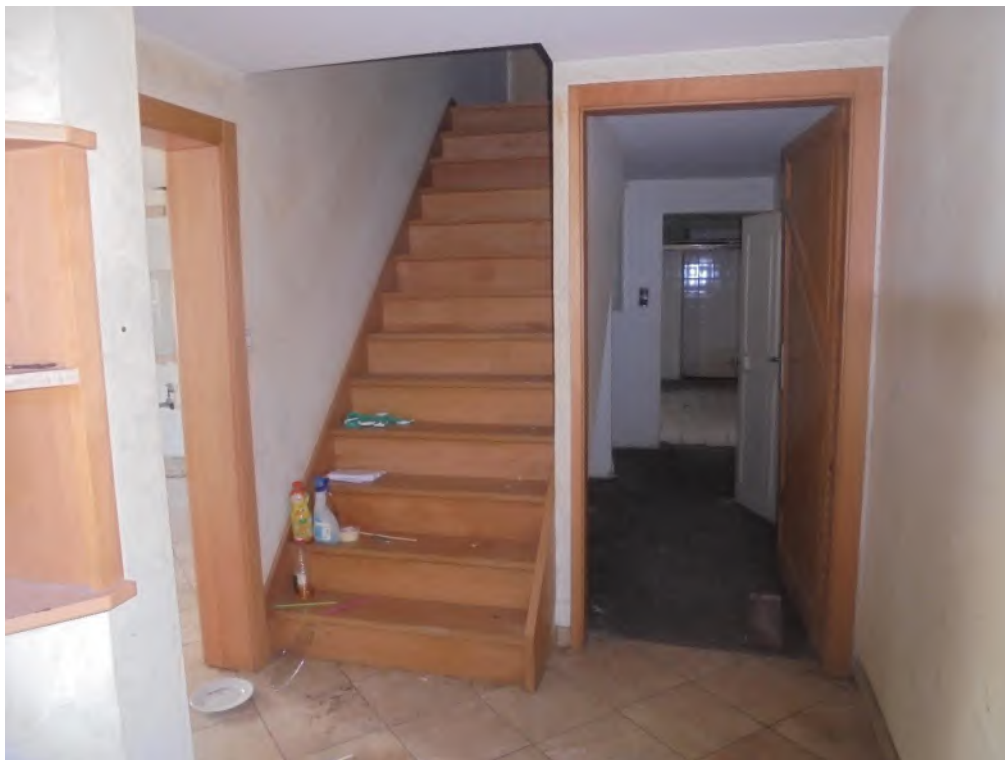
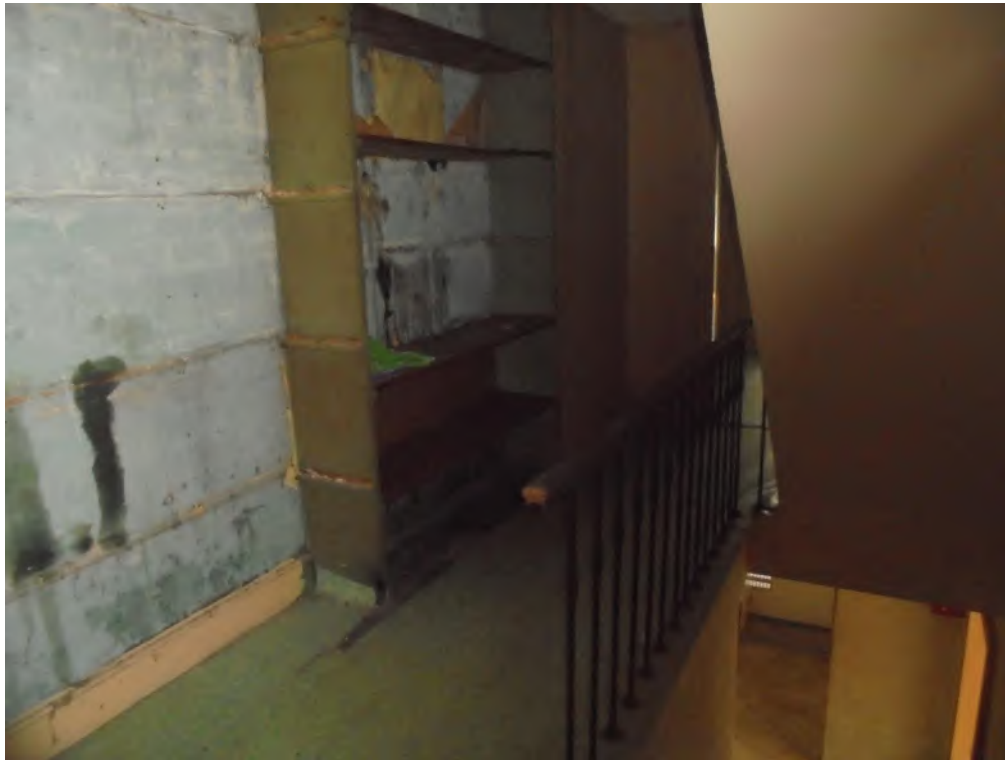
**Escaliers et paliers** (9,68 m<sup>2</sup> selon attestation de l'expert) :

Ensemble dégradé

Sol : linoléum, en mauvais état

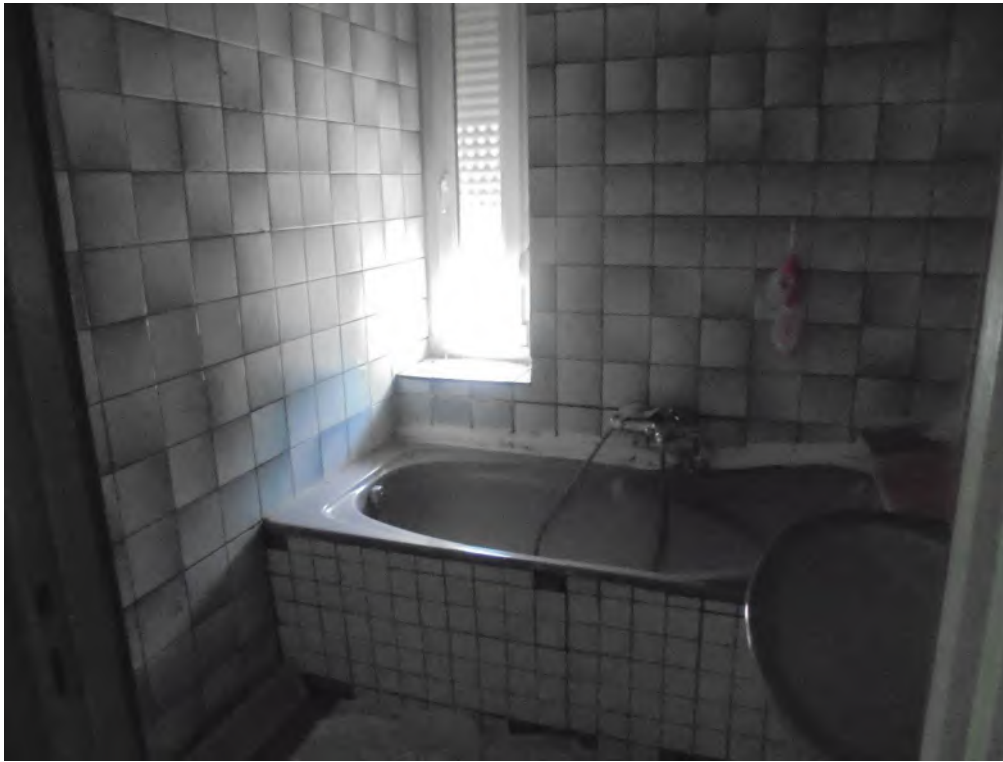
**Salle de bain** (3,48 m<sup>2</sup> selon attestation de l'expert) :

Murs : carrelé, ensemble suranné

Sol : carrelage en mauvais état recouvert d'un panneau en bois mélaminé

Baignoire à tablier carrelé dont des carreaux sont décrochés

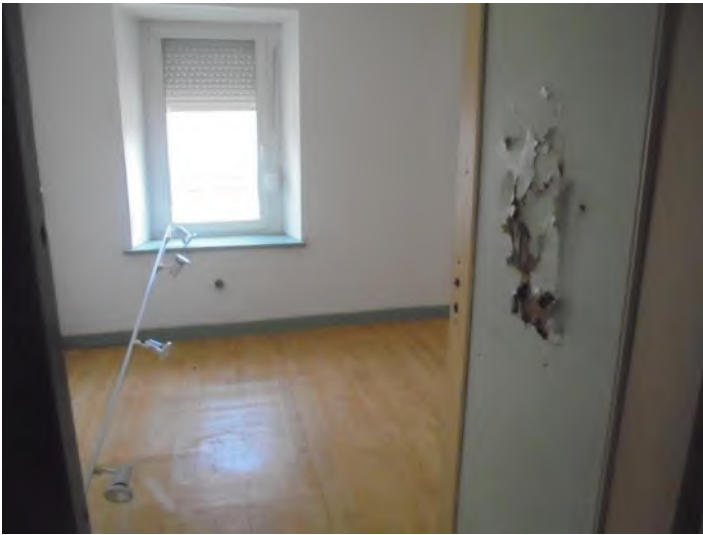
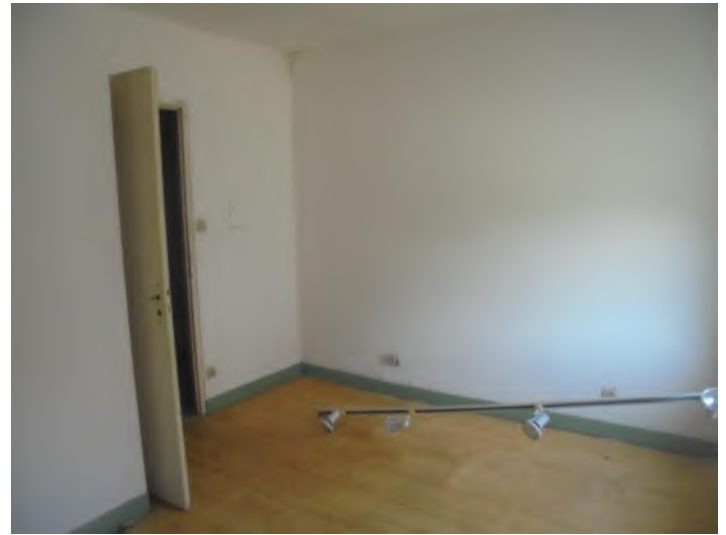
**Chambre 4** (11,65 m<sup>2</sup> selon attestation de l'expert) :

Murs : peinture blanche, un trou sur l'ébrasement

Sol : linoléum, en mauvais état

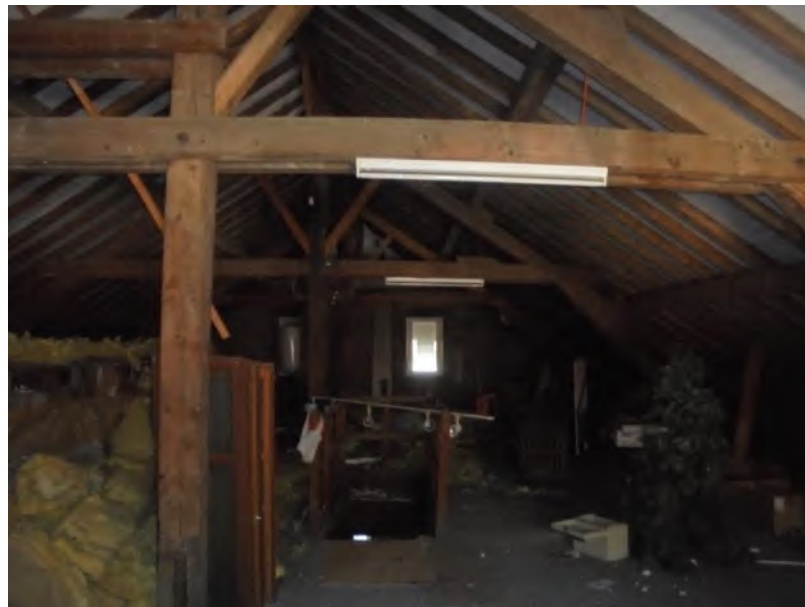
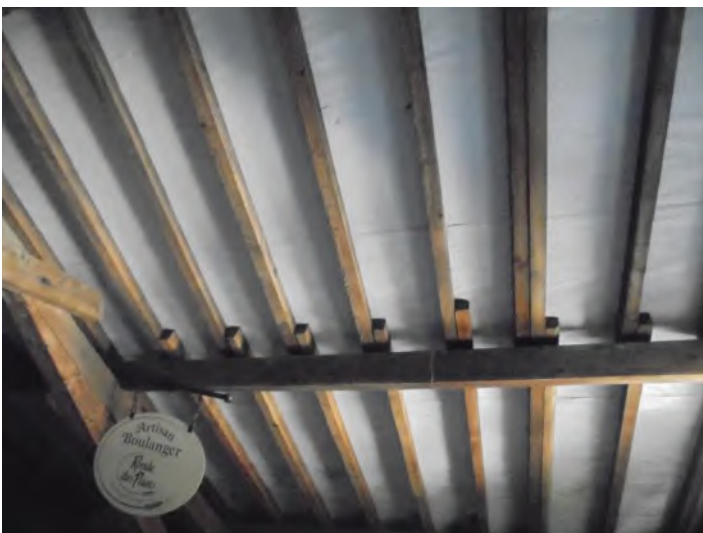
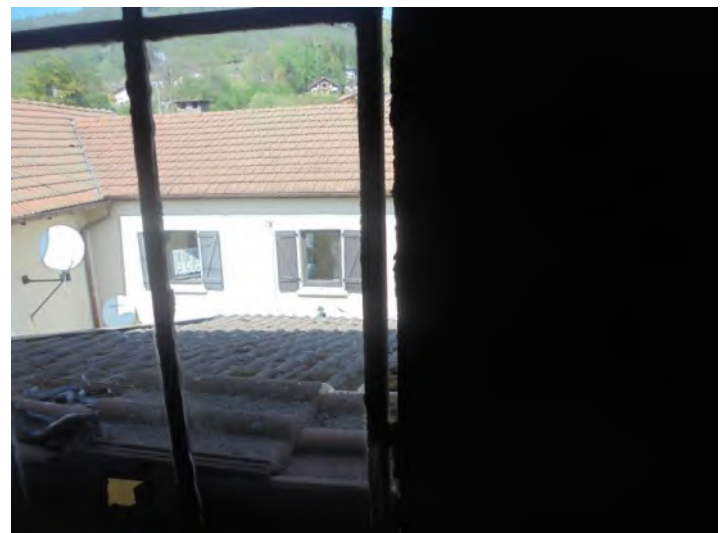
GRENIER (228,50 m<sup>2</sup> selon attestation de l'expert) :  
Charpente bois apparente, film sous toiture  
Plancher bois en mauvais état  
Trois fenêtres anciennes (côté façade arrière), espacement entre les murs et le dormant, vitrage fissuré  
Deux fenêtres PVC blanches (côté Rue) avec volets roulant manuels munis d'un enrouleur et lanière  
Chauffe-eau de 150 litres

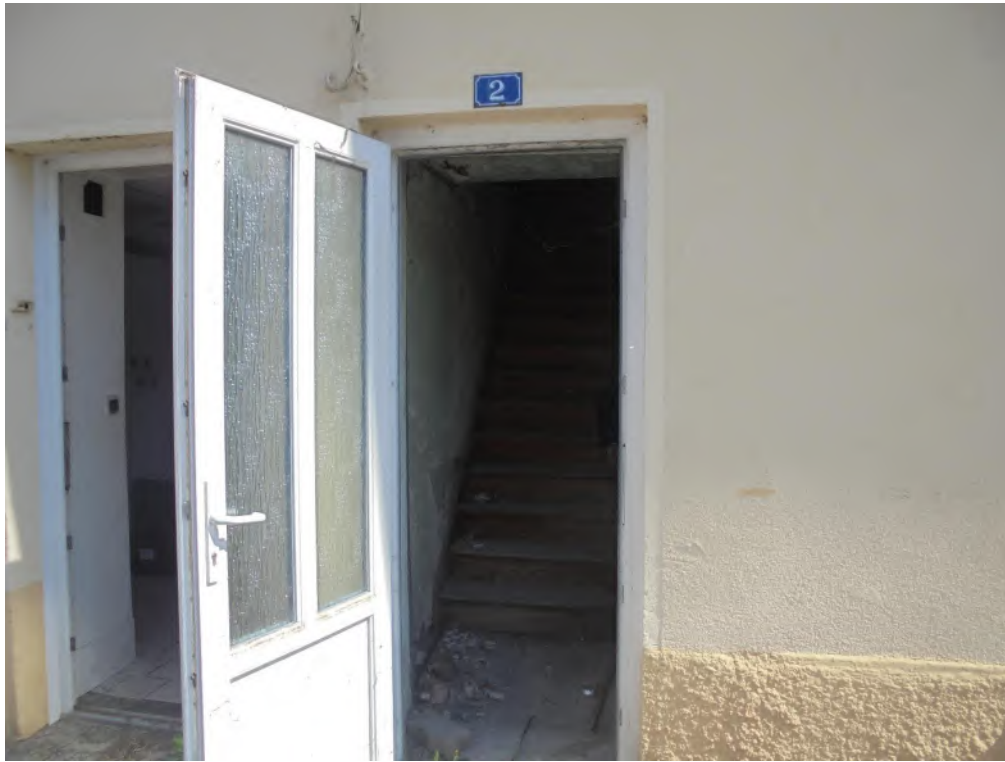
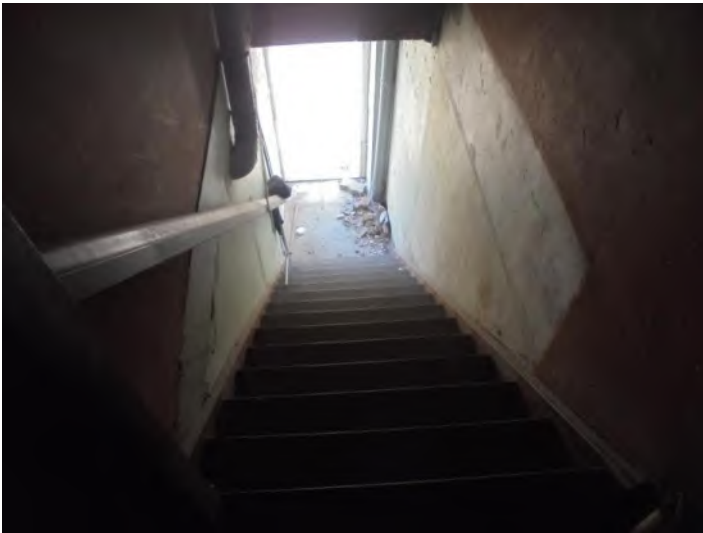
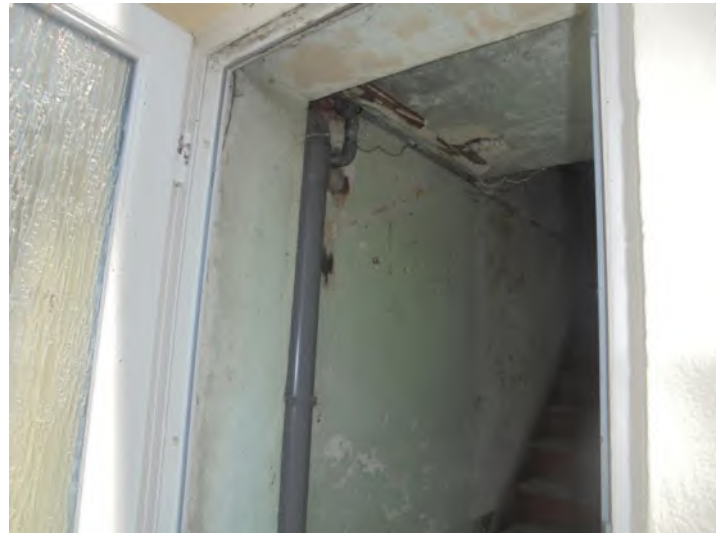
**Entrée** (0,75 m<sup>2</sup> selon attestation de l'expert) :

Revêtement mural vétuste

Lambris et peinture dégradée au plafond

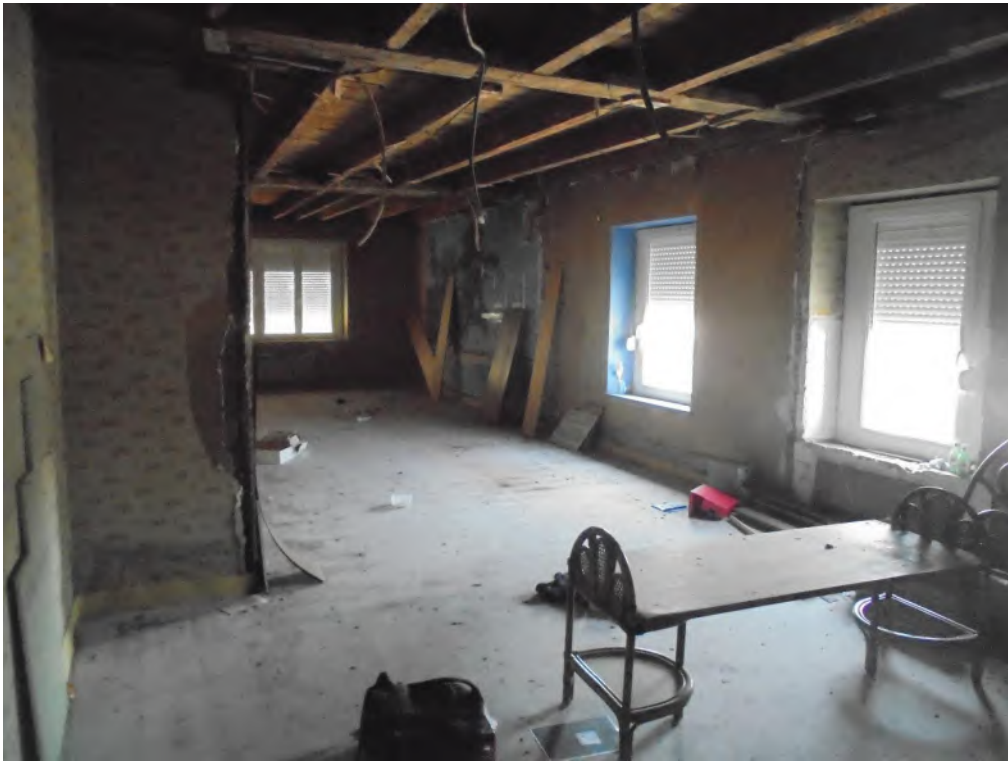
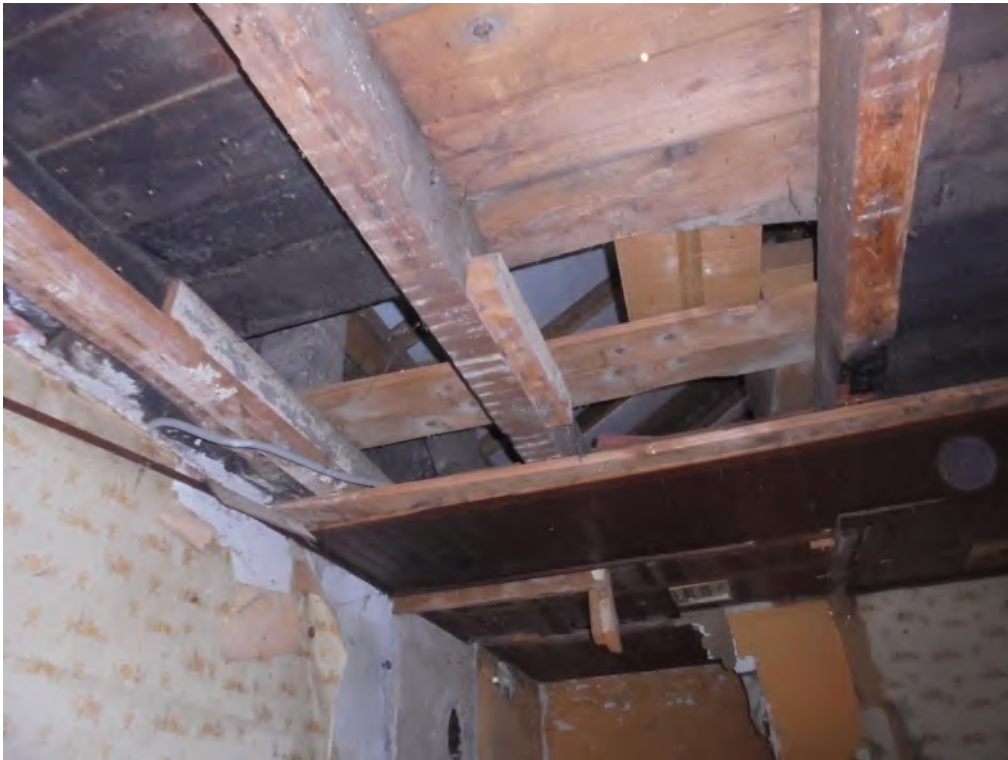
**Pièce** (46,25 m<sup>2</sup> selon attestation de l'expert) :

Porte : bois, ancienne, en mauvais état

Ensemble vétuste, plancher bois en mauvais état, solivage visible et trous apparents sur le plancher d'étage (grenier)
