ACTE  
D'HUISSIER  
DE  
JUSTICE

**ADRESSE DU BIEN SAISI**

Une maison à usage d'habitation et de commerce composée de : magasin, cuisine, fournil, séjour et garage au rez-de-chaussée ; quatre chambres, salle de bains, un terrain et trois appartements sis à FERDRUPT (Vosges), 5, Rue d'Alsace

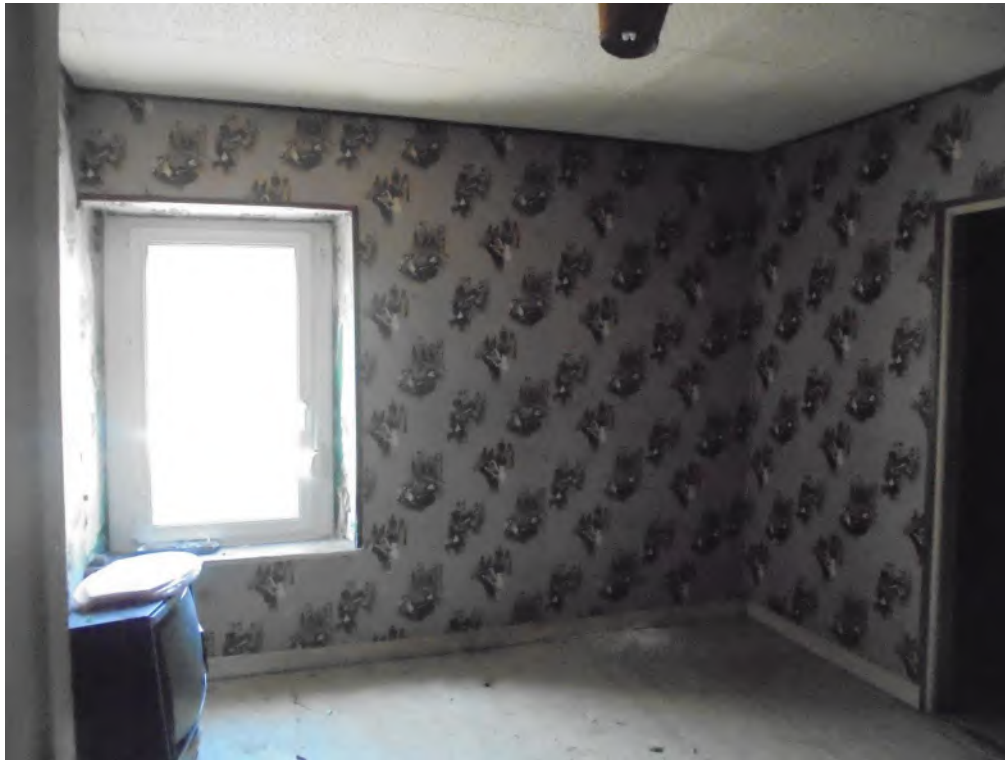
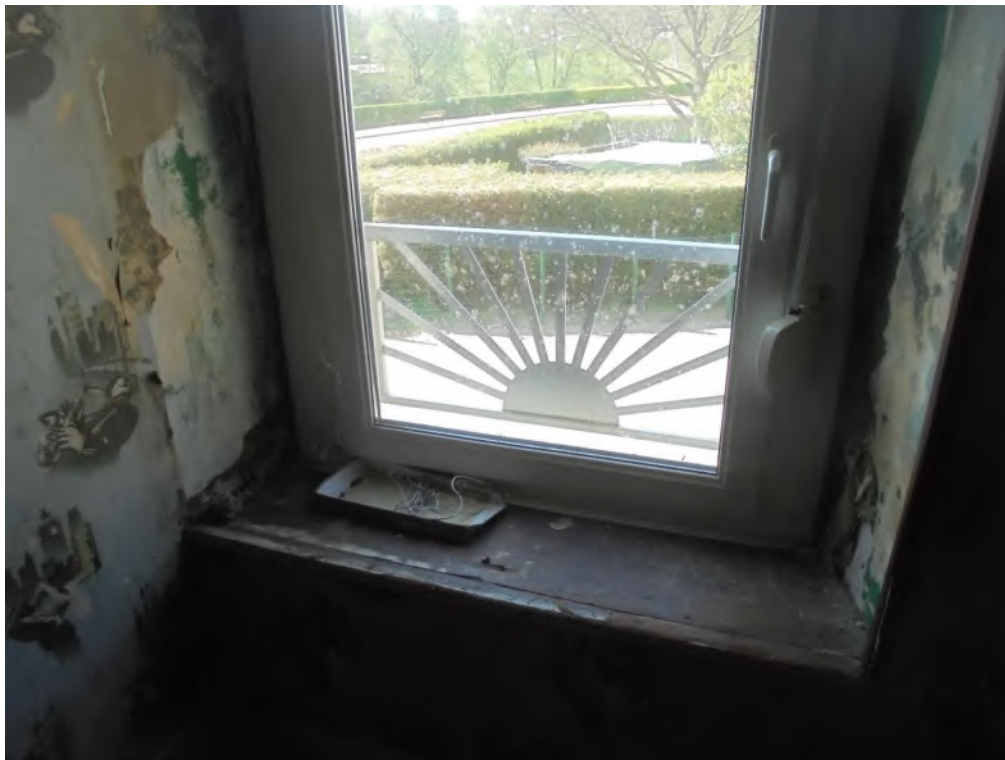
**Chambre** (11,20 m<sup>2</sup> selon attestation de l'expert) :

Fenêtre : une à un vantail, PVC blanche, volet roulant manuel PVC avec enrouleur et lanière. Ebrasements de fenêtre dégradés

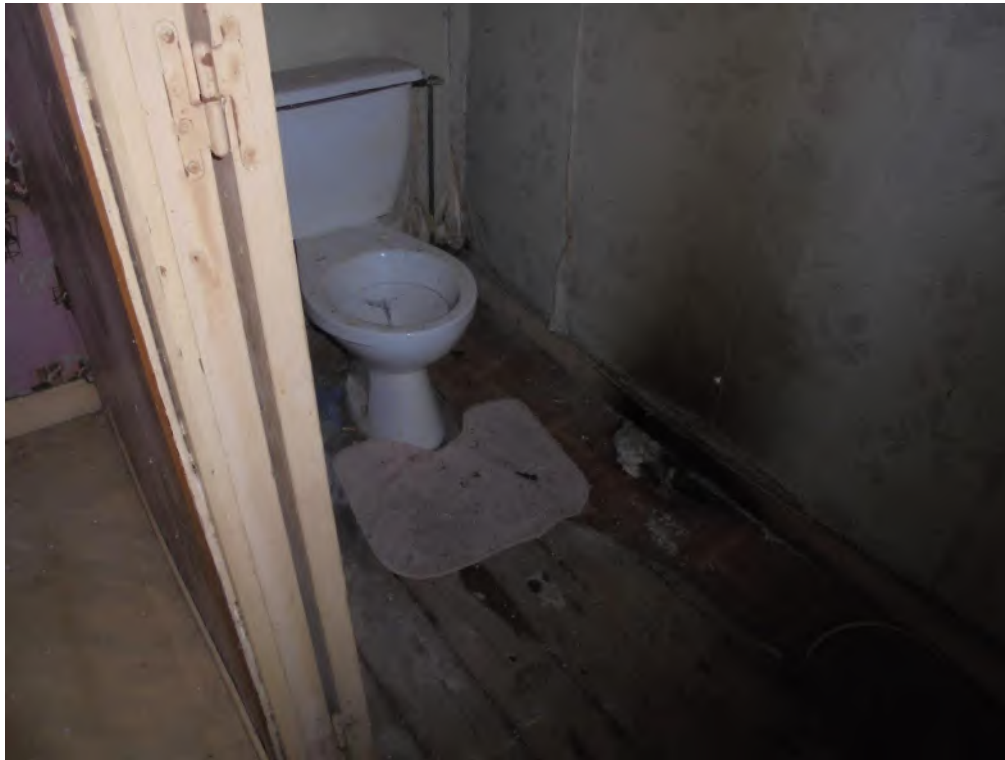
**WC-Salle d'eau** (3,20 m<sup>2</sup> selon attestation de l'expert) :

Porte : bois, panneau cassé

Sol : linoléum, arraché et rendant visible le plancher bois lequel présente des trous

WC et douche hors d'usage

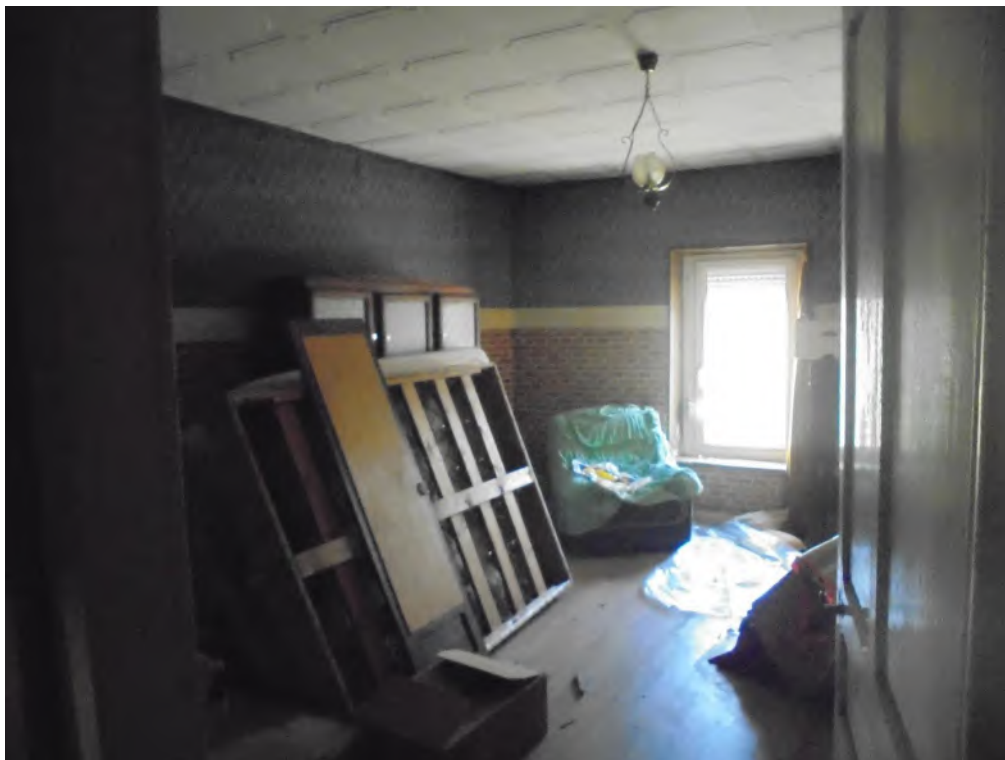
**Salon** (19,45 m<sup>2</sup> selon attestation de l'expert) :

Murs : tapisserie, arrachée, se décolle, auréoles de moisissures

Sol : linoléum, dégradé

Ebrasements de fenêtre dégradés et présence de moisissures

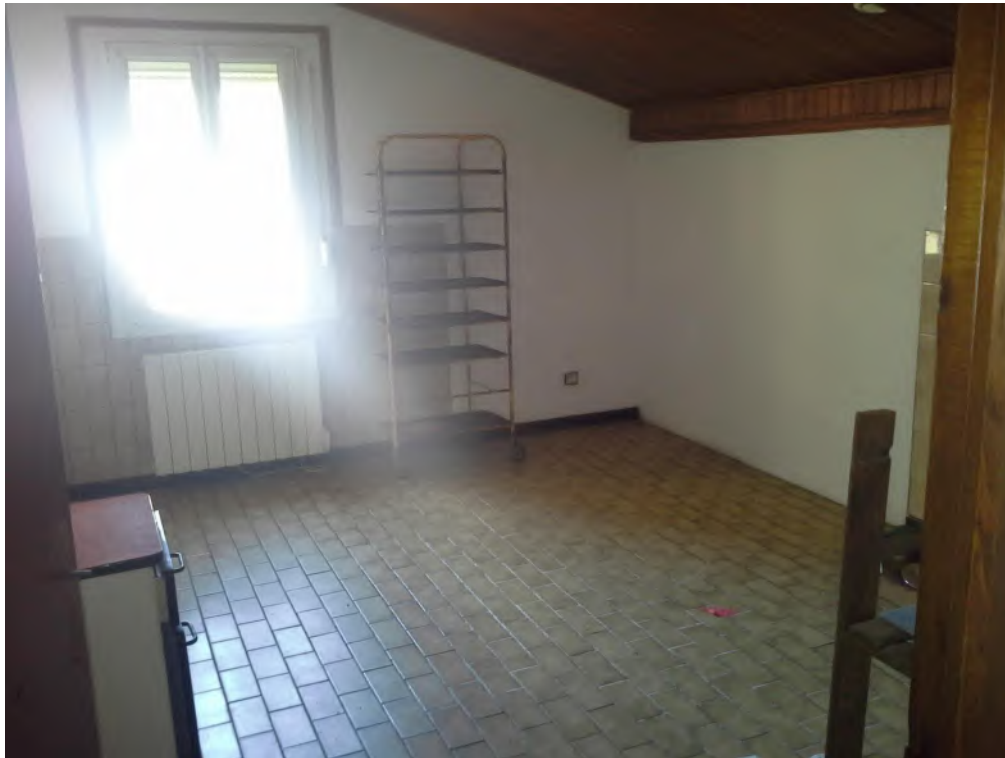
**Cuisine** (14,50 m<sup>2</sup> selon attestation de l'expert) :

Evier : inox, 2 bacs et égouttoir, absence de raccordement du tuyau d'évacuation de l'évier, meuble sous évier bois mélaminé à deux portes

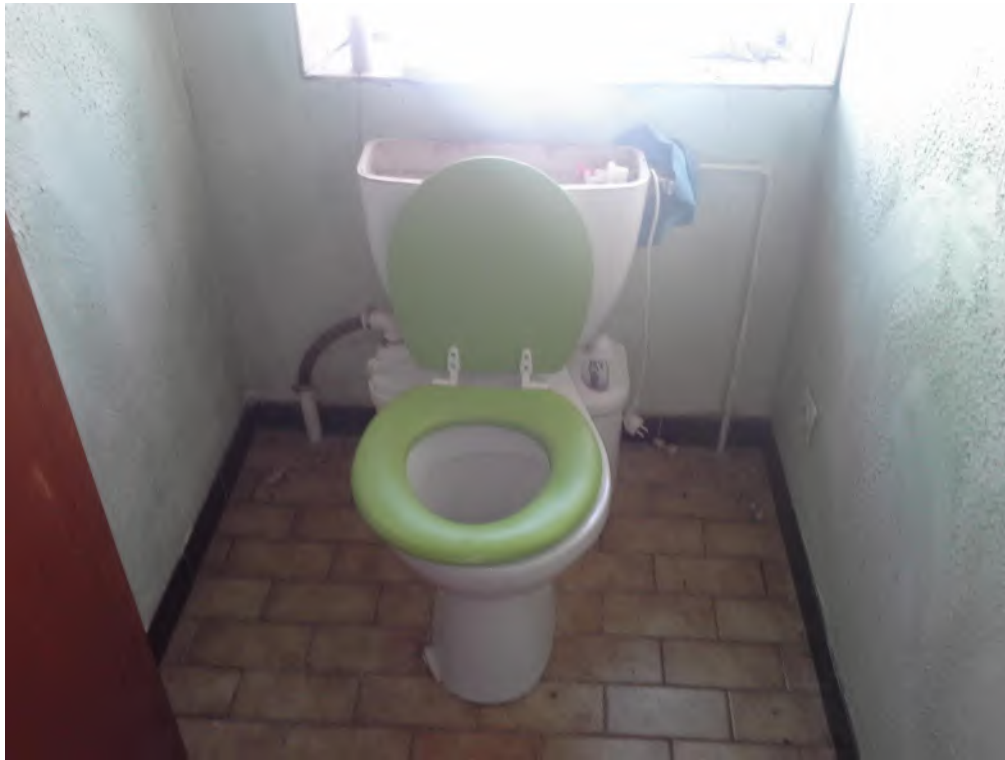
**WC** (1,63 m<sup>2</sup> selon attestation de l'expert) :

WC : sur pied avec chasse d'eau dorsale, couvercle du réservoir manquant

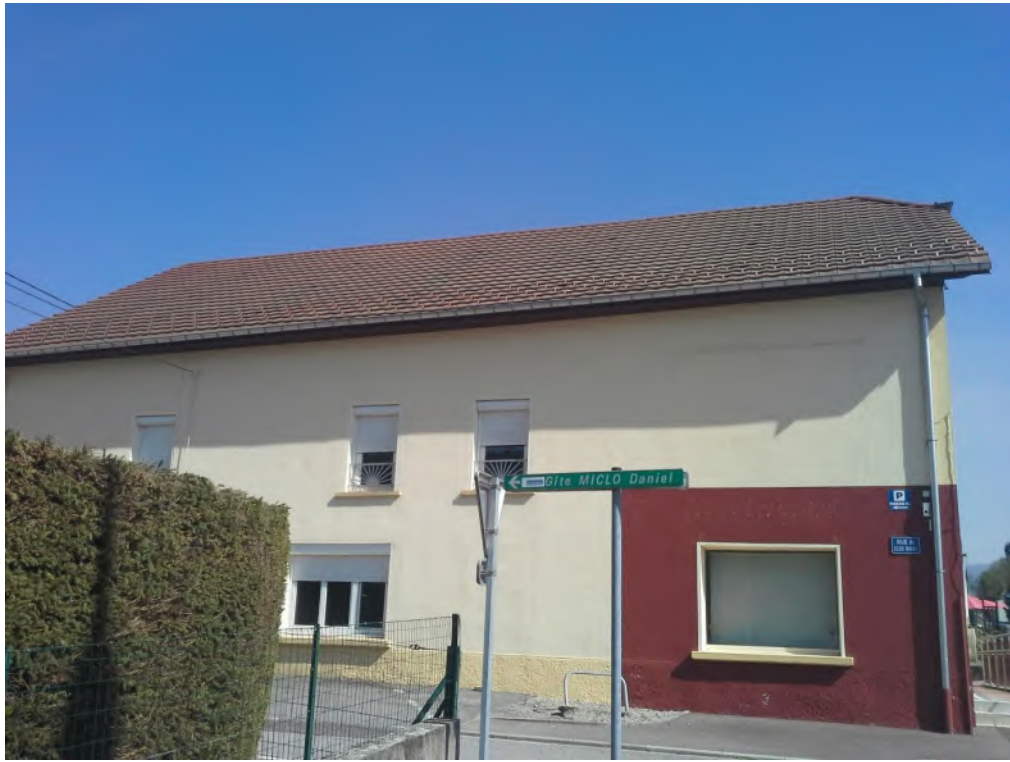
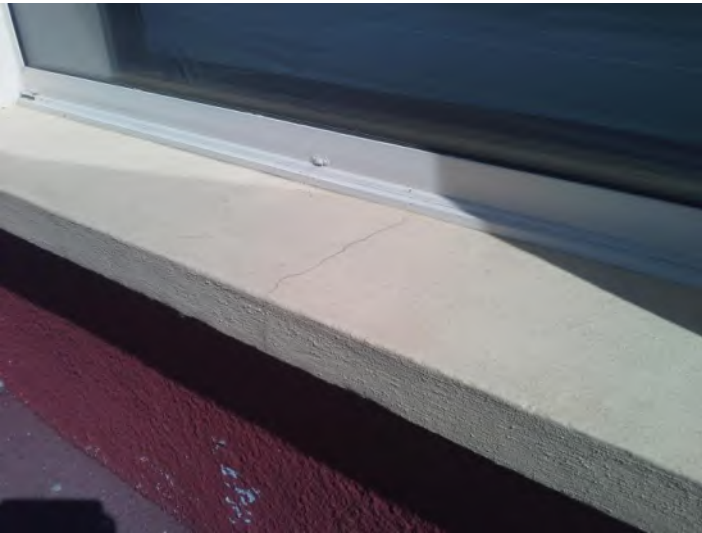
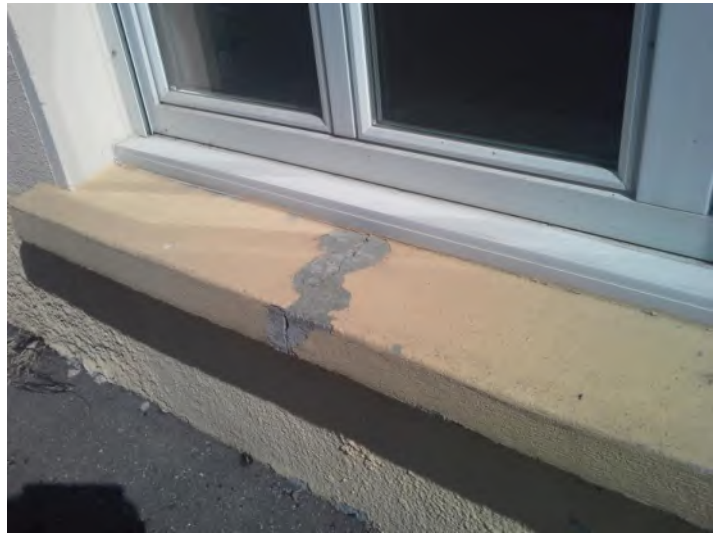
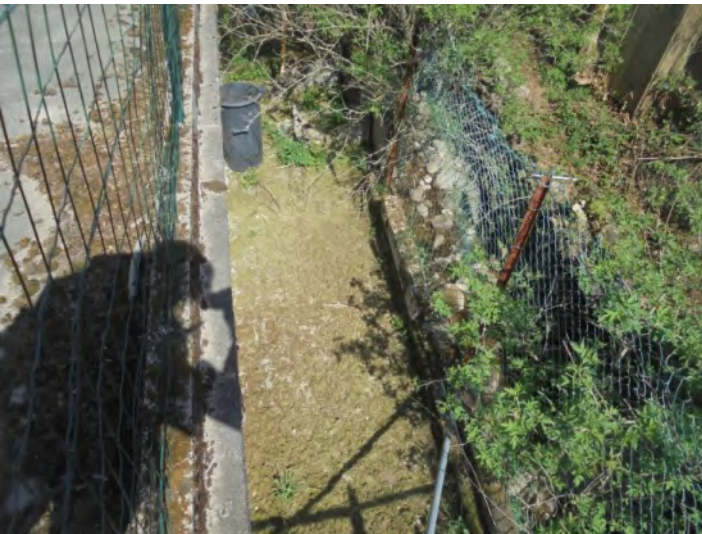
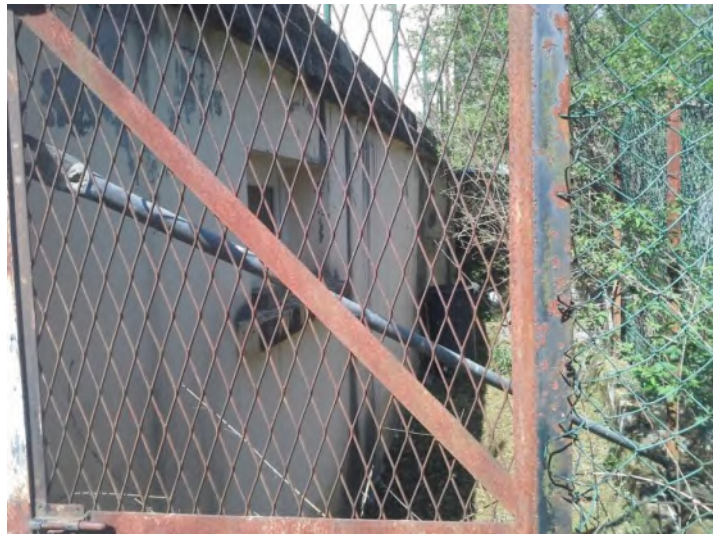
**EXTERIEUR :**

Bande de terrain en façade latérale non entretenue et envahit par la végétation, grillage en mauvais état.

Façades et soubassements crépis, présence de quelques fissures et craquellements.

Appuis de fenêtres au rez-de-chaussée fissurés en façade latérale
