PROCES VERBAL DE DESCRIPTION

L'AN DEUX-MILLE-VINGT-ET-UN ET LE HUIT JANVIER A 14 HEURES 00

Sur la commune de RUPT-SUR-MOSELLE (88360) et au sein d'un ensemble immobilier en copropriété, à usage d'habitation, sis 9, Rue d'Alsace

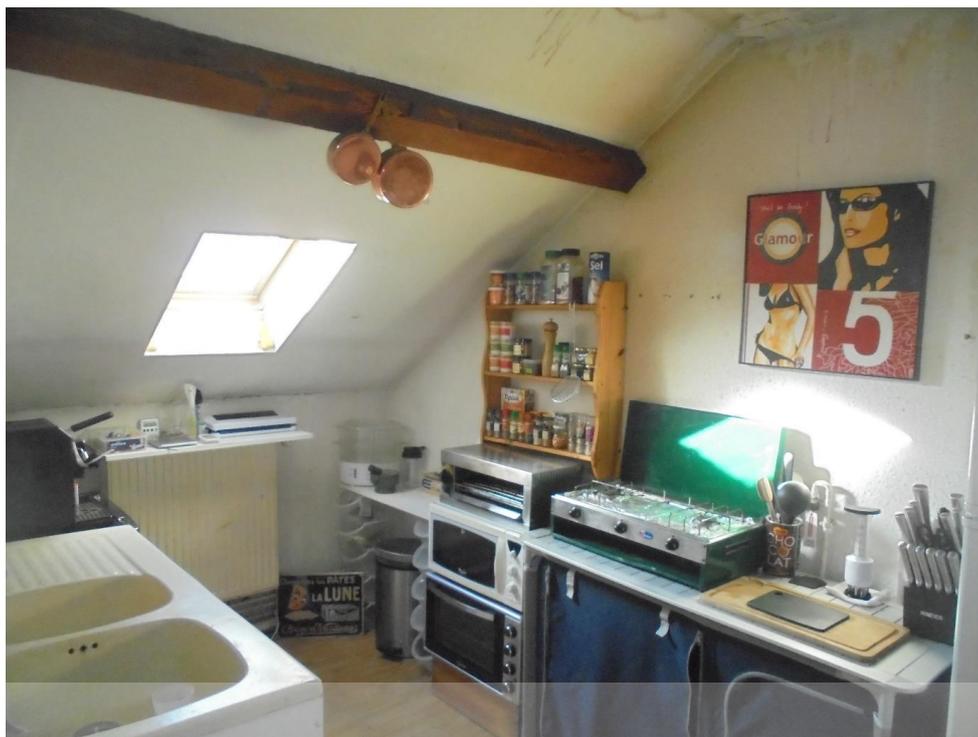
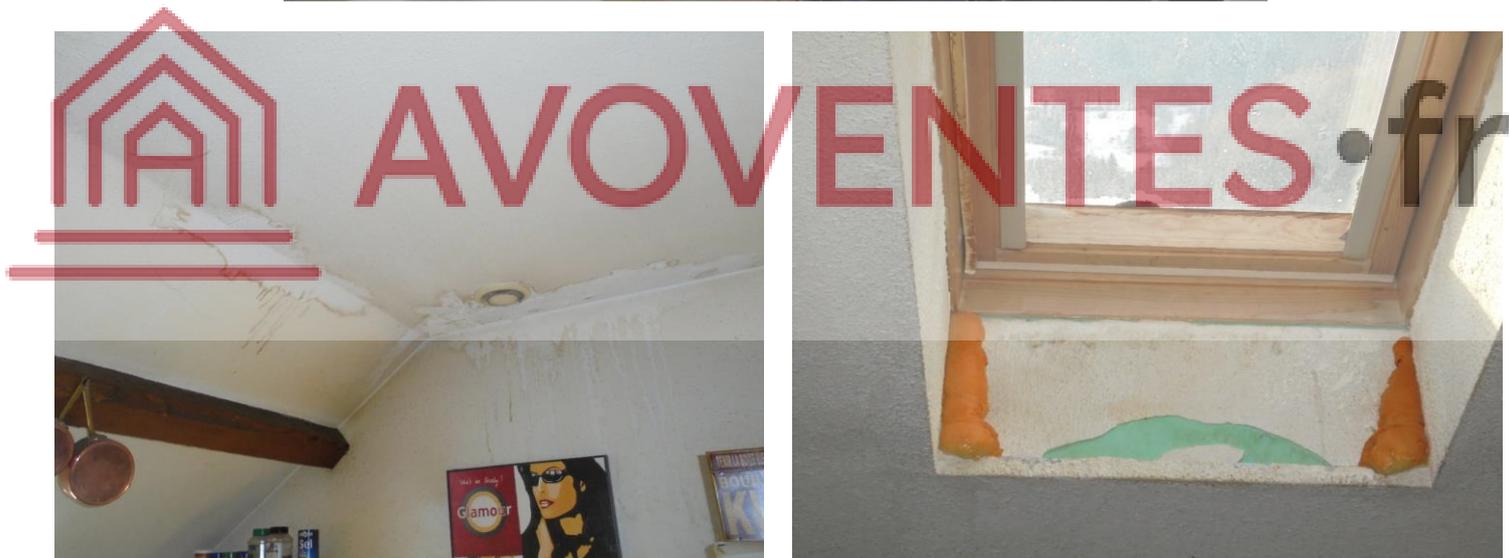
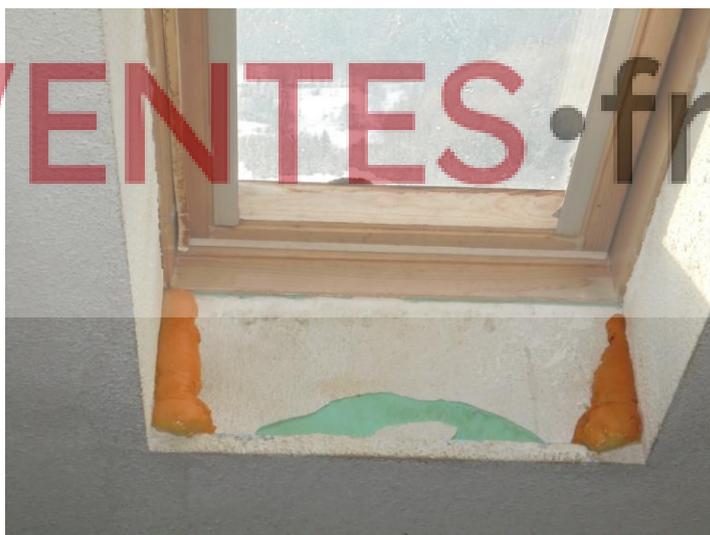
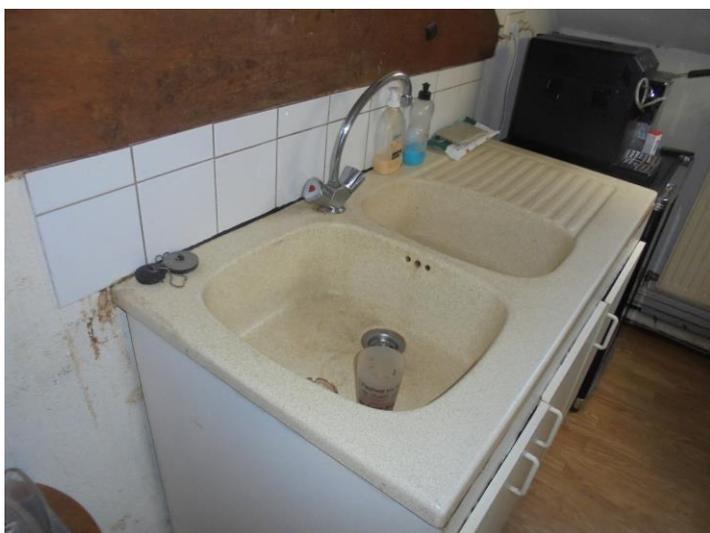
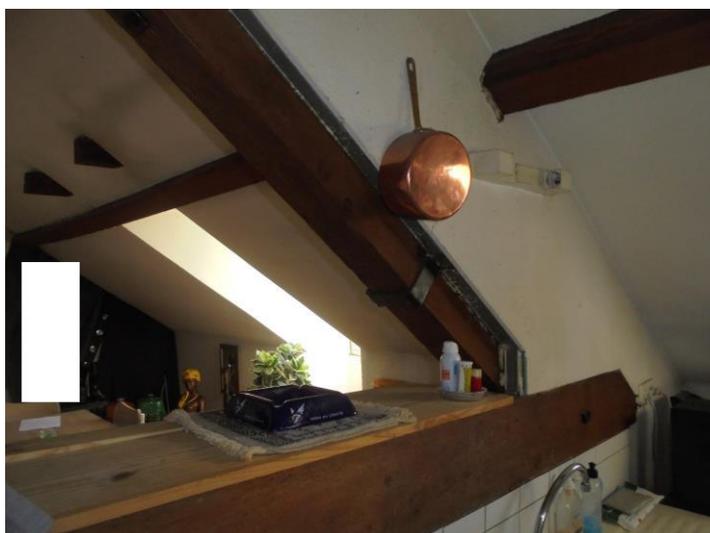
Cuisine ouverte sur pièce à vivre (5,00 m² selon attestation de l'expert) :

Plafond sous rampant : peinture, projetée, ombrée, présence d'auréoles et coulures, point lumineux dépourvu de cache-rosace
Murs : peinture projetée, ombrée, présence d'auréoles
Sol : linoléum imitation parquet assorti à l'ensemble, traces d'usure et nombreux accros
Appareillages électriques encastrés
Radiateur avec robinet thermostatique laqué sous le velux avec tablette
Faïence murale : blanche au-dessus de l'évier

Evier : deux bacs, résine avec égouttoir, absence de néon sur la réglette sur le mur près de l'évier
Meuble sous évier : trois portes contreplaqué blanches et poignées plastique
Fenêtre : velux, bois dégradé, rideau occultant, présence de mousse expansive et peinture écaillée
Tableau électrique, compteur lincky et disjoncteur

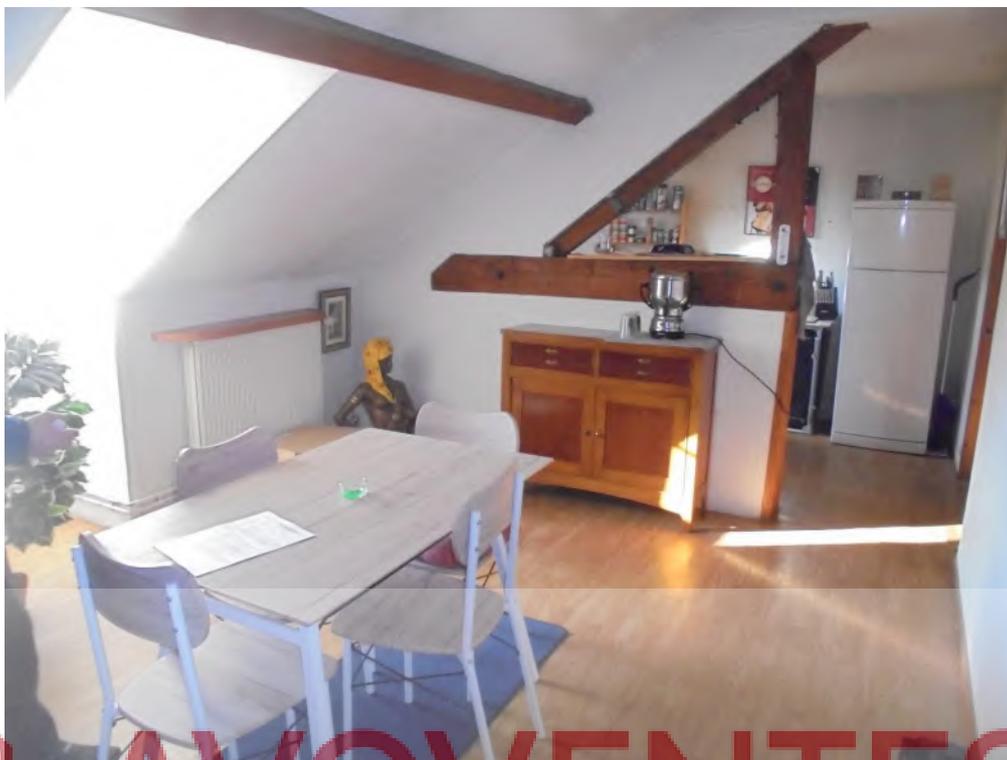
Séjour (12,41 m² selon attestation de l'expert) :

Fenêtre : PVC blanc avec croisillon, aération cassée

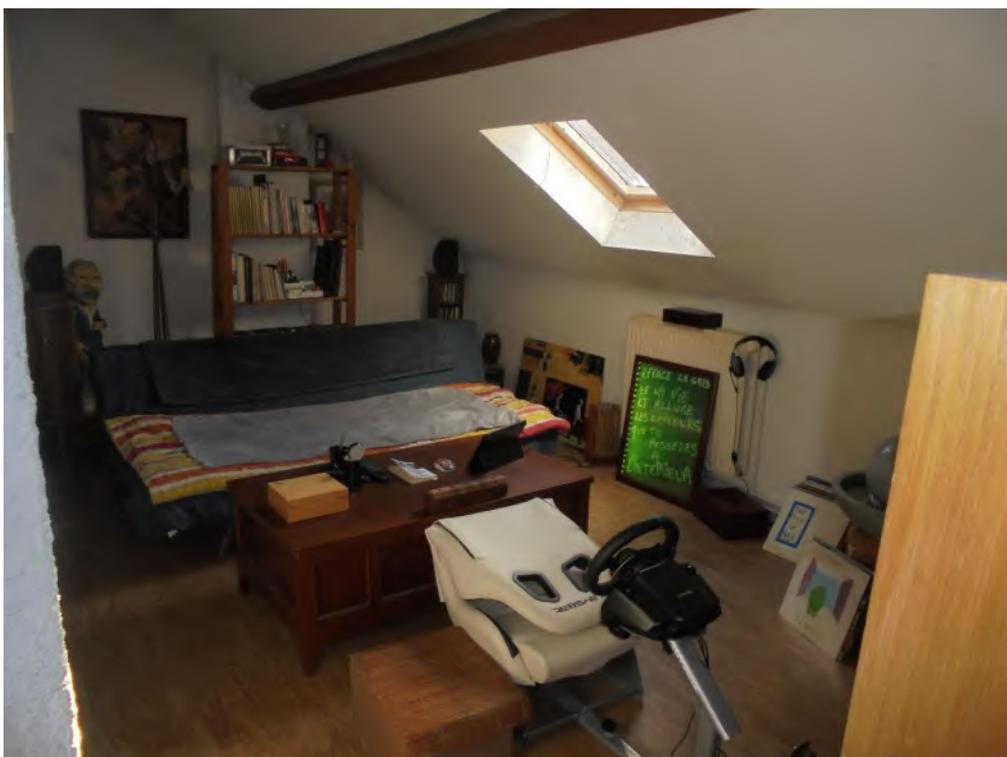
Salon (9,94 m² selon attestation de l'expert) :

Murs : peinture projetée, ombrée et tachée

Fenêtre : velux, bois dégradé, rideau occultant cassé, craquelée sous velux

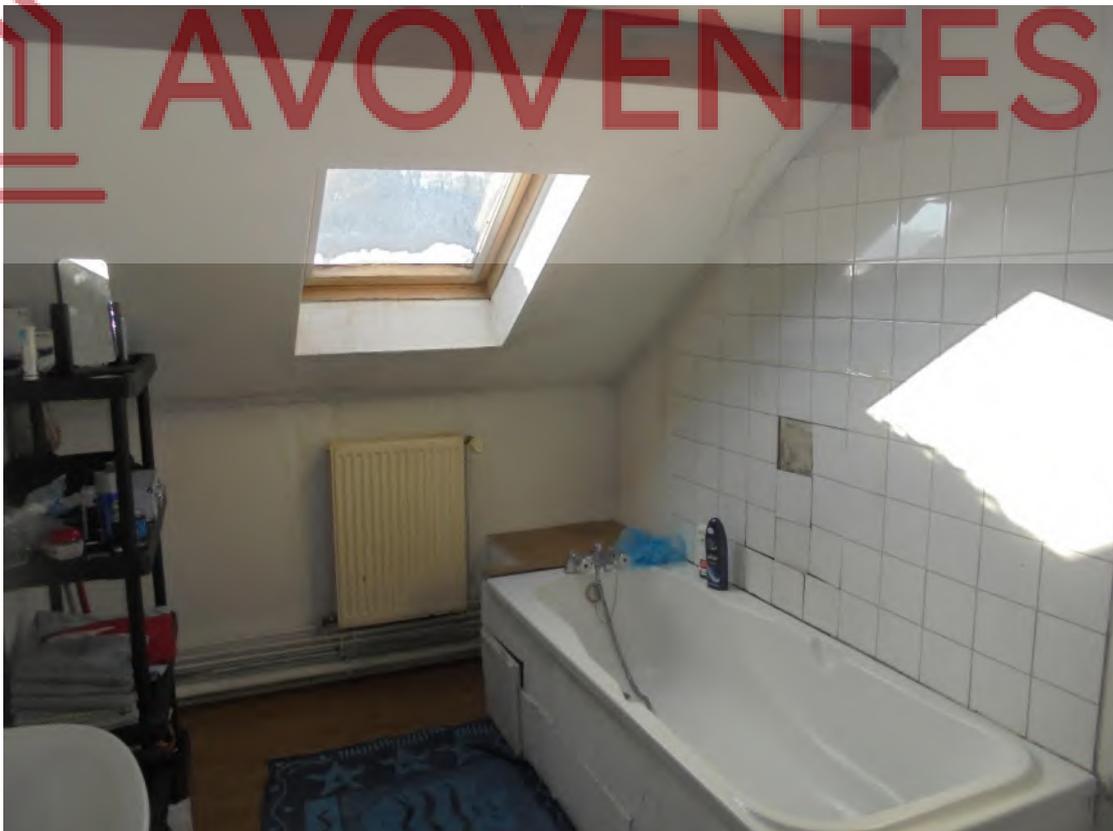
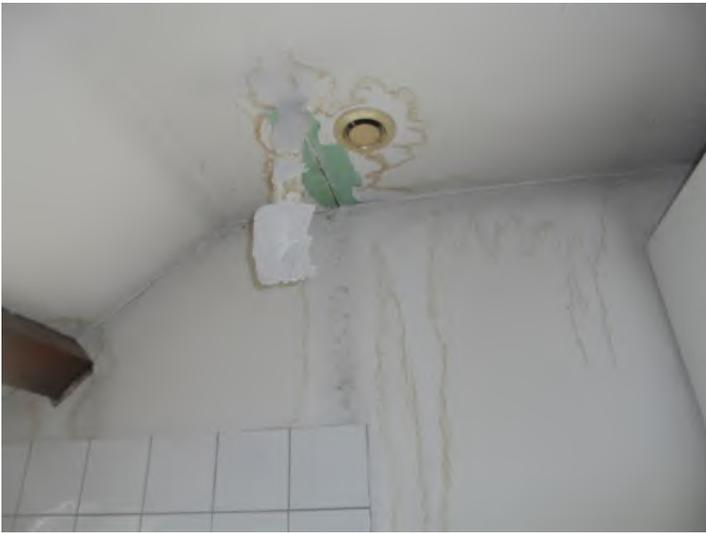
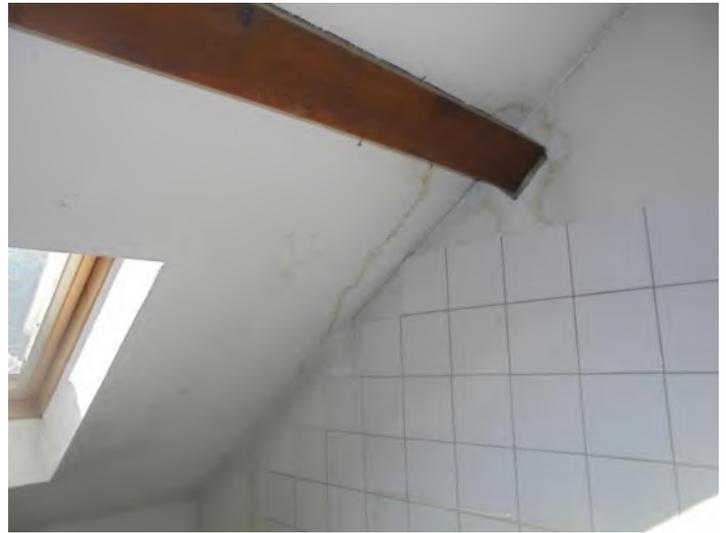
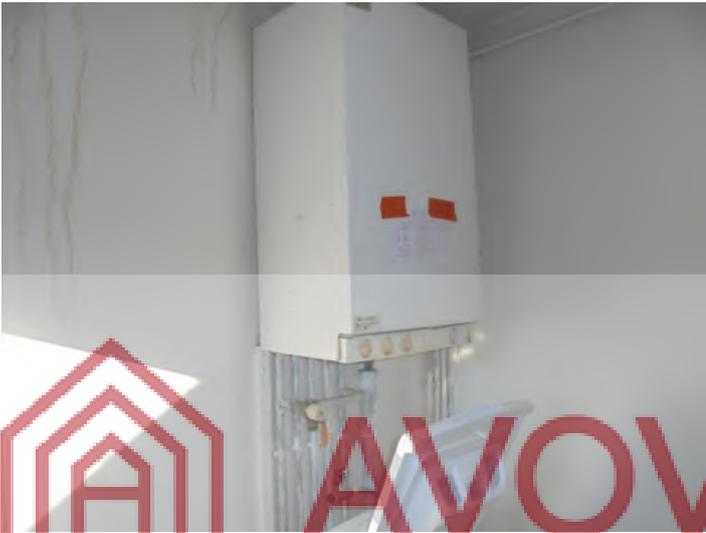
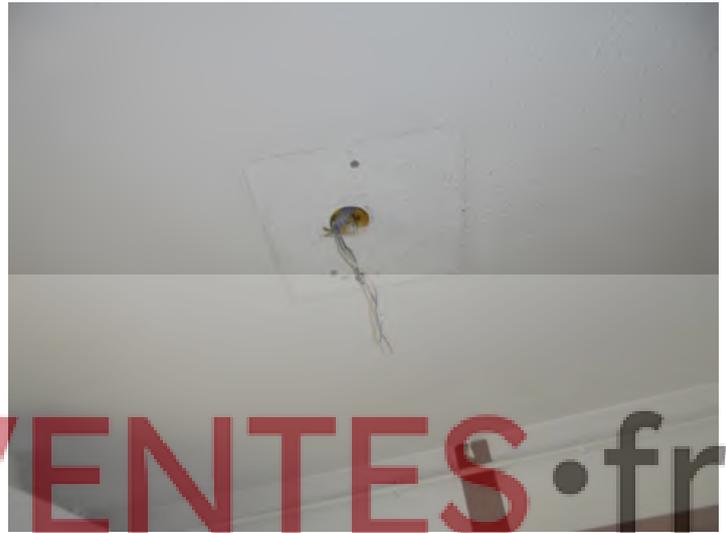
Salle de bain (5,49 m² selon attestation de l'expert) :

Plafond sous pente : peinture, projetée, craquelée sous velux, présence d'auréoles, ensemble dégradé, point lumineux au centre dépourvu d'ampoule, domino et rosace

Murs : peinture, projetée, présence d'auréoles et coulures,

Faïence murale : blanche à joints foncés, autour baignoire et lavabo, dégradée, carreau manquant autour de la baignoire et présence d'adhésifs

Baignoire : avec tablier peint, craquelé et fissuré, mitigeur avec douchette et flexible

Fenêtre : velux, bois dégradé, rideau occultant cassé

Chaudière Gaz Chaffoteaux et Mory à collerette hors d'usage suivant déclaration propriétaire

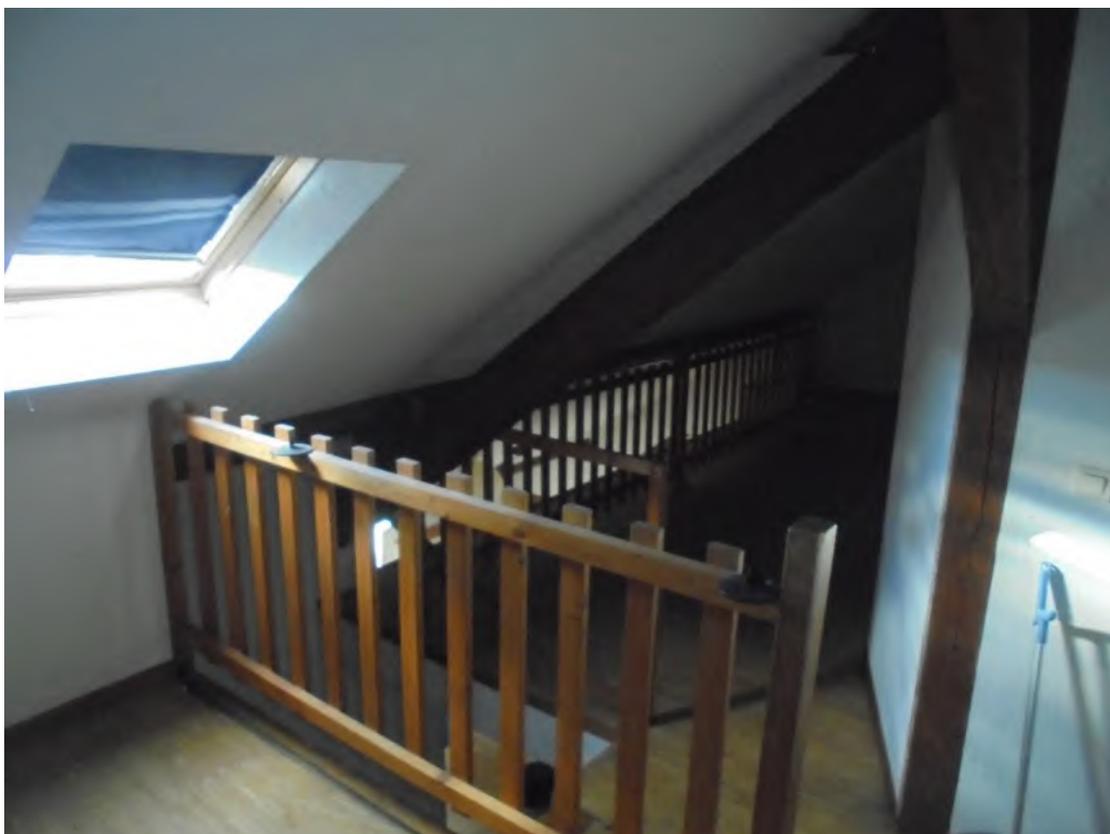
Mezzanine (8,89 m² selon attestation de l'expert) :

Escalier de meunier bois à quart tournant, absence de garde-corps

Murs : peinture projetée, ombrée, tachée et dégradée, craquelée sous le velux

Fenêtre : Velux, bois, rideau occultant cassé

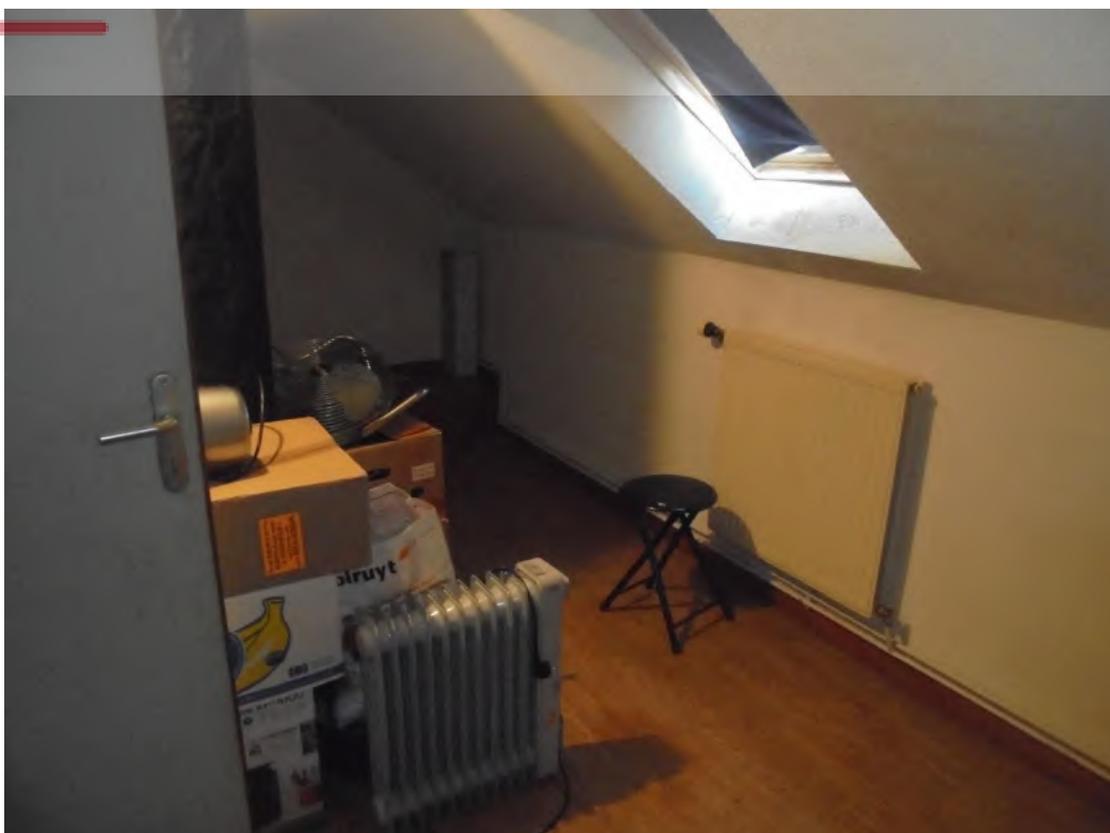
Chambre 2 (7,05 m² selon attestation de l'expert) :

Porte : bois, à recouvrement laqué, sale, un impact sur le panneau extérieur, barre de seuil vissée

Murs : peinture projetée, présence d'auréoles et coulures, craquelée sous velux

Fenêtre : velux bois, rideau occultant cassé

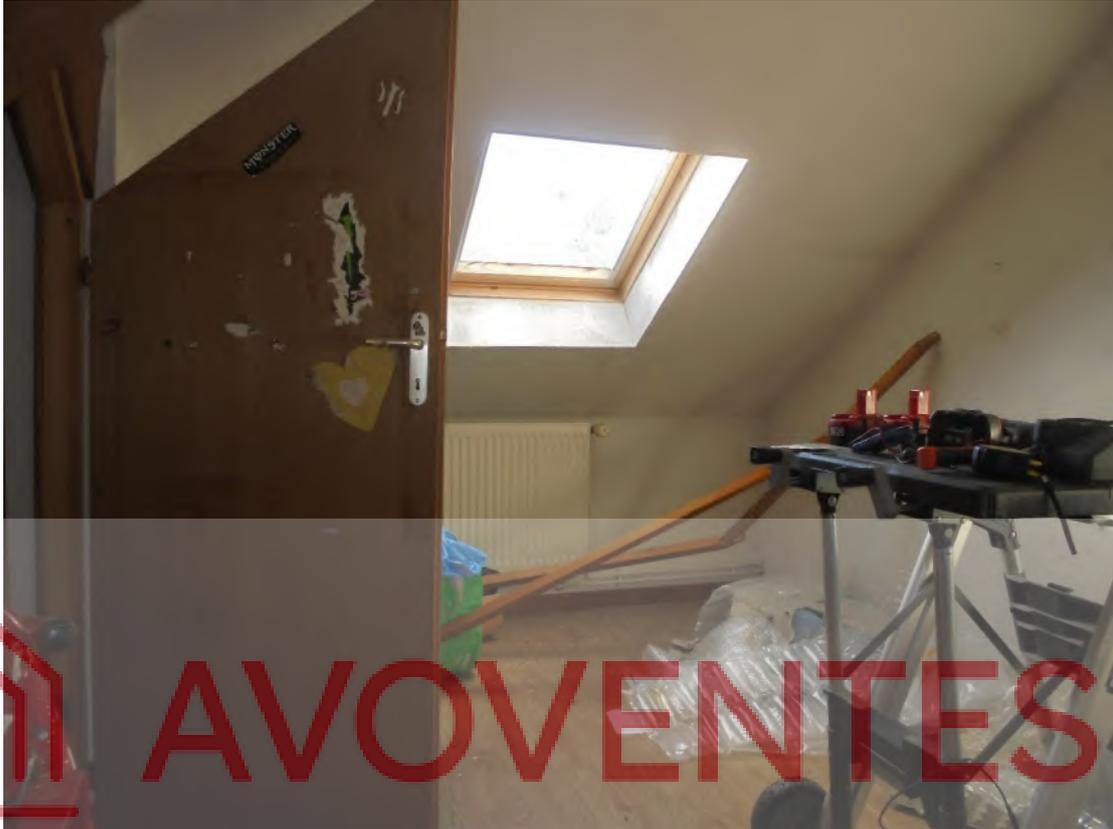
Chambre 3 (3,56 m² selon attestation de l'expert) :

Porte bois découpée sous pente, présence d'adhésifs autour de la poignée et stickers sur panneau

Murs : peinture projetée, présence d'auréoles et coulures, craquelée sous velux, une arrivée électrique sur mur face à la porte

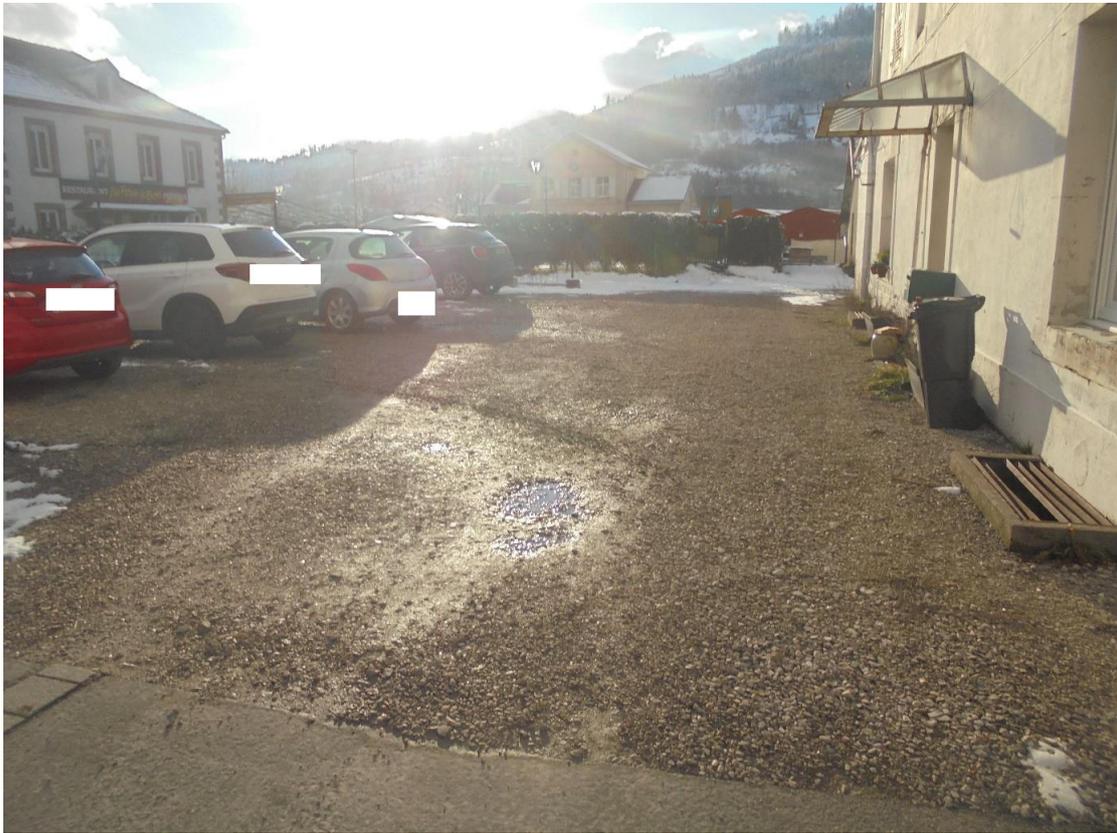
ETAT GENERAL DES BATIS :

Immeuble avec fonds de commerce en façade avant.
Toiture à deux pans avec tuiles mécaniques en couverture
Enduit sur façade, fissuré et faïencé
Planches de rives et habillage sous débord de toit dégradés
Allées d'accès graviers carrossable entourent l'immeuble
