PROCES-VERBAL DESCRIPTIF

16 Novembre 2018

PV DE DESCRIPTION

N° : 18-11-1623-
Valable jusqu'au : 15/11/2028
Type de bâtiment : Habitation (en maison individuelle)
Année de construction : .. Avant 1948
Surface habitable : 120,77 m²
Adresse : 3, route de Saint Dié
88600 DOMFAING

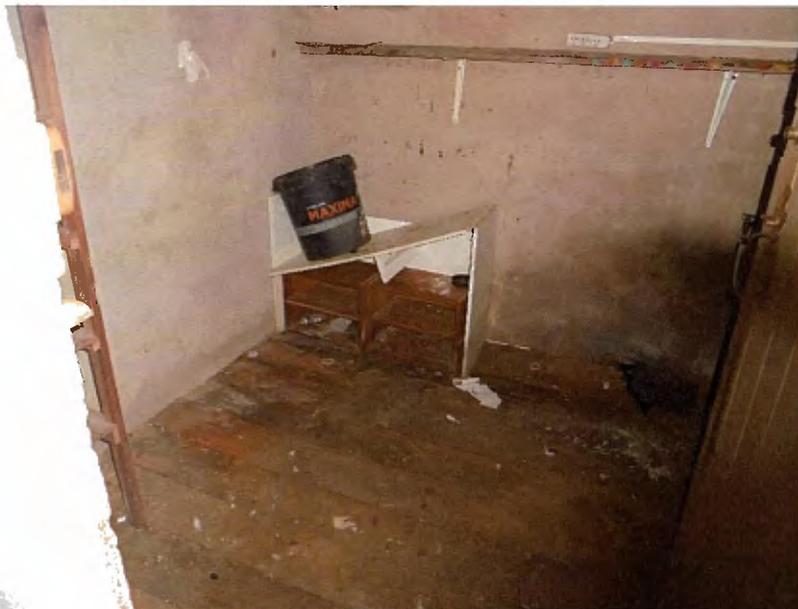
Pièce 3 :

Porte : bois, ancienne, griffée
Sol : dalles, en partie arrachée et souillée d'excréments
Mur : état brut
Plafond : ciment, un néon
Equipement électrique : un interrupteur
Ballon d'eau chaude 200 litres
Porte d'accès à l'arrière de la maison vitrée en partie supérieure
Réglette d'éclairage

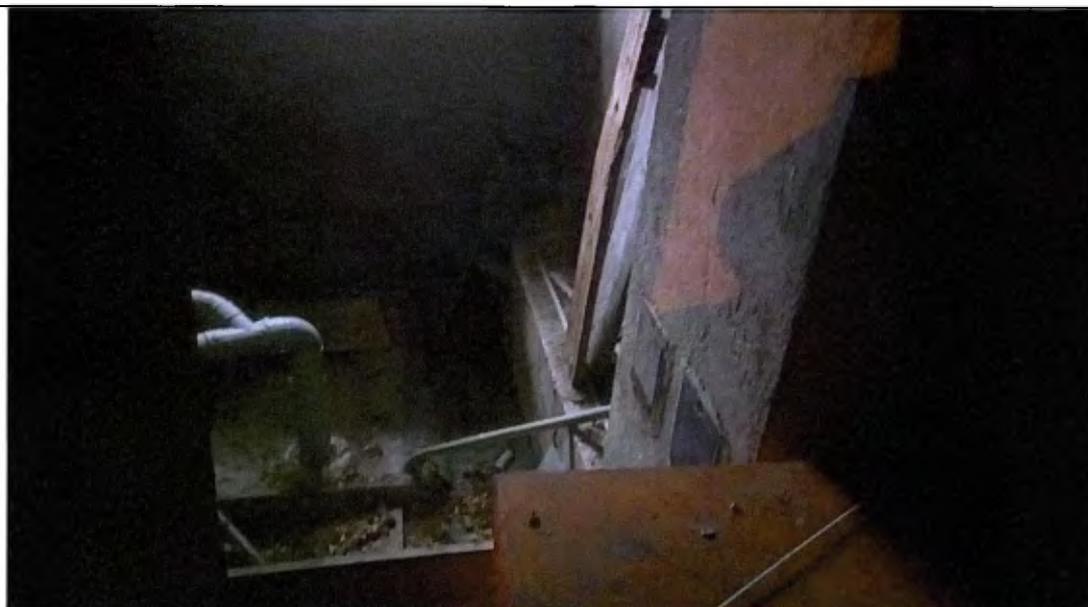
Pièce 5 :

Fenêtre : bois, vitres brisées

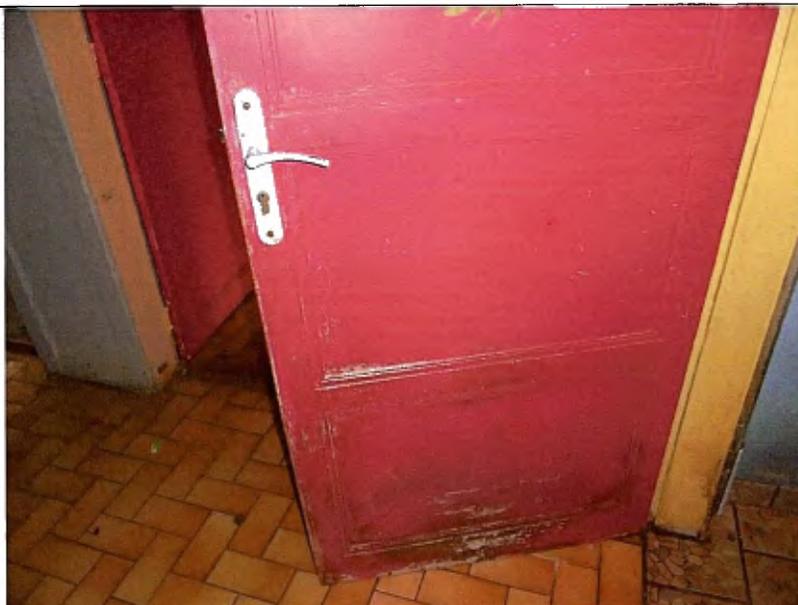
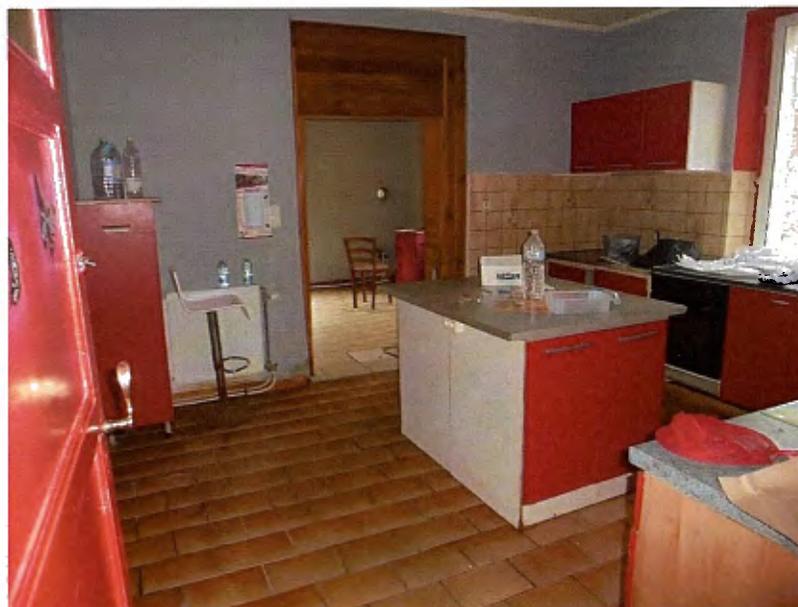
Cuisine (15.90 m² suivant l'attestation délivrée par l'expert):

Porte : bois, ancienne et vitrée sur panneau supérieur, sale
Plafond : dalles polystyrène, sales, défraîchies, une arrivée électrique
Mur : peinture, crasseuse
Plinthes : bois, poussiéreuses et coulures de peinture
Sol : carrelage, défraîchi, sale
Faïences aux murs : défraîchies, sale
Meubles de cuisine : vétustes, un ilot central
Plan de travail : sale et revêtement arraché
Equipement : évier avec deux bacs inox ; une plaque de cuisson quatre feu AYA, four crasseux AYA, une hotte
Equipement électrique : un interrupteur dix prises
Fenêtre : PVC blanche, deux vantaux, vitres et encadrement sales, peinture rebord de fenêtre écaillée
Radiateur : avec robinet thermostatique

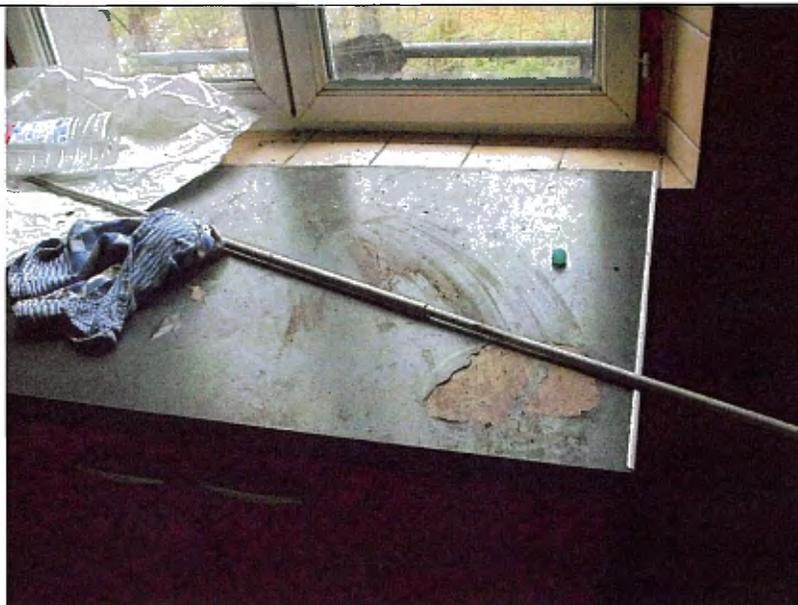
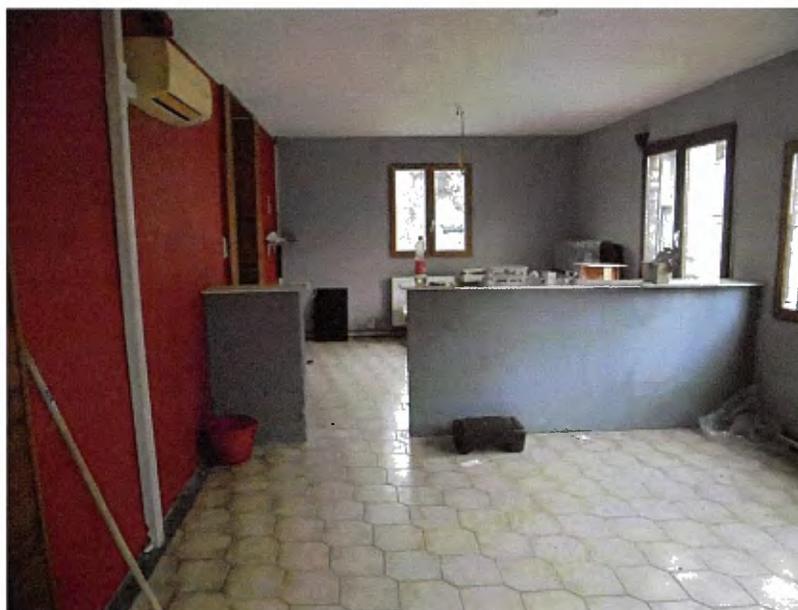
Séjour (33.77 m² suivant l'attestation délivrée par l'expert):

Plafond : peinture blanche, mouchetée de taches noires et présence d'auréoles

Sol : carrelage, défraîchi, carreau fissuré

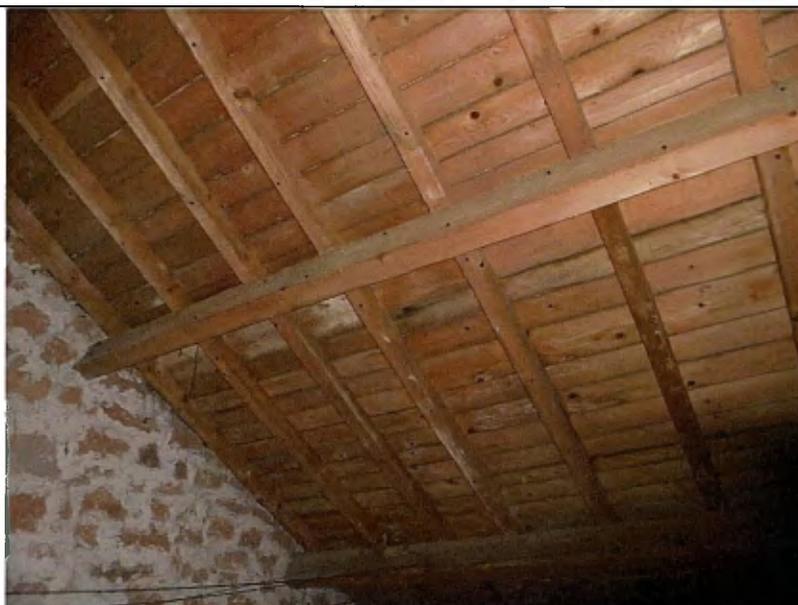
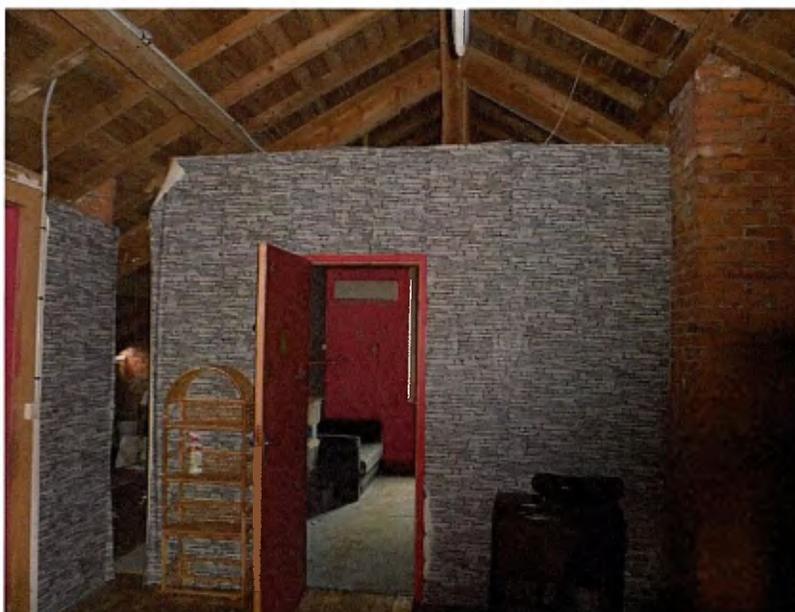
Grenier 2 :

Porte : bois, défraîchie
Sol : moquette, souillée d'excréments
Plinthes : bois, coulures de peinture
Mur : peinture sur plaques de plâtre
Plafond : lambris
Equipement électrique : six prises électriques, un interrupteur
Fenêtre : une, PVC, deux vantaux
Split fixé au mur près de la fenêtre

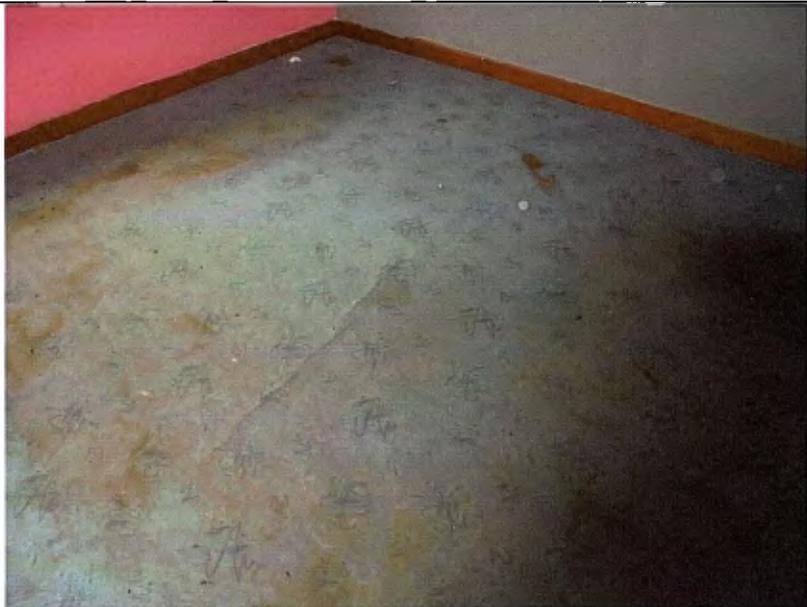
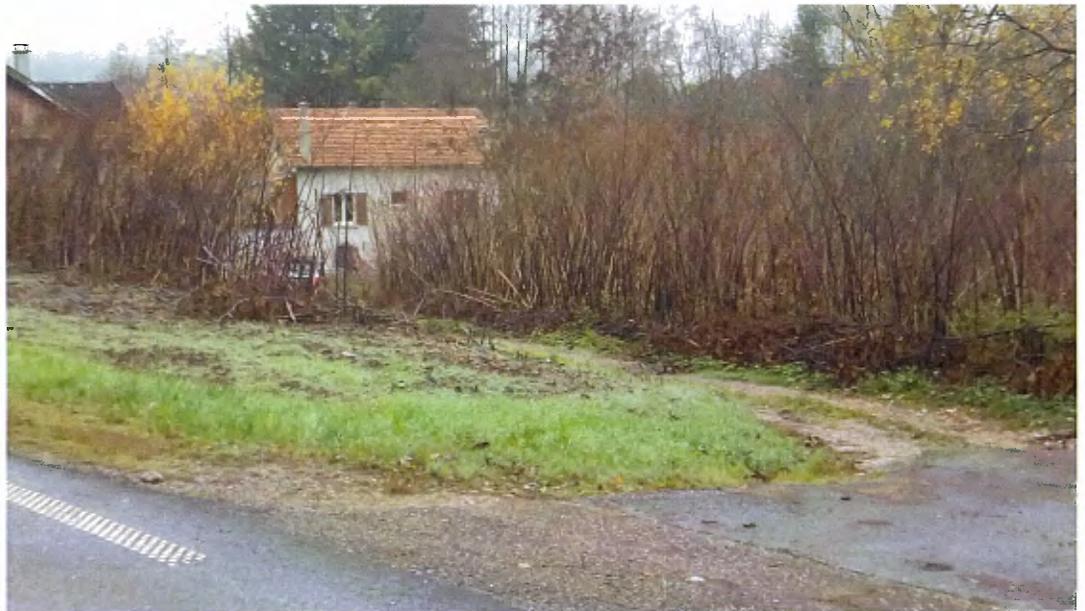
EXTERIEUR :

Maison isolée en contre bas de la route départementale D420
Deux portes d'accès sur les façades avant et arrière
Volets bois
Tuiles en mauvais état
Bardage bois au-dessus garage abimé
Dalles extérieures devant la maison non entretenues
Chênes et descentes d'eaux pluviales métalliques
Conduit Inox de la chaudière et évaporateur pompe à chaleur fixé au mur pignon côté de l'extension
Terrain non entretenu, à l'abandon
