ACTE
D'HUISSIER
DE
JUSTICE

ADRESSE DU BIEN SAISI

Une ancienne ferme en partie rénovée et le terrain attenant dépendant sise à FRESSE-SUR-MOSELLE (Vosges), 4, Rue du Peut Haut

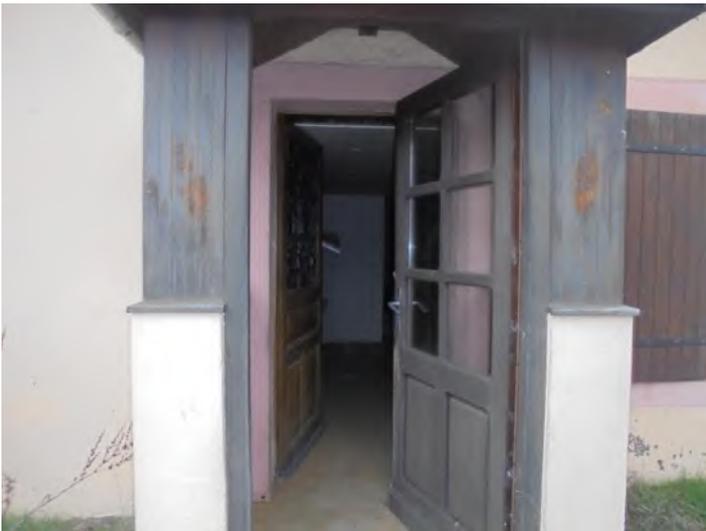
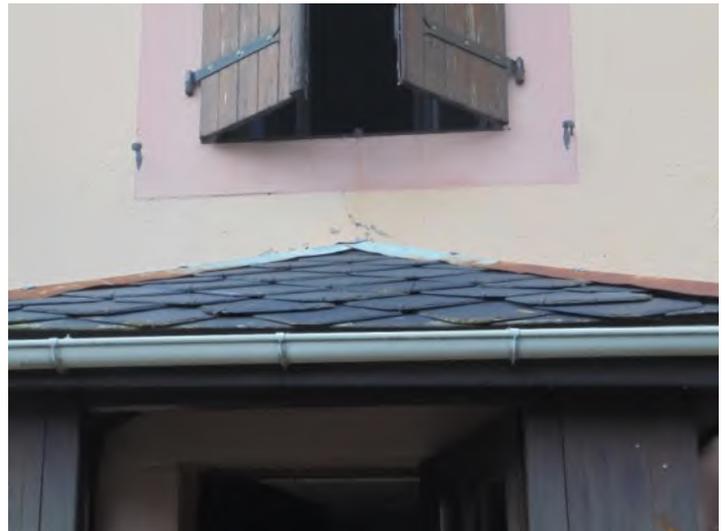
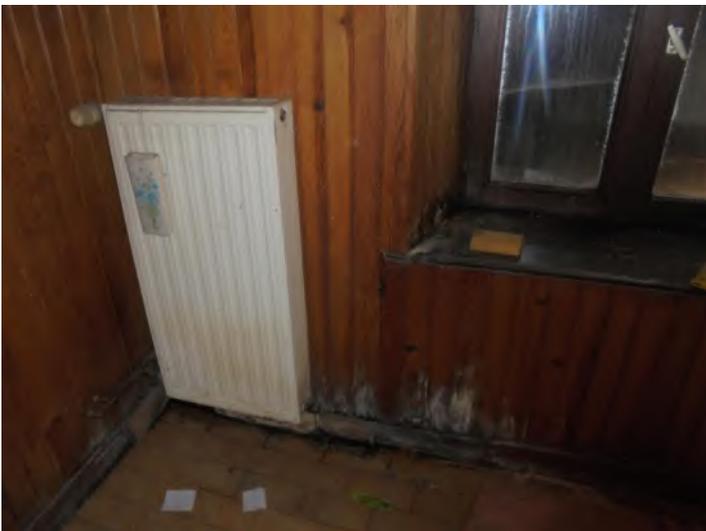
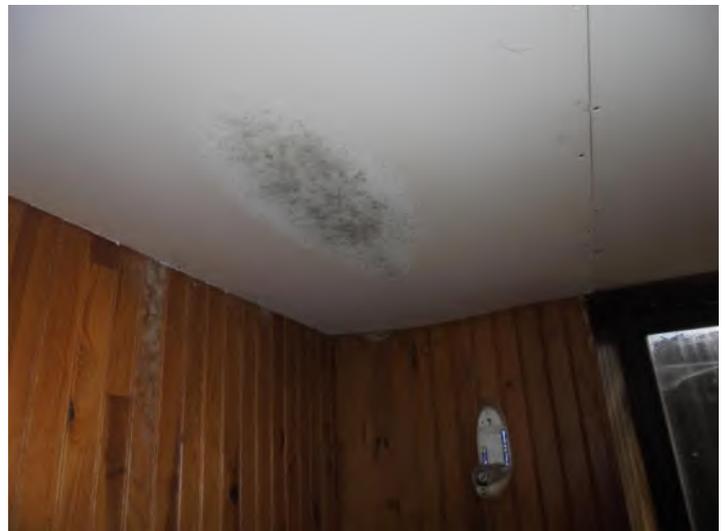
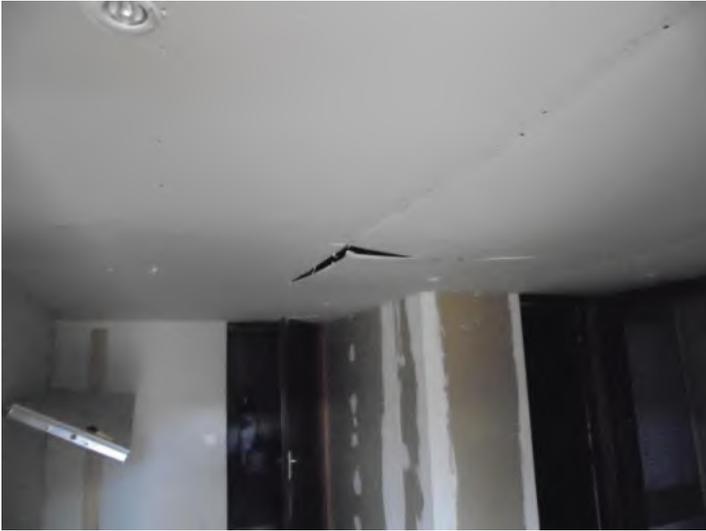
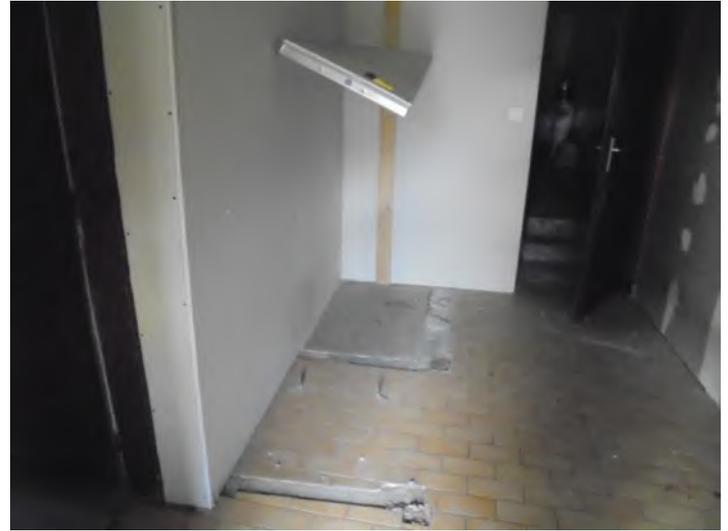
Entrée (11,57 m² selon attestation de l'expert) :

Ensemble en mauvais état

Plafond : faux plafond en plaques de plâtre, affaissé et auréole d'humidité, spots intégrés

Murs : plaques de plâtre et lambris, étagère décrochée, auréoles de moisissures dans l'angle sous la fenêtre

Sol : carrelage, partiellement arraché sous l'étagère, suranné et sale

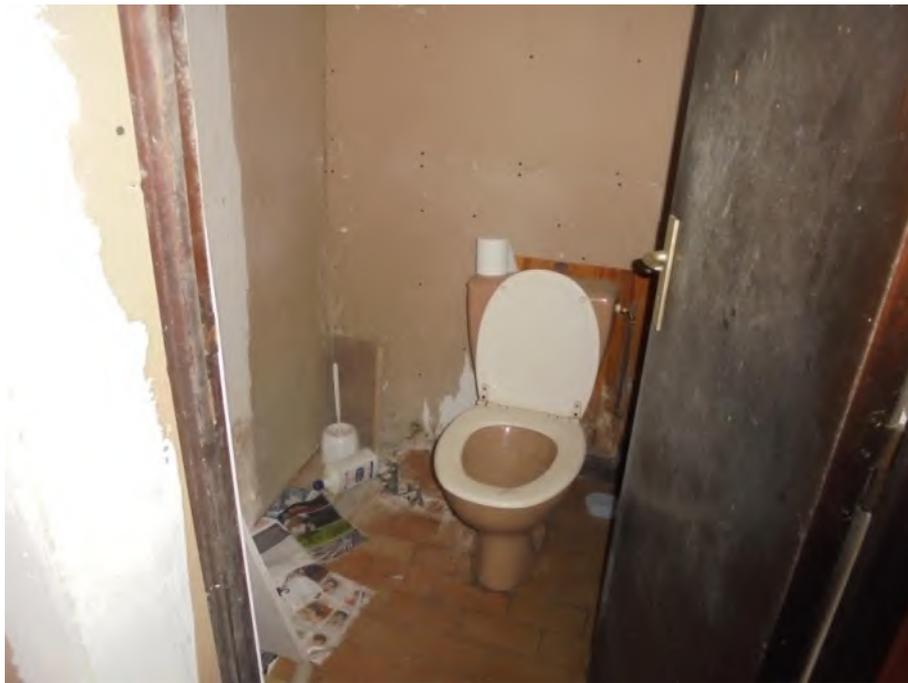
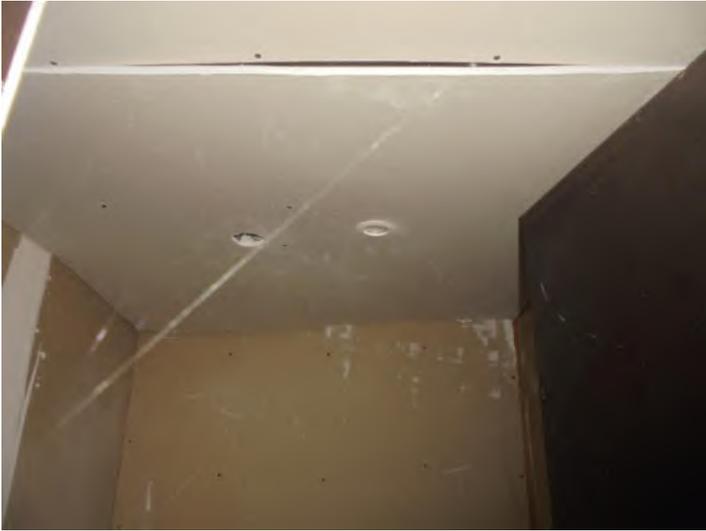
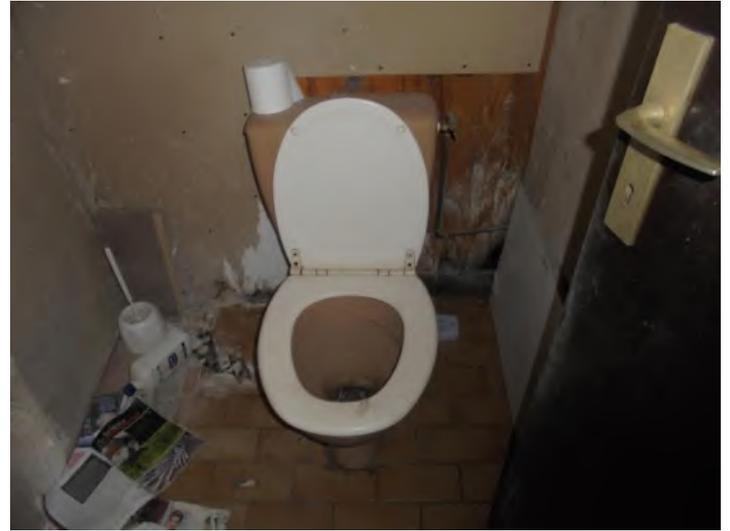
WC (1,65 m² selon attestation de l'expert) :

Ensemble sale et vétuste

Porte : bois, un impact sur l'extérieur

Plafond : faux plafond en plaques de plâtre non jointées, deux spots intégrés dont un enlevé

Murs : plaques de plâtre, derrière les WC lambris apparent où s'y trouve des auréoles de moisissure

Sol : carrelage, suranné et crasseux

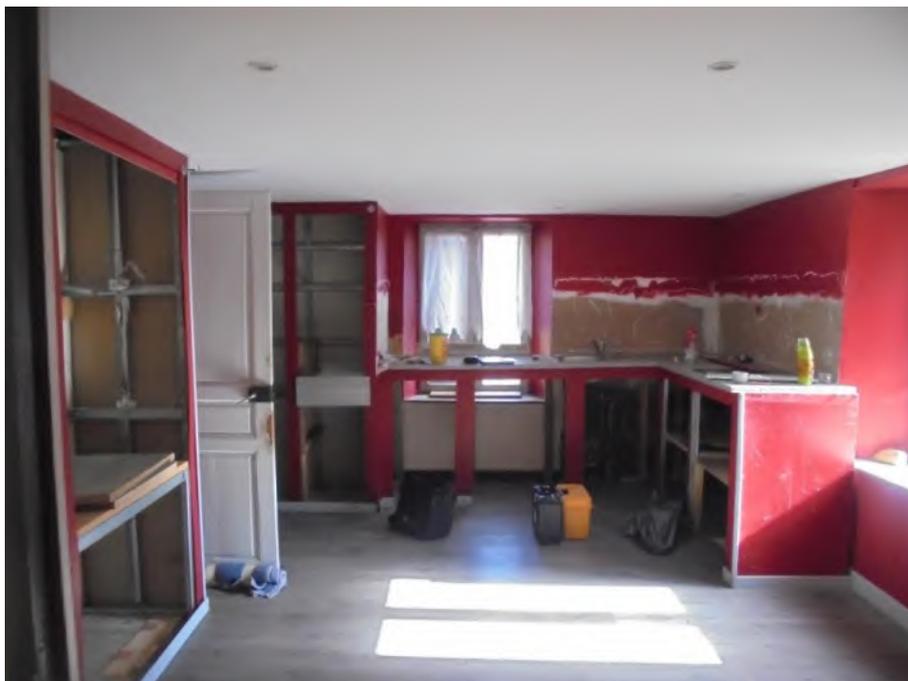
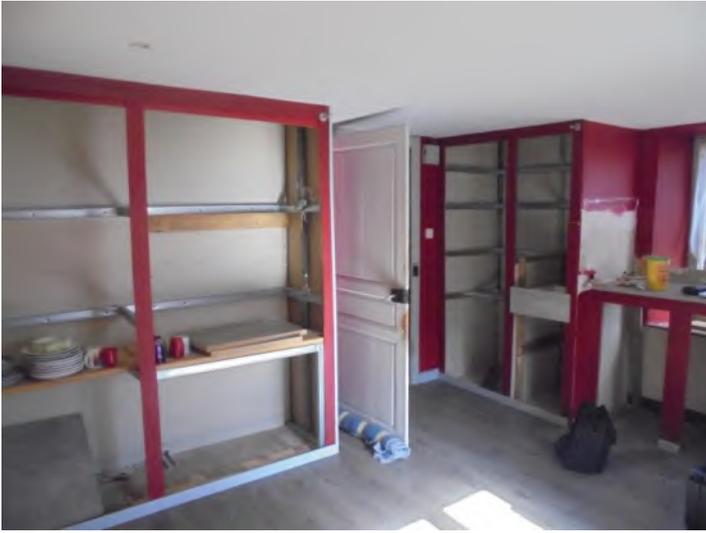
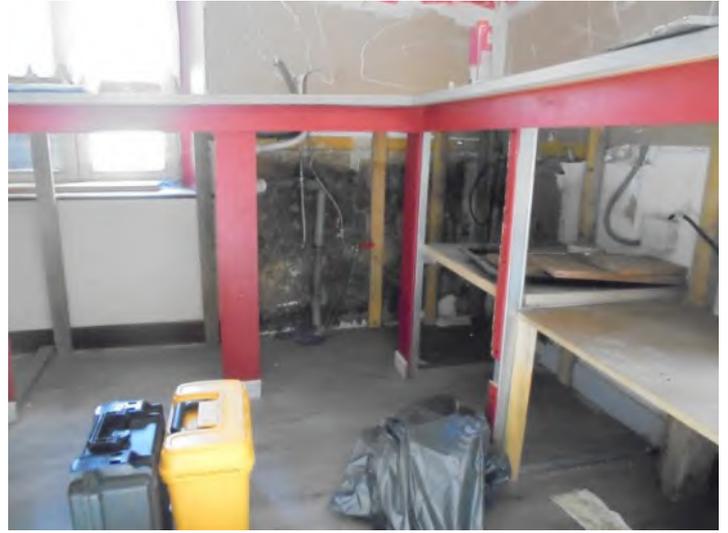
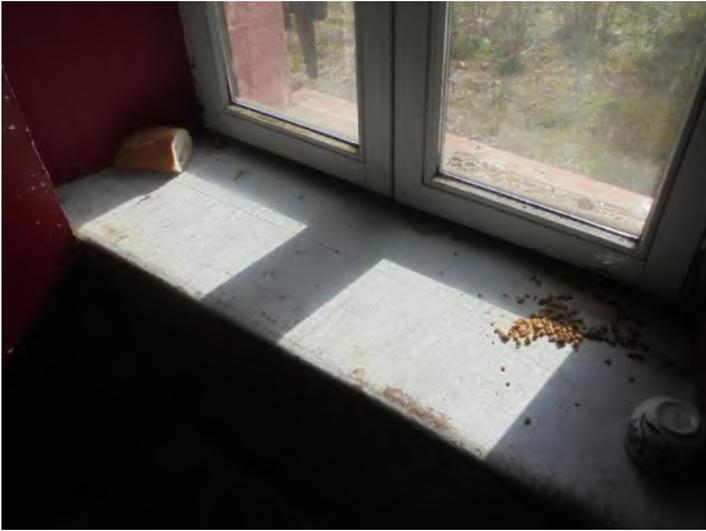
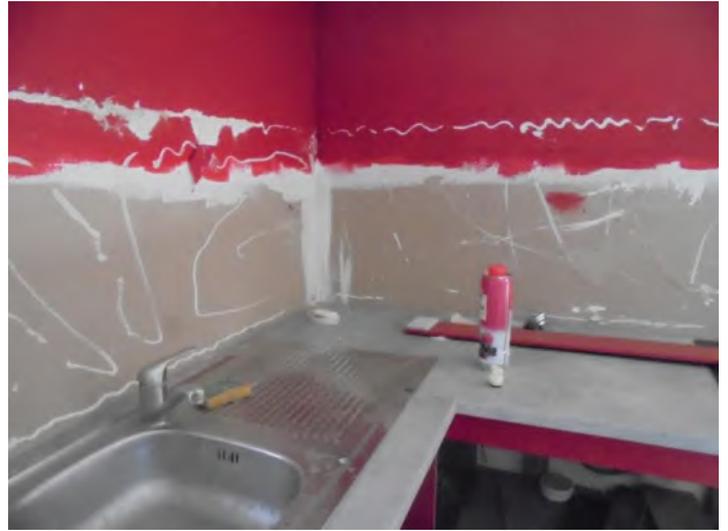
Cuisine (16,73 m² selon attestation de l'expert)

Ensemble en mauvais état général, finitions à réaliser et à reprendre

Plafond : peinture blanche, cinq spots intégrés tachetés

Murs : fibre de verre peinte, traces blanches au-dessus du plan de travail

Plinthes : bois, peinte, éclats et impacts

Ensemble électrique : un interrupteur et un interrupteur double poussoir, deux prises électriques dont une sans cache et l'autre présente des coulures de peinture

Deux placards sans porte, rails métalliques tordus

Radiateur : sale, avec robinet thermostatique, grille supérieure tordue

Fenêtre : deux fenêtres, bois, deux vantaux, volets battants bois, tablette de fenêtre côté façade latérale en bois peint comportant des impacts, tablette de fenêtre bois en façade avant

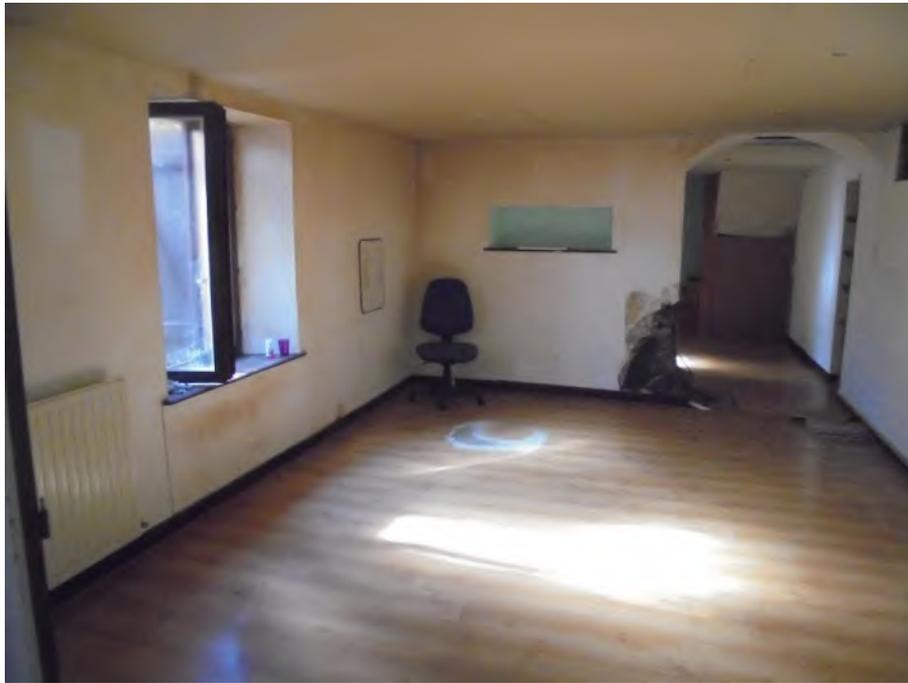
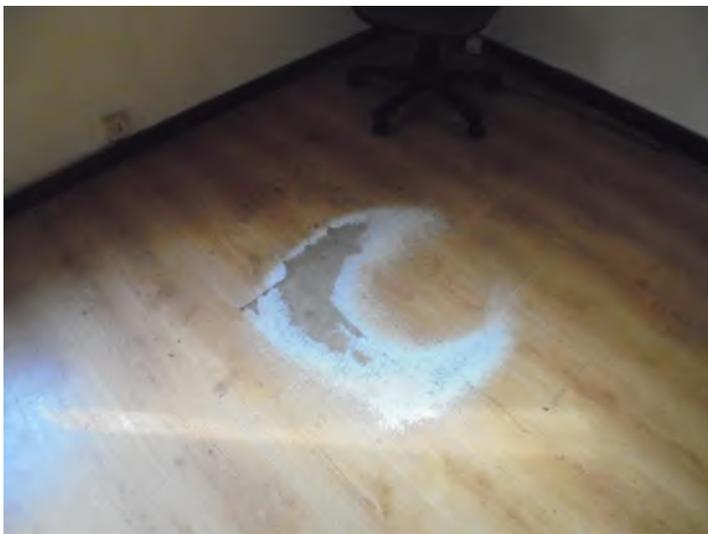
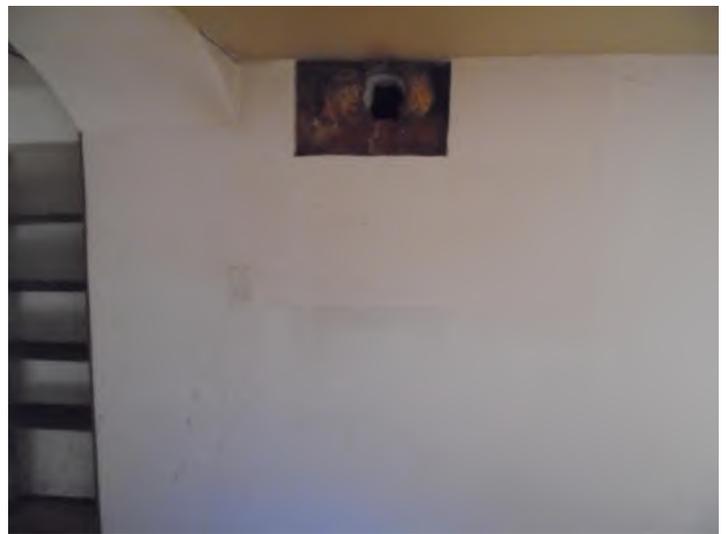
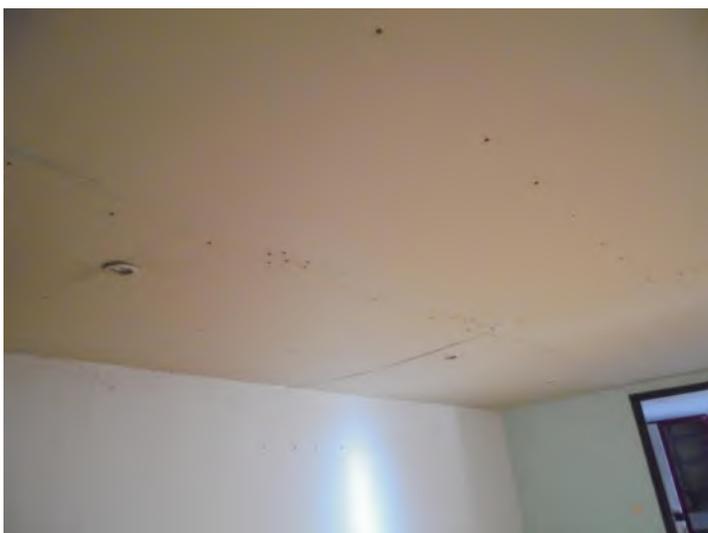
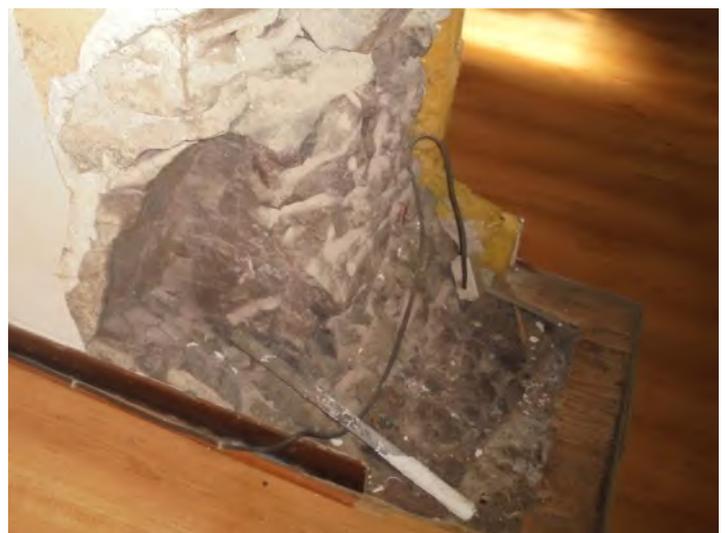
Séjour (18,27 m² selon attestation de l'expert) :

Ensemble en mauvais état

Murs : peinture projetée, sale et ombrée, conduit non obstrué, mur de l'ouverture côté salon cassé en partie basse

Plinthes : bois, défixée sous la niche

Sol : parquet flottant, traces d'usures

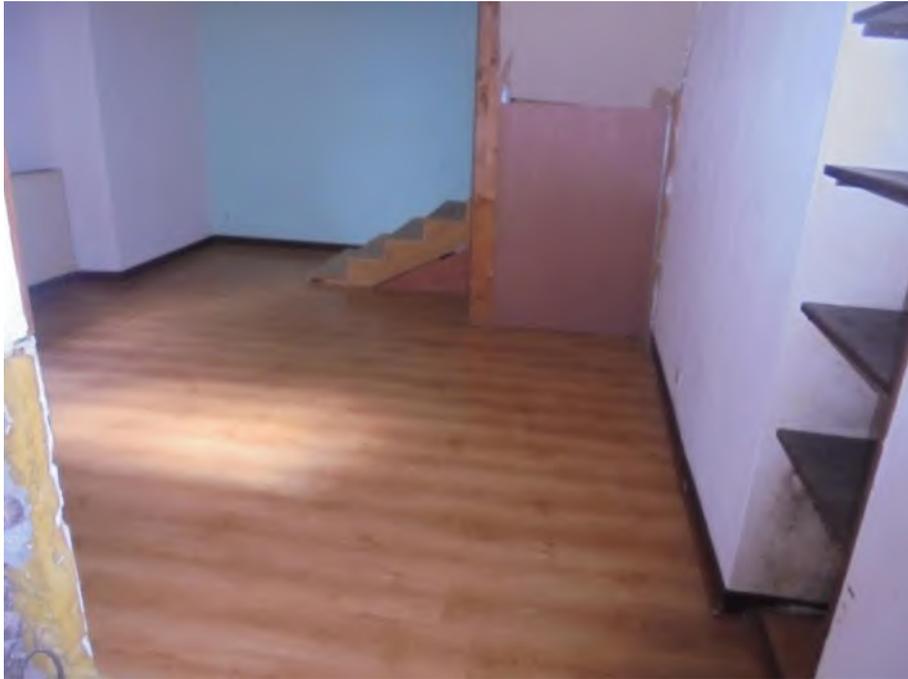
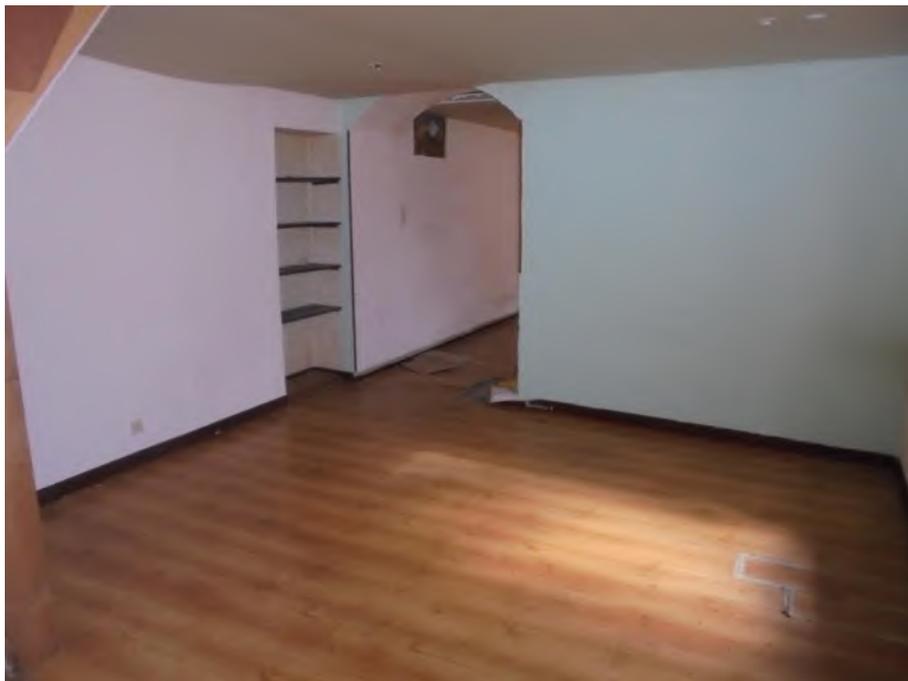
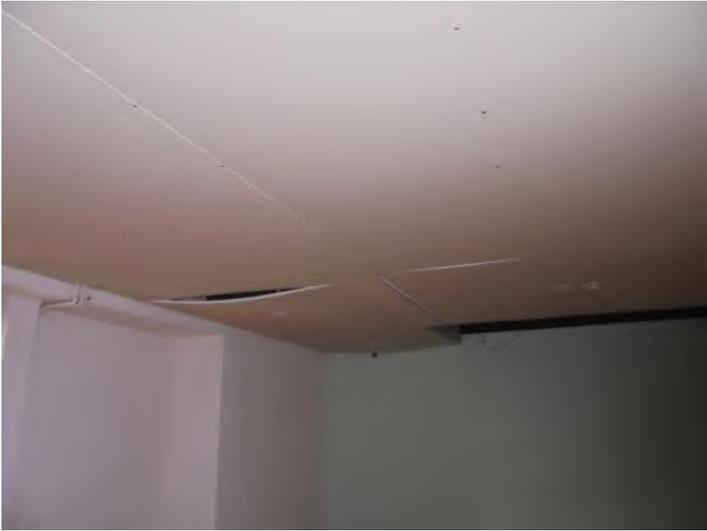
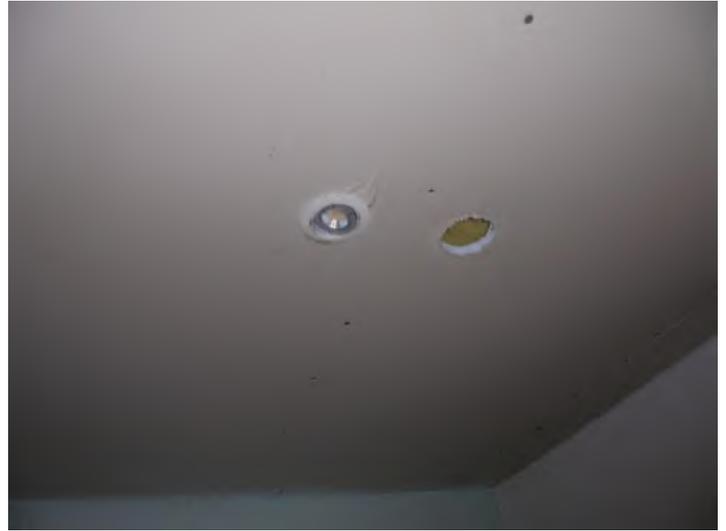
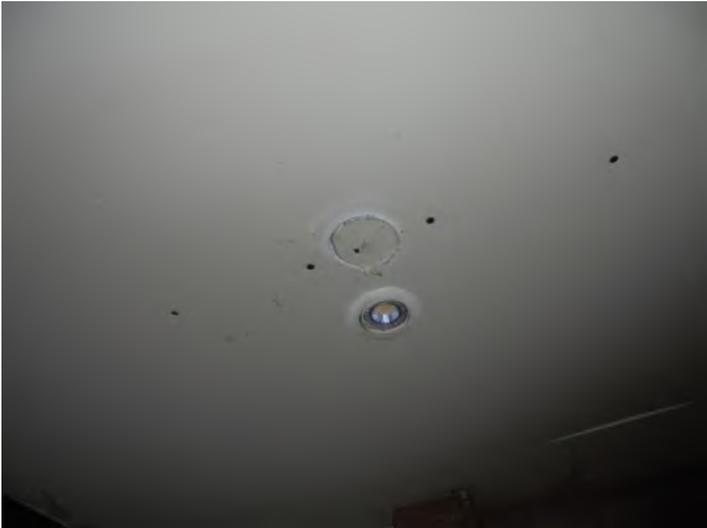
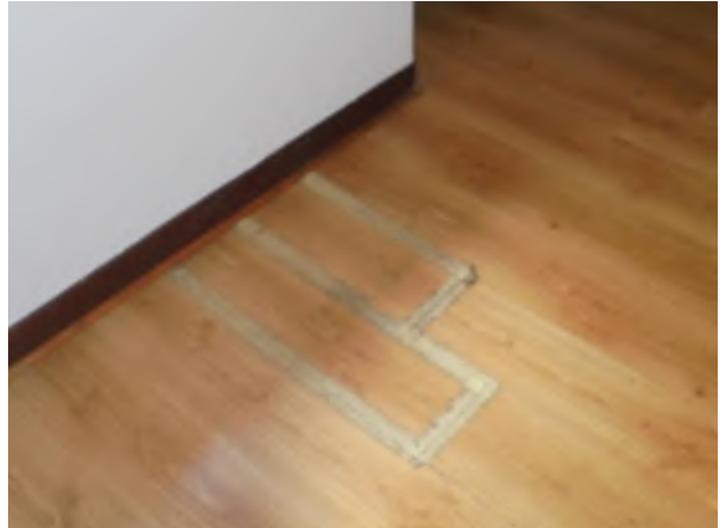
Salon (13,99 m² selon attestation de l'expert) :

Ensemble en mauvais état, finitions à réaliser et/ou à reprendre

Plafond : faux plafond en plaques de plâtre, non jointées, présence d'un affaissement, cinq spots intégrés, une trace circulaire et un trou près d'un spot

Murs : tapisserie peinte, sale

Sol : parquet gondolé notamment dans le passage séjour-salon, traces d'adhésif sous la fenêtre
Fenêtre : bois, deux vantaux, tablette de fenêtre en bois avec traces d'usure, volets battants bois
Radiateur robinet thermostatique
Niche avec quatre étagères, noircie et auréoles de moisissure
Ensemble électrique : deux prises électriques et un interrupteur

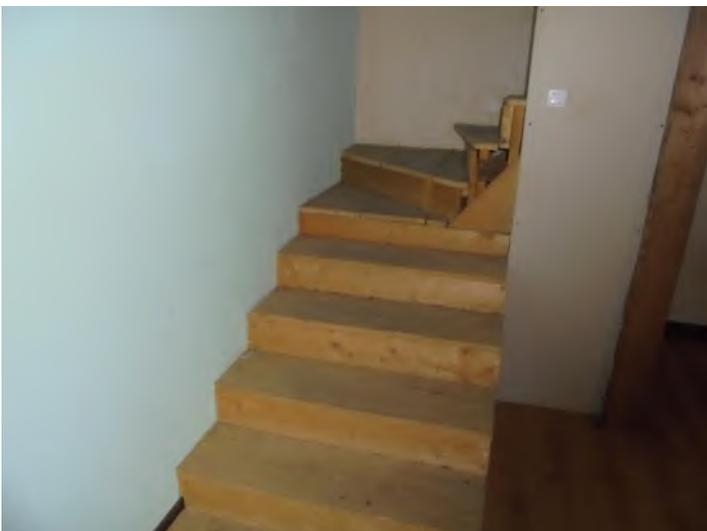
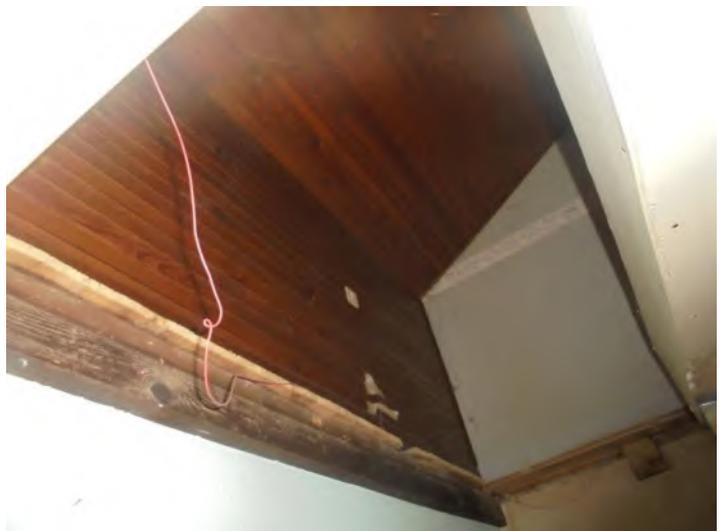
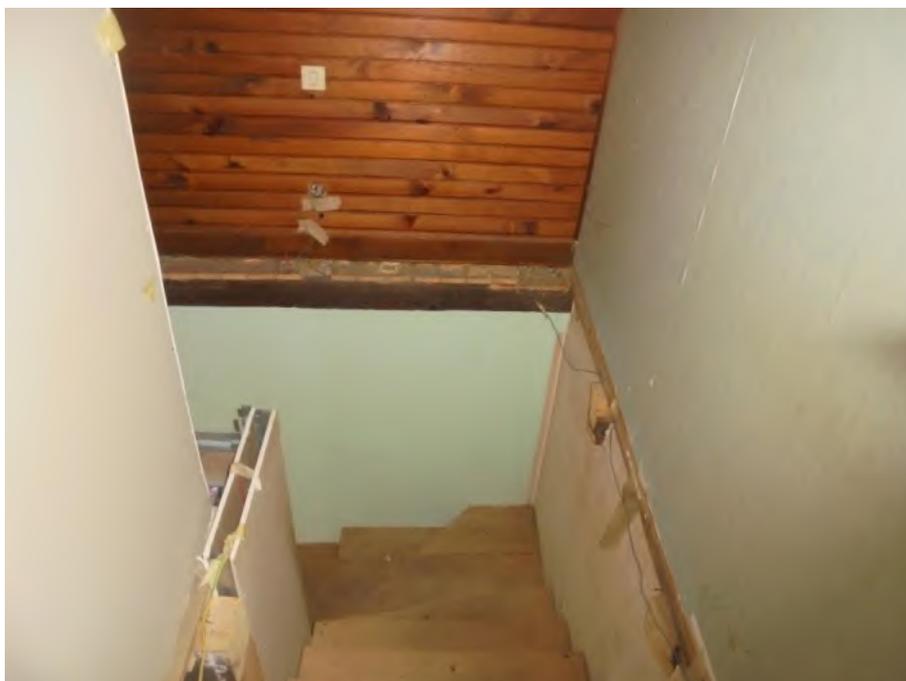
Escaliers 1 :

Ensemble en mauvais état, finitions à réaliser et/ou à reprendre

Murs : lambris, plaques de plâtre et tapisserie défraîchie

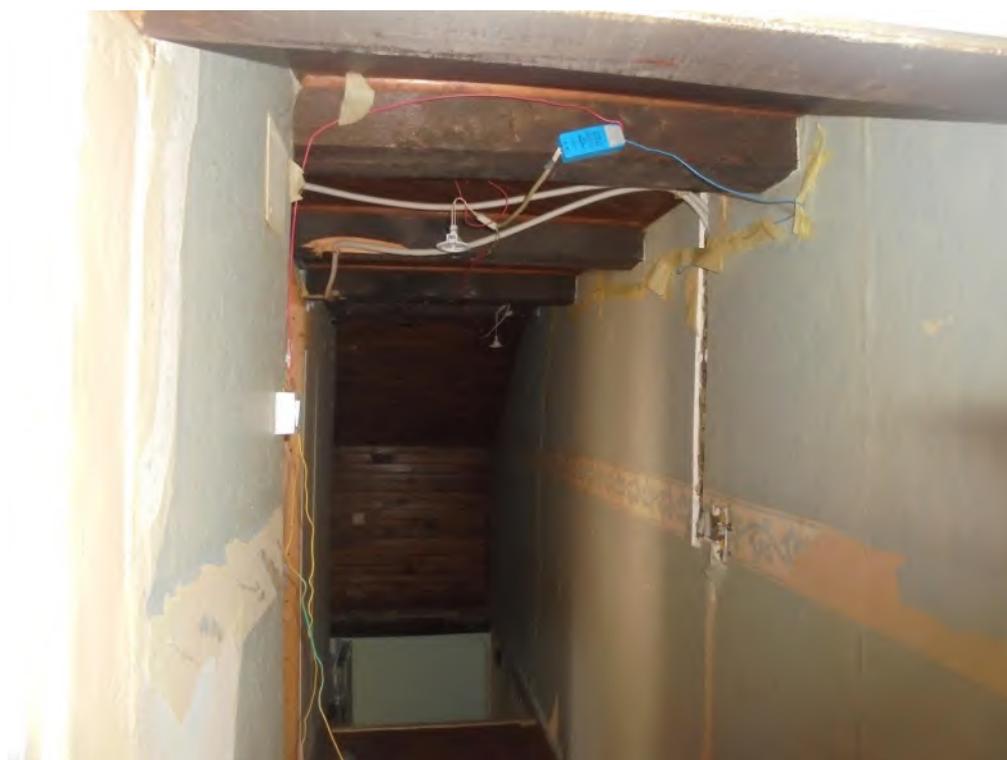
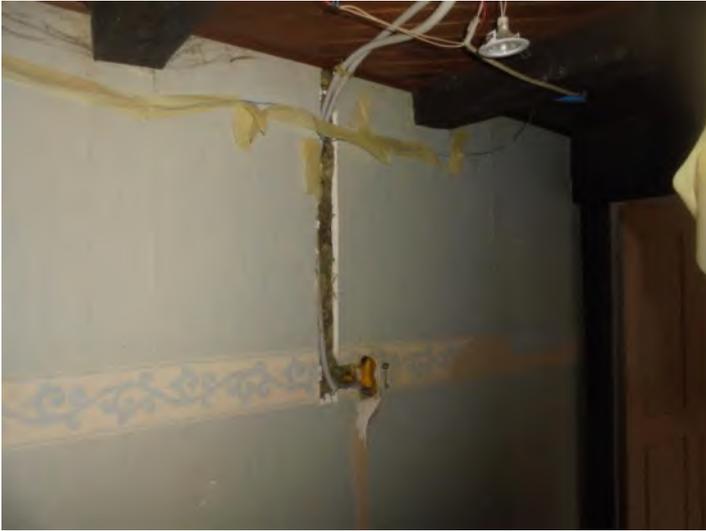
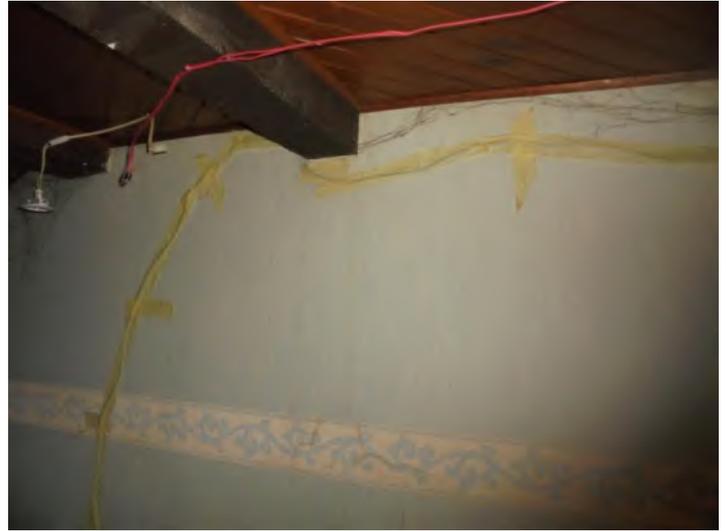
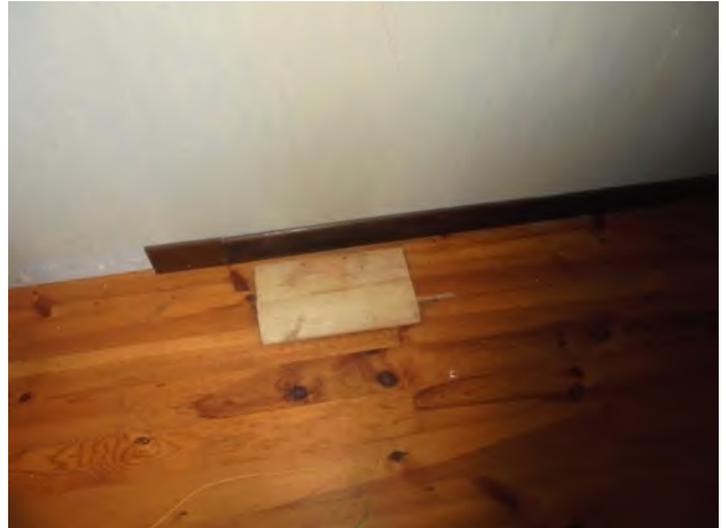
Palier (2,90 m² selon attestation de l'expert) :

Ensemble en mauvais état

Plafond : lambris avec poutres apparentes, encoches sur les poutres laissant passer un tuyau rainuré bleu, câbles électriques apparents et collés le long du mur par de l'adhésif

Murs : tapisserie arrachée et plaques de plâtres, présence de saignées dans le mur

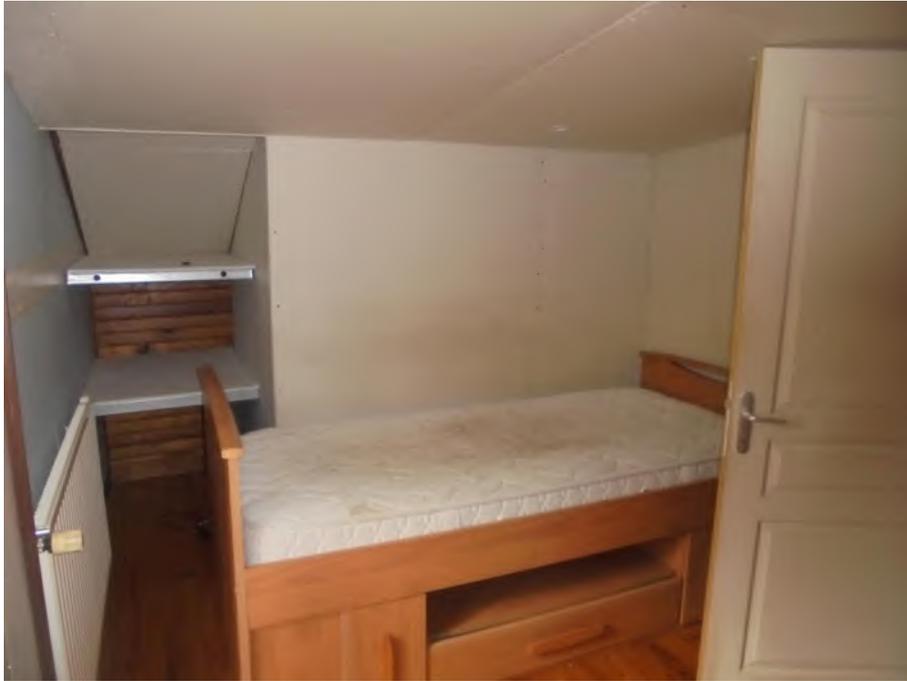
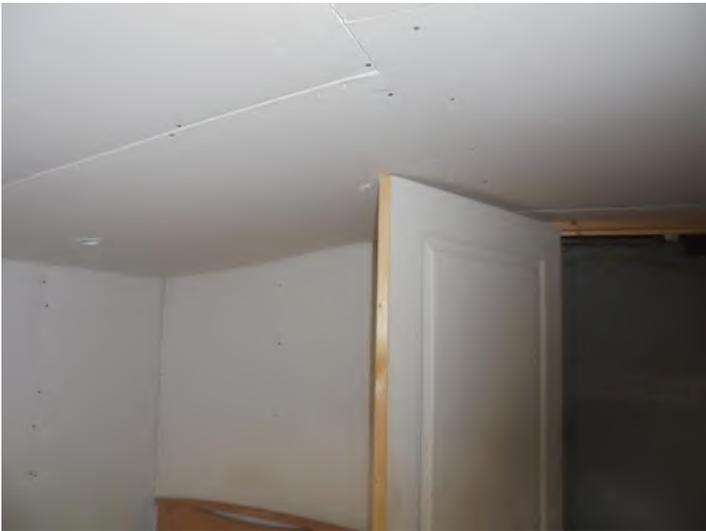
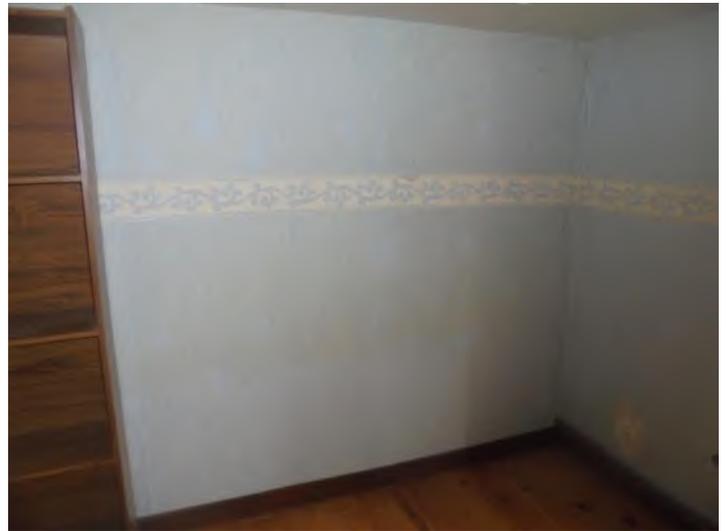
Chambre 1 (8,35 m² selon attestation de l'expert) :

Finitions à réaliser et/ou à reprendre

Porte : bois, ne s'ouvre pas complètement bloque contre le faux plafond

Plafond : plaques de plâtre non jointées, trois spots intégrés

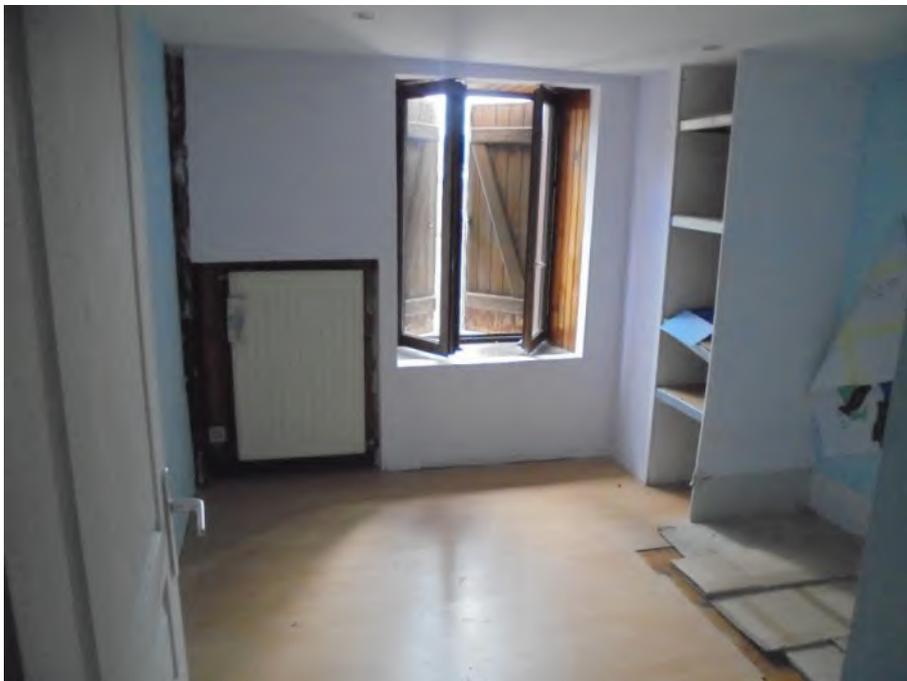
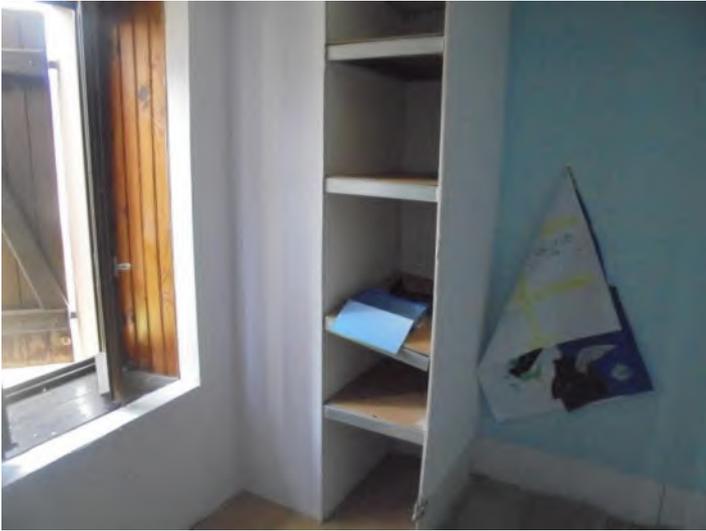
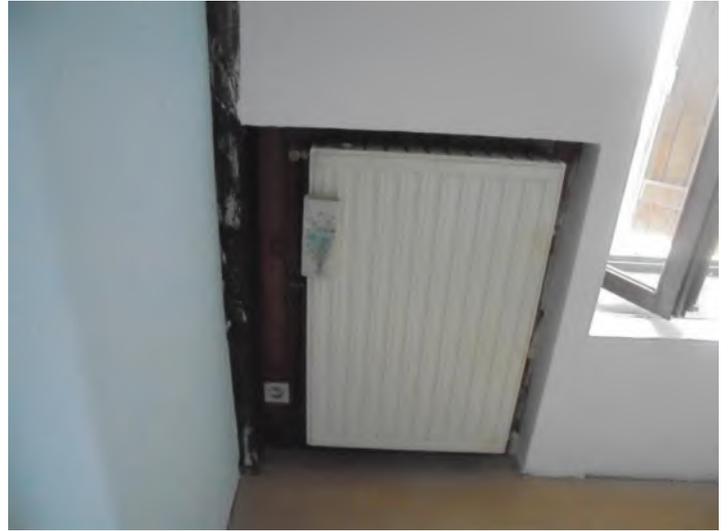
Chambre 4 (7,35 m² selon attestation de l'expert) :

Ensemble en état d'usage, finitions à terminer

Sol : parquet stratifié, gondolé

Radiateur sans robinet thermostatique

Equipement électrique : deux prises électriques dont une sans cache, un interrupteur

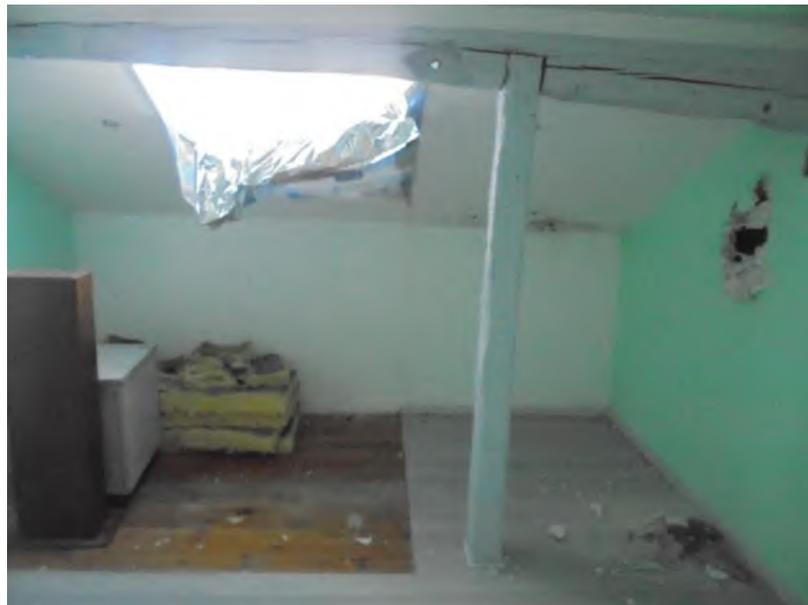
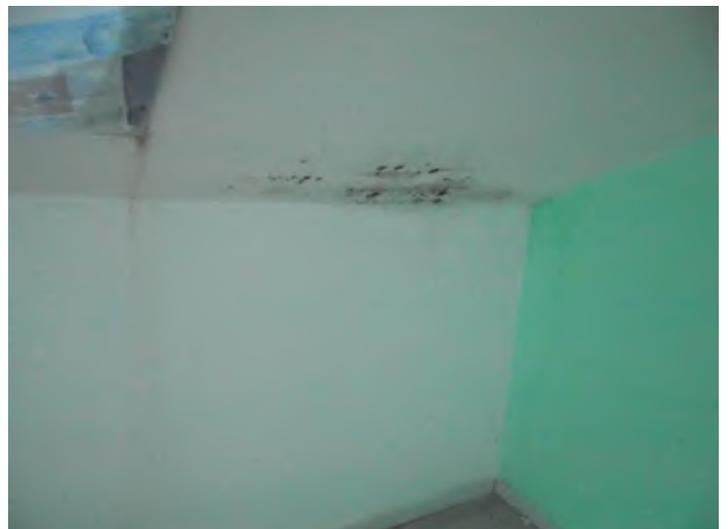
Chambre 5 (9,5 m² selon attestation de l'expert) :

Ensemble en mauvais état

Porte : bois, blanche, un impact sur panneau supérieur

Plafond : mansardé, peinture avec cinq spots intégrés, auréoles de moisissures

Murs : fibre de verre peinte, un trou sur cloison côté chambre 4

Sol : parquet stratifié, inachevé sous velux

Velux bois, craquelé

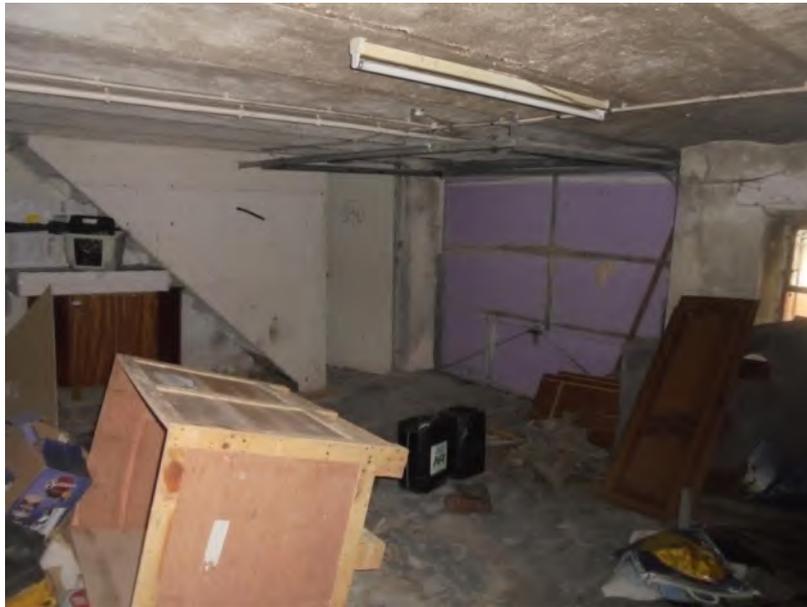
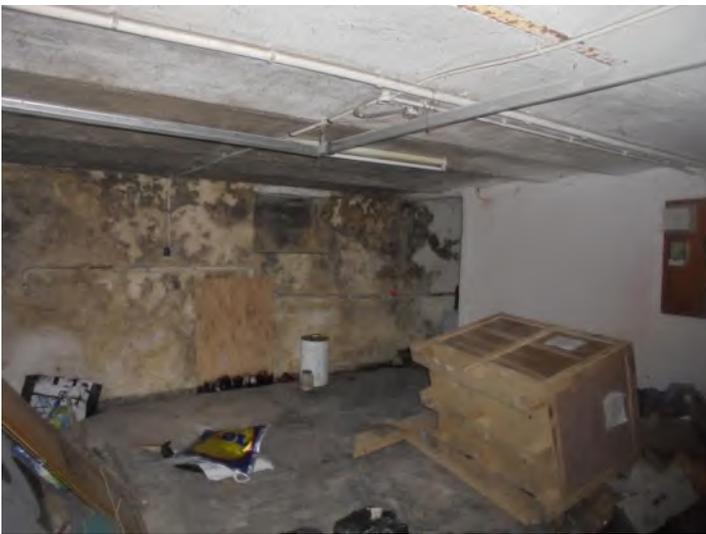
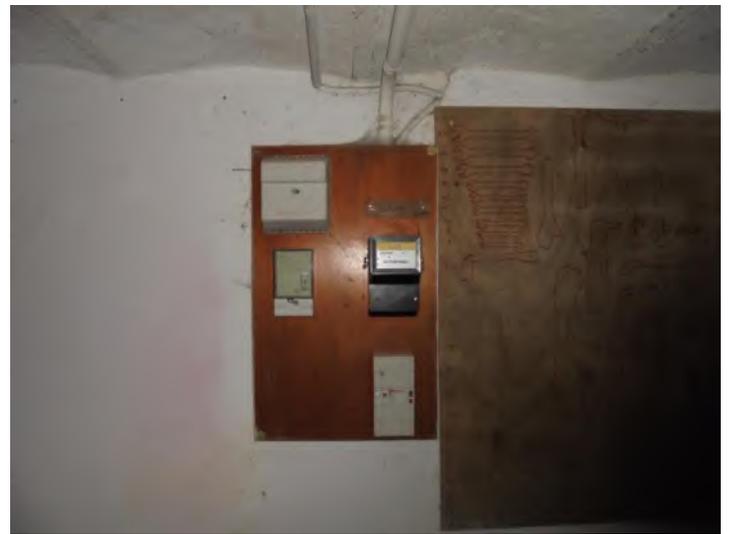
Garage :

Etat brut, sol béton, mur et plafond ciment

Présence d'auréoles d'humidité

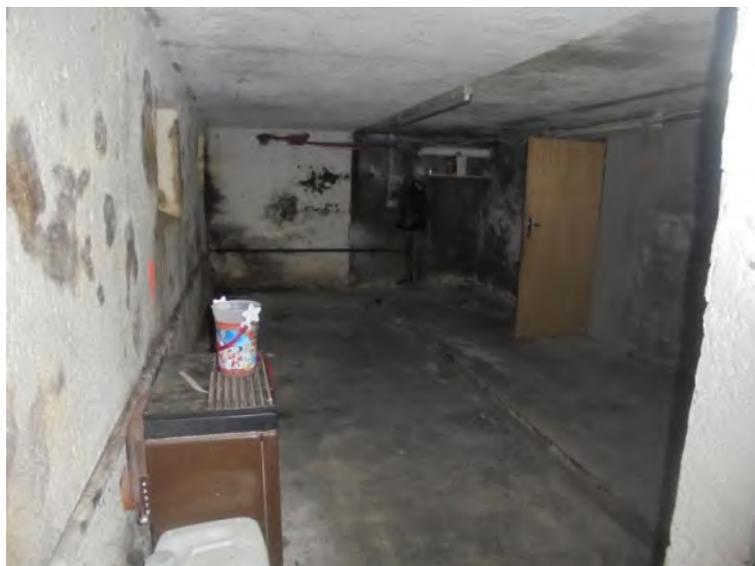
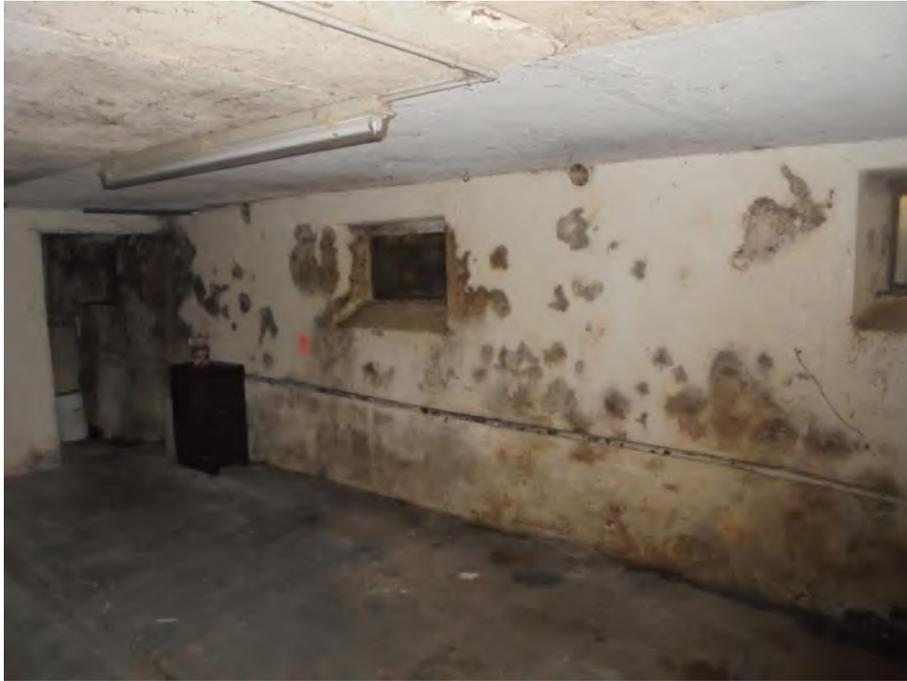
Ecuries :

Auréoles d'humidité et moisissures

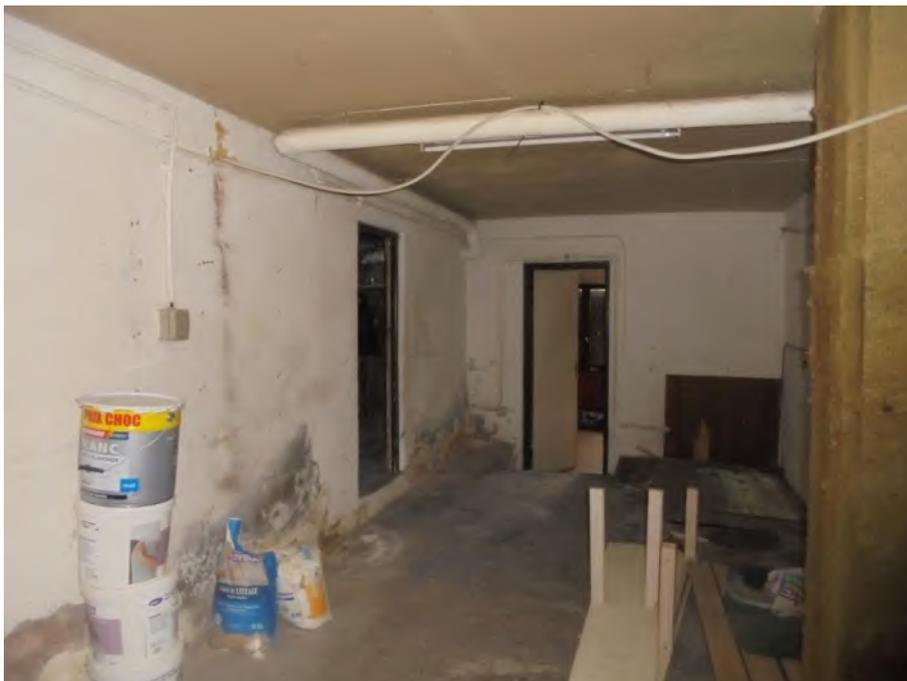
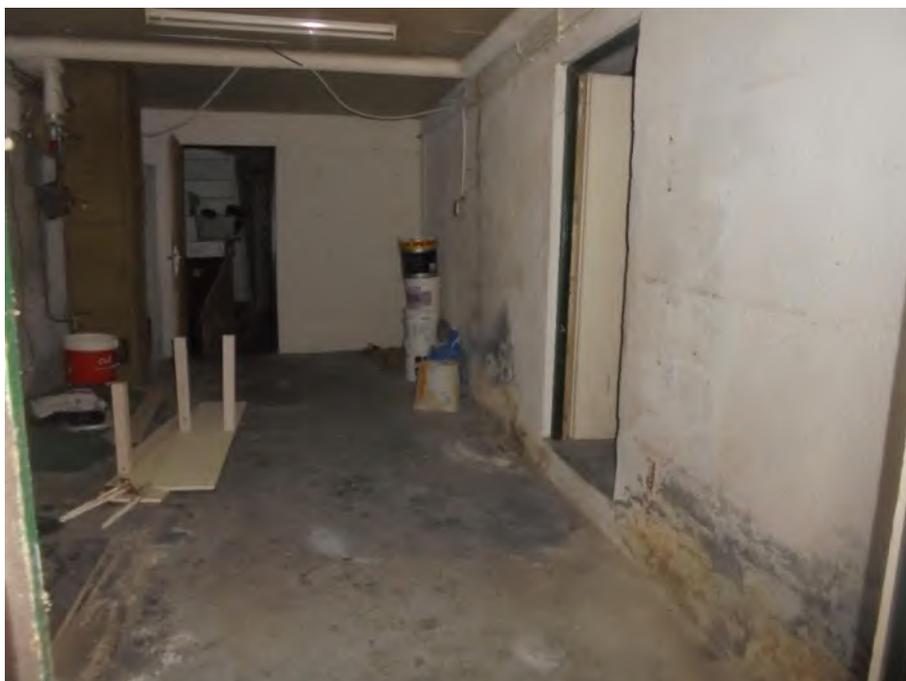
Cellier :

Auréoles d'humidité et de moisissures

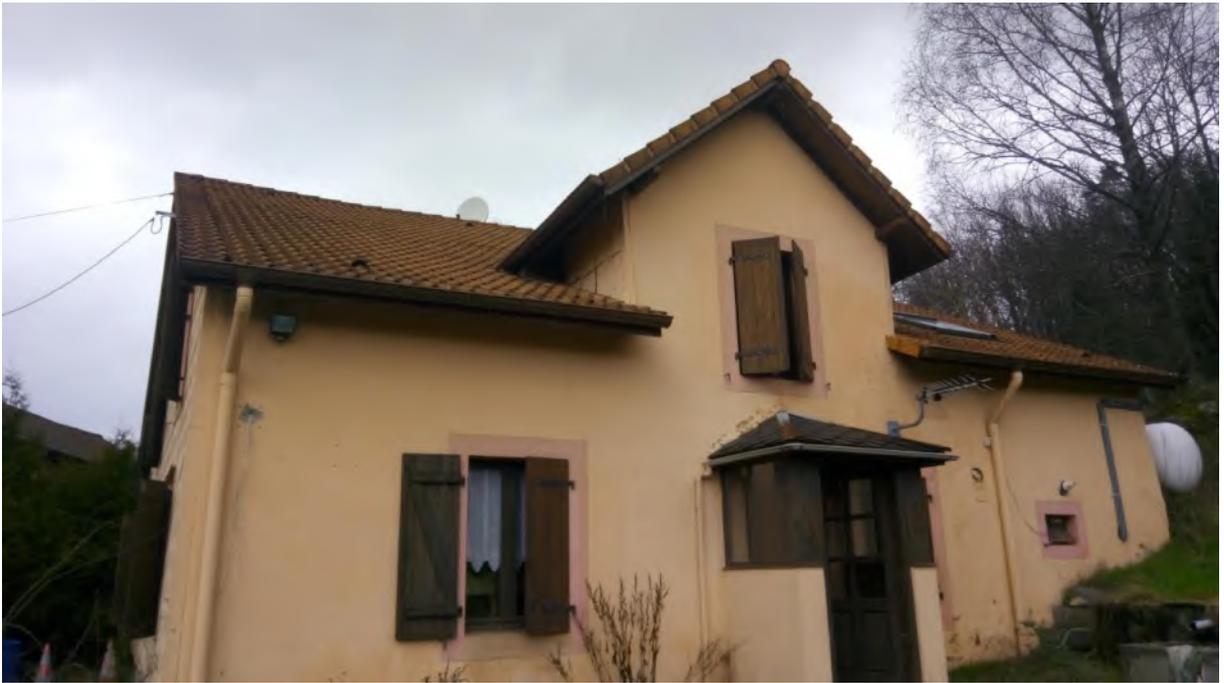
Façade avant :

Façade avant, arrière et latérale (côté citerne gaz) avec enduit beige et encadrement de fenêtre. L'enduit présente craquements, fissures et taches verdâtres.
