ACTE
D'HUISSIER
DE
JUSTICE

ADRESSE DU BIEN SAISI

Une ancienne ferme en partie rénovée et le terrain attenant dépendant sise à FRESSE-SUR-MOSELLE (Vosges), 4, Rue du Peut Haut

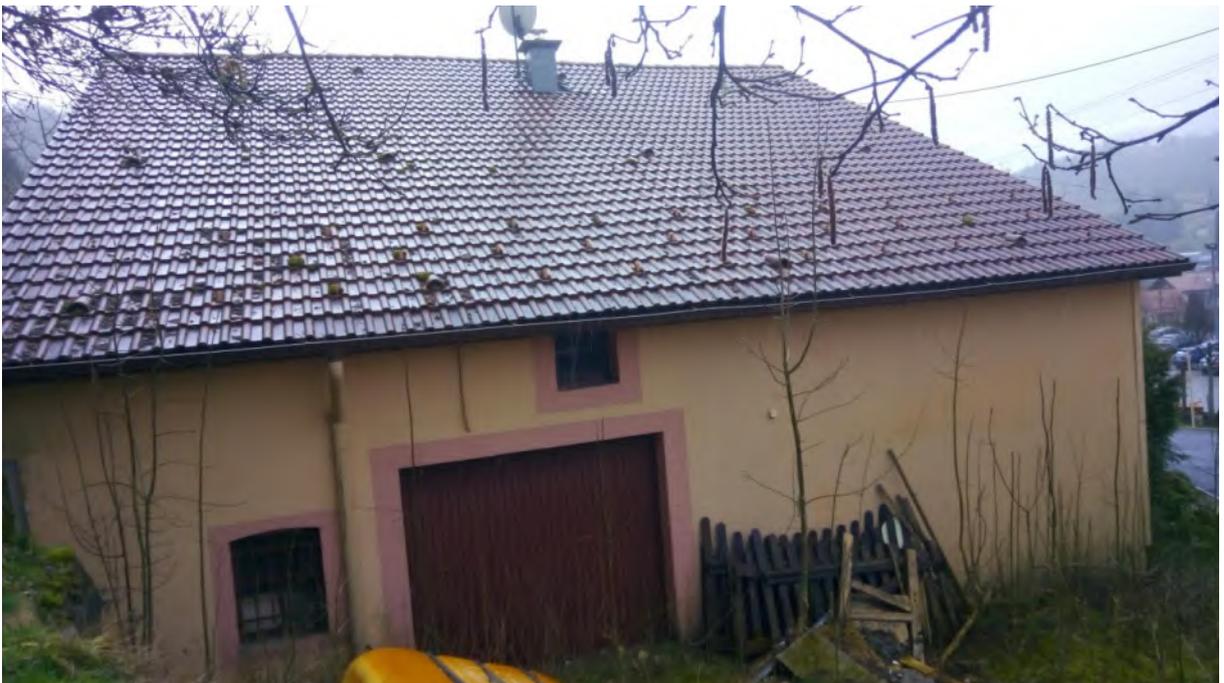
Façade arrière :

Chéneau en façade arrière engorgé

Façade avant, arrière et latérale (côté citerne gaz) avec enduit beige et encadrement de fenêtre. L'enduit présente craquements, fissures et taches verdâtres.

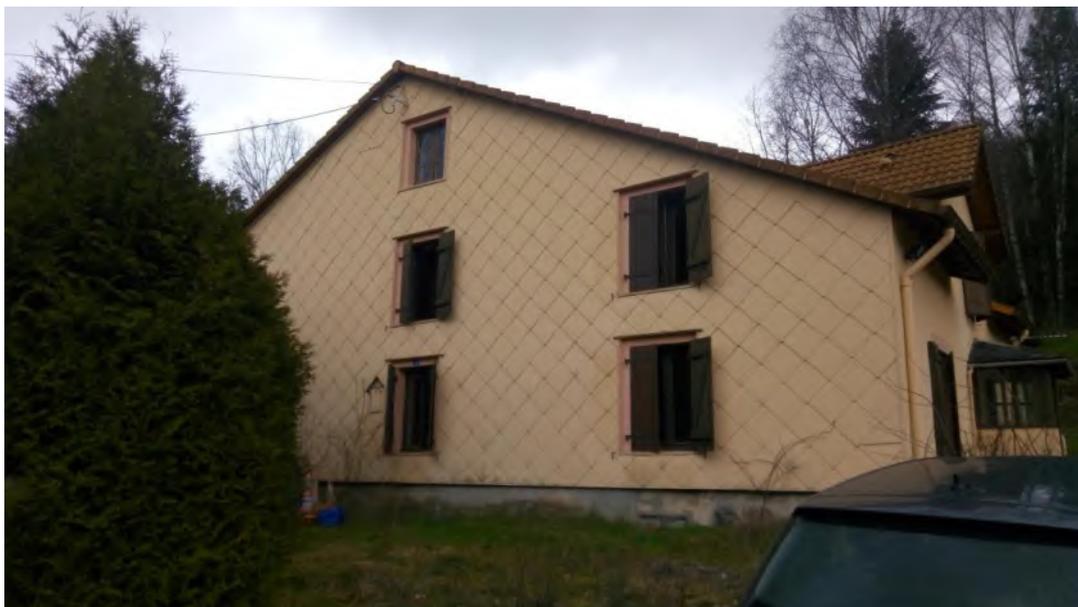
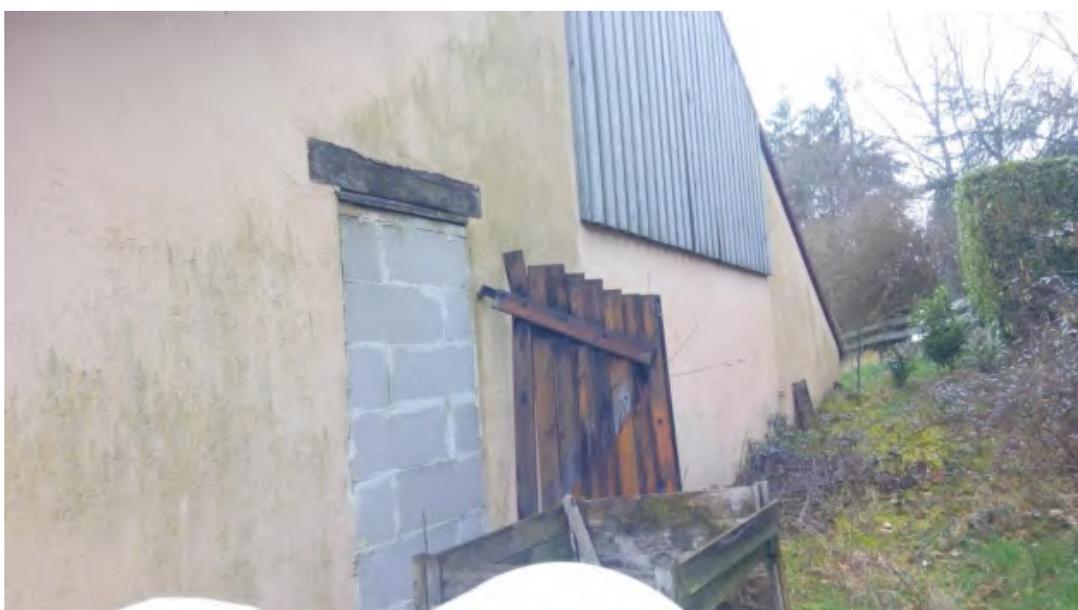
Façade latérales :

Terrain extérieur non entretenu et envahit par la végétation notamment en façades latérale (Nord) et arrière
