## **PROCES-VERBAL DESCRIPTIF**

**L'AN DEUX MILLE VINGT-ET-UN  
ET LE VINGT-DEUX NOVEMBRE**

Suite au commandement de payer valant saisie immobilière en date du 5 novembre, dressé par acte de notre ministère, nous procédons ce jour au procès-verbal descriptif d'un immeuble cadastré commune de SENDETS (33690), 5 lieudit La Vigne, section 09 WD n°267 lieudit La Vigne, contenance 57a et 88ca, commune de CAUVIGNAC (33690), Pièce de La Lande, section 09B n°438, lieudit Pièce de La Lande contenance 3a 75ca, bien appartenant à

Il s'agit d'une maison de plain-pied située à la sortie de Sendets en direction de Grignols.

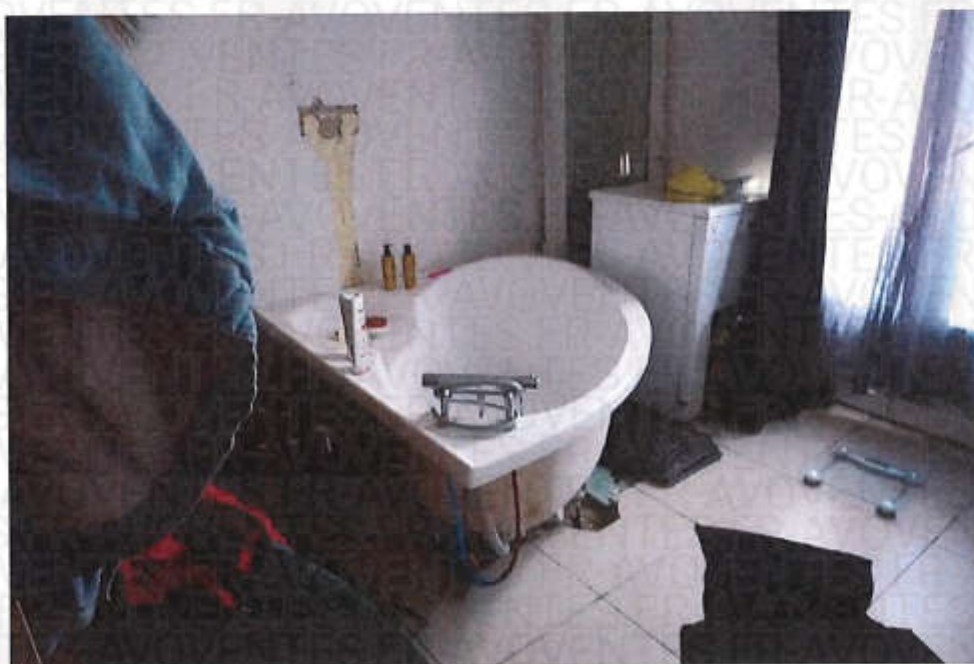
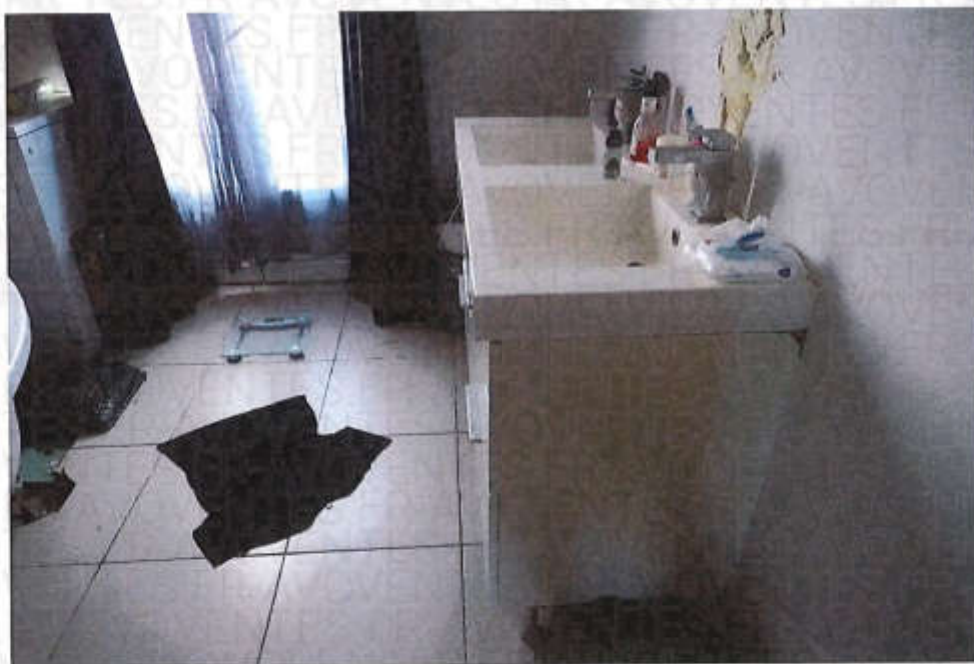
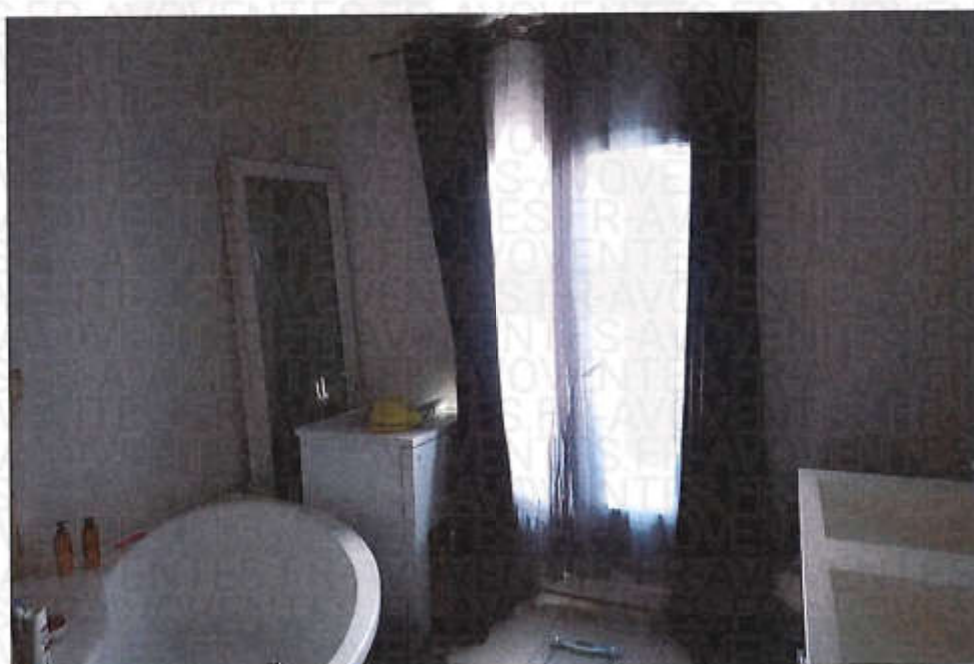
### **Salle de bains**

Les murs sont en plâtre peint. L'emplacement de l'ancienne robinetterie est visible.

Au sol, le carrelage est cassé et il y a un meuble lavabo double vasque.

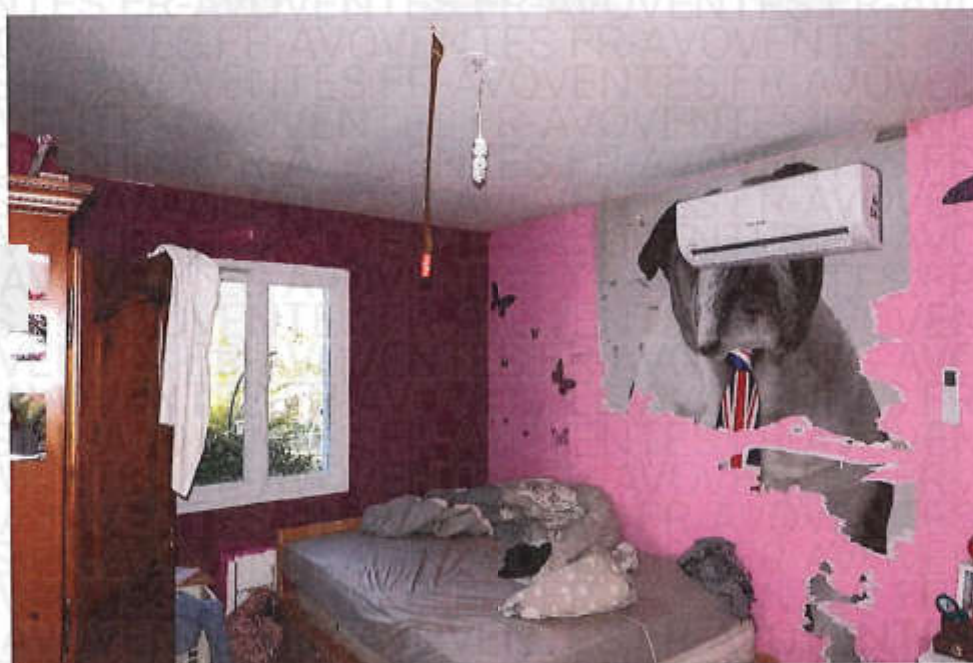
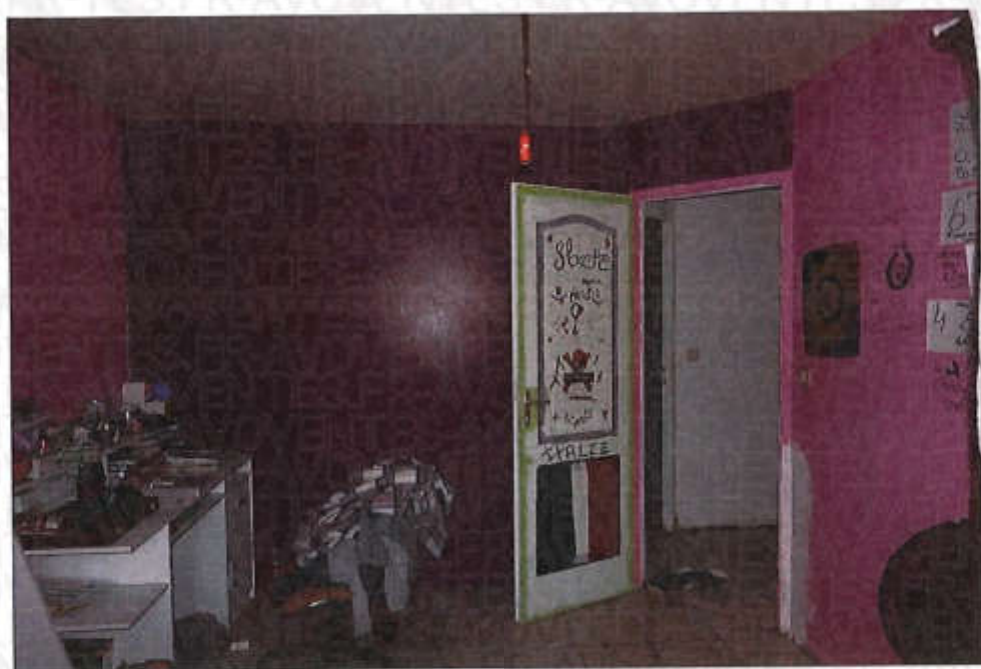
**Troisième chambre située en bout de distribution donnant sur façade arrière**

Les murs sont en plâtre peint avec une tapisserie en partie déchirée.

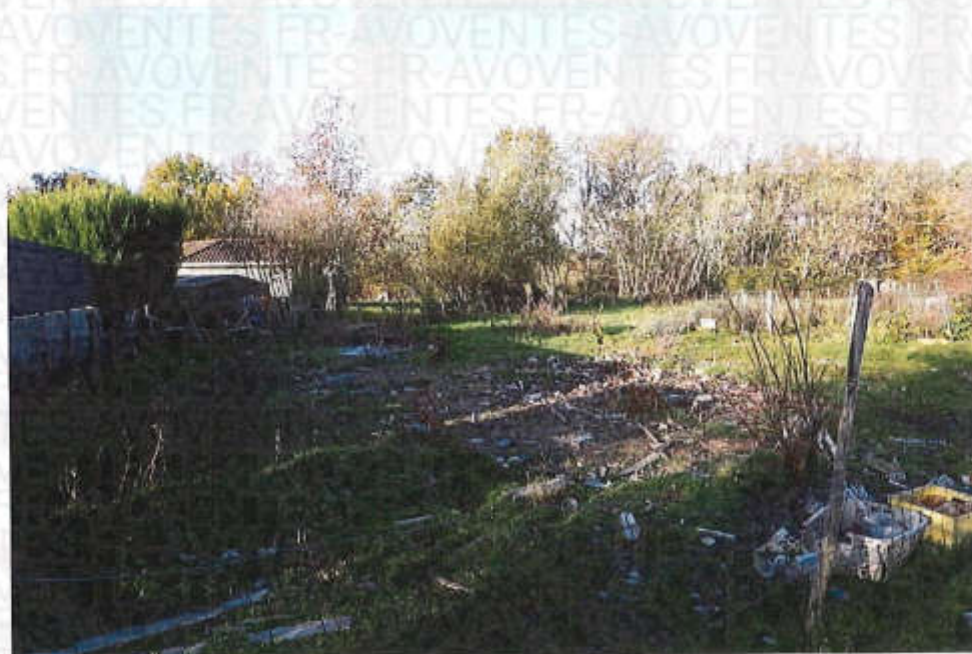
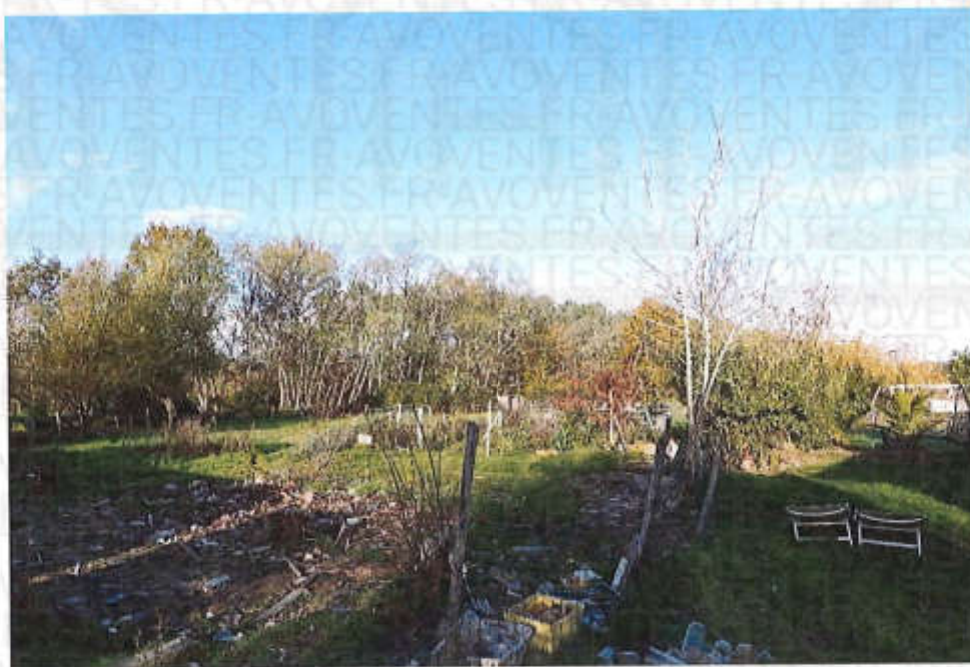
A l'arrière de la maison, nous trouvons un champ avec diverses clôtures en  
mauvais état et quelques détritus.
