PROCES-VERBAL DE CONSTAT

Référence : 20221116 CIC

PROCES VERBAL DE DESCRIPTION

1610 avenue de l'Océan
40990 SAINT PAUL LES DAX

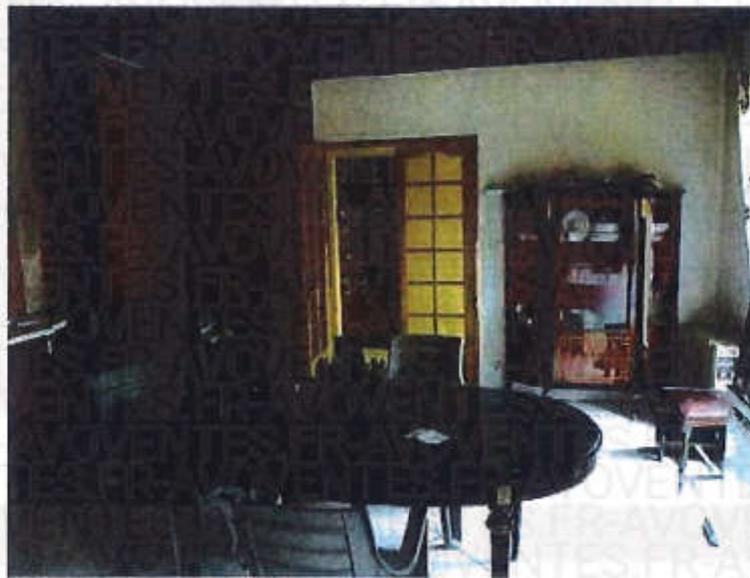
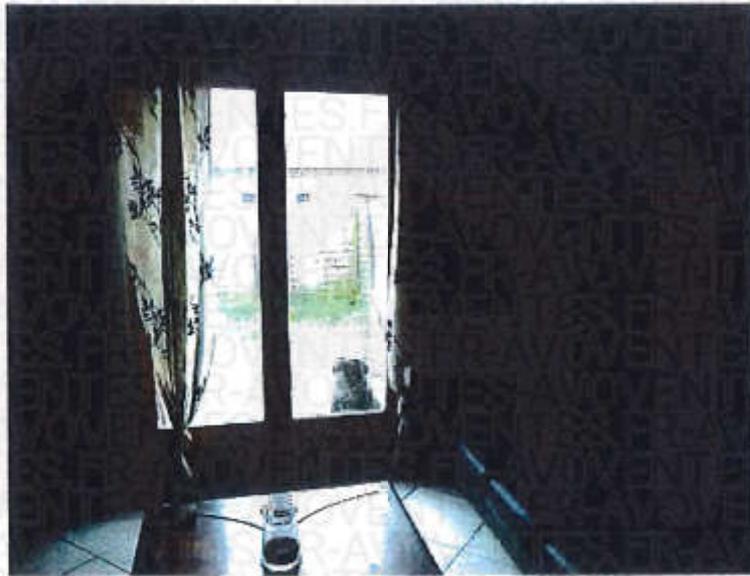
Le séjour :

Murs : cloisons traditionnelles avec une peinture en état d'usage. Une partie des murs est en revêtement de briquettes. Quelques briquettes se décollent.

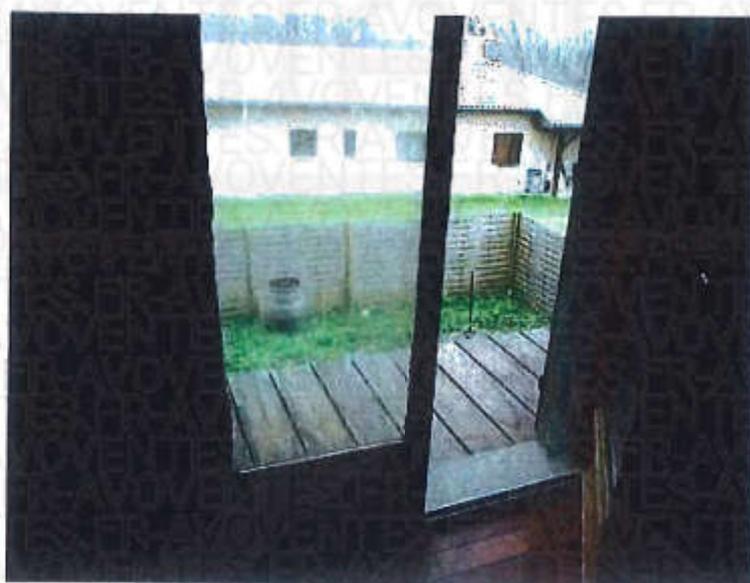
La mezzanine :

On y accède par une échelle de meunier sans garde-corps. Absence de garde corps également sur la mezzanine.

Menuiseries : une porte-fenêtre en bois donne sur la terrasse. Il n'y a pas de garde-corps non plus sur la terrasse.
