PROCES-VERBAL DE DESCRIPTION

concernant un immeuble sis à SAINT AUBIN SUR GAILLON (EURE), 12 rue des Trognettes – 6A impasse des Grés – Résidence « Les Maronniers »,

CONSTATATIONS

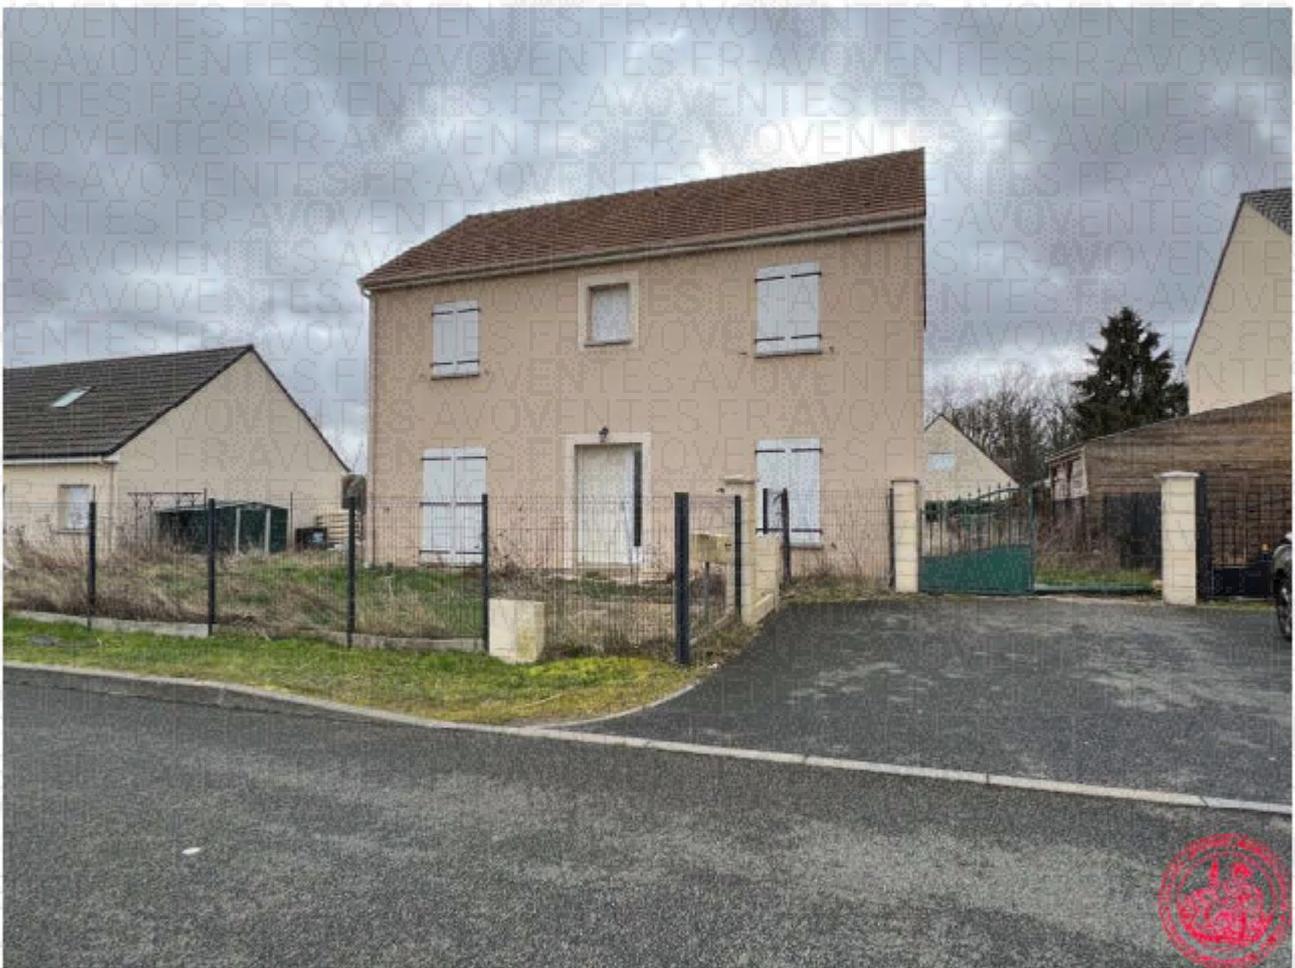
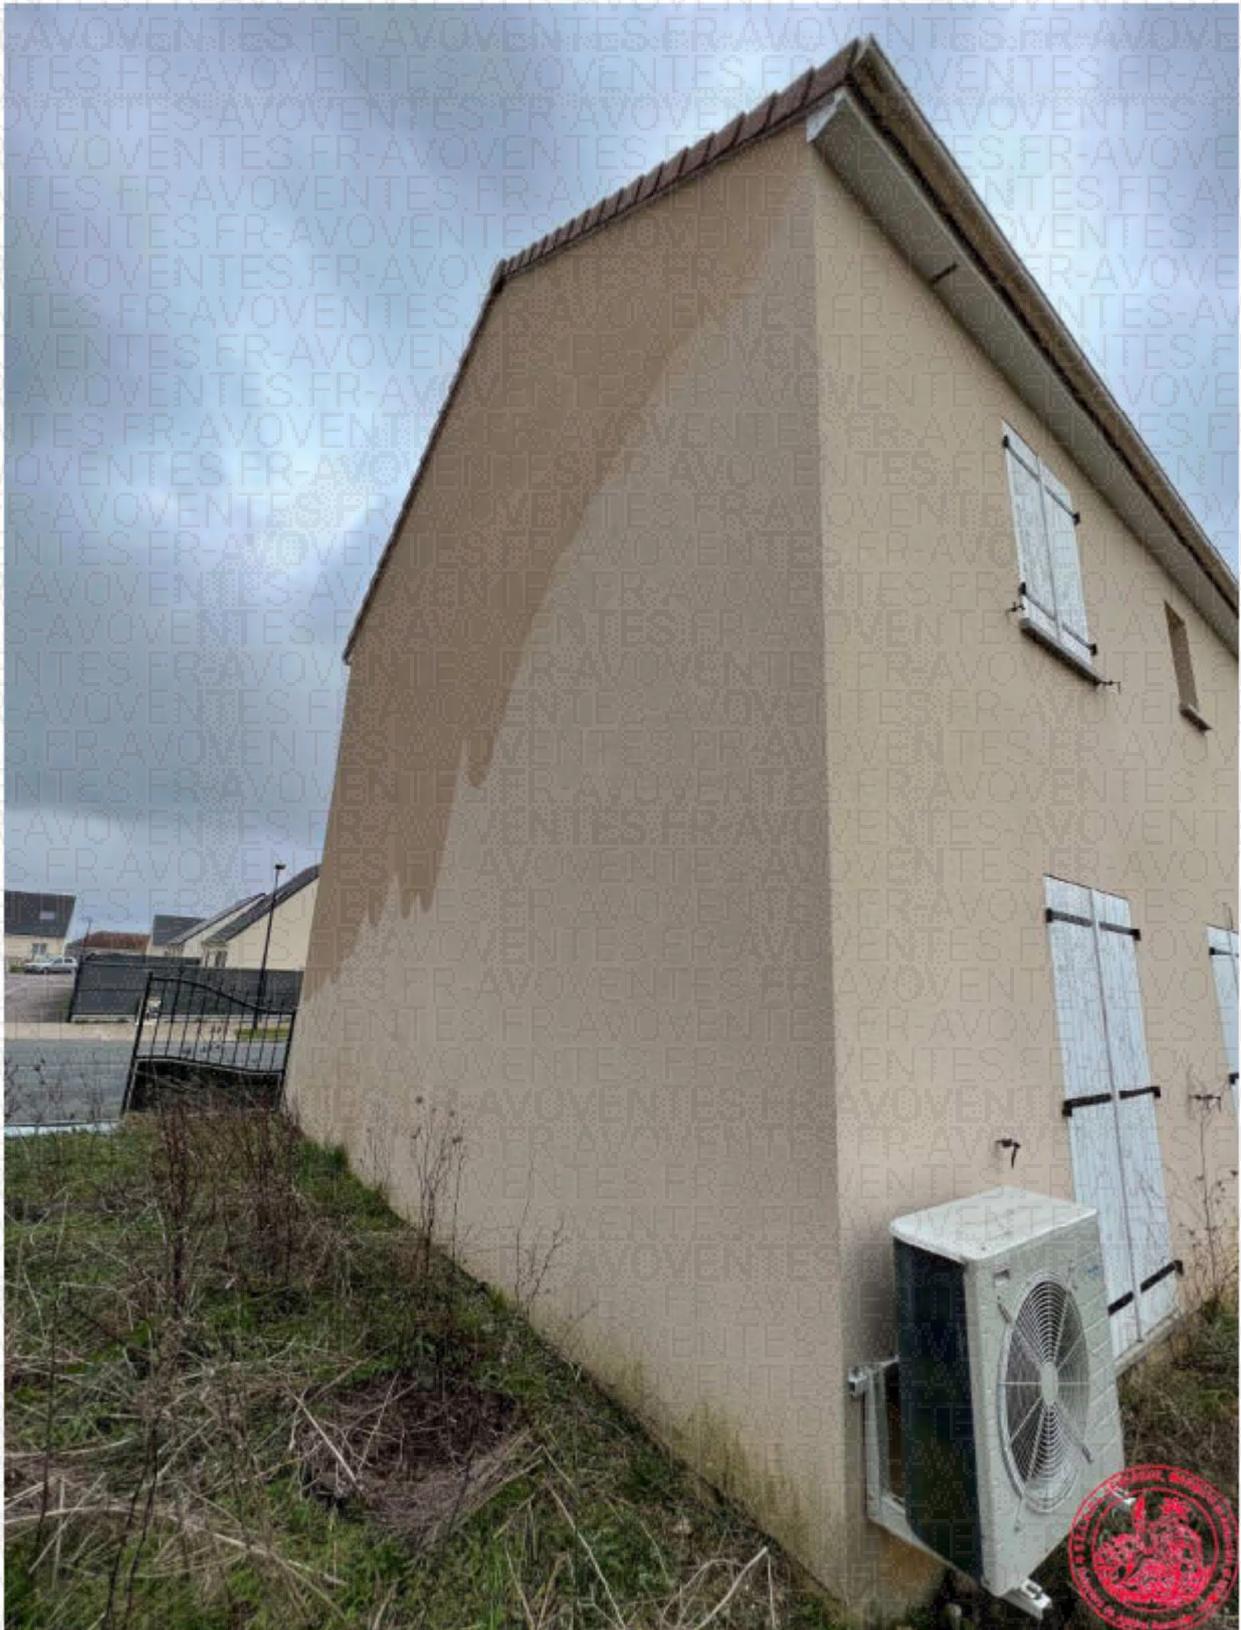
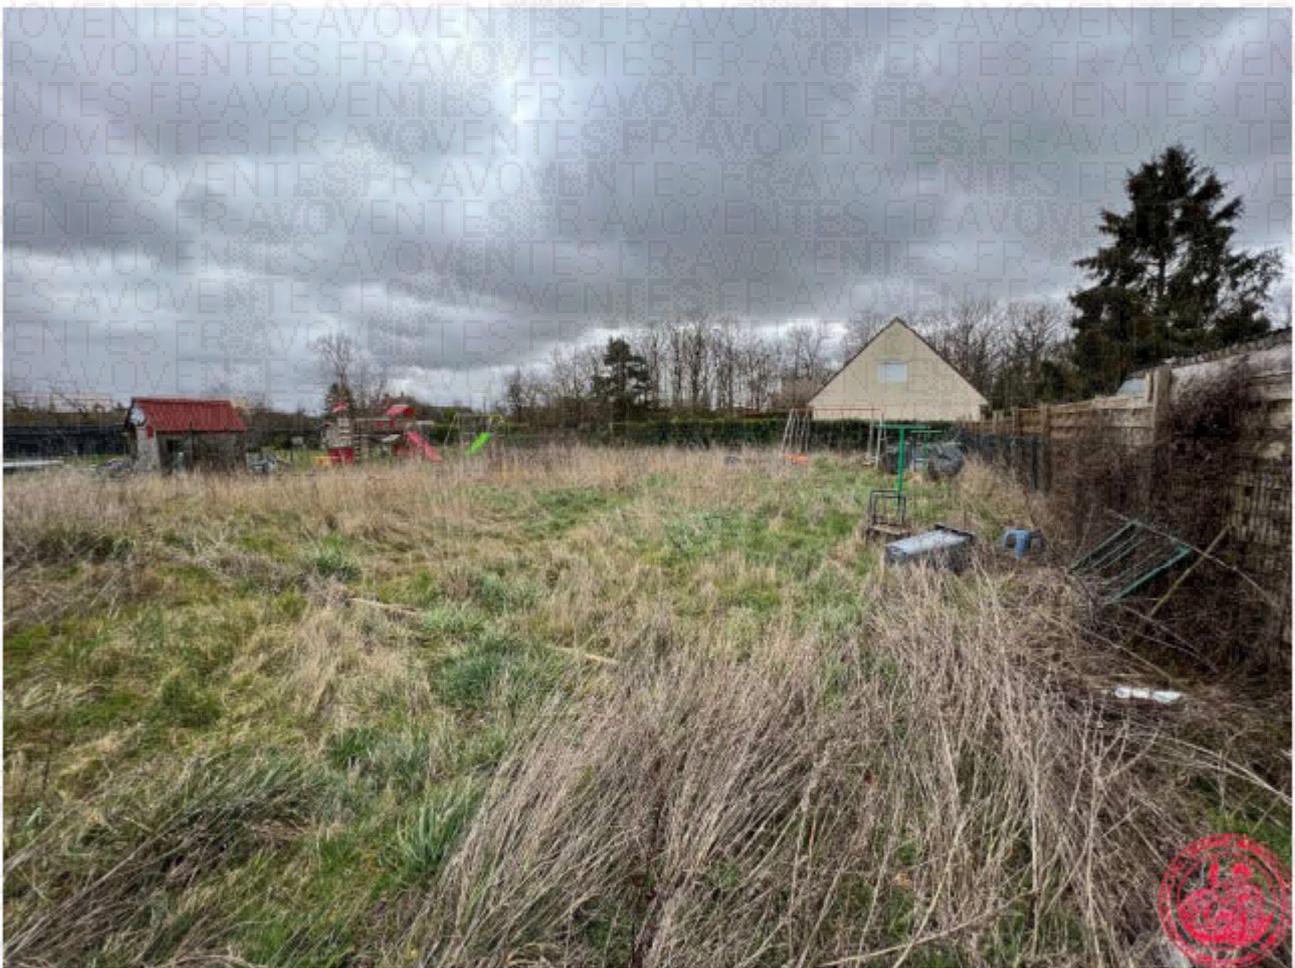
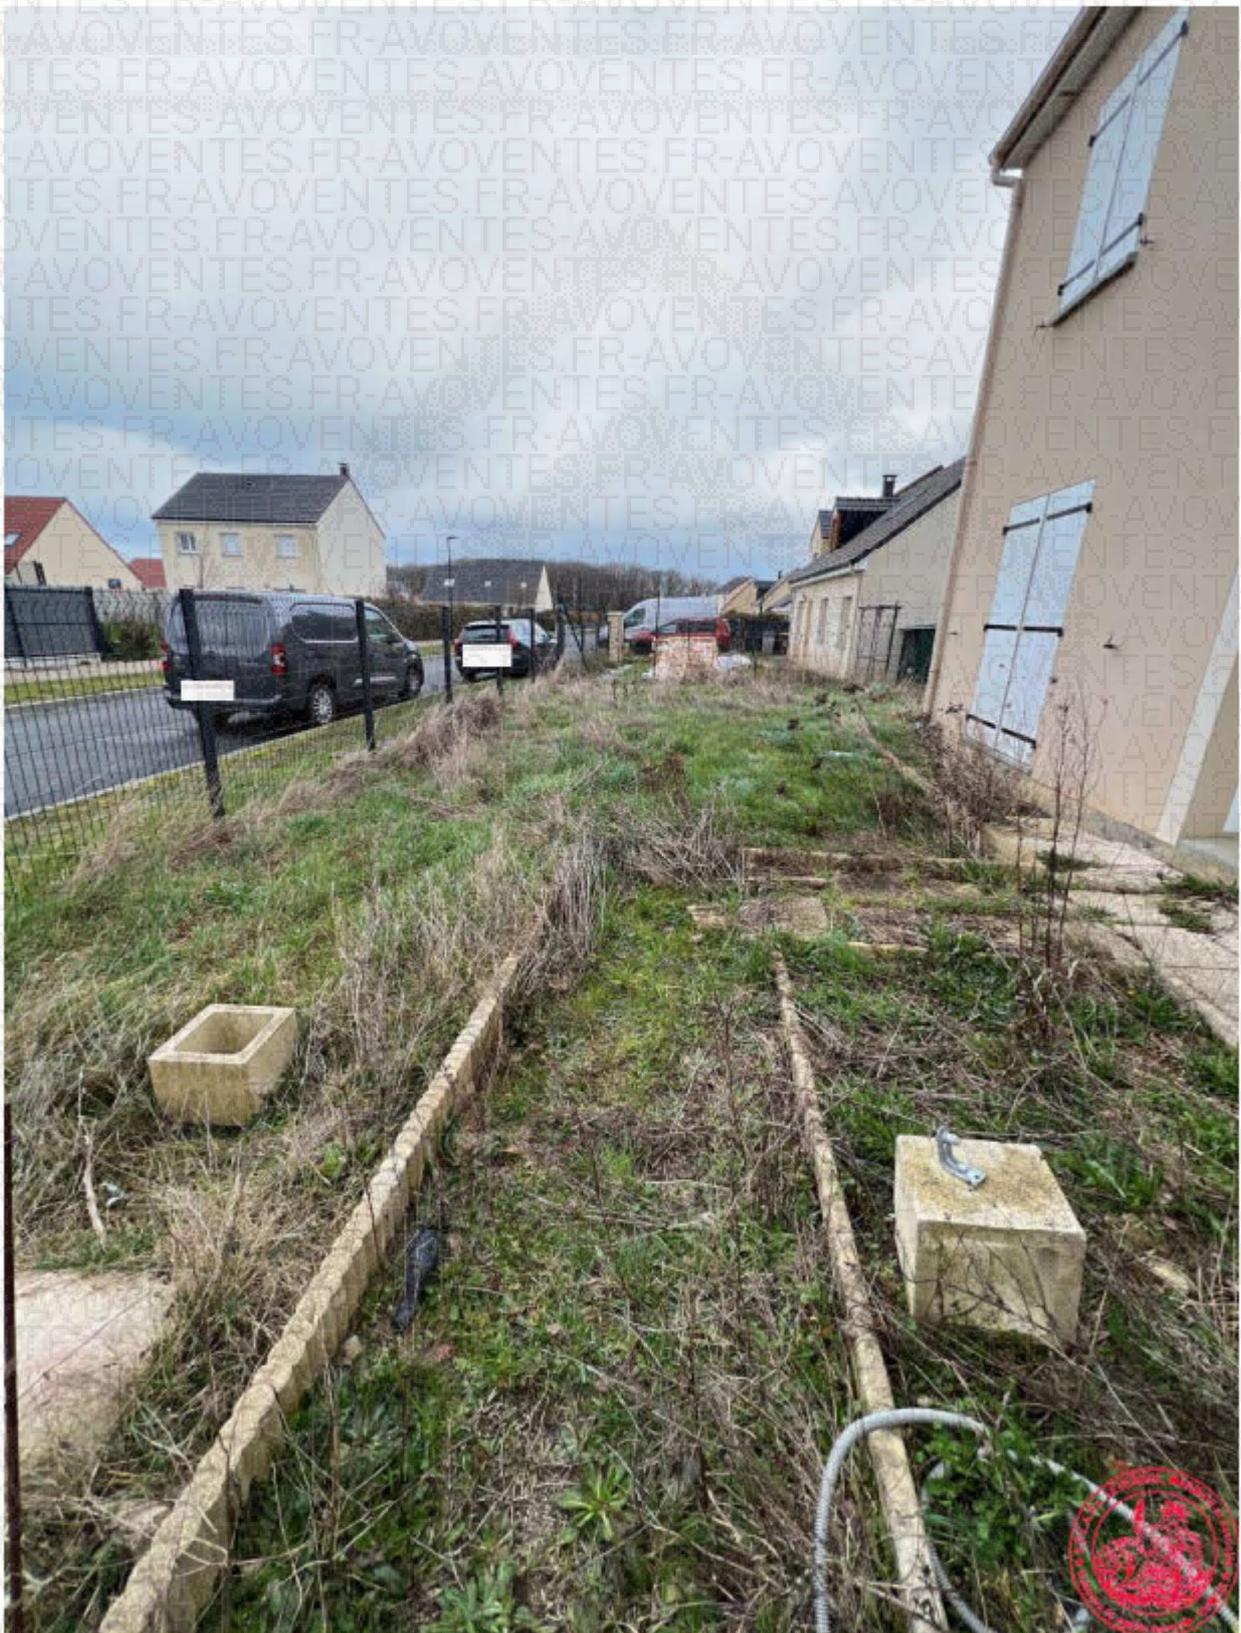
Le jardin, tant à l'avant qu'à l'arrière, est complètement en friche.

Présence de poteaux en boisseaux superposés en mauvais état.

Un portail, lequel est en grande partie tombé, maintenu par 2 poteaux en boisseaux en mauvais état.

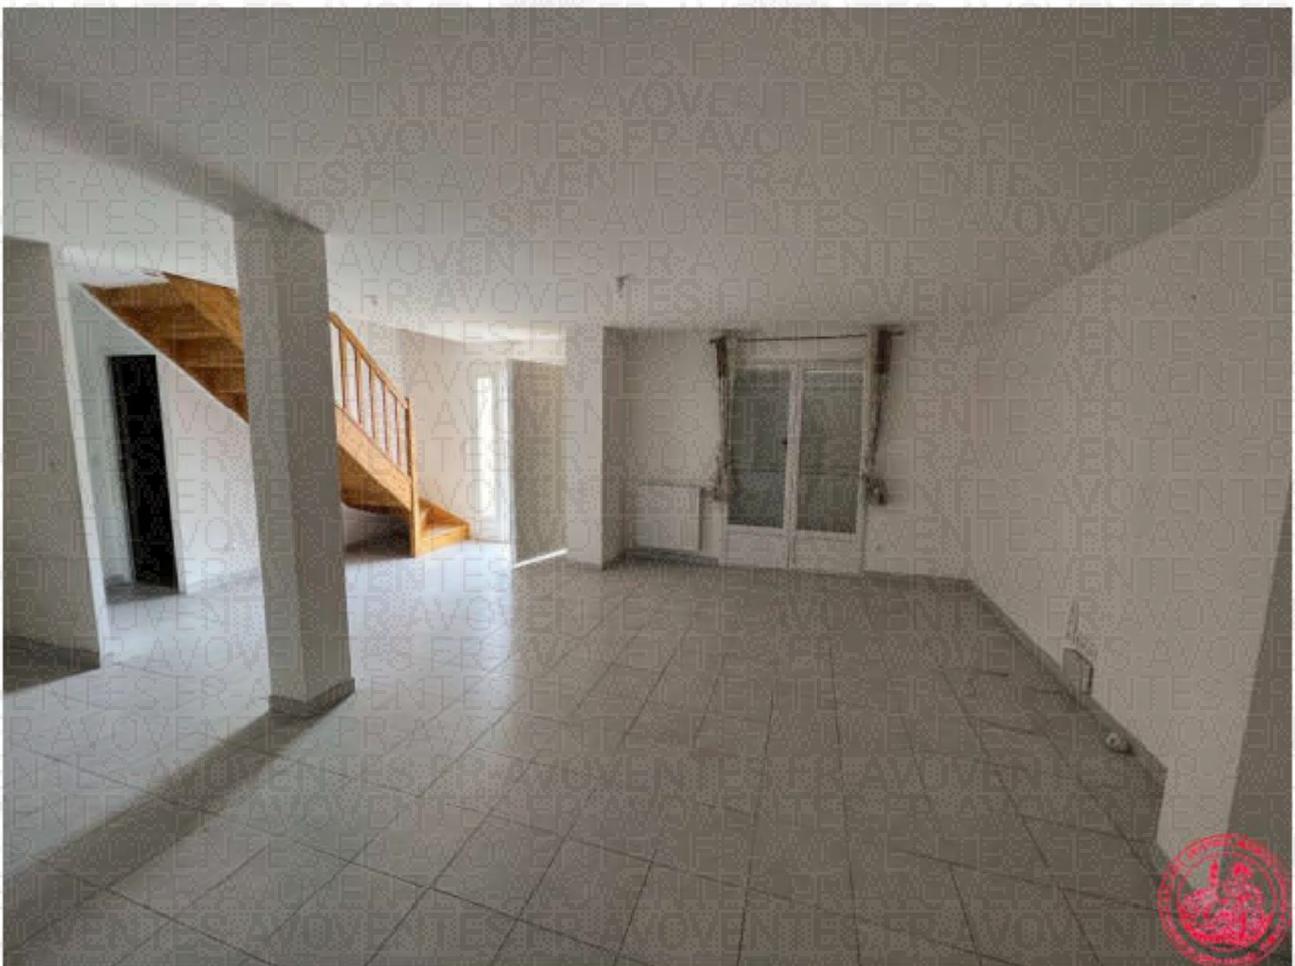
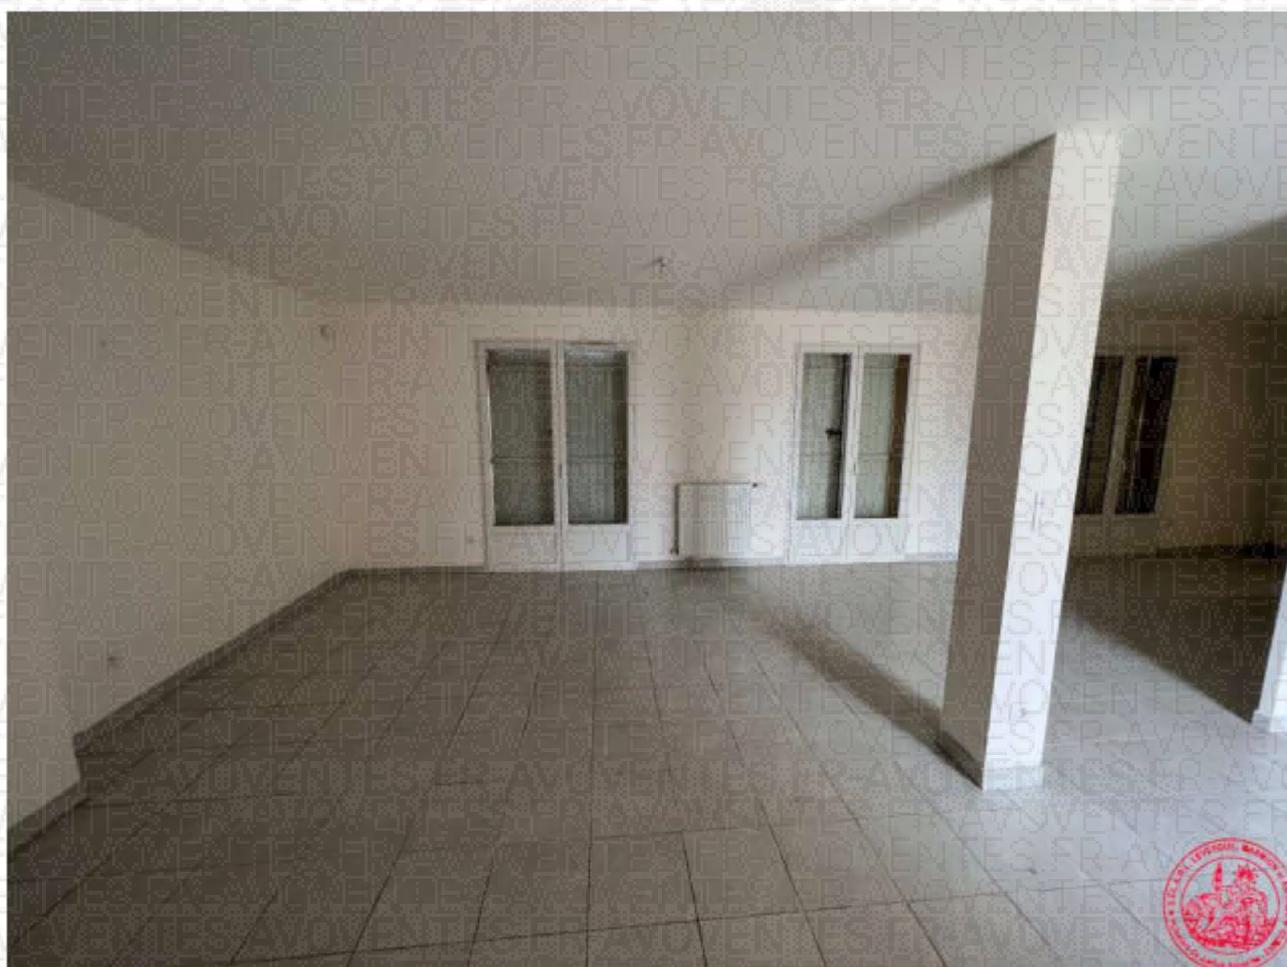
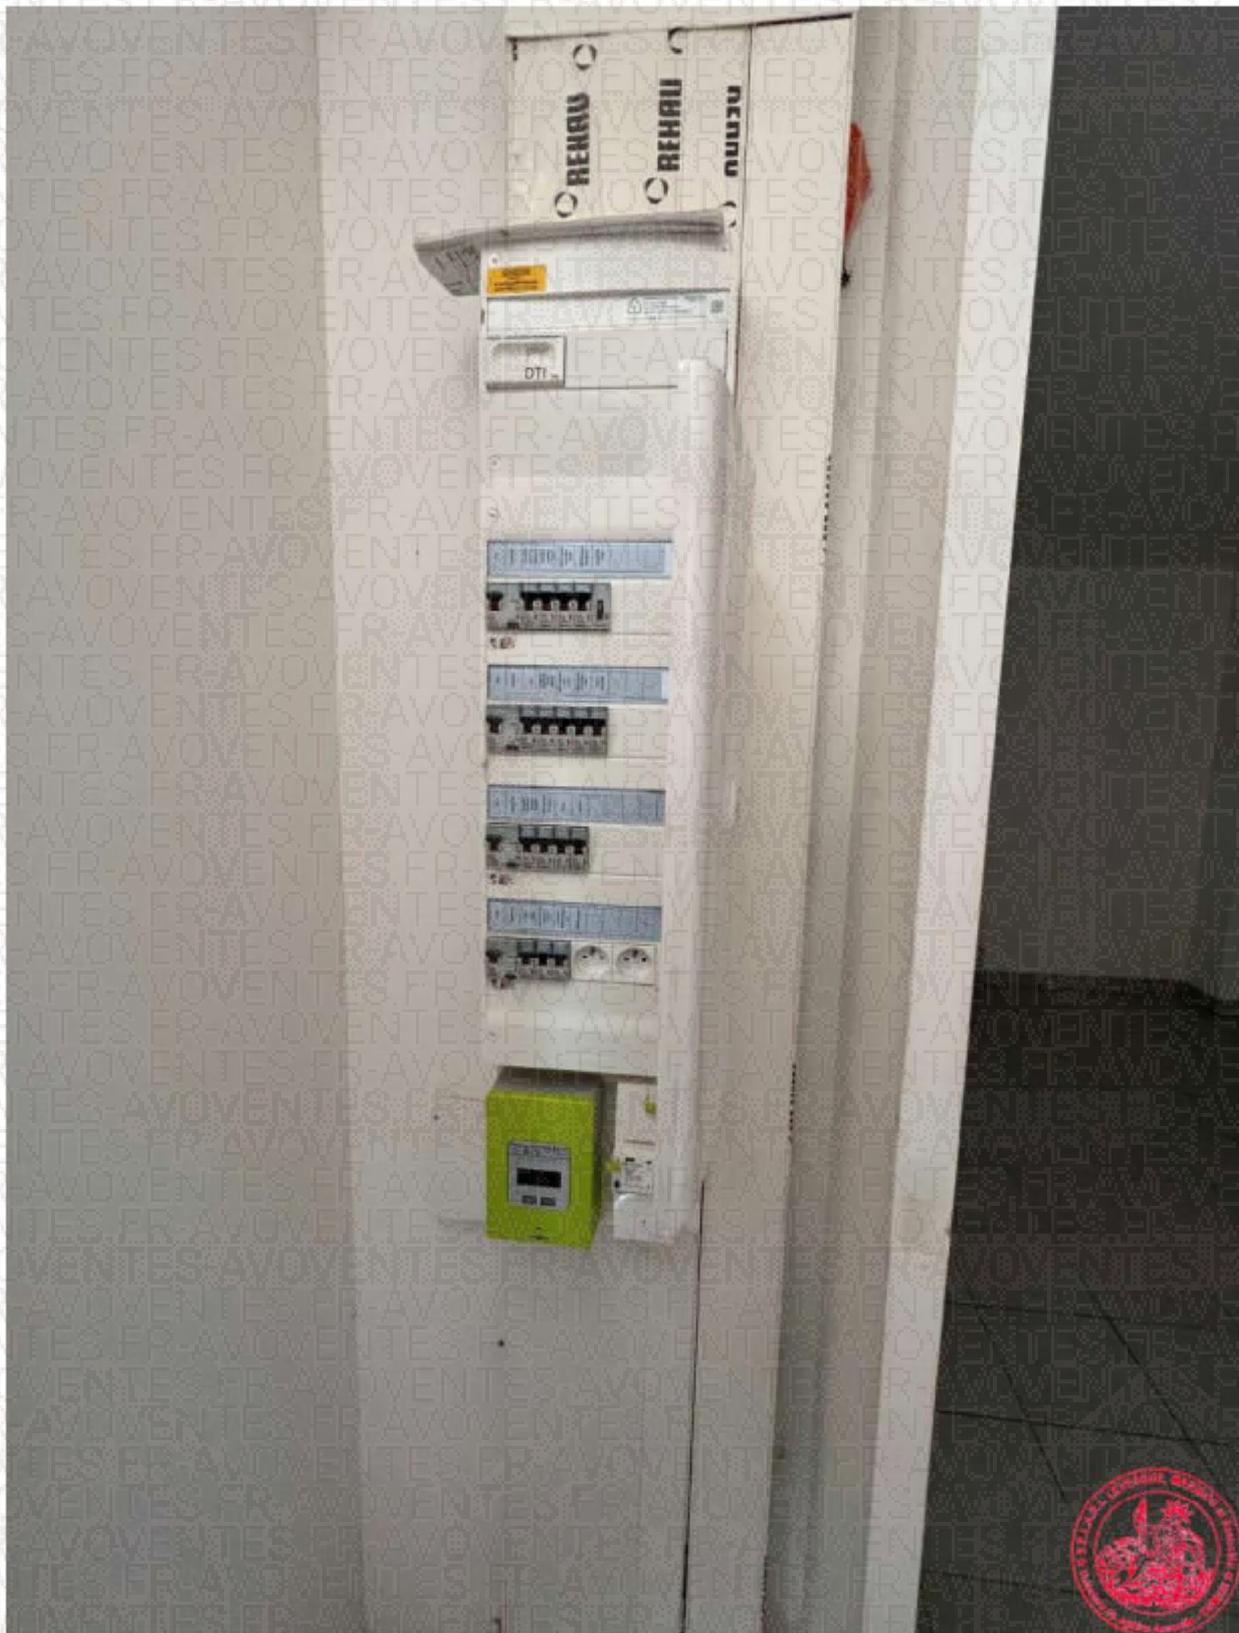
Les murs sont en plâtre peint. La peinture est légèrement défraîchie.

Porte en aluminium défraîchie côté extérieur.
Trois portes fenêtres, l'une côté rue, deux côté jardin, en PVC, double vitrage, deux vantaux, protégées par des volets en bois peint.

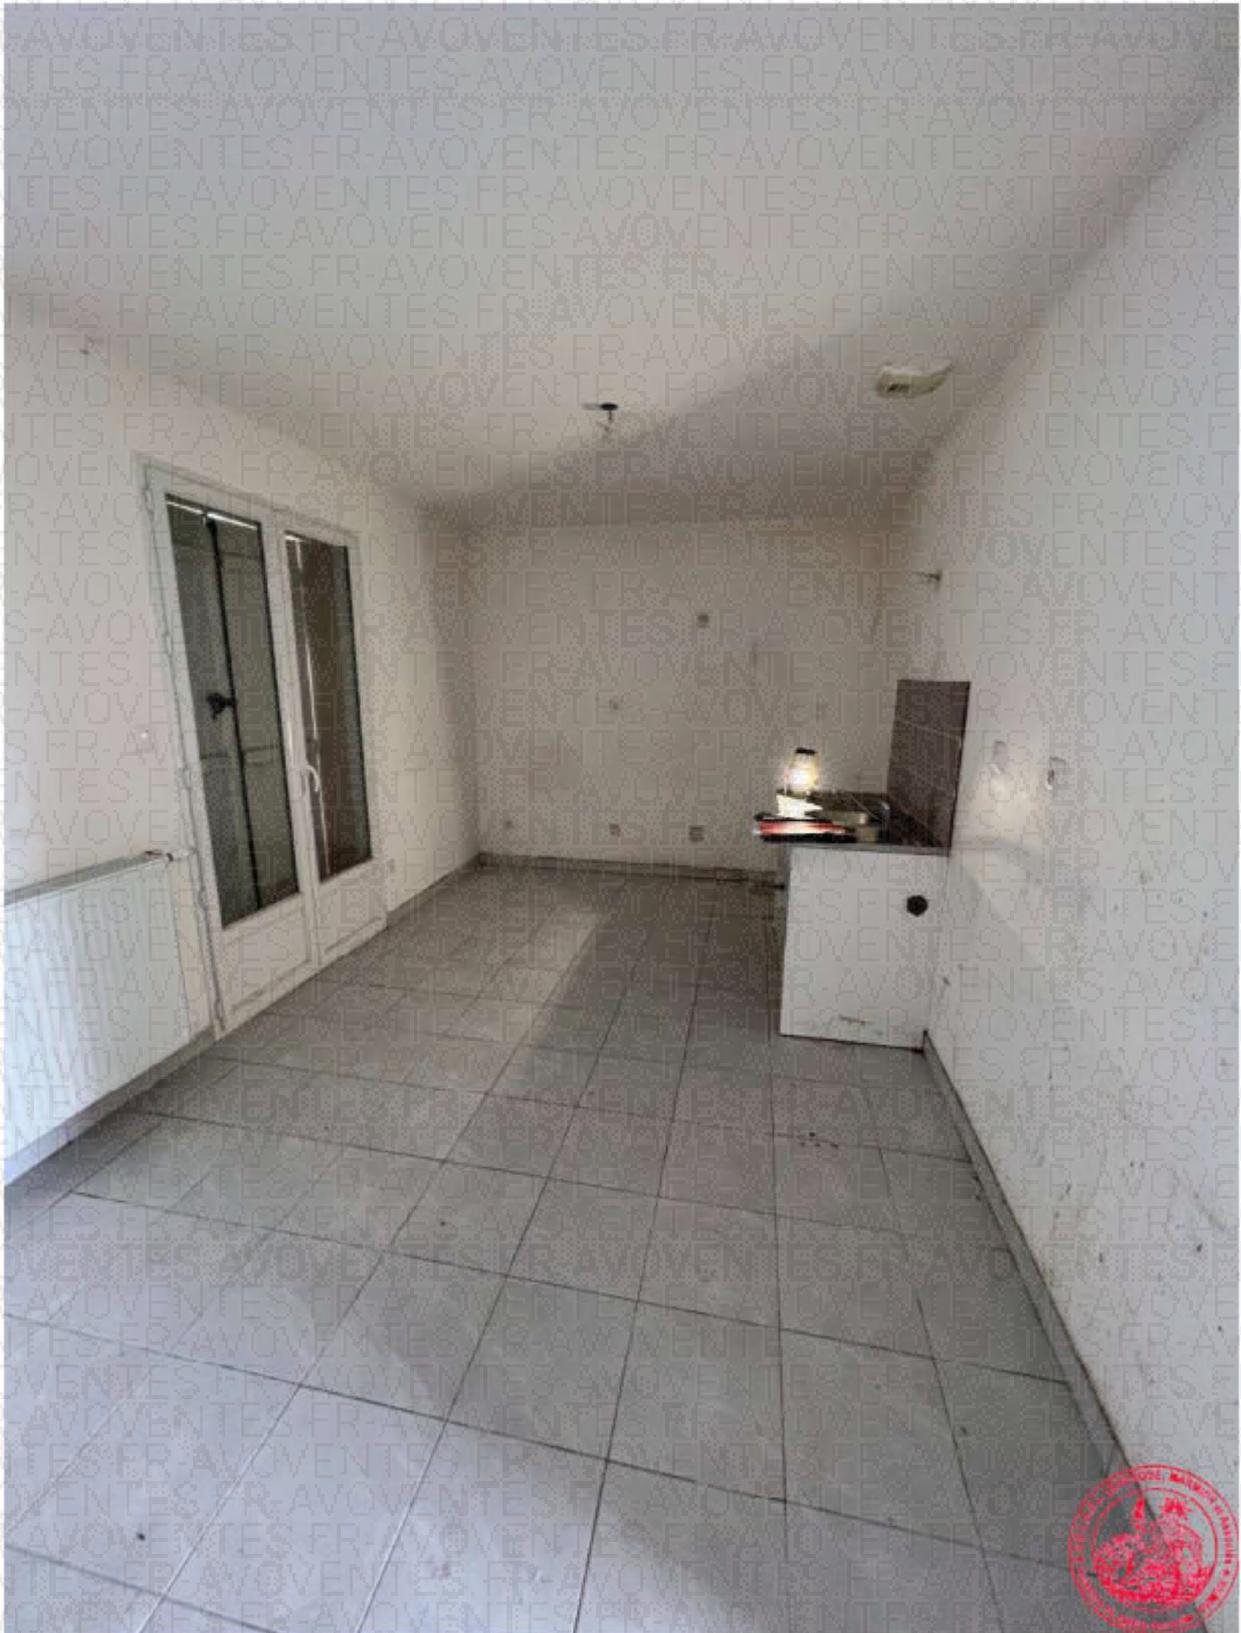
SELARL LEVESQUE, MARMION et Associés
PHOTOGRAPHIE ANNEXEE N°: 10

Le plafond est en plâtre peint. La peinture est passée.
Un point lumineux par ampoule sur douille DCL descellé.
Une ventilation mécanique haute encrassée.

Les murs sont en plâtre peint, complètement mouchetés. L'ensemble est dégradé.

Un bloc évier inox, deux bacs avec égouttoir, sur meuble. L'ensemble est complètement dégradé. Le joint d'étanchéité est totalement piqué de moisissures et craquelé. Faïence murale au-dessus du bloc évier, trois rangs.

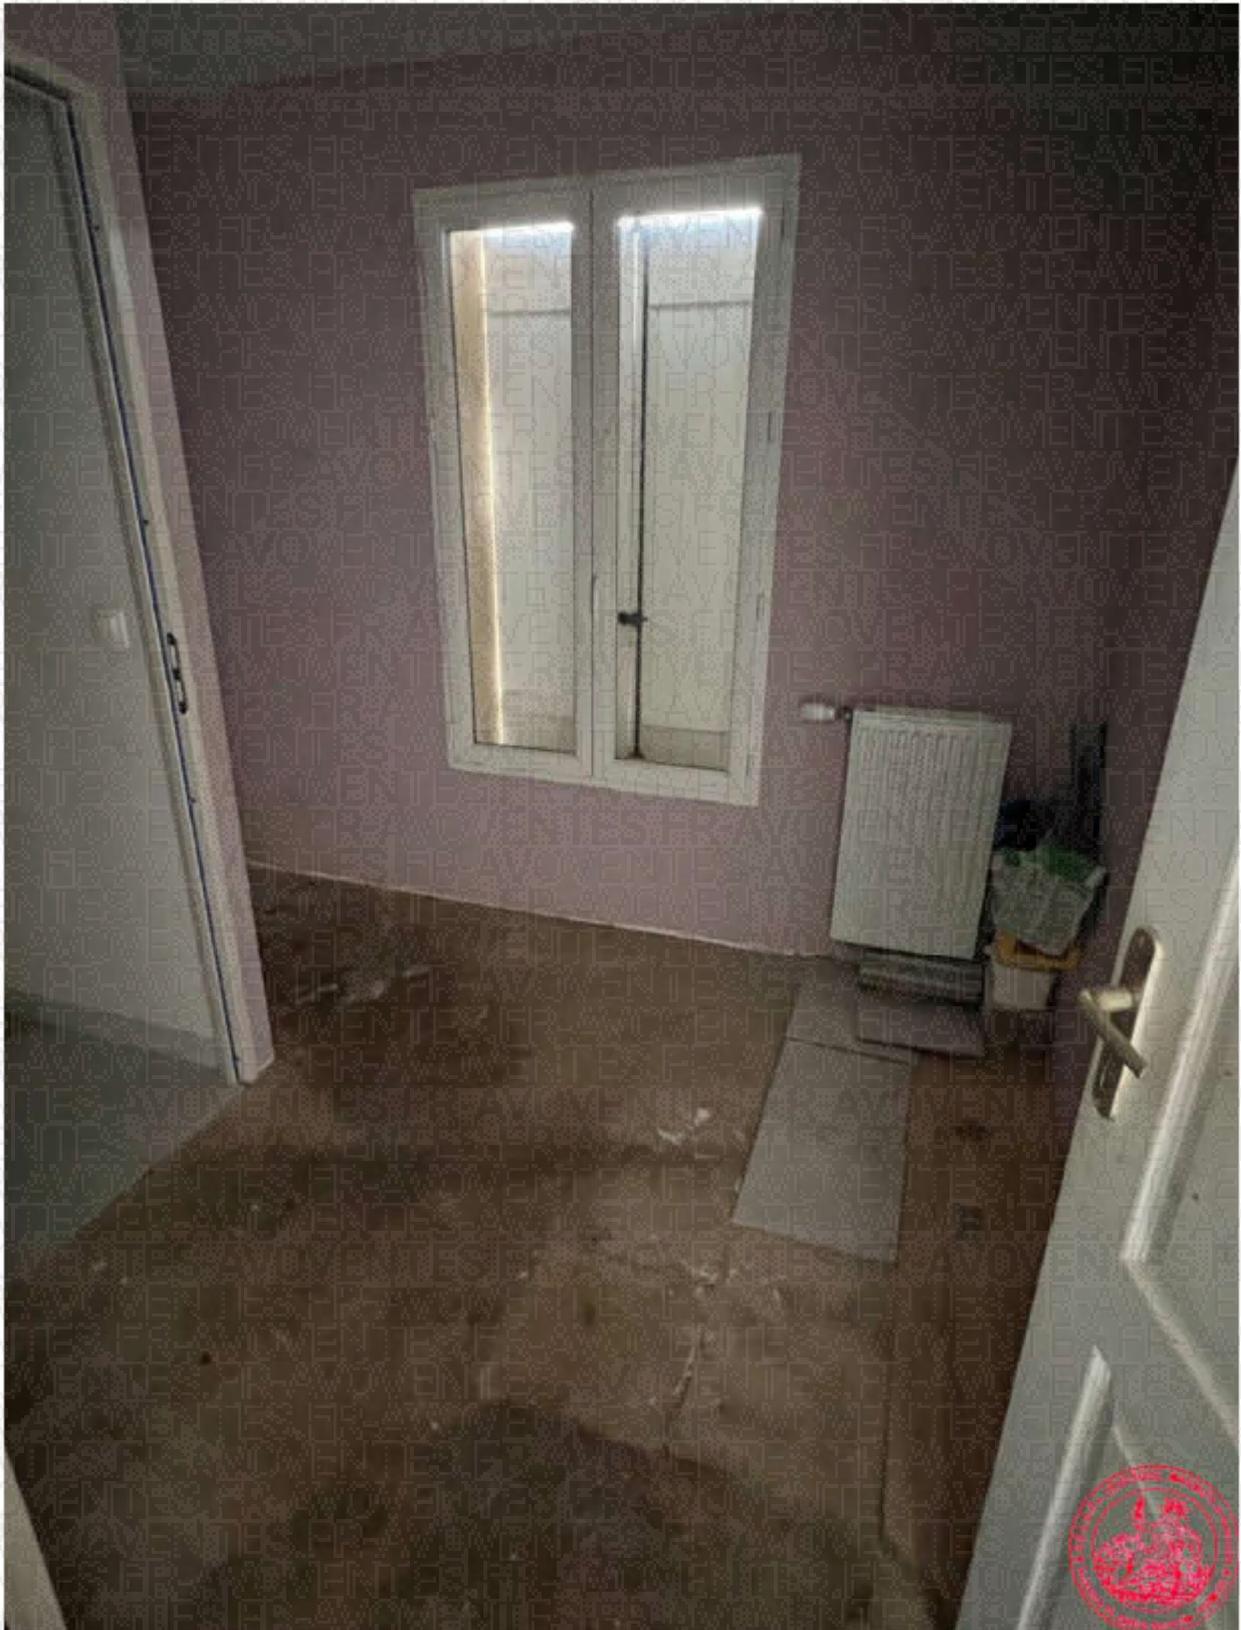
SELARL LEVESQUE, MARMION et Associés
PHOTOGRAPHIE ANNEXEE N°: 11

Les murs sont en plâtre peint. La peinture est complètement défraîchie.

Porte préformée peinte. La peinture est défraîchie.
Une fenêtre en PVC, double vitrage, deux vantaux, salie sur l'ensemble, protégée par des volets en bois peint.

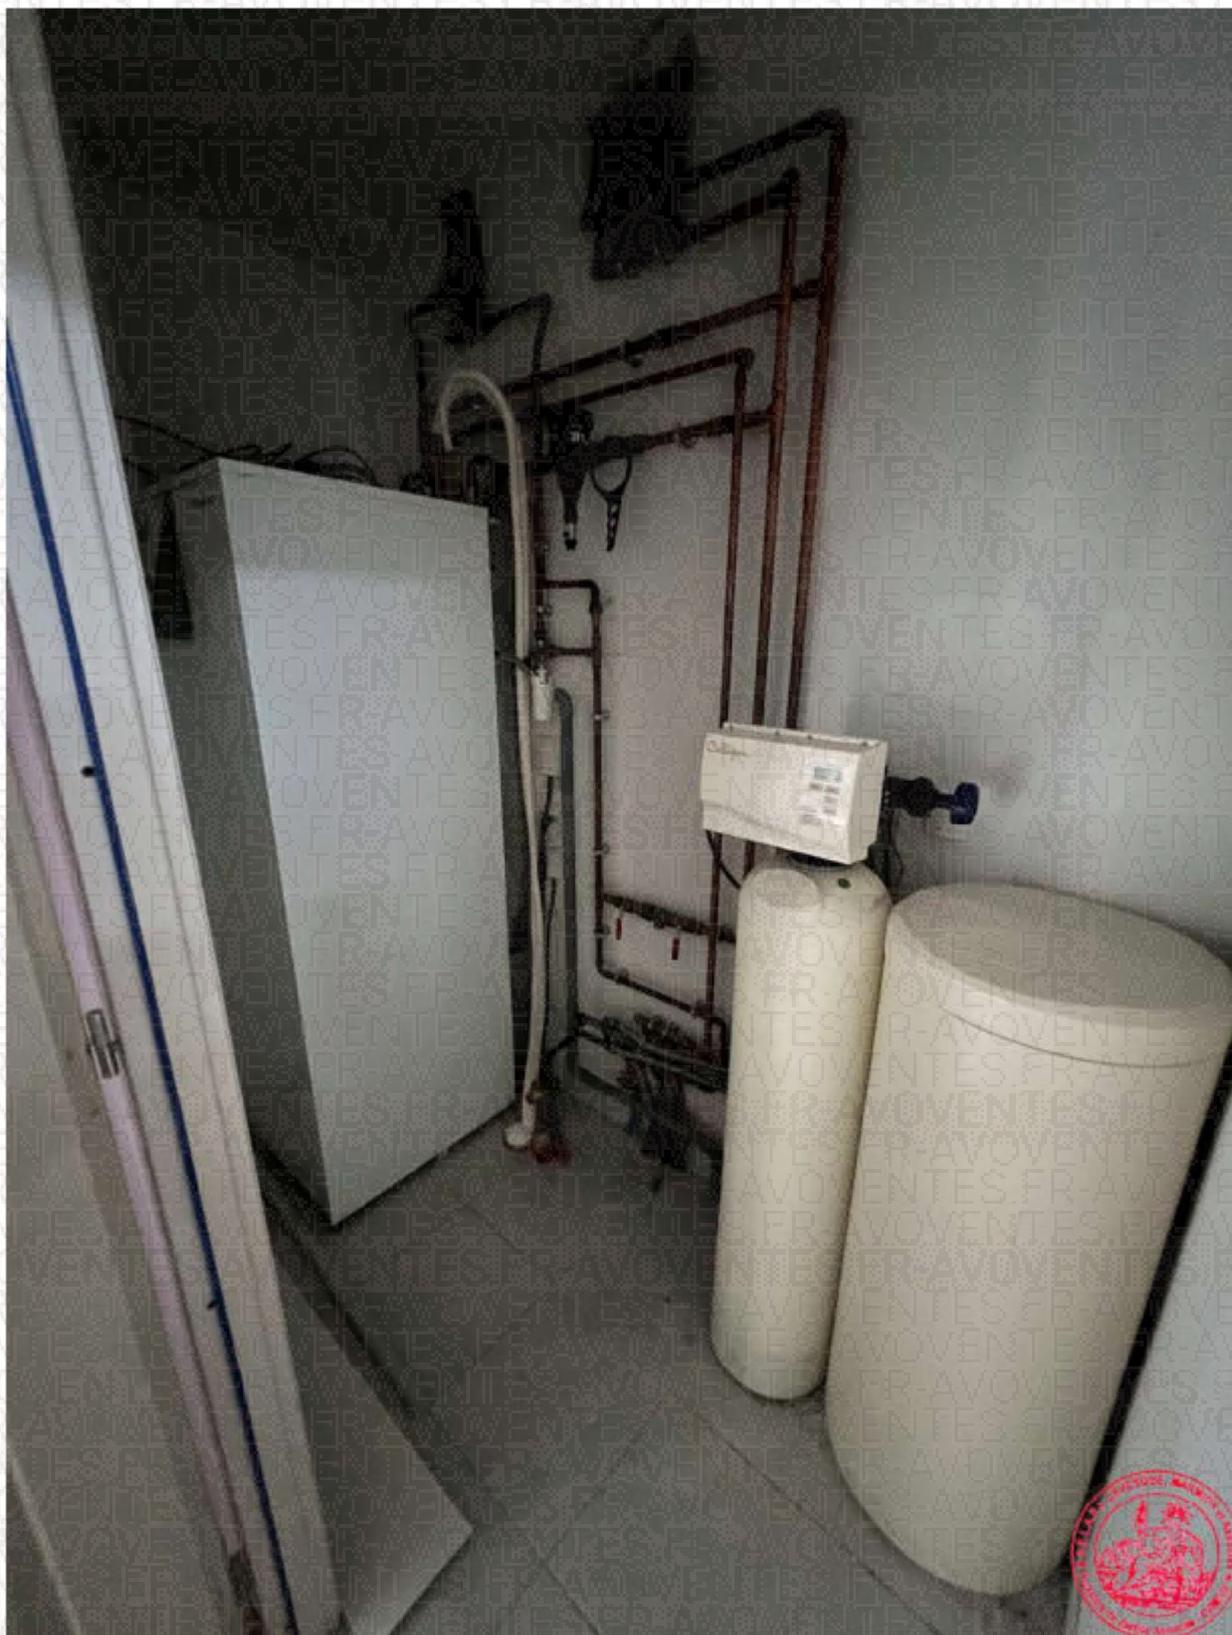
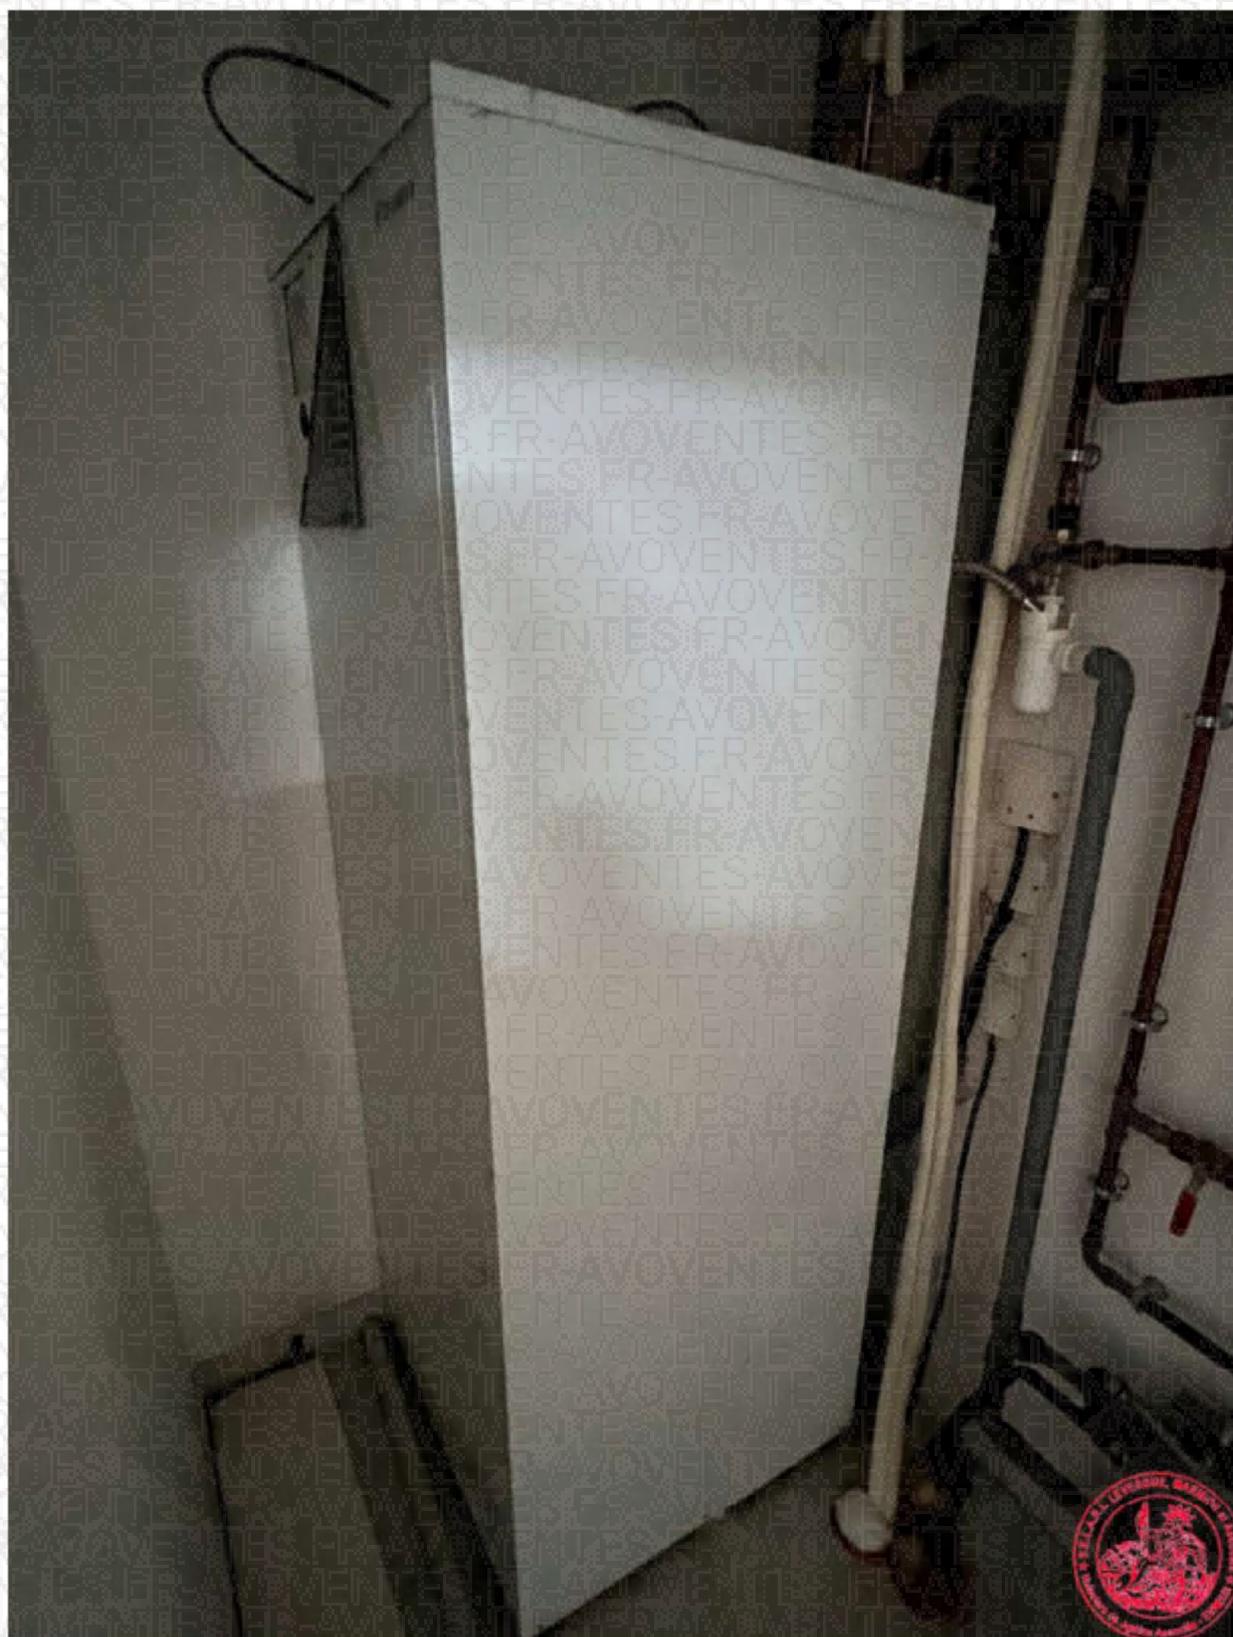
Une pompe à chaleur de marque DAIKIN munie d'un ballon d'eau chaude.
Un adoucisseur de marque CULLIGAN.

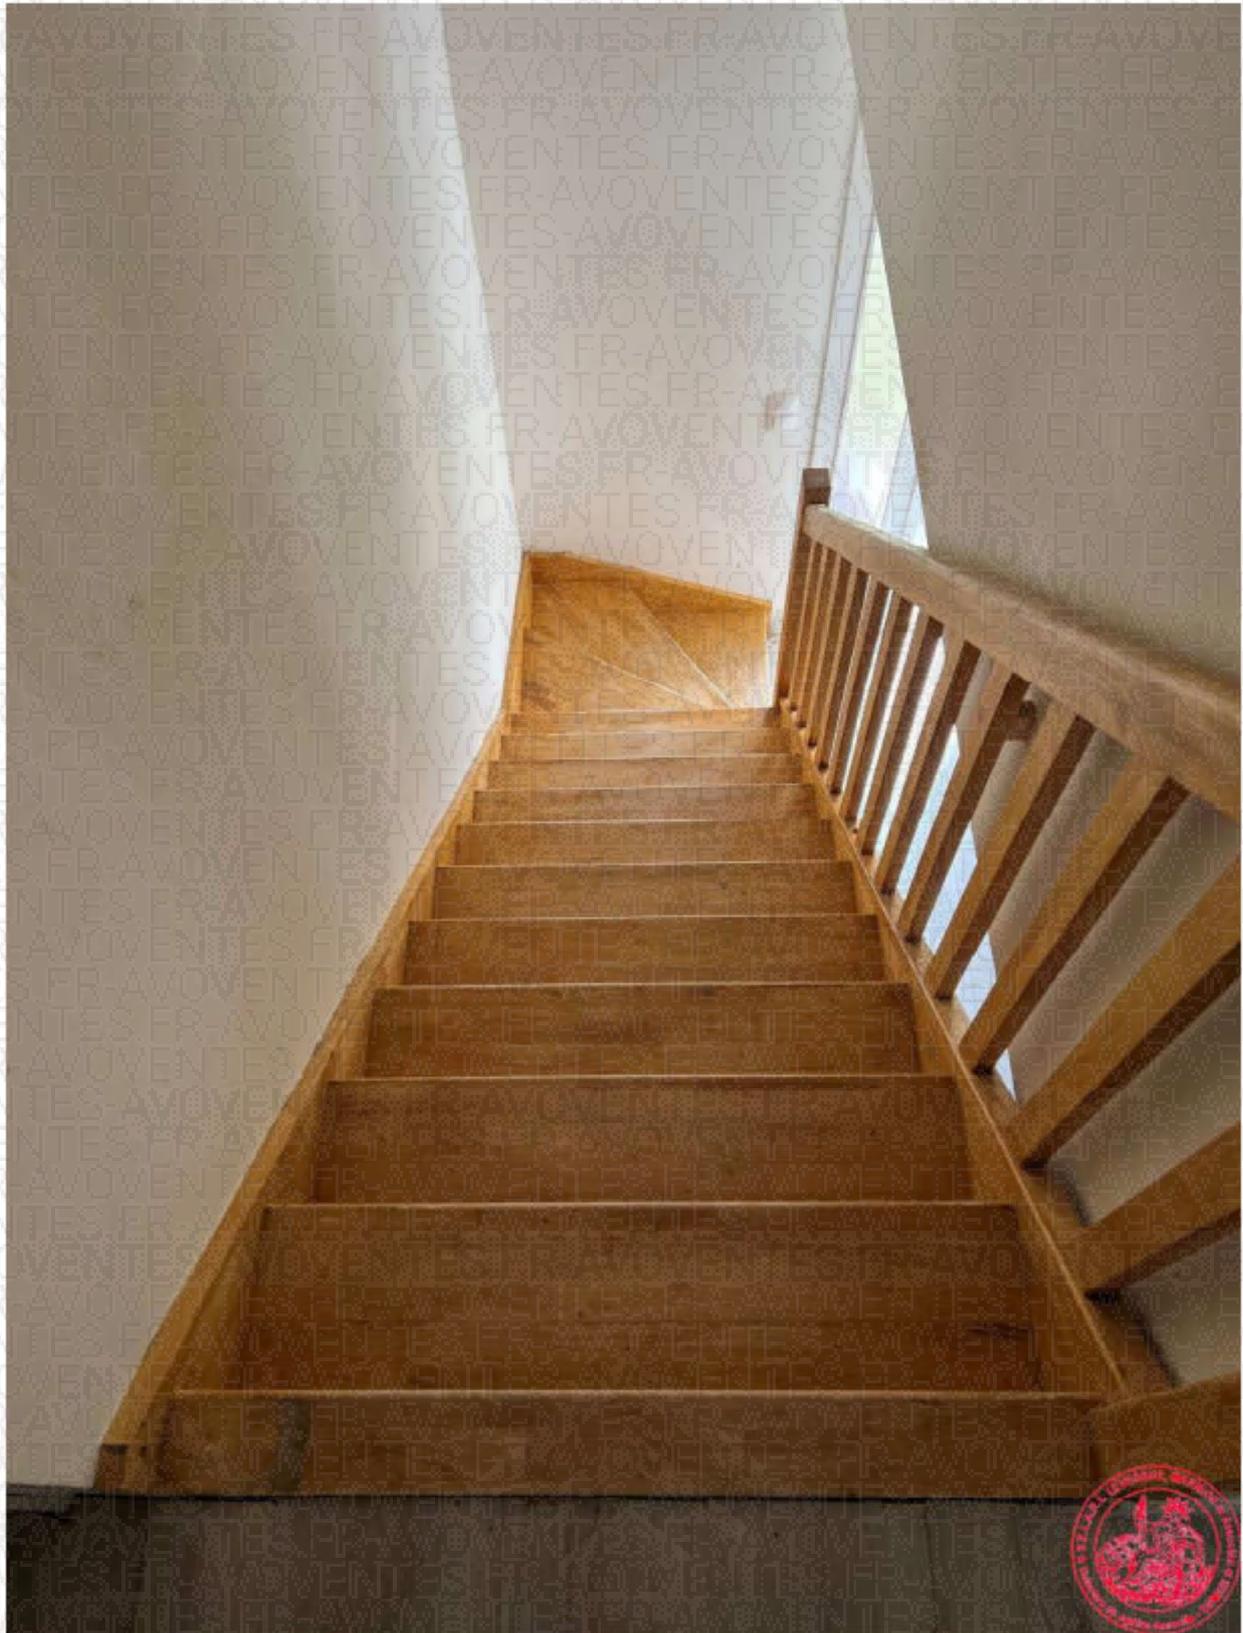
SELARL LEVESQUE, MARMION et Associés
PHOTOGRAPHIE ANNEXEE N°: 14

Escalier en bois verni. Le vernis est complètement patiné sur l'ensemble.

Les murs sont en plâtre peint. La peinture est complètement défraîchie.
