PROCES-VERBAL DE DESCRIPTION

concernant un immeuble sis à SAINT AUBIN SUR GAILLON (EURE), 12 rue des Trognettes – 6A impasse des Grés – Résidence « Les Maronniers »,

CONSTATATIONS

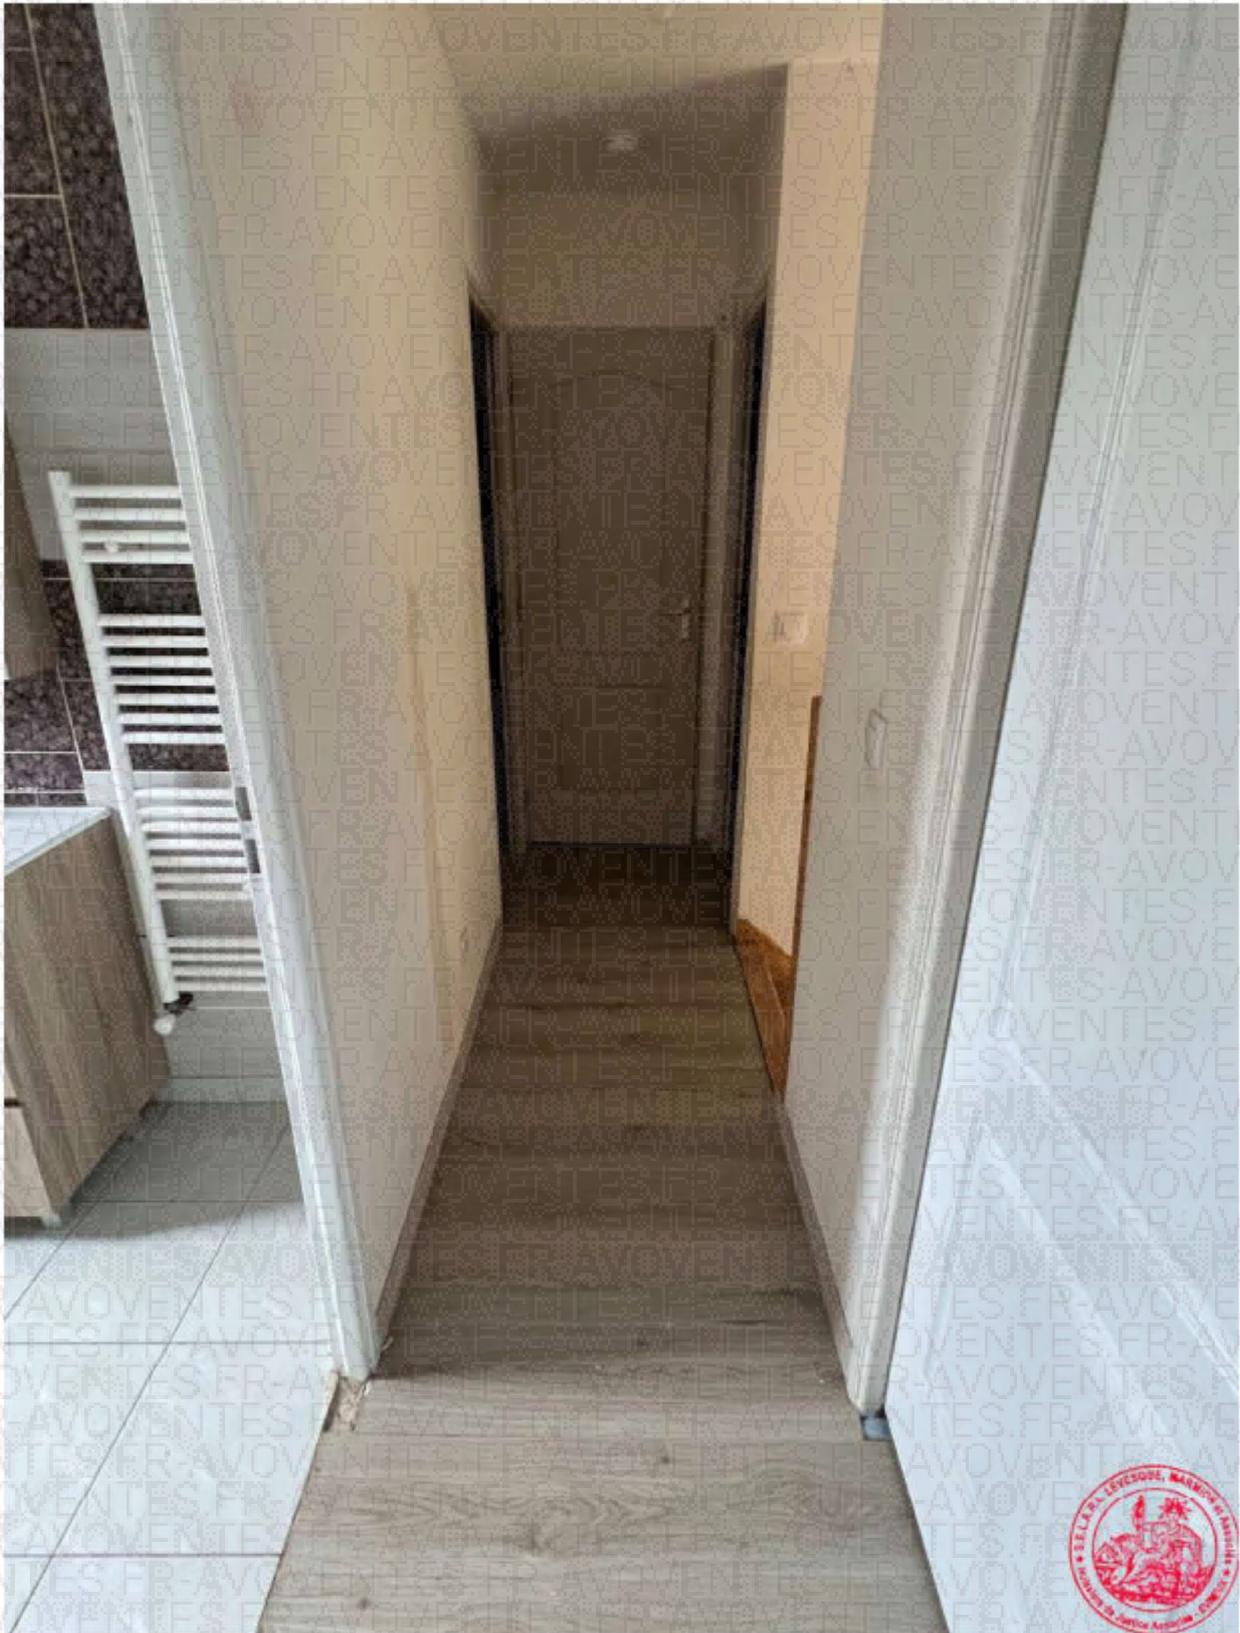
SELARL LEVESQUE, MARMION et Associés
PHOTOGRAPHIE ANNEXEE N°: 15

Sol en parquet stratifié, grossièrement posé.

Les murs sont en plâtre peint. La peinture est défraîchie. Des bandes sont apparentes.

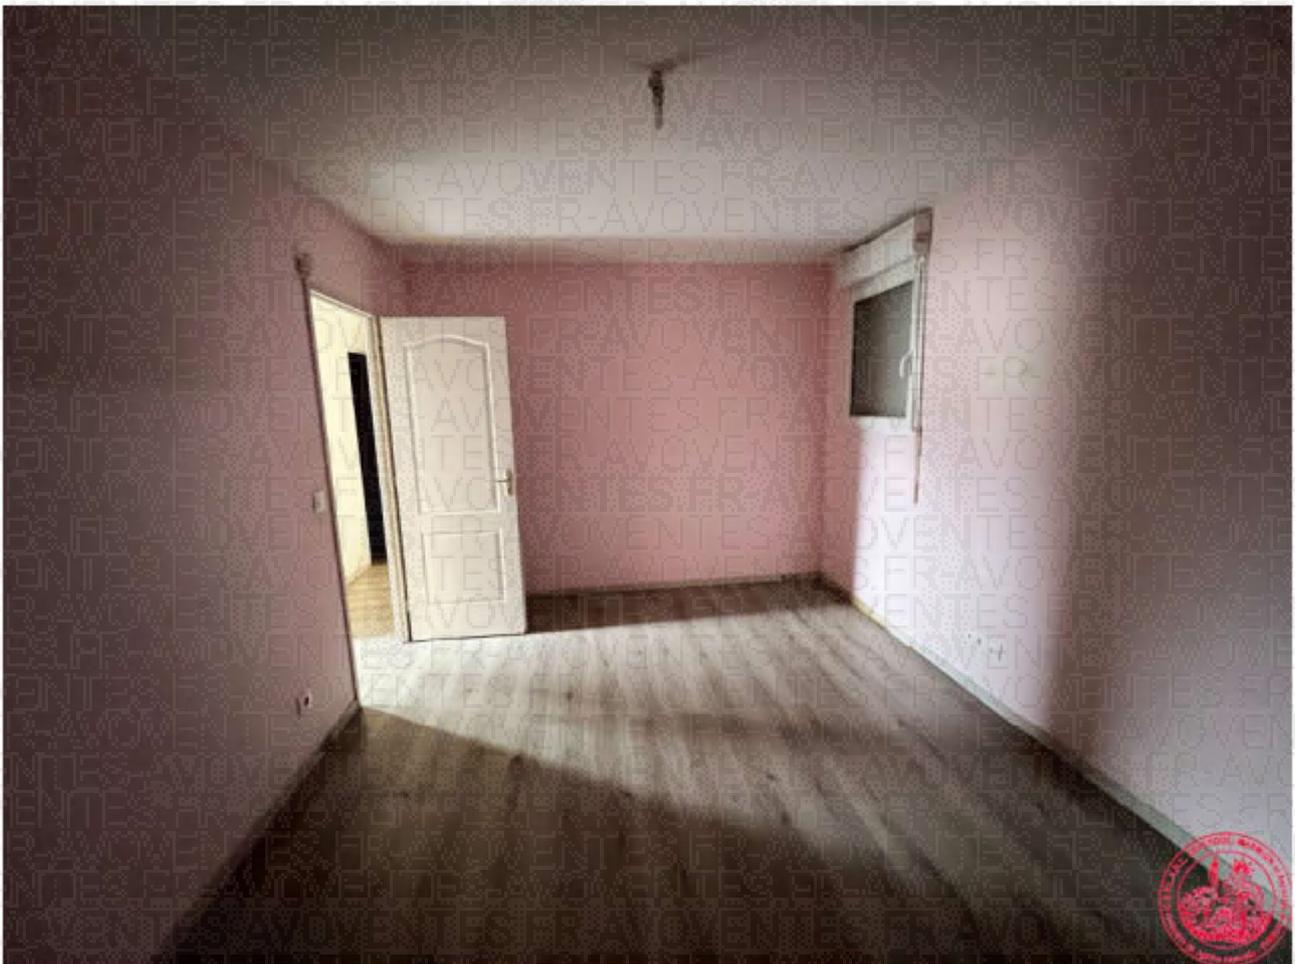
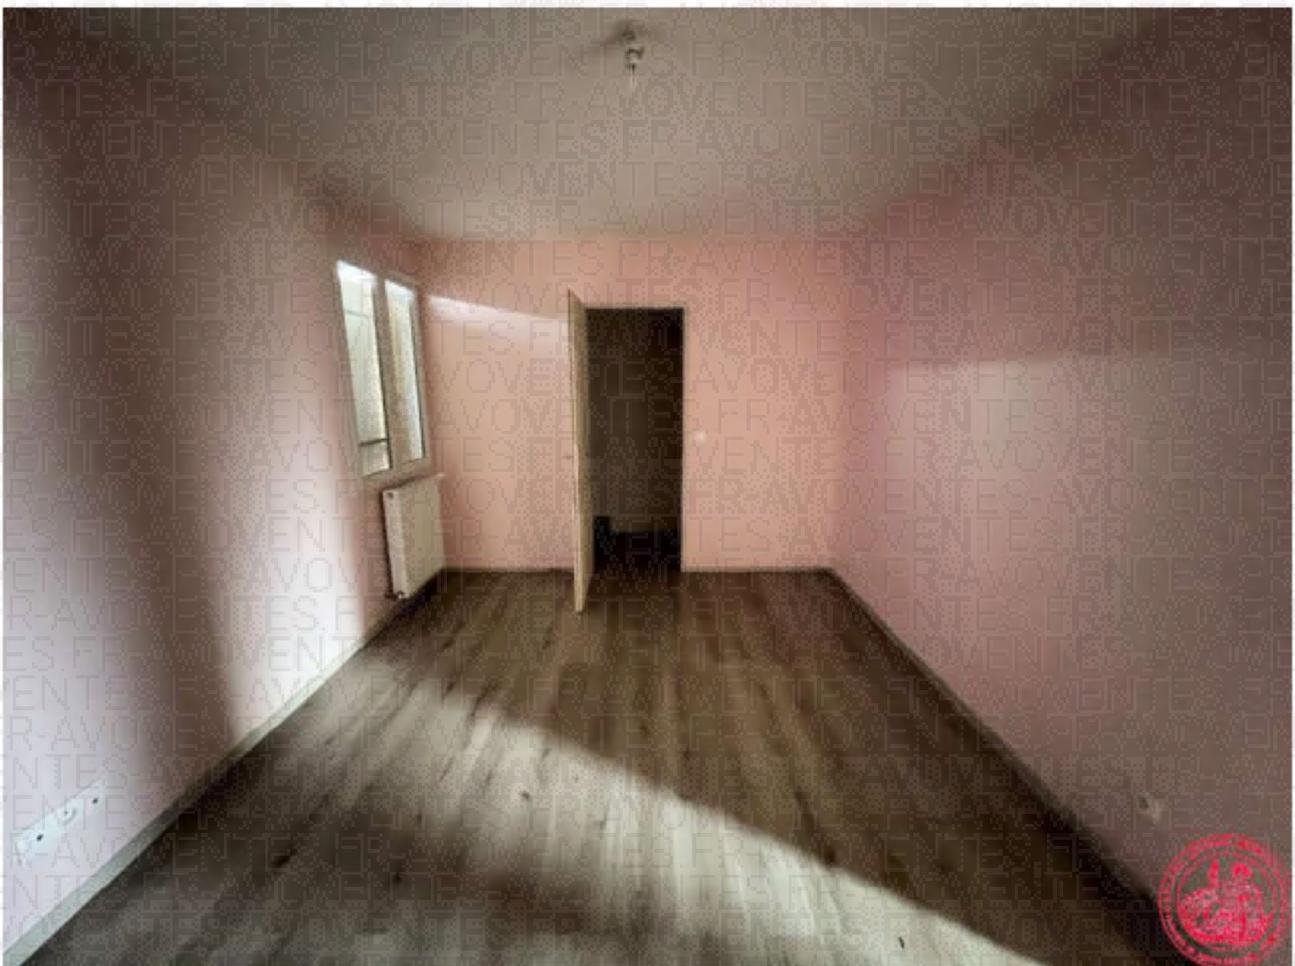
Des plinthes en bois assorti, grossièrement posées.

Les murs sont en plâtre peint avec reprises. La peinture est défraîchie, quelques enfoncements.

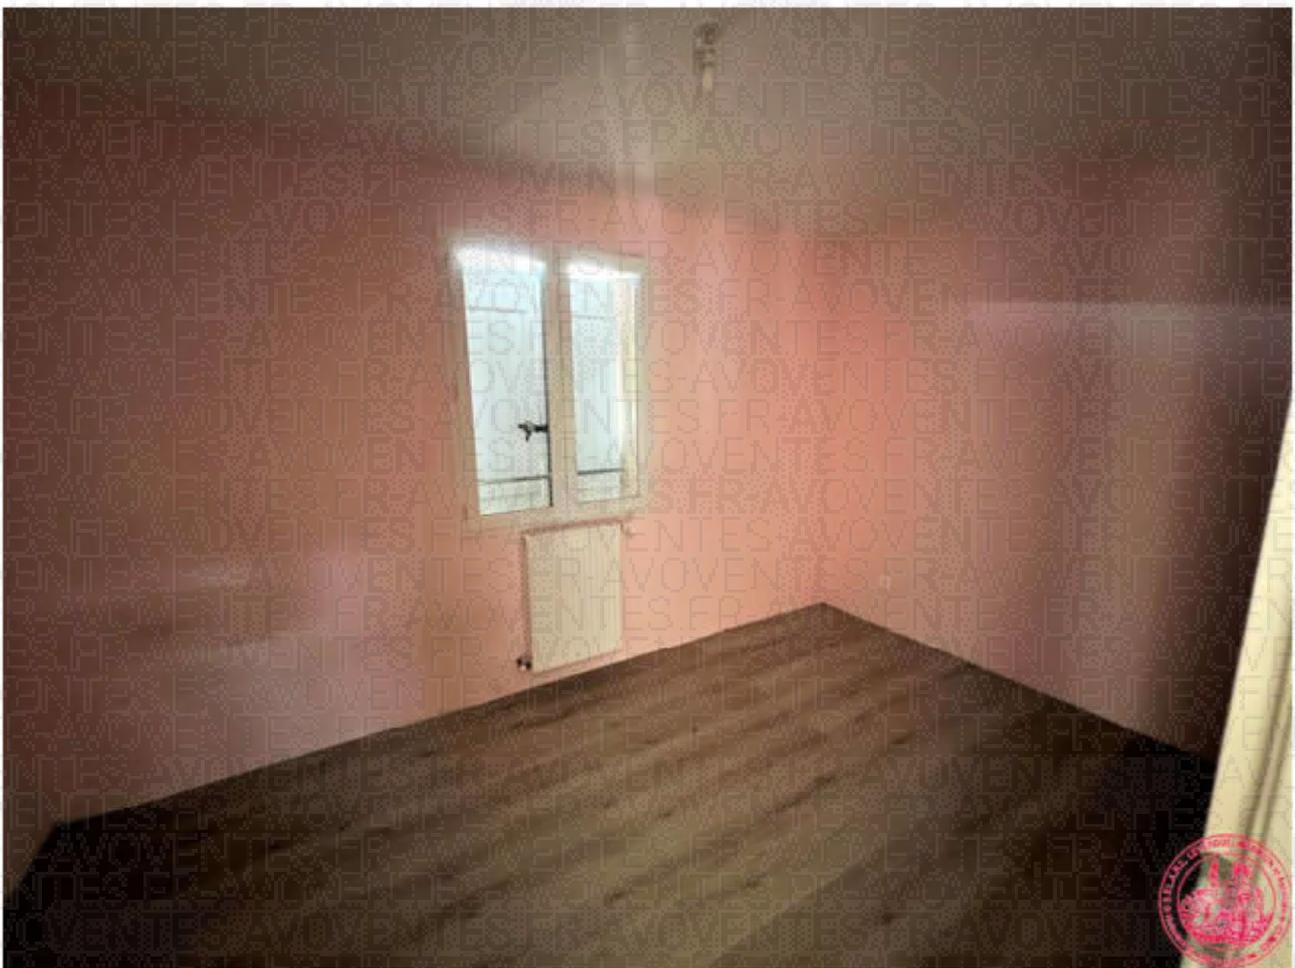
SELARL LEVESQUE, MARMION et Associés
PHOTOGRAPHIE ANNEXEE N°: 18

Sol en parquet stratifié, grossièrement posé.

Les murs sont en plâtre peint. La peinture est défraîchie. A l'angle côté salle de bains, le bas du mur est piqué de moisissures.

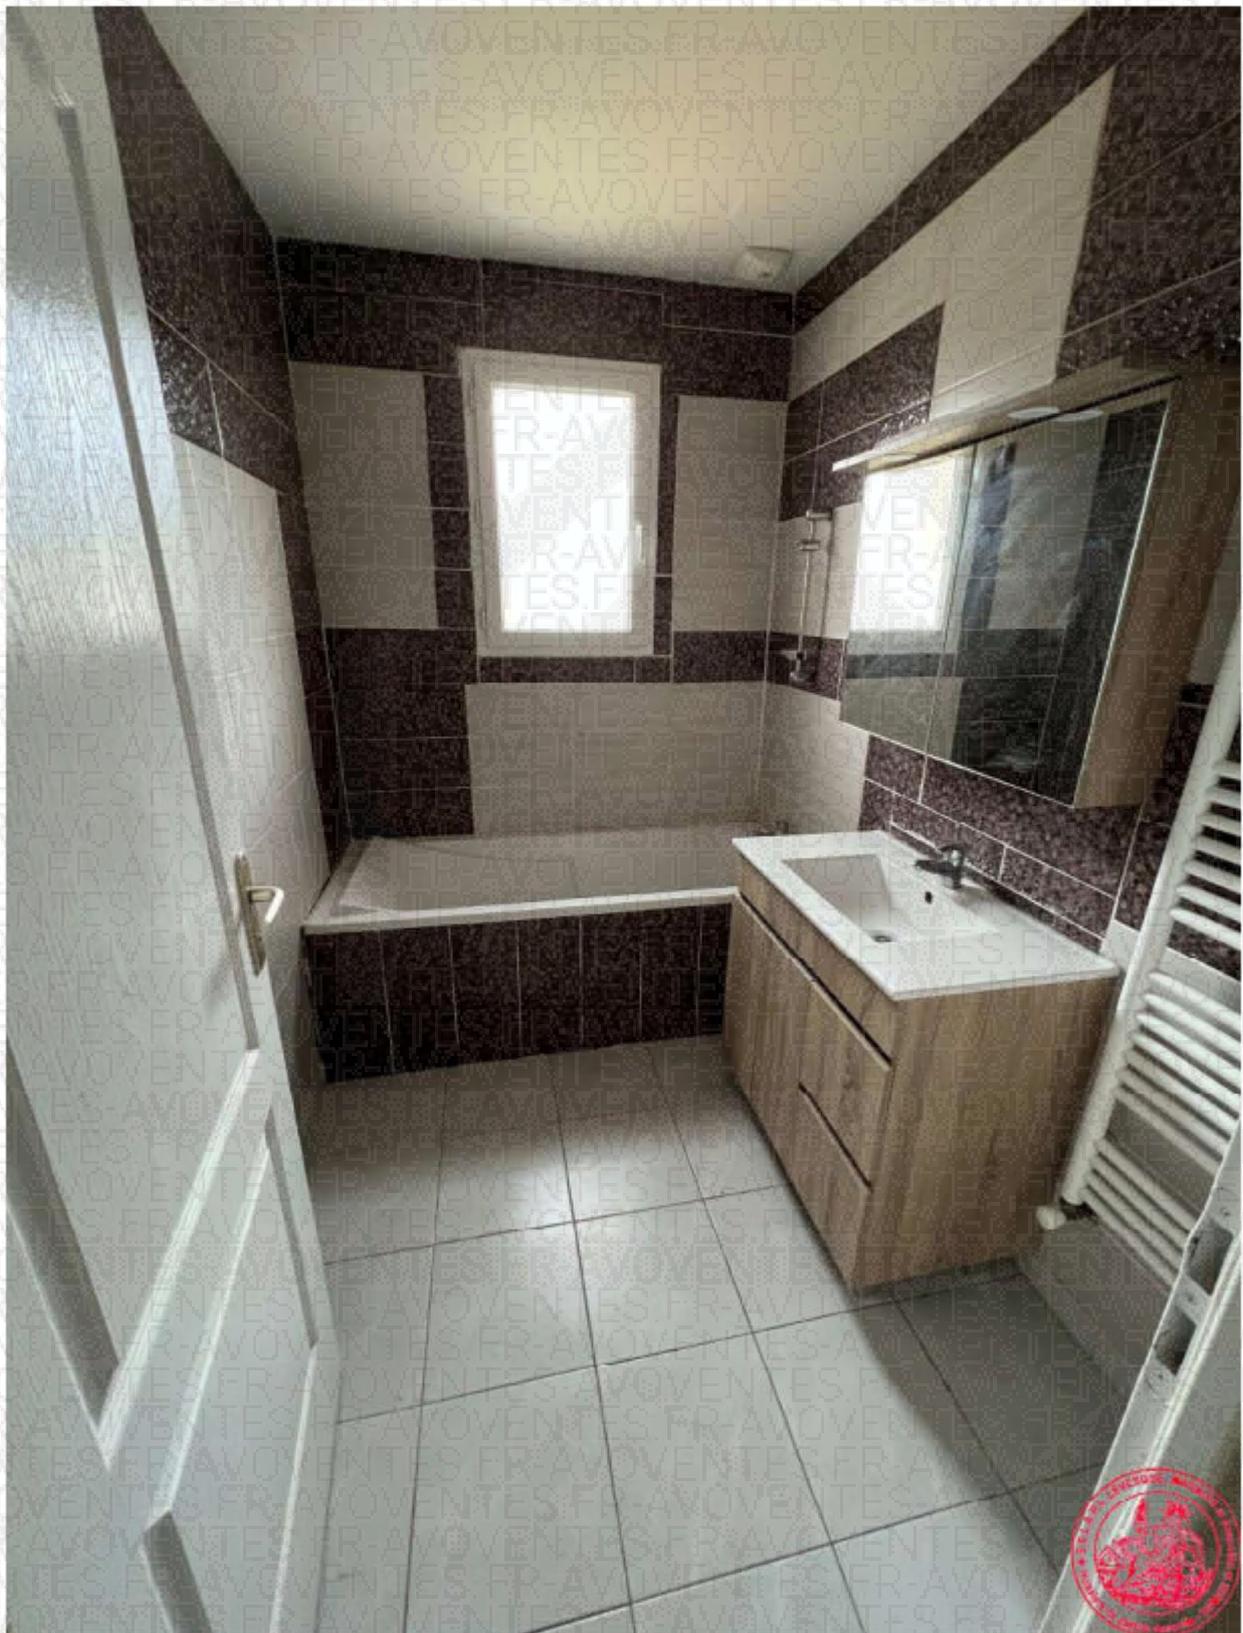
SELARL LEVESQUE, MARMION et Associés
PHOTOGRAPHIE ANNEXEE N°: 19

Le plafond est en plâtre peint. La peinture est défraîchie et jaunie.
Une ventilation mécanique haute.

Porte préformée peinte. La peinture est passée. La porte frotte sur le sol.
Une fenêtre en PVC, double vitrage, un vantail, verre cathédrale.
