## PROCES VERBAL DE DESCRIPTION DES LIEUX

L'AN DEUX MILLE VINGT CINQ et le VINGT ET UN MAI  
De 09h00 à 11h00

##### CADASTRE : SAINT JUSTIN

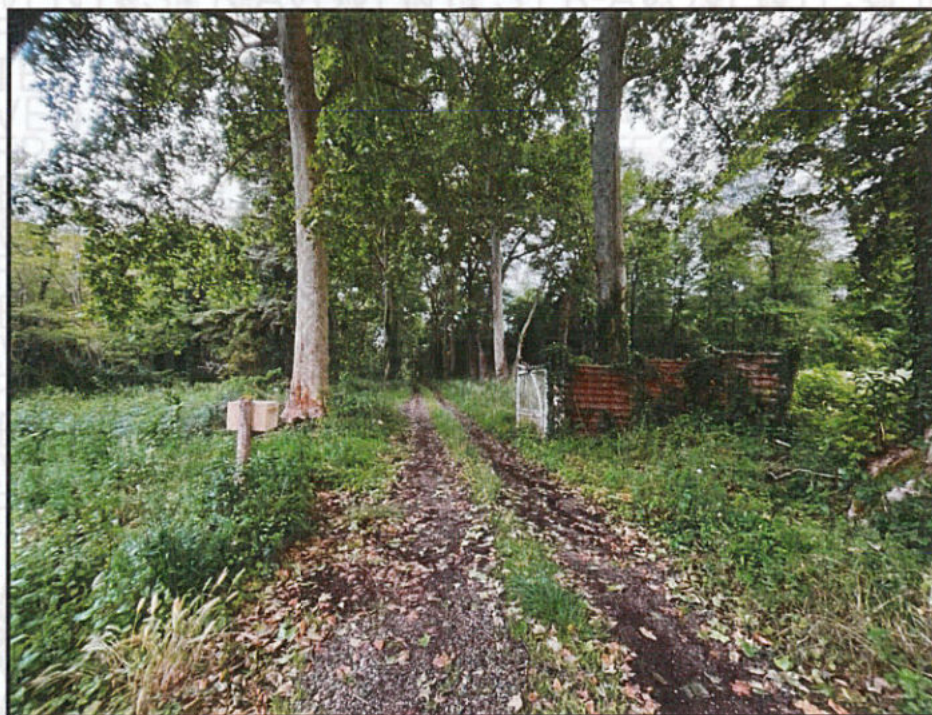
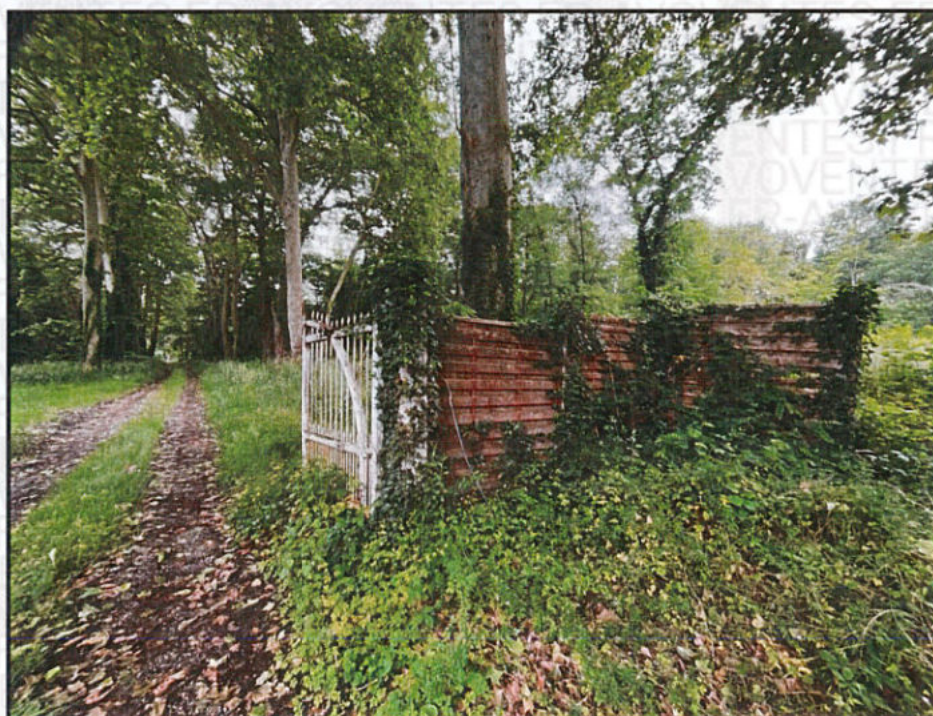
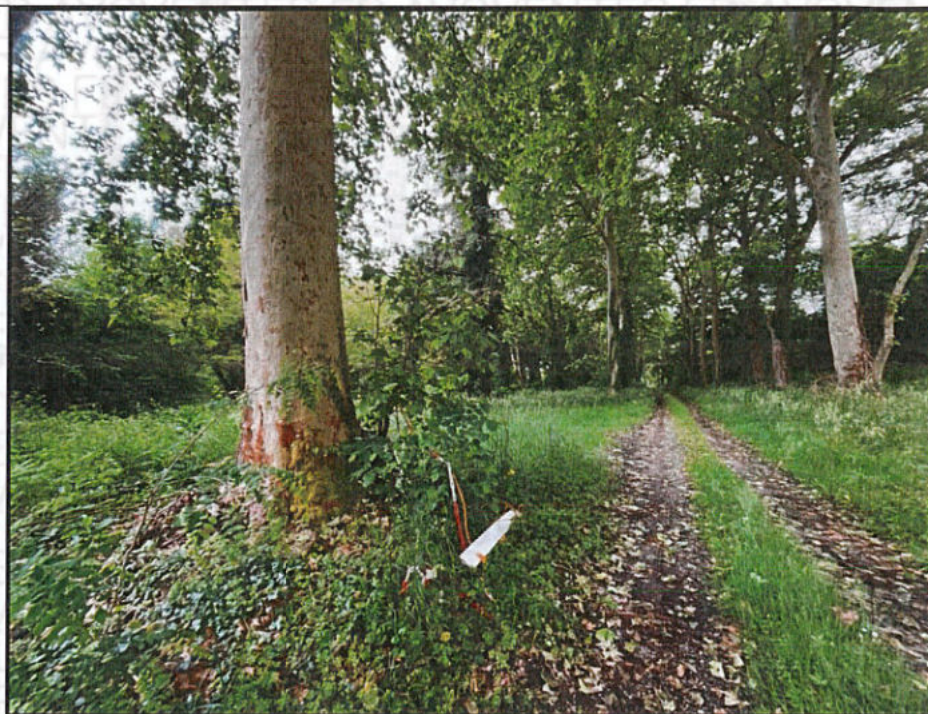
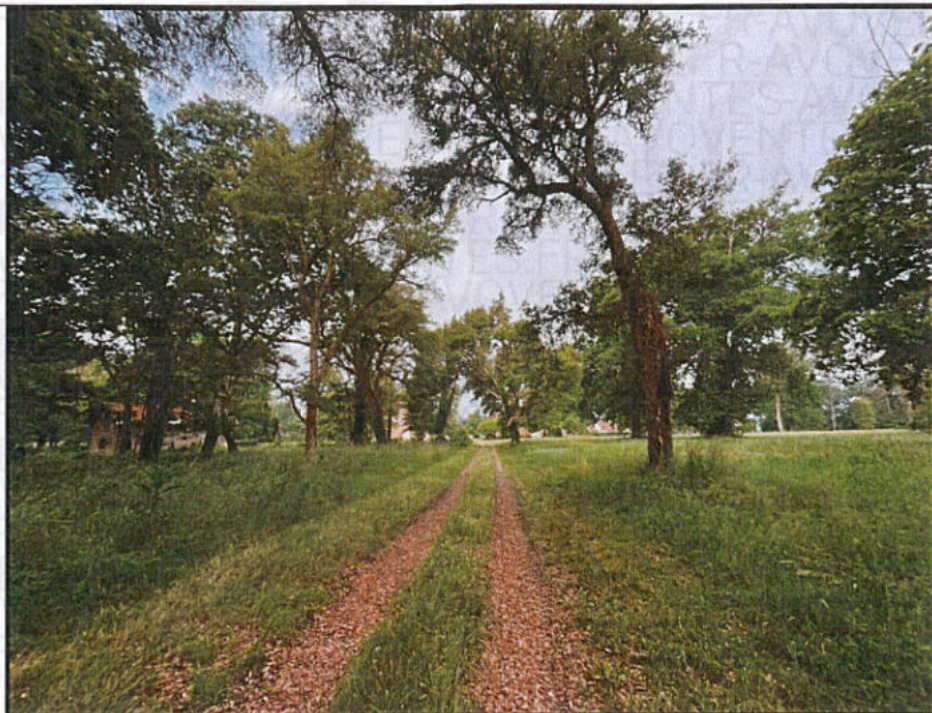
**ACCÈS**

Une boîte aux lettres métallique sur poteau bois, en mauvais état.  
Un portail bois avec ferronnerie, en très mauvais état. Un seul battant. La fermeture de l'accès se fait par une chaîne plastique.  
D'un côté de l'allée, un claustra en bois en mauvais état.  
Un chemin gravillonné avec accotements enherbés, bordé de platanes de chaque côté jusqu'à la bâtisse.

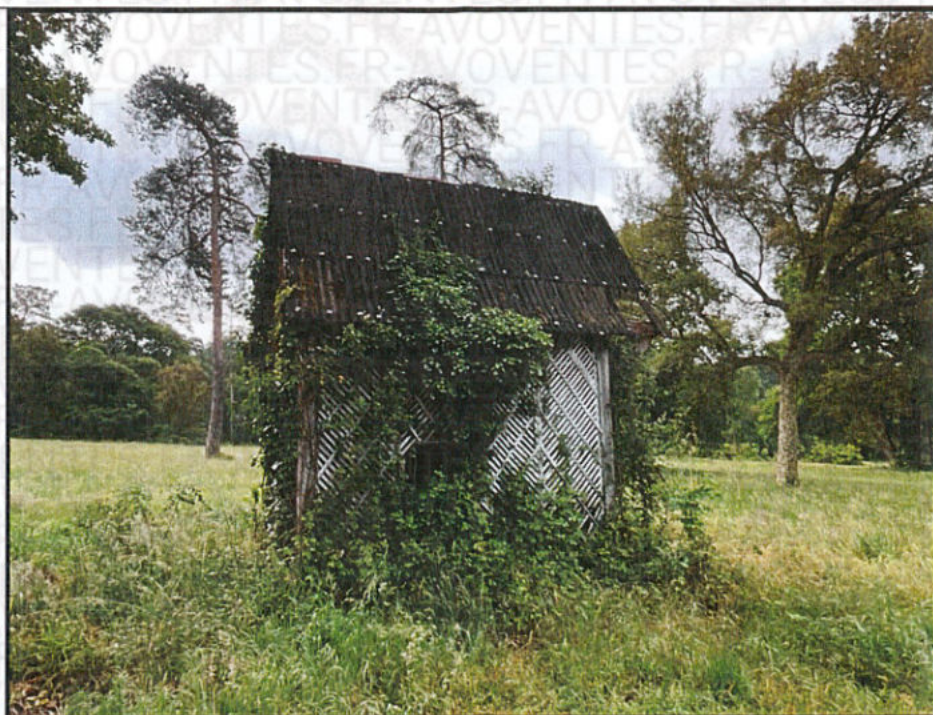
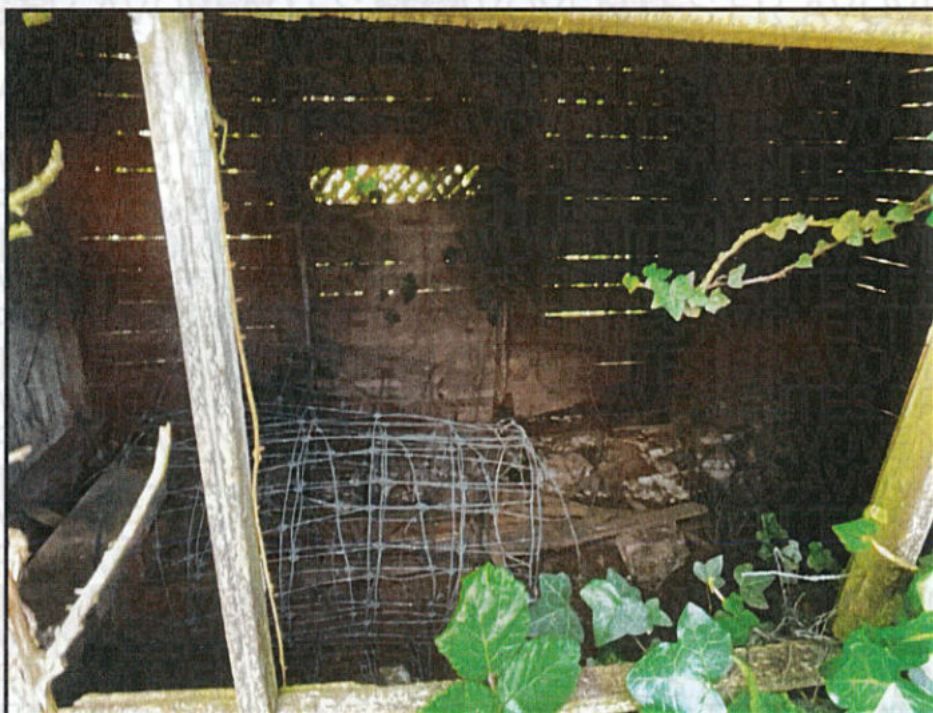
# **PIGEONNIER**

Situé au nord de la bâtisse, sur la parcelle n° 396.  
Toiture deux pentes, orientation ouest/est, en tôle ondulée en mauvais état. Charpente bois en mauvais état.  
Couverture absente à l'angle sud-ouest et l'angle sud-est.  
Le bâti bois est en mauvais état. Il est recouvert de végétaux et de ronces pour l'essentiel.  
Façade sud : une porte bois ancienne, bloquée. Un pigeonnier sur le haut.  
Façade est : pas d'ouverture visible.  
Façade nord : pas d'ouverture visible.  
Façade ouest : une ouverture châssis bois, sans vitrage, le tout en mauvais état.  
À l'intérieur, sol en terre battue.

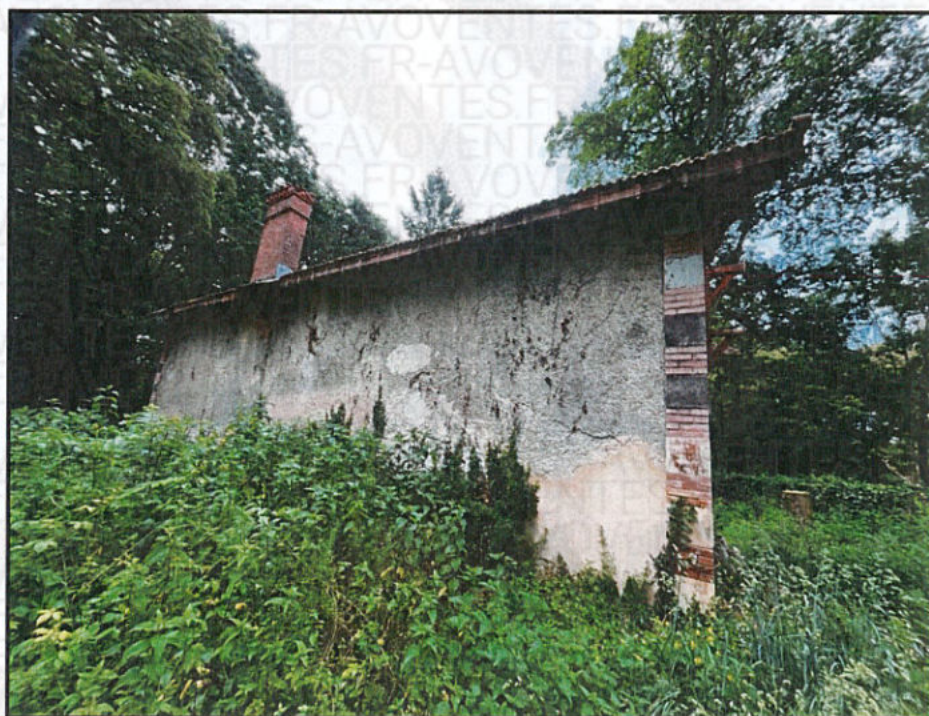
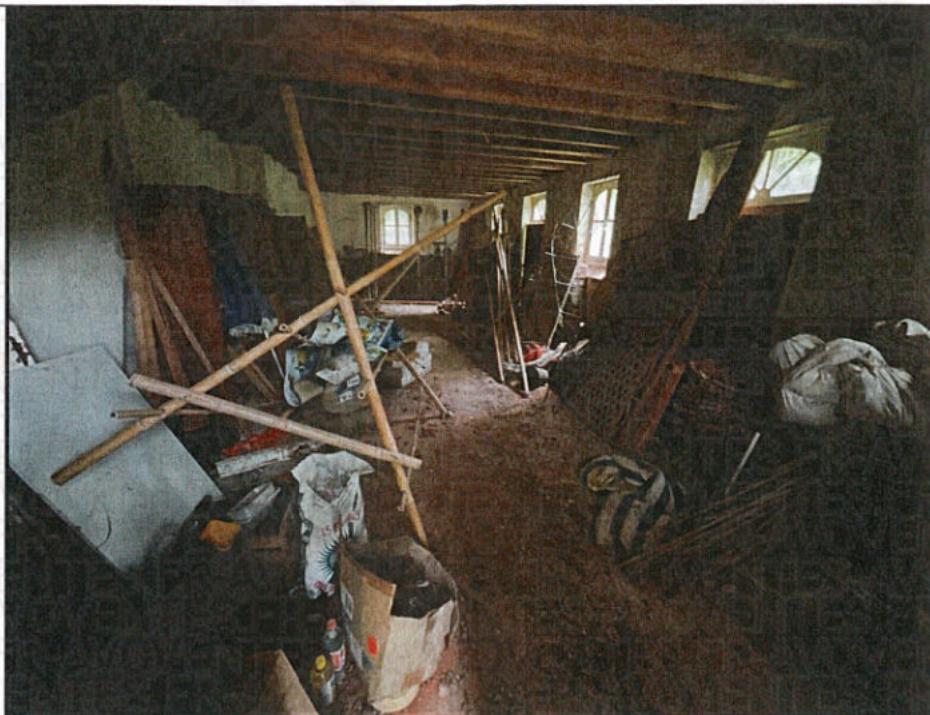
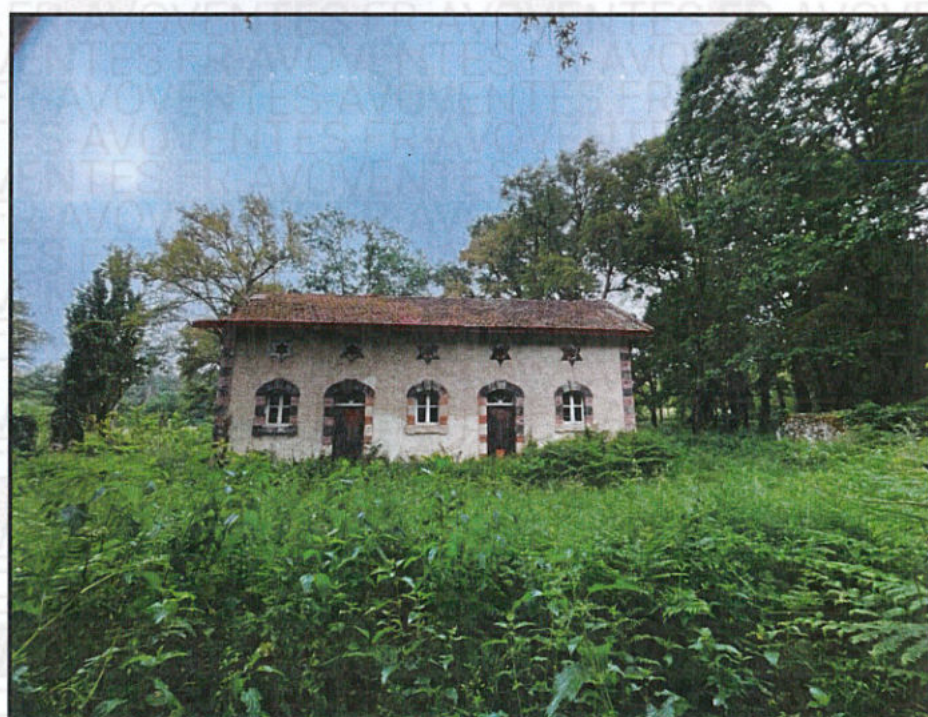
**ANCIEN CHENIL**

Côté ouest, un muret avec une ouverture semblable à un ancien portail, lui-même absent.  
Toiture deux pentes, orientation nord-sud. Couverture en tuiles plates recouvertes de mousse.  
Sur le pignon ouest, les tuiles d'about sont absentes à l'angle sud-ouest. Les bandeaux bois sont également absents.  
Il s'agit d'une charpente bois avec, côté sud et à l'angle nord-est, un morceau de bandeau en bois absent.  
Au nord, le bandeau bois est abîmé et des morceaux sont manquants.  
Pente nord, les morceaux de couverture sont remplacés par des tôles. Une souche de cheminée est en mauvais état et des briquettes sont cassées sur le haut.

Le bâti : briquettes enduites, en mauvais état général. Les encadrements de portes et fenêtres sont en briquettes et pierres.

Façade est, deux ouvertures au niveau du rez-de-chaussée et du R+1 : Châssis bois et vitrage simple. Reprises d'enduit à la chaux sur le bas. Lézardes au-dessus de la fenêtre du R+1, entre l'appui du R+1 et la fenêtre du rez-de-chaussée.

Façade sud, dix ouvertures : au niveau R+1, des petites fenêtres ; fenestrons en motif étoile, en pierre, fermés côté intérieur par des volets bois. Au rez-de-chaussée, trois fenêtres châssis bois et vitrage simple, peinture défraîchie. Deux portes avec impostes vitrées, le tout ancien. Le vitrage est cassé sur l'imposte côté est. Lézardes côté est, entre la toiture et le fenestron, entre le fenestron et la fenêtre et entre la fenêtre et la porte. Reprises à la chaux sur le bas.

Façade ouest, deux ouvertures : niveau R+1, une fenêtre châssis bois, vitrage simple. La peinture est défraîchie. Au rez-de-chaussée, une porte bois, ancienne. Fissures sous la toiture, au niveau de l'appui de la charpente. Lézardes de part et d'autre de la fenêtre. Végétaux grimpants à l'angle sud-ouest, et reprises à la chaux à l'angle nord-ouest.

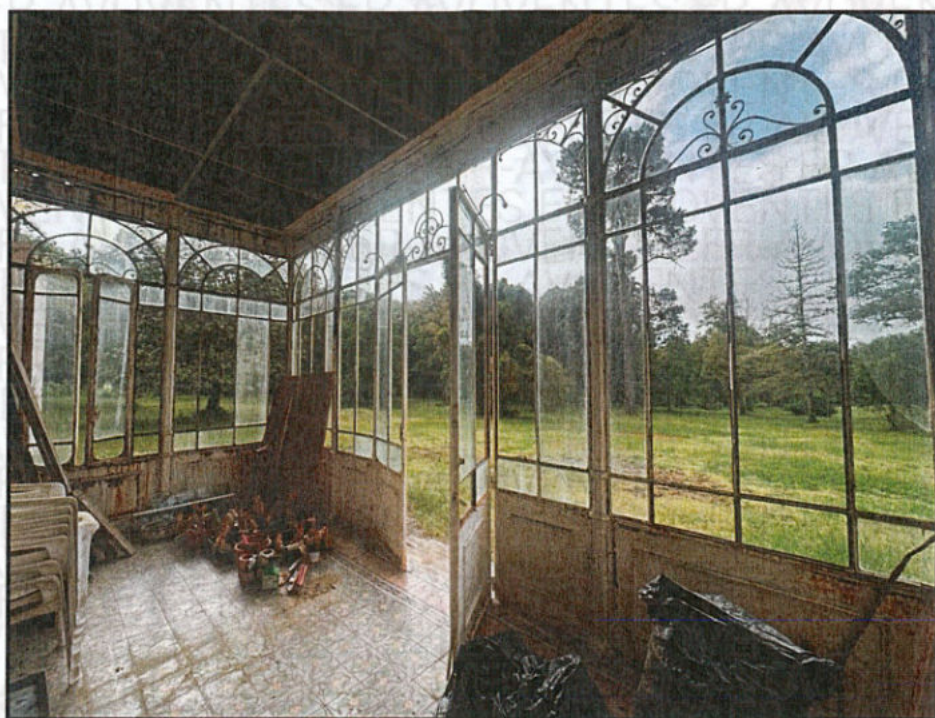
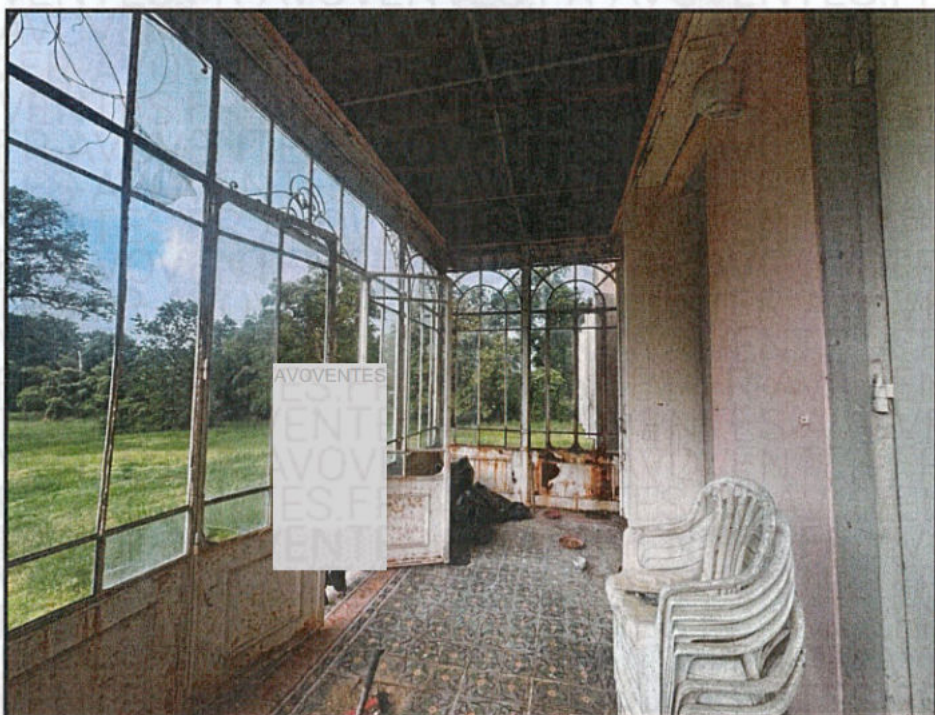
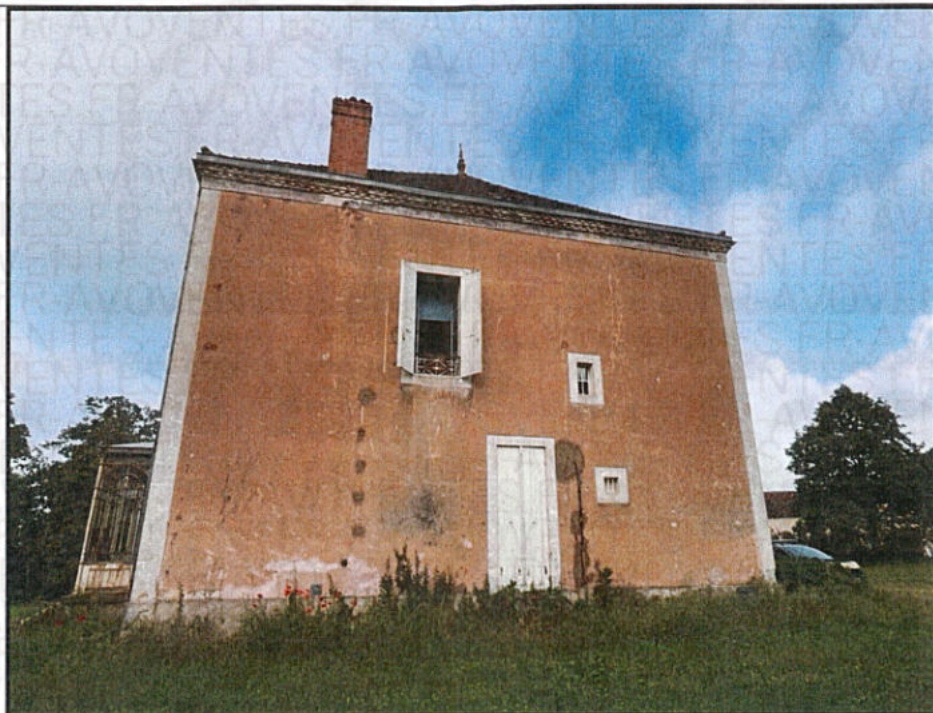
## **DESCRIPTION DE LA MAISON D'HABITATION (EXTERIEUR)**

Soubassement, encadrement des portes et fenêtres et encadrement de façades en pierres. Le reste est en crépi, en mauvais état général.

Présence d'une véranda en fer forgé, ancienne, en mauvais état. La peinture est défraîchie, et rouille perforante. Couverture en zinc également en mauvais état. Vitrage majoritairement absent ou cassé. Base en pierre et accès jardin avec six marches en pierre. Végétaux grimpants à l'angle sud-est. À l'intérieur de la véranda, plafond lambris bois sous la couverture, en partie absent côté ouest. Armature métallique mais lambris absent. Au sol, carrelage effaîssé et de nombreux carreaux cassés.

Plusieurs éclats dans le crépi et deux zones particulièrement abîmées sous la fenêtre du R+1, côté est, et une seconde côté ouest. Au R+1, six ouvertures châssis bois, vitrage simple, volets bois et des garde-corps en fer forgé en mauvais état. Présence de deux paraboles. Au niveau du soubassement, quatre soupiraux. Marches en pierre, sur la porte-fenêtre, cassées en angle, et une applique côté nord.

Rez-de-chaussée : deux ouvertures : une porte-fenêtre et une sans vitrage, fermée côté intérieur par un volet bois. Sur le crépi, de nombreux impacts. Large reprise côté sud et plusieurs petites reprises. Accès à la porte-fenêtre par trois marches en béton.

Accès à la porte par trois marches en pierre. Hortensias à l'est de l'escalier, en façade. Au-dessus de la porte, une armature d'une marquise et une applique lumineuse. Le crépi est en mauvais état général, avec des impacts et reprises au niveau de la marquise, et deux larges reprises sous la fenêtre du R+1 côté ouest.

Soubassement porte bois, ancienne, d'accès à la cave, et marches en pierre. Crépi en mauvais état général, avec de multiples traces de reprises.

L'accès à la porte s'effectue par trois marches en pierre. Sur le crépi, plusieurs impacts et fissures, notamment une lézarde au-dessus de la porte d'entrée.

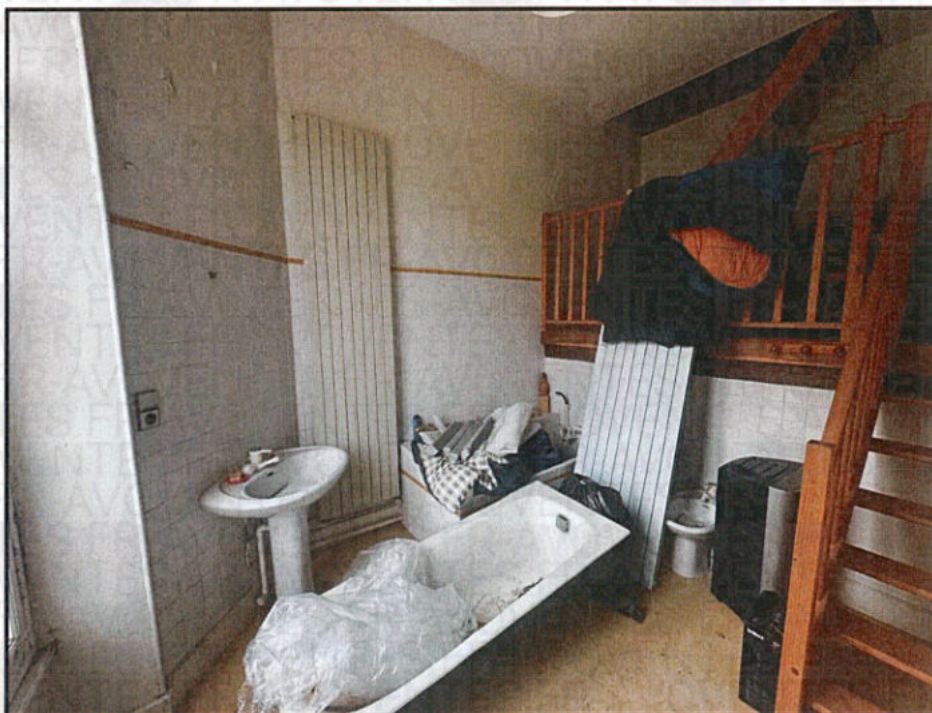
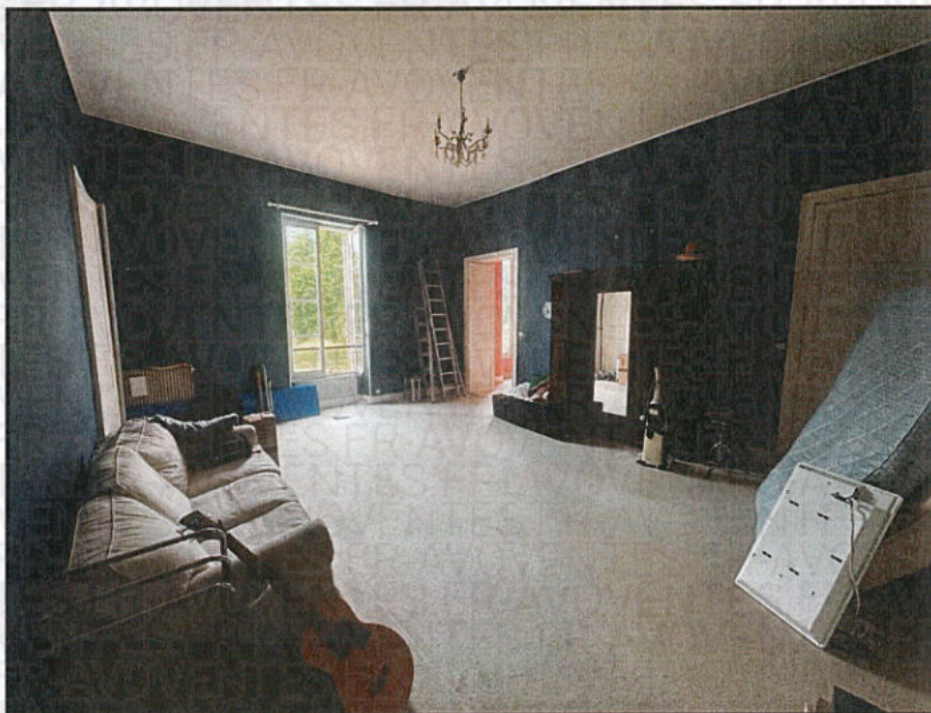
**SALLE D'EAU 1 (R+1)**

Murs : une partie peinte en mauvais état, avec des trous. Peinture écaillée au-dessus de la porte et au-dessus du lavabo, ainsi que plusieurs fissures. Le mur est et le mur sud, sous la mezzanine, sont faïencés.

Sol : une moquette en mauvais état.

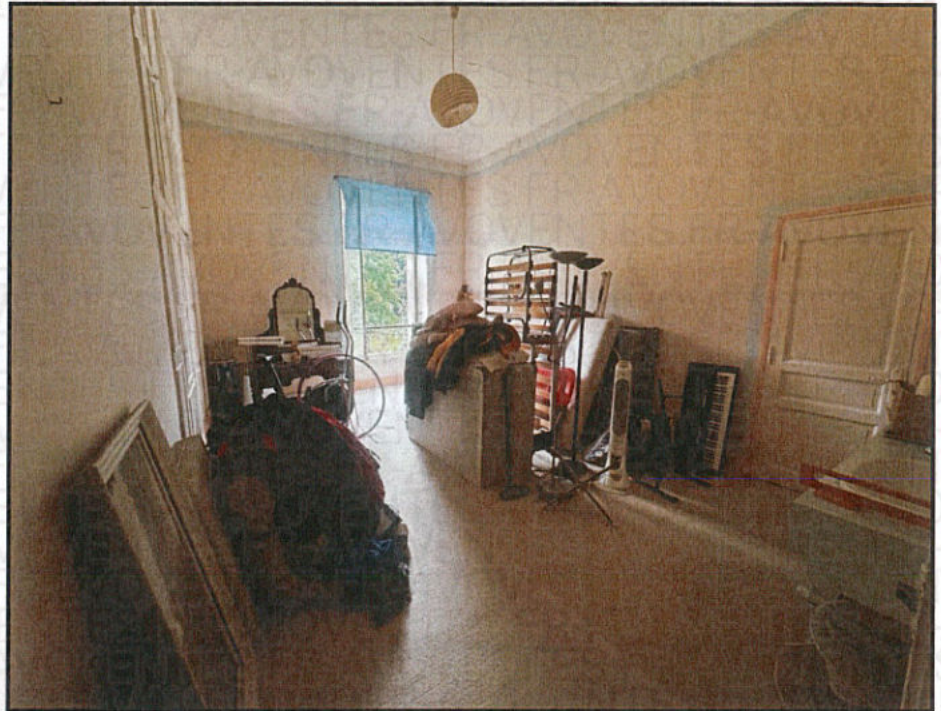
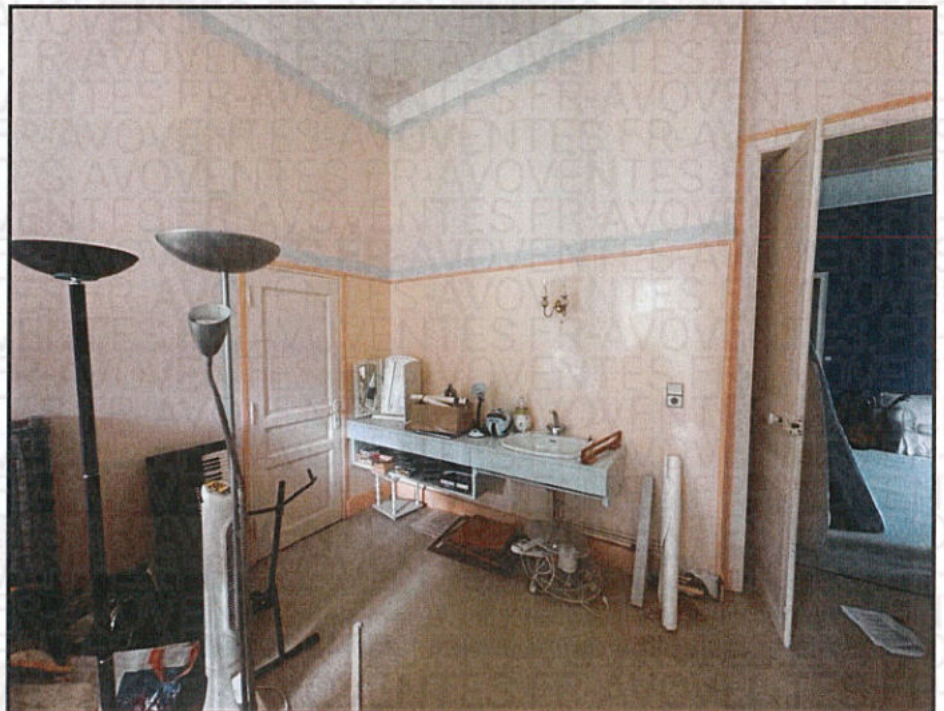
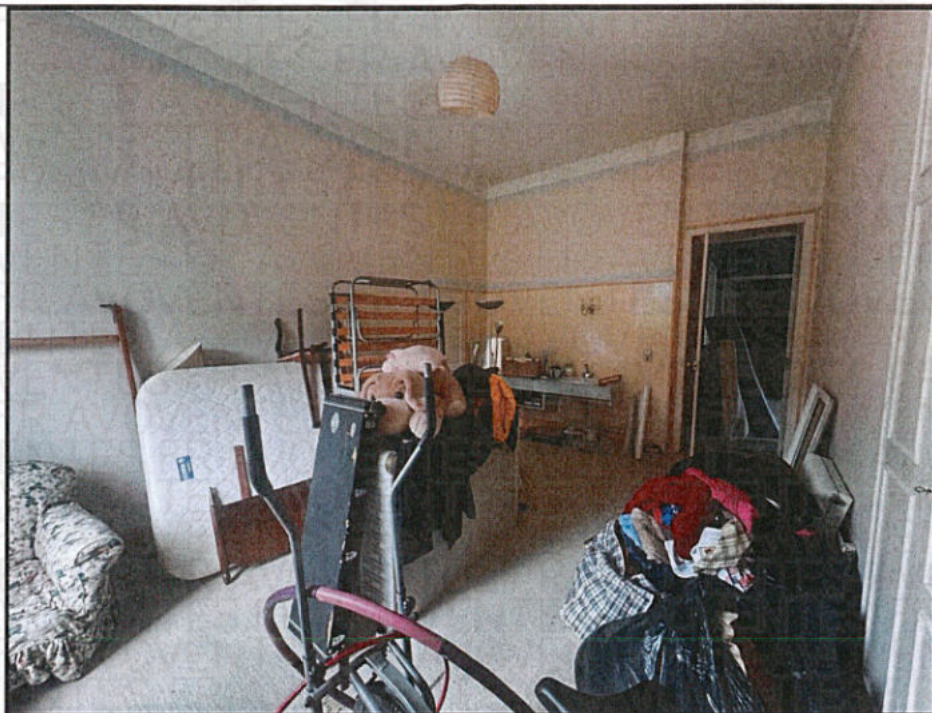
**DRESSING**

Plafond : fissures et auréoles d'humidité. Un point lumineux.

Murs : tapisserie en mauvais état.

Sol : moquette en mauvais état général, avec des déchirures.

Plinthes : peinture défraîchie et écaillée sous la fenêtre.

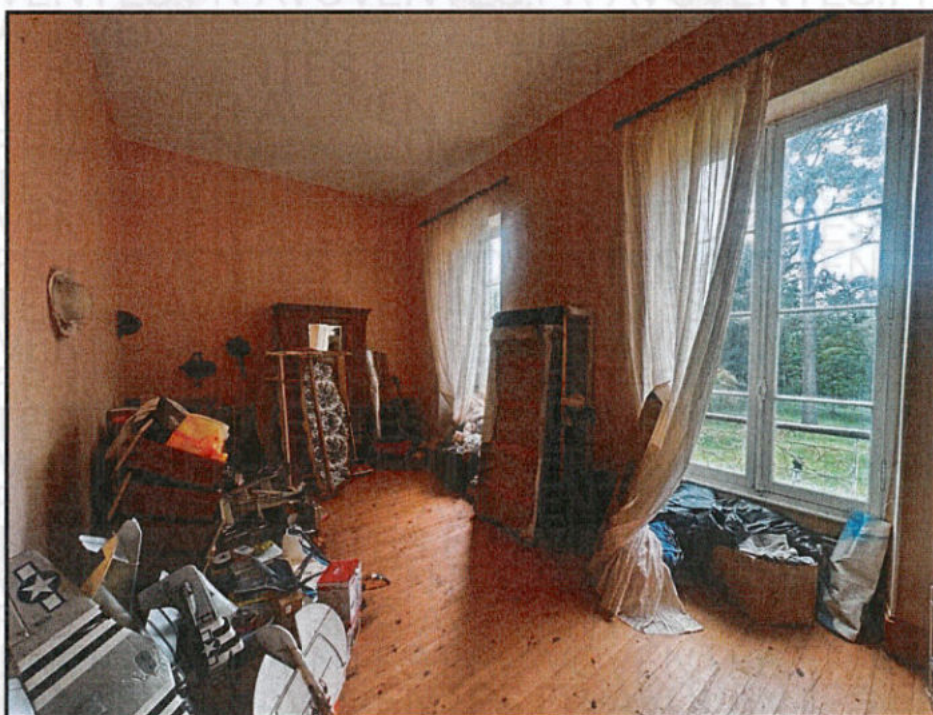
# CHAMBRE 1

Plafond peint, avec des fissures et auréoles d'humidité. Pas de point lumineux.

Murs : tapisserie en mauvais état.

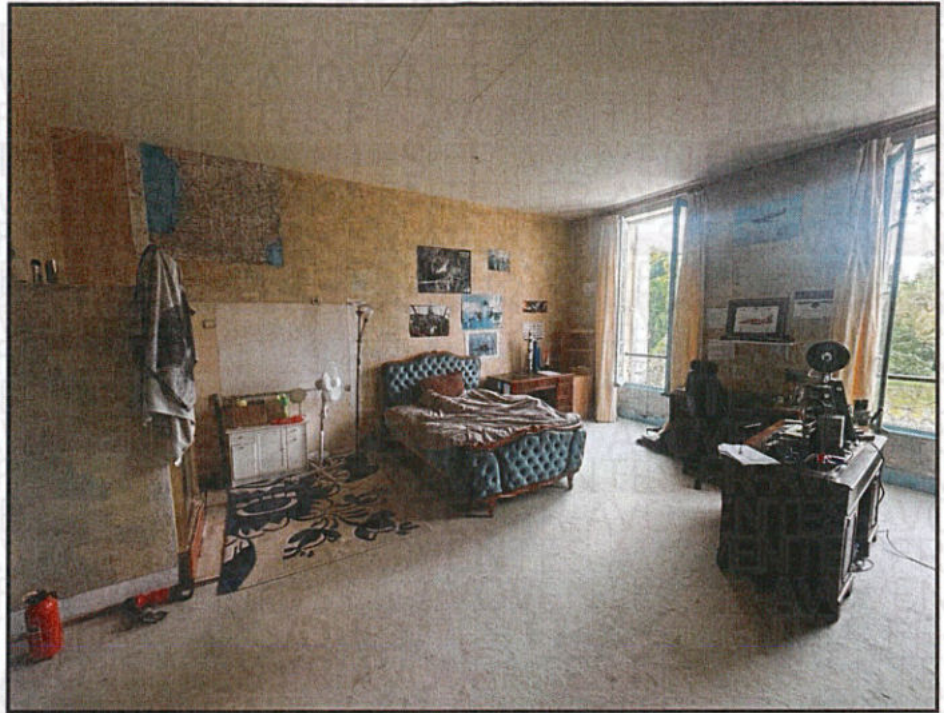
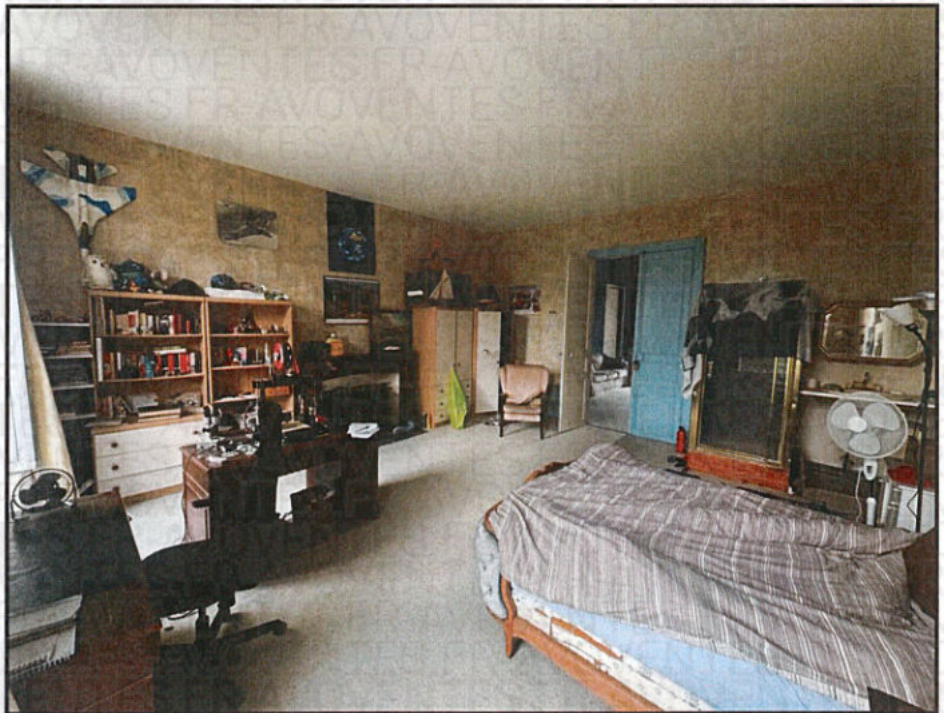
**CHAMBRE 2**

Plafond peint, avec des fissures.

Plinthes en bois, peintes, en mauvais état.

Murs : tapisserie ancienne. A l'angle nord-est, mur en plâtre, quelques carreaux de faïence sur la partie haute, tapisserie absente dans le coin douche.

Sol : moquette en mauvais état, multilatées.

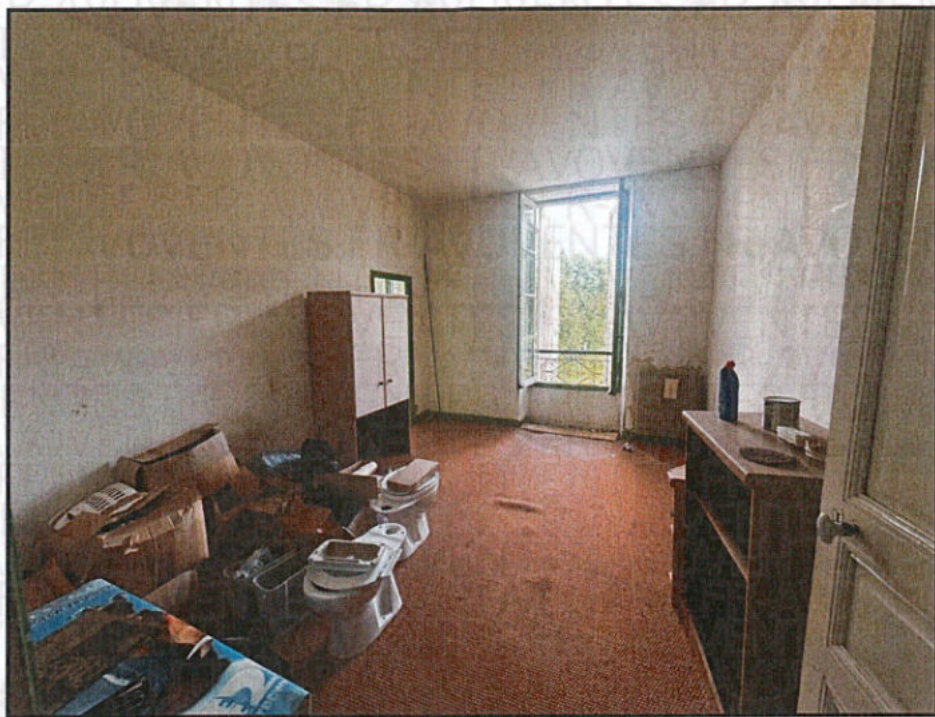
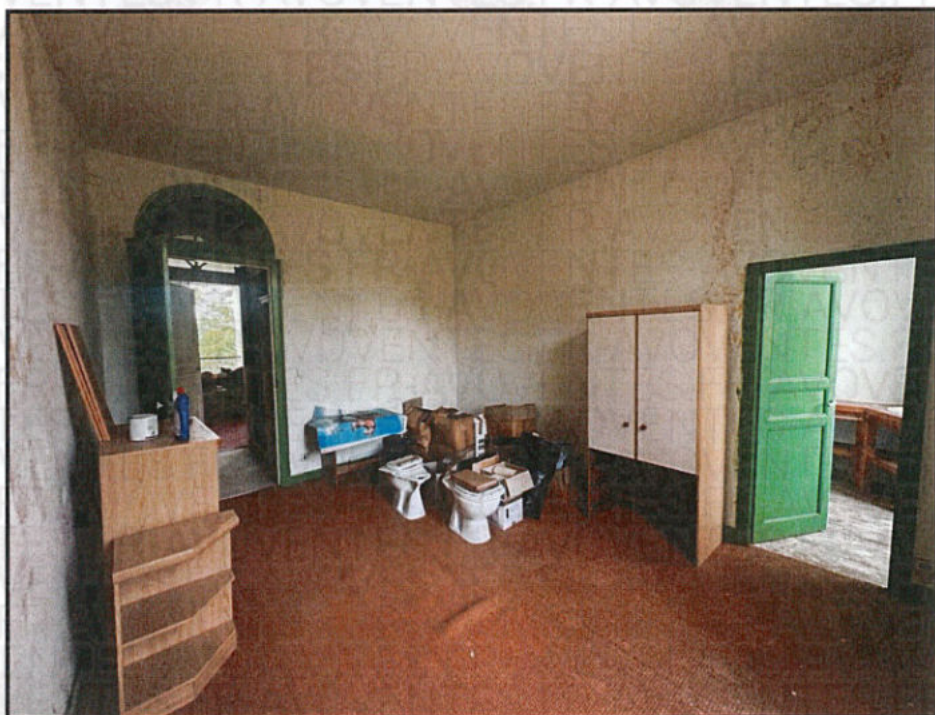
CHAMBRE 3

Plafond : quelques traces et une reprise. Pas de point lumineux.

Murs : détapisés, anciens, plâtre abîmé.

Plinthes : peinture défraîchie, en mauvais état, et absentes sous la fenêtre.

Sol : un jonc de mer en mauvais état.

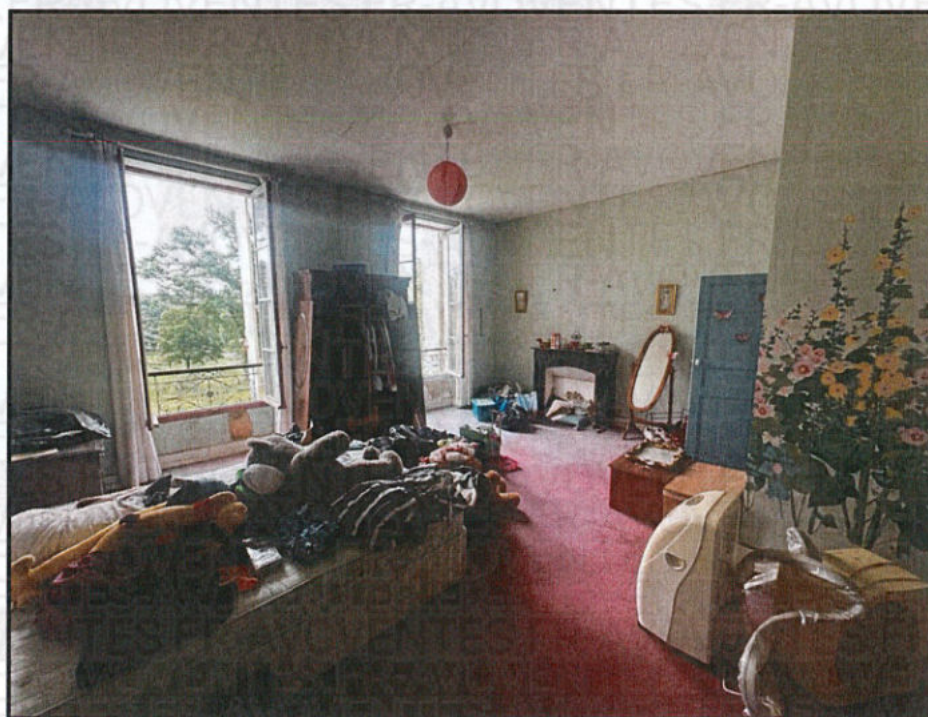
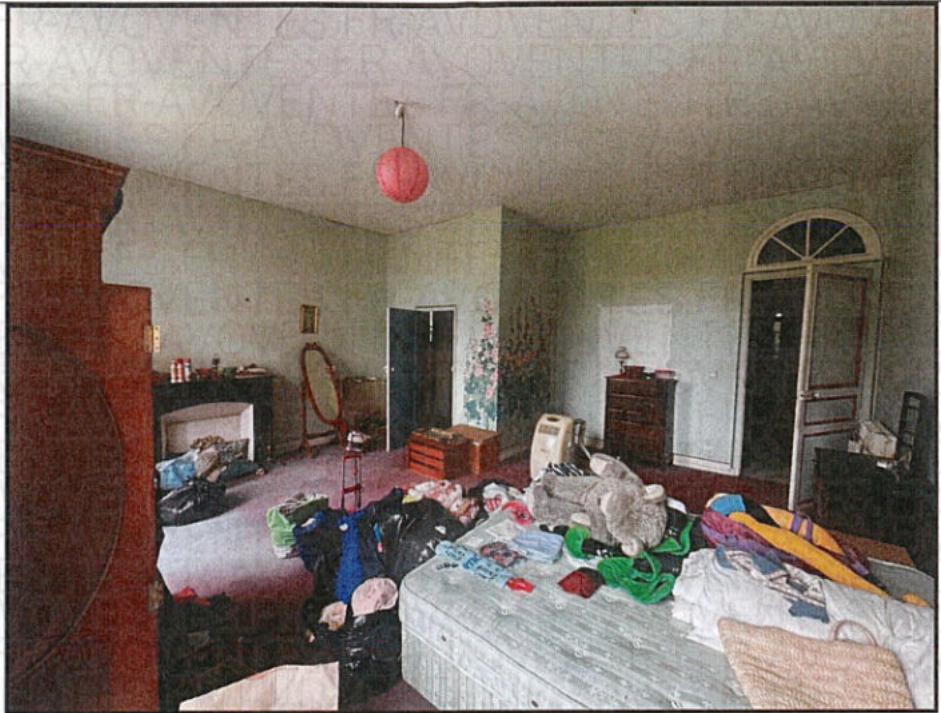
**CHAMBRE 4**

Plafond peint, avec des fissures et un point lumineux.

Murs : tapisserie en mauvais état, plâtre abîmé sous fenêtre sud-ouest.

Plinthes en bois peinture défraîchie, en mauvais état.

Sol : moquette en mauvais état

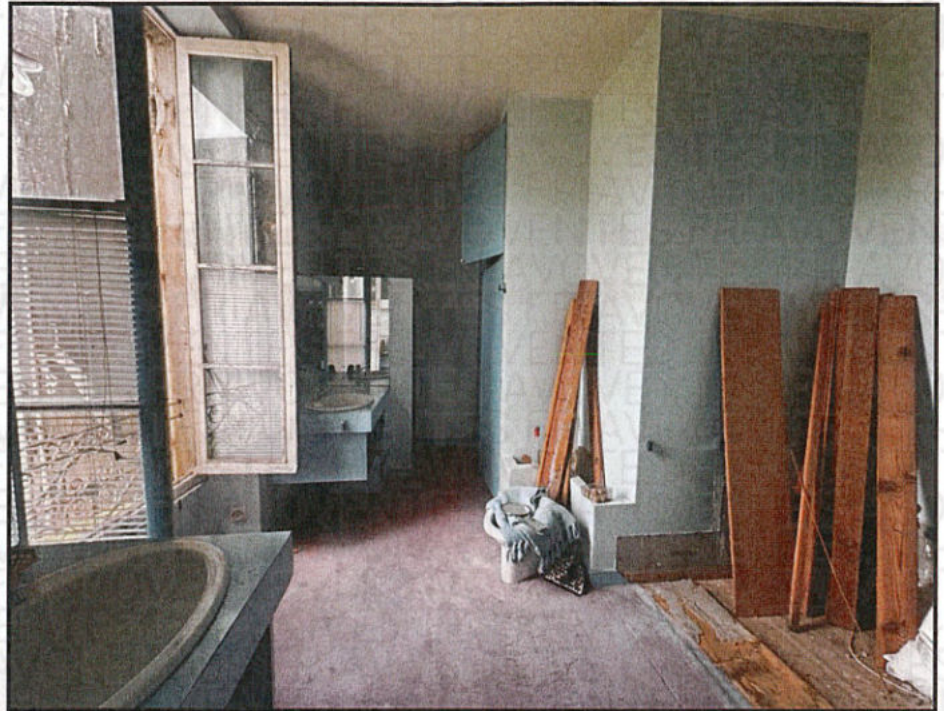
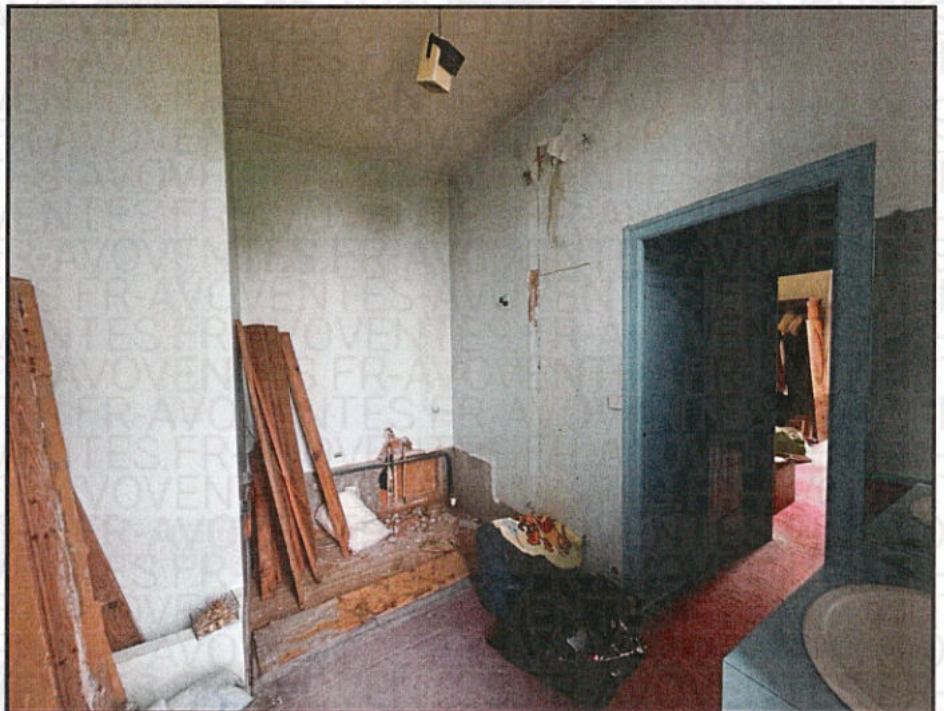
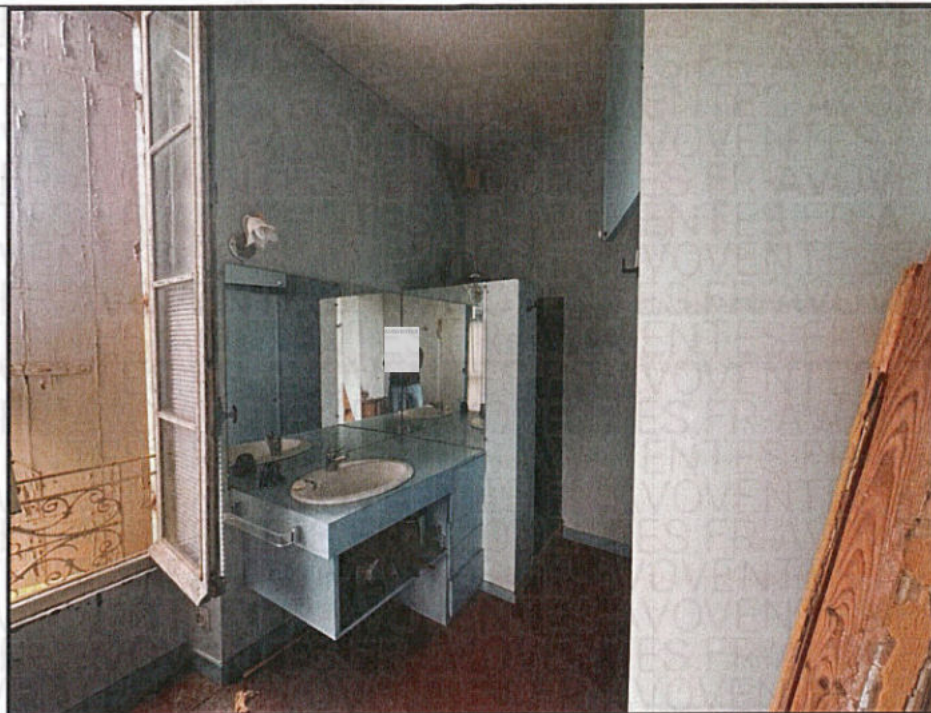
**SALLE D'EAU ATTENANTE CHAMBRE 4**

Plafond peint, avec des fissures, un point lumineux.

Murs : peinture en mauvais état, avec de l'humidité sous la fenêtre et peinture écaillée. Une applique à l'angle nord-ouest.

Mur sud : cloison lésardée et peinture écaillée.

Mur est : mauvais état cassé au niveau de la trappe de visite donnant sur WC.

À l'angle nord-ouest, une douche faïencée en mauvais état. Faïence contremarche absente.

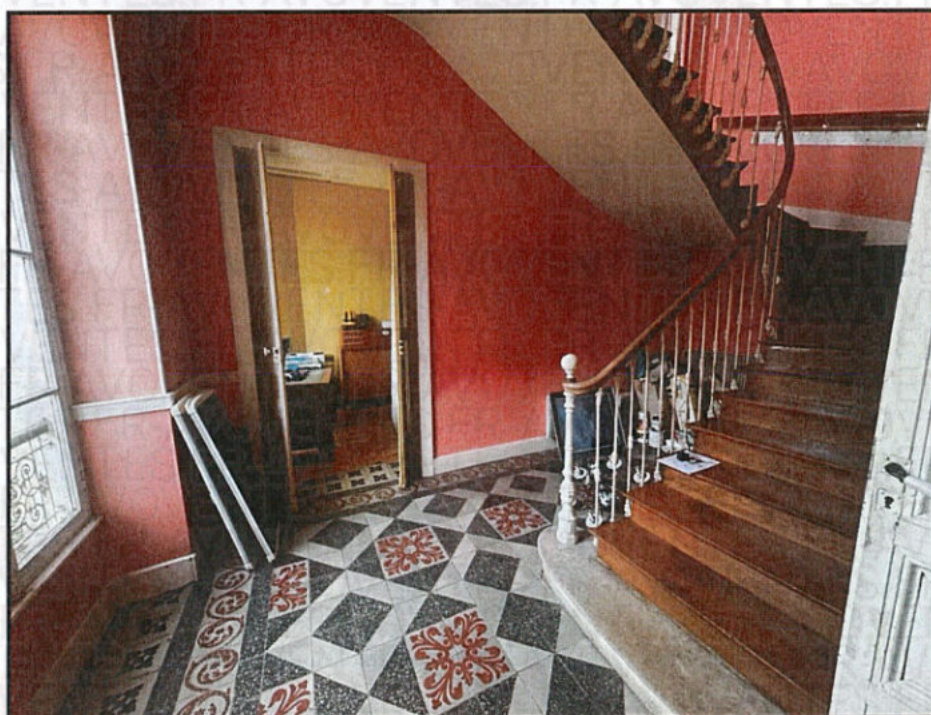
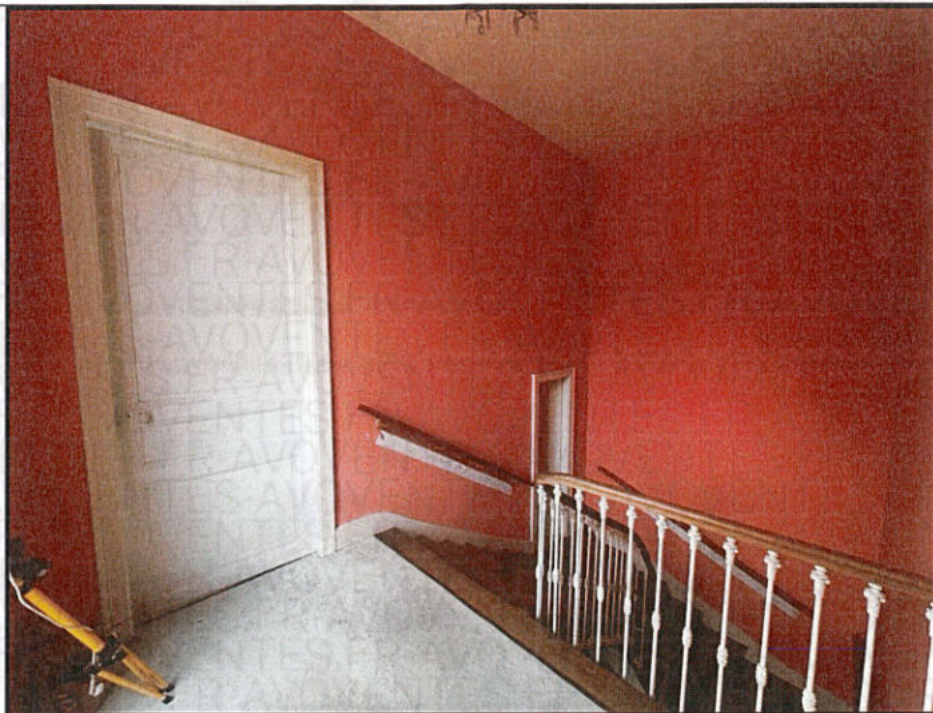
# **CAGE D'ESCALIER**

Murs : peinture totalement défraîchie. Enduit en mauvais état sous la rambarde du mur est et du mur sud.

Plafond et sous-face de l'escalier, un point lumineux, un trou, plusieurs fissures.

Murs : peinture défraîchie. À l'est, une partie du mur est repeinte à la bombe. Traces de peinture à gauche de la fenêtre.

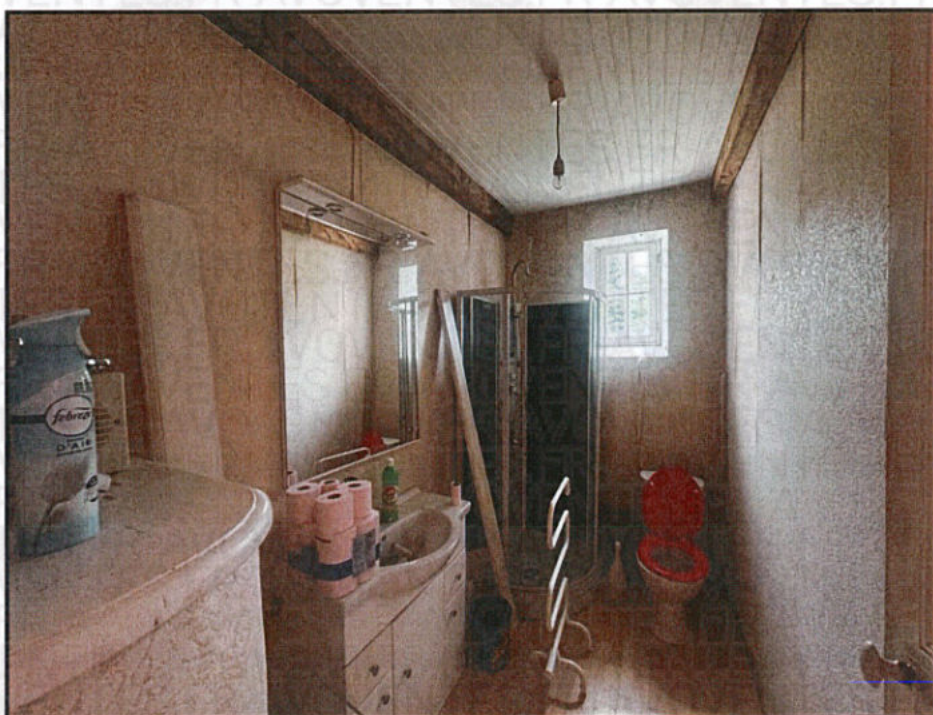
**SALLE D'EAU PALIER INTERMEDIAIRE**

Murs : tapisserie en mauvais état.

Absence de plinthes.
