## PROCES VERBAL DE DESCRIPTION DES LIEUX

L'AN DEUX MILLE VINGT CINQ et le VINGT ET UN MAI  
De 09h00 à 11h00

##### CADASTRE : SAINT JUSTIN

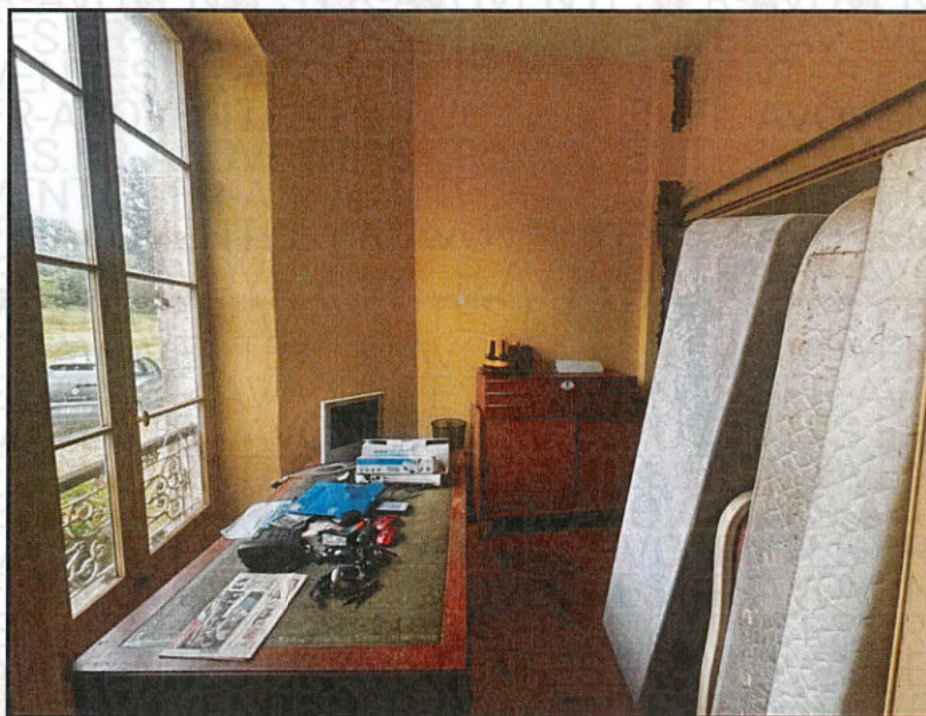
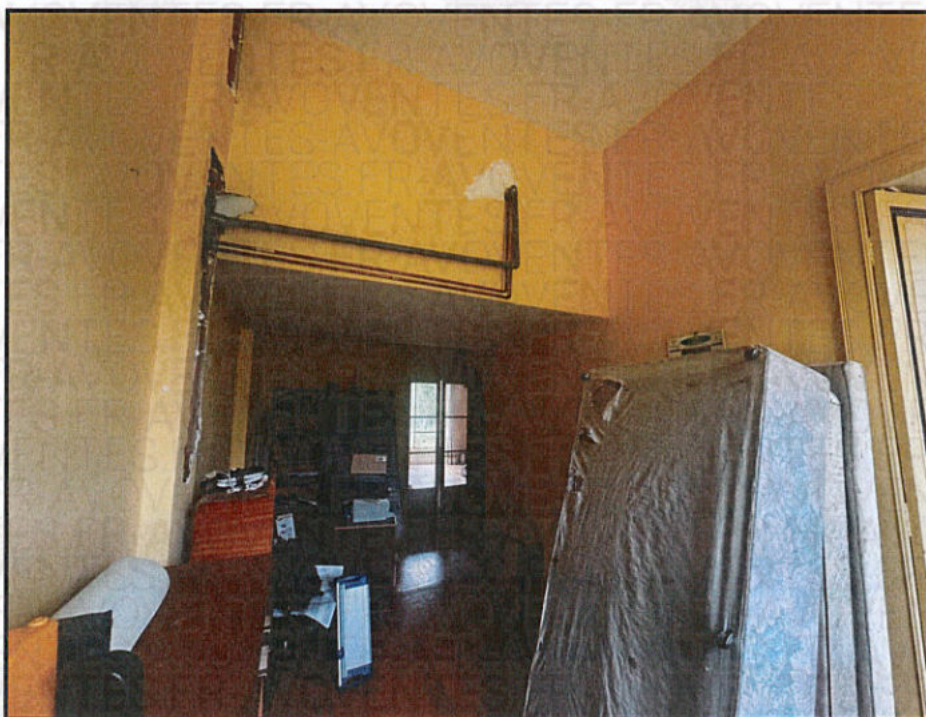
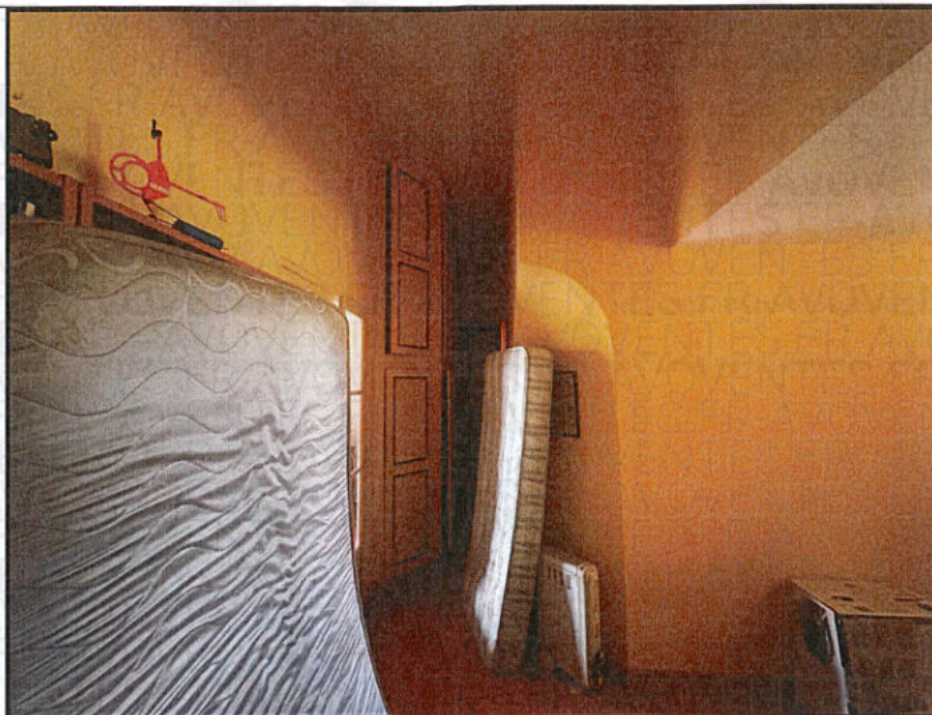
**BUREAU**

Plafond : peinture en mauvais état, écaillée. Un point lumineux.

Murs : peinture en mauvais état, défraîchie. Plusieurs fissures et traces de reprises. Cloison cassée au niveau de la descente d'eau du mur est.

Sol : plancher bois verni, défraîchi dans la zone de passage.
