**PROCES-VERBAL DE DESCRIPTION**

Les biens objets de la procédure consistent en une maison d'habitation de huit pièces principale avec salle de restauration et forge attenantes, hangar indépendant et grand terrain arboré autour.

La propriété est située à (40300) LABATUT, 2369 boulevard de l'Océan, et cadastrée section G n° 193, 408, 444, 446, 448 et 450 pour une contenance totale de 1ha 97a 48ca.

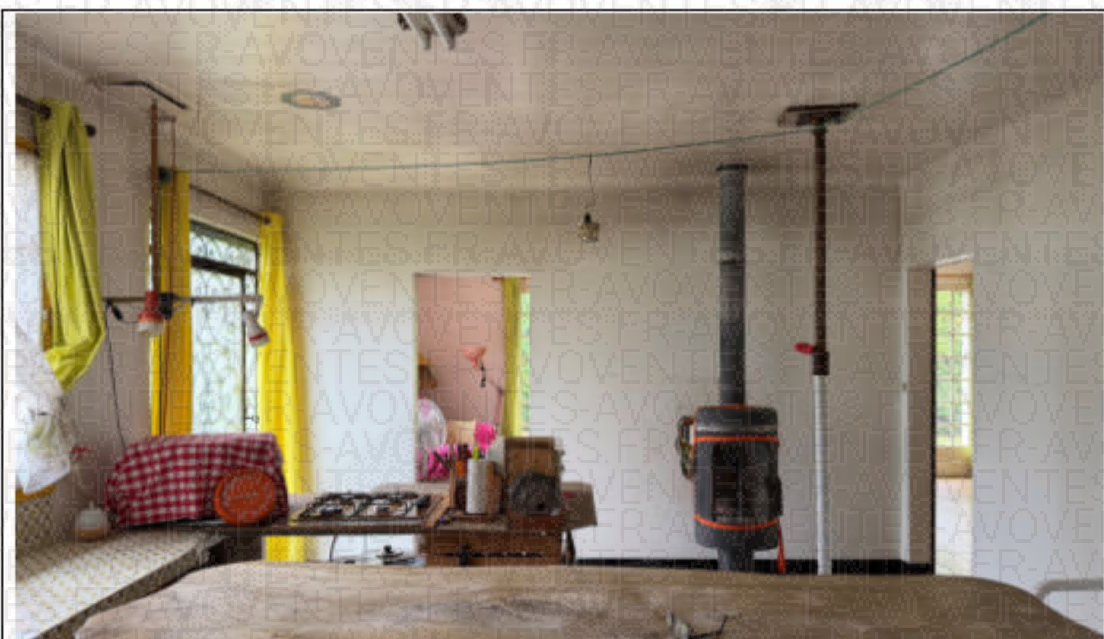
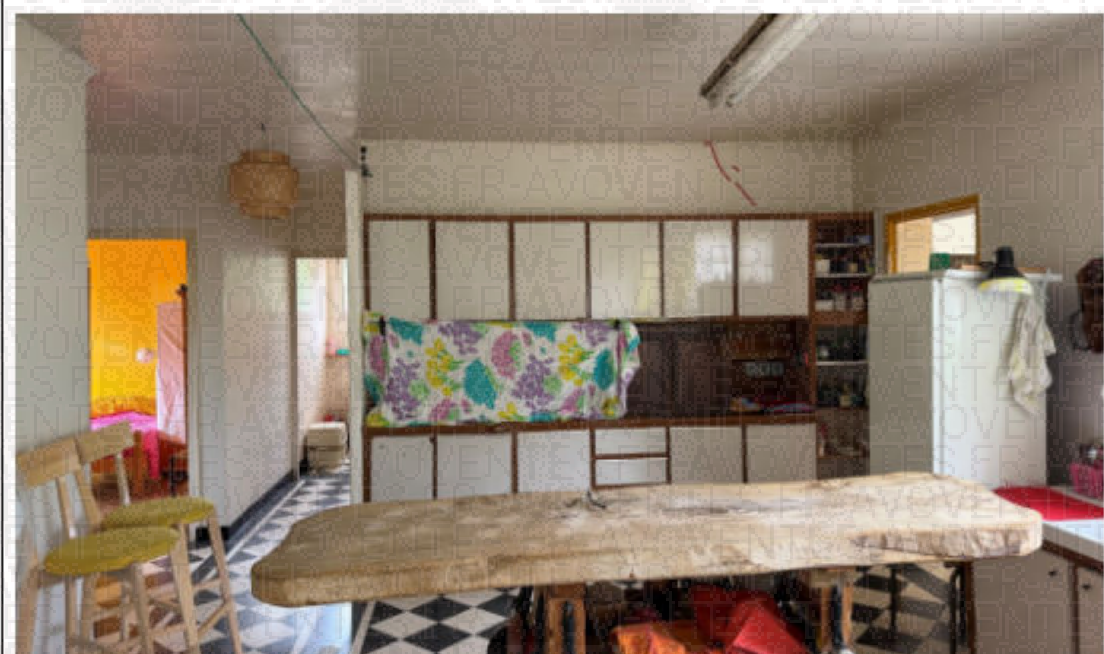
#### Dégagement d'entrée / cuisine

**Sol, murs, plafond :** Sol carrelé fissuré. Murs enduits peints. Cloison fissurée côté 3<sup>ème</sup> chambre. Ouverture pratiquée dans le mur au dos du poêle vers l'âtre de la cheminée du salon. Plafond plâtre peint (cadrillage du briquetage sous-jacent visible). Présence d'un étais de maçon (justifié ?) à l'angle de l'ancienne cloison.

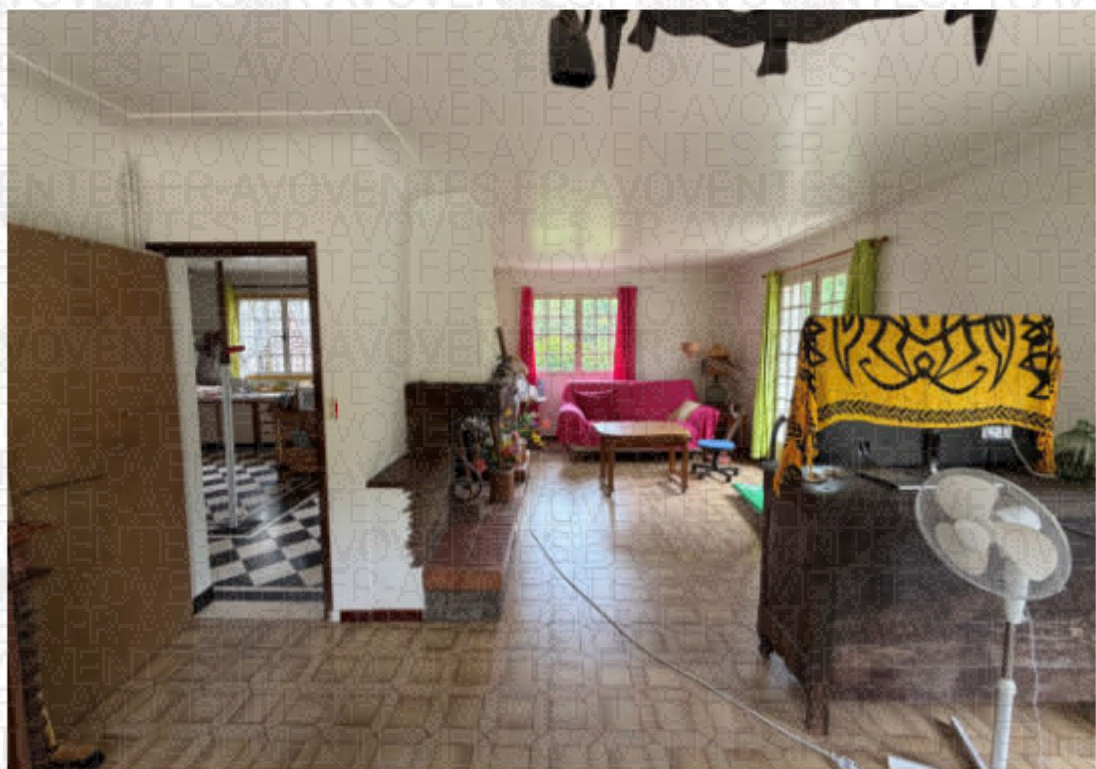
### Séjour

*Chauffage* : Pas de radiateur. Présence d'une cheminée rustique à foyer ouvert. Ouverture pratiquée dans le mur à l'intérieur du foyer (cf. supra). Poutre du foyer partiellement calcinée.

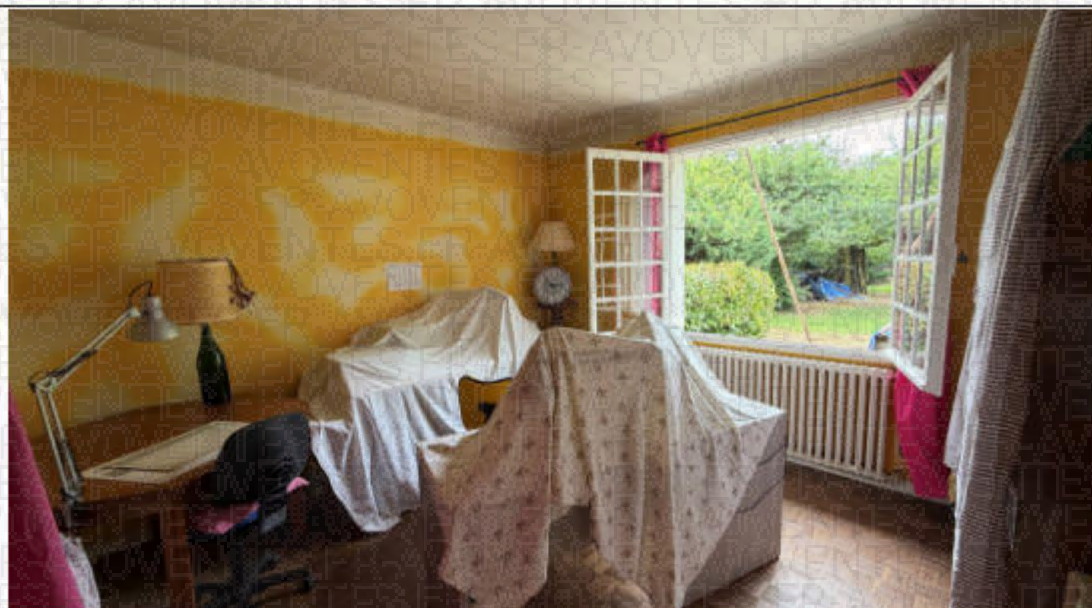
### Première chambre

*Sol, murs, plafond :* Parquet en bois massif au sol. Murs enduits peints, avec des effets de vagues. Plafond plâtre peint (briquetage sous-jacent ressortant par effet de l'humidité).

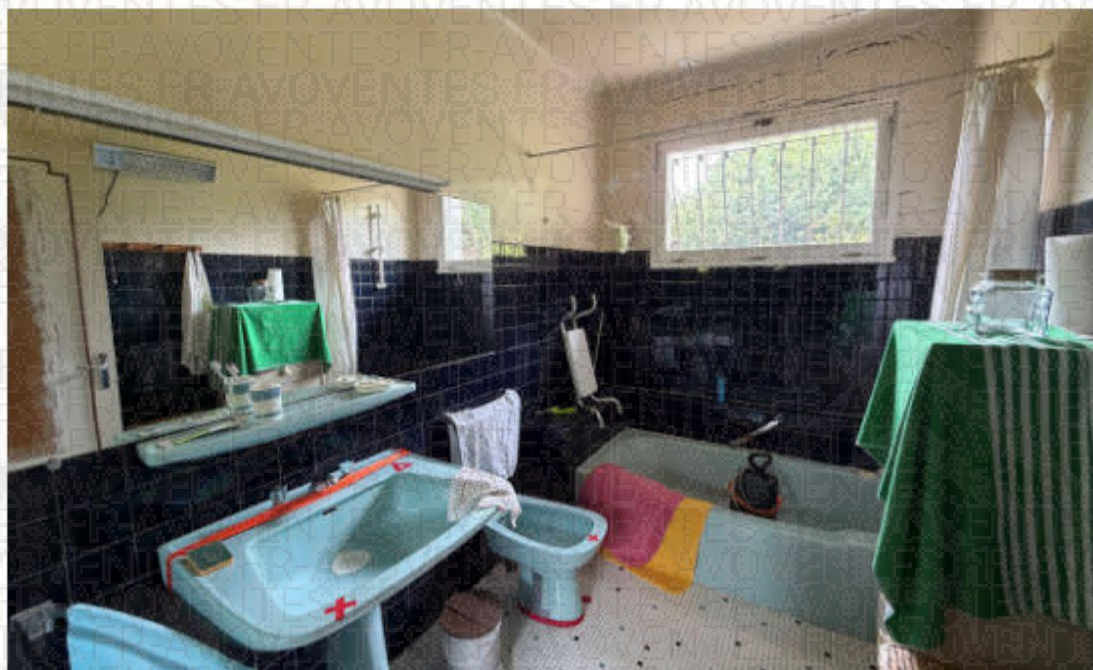
### Salle de bains

**Sol, murs, plafond :** Sol carrelé. Murs carrelés aux deux tiers et peints au-dessus. Plafond plâtre peint. Présence de fissurations au mur et au plafond autour et au-dessus de la fenêtre.

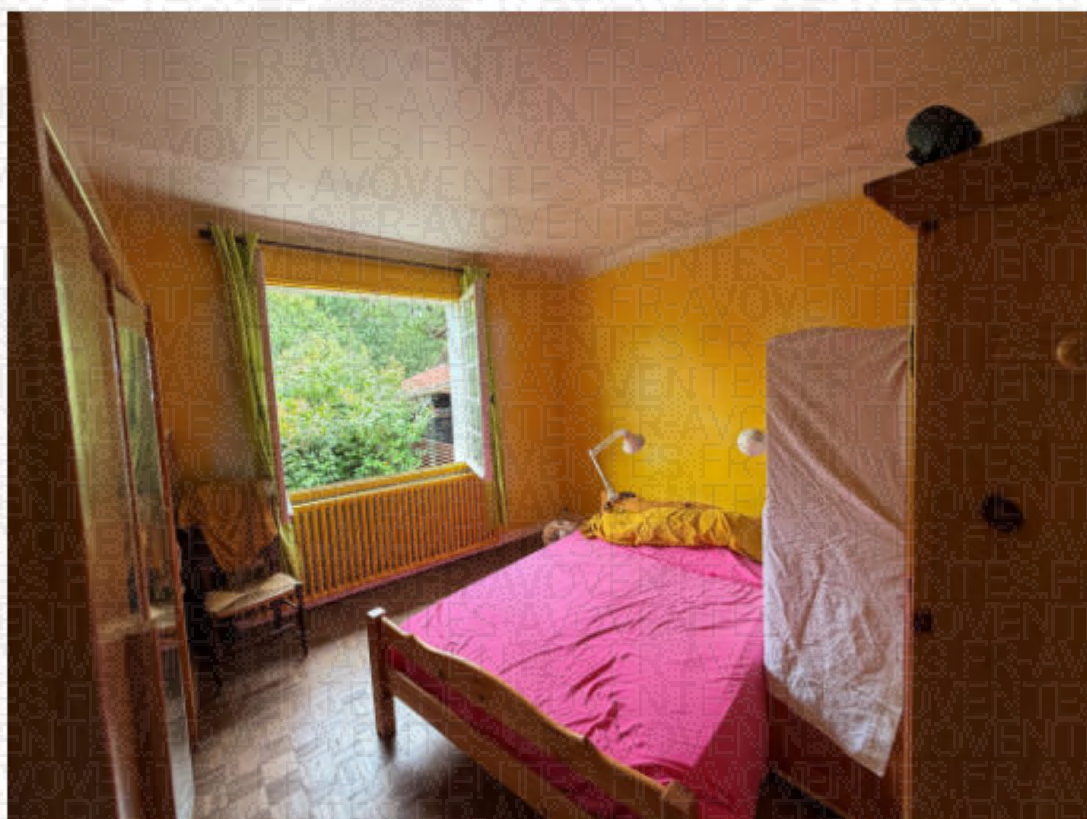
### Deuxième chambre

*Sol, murs, plafond* : Parquet en bois massif au sol. Murs enduits peints. Plafond plâtre peint (briquetage sous-jacent ressortant par effet de l'humidité).

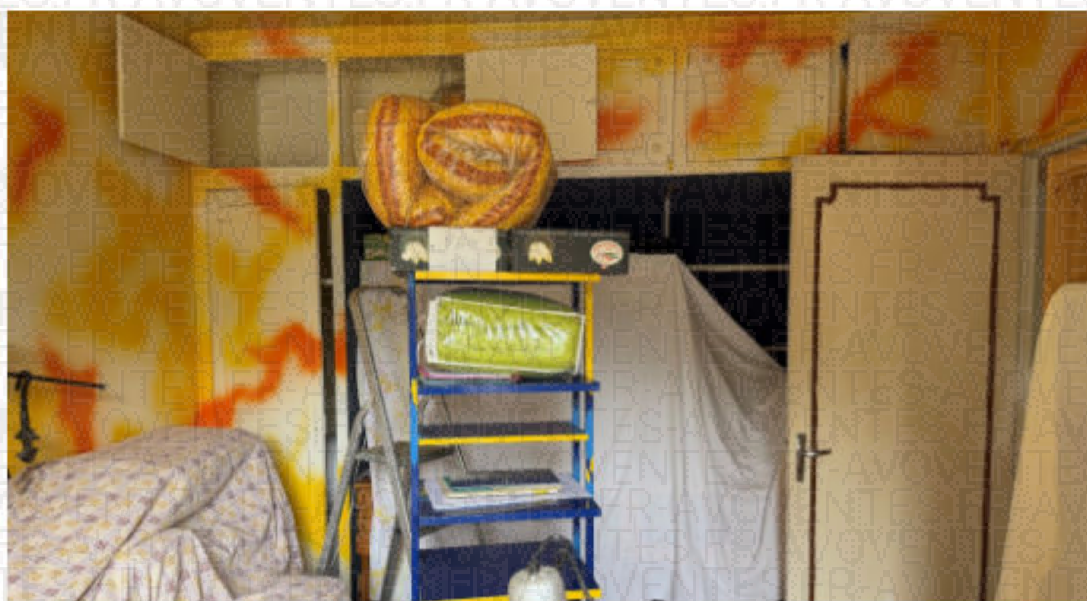
### Troisième chambre

*Sol, murs, plafond :* Parquet en bois massif au sol. Murs enduits peints avec des effets de couleur. Fissuration à l'intérieur du placard. Plafond plâtre peint (briquetage sous-jacent ressortant par effet de l'humidité).

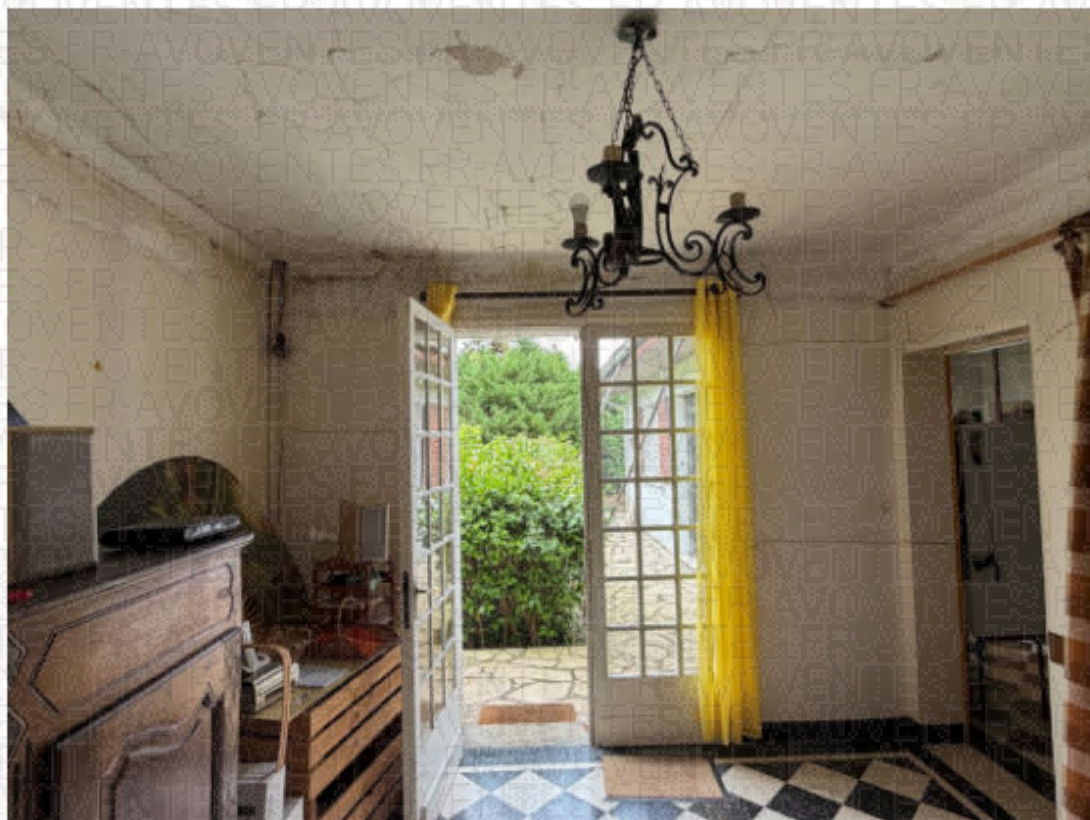
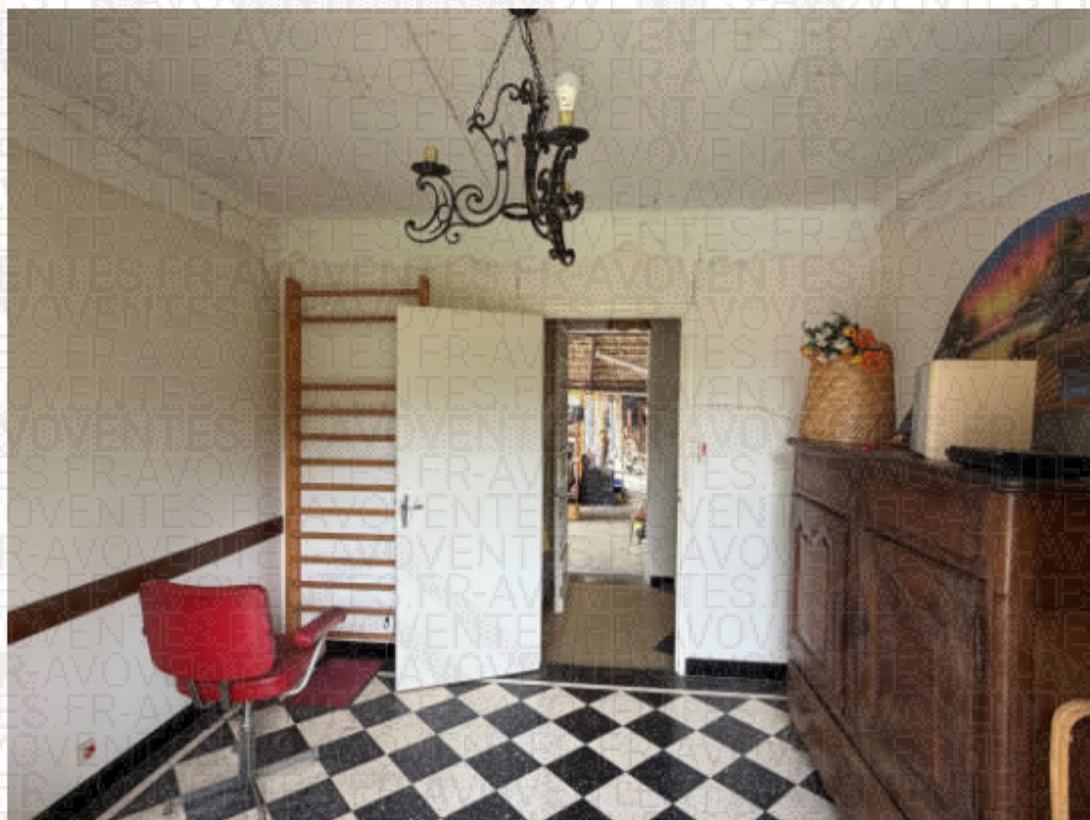
#### Bureau

*Sol, murs, plafond* : Sol carrelé. Murs enduits peints, fissurés. Fissurations matérialisées avec du masquant adhésif pour peinture et un surlignage par-dessus en pointillé, comme précédemment. Plafond plâtre anciennement peint, fortement craquelé par l'humidité.

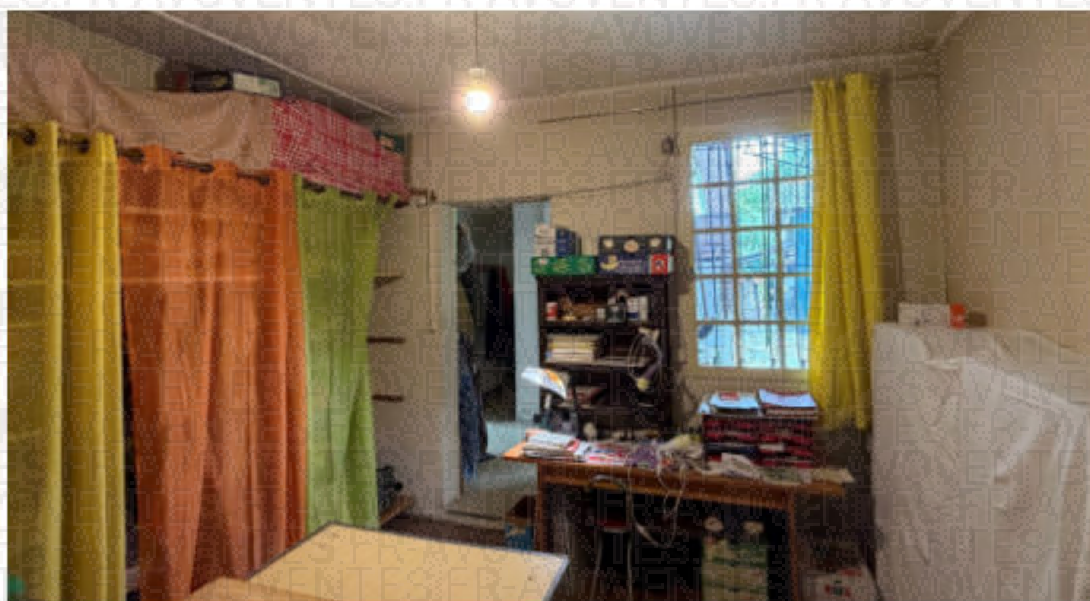
#### Bureau

*Sol, murs, plafond* : Plancher bois au sol. Murs enduits peints. Fissurations importantes côté dégagement suivant. Plafond habillé d'isorel peint.

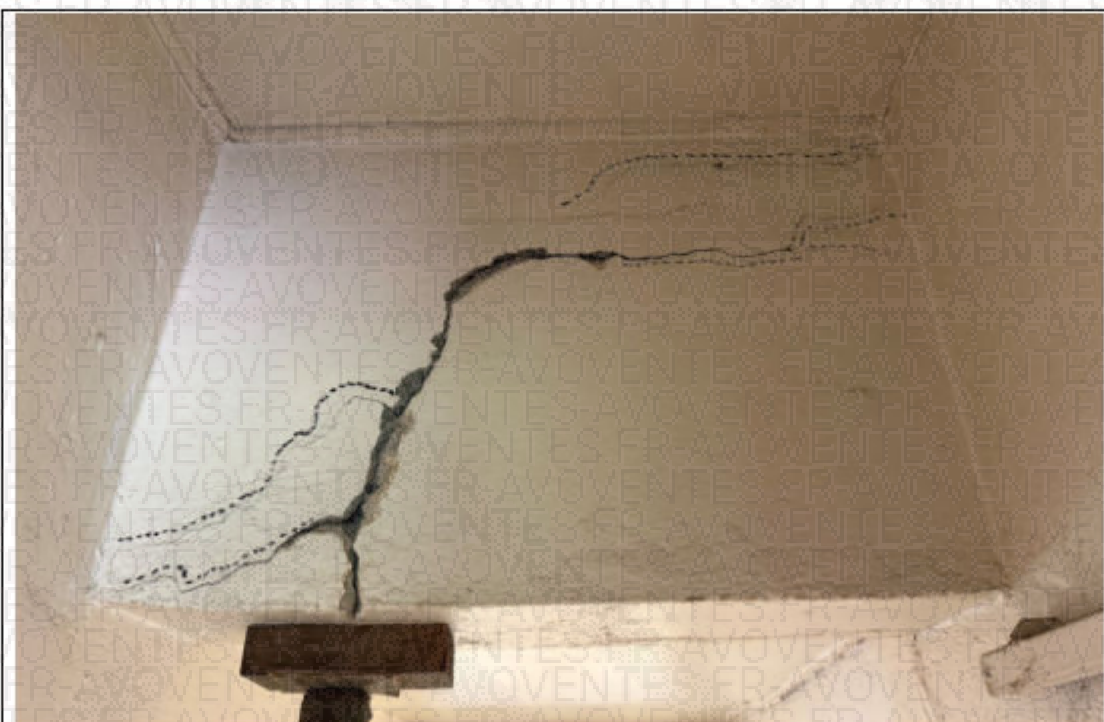
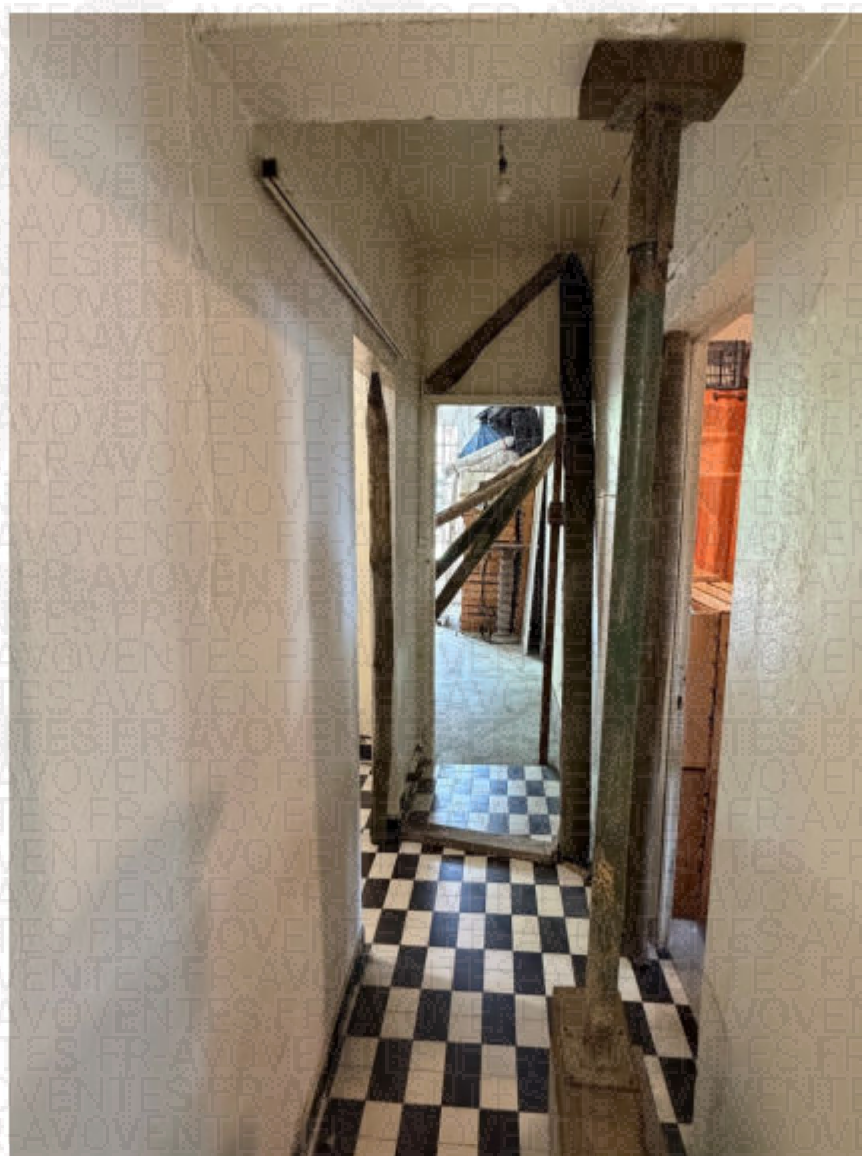
### Dégagement

*Sol, murs, plafond* : Sol carrelé. Une zone d'affaissement le long du mur avec des fissurations. Murs enduits peints. Fissurations importantes. Plafond habillé d'isorel peint. Fissuration importante au niveau de la poutre en béton, soulignée par une mise sous étau. Présence de divers autres étayages.

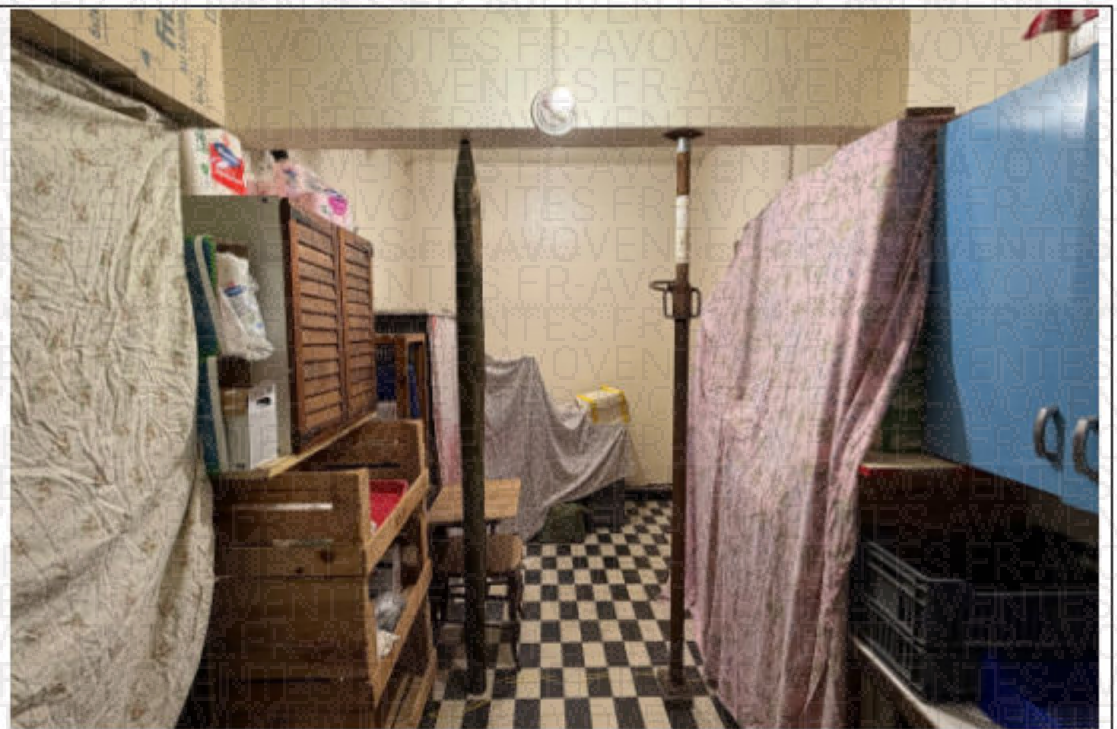
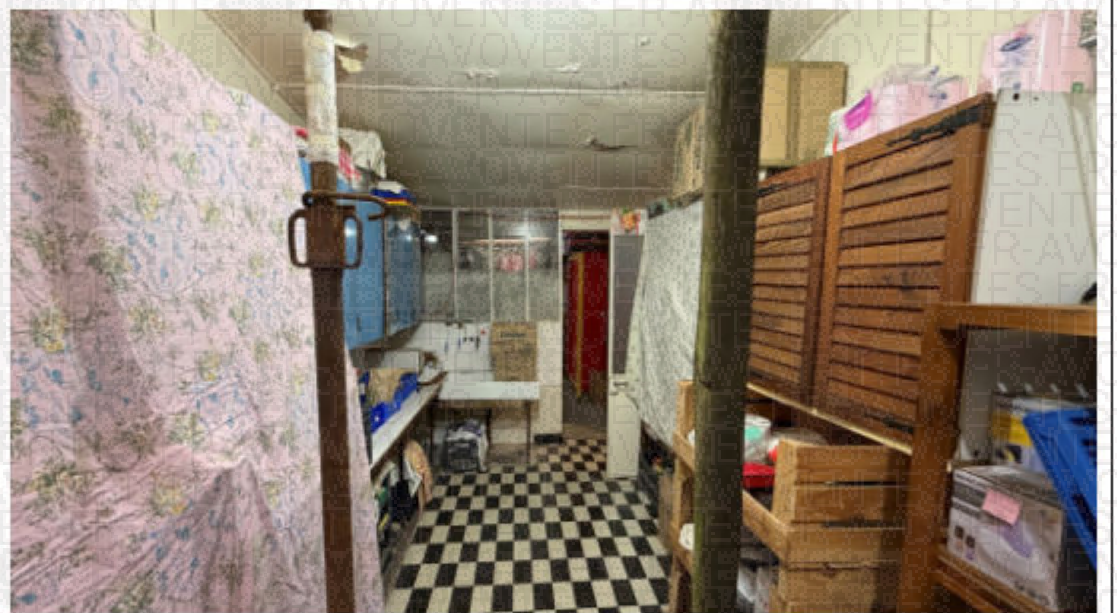
#### Ancienne cuisine

*Sol, murs, plafond* : Sol carrelé. Affaissement vers le dégagement. Murs enduits peints. Fissurations importantes côté dégagement. Plafond habillé d'isorel peint. Présence d'étais sous la poutre en béton, mais pas de fissures apparentes au niveau de la poutre.

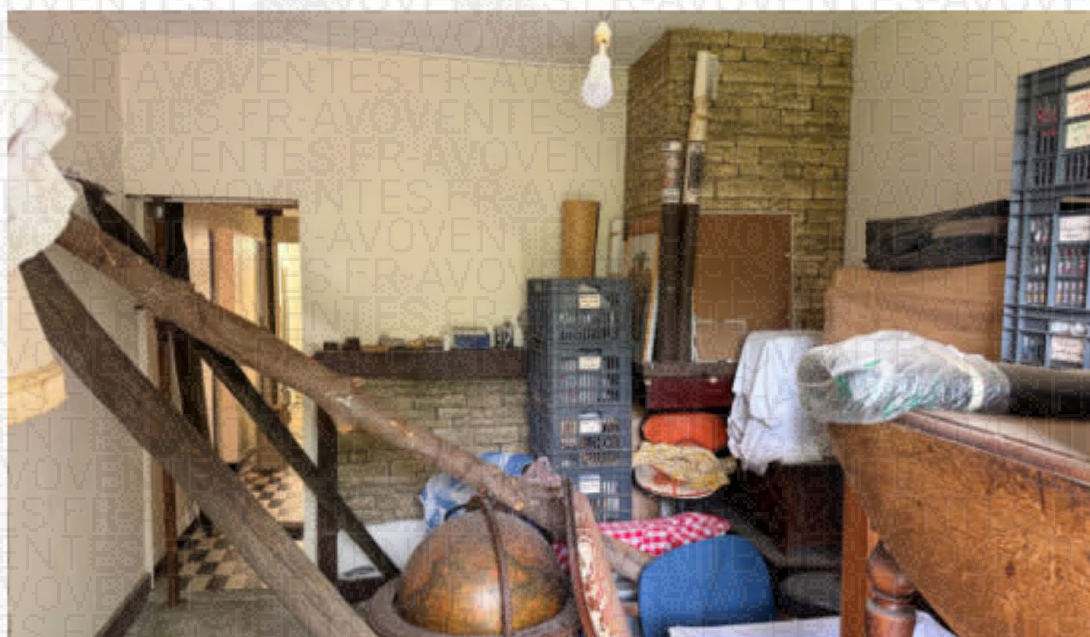
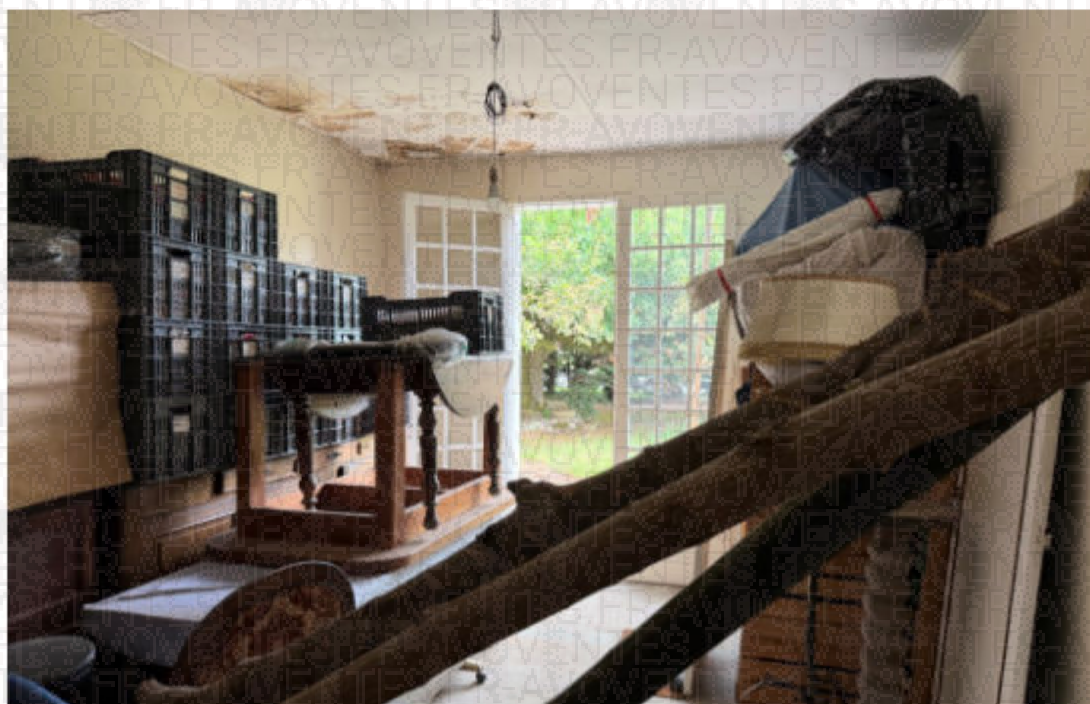
### Ancien salon

**Sol, murs, plafond :** Sol cimenté. Murs enduits peints. Fissurations importantes côté dégagement. Plafond habillé d'isorel peint. Présence d'étais sous la poutre en béton. Traces d'infiltration au plafond.

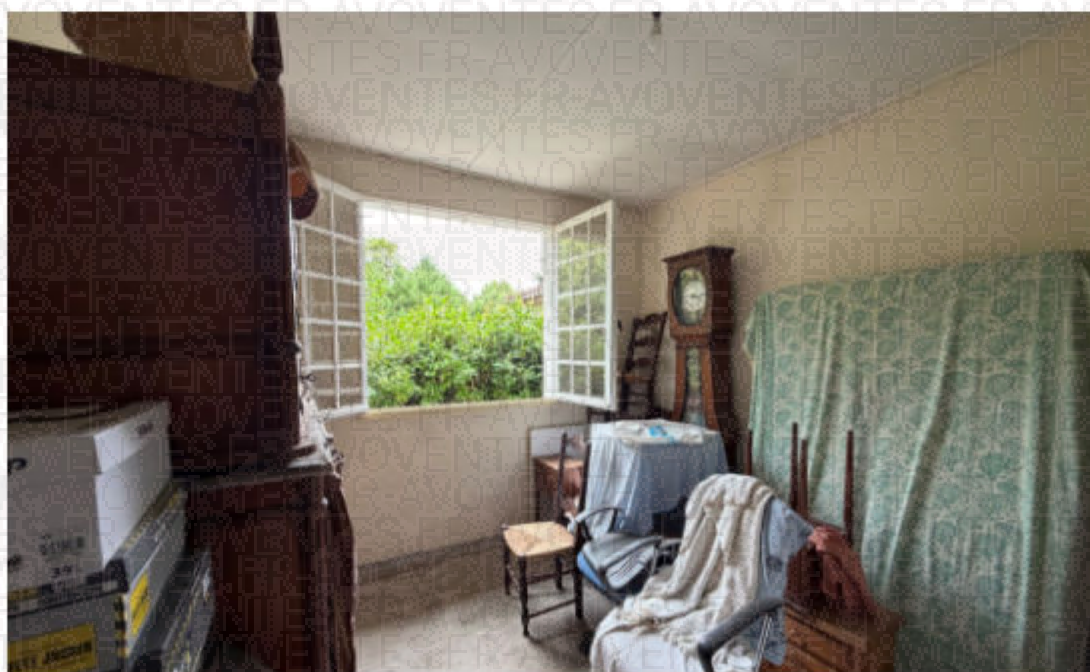
#### Ancienne chambre

*Sol, murs, plafond* : Sol cimenté. Murs enduits peints. Fissurations importantes côté pièce précédente. Plafond habillé d'isorel peint.

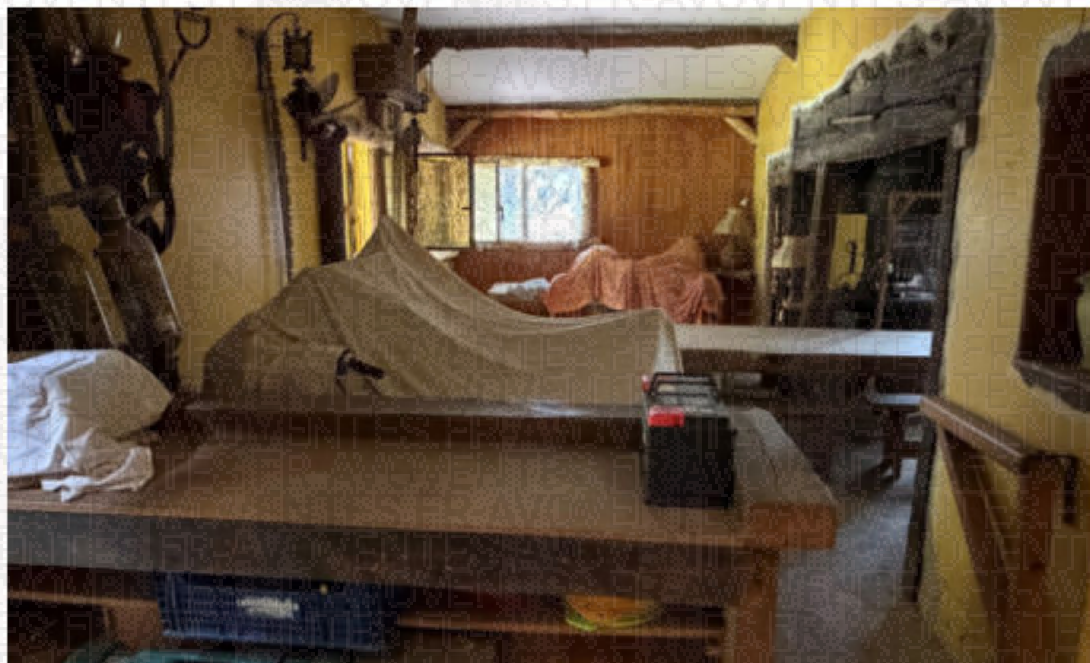
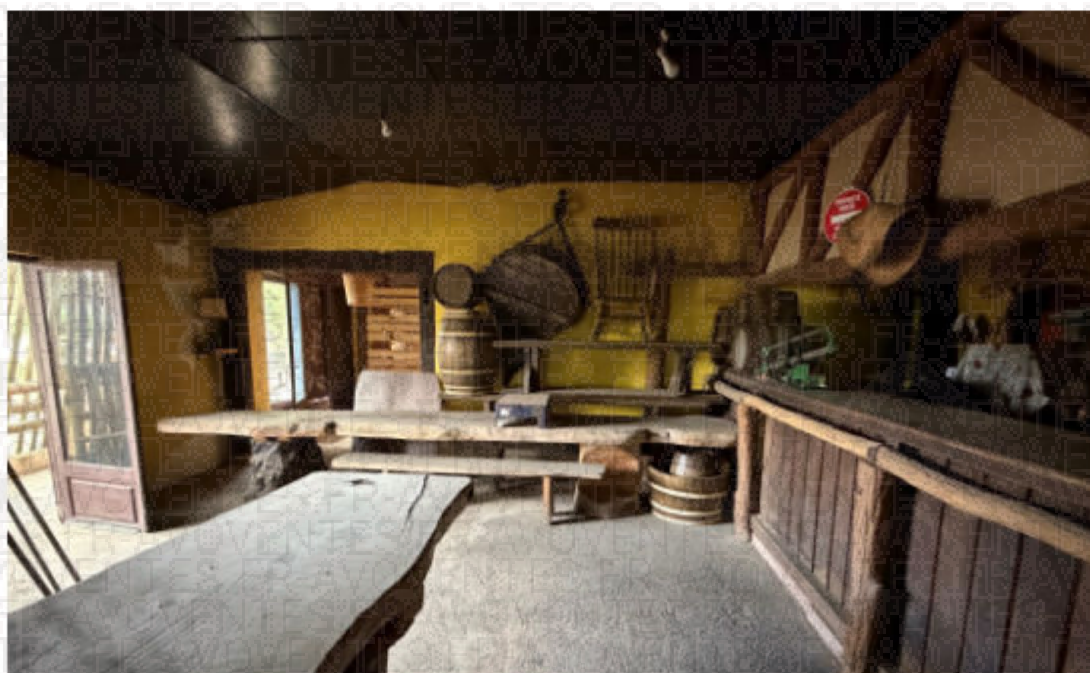
### Salle de restauration

*Sol, murs, plafond* : Sol bétonné. Murs enduits ou lambrissés. Fissurations au niveau du mur de séparation entre les deux parties de la pièce. Plafond doublé d'isorel peint avec quelques poutres apparentes.
