PROCES VERBAL DE CONSTAT

**LE LUNDI VINGT ET UN OCTOBRE
DEUX MILLE VINGT QUATRE
de 14 heures 00 à 15 heures 05.**

à CERNOY EN BERRY (Loiret) - Le Petit Bray

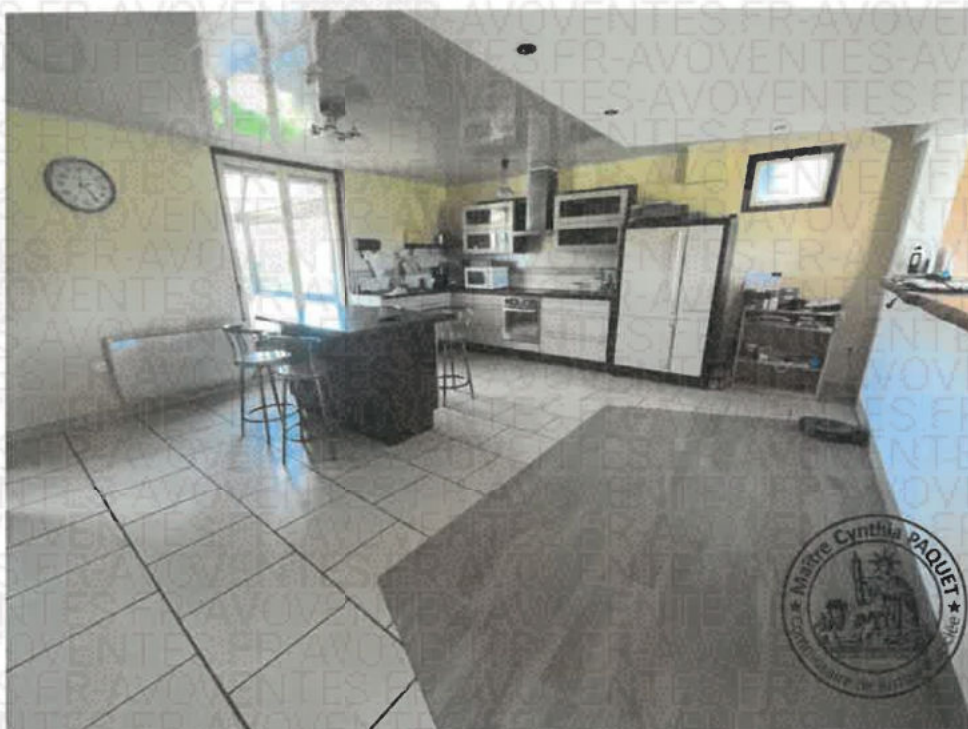
Photographie n°1. (21/10/2024 14:24:10)

Je constate que le sol est recouvert de carrelage, les murs sont recouverts de toile de verre peinte, et les plafonds, de lambrisPVC, le tout, en bon état général.

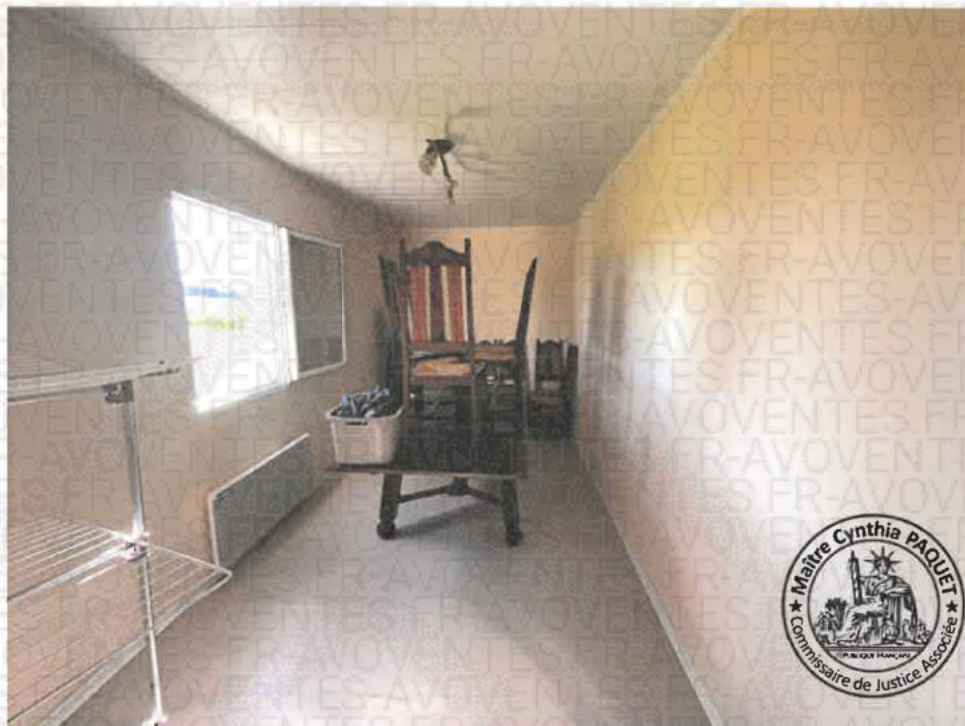
Photographie n°1. (21/10/2024 14:27:03)

Je constate que le sol est recouvert de parquet, les murs sont recouverts toile de verre peinte, et les plafonds de lambris PVC, le tout en bon état général.

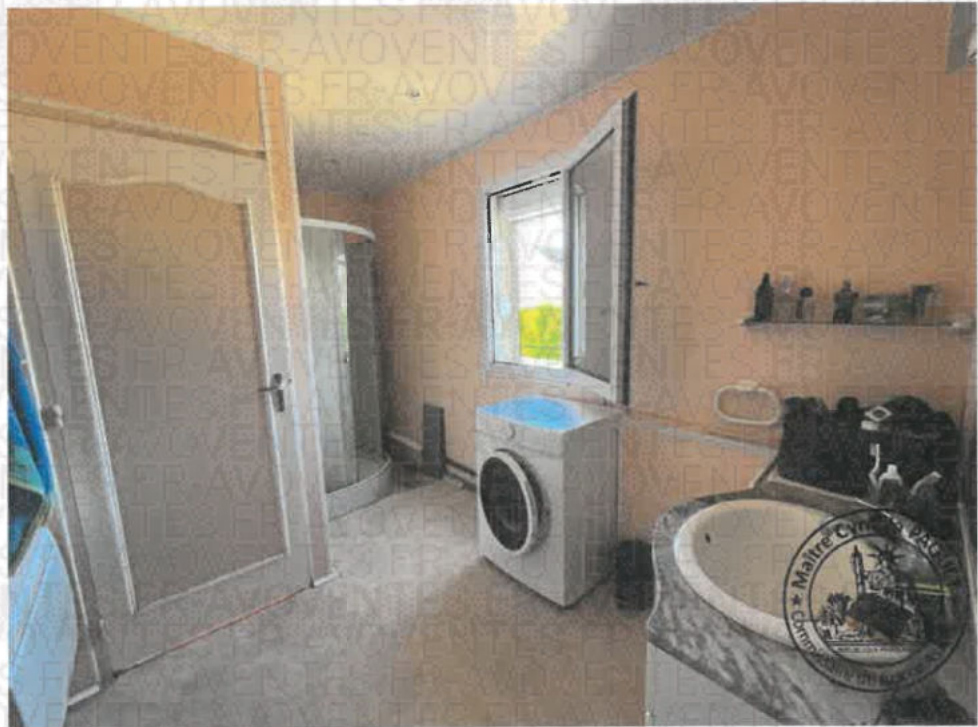
Photographie n°1. (21/10/2024 14:29:31)

Je constate que le sol est recouvert de linoléum, les murs et les plafonds sont recouverts de lambris PVC, le tout en bon état général.

L'équipement comprend une cabine de douche et un lavabo une vasque, posé sur un meuble, le tout, en état d'usage.

Dans la salle de bain, se trouve la porte d'accès au WC. Le sol est recouvert de linoléum, les murs et les plafonds sont recouverts de lambris PVC, le tout en bon état général.

L'équipement comprend un WC à l'anglaise, en état d'usage.

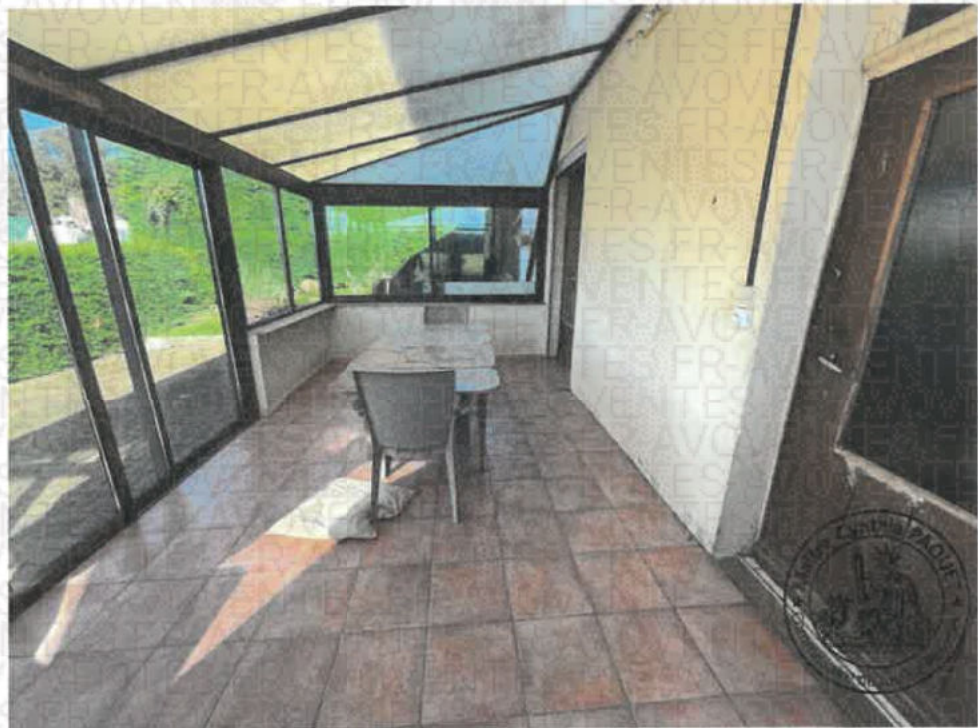
Photographie n°1. (21/10/2024 14:39:52)

Le sol est recouvert de carrelage, les murs sont constitués d'une part de murets recouverts de crépi et d'autre part de vitrage, la toiture est constituée de plaque de plexiglass.
