# Dossier Technique Immobilier

Numéro de dossier : 24D10719  
Date du repérage : 20/11/2024

Adresse : ..... **Lieu-dit Petit Bray - 581 chemin petit Bray**

Commune : ..... **45360 CERNOY EN BERRY**

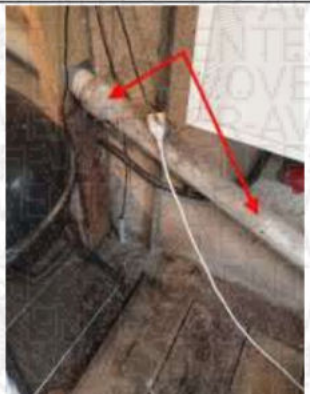
Localisation	Identifiant + Description	Conclusion (justification)	Etat de conservation** et préconisations*	Photo
Rez de chaussée - Abris bois	Identifiant: M001 Description: Conduit en fibres-ciment Liste selon annexe.13-9 du CSP: B	Présence d'amiante (sur jugement de l'opérateur)	Matériau dégradé (étendue ponctuelle)  <b>Résultat EP**</b>  <b>Préconisation :</b> Il est recommandé de réaliser une évaluation périodique.  <b>Recommandation :</b> Voir les Mesures d'ordre général – Obligations réglementaires

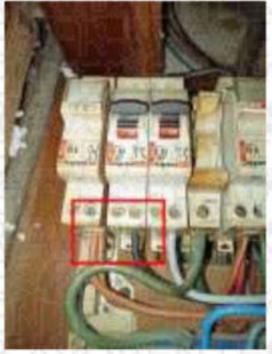
N° Article (1)	Libellé et localisation (*) des anomalies	N° Article (2)	Libellé des mesures compensatoires (3) correctement mises en œuvre	Photos
B4.3 e	<p>Le courant assigné (calibre) de la protection contre les surcharges et courts-circuits d'au moins un circuit n'est pas adapté à la section des conducteurs correspondants.</p> <p><b>Remarques :</b> Présence de protections contre les surintensités inadaptées à la section des conducteurs ; <b>Faire intervenir un électricien qualifié afin d'installer des protections contre les surintensités adaptés aux sections des conducteurs (Rez de chaussée - Entrée)</b></p>

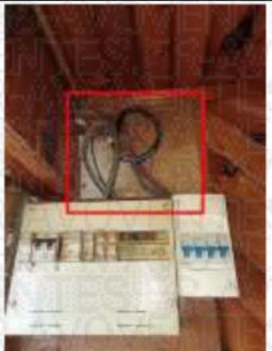
B7.3 e	<p>L'installation électrique comporte au moins un dispositif de protection avec une partie active nue sous tension accessible.</p> <p><b>Remarques :</b> Présence de dispositif de protection de matériel électrique présentant des parties actives nues sous tension ; <b>Faire intervenir un électricien qualifié afin de remplacer les matériels présentant des parties actives nues sous tension (Rez de chaussée - Entrée)</b></p>			
B8.3 e	<p>Au moins un conducteur isolé n'est pas placé sur toute sa longueur dans un conduit, une goulotte ou une plinthe ou une huisserie, en matière isolante ou métallique, jusqu'à sa pénétration dans le matériel électrique qu'il alimente.</p> <p><b>Remarques :</b> Présence de conducteurs électriques non protégés mécaniquement ; <b>Faire intervenir un électricien qualifié afin d'installer des protections mécanique sur les conducteurs non protégés (Rez de chaussée - Entrée)</b></p>
