## PROCES VERBAL DE DESCRIPTION

**Qu'il convient de procéder à la description du bien immobilier sis :**

60 clos des cascades

93160 NOISY LE GRAND

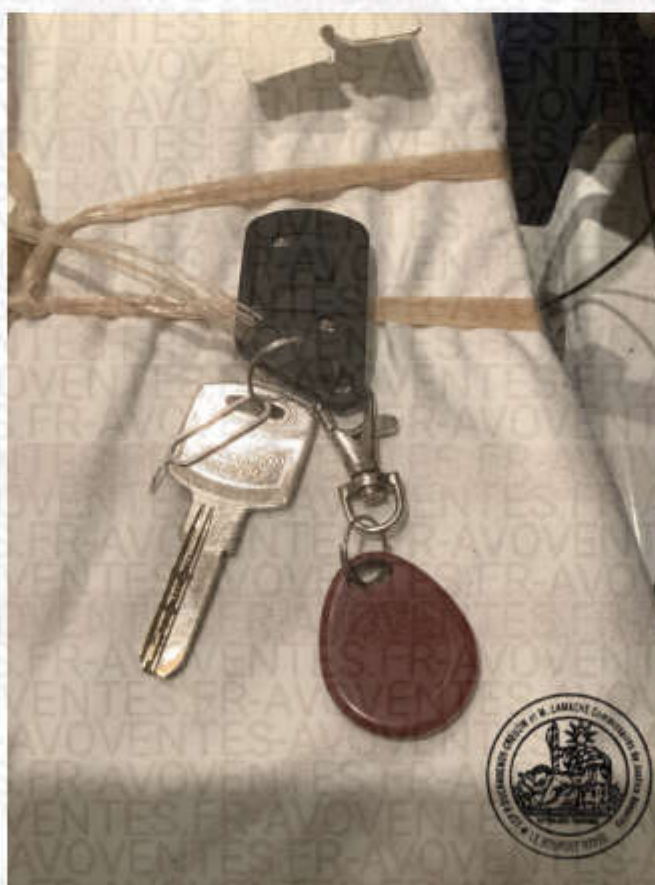
4. Clef de l'appartement avec badge d'accès

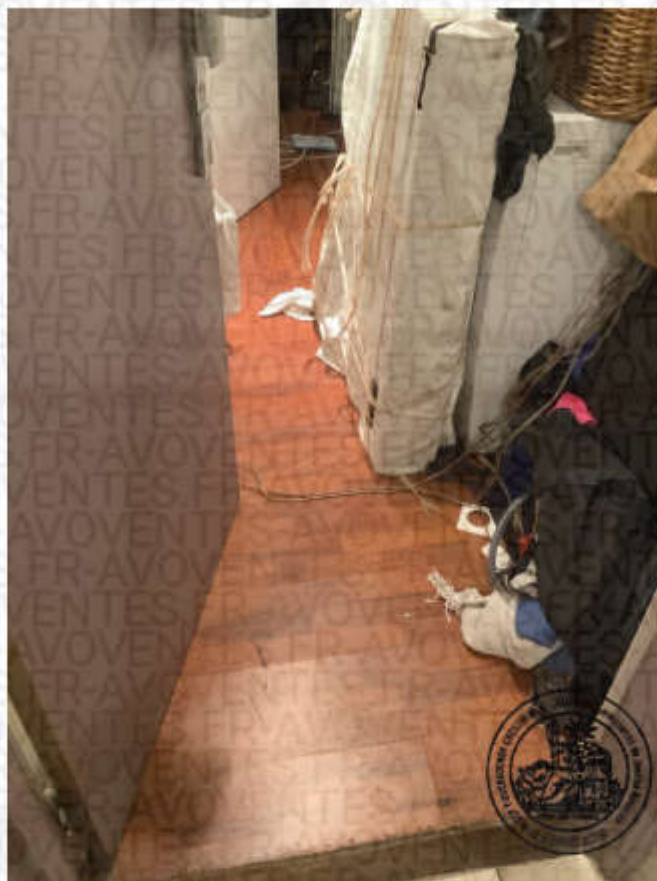
5. Entrée

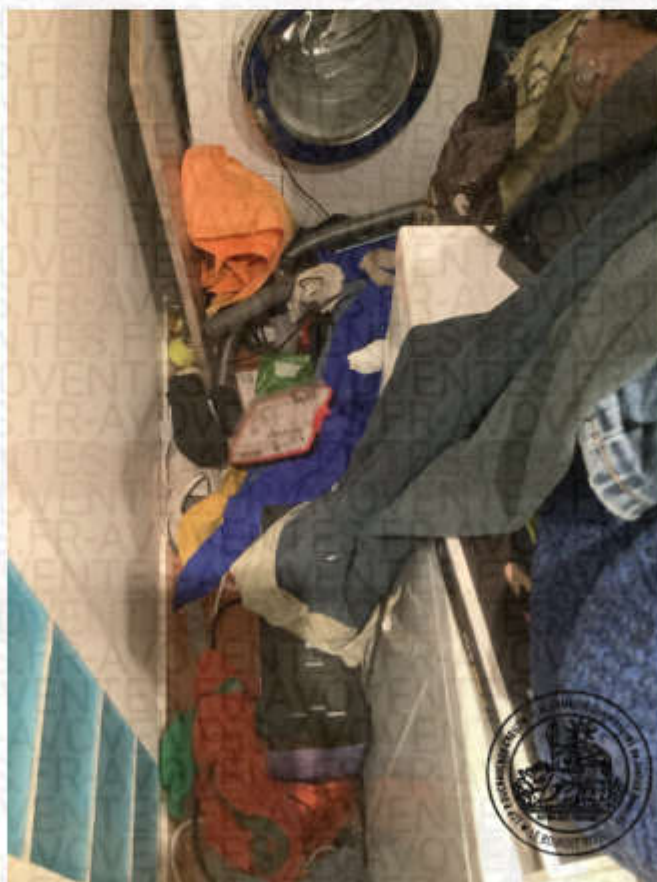
Le **sol** est recouvert de parquet en bon état, flottant. Ce parquet flottant est en bon état, pour ce qu'il m'est possible d'en voir la majorité du sol, étant invisible en raison de la présence des effets de l'occupant.

6. Encombrement du sol de l'entrée

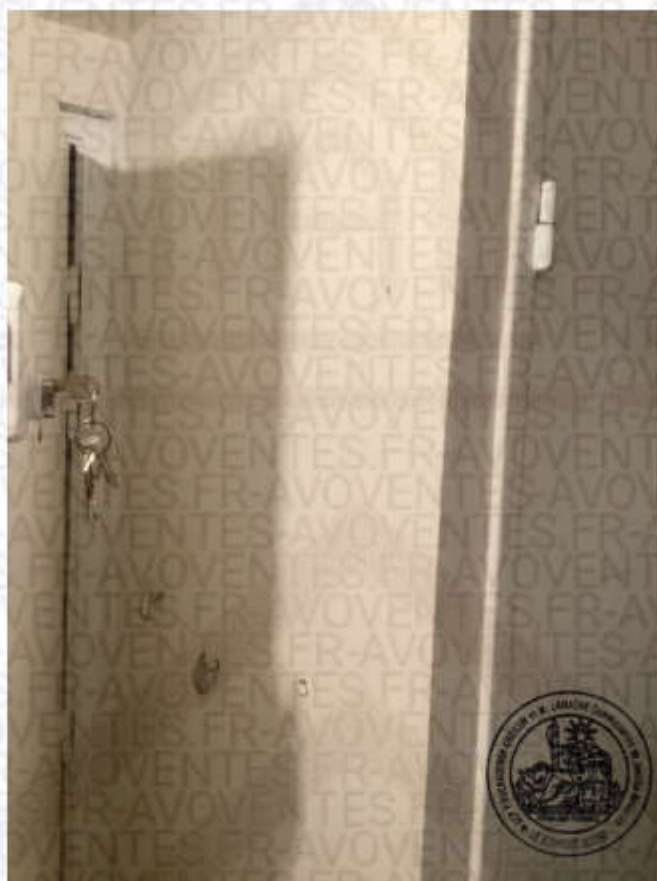
7. Entrée : cloison des WC

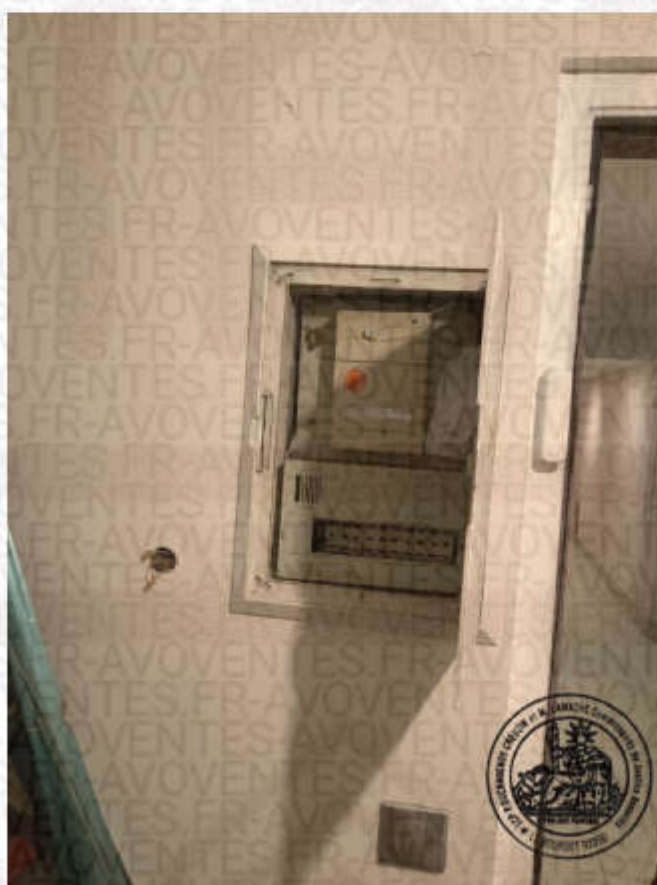
Cette pièce comporte sur la droite en entrant, un tableau électrique encastré comportant disjoncteur et tableau de fusibles, le tout est ancien.

8. Tableau électrique

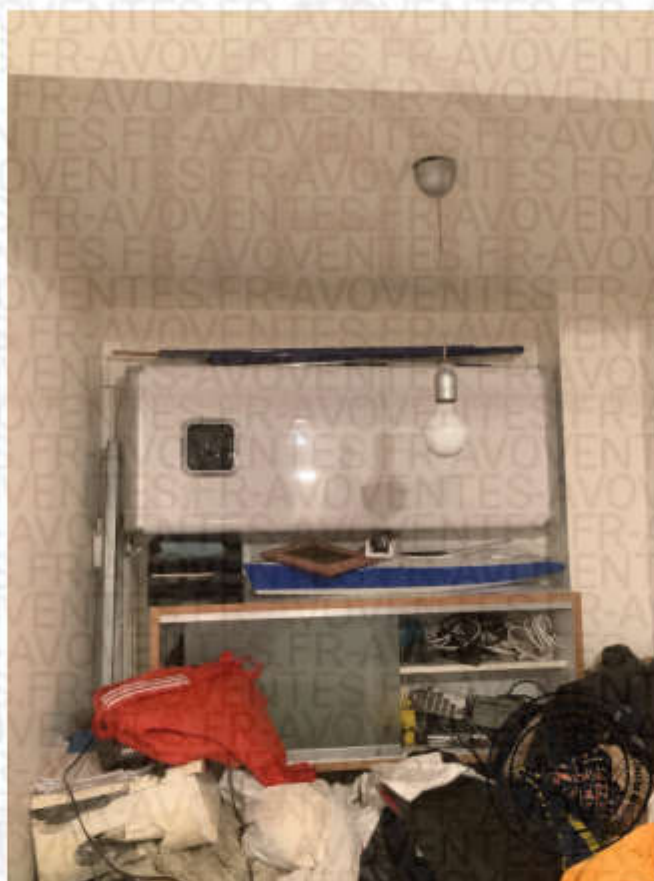
Au fond à droite, dans l'entrée posé horizontalement sur le mur, en partie haute, se trouve une un ballon d'eau chaude de marque Ariston.

9. Ballon d'eau chaude Ariston fixé sur le mur de l'entrée

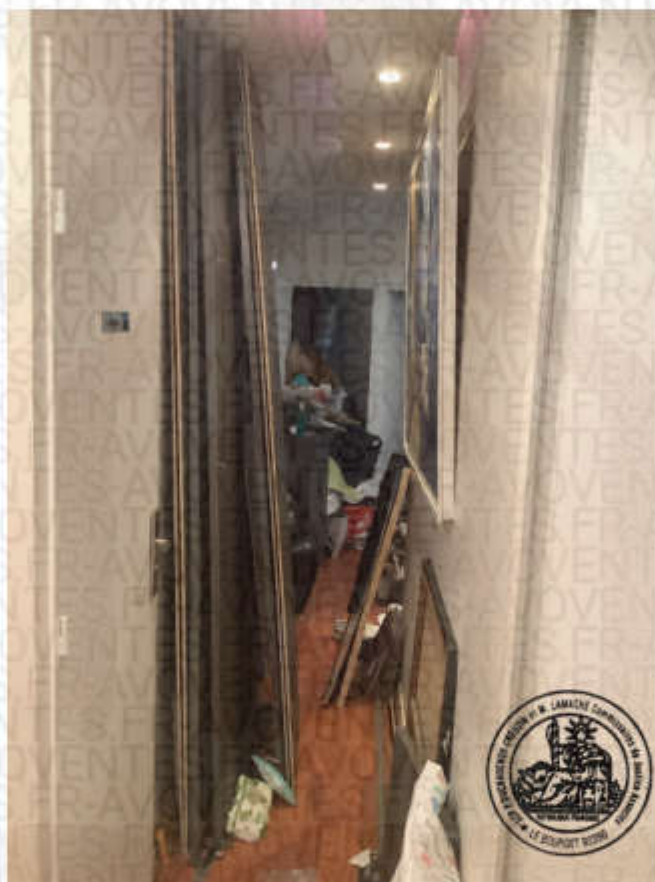
Là encore ce couloir est, comme le reste, très largement encombré par les effets de l'occupant qui ne permettent pas une vision exhaustive des revêtements et les installations.

1. Vue du couloir depuis l'entrée

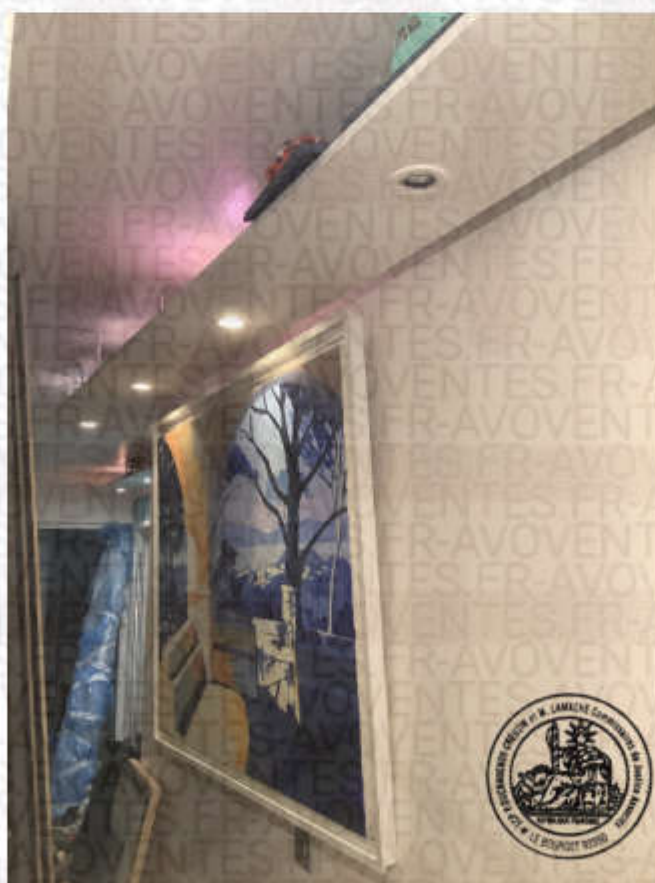
Le plafond comporte un point lumineux avec une douille, mais également un faux-plafond partiel avec spots encastrés.

3. Faux-plafond partiel du couloir

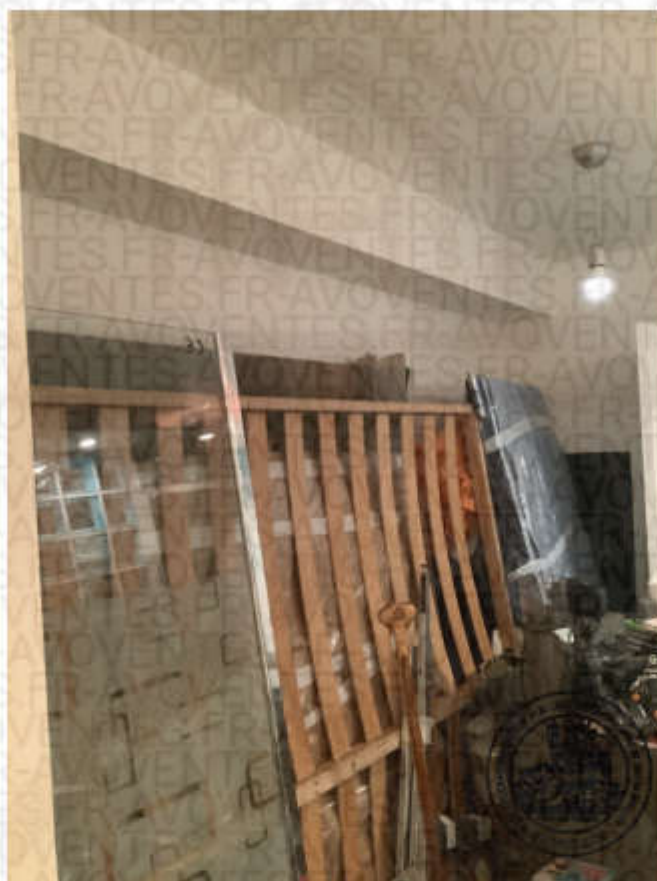
La salle de bains n'existe plus.

6. Ancienne salle de bains (dans le couloir)

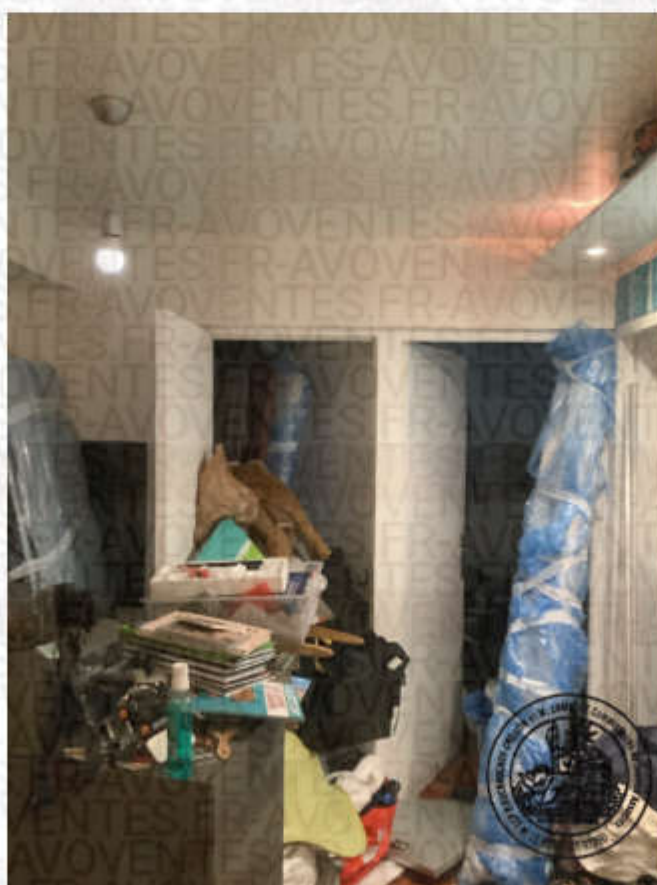
7. Débarras triangulaire à gauche et chambre 1 à droite

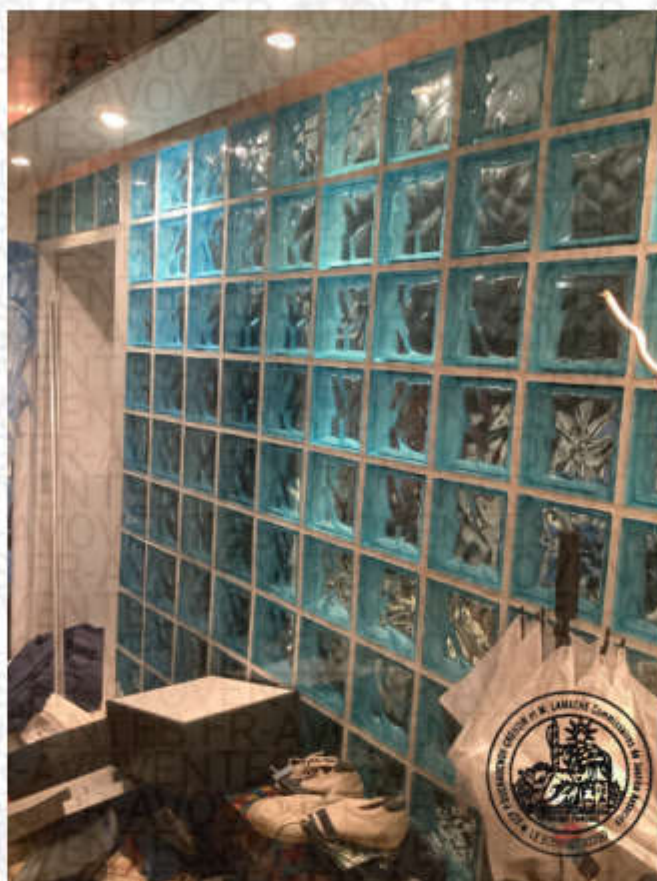
Sur la droite, le mur de séparation avec la chambre est constitué d'un ensemble de pavés de verre.

8. Cloison séparative entre le couloir et la chambre 2

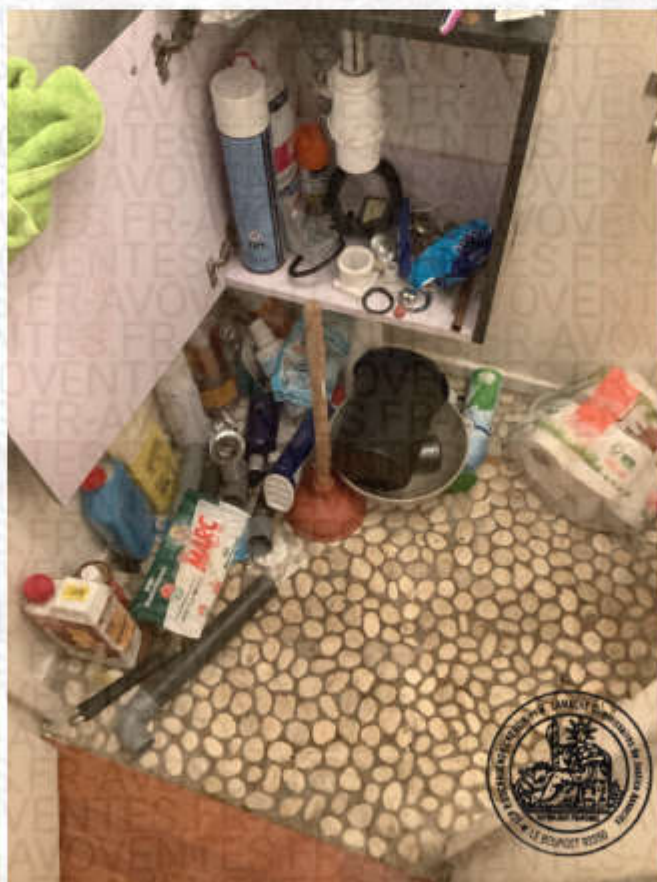
Le sol est constitué d'un revêtement béton avec galets incrustés.

3. Sol du WC

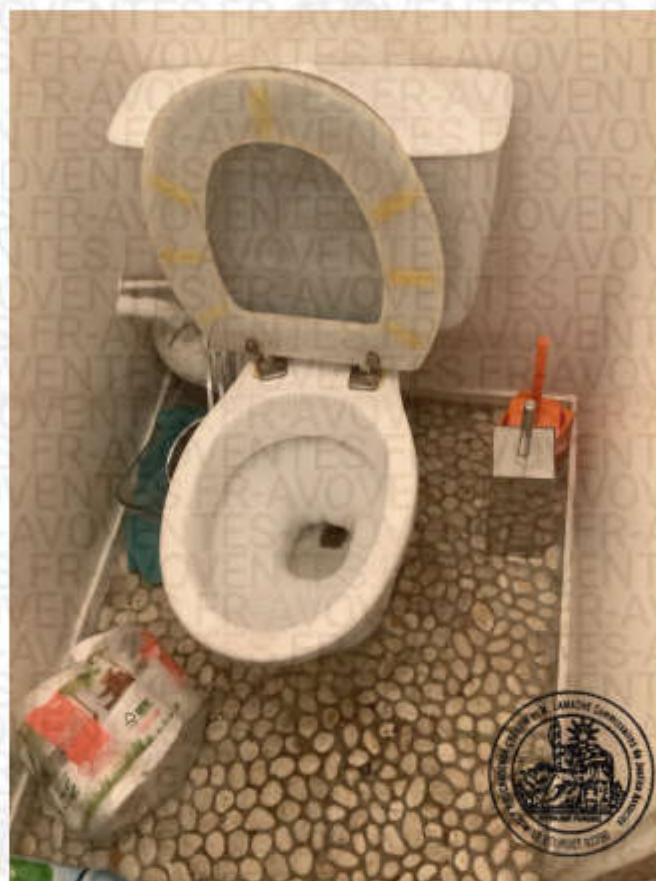
Dans cette pièce, une cuvette WC, sale et entartrée avec chasse d'eau.  
Il y a également un lave main avec robinetterie mitigeur.

4. Cuvette WC

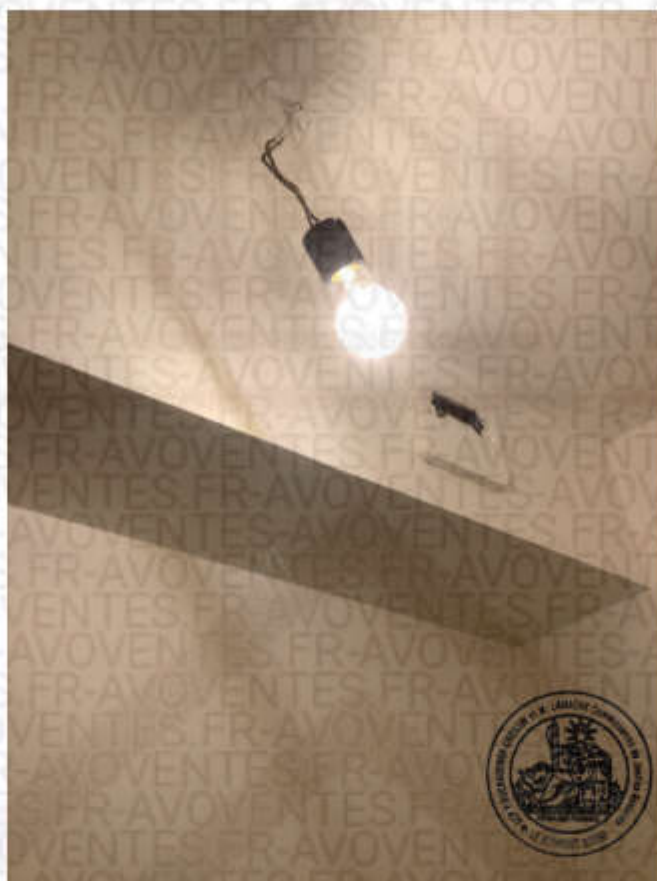
Les **murs** sont recouverts de peinture en mauvais état, de couleur blanche. Il y a une trace d'infiltration sur le mur au-dessus de la cuvette des WC en limite de plafond  
Il y a un une évacuation VMC avec bouche visible.

Le **plafond** est recouvert de peinture en mauvais état, fil, douille et ampoule. Il y a des traces d'infiltration à la verticale de la cuvette WC.

6. Plafond du WC et bouche VMC

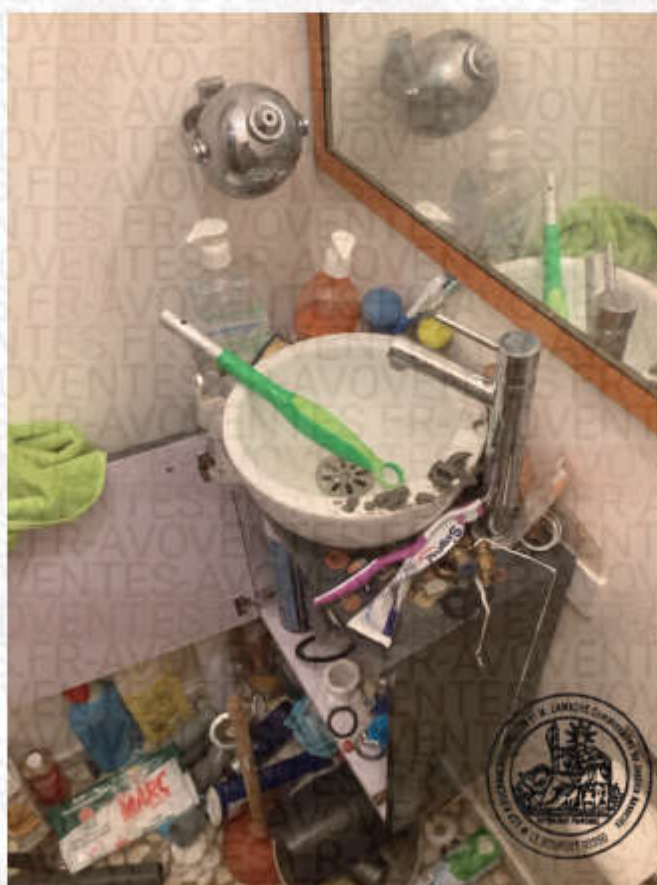
7. Lave-mains du WC

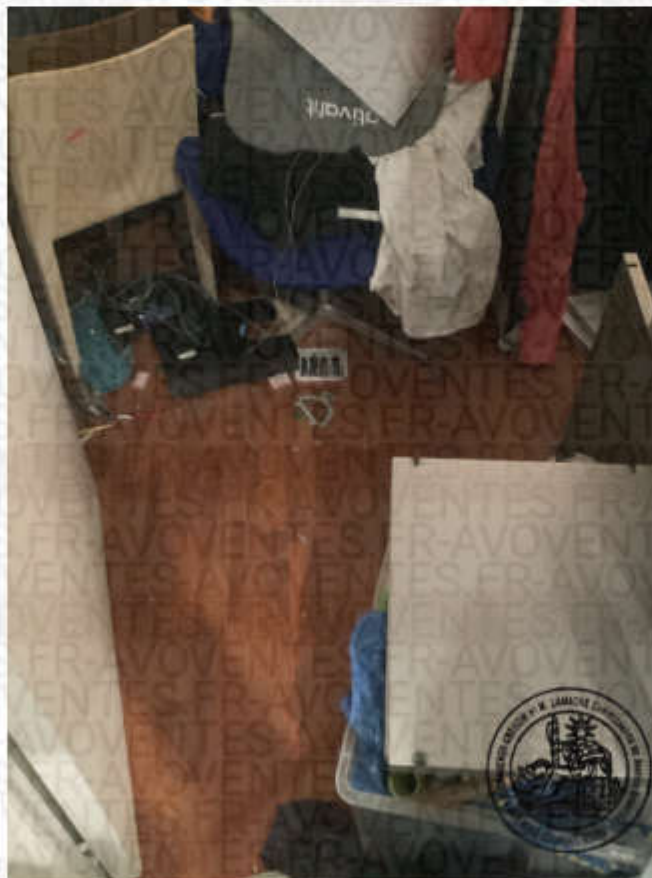
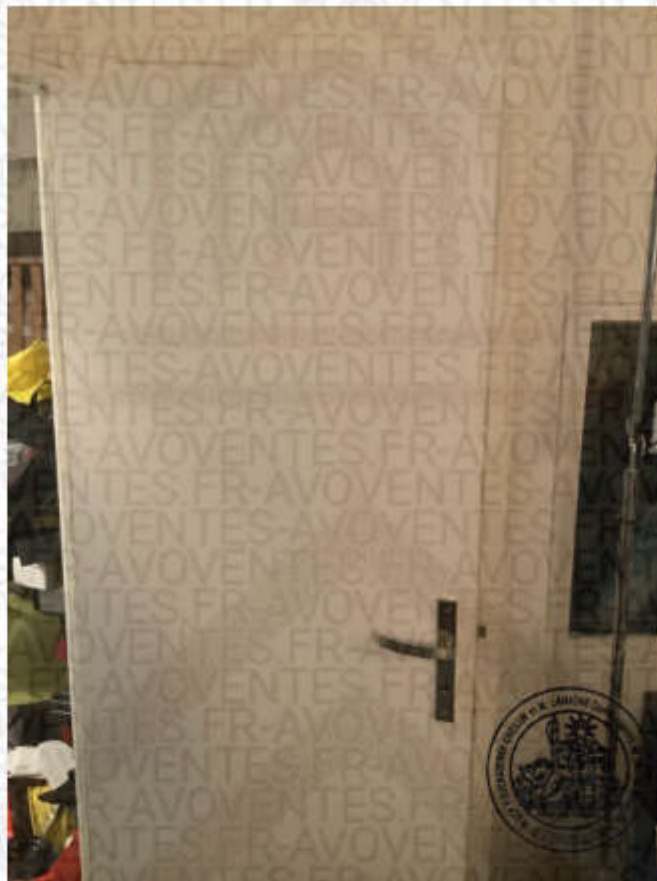
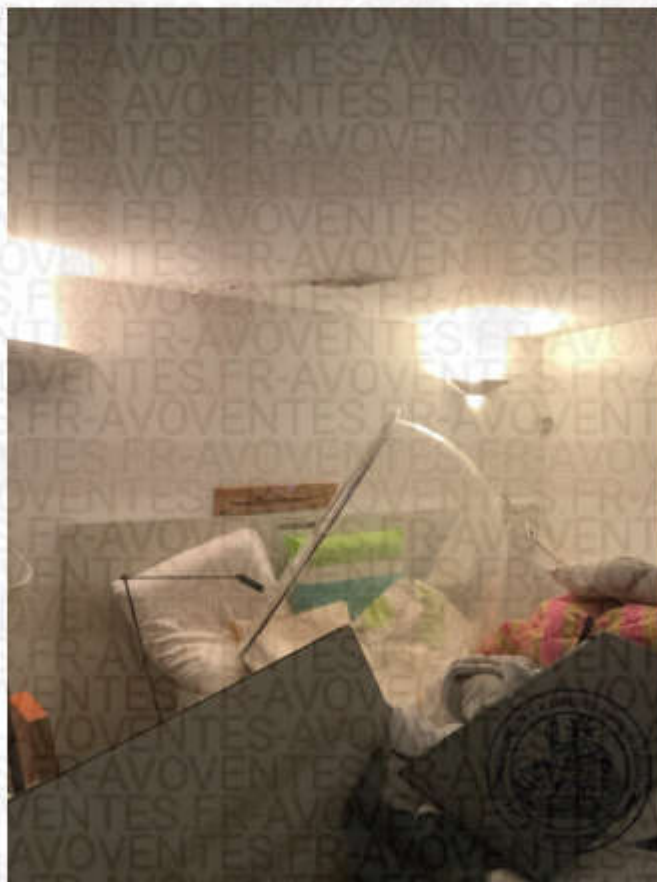
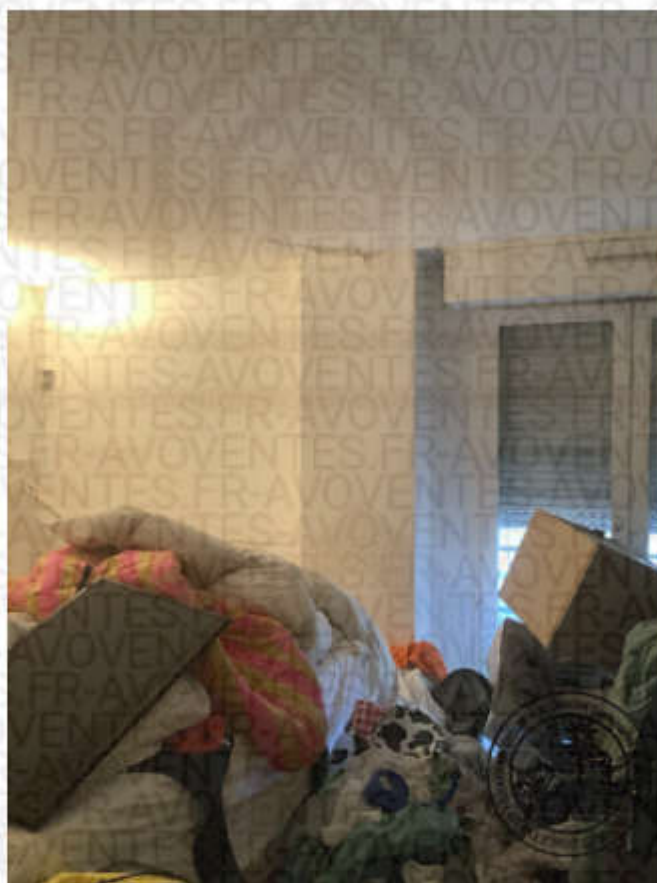
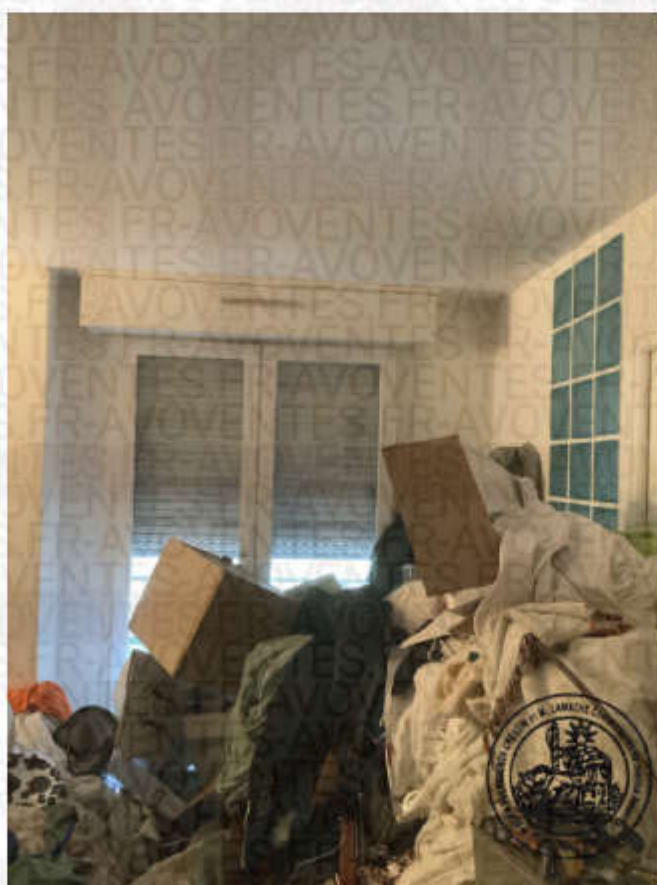
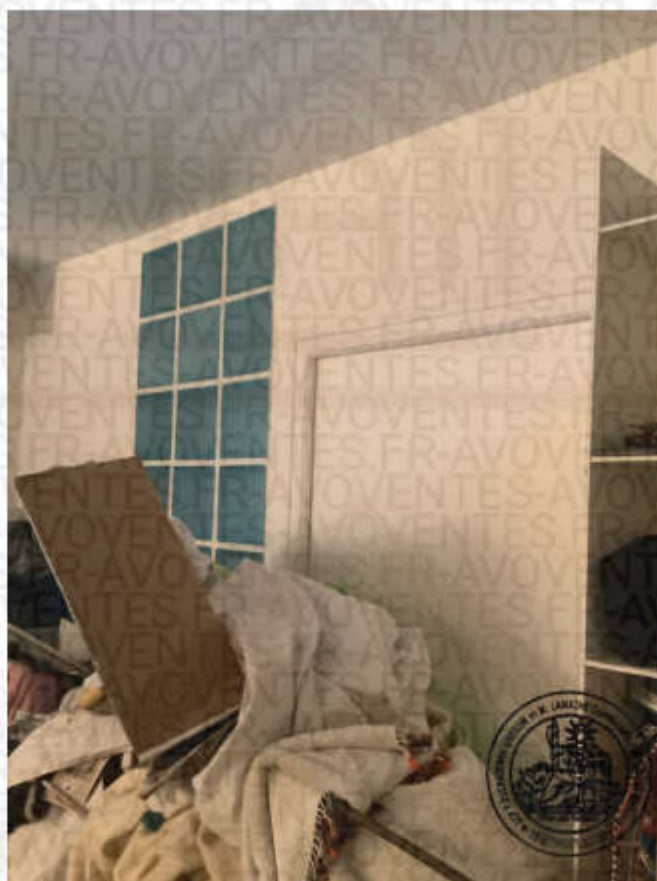
Les **murs** sont recouverts de peinture en mauvais état, applique murale. La peinture est ancienne, en très mauvais état avec des traces.  
Également des coulures.

Le **plafond** est recouvert de peinture en mauvais état. La peinture du plafond est endommagée.  
Il y a une fissure en oblique avec des écaille Lemans et des traces de dégradation du dégât des eaux.

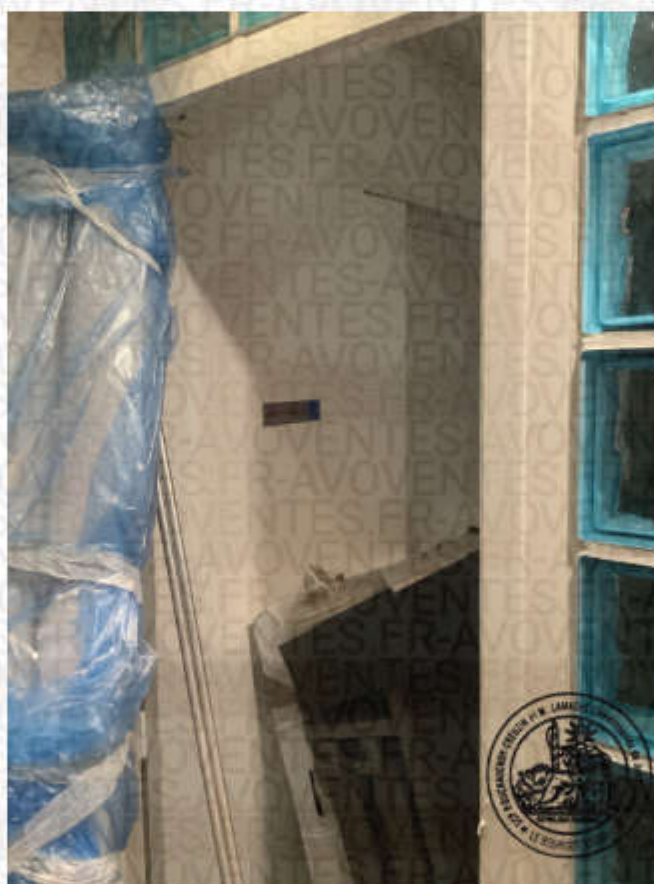
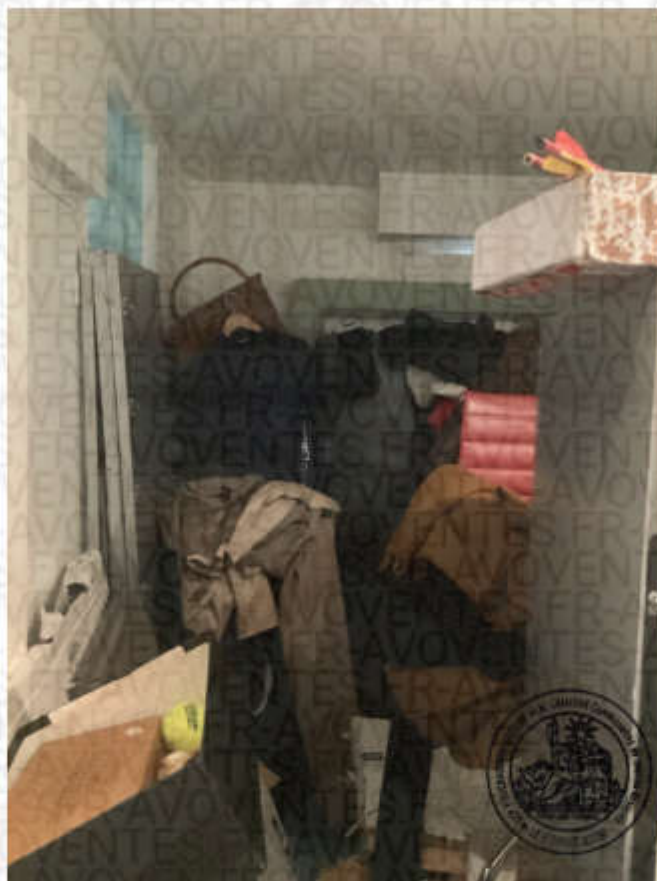
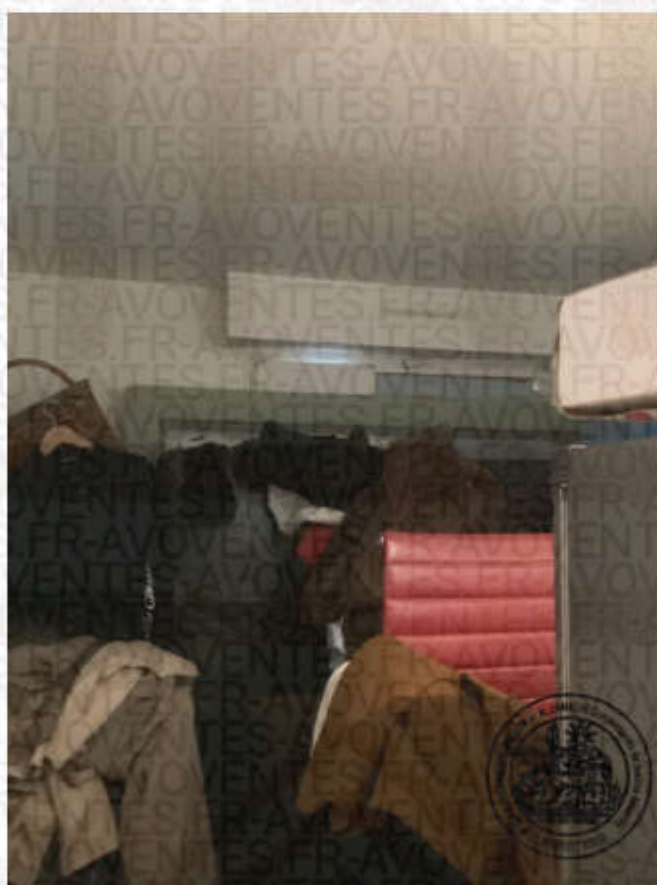
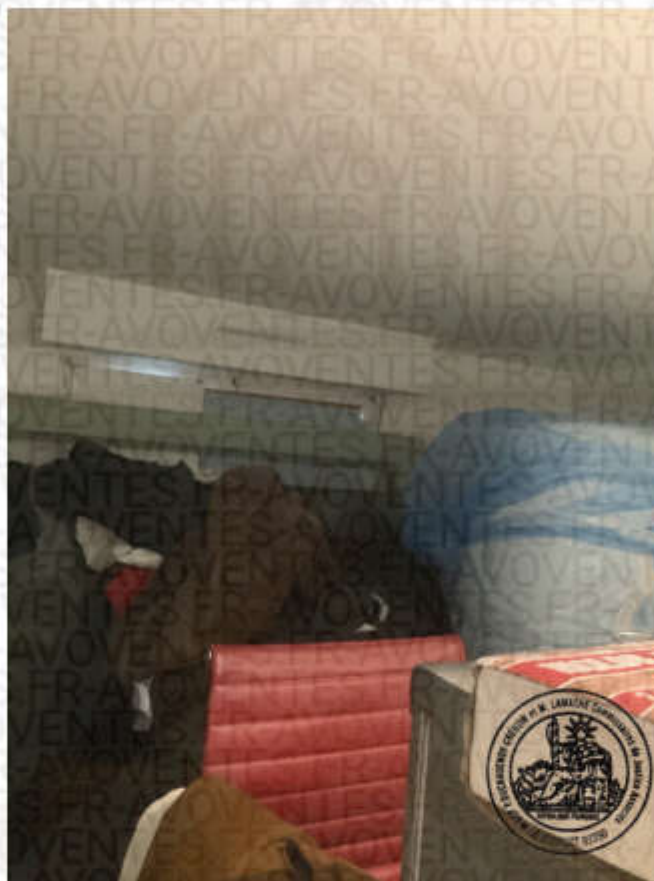
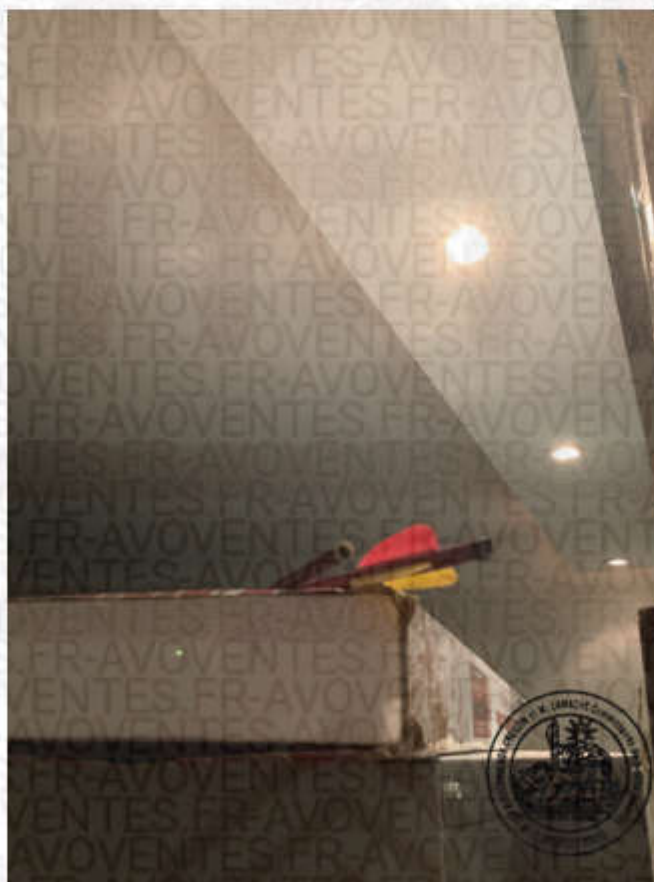
**L'éclairage naturel** de la pièce est assuré par une porte-fenêtre en mauvais état, châssis bois, double vitrage. La porte fenêtre est inaccessible. Néanmoins je peux constater de loin qu'elle est endommagée il y a des panneaux de protection.

La pièce est entièrement encombrée par les effets de l'occupant.
