PROCÈS-VERBAL DE DESCRIPTION

Au sein d'un immeuble sis 2, allée Ambroise Thomas, 93110 Rosny-sous-Bois, au premier étage, porte gauche depuis l'ascenseur ou porte droite depuis l'escalier, composé comme suit :

Me suis transportée ce jour, **MERCREDI QUATRE FÉVRIER DEUX MILLE VINGT-SIX, à 11 heures 00** dans un immeuble 2, allée Ambroise Thomas, 93110 Rosny-sous-Bois.

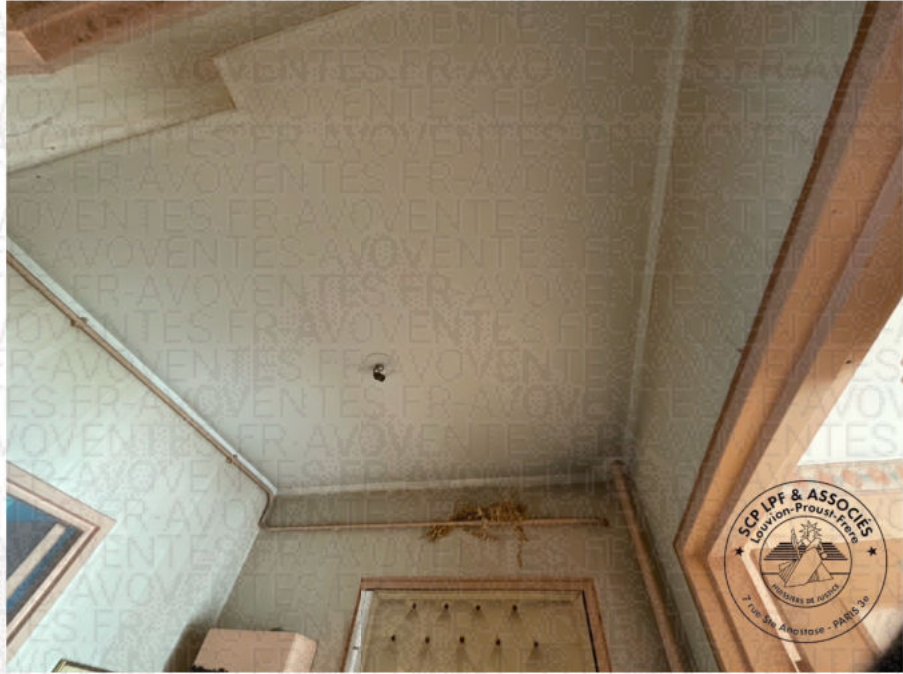
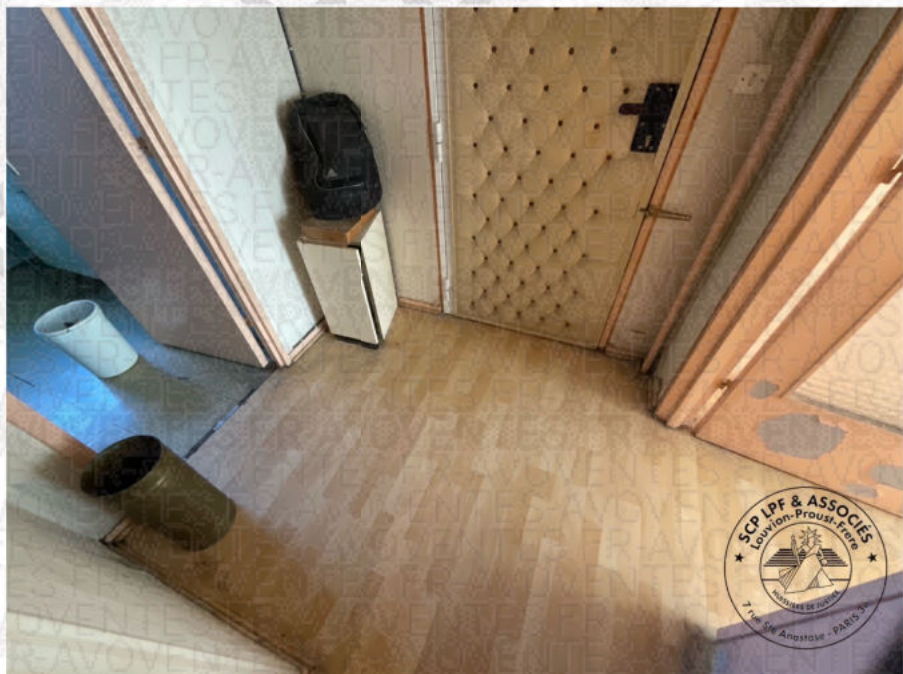
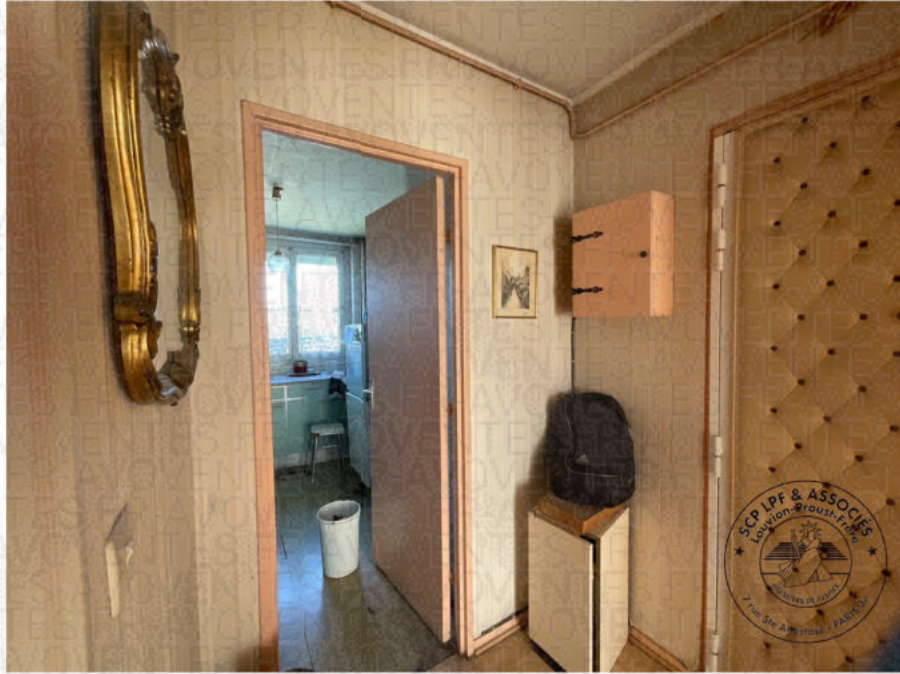
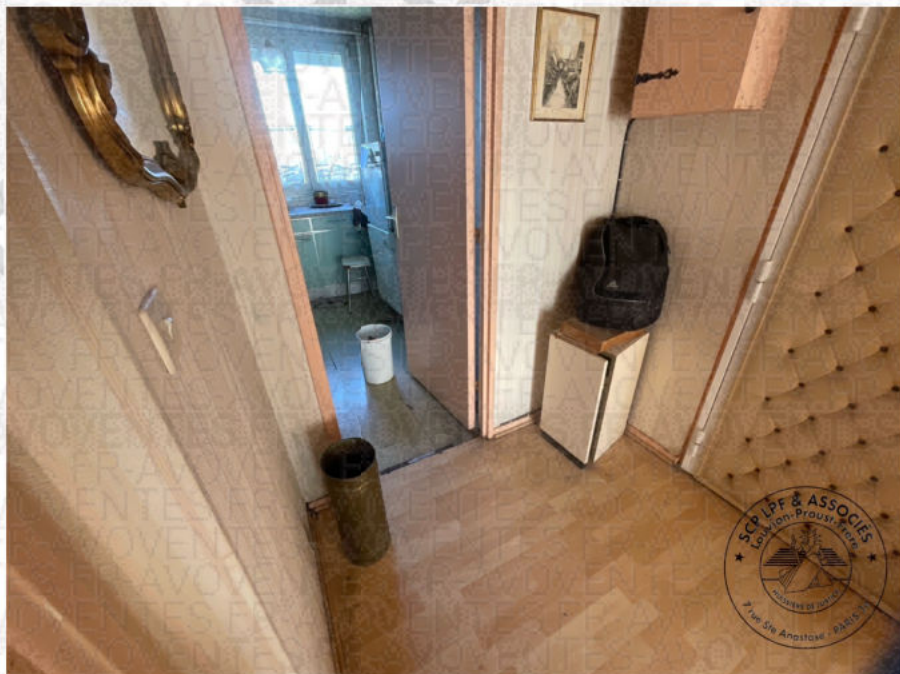
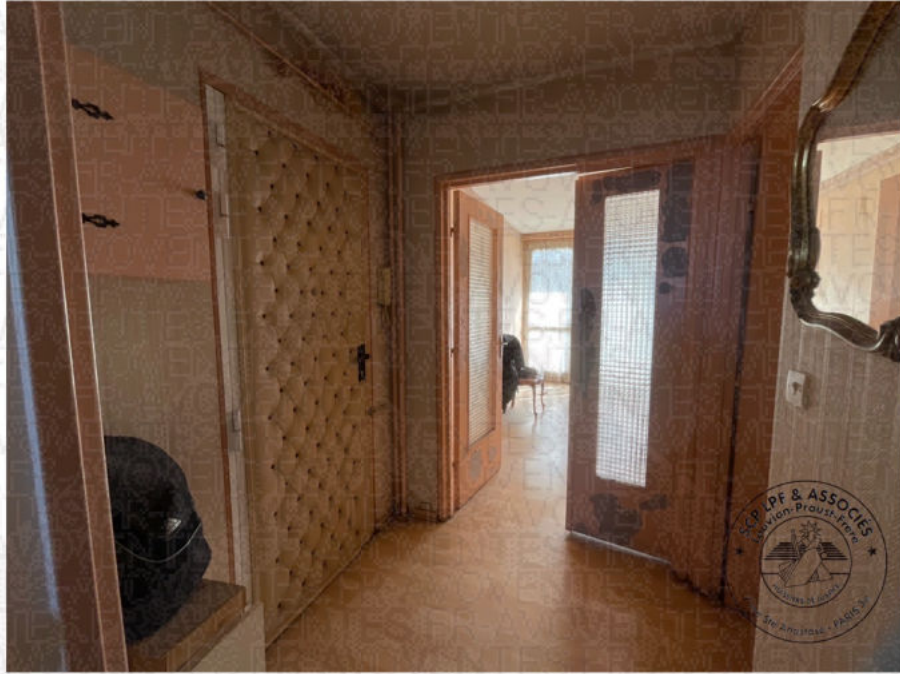
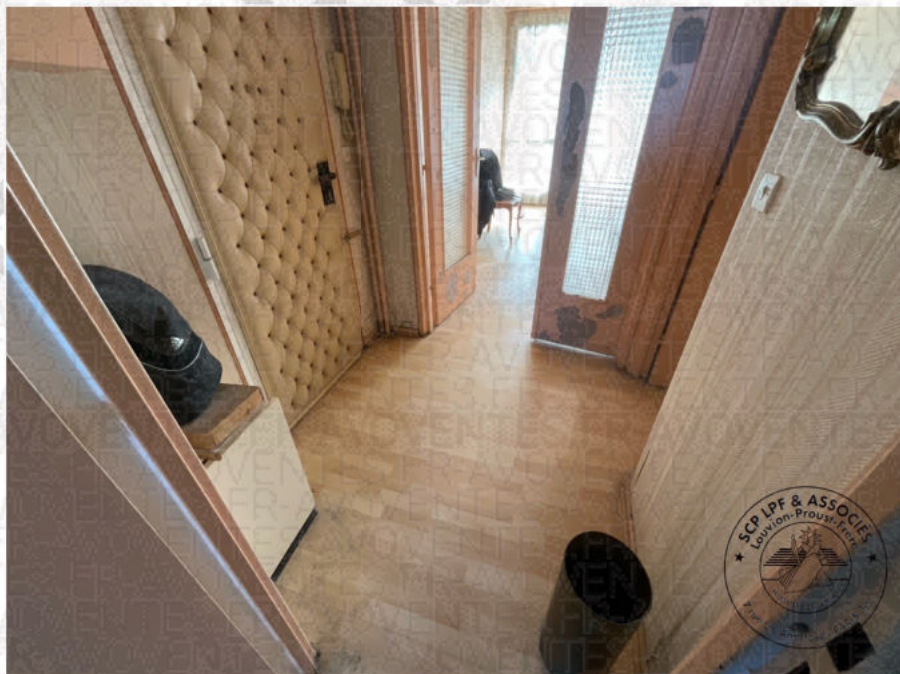
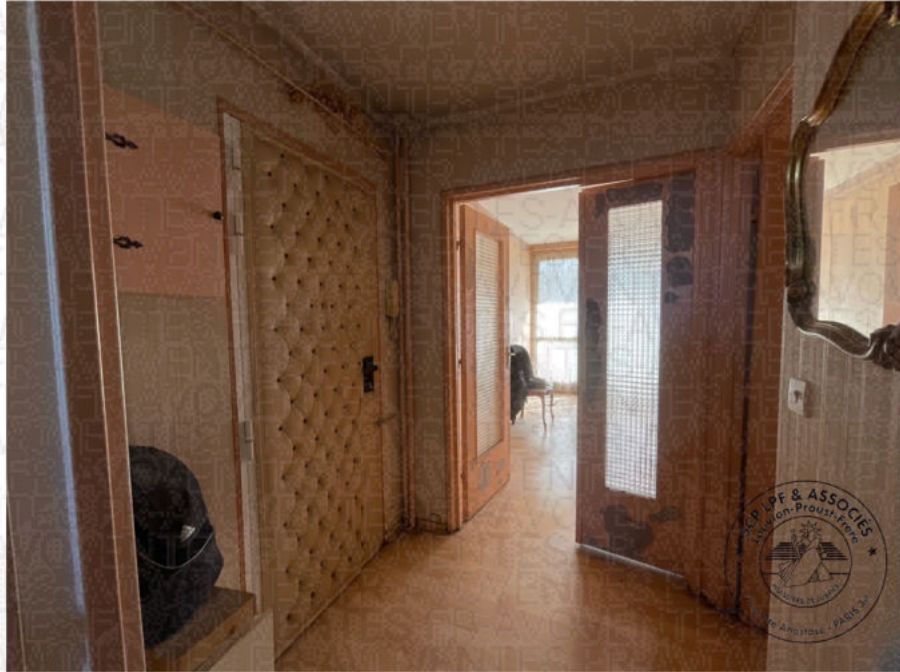
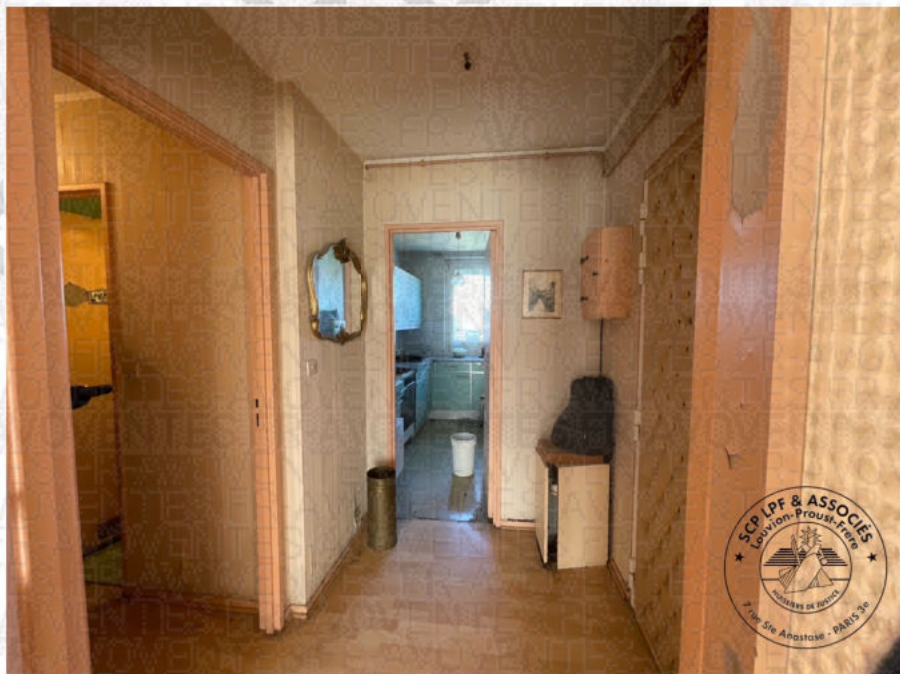
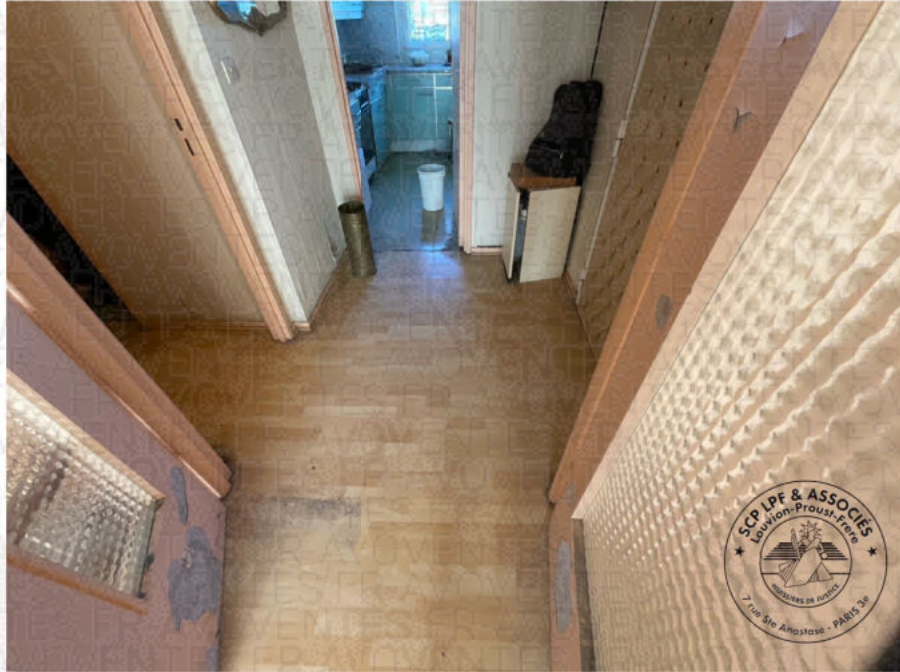
Côté intérieur, la porte est habillée d'un revêtement matelassé anti-bruit.

Le sol est revêtu de parquet stratifié ancien.

Les murs sont tapissés de papier peint défraîchi et ancien.

Le plafond est recouvert de peinture vétuste.

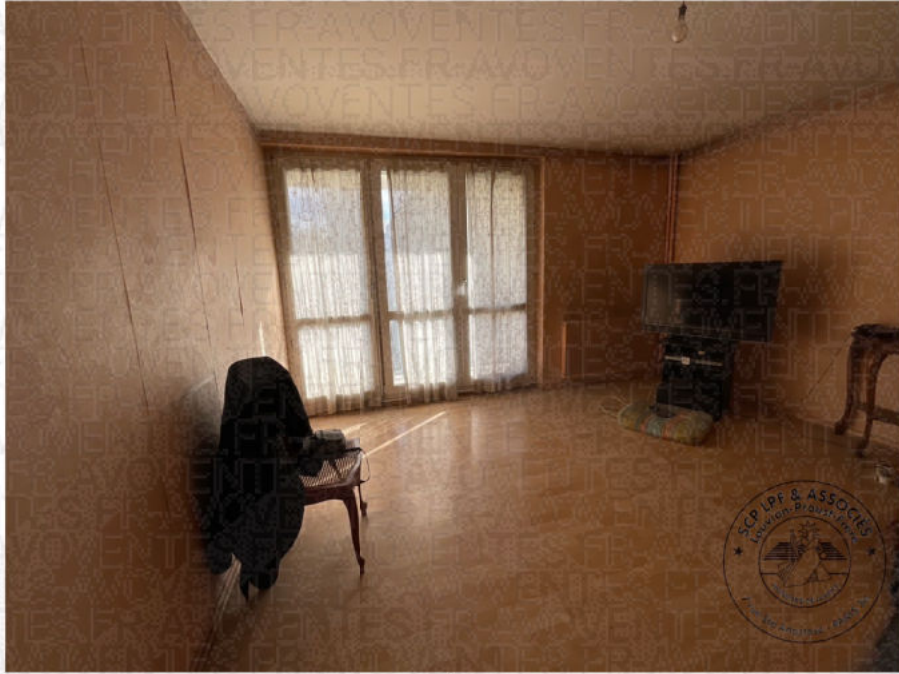
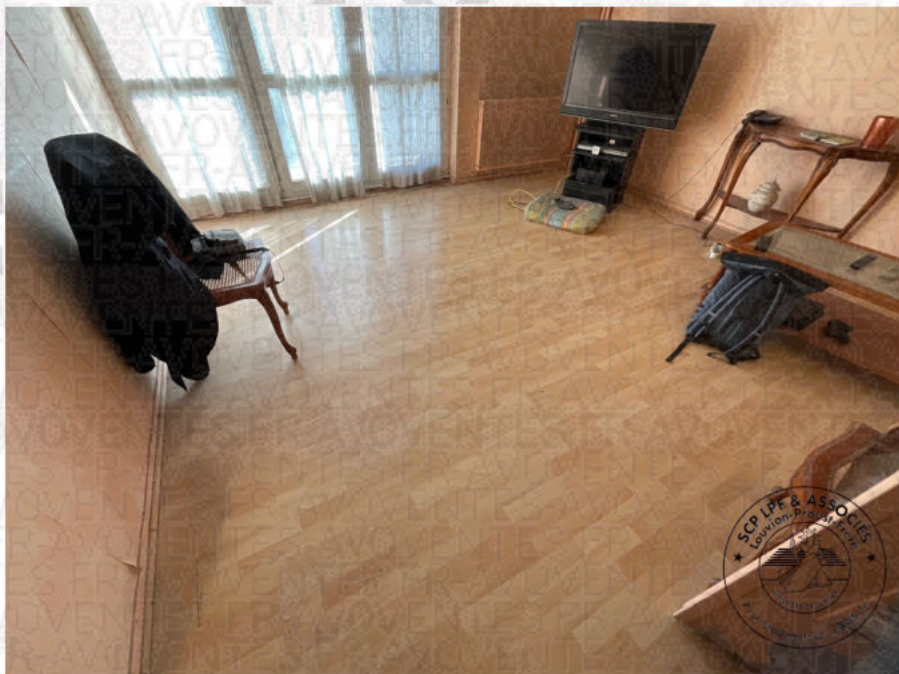
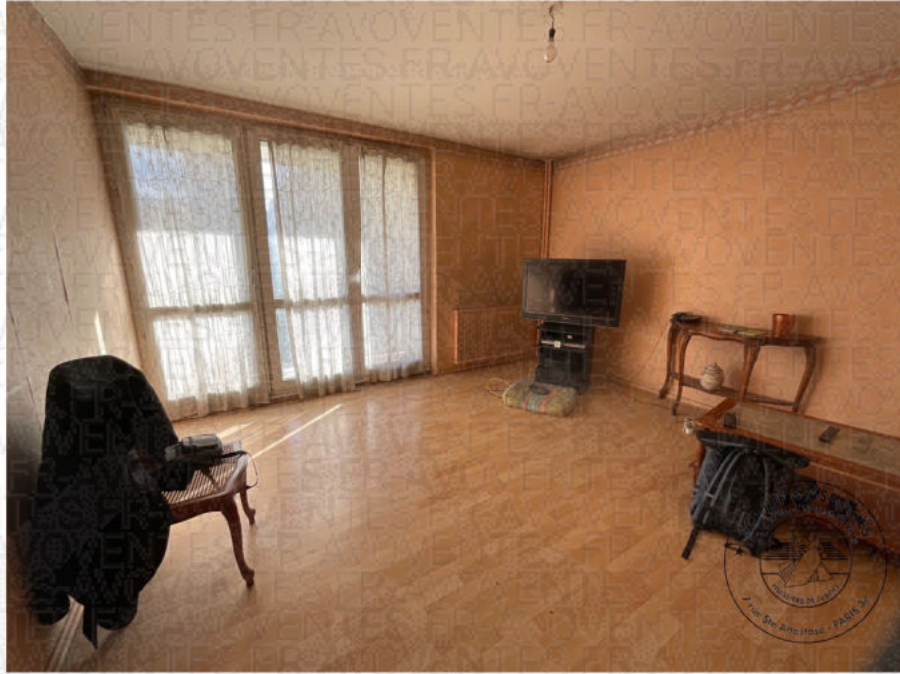
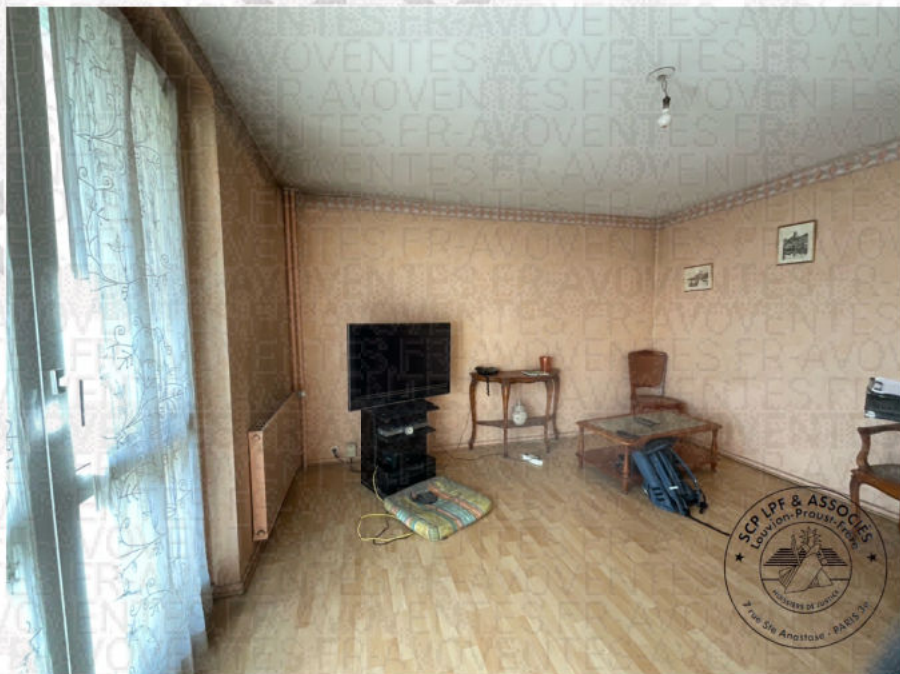
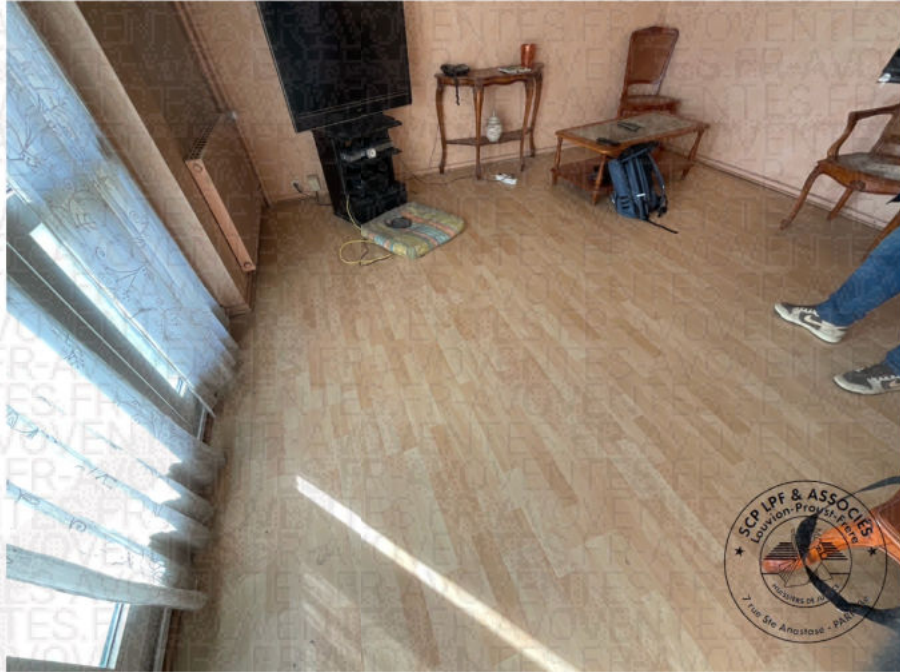
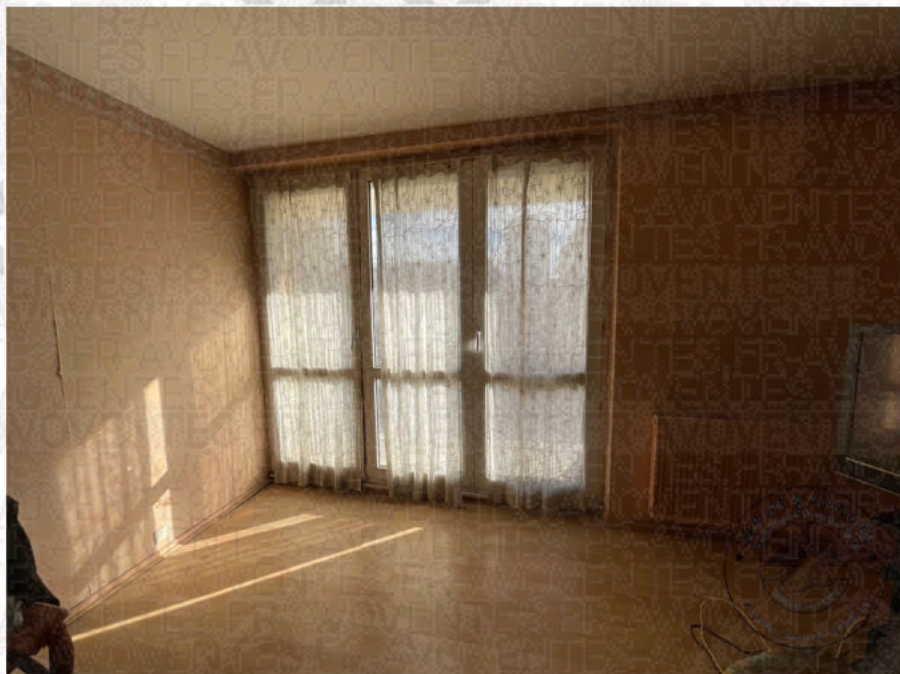
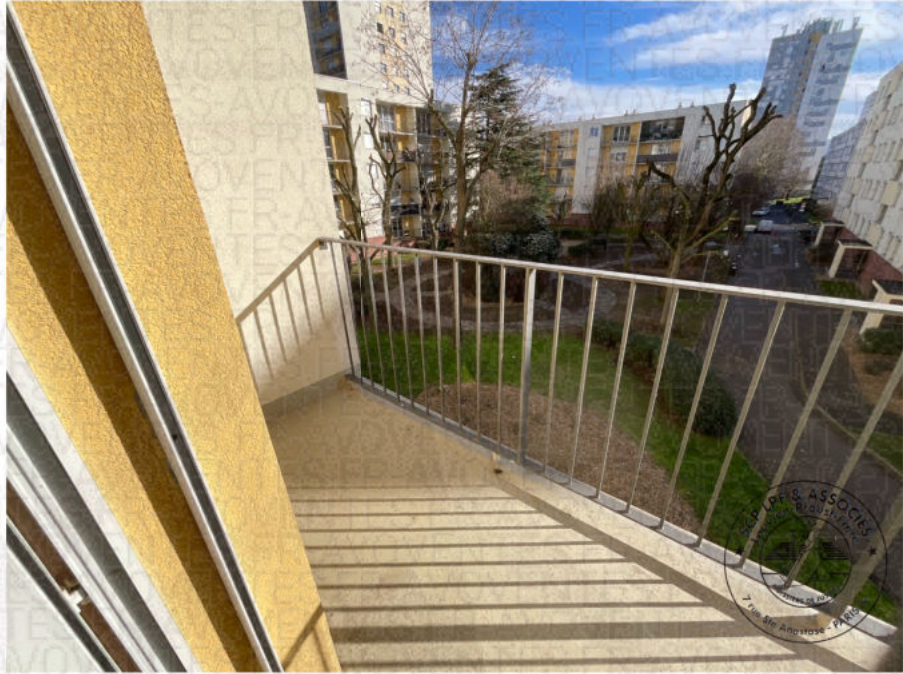
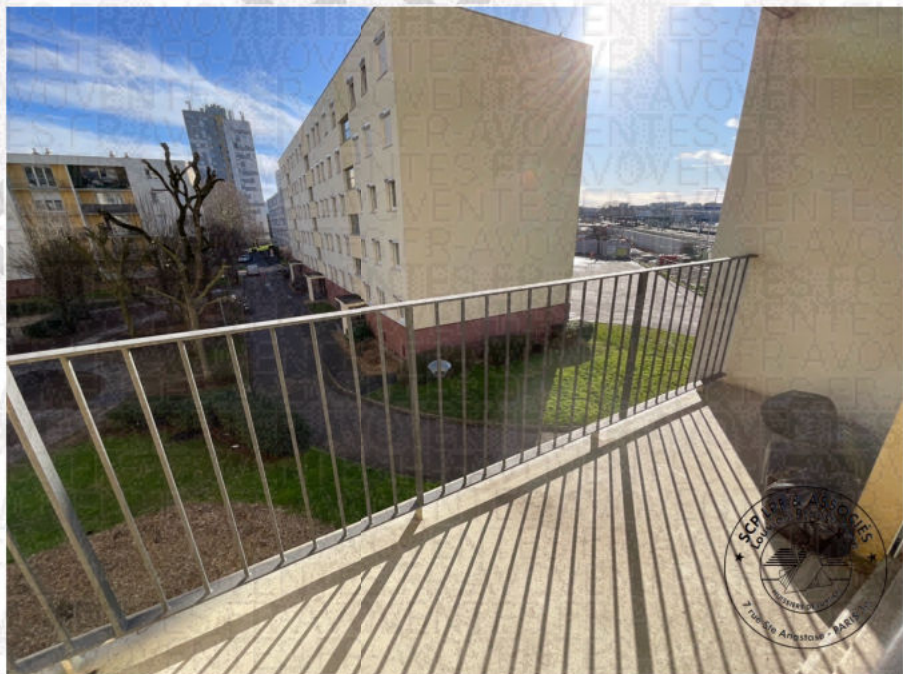
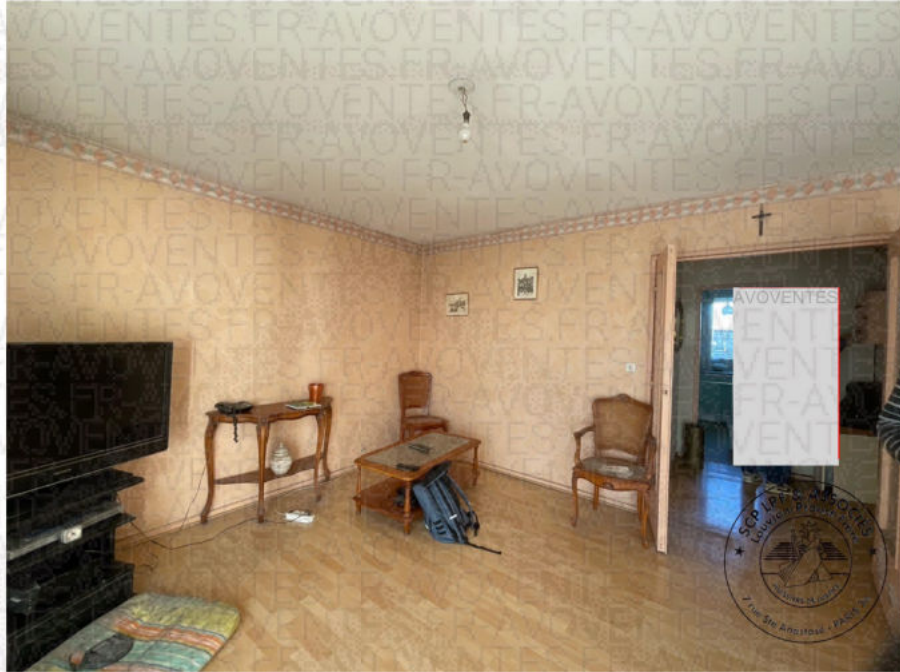
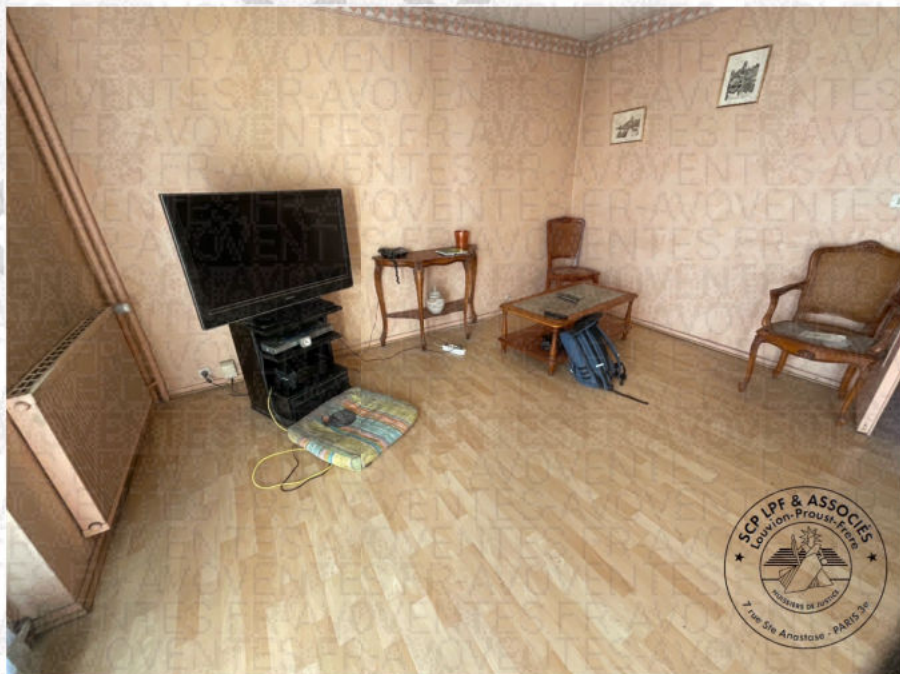
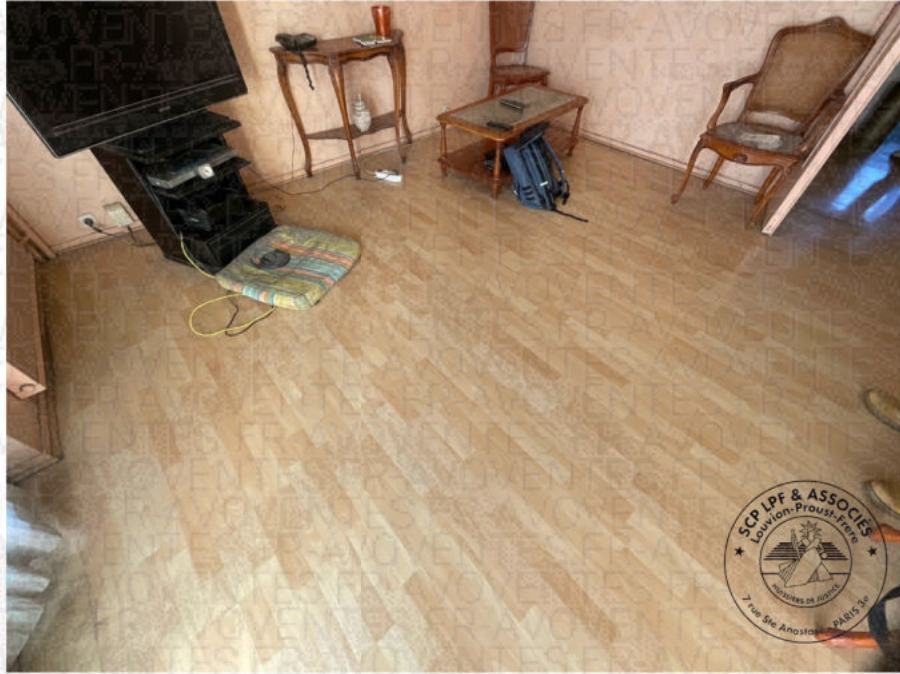
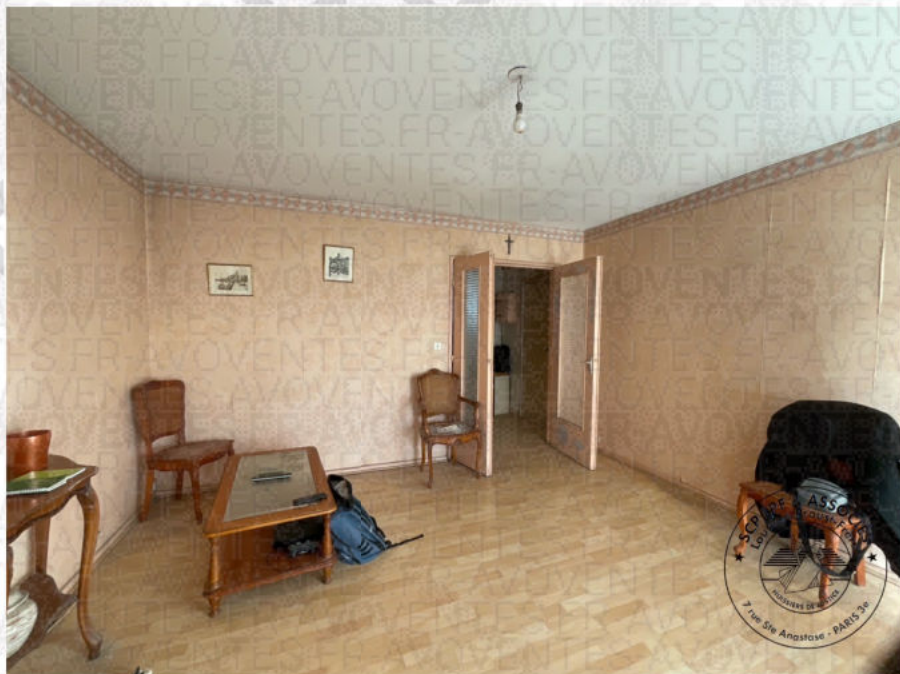
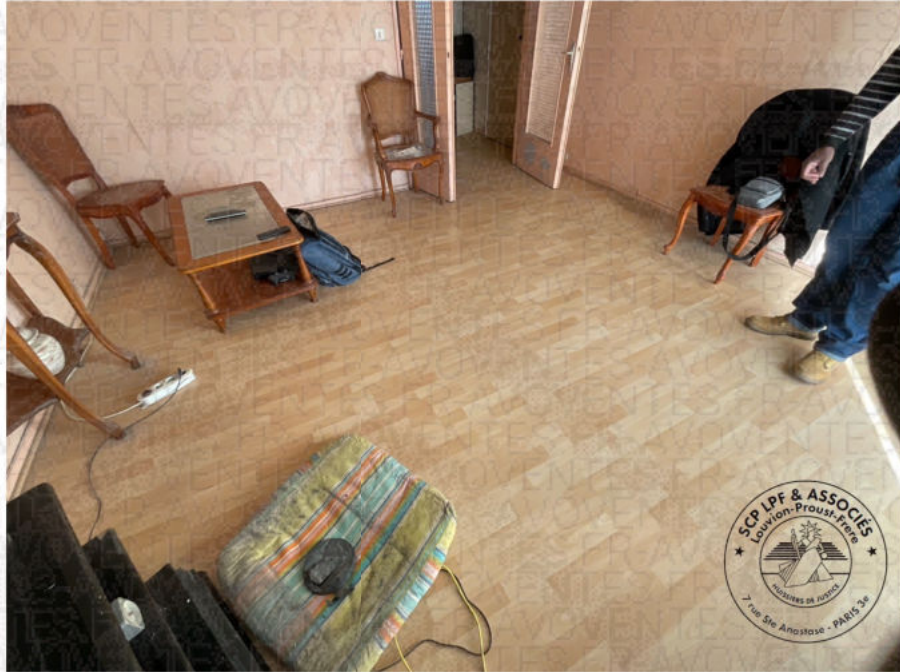
L'éclairage naturel est assuré par des portes-fenêtres à double vitrage intact avec des huisseries en PVC en bon état ; elles sont équipées de volets électriques extérieurs avec leurs télécommandes.

Le sol est revêtu de parquet stratifié à l'état d'usage, mais ne présentant pas de dégradation apparente.

Les murs sont tapissés de papier peint défraîchi et ancien.

Le plafond est recouvert de peinture poussiéreuse et vétuste.

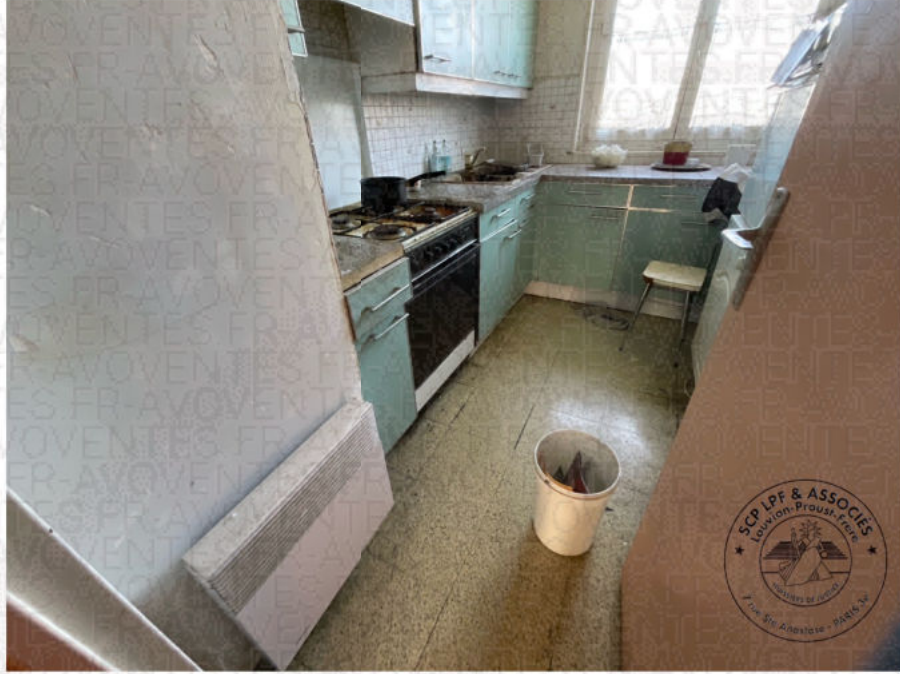
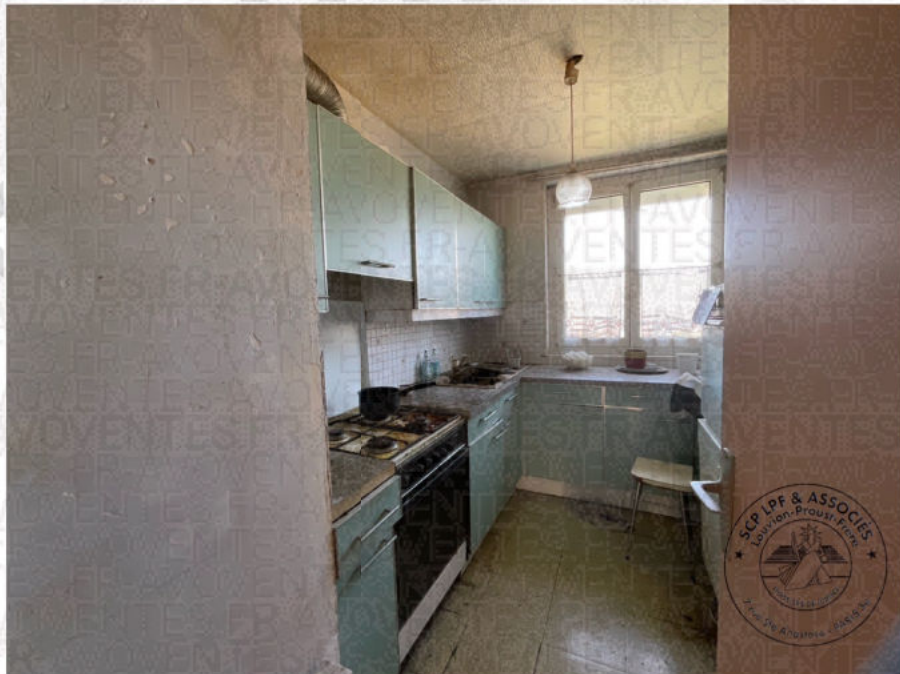
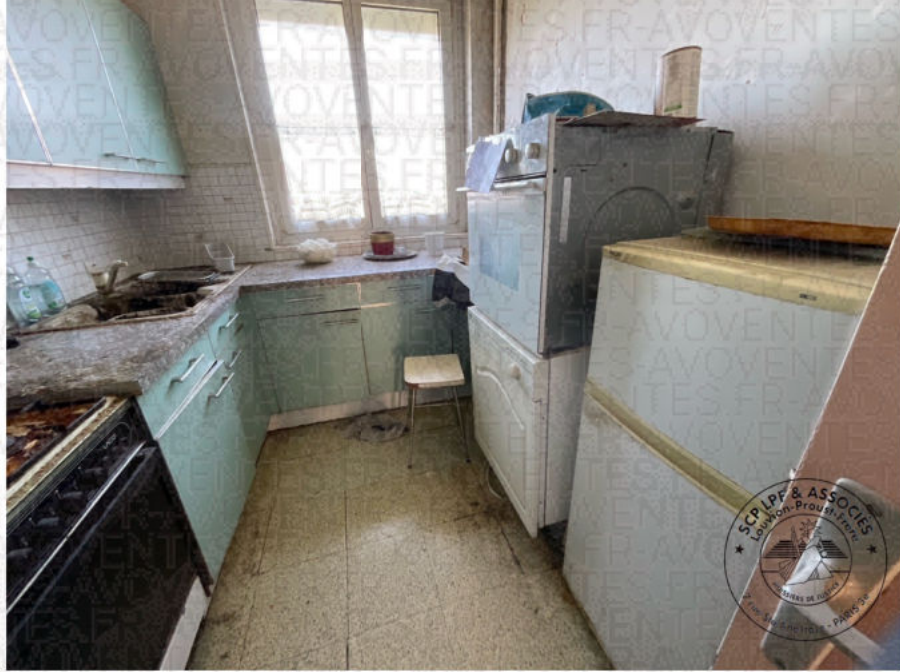
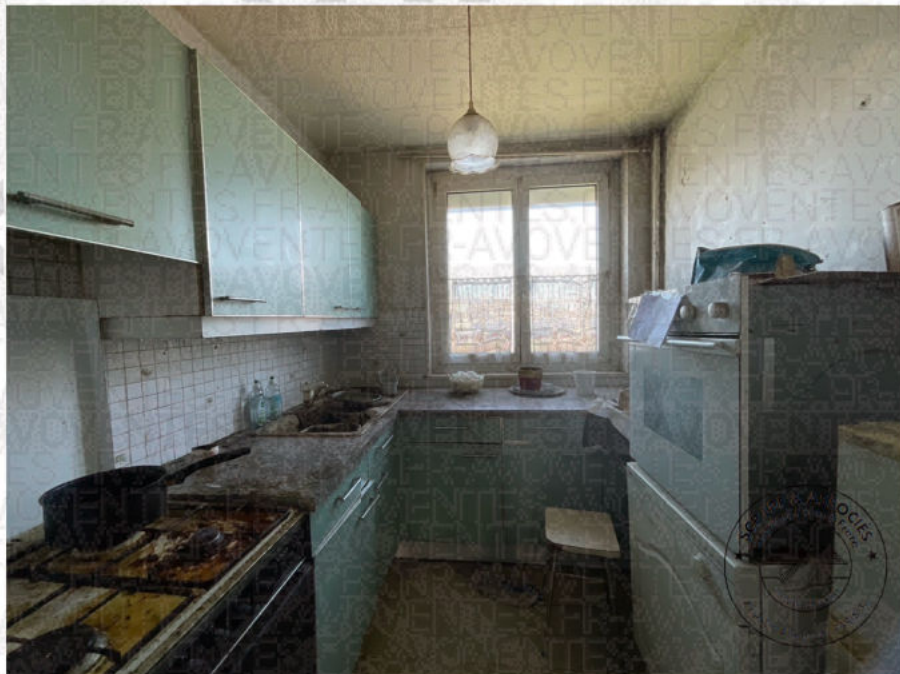
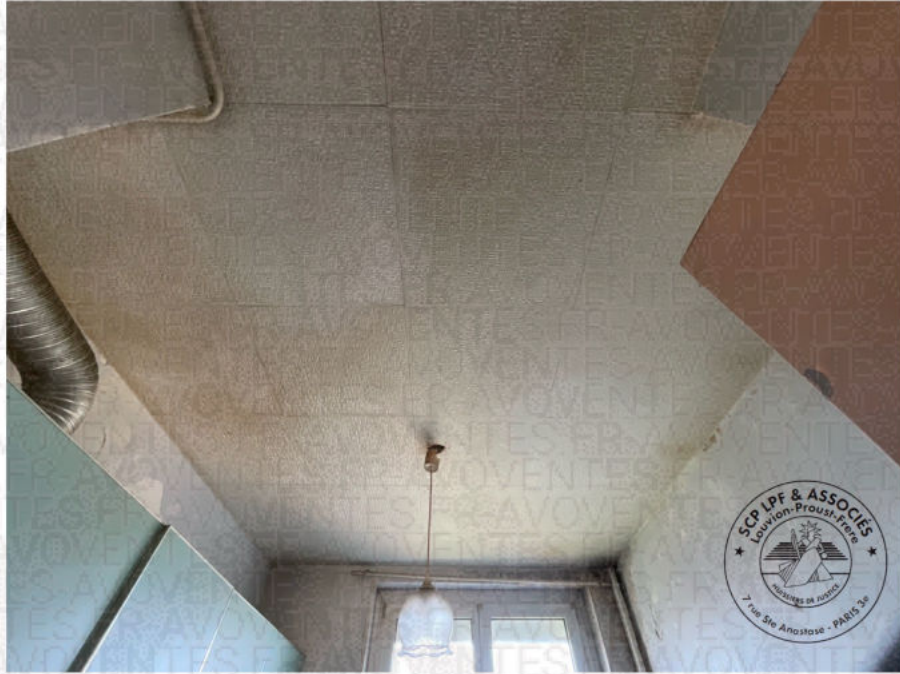
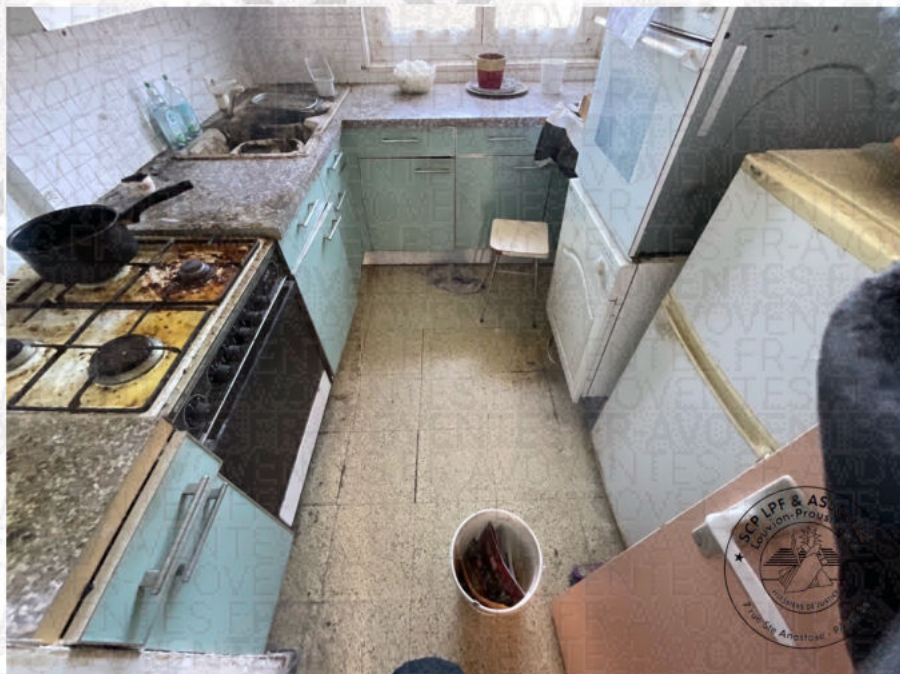
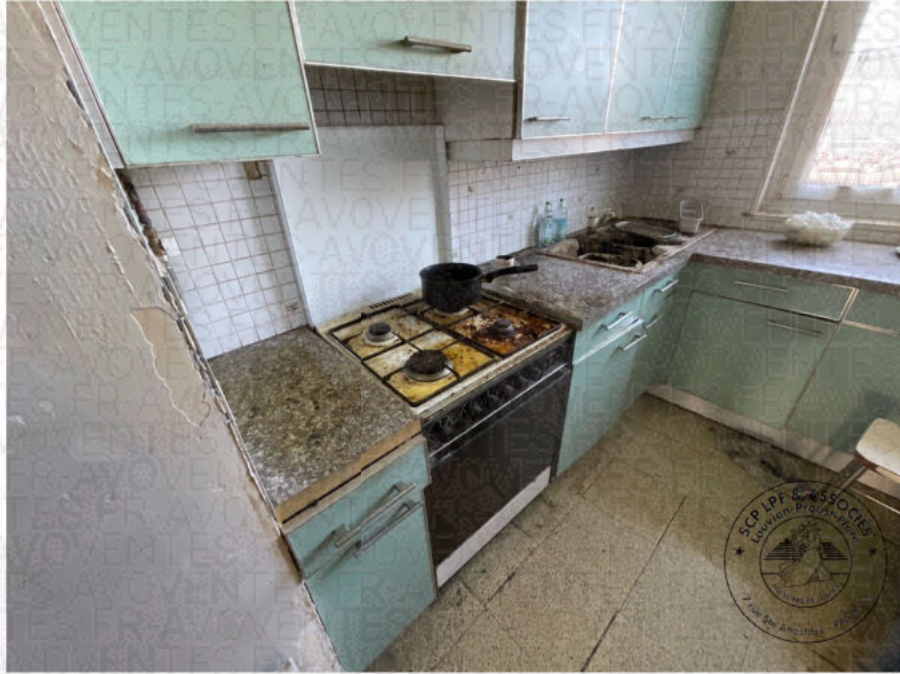
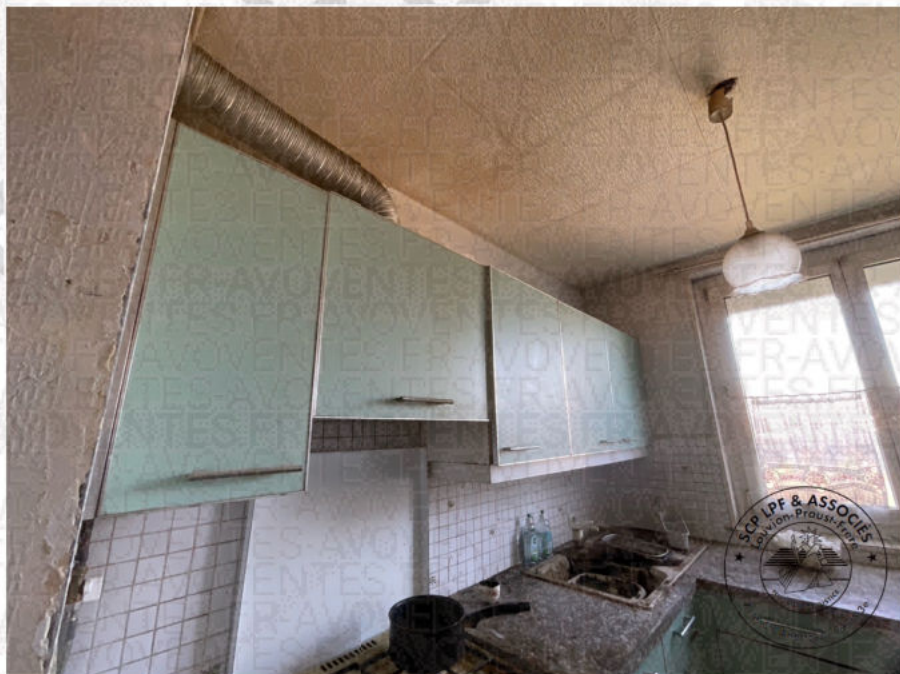
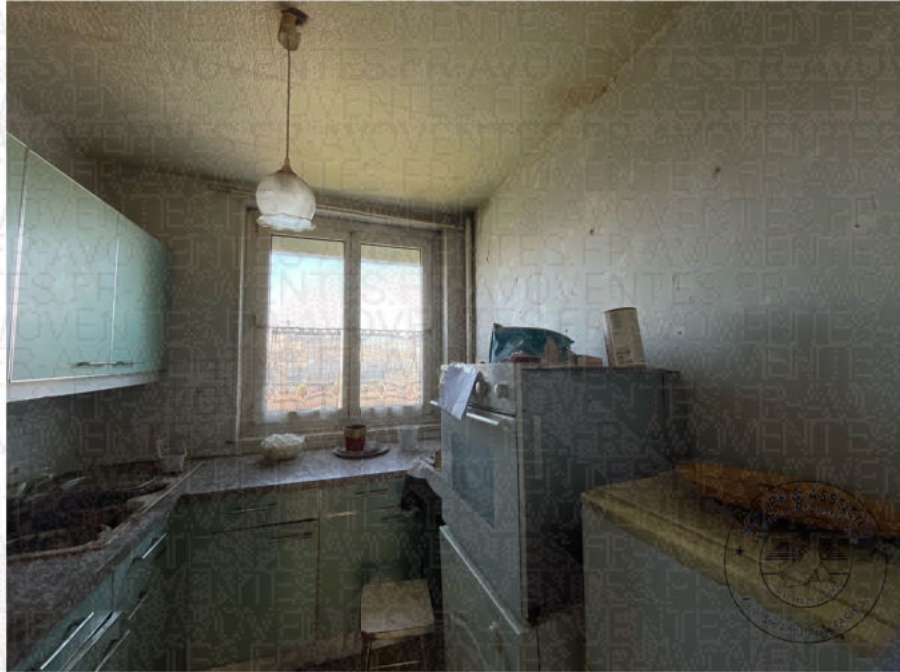
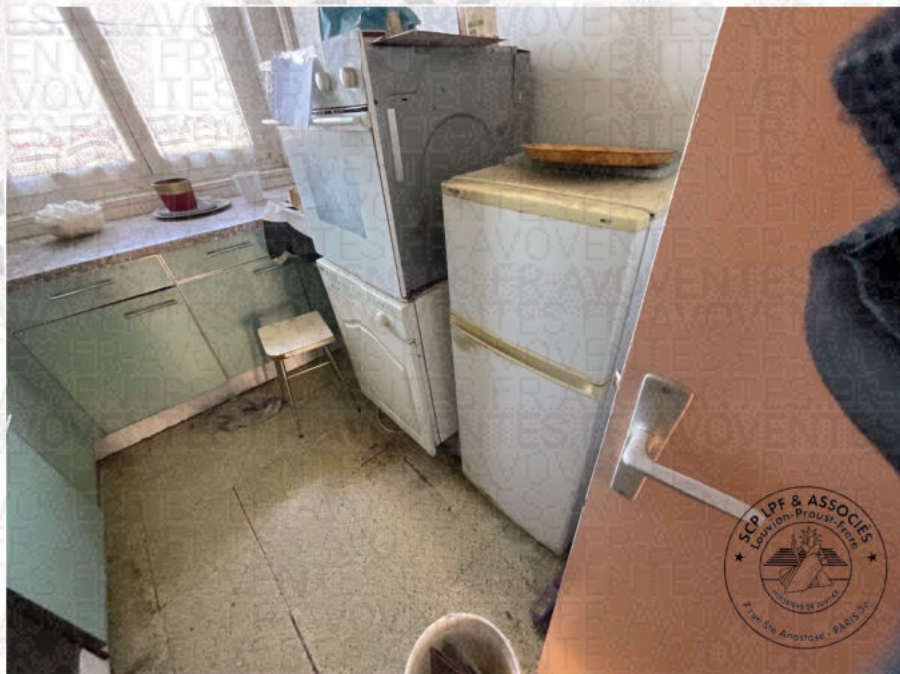
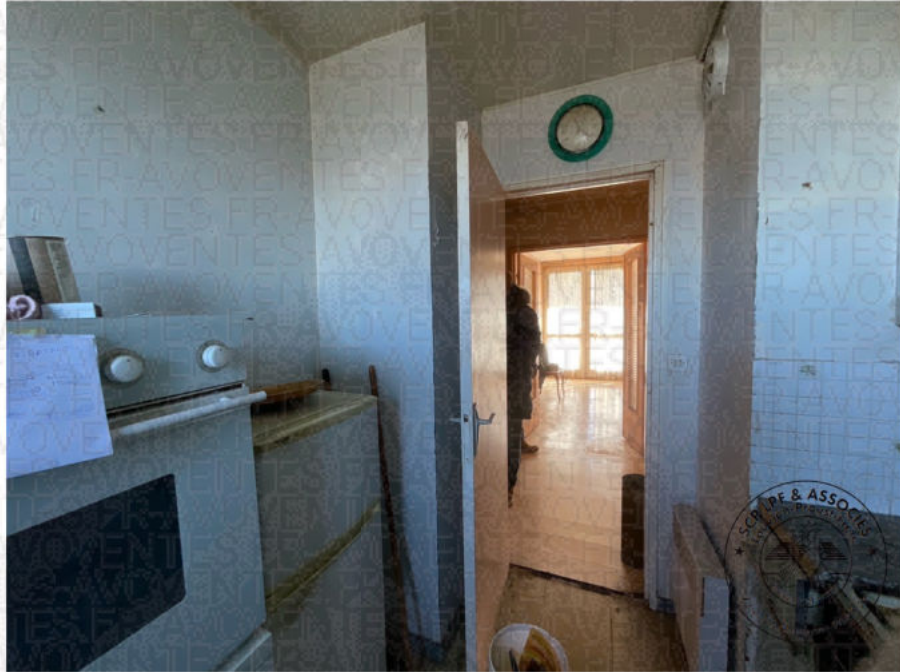
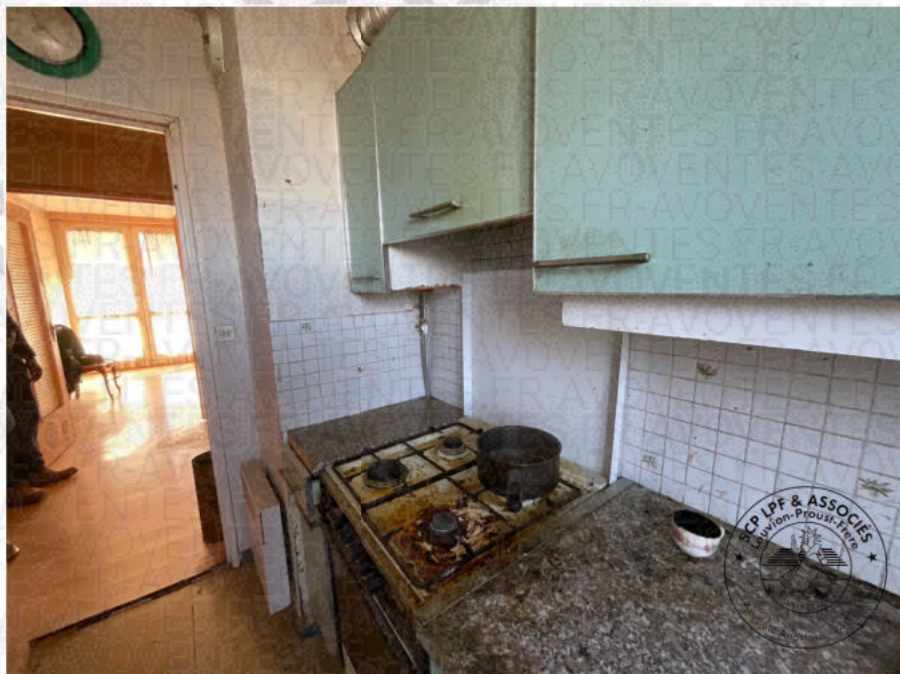
Le sol est habillé d'un revêtement thermoplastique imitation granite présentant des dégradations, très ancien.

Les murs sont recouverts de peinture défraîchie, vétuste présentant des fissures et des impacts.

Le faux plafond est composé de dalles de liège revêtues de peinture défraîchie.

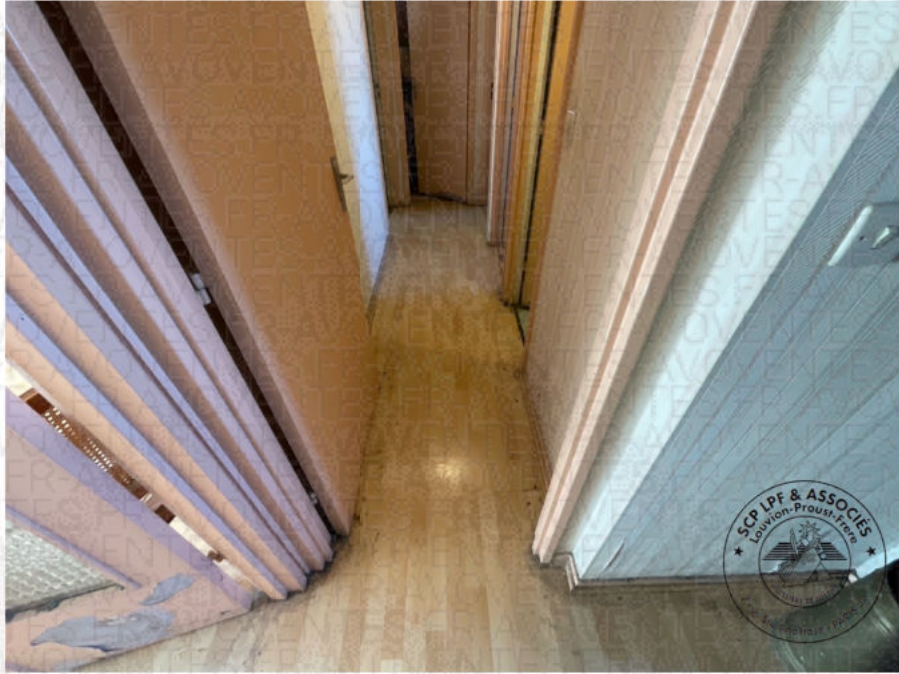
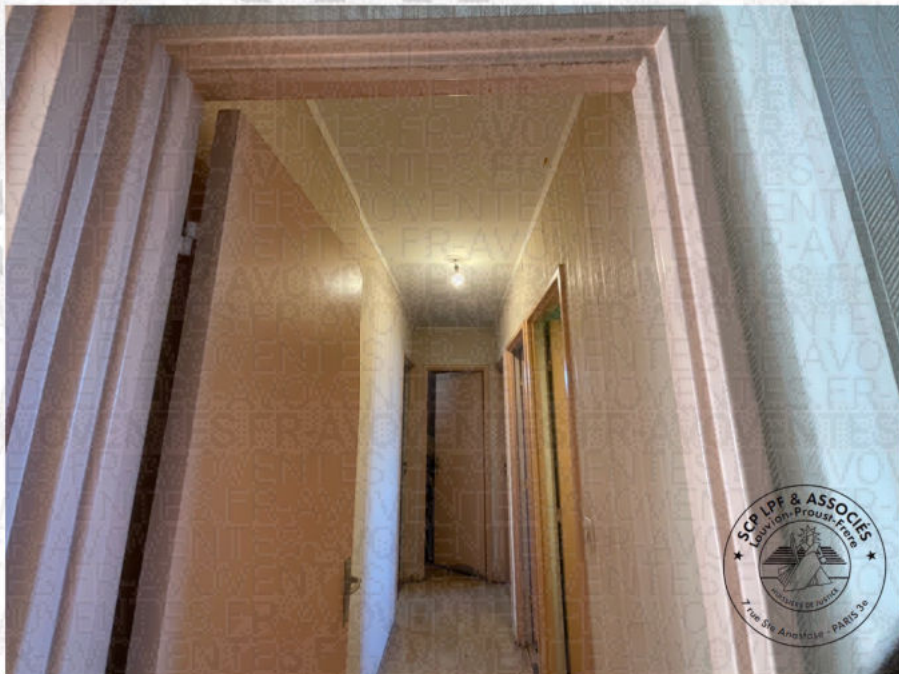
Le sol est revêtu de parquet stratifié ancien.

Les murs sont tapissés de papier peint défraîchi et ancien.

Le plafond est recouvert de peinture ancienne.
