PROCÈS-VERBAL DE DESCRIPTION

Au sein d'un immeuble sis 2, allée Ambroise Thomas, 93110 Rosny-sous-Bois, au premier étage, porte gauche depuis l'ascenseur ou porte droite depuis l'escalier, composé comme suit :

Me suis transportée ce jour, **MERCREDI QUATRE FÉVRIER DEUX MILLE VINGT-SIX, à 11 heures 00** dans un immeuble 2, allée Ambroise Thomas, 93110 Rosny-sous-Bois.

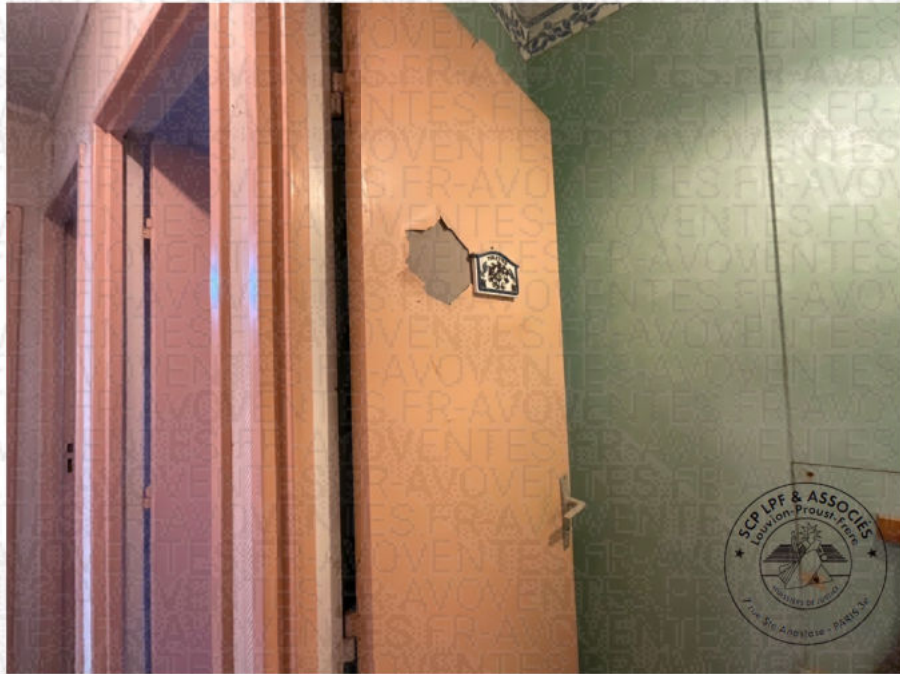
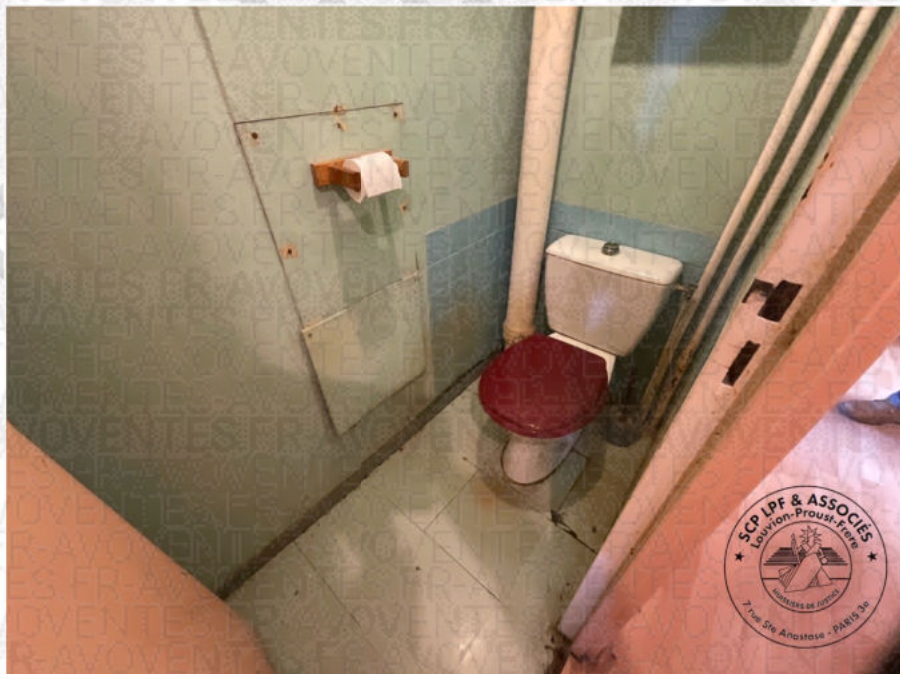
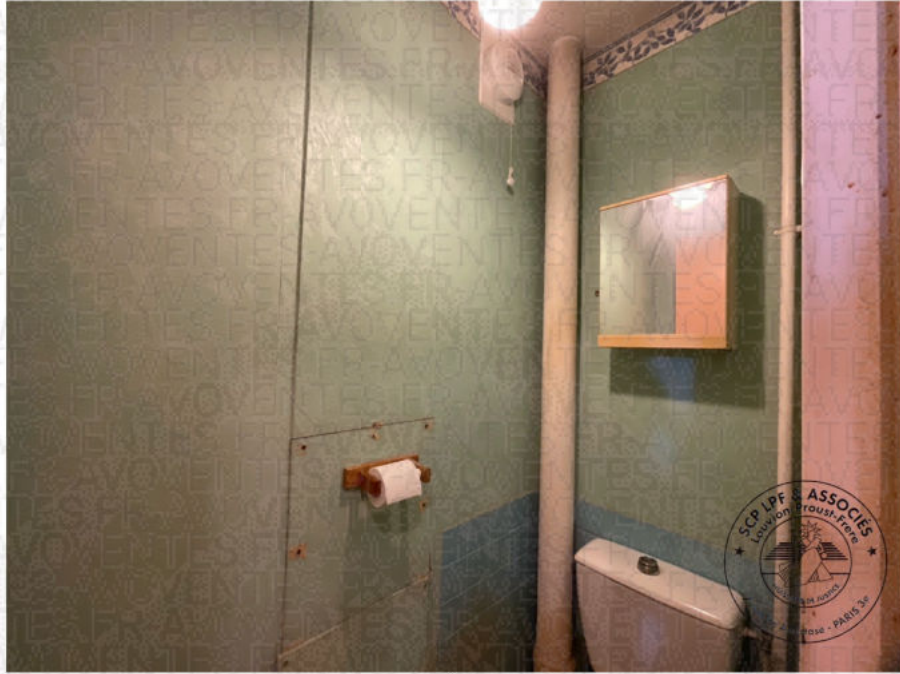
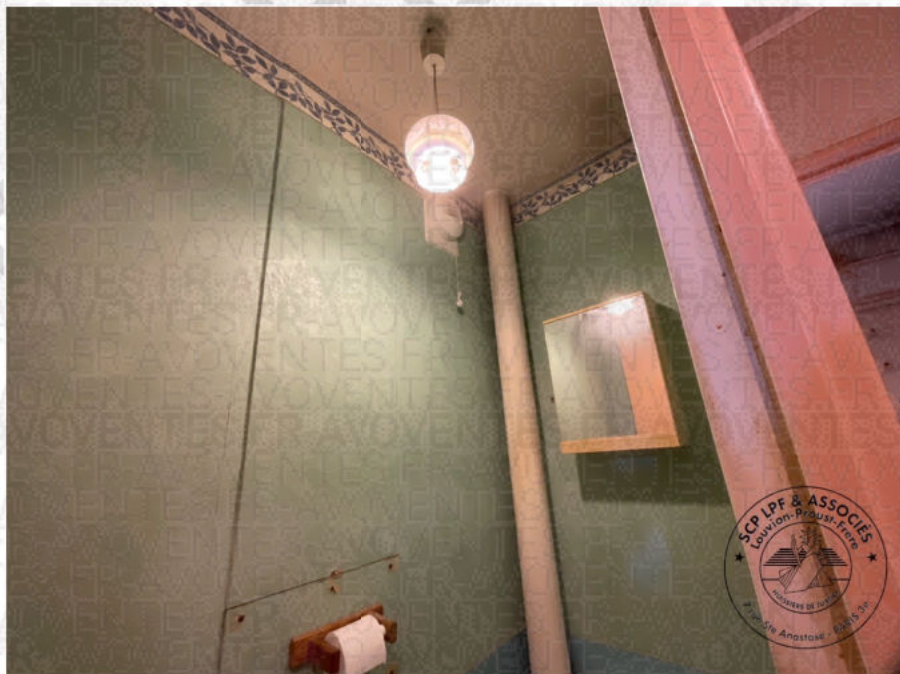
Le sol est recouvert d'un revêtement thermoplastique.

Les murs et le plafond sont tapissés de papier peint défraîchi et ancien.

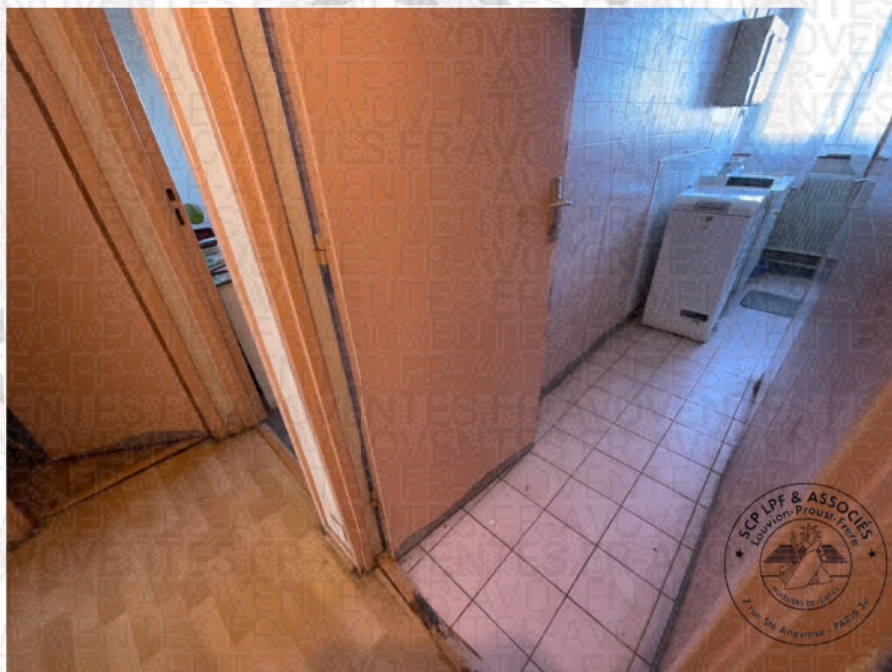
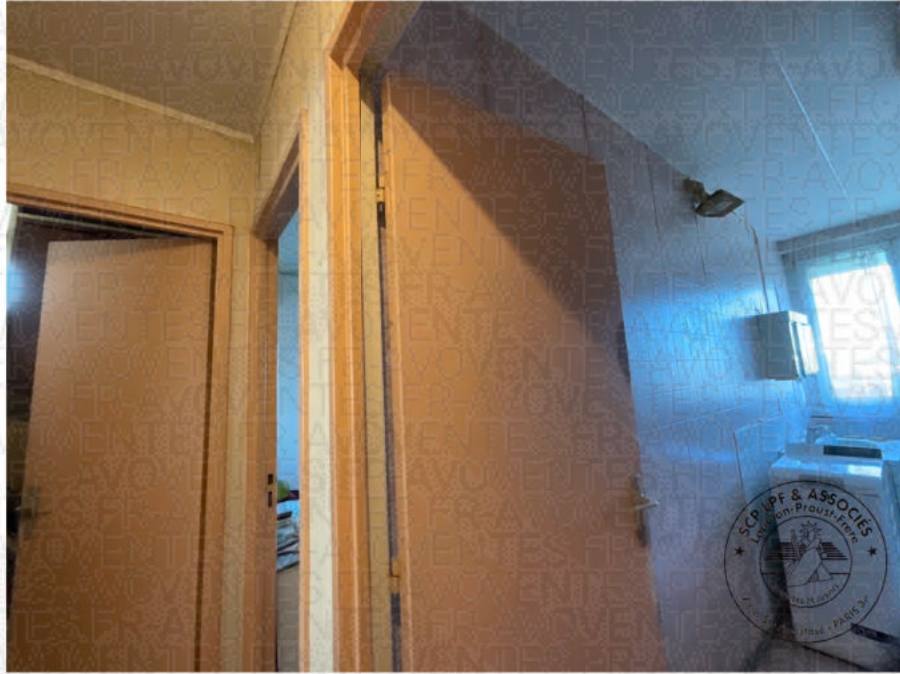
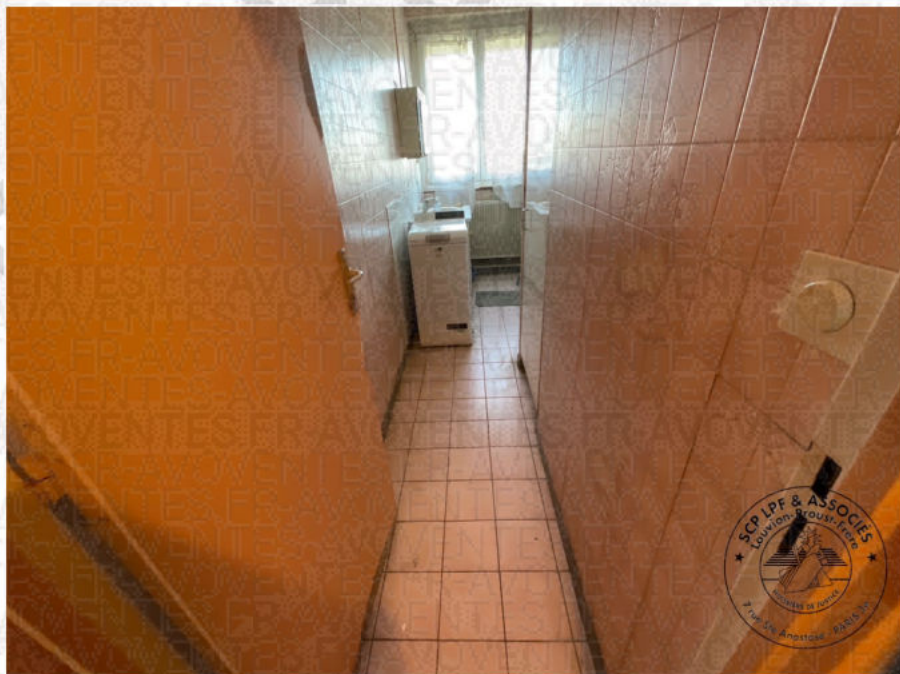
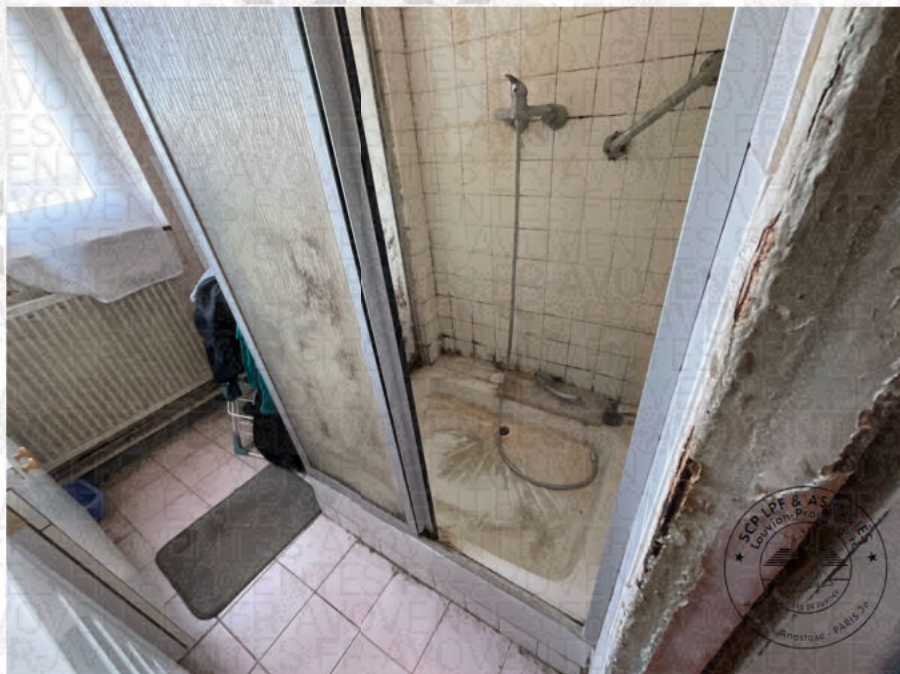
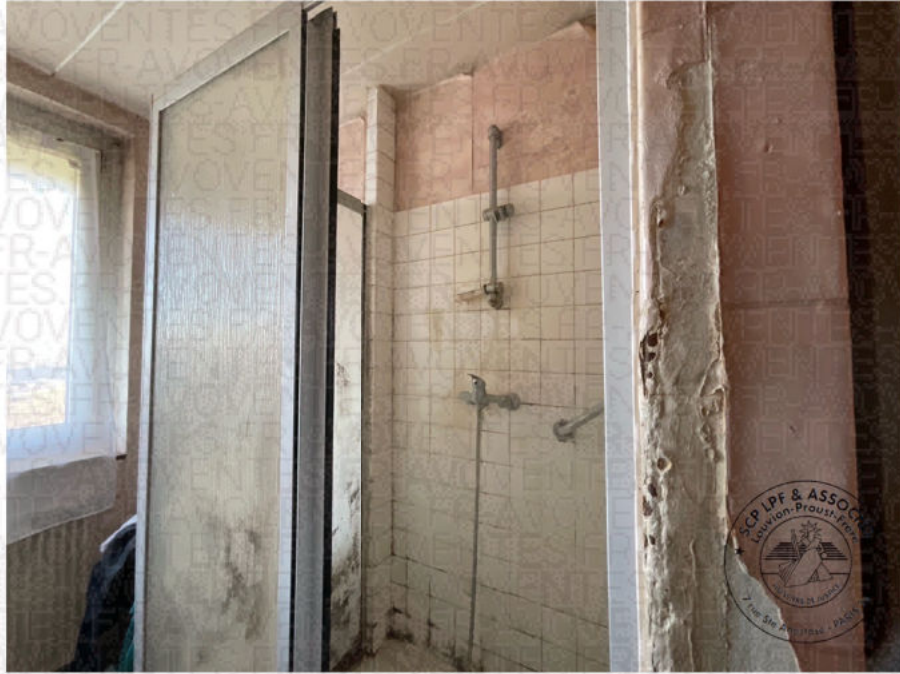
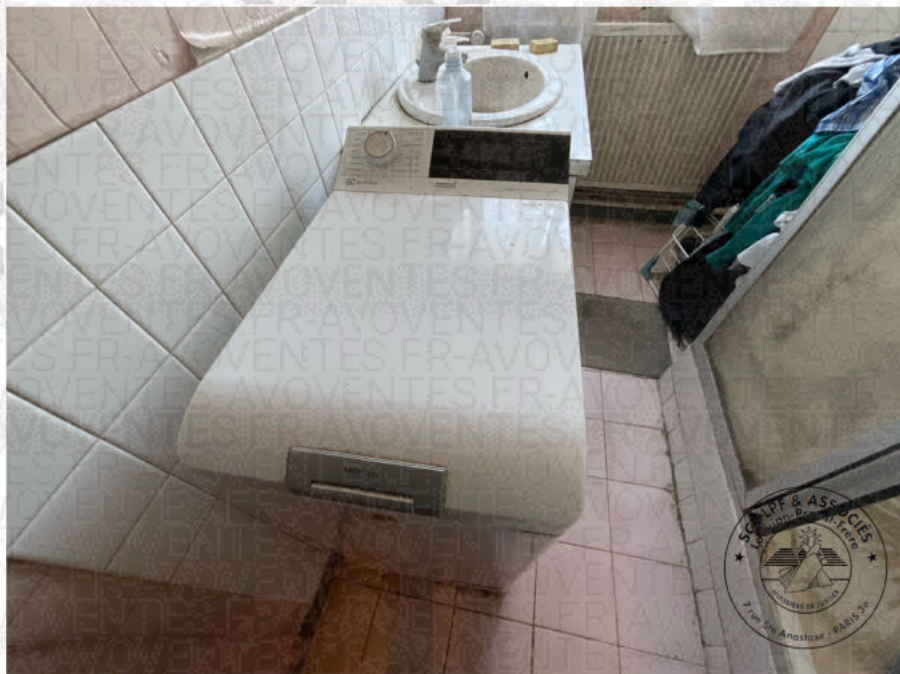
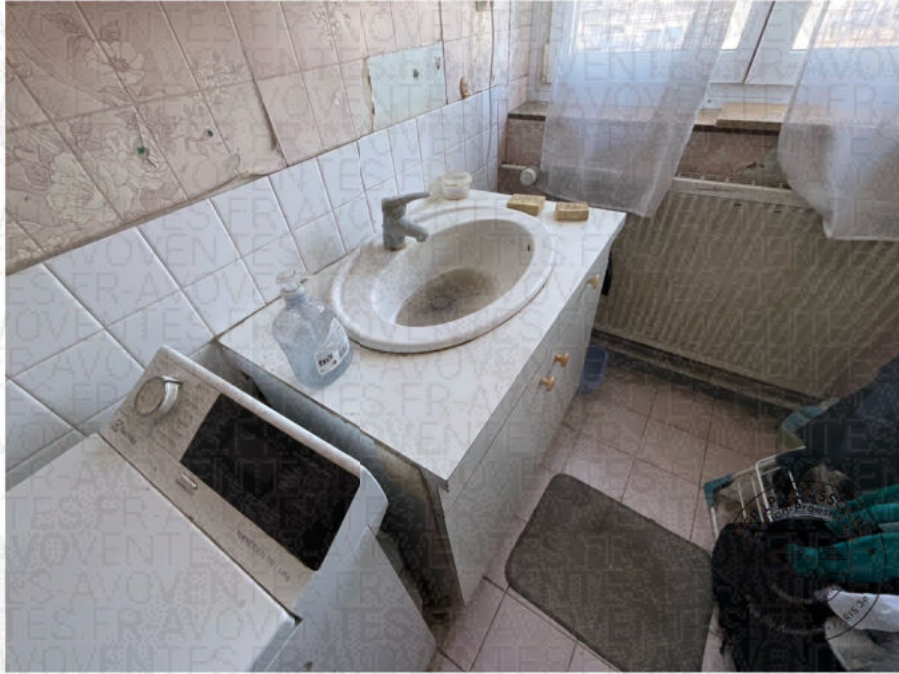
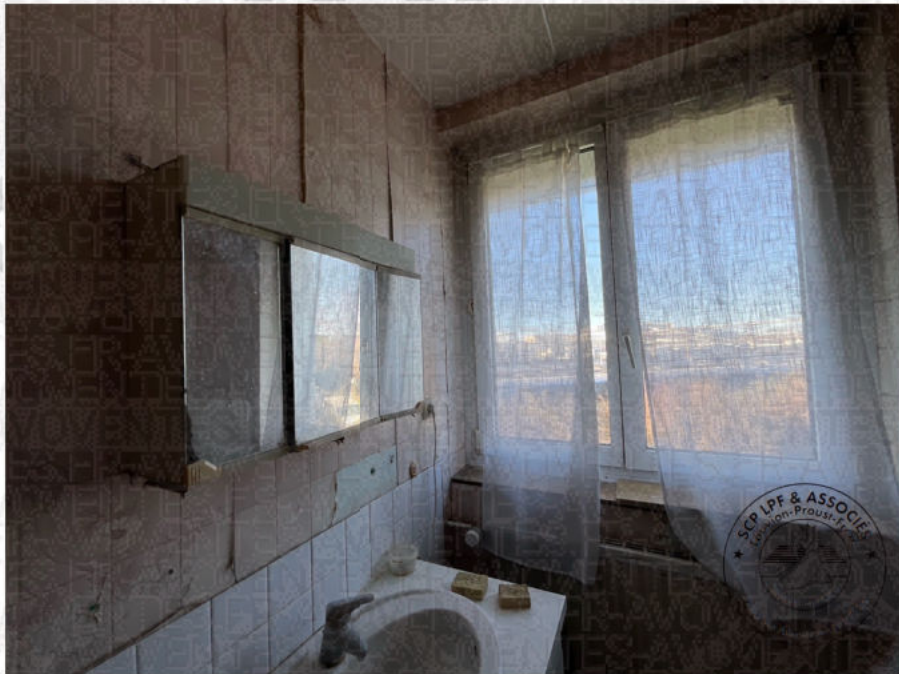
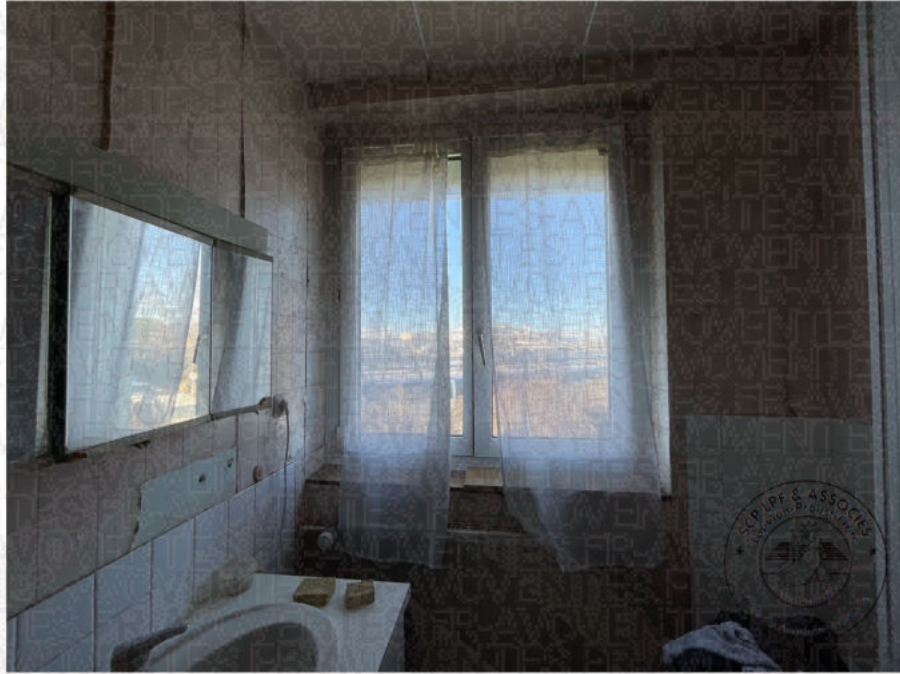
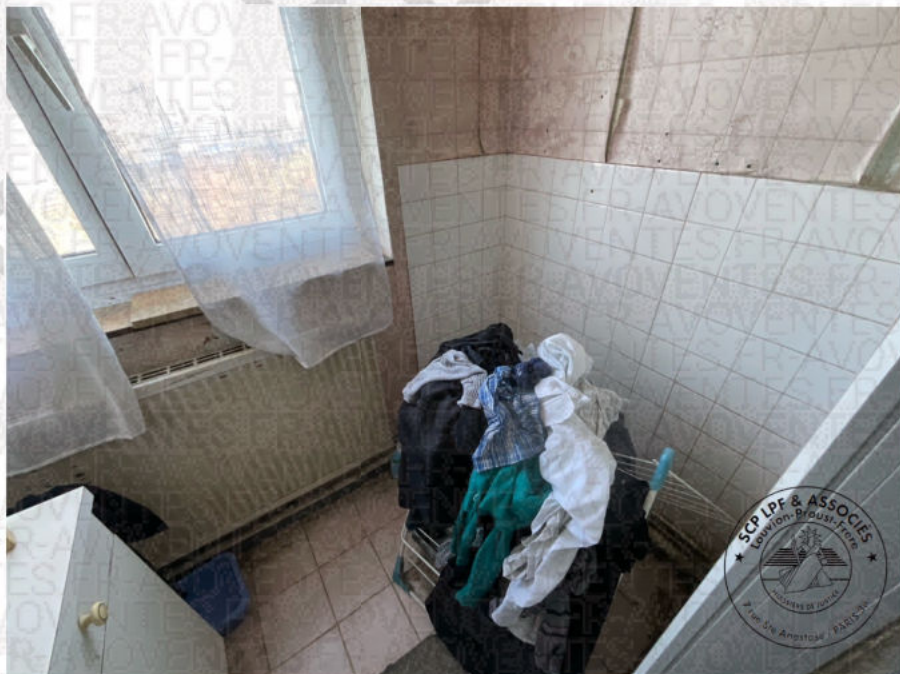
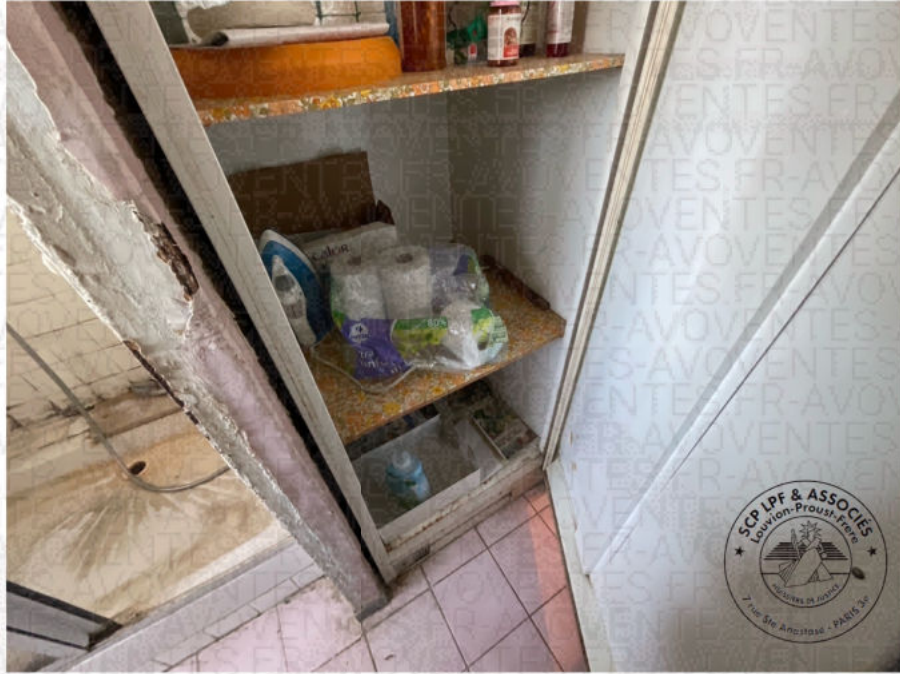
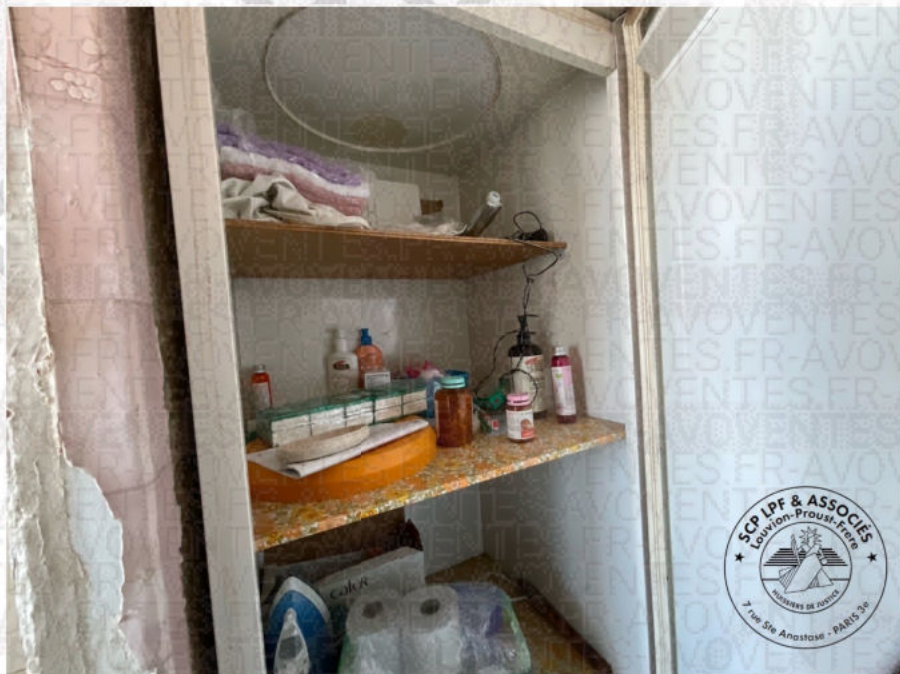
Le sol est revêtu de carrelage sans dégradation à l'exception de quelques éclats d'usage.

Les murs sont recouverts d'un papier plastifié d'aspect ancien.

La pièce est équipée d'un meuble-lavabo intégrant un lavabo en grès émaillé blanc ainsi qu'une douche avec un receveur de douche, très entartré.

Je constate que les joints présentent des moisissures.

Il existe des marques de dégâts des eaux ou d'infiltrations.

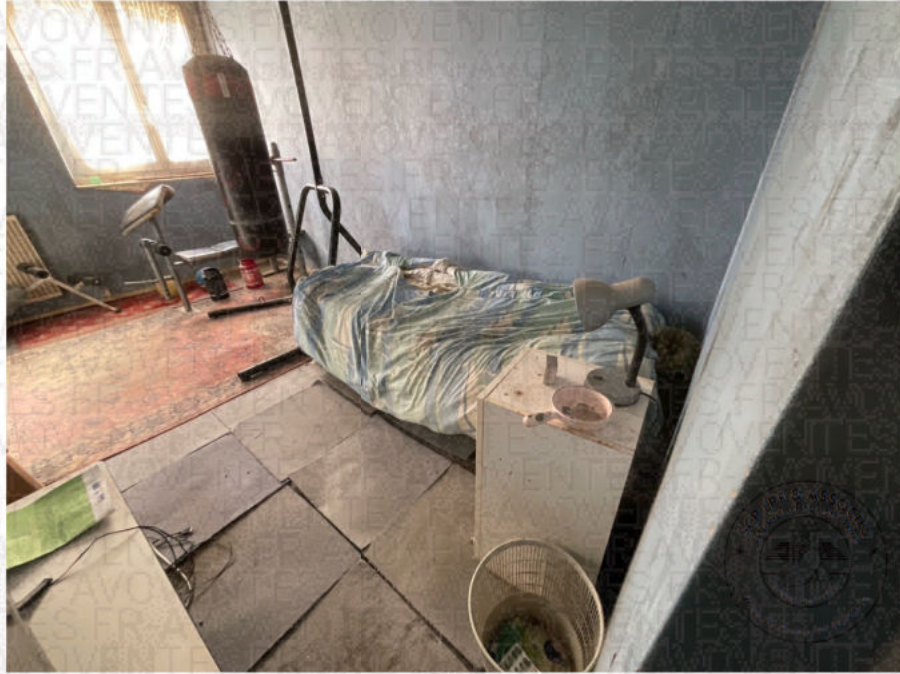
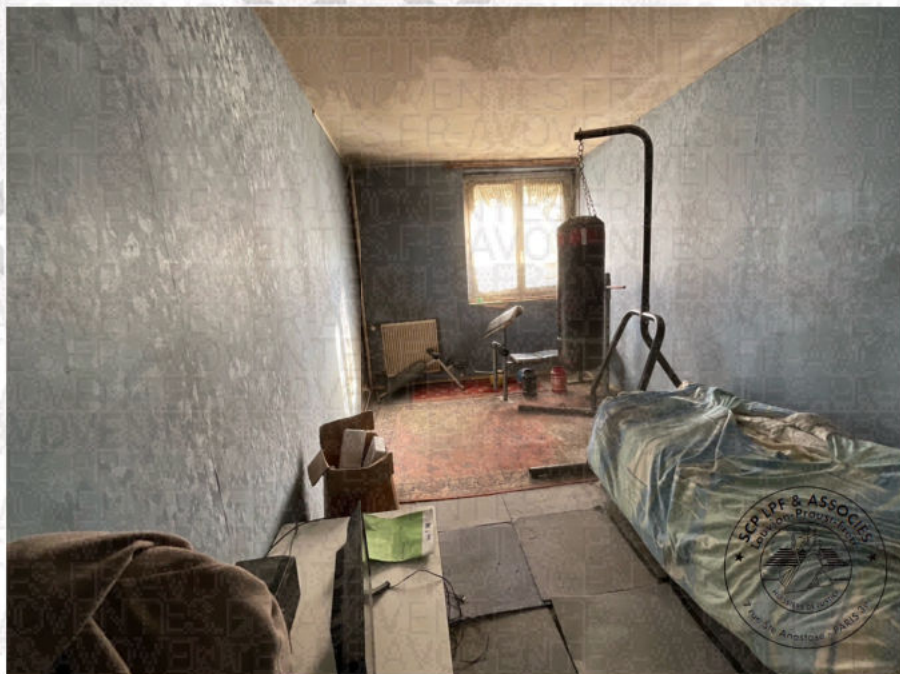
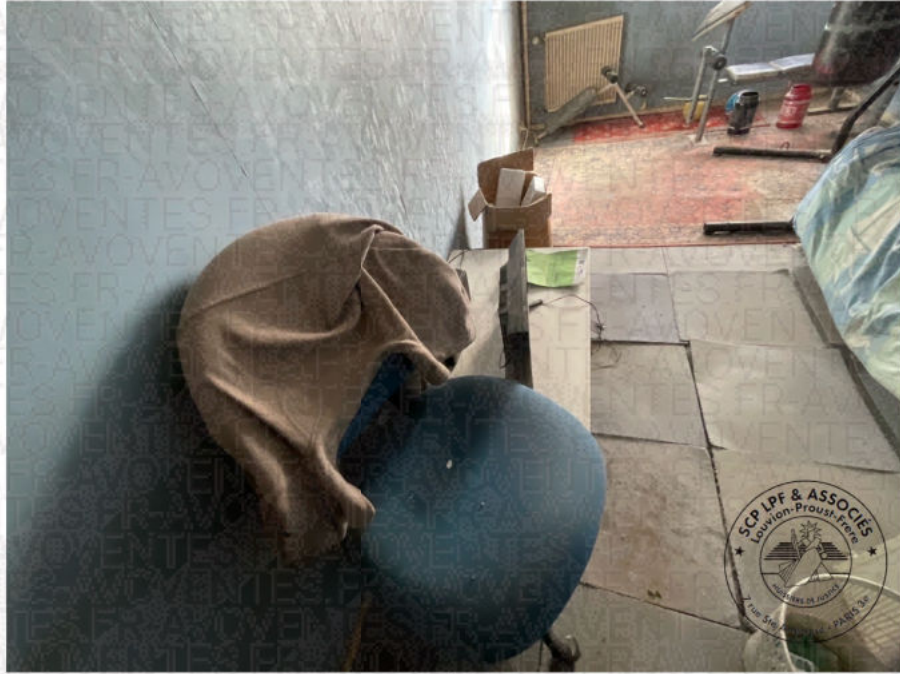
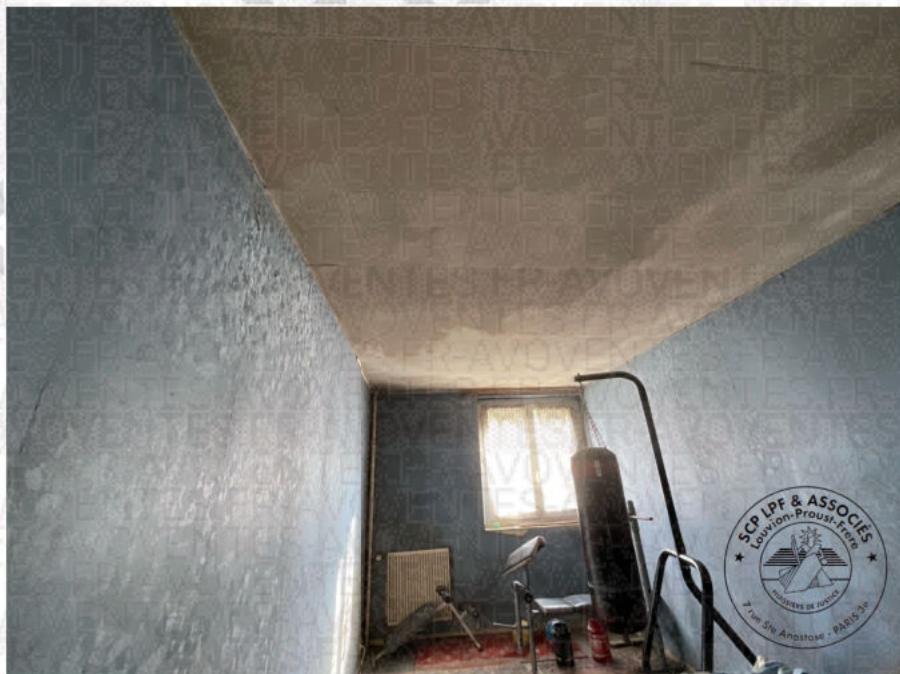
Le sol est revêtu de dalles de moquette anciennes et hors d'usage.

Les murs sont tapissés de papier peint défraîchi et ancien.

Le plafond est composé de dalles de liège défraîchies et anciennes.

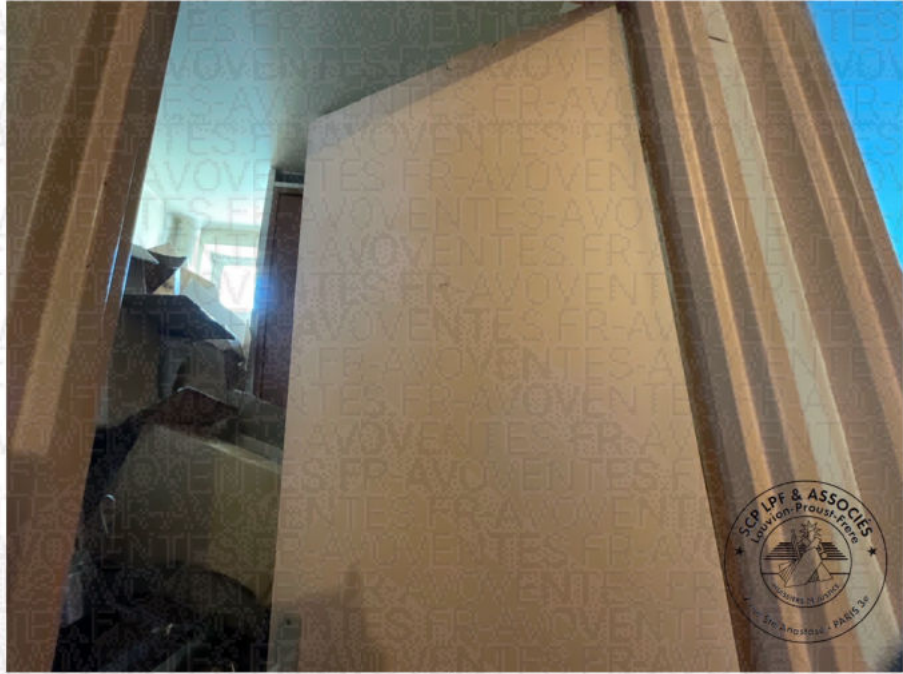
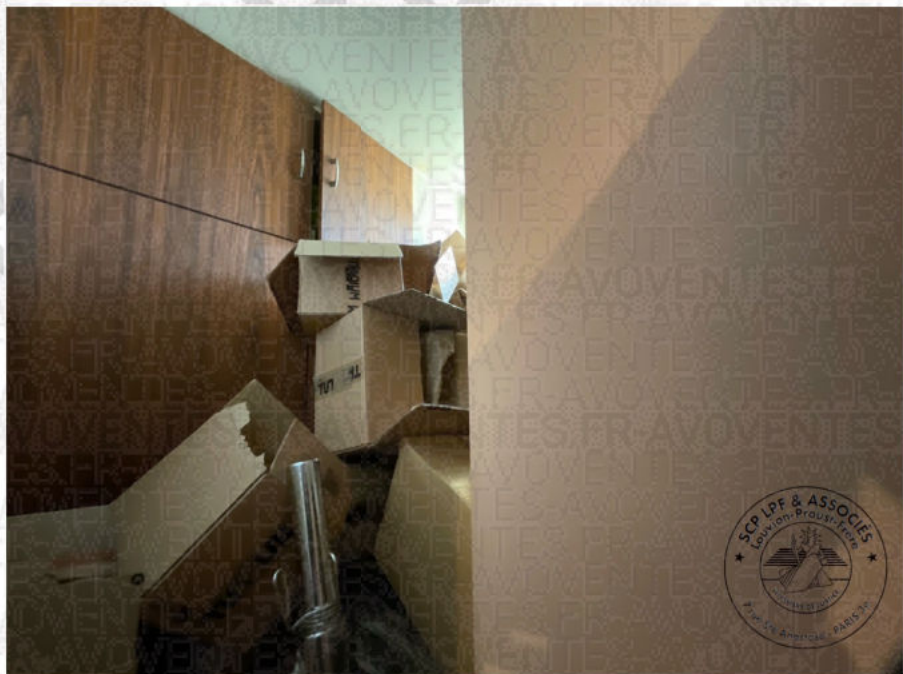
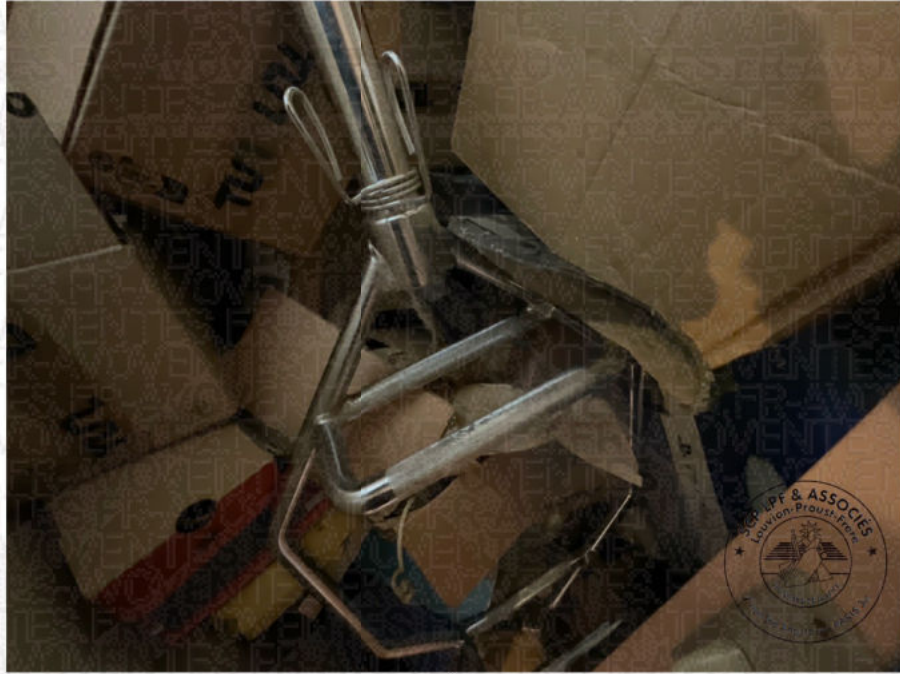
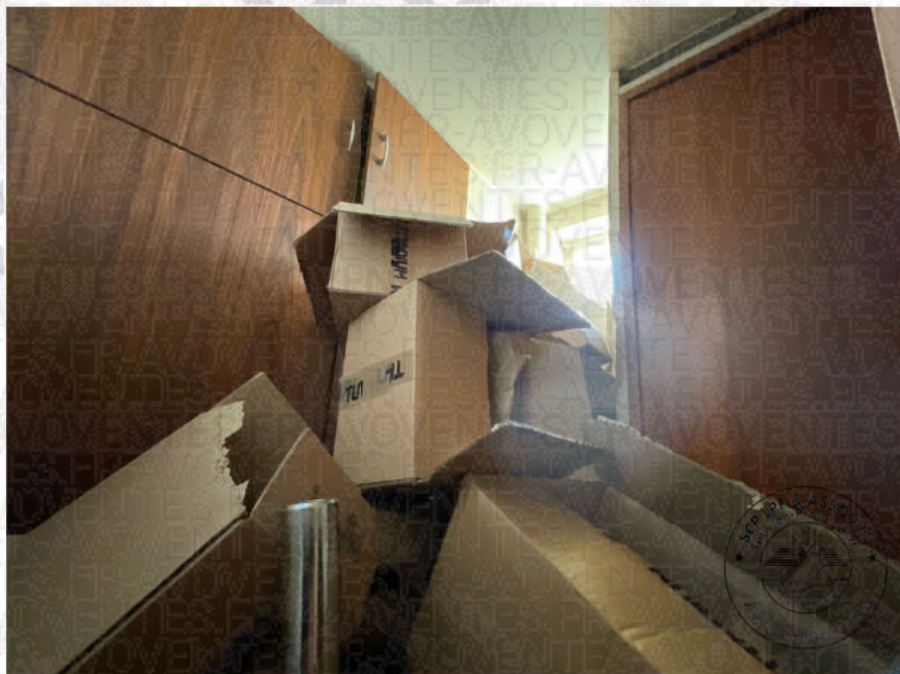
Le sol est revêtu de carrelage ancien.

La pièce est encombrée et défraîchie.

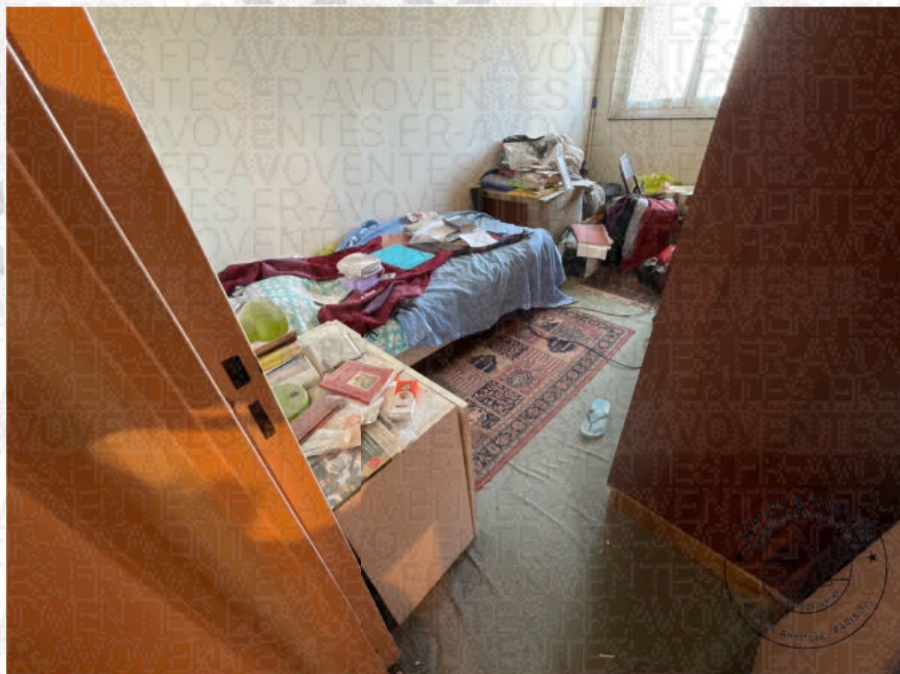
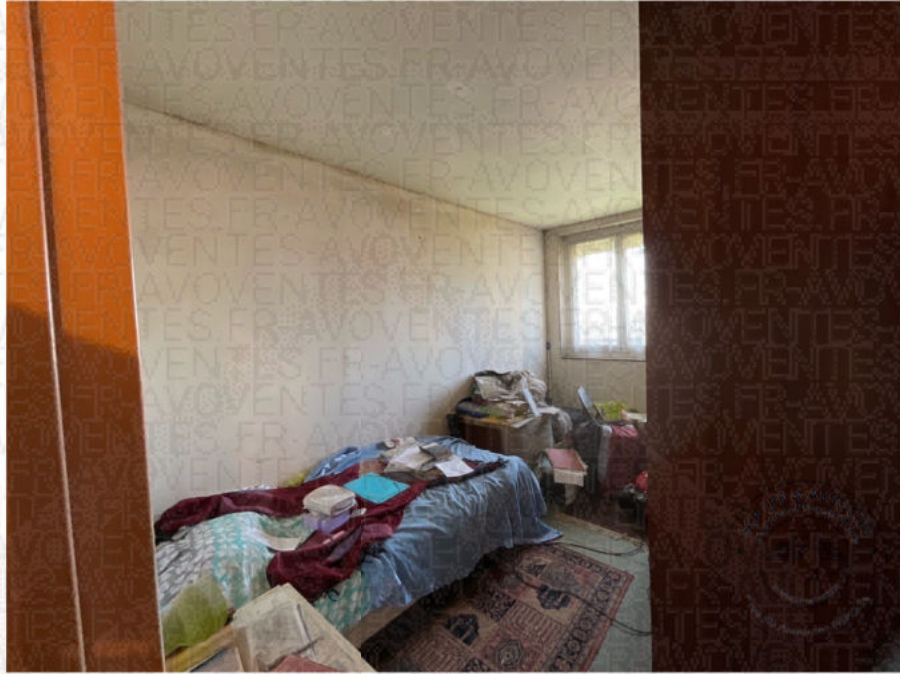
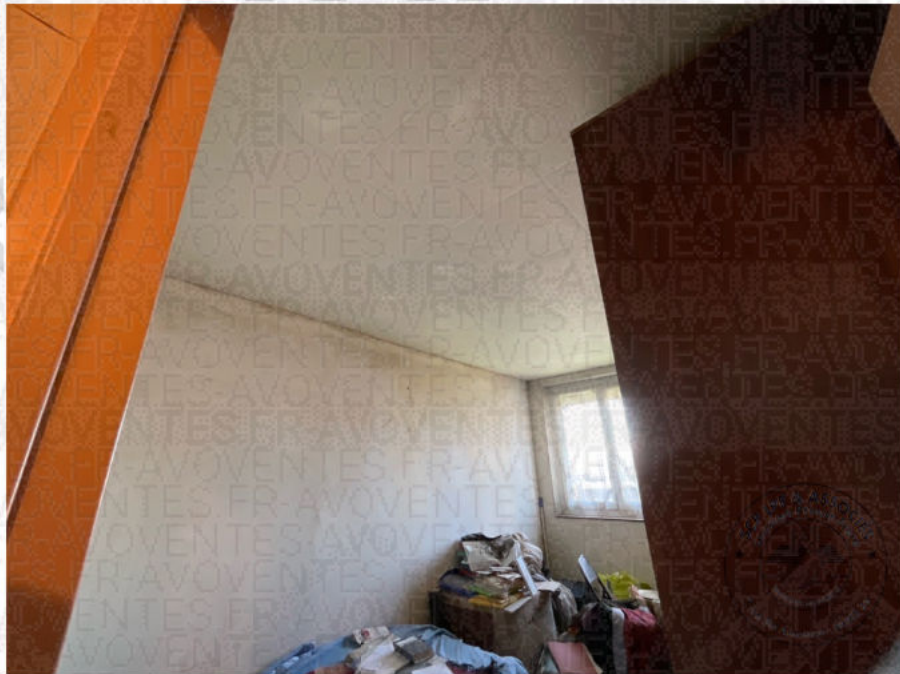
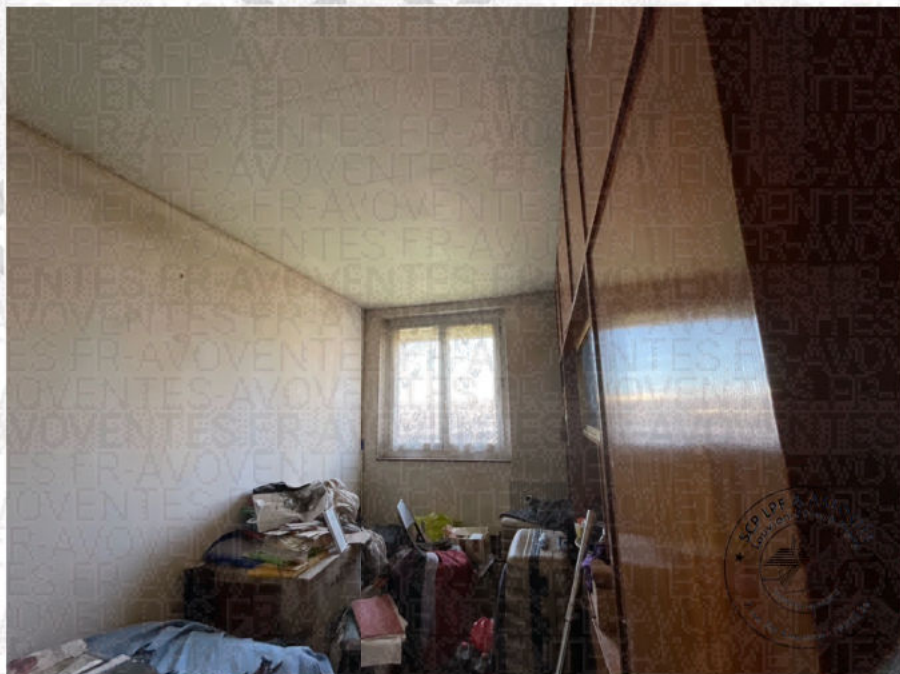
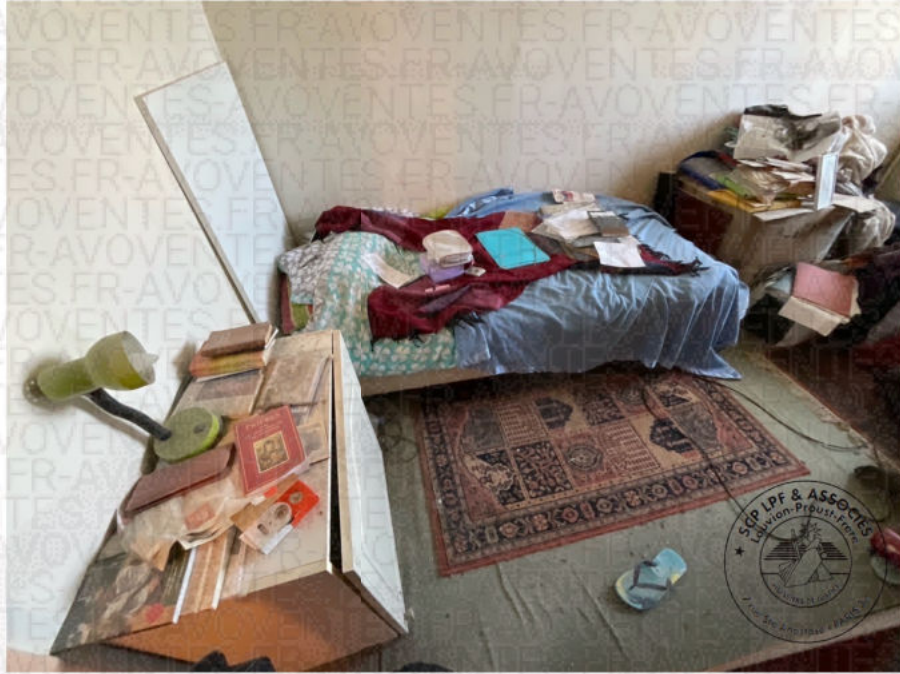
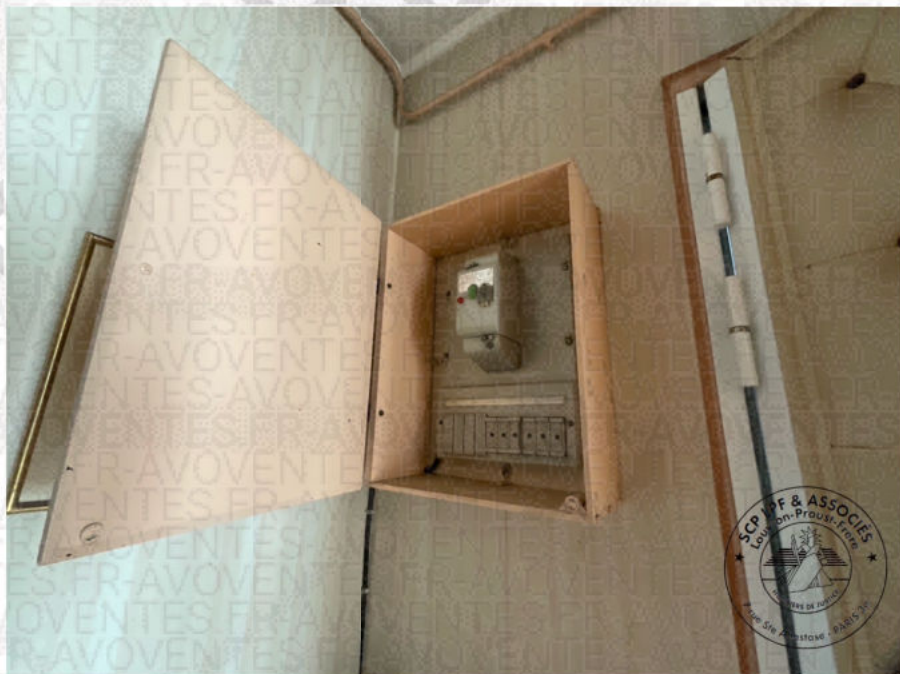
Le sol est revêtu de dalles de moquette anciennes et hors d'usage.

Les murs sont recouverts de peinture ancienne et défraîchie.

Le plafond est composé de dalles de liège défraîchies et anciennes.
