**PROCES VERBAL DESCRIPTIF**

**Dans un immeuble à : PANTIN (93800) 21 rue Eugène et Marie-Louise Cornet :**

- Lot n°15 : au sous-sol du bâtiment A, Cave portant le n°34
- Lot n°33 : au 5<sup>ème</sup> étage du bâtiment A, avec accès par le palier en face en sortant de l'escalier, un appartement comprenant entrée, cuisine, wc, lavabo, chambre et séjour – ce lot est d'une superficie de 33.44 (d'après le titre de propriété)

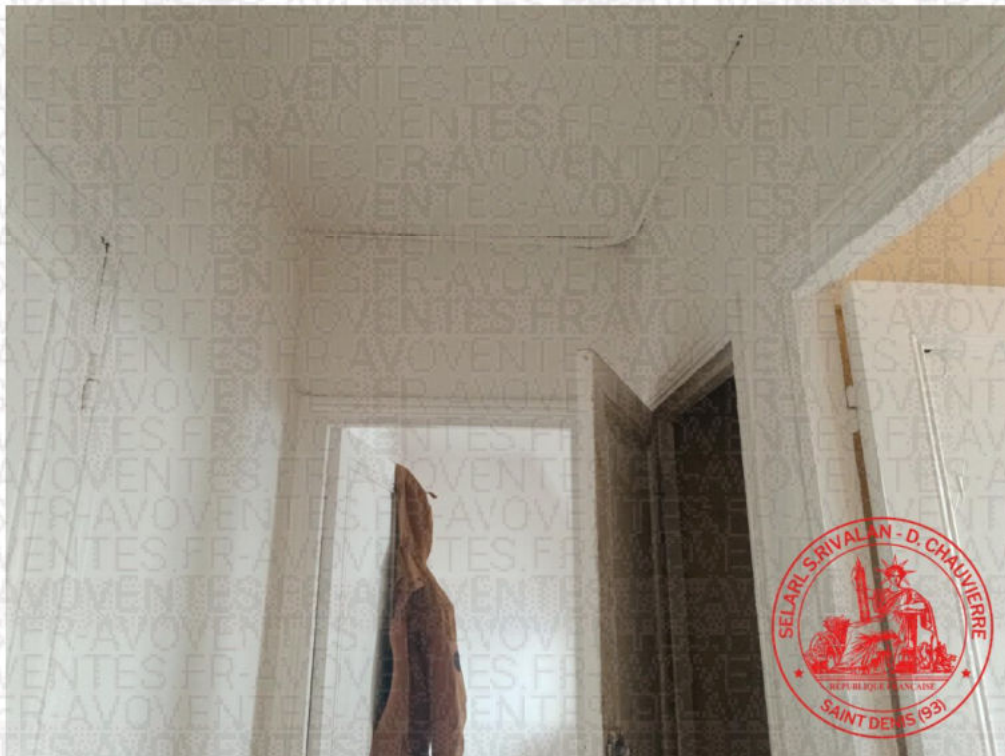
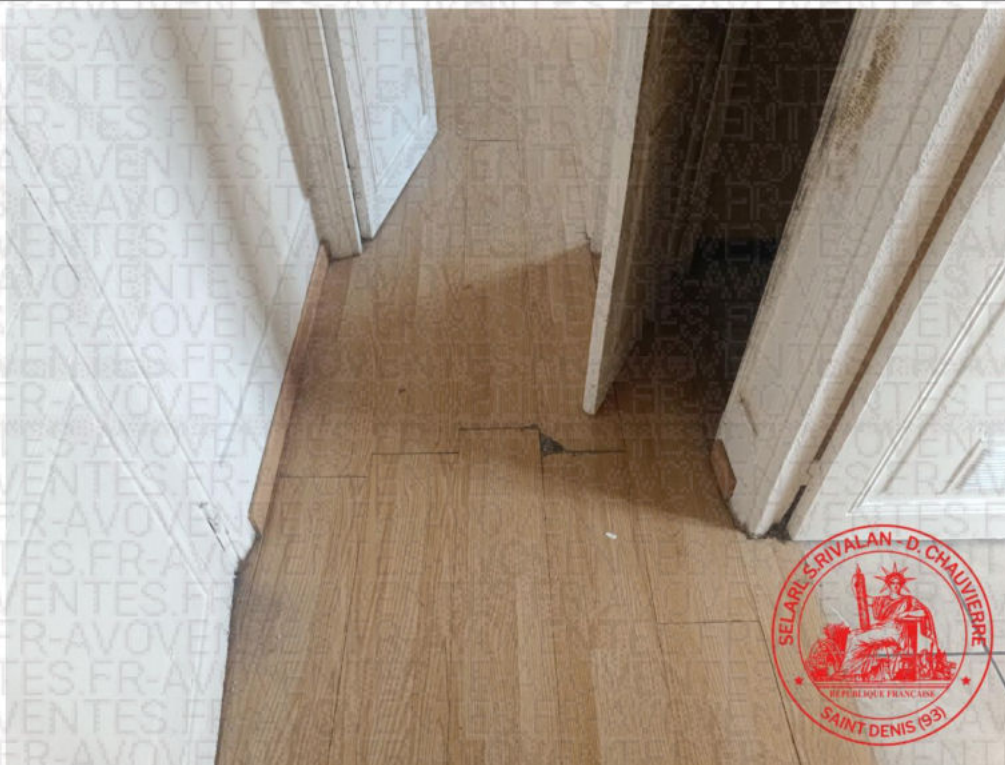
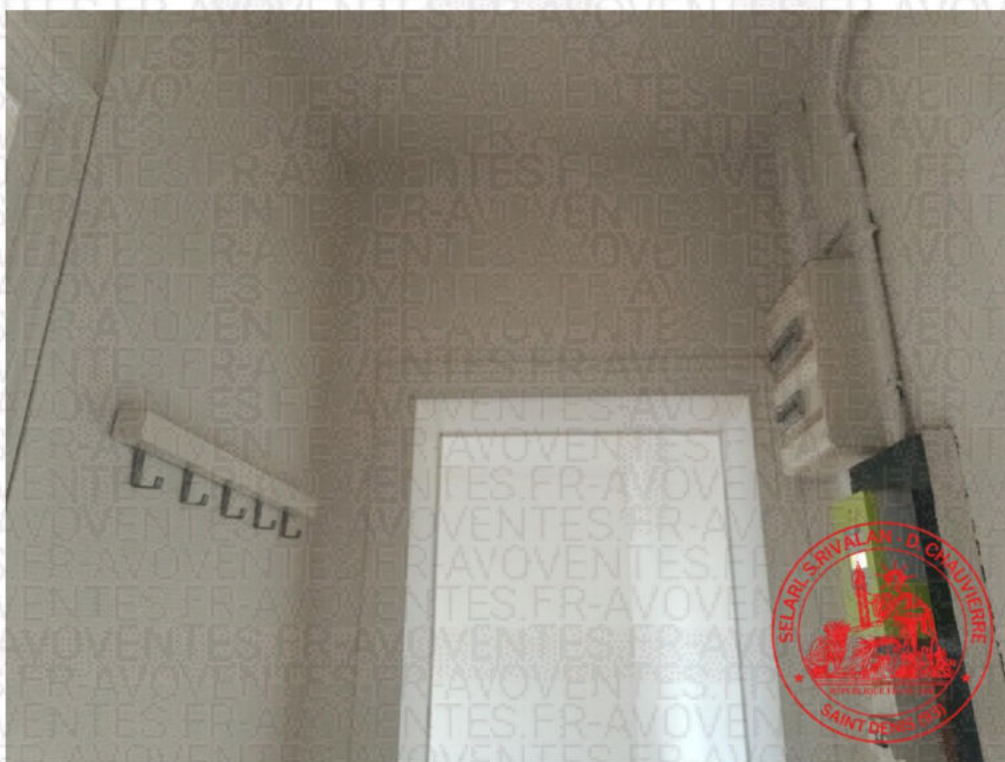
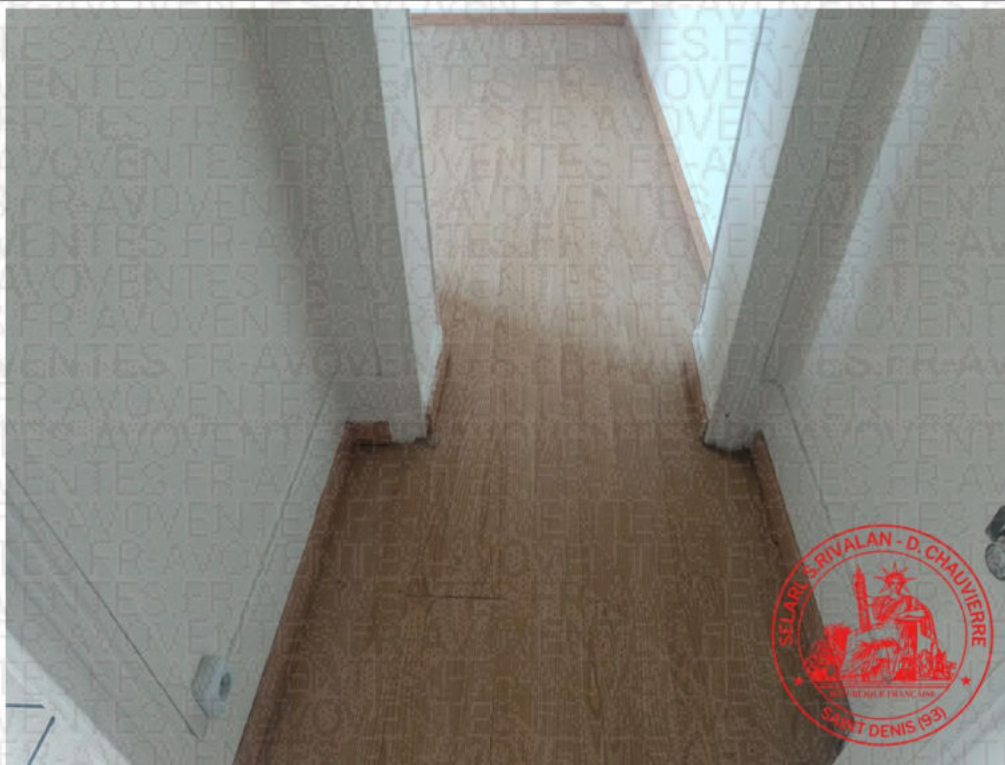
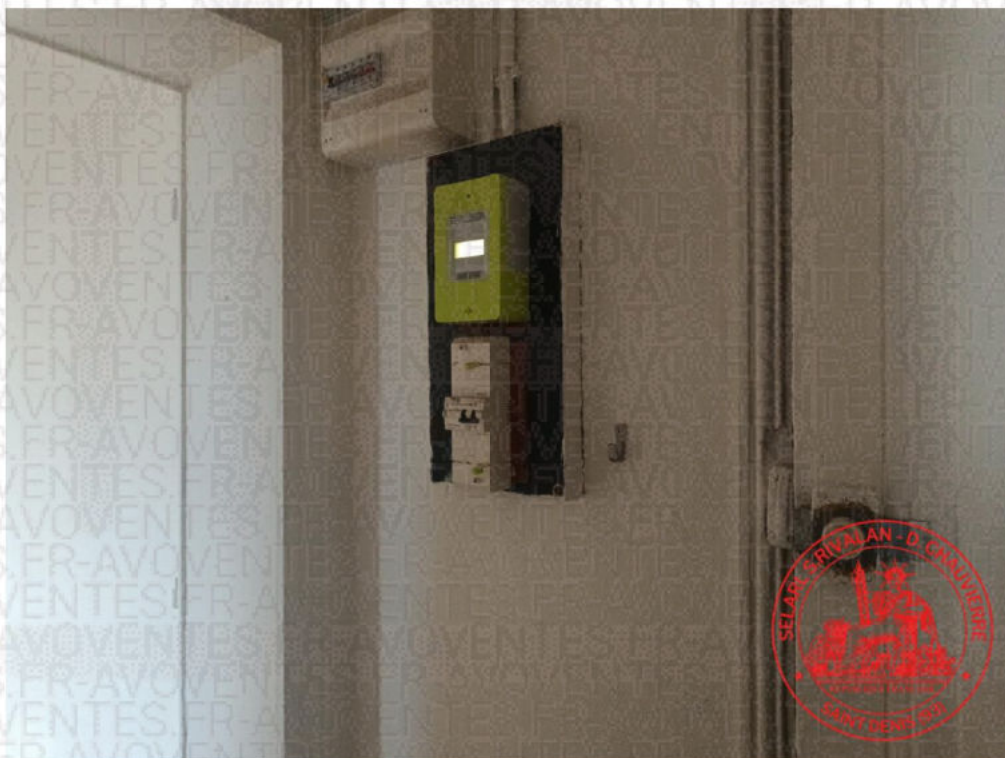
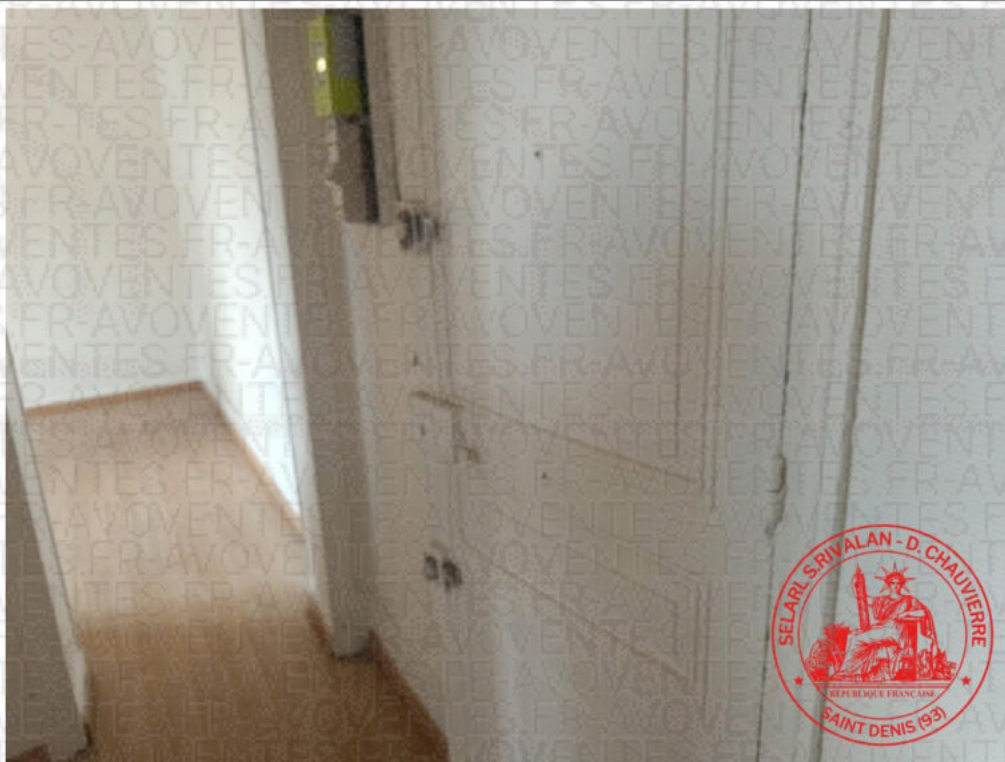
## Entrée

J'observe un sol en parquet flottant sur l'ensemble, posé en lames à l'alignement longitudinal lisible. La teinte est homogène et les liaisons au droit des plinthes apparaissent régulières. Les jonctions entre lames sont visibles sur l'ensemble. Un jeu ouvert est relevé au joint de lames au droit d'un seuil. Un arrachement localisé en pointe est également présent sur une lame en jonction centrale.

Je remarque des portes dont les panneaux et les huisseries de porte sont visibles, avec des alignements cohérents. Les jeux visuels au pourtour des portes apparaissent réguliers. Les faces des portes ne présentent pas d'éclat marqué apparent. Des traces d'oxydation localisées sont relevées sur un élément de quincaillerie de porte.

Il est observé que le tableau électrique et le compteur sont en paroi, avec capots en place et appareillage visible. Des conduits sont présents en aboutement au plafond ainsi qu'en développement vertical adjacent. Les façades des boîtiers apparaissent intactes. Les cheminements sont apparents et regroupés le long de la paroi.

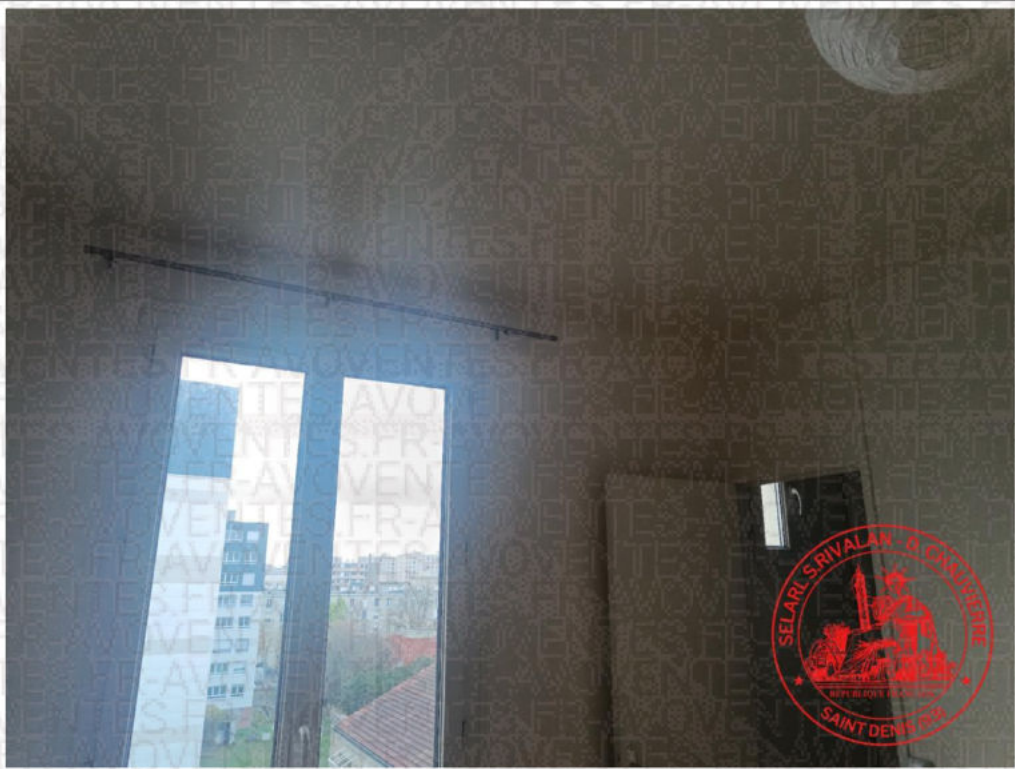
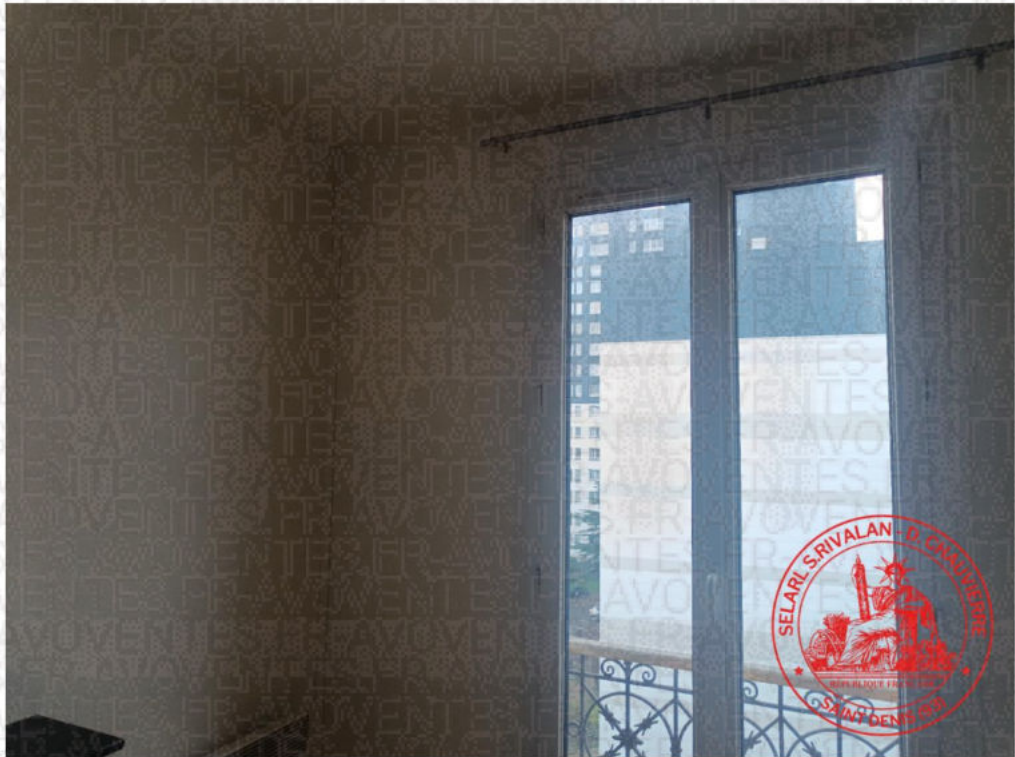
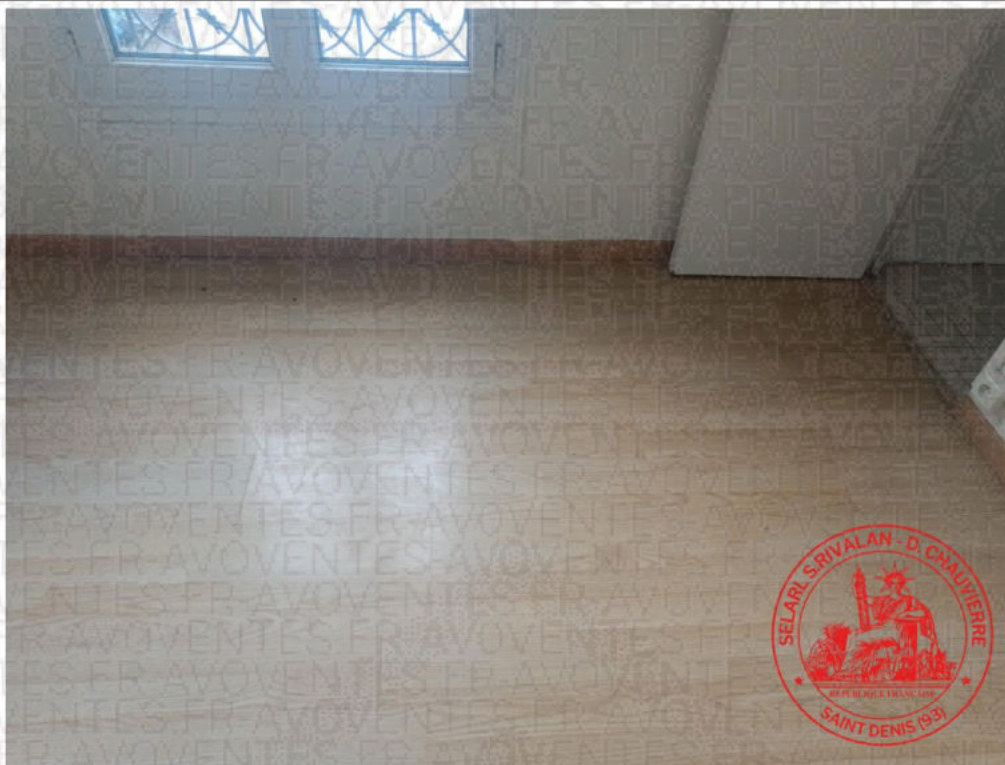
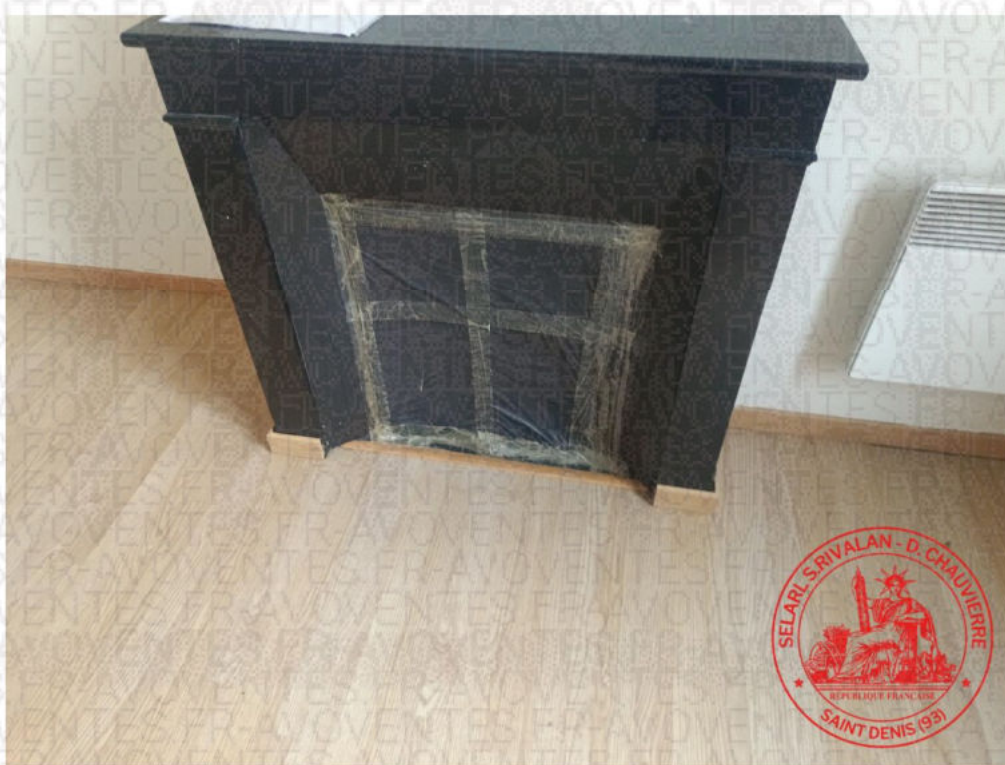
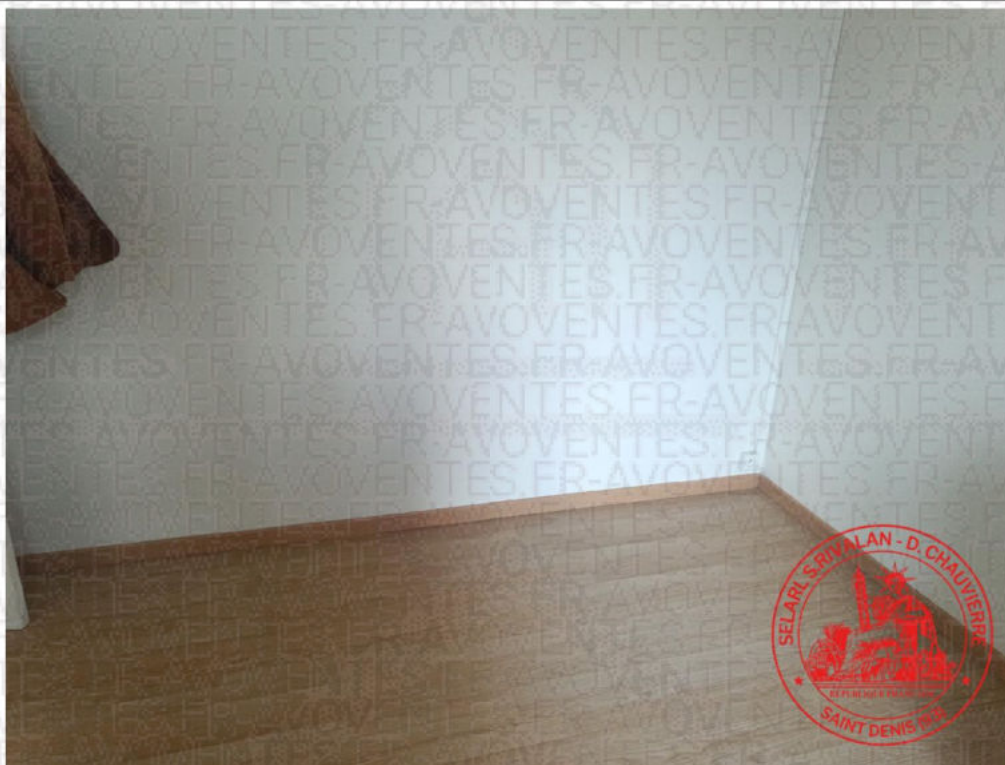
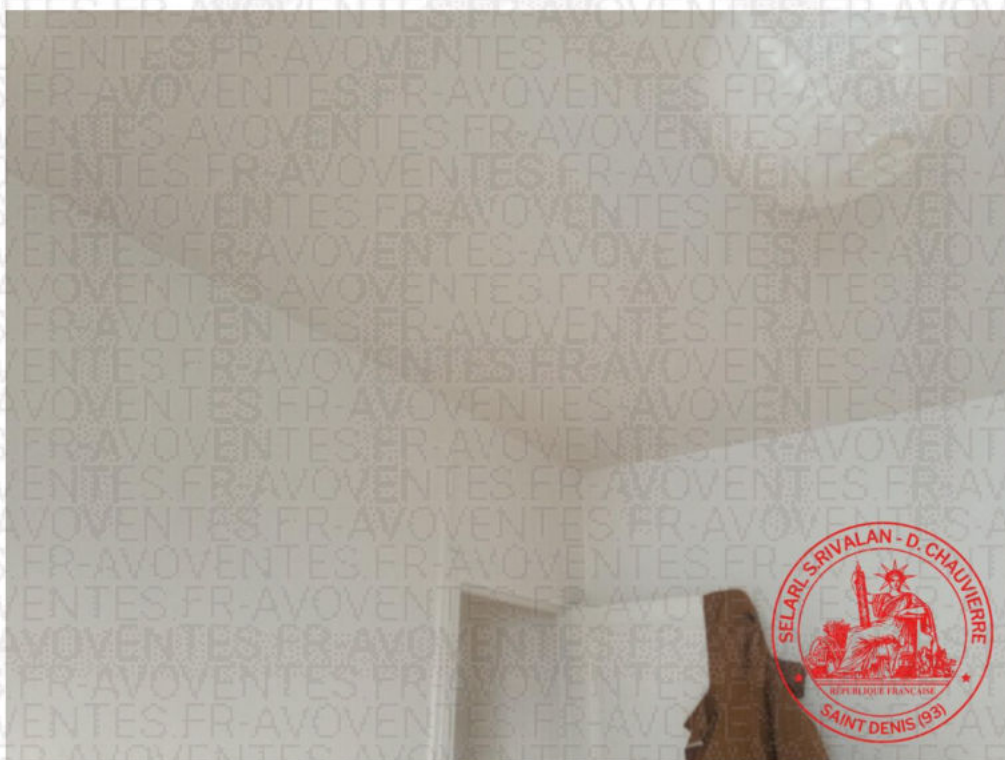
### **chambre**

J'observe un revêtement de sol uniforme. La teinte est homogène et l'alignement des lames est régulier. Les liaisons avec les plinthes apparaissent homogènes. La jonction au seuil est visuellement continue et régulière. Pas d'éclats marqués visibles et la planéité visuelle apparaît régulière.

Je note des murs homogènes à teinte claire et uniforme. La continuité du revêtement est régulière. Les liaisons avec les plinthes et les angles sont homogènes. Les liaisons hautes sont régulières. Il n'est pas relevé de fissures ni de taches marquées visibles.

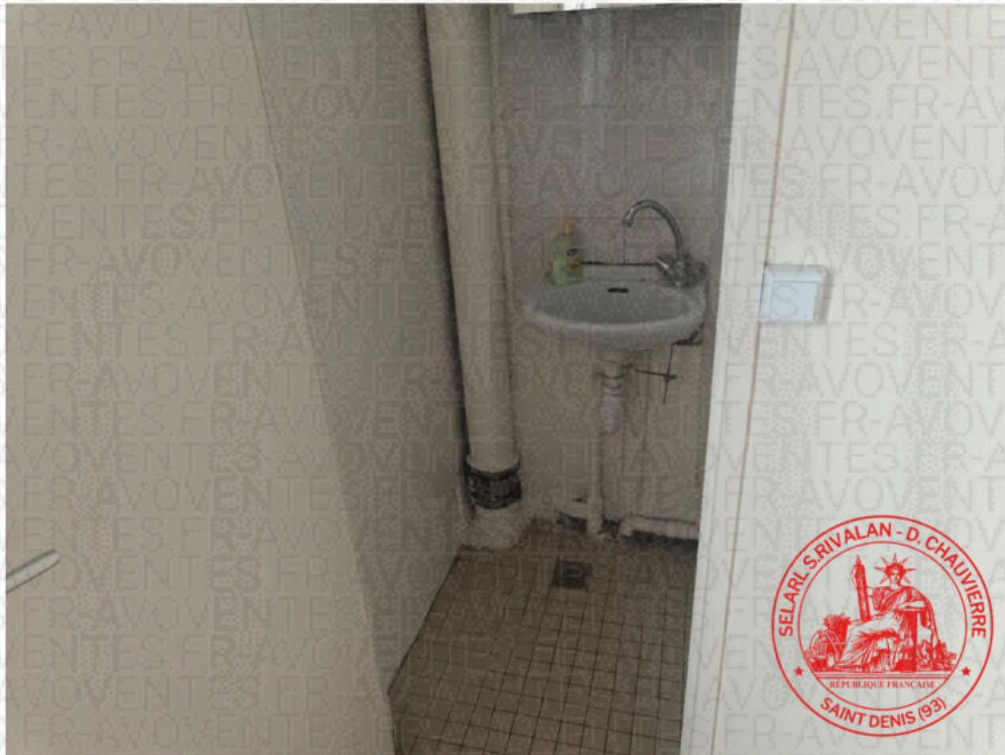
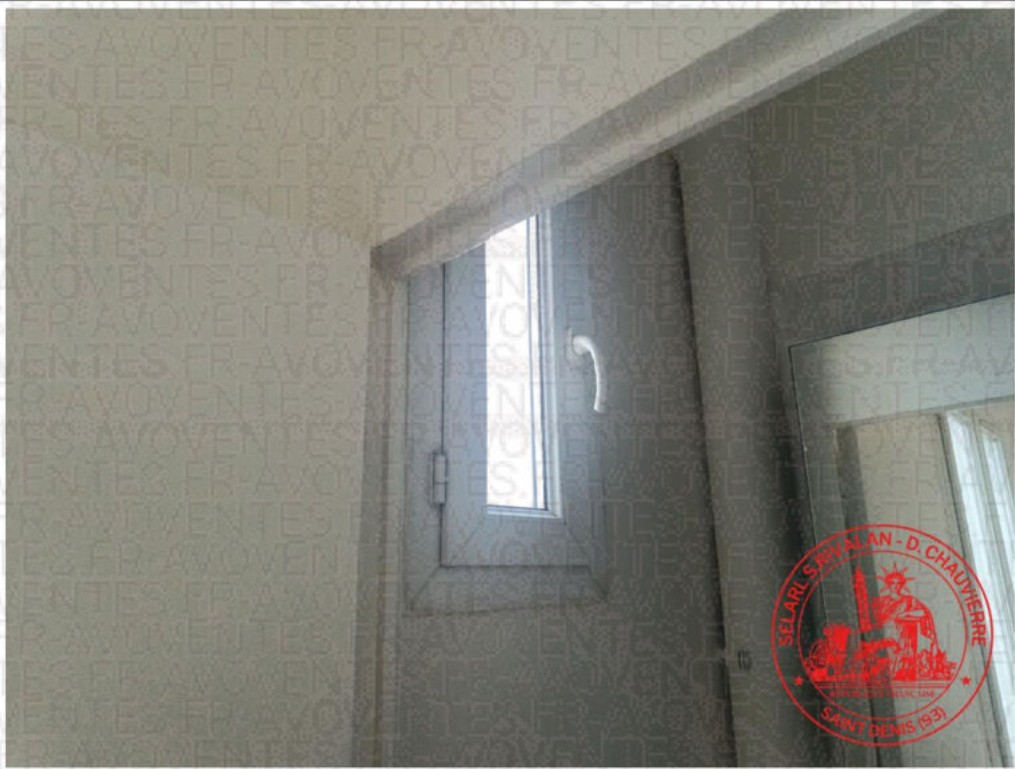
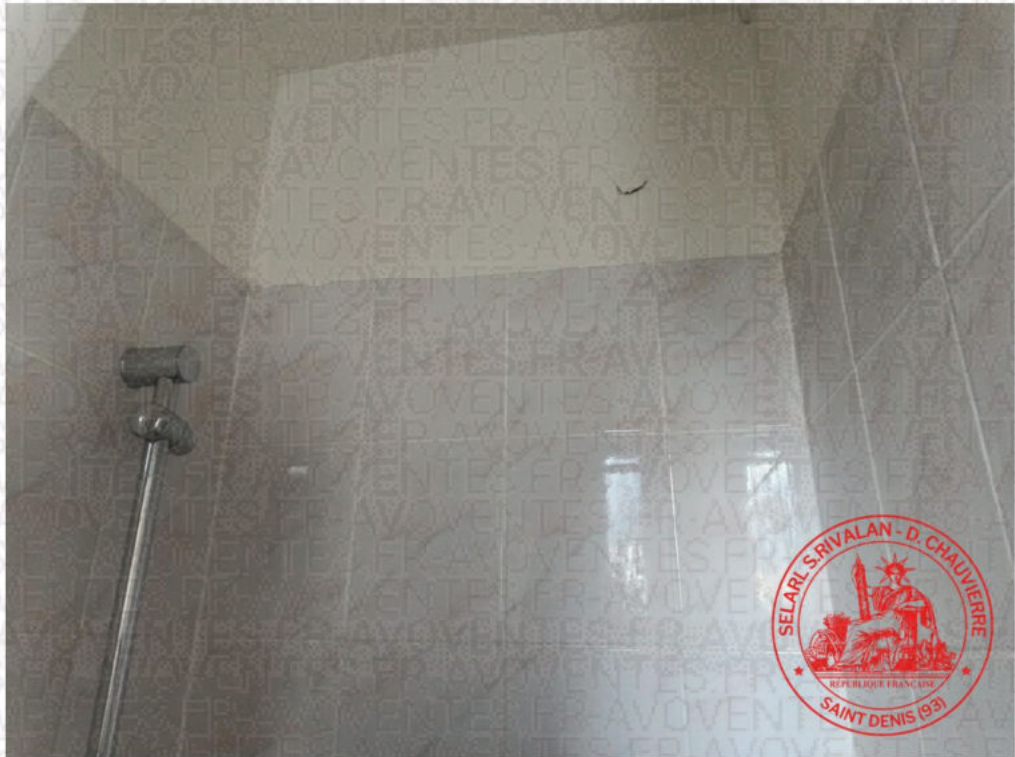
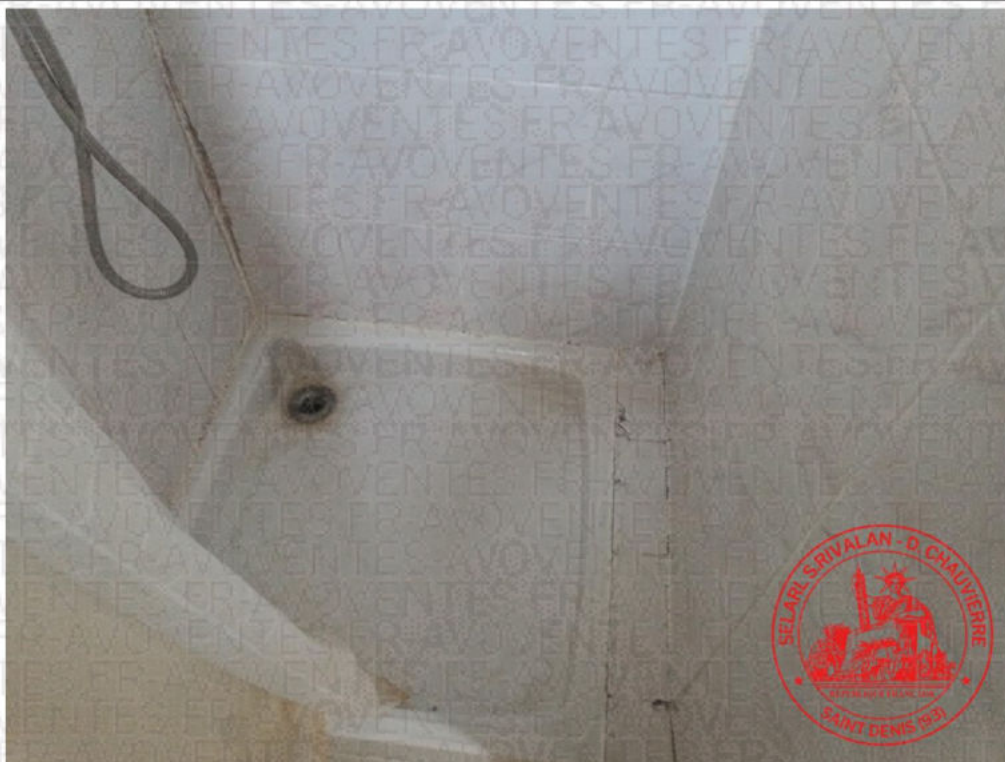
### **salle d'eau**

Je constate, pour les sanitaires, le lavabo avec robinetterie et siphon apparents. Les surfaces sont homogènes et les jonctions mur/appareil sont visibles. La douche comporte un receveur avec joints périphériques visibles et un aspect d'ensemble homogène. Je relève des discontinuités marquées sur le joint en périphérie du receveur, à la jonction receveur/mur et angle droit. Des traces localisées sont présentes autour de l'évacuation du receveur.

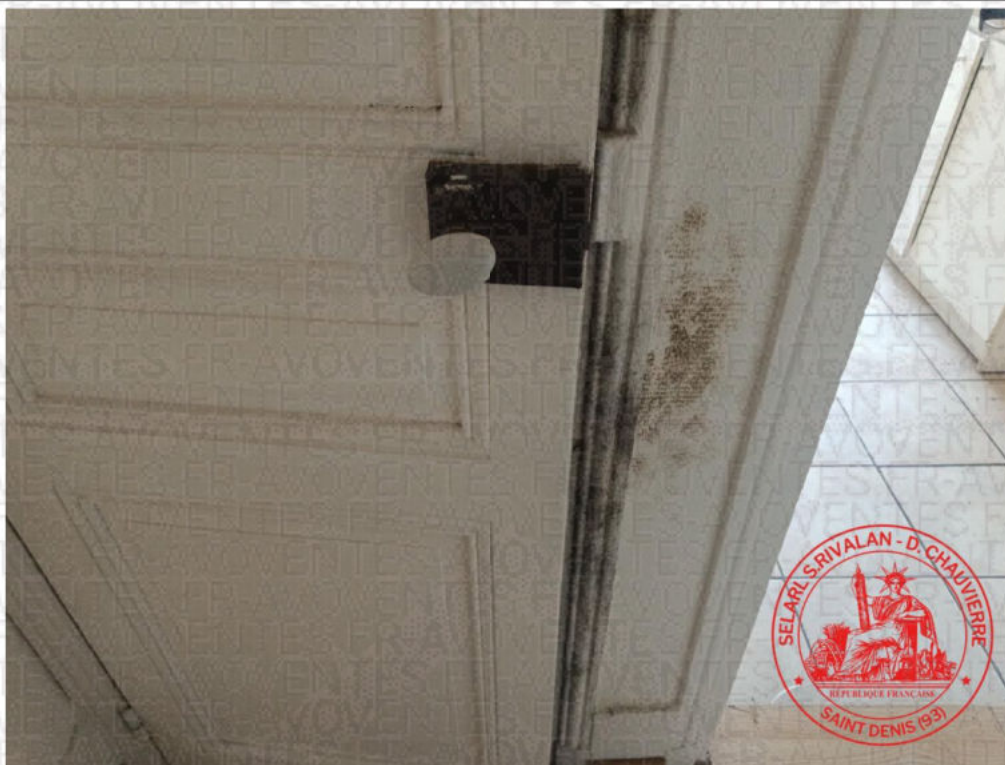
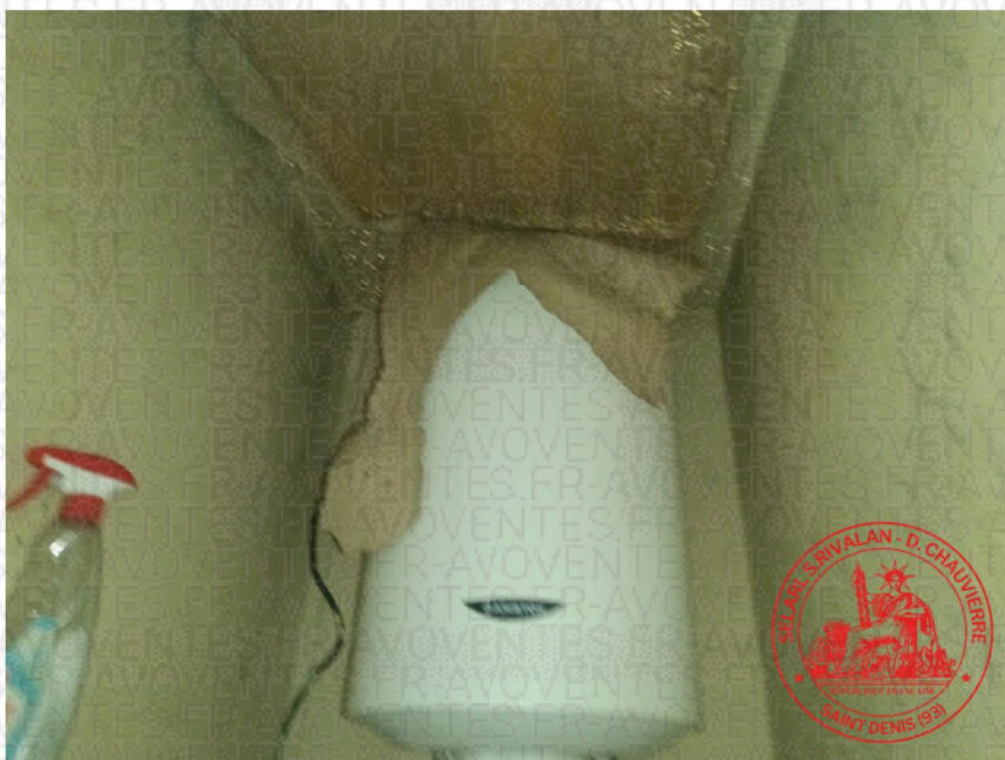
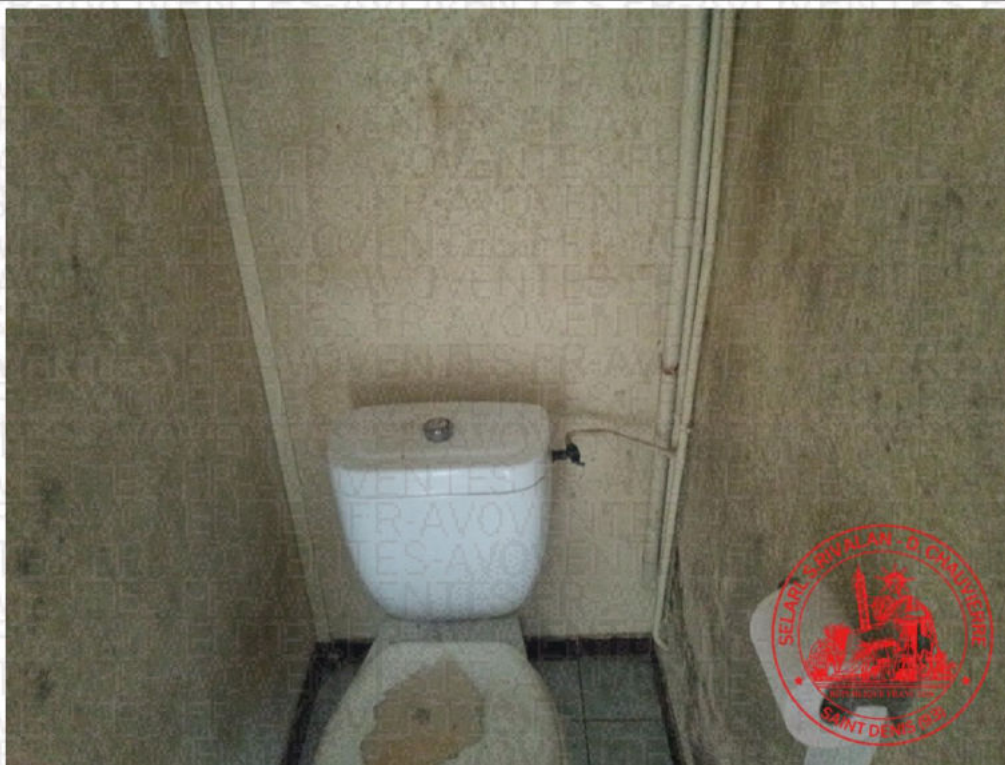
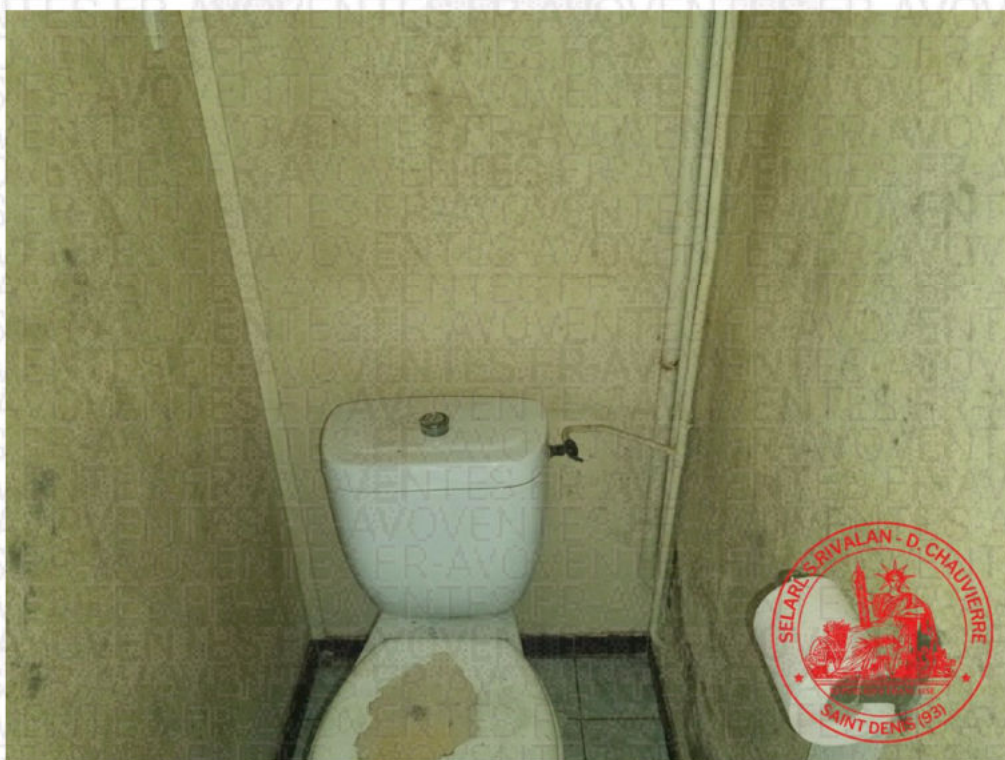
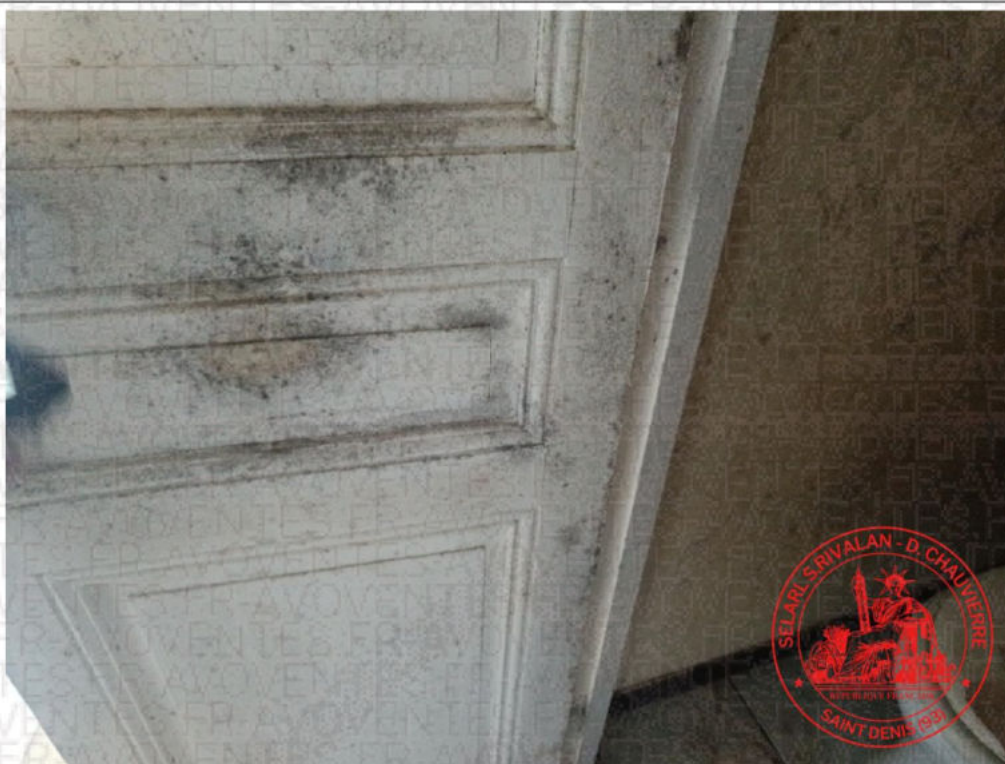
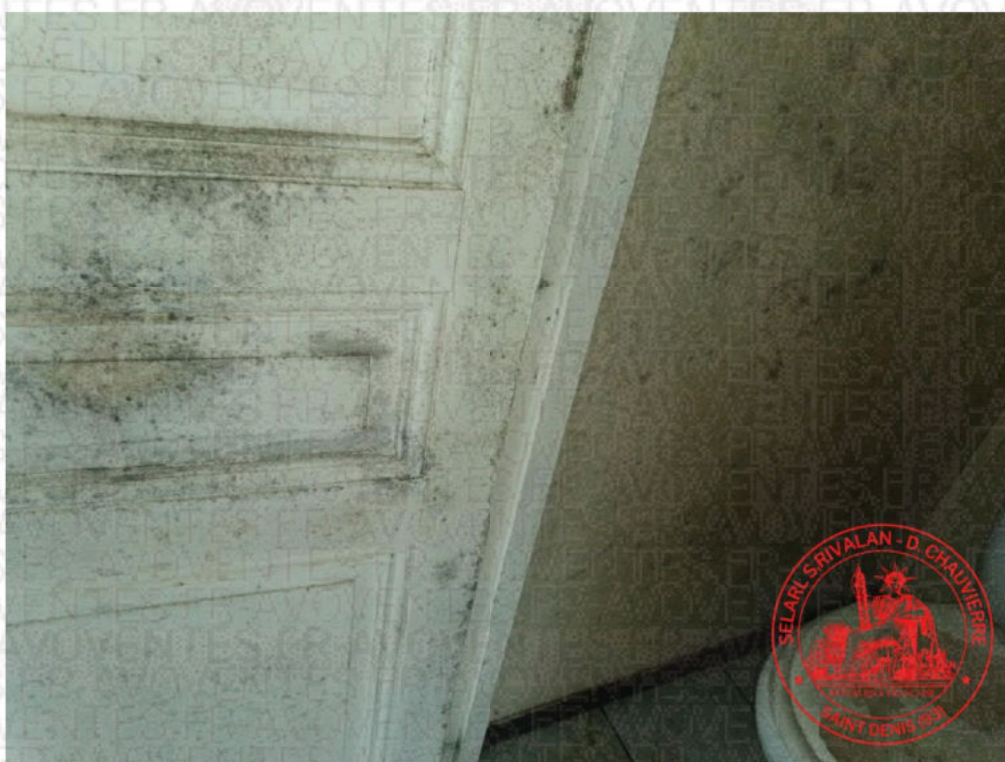
#### **wc**

J'observe un revêtement de sol en carrelage, à surface plane apparente. Les joints présentent un alignement régulier sur les zones visibles. Les arêtes des carreaux sont lisibles et la trame d'ensemble apparaît homogène. Je relève des taches diffuses constituées de marques sombres localisées sur le revêtement.

Je note des murs à surface homogène avec une continuité apparente sur les parties visibles. Les liaisons autour de l'encadrement de porte sont homogènes et les angles sont lisibles. Je relève des taches diffuses et des marques sombres réparties sur les murs. Certaines sont localisées au voisinage de l'encadrement.

Je relève un plafond à surface plane sur les zones intactes visibles. Les raccords hauts et les jonctions avec les murs sont lisibles. Il est observé un décollement du revêtement, avec des parties pendantes et des zones ouvertes au plafond.

Je remarque une porte en bois peint, dont l'encadrement et le panneau de porte présentent un alignement visuel régulier. L'hubriserie de porte et le cadre montrent des jeux visuels réguliers, avec des moulures lisibles et des liaisons homogènes. Des traces et taches sombres sont présentes sur l'encadrement de porte, la feuillure et la surface de la porte. Ces marques apparaissent sur les montants et au droit du chambranle.
