## **PROCÈS-VERBAL DE DESCRIPTION**

**L'AN DEUX MILLE VINGT-CINQ ET LE VINGT ET UN NOVEMBRE**

Me suis transportée ce jour, **VENDREDI VINGT ET UN NOVEMBRE DEUX MILLE VINGT-CINQ, à 09 heures 40** dans un immeuble 6, allée Ambroise Thomas, 93110 Rosny-sous-Bois et dans l'appartement situé au 3<sup>ème</sup> étage porte droite.

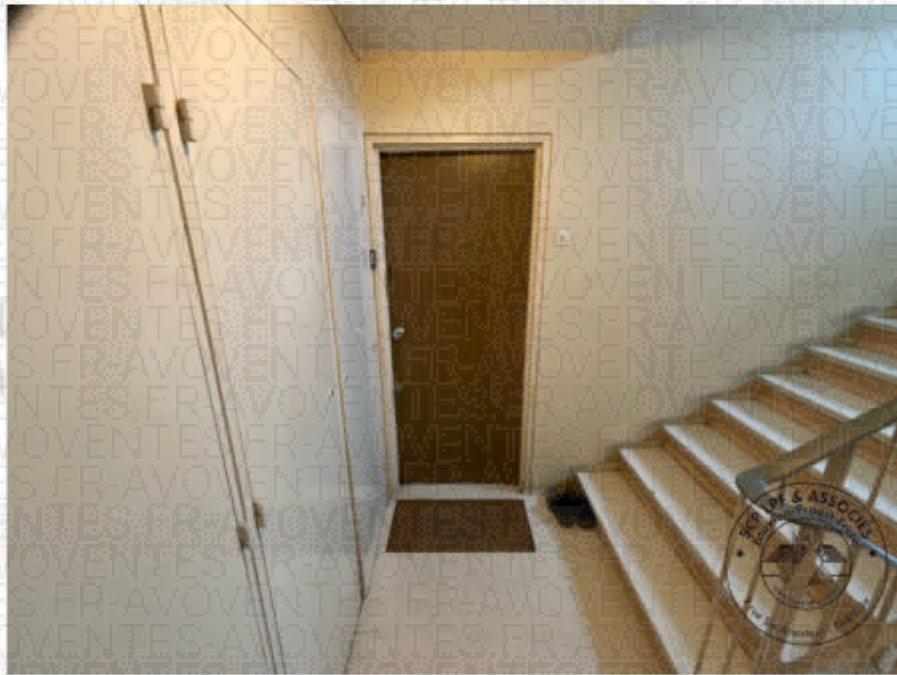
1.

On accède à l'appartement par une porte à simple vantail recouverte de peinture en bon état.

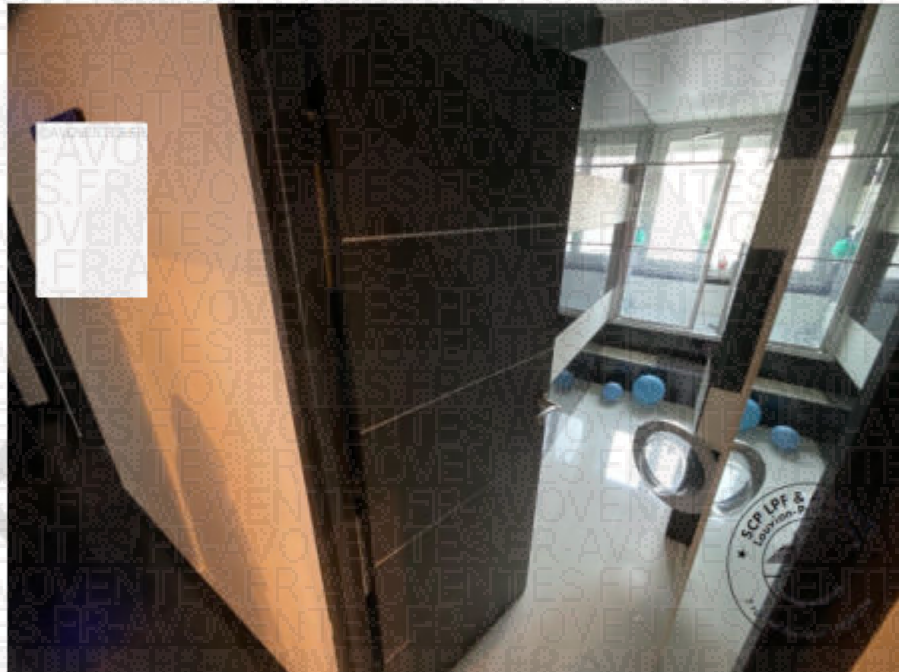
1.

Le faux plafond est recouvert de peinture, laquelle se craquèle par endroits.

Des marques d'humidité et d'infiltrations sont également visibles.
