**PROCES VERBAL DE CONSTAT**

**Dans un immeuble à SAINT OUEN (93) 8 rue Emile Zola :**

- Lot n°41 : au 4<sup>ème</sup> étage gauche un appartement de type studio comprenant entrée, salle de bain avec wc, cuisinette et pièce principale d'une superficie d'après le titre de propriété de 26.40 m<sup>2</sup>
- Lot n°132 : au sous-sol, emplacement de voiture couvert portant le n°132

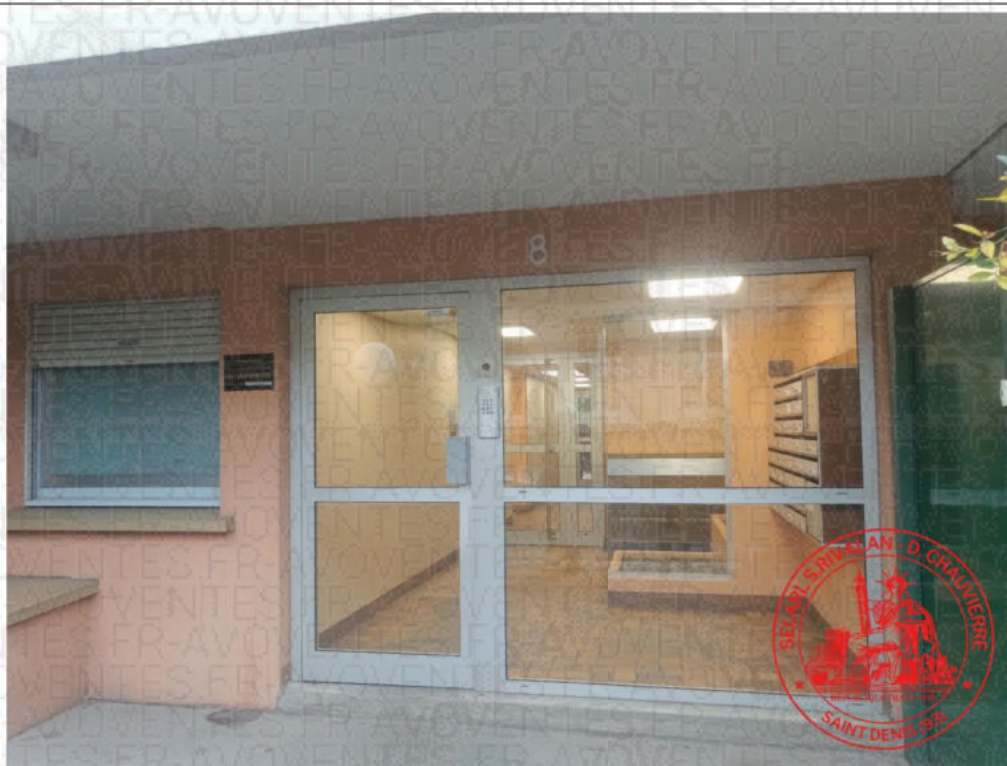
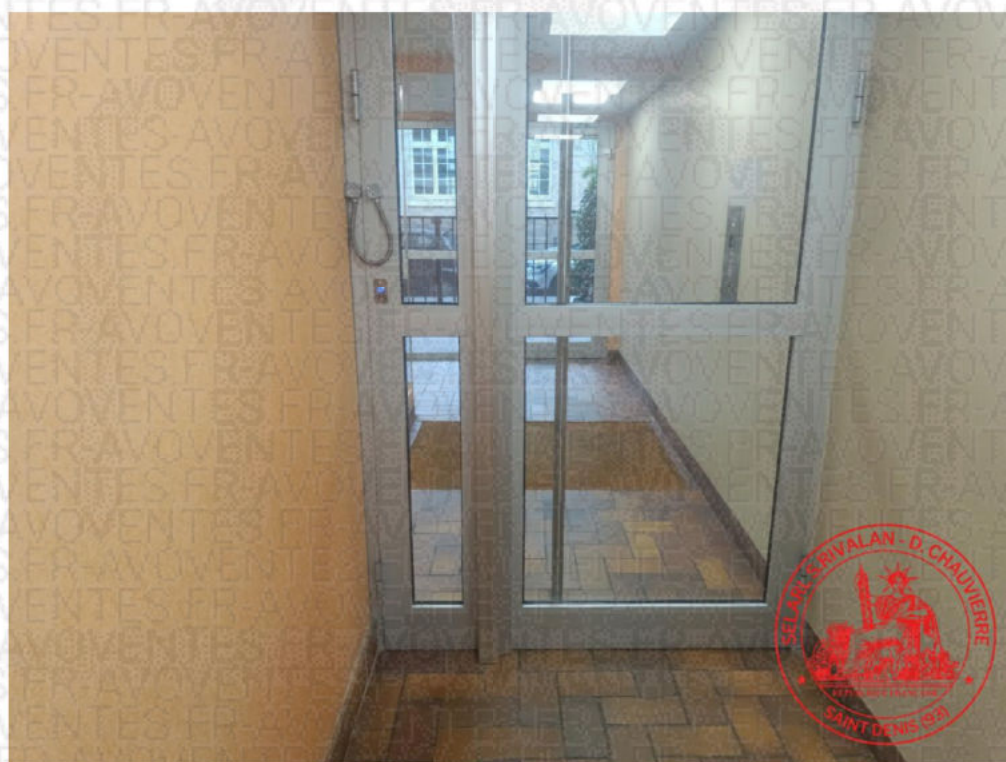
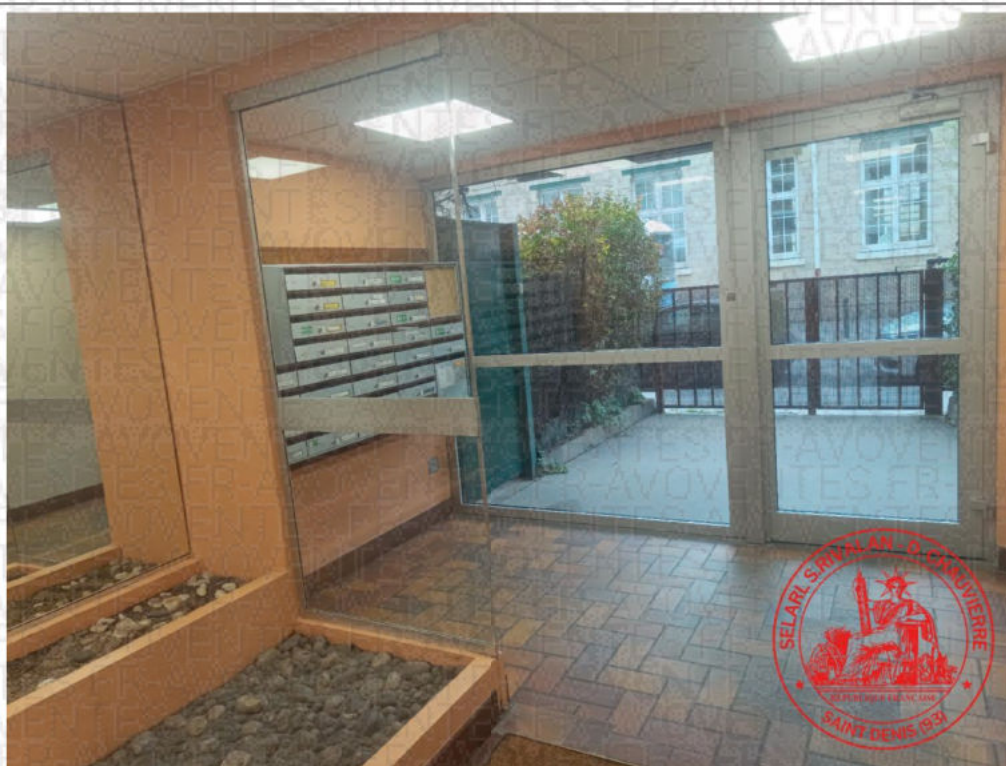
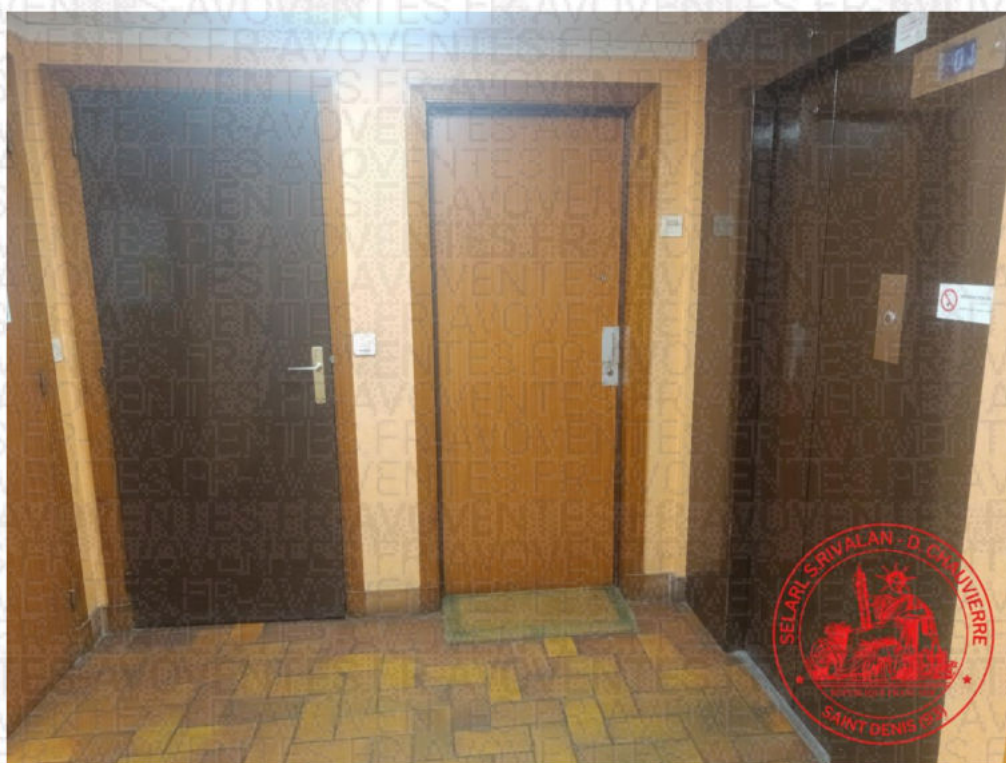
### ENTREE DE L'IMMEUBLE

J'observe un sol en carrelage présentant des dalles continues à teintes nuancées et un calepinage visuellement régulier. Les joints apparaissent homogènes et la surface ne laisse pas apparaître d'éclat visible ni de défaut de planéité manifeste.

Je note des murs d'aspect homogène avec des liaisons régulières au droit des plinthes et des encadrements. Les surfaces murales se présentent sans fissure marquée ni dégradation visible sur les zones observées.

Je relève un plafond d'aspect uniforme, avec des spots encastrés visuellement affleurants. Les liaisons hautes apparaissent homogènes, sans déformation apparente de la surface.

Je remarque des portes, dont certaines vitrées, présentant des faces de porte alignées et des jeux apparents réguliers avec leurs huisseries. Les vitrages visibles apparaissent intacts et les interfaces au droit des encadrements sont homogènes.

Il est observé que les fenêtres présentent des cadres visiblement rectilignes et un alignement régulier.

Les vitrages apparents ne montrent pas d'impact marqué et les joints visibles autour des vitrages apparaissent continus. Une partie des menuiseries et des vitrages reste partiellement masquée par des protections fermées, limitant l'observation de certaines zones.

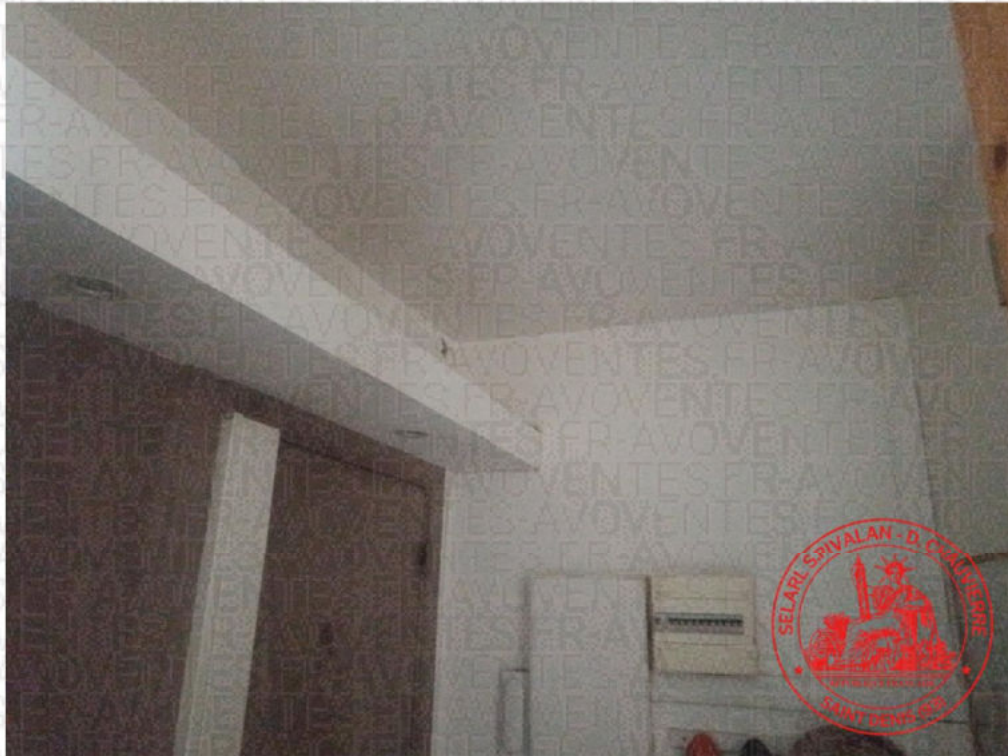
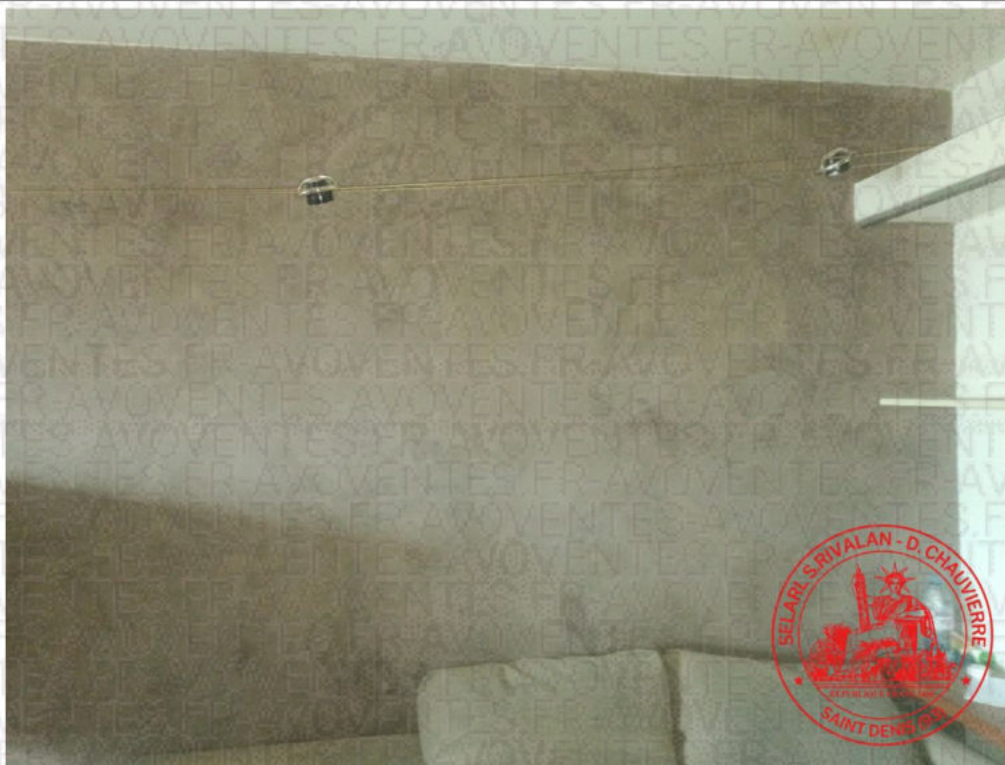
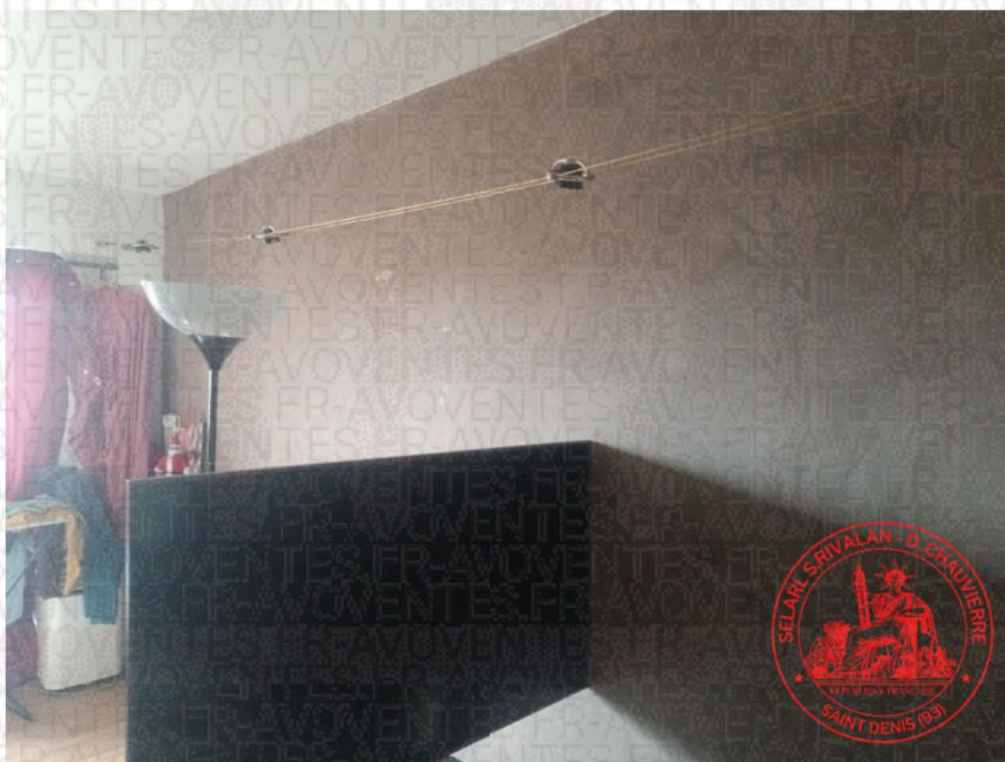
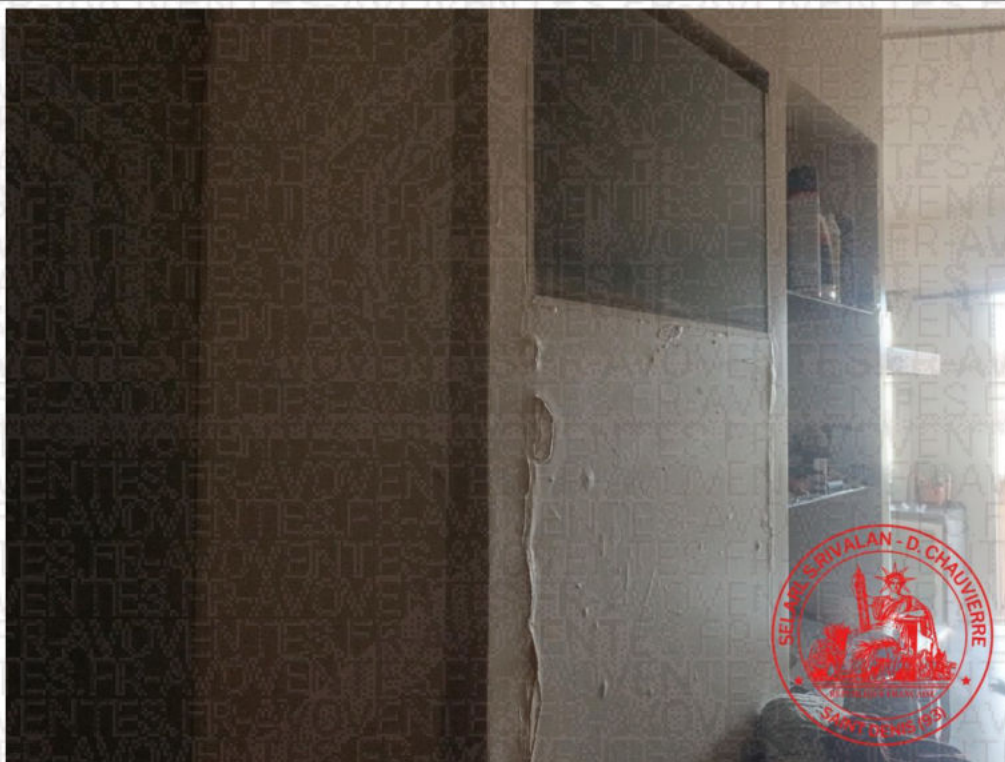
## ENTREE ET SEJOUR

J'observe des murs à la teinte claire et globalement homogène, avec une continuité visuelle d'ensemble. Les liaisons hautes apparaissent régulières et les arêtes ainsi que les jonctions sont nettes. Par endroits, des traces superficielles localisées sont visibles, sans fissure marquée apparente. Je relève des boursoffures et des décollements localisés sur les murs, avec des reliefs irréguliers visibles, situés sous l'encadrement de la fenêtre.

Je note un plafond d'aspect homogène. Les liaisons plafond/murs apparaissent régulières. Les éléments d'éclairage encastrés sont visuellement affleurants, sans fêlure apparente.

Je relève une porte intérieure avec son encadrement. Les parements de la porte apparaissent alignés. Les jeux visibles entre la porte et l'hubriserie sont homogènes.

Je constate un appareillage électrique apparent d'aspect propre. Les parties apparentes ne présentent pas d'altération marquée.

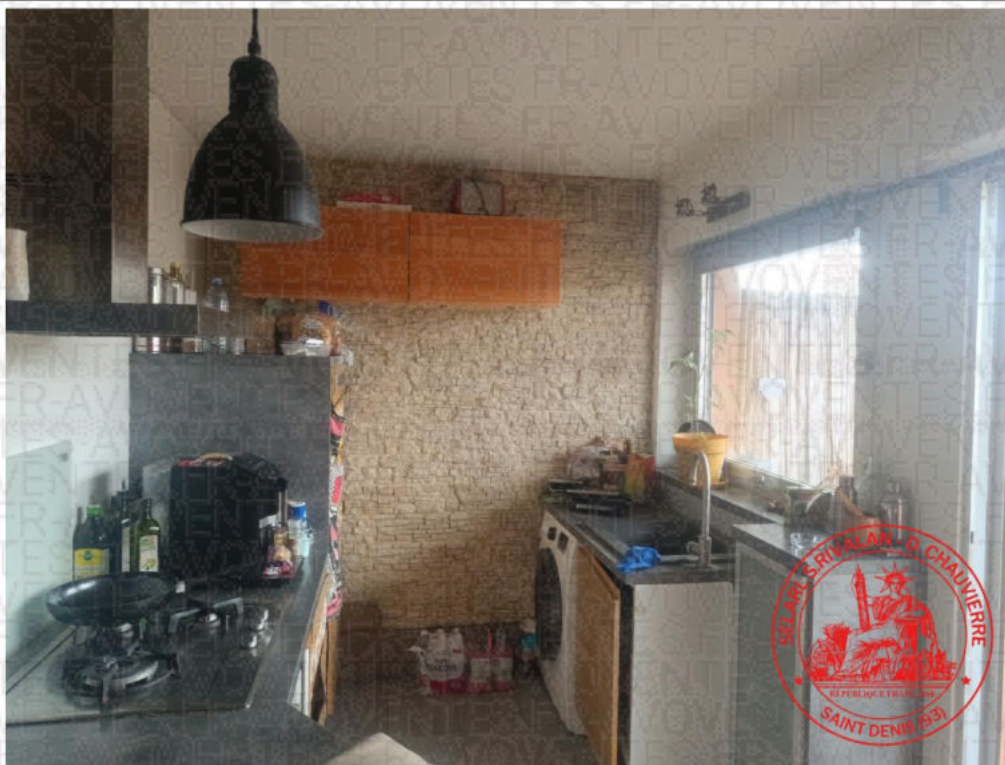
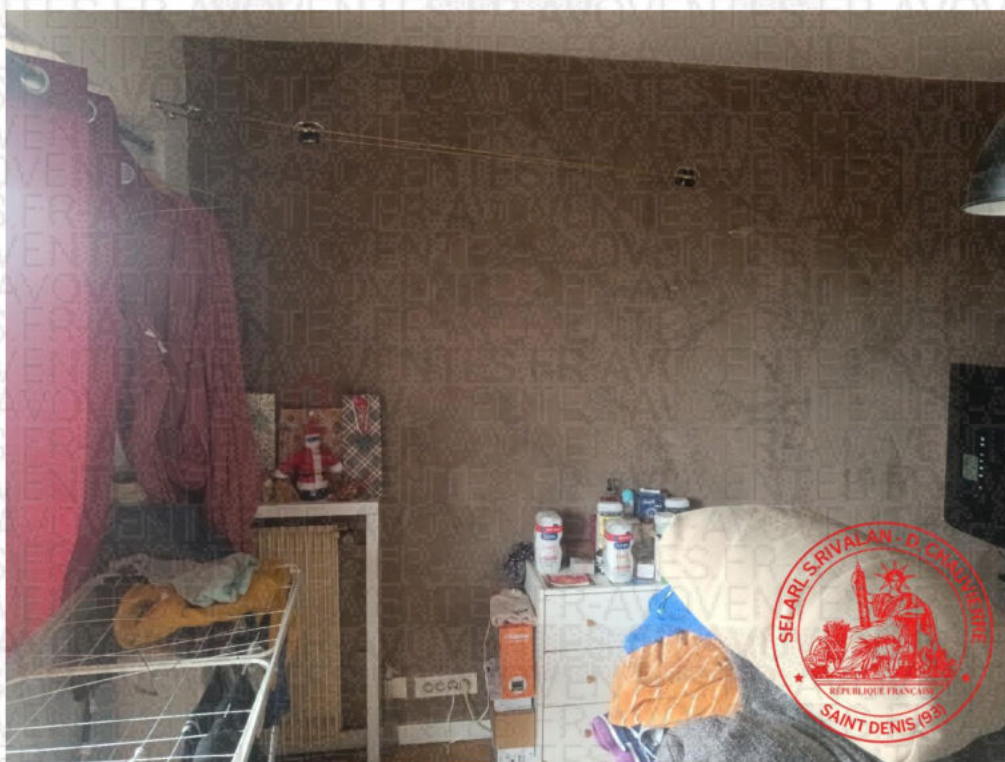
### **CUISINE OUVERTE**

J'observe un sol en carrelage présentant des joints visuellement alignés et une surface d'aspect régulier. La teinte apparaît uniforme sur les zones visibles. Le sol ne présente pas de désaffleurement manifeste. Certaines zones de sol restent non accessibles visuellement.

Je note des murs d'aspect visuellement homogène, avec une continuité apparente du revêtement et une teinte uniforme. Les surfaces murales apparaissent sans fissure marquée ni déformation manifeste sur les zones observées. Les surfaces murales se présentent d'aspect régulier. Un éclat visible du revêtement mural, correspondant à un arrachement localisé sur une portion limitée, est relevé.

Je relève un plafond d'aspect homogène, à teinte uniforme. Aucune fissure marquée ni auréole visible n'apparaît sur les zones observées.

Je remarque une fenêtre dont le cadre apparaît reciligne et visuellement aligné. Le vitrage est visiblement intact, sans fêlure apparente. Les joints périphériques présentent une continuité apparente, avec présence d'une allège.

Il est observé que l'appareillage électrique apparent présente un aspect propre, avec des plaques de finition bien en place. Les parties apparentes observées ne montrent pas de choc, de fente ni d'altération visible.

Je constate un équipement de chauffage mural de type radiateur présentant un aspect visuel régulier. Les surfaces visibles ne présentent pas de chocs marqués. Les interfaces apparentes avec le mur se montrent continues.

Je note des éléments de cuisine avec plan de travail et crédence visibles, les façades étant en place. Les surfaces extérieures observées apparaissent d'aspect régulier et de teinte uniforme. L'état extérieur ne présente pas de chocs marqués sur les parties visibles.

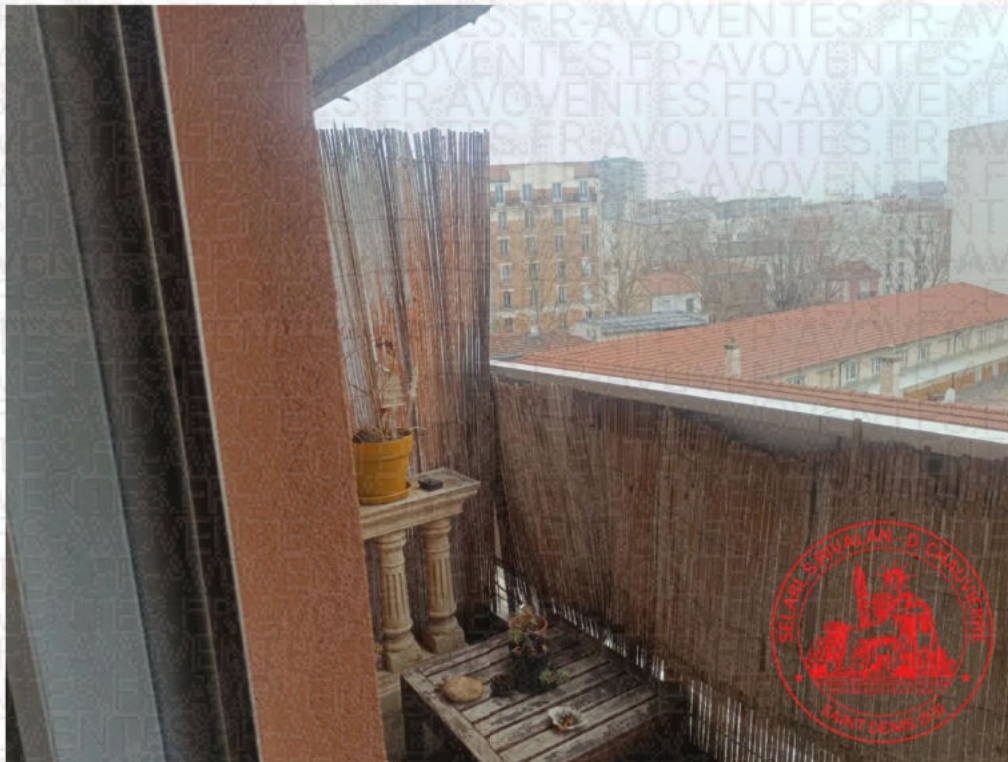
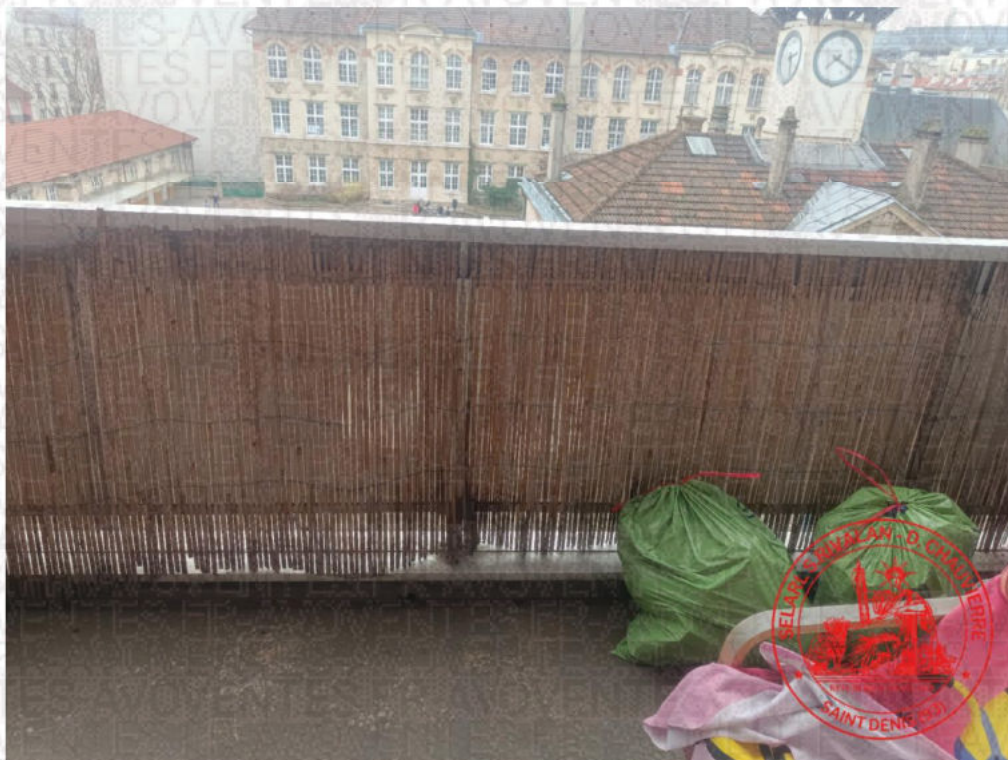
### **BALCON**

J'observe un sol d'aspect homogène, à surface continue et de teinte uniforme, avec un relief régulier. Il n'apparaît pas de fissures marquées ni d'éclats visibles, et la planéité perçue est régulière.

Je note des murs d'aspect régulier présentant une teinte homogène. Les liaisons aux angles et autour des encadrements apparaissent homogènes, sans fissures marquées ni taches visibles.

Je relève un plafond à surface uniforme, sans fissures ni auréoles visibles. Les liaisons hautes au droit des murs apparaissent régulières.

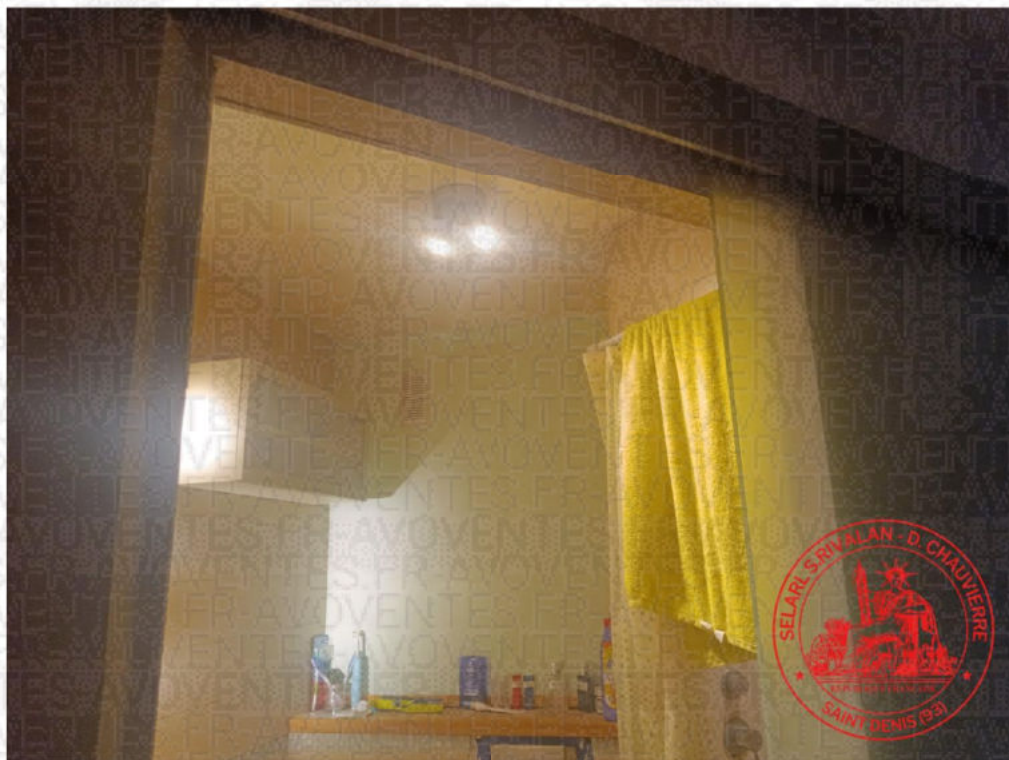
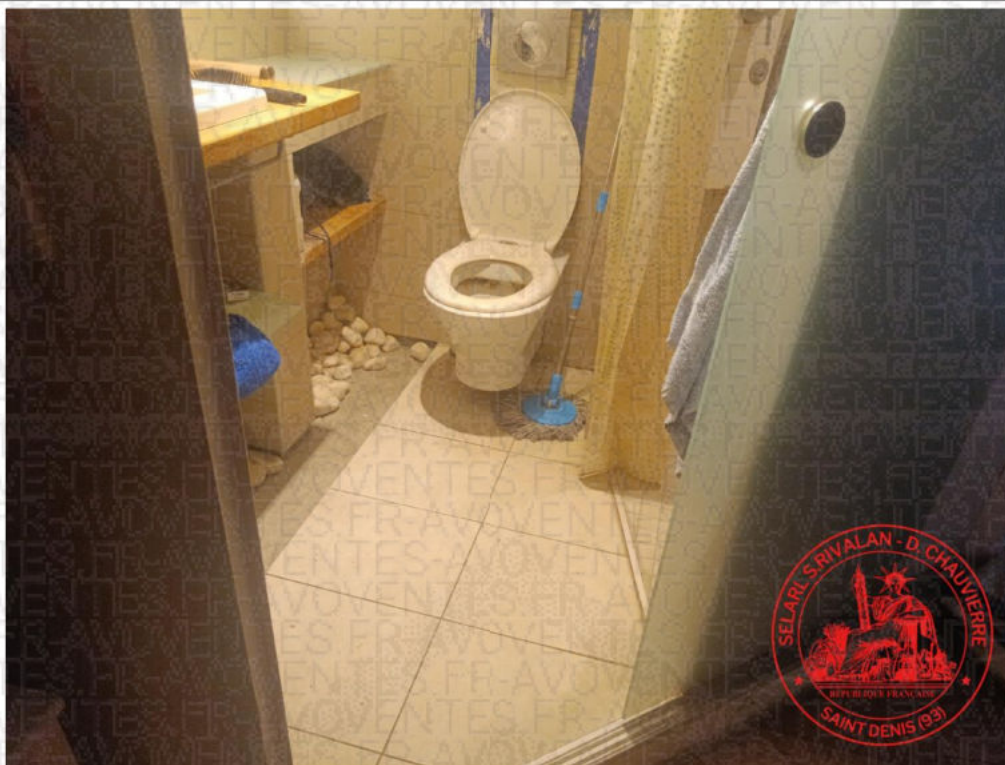
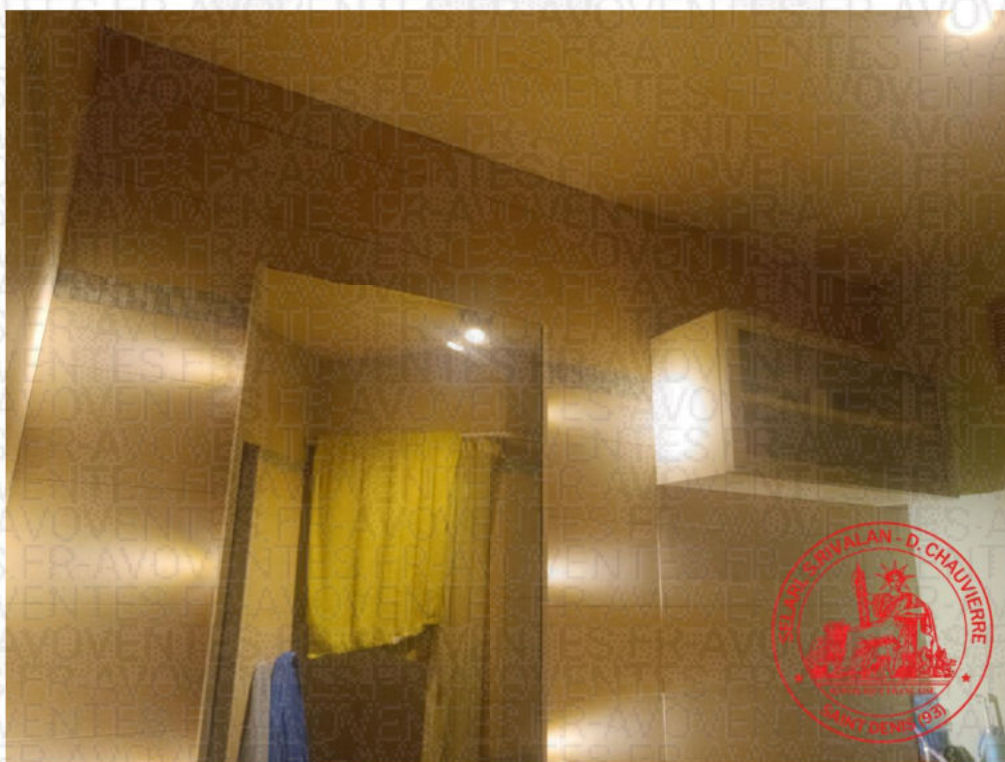
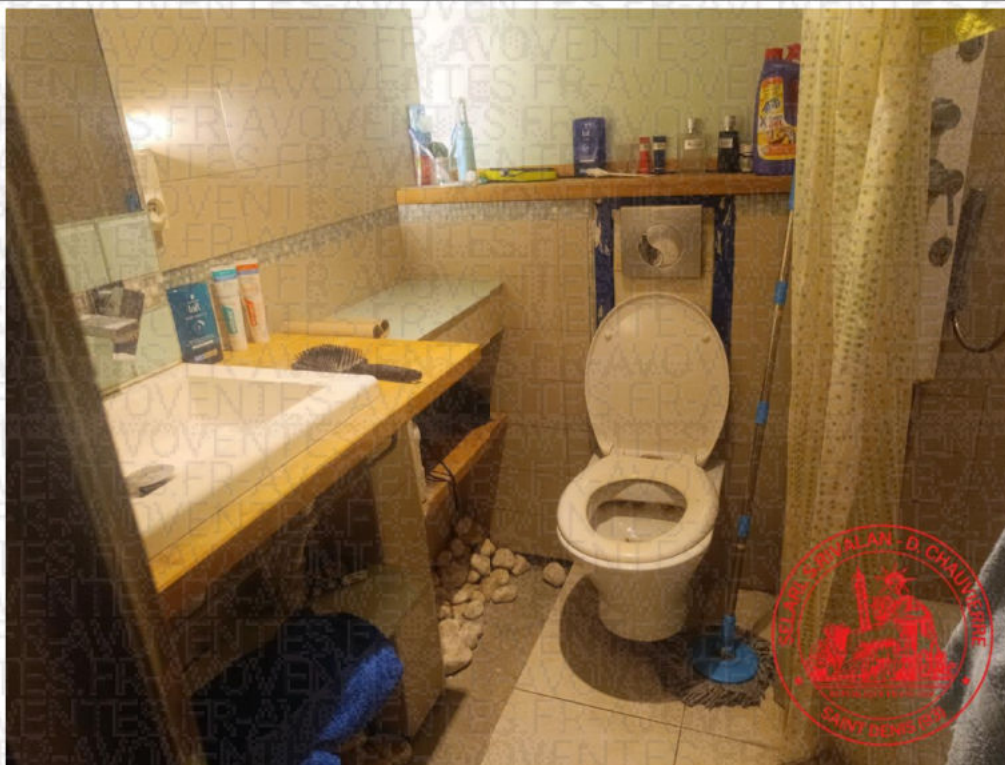
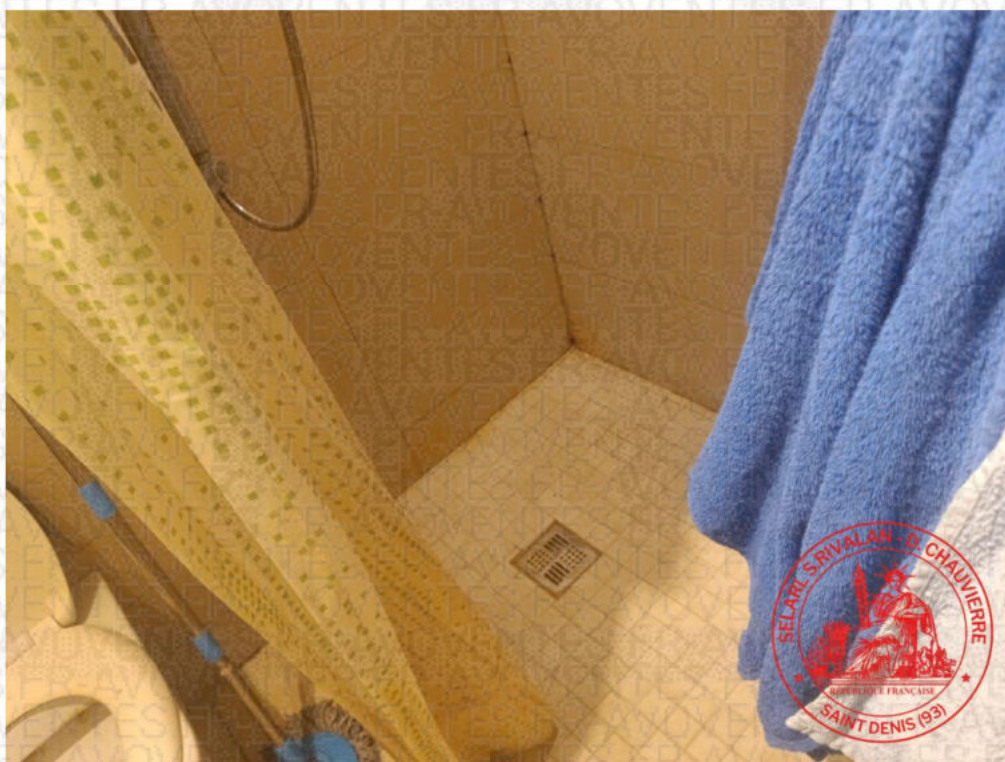
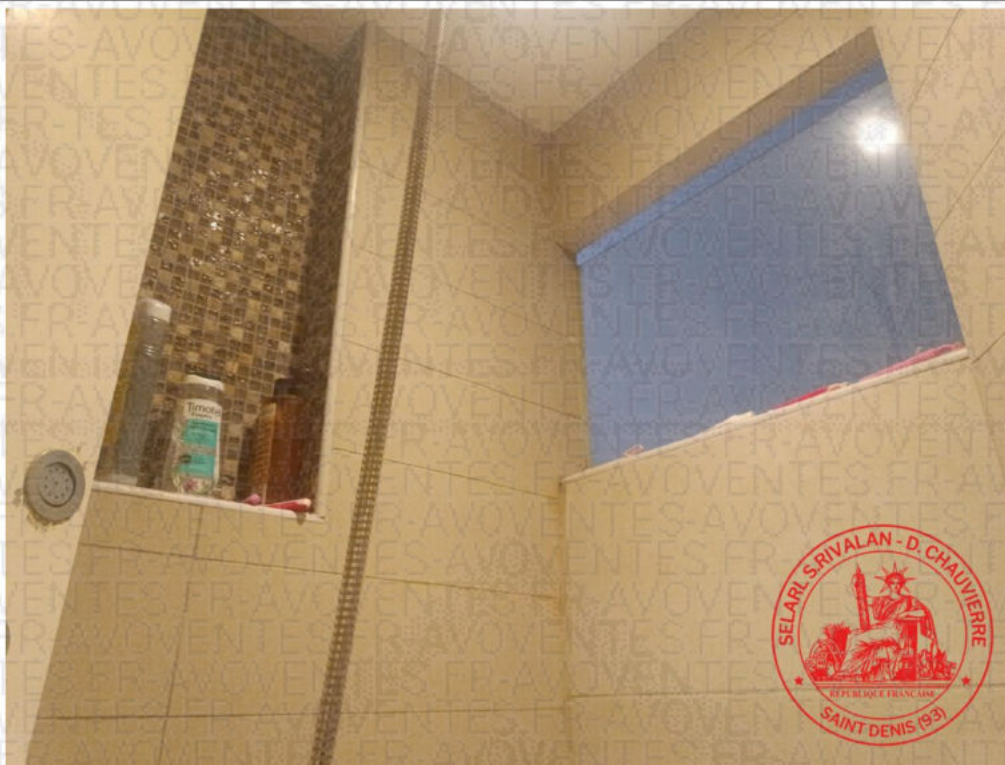
### SANITAIRES

Je note que le sol en carrelage du sanitaire donnant sur l'entrée présente un motif régulier et une surface visuellement homogène. Les joints apparaissent alignés et de largeur globalement constante. La surface se présente plane, sans éclat marqué visible sur les zones observées.

J'observe des murs revêtus de carrelage présentant une surface homogène avec un alignement régulier des joints. Les assises horizontales sont lisibles et les filets décoratifs apparaissent continus sur les zones concernées. Les surfaces se présentent sans fissure apparente sur les zones observées. Je relève toutefois une absence locale de revêtement autour d'un encadrement, avec support apparent et traces d'arrachements et de reprise.

Je relève un plafond d'aspect visuellement uniforme, avec des liaisons hautes régulières. La surface se présente continue sans défaut marqué visible. Un bloc d'éclairage au plafond est visible, avec parties apparentes intactes et sans éclat au pourtour.

Je remarque la présence d'une porte coulissante, comportant un vantail apparent avec poignée encastrée. La surface de la porte apparaît sans choc marqué sur les zones visibles. L'ensemble visible présente un aspect régulier.

Il est observé que la fenêtre présente des jeux visuels réguliers du châssis, avec un cadre rectiligne. Le vitrage visible apparaît intact, sans fêlure apparente. L'appui intérieur se présente régulier sur les zones observées.

Je constate un appareillage électrique mural d'aspect propre, avec une plaque de finition bien en place. Les parties apparentes observées ne présentent pas de choc, de fente ni d'altération visible.

J'observe un ensemble sanitaire comprenant une zone de douche, une robinetterie, une vasque et un WC, aux surfaces apparentes globalement intactes. Les liaisons visibles au mur se présentent nettes, avec des joints globalement continus aux zones principales. Je relève des joints périphériques tachés au pourtour du receveur, avec une coloration marquée le long des liaisons basses à la jonction receveur/murs.
