PROCES VERBAL DE DESCRIPTION

L'AN DEUX MILLE VINGT-SIX ET LE SIX JANVIER

- UN JUGEMENT RENDU PAR LE TRIBUNAL JUDICIAIRE DE PARIS EN DATE DU 23 AOUT 2023, LEQUEL A ORDONNE LA LICITATION DU BIEN SITUÉ 90-92, AVENUE FELIX FAURE A AUBERVILLIERS (93300) ET CORRESPONDANT AUX PARCELLES T14 ET T15.
EXTRAIT DU JUGEMENT :

Me suis transportée ce jour au 90-92, boulevard Félix Faure à AUBERVILLIERS (93300), après avoir pris rendez-vous depuis plus de 7 jours avec [redacted] pour les opérations de ce jour.

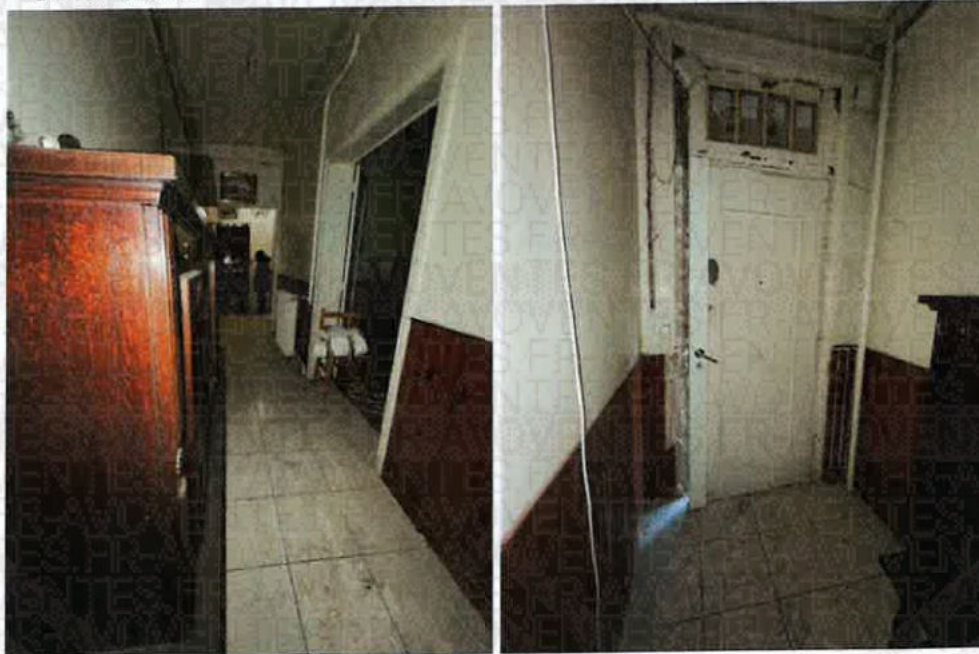
HALL D'ENTREE

Le sol est recouvert de carreaux de carrelage dans un état vétuste.

Les murs sont recouverts de lames de bois et de peinture dans un état vétuste.

Le plafond est recouvert de peinture dans un état vétuste.

Il y a des tranchées permettant le passage de câbles électriques.

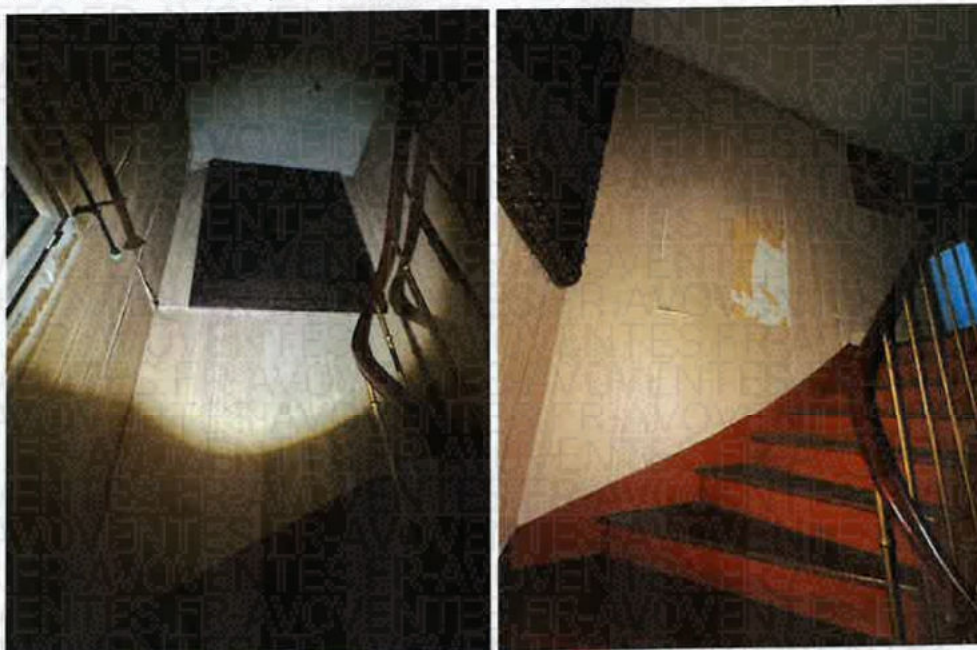
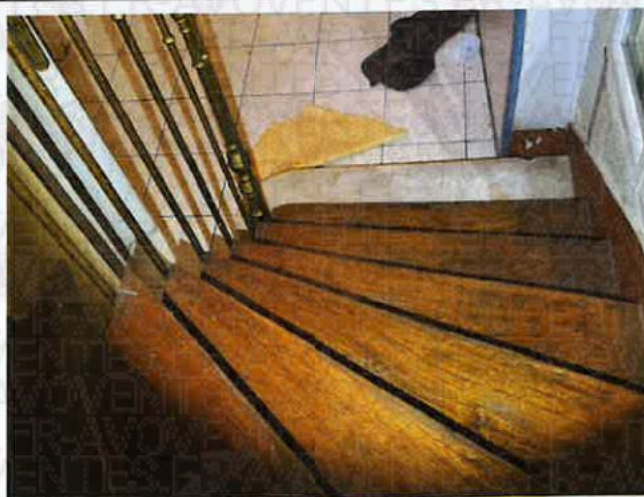
CAGE D'ESCALIER MENANT AU PREMIER ETAGE

Les marches sont en bois en état d'usure avancée. La rambarde est en bois et métallique.

La cage d'escalier prend jour en partie basse par une fenêtre à deux battants, équipée de montants en PVC, de double vitrage, de barreaux métalliques. La fenêtre a été fermée par une grande plaque métallique.

Les murs de la cage d'escalier sont en papier peint, en mauvais état.

Le plafond est recouvert de peinture en état d'usure avancée.

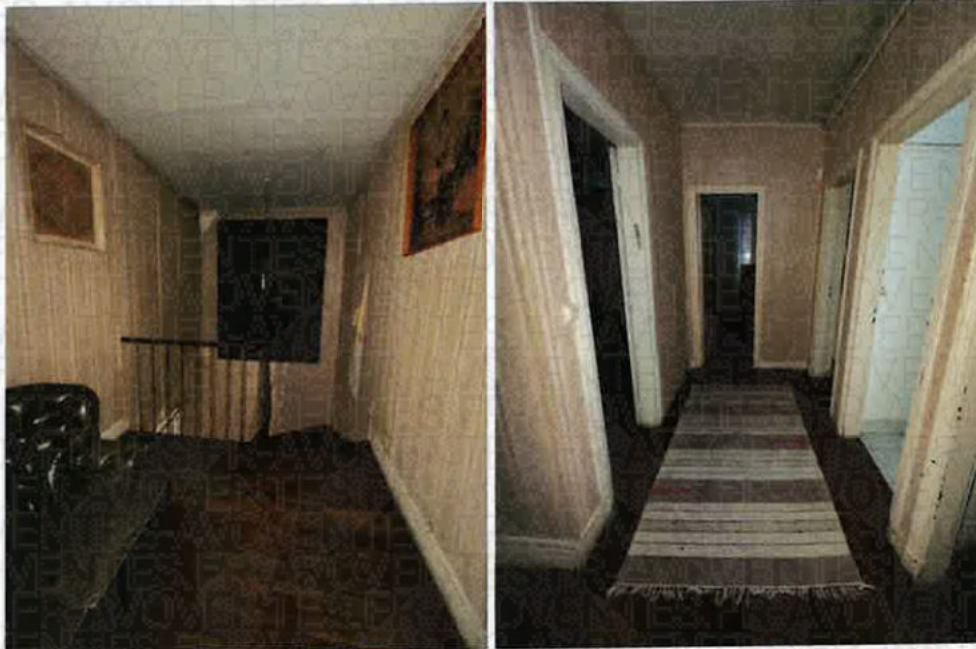
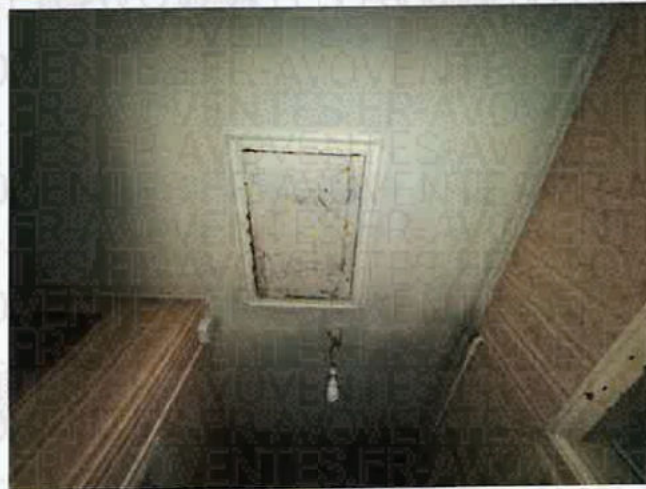
PALIER

Le sol est recouvert de parquet massif en état d'usure avancée.

Les murs sont recouverts de papier peint en état d'usure avancée.

Le plafond est recouvert de peinture en état d'usure avancée.

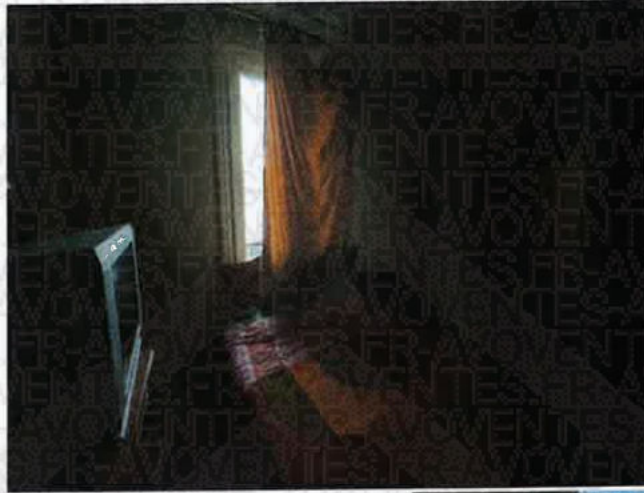
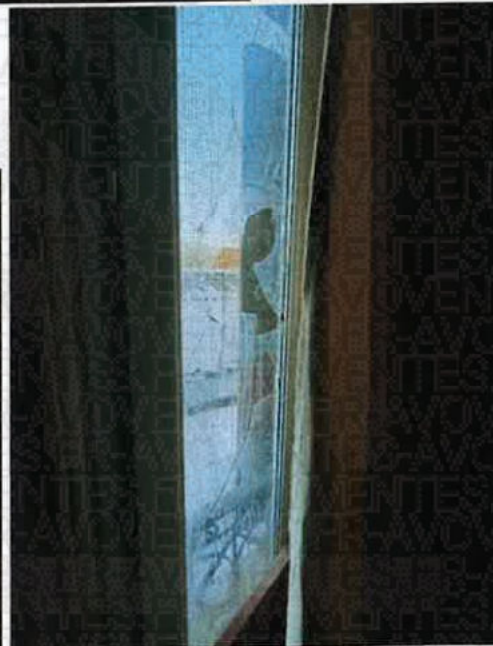
DEUXIEME CHAMBRE

Le sol est recouvert de parquet massif en état d'usure avancée.

Les murs sont recouverts de papier peint en état d'usure avancée.

Elle prend également jour sur la droite, par une fenêtre à deux battants, équipée de montants en PVC, de vitrages cassés et de volets en bois.

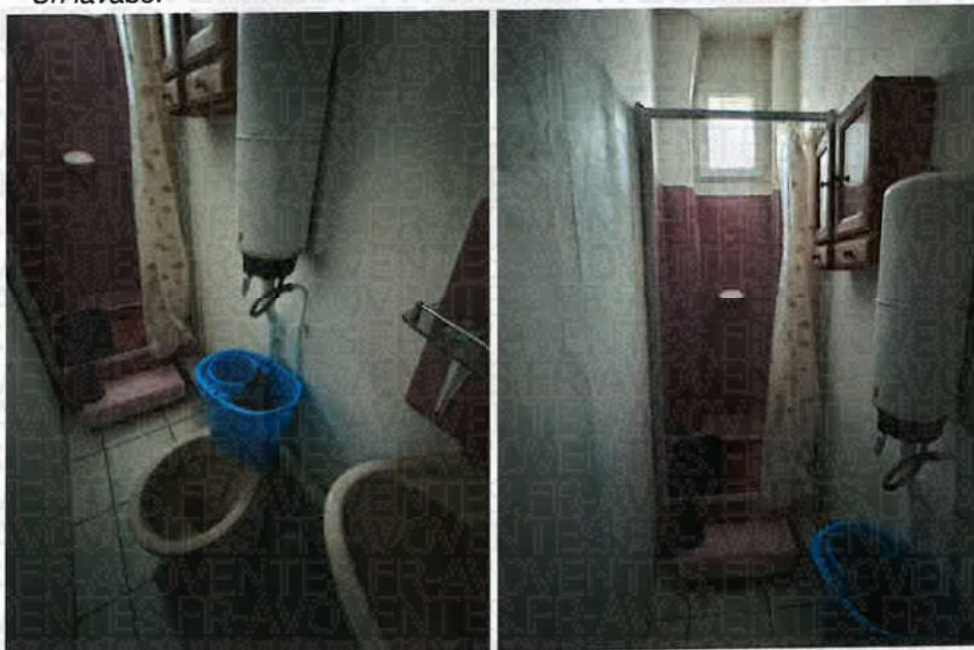
SALLE D'EAU

Le sol est recouvert de carreaux de carrelage en état d'usure avancée.

Les murs sont recouverts de peinture en état d'usure avancée.

Le plafond est recouvert de peinture en état d'usure avancée.

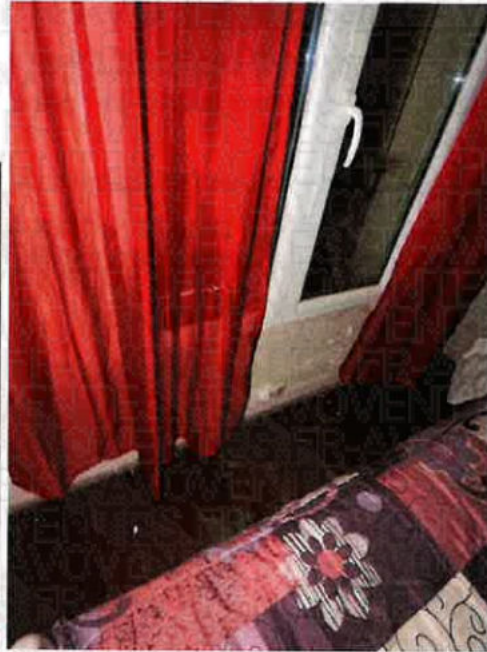
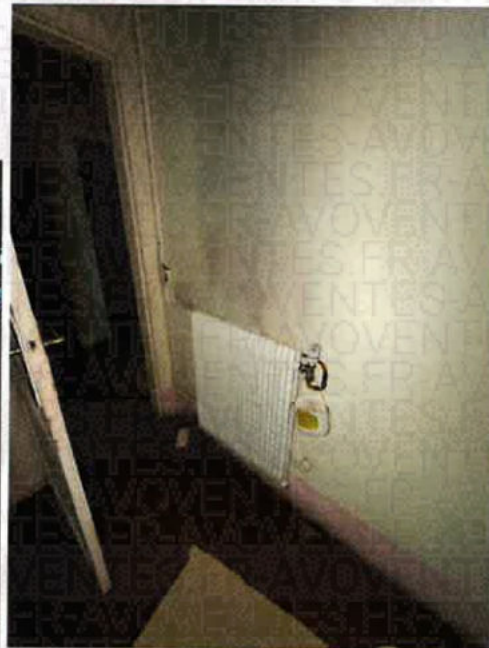
TROISIEME CHAMBRE

Le sol est recouvert de parquet massif en état d'usure avancée.

Les murs sont recouverts de peinture dans un état vétuste avec plusieurs cloques d'humidité.

Le plafond est recouvert de peinture dans un état vétuste.

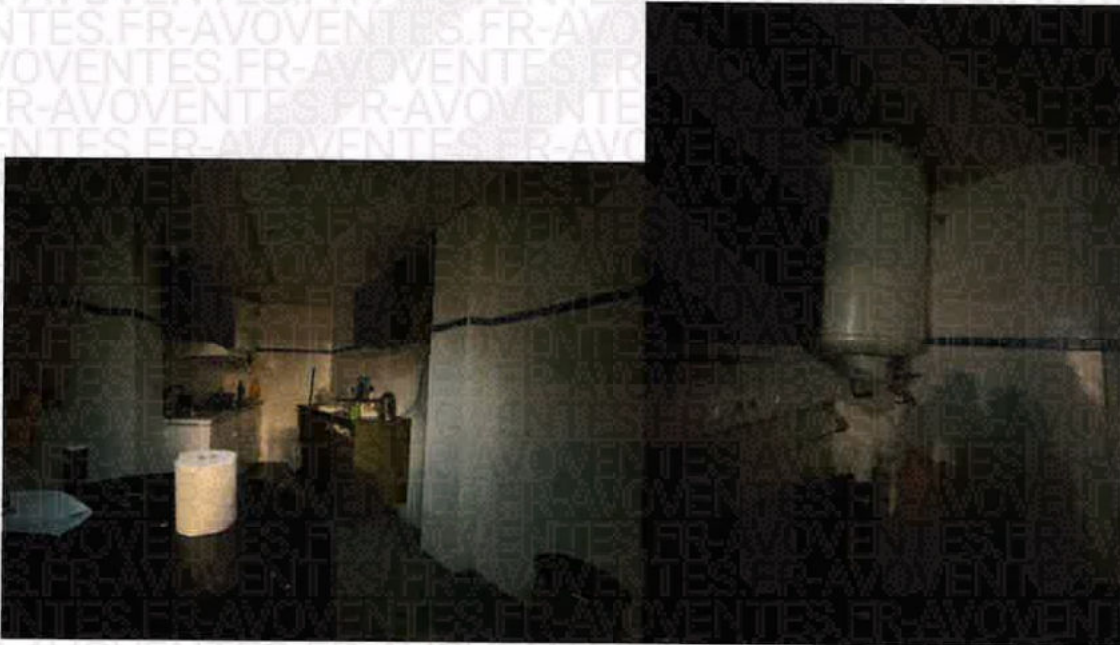
CUISINE

Le sol est recouvert de carreaux de carrelage en état d'usure avancée.

Les murs sont recouverts de peinture et de carreaux de carrelage en état d'usure avancée.

Le plafond est recouvert de peinture en état d'usure avancée.

La pièce prend jour par une fenêtre de toit, équipée de montants en bois et de double vitrage, dans un état vétuste.

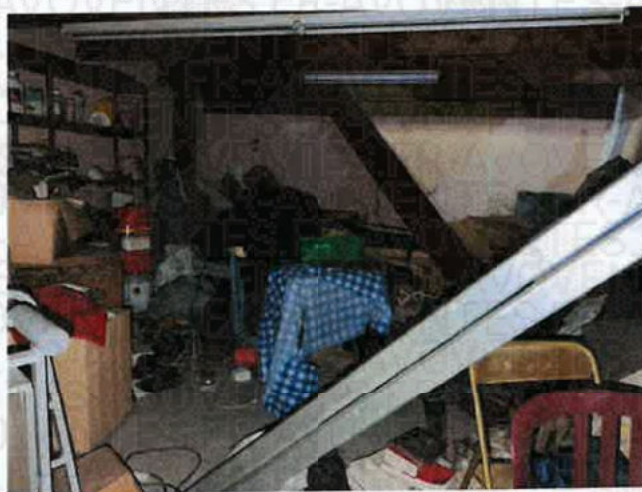
Au niveau de la mezzanine, le plafond est constitué de plaques en plastique.

Tout est vétuste et à l'état d'abandon.
