**PROCES VERBAL DESCRIPTIF**

9 avenue Jules Ferry les biens consistant en :

un pavillon à usage d'habitation élevé sur sous-sol avec garage et caves, un rez-de-chaussée divisé en entrée, cuisine, séjour, deux chambres, WC, salle d'eau jardin,

Me suis rendue ce jour au 9 Avenue Jules Ferry 93140 Bondy, où là étant, en présence de, de la société DIAGMEN, de serrurier de la Société ASV

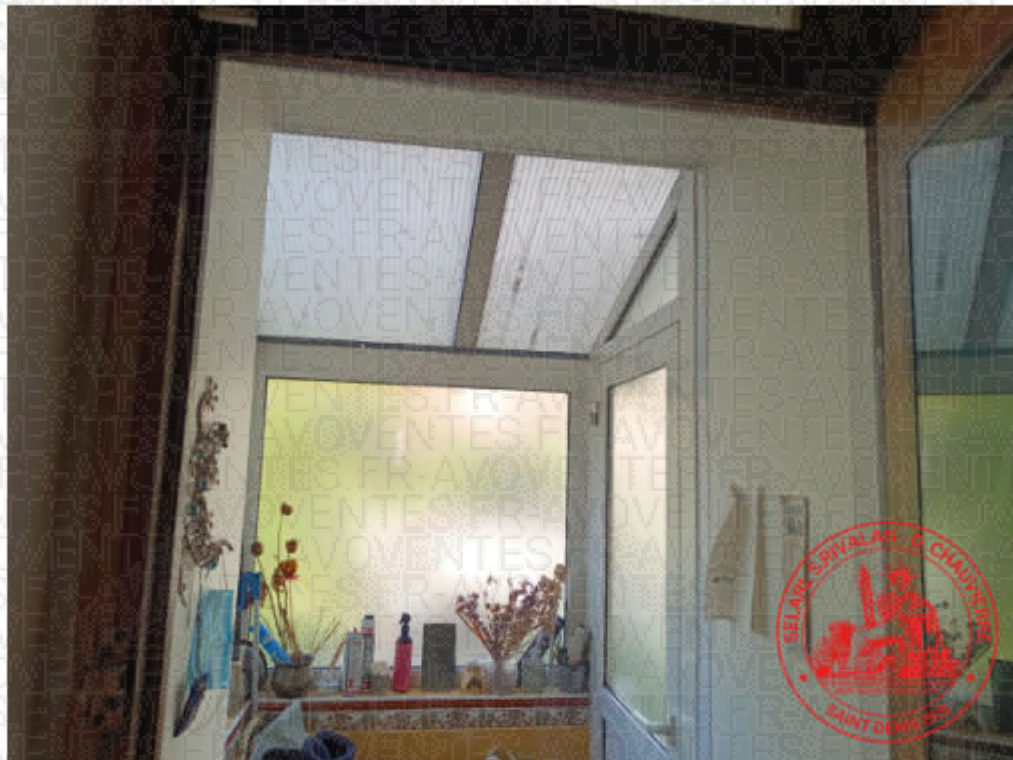
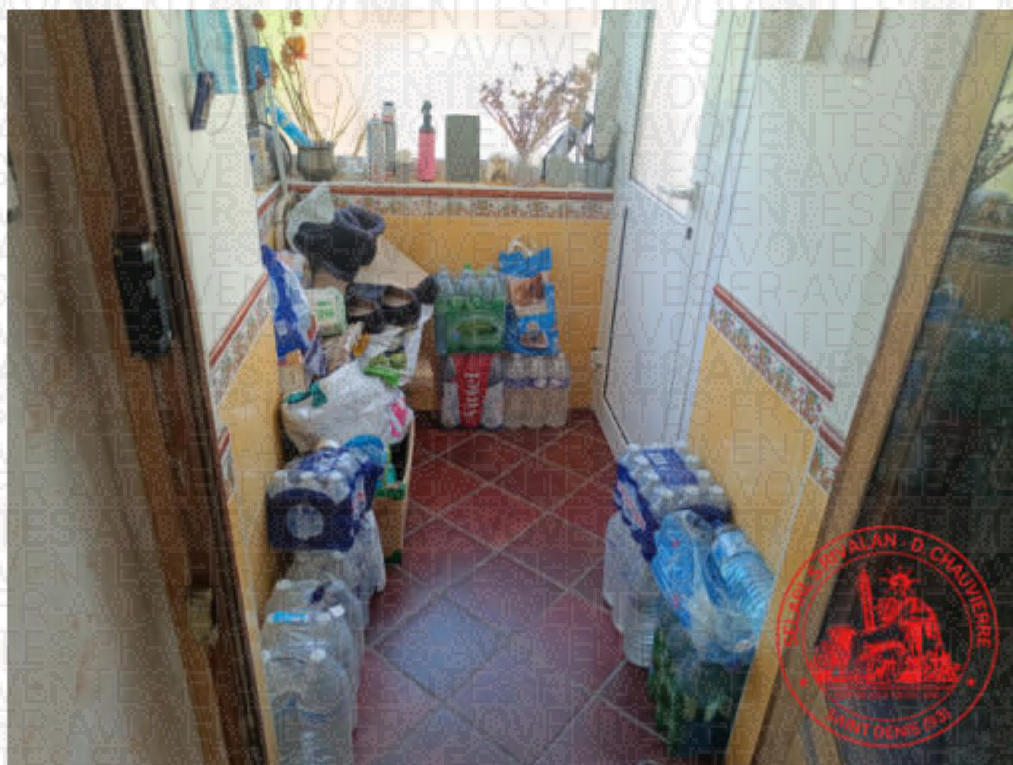
#### entrée veranda

J'observe un revêtement de sol en carrelage posé en diagonale, d'aspect homogène. Je note des joints visuellement réguliers sur l'ensemble visible. Je relève l'absence d'éclat ou de fissure marquée sur les zones observées. Je remarque que certaines portions du sol restent non visibles en périphérie.

Je note que les surfaces murales présentent en partie basse un revêtement en carrelage avec frise. Je constate une continuité apparente du revêtement sur l'ensemble des murs. Je relève des liaisons régulières au droit des plinthes, des encadrements et des angles. Je remarque l'absence de fissure marquée et de tache évidente.

Je relève un plafond composé de panneaux longitudinaux à surface homogène. Je remarque des liaisons hautes régulières au droit de la jonction plafond/murs. Je constate l'absence de déformation marquée visible.

Je remarque une porte dont le vantail et l'encadrement sont alignés. Je note des jeux visuels réguliers entre la porte et son bâti. Je relève une surface de porte sans impact marqué.

Il est observé que les fenêtres présentent des cadres et des parecloses alignés. Je note des joints visibles homogènes sur le pourtour des menuiseries. Je constate l'absence d'impact marqué sur les surfaces vitrées.

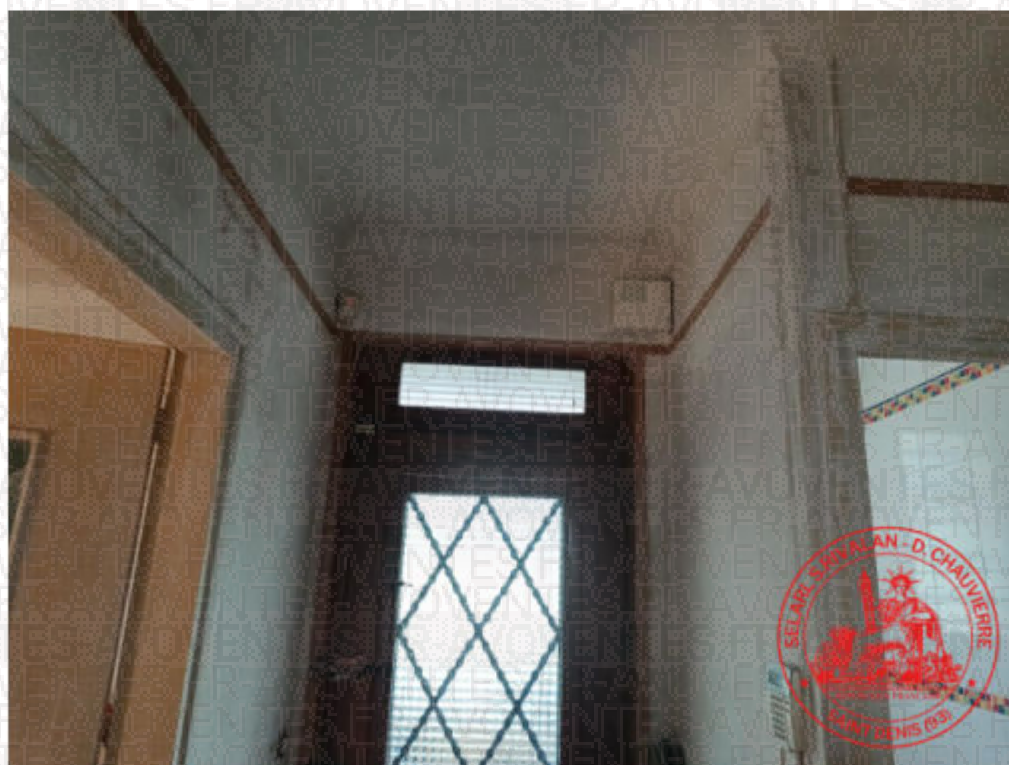
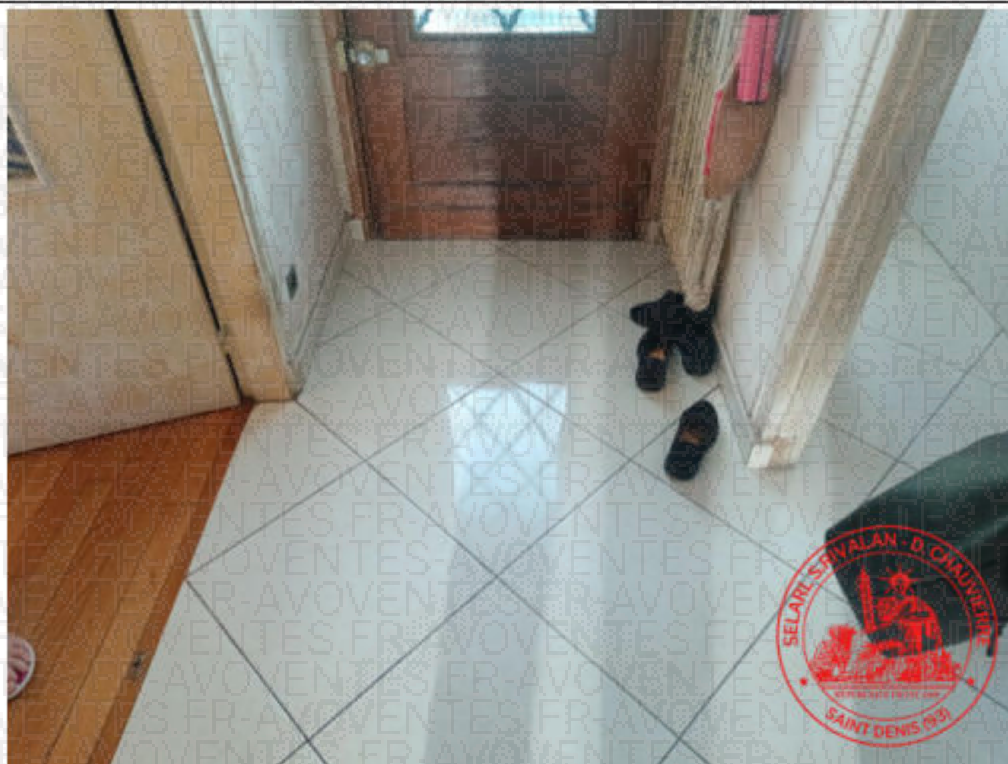
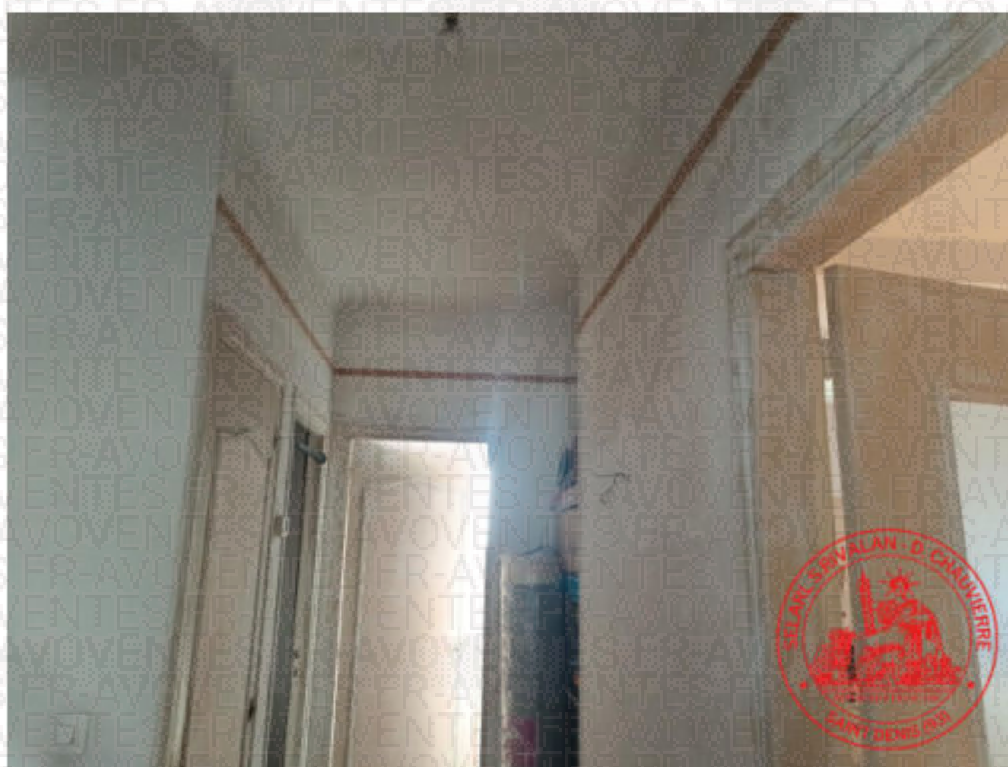
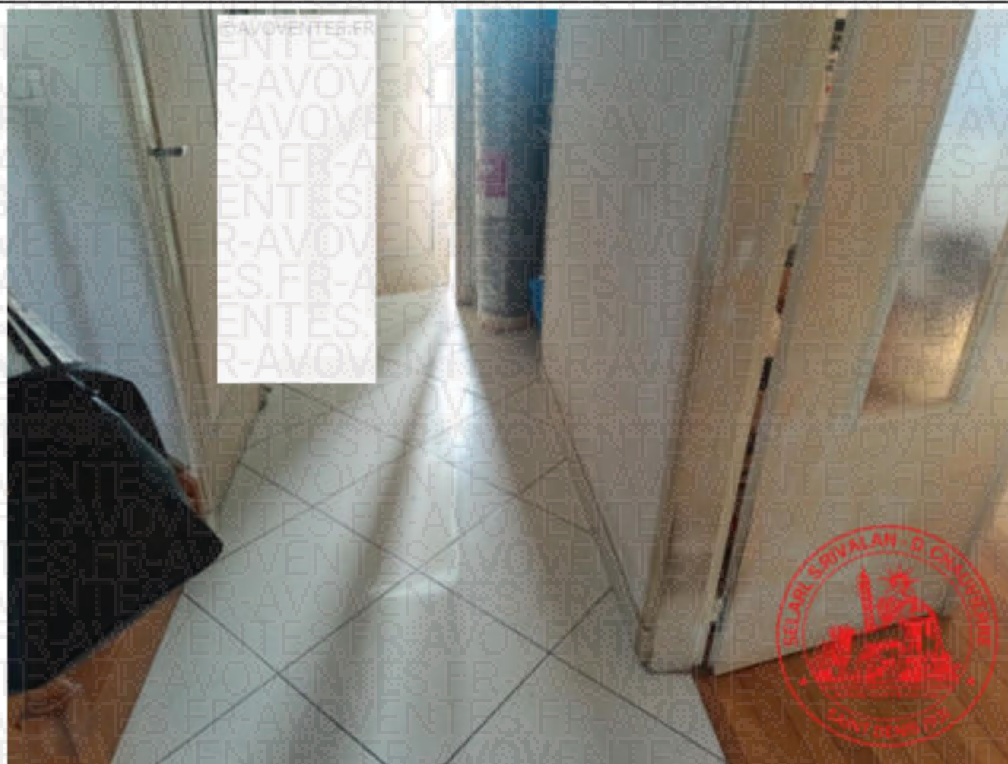
### Entrée du pavillon

J'observe un sol en carrelage clair avec un calepinage en diagonale et des joints visuellement réguliers. Je note une jonction nette avec le parquet attenant. Je relève une surface d'ensemble d'aspect régulier, sans déformation manifeste.

Je relève des murs peints à finition mate présentant des variations de teinte et des reprises locales. J'observe des surfaces murales d'aspect régulier avec une planéité visuelle apparente. Je note des liaisons au droit des encadrements et en partie haute qui restent continues, sans décollement net. Je remarque des traces diffuses et une usure localisée au droit d'un encadrement de porte. Il est observé que des zones plus foncées et des reprises apparaissent à la jonction mur/plafond.

Je note un plafond peint à finition mate présentant une continuité apparente et des liaisons hautes régulières. Je remarque l'absence de fissure marquée sur les zones visibles et la présence d'un point lumineux au plafond dépourvu de capot.

Je remarque des portes intérieures en bois peint aux jeux visuels réguliers, avec des encadrements continus. Je note des parements présentant par endroits des traces diffuses et une usure localisée.

Il est observé que l'appareillage électrique apparent présente des plaques de finition visibles bien en place, sans choc marqué sur les parties apparentes. Je relève un équipement électrique apparent d'aspect propre sur les zones visibles. Je remarque la présence d'un câble sorti du mur au droit d'un encadrement de porte.

Je constate un radiateur en métal peint dont la surface visible apparaît continue. Je note une présentation sans déformation manifeste. Je relève un aspect homogène des faces extérieures hors zones décrites. Je remarque des traces d'oxydation localisées sur la surface externe.

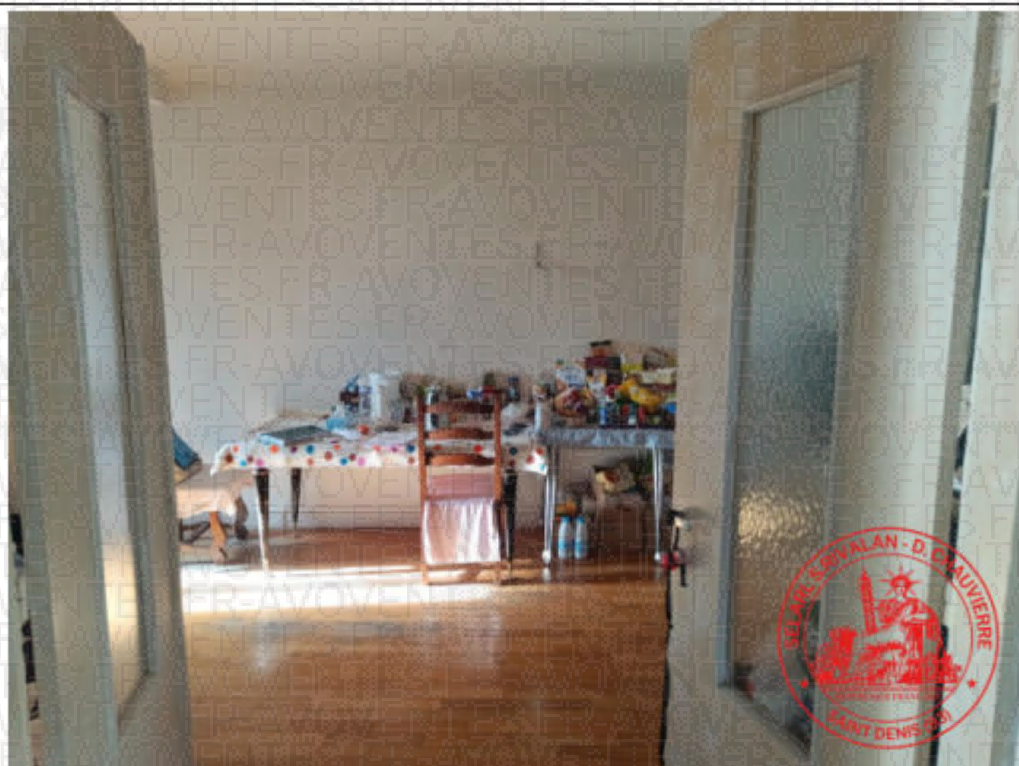
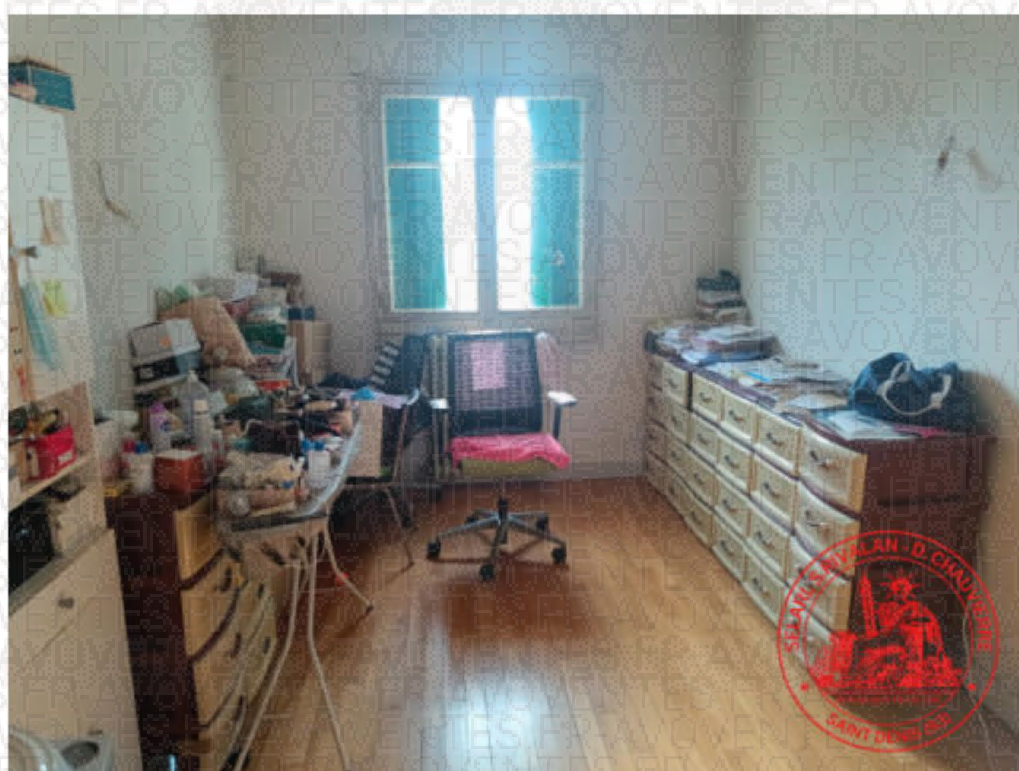
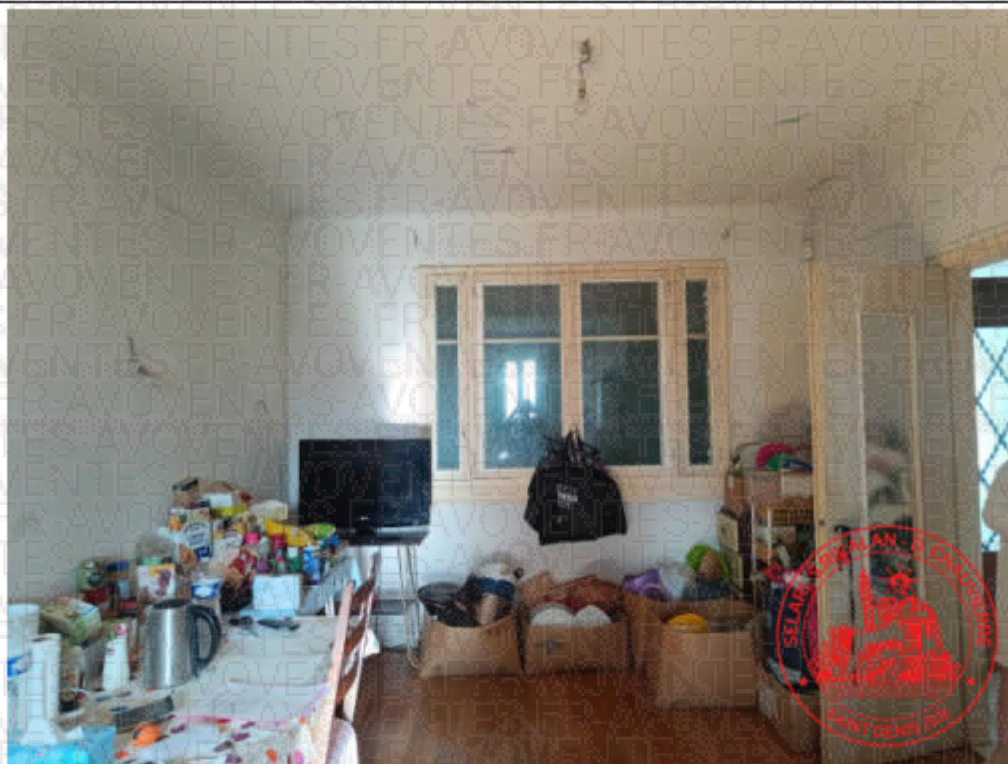
### Séjour

J'observe un sol en parquet présentant un aspect visuellement homogène, avec des lames régulières et une teinte uniforme. Les joints apparaissent alignés, les jonctions sol/plinthes sont visuellement continues et aucune déformation apparente n'est relevée.

Je note des murs peints d'aspect globalement homogène, avec une continuité apparente du revêtement. Je relève des liaisons plinthes/murs et autour des encadrements régulières, sans ressaut visuel marqué. J'observe une couleur globalement constante sur les surfaces murales. Des traces superficielles localisées sont présentes.

Je relève un plafond peint d'aspect partiellement homogène, avec des liaisons plafond/murs continues. J'observe la présence d'un point lumineux au plafond. Je remarque des zones de pelage et de décollement localisés du revêtement, avec des cloques dispersées.

Je remarque une porte vitrée présentant un alignement visuel régulier des faces et des jeux apparents homogènes. L'encadrement de porte apparaît homogène, sans désaffleurement manifeste.

Il est observé que la fenêtre à cadre métallique présente des cadres et parecloses alignés, avec des jeux réguliers. Les joints visibles apparaissent continus, sans déformation manifeste des cadres.

Je constate un radiateur d'aspect propre, avec des parements intacts. Le corps apparent ne présente pas de chocs visibles.

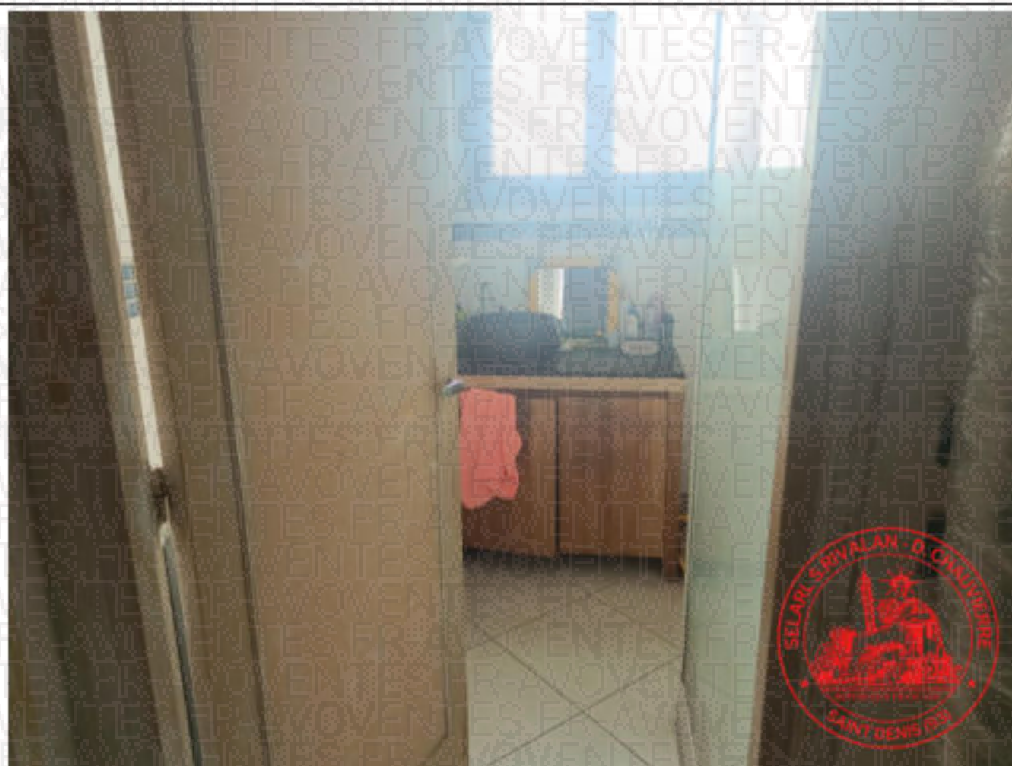
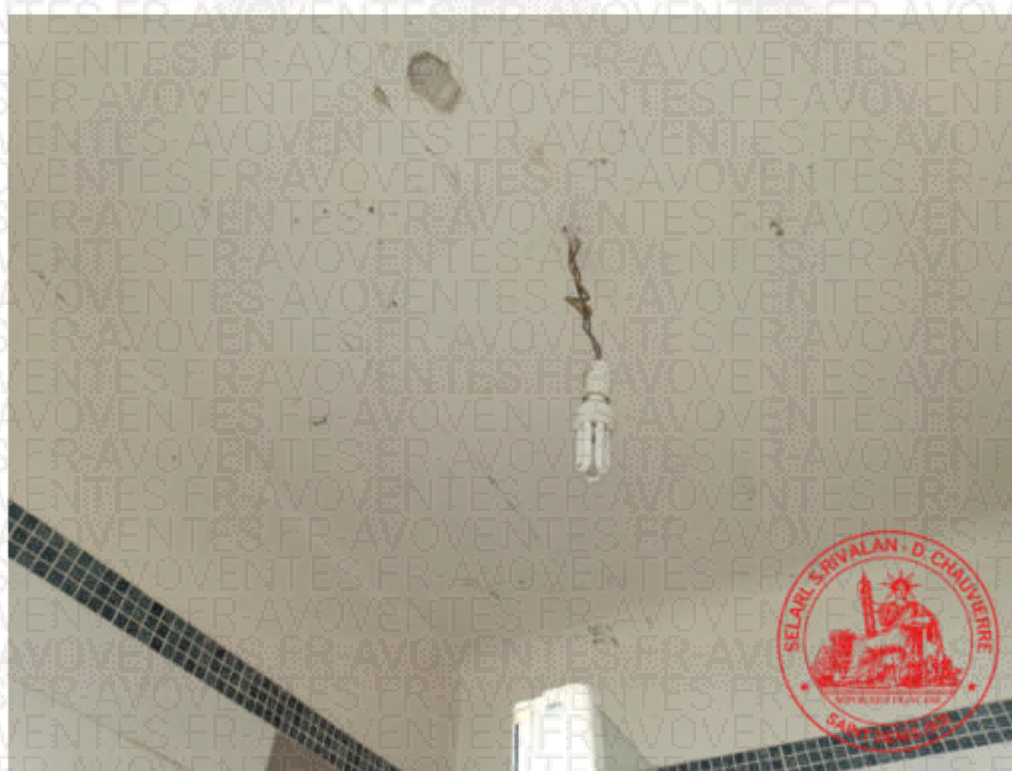
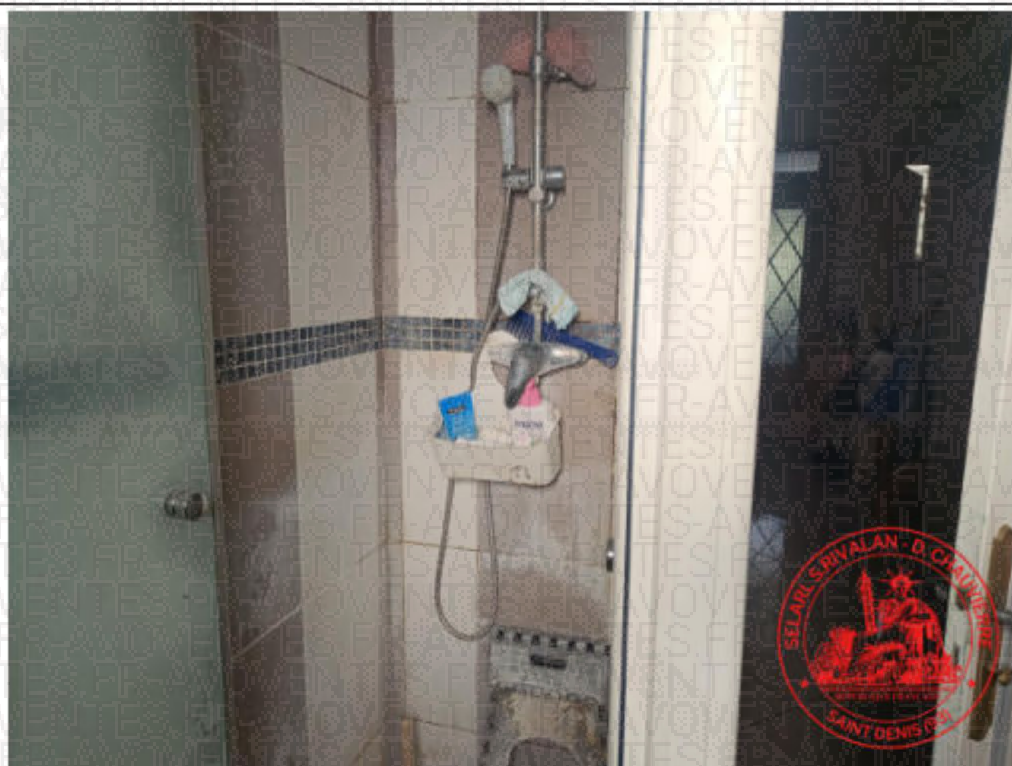
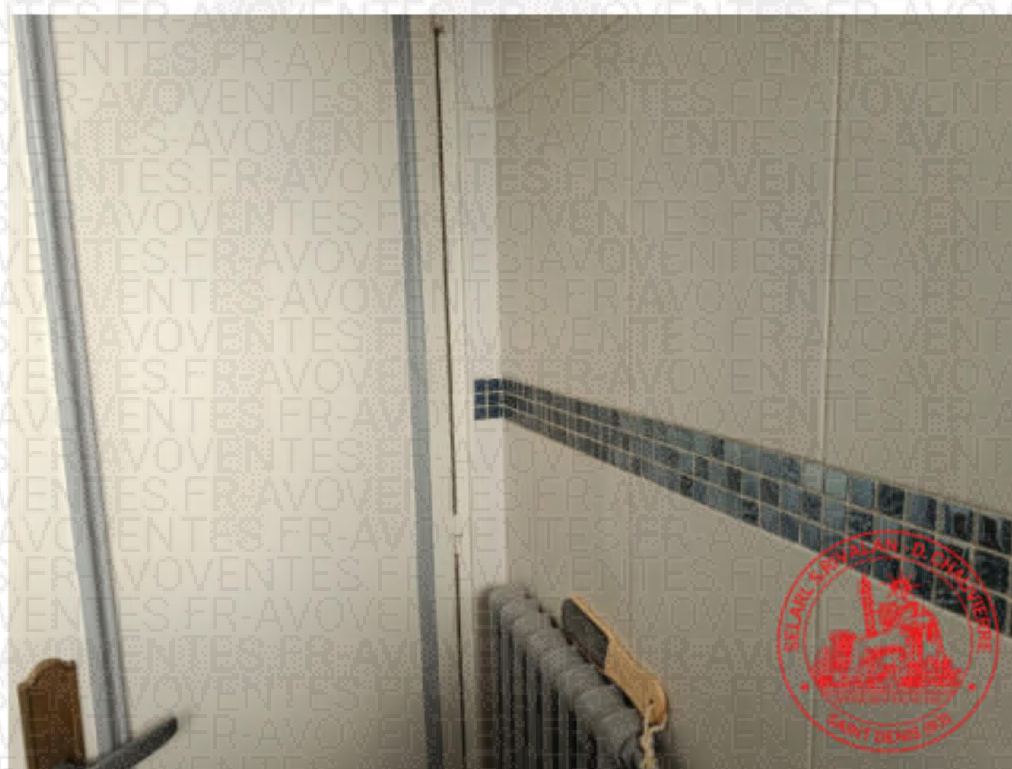
### **Salle d'eau**

Je note que le sol est en carrelage, d'aspect visuellement homogène. Les joints apparaissent alignés et réguliers.

J'observe des murs revêtus de carrelage avec un bandeau de mosaïque continu. Les surfaces présentent un aspect régulier et les liaisons d'angle apparaissent nettes. Je relève toutefois des traces verticales ponctuelles et des joints localement irréguliers sur certaines zones.

Je constate des dégradations visibles du plafond, caractérisées par une fissure oblique apparente et un éclat d'enduit avec manque de matière localisé. Je relève que la fissure est linéaire et continue sur une portion du plafond. Je note également des irrégularités locales de la surface peinte.

Je relève une porte intérieure dont la surface peinte est visuellement régulière. L'encadrement et l'hubriserie apparaissent continus avec des jeux apparents homogènes.

Je remarque une fenêtre dont le cadre est visuellement rectiligne. Les joints périphériques visibles apparaissent continus, et les jeux observés sont réguliers.

Il est observé que le radiateur présente un corps apparent en métal peint à surface uniforme. L'enveloppe visible ne montre pas de chocs marqués.

Je note la présence d'une vasque avec robinetterie ainsi qu'une paroi de douche avec colonne, les surfaces visibles apparaissant d'aspect régulier. Les jonctions apparentes se présentent localement continues avec des irrégularités ponctuelles de joints. Je relève une ouverture apparente non obturée sur une paroi, avec des pièces internes visibles. Des traces localisées sont également visibles sur la zone de douche.

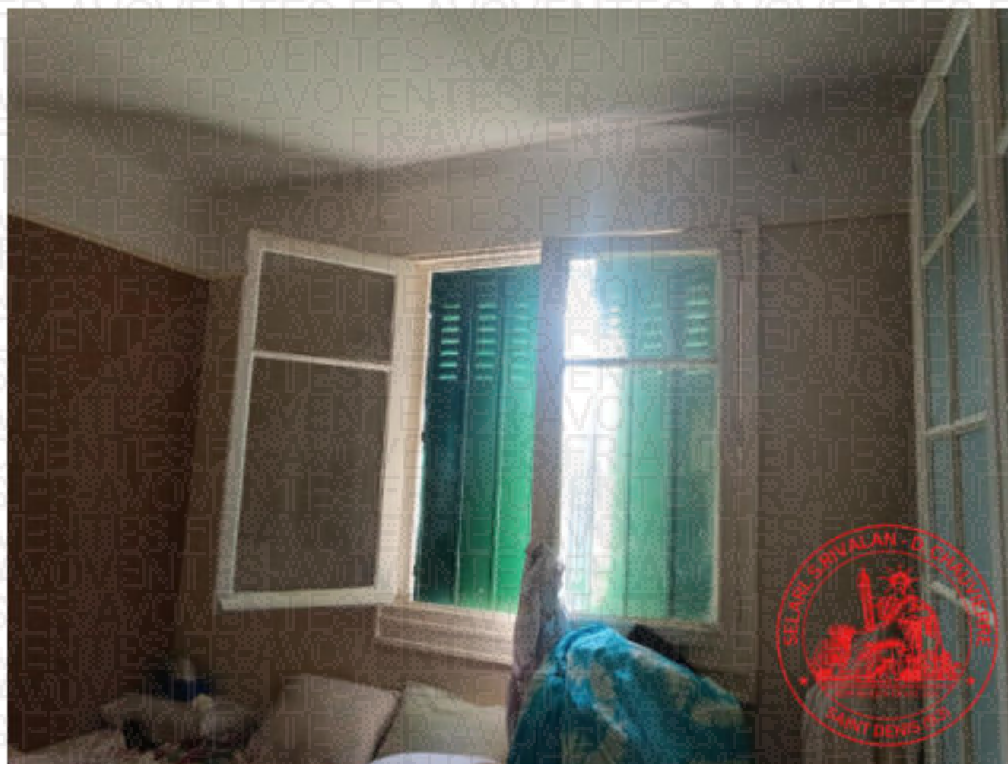
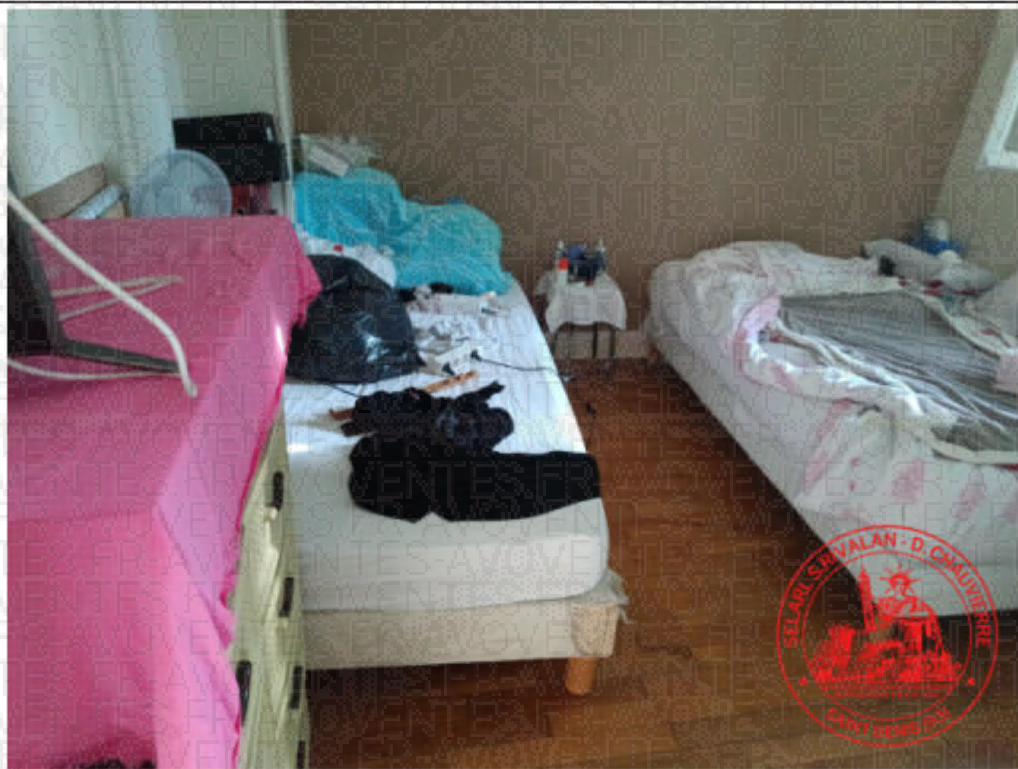
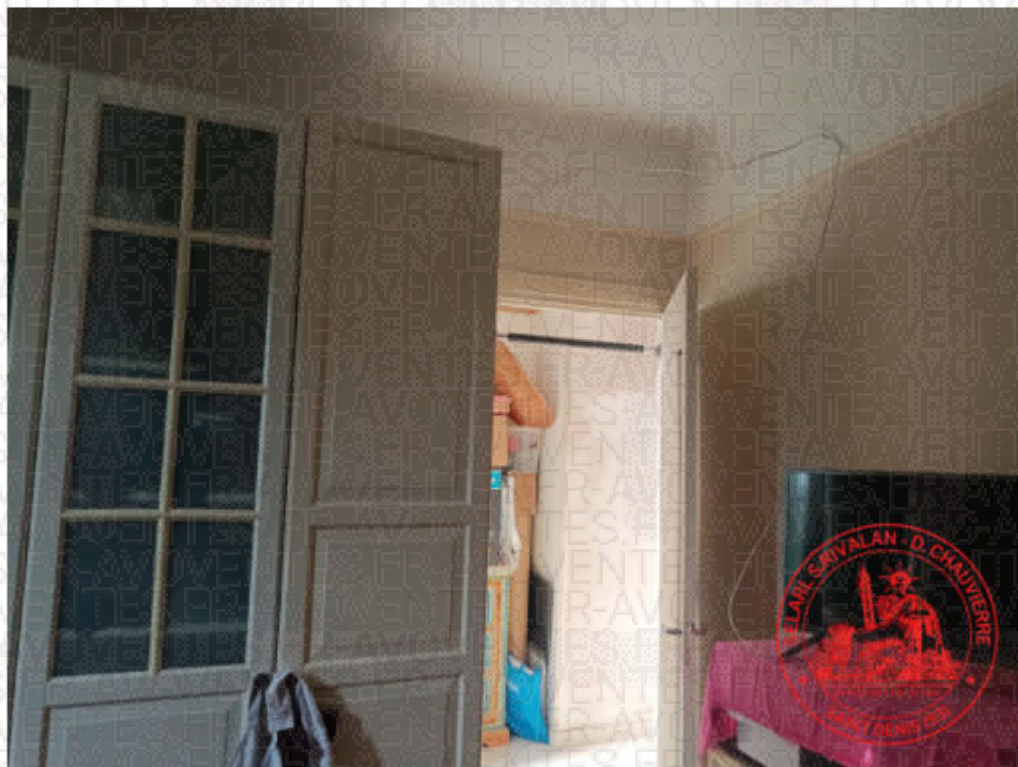
### Chambre

Je note un parquet au sol. Les lames apparaissent continues et alignées, avec une teinte régulière présentant des variations naturelles, sans tuilage, désaffleurement ni soulèvement apparents.

J'observe des murs d'aspect homogène sur les zones visibles, avec un revêtement continu. Les liaisons avec les encadrements sont régulières, sans fissure marquée ni tache apparente.

Je relève un plafond à surface visuellement plane et de teinte uniforme. Aucune fissure marquée ni auréole visible n'est constatée, et les liaisons hautes apparaissent régulières.

Je remarque une porte dont le vantail et le bâti sont visiblement alignés, avec des jeux réguliers. La surface de la porte ne présente pas d'éclat marqué.

Je constate une fenêtre dont les cadres et les parecloses apparaissent alignés. Les joints visibles sont continus et le vitrage est intact sur les zones visibles.

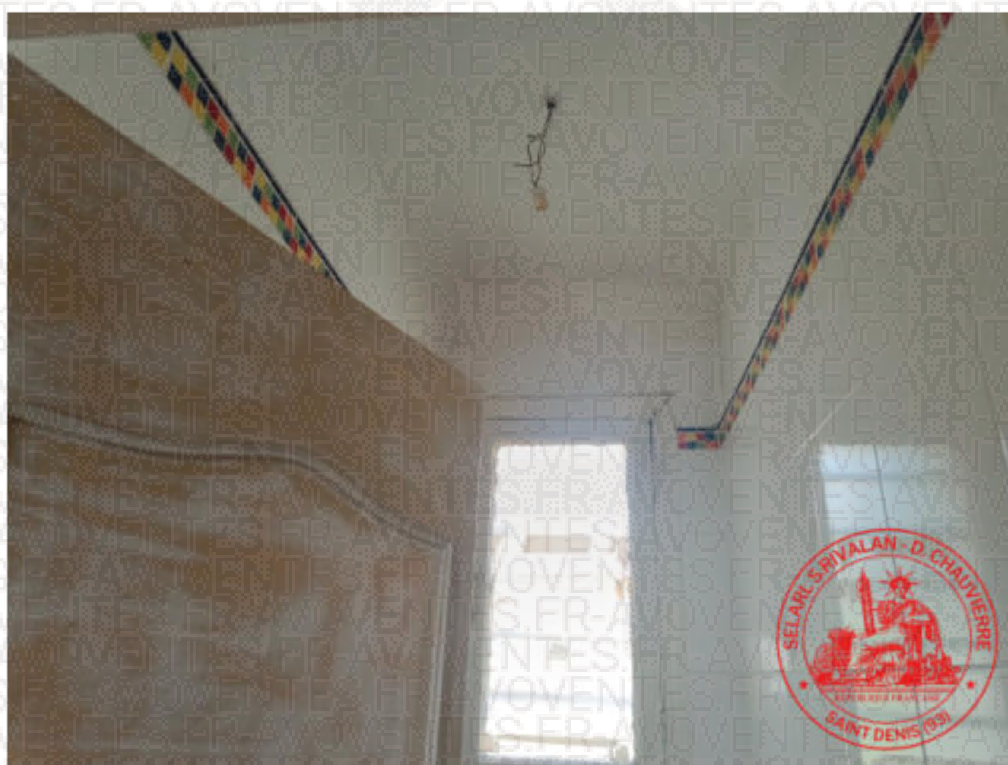
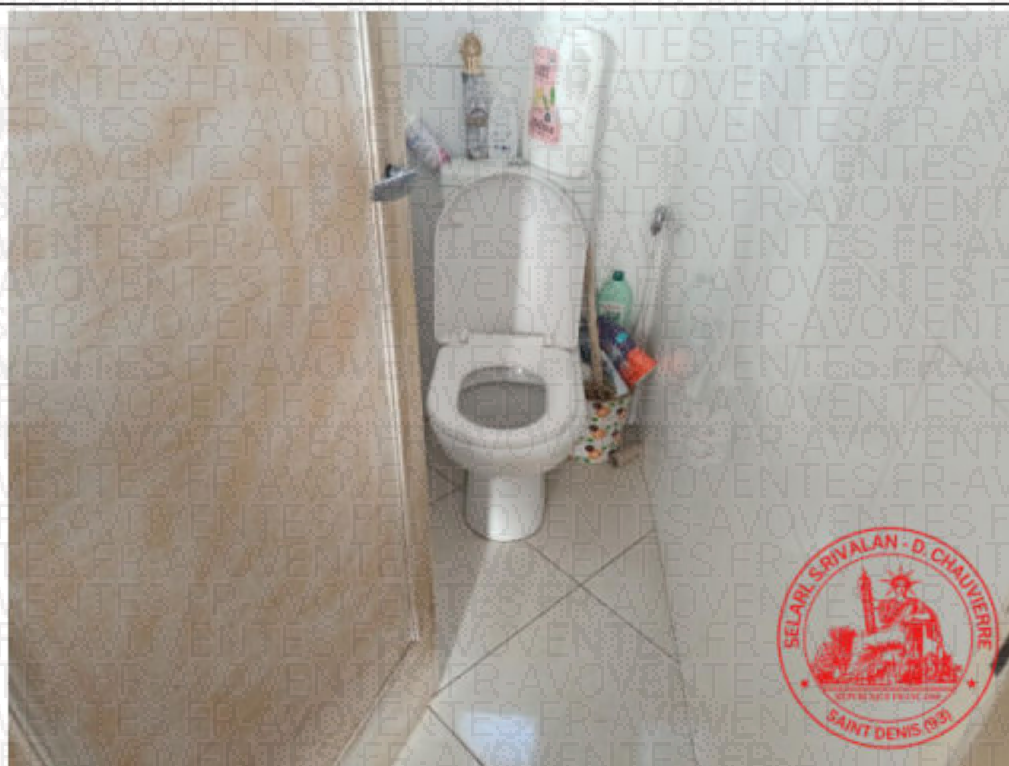
## WC

J'observe un revêtement de sol en carrelage de teinte claire, posé en diagonale, avec des joints visuellement réguliers. Aucune fissure ni éclat marqué n'est visible sur les zones observées.

Je note des revêtements muraux en carrelage à surface brillante homogène, avec des joints continus et une frise haute continue. Je ne relève pas de fissure ni de décollement visibles.

Je constate un plafond à surface globalement uniforme. Une sortie de câble est apparente en sous-face. Je relève des microfissurations et de petits éclats localisés, avec des irrégularités de surface sur une zone restreinte proche de l'angle haut de l'encadrement. Hors de cette zone d'angle, aucune déformation marquée n'est observée.

Je relève une porte et son huisserie en bois présentant des faces poncées et un aspect visuellement homogène. Les jeux apparents entre la porte et son bâti apparaissent réguliers, avec un encadrement aligné, sans déformation marquée ni altération visible.

Il est observé que la fenêtre présente un cadre de fenêtre de couleur blanche et un vitrage translucide. Les joints périphériques apparaissent visuellement continus, sans rupture apparente.

Je remarque la présence d'un WC avec réservoir apparent dont les surfaces visibles présentent un aspect homogène. Les jonctions au mur et en pied apparaissent visuellement continues, sans fissure ni éclat marqué visibles.

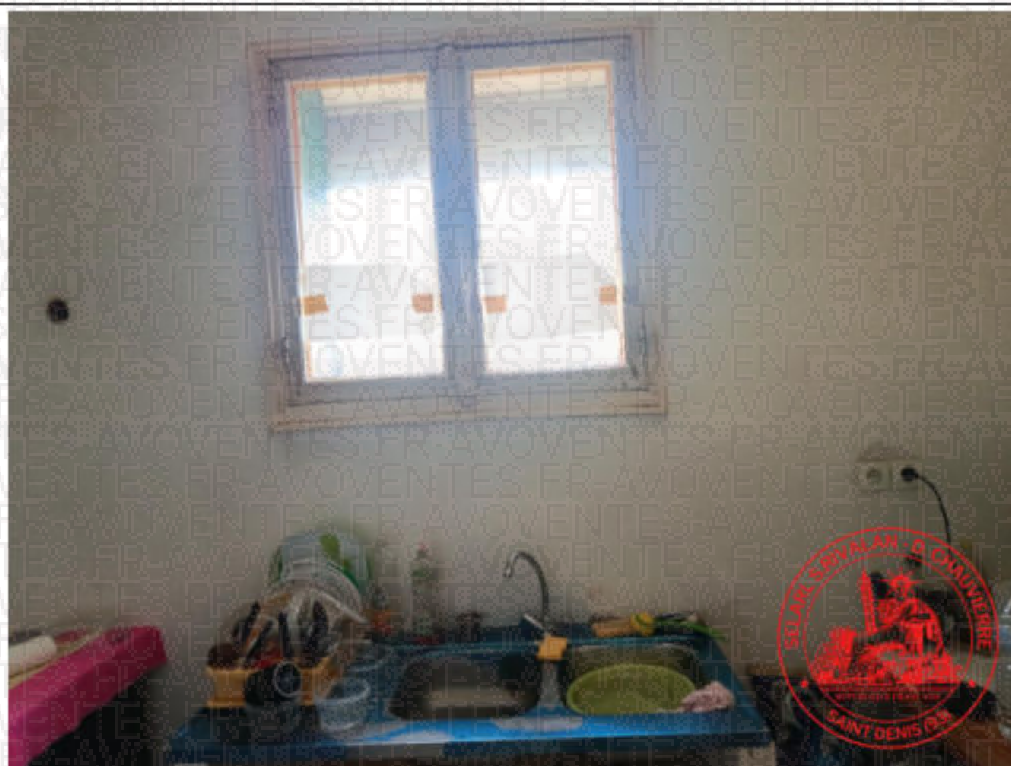
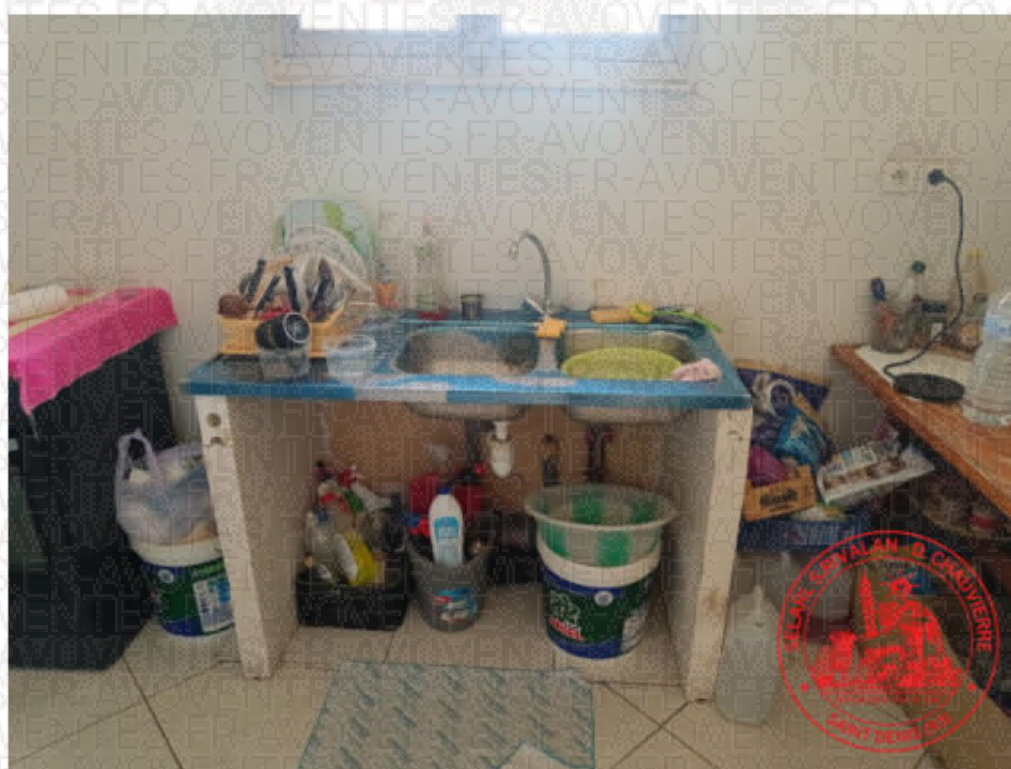
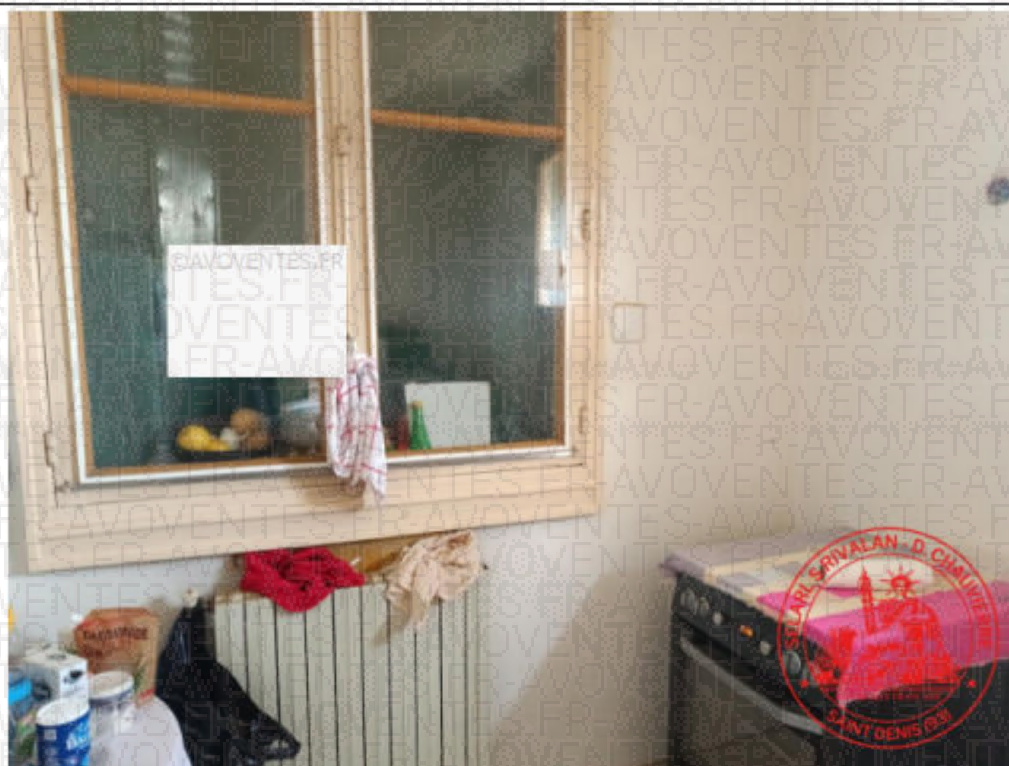
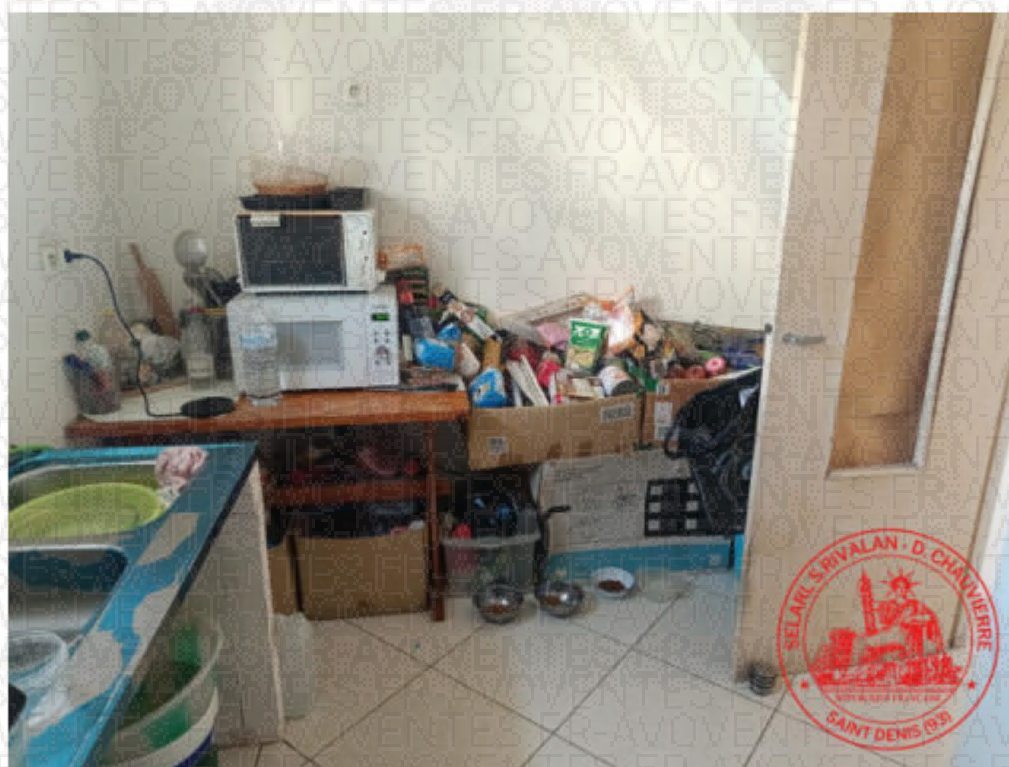
### Cuisine

J'observe un sol en carrelage de teinte claire présentant des joints visuellement réguliers. Je note un calepinage d'aspect régulier, sans défaut manifeste de planéité sur les zones observées. Je relève l'absence d'éclat marqué ou d'impact visible sur le revêtement.

Je note des murs peints en teinte claire présentant une continuité apparente sur les zones observées. Je remarque un aspect globalement homogène des surfaces murales. Je relève la présence de traces diffuses au droit du plan de travail et un décollement localisé du revêtement en zone de jonction avec le plan de travail, avec écaillage visible.

Je relève une porte intérieure dont le parement et l'hubriserie sont visibles. Je remarque des jeux apparents réguliers entre la porte et son bâti, sans désaffleurement manifeste. J'observe un aspect homogène des faces accessibles, sans choc marqué observé.

Je remarque une fenêtre présentant des cadres visiblement alignés. Je constate des jeux apparents réguliers au niveau de la menuiserie. Je note l'absence d'impact visible sur le vitrage observé.

Il est observé que l'appareillage électrique mural présente des plaques de finition visibles bien en place. Je constate un équipement électrique apparent sans éclat marqué ni altération visible des parties apparentes.

Je constate un équipement de chauffage de type radiateur à ailettes en métal peint. J'observe un parement visuellement homogène sur l'appareil. Je relève l'absence de déformation apparente sur les surfaces visibles.

J'observe un ensemble évier et robinetterie avec parties visibles sans fissure nette, les jonctions périphériques n'étant que partiellement visibles. Je note un plan de travail à la surface globalement lisible, avec usures localisées autour des cuves. Je relève des écailllements localisés en surface du plan de travail, principalement au pourtour des cuves.

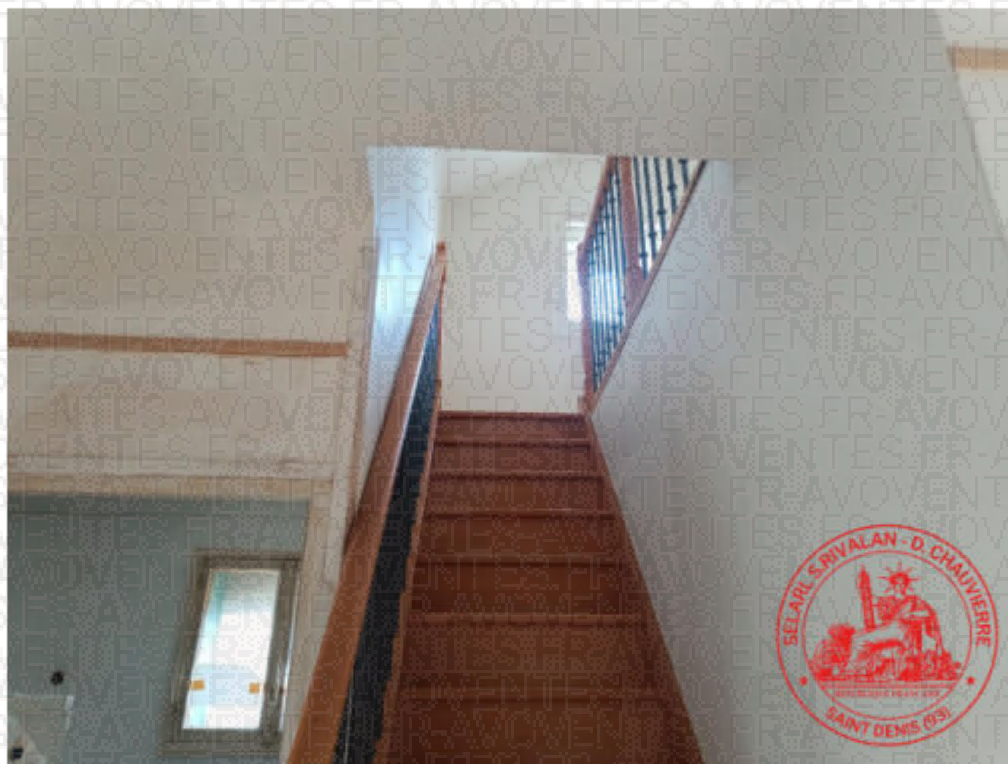
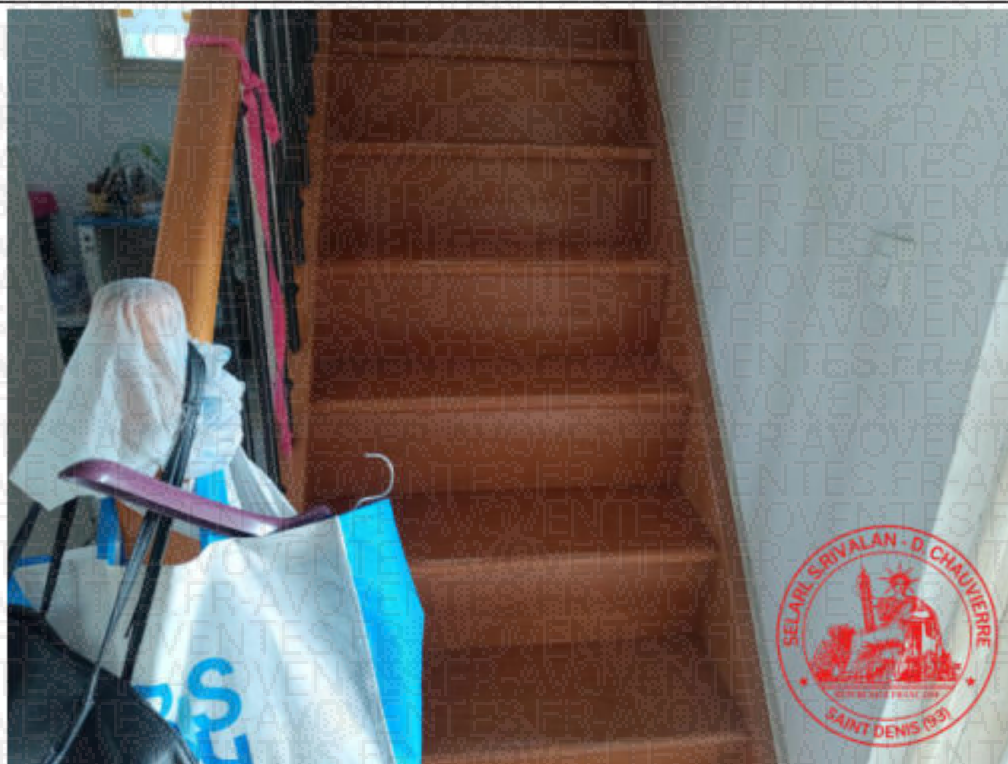
## Escalier

J'observe des marches et contremarches à l'aspect homogène, avec arêtes et nez de marche réguliers. Les jonctions périphériques apparaissent visuellement continues.

Je note que les surfaces murales présentent un aspect globalement homogène, avec des encadrements et liaisons réguliers. Des variations de teinte localisées sont visibles par endroits.

Je relève que le plafond apparaît visuellement homogène, avec des liaisons hautes régulières. La surface observée présente une teinte uniforme.

Je remarque la fenêtre dont le cadre et les parecloses sont alignés, avec des jeux visuels réguliers. Les joints apparents se présentent homogènes sur les zones visibles.

Il est observé que l'appareillage électrique apparent présente des plaques de finition bien en place. Les parties apparentes observées sont d'aspect propre, sans altération visible.
