**PROCES VERBAL DESCRIPTIF**

9 avenue Jules Ferry les biens consistant en :

un pavillon à usage d'habitation élevé sur sous-sol avec garage et caves, un rez-de-chaussée divisé en entrée, cuisine, séjour, deux chambres, WC, salle d'eau jardin,

Me suis rendue ce jour au 9 Avenue Jules Ferry 93140 Bondy, où là étant, en présence de, de la société DIAGMEN, de serrurier de la Société ASV

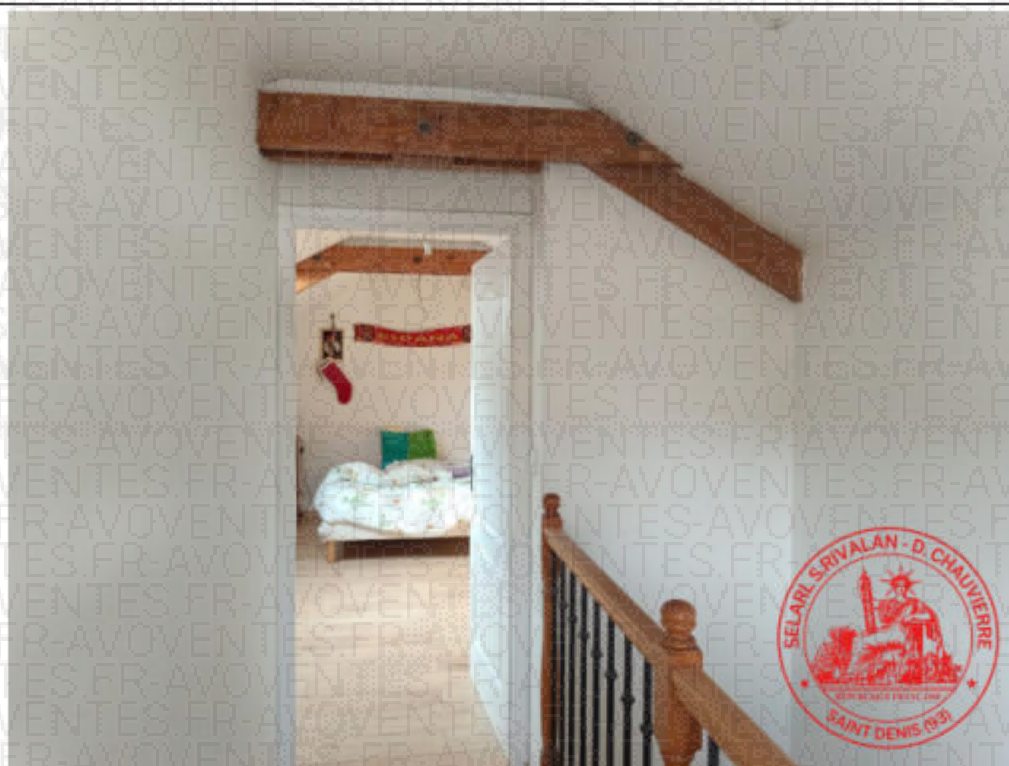
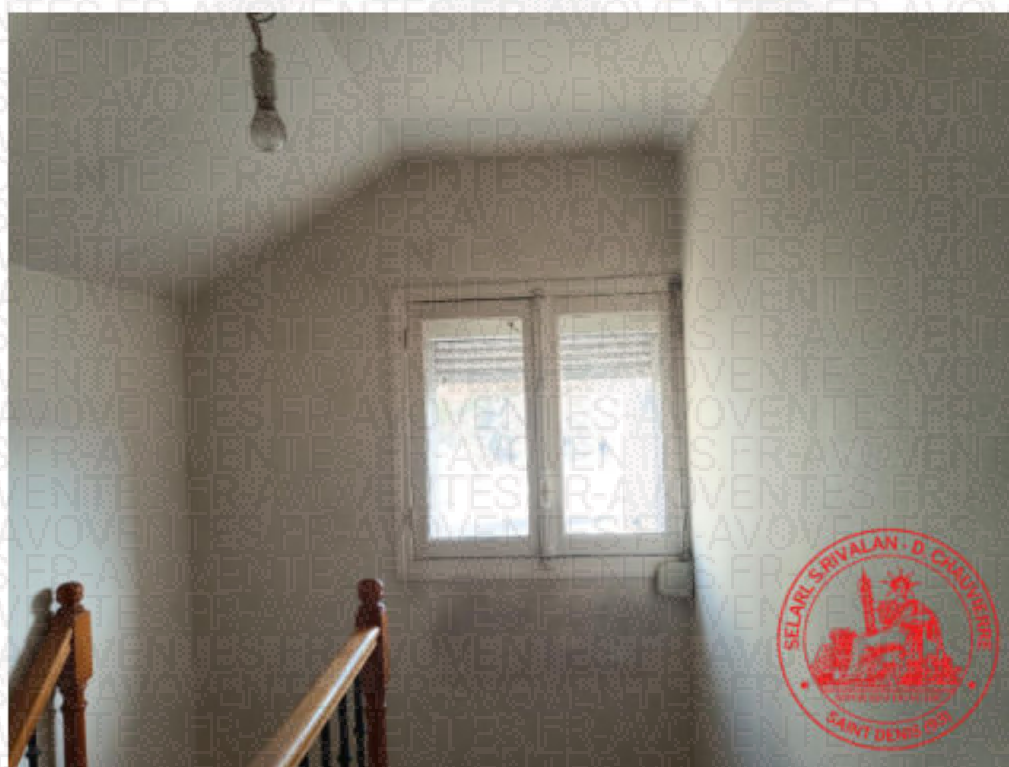
### Palier étage

J'observe un sol de teinte claire, visuellement homogène sur la zone observée. L'alignement des lames apparaît régulier et le revêtement ne présente pas d'éclats marqués visibles. Les jonctions visibles se présentent propres et continues.

Je note des surfaces murales claires d'aspect globalement homogène, sans fissures marquées visibles et avec une planéité visuelle régulière. Les liaisons avec les encadrements apparaissent en grande partie continues, avec des irrégularités localisées autour d'un encadrement. Je relève au droit d'un encadrement un décollement localisé du mur, se traduisant par une zone d'écaillage et de pelage à l'aspect irrégulier et friable. Des traces diffuses sont perceptibles par endroits.

Je relève un plafond de teinte claire et d'aspect homogène, sans fissures marquées ni auréoles visibles. Les liaisons hautes avec les murs apparaissent régulières. Je remarque des poutres apparentes sans altération visuelle marquée. Une douille apparente au plafond ne présente pas d'altération visible.

Je remarque une porte présentant un vantail et une huisserie visuellement alignés. Les faces de la porte apparaissent propres, avec des jeux apparents réguliers entre la porte et son bâti. Aucun éclat marqué n'est relevé sur les surfaces visibles. Les jonctions visibles au droit de l'encadrement se présentent sans irrégularité apparente.

Il est observé que la fenêtre présente des cadres rectilignes et des parecloses alignées. Les jeux visuels apparaissent réguliers. Les joints apparents sont continus sur les zones visibles.

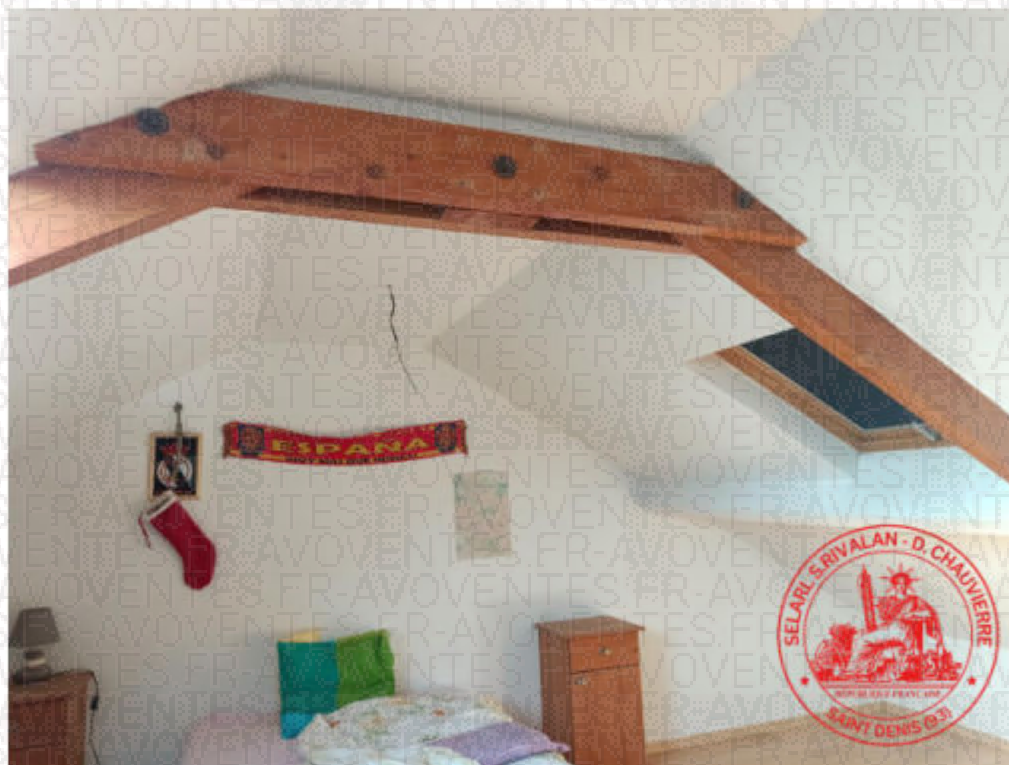
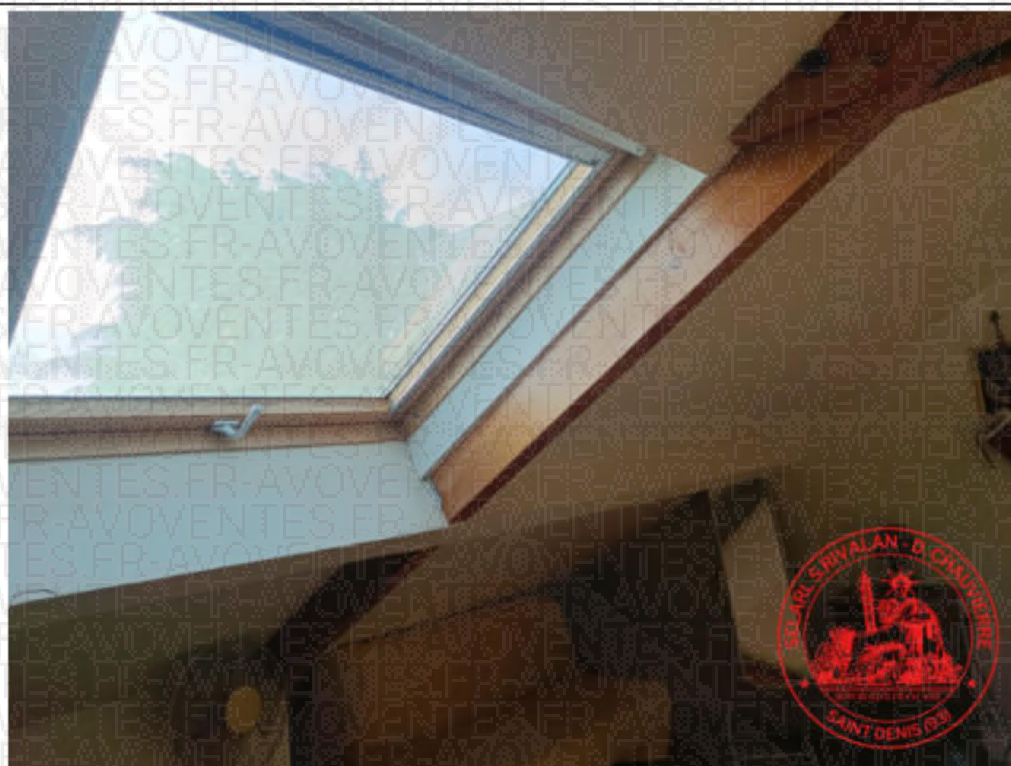
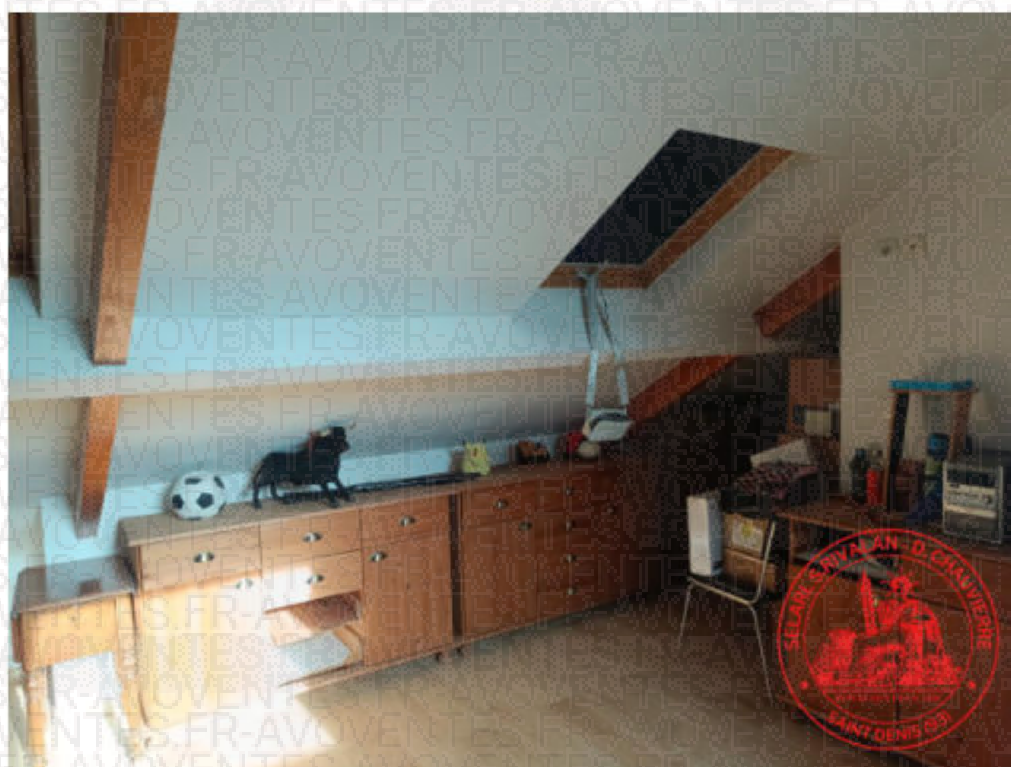
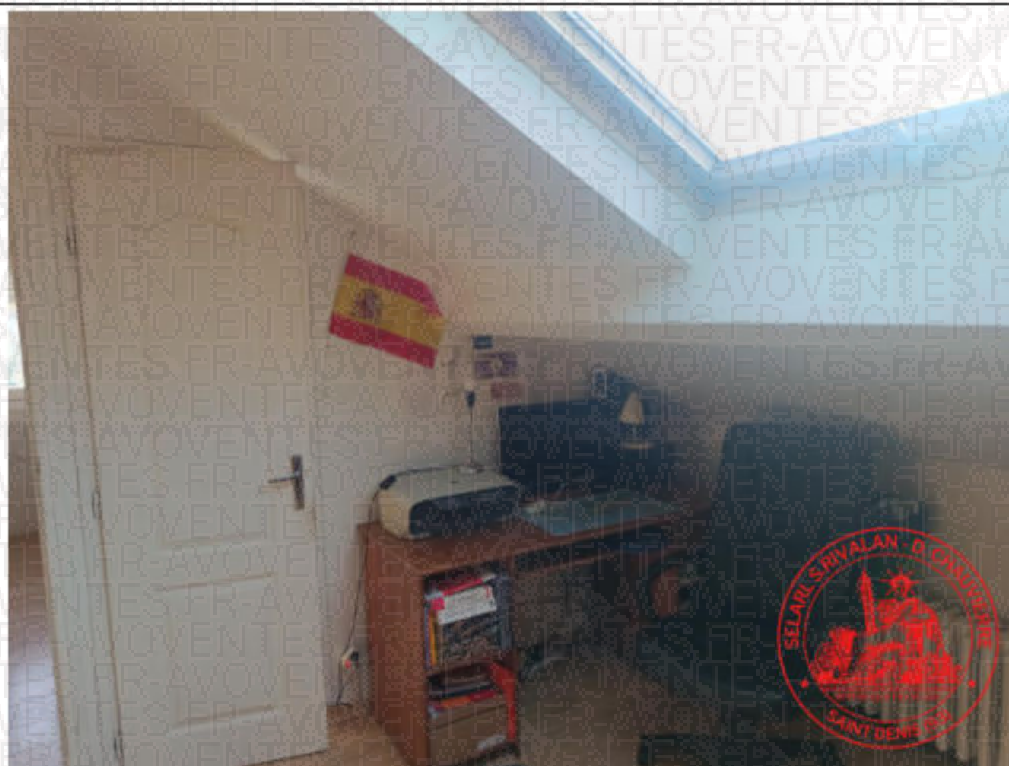
### Chambre étage

J'observe un sol en parquet présentant un aspect visuellement homogène, avec lames alignées. Je note des jonctions sol/plinthes régulières et l'absence d'éclats marqués, la planéité apparaissant sans défaut manifeste.

Je relève des murs d'aspect homogène avec une continuité apparente du revêtement. Je remarque des liaisons plinthes/murs et encadrements régulières, sans fissure marquée apparente.

Je constate un plafond d'aspect homogène, y compris sous rampant, sans auréoles apparentes. Je note des liaisons hautes régulières et aucune déformation manifeste.

Je remarque la porte présentant des parements et un encadrement visuellement alignés, avec des jeux réguliers entre la porte et son bâti. Je relève l'absence d'éclats marqués sur les parties visibles et des raccords continus au droit du seuil.

Je note des fenêtres présentant un alignement visuel régulier des cadres et des vitrages. J'observe des joints périphériques apparents sans rupture visible et des appuis intérieurs d'aspect régulier.

J'observe un appareillage électrique mural d'aspect propre, avec des plaques de finition bien en place. Je relève des parties apparentes intactes, sans choc ni fente visibles.

Je relève un radiateur apparent à surface extérieure homogène, sans choc visible. Je note des interfaces murales régulières et aucune déformation manifeste du carter.

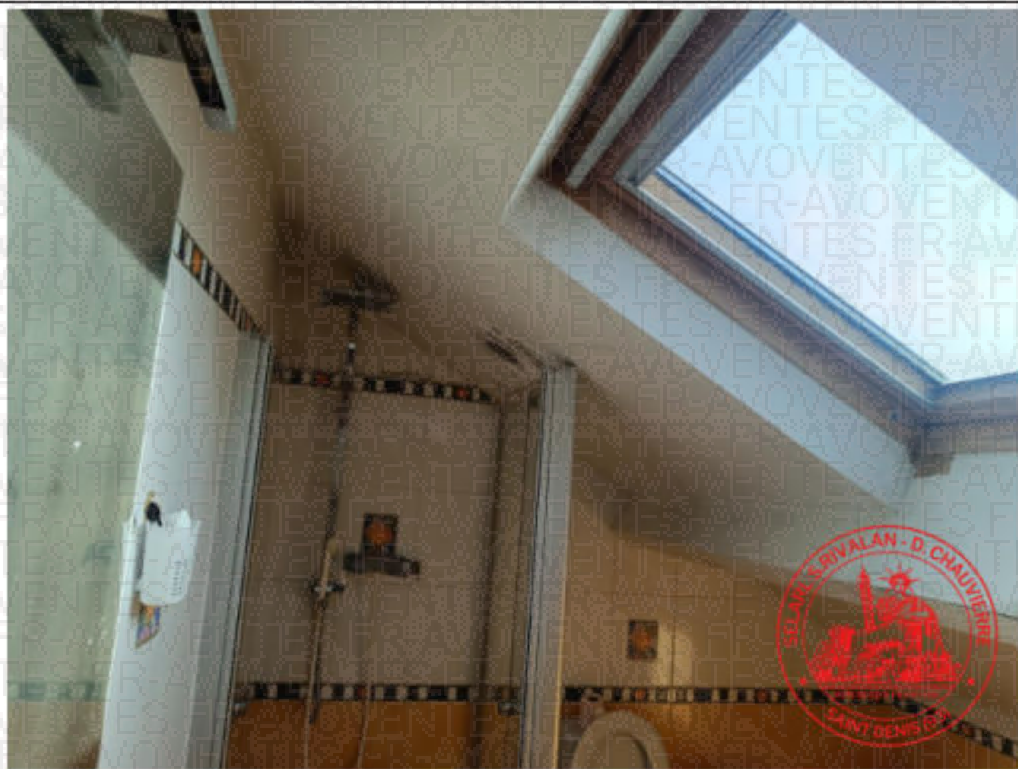
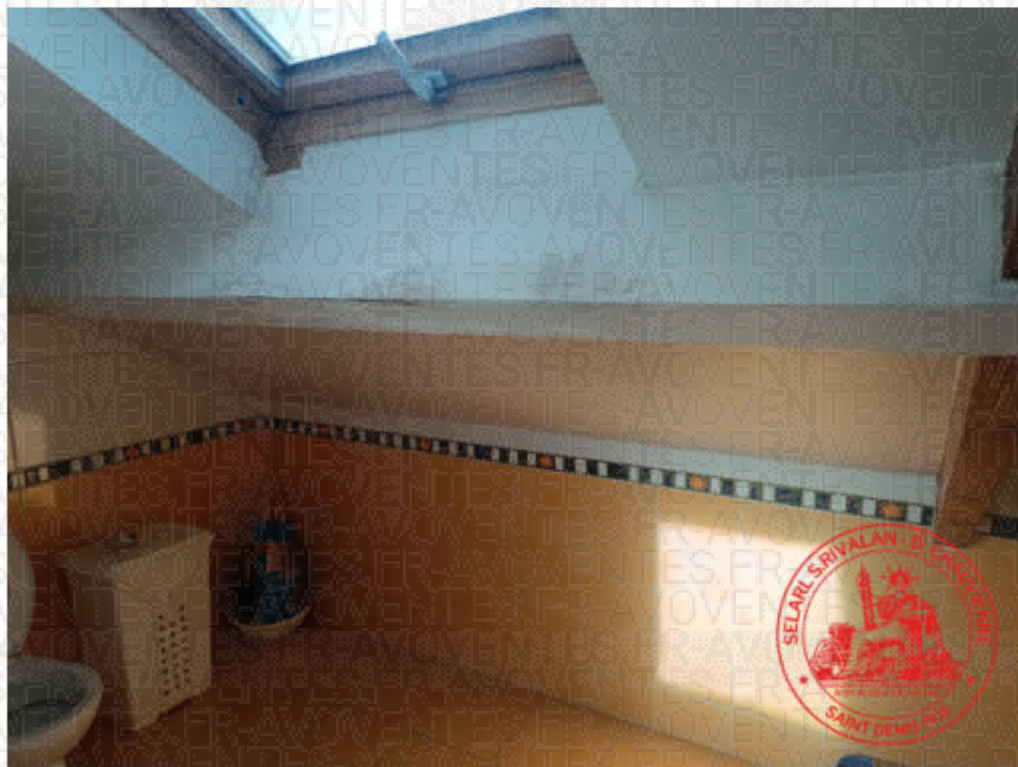
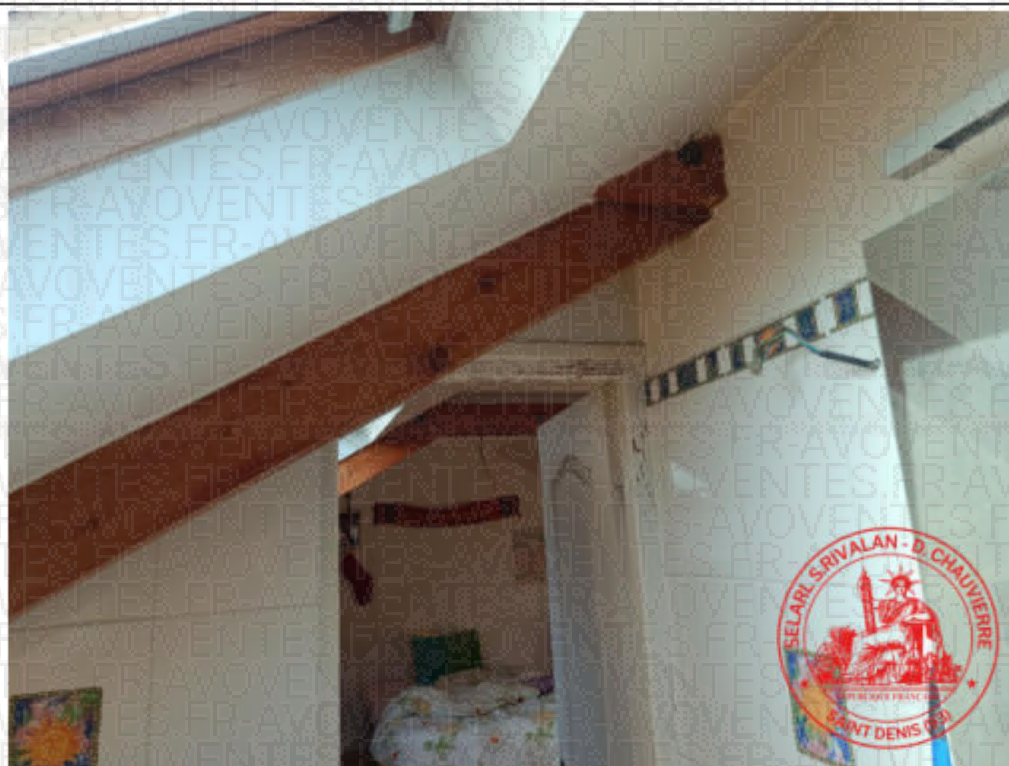
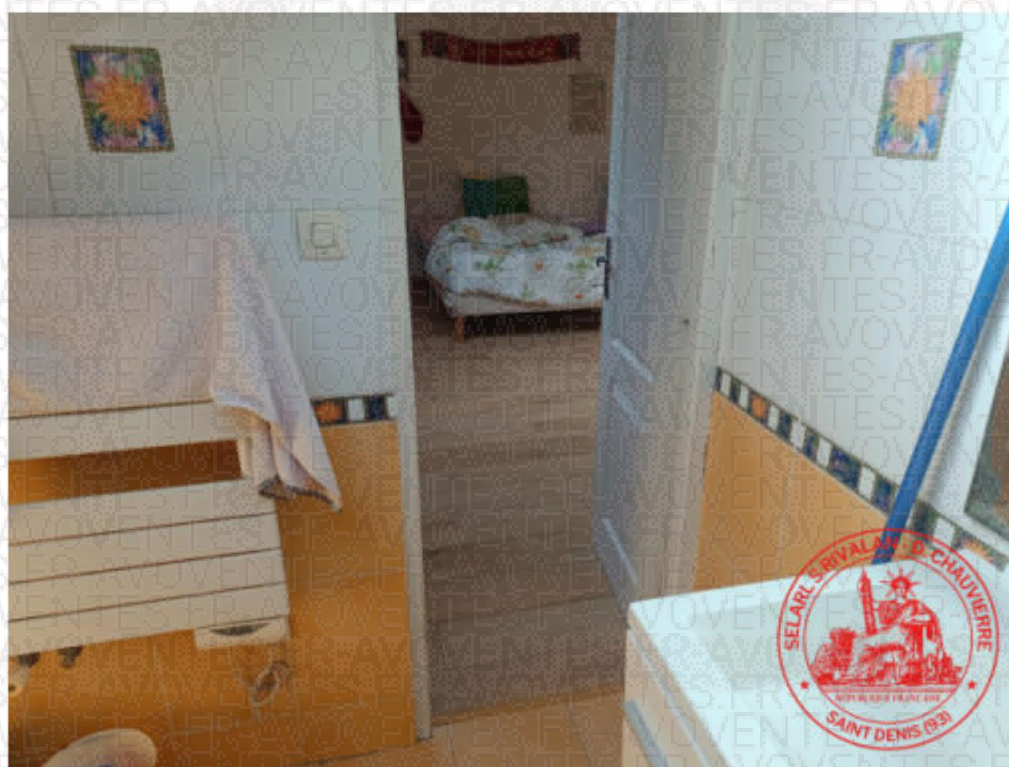
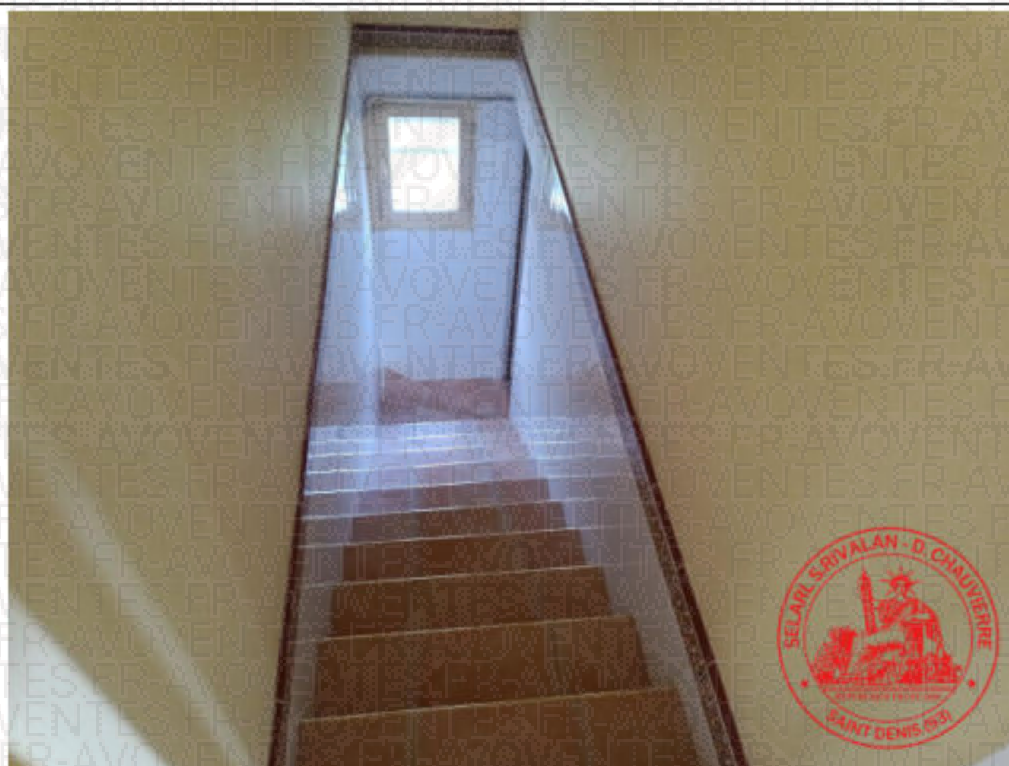
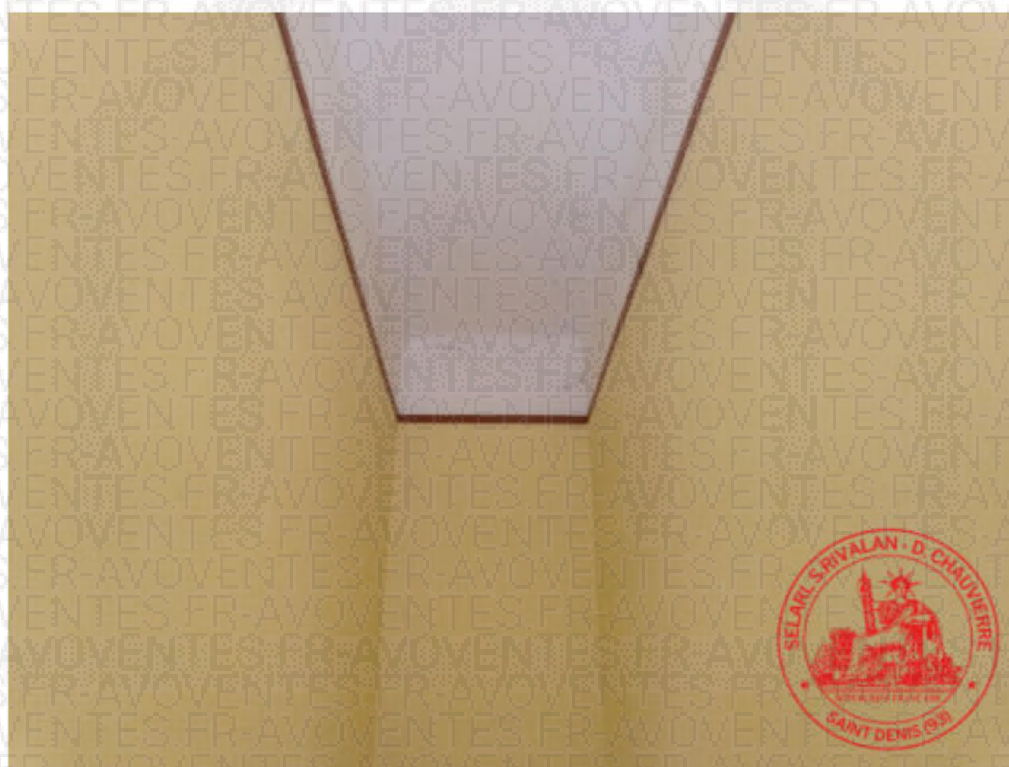
### **Salle de bain attenante**

J'observe un sol en carrelage présentant une teinte uniforme et une surface homogène. Les joints apparaissent réguliers et alignés. La jonction au droit du seuil est continue. Aucune ébréchure ou éclat marqué n'est visible sur les zones observées.

Je note des surfaces murales habillées de carrelage mural, d'aspect régulier et homogène. Le bandeau décoratif apparaît continu. Les joints visibles, notamment autour de la zone douche, sont continus, sans fente marquée ni impact relevé sur le revêtement observé.

Je relève un plafond peint au niveau des rampants et retombées, d'aspect globalement homogène sur les parties visibles. Le revêtement se présente sans rupture apparente hors zones signalées. Des décolorations et auréoles localisées sont visibles au droit de la jonction avec le châssis de la fenêtre, avec des traces et un écaillage sous rampant.

Je remarque une porte intérieure à parements alignés, avec des jeux visuels réguliers et un encadrement homogène. La porte et son huisserie en bois peint présentent un aspect globalement rectiligne. Des éclats de peinture, écaillages et rayures localisés sont visibles sur l'encadrement, notamment en partie haute au-dessus de l'ouvrant.

Il est observé que la fenêtre présente un châssis en bois verni et un vitrage visibles. Les parecloses et les joints apparents sont homogènes, sans défaut visible relevé.

Je note un radiateur sèche-serviettes en métal peint dont les barreaux apparaissent réguliers. La surface laquée visible est homogène, sans choc apparent.

Je relève la présence d'une vasque, de parois de douche et d'une robinetterie dont les surfaces visibles apparaissent propres. Les jonctions et joints périphériques observés se présentent réguliers et continus. Le WC est visible, sans impact marqué sur les surfaces observées.

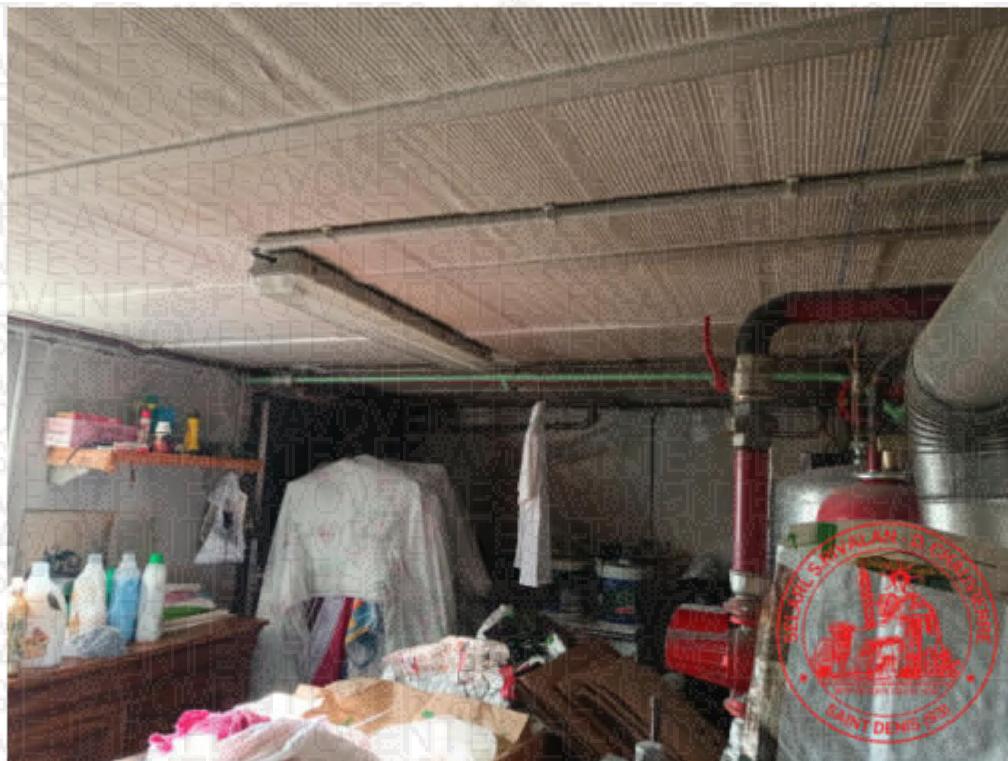
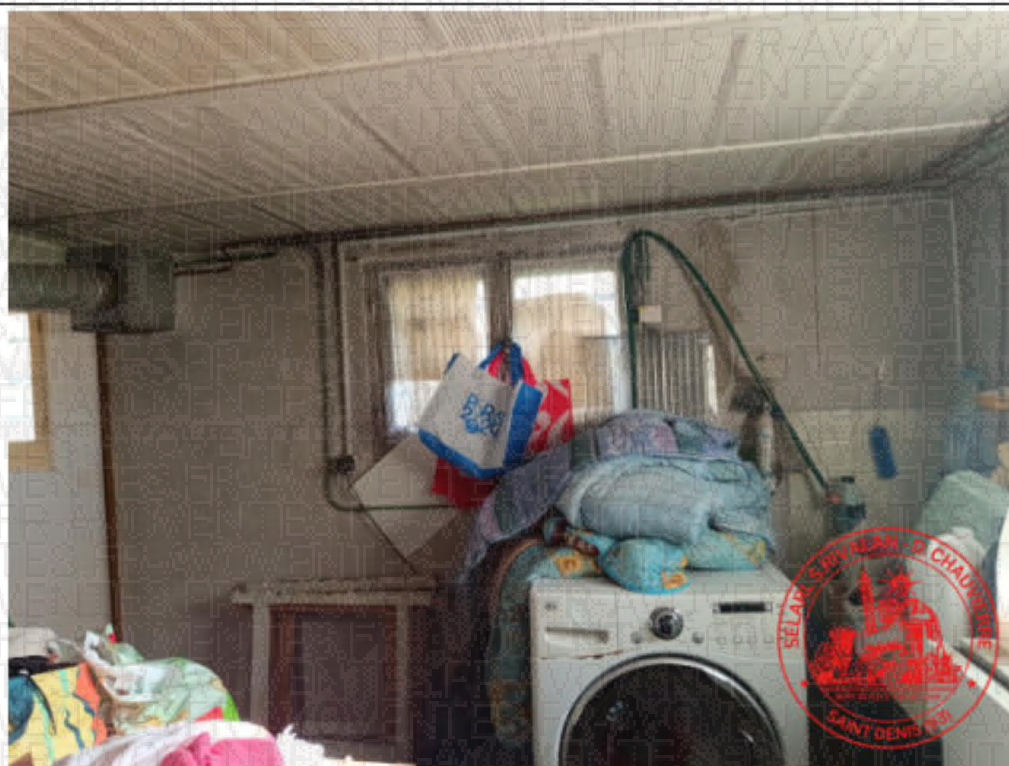
### Buanderie

J'observe le sol dont la portion visible ne présente pas de défaut apparent. La surface visible se présente d'aspect régulier. Certaines zones de sol restent non accessibles visuellement.

Je remarque une fenêtre dont le cadre est visible. Les parecloses de fenêtre et les joints périphériques sont apparents sur les zones observées. Ces éléments présentent un aspect homogène sur les parties visibles.

Il est observé que l'équipement de chauffage, à enveloppe métallique, présente son corps et ses tuyauteries apparents. Les surfaces métalliques visibles ne montrent pas de choc marqué. Les interfaces visuelles apparaissent homogènes.

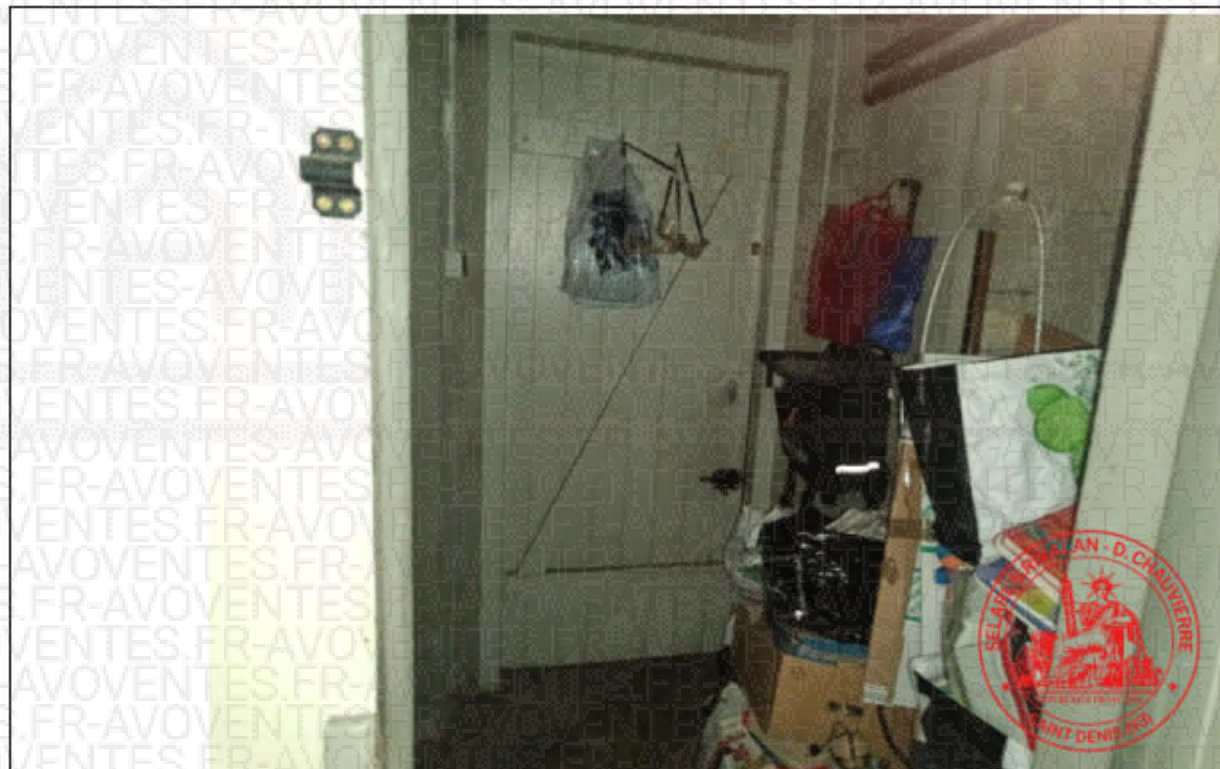
## 2eme pièce sous-sol

J'observe un sol en béton présentant un aspect visuellement homogène, avec une surface continue et une teinte uniforme. Il ne présente pas de fissures marquées ni de soulèvements visibles. Le sol apparaît sans déformation manifeste ni rupture de niveau apparente. Certaines zones de sol restent non accessibles visuellement.

Je note des murs en parpaing apparent présentant un aspect homogène et une teinte uniforme. Les surfaces murales se présentent avec une continuité visible, sans rupture marquée. Aucune fissure marquée ni tache prononcée n'est relevée sur les zones visibles.

Je relève une porte en bois d'aspect visuellement homogène, avec des jeux apparents réguliers entre la porte et son bâti. L'encadrement de porte apparaît homogène et rectiligne. Aucun éclat ni fente marquée n'est visible sur les faces de la porte. La porte ne laisse pas apparaître de désaffleurement manifeste entre le vantail et l'hubrisserie.

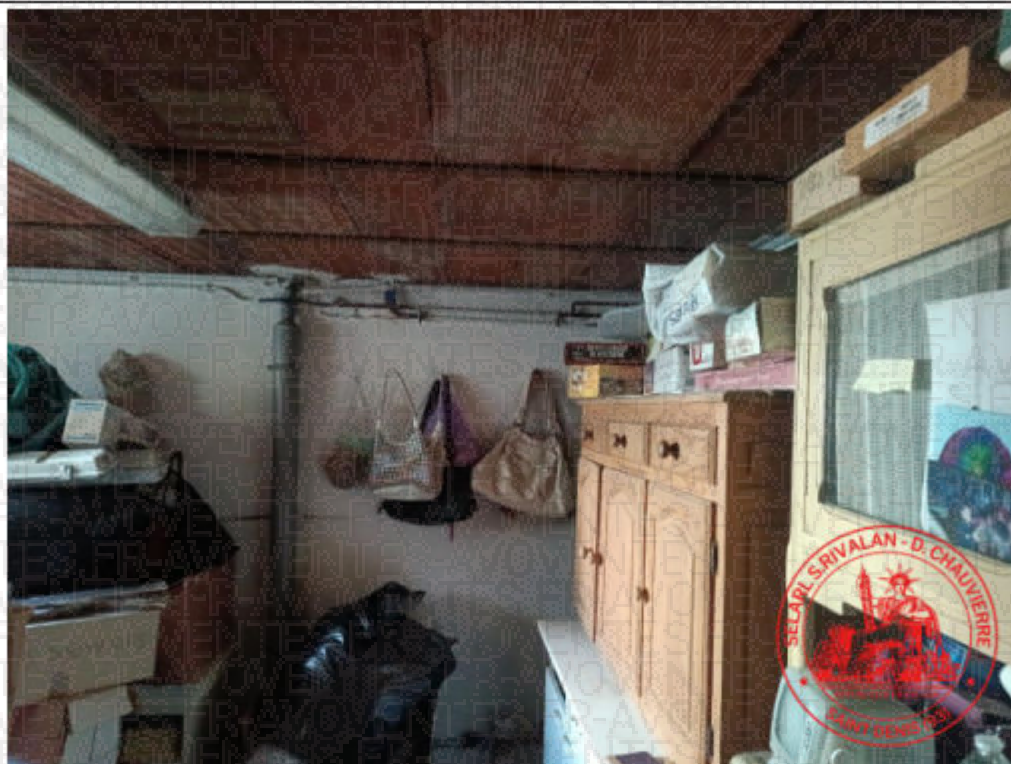
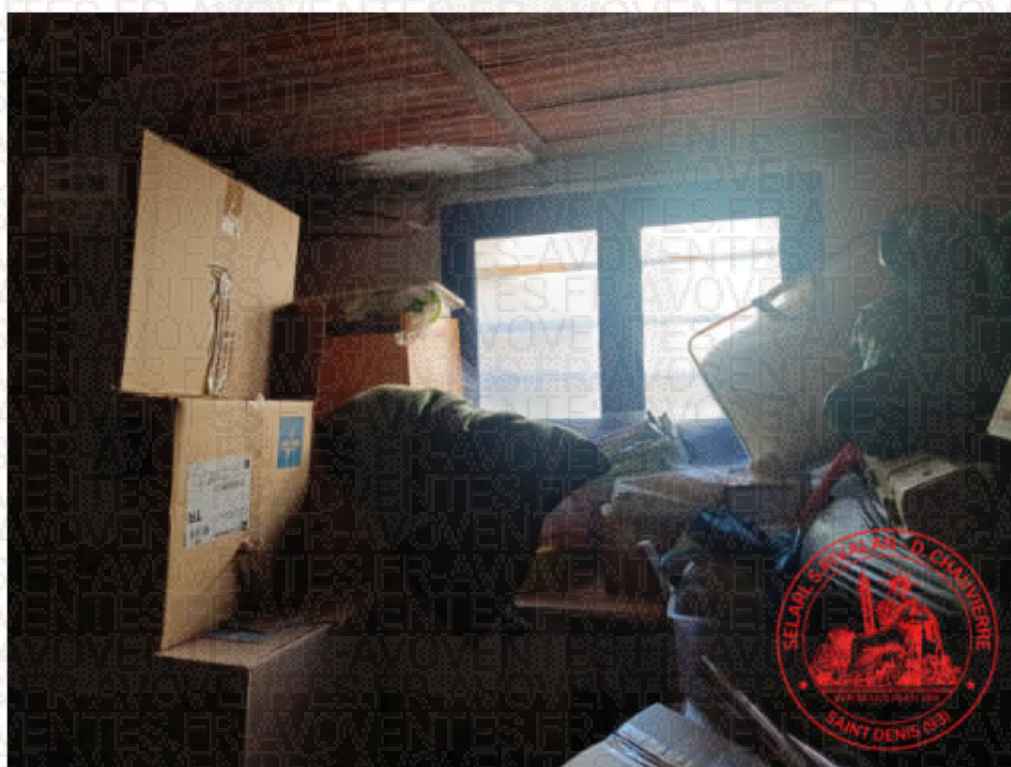
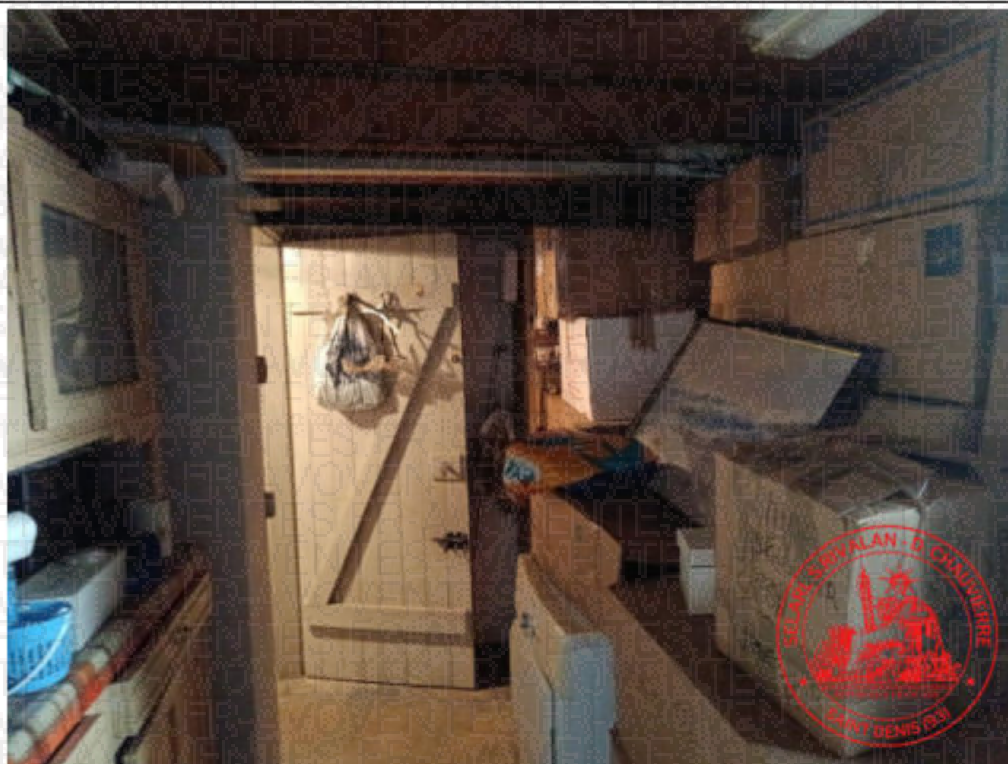
### 3eme pièce sous-sol

J'observe un sol d'aspect globalement continu, avec une teinte uniforme. Le revêtement ne présente pas de fissures marquées, de tuilage ni de désaffleurements visibles. La planéité apparaît régulière, sans déformation manifeste.

Je note que les murs présentent, sur les parties visibles, un revêtement continu et un aspect homogène. Les angles et liaisons apparentes se présentent de manière régulière. Aucune fissure marquée ni tache apparente n'est relevée sur les zones dégagées. Une partie significative des surfaces murales reste non accessible visuellement.

Je relève un plafond à panneaux réguliers dont les joints apparents sont continus. Aucune fissure marquée ni déformation manifeste n'est observée. Des luminaires linéaires sont présents et apparaissent fixés sans désaffleurement visible.

Je remarque une porte et son encadrement d'aspect aligné, avec des jeux visuels réguliers entre le vantail et l'hubriserie. Les joints et assemblages visibles se présentent de manière homogène. Aucune trace d'éclat marquée ni d'oxydation apparente n'est relevée sur les parties visibles.

Il est observé que la fenêtre présente des cadres alignés avec des jeux visuels réguliers. Les joints apparents se lisent de manière homogène sur la zone accessible. Aucun défaut d'aspect marqué n'est relevé sur les éléments observés. Seule une partie de la menuiserie est accessible visuellement lors du présent constat.

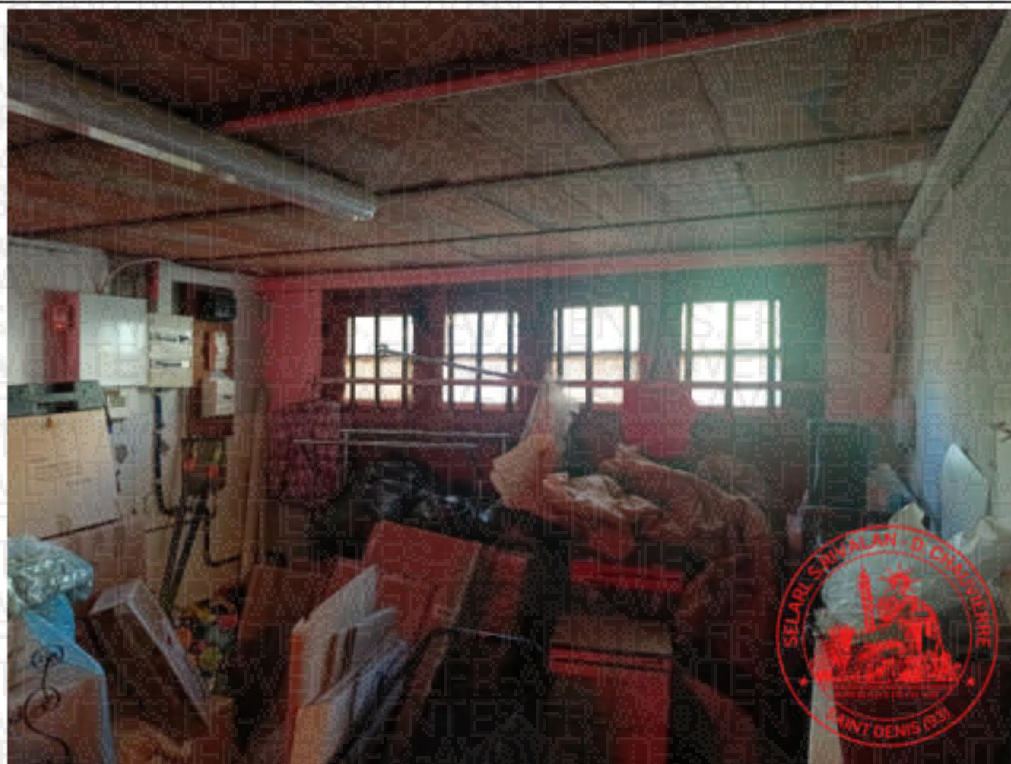
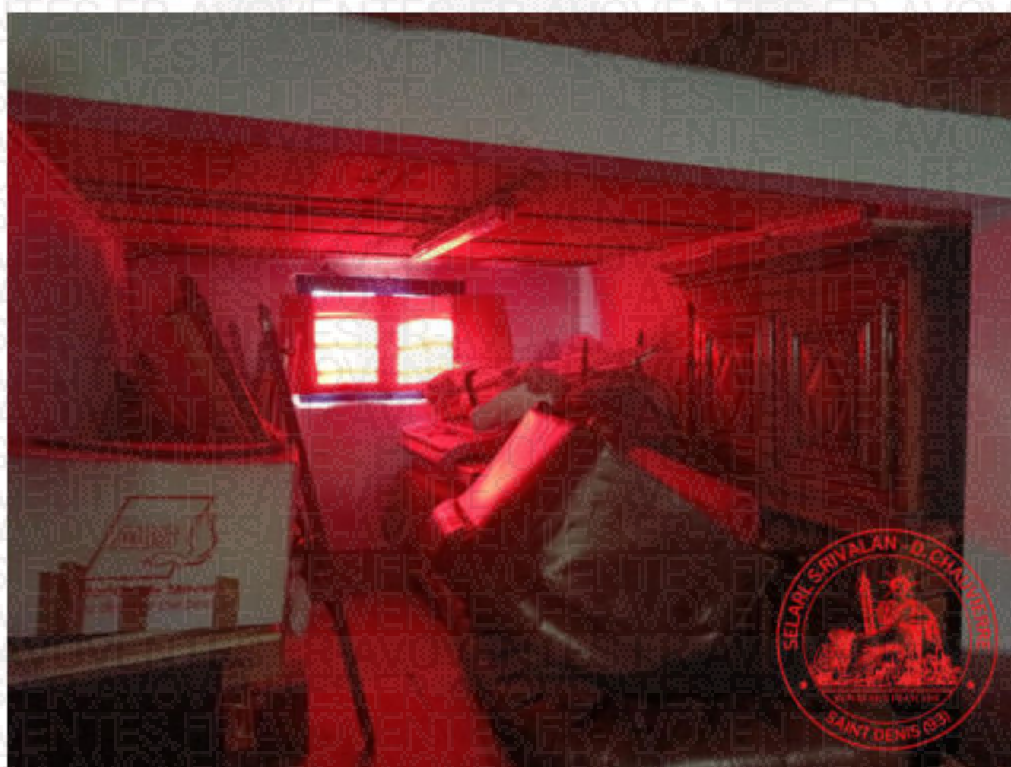
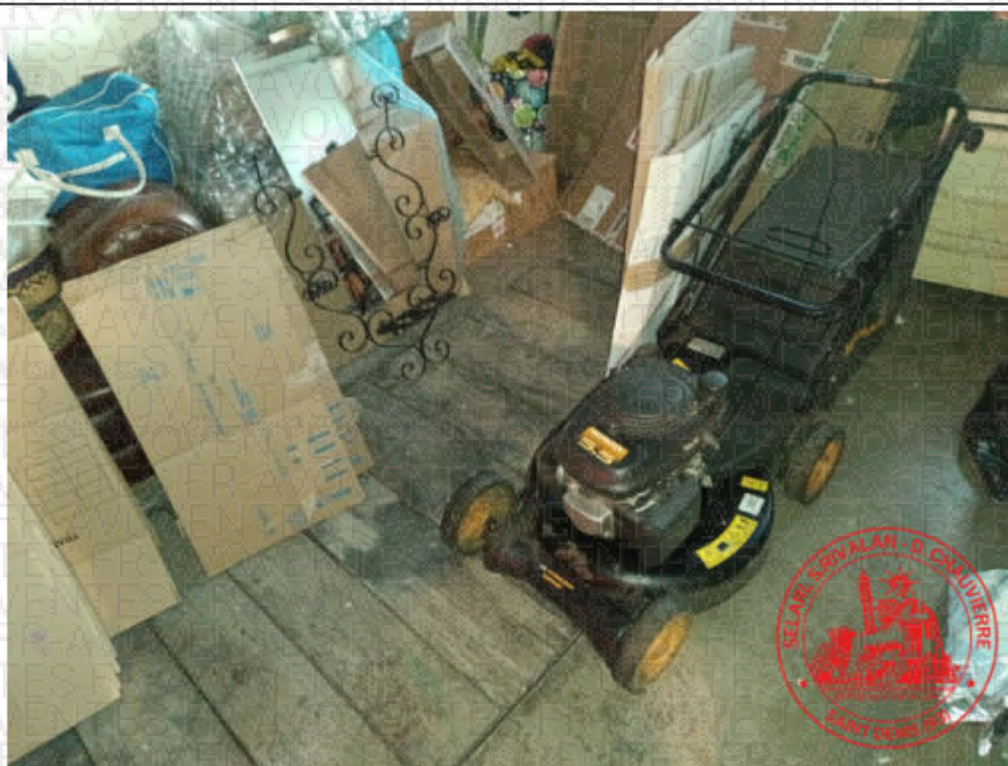
### Garage

J'observe un plancher en bois apparent. Une jonction visible entre revêtements est présente. Je relève une usure de surface diffuse sur le plancher. Des portions de sol restent non accessibles visuellement, seuls des secteurs partiels étant visibles lors du présent constat.

Je note des murs présentant des surfaces visibles hétérogènes. Des appareillages et des gaines sont présents sur les murs. Je relève l'absence de fissure marquée sur les portions observées. Une partie significative des surfaces murales est masquée par des éléments fixes ou mobiliers, seuls des secteurs partiels étant visibles.

Je relève un plafond en lames de bois, avec un alignement régulier des lames sur les zones observées. Un luminaire linéaire est présent au plafond. Je remarque des variations de teinte par zones sur la sous-face. Aucune fissure marquée n'est observée sur les parties visibles.

Je remarque une fenêtre dont le cadre et les parecloses sont visibles. Les jeux visuels apparaissent réguliers sur les zones observées. Les cadres ne présentent pas de déformation manifeste sur ces parties.

Il est observé que l'appareillage électrique mural est visible, avec des éléments et conduits apparents. Les parties apparentes observées, notamment les plaques de finition et les façades visibles, ne présentent pas de déformation marquée sur les zones observées.
