**PROCES VERBAL DESCRIPTIF**

9 avenue Jules Ferry les biens consistant en :

un pavillon à usage d'habitation élevé sur sous-sol avec garage et caves, un rez-de-chaussée divisé en entrée, cuisine, séjour, deux chambres, WC, salle d'eau jardin,

Me suis rendue ce jour au 9 Avenue Jules Ferry 93140 Bondy, où là étant, en présence de, de la société DIAGMEN, de serrurier de la Société ASV

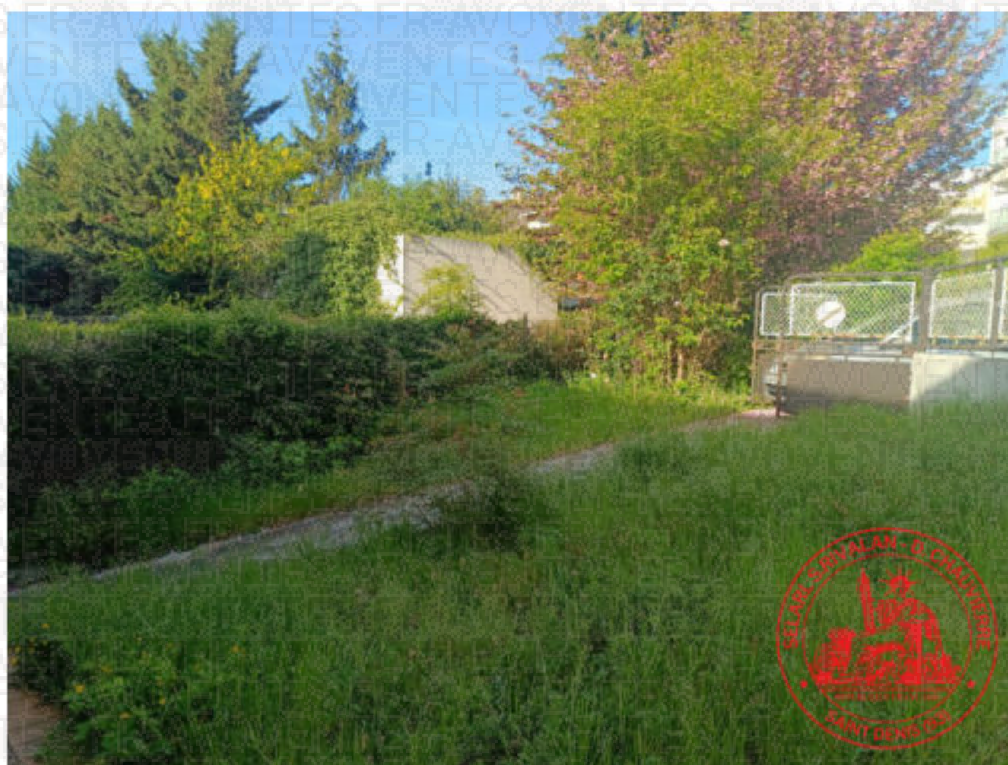
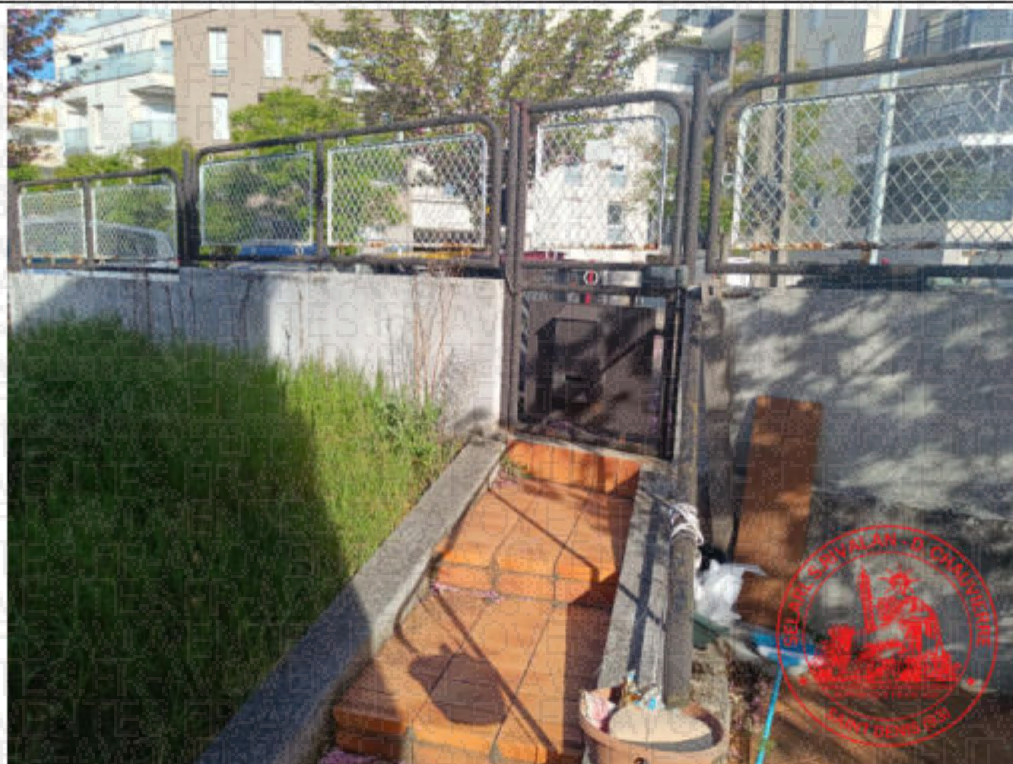
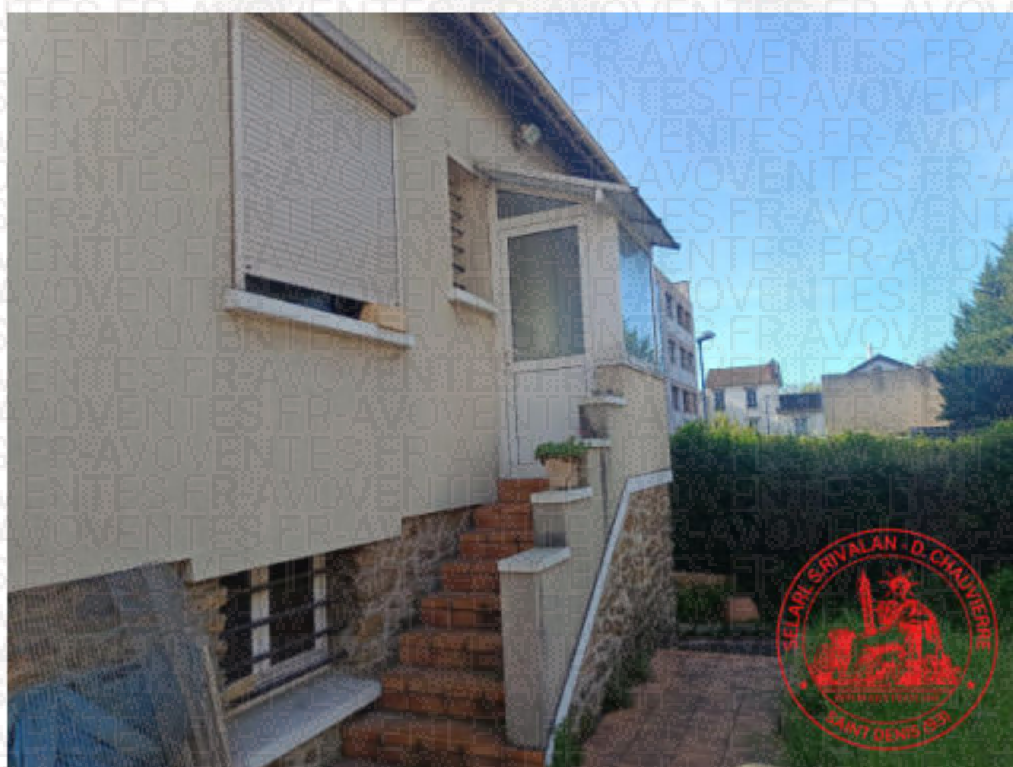
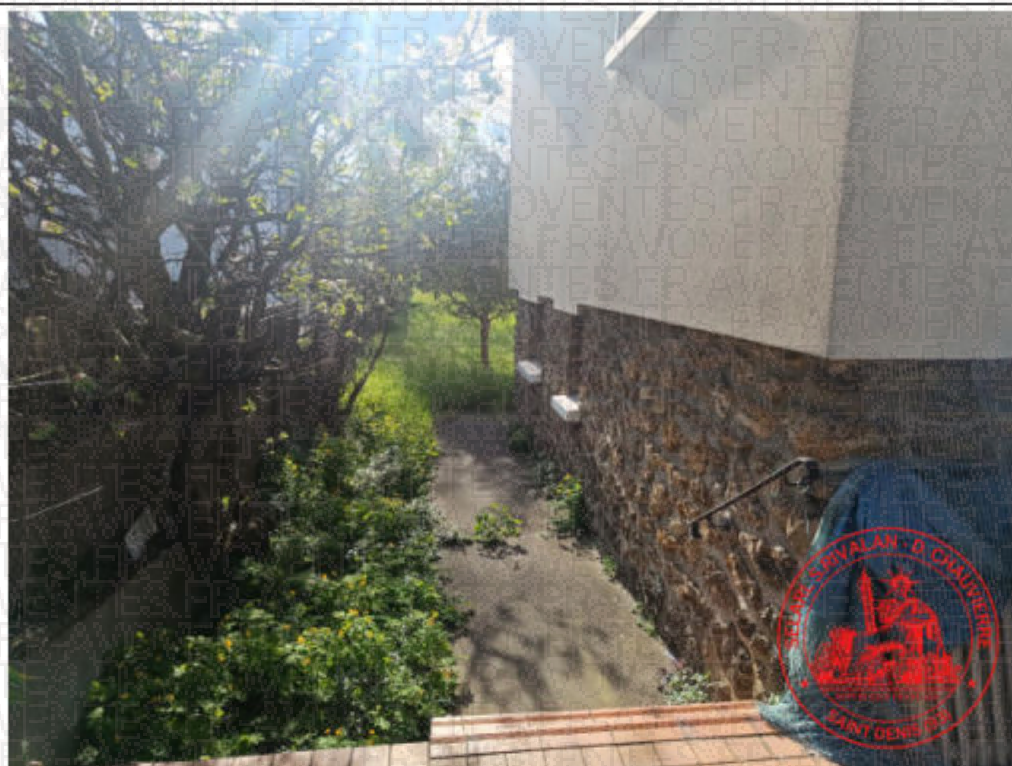
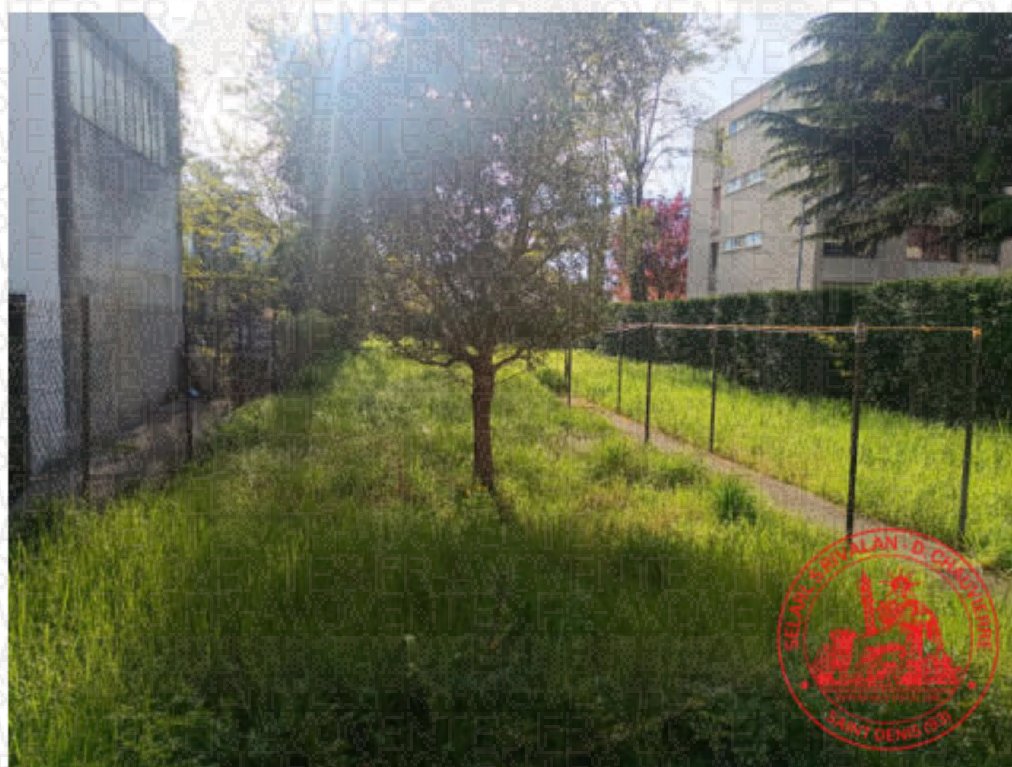
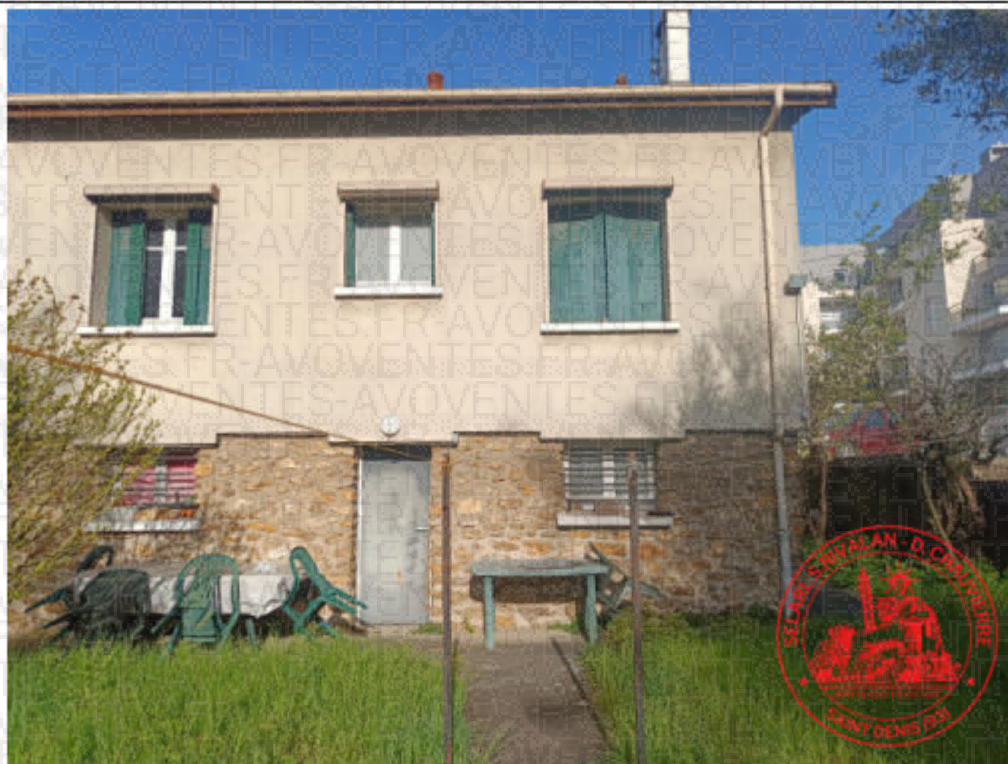
### Jardin

J'observe un jardin à dominante herbacée avec une végétation haute et dense, comprenant des arbres et des arbustes, ainsi qu'une haie vive continue en limite séparative. Je relève en périphérie une clôture composée d'un grillage et d'un muret en béton, ainsi qu'un portillon métallique en limite. Je note une allée piétonne en béton traversante et des zones carrelées avec emmarchement. Je remarque la présence de poteaux alignés destinés à un fil d'étendage.
