# PROCÈS-VERBAL DESCRIPTIF

**Syndicat des copropriétaires de l'immeuble « Opportuna » sis  
37-39, Boulevard Marc Chagall – 22-28, Rue Georges Seurat à  
93600 Aulnay-sous-bois,**

Dans un immeuble sis 37-39 boulevard Marc Chagall et 22-28 rue  
Georges Seurat 93600 Aulnay-sous-Bois

LE LOT N°1127 de l'état descriptif de division et les 485/100000  
des parties communes générales, bâtiment I, escalier D, au 4ème  
étage, porte face, un appartement n°D404.

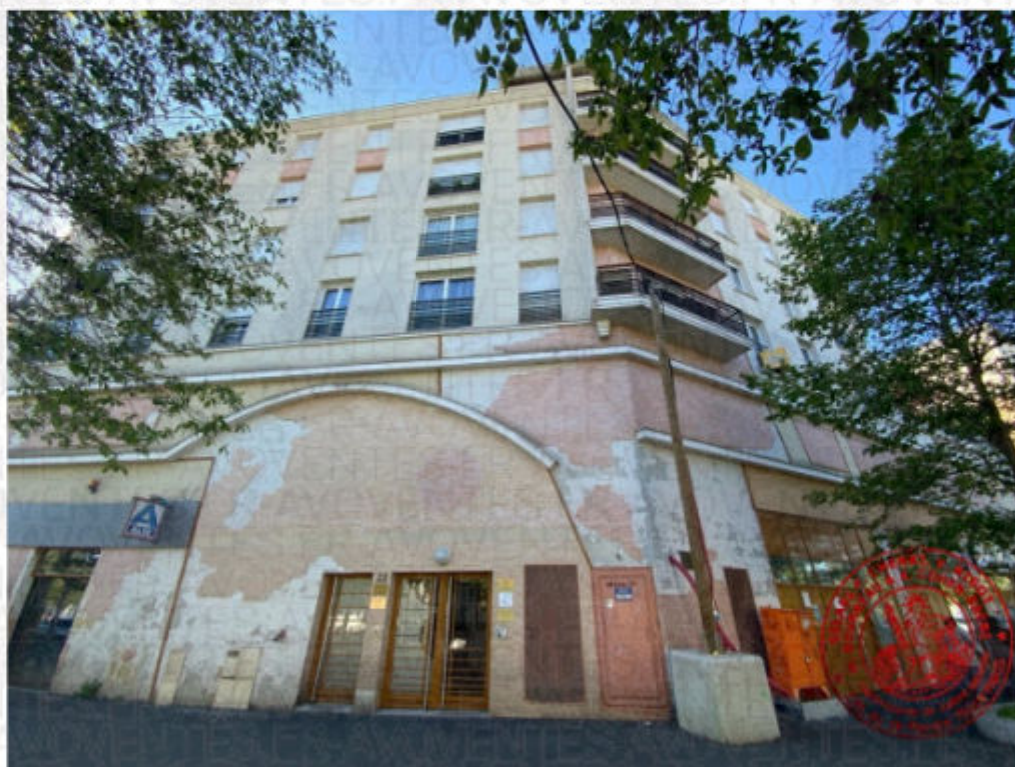
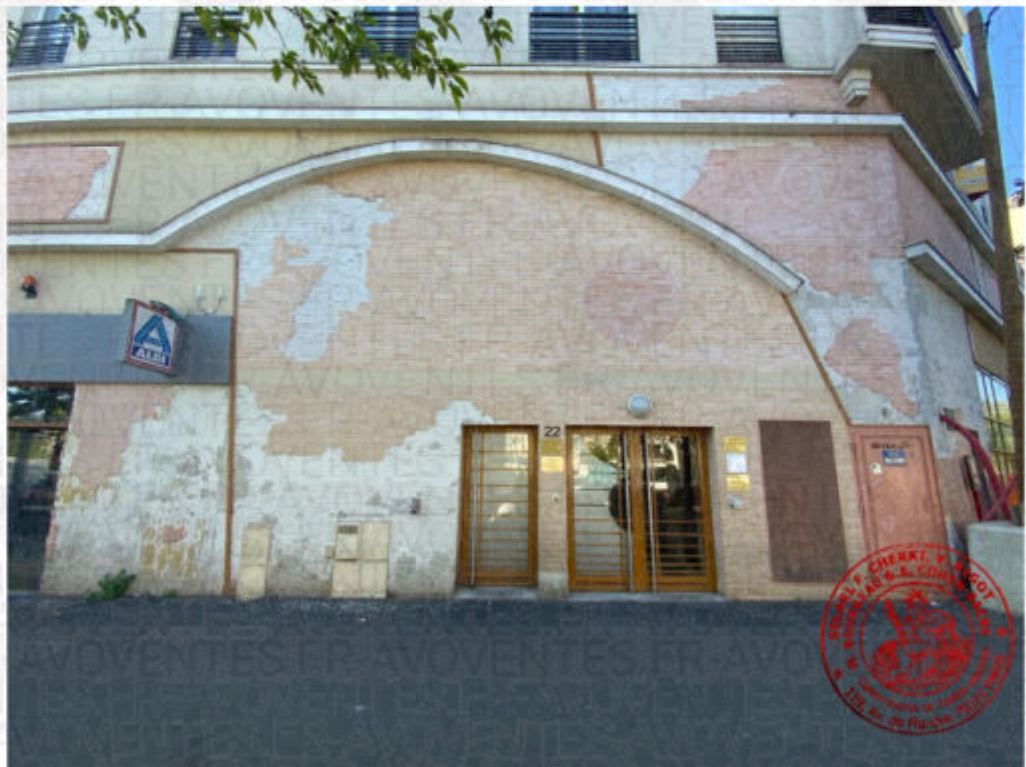
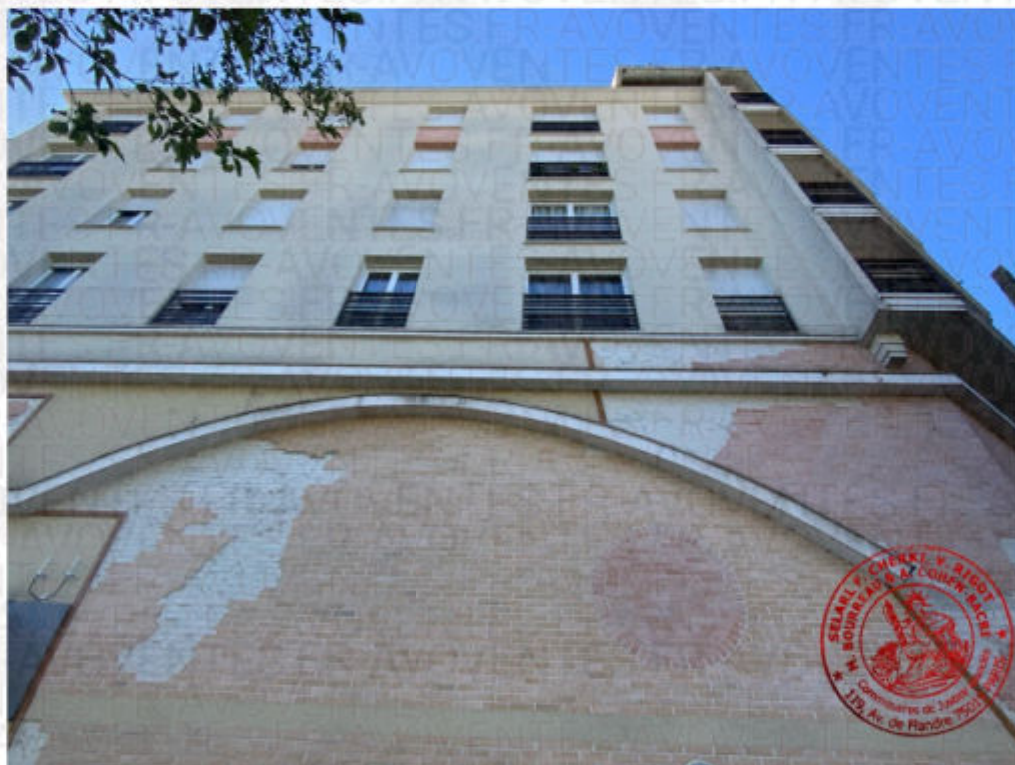
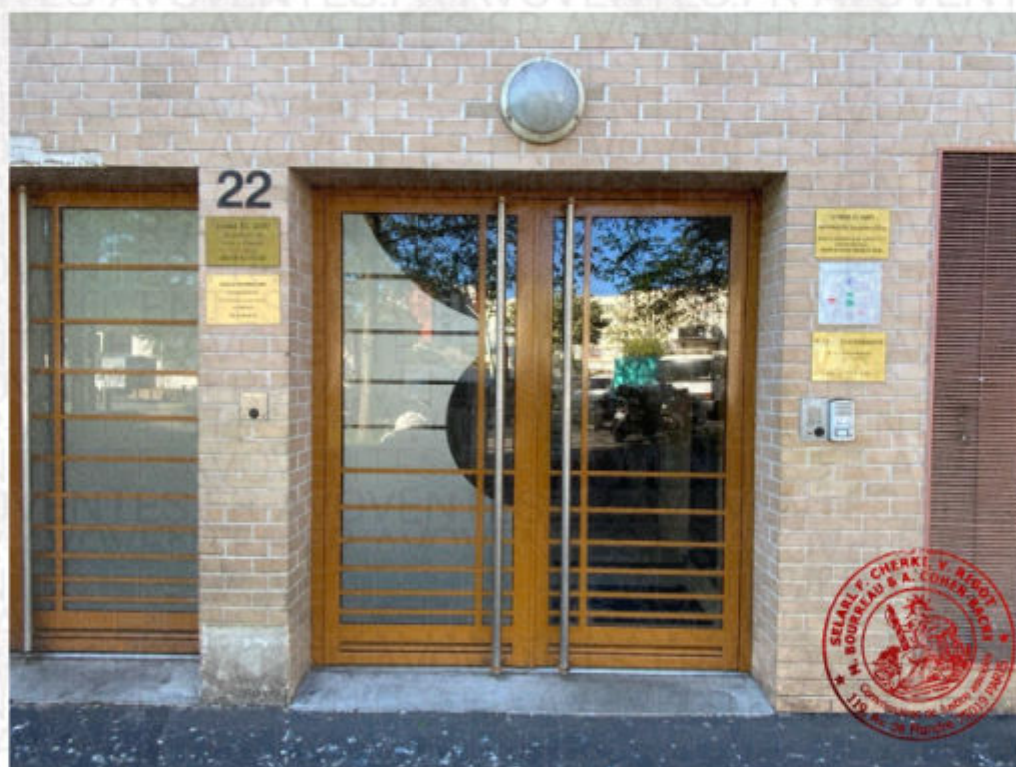
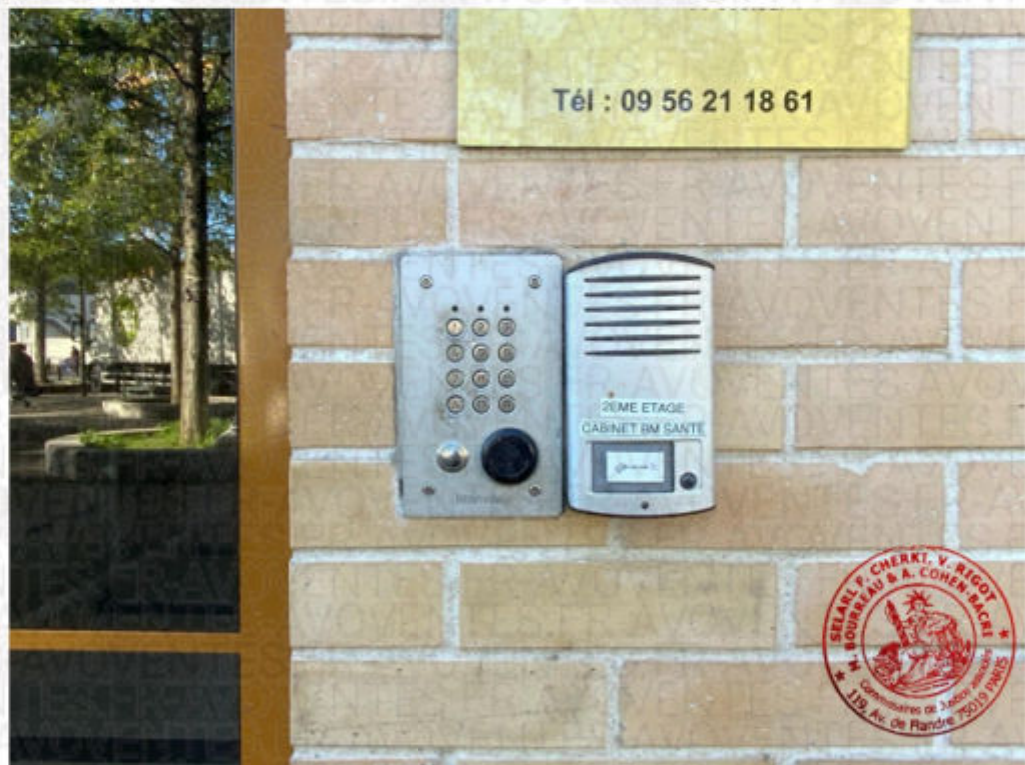
Au niveau du rez-de-chaussée, les pierres de parements de type briquettes sont à l'état d'usage avec d'importantes manques.

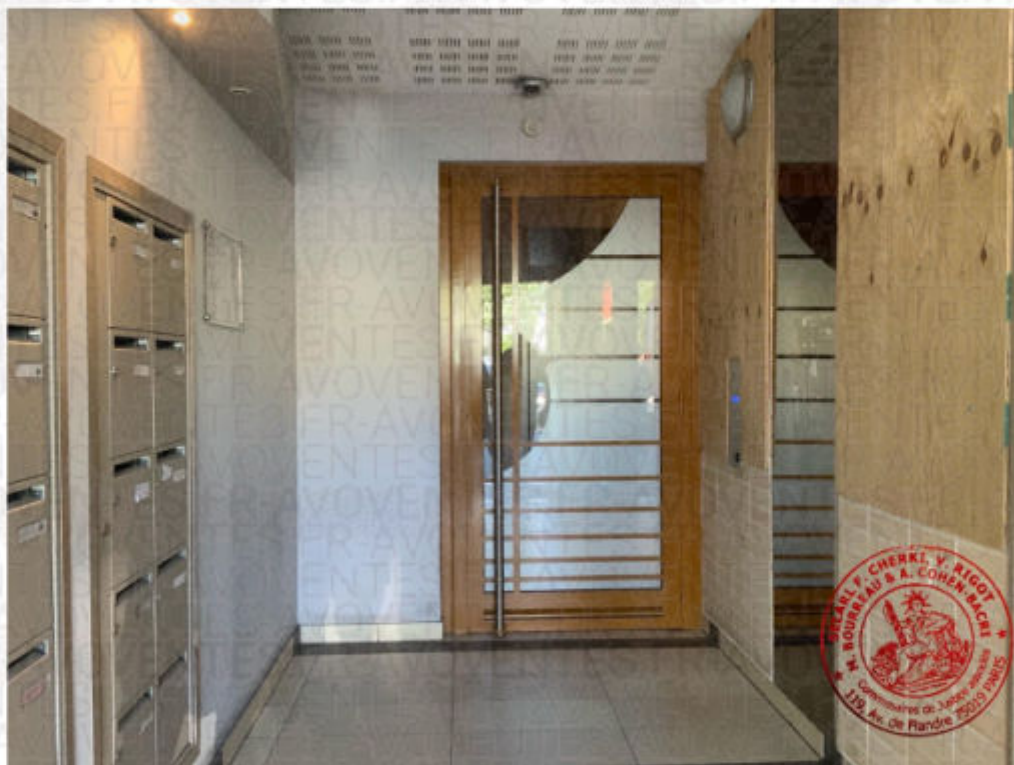
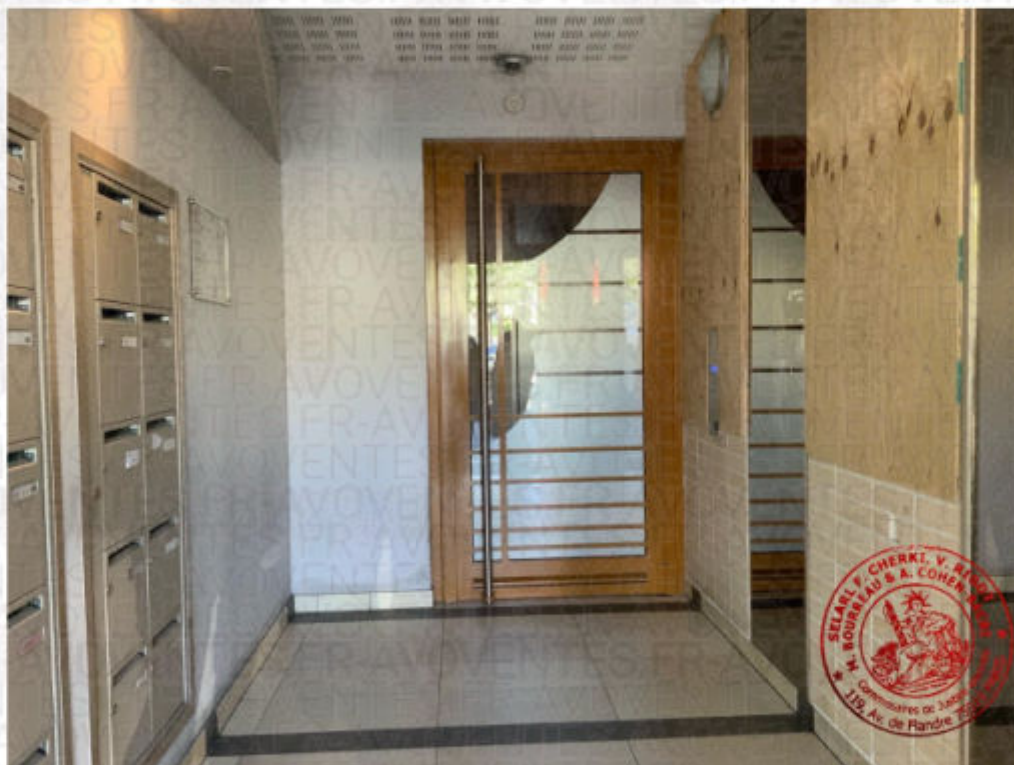
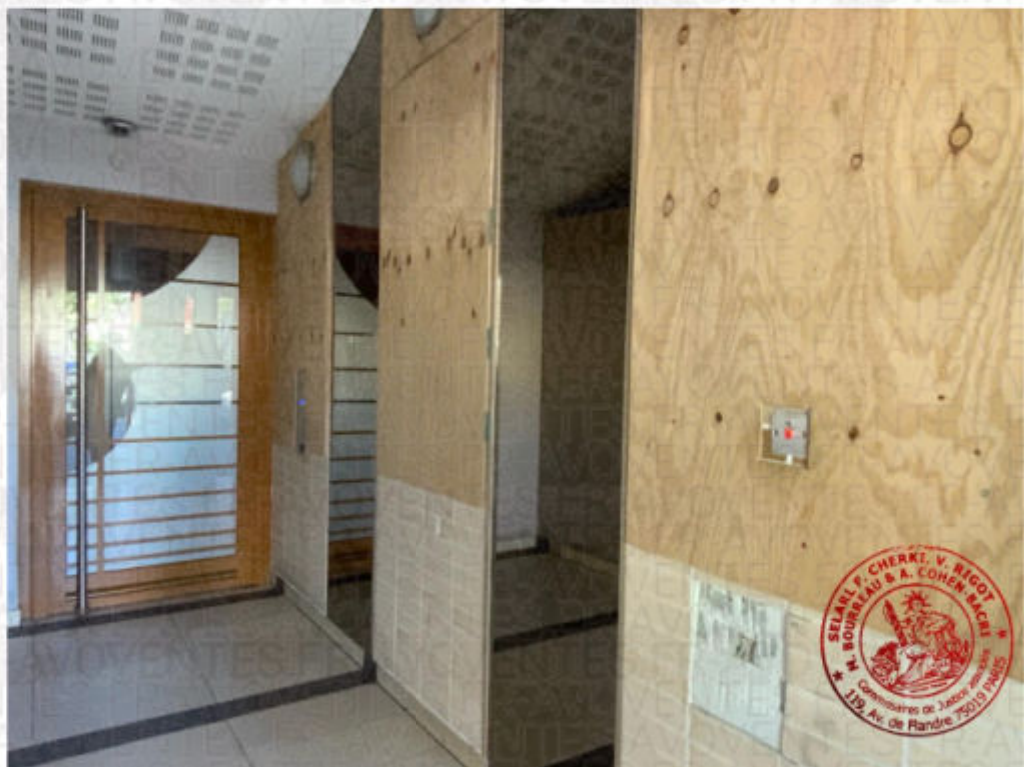
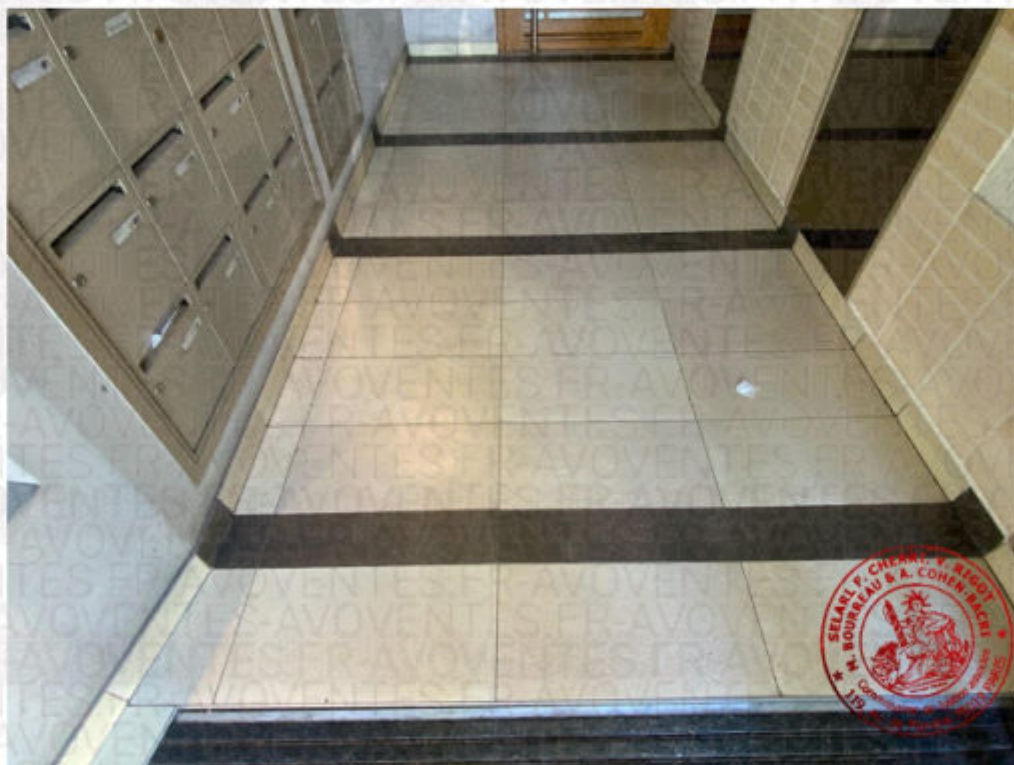
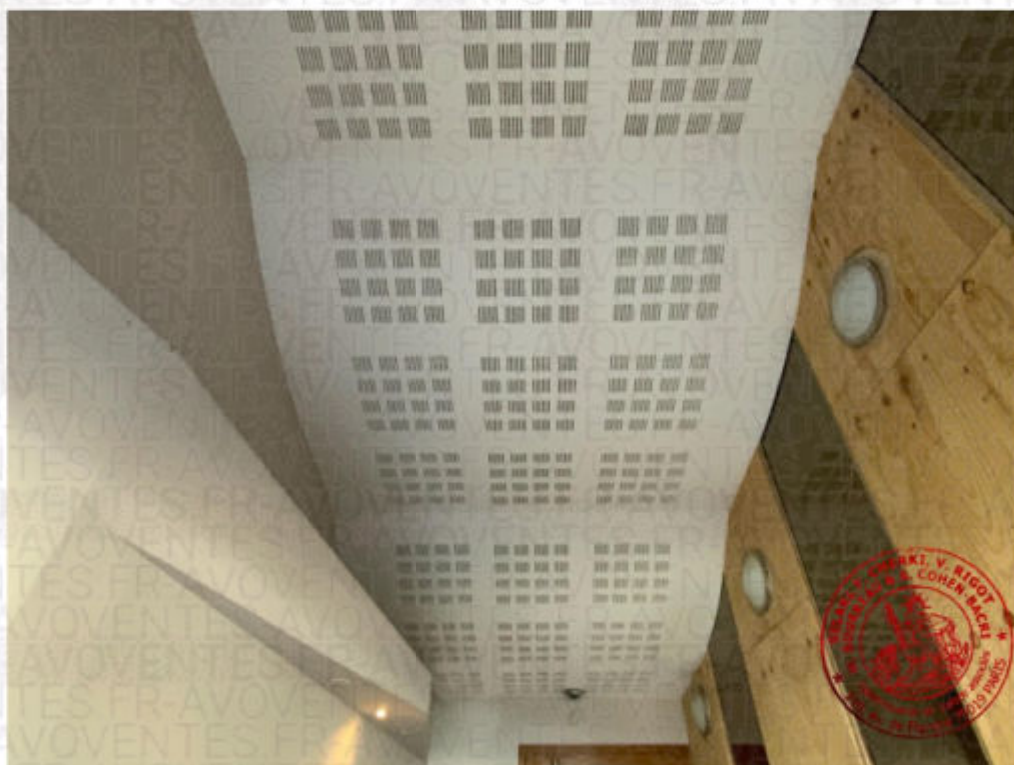
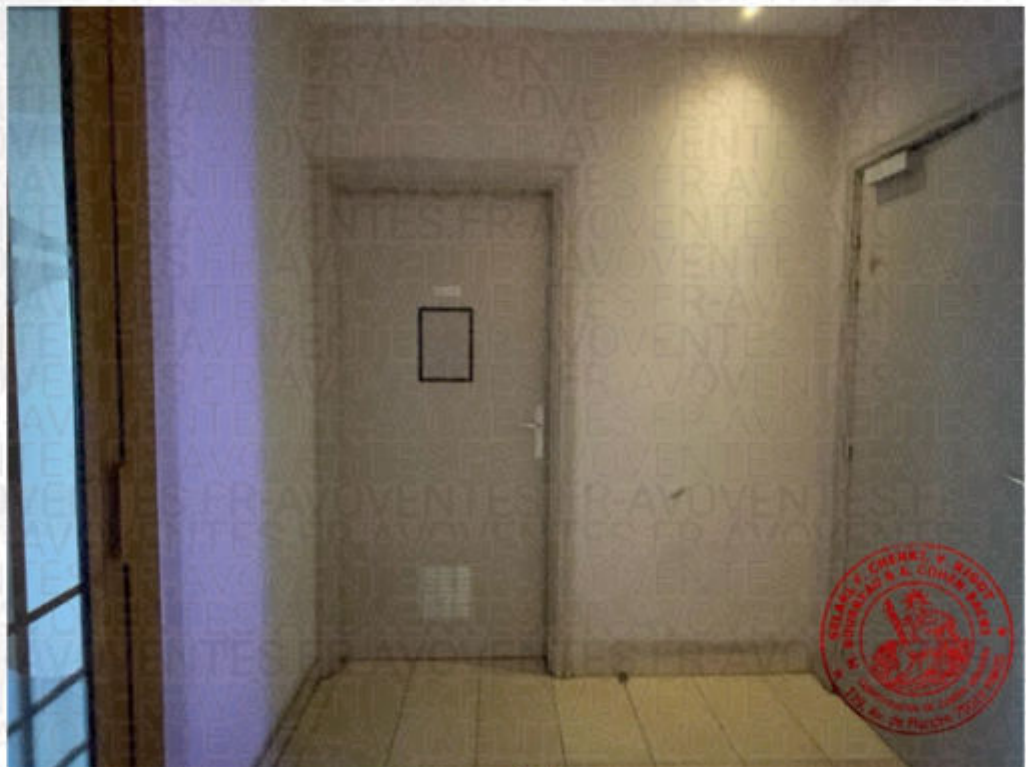
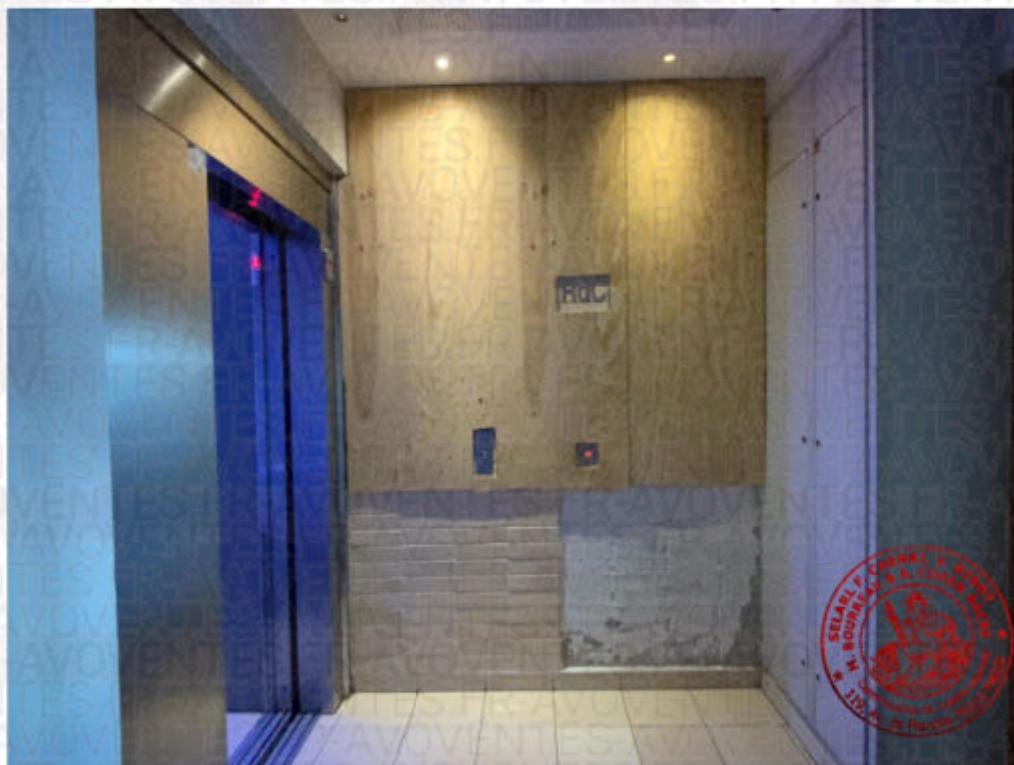
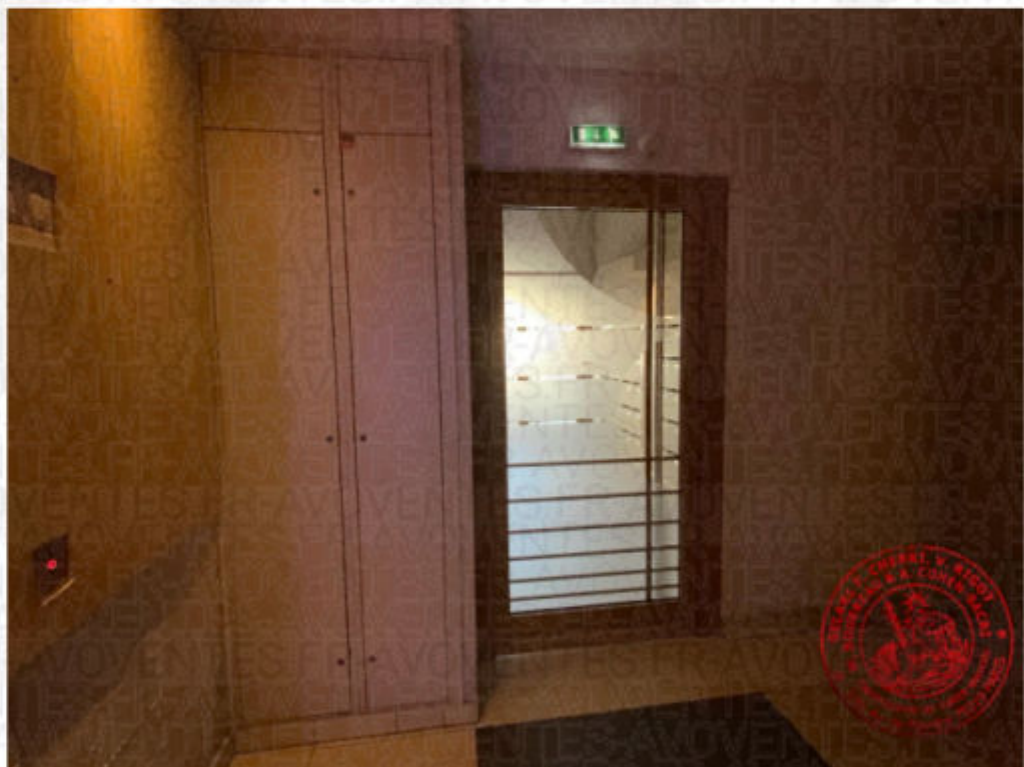
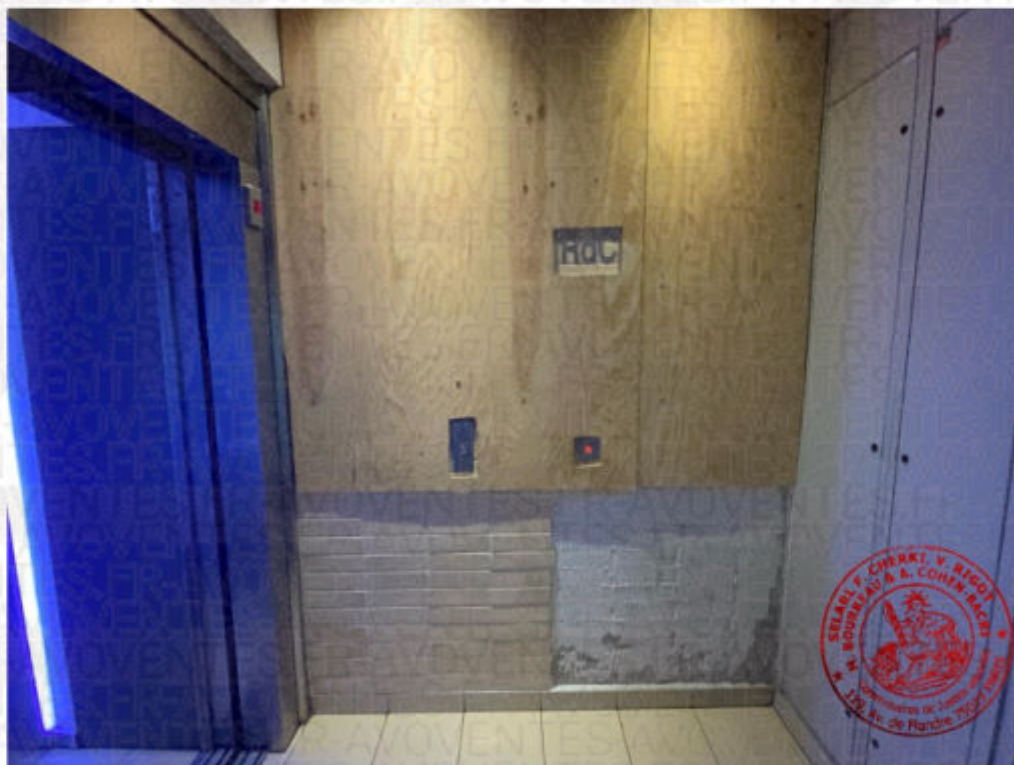
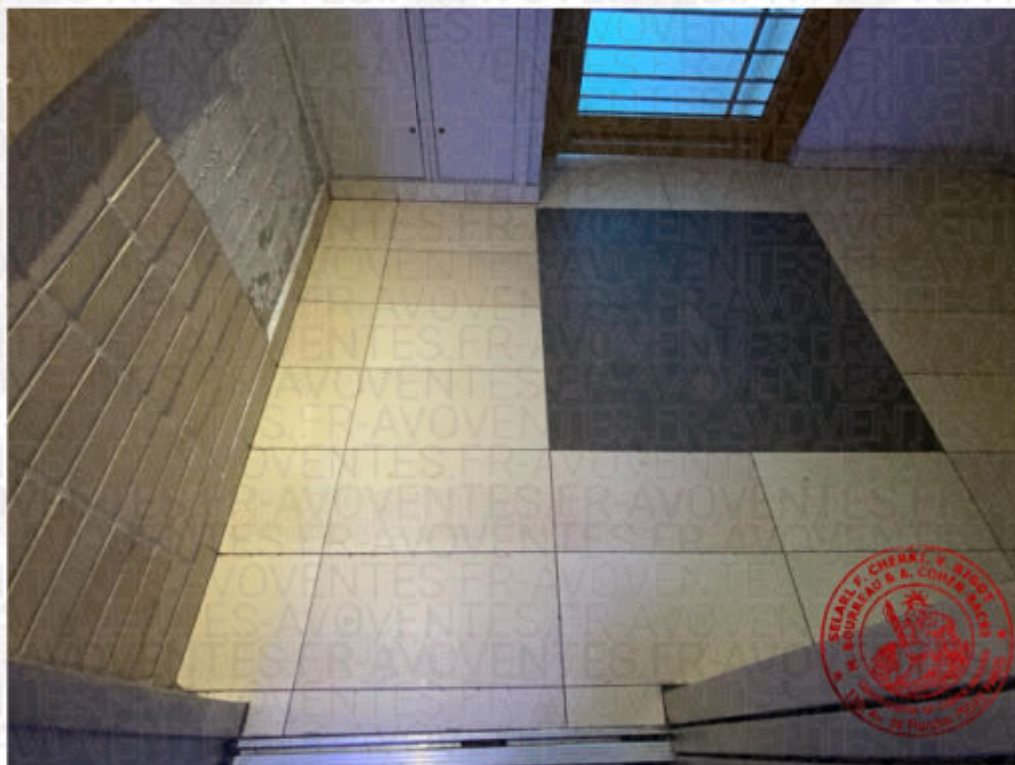
Les pierres de parement sont largement décollées en partie basse.

L'éclairage est assuré par un ensemble de spots encastrés au faux plafond, dont plusieurs ne fonctionnent pas.

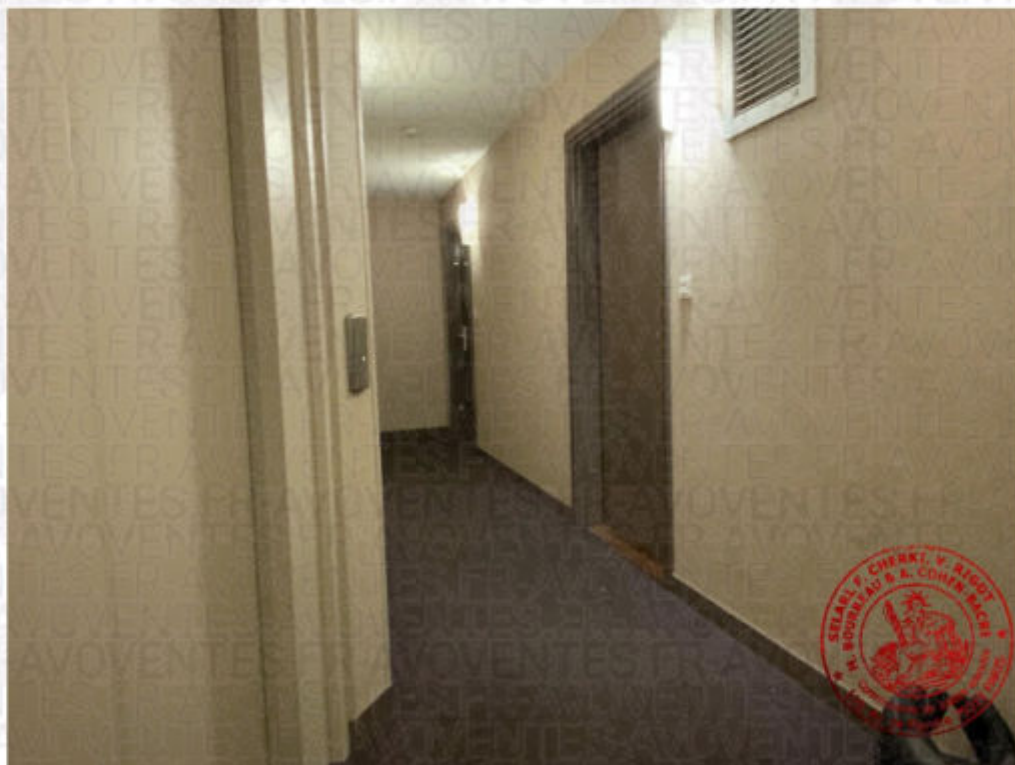
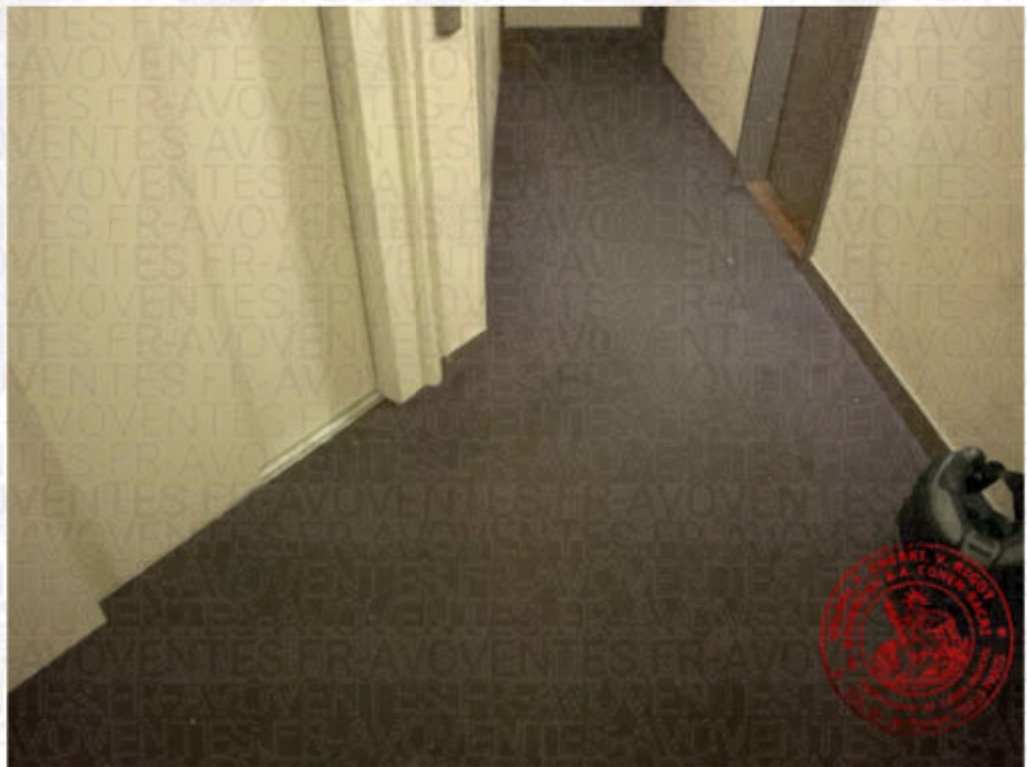
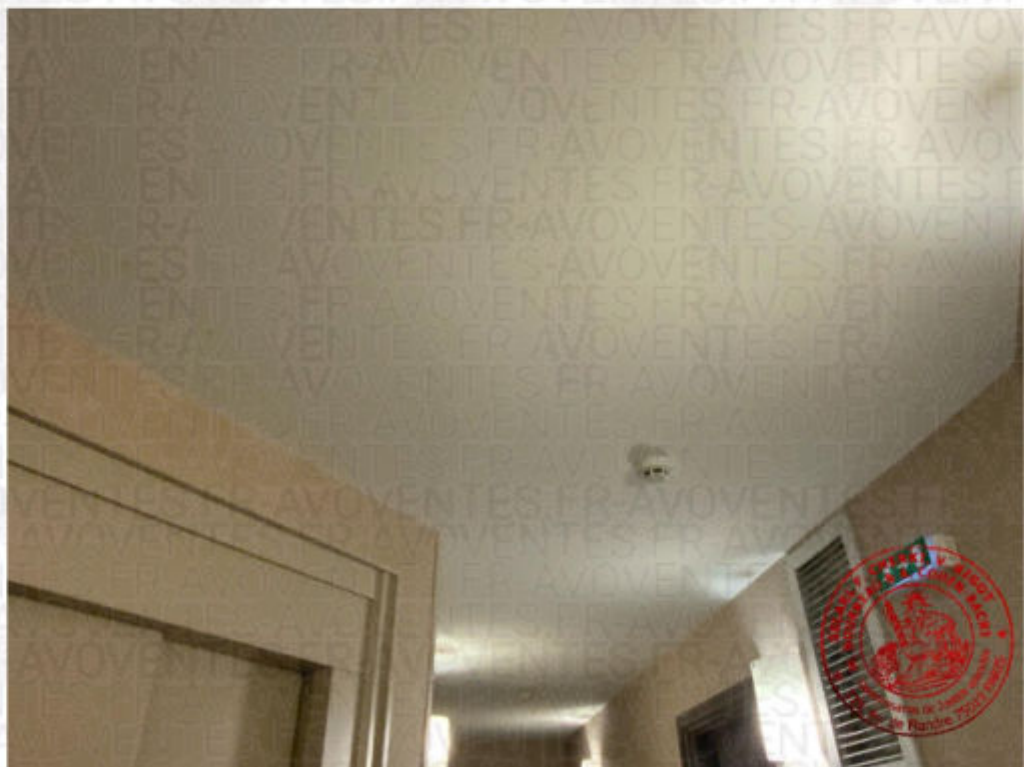
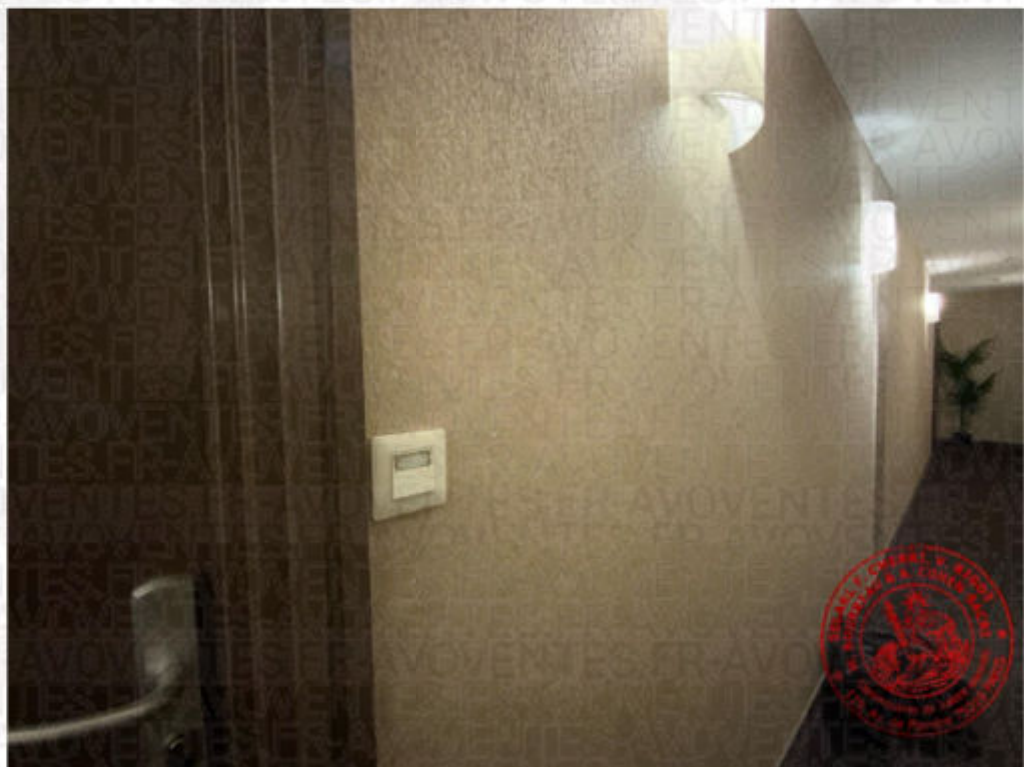
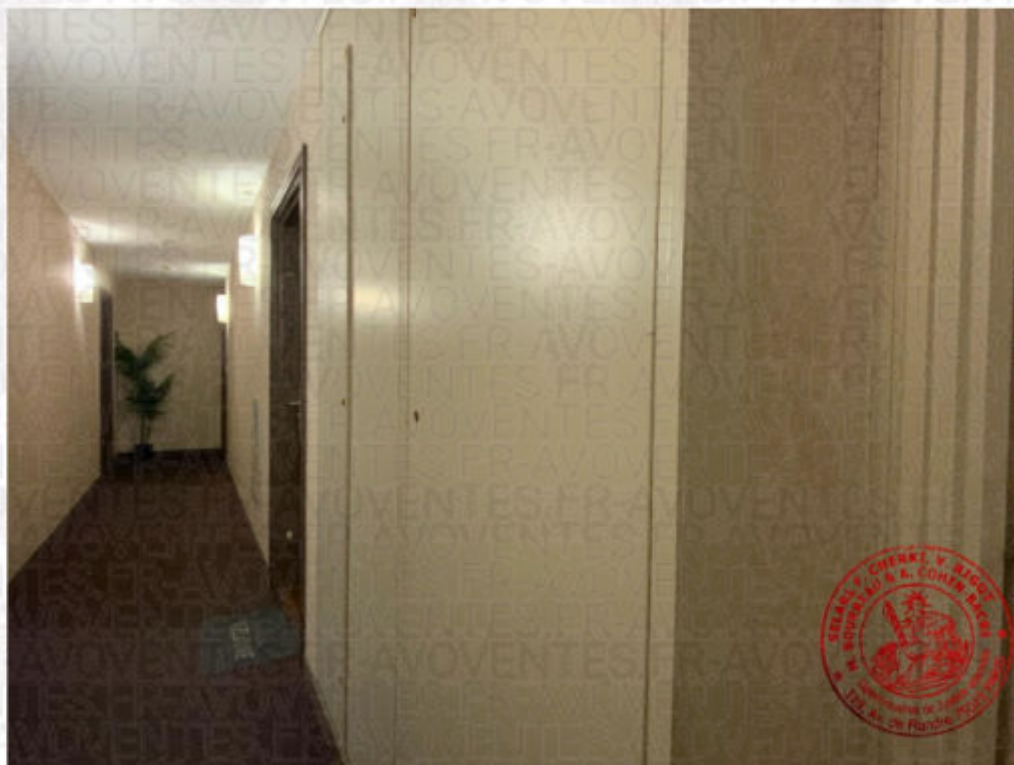
Je note quelques traces de coulures et de salissures dans l'axe de l'ascenseur.

Les murs sont recouverts d'un papier beige à l'état d'usage avec des traces de salissure notamment en partie basse des murs.
