# PROCÈS-VERBAL DESCRIPTIF

**Syndicat des copropriétaires de l'immeuble « Opportuna » sis  
37-39, Boulevard Marc Chagall – 22-28, Rue Georges Seurat à  
93600 Aulnay-sous-bois,**

Dans un immeuble sis 37-39 boulevard Marc Chagall et 22-28 rue  
Georges Seurat 93600 Aulnay-sous-Bois

LE LOT N°1127 de l'état descriptif de division et les 485/100000  
des parties communes générales, bâtiment I, escalier D, au 4ème  
étage, porte face, un appartement n°D404.

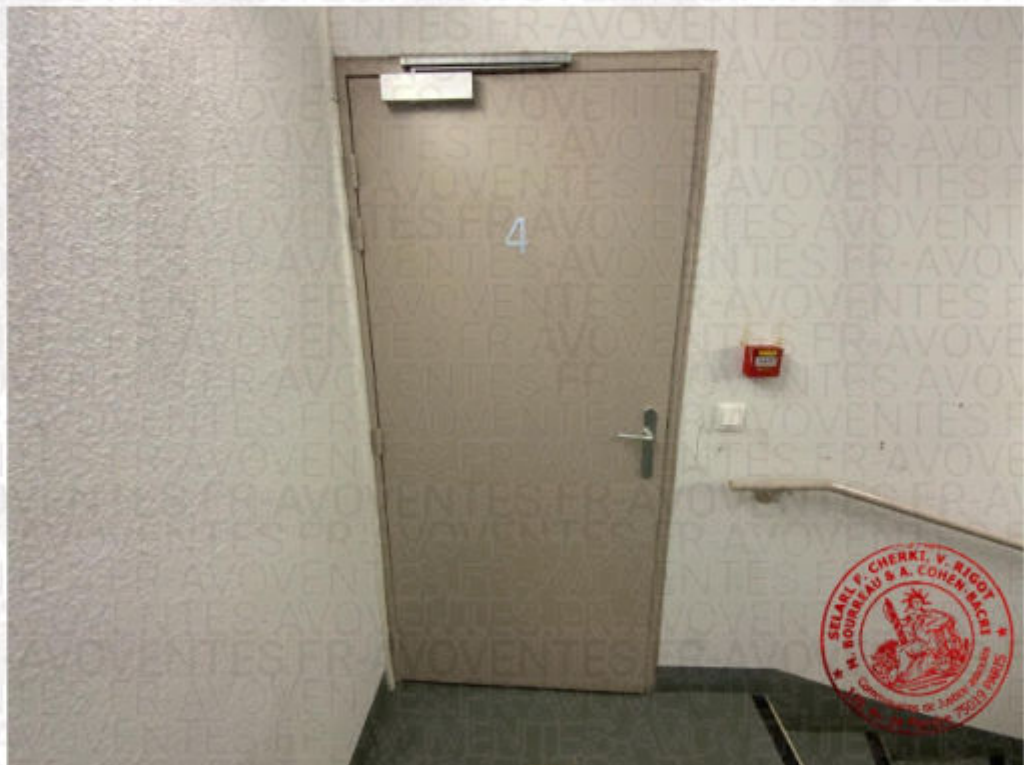
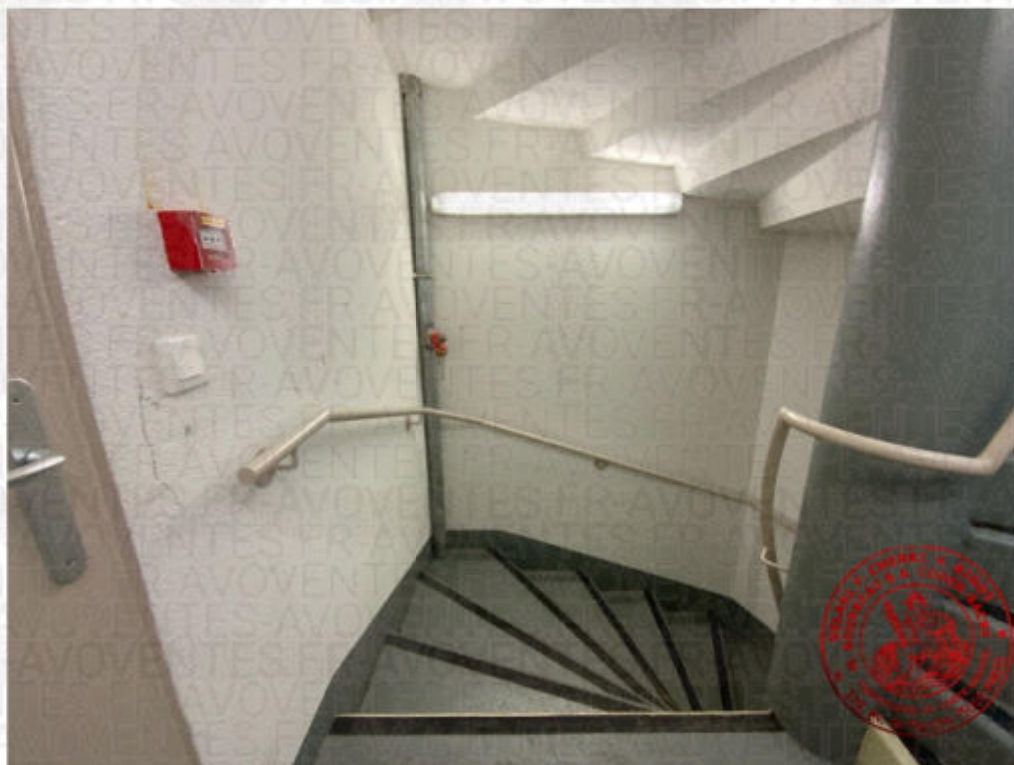
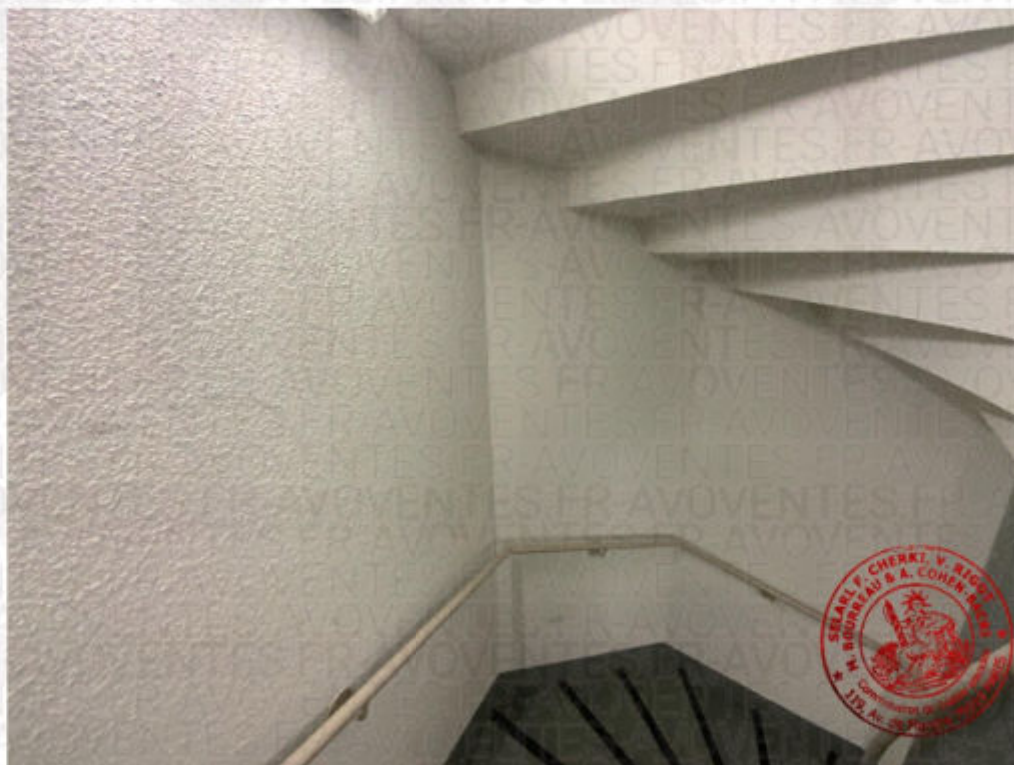
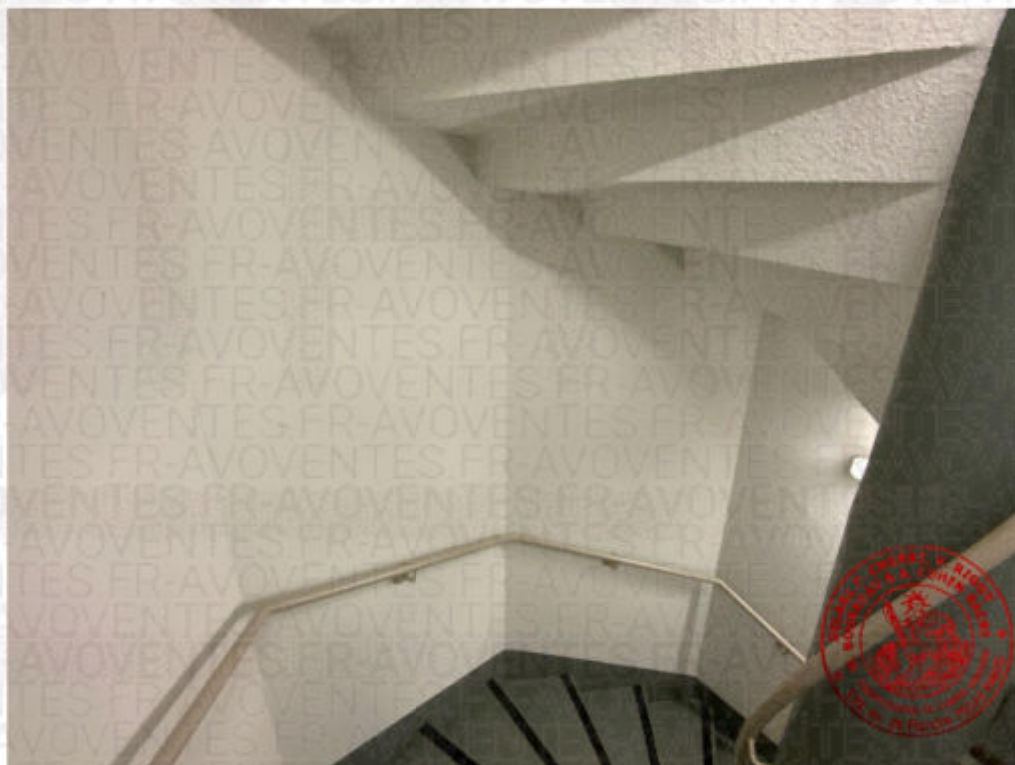
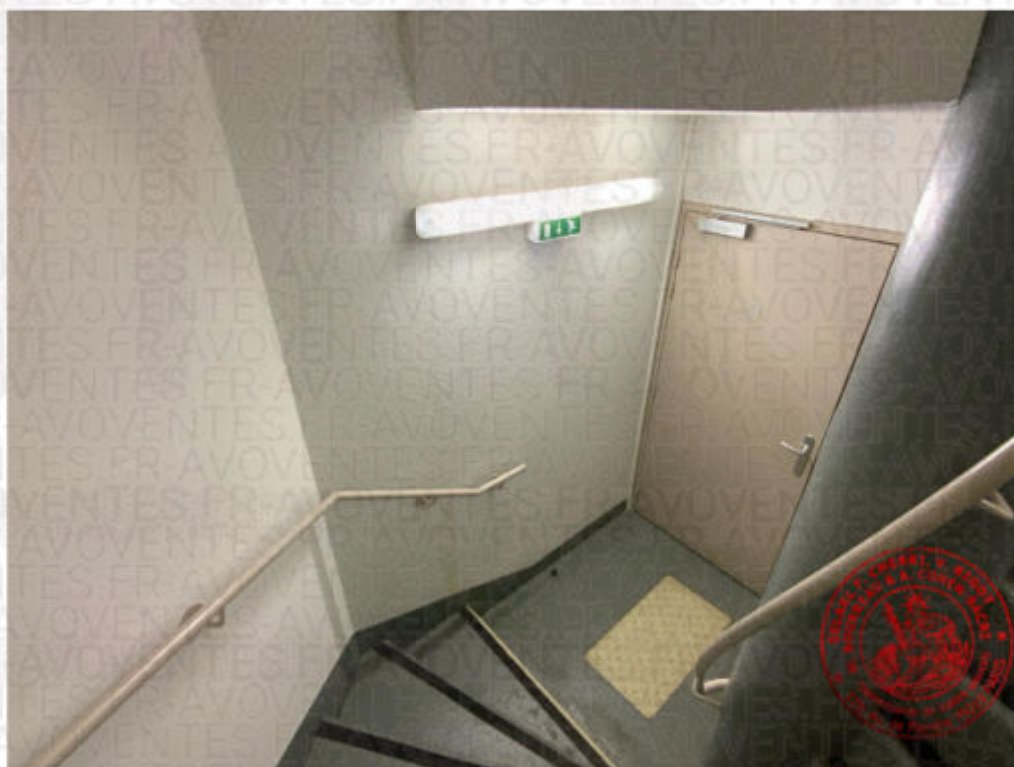
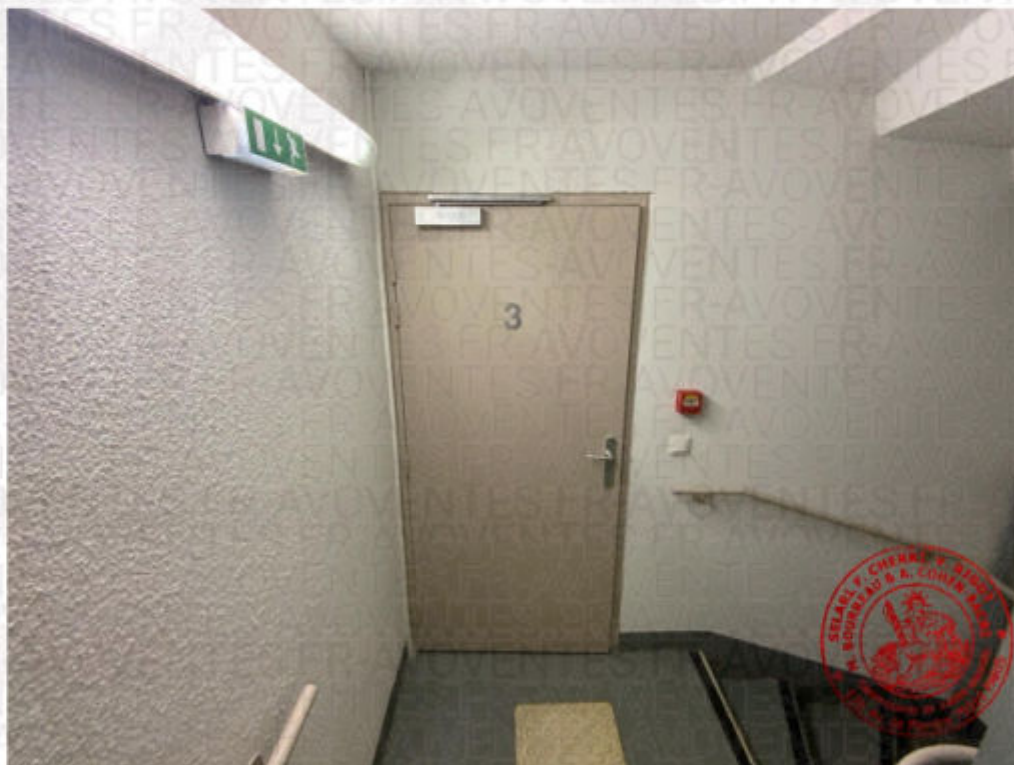
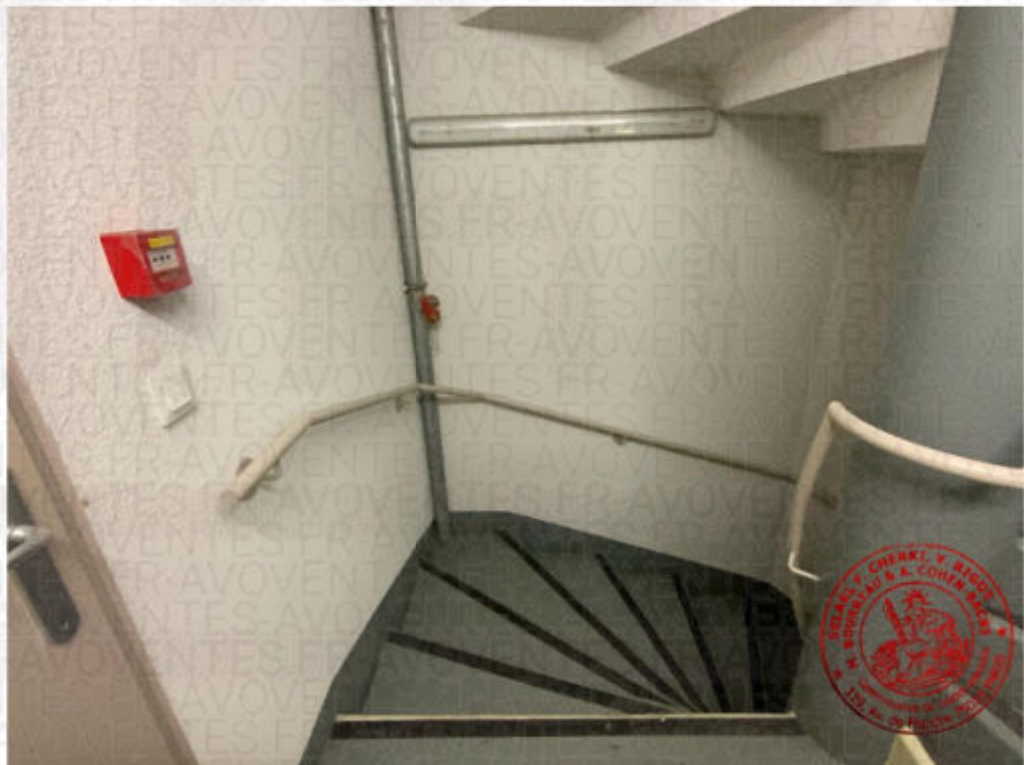
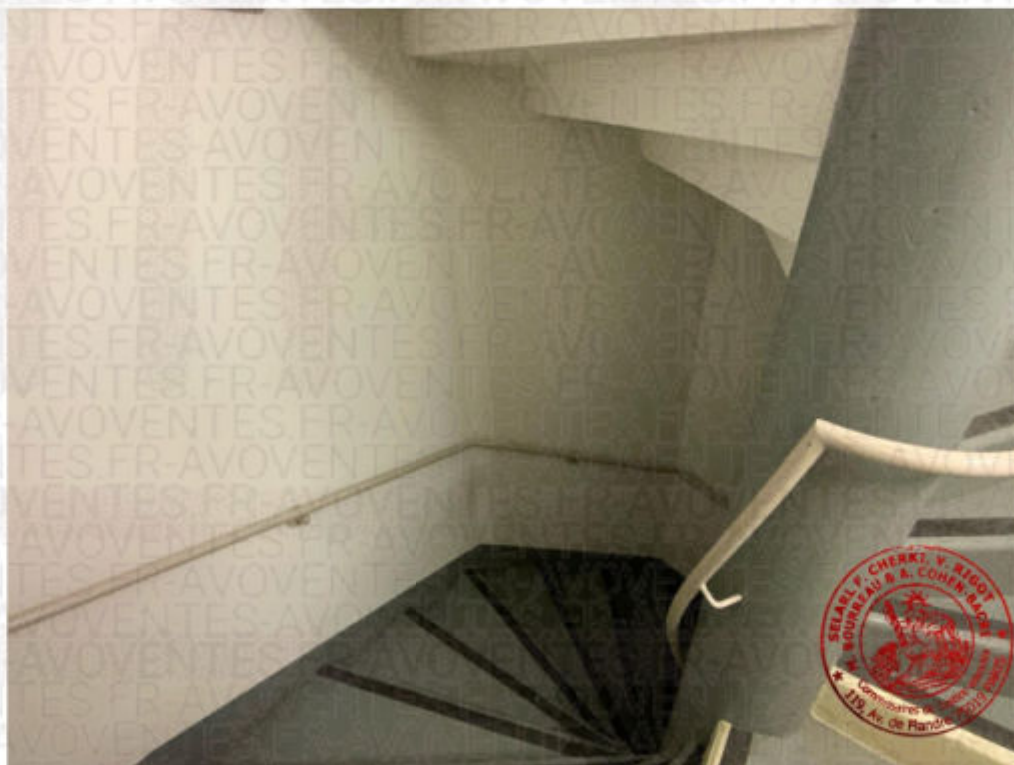
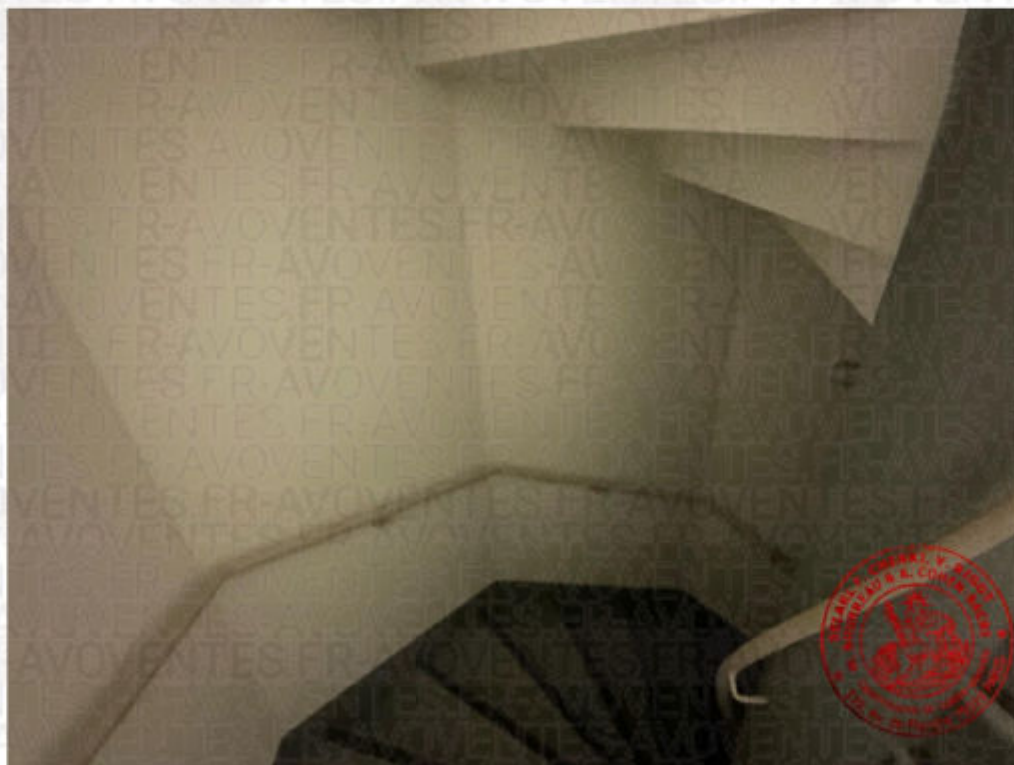
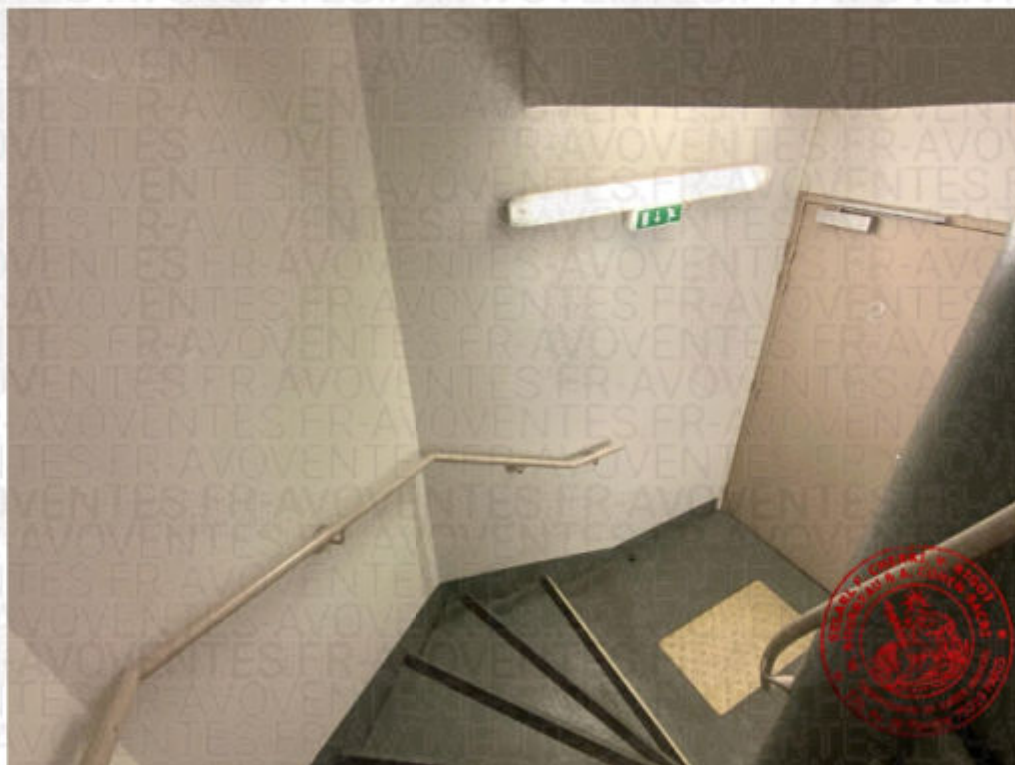
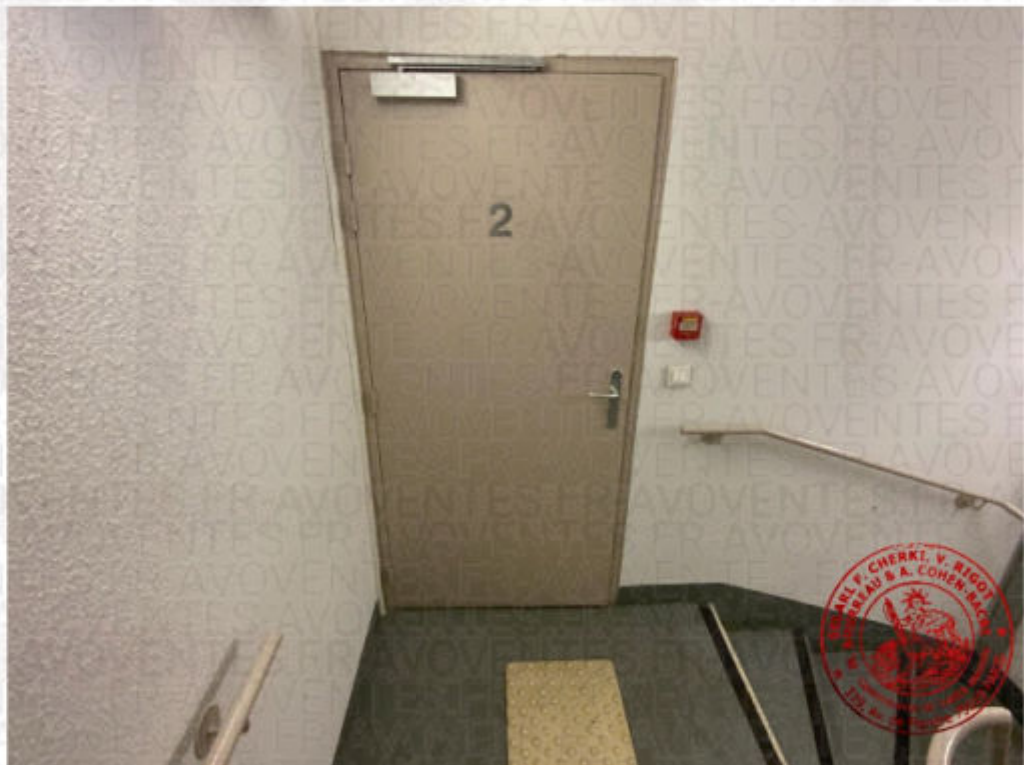
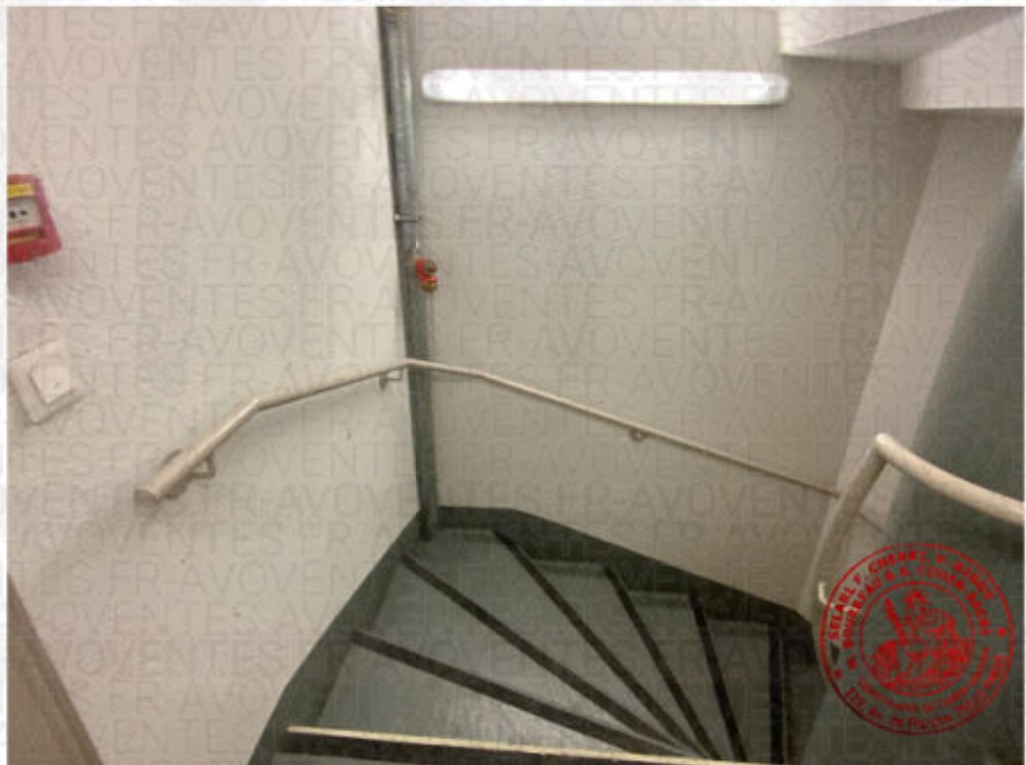
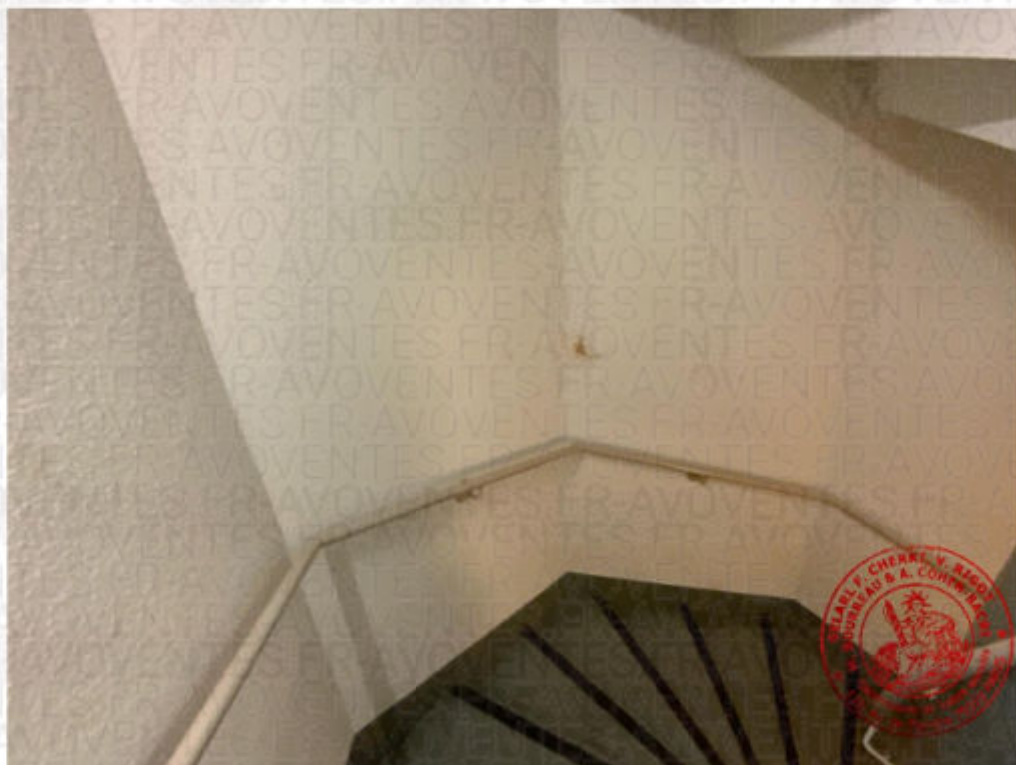
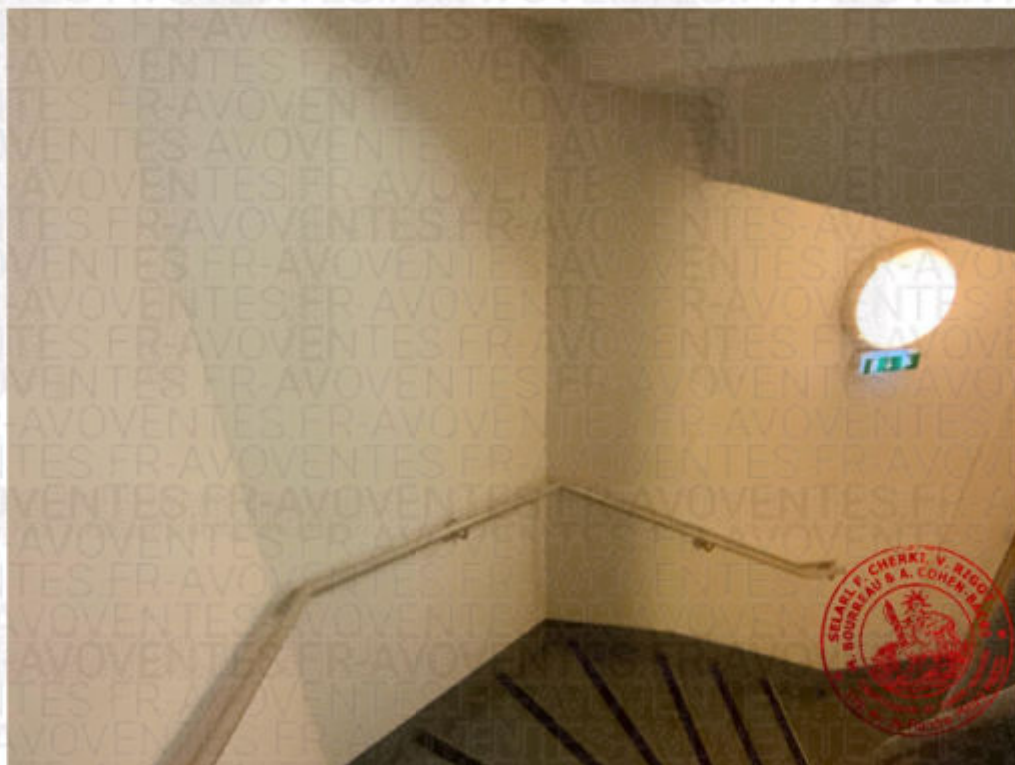
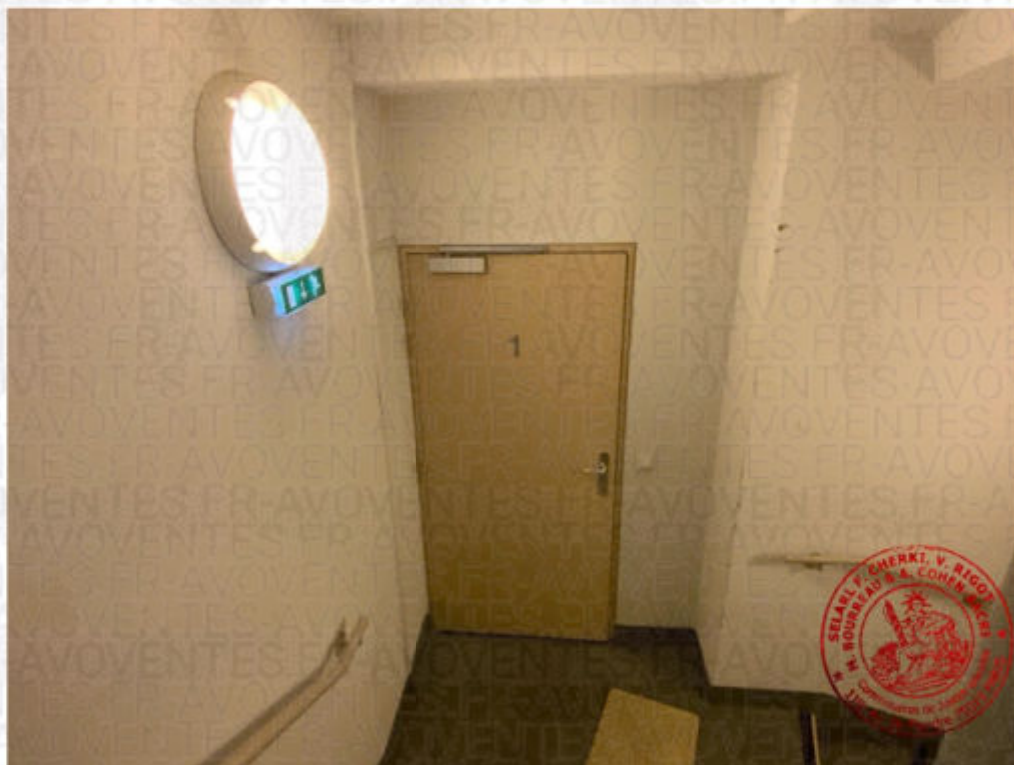
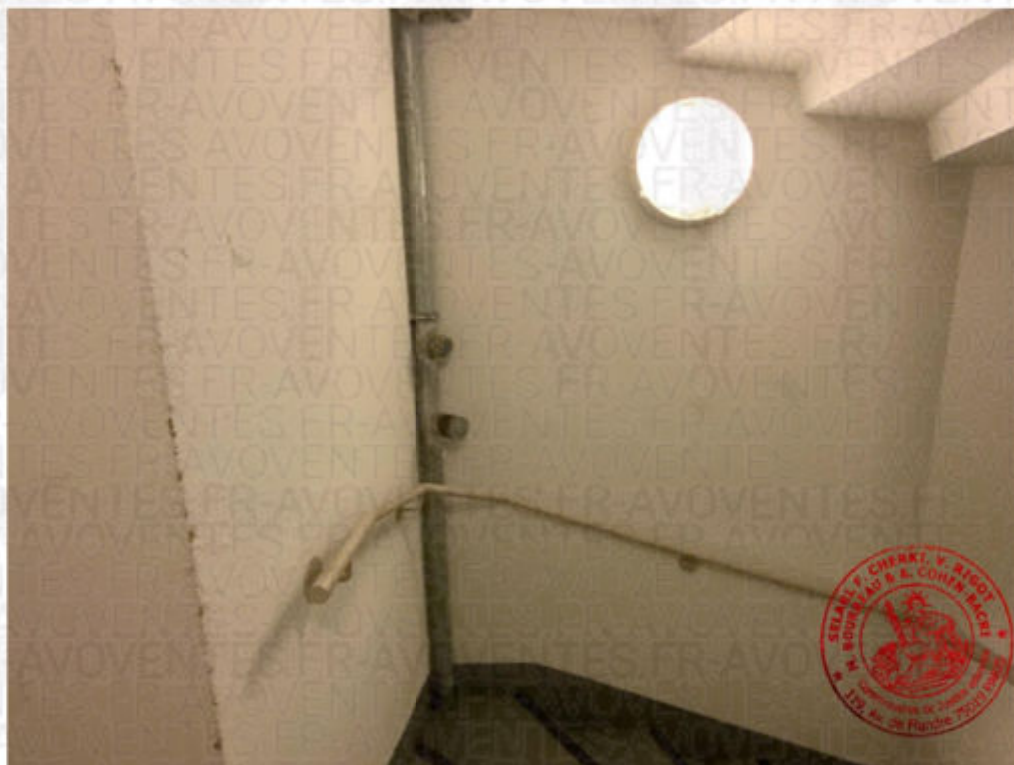
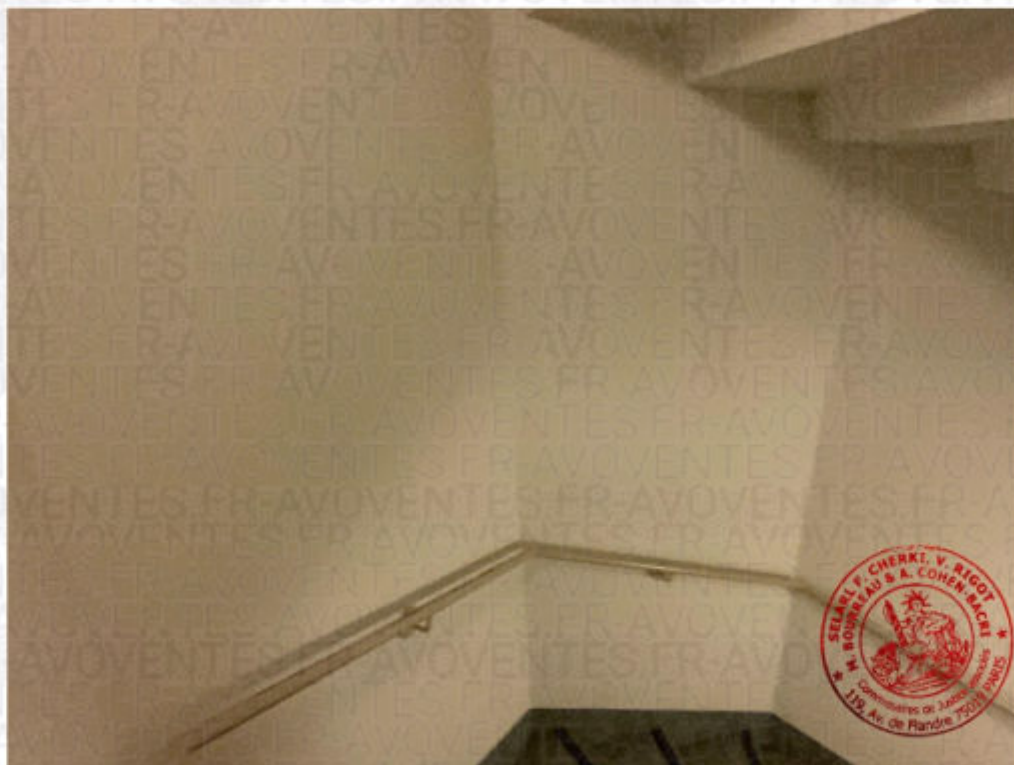
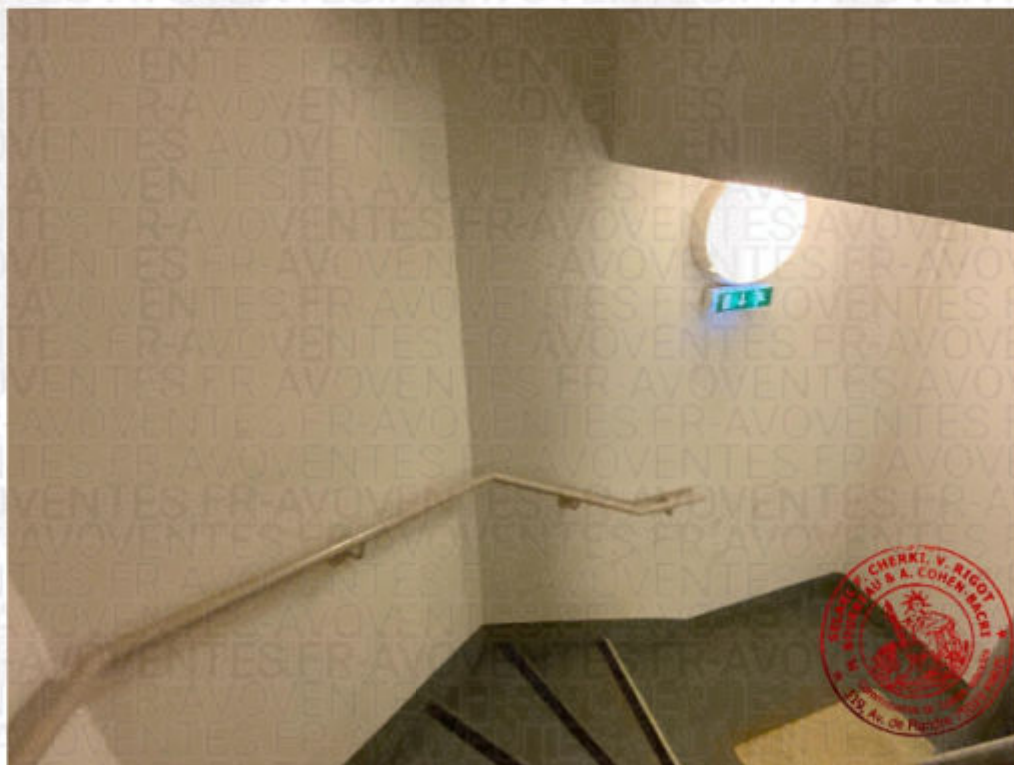
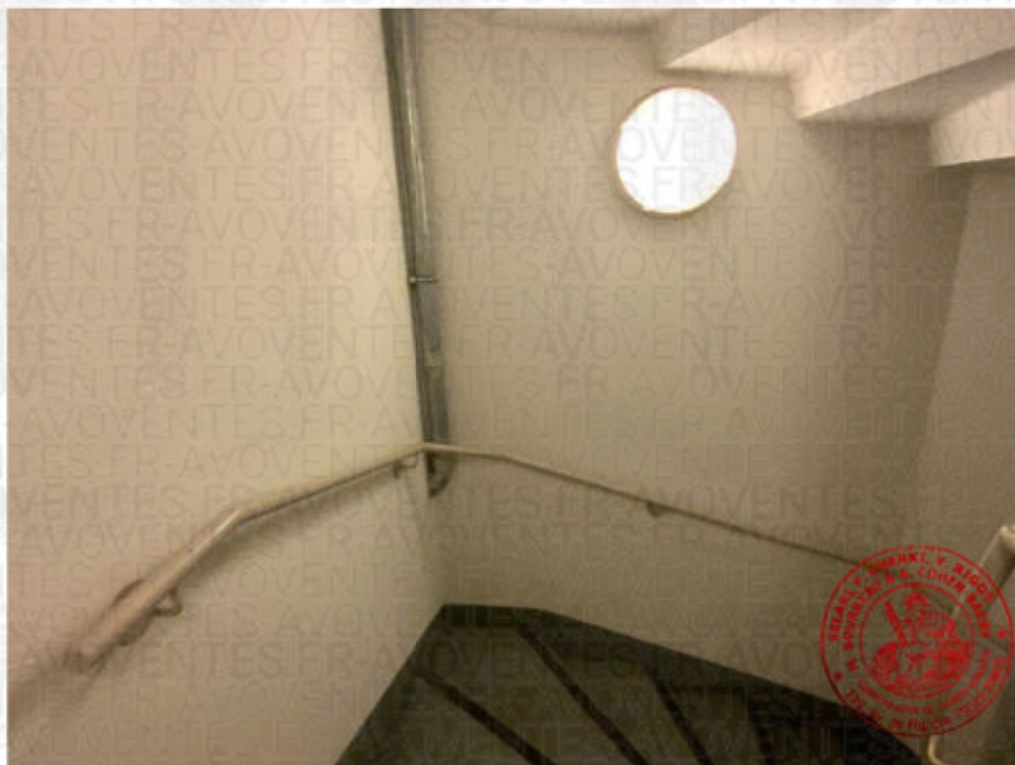
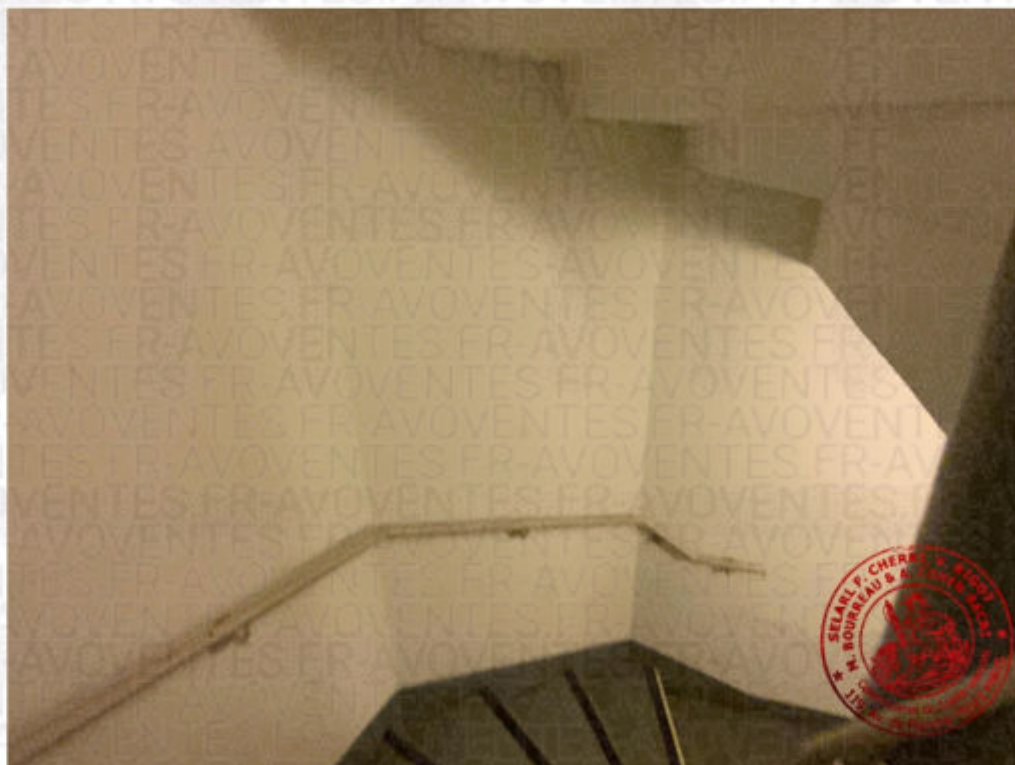
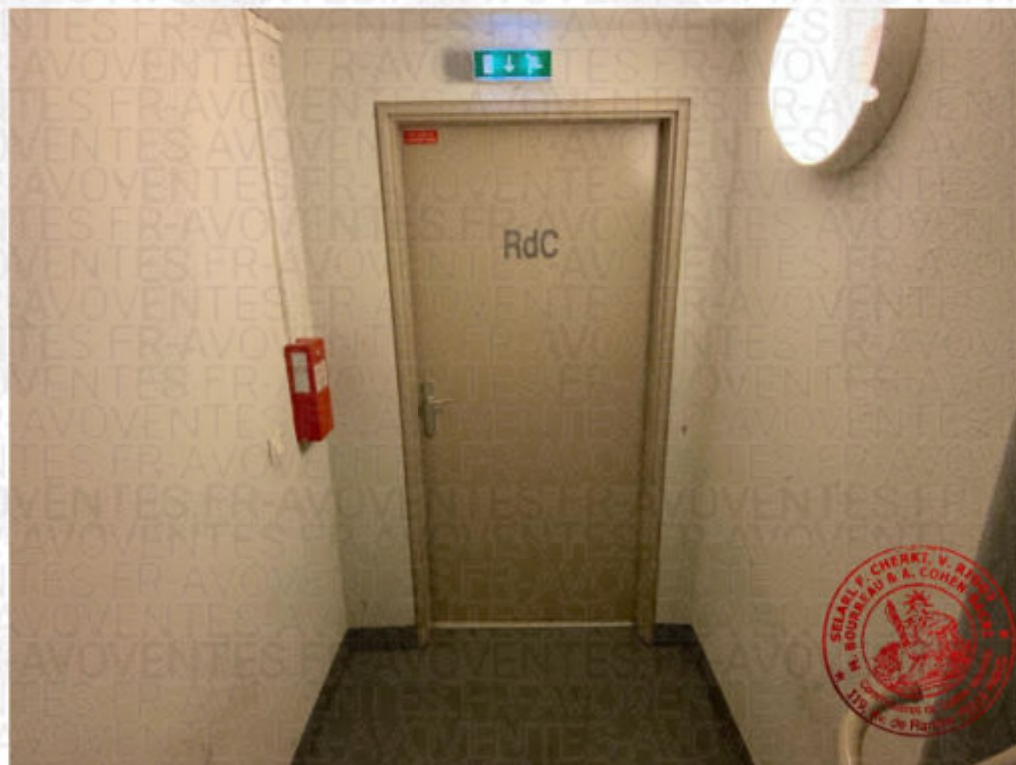
Je constate de nombreuses traces d'usure et de salissure en partie basse des murs.

Les marches et contre-marches en béton sont recouverts d'une peinture grise à effet résine à l'état d'usage avancé.

A cet égard, je relève de nombreuses traces de salissure en partie centrale.

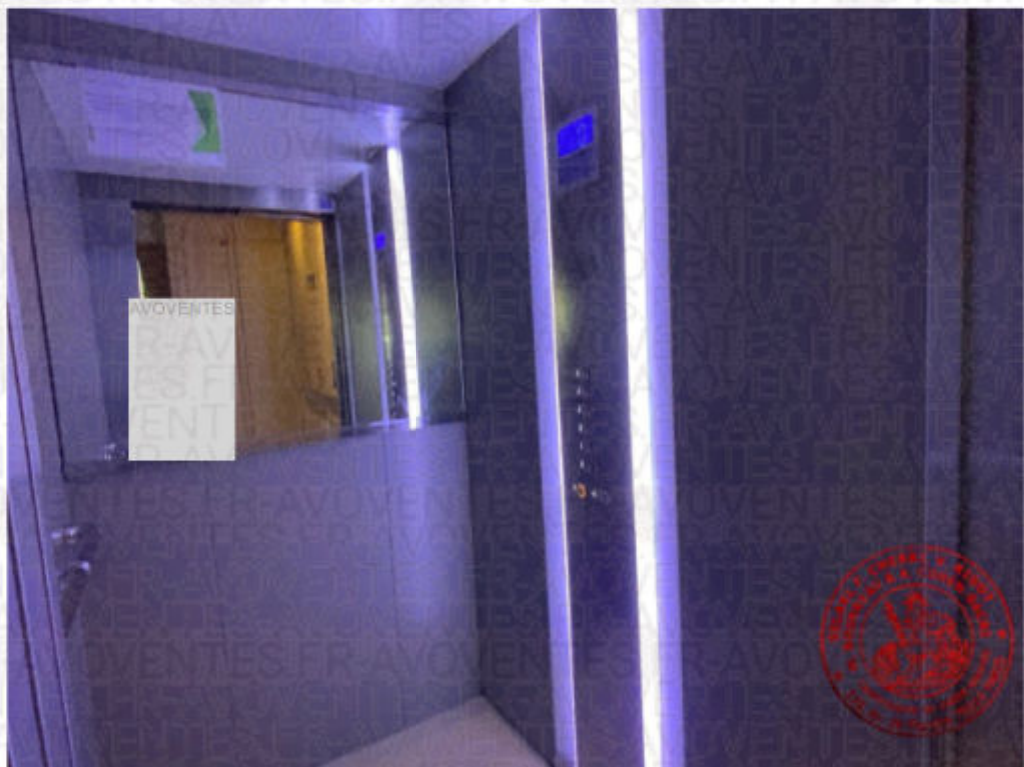
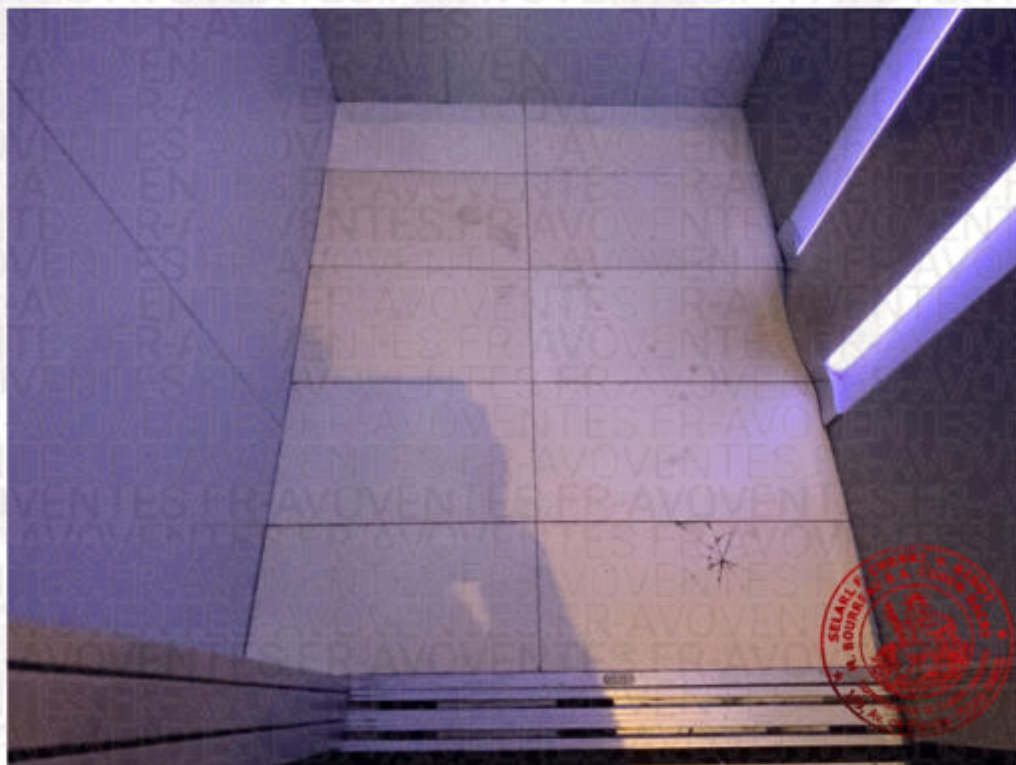
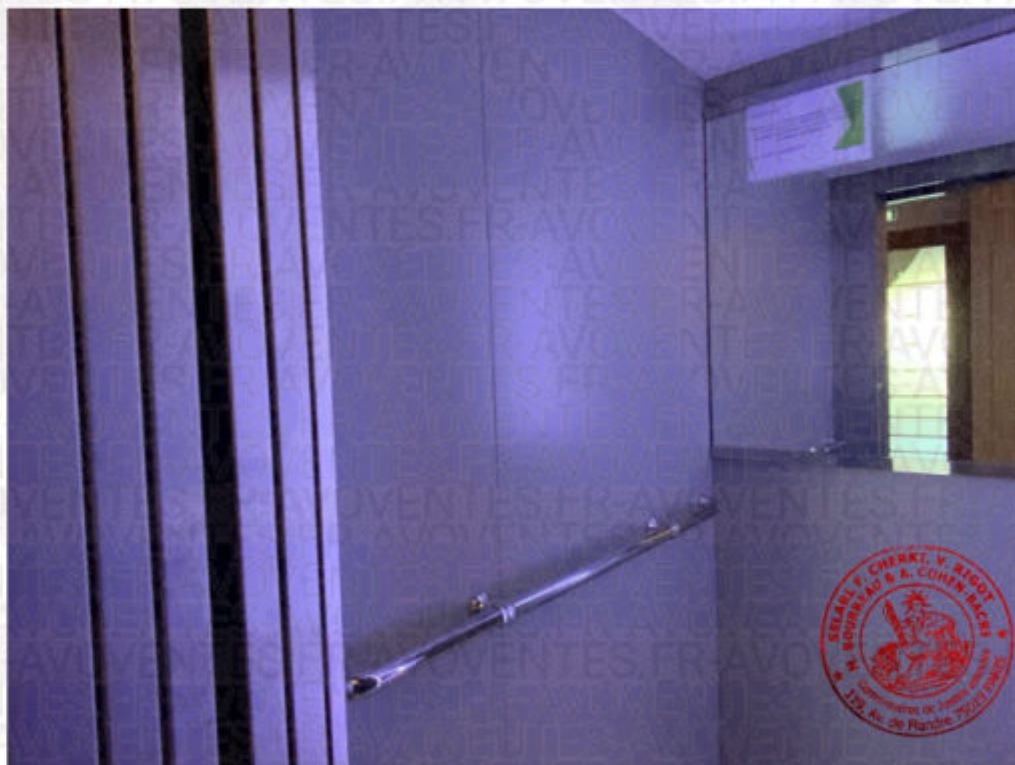
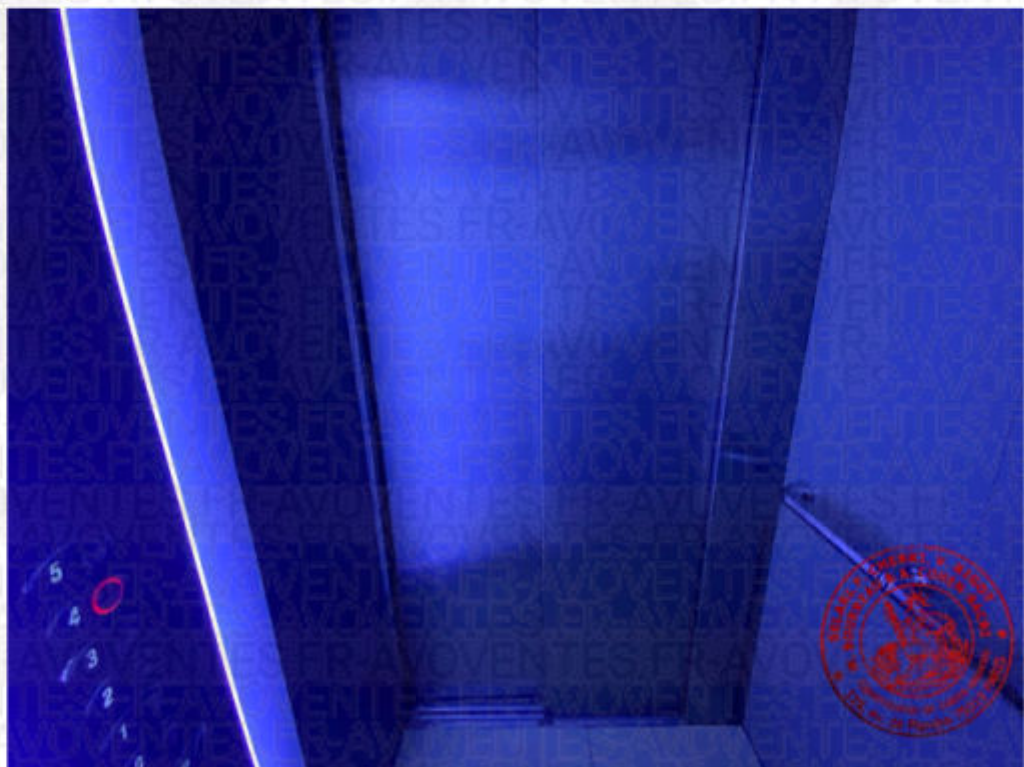
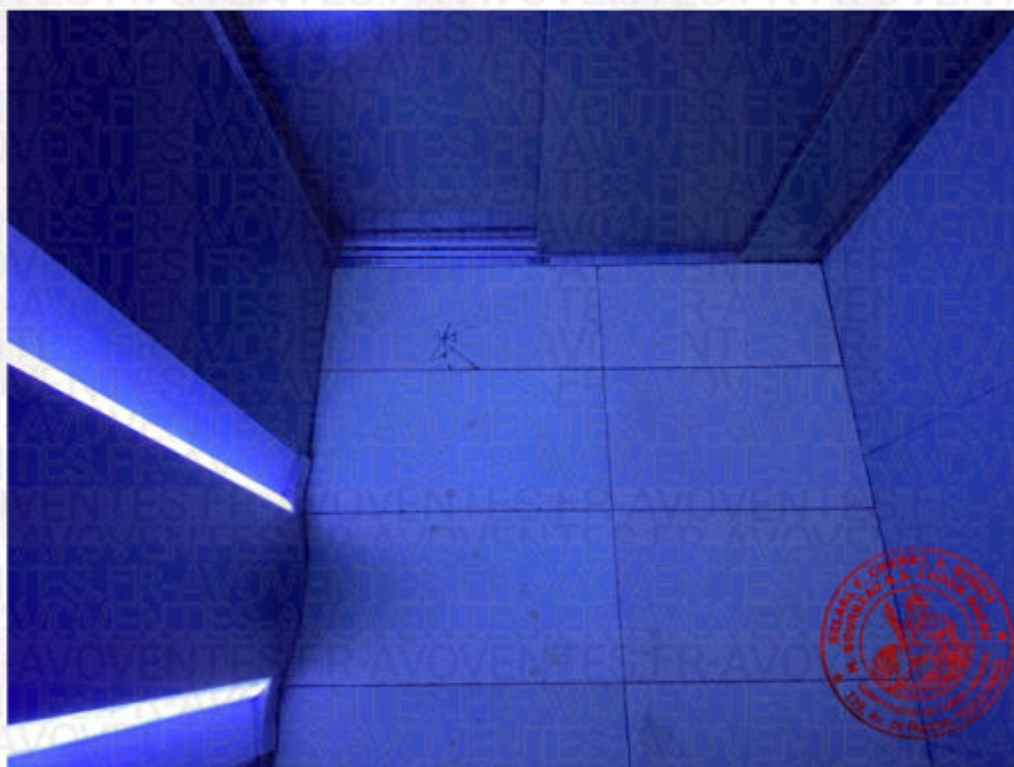
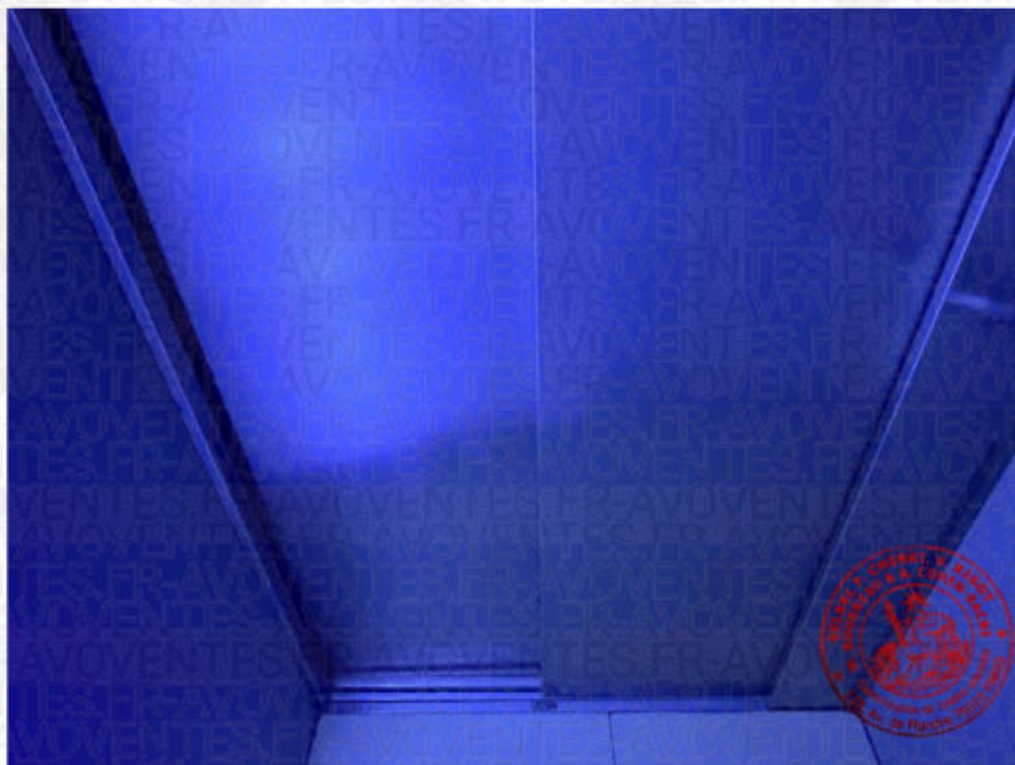
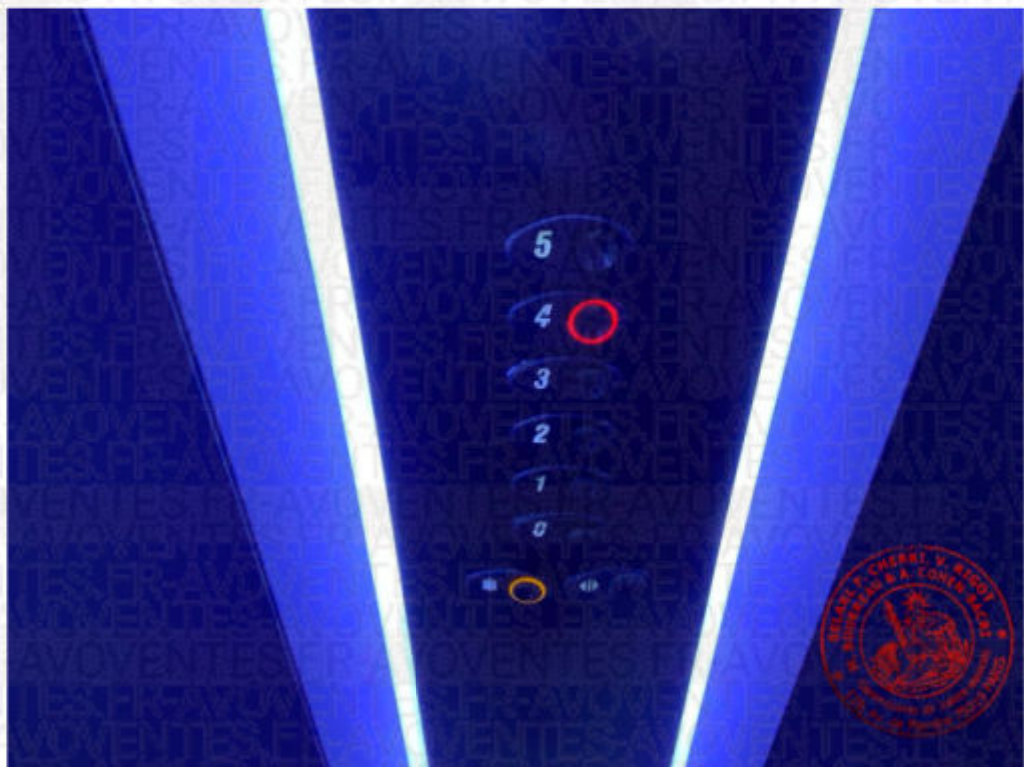
Un important point d'impact dans l'axe du seuil de porte.

Face intérieure, les portes présentent des traces d'usure et de salissure.
