# PROCÈS-VERBAL DESCRIPTIF

**Syndicat des copropriétaires de l'immeuble « Opportuna » sis  
37-39, Boulevard Marc Chagall – 22-28, Rue Georges Seurat à  
93600 Aulnay-sous-bois,**

Dans un immeuble sis 37-39 boulevard Marc Chagall et 22-28 rue  
Georges Seurat 93600 Aulnay-sous-Bois

LE LOT N°1127 de l'état descriptif de division et les 485/100000  
des parties communes générales, bâtiment I, escalier D, au 4ème  
étage, porte face, un appartement n°D404.

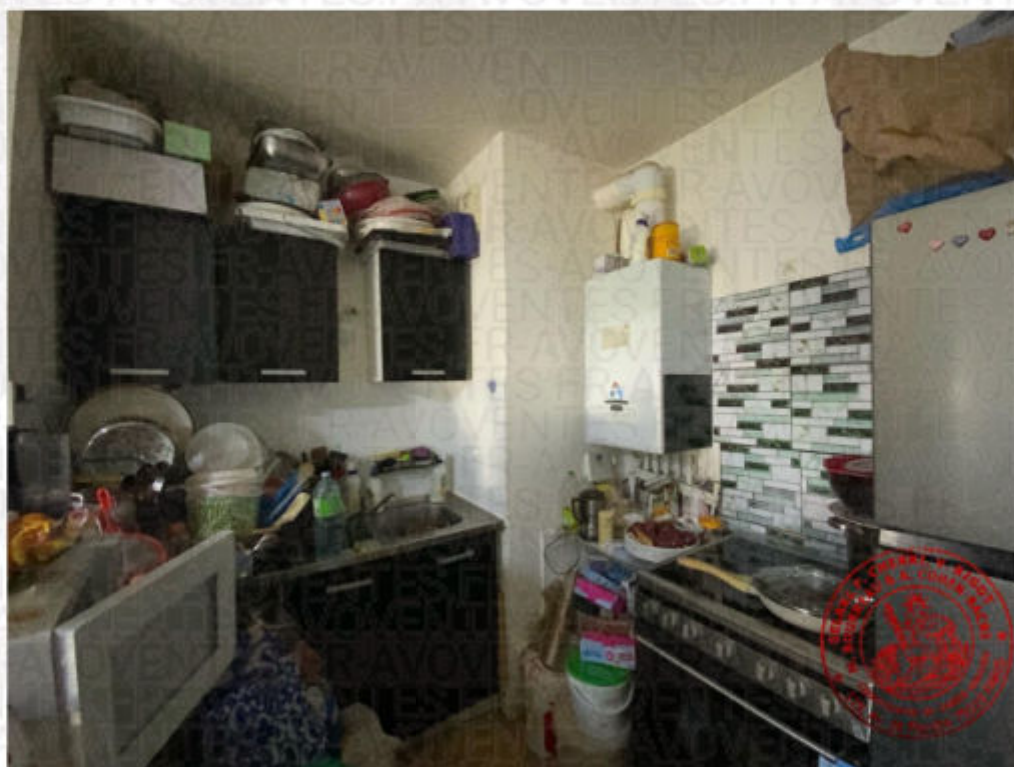
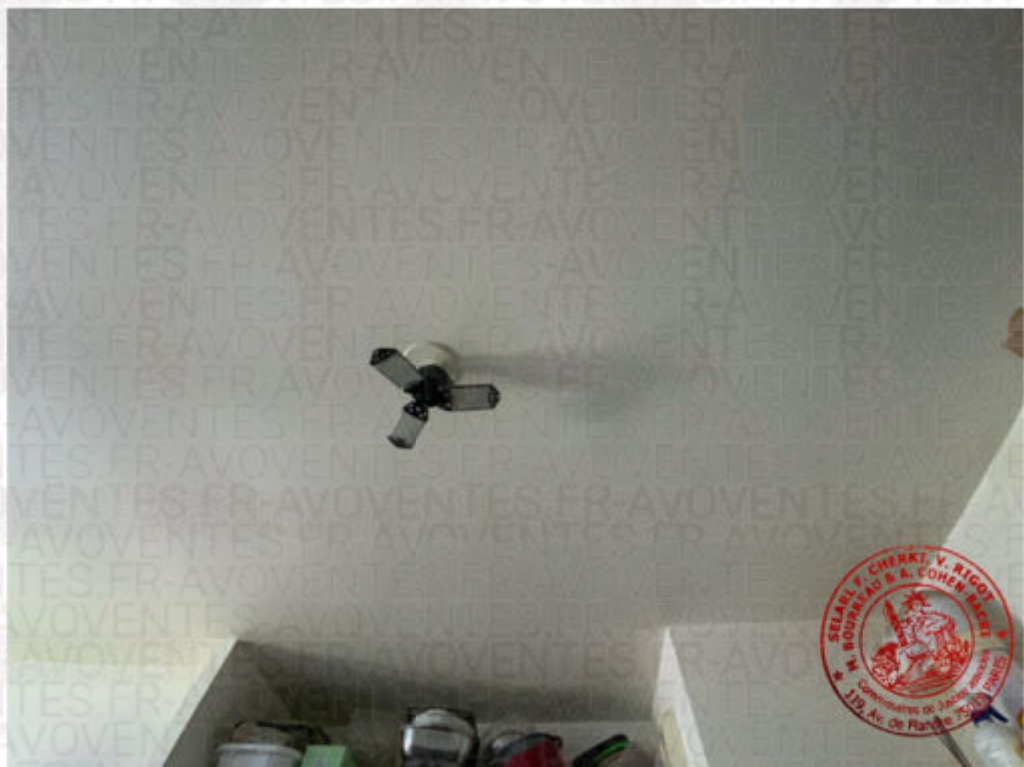
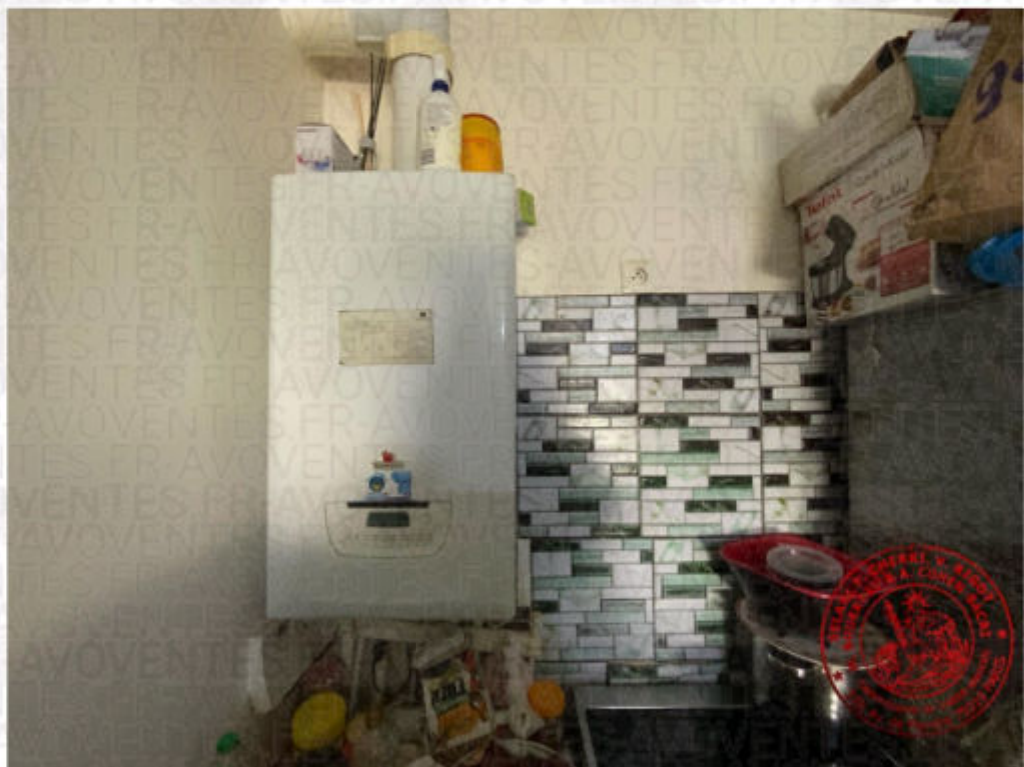
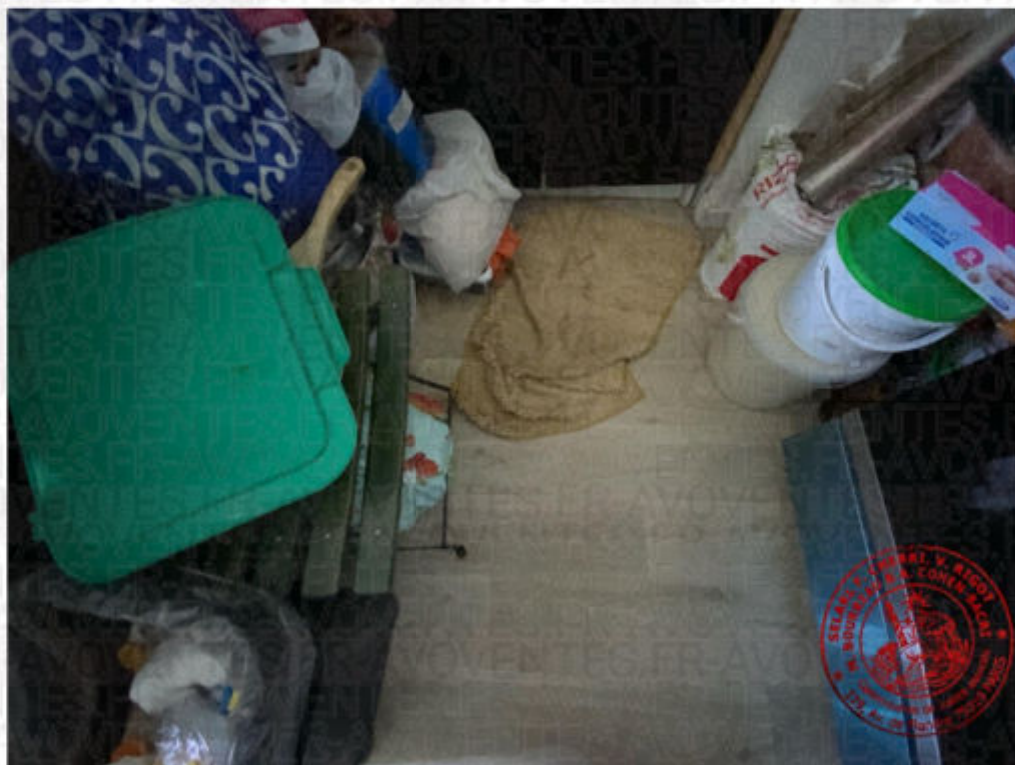
Quelques traces d'humidité au plafond dans l'axe de l'extraction.

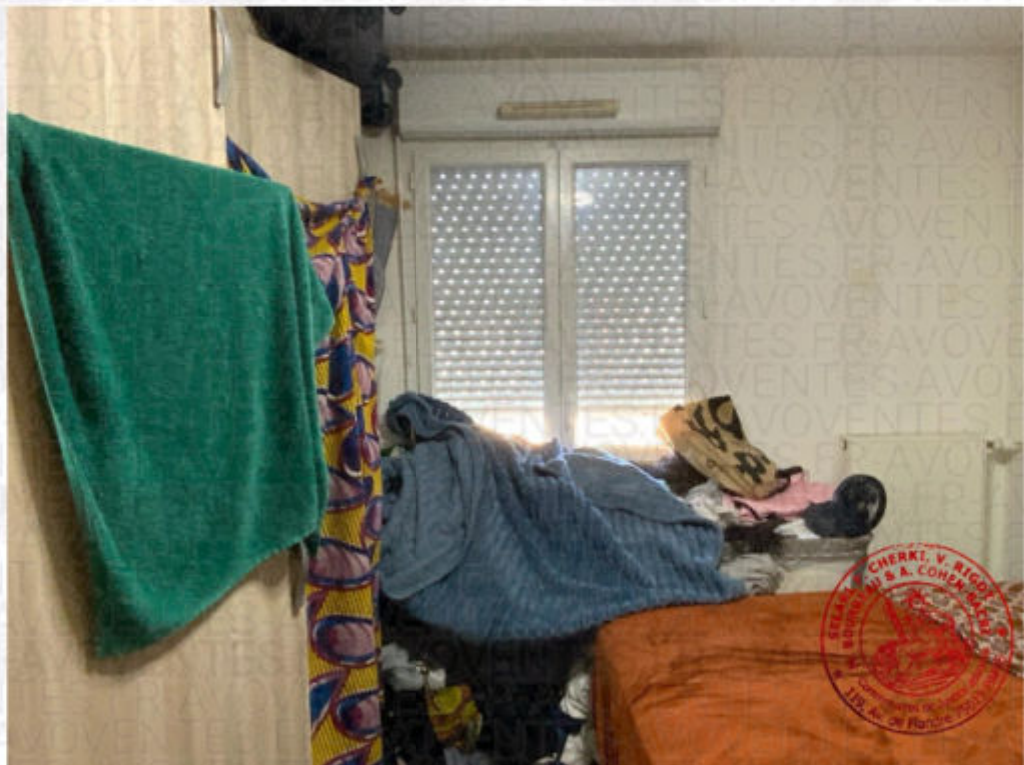
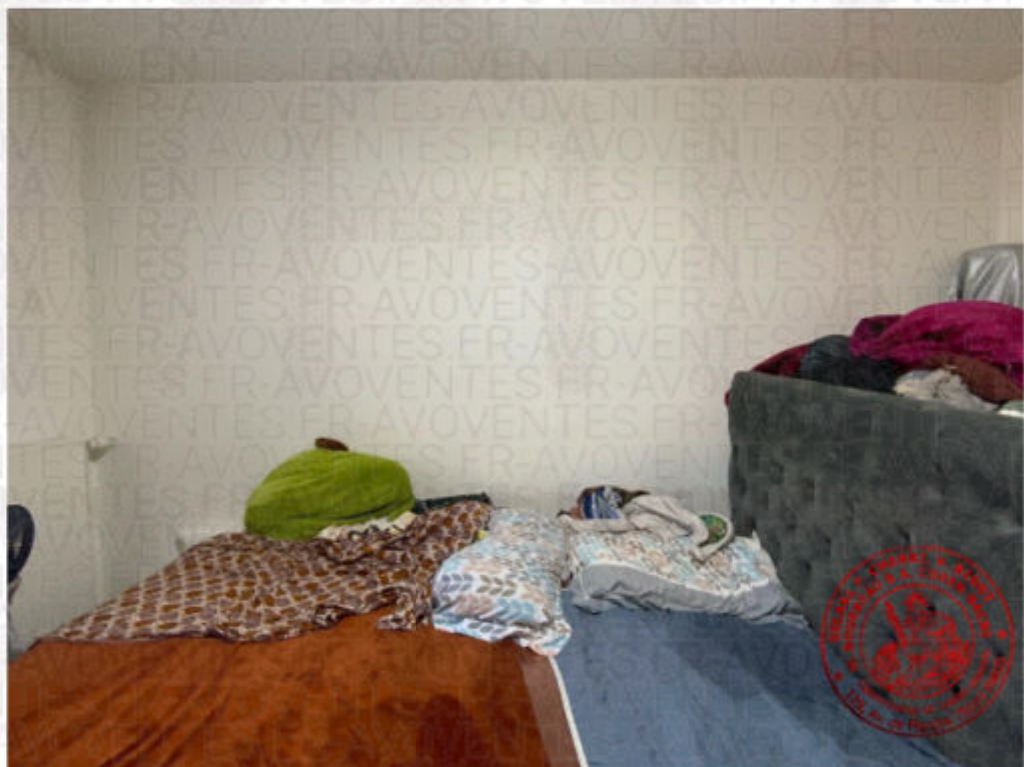
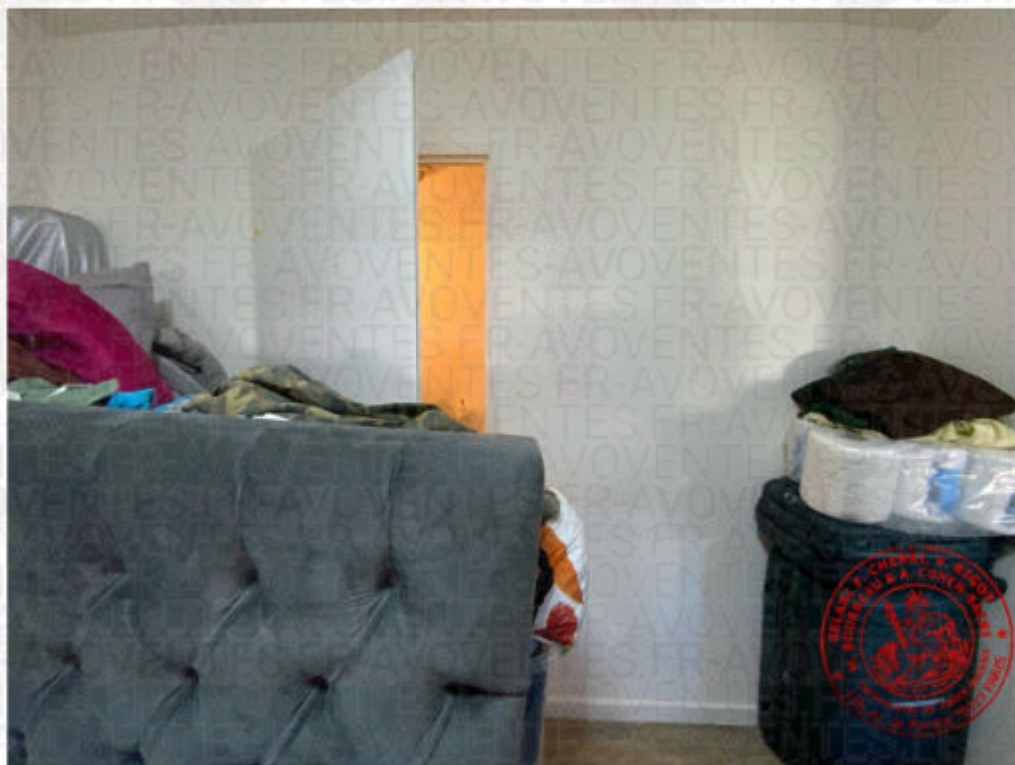
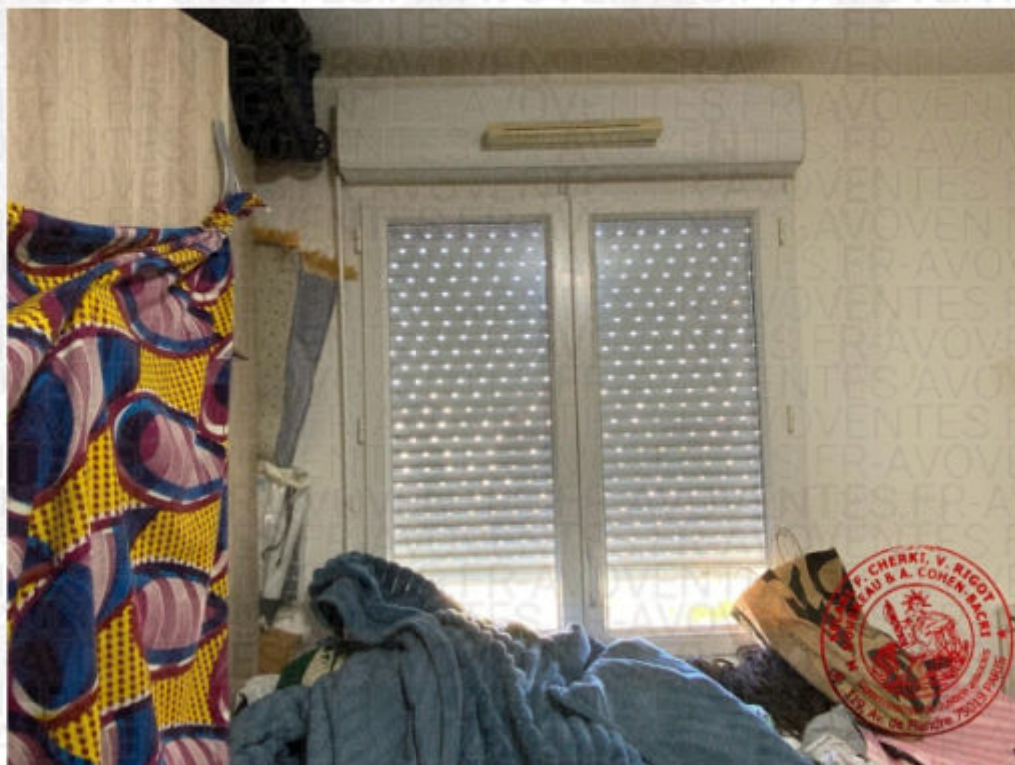
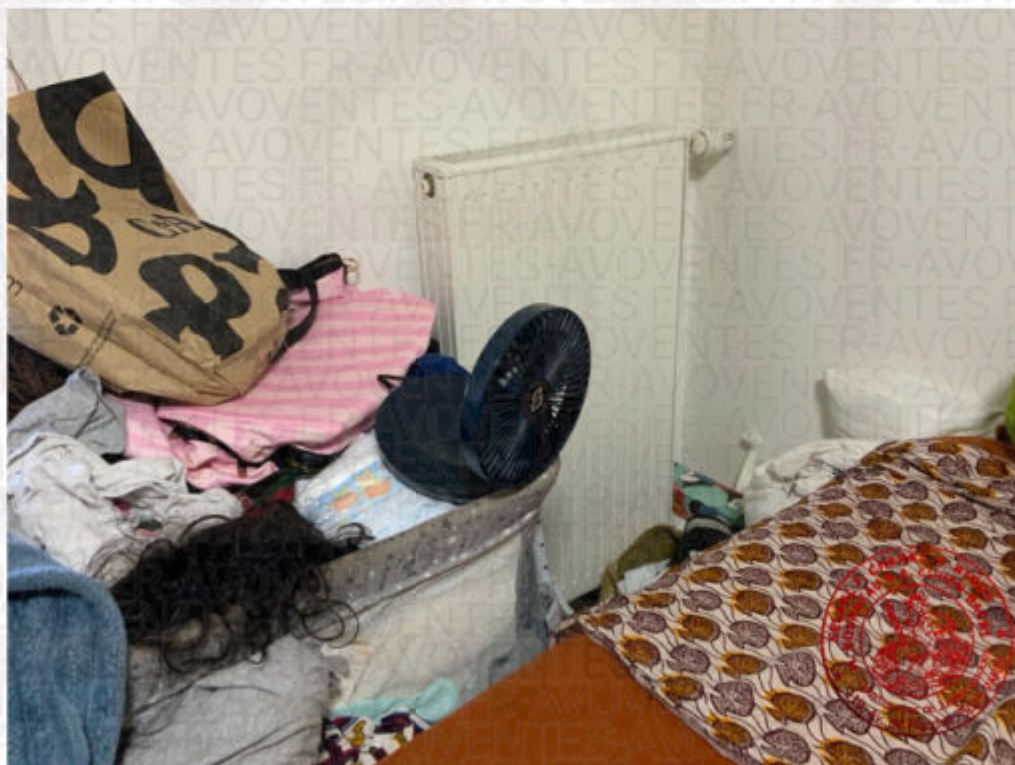
Je note d'importantes traces de salissure à hauteur de prise en main.

Je note d'importantes traces de salissure et/ou d'infiltration d'eau sur le mur à droite de la fenêtre.
