## **PROCÈS-VERBAL DE DESCRIPTION**

**L'AN DEUX MILLE VINGT-SIX ET LE QUATRE FÉVRIER 09h45 A 10H30**

Au sein d'un immeuble sis 90, boulevard de la République 93130 Noisy-le-Sec, composé comme suit :

- o Lot n°17, un pavillon,
- o Lot n°27, un jardin,
- o Lot n°13, une cave,
- o Lot n°12, une seconde cave.

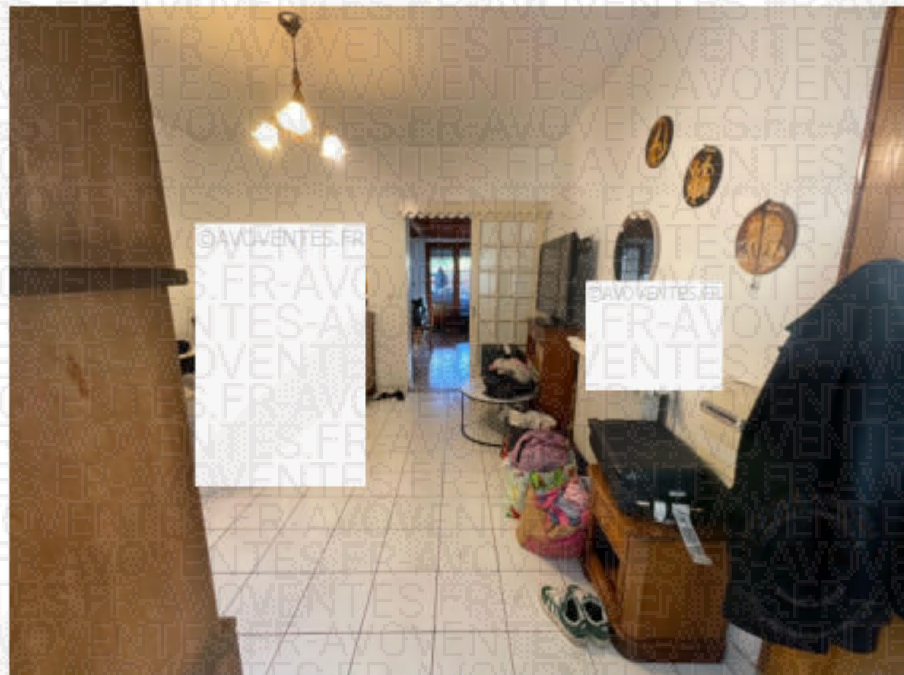
2.

Le sol est revêtu de carrelage en bon état présentant, toutefois, quelques rayures superficielles et des fissures par endroits.

Les murs et le plafond sont recouverts de peinture apposée grossièrement et à l'état d'usage.
