## PROCES VERBAL DE CONSTAT

**L'AN DEUX-MILLE-VINGT-SIX ET LE DIX-NEUF MARS**

à SAINT DENIS (93200) – 108 bis rue Gabriel Péri – bâtiment A -

- Lot n°16 : au 2<sup>ème</sup> étage un appartement comprenant entrée, salle de séjour, deux chambres cuisine, salle de bains, wc, deux placards et balcon.
- Lot n°86 : au sous-sol une cave n°16

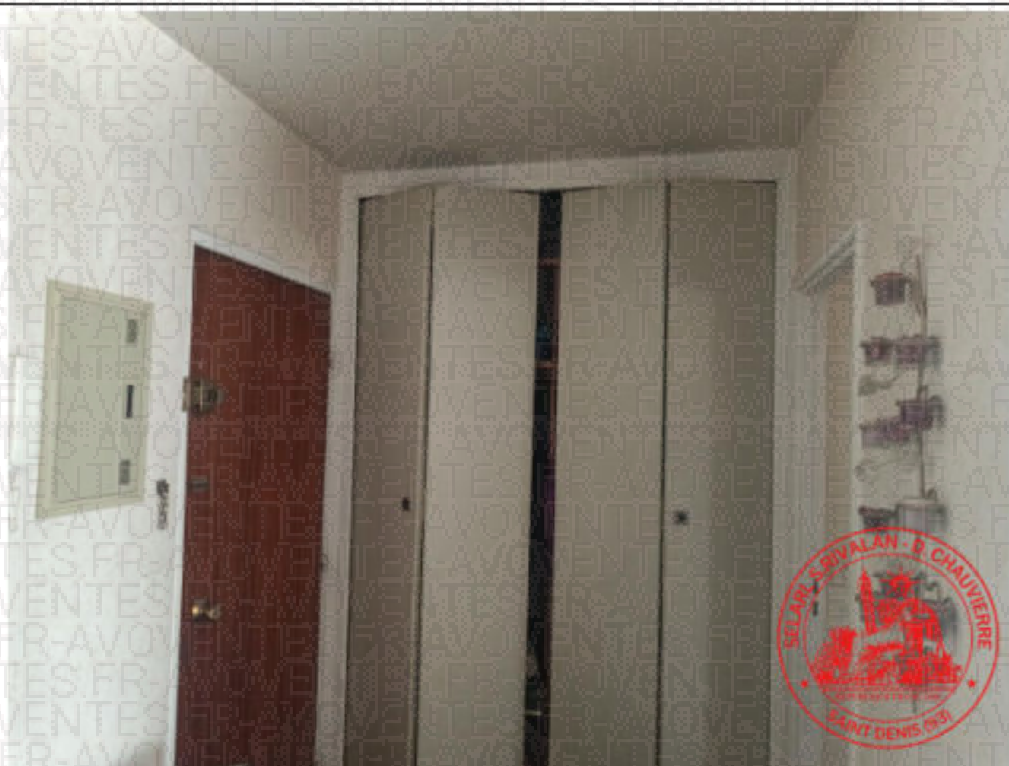
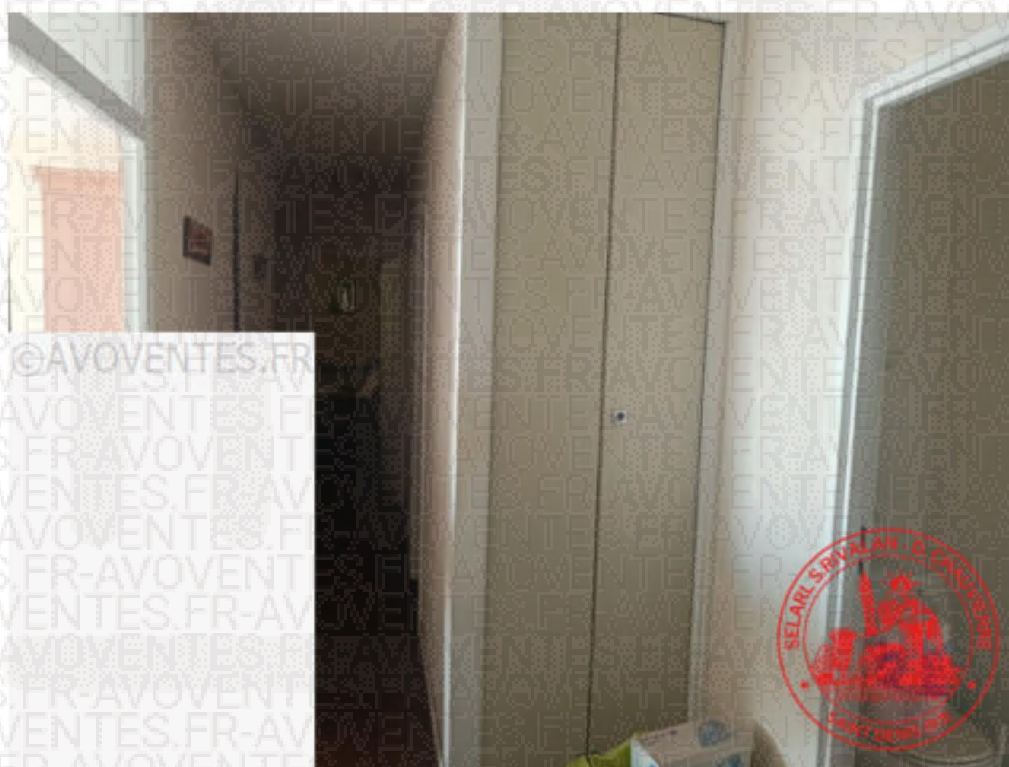
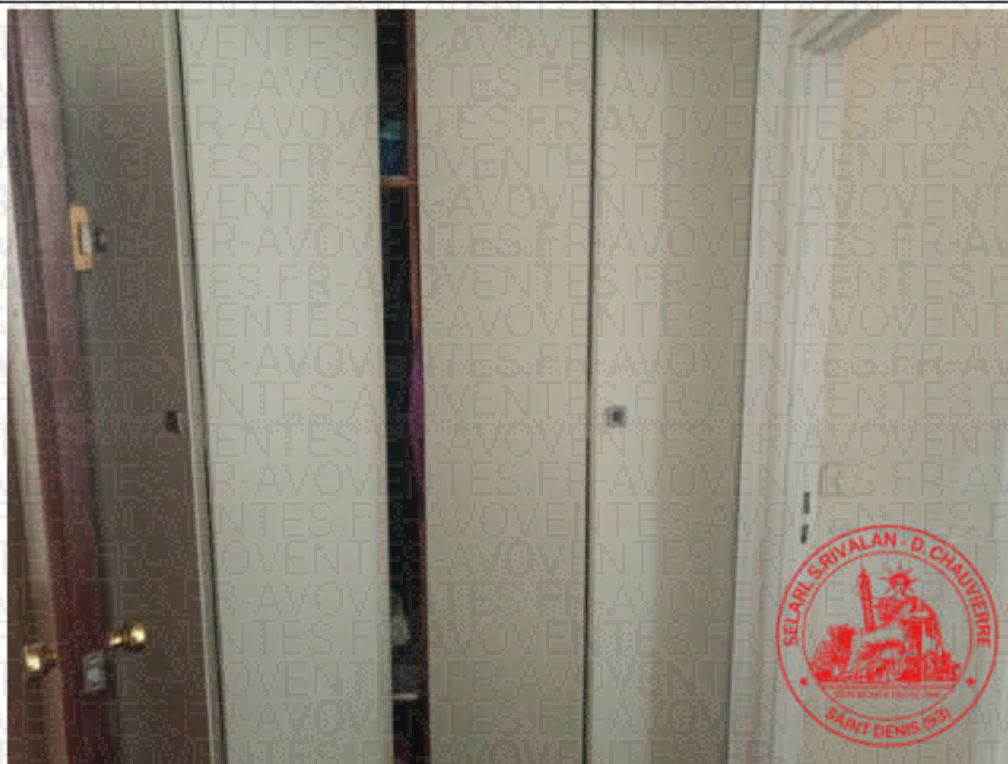
## COULOIR

J'observe des murs recouverts de papier peint à la teinte homogène, avec une continuité apparente des surfaces. Les liaisons aux angles et autour des encadrements apparaissent régulières. Au droit d'un encadrement de porte, une reprise locale d'enduit est visible, sous la forme d'une zone de rebouchage aux limites nettes et de teinte différente.

Je note un plafond d'aspect régulier et de teinte uniforme. Les liaisons hautes avec les murs sont homogènes. Aucune auréole, fissure ou déformation visible n'est relevée sur les zones observées.

Je relève la présence d'un placard à double porte accordéon et d'un placard à porte coulissante. Deux seuils sont présents. Les portes et leurs encadrements présentent un alignement visuel régulier avec des jeux apparents homogènes entre le vantail et l'huissierie. Les surfaces de porte observées ne montrent pas d'éclats ni de chocs marqués.

Je remarque un appareillage électrique apparent dont les plaques de finition sont bien en place. Les parties apparentes observées ne présentent pas de fissure, d'éclat ni de trace d'oxydation visibles.

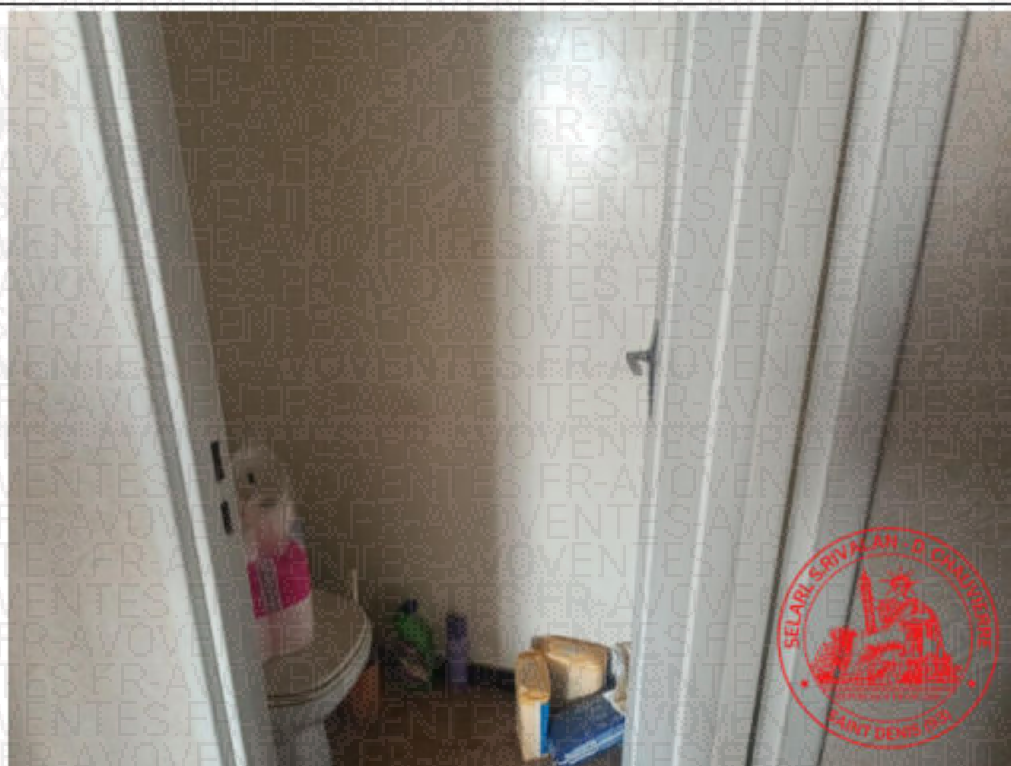
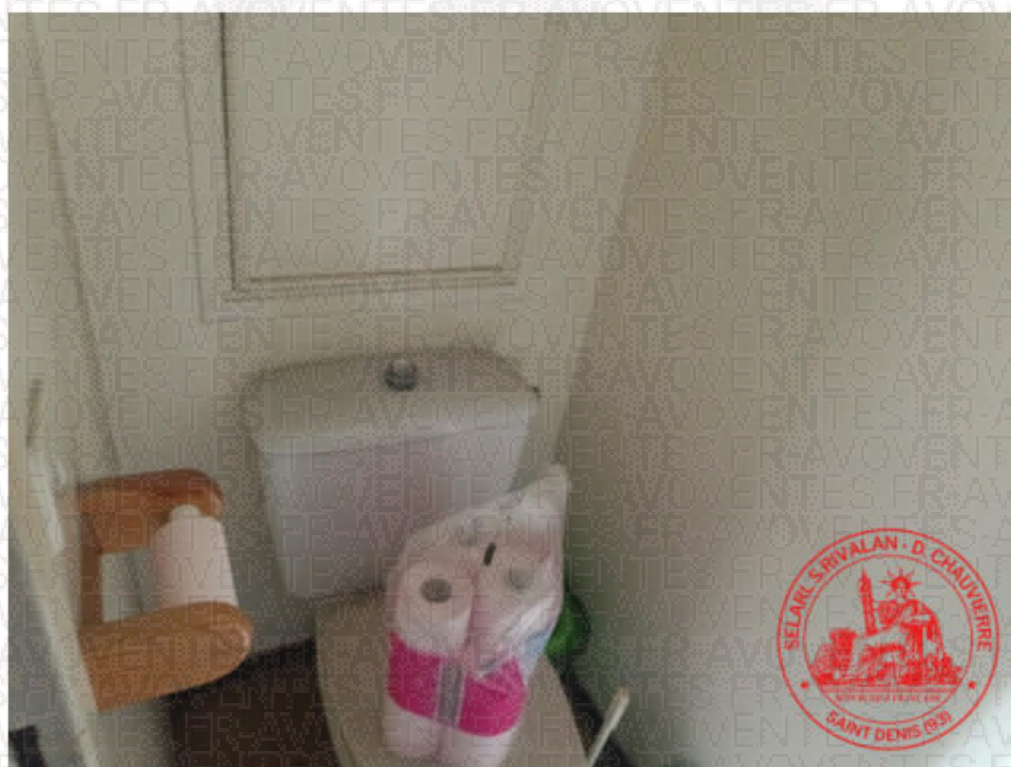
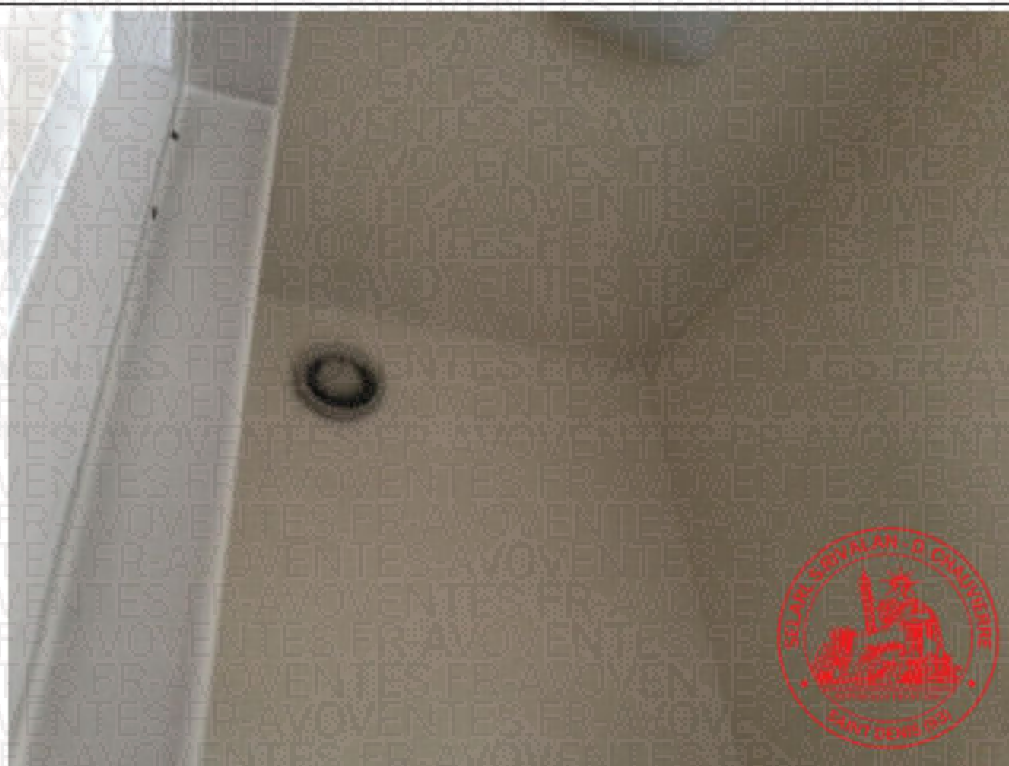
## WC

J'observe un sol en carrelage dont les zones visibles présentent une continuité apparente. Les jonctions sol/plinthes apparaissent visuellement continues sur les parties accessibles. Une proportion significative de la surface de sol est masquée par des éléments fixes ou mobiles.

Je note des murs d'aspect visuellement homogène, à surface lisse et de teinte uniforme. Les liaisons avec les plinthes et les encadrements apparaissent régulières. Les surfaces observées ne laissent pas apparaître de fissure ni d'impact visibles.

Je relève un plafond d'aspect homogène et de teinte uniforme. Les liaisons hautes au droit de la jonction plafond/murs apparaissent visuellement continues. Un bloc d'éclairage au plafond présente une surface visible sans fêlure apparente.

Je remarque la porte présentant des faces lisses sur les zones visibles. Les jeux visuels entre la porte et son bâti apparaissent réguliers. Les chants et l'encadrement ne présentent pas d'éclats marqués sur les zones observées.

Il est observé que l'appareillage électrique apparent présente des plaques de finition visibles sans détérioration apparente. Les parties apparentes observées ne présentent pas de choc, de fente ni d'altération visible.

Je constate un WC apparent dont les surfaces visibles sont homogènes. Le réservoir ne présente pas d'éclat marqué sur les zones observées. Les liaisons mur/WC apparaissent continues.

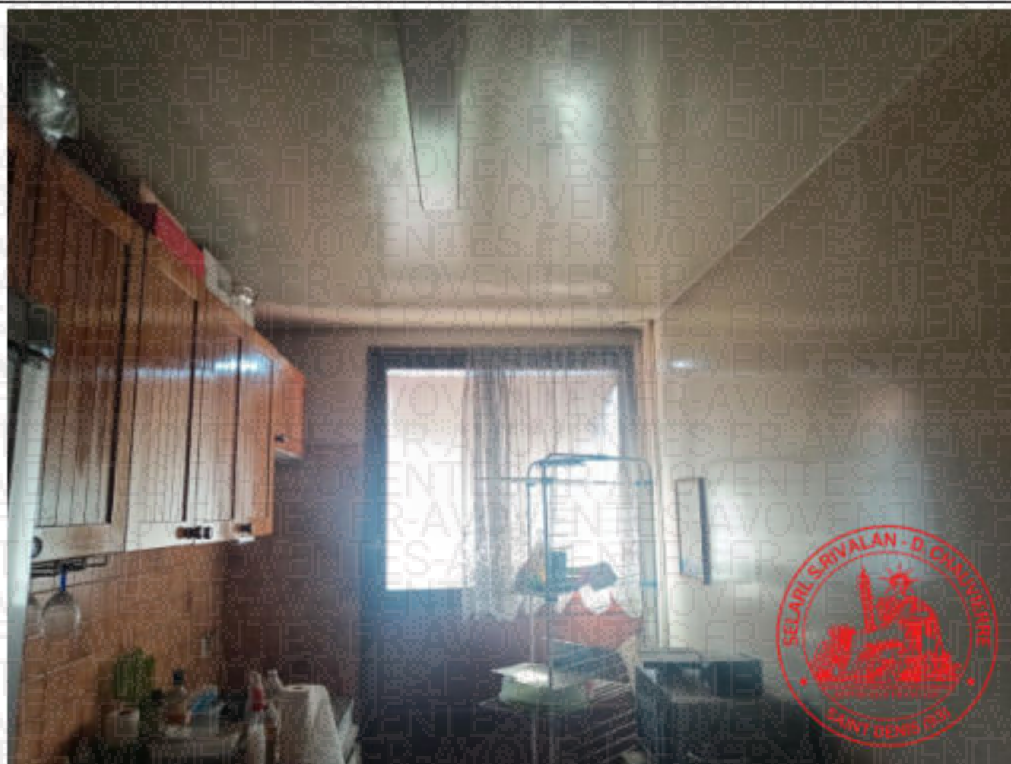
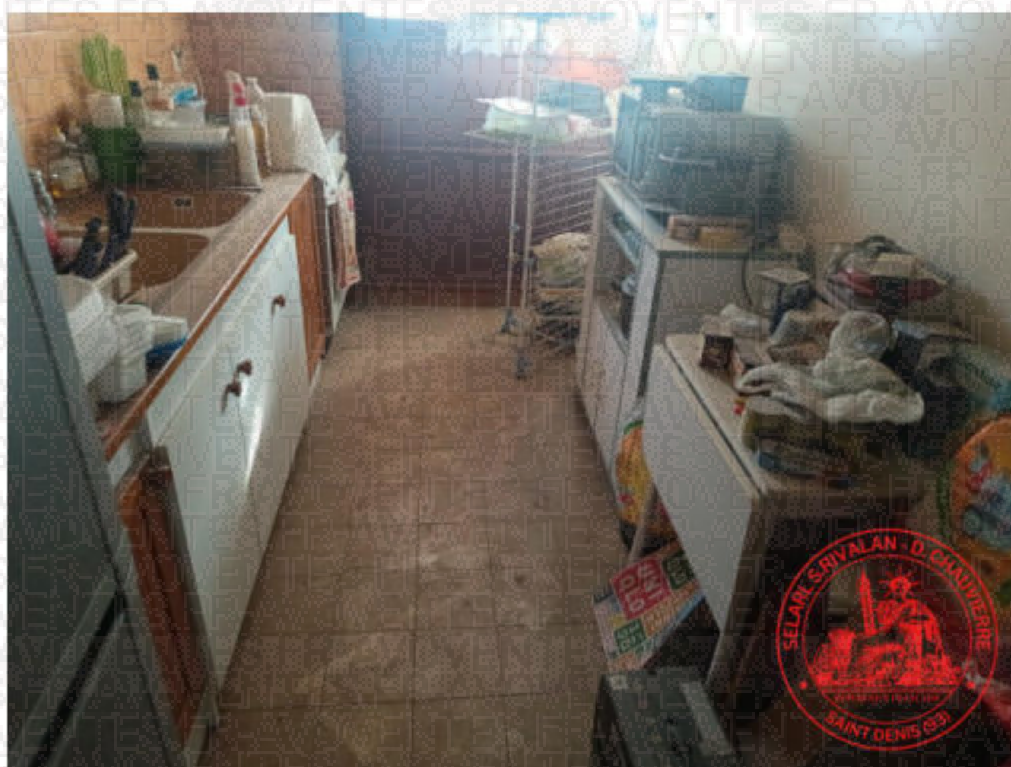
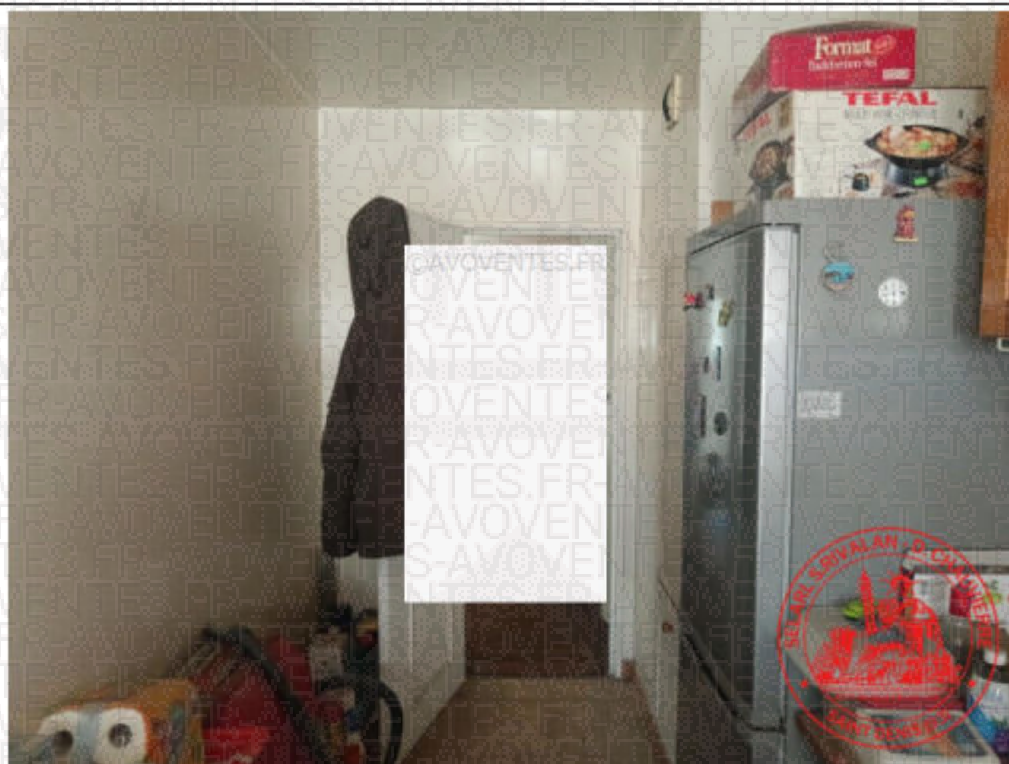
## CUISINE

J'observe un revêtement de sol en carrelage présentant une surface continue avec des joints visuellement réguliers. La teinte apparaît globalement homogène avec des variations localisées sans contraste marqué. Les zones visibles ne présentent pas de fissure ni d'éclat apparents. Seuls des secteurs partiels du sol sont visibles lors du présent constat.

Je note des murs d'aspect lisse présentant une homogénéité de teinte sur les zones visibles. Les liaisons hautes et les angles apparaissent continus. Les raccords au droit des plinthes et des encadrements sont réguliers. Aucune fissure, impact ou tache marquée n'est relevé sur les parties observées.

Je relève un plafond d'aspect uniforme et lisse. Aucune auréole, fissure ou déformation apparente n'est observée sur les zones visibles. Un élément d'éclairage encastré est visuellement affleurant. Les liaisons plafond/murs apparaissent visuellement continues.

Je remarque une porte intérieure dont le vantail et l'hubriserie sont visibles. Les parements de la porte apparaissent alignés, avec des jeux apparents homogènes entre la porte et son bâti. Les zones observées ne présentent pas d'éclat ni de fente apparents. Les jonctions bâti/murs apparaissent régulières.

Il est observé que la fenêtre présente un cadre et un vitrage visibles, avec des jeux visuels réguliers sur le pourtour apparent. Les zones observées ne montrent pas de défaut d'aspect marqué sur la menuiserie ni sur la surface vitrée. La fenêtre reste partiellement masquée par un rideau ou un voilage, de sorte que seule une partie de la menuiserie est accessible visuellement lors du présent constat.

Je constate un appareillage électrique mural apparent d'aspect propre, avec des plaques de finition bien en place. Les parties apparentes observées ne présentent pas d'altération visible.

J'observe un ensemble de cuisine comprenant des meubles bas et hauts, un plan de travail et une crédence visibles sur les zones observées. Les façades et chants apparents se présentent alignés, avec un ensemble visuellement continu. Aucune trace d'impact ou d'éclat marqué n'est relevée sur les portions visibles. Seule une partie des éléments de cuisine est visible lors du présent constat.

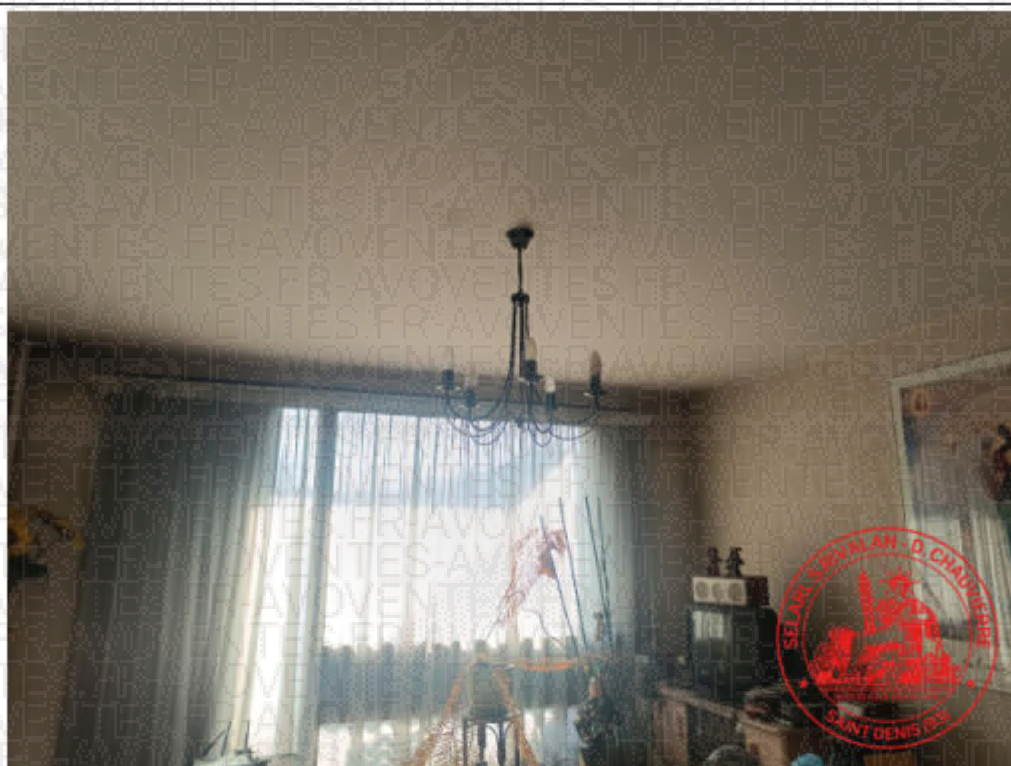
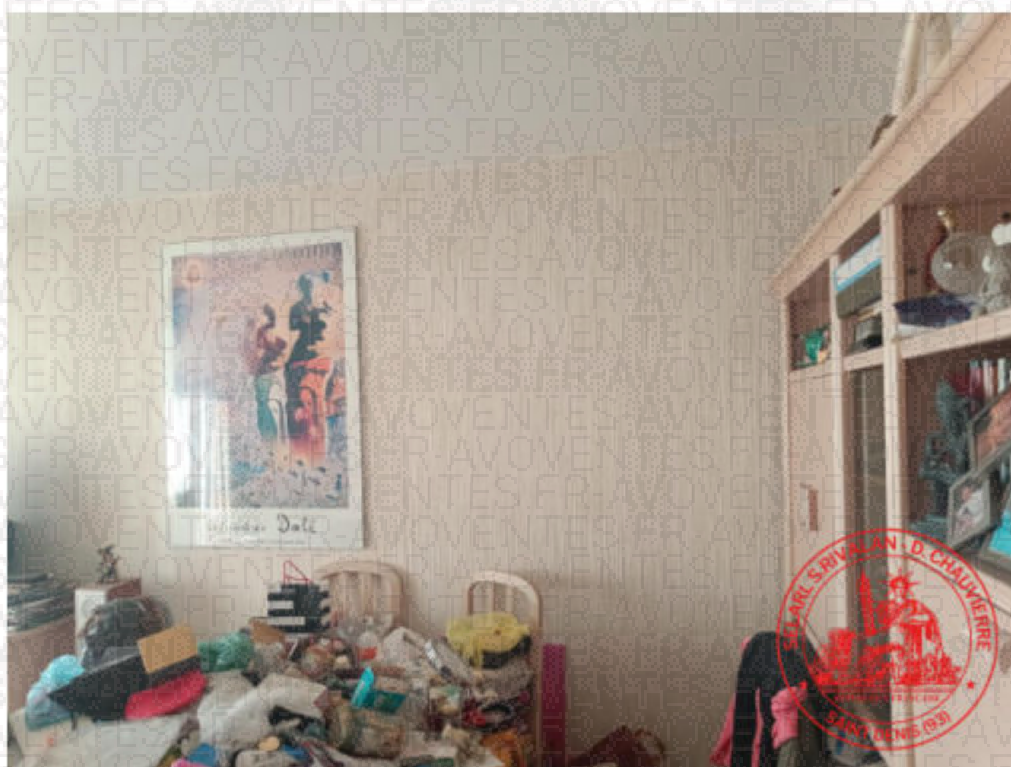
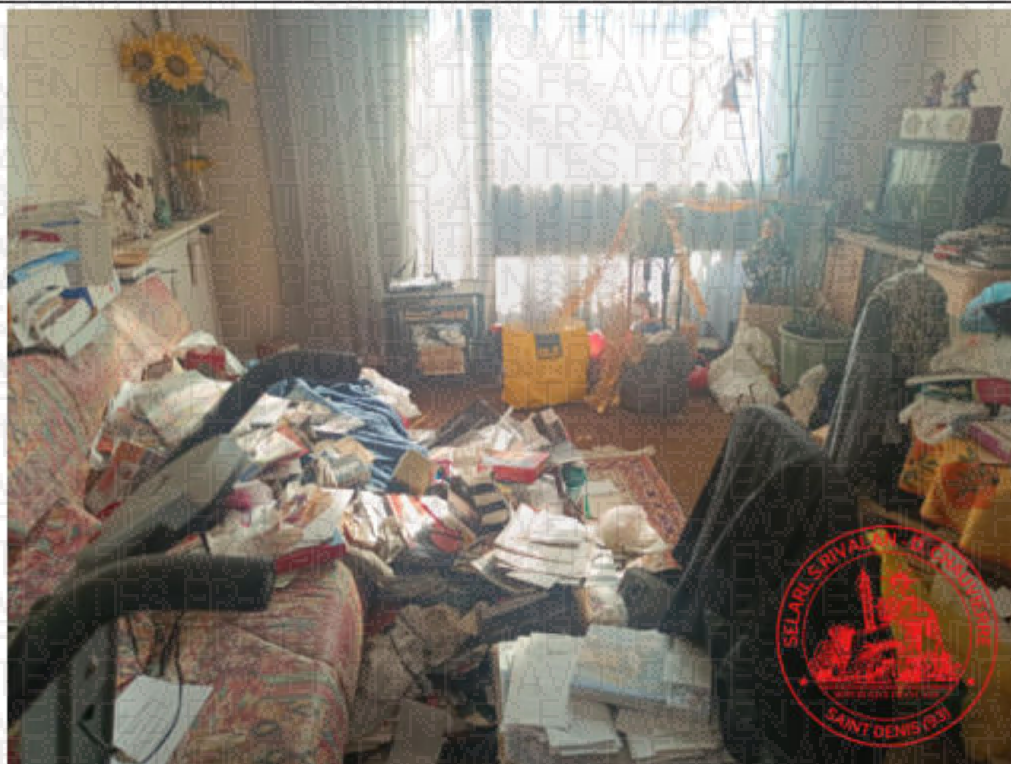
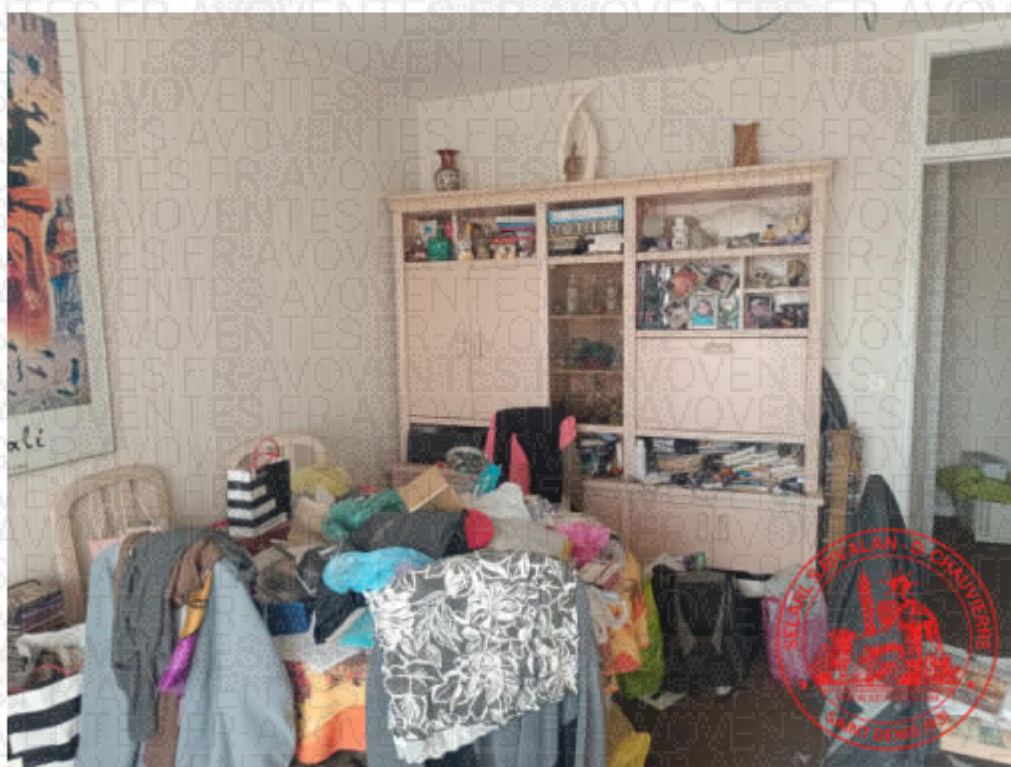
## SEJOUR

J'observe que le sol apparaît d'aspect régulier sur les zones visibles. Il présente des liaisons sol/plinthes visuellement continues, avec des jonctions au droit des plinthes sans rupture manifeste. Les surfaces visibles ne laissent pas apparaître de déformation manifeste ni de rupture de niveau apparente. Certaines zones de sol restent non accessibles visuellement.

Je note que les murs présentent un aspect visuellement homogène sur les surfaces visibles. Ils montrent une continuité apparente du revêtement sans fissure ni tache visible. Les angles et encadrements apparaissent nets, avec des liaisons régulières.

Je relève que le plafond présente une teinte régulière et un aspect visuellement homogène. Les liaisons hautes avec les murs apparaissent nettes et continues. Un luminaire suspendu est présent au plafond, sans désaffleurement visible au droit de son point de fixation. Aucune fissure ni auréole n'est visible sur les zones observées.

Je remarque que la fenêtre présente des cadres visuellement rectilignes avec un alignement régulier. Le vitrage apparaît intact, sans impact apparent ni fêlure visible sur les zones observées. Les joints périphériques visibles ne présentent pas de rupture manifeste.

Il est observé que l'appareillage électrique apparent présente un aspect propre, avec des plaques de finition bien en place. Les parties apparentes observées n'affichent pas de choc, de fente ni de trace d'oxydation visible.

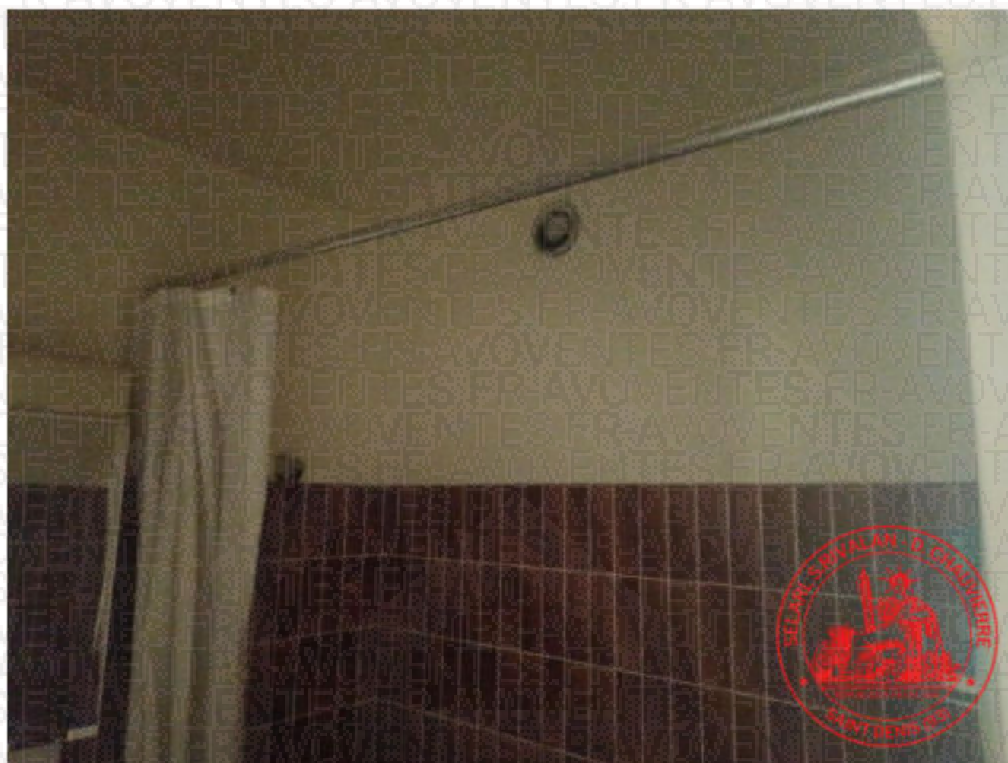
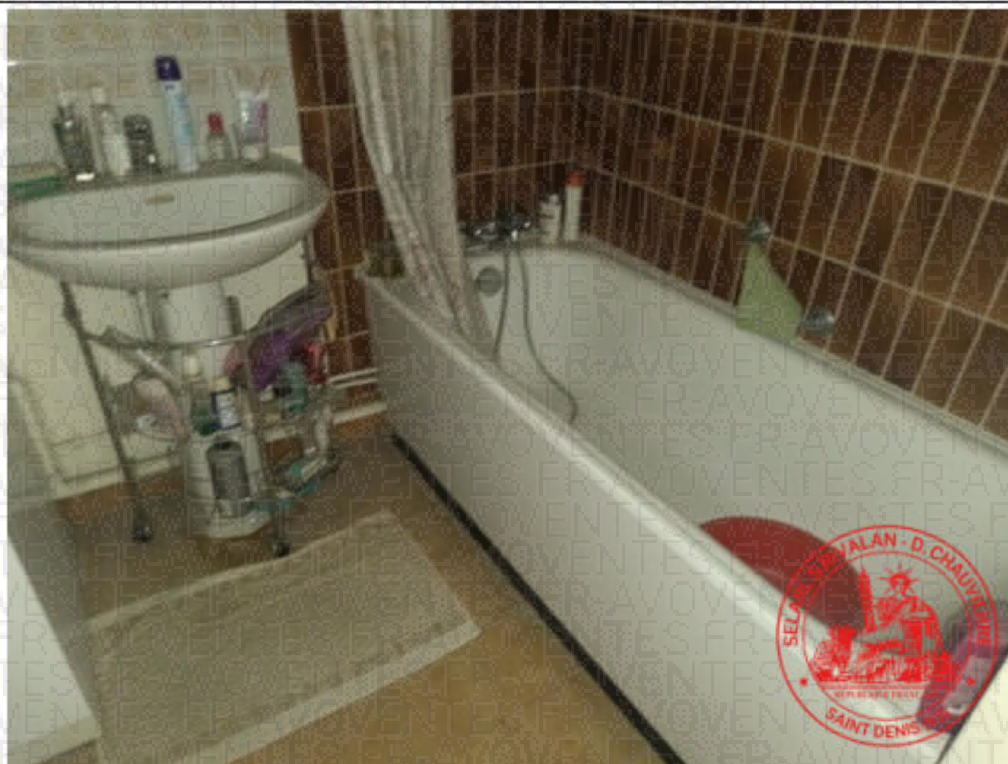
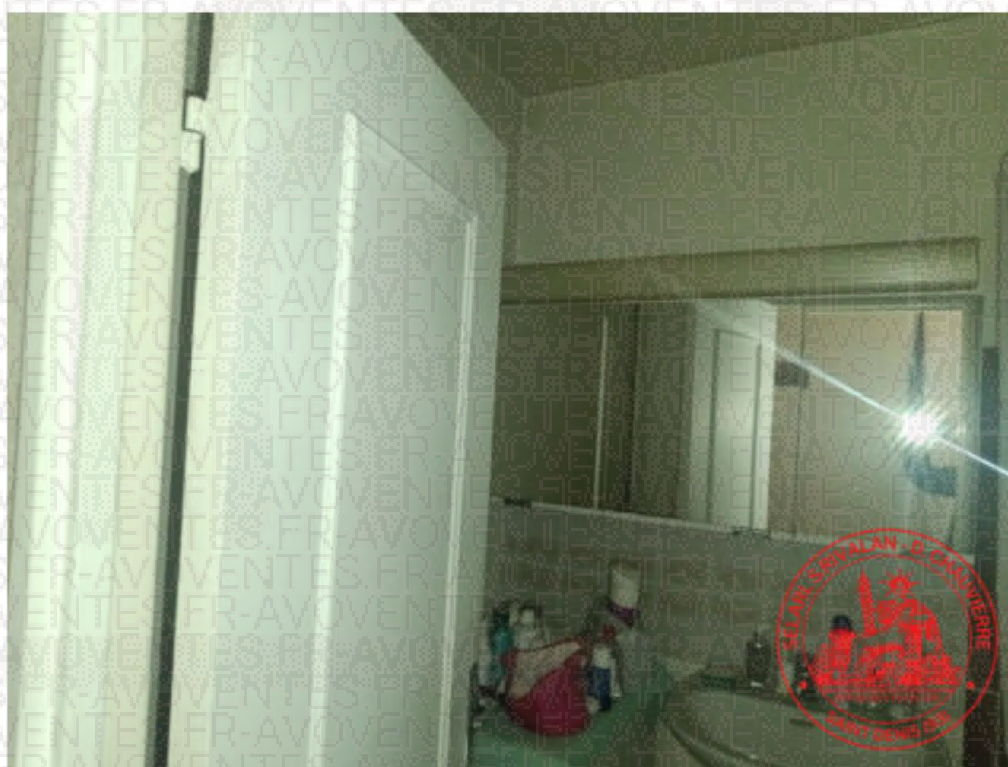
## SALLE DE BAIN

Je relève que le sol est en carrelage et se présente avec un revêtement continu d'aspect homogène. Les joints visibles apparaissent réguliers. Les jonctions sol/plinthes sont visuellement continues. Aucune fissure marquée, éclat visible ou soulèvement n'est observé sur les zones visibles.

Je note que les surfaces murales présentent un aspect homogène sur les zones observées, avec une trame de joints visuellement régulière. Les raccords en partie haute et autour des équipements apparaissent continus. Les liaisons aux abords des encadrements sont visuellement propres. Aucune fissure nette ni impact marqué n'est relevé sur les surfaces visibles.

Je remarque que le plafond apparaît visuellement homogène et sans déformation manifeste. Aucune fissure ni auréole n'est visible sur la surface observée. Les liaisons plafond/murs se présentent régulières et continues. La teinte perçue est uniforme.

Je constate que la porte intérieure présente une surface lisse et d'aspect homogène. Les jeux apparents entre la porte et son bâti sont réguliers. L'encadrement et les chants apparaissent propres, sans désaffleurement manifeste. Aucune détérioration marquée n'est relevée sur les faces visibles.

Il est observé que les appareils sanitaires visibles comprennent un lavabo et une baignoire. Les surfaces apparentes se présentent intactes, sans éclat ni fissure visibles. La robinetterie apparente ne présente pas de traces d'oxydation marquées. Les joints de pourtour visibles apparaissent globalement continus.

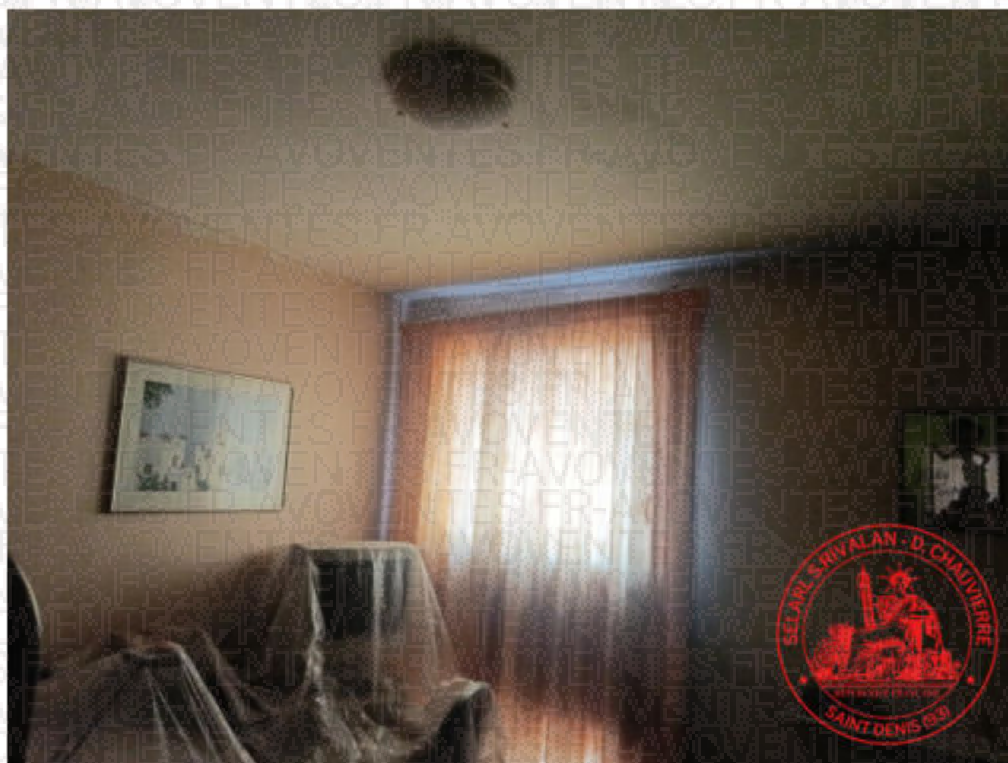
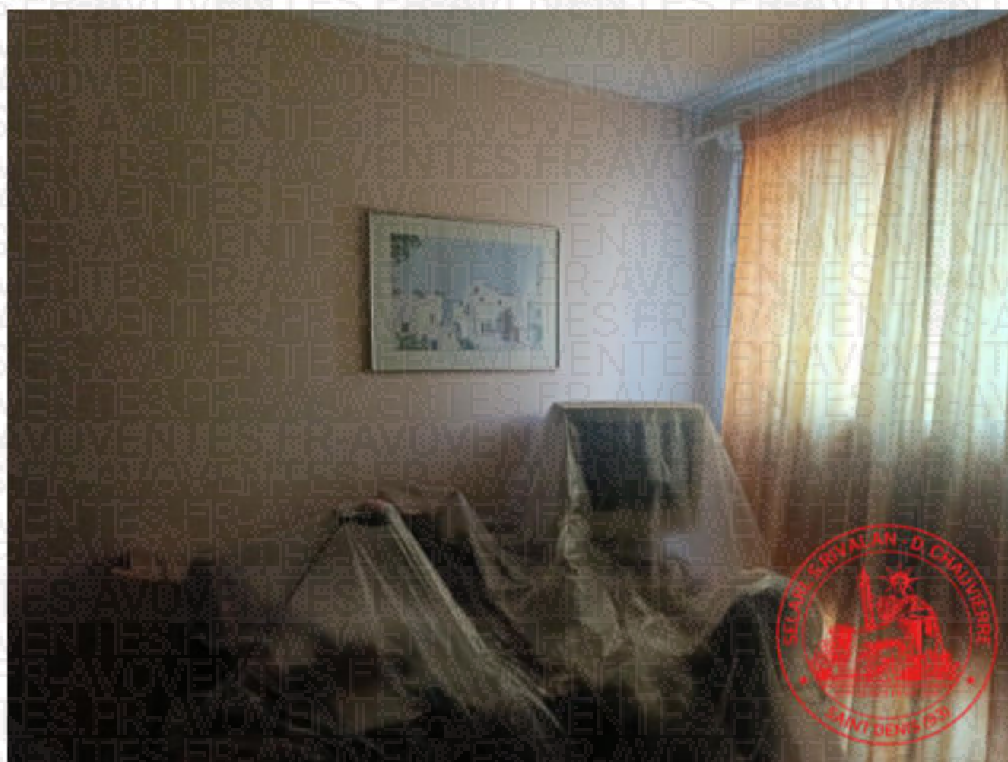
## CHAMBRE 1

J'observe un parquet au sol.

Je relève des murs présentant un aspect visuellement homogène et une continuité apparente du revêtement. Les surfaces murales n'apparaissent pas affectées par des fissures ou impacts marqués.

Je note un plafond d'aspect homogène, sans fissure apparente, avec des liaisons plafond/murs continues. Un bloc d'éclairage au plafond est visuellement en place sans désaffleurement ni altération visibles.

Je constate une fenêtre dont les cadres et parecloses sont partiellement visibles, présentant un alignement visuel régulier sur les zones accessibles. Les éléments de menuiserie observés apparaissent sans déformation manifeste. Les jeux apparents au droit des cadres visibles sont réguliers. Seule une partie de la menuiserie est accessible visuellement, une occultation intérieure masquant certaines zones et rendant les cadres non visibles en totalité.

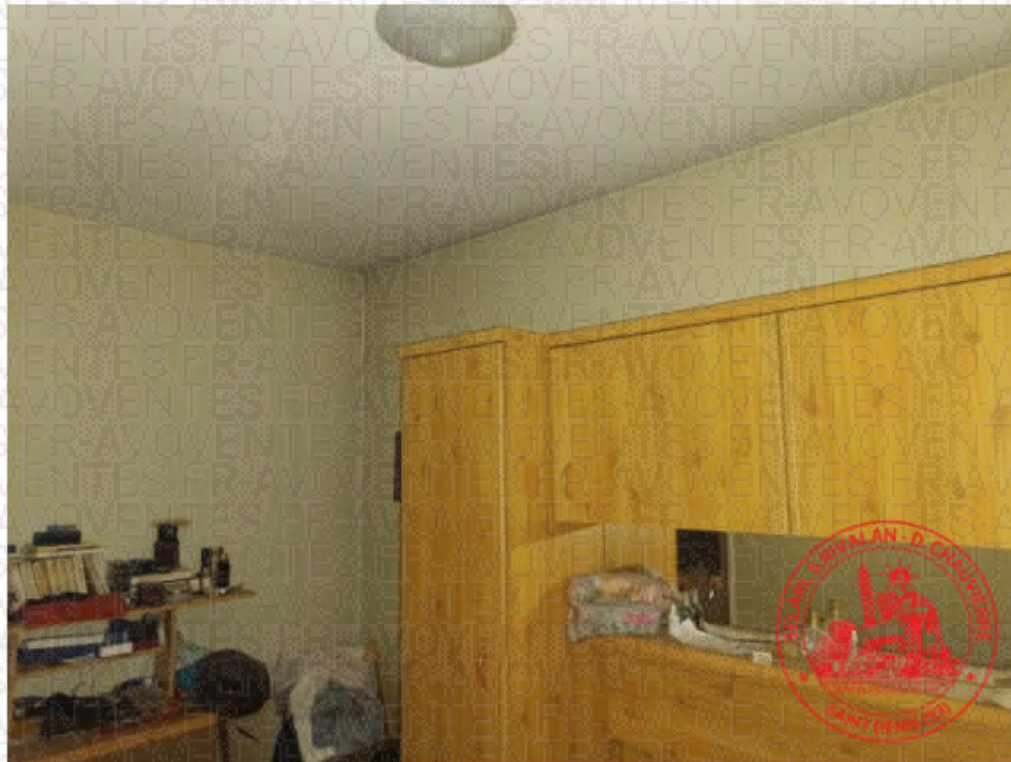
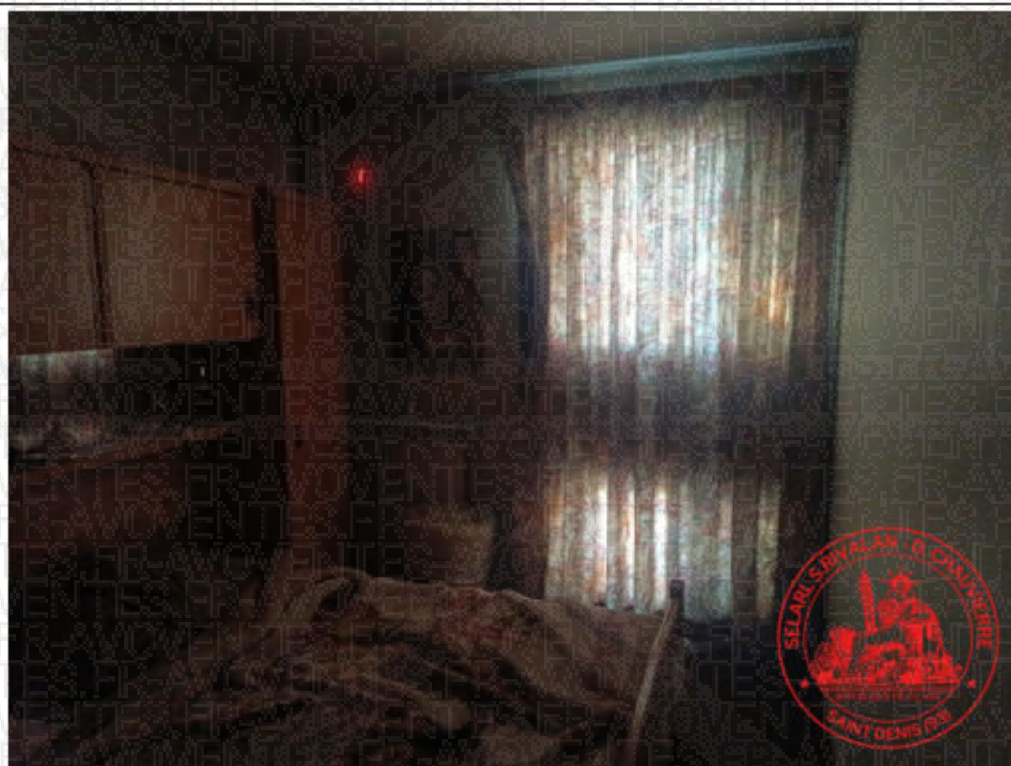
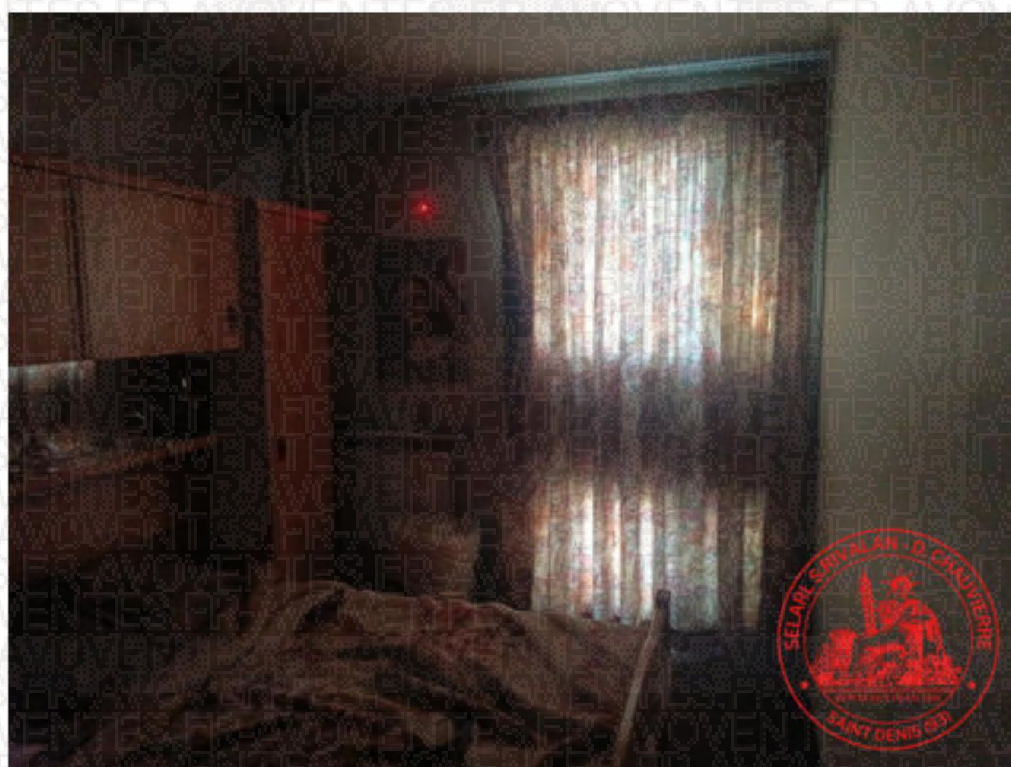
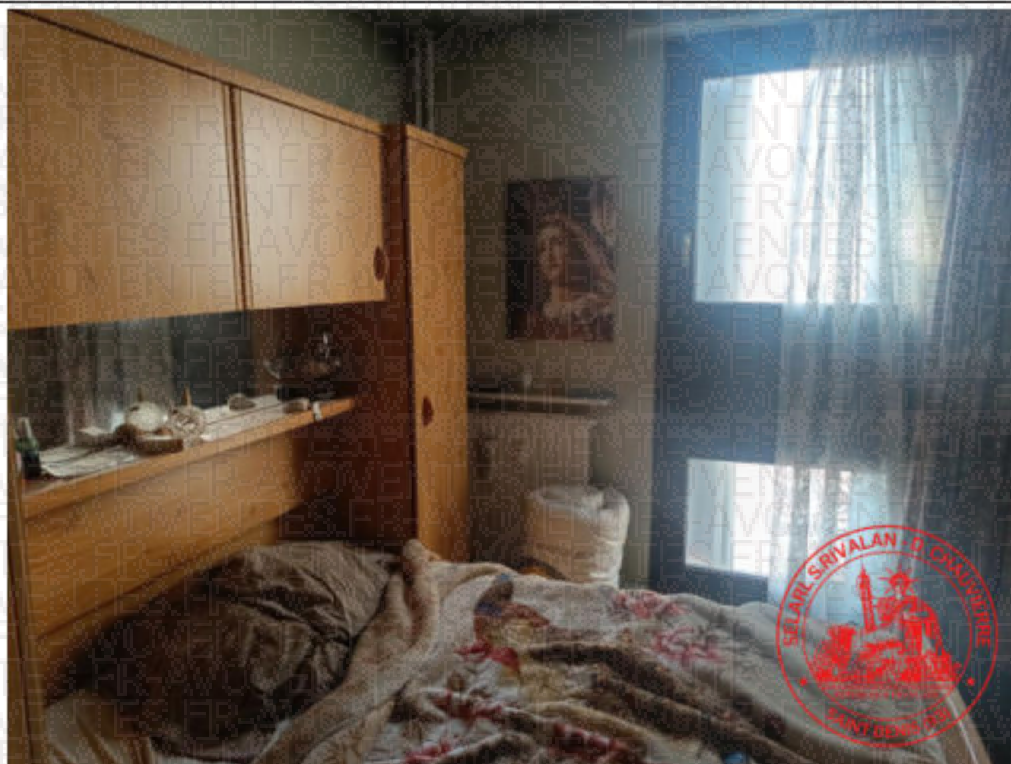
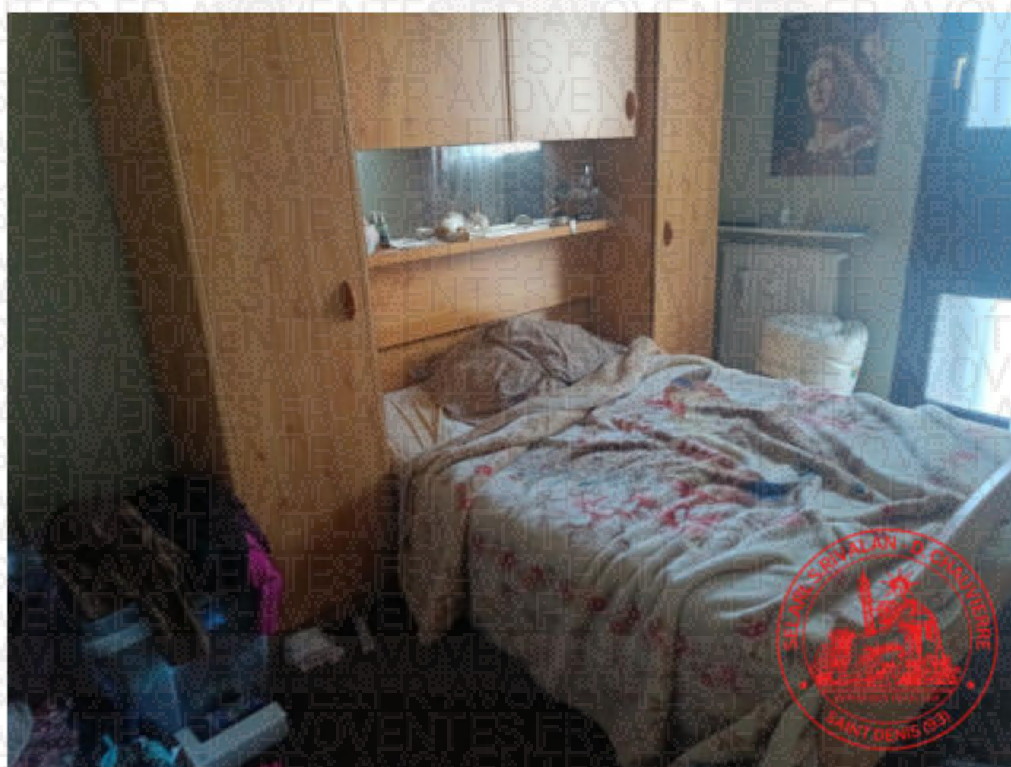
## CHAMBRE 2

J'observe un sol d'aspect régulier sur les zones dégagées. Je note une teinte uniforme sans variation marquée sur ces secteurs visibles. Je relève que les parties visibles ne laissent pas apparaître d'éclats, de rayures marquées ni de gonflements. Seuls des secteurs partiels du sol sont visibles lors du présent constat.

Je note des murs d'aspect visuellement homogène, avec une continuité apparente du revêtement. Je relève des liaisons aux angles et autour des encadrements visuellement régulières, sans altération marquée observée.

Je remarque un plafond d'aspect régulier présentant une teinte uniforme. Il est observé que les liaisons hautes apparaissent homogènes et qu'aucune fissure ni auréole n'est visible, le diffuseur d'un luminaire au plafond apparaissant intact sans fêlure apparente.

Je relève une fenêtre dont les cadres apparaissent rectilignes avec des parecloses alignées. Je constate un vitrage visuellement intact, sans fêlure ni éclat apparent sur les zones observées.

Il est observé que l'appareillage électrique mural présente un aspect propre, avec des plaques de finition bien en place. Je remarque que les parties apparentes observées ne présentent pas de choc, de fente ni d'altération visible.

Je constate un radiateur apparent aux parements extérieurs réguliers. J'observe que la surface visible du corps de chauffe ne présente pas de chocs marqués ni de déformation apparente.
