## PROCES VERBAL DE CONSTAT

**L'AN DEUX-MILLE-VINGT-SIX ET LE DIX-NEUF MARS**

à SAINT DENIS (93200) – 108 bis rue Gabriel Péri – bâtiment A -

- Lot n°16 : au 2<sup>ème</sup> étage un appartement comprenant entrée, salle de séjour, deux chambres cuisine, salle de bains, wc, deux placards et balcon.
- Lot n°86 : au sous-sol une cave n°16

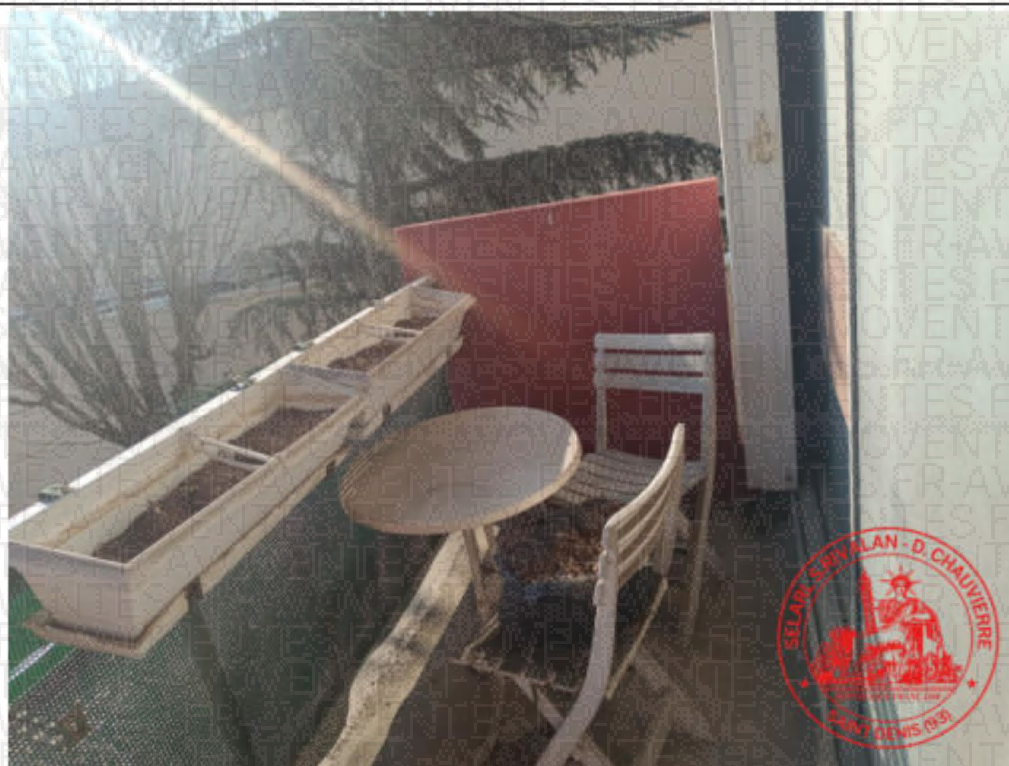
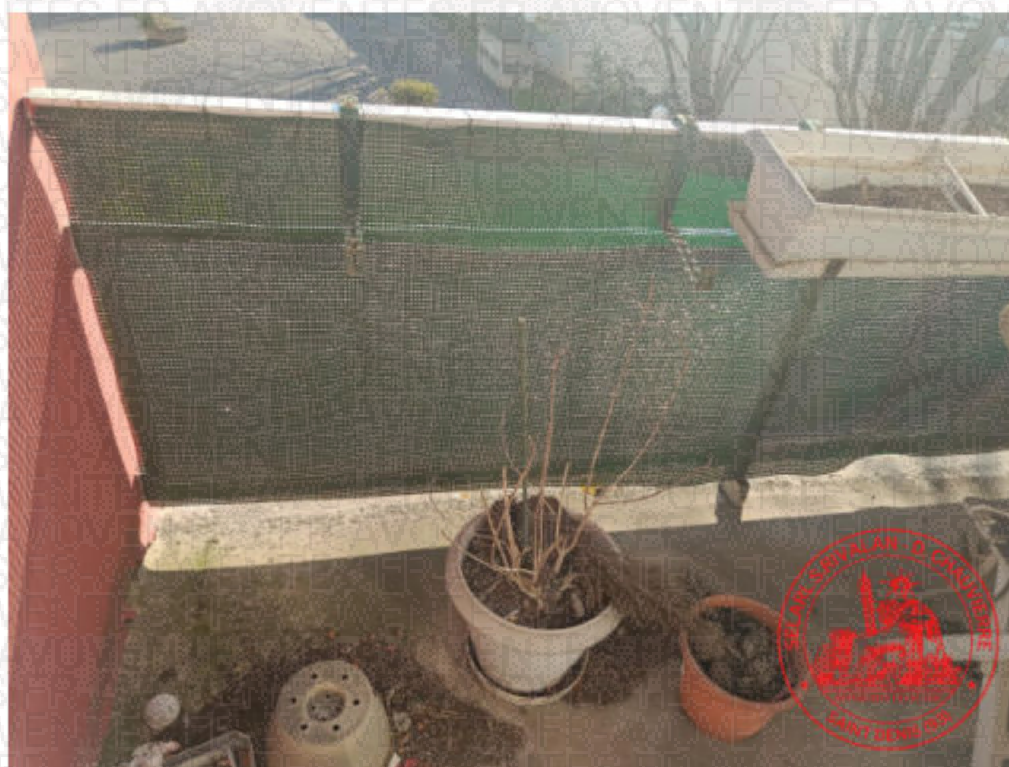
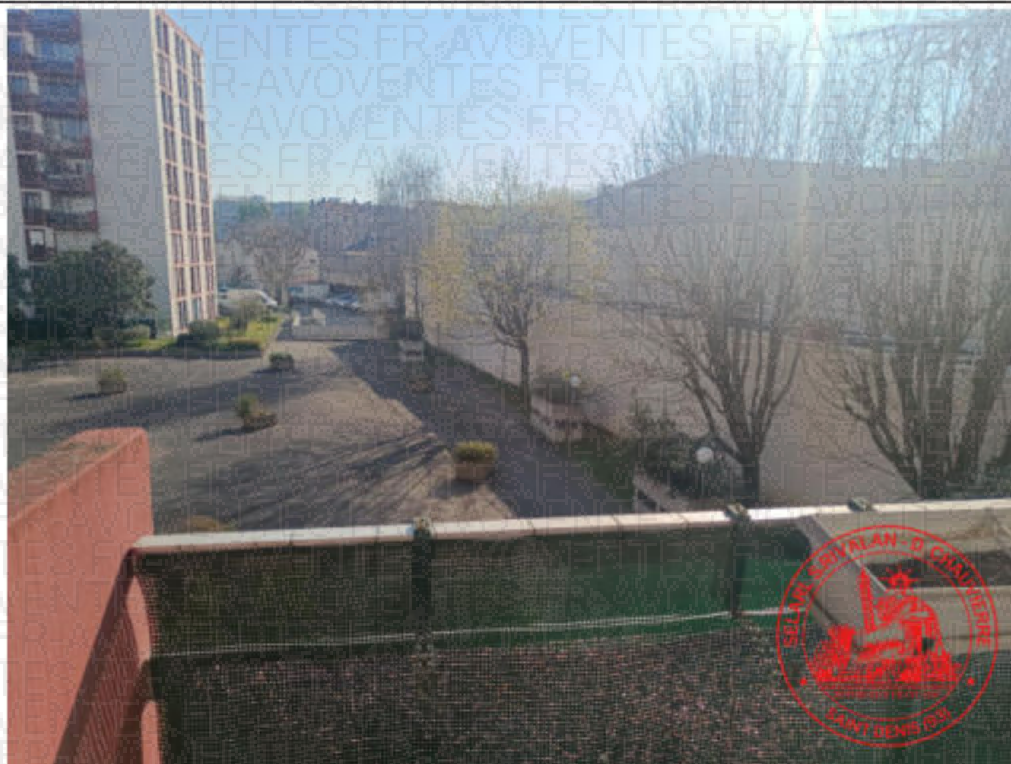
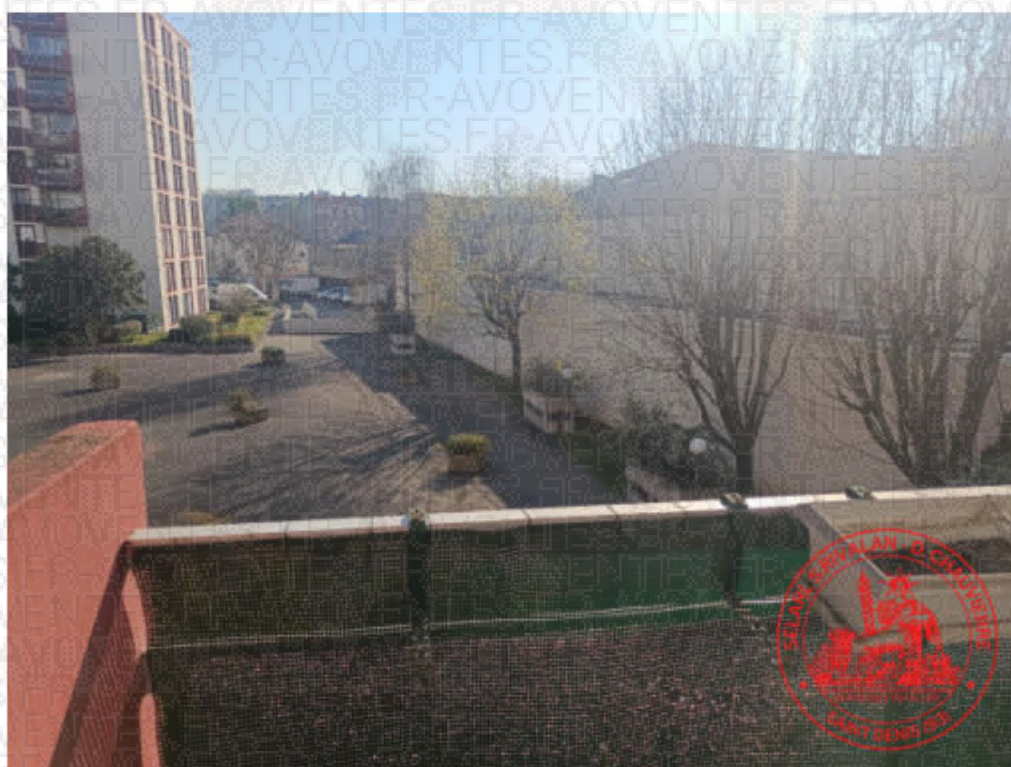
## BALCON

J'observe un sol en béton présentant une surface continue et une teinte globalement homogène sur les zones observées. Je relève l'absence de fissures nettes et d'altérations marquées sur les parties de sol visibles.

Je note une fenêtre présentant un cadre apparent d'aspect régulier, sans altération marquée des parties visibles.
