**PROCES VERBAL DESCRIPTIF**

Dans un ensemble immobilier sis à PANTIN (93500), 68 rue Cartier Bresson /

- LOT N°2 : au rez-de-chaussée du bâtiment A, à droite sur rue, un appartement comprenant une pièce, cuisine, droit au wc dans la cour,
- LOT N°3 : au rez-de-chaussée du bâtiment A, à droite sur cour, un appartement comprenant une pièce, cuisine, droit au wc dans la cour
- LOT N°19 et 21 : au sous-sol du bâtiment A, une cave n°8 et une cave n°10

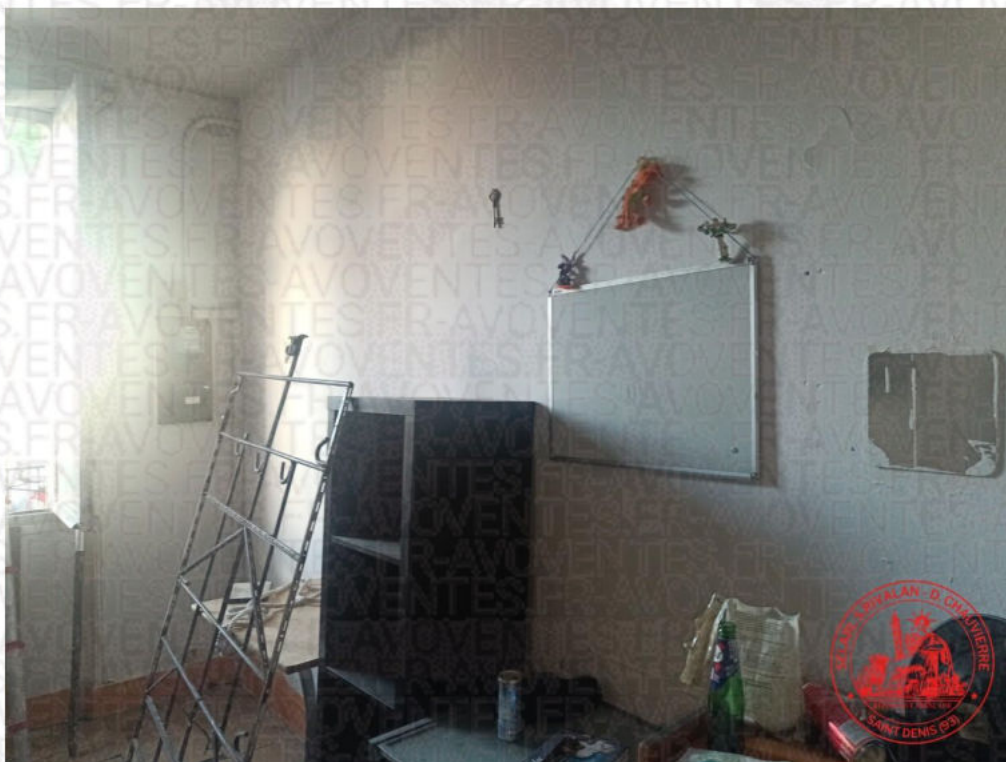
### Séjour/entrée

Je constate un état fortement altéré des surfaces murales revêtues de peinture, caractérisé par plusieurs dégradations visibles. Je relève des décollements du revêtement avec zones arrachées et manques, incluant par endroits des manques étendus. J'observe la présence de trous ponctuels en plusieurs points ainsi que des perforations regroupées sur une zone. Je note des traces sombres diffuses et des taches noires étalées sur le revêtement. Je remarque enfin des reprises locales matérialisées par une zone plus claire rapportée sur la surface.

Je relève un plafond à surface lisse et de teinte uniforme. J'observe des liaisons plafond/murs visuellement continues.

Je remarque une fenêtre dont les cadres et parecloses sont visibles, avec présence d'une allège intérieure. Je note un vitrage visiblement intact, sans défaut apparent relevé sur les parties observées.

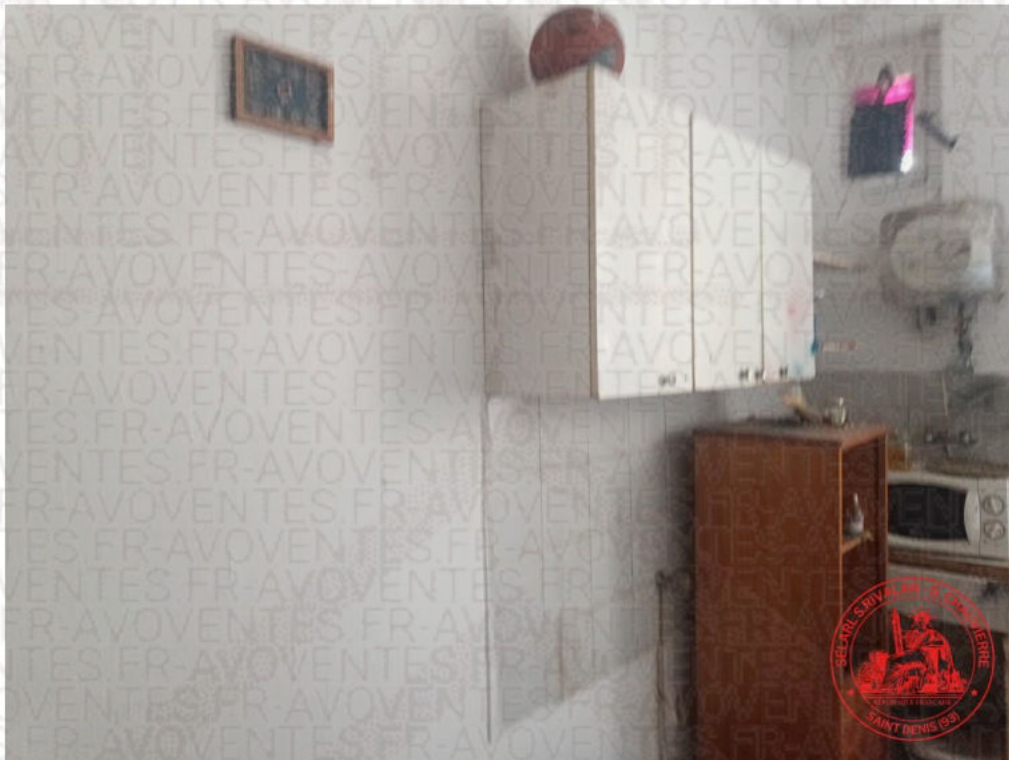
Un coin cuisine avec crédence en carrelage

Un petit ballon d'eau chaude

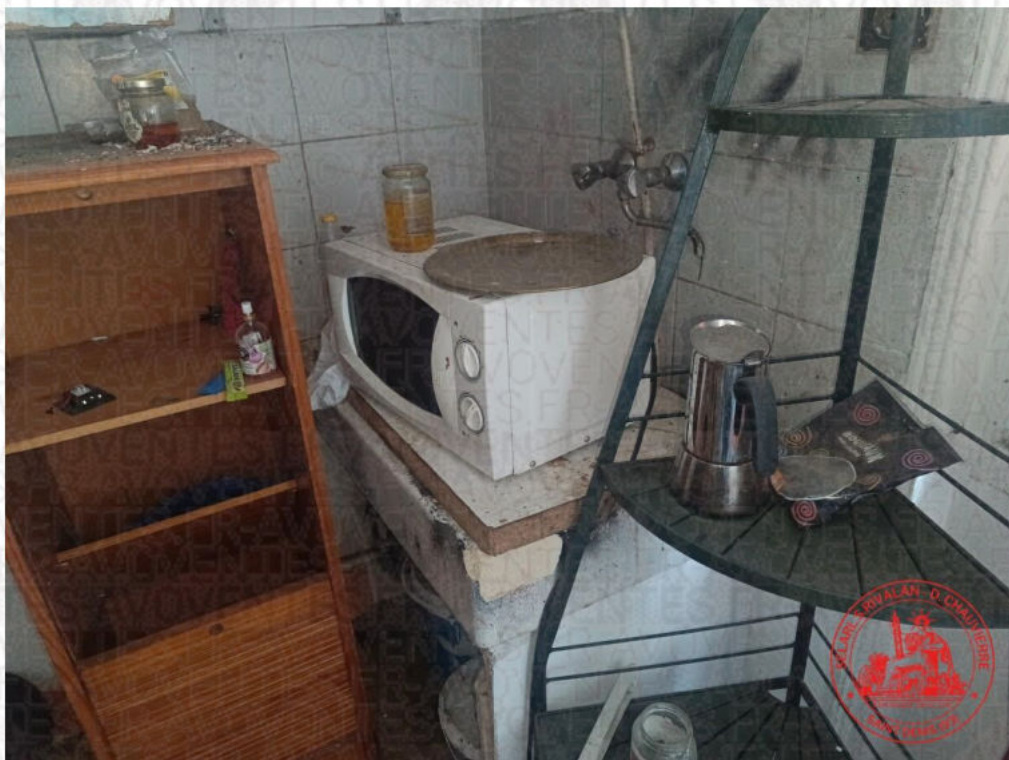
Dalles vinyles au sol

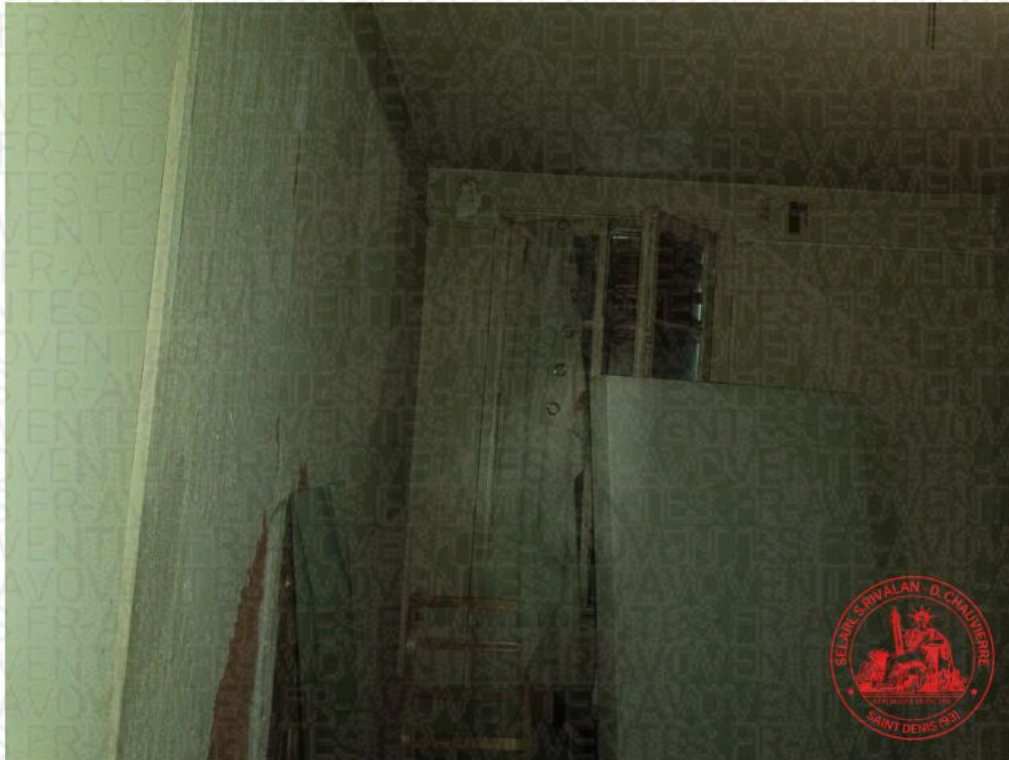
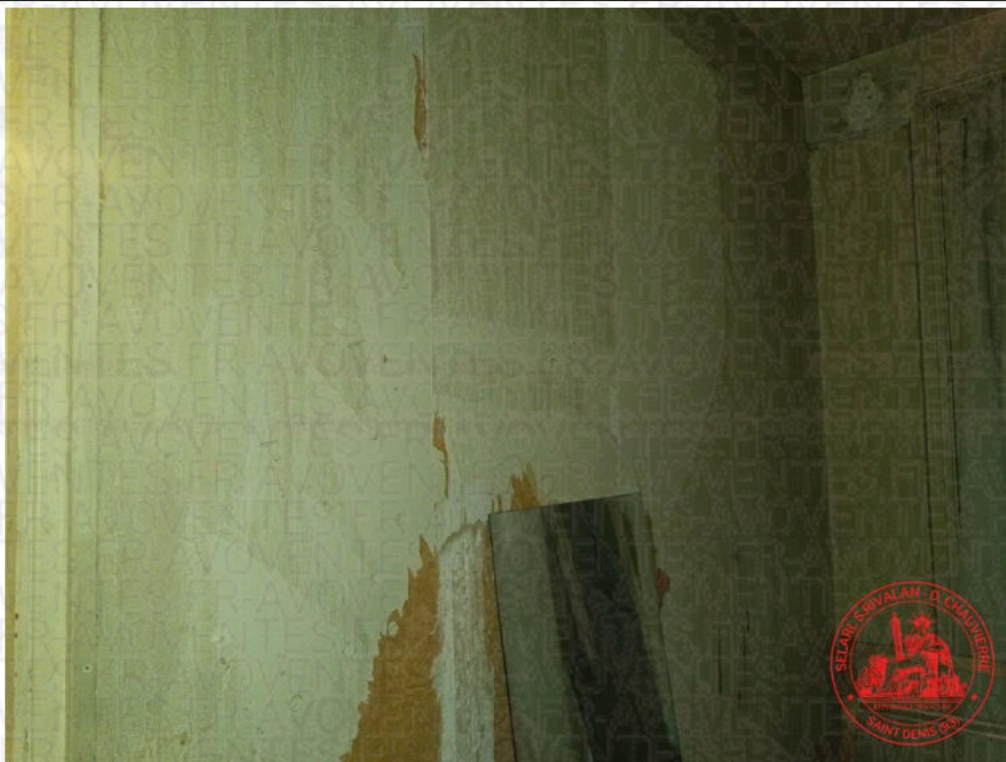
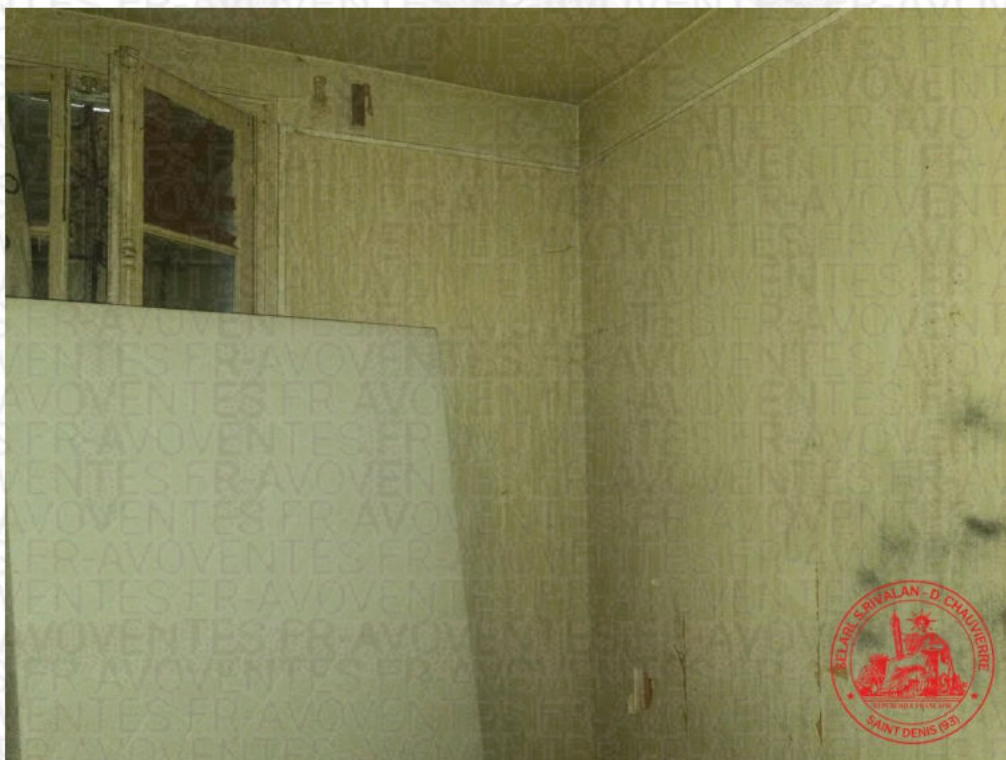
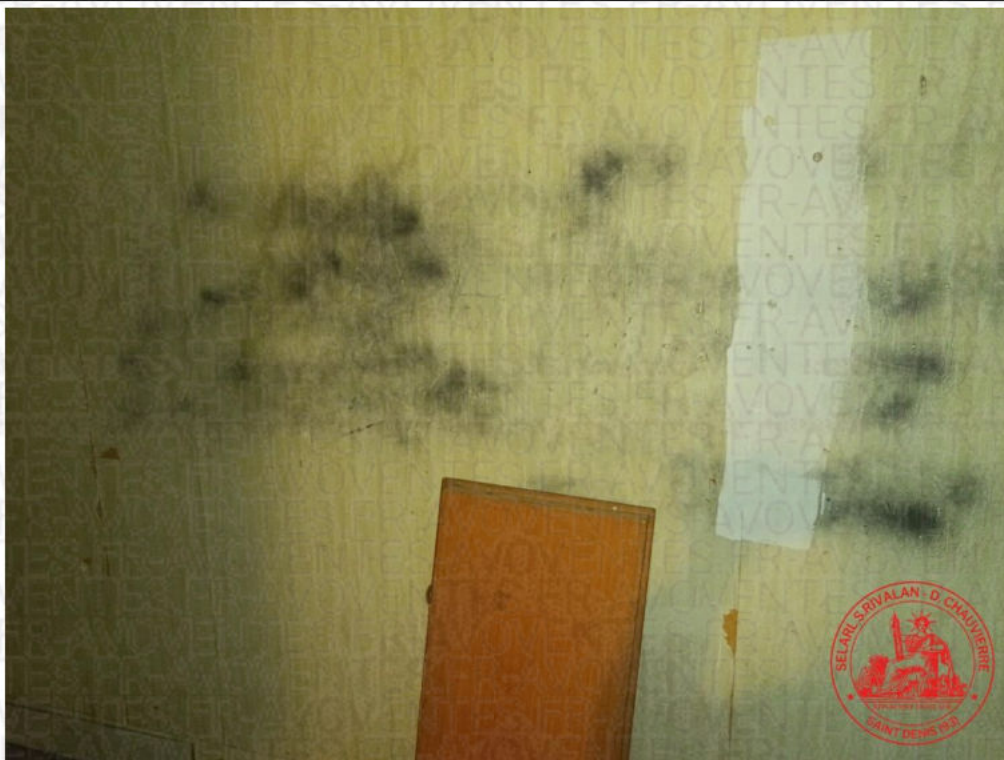
### **Chambre (sur cour)**

Je constate un état fortement altéré des surfaces murales revêtues de papier peint, caractérisé par plusieurs dégradations visibles. Je relève des décollements du revêtement avec zones arrachées et manques, incluant par endroits des manques étendus. J'observe la présence de trous ponctuels en plusieurs points ainsi que des perforations regroupées sur une zone. Je note des traces sombres diffuses et des taches noires étalées sur le revêtement. Je remarque enfin des reprises locales matérialisées par une zone plus claire rapportée sur la surface.

Je relève un plafond à surface lisse et de teinte uniforme. J'observe des liaisons plafond/murs visuellement continues.

Je remarque une fenêtre dont les cadres et parecloses sont visibles, avec présence d'une allège intérieure. Je note un vitrage visiblement intact, sans défaut apparent relevé sur les parties observées.

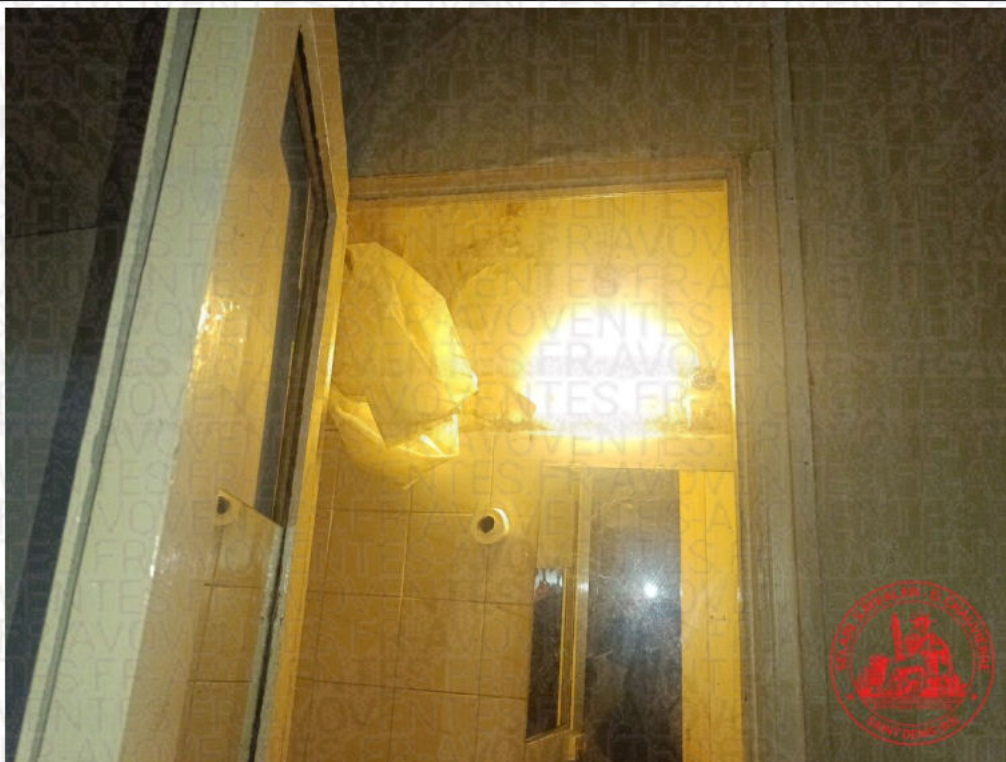
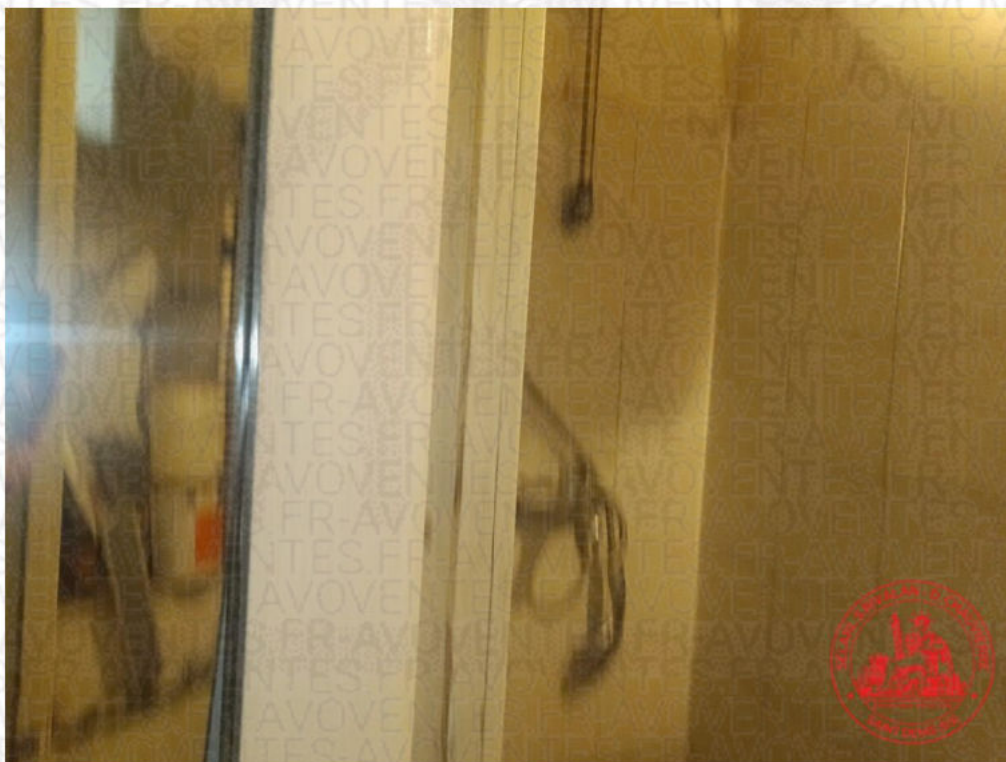
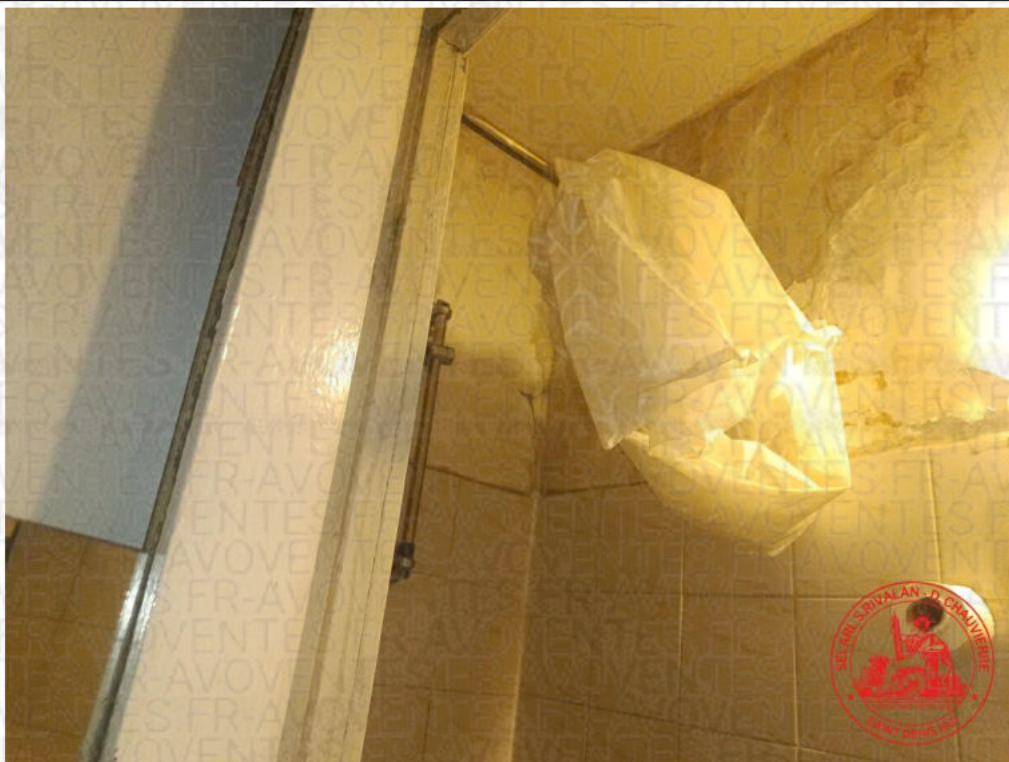
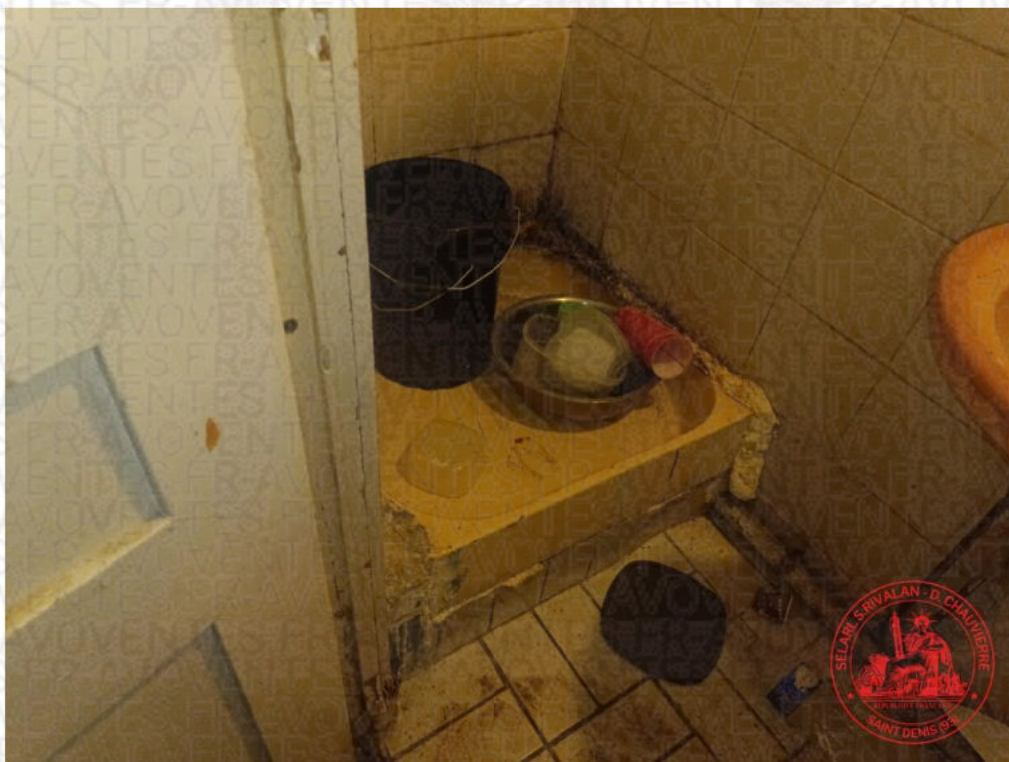
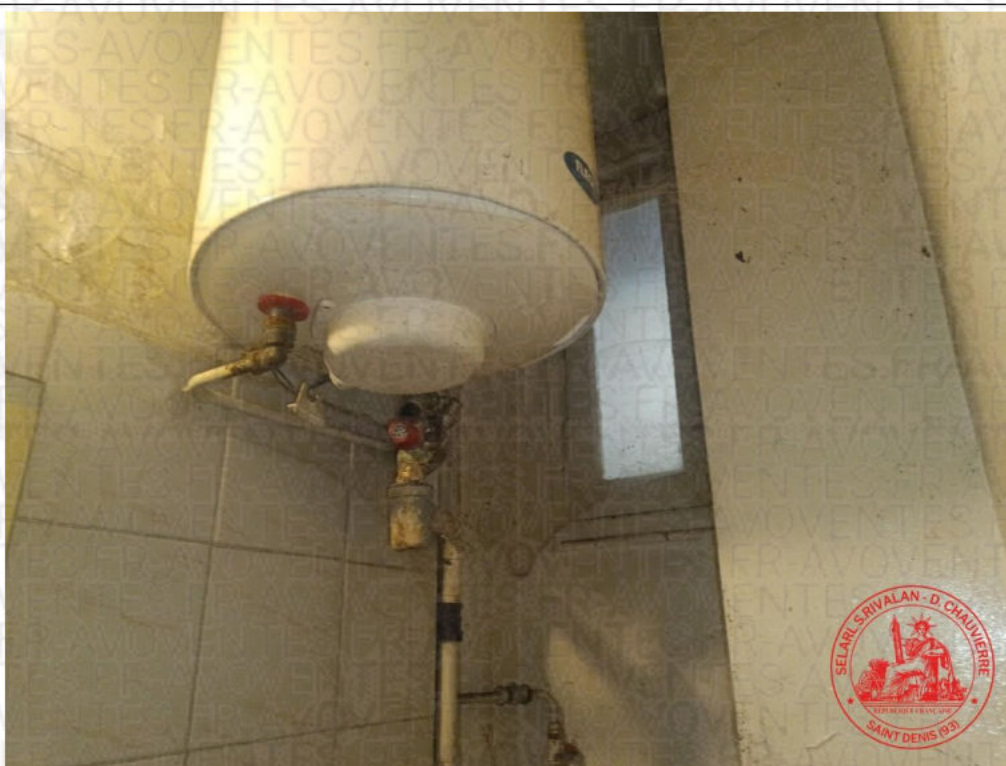
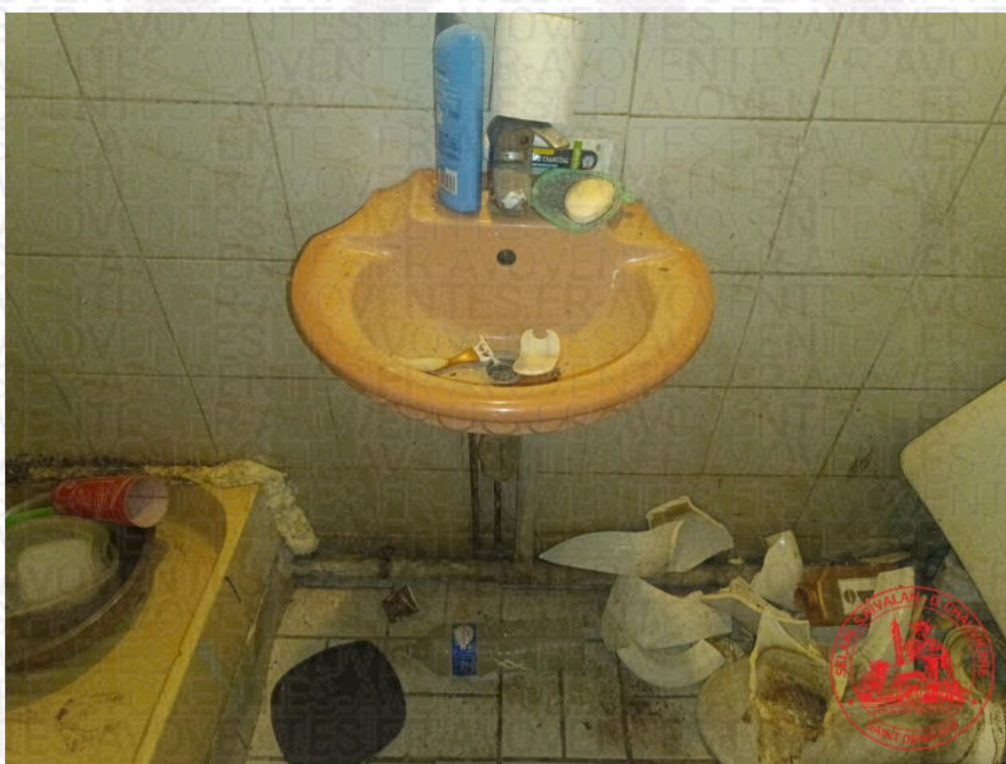
### Sanitaires

J'observe un sol en carrelage dont les joints sont visuellement alignés et lisibles. La surface présente des salissures marquées avec des dépôts et des débris en plusieurs points dispersés. Des zones apparaissent encombrées par des éléments au sol.

Je relève de nombreuses dégradations des surfaces murales, avec décollements et cloquages en partie haute au droit de la jonction mur/plafond. Des zones hautes présentent un écaillage et une surface irrégulière autour d'un point lumineux. En partie basse, une traînée sombre continue est visible en pied de mur au droit de la jonction avec le receveur. D'autres traces diffuses et variations locales de teinte sont observées sur les surfaces murales. À titre de contexte, les parties basses présentent un revêtement carrelé avec joints visibles.

Je note un plafond dont la surface accessible est limitée. Les liaisons plafond/murs apparaissent irrégulières par endroits. Seuls des secteurs partiels du plafond sont visibles lors du présent constat.

Je remarque une porte intérieure peinte visible. La surface de la porte présente des éclats localisés sur le parement. Des traces ponctuelles sont également visibles sur le parement.

Je constate un état fortement altéré des éléments sanitaires, marqué par des dépôts visibles sur le receveur et le lavabo ainsi que par des liaisons périphériques hétérogènes. Les joints périphériques du receveur sont discontinus par endroits au droit de la jonction receveur/mur. Des fragments d'éléments sanitaires sont visibles au niveau de la jonction sol/mur. Le réservoir de WC est brisé, avec des faces éclatées et des éléments détachés. Des encombrants et dépôts sont également présents dans la zone sanitaire. À titre de configuration, la robinetterie de douche avec flexible et douchette est visible à proximité du receveur.
