PROCES - VERBAL DE DESCRIPTION

- Des articles L322-2, R322-1, R322-2 et R322-3 du Code des Procédures Civiles d'Exécution, dans le cadre d'une procédure de saisie-immobilière, afin d'établir le procès-verbal de description d'un appartement (lot n° 4) avec garage (lot n° 10) et deux places de parkings (lots n° 16 et 17) sis dans l'ensemble immobilier dénommé « LE SOLEIL LEVANT », 7, Chemin des Rochers à VETRAZ-MONTHOUX (Haute-Savoie), appartenant à

Me suis transportée ce jour à 14 heures au bâtiment A de l'ensemble immobilier dénommé « LE SOLEIL LEVANT », 7, Chemin des Rochers à VETRAZ-MONTHOUX (Haute-Savoie), où en présence de

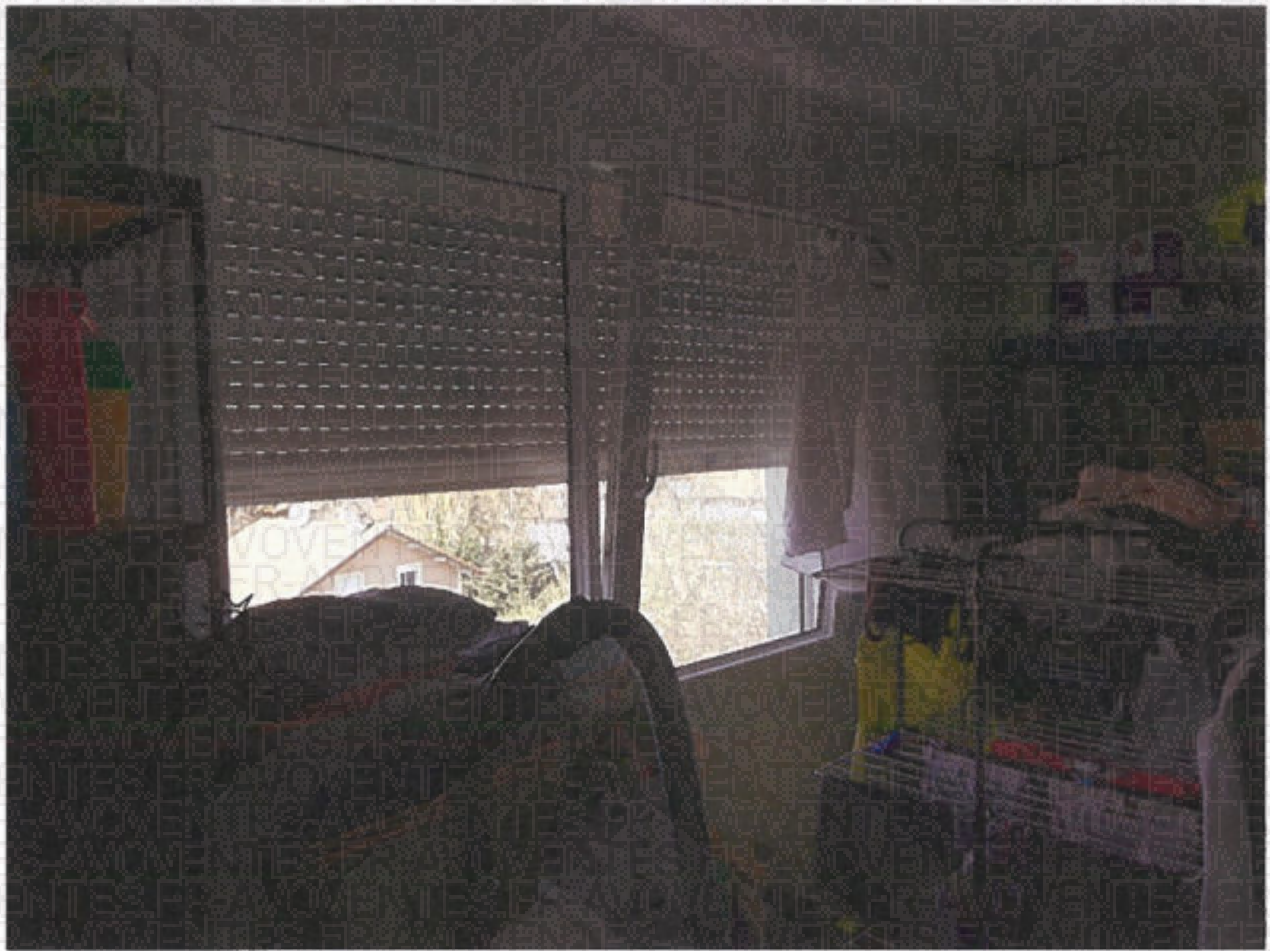
Photographie n° 66

Le plafond peint est équipé d'un point lumineux. Une tache d'humidité est visible à l'angle Nord-Est (photographie n° 66 en annexe).
